UNIVERSIDAD NACIONAL DE CHIMBORAZO

TRABAJO DE GRADUACIÓN

**“DETERMINACIÓN DEL ÍNDICE DE VULNERABILIDAD SÍSMICA DE
LAS VIVIENDAS EXISTENTES EN EL BARRIO “SAN MIGUEL DE TAPI”
DE LA CIUDAD DE RIOBAMBA”.**

2014

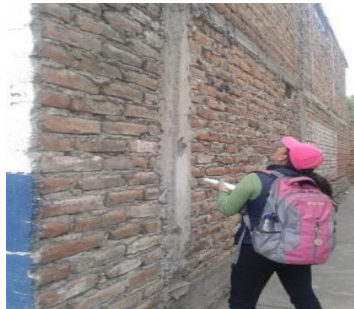
Gráfico 7. Discontinuidad en vivienda B_25_2P

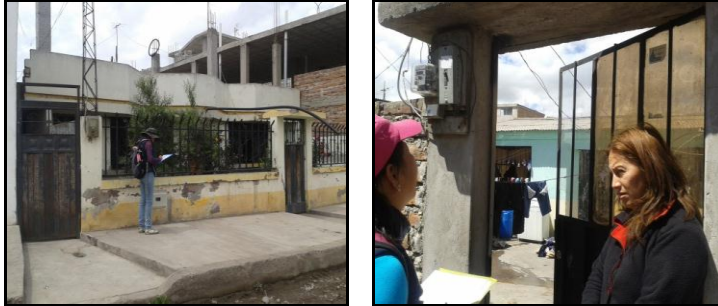
Gráfico 18. Estado de Conservación

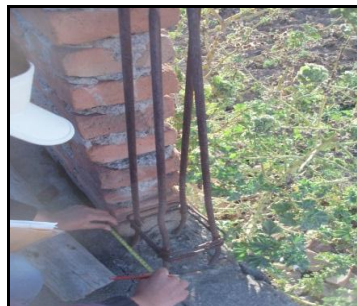
Gráfico 22. Acero Liso y Oxidado

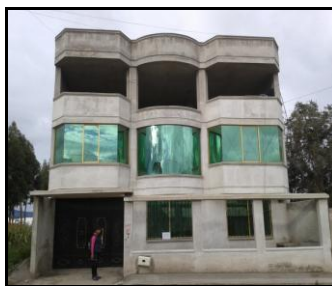
Gráfico 37. Vivienda - M_16_3P

La calificación en este parámetro para la vivienda es 0 porque la tipología estructural es Hormigón Armado.

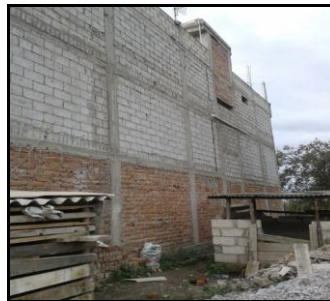
La calificación en este parámetro para la vivienda es 1 porque el material predominante utilizado en las paredes de la edificación es Bloque/Ladrillo

Gráfico 38. Mampostería de Bloque

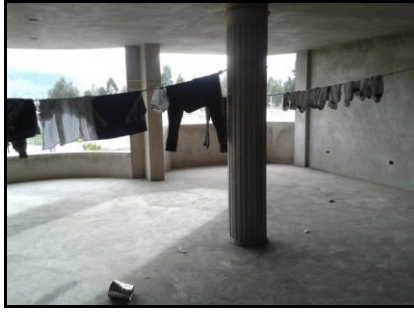
La calificación en este parámetro para la vivienda es 0, porque el tipo de material utilizado para el sistema de pisos es Losa de Hormigón Armado.

Gráfico 40. Sistema de pisos - Losa de Hormigón Armado

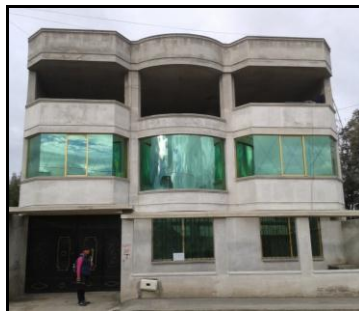
La calificación en este parámetro para la vivienda es 5, porque es de 3 pisos.

Gráfico 41. Número de pisos de la vivienda – 3 pisos

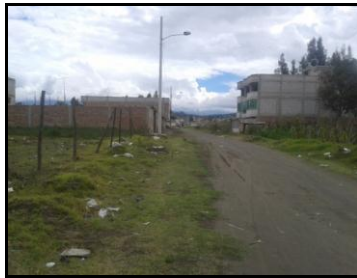
La calificación en este parámetro para la vivienda es 0, porque la topografía del sitio de construcción de la edificación es nivel y terreno plano.

Gráfico 44. Topografía del Sitio

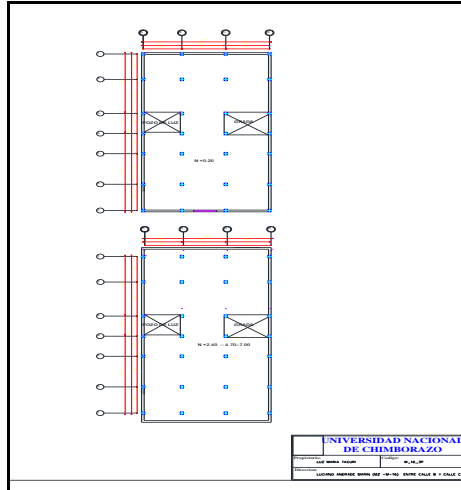
La calificación en este parámetro para la vivienda es 0, porque la vivienda presenta características regulares.

Gráfico 45. Regularidad de la vivienda – M_16_3P

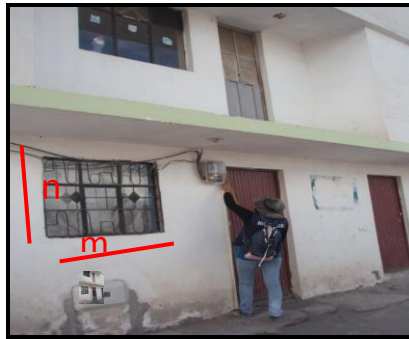
ii. Huecos en paneles (mampostería)					<input type="checkbox"/> APLICA <input checked="" type="checkbox"/> N/A	<input type="checkbox"/> OK <input checked="" type="checkbox"/>	
L=	2.30	m	b=				0.20 m
d=	4.75	m	n=				1.00 m
m=	1.20	m	m=				1.20 m
$m * n \leq 0.3 * L * d$ 1.2 < 3.28 → CLASE A

Analizamos huecos en mampostería, ingresamos valores de L=altura de entresijos, d=distancia entre caras de columnas, n= altura de ventana, m= ancho de ventana, b=ancho de mampostería; se comprueba la fórmula $m * n \leq 0.3L*d$, por lo tanto aplica.

Gráfico 47. Datos de la vivienda F_09_2P

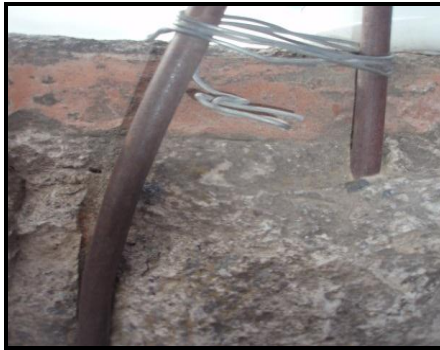
ii. Acero visible y oxidado.

Gráfico 48. Características del acero de la vivienda F_09_2P

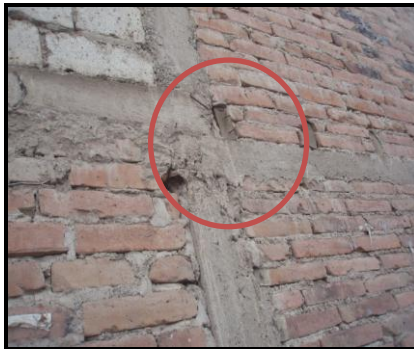
iii. Juntas de construcción mal ejecutadas.

Gráfico 49. Juntas de Construcción de la vivienda F_09_2P

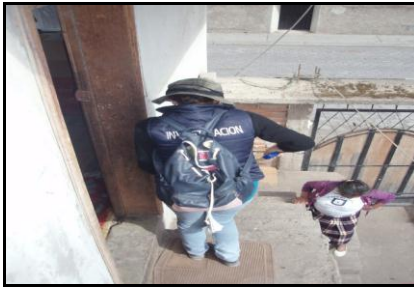
No existe áreas de aberturas en la losa, en este caso las gradas está fuera de la losa.

Gráfico 50. Ubicación de gradas de la vivienda F_09_2P

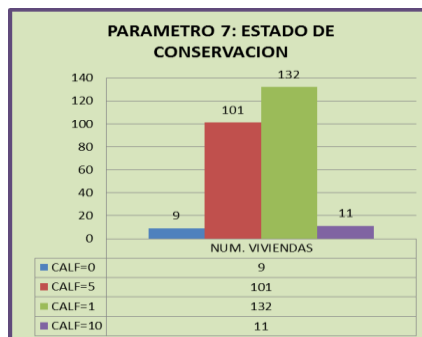
El estado de deterioro de las viviendas es un factor muy importante para determinar la vulnerabilidad de 253 viviendas 9 con calificación 0 consideradas buenas; 132 con calificación 1 son aceptables, 101 con calificación 5 son regulares y 11 con calificación 10 se las considera malas.

Gráfico 61. Estado de conservación de las viviendas.

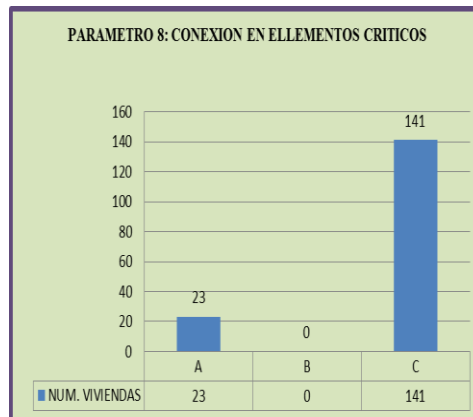
De 164 viviendas evaluadas se han obtenido 141 viviendas tipo C ya que no cumplen secciones mínimas entre viga/columna recomendadas por normas; 23 viviendas tipo A que cumplen normas.

Gráfico 72. Conexión en elementos críticos.

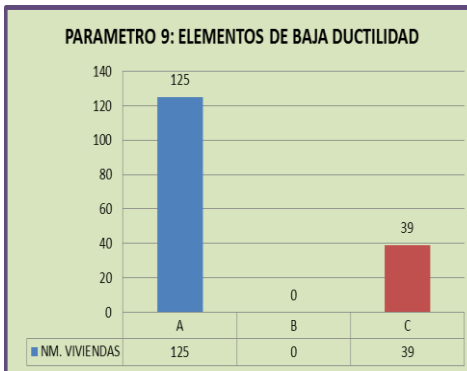
Se evaluaron 164 viviendas de las cuales 125 viviendas clasifican con clase A ya que no muestran columnas cortas y 39 con clasificación C las cuales presentan columnas cortas.

Gráfico 73. Elementos de baja ductilidad

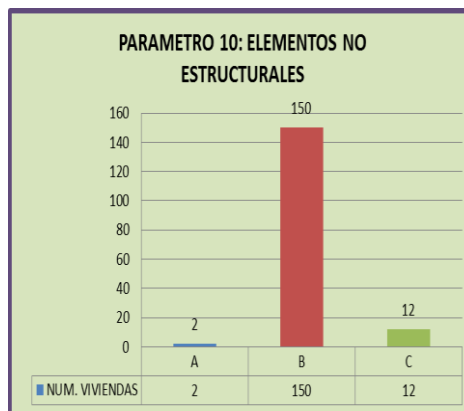
Al realizar el análisis de los elementos no estructurales de 164 viviendas encontramos 2 viviendas con elementos no estructurales anclados de forma eficiente; 150 viviendas se encuentran con anclajes poco fiables y 12 viviendas cuyos elementos son inestables y mal conectados.

Gráfico 74. Elementos no estructurales

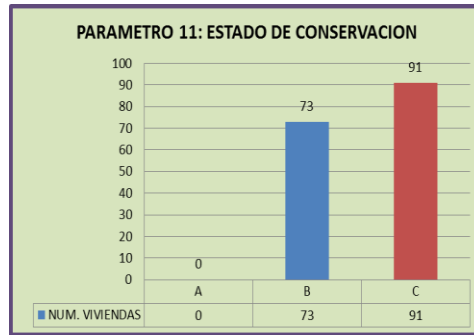
El resultado obtenido al analizar el estado de conservación de 164 viviendas se encontraron; 73 viviendas de clase B porque existe presencia de fisuras en menos del 30% y 91 viviendas con más del 30% en fisuras.

Gráfico 75. Estado de conservación

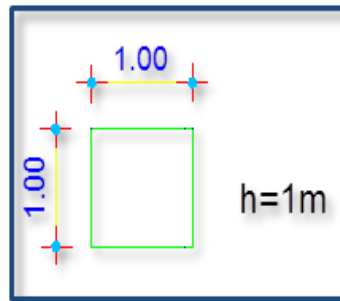
Para que la cimentación de las viviendas que presentan área insuficiente pueda absorber la carga de la estructura adecuadamente será necesario que como mínimo lleguen a cumplir con las dimensiones que se muestra a continuación.

El costo para un m³ de reforzamiento de la cimentación será de CIENTO NOVENTA Y UN DÓLARES CON SETENTA CENTAVOS (Ver Anexo X; Análisis de Precios).

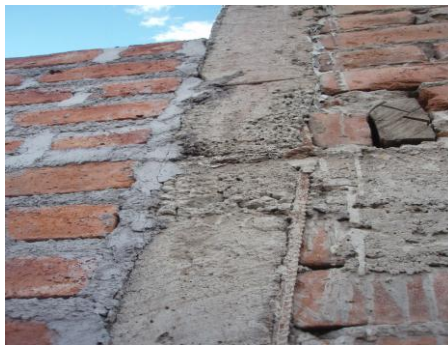
Gráfico. 100 Columna con insuficiente área de concreto y acero.

- Presupuesto de columna cuya sección actual es de 20x20 y no cumple con cuantía mínima.

Es decir se requiere de 8Ø16mm. y nuevos estribos colocados a l/4 y l/2 a repartidos en la longitud de la columna.

El valor de reforzamiento para un metro lineal de columna será de CIENTO VEINTE Y SEIS DÓLARES CON SESENTA Y CUATRO CENTAVOS (Ver Anexo X; Análisis de Precios).

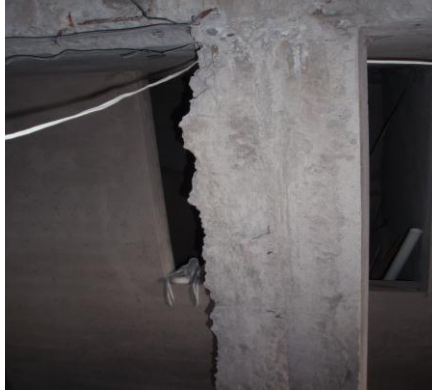
Gráfico 101. Columna con insuficiente área de concreto y acero.

- Presupuesto de columna cuya sección actual es de 25x25 y no cumple con cuantía mínima.

Se requiere 8Ø16mm. y nuevos estribos colocados a 1/4 y 1/2 a repartidos en la longitud de la columna.

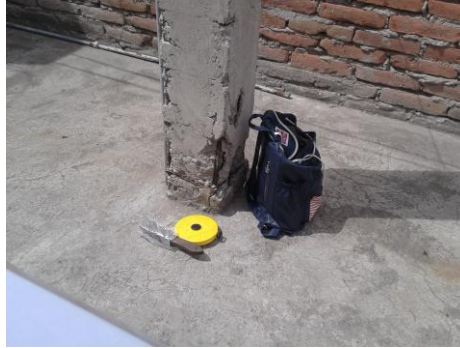
Gráfico 103. Columna con insuficiente área de concreto y acero.

- Presupuesto de columna cuya sección actual es de 20x30 y no cumple con cuantía mínima.

Se requiere 8Ø16mm. y nuevos estribos colocados a 1/4 y 1/2 a repartidos en la longitud de la columna.

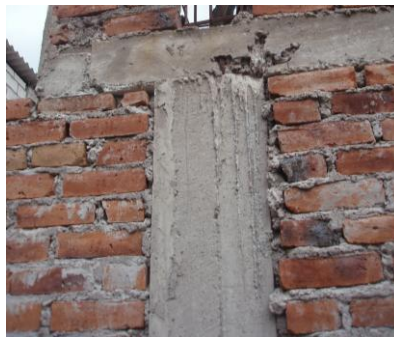
Gráfico 104. Columna con insuficiente área de concreto y acero.

- Presupuesto de columna cuya sección actual es de 25x30 y no cumple con cuantía mínima.

Se requiere 12 \emptyset 14mm. y nuevos estribos colocados a 1/4 y 1/2 a repartidos en la longitud de la columna.
