Evaluación Estructural y Funcional del Puente Cebadas, ubicado en el kilómetro 32 del tramo Guamote-Macas (Ruta E46), Aplicando la Metodología del Sistema de Administración de Estructuras de Puentes (S.A.E.P.), para su rehabilitación y conservación

PROYECTO DE INVESTIGACION

UNIVERSIDAD NACIONAL DE CHIMBORAZO
FACULTAD DE INGENIERIA
ESCUELA DE INGENIERÍA CIVIL

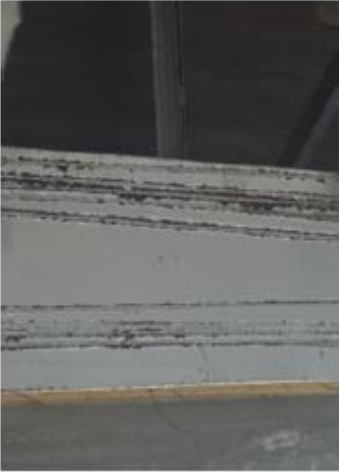
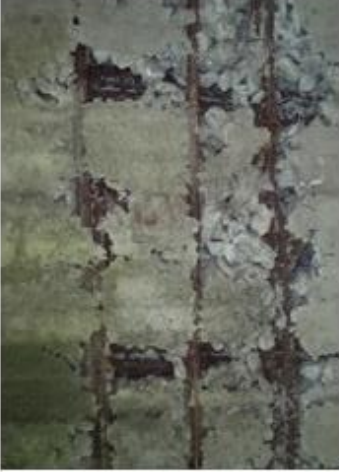
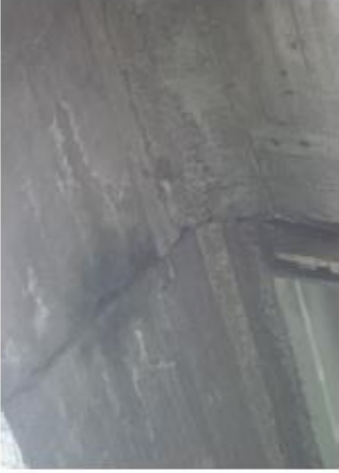
INVENTARIO BÁSICO DE PUENTES (FOTOS)																
NOMBRE DEL PUENTE		PUENTE CEBADAS			PROVINCIA	CHIMBORAZO	ADMINISTRADOR	MTOP	FECHA DE DISEÑO			DIA	MES	AÑO		
RUTA	E46	CLASIFICACION	COLECTORA	LOCALIDAD	CANTON	GUAMOTE	LATITUD NORTE	1°32'20.07"	FECHA DE CONCLUSION/CONSTRUCCION			-	-	2010		
KILOMETRO	25	UBICACION	32 KM	DESPRENDIMIENTO DE PINTURA	PARROQUIA	CEBADAS	LONGITUD ESTE	78°27'01.3"	UBICACION			-	-	2012		
No					No	26	UBICACION	ACERO DE REFUERZO EXPUESTO	No	27	PRESENCIA DE HUMEDAD

NOTA	VIGAS PRINCIPALES		DIA	MES	AÑO	NOTA	PILA	DIA	MES	AÑO	NOTA	JUNTA DE DILATACION		DIA	MES	AÑO
No	28	UBICACION	21	10	2014	No	29	21	10	2014	No	30	21	10	2014	ALAMBRES EXPUESTOS

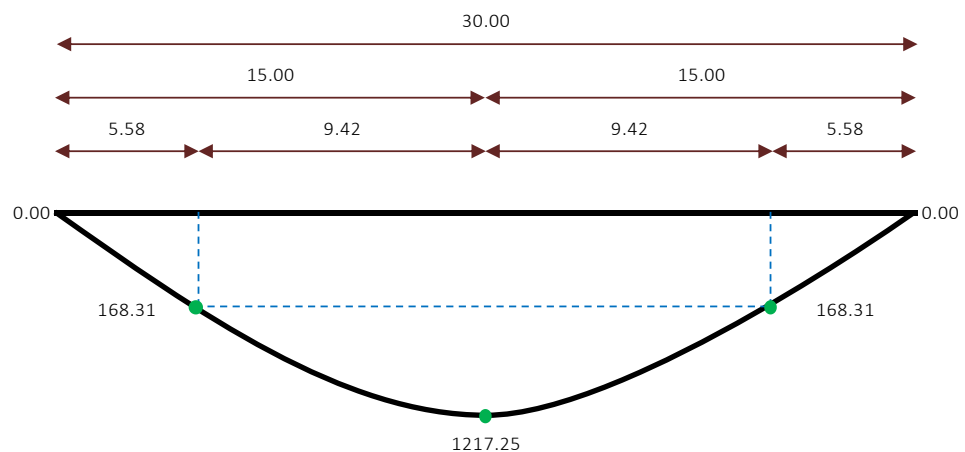
Figura No. 44: Diagrama de momentos camión HS-MOP + 10%.
Elaborado por: Henry Cain G y Marcelo Arcos.

Conociendo el momento de fisuramiento M_{cr} se procede a realizar el diagrama de momentos de la viga con el nuevo camión de carga para localizarlo y poder calcular la longitud del refuerzo a lo largo de la viga. Sumando la longitud de desarrollo l_{df} a la ubicación del momento de fisuramiento M_{cr} en cada lado de la viga se obtiene la ubicación donde debe terminar el refuerzo CFRP, a 5.88 metros de cada apoyo respectivamente.

Esto indica que el refuerzo CFRP termina a 5.88 metros de cada apoyo y que la longitud de la tira de refuerzo CFRP que se colocará en la viga es de 18.24 metros. Por facilidad de medida y colocación se decide que la primera capa de refuerzo tendrá una longitud de 18.50 metros y que se colocará a 5.75 metros de cada apoyo mientras que la segunda capa de refuerzo tendrá una longitud de 18.00 metros y que se colocara a cada 6.00 metros de cada apoyo.
