UNIVERSIDAD NACIONAL DE CHIMBORAZO

Proyecto de Investigación previo a la obtención del título de Arquitecto

**ANÁLISIS TÉCNICO DE ACCESIBILIDAD UNIVERSAL E INCLUSIVO EN
ESPACIOS ABIERTOS: CASO DE ESTUDIO CAMPUS LA DOLOROSA DE LA
UNIVERSIDAD NACIONAL DE CHIMBORAZO**

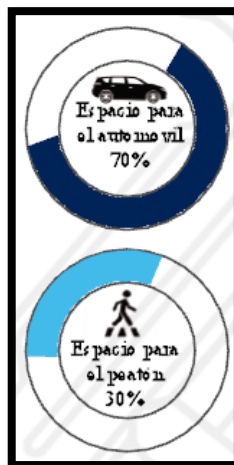
*Ilustración 10*representación porcentaje de calidad espacio público vs vehicular

En cuanto a la conectividad vial al lugar de estudio (UNACH campus la “Dolorosa”), existen varias vías de uno y dos sentidos, así como también avenidas principales y vías secundarias que cruzan de norte-sur, y de este-oeste, las mismas que permiten la accesibilidad al equipamiento, sin embargo, esta misma conectividad es aquella que ha provocado problemas que no afectan únicamente a los usuarios del establecimiento educativo sino también a todas las personas que realicen una movilidad en el sector, reduciendo el porcentaje de calidad para el espacio público y anteponiendo el vehículo sobre el peatón. Ver ilustración 11

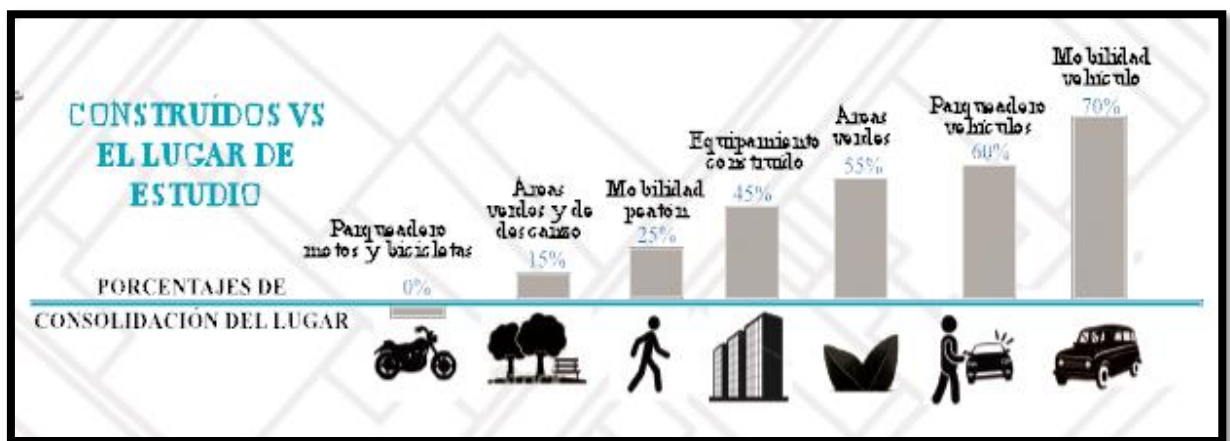
Ilustración 19 Porcentajes de consolidación del suelo en el lugar de estudio

El análisis de campo realizado nos dio a conocer los porcentajes de consolidación del suelo existente en el establecimiento, los datos obtenidos, son resultados de la indagación a los usuarios que componen la UNCACH “Campus La Dolorosa”, la problemática identificada por los participantes está establecida en la función y distribución del lugar, que se clasifico en cuatro aspectos: equipamientos construidos, espacio público, espacio destinado al vehículo y espacio destinado al peatón, los mismos que no componen una correcta correlación entre ellos, lo cual ha provocado una problemática que desencadena en el porcentaje de calidad para el espacio público frente al porcentaje de calidad para el vehículo. Ver ilustración 20

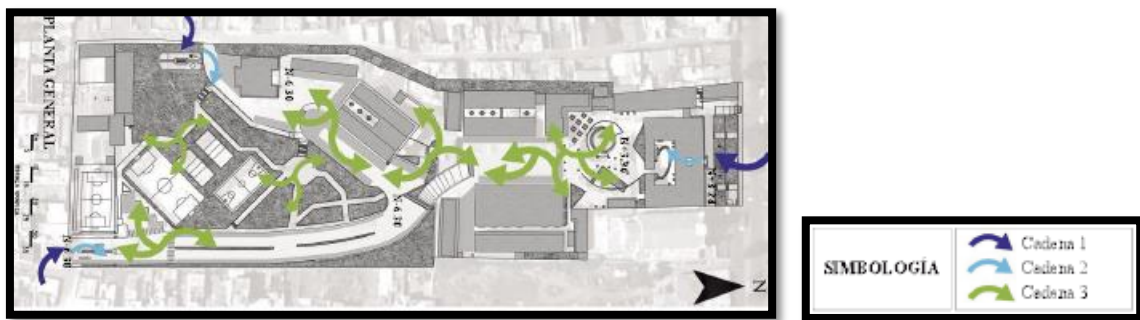
Ilustración 21 Esquema de cadenas que vinculan el espacio público

realizadas por los usuarios se realizó mediante la norma (INEN, 2005), la misma que se categoriza en tres partes: cadena número 1, cadena número 2, y cadena número 3. Estas cadenas identificaron las barreras arquitectónicas y el porcentaje de dificultad que cada una de ellas provoca en el proceso de interrelación del usuario con el entorno construido. El análisis realizado señala las conexiones que tiene cada equipamiento construido con el espacio público, así como también el espacio público con las áreas verdes, de descanso, plazas y parqueaderos. Ver ilustración 22

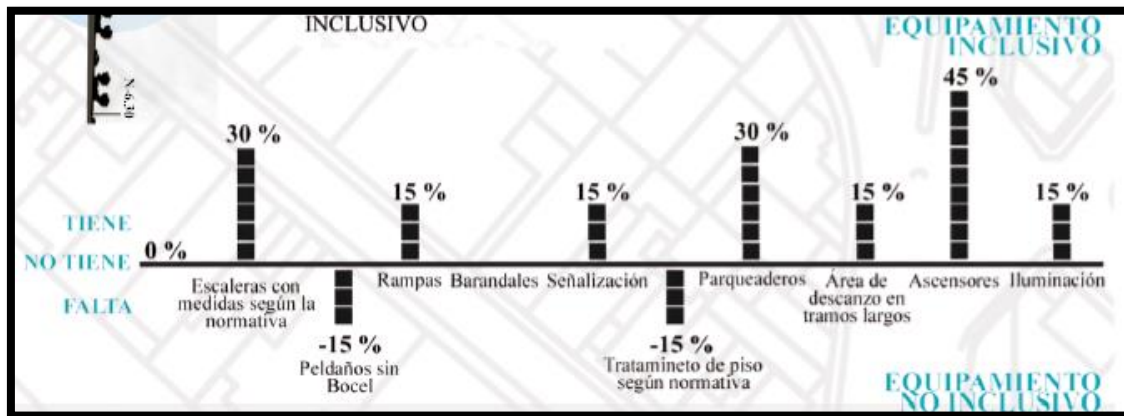
Ilustración 22 Esquema de calificación del espacio público

4.2.6. Reconocimiento del eje principal de circulación y mayor grado de porcentaje del problema. Afluencia peatonal vs estado actual

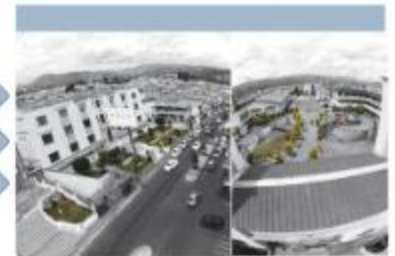
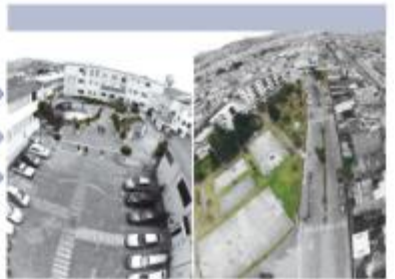
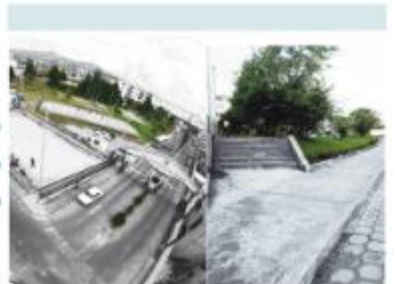
Dado el análisis se pudo deducir la importancia que sobrepone la función y distribución en el campus al vehículo, como el tratamiento de piso está pensado para el vehículo y no al peatón normal mucho menos a una persona que sostenga alguna discapacidad o lesión, como las áreas verdes, de descanso veredas gradas y demás están descuidadas o en mal estado, la poca iluminación, o la inexistencia de señalización barandales rampas y piso antideslizante provoca que los usuarios tengas molestias e incluso accidentes en el campus.

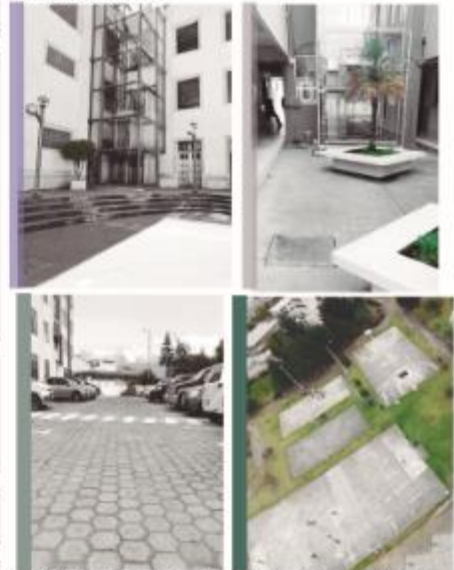
FOTOGRAFÍAS

9. VADOS O REBAJES	Ubicados en la acera, frente al área de transferencia o cruce	Si cumple

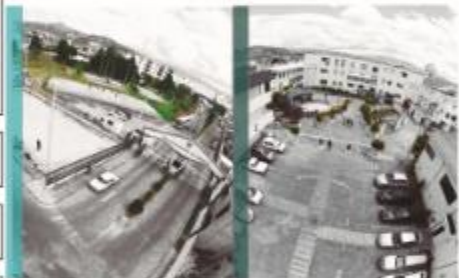
FOTOGRAFÍAS

4. SUPERFICIE	Articulante en seco y anclaje material resistente y estable a las condiciones de uso del elemento libre de piezas sueltas y de irregularidades debidas al uso de materiales con defectos de fabricación y/o colocación. Para edificaciones de instituciones públicas Banda podotáctil de prevención en cambios de nivel, ingresos principales y elementos que impliquen riesgo. Para especificaciones técnicas, remitirse a la NTE INEN 2854.	En el establecimiento educativo UNACHI no se presenta una planificación de rampas, y las existentes se encuentran en estado deplorable así como también la función que cumplen no es la correcta, por lo que se puede deducir que no cumple ninguna norma y tampoco ayuda a la inclusión de las personas que utilizan todo el espacio tanto público como sus equipamientos.

8. ESPACIO DE MANIOBRA	Superficie mínima de giro ante la puerta, de diámetro igual a 1500 mm.	No cumplen o no existen, de cumplir lo hacen en un 60 %.
9. PULSADORES	Dimensión mínima de lado o diámetro, igual a 25 mm. Poser alto relieve en caracteres (alfabetización - pictográficos) Poser información en sistema braille.	Si cumplen cumplen.

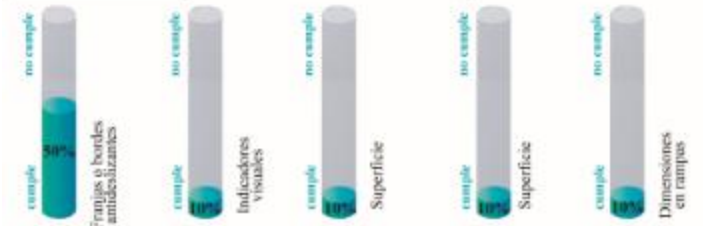
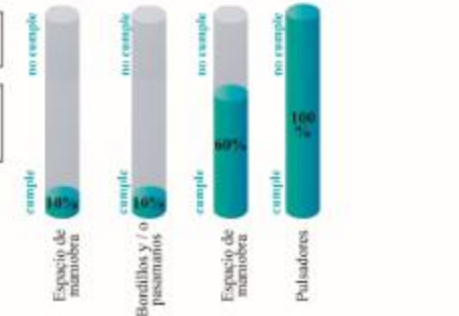
LM 13

PORCENTAJES DE CUMPLIMIENTO DE LA NORMATIVA.

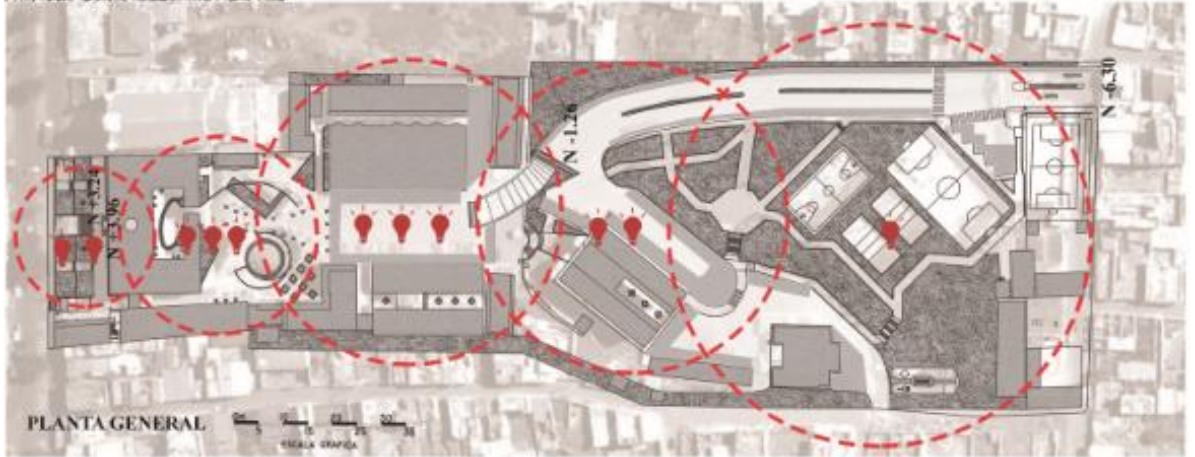
En el conjunto la iluminación es regular, los únicos sitios de buena iluminación son las zonas de los aularios, y la de deficiente la zona de parqueaderos. Es decir varía de acuerdo a la concentración y permanencia de los usuarios en las distintas zonas.

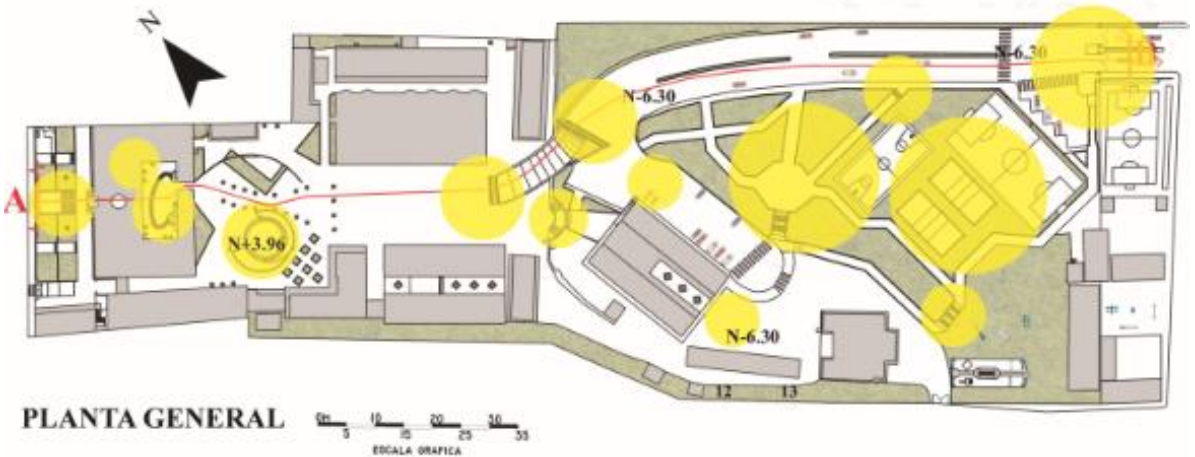
2. ACCESIBILIDAD

Se identificaron todos los puntos en los que existe actualmente problema de acceso, ya sea a rampas, escaleras, ascensores o espacios públicos.

Se aprecia claramente que las manchas están dispersas en todo el campus lo que hace notario el difícil acceso y movilidad interno dentro del plantel educativo.

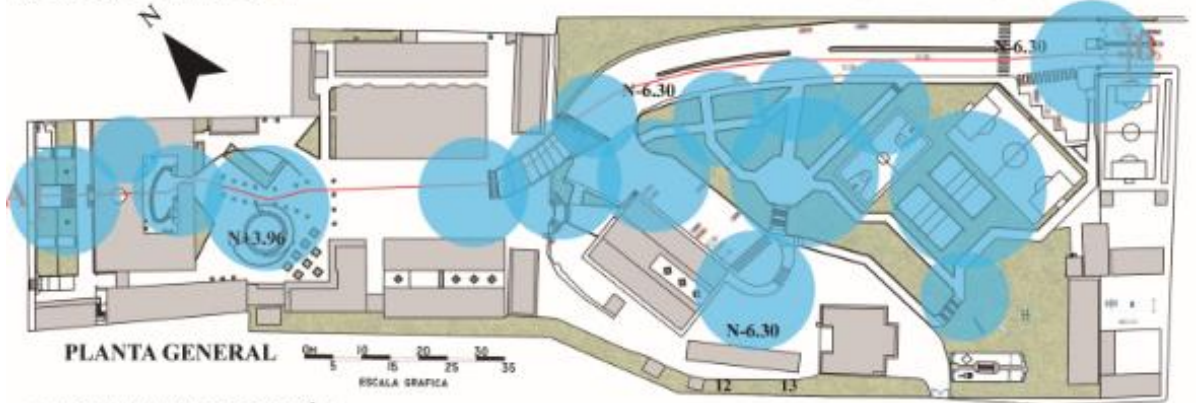
1. IDENTIFICACION DE LOS SITIOS DE ESPECIAL INTERES

Se identificaron todos los puntos en los que existe actualmente problema de acceso y que deberían ser solucionados en una futura y posible intervención.
