FACULTAD DE INGENIERIA CARRERA DE ARQUITECTURA

Proyecto de Investigación previo a la obtención del título de **Arquitecto**

**REHABILITACIÓN DEL PATRIMONIO TANGIBLE DE LA EMPRESA DE
GERENCIA DE FERROCARRILES, PARROQUIA PISTISHÍ CANTÓN ALAUSÍ.**

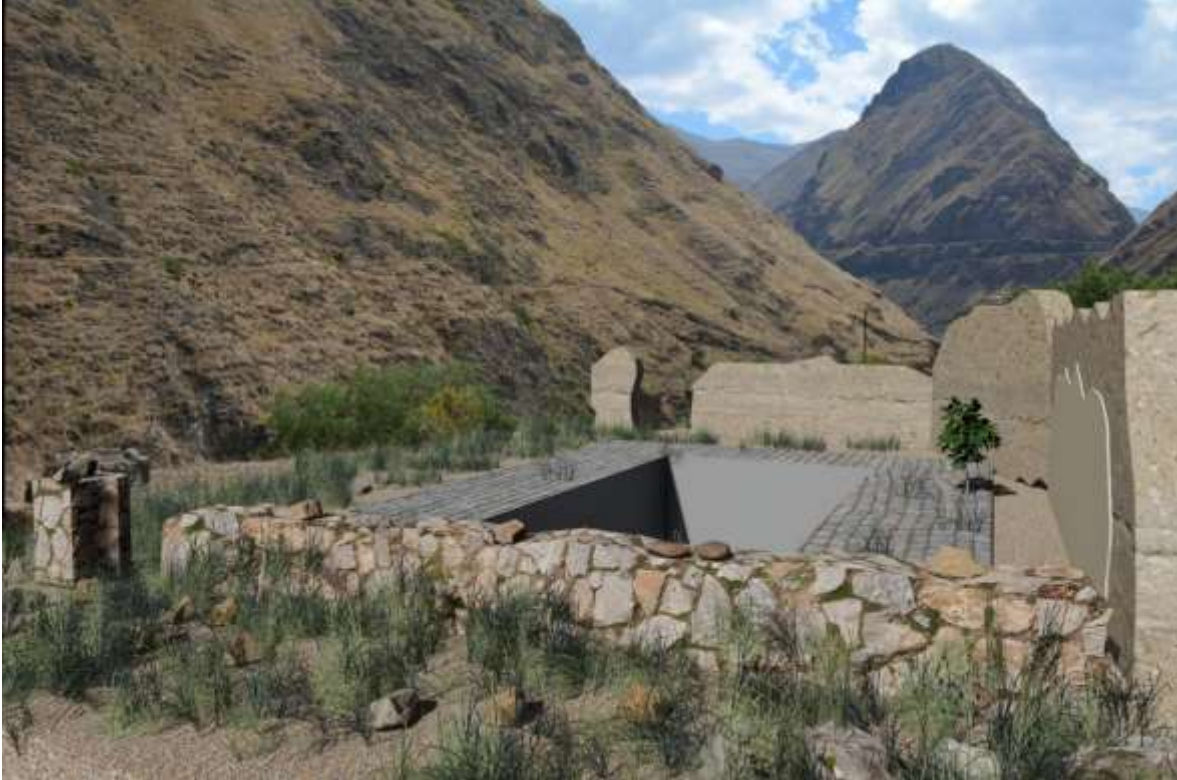
Figura 16. Visualización 3D Lumion del estado actual del complejo de La Gerencia de Ferrocarriles, Pistishí. Fuente: Cevallos & Ponce, 2021.

Como podemos ver (Ilustración 4), el estado actual en el que se encuentra “La Gerencia” es de total abandono sin embargo existen aún estructuras rescatables como la de los talleres ubicada en la parte superior del complejo la misma que ha perdido su revestimiento dejando su estructura a la intemperie, la vegetación propia del lugar se ha tomado varios espacios y construcciones existentes aumentando así su deterioro.

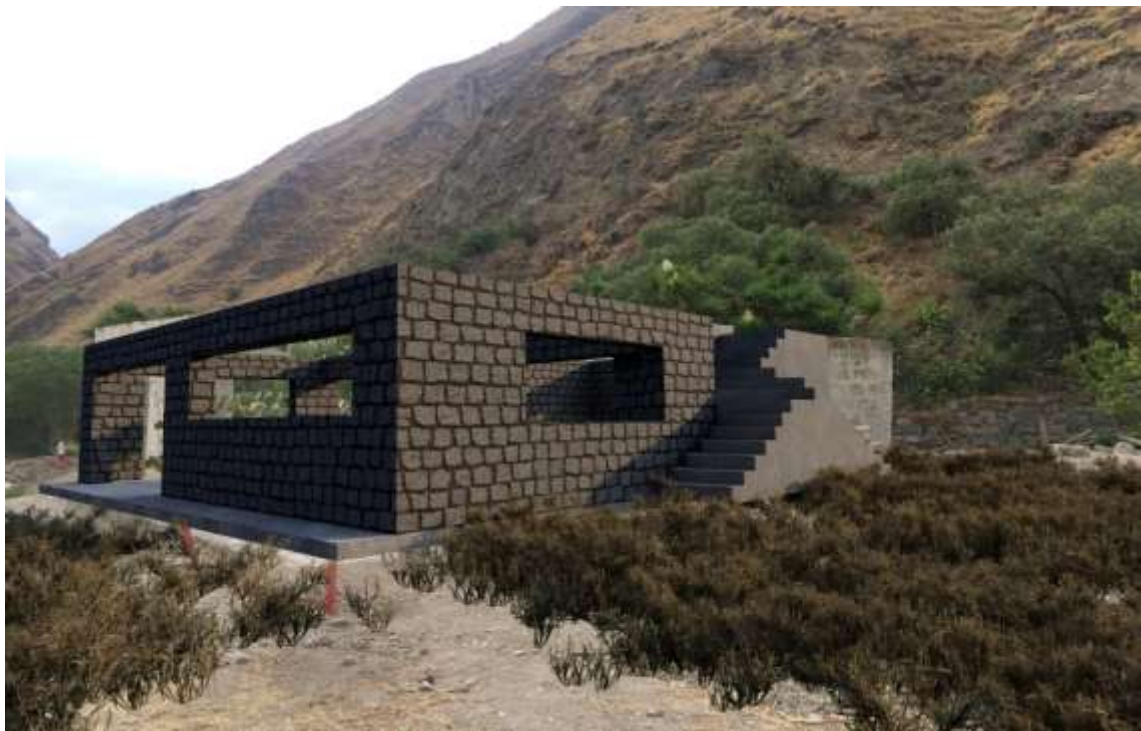
Figura 18. Visualización 3D Lumion del estado actual de las edificaciones de La Gerencia, Pistishí. Fuente: Cevallos & Ponce, 2021.

Las paredes de adobe y tapial representan el sistema constructivo que se empleó en la construcción de este sector, lamentablemente el deterioro que ha sufrido esta zona es muy avanzado y a la actualidad ya solo se pueden apreciar ruinas de lo que un día fue un pueblo ferroviario de gran importancia comercial con construcciones de un alto valor patrimonial y cultural ya que como se mencionaba anteriormente las construcciones eran realizadas por los mismos habitantes.

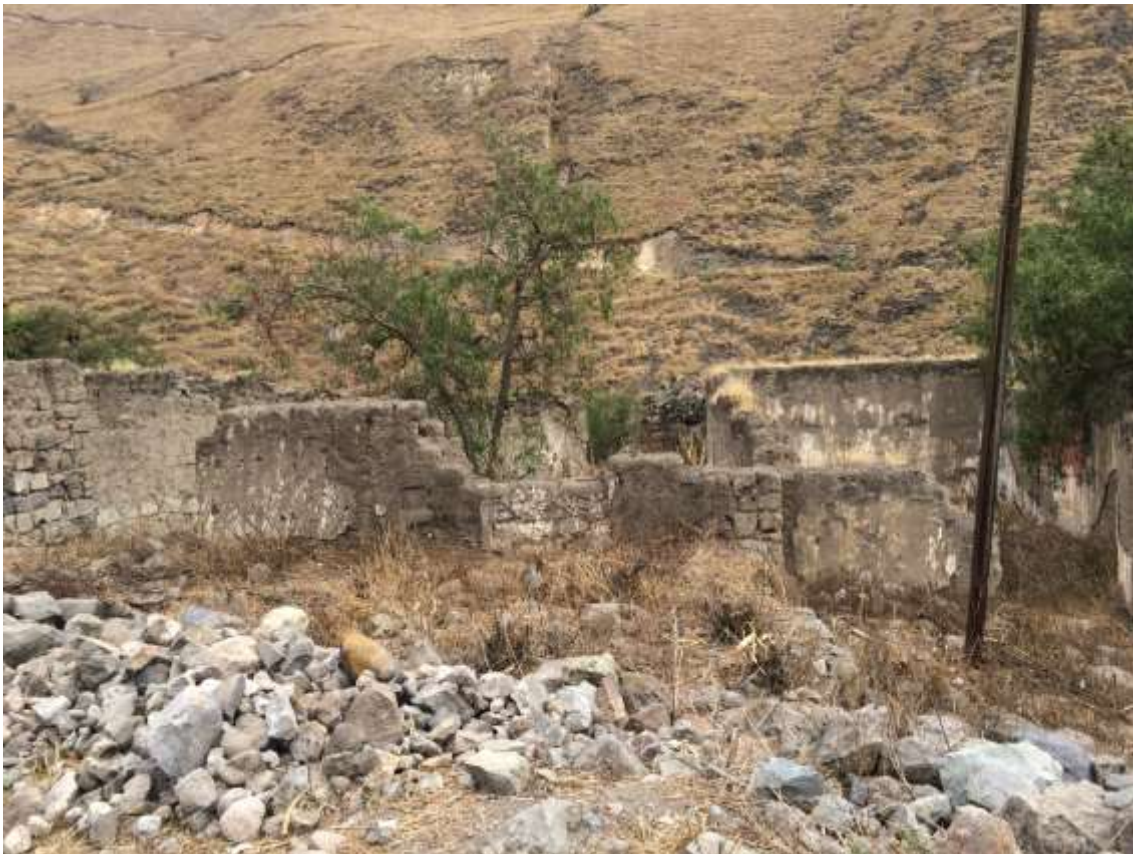
Figura 20. Fotografía Estado Actual. Fuente: Cevallos & Ponce, 2021.

Las construcciones en adobe y tapial son los principales sistemas constructivos que se utilizaron en el complejo de la gerencia, se pueden apreciar muros de grandes secciones elaborados solo de tierra cruda y otros mixtos que incorporan piedra para de esa manera mejorar la resistencia siendo estos materiales los más fáciles de encontrar y utilizar debido a la localización del complejo de La Gerencia.

En la actualidad se encuentra que el estado de las construcciones es muy deteriorado como vemos en la fotografía algunas construcciones se han perdido por completo o su cimentación ya está completamente destruida, además en los muros aun existentes observamos que se encuentran a la intemperie lo cual acelera su deterioro.

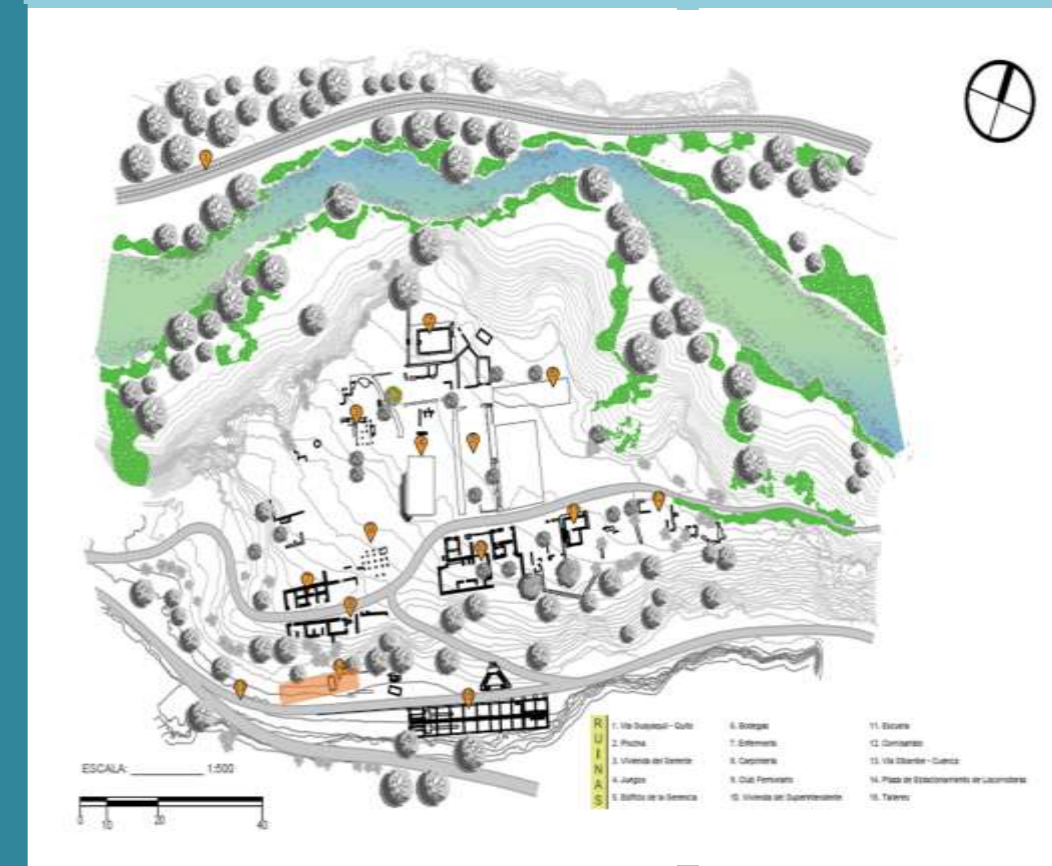
El deterioro alcanzó también a espacios netamente ferroviarios como el estacionamiento de locomotoras el aparte se sufrió el deterioro también sufrió el daño ocasionado por los robos y las desmetilaciones de delinquentes que se aprovecharon del abandono para desaparecer

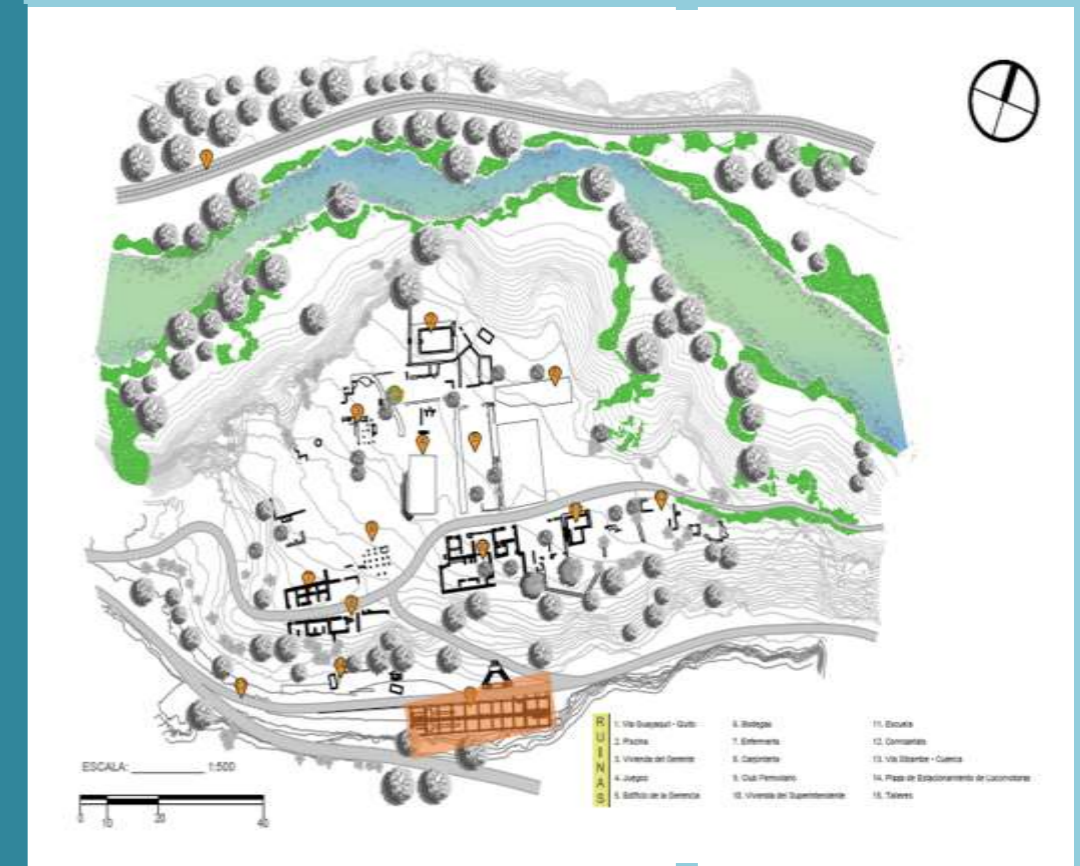
El deterioro alcanza también a espacios netamente ferroviarios como el taller de locomotoras que aparte de sufrir el deterioro que sufrió todo el complejo también sufrió el daño ocasionado por los robos y las desmatelaciones de delincuentes que se aprovecharon del abandono para desaparecer con este patrimonio único.
