**UNIVERSIDAD NACIONAL DE CHIMBORAZO
FACULTAD INGENIERÍA
CARRERA INGENIERÍA CIVIL**

**“ESTIMACIÓN PORCENTUAL DE INCIDENCIA DE PROBLEMAS
ESTRUCTURALES ORIGINADOS POR ERRORES EN EL DISEÑO Y
CONSTRUCCIÓN DE INSTALACIONES HIDROSANITARIAS EN
COLTA”**

**TRABAJO DE TITULACIÓN PARA OPTAR AL TÍTULO DE
INGENIERO CIVIL**

2022

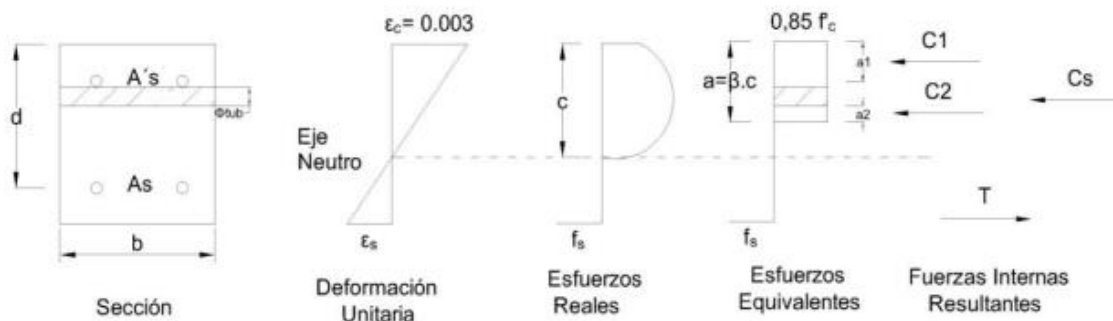
Figura 2:

En la **Figura 2**, se presenta el diagrama de esfuerzos equivalentes de una viga de concreto doblemente reforzada, atravesada por una tubería de 2'' de diámetro, en donde la rigidez se degrada en un 23% y se reduce la capacidad de carga entre el 4% y el 10% (Pino, 2015).

Viga doblemente reforzada atravesada por tubería

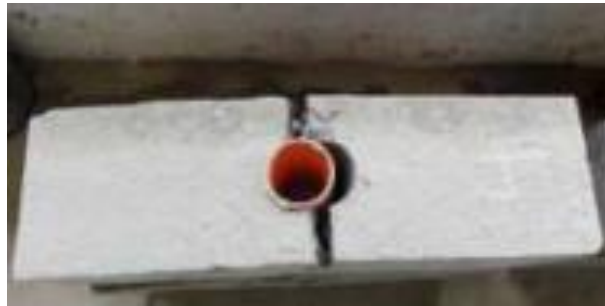
Figura 3:
Viga con tubo de 2"

En la **Figura 3** se muestra la pos falla de una viga atravesada por un tubo de 2", cuyo diámetro no excede el 1/3 de base, al realizarse un ensayo a flexión se obtuvo que la carga máxima a soportar es de 1.8 T, generándose un debilitamiento por la adherencia nula o baja del concreto con el PVC (Fonseca & Suarez, 2018).
