**UNIVERSIDAD NACIONAL DE CHIMBORAZO
FACULTAD DE INGENIERIA
CARRERA INGENIERIA CIVIL**

Evaluación del ciclo de vida del pavimento rígido y flexible en vías arteriales y colectoras de la ciudad de Riobamba

Trabajo de Titulación para optar al título de Ingeniero Civil

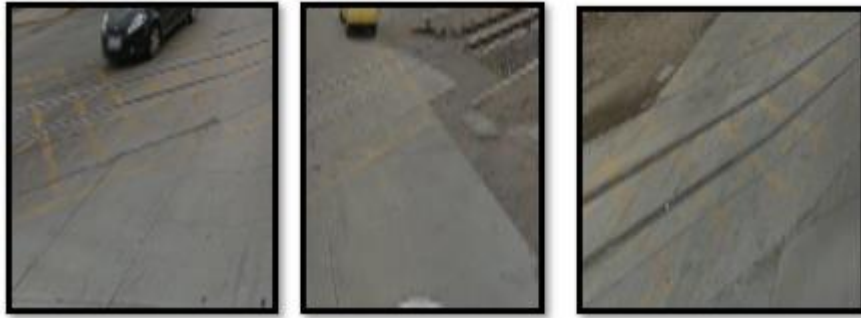
Figura 17: Falla tipo cruce de vía férrea severidad baja, media, alta.

Alta: Se realiza una reconstrucción del cruce.

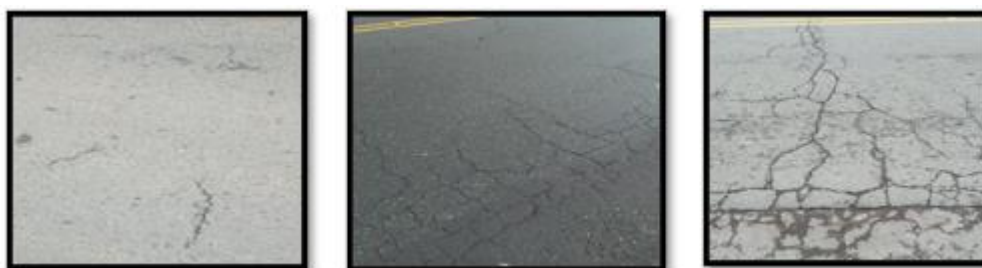
Figura 23: Falla piel de cocodrilo severidad baja, media, alta

Alta: Reconstrucción.

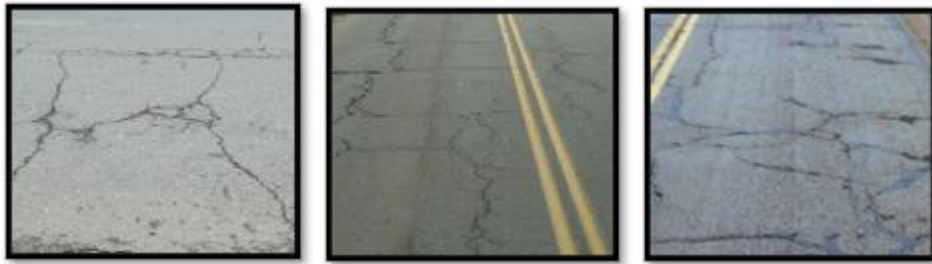
Figura 25: Falla tipo grietas en bloque de severidad baja, media, alta

Alta: Se realizará un sellado de grietas, reciclado superficial, escarificado en caliente.

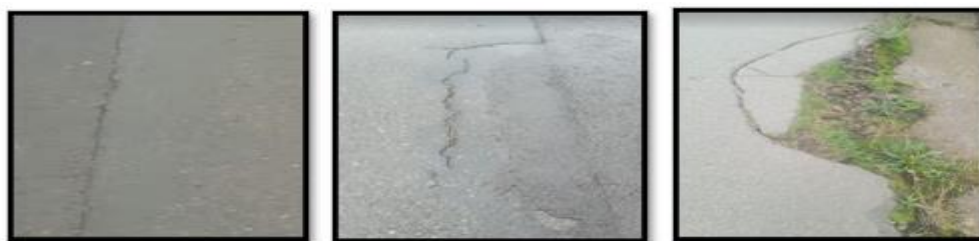
Figura 29: Falla tipo grieta de borde severidad baja, media, alta.

Alta: Se realiza un parcheo parcial – profundo.

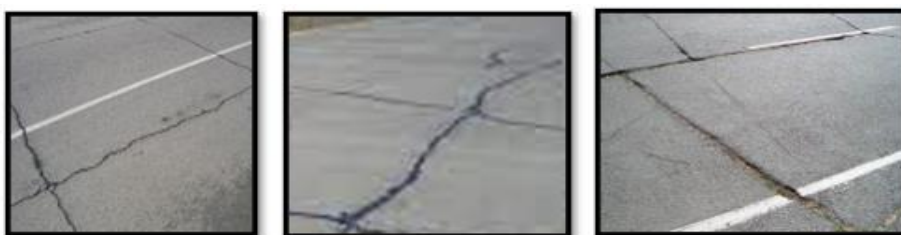
Figura 30: Falla tipo grieta de reflexión de junta de severidad baja, media, alta.

Alta: Se realiza una reconstrucción de la junta.

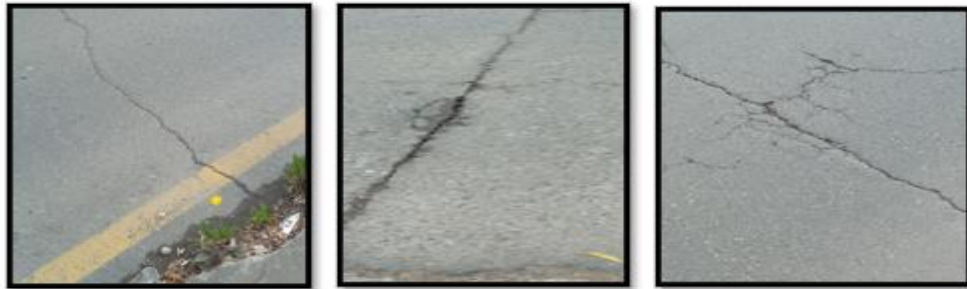
Figura 32: Falla tipo grietas longitudinales y transversales de severidad baja, medio, alta.

Alta: Se realiza un sellado de grietas, parcheo parcial.

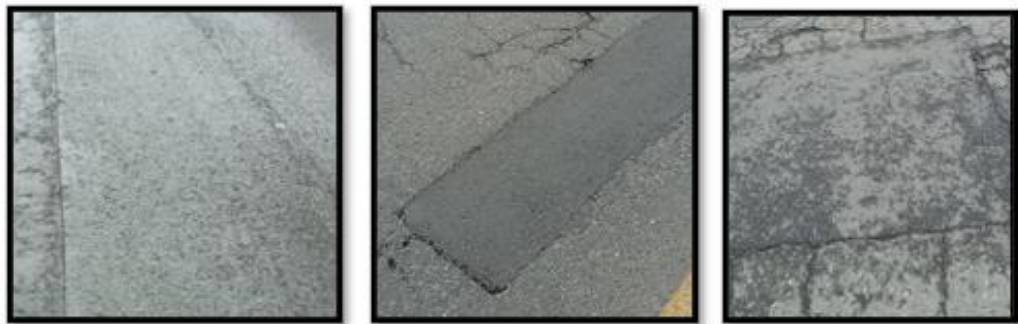
Figura 33: Falla tipo parcheo de acometidas de servicio públicos de severidad baja, media, alta

Alta: Se realiza el remplazo del parche.

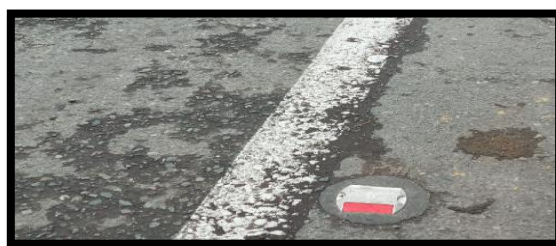
Figura 34: Falla tipo pulimientos de agregados

Baja, Media, Alta: Se realiza un tratamiento superficial, fresado.

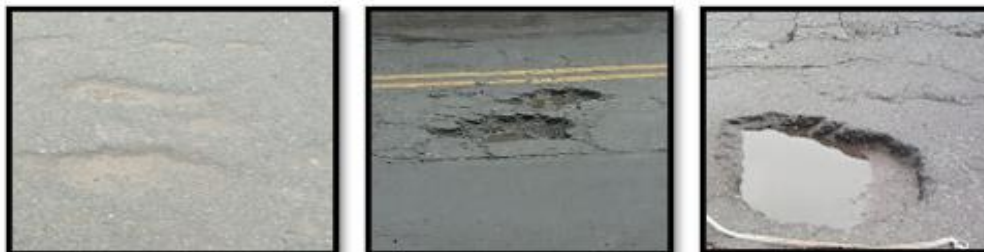
Figura 35: Falla tipo hueco de severidad baja, media, alta.

Alta: Se realiza un parcheo profundo.

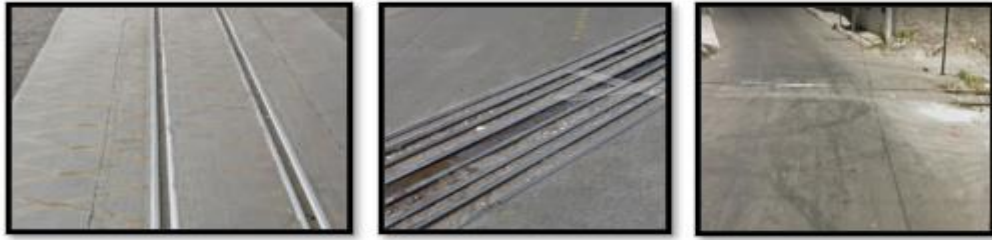
Figura 36: Falla tipo cruce de vía férrea de severidad baja, media, alta.

Alta: Se realiza la reconstrucción del cruce.

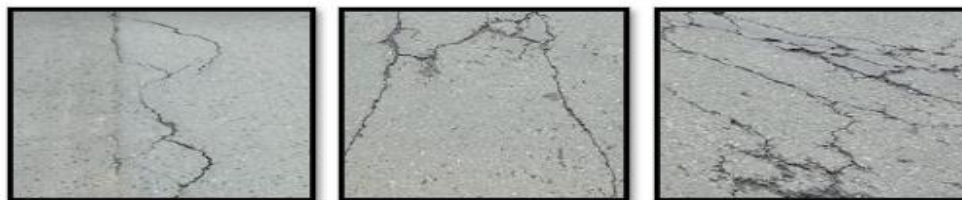
Figura 39: Falla tipo grieta parabólica de severidad baja, media, alta.

Alta: Se realiza un parcheo parcial.

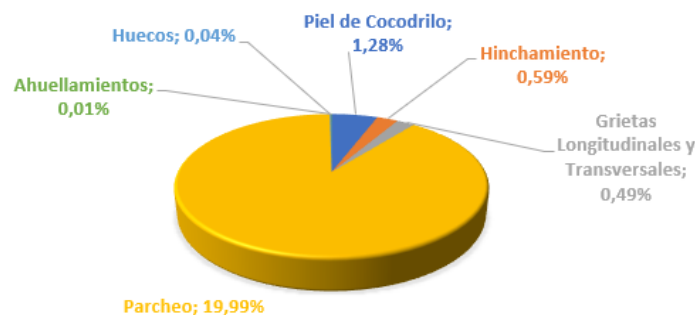
Figura 55: Fallas en porcentajes de la vía Licto – Riobamba del tramo I 0 + 00 a 2+ 00 km en estudio

Como se ilustra en la **figura 55** el daño más representativo es de parcheo, esto se dio a causa, que por esta vía se construye el sistema de agua potable Maguazo – Alao, donde los contratistas cortaron la vía, para excavar y enterrar la tubería, pero al momento de realizar la

reconstrucción de la base y sub-base para la colocación de la capa de rodadura asfáltica, no ejecutaron una compactación adecuada ocasionando que aparezca fallas en su superficie de forma acelerada al ser sometidas a cargas exteriores por el tránsito.

De igual manera se observa que existe fallas de tipo piel de cocodrilo, grietas de borde, grietas longitudinales y transversales, ahuellamientos, depresión, huecos, hinchamientos, los cuales no afectan en gran magnitud al estado de la vía, como se observa en la **figura 55** no alcanzan ni el 2% en el área de estudio.

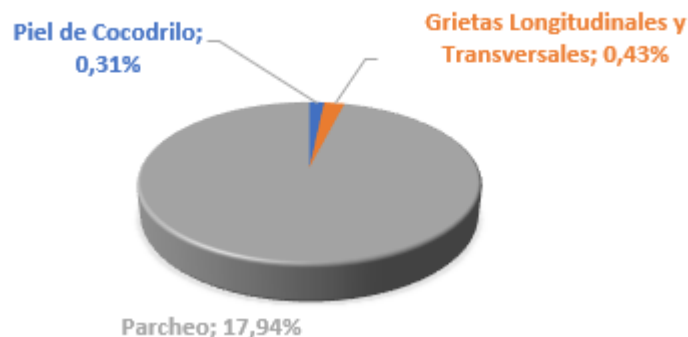
Figura 59: Fallas en porcentajes de la vía Licto – Riobamba del tramo III 8+00 a 9 km en estudio.

Como se puede observar en la figura 59 la falla más representativa es la de parcheo. En la **tabla 19 y figura 60** se resume los valores del PCI de cada unidad de muestreo

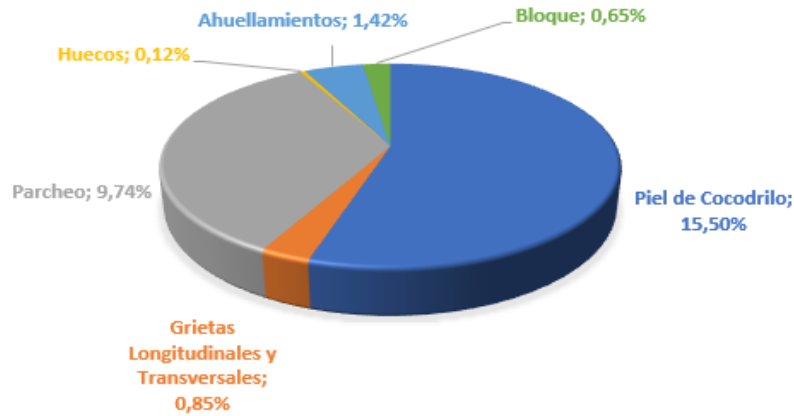
Figura 62: Fallas en porcentajes de la vía Leopoldo Freire

Como se ilustra en la **figura 62** el daño más representativo es la falla piel de cocodrilo, este tipo de falla es ocasionado por la fatiga del material, de igual manera se observa que el parqueo es otra de las fallas considerables esto se dio a causa de que por esta vía pasa las tuberías del sistema de agua potable Maguazo – Alao y al momento de volver a reconstruir la vía no se realizó de manera correcta por lo que el deterioro del pavimento es de forma acelerada.

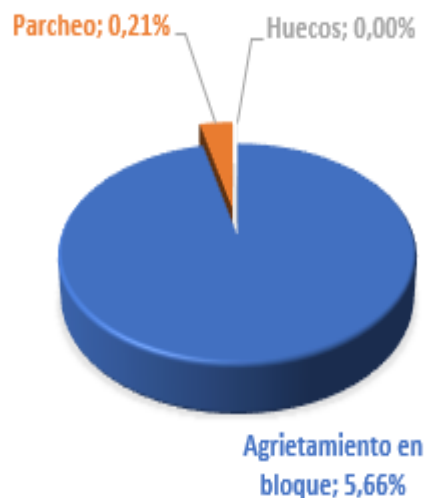
Figura 65: Fallas en porcentajes de la Vía José Joaquín de Olmedo

Como se ilustra en la figura el daño más representativo es el agrietamiento en bloque. Los otros datos obtenidos no afectarían en gran magnitud a la vía, debido a que aparecen en cantidades pequeñas.

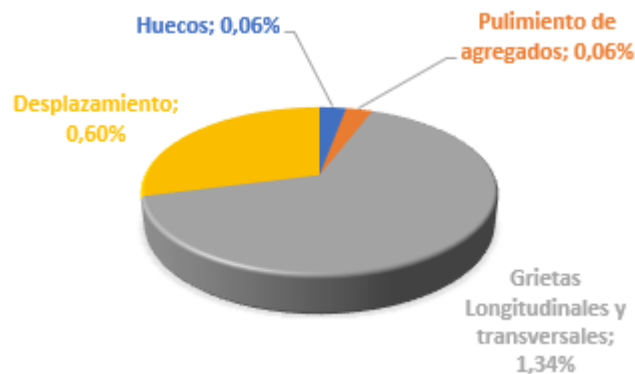
Figura 68: Fallas en porcentajes de la Vía José Joaquín de Olmedo

Como se ilustra en la figura el daño más representativo son las fallas por grietas longitudinales y transversales.

Los demás tipos de fallas abarcan un área mínima del total de la vía por lo que no afectan en gran magnitud a la vía.

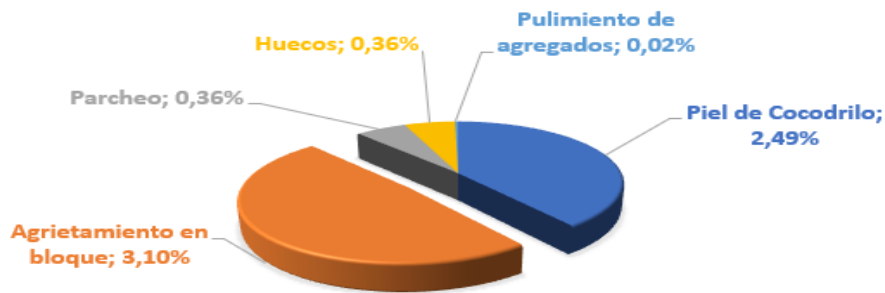
Figura 71: Fallas en porcentajes de la vía José Orozco

Como se ilustra en la **figura 71** el daño más representativo son el agrietamiento en bloque.

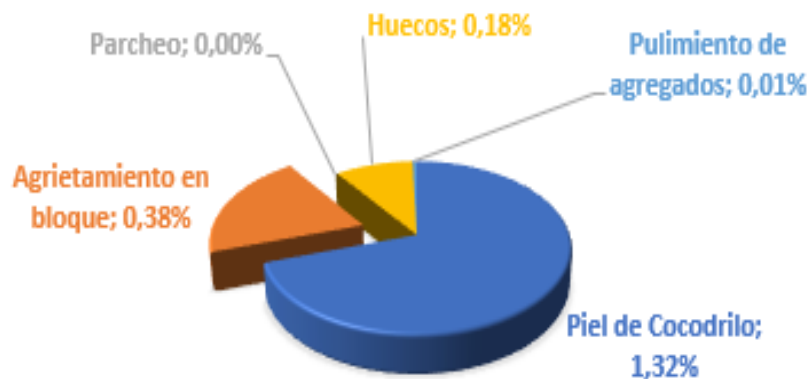
Figura 74: Fallas en porcentajes de la vía José Veloz

Como se ilustra en la figura el daño más representativo son la falla piel de cocodrilo. Los otros datos obtenidos no afectarían en gran magnitud a la vía, debido a que aparecen en cantidades pequeñas.

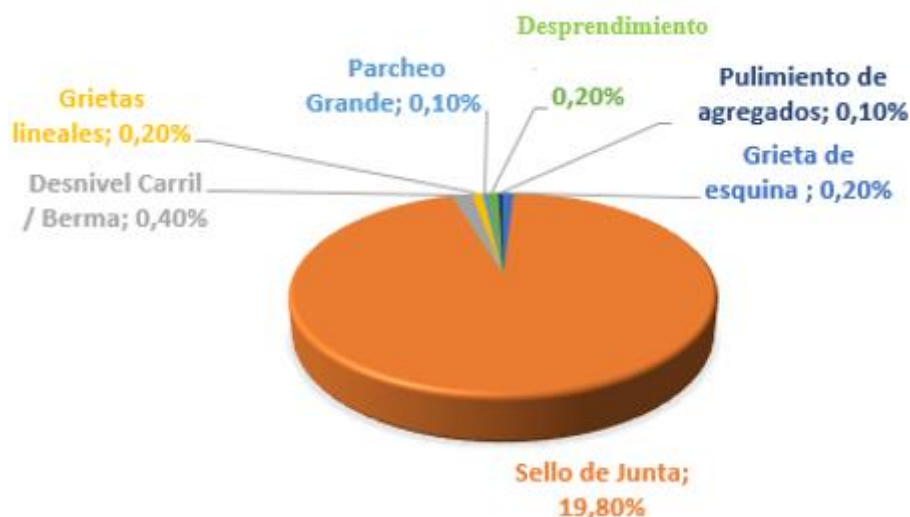
Figura 77: Fallas en porcentajes del Tramo Mayorista – Redondel de san Luis a ser analizada.

Como se ilustra en la figura el daño más representativo son el de sello de junta.

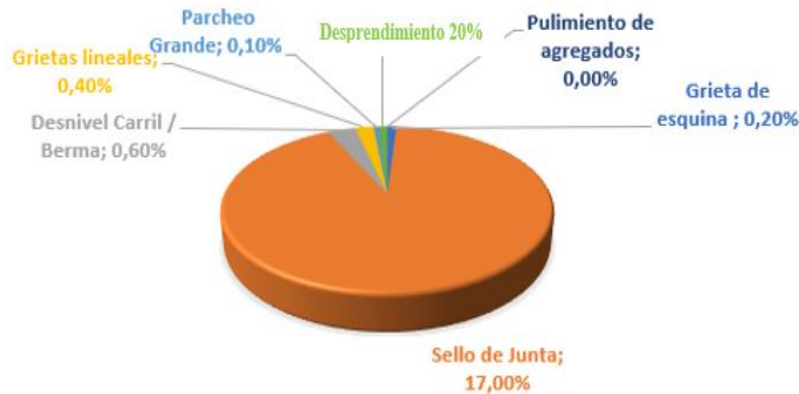
Figura 80: Fallas en porcentajes del Anillo Vial Riobamba (Media Luna-Politécnica; Carril derecho) a ser analizada

En la **figura 80** se visualiza los deterioros encontrados durante la inspección visual a las 25 unidades de muestreo.

Como se ilustra en la figura el daño más representativo al sello de juntas.

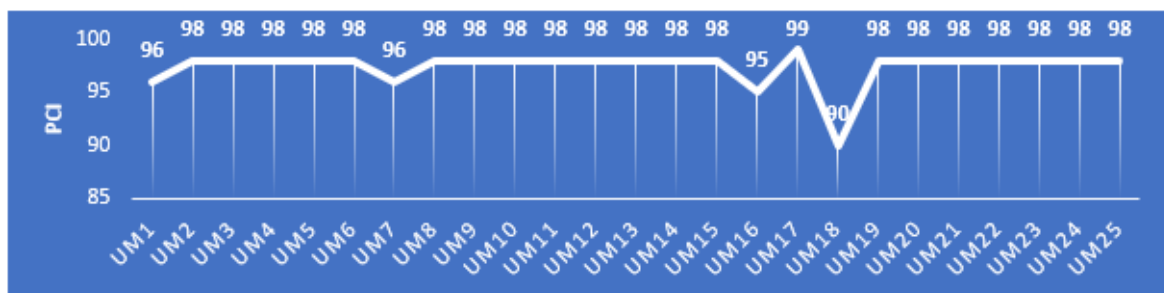
Figura 81: PCI para cada unidad de Muestra del Anillo Vial Riobamba (Media Luna-Politécnica; Carril derecho)

En la **tabla 33 y figura 81** se resume los valores del PCI de cada unidad de muestreo.

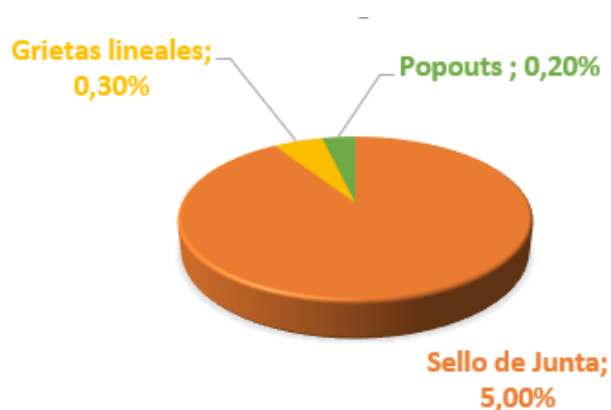
Figura 83: Fallas en porcentajes del Anillo Vial Riobamba (Rieles del tren - Baipás; Carril derecho) a ser analizada

En la **figura 83** se visualiza los deterioros encontrados durante la inspección visual a las 10 unidades de muestreo,

Como se ilustra en la figura el daño más representativo al sello de juntas.

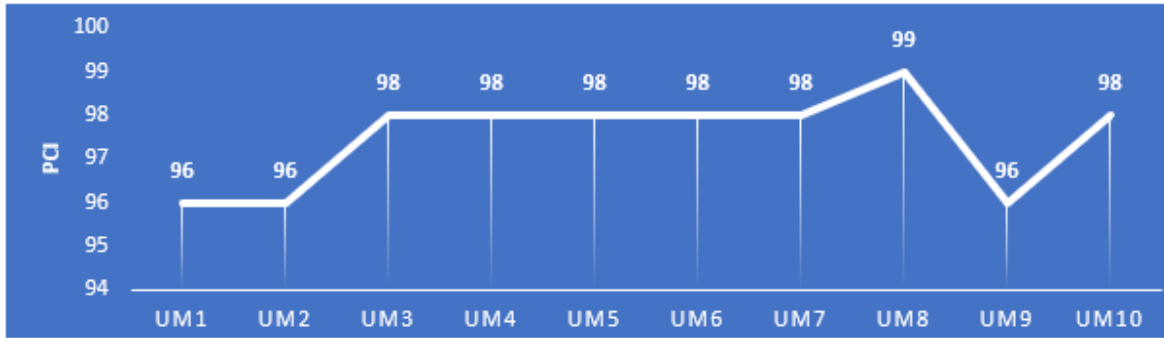
Figura 84: PCI para cada unidad de Muestra del Anillo Vial Riobamba (Rieles del tren - Baipás; Carril derecho)

En la **tabla 35 y figura 84** se resume los valores del PCI de cada unidad de muestreo

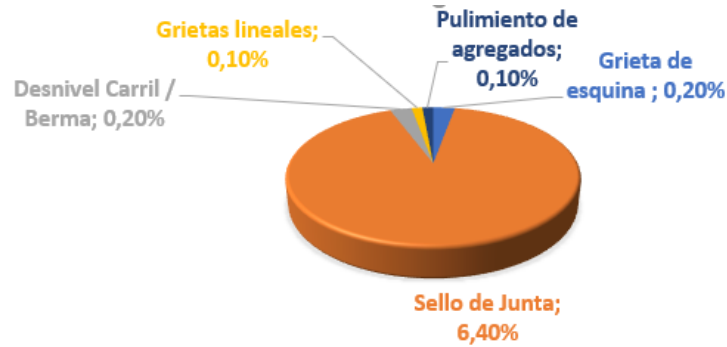
Figura 86: Fallas en porcentajes del Anillo Vial Riobamba (Vasija - Vía a Guano; Carril derecho) a ser analizada

En la **figura 86** se visualiza los deterioros encontrados durante la inspección visual a las 10 unidades de muestreo,

Como se ilustra en la figura el daño más representativo son el agrietamiento en bloque.

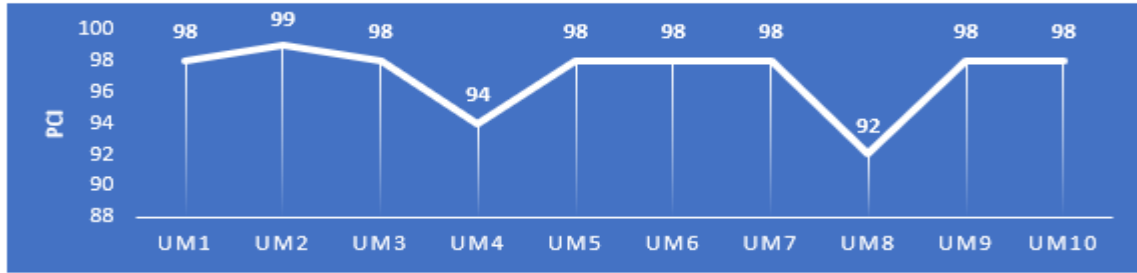
Figura 87: PCI para cada unidad de Muestra del Anillo Vial Riobamba (Vasija - Vía a Guano; Carril derecho)

En la **tabla 37** y **figura 87** se resume los valores del PCI de cada unidad de muestreo

Según los resultados obtenidos mediante el método del PCI del anillo vial la vía se encuentra en un rango de excelente, sin embargo, el ente gubernamental debe realizar las respectivas reparaciones en las fallas encontrados a lo largo de la vía con el objetivo de prolongar la vida útil del pavimento.

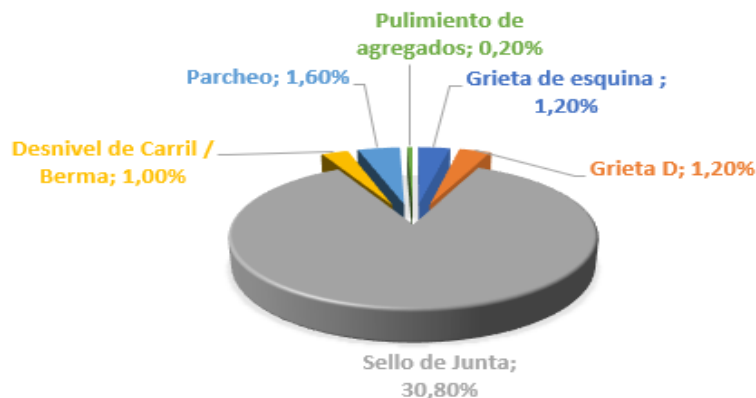
Figura 89: Fallas en porcentajes del Tramo Mayorista – Redondel de San Luis a ser analizada.

En la **figura 89** se visualiza los deterioros encontrados durante la inspección visual a las 25 unidades de muestreo.

Como se ilustra en la figura el daño más representativo son el de sello de junta.

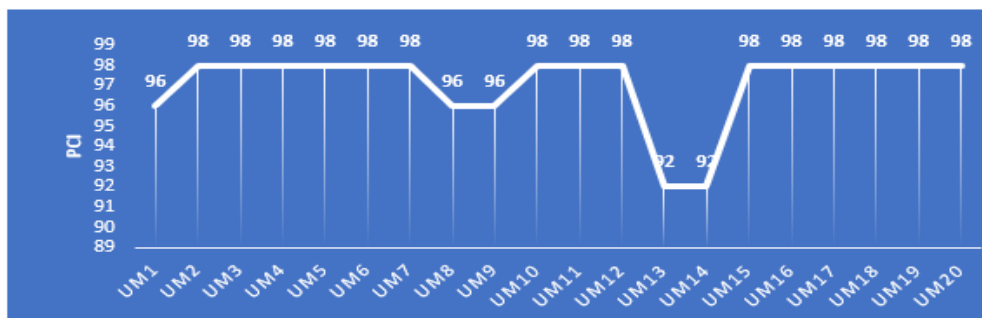
Figura 90: PCI para cada unidad de Muestra del Anillo Vial Riobamba (Mayorista-Redondel San Luis; Carril Izquierdo)

En la **tabla 39** y **figura 90** se resume los valores del PCI de cada unidad de muestreo

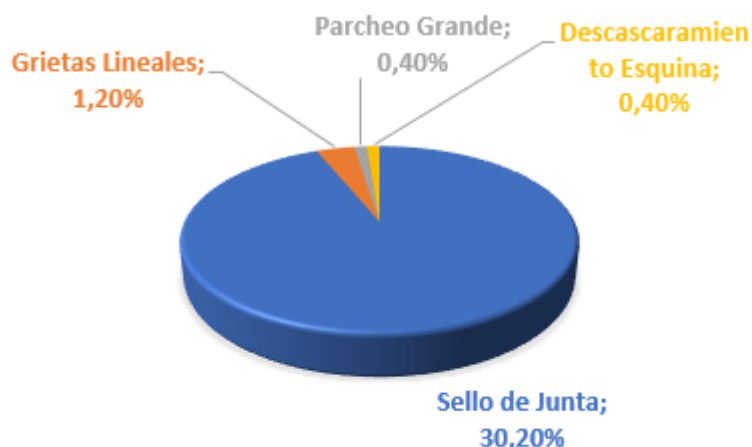
Figura 92: Fallas en porcentajes del Anillo Vial Riobamba (Media Luna-Politécnica; Carril Izquierdo) a ser analizada

En la **figura 92** se visualiza los deterioros encontrados durante la inspección visual a las 25 unidades de muestreo.

Como se ilustra en la figura el daño más representativo al sello de juntas.

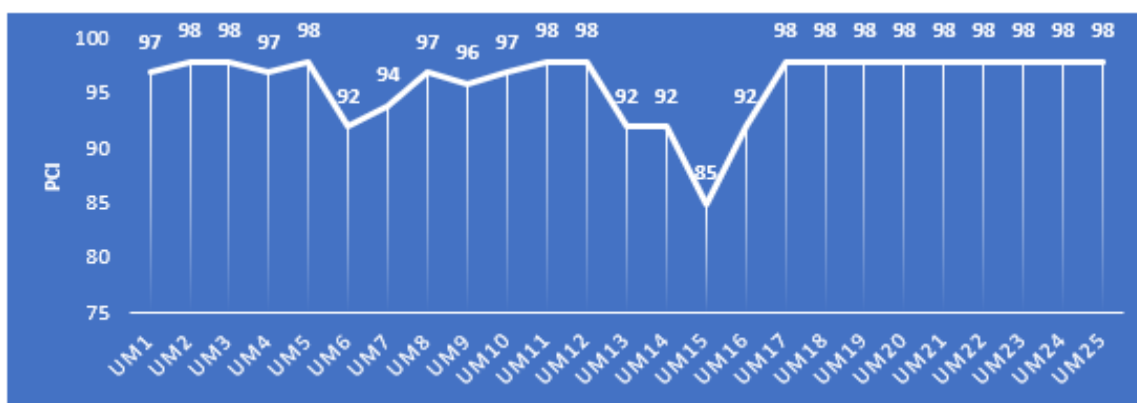
Figura 93: PCI para cada unidad de Muestra del Anillo Vial Riobamba (Media Luna-Politécnica; Carril Izquierdo)

En la **tabla 41 y figura 93** se resume los valores del PCI de cada unidad de muestreo.

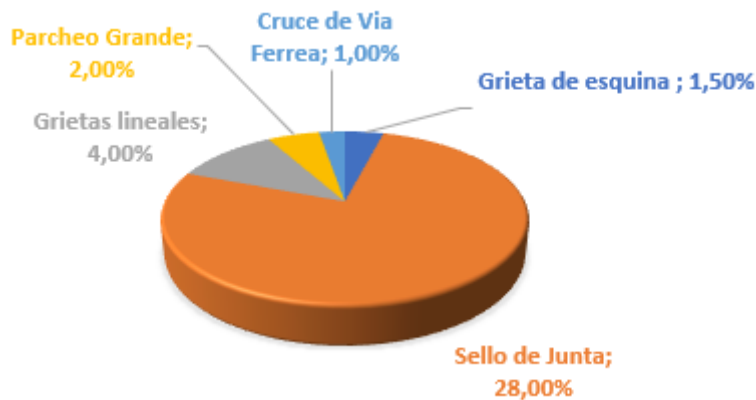
Figura 95: Fallas en porcentaje del Anillo Vial Riobamba (Rieles del tren - Baipás; Carril Izquierdo) a ser analizada

En la **figura 95** se visualiza los deterioros encontrados durante la inspección visual a las 10 unidades de muestreo,

Como se ilustra en la figura el daño más representativo al sello de juntas.

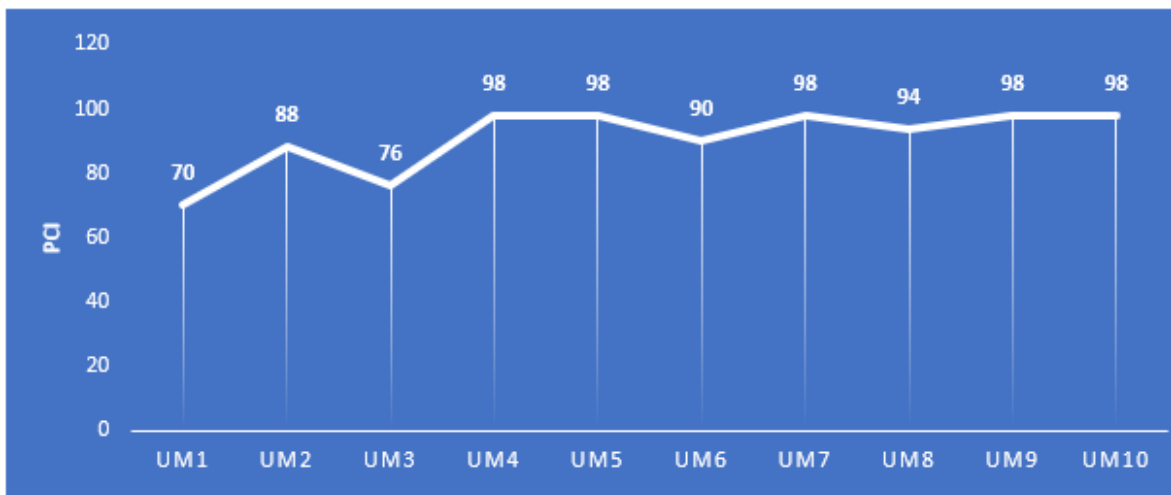
Figura 96: PCI para cada unidad de Muestra del Anillo Vial Riobamba (Rieles del tren - Baipás; Carril Izquierdo)

En la **tabla 43 y figura 96** se resume los valores del PCI de cada unidad de muestreo

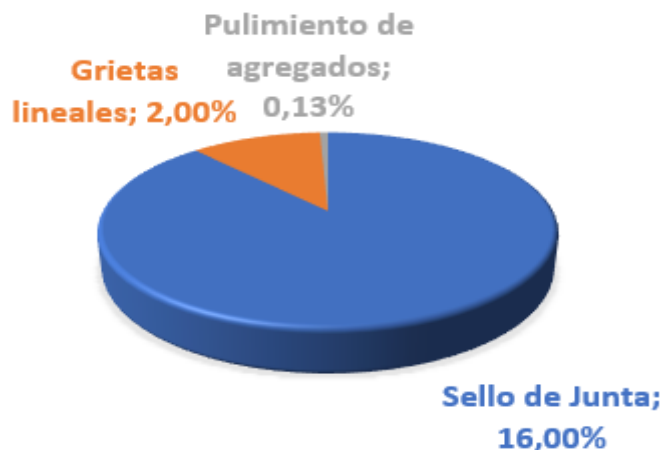
Figura 98: Fallas en porcentajes del Anillo Vial Riobamba (Vasija - Vía a Guano; Carril Izquierdo) a ser analizada

En la **figura 98** se visualiza los deterioros encontrados durante la inspección visual a las 10 unidades de muestreo,

Como se ilustra en la figura el daño más representativo es el agrietamiento en bloque. Los otros datos obtenidos no afectarían en gran magnitud a la vía, debido a que aparecen en cantidades pequeñas.

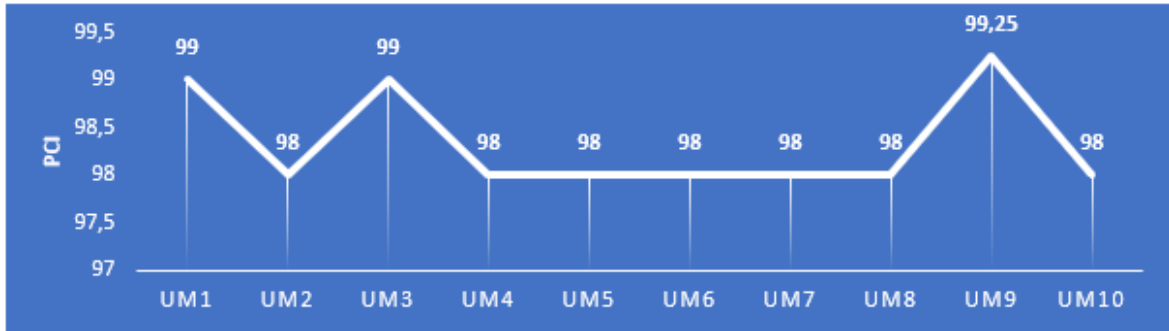
Figura 99: PCI para cada unidad de Muestra del Anillo Vial Riobamba (Vasija - Vía a Guano; Carril Izquierdo)

En la **tabla 45 y figura 99** se resume los valores del PCI de cada unidad de muestreo

Según los resultados obtenidos mediante el método del PCI del anillo vial la vía se encuentra en un rango de excelente, sin embargo, el ente gubernamental debe realizar las respectivas reparaciones en las fallas encontrados a lo largo de la vía con el objetivo de prolongar la vida útil del pavimento.

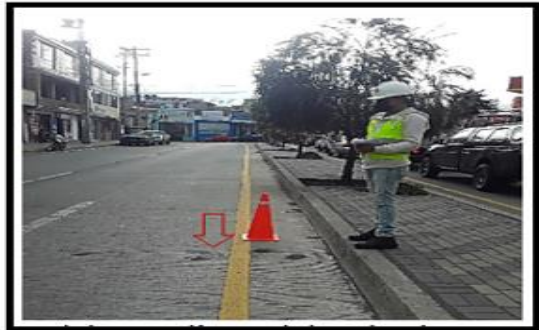
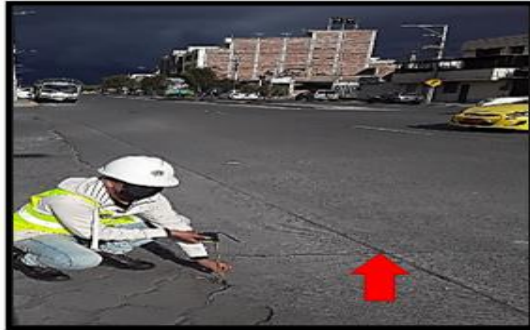
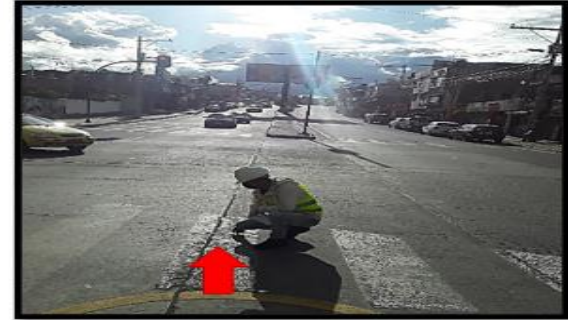
Figura 109: Vía colectora Anillo Vial (Vasija - Entrada a COMIL) con diferentes fallas: a) Desprendimiento severidad baja; b,c) Sello de junta severidad baja
