**UNIVERSIDAD NACIONAL DE CHIMBORAZO  
FACULTAD DE INGENIERÍA  
CARRERA DE ARQUITECTURA**

**“PROPUESTA DE INTERVENCIÓN ARQUITECTÓNICA  
PATRIMONIAL DE LA IGLESIA LA MATRIZ DEL CANTÓN PUJILÍ”**

Trabajo de Titulación para optar al título de Arquitecta

**Riobamba, Ecuador. 2024**

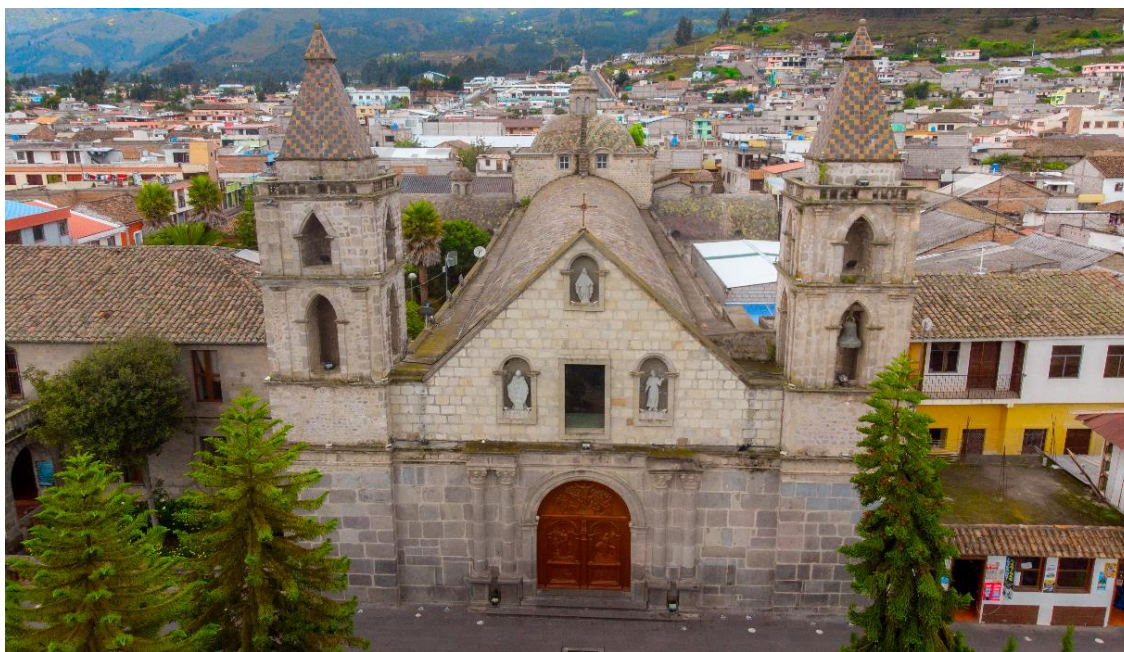
*Figura 57. Estado actual de la iglesia La Matriz*  
*Fuente: Elaboración propia*

El retiro de los enlucidos permitió apreciar la majestuosidad de la edificación, sin embargo, los revocados no fueron consolidados razón por la cual a través del tiempo se puede evidenciar que han ido desintegrando.

También hay que mencionar que la edificación ha soportado varios movimientos telúricos que han afectado estructuralmente a los mampuestos, lo que ha dado lugar a la aparición de grietas en muros y bóveda.

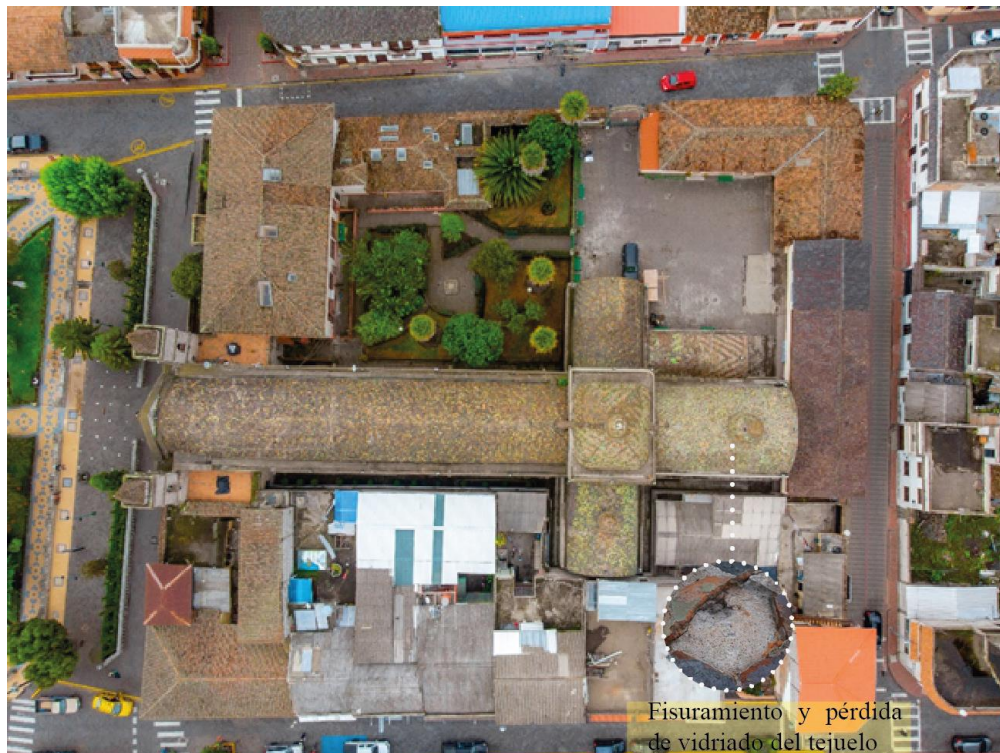
La cubierta de la iglesia, que es una bóveda de cañón corrido tiene un recubrimiento de tejuelo vidriado de colores en forma hexagonal, los tonos de estos tejuelos son: verde oscuro, ocre, amarillo y verde claro; se puede evidenciar que en ciertos sectores de los tejuelos se ha ido desprendiendo y perdiendo el vidriado, factor que contribuye para el desgaste del material.

*Figura 62. Vista aérea de la iglesia  
Fuente: Elaboración propia*

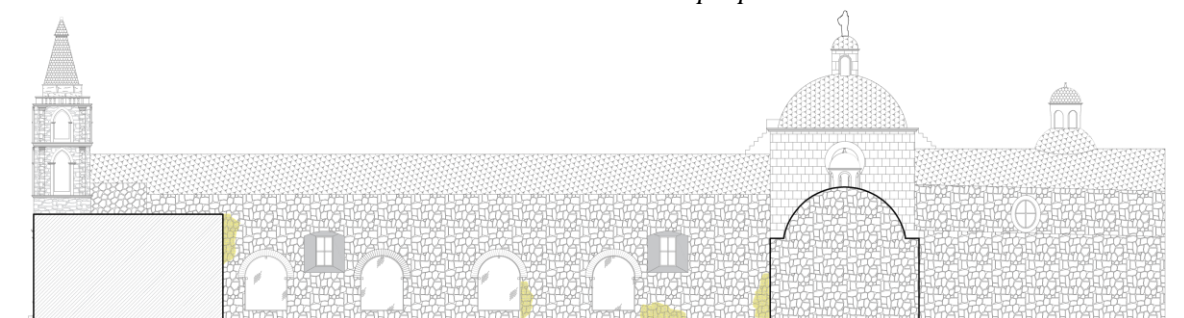
En 1967 se realizó una intervención en la edificación a cargo del Arq. Carlos Velasco, en el que se retiró el enlucido tradicional (barro, arena de río y cal) de mamposterías y bóvedas, dejando a la intemperie la argamasa y como no tuvo un tratamiento adecuado este mortero quedó expuesto a los agentes atmosféricos, lo que provocó su gradual deterioro.

*Figura 67: Pérdida de revocado en fachada sur*

Para la intervención en este caso se debe retirar la argamasa del revocado hasta una profundidad de tres centímetros esto con la ayuda de un cincel, luego colocar el nuevo revocado que consta de los siguientes materiales: cemento, cal viva, arena de rio, cangahua, impercryl (sustancia aditiva).

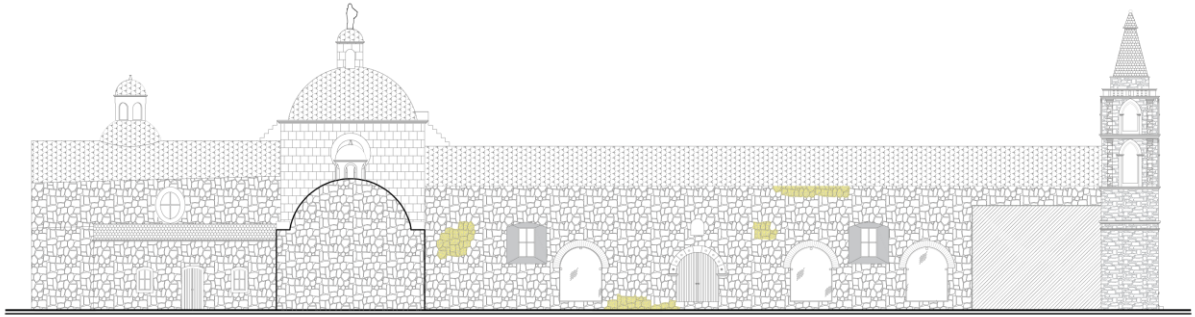
**Figura 68:** Pérdida de revocado en fachada norte

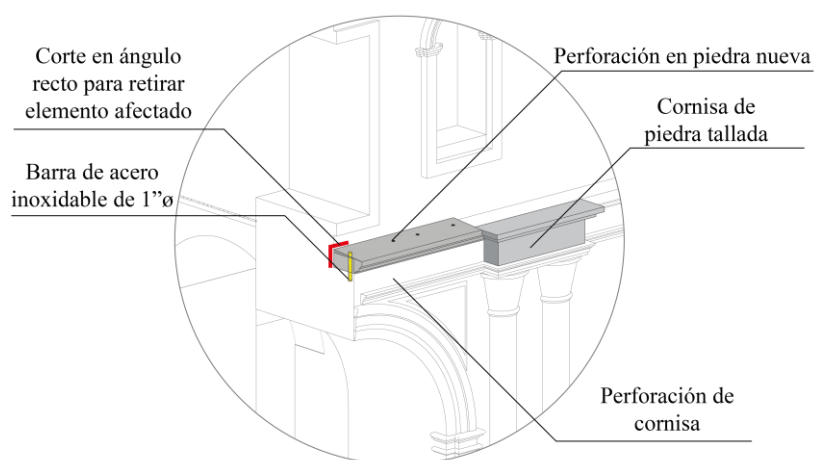
**Figura 83:** Detalle de instalación de moldura en cornisa

La fachada frontal tiene un conjunto de molduras ornamentales que decoran el acceso, en la figura 82 se puede observar que estos elementos se encuentran deteriorados o han sufrido desprendimiento debido a factores ambientales o climáticos, lo que ha generado desgaste y desplazamiento de la superficie expuesta de la piedra.

Una vez retiradas las partes deterioradas se procede a sacar las molduras de las cornisas en base a las partes originales que aún se conservan, la piedra a utilizar en estos trabajos deben ser tipo andesitas de diferentes tonos, para de esta manera lograr la integración cromática al material original empleado en la portada de piedra.

Luego de colocar la cornisa, hay que perforar la piedra con una broca de una pulgada de diámetro, atravesando la piedra nueva y cornisa existente, de tal manera que queden enlazadas

para posterior a ello introducir barras de acero inoxidable de 1" Ø con adhesivo epóxico que sirve para el anclaje de las barras con la piedra, garantizando así la sujeción de la nueva cornisa.

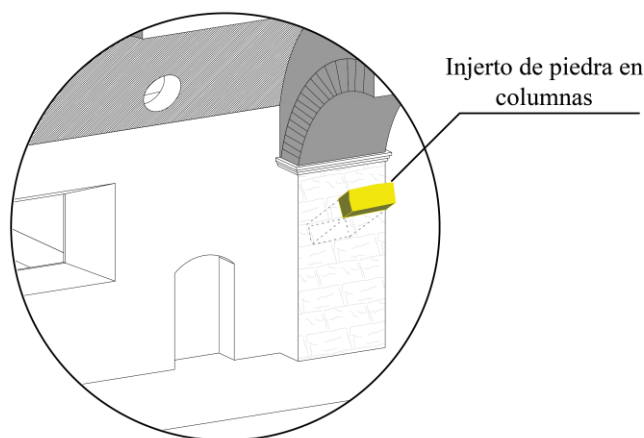
**Figura 85:** *Injerto de piedra andesita en columnas*  
**Fuente:** *Elaboración propia*

Los trabajos de talla de piedra también se tienen que realizar a nivel de injertos. Para ello se debe picar el sitio deteriorado mediante el uso de cincels y combos en un espesor determinado por la profundidad del elemento a sustituir.

Al igual que la intervención en muros, para los trabajos de injerto de piedra, estos elementos deben ser despuntados en una de sus caras en el mismo espesor que la piedra retirada, de igual manera para fijar la roca se utilizará masilla epóxico hasta que se seque.

Para sellar las uniones y cavidades de la piedra se inyectará mortero en base de cemento bajo en sales y epóxico, llenando de esta manera todos los vacíos existentes y asegurando totalmente la adherencia del nuevo elemento.

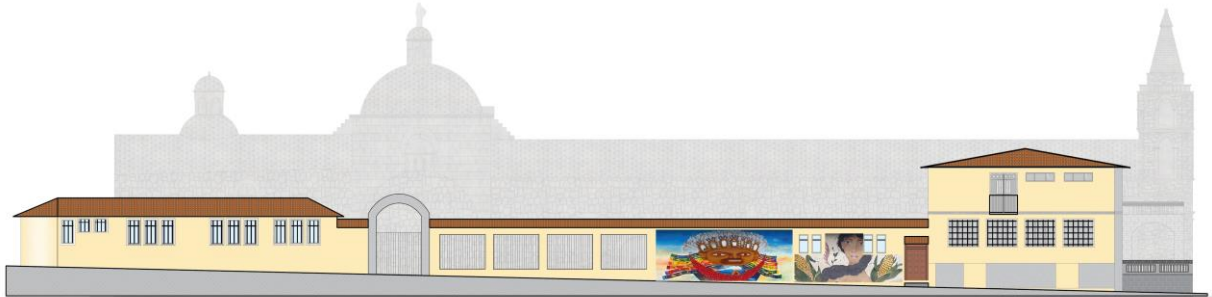
**Figura 98:** Redibujo del estado actual calle Rafael Morales  
**Fuente:** Elaboración propia

La fachada de la calle Rafael Morales constituye el rostro del tramo sur, formando parte de la imagen urbana del conjunto de la Iglesia La Matriz. Se interviene para plasmar el carácter histórico de la época de la construcción del templo, donde sus fachadas son más sencillas.

ELEMENTO	INTERVENCIÓN
Puertas	Retirar puerta metálica porque no corresponde a la época de construcción y materiales. Dar tratamiento a puerta de madera existente con la aplicación de barniz. Nuevo portón en medio de toda la fachada.
Ventanas	Ventanas de la misma medida obtener fachada homogénea.
Balcón	Eliminar balcón de hierro forjado, sustituir por balcón de madera.
Zócalos	Dar continuidad a el zócalo a lo largo de toda la fachada.
Color	Sustituir por color beige que es un tono más sutil y que representa la época de su construcción.
Cubierta	Mantener cubierta inclinada, ya que este elemento refuerza la forma arquitectónica de todo del conjunto.
Iluminación	Implementación de luminaria led en el piso hacia la fachada.
