**UNIVERSIDAD NACIONAL DE CHIMBORAZO**  
**FACULTAD DE INGENIERÍA**  
**CARRERA DE ARQUITECTURA**

“Propuesta de intervención arquitectónica en la hacienda patrimonial La Armenia, parroquia  
Licán Riobamba”

**Trabajo de Titulación para optar al título de Arquitecto/a**

**Riobamba, Ecuador. 2024**

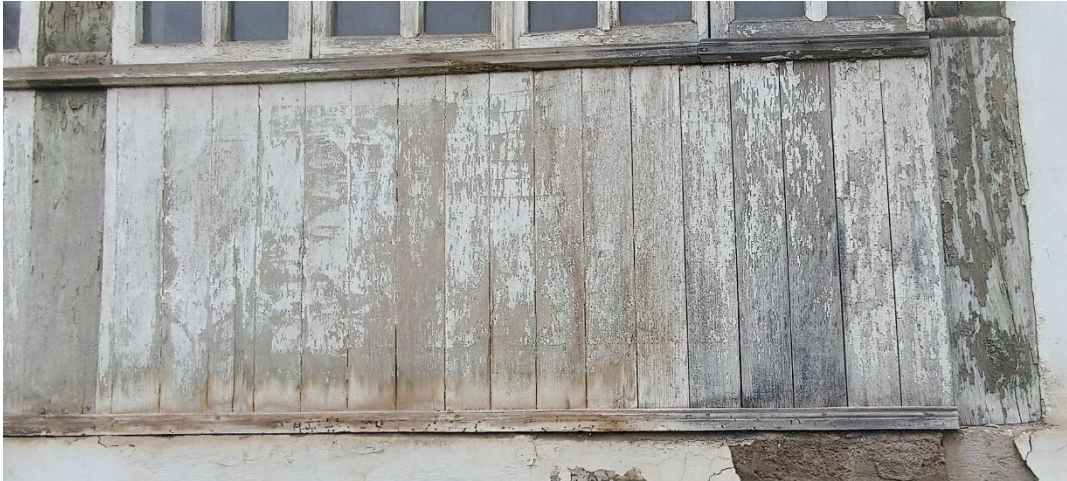
**Figura 26**

El principal efecto que presentan los vientos es la erosión en las fachadas debido al arrastre de partículas abrasivas, desgastando las superficies y generando desprendimientos de los acabados como la pintura.

*Desgaste de la pintura en la fachada oeste*

*Nota.* Fotografía donde se puede evidenciar el desgaste y la erosión que provocan los vientos sobre el inmueble. Elaborado por (Autor de Tesis, 2023).

De igual manera, en los elementos de madera como columnas, puertas, ventanas y mamparas, se propone retirar los restos de pintura desprendida usando una espátula y lija, además de reparar cualquier daño previo, como fisuras. Posteriormente, se preparará la superficie aplicando una imprimación antihumedad a base de aceite. Finalmente, se aplicará una pintura especial para madera de uso exterior y una capa fina de sellador.

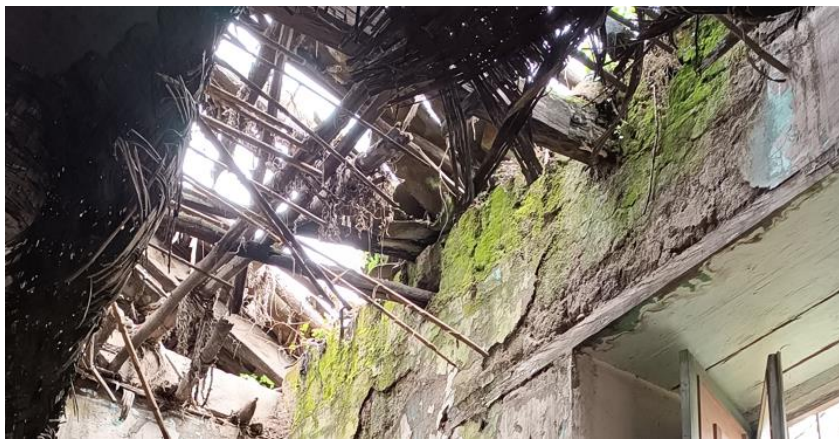
**Figura 28**

Las precipitaciones en el sitio son la principal causa de los daños observados en el estado actual del inmueble. Abril, siendo el mes más crítico, agrava las filtraciones en la cubierta, los muros y los pisos, lo que acelera el deterioro por humedad. Esto favorece la aparición de hongos, líquenes y musgos, afectando especialmente materiales como el adobe y la madera, debilitando el material y generando desprendimientos y a su vez incrementando estas filtraciones.

Desprendimientos generados por humedad y precipitaciones

*Nota.* Fotografía interior del efecto de las precipitaciones, las manchas de humedad y la aparición de líquenes y musgos. Elaborado por (Autor de Tesis, 2023).

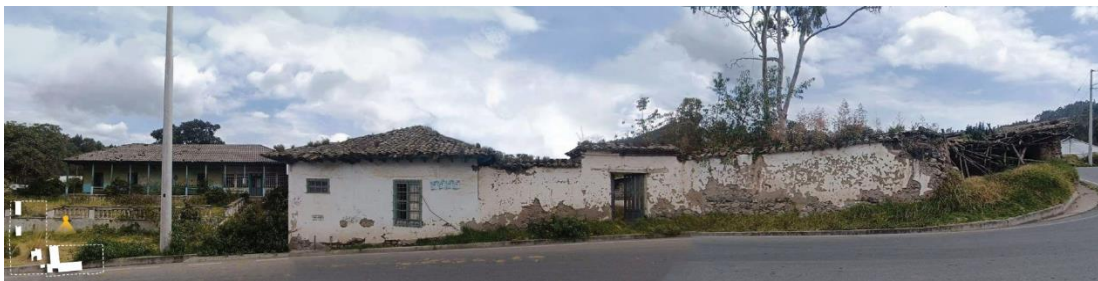
**Figura 34**

*Fotografía fachada norte de la hacienda La Armenia*

*Nota.* Se muestra la fachada norte que es la que se observa al transitar por la vía, se puede ver el desgaste crítico en el que se encuentra y los accesos (Autor de Tesis, 2023).

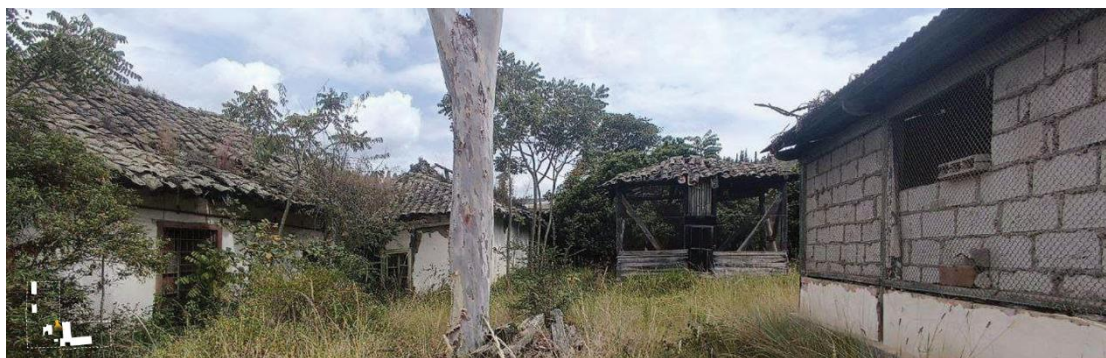
**Figura 33**

*Fotografía patio posterior de la hacienda La Armenia*

*Nota.* Vista del interior del patio posterior al acceder por la fachada norte, se encuentra rodeado de vegetación crecida (Autor de Tesis, 2023).

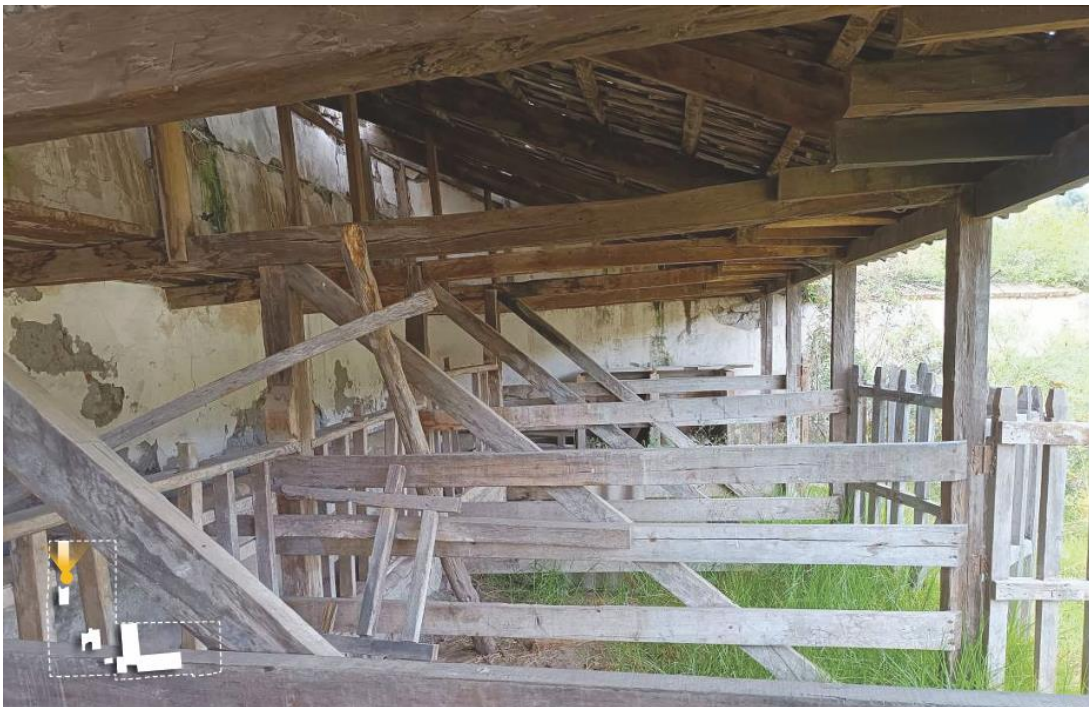
**Figura 38**

*Fotografía interior establo de la hacienda la Armenia*

*Nota.* Vista interior de las caballerizas, se puede ver la disposición de la forma constructiva que tiene este bloque, tiene un mejor estado de conservación (Autor de Tesis, 2023).
