UNIVERSIDAD NACIONAL DE CHIMBORAZO

Variables externas que influyen en el desgaste del pavimento flexible en vías de segundo orden del cantón Guano.

Trabajo de Titulación para optar al título de Ingeniero Civil

Riobamba, Ecuador. 2025

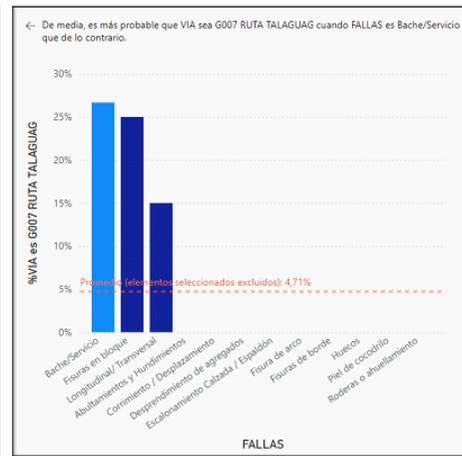
6 b. Talaguag

La Figura 6b, correspondiente a la vía Talaguag, presenta la falla Bache - Servicio como la falla dominante (26.67%). Sin embargo, a diferencia del tramo anterior, existe una mayor diversidad de deterioros secundarios, como fisuras en bloque (25%) y fisura longitudinal/transversal (15%). Según (Garber, 2014) dice que esta variedad de patologías atribuye a procesos de fatiga progresiva del pavimento, agravados por cargas cíclicas y presencia de agua en las capas inferiores.

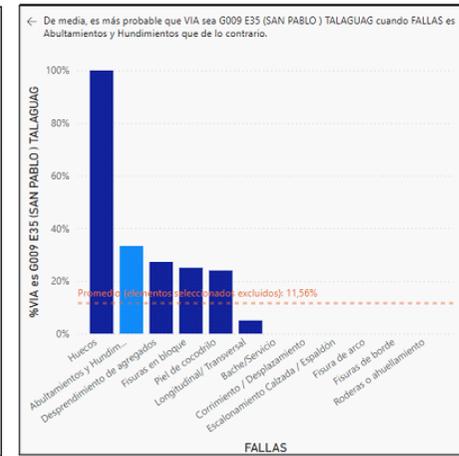
6 c. San Pablo Talaguag

En la Figura 6c, que se visualiza en análisis de la vía San Pablo Talaguag, nos presenta como la vía más desgastada del estudio, con una probabilidad del 11.56%, en el análisis la falla con mayor porcentaje es huecos con el 100%, seguida de abultamientos y hundimientos con el (33.33%), desprendimientos de agregados (27.27%), fisuras en bloque (25%), piel de cocodrilo (24%) y fisuras longitudinales/transversales (5%).

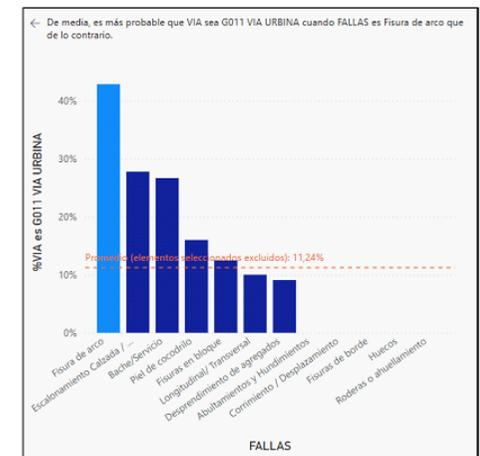
6 d. Vía Urbina

En el caso de la Figura 6d, que analiza la vía Urbina, se destaca una probabilidad del (42.86%) de aparición de fisuras de arco, asociadas por Montejo (2006) a esfuerzos de tracción térmica en la fibra inferior de la capa asfáltica. También se presentan otras fallas como escalonamiento de calzada (27.78%), baches/servicio (26.67%), piel de cocodrilo (16%), fisuras en bloque (12.5%), fisuras longitudinales/transversales (10%) y desprendimiento de agregados (9.09%). Esta diversidad sugiere una combinación de problemas estructurales, térmicos y de fatiga.

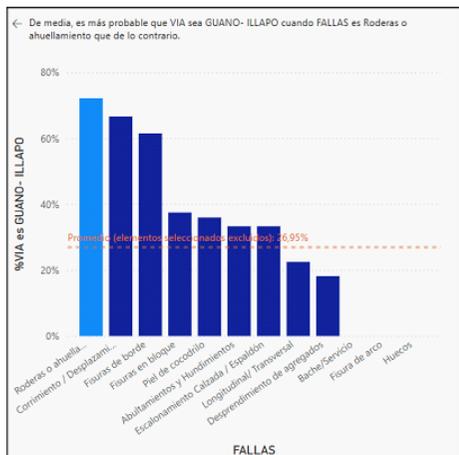
6 e. Guano Ilapo

La Figura 6e, correspondiente a la vía Guano Ilapo, evidencia una alta probabilidad de desarrollo de roderas o ahuellamientos (72.22%), lo que, según Reyes Lizcano (2003), indica deformaciones plásticas acumuladas por efecto de cargas pesadas y temperaturas elevadas. También se observan otras patologías relevantes como corrimiento/desplazamiento (66.67%), fisuras de borde (61.54%), fisuras en bloque (37,50%), piel de cocodrilo (36%), abultamientos y escalonamientos de calzada (33.33%), fisuras longitudinales/transversales (22.50%) y desprendimiento de agregados (18.18%).

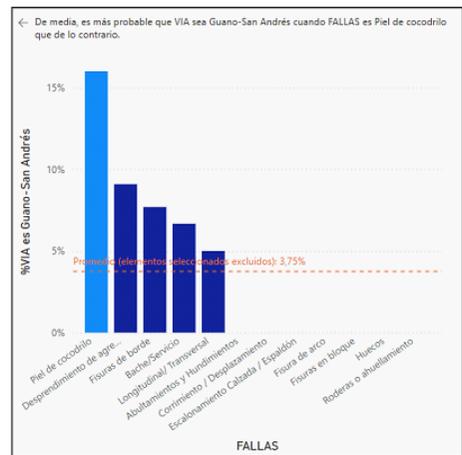
6 f. Guano San Andrés

En la Figura 6f, vía Guano–San Andrés, se registra el tramo menos crítico del estudio, con un suceso del 16% de piel de cocodrilo, desprendimiento de agregados (9.09%), fisuras de borde (7.69%), baches/servicio (6.67%) y fisuras longitudinales/transversales (5%). Estos valores relativamente bajos indican una condición estructural aún aceptable, aunque no expuesta a riesgos si no se realiza un mantenimiento oportuno.

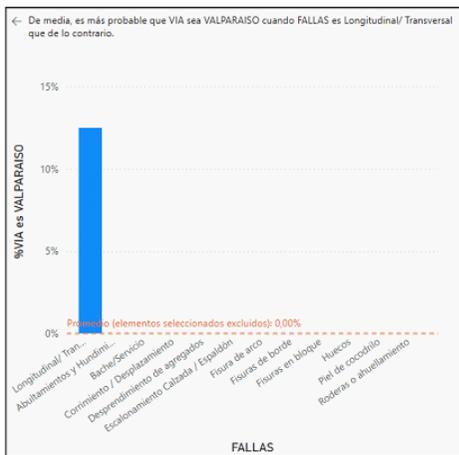
6 g. Valparaíso

Finalmente, la Figura 6g, correspondiente a la vía Valparaíso, muestra un 12.50% de probabilidad de fisuras longitudinales/transversales, lo que indica una presencia significativa de este tipo de daño en el tramo analizado. El comportamiento sugiere que estas fisuras no se concentran en un solo punto del pavimento, sino que aparecen en distintos sectores, lo cual muestra la influencia de múltiples factores de deterioro. Según Medina y De la Cruz (2015), este tipo de fisuración puede deberse a "gradientes térmicos, cargas vehiculares excesivas y movimientos diferenciales en capas inferiores", lo que resalta la necesidad de un enfoque exhaustivo para su diagnóstico y tratamiento.

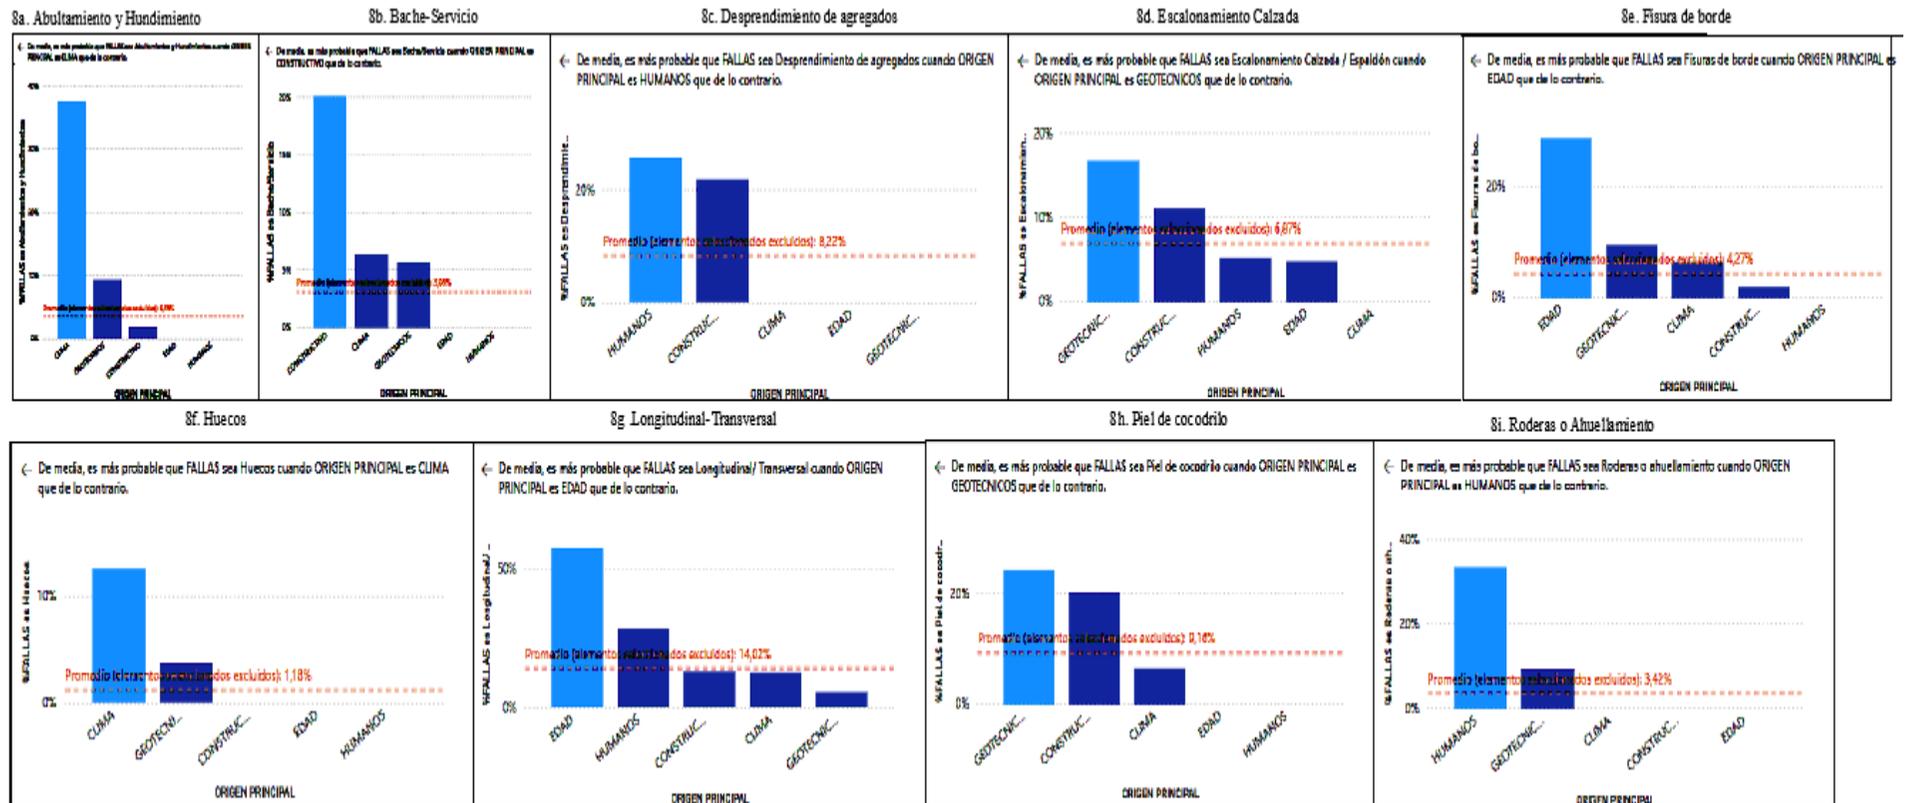
Figura 8. Análisis de las fallas más comunes en pavimentos flexibles en base a su origen principal

La Tabla 6 nos indica que la geotecnia es la falla más recurrente como origen principal. Lo cual revela la importancia de un buen estudio de suelos de la vía. Una base débil o mal tratada puede originar daños a lo largo de su vida útil siendo los más recurrentes el clima en la falla de abultamientos y hundimientos (figura 8a), la geotécnica en la falla de escalonamiento de calzada (figura 8d), geotecnia en la falla piel de cocodrilo (figura 8h).

Las fisuras de borde (Figura 8e), indica el envejecimiento natural de los materiales debido a la edad del pavimento y el clima que inciden en el mismo.

La figura 8 nos representa fallas del tipo Fisuración o agrietamiento (74 casos) la cual es una falla que se presenta con mayor frecuencia en los pavimentos flexibles, y su aparición se relaciona con condiciones de paso de tubería (3 casos), geometría del suelo (1 casos) pendiente pronunciada (3 casos), falta de supervisión de obra (14 casos), humedad 3(casos), falta de conciencia vial (8 casos), diseño deficiente 7(casos), cambios de temperatura (2casos).

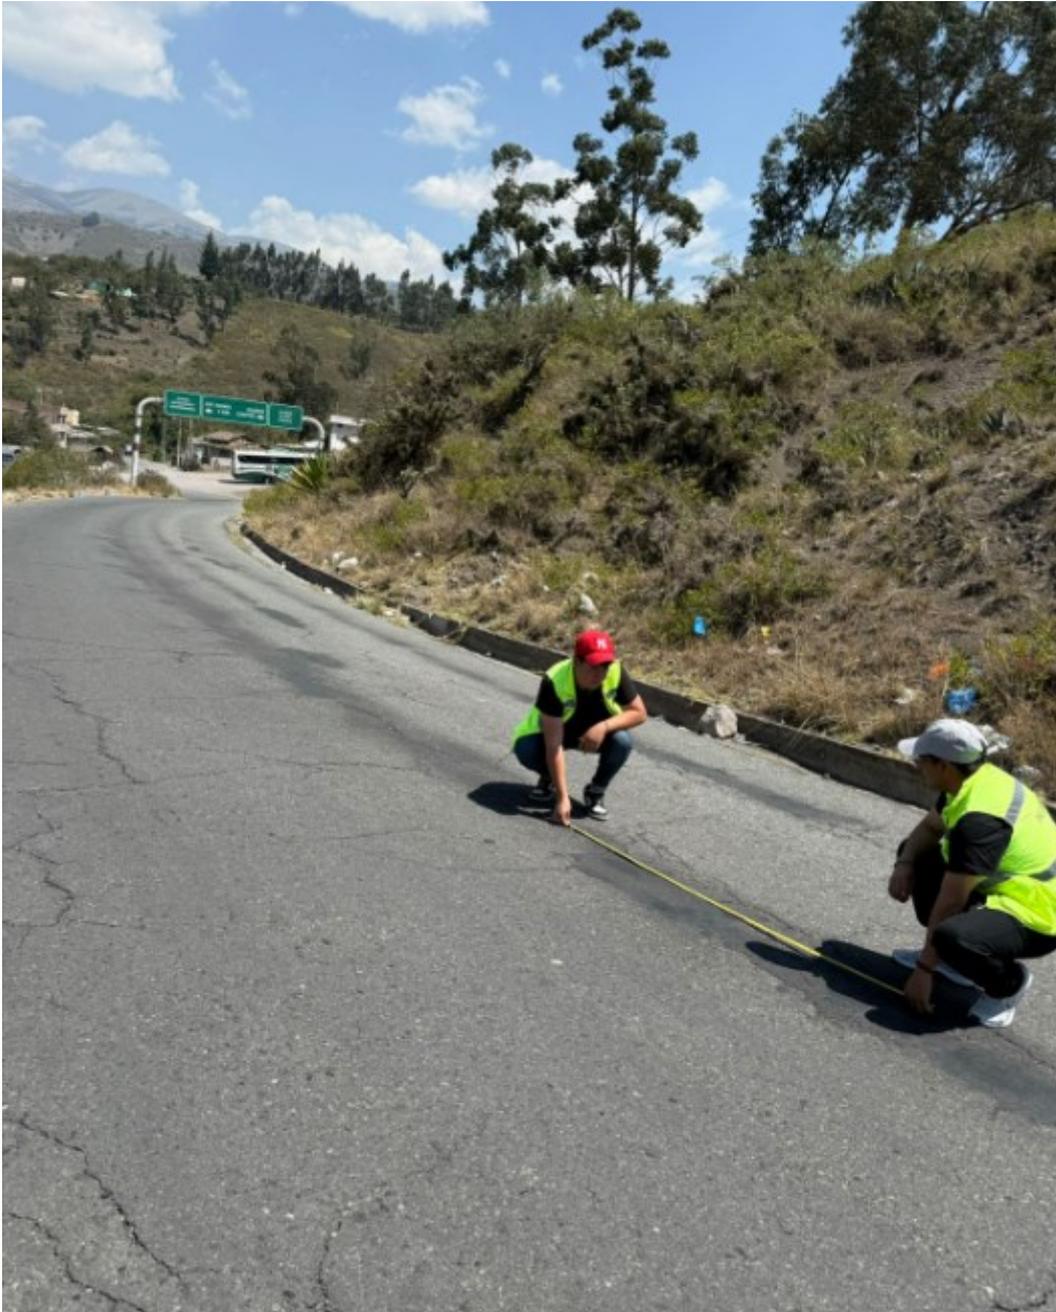
Anexo 2.

Trabajo realizado en campo para identificación de los tipos fallas.
