Transformación de las edificaciones patrimoniales de la parroquia Yaruquíes a partir de una comparación con el inventario vigente.

Trabajo de Titulación para optar al título de
Magíster en Restauración y Conservación de Bienes Culturales con mención en Patrimonio
Edificado

Riobamba, Ecuador. 2025

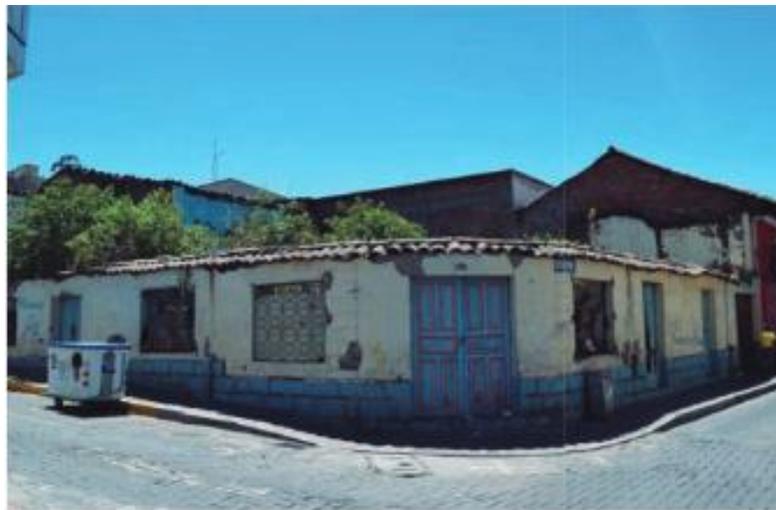
Figura 2

Casa patrimonial destruida en Guaranda provincia de Bolívar

Nota. Bien inmueble de análisis de estudio, en estado destruido, como ejemplo de pérdidas y transformación del patrimonio en Guaranda (Avilés et al., 2020).

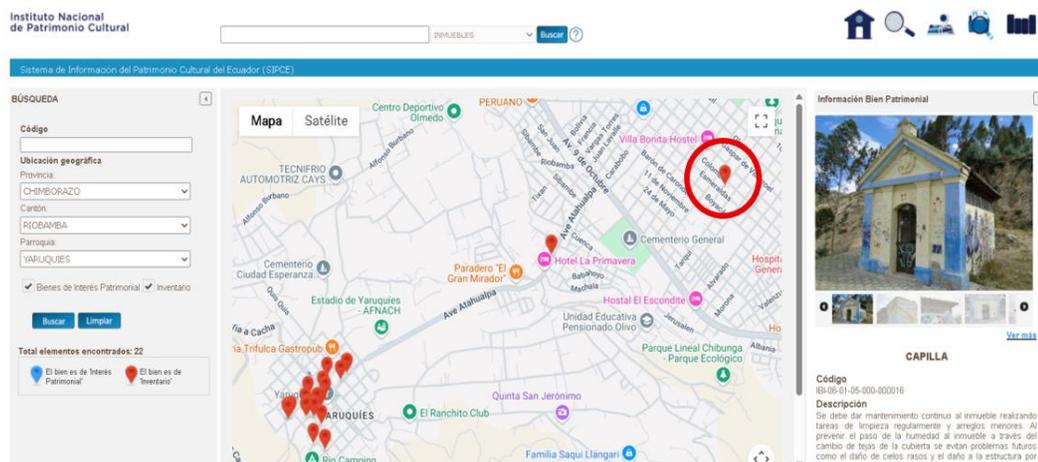
Figura 12

1. Al revisar la información georreferenciada en la página web del SIPCE se puede verificar que la ubicación de la ficha BI-06-01-05-000-000016 se encuentra mal ubicada como se puede ver en la Figura 12, pues sus coordenadas referenciales correctas son: X: 758260.251, Y: 9812905.471 como se puede evidenciar en la Figura 13.

Ubicación ficha BI-06-01-05-000-000016 según el SIPCE

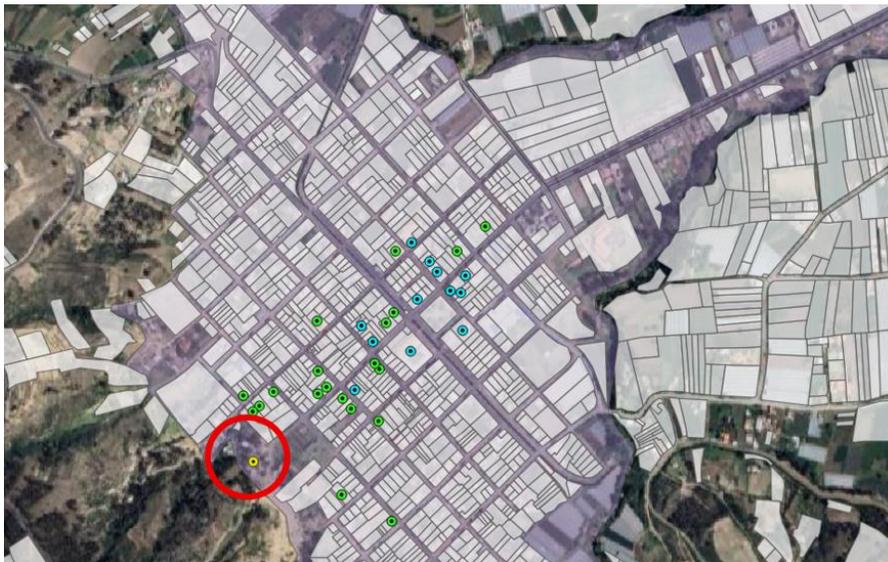
Figura 13

Ubicación real ficha BI-06-01-05-000-000016

Nota. Al momento de realizar el recorrido en campo se pudo registrar la ubicación real de la ficha BI-06-01-05-000-000016, que se encuentra separado de la trama urbana, Autoría propia, 2025.

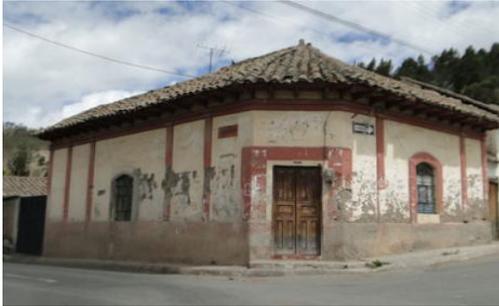
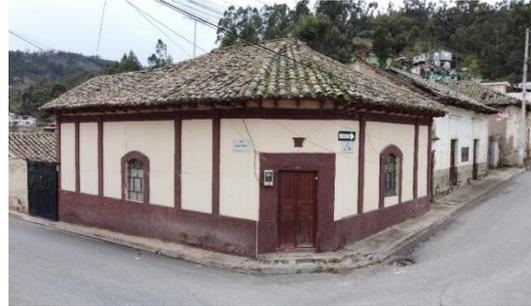
Figura 23

De los del total de inmuebles 16 que representa el 37% de edificaciones patrimoniales se encuentran Conservadas, es decir mantienen sus características arquitectónicas y materialidad original, a pesar de que algunas de ellas están en proceso de deterioro por falta de mantenimiento otras han tenido un mantenimiento al menos de pintura en la fachada, como por ejemplo la vivienda ubicada en las calles Fray Astudillo y 24 de mayo esquina.

Ejemplo de bien inmueble Conservado

Fotografía de la ficha SIPCE IBI-06-01-05-000-000008, 2014.

Fotografía actualizada de la ficha SIPCE IBI-06-01-05-000-000008, 2025.

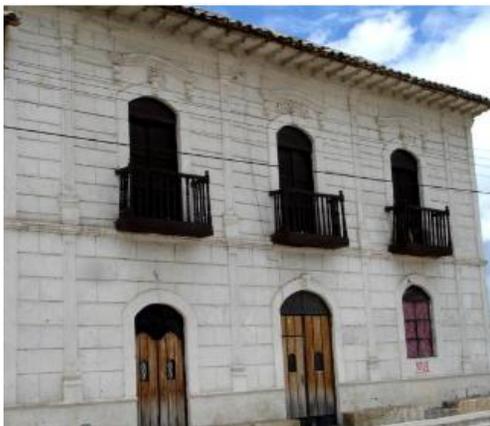
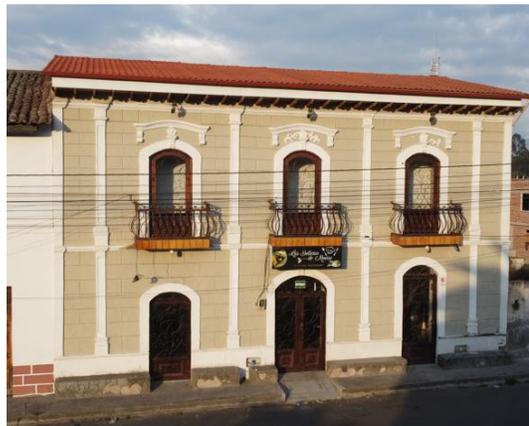
Ejemplo de bien inmueble Intervenido

Fotografía de la ficha 4H-214-07-05, 2007.

Fotografía actualizada de la ficha 4H-214-07-05, 2025.

Por ejemplo, en la Figura 24 se muestra una vivienda que posee una tipología lineal con fachada continua y composición simétrica, sin embargo, los materiales han sido reemplazados en su intervención, aunque la fachada principal mantiene en gran medida su integridad estética ahora se observan balcones y puertas metálicas que originalmente eran de madera. La cubierta original ha sido reemplazada por láminas de PVC lo cual representa una alteración en la autenticidad material del conjunto.

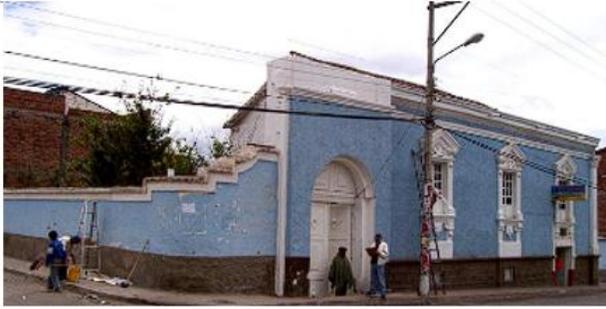
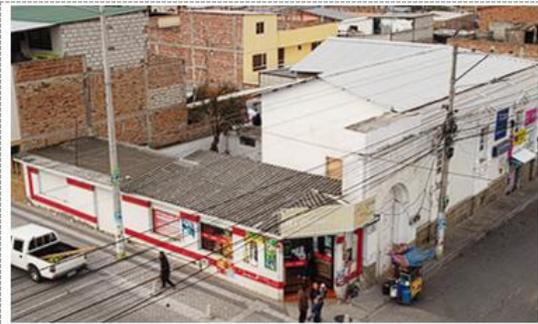
Figura 25

Ejemplo de bien inmueble Reemplazado

Fotografía de la ficha 4H-214-07-07, 2007.

Fotografía actualizada de la ficha 4H-214-07-07, 2025.

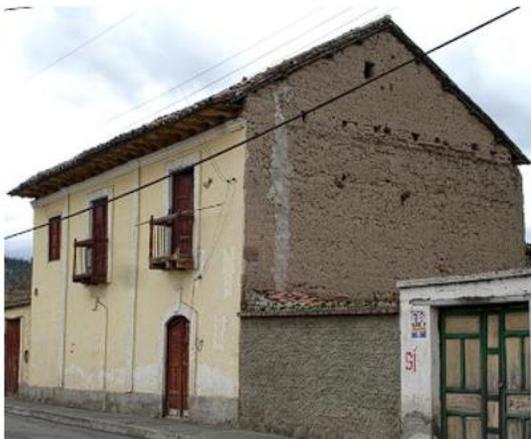
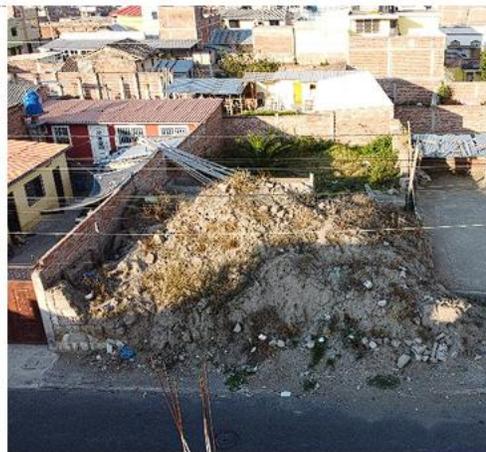
Finalmente se identificaron 6 es decir 13.95% bienes patrimoniales Demolidos de estos 2 presentan demolición total y 4 demolición parcial, sus causas principales por abandono o por demolición intencional, a continuación, en la Figura 26 se presenta un ejemplo de demolición total.

Ejemplo de bien inmueble Demolido

Fotografía de la ficha 4H-214-07-02, 2007.

Fotografía actualizada de la ficha 4H-214-07-02, 2025.

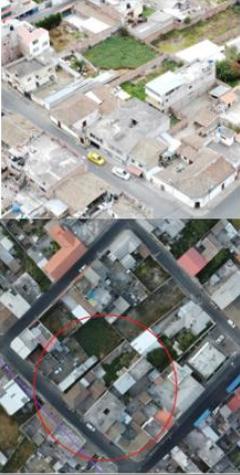
CÓDIGO	CU-06-01-05-000-000004	
1.- TEMPORALIDAD		
Antes, 2014	Ahora, 2025	
2.- ESTADO DE CONSERVACIÓN		
S/D

4. VALORACIÓN DEL ENTORNO	Apreciable	
5. MODIFICACIONES REALIZADAS	Tipológicas, Trama Urbana	
6.- GRADO DE PROTECCIÓN		
En revisión	Condicionada	
7.- OBSERVACIONES		
<input checked="" type="checkbox"/>	<i>Discrepancias:</i>	El entorno cercano a estas viviendas cada vez se encuentra más transformado, pues alrededor se encuentran viviendas de otra materialidad y algunas otras presentan abandono.
<input checked="" type="checkbox"/>	<i>Pérdidas de autenticidad histórica</i>	Se ha perdido la autenticidad del conjunto debido a que dos de las viviendas se encuentran construidas con materiales contemporáneos, cambiando su arquitectura de casa con cubierta, y sus técnicas constructivas son distintas a las tradicionales.
<input checked="" type="checkbox"/>	<i>Posibles modificaciones no autorizadas</i>	Las intervenciones son presuntamente no autorizadas, debido a la falta de coherencia con las directrices del INPC y el cambio radical de carácter del bien.

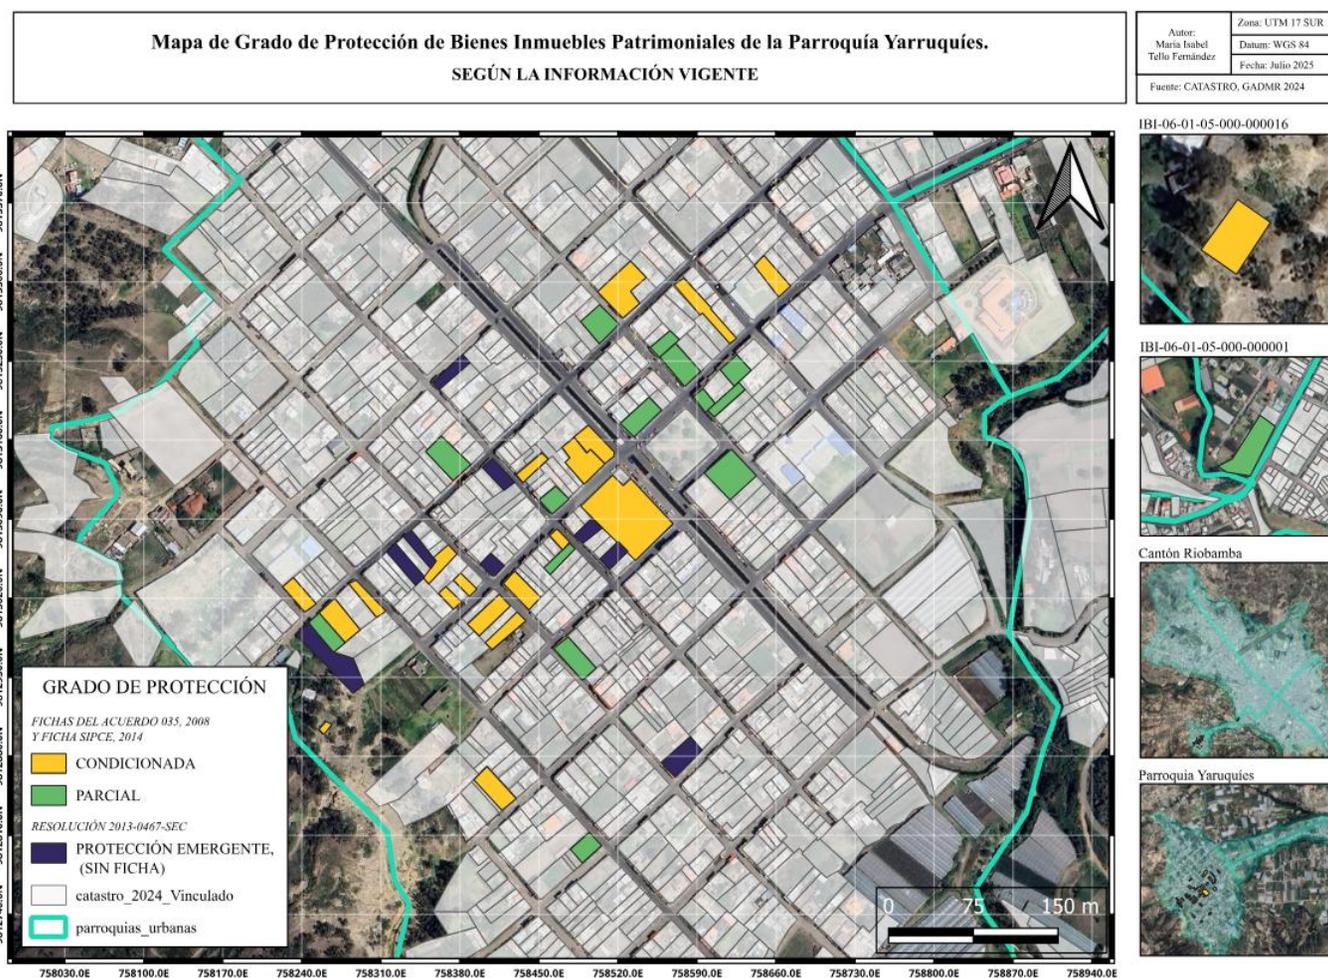
Mapa de Grado de Protección según información vigente

En la Figura 36 se puede ver la cantidad de bienes que no presentan información suficiente como el Grado de Protección, como para poder definir su estado en años pasados, sin embargo, en la Figura 37 que es a partir de la actualización de la información ya se puede ver un panorama más real y con información unificada de la valoración arquitectónica y cultural de los bienes inmuebles de la parroquia Yaruquíes.

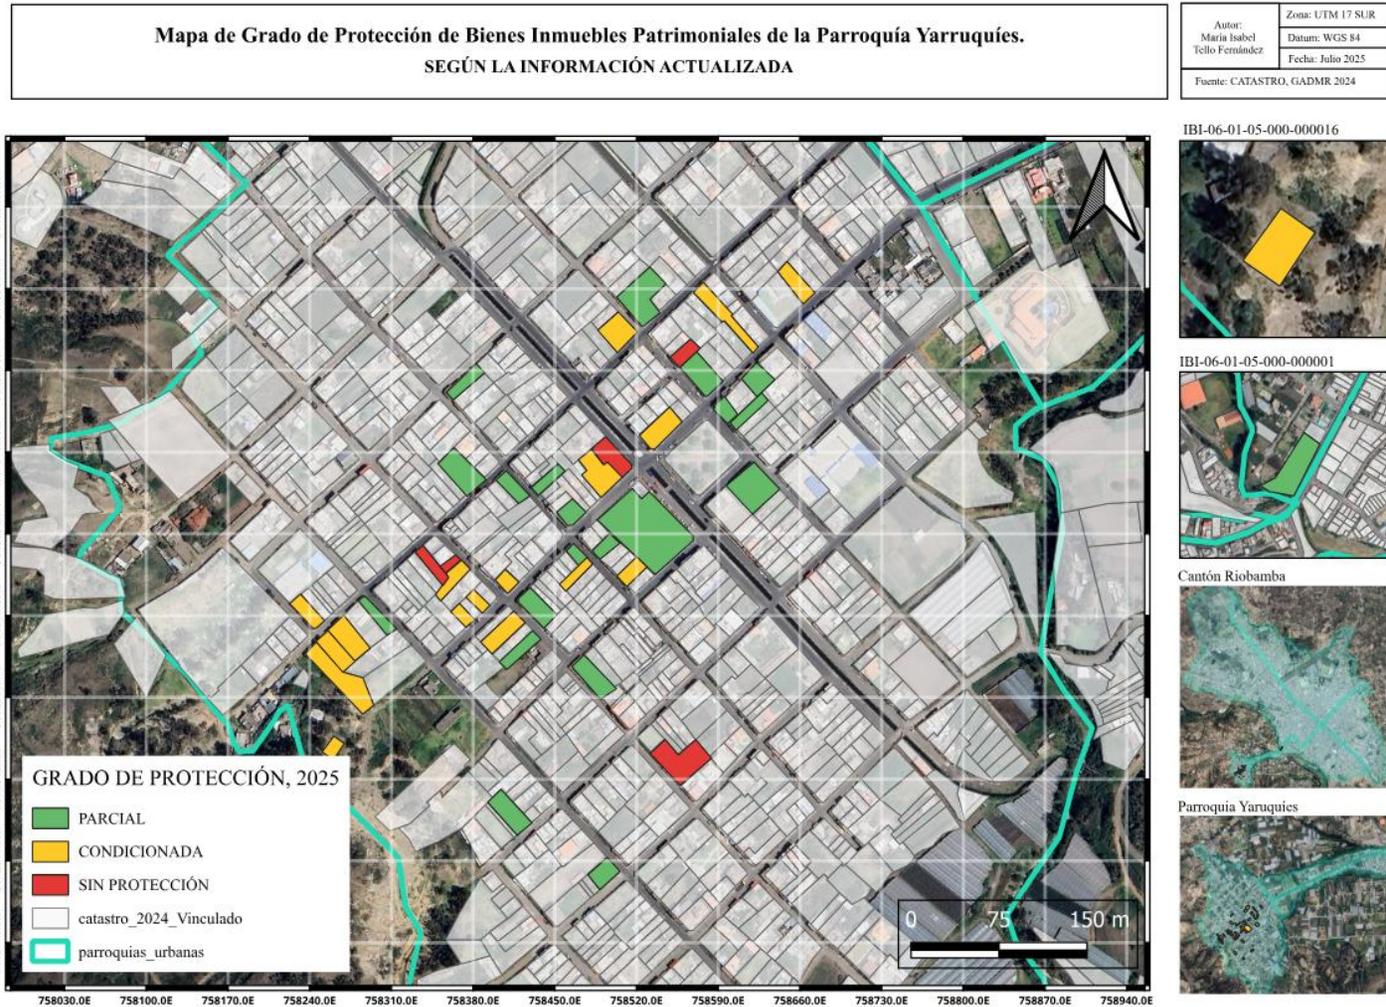
Figura 37

Mapa de Grado de Protección según información actualizada

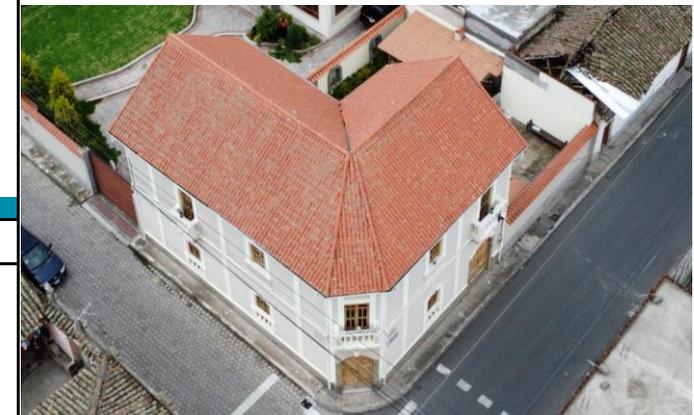
7. FOTOGRAFÍA

Descripción: El volumen principal responde a una forma en "L" invertida, con un desarrollo en dos plantas que conserva la proporción vertical tradicional. La volumetría es compacta y simétrica, con techumbre de pendientes pronunciadas visibles desde distintos ángulos, lo que aporta dinamismo al conjunto urbano.

Riesgos Naturales			
Sismos	X	Fallas Geologicas	Erupciones
Meteorizacion	X	Remociones de masa	Inundaciones
Accion Biologica	X		
Otras:			
Riesgos antropicos			
Falta de mantenimiento		Falta de control	X
Incendios		Abandono	Intervenciones inadecuadas
Zona tugurizada		Conflicto de tenencia	Edificio tugurizado
Contaminacion	X	Explosiones	Desarrollo Urbano
Otras:			
ARA

Conservación		Restauración		Reestructuración	
MANTENIMIENTO	X	LIBERACIÓN		REMODELACIÓN Y COMPLEMENTACIÓN	X
PREVENCIÓN	X	CONSOLIDACIÓN	X	DEMOLICIÓN	
PRESERVACIÓN	X	RESTITUCIÓN	X	DERROCAMIENTO	
		RECONSTRUCCIÓN

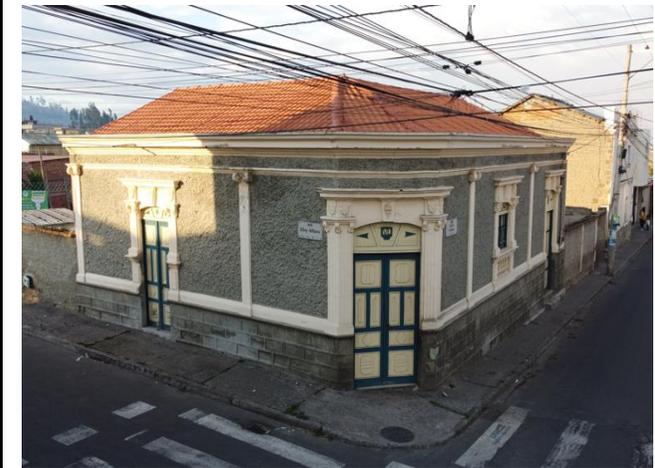
7. FOTOGRAFÍA

Descripción: Inmueble en esquina de una planta, la fachada presenta modulación vertical con pilastras ornamentales de fuste liso y capiteles corintios estilizados. Los vanos (puertas y ventanas) se encuentran rematados por frontones rectos y curvos con decoración en relieve. Se emplea un zócalo de piedra y revestimiento de muro en textura rugosa. Las puertas y ventanas originales se conservan, siendo de madera y vidrio con división simétrica.

Conservación		Restauración		Reestructuración	
MANTENIMIENTO	X	LIBERACIÓN		REMODELACIÓN Y COMPLEMENTACIÓN	X
PREVENCIÓN	X	CONSOLIDACIÓN	X	DEMOLICIÓN	
PRESERVACIÓN	X	RESTITUCIÓN	X	DERROCAMIENTO	
		RECONSTRUCCIÓN

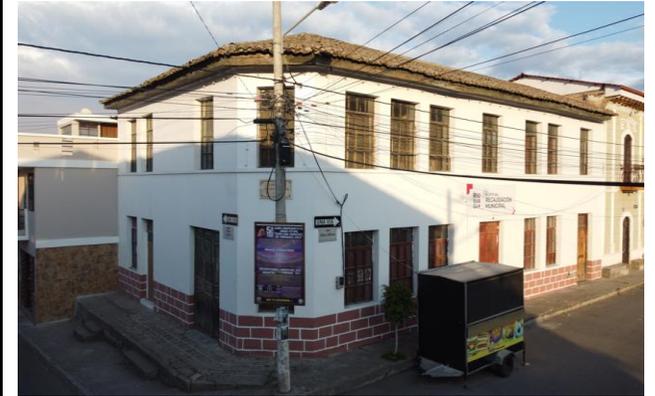
7. FOTOGRAFÍA

Fachada ochavada con composición continua en ambos frentes, conservando la proporción horizontal de los niveles

Descripción: Inmueble de dos plantas en esquina, con tipología en "L" y fachada ochavada característica de la arquitectura urbana republicana. Destaca su simetría compositiva, elementos decorativos sobrios y estructura de muros portantes enlucidos.

Conservación		Restauración		Reestructuración	
MANTENIMIENTO	X	LIBERACIÓN		REMODELACIÓN Y COMPLEMENTACIÓN	X
PREVENCIÓN	X	CONSOLIDACIÓN	X	DEMOLICIÓN	
PRESERVACIÓN	X	RESTITUCIÓN	X	DERROCAMIENTO	
		RECONSTRUCCIÓN

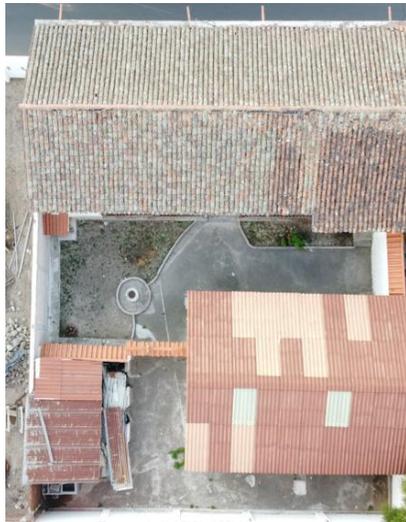
15. Fotografías Complementarias

ANTIGÜEDAD:
El inmueble fue construido en la Época Republicana, en el año de 1930, en el Primer periodo del siglo XX.

ESTÉTICO FORMAL:
El inmueble conserva molduras ornamentales, ventanas con balastradas, proporciones simétricas y lenguaje clásico sobrio. Aunque presenta deterioros en pintura y recubrimientos, la composición formal sigue siendo coherente, con alto grado de lectura arquitectónica original

TÉCNICO CONSTRUCTIVO:
Se mantiene una estructura constructiva tradicional, con adobe en muros, cubierta de teja, corredores de madera y baldosa hidráulica en piso. Aunque hay sustituciones menores (tubos de desagüe plásticos, deterioro en techumbre), el sistema constructivo es reconocible y recuperable.

Conservación		Restauración		Reestructuración	
MANTENIMIENTO	X	LIBERACIÓN		REMODELACIÓN Y COMPLEMENTACIÓN	X
PREVENCIÓN	X	CONSOLIDACIÓN	X	DEMOLICIÓN	
PRESERVACIÓN	X	RESTITUCIÓN	X	DERROCAMIENTO	
		RECONSTRUCCIÓN

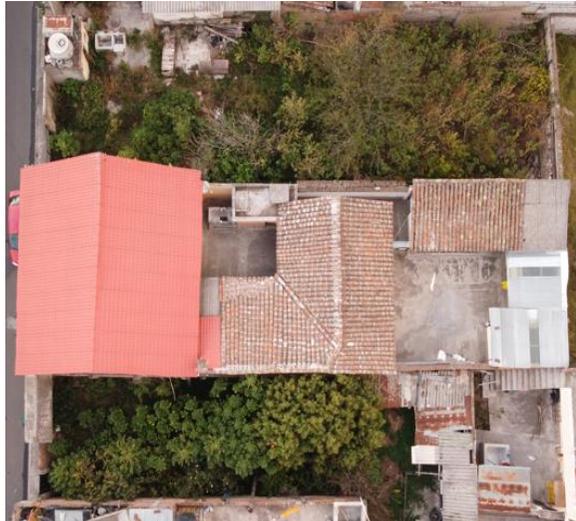
15. Fotografías Complementarias

Descripción :El inmueble analizado corresponde a una vivienda de una planta, construida en la época republicana, ubicada en la parroquia de Yaruquies, Riobamba. La tipología arquitectónica responde a una casa tradicional, organizada alrededor de un patio central y con cubiertas inclinadas de teja de barro. Se evidencia una disposición lineal en la fachada con múltiples accesos y vanos regulares, conservando elementos formales característicos del periodo.

Conservación		Restauración		Reestructuración	
MANTENIMIENTO	X	LIBERACIÓN		REMODELACIÓN Y COMPLEMENTACIÓN	X
PREVENCIÓN	X	CONSOLIDACIÓN	X	DEMOLICIÓN	
PRESERVACIÓN	X	RESTITUCIÓN	X	DERROCAMIENTO	
		RECONSTRUCCIÓN

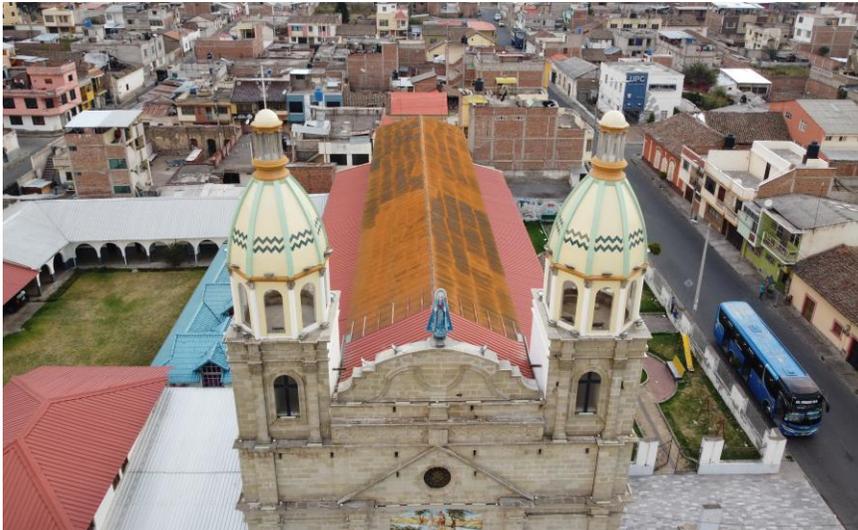
15. Fotografías Complementarias

Descripción :Templo religioso de una nave central con transepto que articula dos torres frontales simétricas. La fachada está en piedra tallada, mientras que la volumetría lateral está resuelta con muros enlucidos. Posee cubiertas a dos aguas con estructura metálica recubierta por planchas de zinc y cubierta central superior de acero galvanizado oxidado, visible desde la vista aérea.

Conservación		Restauración		Reestructuración	
MANTENIMIENTO	X	LIBERACIÓN		REMODELACIÓN Y COMPLEMENTACIÓN	X
PREVENCIÓN	X	CONSOLIDACIÓN	X	DEMOLICIÓN	
PRESERVACIÓN	X	RESTITUCIÓN	X	DERROCAMIENTO	
		RECONSTRUCCIÓN

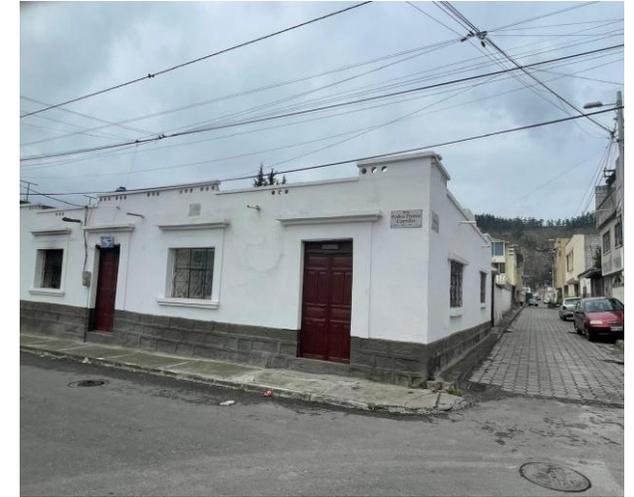
7. FOTOGRAFÍA

Descripción: Corresponde a una edificación de una planta de desarrollo longitudinal sobre la calle, con altura uniforme, cubierta inclinada de teja y muros ciegos laterales. Su silueta mantiene la proporción tradicional de las viviendas de patio, sin elementos sobresalientes en la fachada.

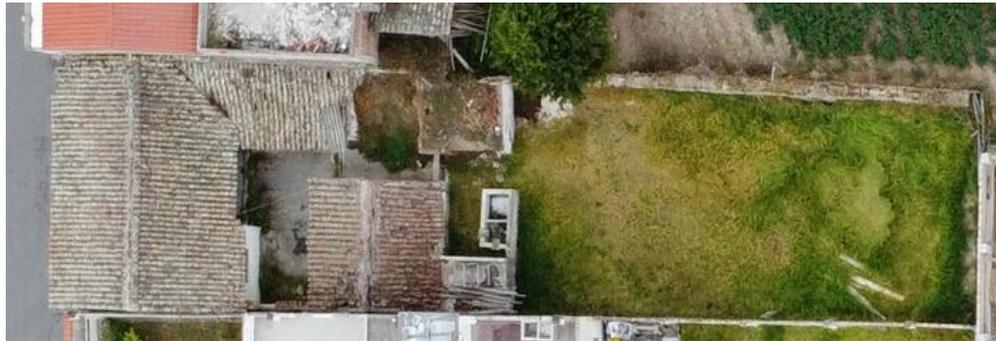
15. Fotografías Complementarias

ESTÉTICO FORMAL:
Composición simétrica y molduras simples, pero afectada por el deterioro y falta de mantenimiento

Descripción: Aparentemente la vivienda se encuentra abandonada, por lo que sería importante que el dueño o los dueños puedan realizar una restauración o mantenimiento integral de la vivienda.

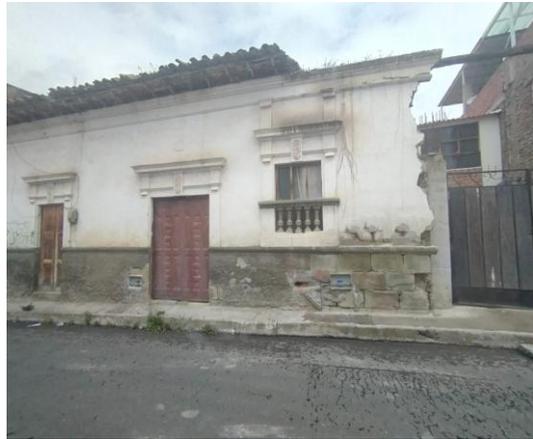
Descripción: El inmueble se encuentra destruido parcialmente, perdiendo totalmente su valor patrimonial, se desconoce lo que ocasiono su destrucción, unicamente se encuentra como evidencia la fachada pero igualmente se encuentra deteriorada.

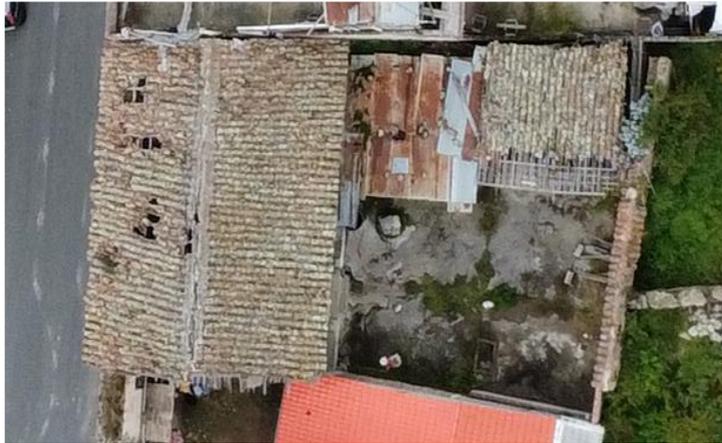
15. Fotografías Complementarias

**SE ENCUENTRA EDIFICACIÓN DEMOLIDA
PARCIALEMENTE SOLO SE EVIDENCIA LA FACHADA Y
PARTE DE LA CUBIERTA**

ESTÉTICO FORMAL:
Actualmente se encuentra una fachada y cubierta deteriorado y demolido parcialmente, lo que afecta notablemente a la parte interna de la edificación para que sea habitable, sin embargo se encuentra con protección desde el 2014 por lo que queda de la vivienda debería ser reconstruida. Tanto en sus características arquitectónicas como funcionales, en este caso se debería tomar en cuenta que la vivienda era de teja, muros de adobe, crujaia en un tramo y características como el color Blanco de textura Lisa-Rugoso.En lo relacionado a decoración se pueden apreciar los siguientes elementos ornamentales: Canecillos, Cornisa, Balaustrada, Zócalo de piedra.

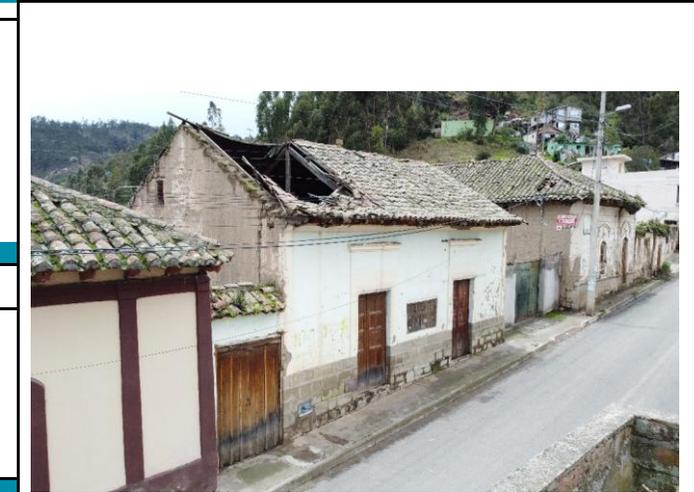
Descripción: Vivienda parcialmente demolida y abandonada. Originalmente presentaba zócalo de piedra, estructura de madera, cubierta de teja y paredes de adobe, la carpintería de puertas es de madera y presenta canesillo y molduras simples.

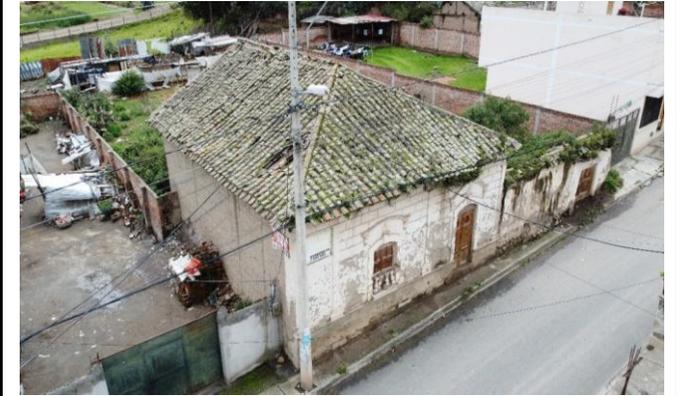
ESTÉTICO FORMAL:
Buena composición; fachada simétrica con portada moldurada y elementos ornamentales, pero afectada por deterioro.

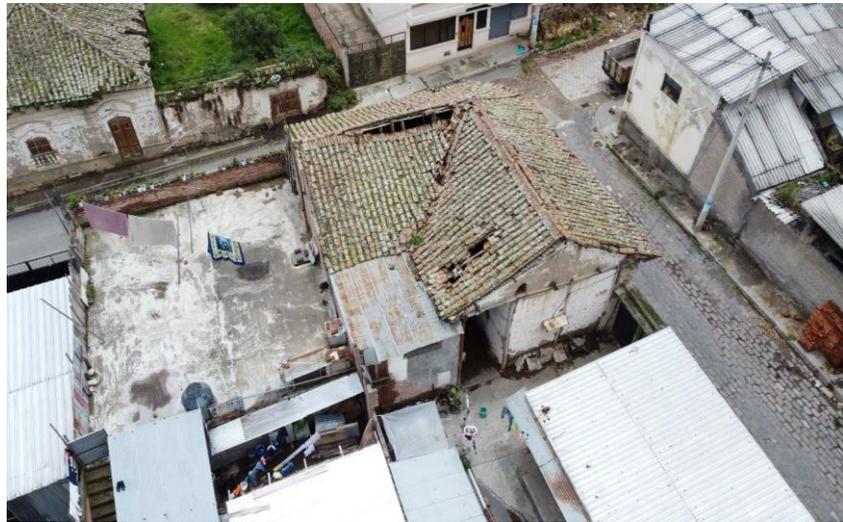
15. Fotografías Complementarias

TÉCNICO CONSTRUCTIVO:
Adobe, cubierta de teja, madera y piedra en zócalo. Deterioro avanzado.

Descripción: Se recomienda establecer un mantenimiento preventivo periódico con limpieza regular y reparaciones menores. Es prioritario sustituir tejas deterioradas para evitar filtraciones que comprometan cielorrasos y elementos estructurales de madera. Deben conservarse los elementos ornamentales mediante restauraciones puntuales con materiales compatibles. Se sugiere retirar los añadidos no originales para recuperar la configuración arquitectónica primitiva. Es necesaria la consolidación estructural, ya que los muros presentan pérdida de recubrimiento y exposición del adobe y la piedra.

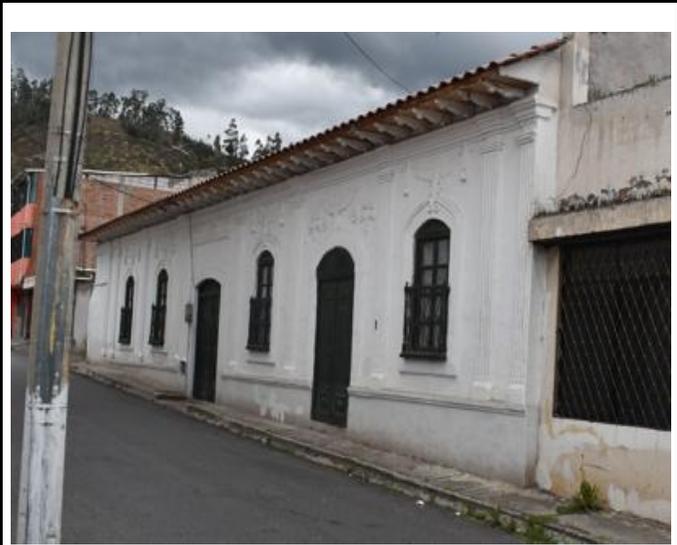
7. FOTOGRAFIA

Descripcion: Vivienda unifamiliar de una planta con tipología tradicional en "L" y patio central. El inmueble forma parte del tejido urbano patrimonial y presenta una fachada republicana ornamentada, simétrica, con pilastras, molduras en altorrelieve y vanos con rejas de hierro. La cubierta, aunque mantiene su forma original a cuatro aguas, ha sido reemplazada por láminas de PVC tipo teja, lo cual afecta su autenticidad constructiva. No obstante, la volumetría, disposición espacial, y elementos ornamentales siguen reflejando con claridad su valor patrimonial.

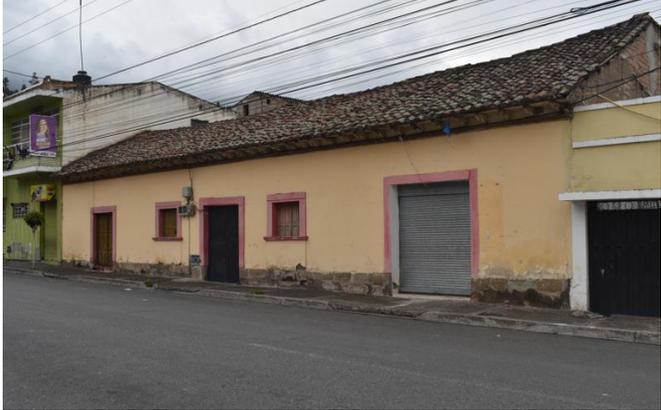
4. TIPOLOGIA Y USOS				5. REGIMEN DE				6. ESTADOS DE CONSERVACION											
ARQUITECTURA		CATEGORIA		SUBCATEGORIA		USOS		PROPIEDAD		Evaluación de la edificación		Sólido		Deterioro		Ruinoso		Estado General	
MILITAR						ORIGINAL ACTUAL		Ocupado por Propiedad		Estructura		X		X					
CIVIL		X		VIVIENDA CASA TRADICIONAL		VIVIENDA VIVIENDA/ABANDONADA		Propietario		Cubierta		X		X					
RELIGIOSA								Otra		Fachadas		X							
INSTITUCIONAL								Publico:		Pisos -entrepisos									
COMERCIO								Estatal		Acabados		X							
SERVICIOS								Privado:		Esp. Exteriores									
INDUSTRIAL								Religioso		Escaleras									
OTRO								Particular		Instalaciones									
VERNACULA								X

Descripción: Se recomienda establecer un mantenimiento preventivo periódico con limpieza regular y reparaciones menores. Es prioritario sustituir tejas deterioradas para evitar filtraciones que comprometan cielorrasos y elementos estructurales de madera. Deben conservarse los elementos ornamentales mediante restauraciones puntuales con materiales compatibles. Se sugiere retirar los añadidos no originales para recuperar la configuración arquitectónica primitiva. Es necesaria la consolidación estructural, ya que los muros presentan pérdida de recubrimiento y exposición del adobe y la piedra.

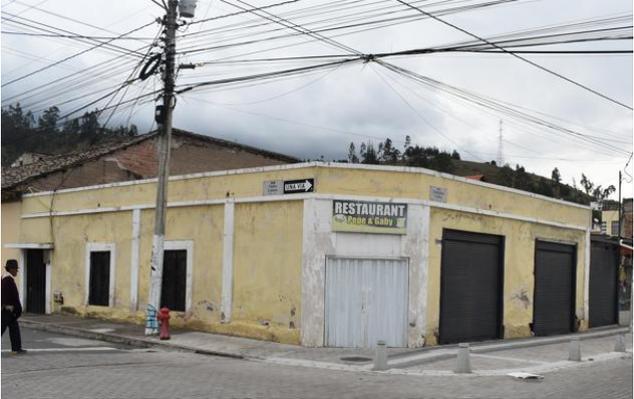
4. TIPOLOGIA Y USOS						6. ESTADOS DE CONSERVACION					
ARQUITECTURA: MILITAR, CIVIL, RELIGIOSA, INSTITUCIONAL, COMERCIO, SERVICIOS, INDUSTRIAL, OTRO, VERNACULA						Evaluación de la edificación: Estructura, Cubierta, Fachadas, Pisos-entrepisos, Acabados, Esp. Exteriores, Escaleras, Instalaciones					
CATEGORIA: VIVIENDA						Estado General: DETERIORADO					
SUBCATEGORIA: CASA TRADICIONAL						Sólido, Deteriorado, Ruinoso					
USOS: ORIGINAL, ACTUAL						Estructura, Cubierta, Fachadas, Pisos-entrepisos, Acabados, Esp. Exteriores, Escaleras, Instalaciones					
PROPIEDAD: Ocupado por Propiedad, Propietario, Otra Persona						Estado General: DETERIORADO

Descripción: Es importante que se pudiese reecontruir la forma estética de la vivienda.

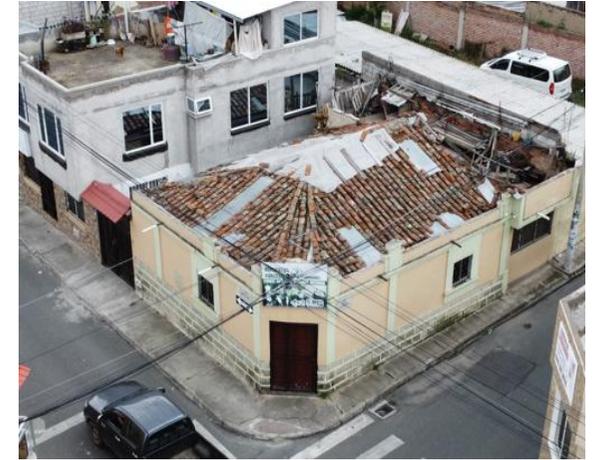
7. FOTOGRAFIA

ARQUITECTURA	CATEGORIA	SUBCATEGORIA	USOS		PROPIEDAD	Evaluación de la edificación	Sólido	Deteriorado	Ruinoso	Estado General
			ORIGINAL	ACTUAL						
MILITAR					Ocupado por Propiedad	Estructura		X		SOLIDO
CIVIL	X	VIVIENDA	CASA TRADICIONAL	VIVIENDA		VIVIENDA/COMERCIO	Cubierta		X	
RELIGIOSA						Fachadas	X			
INSTITUCIONAL						Pisos -entrepisos				
COMERCIO						Acabados	X			
SERVICIOS						Esp. Exteriores				
INDUSTRIAL						Escaleras				
OTRO						Instalaciones				
VERNACULA

Descripción: La vivienda es de una planta, de forma regular y alineación directa con la vía pública, propia del tejido urbano tradicional. La fachada principal cuenta con vanos rectangulares enmarcados por molduras lisas de cemento, sin elementos ornamentales destacados. La portada principal se sitúa en ochava, conformada por puertas de madera. Las cubiertas de teja muestran desplazamientos, pérdidas de piezas y remiendos provisionales con láminas metálicas y plásticos, lo que evidencia deterioro estructural por filtraciones,

Descripción: Se recomienda establecer un mantenimiento preventivo periódico con limpieza regular y reparaciones menores. Es prioritario sustituir tejas deterioradas para evitar filtraciones que comprometan cielorrasos y elementos estructurales de madera. Deben conservarse los elementos ornamentales mediante restauraciones puntuales con materiales compatibles. Se sugiere retirar los añadidos no originales para recuperar la configuración arquitectónica primitiva. Es necesaria la consolidación estructural, ya que los muros presentan pérdida de recubrimiento y exposición del adobe y la piedra.

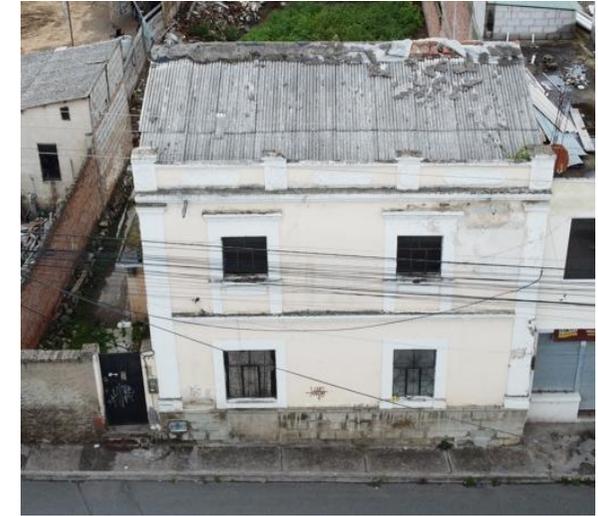
7. FOTOGRAFIA

ARQUITECTURA	CATEGORIA	SUBCATEGORIA	USOS		PROPIEDAD	Evaluación de la edificación	Sólido	Deterioro	Ruinoso	Estado General
			ORIGINAL	ACTUAL						
MILITAR					Ocupado por Propiedad	Estructura		X		Deteriorado
CIVIL	X	VIVIENDA	CASA TRADICIONAL	VIVIENDA		Propietario	Cubierta		X	
RELIGIOSA					Otra	Fachadas		X		
INSTITUCIONAL					Publico:	Pisos -entrepisos				
COMERCIO					Estatal	Acabados		X		
SERVICIOS					Privado:	Esp. Exteriores				
INDUSTRIAL					Religioso	Escaleras				
OTRO					Particular	Instalaciones				
VERNACULA

ESTÉTICO FORMAL:
El edificio conserva líneas formales tradicionales, con pérdida de integridad estética por deterioro.

Descripción: Se recomienda establecer un mantenimiento preventivo periódico con limpieza regular y reparaciones menores. Es prioritario sustituir tejas deterioradas para evitar filtraciones que comprometan cielorrasos y elementos estructurales de madera. Deben conservarse los elementos ornamentales mediante restauraciones puntuales con materiales compatibles. Se sugiere retirar los añadidos no originales para recuperar la configuración arquitectónica primitiva. Es necesaria la consolidación estructural, ya que los muros presentan pérdida de recubrimiento y exposición del adobe y la piedra.

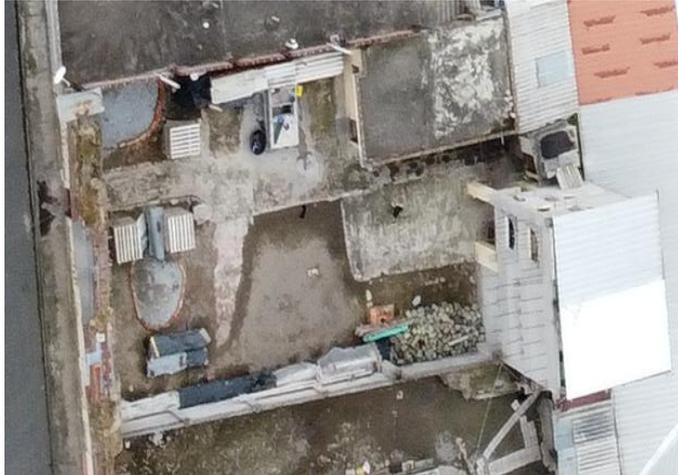
15. Fotografías Complementarias

Descripcion: El inmueble se encuentra demolido parcialmente, perdiendo notablemente su valor patrimonial, se desconoce lo que ocasiono su destrucción, unicamente se encuentra como evidencia la fachada pero igualmente se encuentra deteriorada.

NO HAY EDIFICACIÓN EXISTENTE SOLO SE ENCUENTRA LA FACHADA

Conservación	Restauración	Reestructuración
MANTENIMIENTO	LIBERACIÓN	REMODELACIÓN Y COMPLEMENTACIÓN
PREVENCIÓN	CONSOLIDACIÓN	DEMOLICIÓN
PRESERVACIÓN	RESTITUCIÓN	DERROCAMIENTO
	RECONSTRUCCIÓN	X

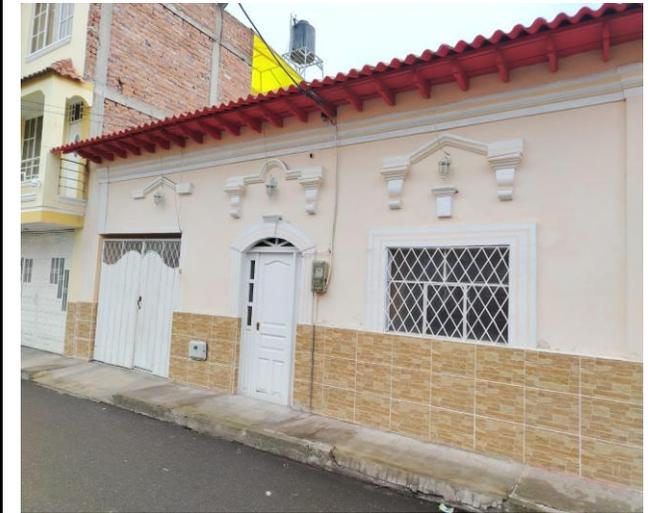
7. FOTOGRAFÍA

Descripción: Aunque se observa estabilidad estructural en los muros y cubierta, la fachada ha sido fuertemente intervenida. Los elementos originales han sido parcialmente reemplazados o modificados con materiales modernos (revestimiento cerámico en zócalo, pintura vinílica). La cubierta ha sido reemplazada por laminas de fibrocemento. No hay signos evidentes de colapsos, pero sí de alteraciones que afectan la autenticidad formal del bien.

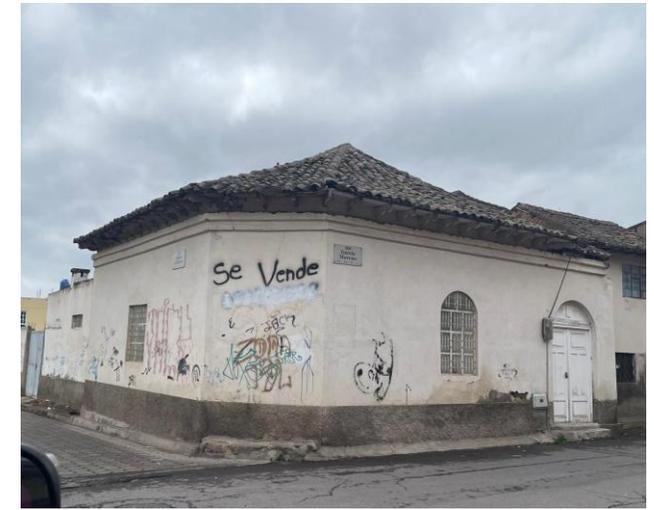
7. FOTOGRAFÍA

Descripción: La fachada está compuesta por muros de mampostería revocada, con un zócalo de piedra que recorre toda su base. Las aberturas originales están enmarcadas con molduras planas; se evidencian ventanas de hierro con rejas y una puerta principal de madera de doble hoja. El remate superior de la fachada presenta una moldura corrida simple. La cubierta es a cuatro aguas con teja de barro sobre estructura de madera.

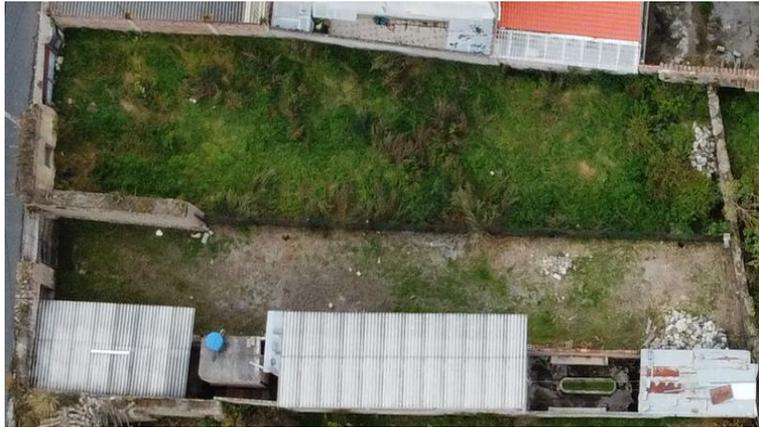
15. Fotografías Complementarias

Descripción: El inmueble se encuentra destruido, perdiendo totalmente su valor patrimonial, se desconoce lo que ocasiono su destrucción, unicamente se encuentra como evidencia la fachada pero igualmente se encuentra deteriorada.

NO HAY EDIFICACIÓN EXISTENTE

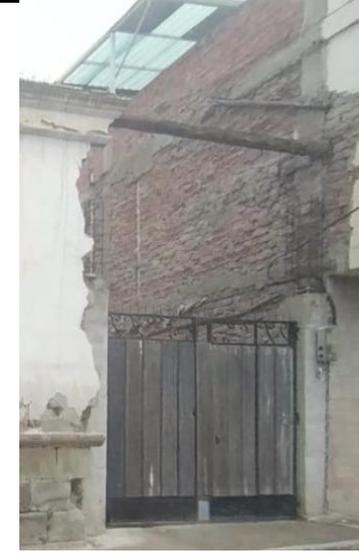
7. FOTOGRAFÍA

Descripción: El inmueble se encuentra demolido totalmente, y en su lugar se encuentra una vivienda moderna en la parte posterior sin dejar rastro o evidencia de la edificación original.

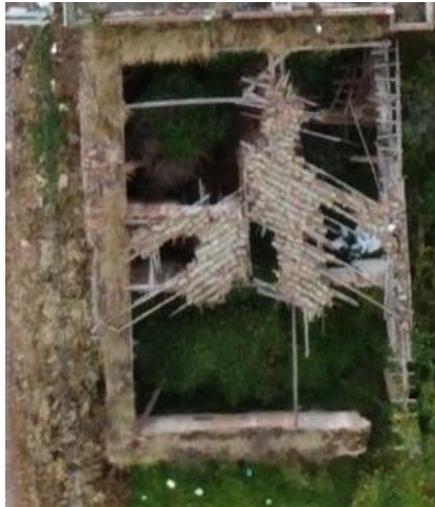
15. Fotografías Complementarias

Descripción: El inmueble se encuentra demolido parcialmente aparentemente por deterioro progresivo y por acciones de fuego, perdiendo totalmente su valor patrimonial, se desconoce lo que ocasiono su destrucción, unicamente se encuentra como evidencia la fachada pero igualmente se encuentra deteriorada.

NO HAY EDIFICACIÓN EXISTENTE SOLO SE ENCUENTRA LA FACHADA

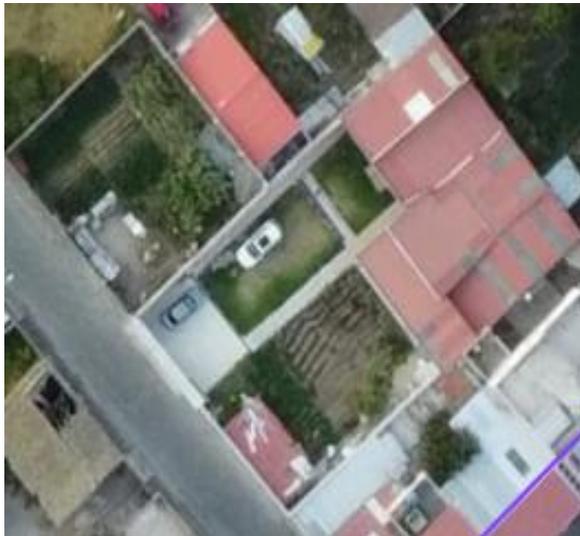
15. Fotografías Complementarias

NO HAY EDIFICACIÓN EXISTENTE EN SU LUGAR ESTA UN CERRAMIENTO MODERNO DE LADRILLO Y RECUBRIMIENTO DE HORMIGÓN CON UNA VIVIENDA EN LA PARTE POSTERIOR.

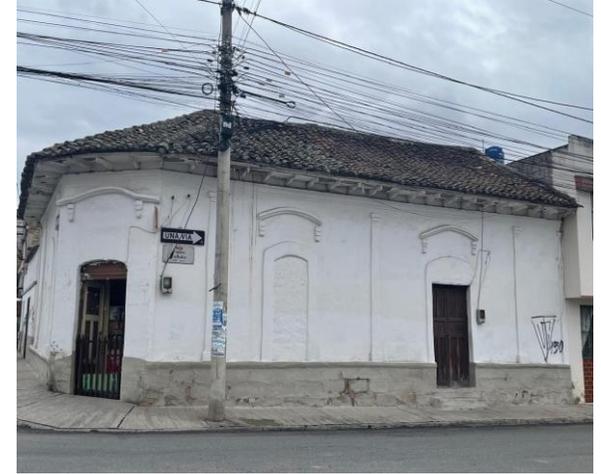
7. FOTOGRAFÍA

Descripción: La vivienda posee cubierta inclinada de teja de arcilla a cuatro aguas, con aleros pronunciados sostenidos por canes de madera tallada. Los muros son de adobe, revocados y encalados. La fachada mantiene elementos neoclásicos como cornisas, pilastras y recercados sobre vanos. Los accesos están enmarcados con molduras sencillas. El zócalo está rematado en piedra y cemento. En la parte posterior de la vivienda se apartadamente se puede apreciar otro tono de pintura que aparenta ser dos predios distintos pero legalmente se encuentra registrado como uno solo.

Conservación		Restauración		Reestructuración	
MANTENIMIENTO	X	LIBERACIÓN		REMODELACIÓN Y COMPLEMENTACIÓN	X
PREVENCIÓN	X	CONSOLIDACIÓN	X	DEMOLICIÓN	
PRESERVACIÓN	X	RESTITUCIÓN	X	DERROCAMIENTO	
		RECONSTRUCCIÓN

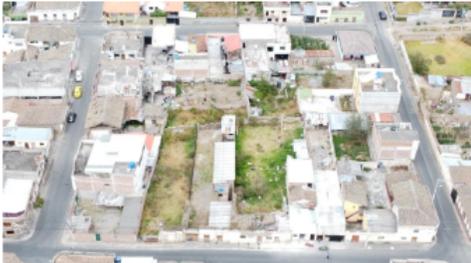
3. UBICACIÓN		4. FOTOGRAFÍA PRINCIPAL

Siglo	I	II	III	IV																																																																		
ANTERIOR AL SIGLO - XVI																																																																						
XVI (1500 - 1599)																																																																						
XVII (1600 - 1699)																																																																						
XVIII (1700 - 1799)																																																																						
XIX (1800 - 1899)																																																																						
XX (1900 - 1999)			X																																																																			
XXI (2000 EN ADELANTE)																																																																						
Descripción fotográfica: Como se puede observar en la imagen las características de las viviendas no presentan semejanzas arquitectónicas pues 2 de ellas se encuentran demolidas total o parcialmente, 5 de ellas se encuentran en estructura de hormigón armado con características contemporáneas, techos de zing o losas y solo 1 de ellas la casa asquinera presenta una fachada ochavada, es a 2 niveles con un cubierta en L de teja y estructura de madera.

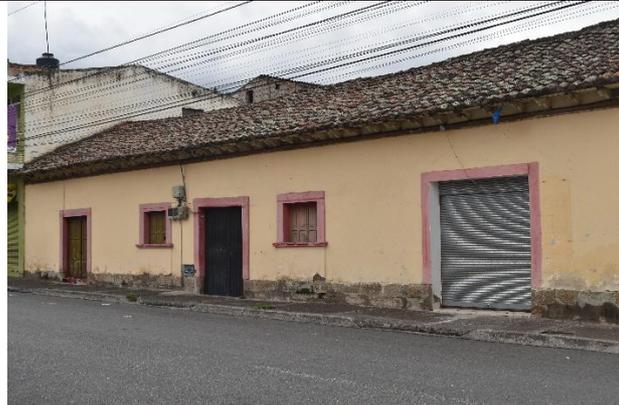
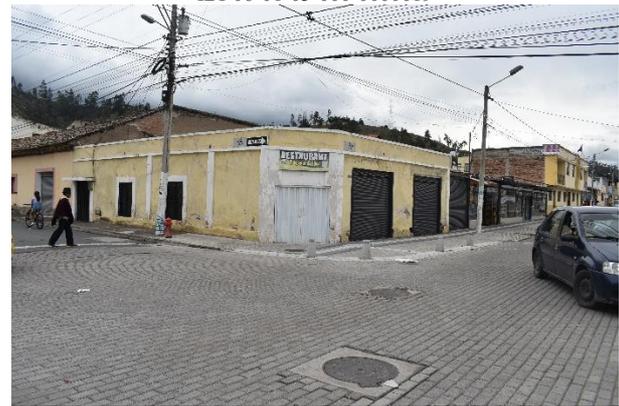
Descripción fotográfica: VIVIENDAS INTERVENIDAS Y REEMPLAZADAS QUE COMPROMETEN LA PROTECCIÓN Y DECLARATORIA DEL CONJUNTO URBANO

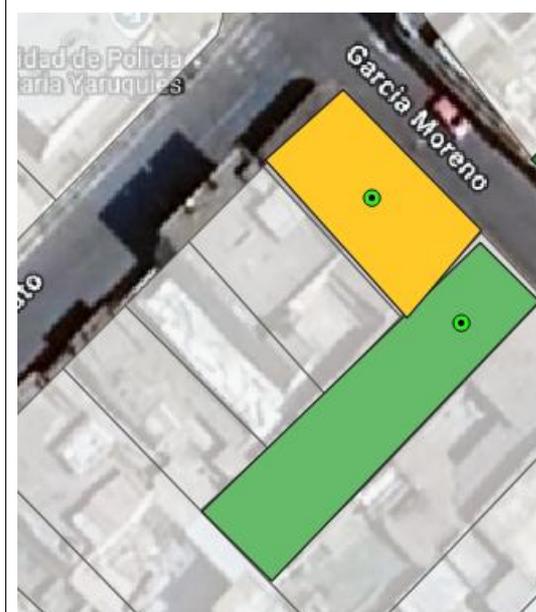
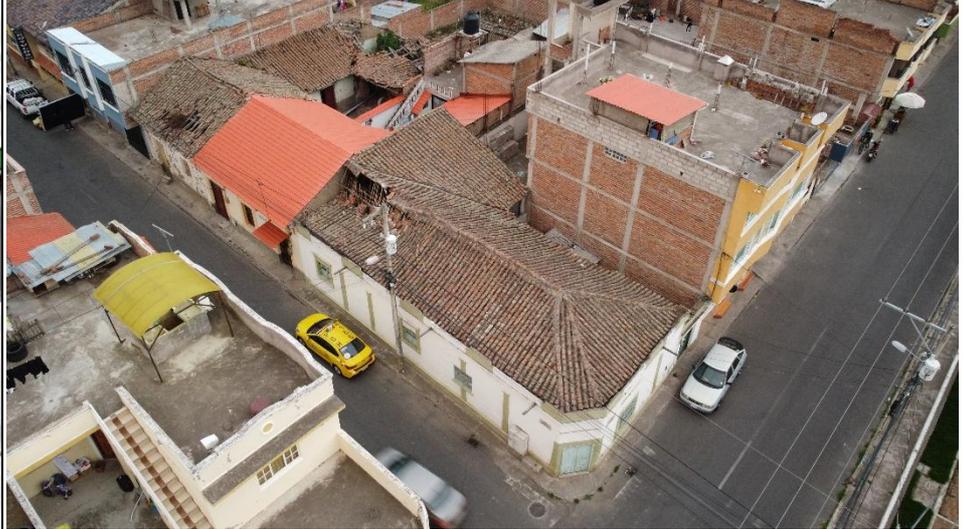
VIVIENDAS INTERVENIDAS Y REEMPLAZADAS NO SE CONSIDERA CON VALOR DE CONJUNTO URBANO

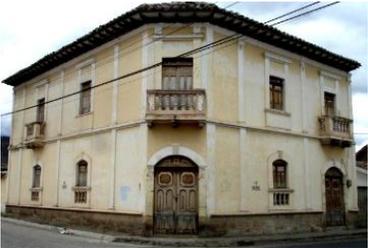
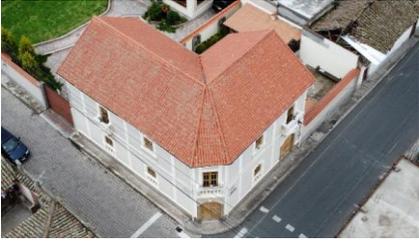
Fachada: Regular Acabados: Regular

Fachada: Sólido Acabados: Sólido

4.- GRADO DE PROTECCIÓN		
	Condicionada	Parcial
5.- OBSERVACIONES		
<input checked="" type="checkbox"/>	Discrepancias:	Se encuentra realizada una intervención tanto en la cubierta con teja contemporánea, y la fachada ha cambiado su color de tono amarillento a beige con blanco.
<input type="checkbox"/>	Pérdidas de autenticidad histórica	Aunque el inmueble ha sido restaurado se ha realizado con calidad técnica y se encuentra hoy en excelente estado físico y estructura.
<input type="checkbox"/>	Posibles modificaciones no autorizadas

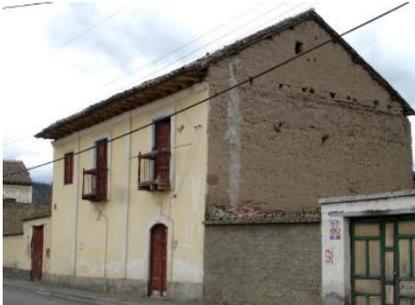
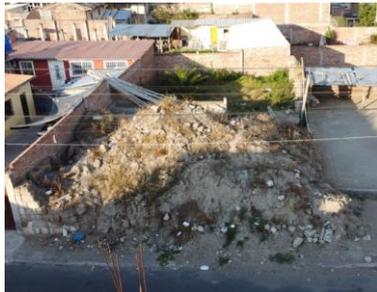
Fachada: Malo Acabados: Malo

Destruída totalmente

4.- GRADO DE PROTECCIÓN		
	Parcial	Sin protección.
5.- OBSERVACIONES		
<input checked="" type="checkbox"/>	Discrepancias:	Se ha perdido la lectura formal del bien: desaparecen la volumetría, simetría y tipología arquitectónica.
<input checked="" type="checkbox"/>	Pérdidas de autenticidad histórica	El inmueble registrado en 2007, aunque presentaba un estado de conservación malo, aún mantenía valores patrimoniales recuperables. Para el 2025, se confirma su desaparición total, lo que constituye una pérdida absoluta de
<input checked="" type="checkbox"/>	Posibles modificaciones no autorizadas	A pesar que se desconoce la razón de la demolición, ninguna entidad de control esta autorizada para permitir la destrucción de un bien. Se deberá acoger a los Art. 44, 67, 75, 171 de la Ley Orgánica de Cultura

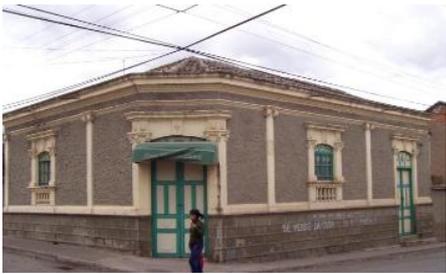
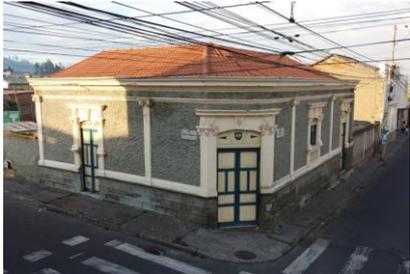
<p>Fachada: Regular Acabados: Regular</p>

<p>Fachada: Sólido Acabados: Sólido</p>

4.- GRADO DE PROTECCIÓN		
	Condicionada	Parcial
5.- OBSERVACIONES		
<input checked="" type="checkbox"/>	Discrepancias:	Se evidencia el cambio de cubierta.
<input checked="" type="checkbox"/>	Pérdidas de autenticidad histórica	La vivienda presenta una mejora estructural significativa, pero ha sido objeto de una intervención moderna que afecta parcialmente su autenticidad histórica, especialmente por la pérdida de la cubierta original de teja artesanal, la sustitución de materiales tradicionales y la renovación total de acabados.
<input type="checkbox"/>	Posibles modificaciones no autorizadas
