Transformación de las edificaciones patrimoniales de la parroquia Yaruquíes a partir de una comparación con el inventario vigente.

Trabajo de Titulación para optar al título de
Magíster en Restauración y Conservación de Bienes Culturales con mención en Patrimonio
Edificado

Riobamba, Ecuador. 2025

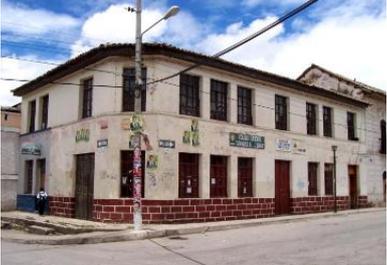
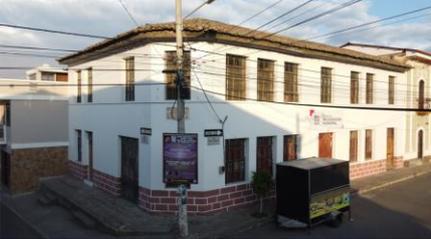
Fachada: Regular Acabados: Regular

Fachada: Sólido Acabados: Sólido

4.- GRADO DE PROTECCIÓN		
	Parcial	Parcial
5.- OBSERVACIONES		
<input checked="" type="checkbox"/>	Discrepancias:	Anteriormente en las fichas se registra que era una escuela, actualmente es utilizado como oficinas del GADMR. Anteriormente presentaba acabados con desgaste visible, pintura envejecida, zócalo de piedra expuesto, afiches y elementos contemporáneos que distorsionan su lectura. Con la intervención de mantenimiento en la fachada se ve que ha mejorado estéticamente.
<input type="checkbox"/>	Pérdidas de autenticidad histórica	
<input type="checkbox"/>	Posibles modificaciones no autorizadas	Esta intervención fue realizada por el GADM de Riobamba por lo que se considera una intervención autorizada.

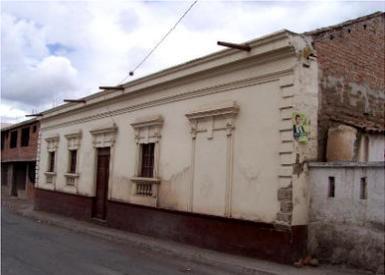
<p>Fachada: Regular Acabados: Regular</p>

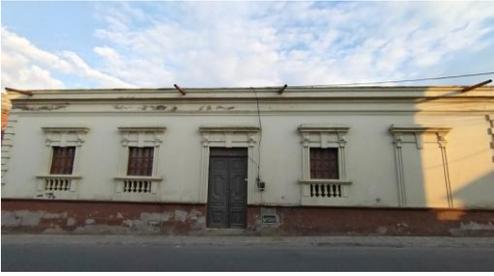
<p>Fachada: Sólido Acabados: Sólido (Reemplazado)</p>

4.- GRADO DE PROTECCIÓN		
	Parcial	Parcial
5.- OBSERVACIONES		
<input type="checkbox"/>	Discrepancias:	
<input checked="" type="checkbox"/>	Pérdidas de autenticidad histórica	El bien inmueble se encuentra sin mantenimiento y con el pasar del tiempo podría seguir perdiendo sus características arquitectónicas y rasgos patrimoniales.
<input type="checkbox"/>	Posibles modificaciones no autorizadas

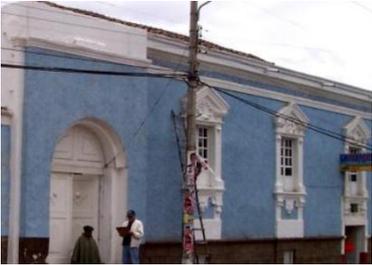
Elementos exteriores: Bueno

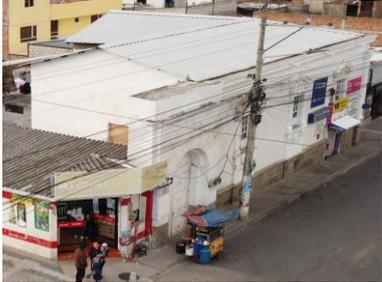
Elementos exteriores: Sólido (Reemplazado)
Estructura/ Cubierta	S/D Estructura: Regular Cubierta: Regular

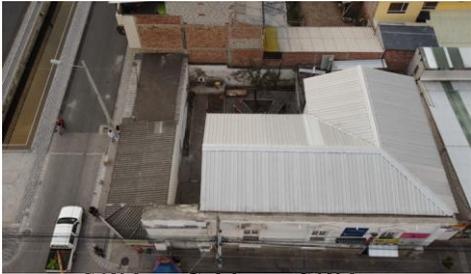
Estructura: Sólido Cubierta: Sólido
Fachada/ acabados.

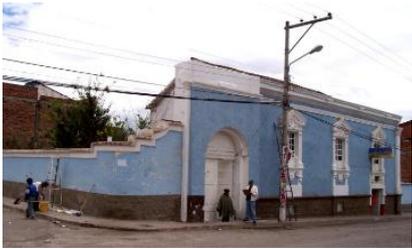
Fachada: Regular Acabados: Regular

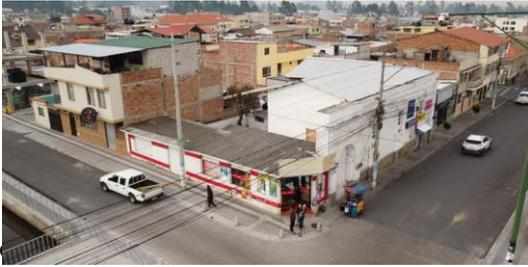
Fa (Reemplazado)

4.- GRADO DE PROTECCIÓN		
	Parcial	Condicionada
5.- OBSERVACIONES		
<input checked="" type="checkbox"/>	Discrepancias:	Se ha eliminado la portada monumental y los elementos compositivos verticales. La fachada fue aplanada y convertida en un plano funcional para uso comercial.
<input checked="" type="checkbox"/>	Pérdidas de autenticidad histórica	Eliminación de portada, ornamentación, materiales y sistema de cubierta.
<input checked="" type="checkbox"/>	Posibles modificaciones no autorizadas	A pesar que se desconoce la razón de la demolición parcial y reemplazo, ninguna entidad de control esta autorizada para permitir la destrucción de un bien. Se deberá acoger a los Art. 44, 67, 75, 171 de la Ley Orgánica de Cultura.

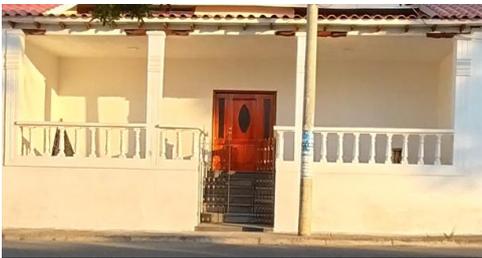
Elementos exteriores: Sólido
Estructura/ Cubierta	S/D Estructura: Bueno Cubierta: Bueno

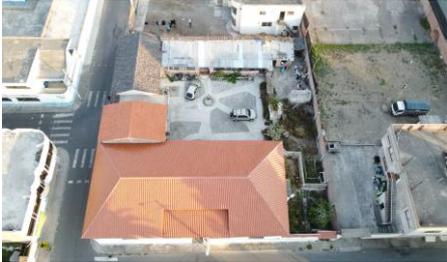
Estructura: Sólido Cubierta: Sólido
Fachada/ acabados.

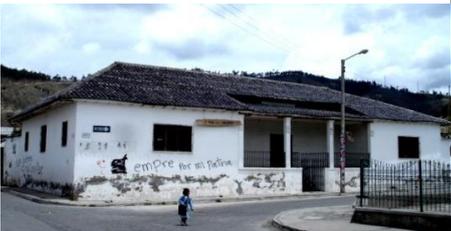
Fachada: Regular Acabados: Regular

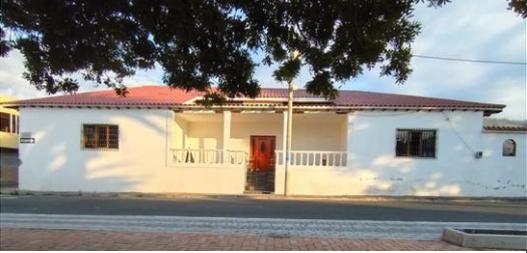
Fachada: Sólido Acabados: Sólido

4.- GRADO DE PROTECCIÓN		
	Parcial	Parcial
5.- OBSERVACIONES		
<input checked="" type="checkbox"/>	Discrepancias:	Se presenta modificaciones en la fachada específicamente en las puertas, balaustrada de la entrada y cubierta.
<input checked="" type="checkbox"/>	Pérdidas de autenticidad histórica	Hay una pérdida parcial de autenticidad histórica, especialmente en sus componentes formales y materiales, aunque la volumetría general se ha conservado. Se ha realizado un cambio en la cubierta reemplazando con materiales modernos, los balaustrada reemplaza las barandas de hierro forjado de la entrada.
<input type="checkbox"/>	Posibles modificaciones no autorizadas	Si no existe constancia de aprobación por parte de la autoridad competente, se trataría de modificaciones no autorizadas.

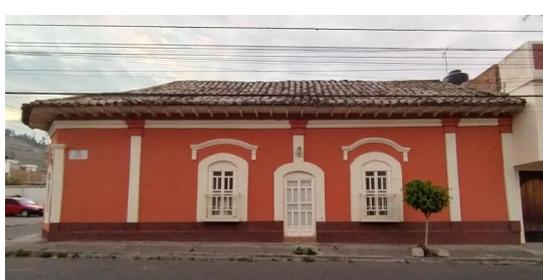
<p>Elementos exteriores: Sólido</p>
Estructura/ Cubierta	<p>S/D</p> <p>Estructura: Bueno Cubierta: Bueno</p>

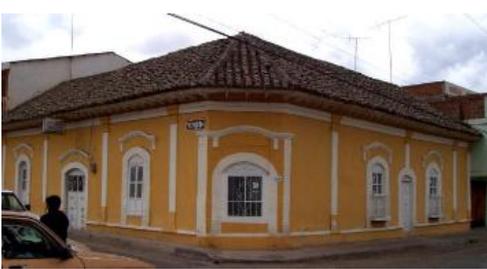
<p>Fachada: Bueno Acabados: Bueno</p>

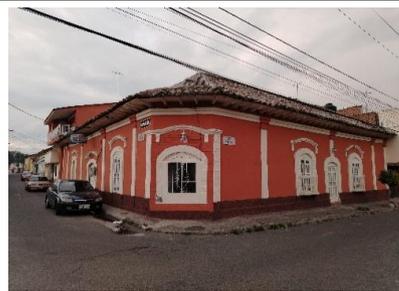
<p>Fachada: Sólido Acabados: Sólido</p>
4.- GRADO DE PROTECCIÓN		
	Parcial	Parcial
5.- OBSERVACIONES		
<input checked="" type="checkbox"/>	Discrepancias:	Se observa cambios visibles en color, detalles y estética no reflejados en ficha anterior
<input type="checkbox"/>	Pérdidas de autenticidad histórica	
<input type="checkbox"/>	Posibles modificaciones no autorizadas

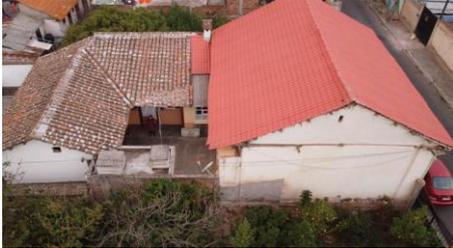
Elementos exteriores: Sólido
Estructura/ Cubierta	S/D Estructura: Bueno Cubierta: Bueno

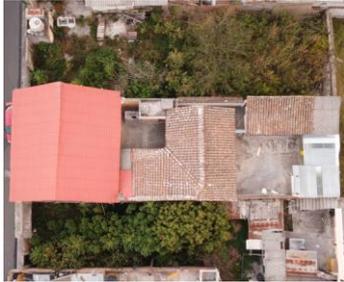
Estructura: Sólido Cubierta: Sólido
Fachada/ acabados.

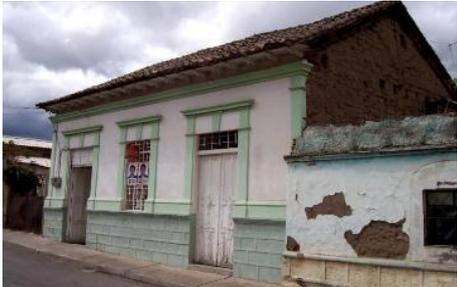
Fachada: Bueno Acabados: Bueno

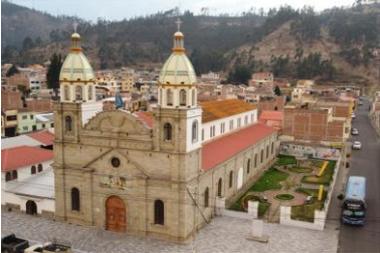
Fachada: Sólido Acabados: Sólido

4.- GRADO DE PROTECCIÓN		
	Parcial	Parcial
5.- OBSERVACIONES		
<input checked="" type="checkbox"/>	Discrepancias:	Existen discrepancias formales y técnicas importantes entre el estado documentado en 2007 y la condición actual. El cambio visual es evidente y debe reflejarse en una actualización de ficha técnica y fotográfica oficial.
<input checked="" type="checkbox"/>	Pérdidas de autenticidad histórica	La restauración respetuosa de los elementos patrimoniales se considera bien realizada y ha detenido el deterioro progresivo del inmueble.
<input checked="" type="checkbox"/>	Posibles modificaciones no autorizadas	Las modificaciones de fachada se consideran que si son autorizadas ya que las realizó el GADMR la Dirección de Patrimonio Cultural.

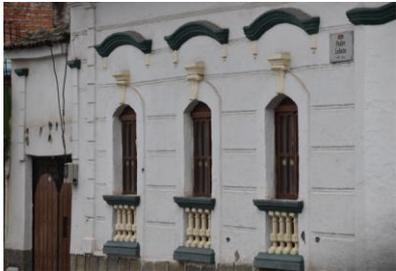
Elementos exteriores: Sólido (Reemplazado)
Estructura/ Cubierta	S/D Estructura: Bueno Cubierta: Bueno

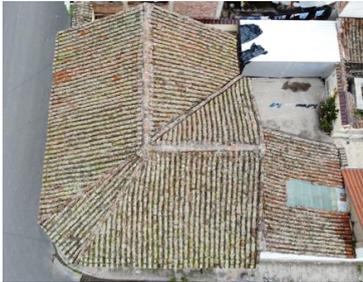
Estructura: Sólido Cubierta: Sólido
Fachada/ acabados.

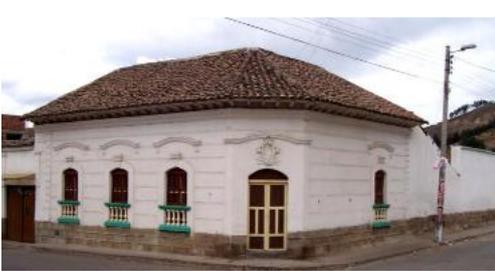
Fachada: Bueno Acabados: Bueno

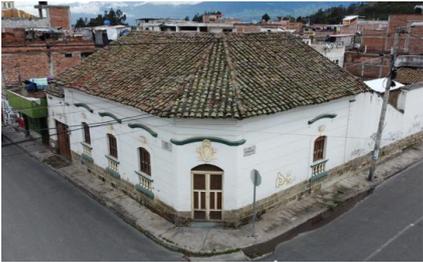
Fachada: Sólido Acabados: Deteriorado

4.- GRADO DE PROTECCIÓN		
	Condicionada	Parcial
5.- OBSERVACIONES		
<input checked="" type="checkbox"/>	Discrepancias:	Existen discrepancias entre la ficha de 2007 y el estado actual, especialmente en lo decorativo y superficial. Es necesaria la actualización documental y fotográfica del bien.
<input checked="" type="checkbox"/>	Pérdidas de autenticidad histórica	La existencia de patologías en la vivienda esta probocando perdidas como por ejemplo se puede ver humedad, desprendimientos, bioincrustaciones.
<input type="checkbox"/>	Posibles modificaciones no autorizadas

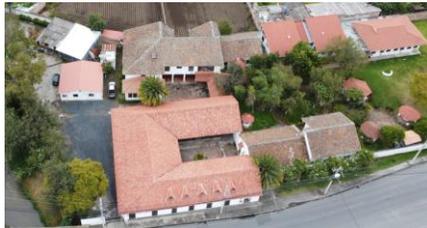
Elementos exteriores: Sólido
Estructura/ Cubierta

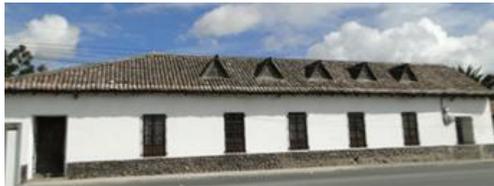
Fachada: Sólido Acabados: Sólido

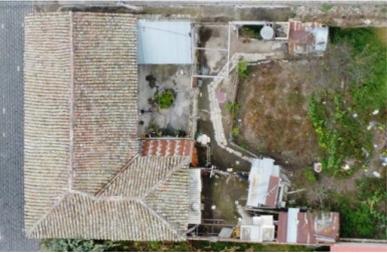
Estructura: Deteriorado Cubierta: Ruinoso
Fachada/ acabados.

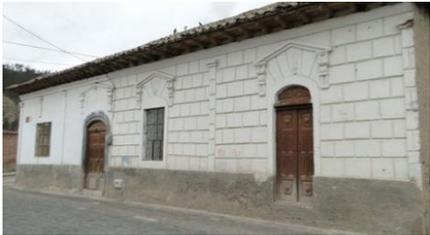
Fachada: Sólido Acabados: Sólido

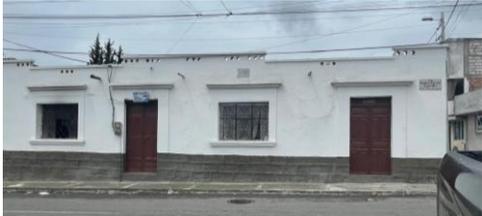
Elementos exteriores: Sólido
Estructura/ Cubierta

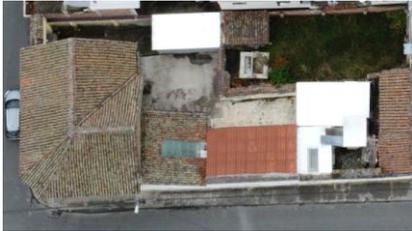
Estructura: Sólido Cubierta: Sólido
Fachada/ acabados.

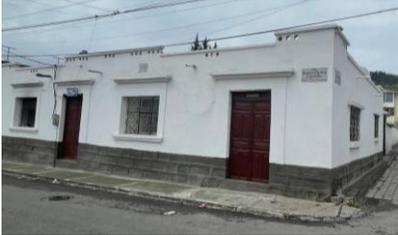
Fachada: Sólido Acabados: Sólido
4.- GRADO DE PROTECCIÓN		
	Parcial	Parcial
5.- OBSERVACIONES		
<input type="checkbox"/>	<i>Discrepancias:</i>	
<input type="checkbox"/>	<i>Pérdidas de autenticidad histórica</i>	No presenta intervenciones mayores, sin embargo si no se realiza mantenimiento podría caer en estado de deterioro y podría existir perdidas de autenticidad histórica.
<input type="checkbox"/>	<i>Posibles modificaciones no autorizadas</i>

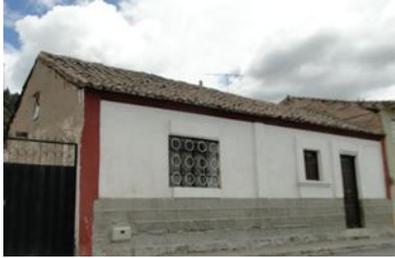
Fachada: Sólido Acabados: Sólido

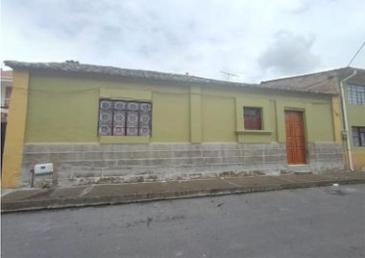
Fachada: Sólido Acabados: Deteriorado

4.- GRADO DE PROTECCIÓN		
	Condicionada	Condicionada
5.- OBSERVACIONES		
<input checked="" type="checkbox"/>	Discrepancias:	Se evifencia un cambio de color, en la fachada.
<input checked="" type="checkbox"/>	Pérdidas de autenticidad histórica	No se han encontrado cambios en las edificaciones construida, por lo que no aplica estos campos. Sin embargo, si al bien no se le da un mantenimiento, el deterioro podría ocasionar pérdidas de autenticidad.
<input type="checkbox"/>	Posibles modificaciones no autorizadas

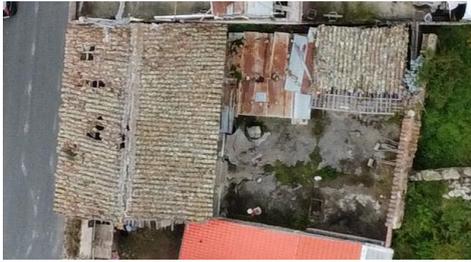
Estructura: Sólido Cubierta: Deteriorado
Fachada/ acabados.

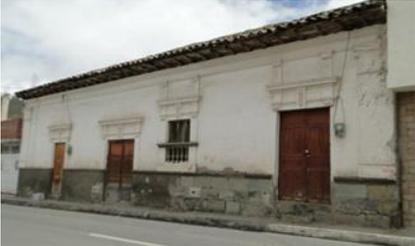
Fachada: Sólido Acabados: Deteriorado

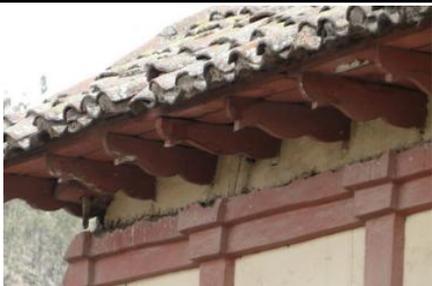
Estructura: Sólida Cubierta: Deteriorada

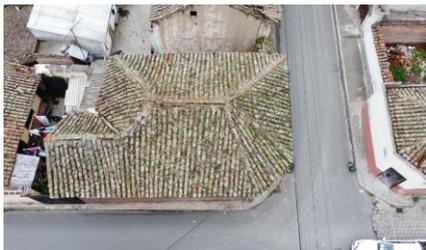
Estructura: Sólido Cubierta: Deteriorado
Fachada/ acabados.

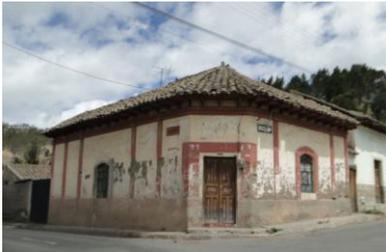
Fachada: Sólido Acabados: Deteriorado

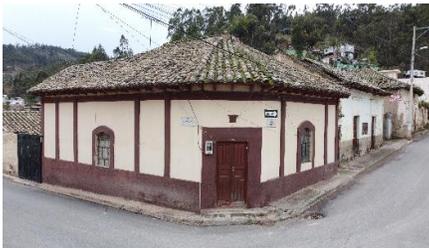
Fachada: Sólido Acabados: Sólido
4.- GRADO DE PROTECCIÓN		
	Condicionada	Parcial
5.- OBSERVACIONES		
<input checked="" type="checkbox"/>	Discrepancias:	Se ha realizado mantenimiento en la fachada en pintura, sin embargo, falta mantenimiento de la cubierta.
<input type="checkbox"/>	Pérdidas de autenticidad histórica	
<input type="checkbox"/>	Posibles modificaciones no autorizadas

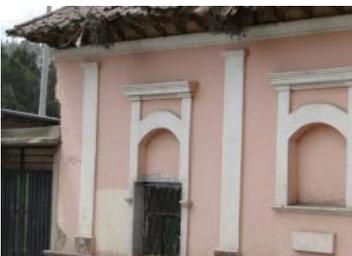
Elementos exteriores: S/D

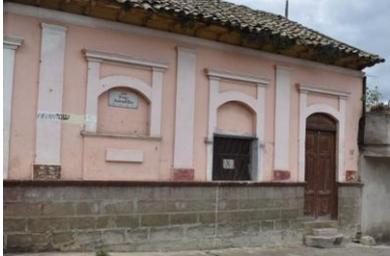
Elementos exteriores: Deteriorado
Estructura/ Cubierta

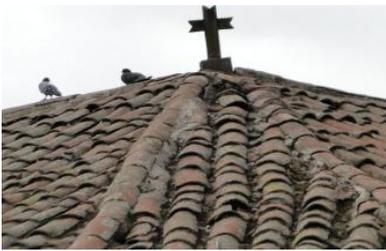
Estructura: Sólido Cubierta: Deteriorado

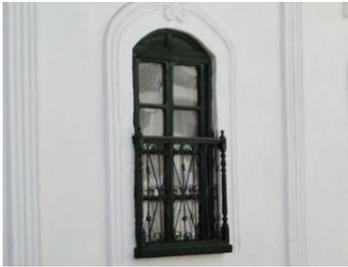
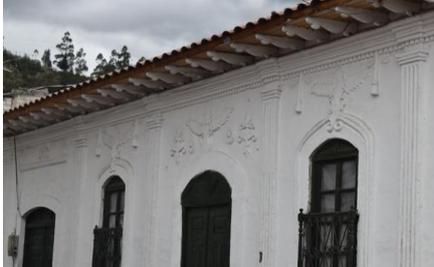
Elementos exteriores: Sólido

Elementos exteriores: Sólido
Estructura/ Cubierta

4.- GRADO DE PROTECCIÓN		
	Parcial	Parcial
5.- OBSERVACIONES		
<input checked="" type="checkbox"/>	Discrepancias:	Si en el inventario patrimonial aún figura con cubierta de teja, el nuevo estado genera una discrepancia que debe actualizarse con observaciones.
<input checked="" type="checkbox"/>	Pérdidas de autenticidad histórica	Aunque este inmueble mantiene una buena conservación volumétrica, estructural y de fachada, la sustitución de su cubierta tradicional por PVC constituye una grave pérdida de autenticidad histórica, especialmente en el componente material y técnico.
<input checked="" type="checkbox"/>	Posibles modificaciones no autorizadas	Si el reemplazo de cubierta se realizó sin supervisión de los organismos competentes, es una intervención no aprobada que afecta la condición legal del bien.

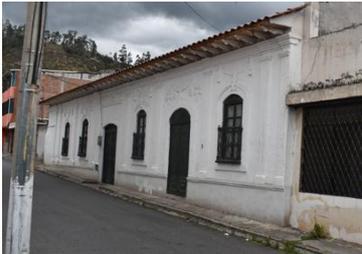
Fachada: Sólido Acabados: Sólido

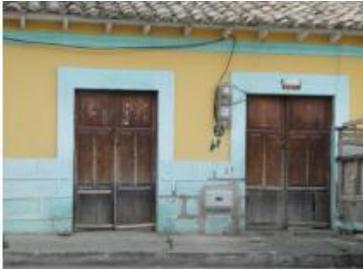
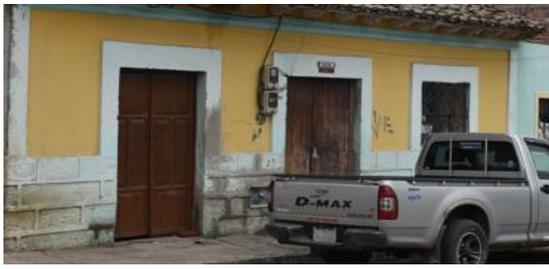
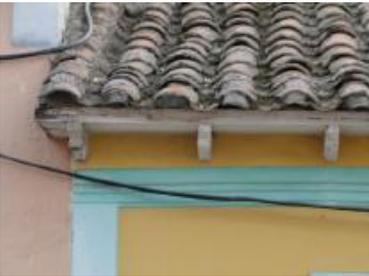
CÓDIGO	IBI-06-01-05-000-000014, SIPCE	
1.- TEMPORALIDAD		
	Antes, 2014	Ahora, 2025
2.- TIPOLOGÍA Y USOS		
	Vivienda	Vivienda
3.- ESTADO DE CONSERVACIÓN		
Elementos exteriores

Elementos exteriores:	Elementos exteriores: Sólido
Estructura/ Cubierta

Estructura: Sólido Cubierta: Sólido	Estructura: Sólido Cubierta: Deteriorado, reemplazo de PVC
Fachada/ acabados.

4.- GRADO DE PROTECCIÓN		
	Parcial	Condicionada
5.- OBSERVACIONES		
<input checked="" type="checkbox"/>	Discrepancias:	Se ha realizado una intervención parcial en la cubierta de teja, reemplanzandole por laminas de pvc.
<input checked="" type="checkbox"/>	Pérdidas de autenticidad histórica	El reemplazo de materiales, y el deterioro de la fachada contribuyen a perdidas de autenticidad de la vivienda, ya que los materiales tradicionales fueron reemplazados por contemporáneos.
<input checked="" type="checkbox"/>	Posibles modificaciones no autorizadas	Existen evidencias que posiblemente esta intervención no sea autorizada por el ente competente.

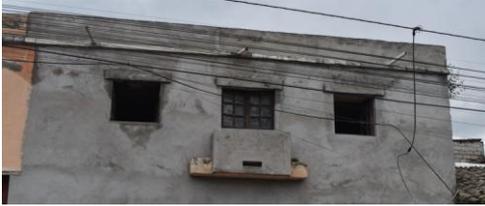
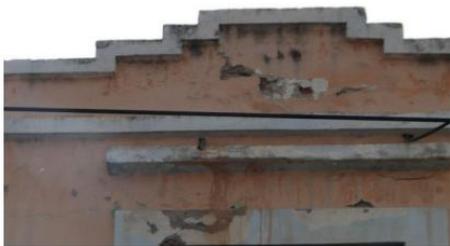
Elementos exteriores: Deteriorado
Estructura/ Cubierta

Estructura: Sólido Cubierta: Sólido

Estructura: Deteriorado Cubierta: Solido de Zing
Fachada/ acabados.

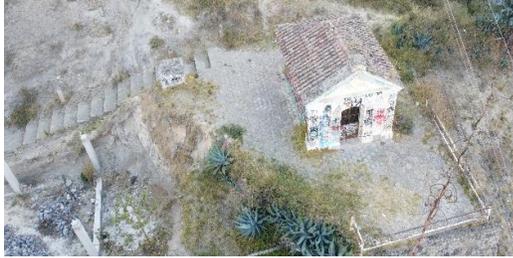
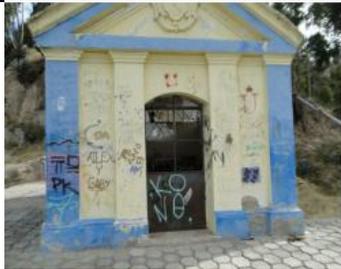
<p>Elementos exteriores: Deteriorado</p>
Estructura/ Cubierta

<p>Fachada: Deteriorada Acabados: Deteriorado</p>

4.- GRADO DE PROTECCIÓN		
	Condicionada	Condicionada
5.- OBSERVACIONES		
<input checked="" type="checkbox"/>	Discrepancias:	El deterioro ha hecho que se pierda y se menore la valorización del bien, pasando de Condicionada a Sin protección.
<input checked="" type="checkbox"/>	Pérdidas de autenticidad histórica	El impacto del grafiti y el descuido general hacen que no se reconozca su carácter sagrado o simbólico original. Del mismo modo, el contexto natural circundante también muestra signos de descuido, lo que refuerza la desvalorización de la estructura.
<input type="checkbox"/>	Posibles modificaciones no autorizadas

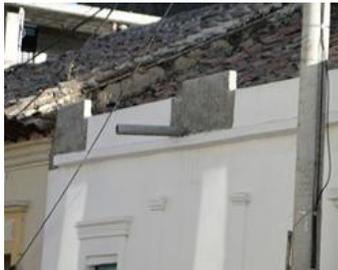
Estructura: Sólida Cubierta: Deteriorada

4.- GRADO DE PROTECCIÓN		
	Condicionada	Parcial
5.- OBSERVACIONES		
<input checked="" type="checkbox"/>	Discrepancias:	Se encuentra restaurada la fachada sin embargo existe un deterioro progresivo grave en la cubierta, de hecho se evidencia una pérdida parcial de la cubierta.
<input checked="" type="checkbox"/>	Pérdidas de autenticidad histórica	La cubierta tradicional de teja se encuentra en mal estado, sin indicios de restauración o reposición, lo cual también incide en la pérdida de autenticidad constructiva.
<input type="checkbox"/>	Posibles modificaciones no autorizadas

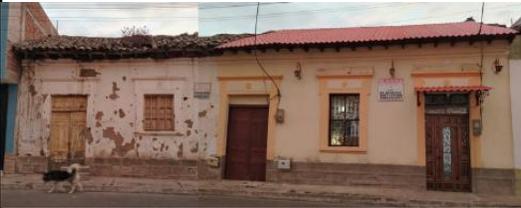
Fachada: Deteriorado Acabados: Deteriorado

4.- GRADO DE PROTECCIÓN		
	Parcial	Condicionada
5.- OBSERVACIONES		
<input checked="" type="checkbox"/>	Discrepancias:	Existe una discrepancia crítica ya que la unidad morfológica de la vivienda se encuentra dividida en dos, alterando su composición es por eso que es notable la presencia de dos toldos de diferente tipo y color que refuerzan la ruptura estética y funcional.
<input checked="" type="checkbox"/>	Pérdidas de autenticidad histórica	Existe una pérdida de autenticidad histórica alta, ya que existe una ruptura de unidad tipológica, estética y funcional.
<input checked="" type="checkbox"/>	Posibles modificaciones no autorizadas	Las intervenciones son presuntamente no autorizadas, debido a la falta de coherencia con las directrices de las entidades competentes y el cambio radical de carácter del bien.

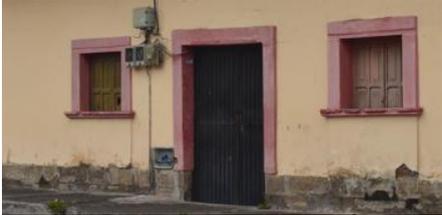
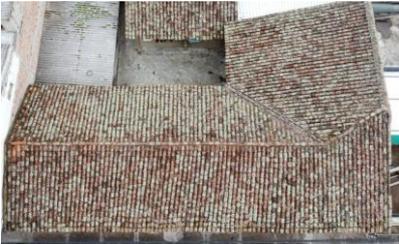
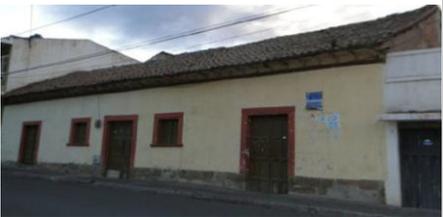
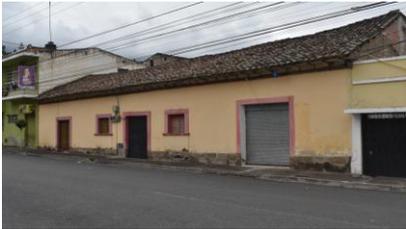
Estructura: Sólida Cubierta: Deteriorada

Estructura: Sólido Cubierta: Deteriorado
Fachada/ acabados.

4.- GRADO DE PROTECCIÓN		
	Condicionada	Condicionada
5.- OBSERVACIONES		
<input checked="" type="checkbox"/>	Discrepancias:	Se identifican discrepancias moderadas: aunque la morfología general se respeta, los cambios materiales y de diseño de la puerta altera la imagen tradicional del inmueble.
<input checked="" type="checkbox"/>	Pérdidas de autenticidad histórica	Incorporación de puertas enrollables (tipo cortina metálica) en algunos módulos, típicas de uso comercial contemporáneo, sin relación con la arquitectura original.
<input checked="" type="checkbox"/>	Posibles modificaciones no autorizadas	Es probable que se hayan efectuado modificaciones no autorizadas, orientadas a la funcionalidad contemporánea (seguridad o comercio), sin planificación patrimonial.

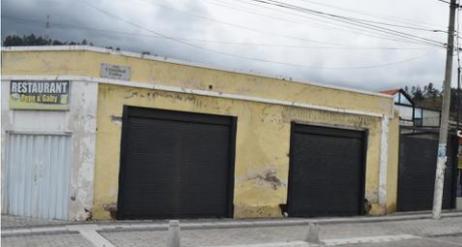
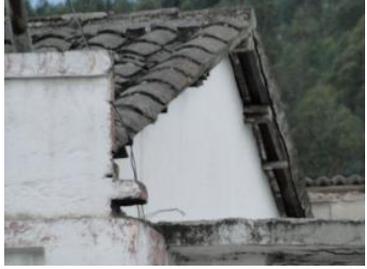
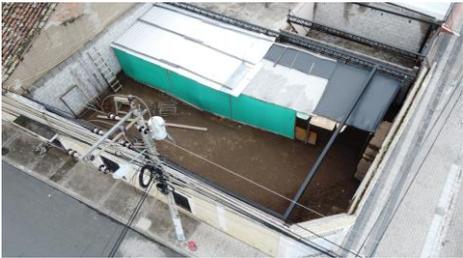
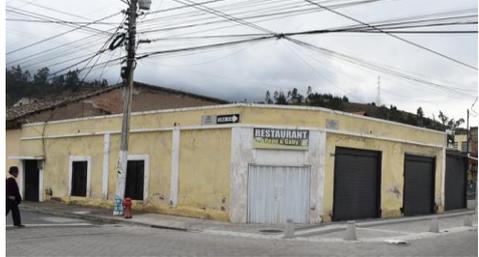
Elementos exteriores: Deteriorado
Estructura/ Cubierta

Estructura: - Reemplazado Cubierta:- Reemplazado
Fachada/ acabados.

Fachada: Deteriorado Acabados: Deteriorado

4.- GRADO DE PROTECCIÓN		
	Condicionada	Sin protección
5.- OBSERVACIONES		
<input checked="" type="checkbox"/>	Discrepancias:	Se identifican discrepancias severas, ya que se ha perdido la lógica compositiva original y se han incorporado elementos incongruentes con la estética patrimonial.
<input checked="" type="checkbox"/>	Pérdidas de autenticidad histórica	La introducción de materiales modernos incompatibles, como cemento en aplanados, carpintería metálica y cubiertas de zinc o lona, perfiles de acero, puertas enrollables metálicas, ha comprometido su integridad técnica constructiva.
<input checked="" type="checkbox"/>	Posibles modificaciones no autorizadas	Las intervenciones son presuntamente no autorizadas, debido a la falta de coherencia con las directrices del INPC y el cambio radical de carácter del bien.

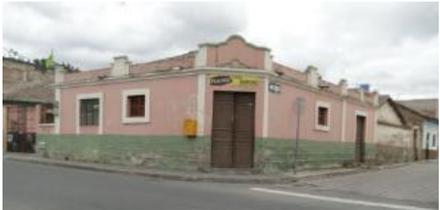
Fachada: Sólido Acabados: Sólido

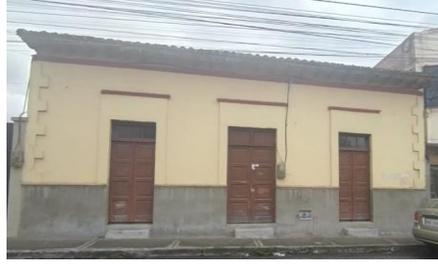
Fachada: Sólido Acabados: Sólido

4.- GRADO DE PROTECCIÓN		
	Condicionada	Condicionada
5.- OBSERVACIONES		
<input type="checkbox"/>	<i>Discrepancias:</i>	
<input checked="" type="checkbox"/>	<i>Pérdidas de autenticidad histórica</i>	Si bien no hay alteraciones estructurales o volumétricas significativas, el abandono en el mantenimiento de acabados, cubierta y elementos exteriores, así como la introducción de grafitis e instalaciones no armónicas, evidencian una pérdida gradual de autenticidad histórica y patrimonial.
<input type="checkbox"/>	<i>Posibles modificaciones no autorizadas</i>

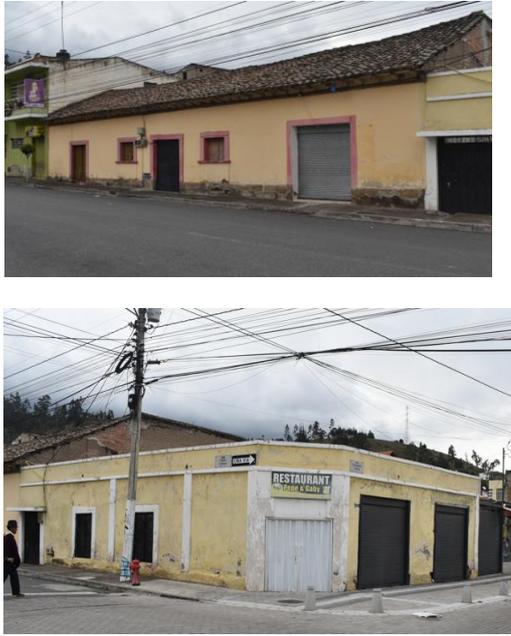
CÓDIGO	CU-06-01-05-000-000001	
1.- TEMPORALIDAD		
Antes, 2014	Ahora, 2025	
2.- ESTADO DE CONSERVACIÓN		
S/D

4. VALORACIÓN DEL ENTORNO	Alterado	
5. MODIFICACIONES REALIZADAS	Morfológicas y Tipológicas	
6.- GRADO DE PROTECCIÓN		
En revisión	Sin protección	
7.- OBSERVACIONES		
<input checked="" type="checkbox"/>	<i>Discrepancias:</i>	Los bienes del conjunto urbano han perdido su originalidad, se encuentran reemplazadas e intervenidas sustituidas sus materiales tradicionales y alterada en cubierta y fachada.
<input checked="" type="checkbox"/>	<i>Pérdidas de autenticidad histórica</i>	Se ha perdido la autenticidad de estas viviendas y por ende del conjunto urbano, debido a que ni en volumetría y simetría en la fachada se conserva debido a las nuevas necesidades de comercio.
<input checked="" type="checkbox"/>	<i>Posibles modificaciones no autorizadas</i>	Las intervenciones son presuntamente no autorizadas, debido a la falta de coherencia con las directrices del INPC y el cambio radical de carácter del bien.

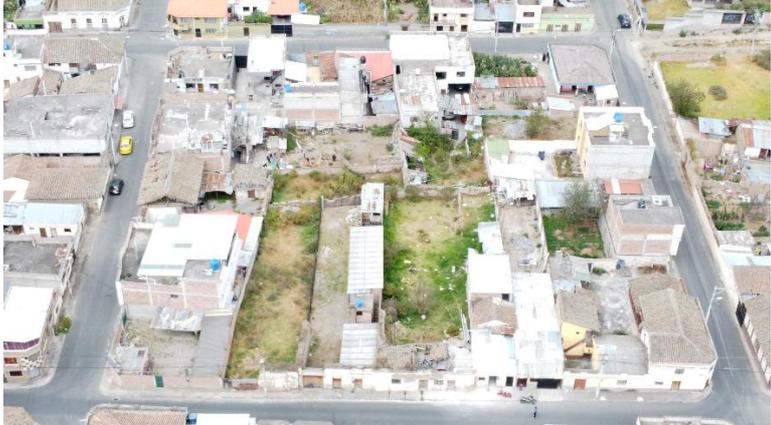
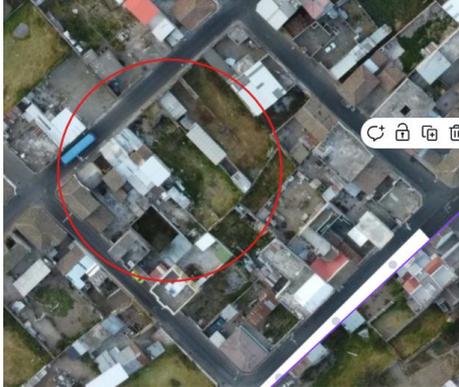
CÓDIGO	CU-06-01-05-000-000002	
1.- TEMPORALIDAD		
Antes,2014	Ahora, 2025	
2.- ESTADO DE CONSERVACIÓN		
S/D

4. VALORACIÓN DEL ENTORNO	Alterado	
5. MODIFICACIONES REALIZADAS	Morfológicas y Tipológicas	
6.- GRADO DE PROTECCIÓN		
En revisión	Sin protección	
7.- OBSERVACIONES		
<input checked="" type="checkbox"/>	Discrepancias:	El entorno cercano a estas viviendas cada vez se encuentra más transformado, pues alrededor se encuentran viviendas de otra materialidad, algunas otras presentan abandono y la que tiene protección emergente se encuentra demolida.
<input checked="" type="checkbox"/>	Pérdidas de autenticidad histórica	Se ha perdido la autenticidad del conjunto urbano, debido a que no presenta características representativas para Yaruquíes y no se encuentra una homogeneidad en las viviendas consideradas.
<input checked="" type="checkbox"/>	Posibles modificaciones no autorizadas	A pesar de que se desconoce la razón de la vivienda demolida, ninguna entidad de control está autorizada para permitir la destrucción de un bien. Se deberá acoger a los Art. 44, 67, 75, 171 de la Ley Orgánica de Cultura.

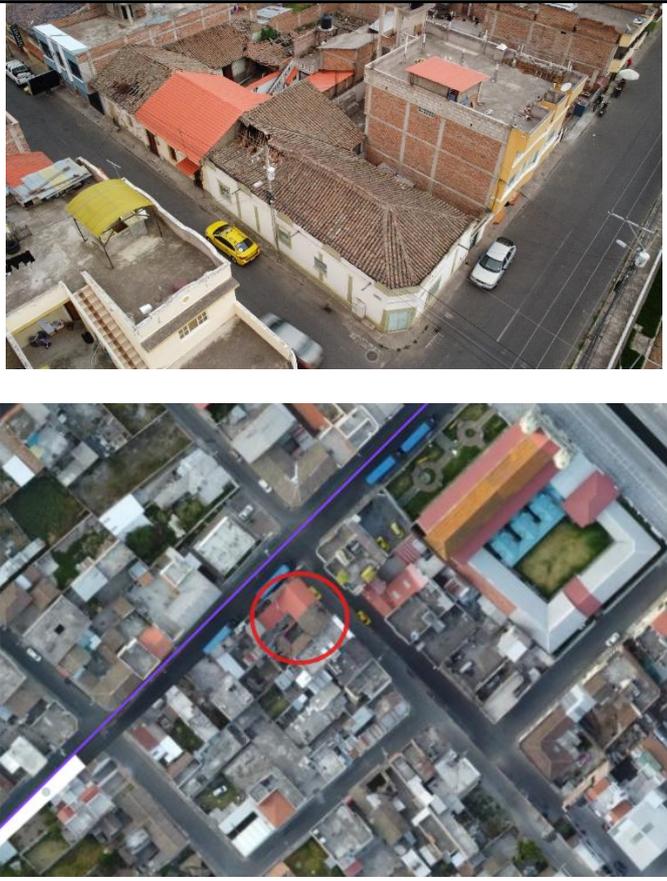
CÓDIGO		CU-06-01-05-000-000003
1.- TEMPORALIDAD		
Antes, 2014	Ahora, 2025	
2.- ESTADO DE CONSERVACIÓN		
S/D

5. MODIFICACIONES REALIZADAS	Morfológicas y Tipológicas	
6.- GRADO DE PROTECCIÓN		
En revisión	Condicionada	
7.- OBSERVACIONES		
<input checked="" type="checkbox"/>	Discrepancias:	El entorno cercano a estas viviendas cada vez se encuentra más transformado, pues alrededor se encuentran viviendas de otra materialidad y algunas otras presentan abandono.
<input checked="" type="checkbox"/>	Pérdidas de autenticidad histórica	Se ha perdido la autenticidad de estas viviendas y por ende del conjunto urbano, debido a que se encuentran intervenciones no técnicas y deterioro progresivo.
<input checked="" type="checkbox"/>	Posibles modificaciones no autorizadas	Las intervenciones son presuntamente no autorizadas, debido a la falta de coherencia con las directrices del INPC y el cambio radical de carácter del bien.

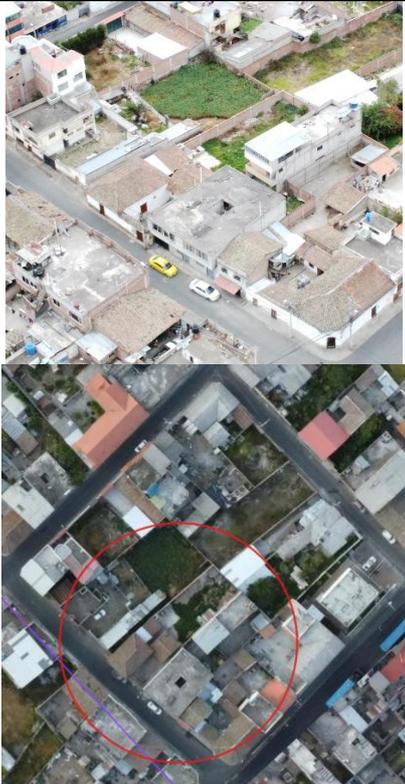
CÓDIGO	CU-06-01-05-000-000004	
1.- TEMPORALIDAD		
Antes, 2014	Ahora, 2025	
2.- ESTADO DE CONSERVACIÓN		
S/D

4. VALORACIÓN DEL ENTORNO	Apreciable	
5. MODIFICACIONES REALIZADAS	Tipológicas, Trama Urbana	
6.- GRADO DE PROTECCIÓN		
En revisión	Condicionada	
7.- OBSERVACIONES		
<input checked="" type="checkbox"/>	Discrepancias:	El entorno cercano a estas viviendas cada vez se encuentra más transformado, pues alrededor se encuentran viviendas de otra materialidad y algunas otras presentan abandono.
<input checked="" type="checkbox"/>	Pérdidas de autenticidad histórica	Se ha perdido la autenticidad del conjunto debido a que dos de las viviendas se encuentran construidas con materiales contemporáneos, cambiando su arquitectura de casa con cubierta, y sus técnicas constructivas son distintas a las tradicionales.
<input checked="" type="checkbox"/>	Posibles modificaciones no autorizadas	Las intervenciones son presuntamente no autorizadas, debido a la falta de coherencia con las directrices del INPC y el cambio radical de carácter del bien.

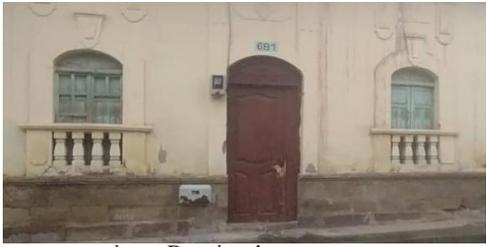
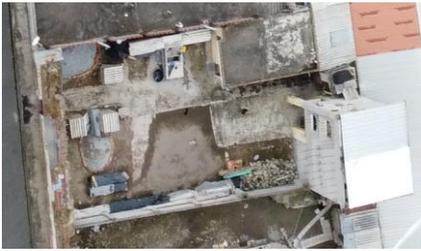
CÓDIGO	EMERGENTE-141, Resolución Nro. GADMR-GSGC-2013-0170-R	
1.- TEMPORALIDAD		
	Antes, 2013	Ahora, 2025
2.- TIPOLOGÍA Y USOS		
	Vivienda	Vivienda
3.- ESTADO DE CONSERVACIÓN		
Elementos exteriores	S/D Elementos exteriores: S/D

Elementos exteriores: Deteriorado
Estructura/ Cubierta	S/D Estructura: S/D Cubierta: S/D

Fachada: Deteriorada

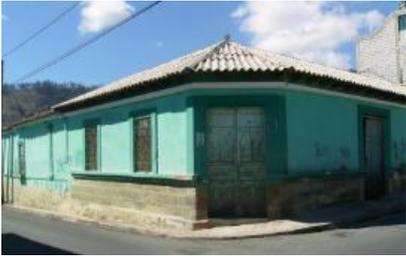
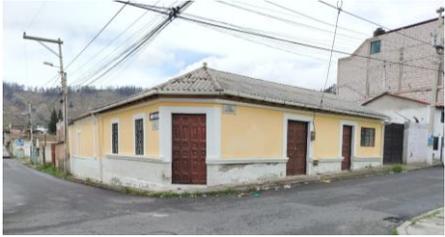
Fachada: Sólido Acabados: Sólido

4.- GRADO DE PROTECCIÓN			
	S/D	Parcial	
5.- OBSERVACIONES			
<input checked="" type="checkbox"/>	Discrepancias:	Cambio de materialidad en las puertas de madera por metálicas, color de la pintura.	
<input checked="" type="checkbox"/>	Pérdidas de autenticidad histórica	Se ha cambiado la materialidad tanto de la cubierta como las puertas de madera ahora son metálicas que no aportan a las características arquitectónicas patrimoniales.	
<input checked="" type="checkbox"/>	Posibles modificaciones no autorizadas	Existen evidencias que posiblemente esta intervención no sea autorizada por el ente competente.

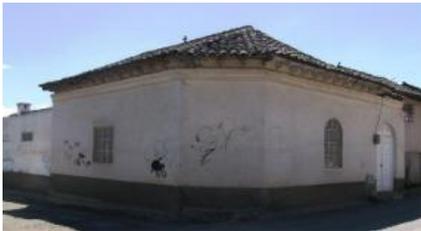
Fachada: Deteriorado Acabados: Deteriorado

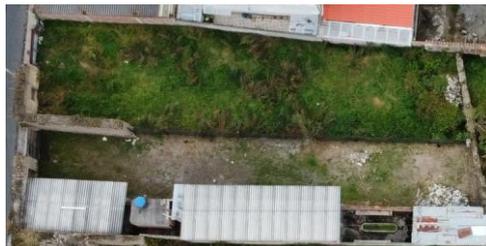
Fachada: Deteriorada

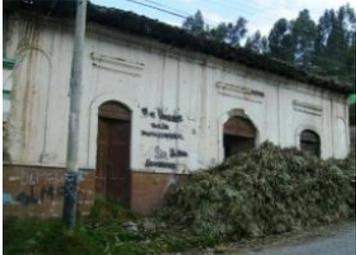
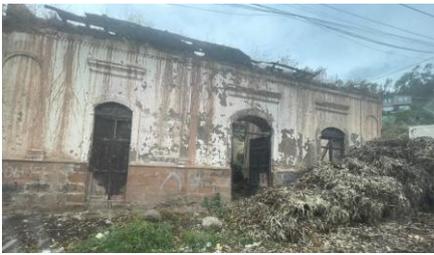
Fachada: Ruina Acabados: Ruina

4.- GRADO DE PROTECCIÓN		
	S/D	Condicionada
5.- OBSERVACIONES		
<input checked="" type="checkbox"/>	Discrepancias:	Se ha perdido la lectura formal del bien: desaparecen la volumetría, simetría y tipología arquitectónica.
<input checked="" type="checkbox"/>	Pérdidas de autenticidad histórica	El inmueble en el 2013, presentaba un estado de conservación en ruina. Y para el 2025, se confirma su destrucción quedando solo la fachada, lo que constituye una pérdida absoluta de autenticidad, integridad y valor patrimonial.
<input checked="" type="checkbox"/>	Posibles modificaciones no autorizadas	A pesar que se desconoce la razón de la demolición parcial, ninguna entidad de control esta autorizada para permitir la destrucción de un bien. Se deberá acoger a los Art. 44, 67, 75, 171 de la Ley Orgánica de Cultura.

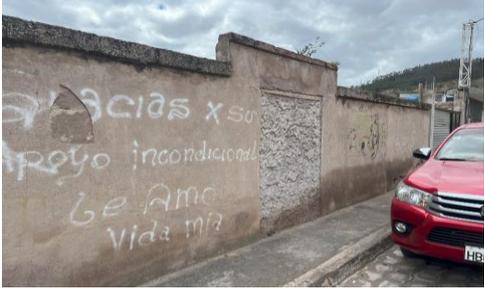
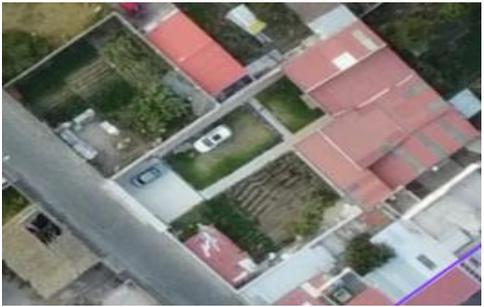
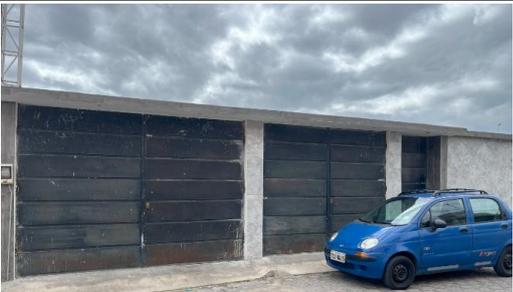
CÓDIGO	EMERGENTE-154, Resolución Nro. GADMR-GSGC-2013-0170-R	
1.- TEMPORALIDAD		
	Antes, 2013	Ahora, 2025
2.- TIPOLOGÍA Y USOS		
	Vivienda	Vivienda
3.- ESTADO DE CONSERVACIÓN		
Elementos exteriores	S/D Elementos exteriores: S/D

4.- GRADO DE PROTECCIÓN		
	S/D	Sin protección
5.- OBSERVACIONES		
<input checked="" type="checkbox"/>	Discrepancias:	Se ha perdido la lectura formal del bien: desaparecen la volumetría, simetría y tipología arquitectónica.
<input checked="" type="checkbox"/>	Pérdidas de autenticidad histórica	El inmueble en el 2013, presentaba un estado de conservación en ruina. Y para el 2025, se confirma su destrucción y reemplazo por una edificación sin coherencia con la original.
<input checked="" type="checkbox"/>	Posibles modificaciones no autorizadas	A pesar que se desconoce la razón de la demolición, ninguna entidad de control esta autorizada para permitir la destrucción de un bien. Se deberá acoger a los Art. 44, 67, 75, 171 de la Ley Orgánica de Cultura.
