**UNIVERSIDAD NACIONAL DE CHIMBORAZO
FACULTAD DE INGENIERÍA
CARRERA DE ARQUITECTURA**

**“Propuesta de intervención urbano - patrimonial del bien inmueble
“Herederos Ofelia Fiallo” del Centro Histórico de Alausí”**

Trabajo de Titulación para optar al título de Arquitecto

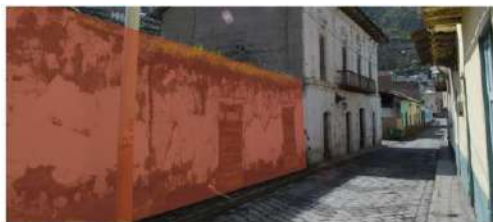
Figura 34.

Cerramiento preexistente del inmueble

Nota. La figura indica el estado que estaba la vivienda antes de ser derrumbado su cerramiento.

El bien inmueble patrimonial estaba compuesta por una pequeña edificación adosada, siendo esta una construcción improvisada de su época, esta misma da una lectura evidente de la disposición tipológica en la que fue elaborada inicialmente. Sin embargo, el 7 de abril del 2025 este cerramiento de adobe que era parte de la edificación en ruinas se vio afectada, desplomándose por completo siendo este el último desplome ocurrido en esta vivienda por su exposición a condiciones climáticas y fenómenos naturales recibidos a lo largo de su vida útil. De igual manera se puede evidenciar en los planos del estado actual de la vivienda (Véase las figuras x -x), indicando las partes deterioradas o desplomadas dentro y fuera del inmueble entendiendo las partes conservadas hasta la actualidad.

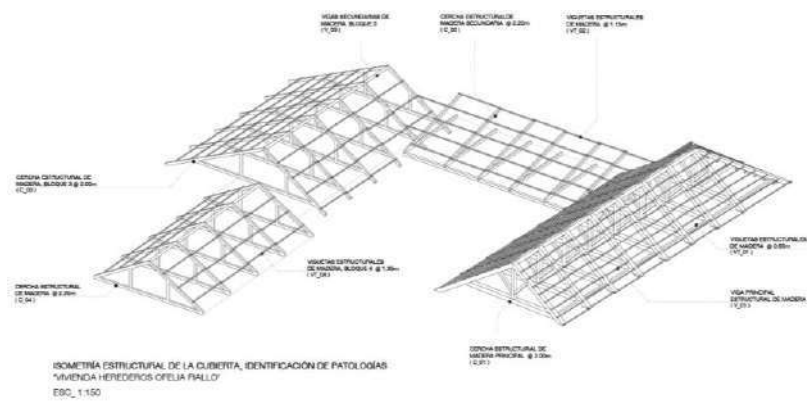
Figura 35.

Isometría estructural del sistema de cubierta.

Nota. La figura representa a una isometría estructural general de la cubierta con la clasificación y disposición de cerchas compuesta en cada bloque de la vivienda.

En la siguiente tabla se genera una identificación de los componentes del sistema estructural de cubierta en los cuatro bloques que compone la edificación patrimonial, y de igual manera su estado actual de conservación para comprender que componentes se pueden rehabilitar y cuáles reemplazar.

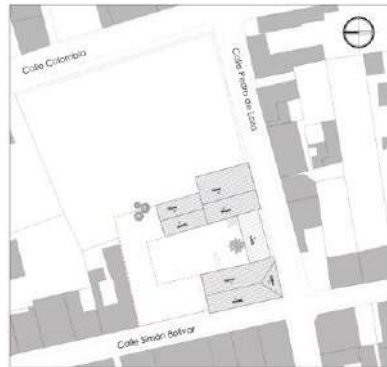
Figura 38.

Emplazamiento de la vivienda Ofelia, Actual.

Nota. La figura representa un emplazamiento general del estado actual de la vivienda Ofelia Fiallo, junto a la interpretación de lo derrocado y actualmente vacío.

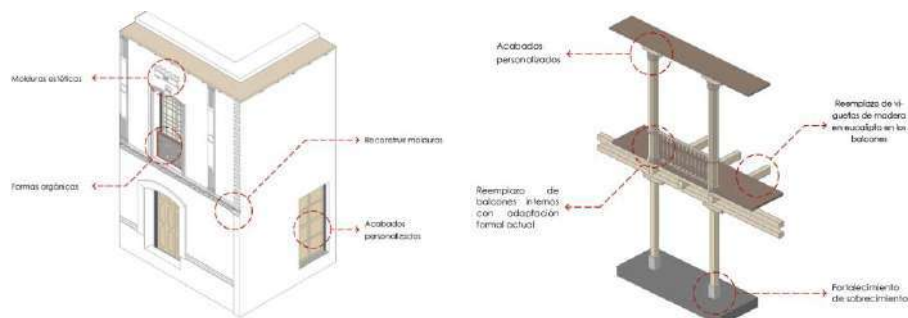
Figura 49.
Intervención de molduras y reconstrucciones internas.

Nota. La figura muestra un módulo de construido de la vivienda con sus detalles y un módulo construido del sistema estructural de pasillos y configuración de entrepisos.

Reconstruir el bloque frontal 1 y lateral 2, El módulo estructural interior en el Bloque 1 compone de detalles arquitectónicos en sus columnas, específicamente en el capitel de cada una, moldura que detalla todos los remates internos del patio interno, generando un levantamiento y reemplazo de este, En los pasillos internos, las viguetas de madera se encuentran en estado ruinoso, por lo que se busca conservar su módulo de medida tanto como forma y distribución estructural del mismo.

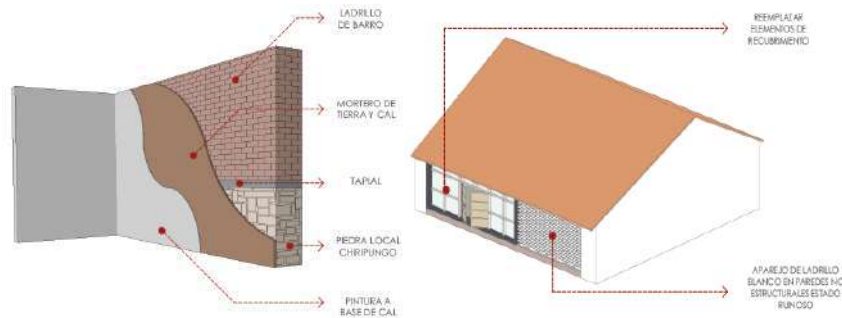
Figura 50.

Rehabilitación de muros existentes y acabados.

Nota. La figura muestra una sección construida de sus muros portantes de la vivienda patrimonial, y su clasificación de materialidad en su composición.

Conservar la estructuración del muro en el bloque frontal 1, en los muros interiores y exteriores de la edificación se realizará una reparación del desprendimiento en las partes más afectadas tanto de primera y segunda planta. Se analiza el estado actual, compuesto por un

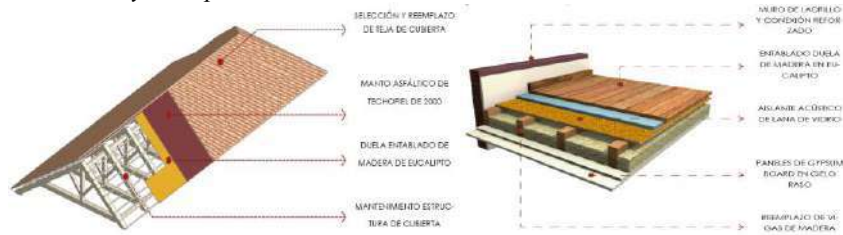
Figura 51.
Intervenciones en cubierta y entresijos,

Nota. La figura muestra la estructuración de propuesta en la que se va a componer la cubierta de la vivienda patrimonial y la estructuración en la que se va a componer los entresijos de los bloques de la vivienda.

Se busca consolidar y restituir los entresijos del inmueble existente procediendo al reemplazo de piezas portantes de madera que han perdido su capacidad estructural por su estado de degradación irreversible, de igual manera dentro de los bloques que compone el inmueble se puede apreciar únicamente una superficie de tierra y material pétreo y en los bloques frontales y posteriores un entablado de madera degradado por lo que se busca integrar una nueva estructura ligera que garantiza la estabilidad del conjunto

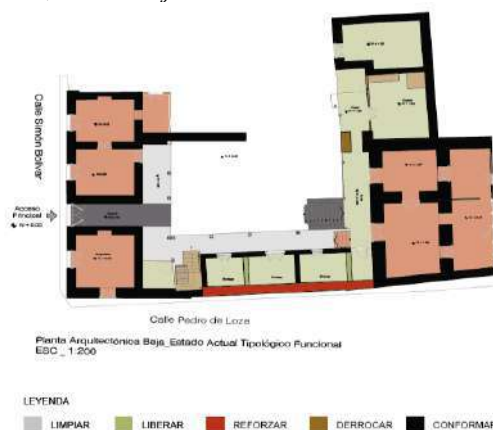
Figura 52.
Intervención tipológica de vivienda, Planta baja

Nota. La figura muestra que intervenciones se van a realizar en la planta arquitectónica baja de la vivienda.

Conformar. - La estructuración de todos los muros portantes actualmente desprendidos o desplomados se plantea la conformación y mantenimiento de los mismos y al ser necesario una adición controlada con el mismo material compatible, en la parte del zaguán se busca la reposición y restitución de la piedra actualmente colocada y que ha sido desprendida o vandalizada de su lugar.

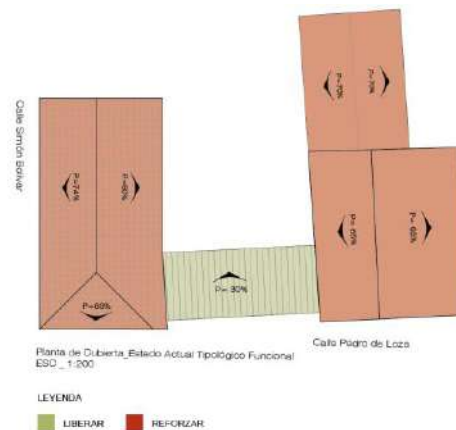
Figura 54.

Intervención tipológica vivienda, Planta de cubierta.

Nota. La figura muestra que intervenciones se van a realizar en la cubierta de la vivienda patrimonial.
