**UNIVERSIDAD NACIONAL DE CHIMBORAZO  
FACULTAD INGENIERIA  
CARRERA DE ARQUITECTURA**

**Propuesta de intervención patrimonial arquitectónica de la Iglesia y  
Convento Virgen de las Nieves de San Pedro de Licán**

Trabajo de Titulación para optar al título de Arquitecto

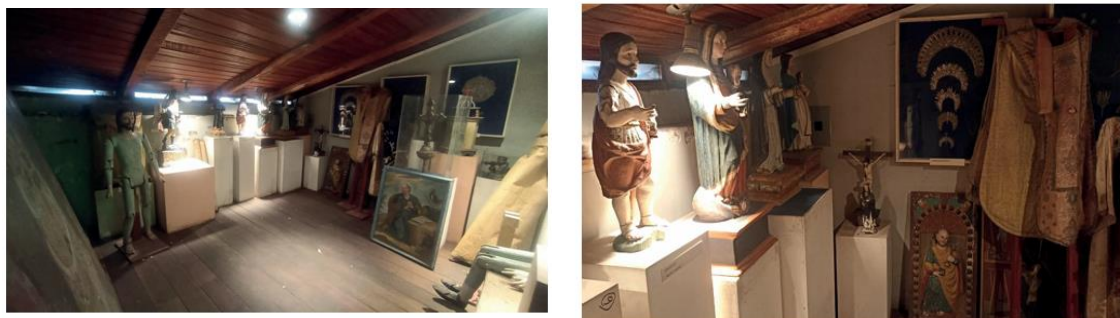
*Ilustración 31 Patrimonio artístico de la parroquia  
Fuente: Elaboración Propia*

El levantamiento fotográfico de estas piezas permitió una primera aproximación a su estado de conservación, identificando problemas de acumulación de polvo, pérdida puntual de policromía y ausencia de un sistema de iluminación adecuado para su exhibición. Esta situación refuerza la pertinencia de habilitar, dentro del convento, un espacio museográfico que además de exhibir estas piezas garantice condiciones básicas de control ambiental y seguridad, tal como se desarrolla en la propuesta del capítulo cinco.
