UNIVERSIDAD NACIONAL DE CHIMBORAZO  
VICERRECTORADO DE INVESTIGACIÓN, VINCULACIÓN Y POSGRADO  
DIRECCIÓN DE POSGRADO

**TEMA:** “PLAN DE CONSERVACIÓN PREVENTIVA DE LA CASA MUSEO DE LA  
CIUDAD DE RIOBAMBA”

Ing. Alina Soraya Cortez Ordoñez

Riobamba, Ecuador, 2026.

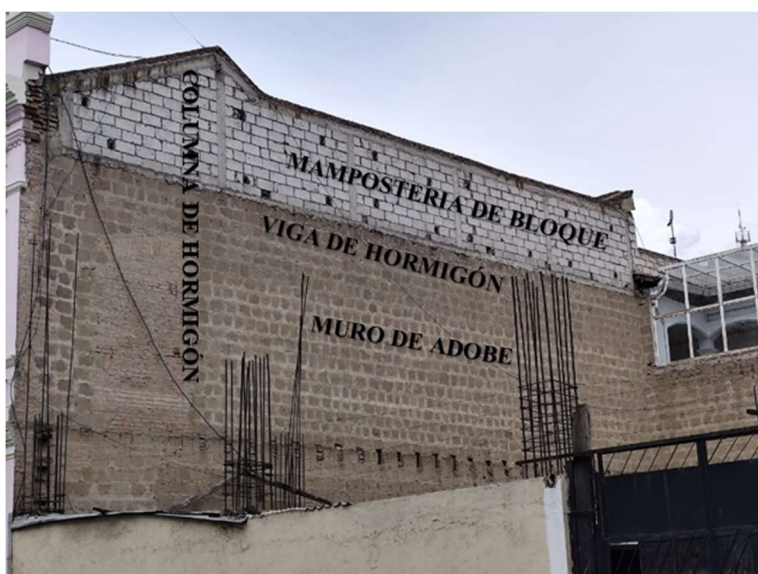
**Figura 27**

En la última intervención se realizaron modificaciones e incorporaron nuevos elementos estructurales en el muro posterior del bien inmueble como las vigas y columnas de hormigón armado y mampostería de bloque y de ladrillo. Es decir, que existe una marcada heterogeneidad material de la configuración de los muros donde se destaca las técnicas constructivas en los anclajes de los elementos añadidos. En esta parte del muro se identifica que la parte inferior se compone de cangahua como material original y en la parte superior se ha incorporado una mampostería de bloque, la misma que se asienta sobre una viga de hormigón, evidenciada en la Figura 27.

*Heterogeneidad de materiales en muro*

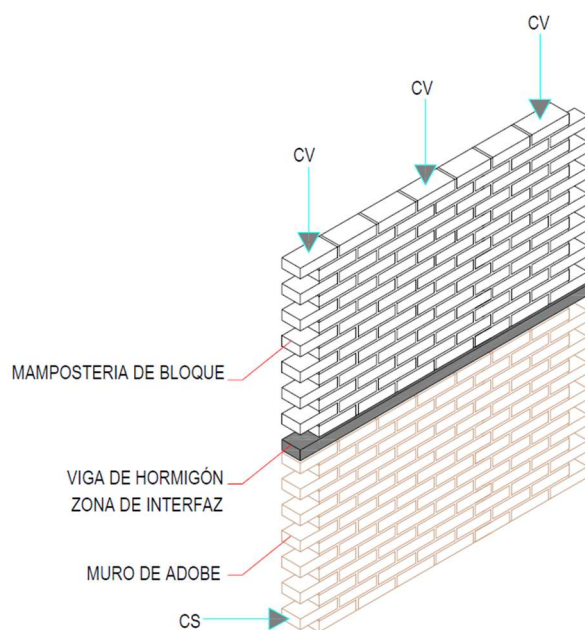
**Figura 28**

Sin embargo, esta transición de material genera de manera clara una zona de interfaz descrita en la Figura 28, derivando una discontinuidad física y mecánica de la mampostería. La rigidez diferencial del hormigón (debido a su módulo de elasticidad elevado) en comparación con la flexibilidad y menor resistencia mecánica de la cangahua, provoca una

*Discontinuidad estructural por cambio de material*

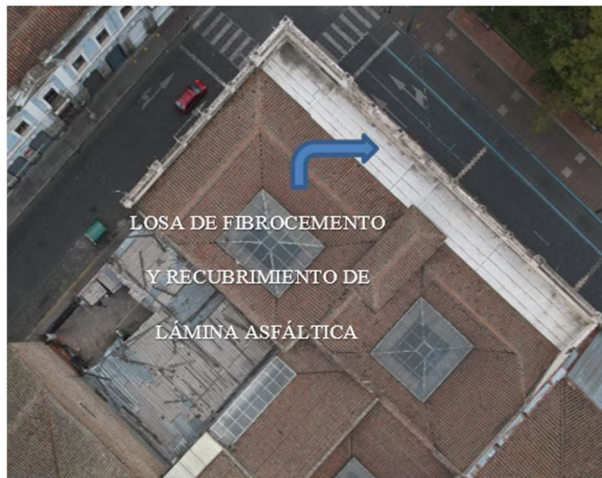
**Figura 34**

La losa liviana se apoya sobre la estructura de madera y está conformada con planchas de fibrocemento de entre 8 y 12 mm debidamente ancladas con tornillos autoperforantes; posee juntas de dilatación entre cada plancha y finalmente le dieron un sellado impermeable al colocar la lámina asfáltica más conocido como chova en toda el área de la losa, tal y como se contempla en la Figura 34. Este nuevo elemento incorporado facilita que las cargas que actúan sobre la losa se distribuyan uniformemente evitando de esta manera la concentración de esfuerzos.

*Losa de fibrocemento con recubrimiento de lámina asfáltica*

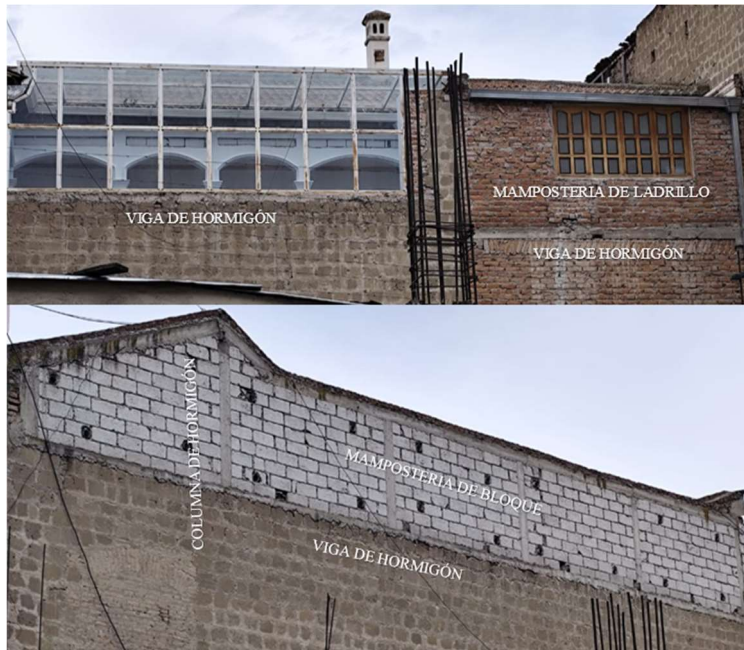
**Figura 36***Elementos incorporados de hormigón*

Todos los elementos incorporados en la última intervención representados en la Figura 36, en términos generales han generado una demanda de carga reducida sobre el sistema estructural que actualmente posee el bien inmueble. En consecuencia, después de realizar la inspección visual no se evidencia que se haya generado deformaciones apreciables ni alguna alteración en sus elementos, lo que sugiere que existe una adecuada capacidad de resistencia en conjunto y al mismo tiempo representa una tolerable compatibilidad entre los materiales existentes y los incorporados. Sin embargo, no se descarta la presencia de fisuras ante eventos sísmicos.

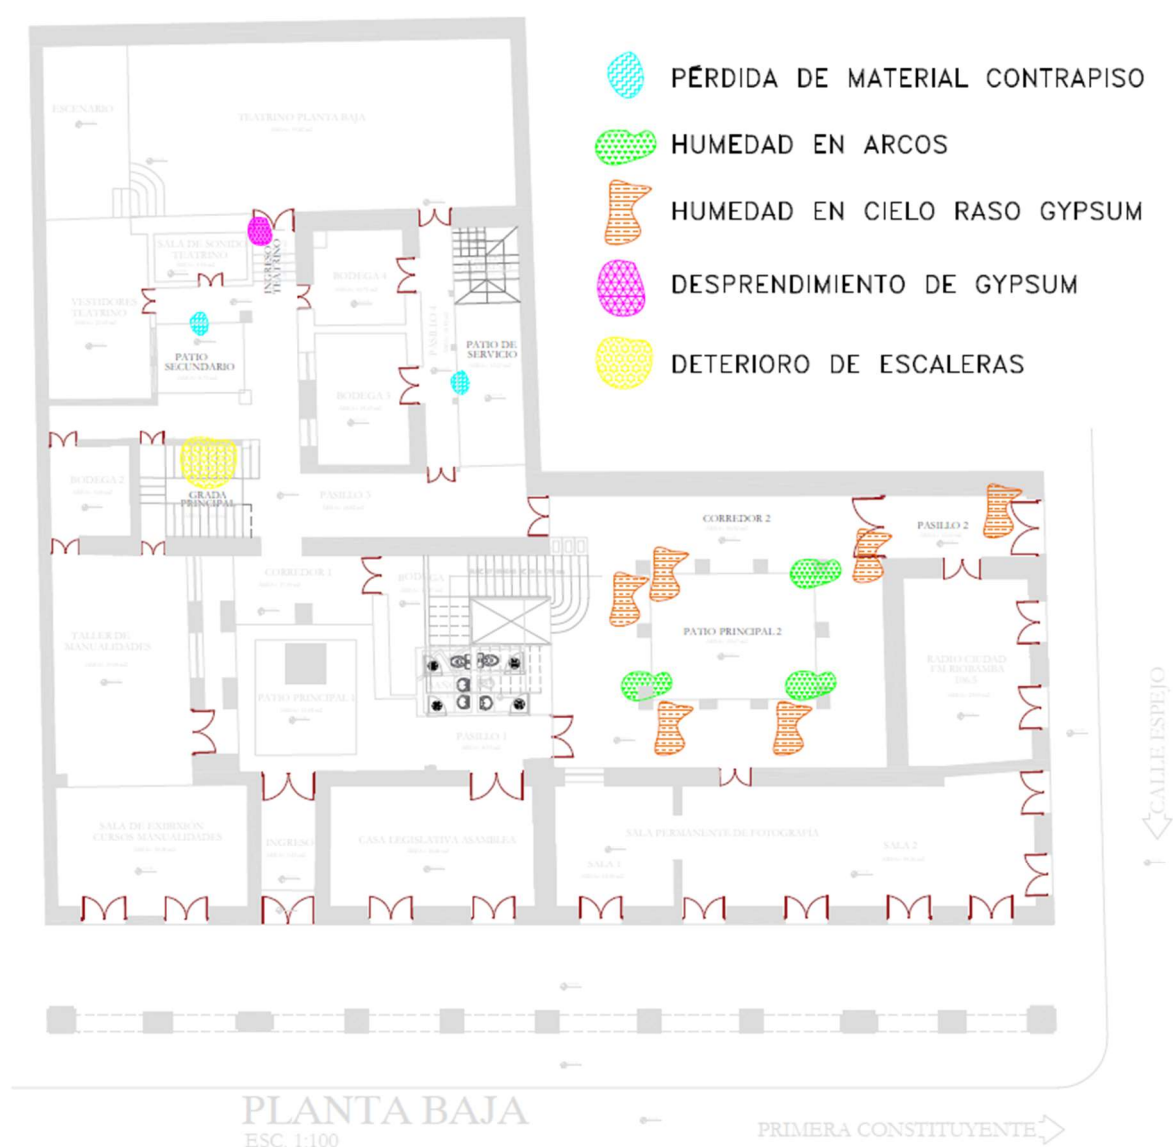
**Figura 43**

En la Figura 43, se observa la planta baja del inmueble N+0.00 donde se identificaron varias patologías. Entre ellas se pueden mencionar: la pérdida de material del contrapiso de

pedra en el patio de servicio y en el patio secundario; la humedad en arcos del patio principal 2 donde se ubican las bajantes de las aguas lluvias; la humedad en el cielo raso de gypsum siendo la lesión más predominante en el área del pasillo 2 y el corredor 2; el desprendimiento de gypsum ubicado al ingreso del teatrino y un deterioro de escaleras ubicado en la grada principal.

*Identificación de patologías en planta baja N+0.00*

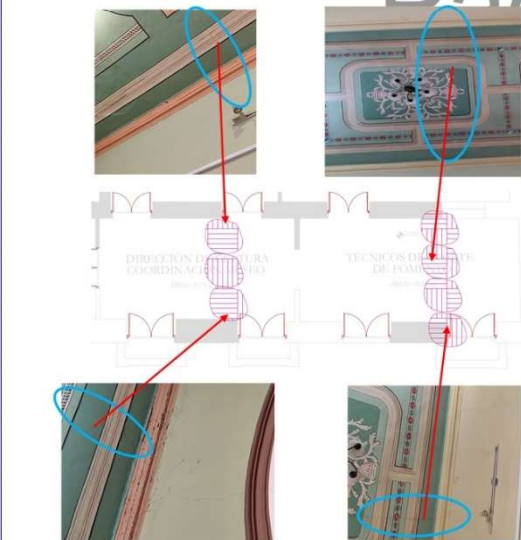
Fisuras en cielo raso de malla metálica N+4.90 - Dirección de Cultura y Oficina Técnicos

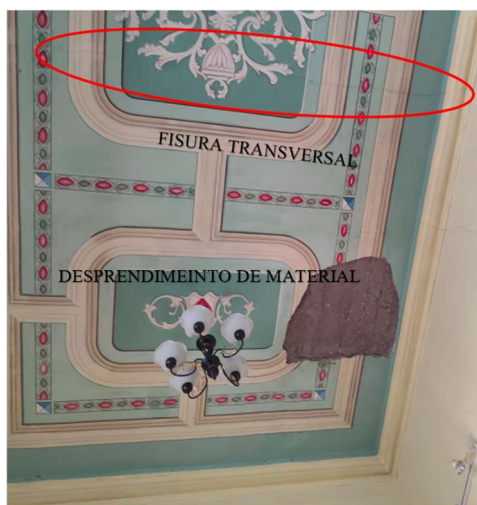
**Figura 66***Consecuencias de nuevos materiales añadidos*

Durante la intervención realizada en el año 2004 se incorporaron materiales actuales como el hormigón, el acero de refuerzo, bloque, ladrillo y planchas de fibrocemento. En la zona donde se ubica el nuevo material se presenta una leve incompatibilidad de materiales que ha provocado el desprendimiento de material y la presencia de fisuras que atraviesan la sección transversal del cielo raso; esto se observa en la Figura 66.

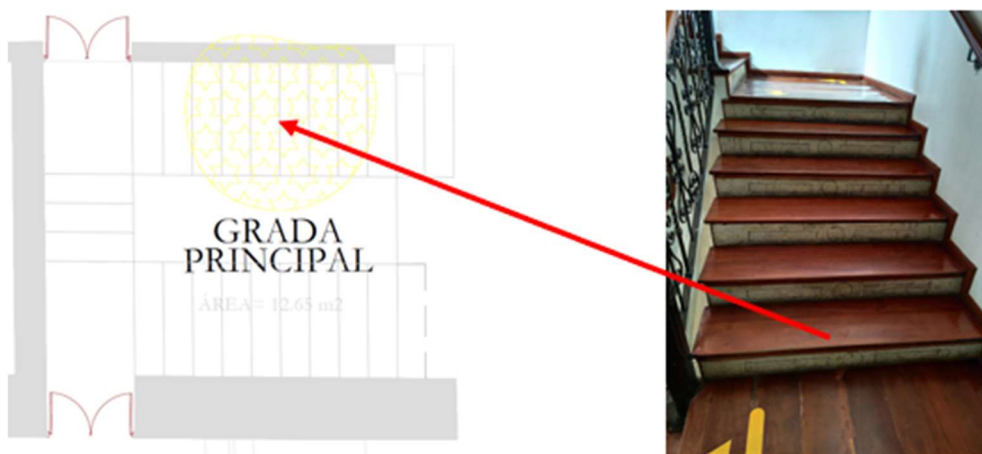
**Figura 74**

- a) La Figura 74 explica la grada principal N+0.00 cuyo recubrimiento es de madera labrada y presenta un desgaste progresivo de las propiedades de la superficie de

*Erosión atmosférica en escalera principal N+0.00*

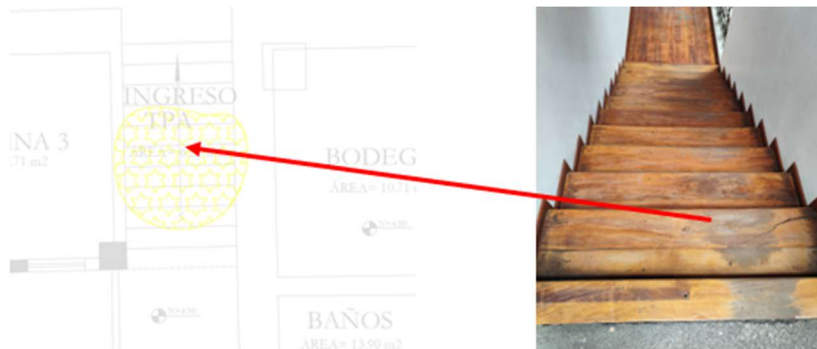
**Figura 76**

madera. Estas mismas condiciones se observan en la Figura 75 y 76 que corresponden a la escalera de acceso a la planta alta del Teatrino ubicada en el patio de servicio N+3.65 y a la escalera de ingreso a las oficinas del nivel N+6.90 respectivamente.

*Erosión atmosférica en escalera acceso oficinas N+6.90*

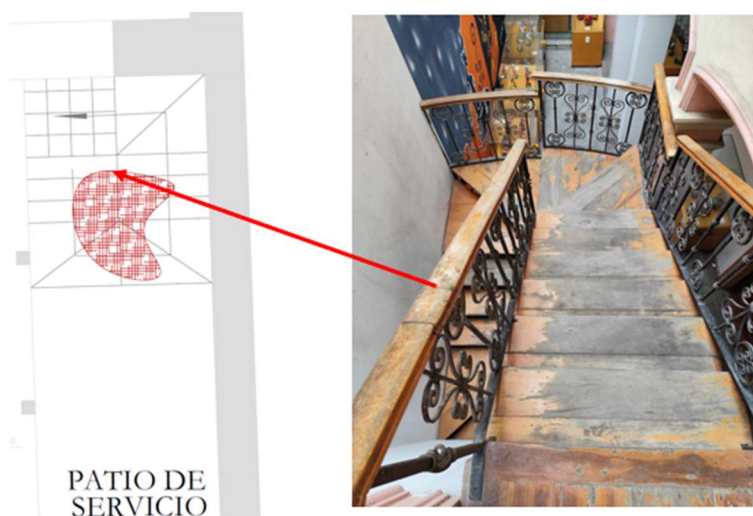
**Figura 77**

- b) La Figura 77 visualiza el pasamano de madera de la escalera de acceso a la planta alta del Teatrino ubicada en el patio de servicio. Este elemento presenta una transformación en la superficie de la madera resaltando un desgaste en su acabado; esto se produce por la constante exposición a la radiación solar directa y a condiciones del medio ambiente a través de la claraboya de vidrio colocada en la cubierta.

*Erosión atmosférica en pasamanos de escalera de acceso a planta alta Teatrino N+3.65*

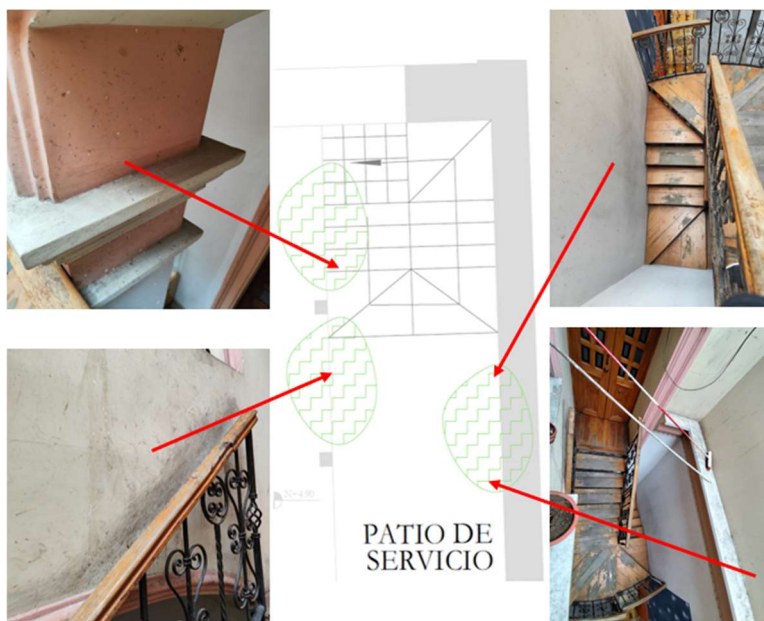
**Figura 78**

Los muros portantes y las columnas del patio de servicio representados en la Figura 78 presentan una lesión física derivada de la suciedad por depósito, debido al material particulado suspendido en el aire. Esto se debe a la sedimentación progresiva de polvo y partículas de materiales contaminantes sobre el área superficial de los elementos constructivos que se favorecen de la exposición ambiental y de la ventilación del espacio. Si bien esta lesión no compromete el comportamiento estructural del inmueble, si genera una alteración significativa en la percepción estética del conjunto, teniendo una incidencia negativa en la valoración del bien por parte de los usuarios y visitantes.

*Suciedad por depósito en muros del patio de servicio*

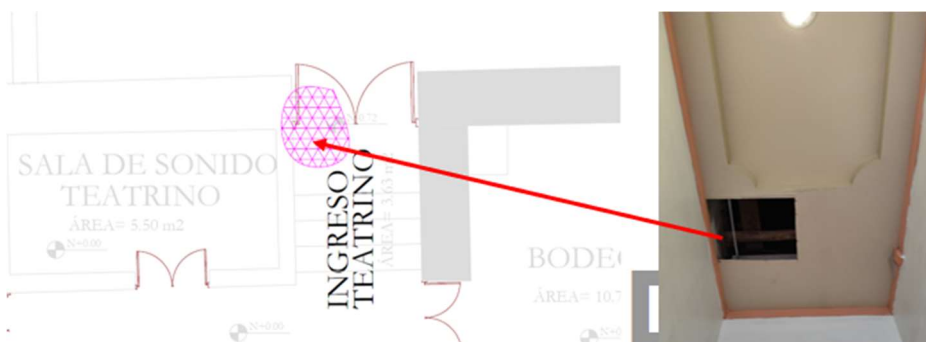
**Figura 82**

- a) El elemento de análisis es el cielo raso de gypsum que presenta una lesión mecánica con desprendimientos parciales de sus paneles localizados en: planta baja (ingreso al Teatrino) mostrado en la Figura 82, en el nivel N+3.65 (parte alta del Teatrino) en la Figura 83 y en la planta alta nivel N+4.90 (corredor 2) en la Figura 84. Esta lesión está asociada a la falta de adherencia y soporte del acabado derivado de un proceso previo de humedad por filtración, lo que ha generado que se presenten ablandamientos y deterioros del material, provocando una falta de cohesión de las capas del panel y en casos más extremos la pérdida parcial del mismo.

*Desprendimiento de cielo raso de gypsum ingreso Teatrino*

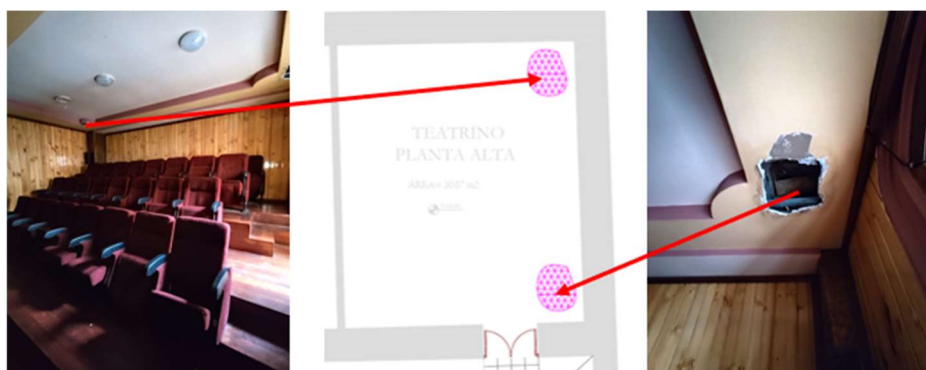
**Figura 83**

*Desprendimiento de cielo raso de gypsum planta alta Teatrino N+3.65*

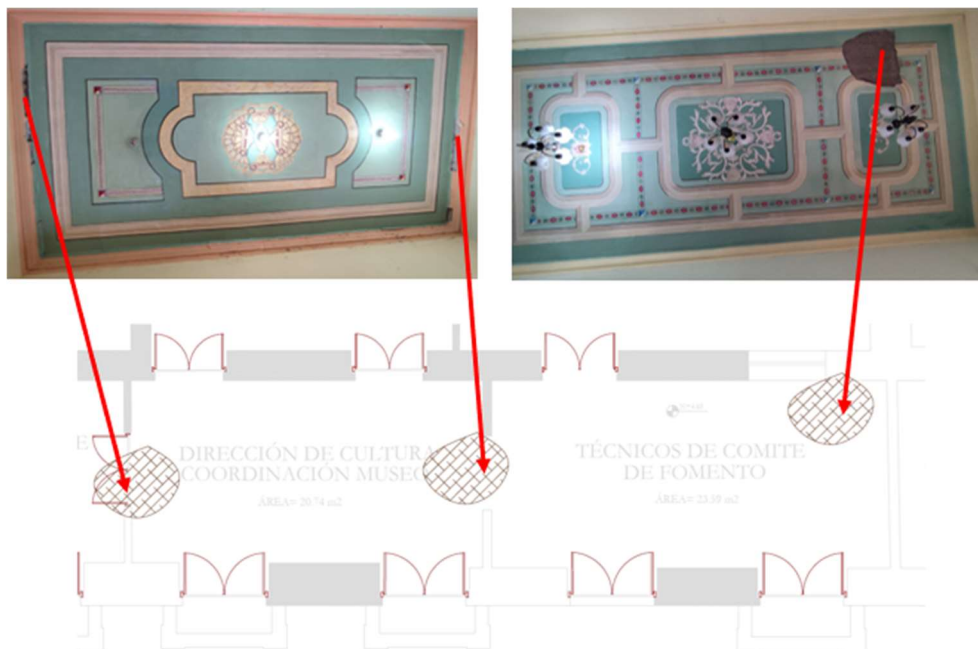
- b)** La parte alta del inmueble posee áreas que cuentan con un cielo raso de malla metálica hexagonal de alambre galvanizado cal - arena con acabados en pintura mural. Esta área presenta una lesión mecánica con desprendimiento parcial del cielo raso en las oficinas de los Técnicos de Comité de Fomento, la Dirección de Cultura - coordinación del Museo identificados en la Figura 85 y la Sala de Exposición 8 que corresponde a la Figura 86. Esta lesión está asociada a la falta de adherencia con el soporte del acabado derivado de la incompatibilidad de materiales, lo que provoca que ante eventos sísmicos se generen diferencias de desplazamientos o deslizamientos diferenciales en ciertas zonas hayan desprendimientos.

*Desprendimiento de cielo raso de malla metálica - Dirección de Cultura y Oficina Técnicos*

*N+4.90*

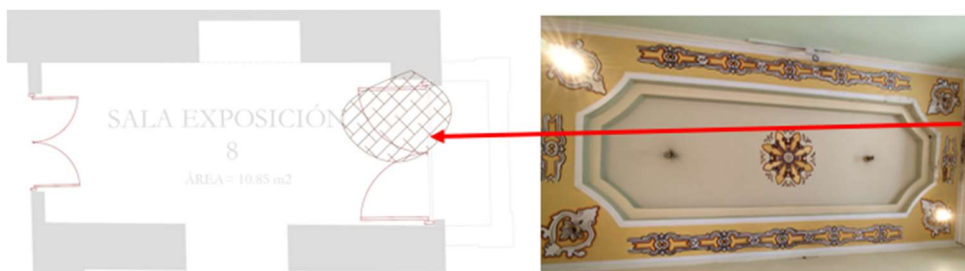
**Figura 86**

*Desprendimiento de cielo raso de malla metálica Sala de exposición 8 N+4.90*

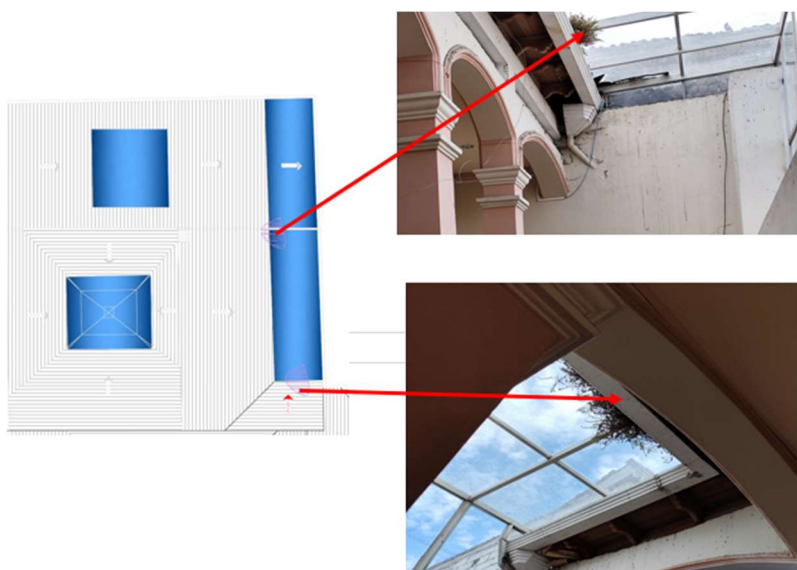
**Figura 88**

En la cabeza de los muros del patio de servicio se presenta una lesión química que ha facilitado la colonización de organismos vegetales provocando la germinación y el crecimiento de plantas. Esta lesión es producto de la acumulación de humedad, material orgánico y partículas finas que en conjunto generan un ambiente propicio para el desarrollo de vegetación. Cabe mencionar que esta lesión se deriva de una patología previa como fue la humedad por filtración. En la Figura 88 se evidencia la presencia de plantas en los canales de recolección de aguas lluvias del patio de servicio, lo que provoca la obstrucción del desalojo continuo del agua y ocasiona desbordamiento que generan la filtración hacia el interior.

*Organismos - Plantas presentes en la cubierta del patio de servicio*

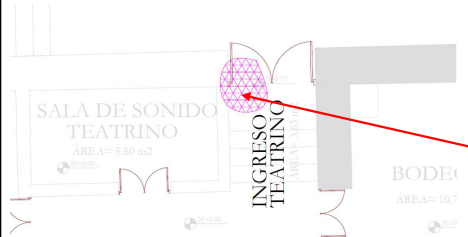
INGRESO TEATRINO

Desprendimiento de cielo raso de Gypsum planta baja - ingreso teatrino

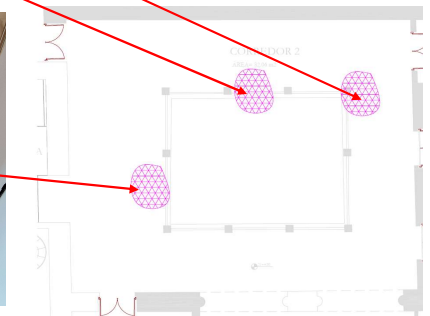
Corredor 2

Desprendimiento de cielo raso de Gypsum corredor 2 N+4.90

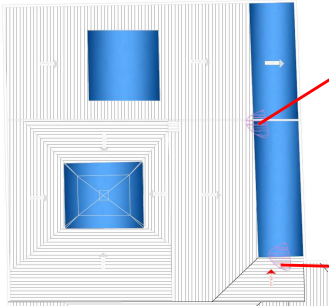
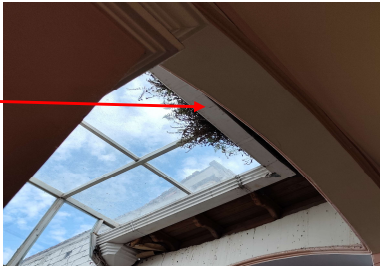
**Presencia organismos en la cabeza del muro del patio de servicio**

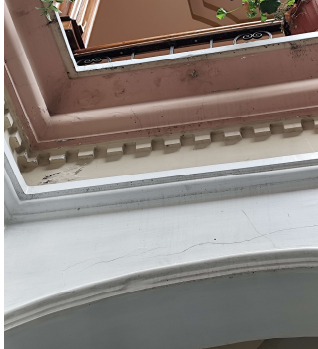
| AC007: Humedad por filtración en arcos de medio punto de ladrillo del patio principal 2 N+0.00 | AC008: Humedad por filtración en arcos de medio punto de ladrillo del patio principal 2 N+0.00 | AC009: Humedad por filtración en cielo raso de gypsum en pasillo 2 N+0.00 | AC010: Humedad por filtración en cielo raso de gypsum en corredor 2 N+0.00 |

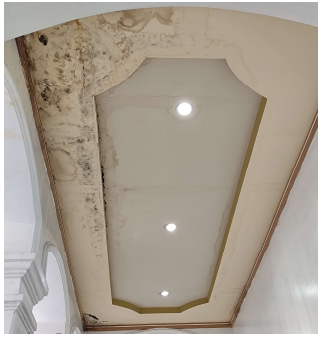
| AC011: Humedad por filtración en cielo raso de gypsum en corredor 2 N+0.00 | AC012: Humedad por filtración en cielo raso de gypsum en corredor 2 N+0.00 | AC013: Humedad por filtración en cielo raso de gypsum en corredor 1 N+4.90 | AC014: Humedad por filtración en cielo raso de gypsum en corredor 2 N+4.90 |

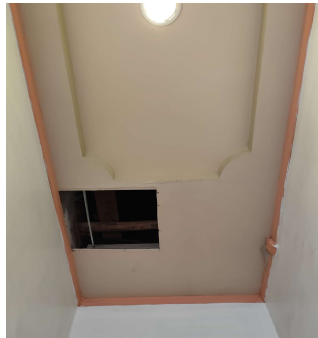
| AC015: Desprendimiento de cielo raso de gypsum al ingreso de Teatrino N+0.00 | AC016: Desprendimiento de cielo raso de gypsum planta alta de Teatrino N+3.65 | AC017: Desprendimiento de cielo raso de gypsum planta alta de Teatrino N+3.65 | AC018: Desprendimiento de cielo raso de gypsum corredor 2 N+4.90 |

| Intervenciones Prioritarias a corto, mediano y largo plazo | | | | | |
|---|---|---|---|---|---|
| Corto Plazo | Urgente | Humedad en cielo raso de gypsum. | Intervención integral: 1. Reparar filtración (acción anterior). 2. Retirar paneles sueltos. 3. Secar estructura. | Personal técnico especializado | Lesión predominante, además del daño estético representa un riesgo de seguridad por posible caída de paneles. Requiere acción inmediata. |

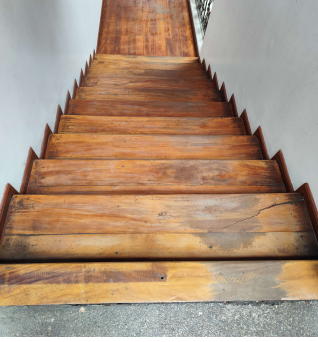
| CUADRO DE PATOLOGÍAS | | | | | | | | | |
|---|---|---|---|---|---|---|---|---|---|
| Escaleras | Deterioro | Acción atmosférica | | Ingreso nivel N+6.90<br>Ingreso a oficinas | Desgaste de la capa superficial de la madera | Baja | Alta<br>(Corto / Mediano plazo) | Eliminar la suciedad, opcional colocar elementos de recubrimiento reversibles como alfombras | |

| AC022: Erosión atmosférica en escalera de acceso a oficinas N+6.90 | AC023: Humedad por filtración en Muro de cangahua del patio de servicio | AC024: Erosión atmosférica en pasamanos de escalera de acceso al Teatrino | AC025: Suciedad por depósito en muros portantes del patio de servicio |

| Intervenciones Prioritarias a corto, mediano y largo plazo | | | | | |
|---|---|---|---|---|---|
| Corto / Mediano plazo | Alta | Deterioro de la madera (escaleras, pasamanos). | Tratamiento superficial: Limpieza, y aplicación de tratamientos de protección (sellador, barniz, cera). | Personal de mantenimiento / Técnico especializado | El desgaste es un daño estético y funcional. Su tratamiento rutinario protege la superficie y previene daños más profundos. |

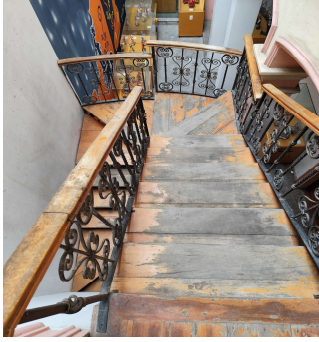
| CUADRO DE PATOLOGÍAS | | | | | | | | | |
|---|---|---|---|---|---|---|---|---|---|
| Pasamanos | Deterioro | Acción atmosférica | Ingreso planta alta Teatrino | Desgaste de la capa superficial de la madera | Baja | Alta<br>(Corto / Mediano plazo) | Incorporar medidas de control lumínico, limpiar la superficie del pasamano | | |

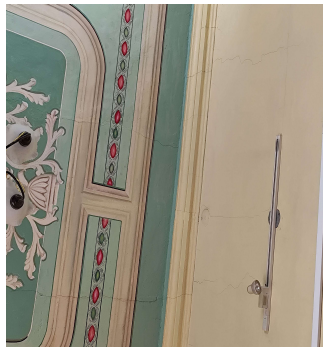
| AC037: Fisuras en cielo raso de malla metálica en oficina de Técnicos de Comité de Fomento N+4.90 | AC038: Erosión mecánica por pérdida de material en cubierta de teja | AC039: Erosión mecánica por pérdida de material en cubierta de teja | AC040: Erosión mecánica por pérdida de material en cubierta de teja |

| Intervenciones Prioritarias a corto, mediano y largo plazo | | | | | |
|---|---|---|---|---|---|
| Corto / Mediano plazo | Alta | Fisuras en cielo raso de malla metálica. | Revisión y control: Revisar áreas con fisura y controlar que las fisuras no aumenten su espesor. | Personal técnico especializado / Restaurador | Evidencia de incompatibilidad de materiales entre el sistema tradicional y los nuevos añadidos. Su tratamiento evita la progresión del daño. |

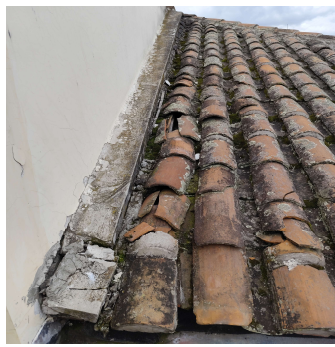
| CUADRO DE PATOLOGÍAS | | | | | | | | | |
|---|---|---|---|---|---|---|---|---|---|
| Cubierta de teja | Pérdida de material (Rotura) | Erosión mecánica | Bloque patio principal 1<br>Bloque patio principal 2 | Tejas rotas | Baja | Alta<br>(Corto / Mediano plazo) | Sustituir tejas rotas, revisiones de posibles elementos que ocasionen impactos y golpes | | |

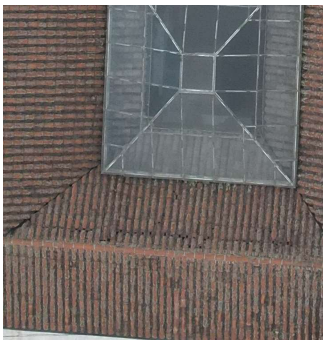
| AC041: Erosión mecánica por pérdida de material en cubierta de teja | AC042: Erosión mecánica por pérdida de material en cubierta de teja | AC043: Erosión mecánica por pérdida de material en cubierta de teja | AC044: Presencia de organismos en cubierta de vidrio claro |

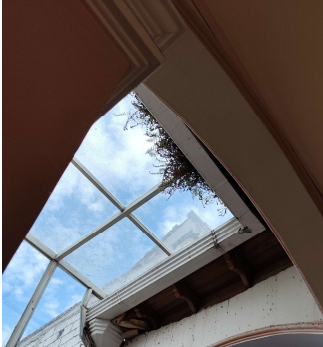
| AC045: Presencia de organismos en cubierta de vidrio claro | AC046: Presencia de organismos en cubierta con recubrimiento de lámina asfáltica | AC047: Presencia de organismos en cubierta con recubrimiento de lámina asfáltica | AC048: Presencia de organismos en cubierta con recubrimiento de lámina asfáltica |

| Intervenciones Prioritarias a corto, mediano y largo plazo | | | | | |
|---|---|---|---|---|---|
| Corto Plazo | Urgente | Acumulación de vegetación en cubiertas. | Limpieza y desbroce: Remover tierra, hojas y plantas de canales, limatesas y superficies. | Personal de mantenimiento | Obstruye canales siendo la causa directa de filtraciones. Su limpieza es una acción de mantenimiento crítico y de bajo costo que previene daños mayores. |

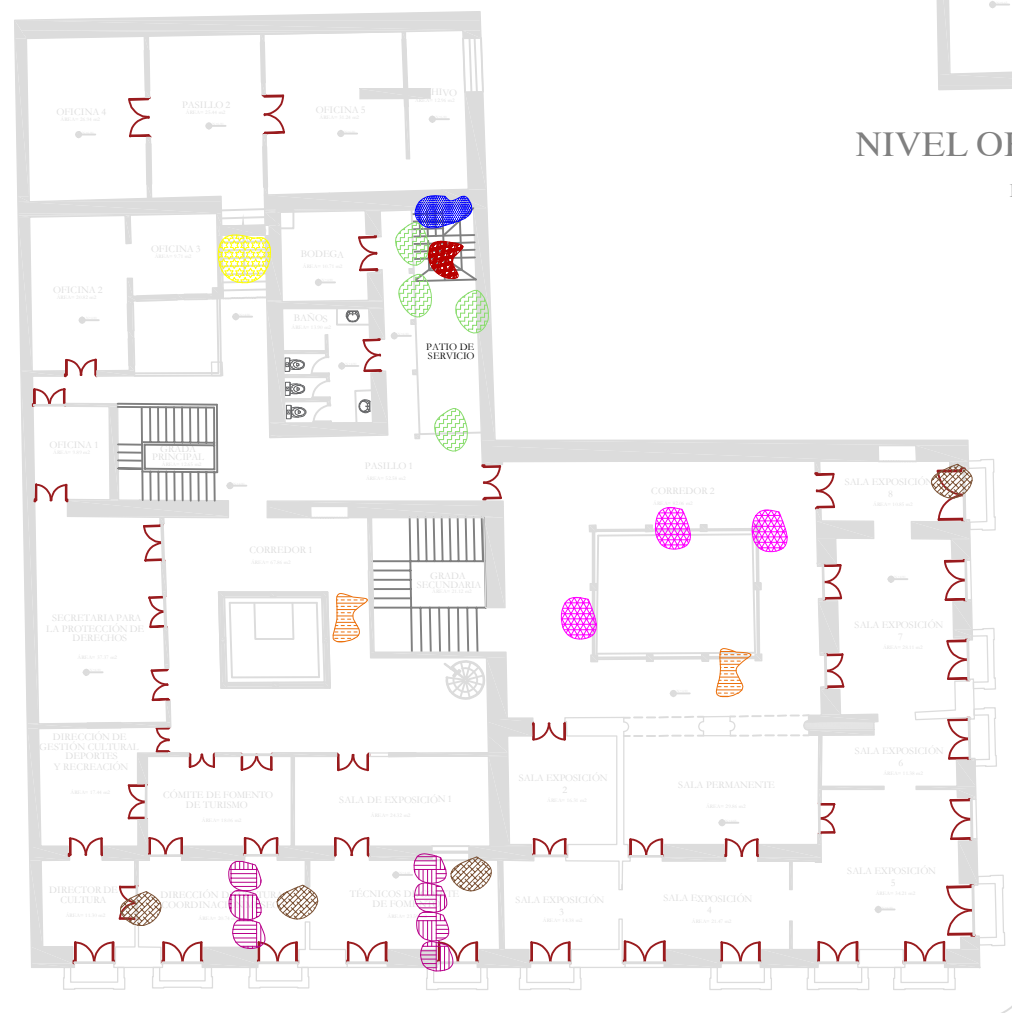
NIVEL OFICINAS N+9.65

DETERIORO DE ESCALERAS
-

DETERIORO DE PASAMANOS
-

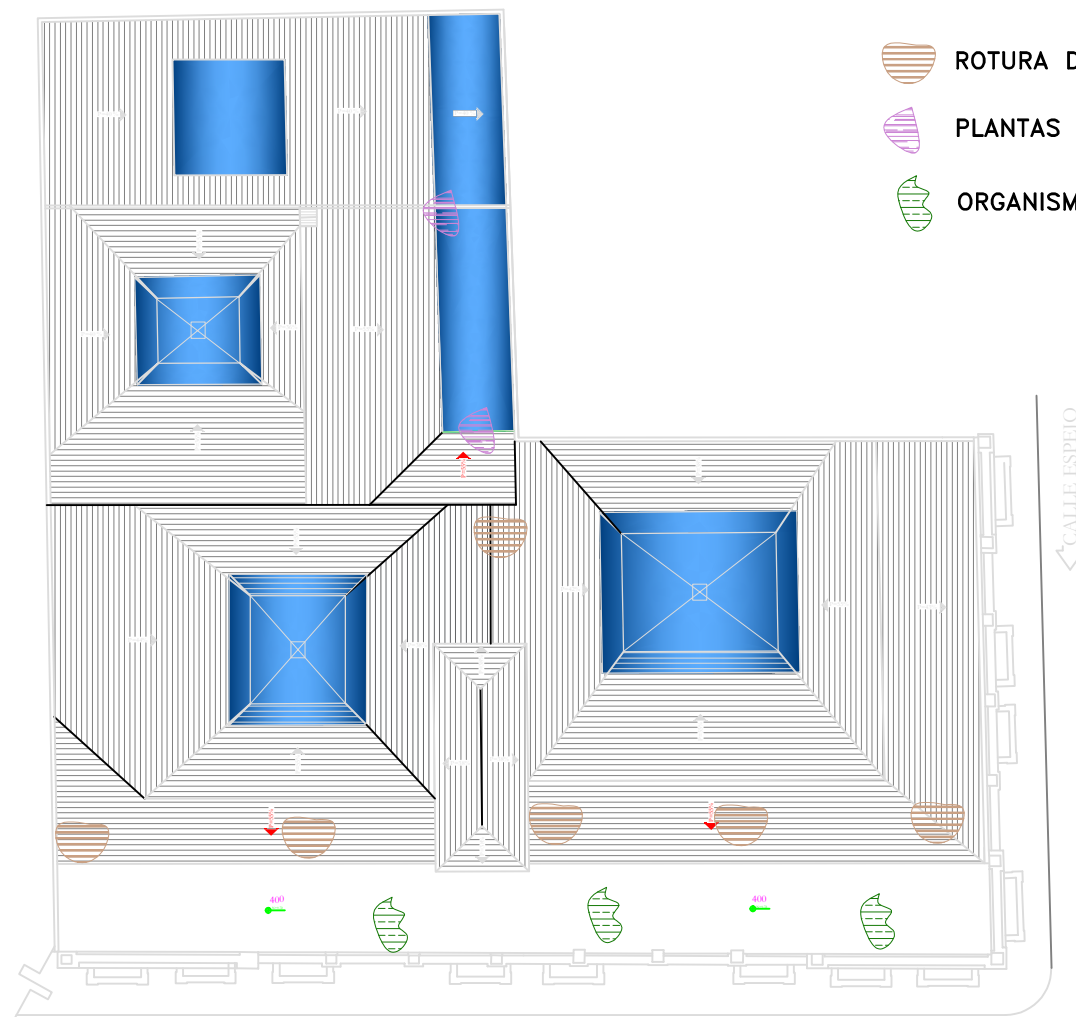
## PLANTA DE CUBIERTAS

ROTURA DE TEJAS

ORGANISMOS
