Evaluación de daños generados por la paloma doméstica (*Columba Livia*) en  
edificios patrimoniales aledaños a espacios públicos del centro histórico de la  
ciudad de Riobamba

Trabajo de Titulación para optar al título de  
Magíster en Restauración y Conservación de Bienes Culturales con mención  
en Patrimonio Edificado

Arq. Bryan Fernando Hidalgo Llangarí

Riobamba, Ecuador. 2026

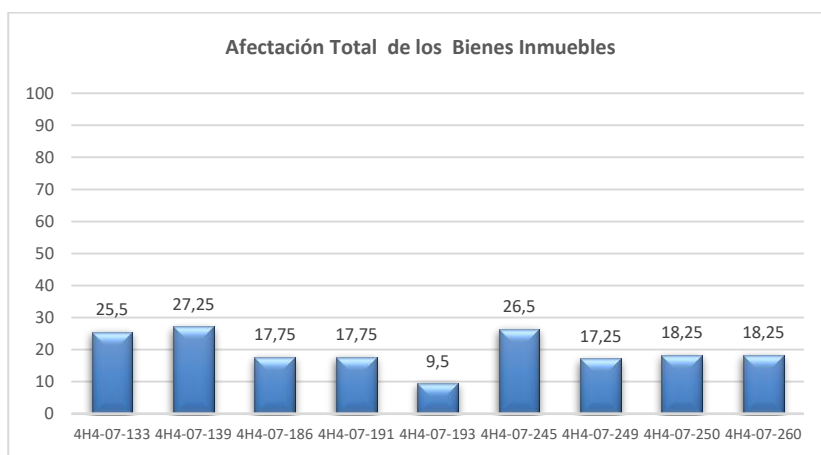
**Figura 38**

Tal como se evidencia en las figuras 38 y 39 de afectación total de los bienes inmuebles, se identificó que tres edificaciones presentan niveles de deterioro superiores al 25 %, lo que las sitúa como los casos más representativos dentro del conjunto analizado. En primer lugar, el inmueble identificado con el código 4H4-07-139 registra una afectación total del 27,25 %, siendo el valor más alto del grupo. Este nivel de deterioro se relaciona principalmente con el literal A: cambios superficiales, el cual presenta la mayor ponderación dentro del análisis. Estas afectaciones se asocian, en gran medida, a intervenciones reiteradas sobre acabados, revestimientos y elementos visibles del inmueble, que han alterado sus características originales y han generado deterioro progresivo en el tiempo.

*Nivel de afectación de los inmuebles aledaños al parque Sucre*

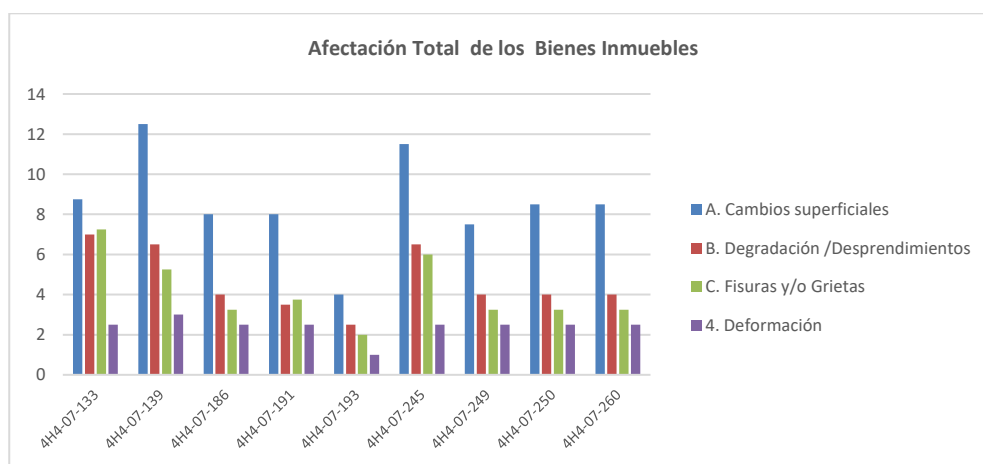
**Figura 39**

Una de las principales causas del deterioro de los bienes inmuebles está relacionado con malas intervenciones o intervenciones inconsultas relacionadas principalmente a cambios superficiales, entendiéndose como acciones realizadas por los propietarios para prevenir el deterioro y garantizar un funcionamiento inmediato, por lo que la sumas de estos cambios superficiales le van provocando afectación puntual, y con el pasar del tiempo estas acciones generan deterioro progresivo y contribuyen a la pérdida de atributos patrimoniales.

*Nivel de afectación por elementos de los inmuebles aledaños al Parque Sucre*

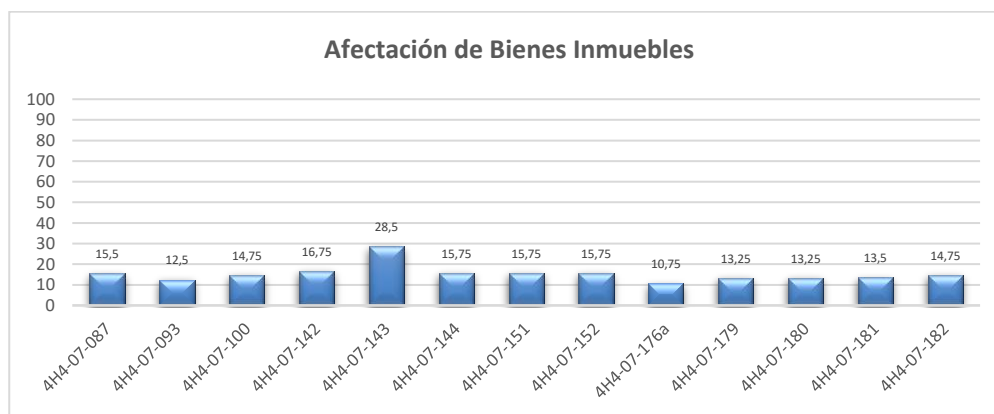
**Figura 43**

En lo que respecta a la afectación de los bienes inmuebles aledaños al parque Maldonado, el análisis permite identificar una condición particular dentro del conjunto evaluado. De manera general, la mayoría de los inmuebles presenta niveles de afectación relativamente bajos y homogéneos, con valores que oscilan entre el 13 % y el 15 %, lo que indica la presencia de alteraciones menores y controladas. Sin embargo, se destaca el inmueble identificado con el código 4H4-07-143, el cual constituye el único caso con una afectación superior al 25 %, alcanzando un 28,5 % de afectación total.

*Nivel de afectación de bienes inmuebles aledaños al parque Maldonado*

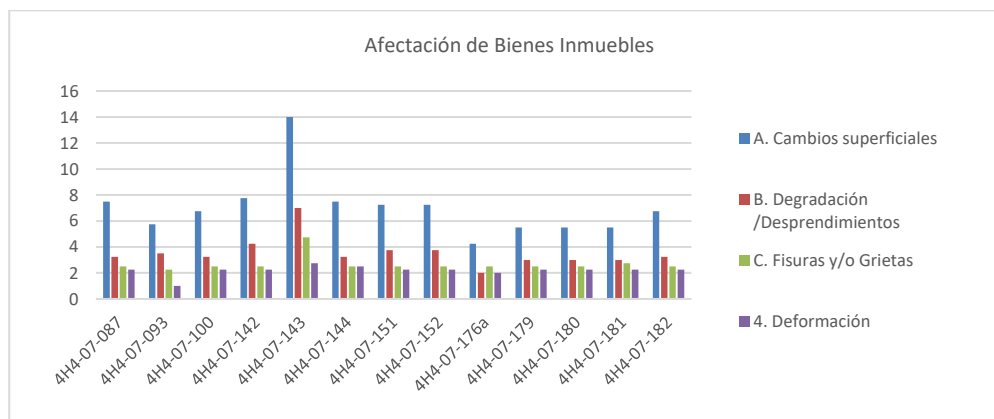
**Figura 44**

*Nivel de afectación por elementos de los inmuebles aledaños al Parque Maldonado*

El nivel de deterioro registrado en este inmueble responde a la acumulación de daños en varios de sus elementos constitutivos, resultado de intervenciones sucesivas y de la falta de criterios técnicos de conservación. Al analizar las cuatro variables de afectación establecidas en la metodología, se evidencia que el literal A: cambios superficiales es el que presenta el mayor impacto. Esta situación se relaciona principalmente con las modificaciones realizadas en la cubierta, donde una parte significativa del sistema original ha sido reemplazada por elementos ajenos a la tipología del inmueble como se puede observar en el anexo 04, esto se ha realizado con el objetivo de protegerlo de los agentes externos, pero que han alterado su configuración y comportamiento constructivo.

De igual manera, se registran valores elevados en el literal B: degradaciones y desprendimientos, los cuales superan los observados en el resto de inmuebles analizados, seguidos por la presencia de fisuras y grietas (literal C), que constituyen otros indicadores

relevantes del deterioro progresivo del bien. Estas afectaciones, si bien no comprometen de forma inmediata la estabilidad estructural, evidencian la necesidad de intervenciones oportunas para evitar su agravamiento.

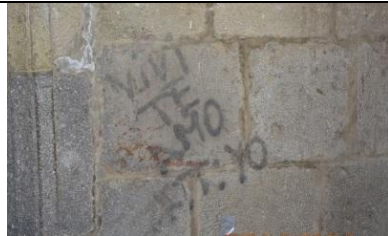
| Desprendimientos | Perforación de la piedra | Suciedad grasa, hongos |
| Mortero de juntas sobrepuestas a la piedra | Disgregación | Grafitis |

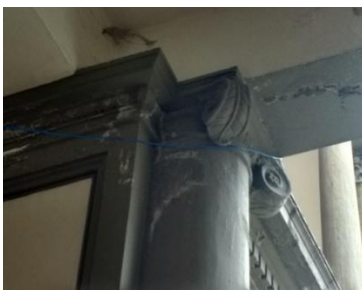
| Humedad por filtración | Suciedad |

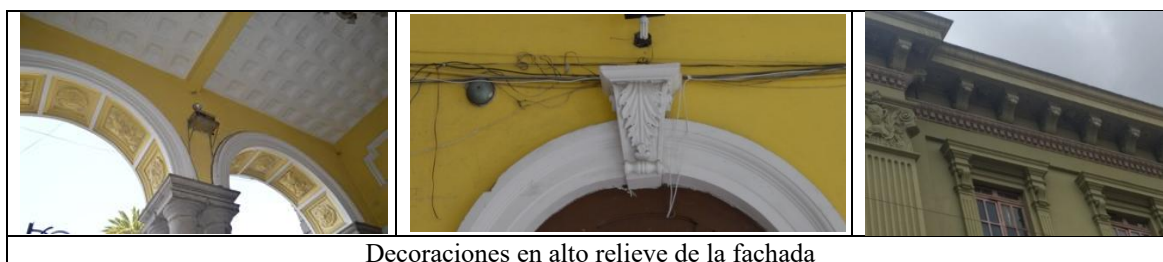
*Afectaciones en elementos de yeso*

*Nota:* Elementos y decoraciones de yeso; afectaciones físicas. Fuente: Elaboración propia.

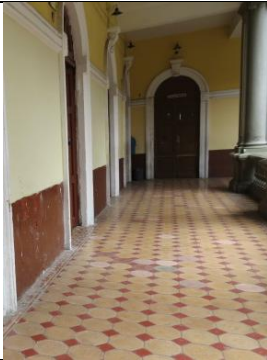
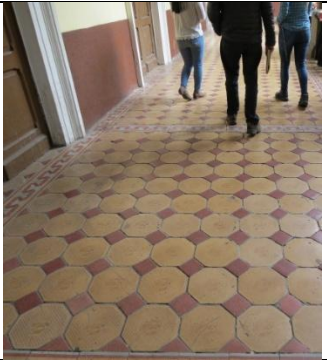
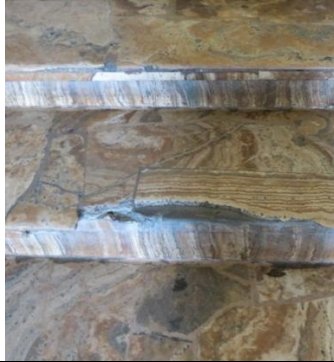
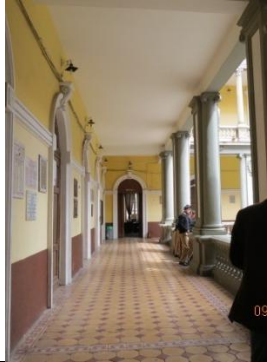
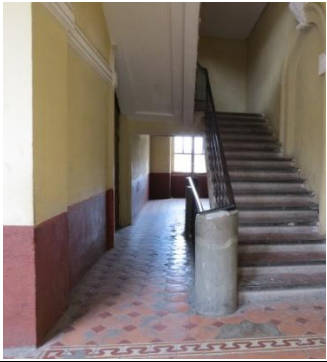
*Nota:* Pisos de cerámica con afectaciones. Fuente: Elaboración propia.

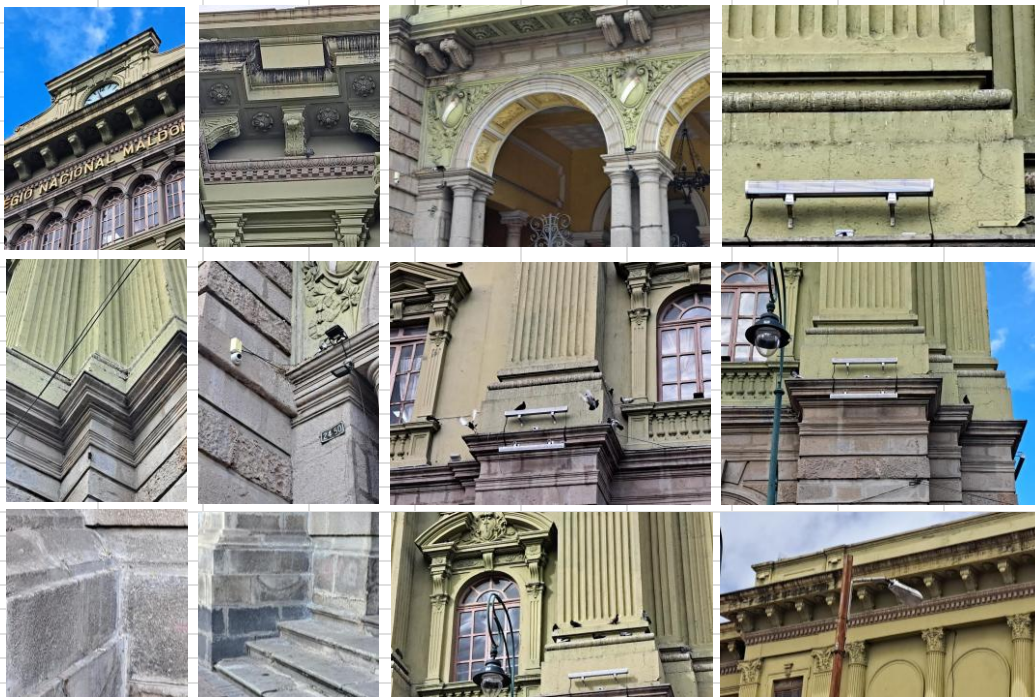
Nota: Cuadro de resumen de las patologías relacionadas con la presencia de palomas.

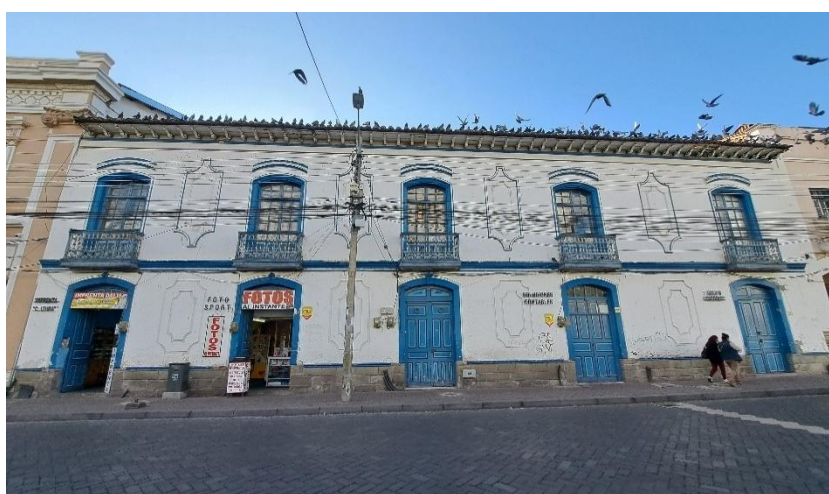
### **Figura 57**

*Inmueble 4H4-07-143, Primera Constituyente y Espejo*

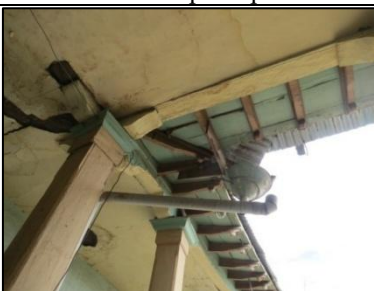
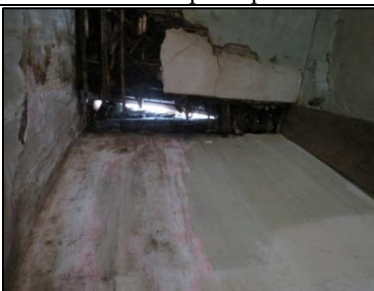
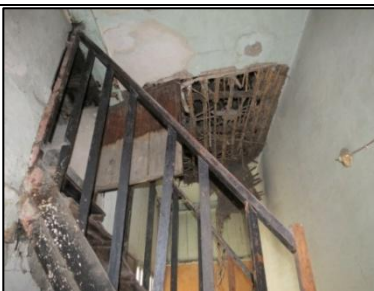
| Cielo raso bajante de aguas lluvias | Cielo raso | Cielo raso – Escalera metálica |

*Nota:* Fotografías de las afectaciones interiores del bien inmueble. Fuente: Franklin Cepeda.

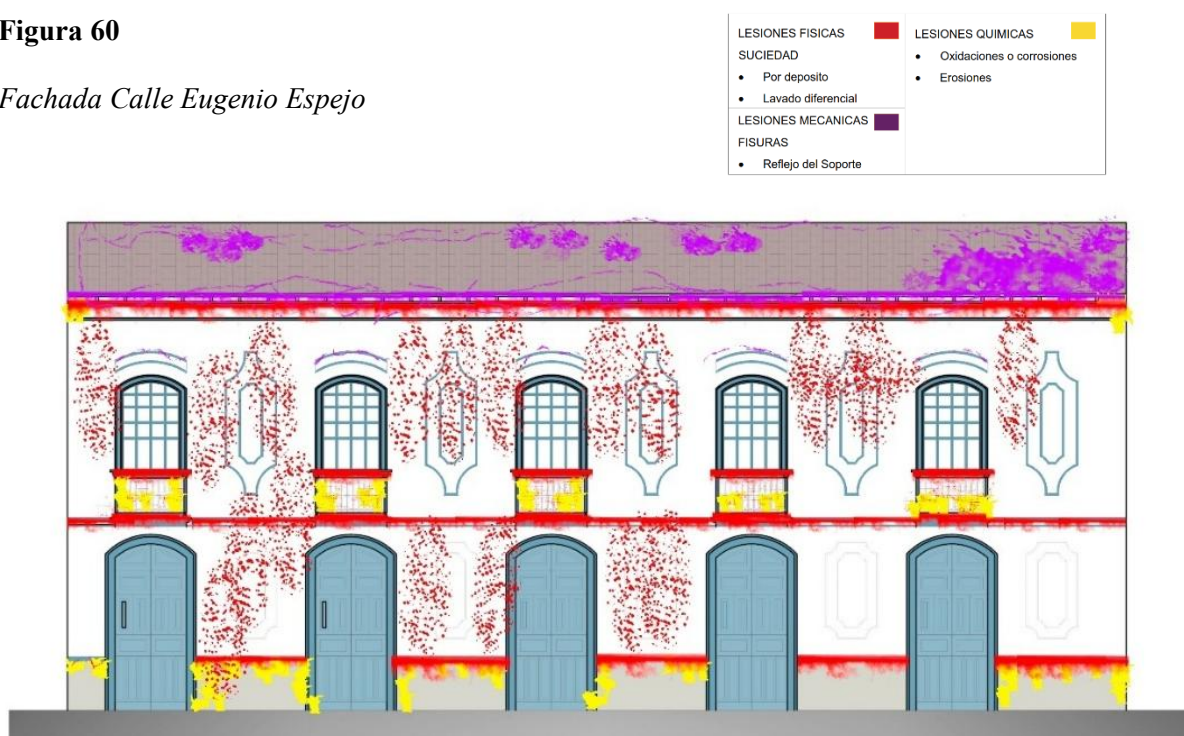
**Figura 60**

*Fachada Calle Eugenio Espejo*

*Nota:* Afectaciones producidas por la presencia de palomas en fachada. Fuente: Franklin Cepeda.

En la fachada principal las lesiones físicas como suciedad por lavado diferencial y por depósito son evidentes principalmente en los balcones, molduras y hendiduras del alero, allí se acumulan grandes cantidades de desechos. A esto se suman las lesiones químicas tales como oxidación en balcones de hierro, erosión en superficies de teja y degradación de la

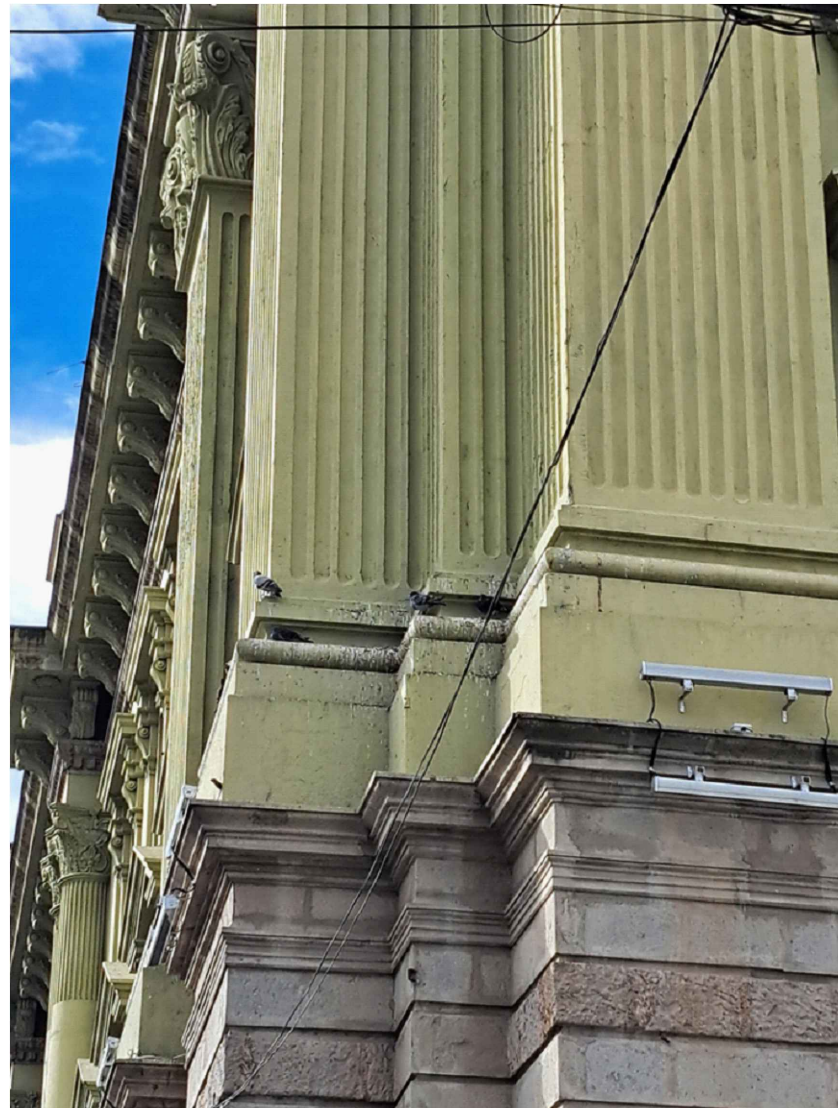
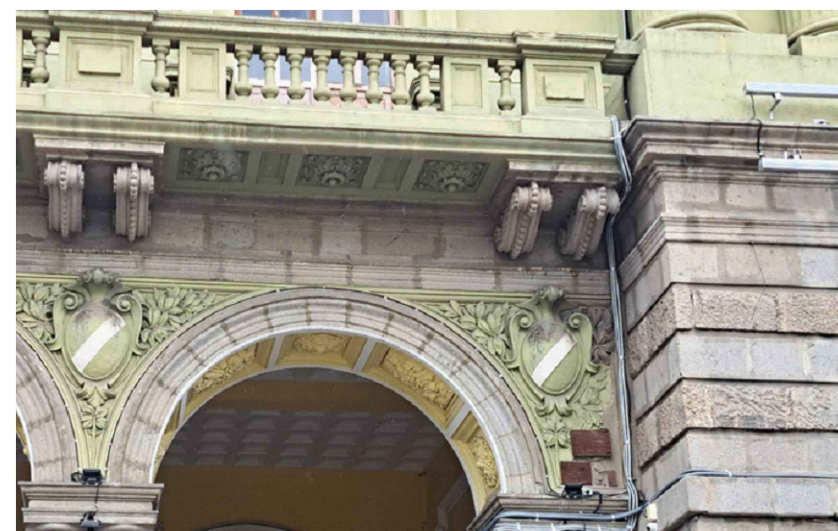
FACHADA FRONTAL

| <ul style="list-style-type: none"><li>Por deposito</li><li>Lavado diferencial</li></ul> | <ul style="list-style-type: none"><li>Oxidaciones o corrosiones</li><li>Erosiones</li></ul> |

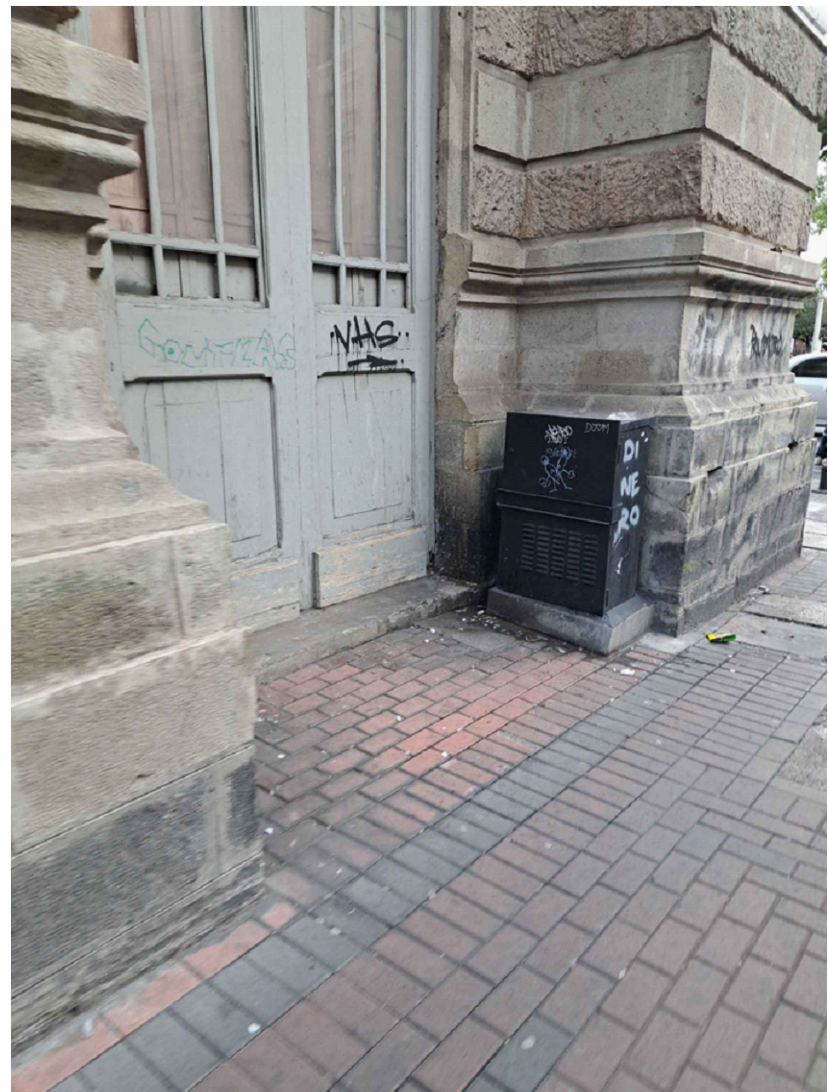
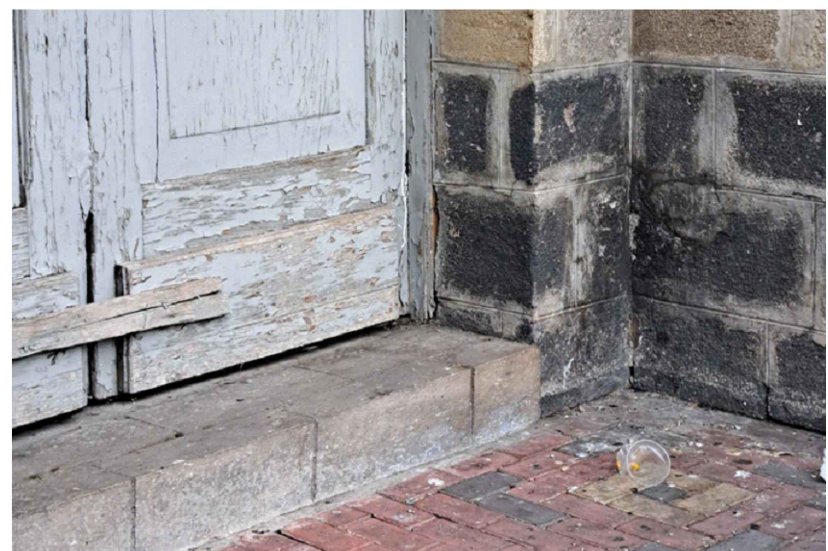
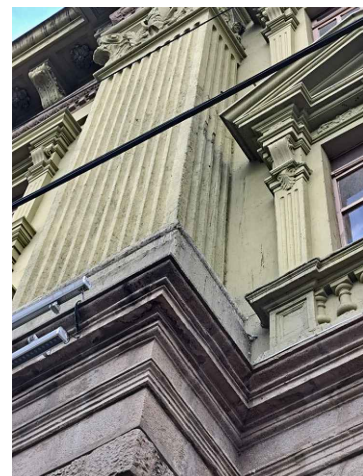
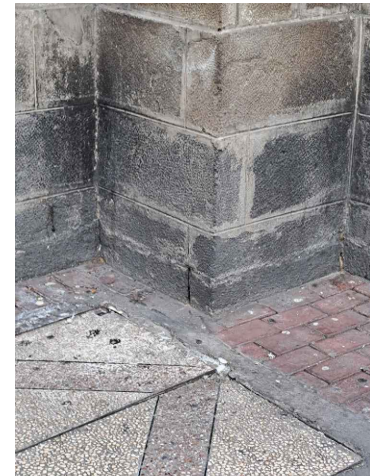
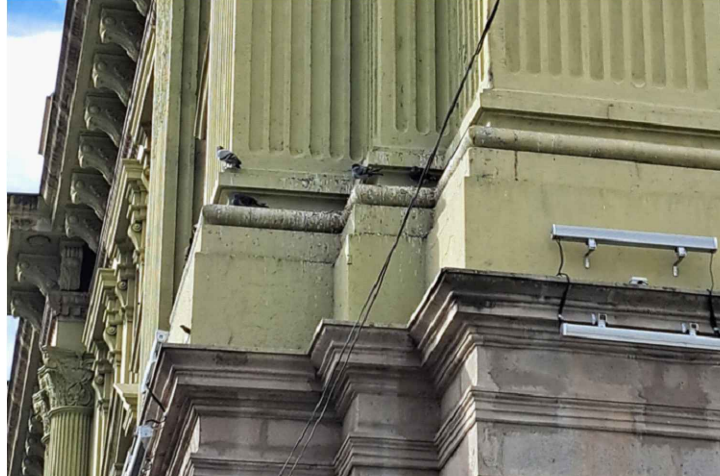
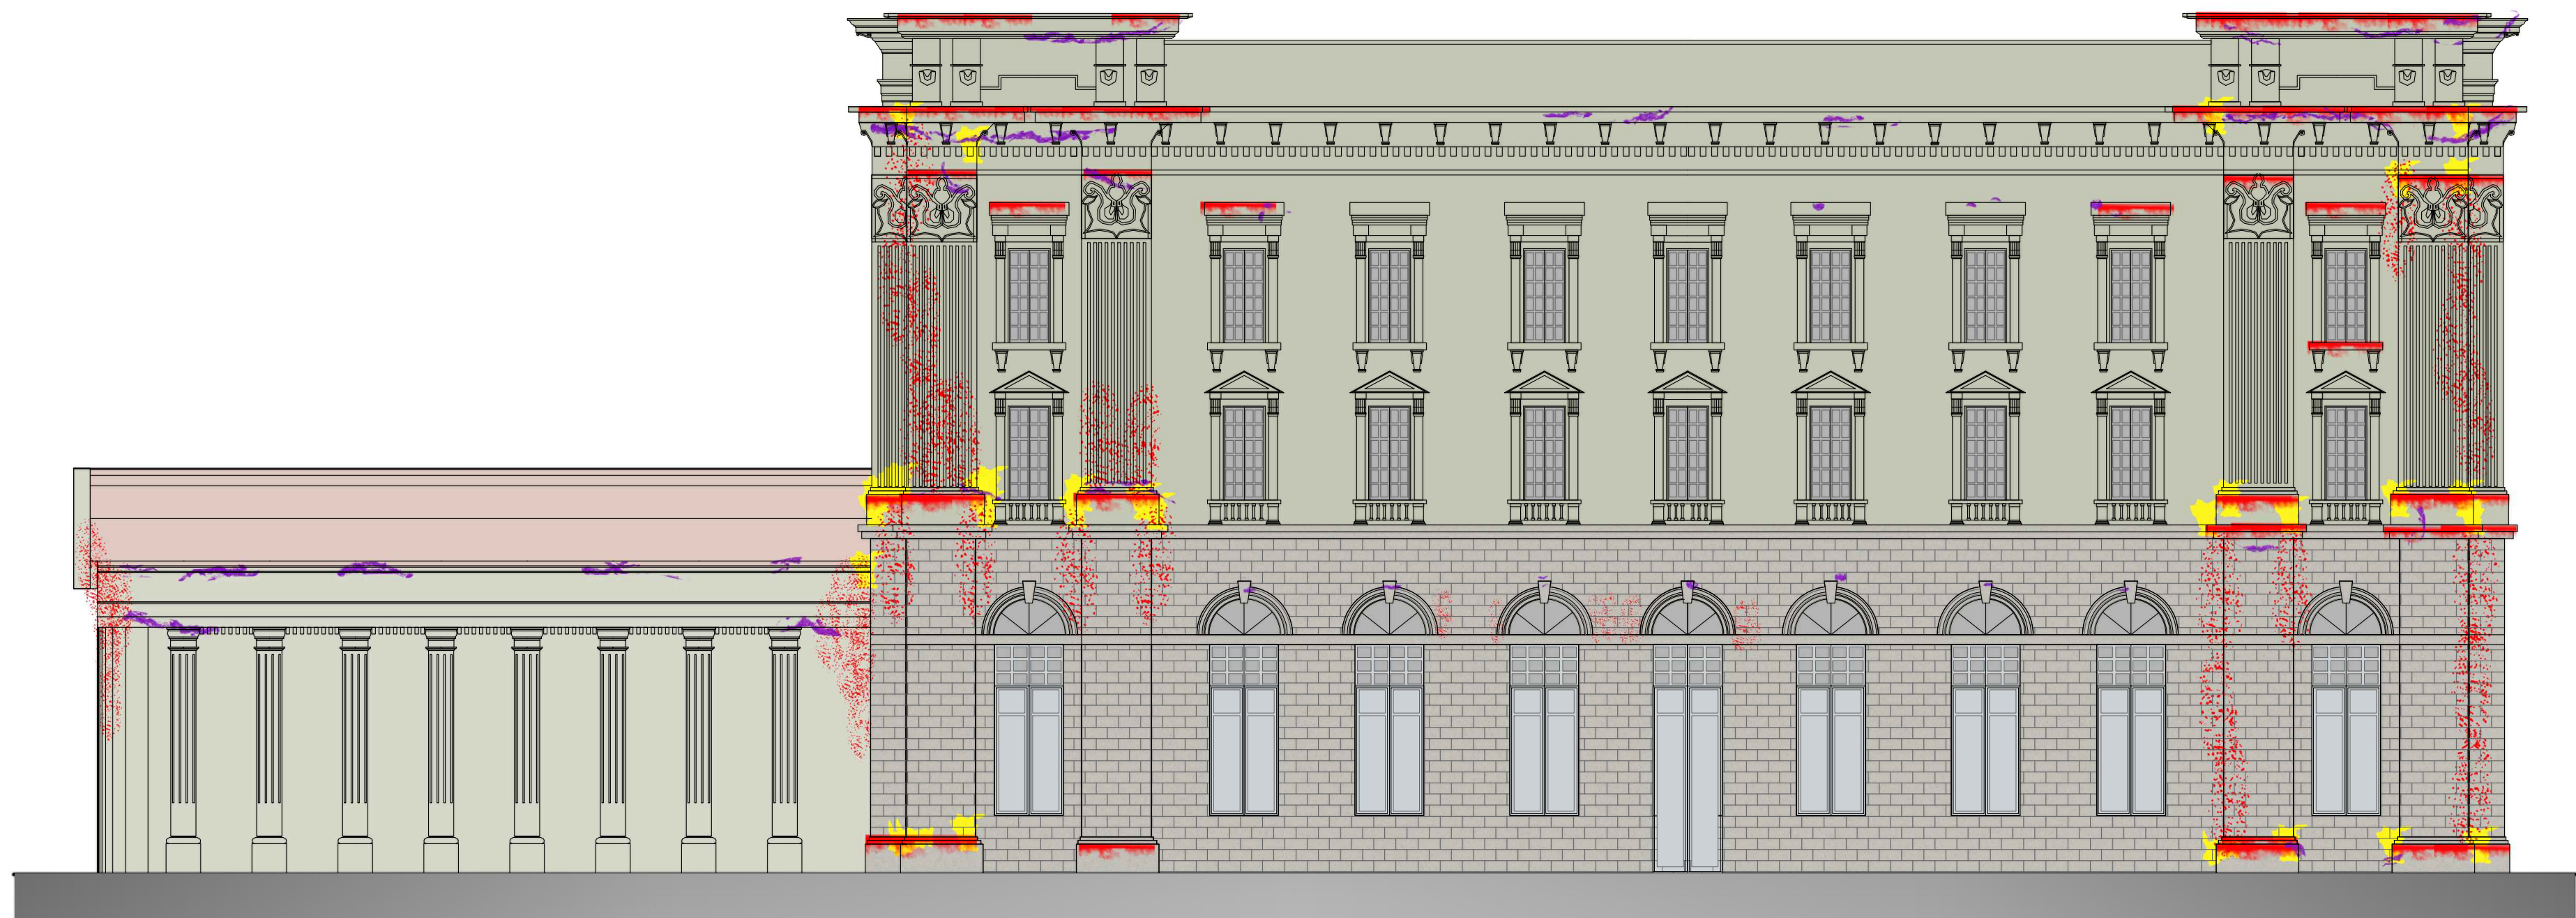
FACHADA LATERAL CALLE ESPAÑA

| SUCIEDAD | • Oxidaciones o corrosiones |

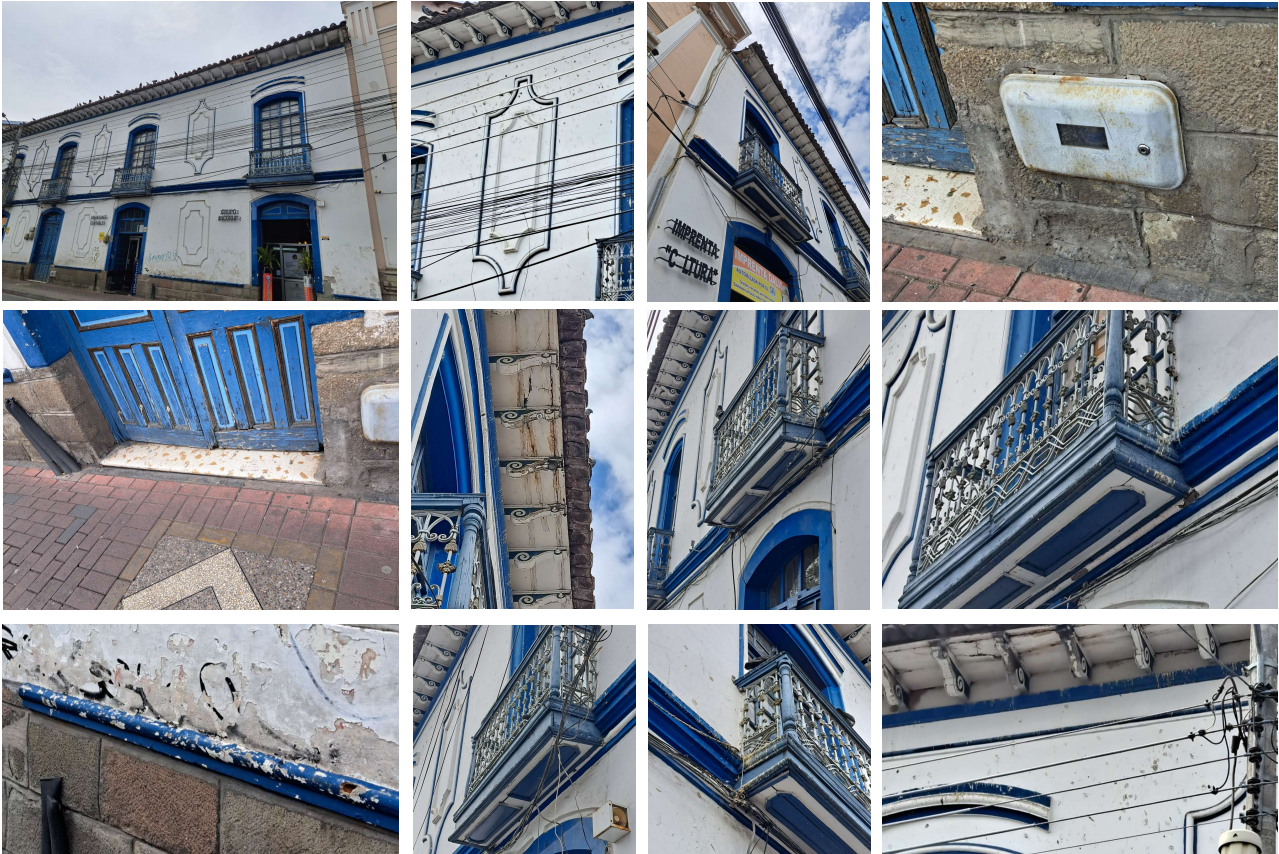
| | | <b>UNIVERSIDAD NACIONAL DE CHIMBORAZO</b><br><b>MAESTRÍA EN RESTAURACIÓN Y CONSERVACIÓN DE BIENES CULTURALES CON MENCIÓN EN PATRIMONIO</b><br><b>EDIFICADO</b><br><b>LESIONES DE INMUEBLES PATRIMONIALES</b> | | | | | | | |
|---|---|---|---|---|---|---|---|---|---|
| | | | Filtración | | | | Oxidaciones ó corrosiones | X | |
| | Grietas | Exceso de carga | | X | Erosiones mecánicas | Pérdida de material superficial por causa de golpes o rozaduras | | X | |

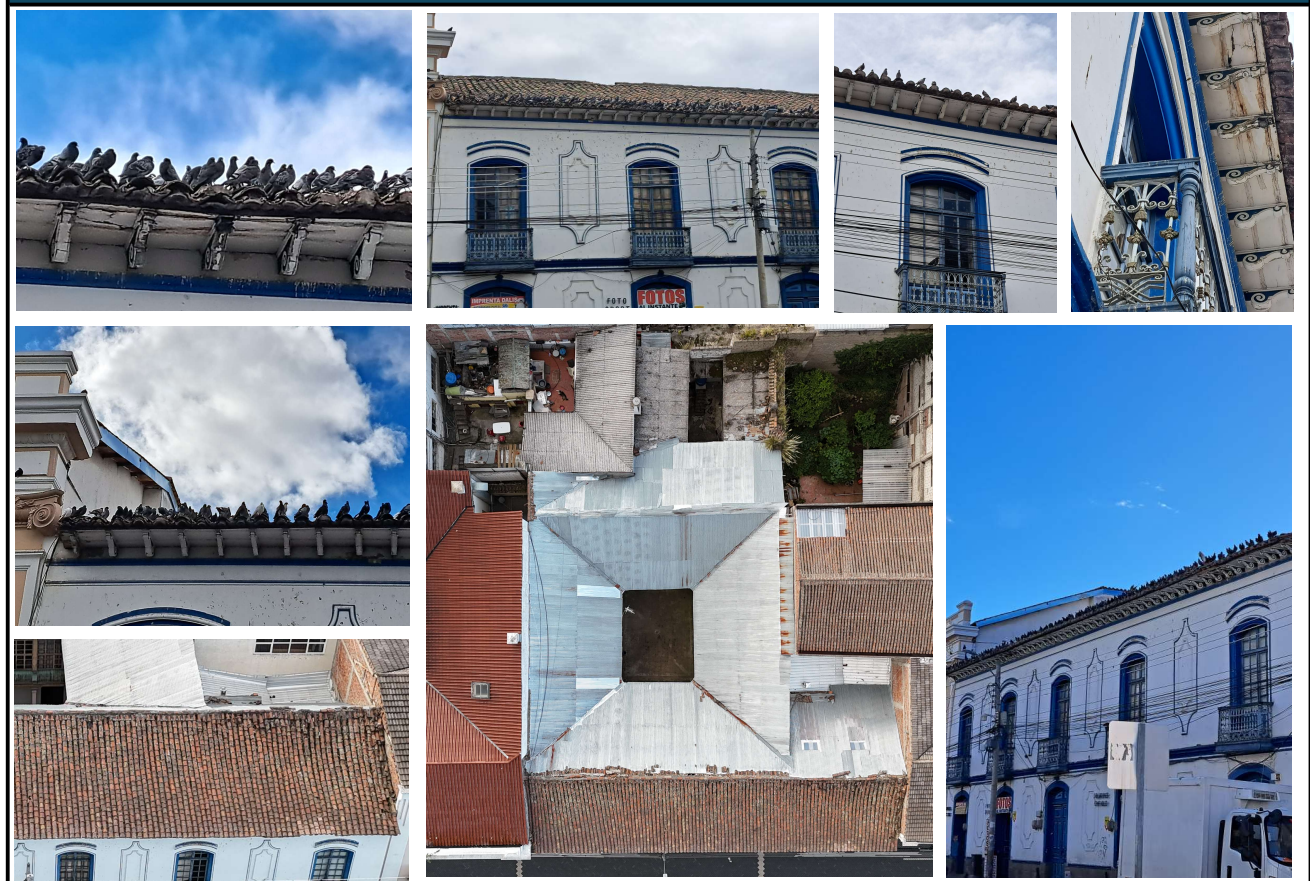
### 2.1 Fotografías

| | | UNIVERSIDAD NACIONAL DE CHIMBORAZO | | | | | | | |
|---|---|---|---|---|---|---|---|---|---|
| | | Grietas | Exceso de carga | | | Erosiones mecánicas | Pérdida de material superficial por causa de golpes o rozaduras | | X |
