**UNIVERSIDAD NACIONAL DE CHIMBORAZO**

**“Trabajo de grado previo a la obtención del Título de INGENIERO  
CIVIL”**

**“EVALUACIÓN FUNCIONAL Y ESTRUCTURAL DEL PUENTE  
VEHICULAR QUEBRADA RONDÁN, UBICADO EN LA CARRETERA  
GUAMOTE – SOCAVÓN KILÓMETRO 7 + 000, DEL CANTÓN  
GUAMOTE, PROVINCIA DE CHIMBORAZO, Y ANÁLISIS DE DOS  
ALTERNATIVAS DE DISEÑO”**

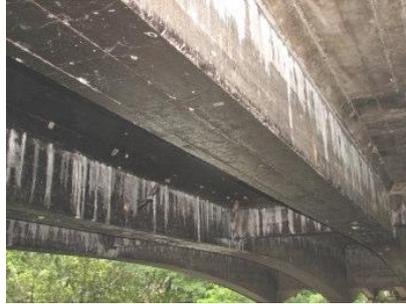
- **Eflorescencia:** Se produce cuando la humedad disuelve las sales solubles contenidas en el hormigón, y las lleva hacia la superficie por acción capilar, produciéndose posteriormente la cristalización, se manifiesta visualmente a través de manchas superficiales de color blanco las mismas que son

depósitos de sales. En ciertos casos la presencia de eflorescencia en la losa puede ser indicativo de que las fisuras son profundas y que han penetrado a través de ella.

Ilustración 28 Eflorescencia en vigas

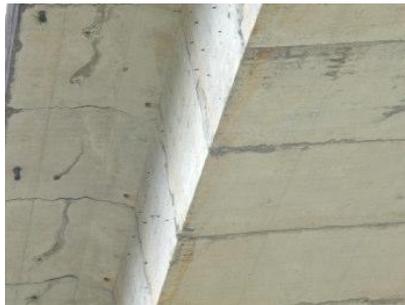
- **Descascaramiento:** Es el desprendimiento o delaminación local de hormigón, el cual se produce como resultado de cambios de temperatura, daños en el acero de refuerzo, o uso de malas técnicas constructivas.

Ilustración 29 Efecto de disgregación en viga

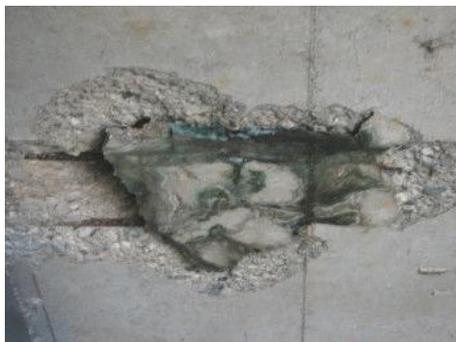
- **Nidos de piedra y cavidades:** Son ocasionados por procesos inadecuados de vibración durante la fundición de un determinado elemento, generando segregación tanto de los agregados finos y gruesos como de la pasta de cemento.

Ilustración 30 Nidos de piedra en la losa de concreto

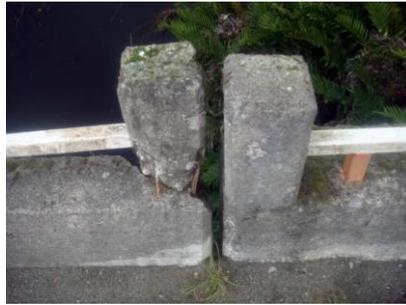
- **Daño por colisión:** Son los daños producidos en aquellos elementos que se encuentren en zonas propensas a ser impactadas, generalmente ocurre elementos complementarios, estos elementos sufren agrietamientos, desplazamientos, distorsiones, pérdidas de sección y deterioros que pueden afectar directamente a la estabilidad del puente por lo que requieren de reparación inmediata.

Ilustración 31 Impacto de auto en barandas

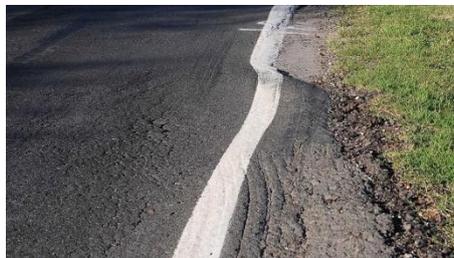
- ❖ **Ondulaciones:** También conocidas como abultamientos, son deformaciones que se presentan a través de una serie de levantamientos tipo ondas, más o menos regulares y poco separadas, las cuales se extienden transversalmente en el pavimento. Se producen por la continua acción del tráfico sobre superficies en donde la base o la sub-rasante es débil o posee poca estabilidad.

Ilustración 32 Ondulaciones en el pavimento

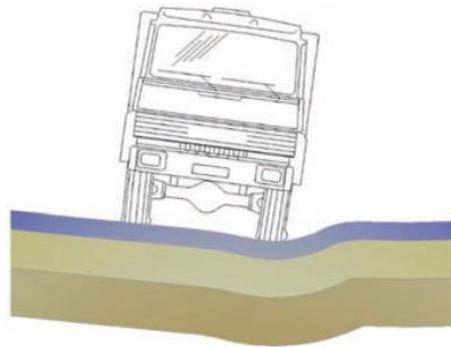
- ❖ **Surcos:** Son depresiones que se extienden longitudinalmente en el pavimento y coinciden con la zona por donde circular las ruedas del vehículo, de igual forma que las ondulaciones se producen por la acción

del tráfico sobre superficies con mezclas que no se compactaron adecuadamente, o por plastificación del firme existente.

Ilustración 33 Surcos en el pavimento

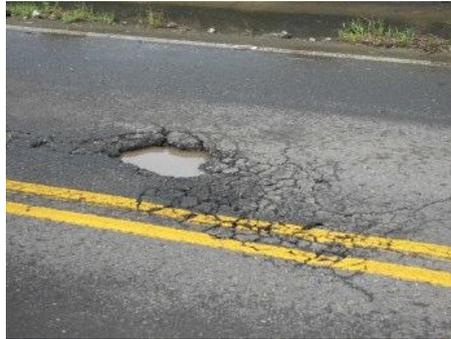
- ❖ **Baches:** También conocidos como hundimientos, son deformaciones que tienen la forma de un hoyo o cazuela, y se producen por el uso de mezclas con inadecuada dosificación o con compactación insuficiente y

en zonas débiles de la subrasante, se pueden originar también debido a una falta de adherencia entre capas.

Ilustración 38 Baches en el pavimento

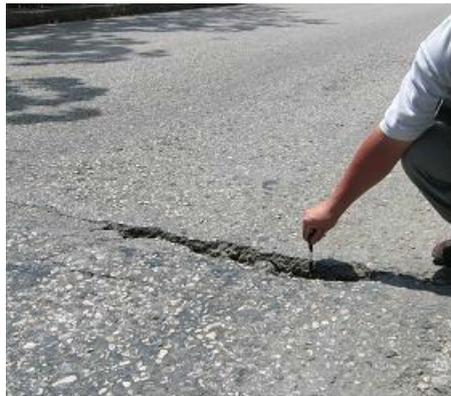
- ❖ **Sobre-capas de pavimento sobre la losa de puente:** Constituyen una carga muerta adicional a la concebida en el diseño del puente, por tal razón su colocación no está permitido, y en el caso de detectar la presencia de una excesiva sobre-capa en el puente se le deberá otorgar una calificación de cinco.

Ilustración 39 Sobre-capas en el pavimento

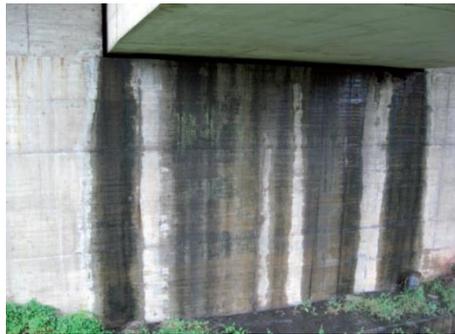
- ❖ **Filtraciones de agua:** Constituye una falta de estanqueidad, es decir es la filtración del agua a través de la junta que puede afectar a los elementos de la subestructura. Este daño puede presentarse por una inadecuada ejecución, ausencia del aparato de junta, envejecimiento de la junta o la disposición de una junta inadecuada para la estructura.

Ilustración 40 Filtraciones de agua por la junta

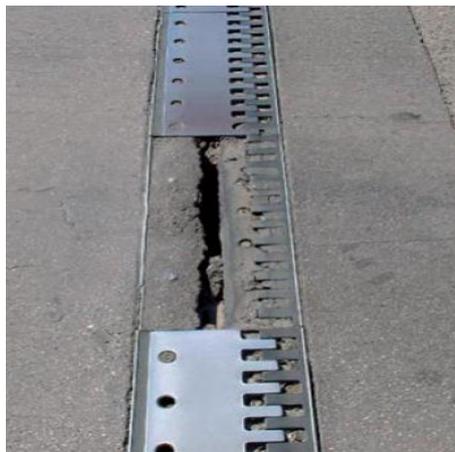
- ❖ **Faltante o deformación:** Este problema aparece generalmente en juntas que se arman por tramos independientes y no tienen continuidad resistente, por lo general se producen por el impacto de vehículos, una ejecución defectuosa de la junta, o el empleo de una junta inadecuada para la estructura.

Ilustración 41 Falta de junta de dilatación

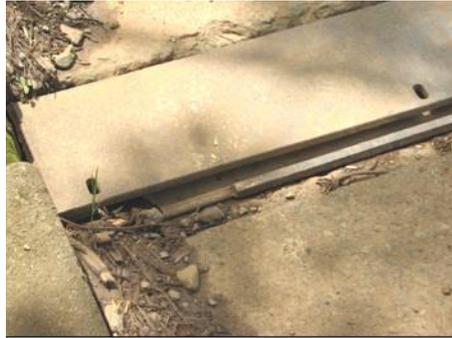
- ❖ **Movimiento vertical:** Son desplazamientos verticales que se presentan en las juntas de dilatación, los cuales pueden generar sonidos y movimientos que obligan al usuario del puente a reducir la velocidad.

Ilustración 42 Movimiento vertical de la junta

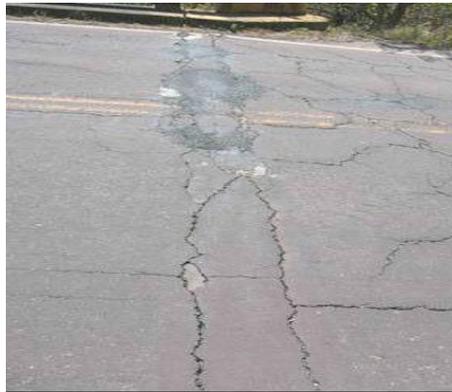
- ❖ **Juntas obstruidas:** Se produce por la presencia de materiales que obstruyen a la junta e impiden los movimientos requeridos por la estructura. La presencia de grietas transversales es un indicativo de que las juntas están cubiertas por sobre-capas.

Ilustración 43 Sobre-capas sobre junta

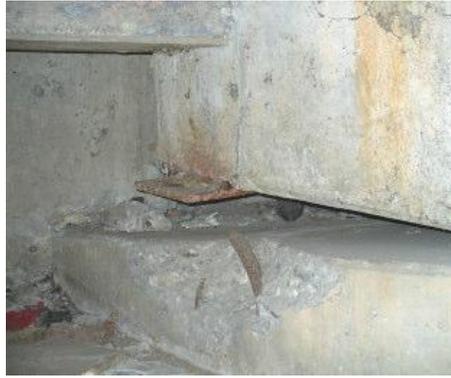
- ❖ **Rotura de pernos:** Los pernos de anclaje son elementos que se emplean para mantener en una posición fija al apoyo del puente sobre la estructura. Pueden presentarse primero como una deformación que posteriormente sin mantenimiento puede llegar a la rotura del elemento.

Ilustración 44 Pernos de anclaje cortados

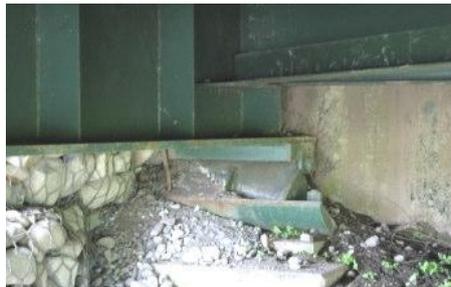
- ❖ **Deformación:** Consiste en una deformación excesiva del apoyo en dirección vertical, puede generarse como consecuencia de un error a la hora de dimensionar el apoyo, deficiencia en la calidad de material empleado o un error de fabricación, siendo la mala calidad de material la causa más común cuando se presenta este daño.

Ilustración 45 Deformación del apoyo

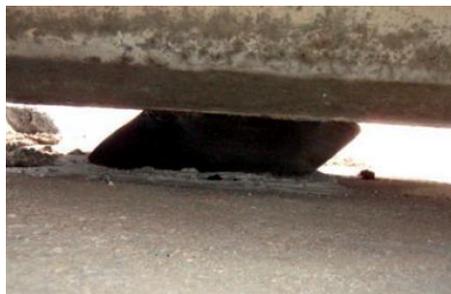
- ❖ **Inclinación:** Es una deformación excesiva que se produce en dirección longitudinal o transversal del puente, puede generarse como consecuencia de pendiente, peralte o curvatura excesiva acompañados de la falta de cuña de nivelación, esfuerzos horizontales excesivos, error de dimensionamiento, error de colocación de aparatos de apoyos, entre otros.

Ilustración 46 Inclinación del apoyo

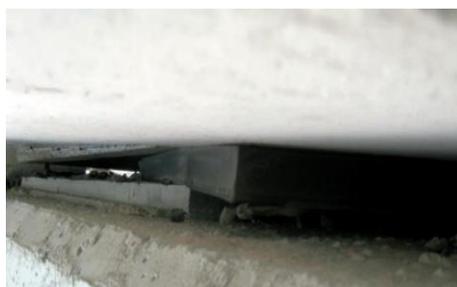
- ❖ **Desplazamiento:** Es la pérdida de la posición teórica original del apoyo, que se origina como consecuencia de errores de ejecución, pendientes o peraltes excesivos acompañados de la falta de cuña de nivelación, o una compresión insuficiente para mantener el rozamiento necesario entre el apoyo y los elementos adyacentes como son las vigas y estribos. Este deterioro se presenta más frecuentemente en apoyos elastoméricos.

Ilustración 47 Desplazamiento del apoyo

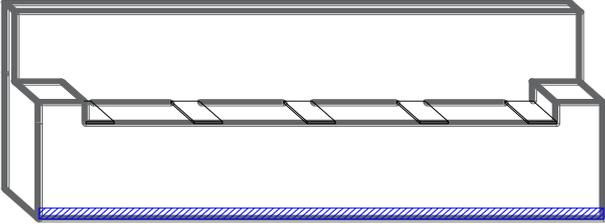
<b>FICHA N° 01</b>			
<b>AUTORES:</b>	GUSQUI CATERINE RODRÍGUEZ ANDREA	<b>TUTOR:</b>	ING. OSCAR PAREDES
<b>PUENTE:</b>	Quebrada Rondán	<b>FECHA:</b>	02/04/2016
<b>UBICACIÓN:</b>	CARRETERA GUAMOTE – SOCAVÓN KILÓMETRO 7 + 000, DEL CANTÓN GUAMOTE, PROVINCIA DE CHIMBORAZO		
<b>ELEMENTO:</b>	ESTRIBO MARGEN DERECHO		
<b>DAÑO:</b>	EFLORESCENCIA	<b>SEVERIDAD:</b>	<b>4</b>
<b>ESQUEMA:</b>

<p style="text-align: center;">ELEMENTO: ESTRIBO (MARGEN DERECHO) FALLA: EFLORESCENCIA</p>			
GRADO DE DAÑO	DESCRIPCIÓN		
5	No se observó eflorescencia		
4	Se observaron pequeñas manchas blancas en la superficie de concreto		X
3	Se observó eflorescencia en menos de la mitad del área del elemento		
2	Se observó eflorescencia en más de la mitad del área del elemento		
1	Se observaron estalactitas en muchos lugares causadas por el cloruro de calcio

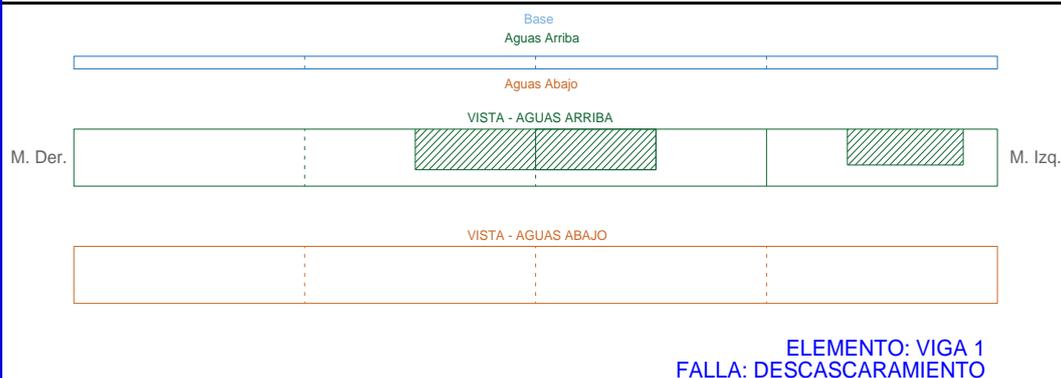
<b>AUTORES:</b>	GUSQUI CATERINE RODRÍGUEZ ANDREA	<b>TUTOR:</b>	ING. OSCAR PAREDES
<b>PUENTE:</b>	Quebrada Rondán	<b>FECHA:</b>	02/04/2016
<b>UBICACIÓN:</b>	CARRETERA GUAMOTE – SOCAVÓN KILÓMETRO 7 + 000, DEL CANTÓN GUAMOTE, PROVINCIA DE CHIMBORAZO		
<b>ELEMENTO:</b>	VIGA (1)		
<b>DAÑO:</b>	DESCASCARAMIENTO	<b>SEVERIDAD:</b>	<b>2</b>

GRADO DE DAÑO	DESCRIPCIÓN	
5	No se observa descascaramiento en la superficie de la estructura.	
4	Se observa el principio del descascaramiento	
3	Ha crecido el descascaramiento en algunas partes de la superficie de la estructura.	
2	Se observa un considerable descascaramiento.	X
1	Se observa un considerable descascaramiento y oxidación.

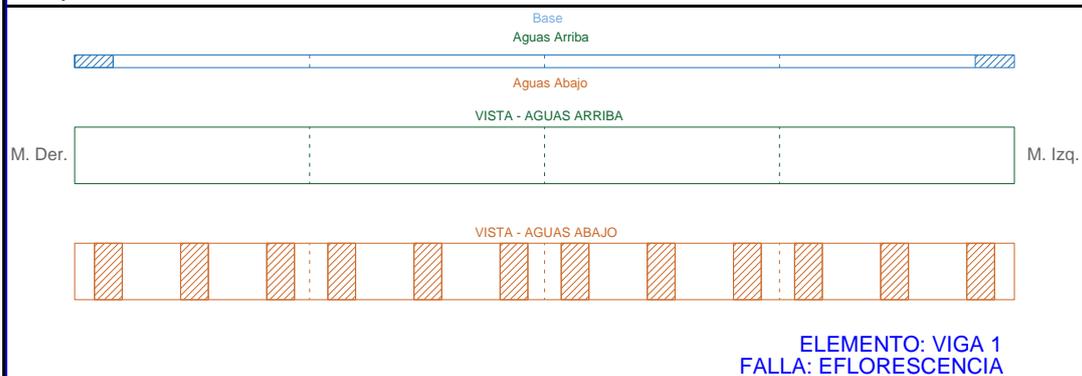
<b>AUTORES:</b>	GUSQUI CATERINE RODRÍGUEZ ANDREA	<b>TUTOR:</b>	ING. OSCAR PAREDES
<b>PUENTE:</b>	Quebrada Rondán	<b>FECHA:</b>	02/04/2016
<b>UBICACIÓN:</b>	CARRETERA GUAMOTE – SOCAVÓN KILÓMETRO 7 + 000, DEL CANTÓN GUAMOTE, PROVINCIA DE CHIMBORAZO		
<b>ELEMENTO:</b>	VIGA (1)		
<b>DAÑO:</b>	EFLORESCENCIA	<b>SEVERIDAD:</b>	<b>3</b>

GRADO DE DAÑO	DESCRIPCIÓN	
5	No se observó eflorescencia	
4	Se observaron pequeñas manchas blancas en la superficie de concreto	
3	Se observó eflorescencia en menos de la mitad del elemento	X
2	Se observó eflorescencia en más de la mitad del área del elemento	
1	Se observaron estalactitas en muchos lugares causadas por el cloruro de calcio

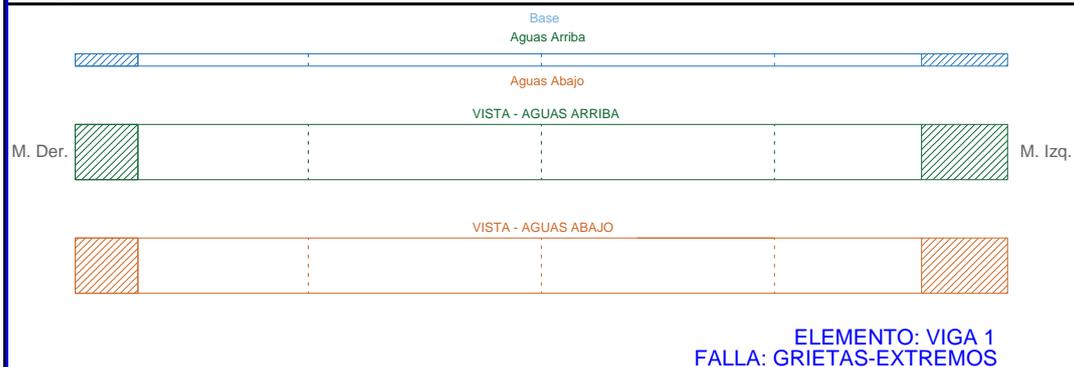
<b>AUTORES:</b>	GUSQUI CATERINE RODRÍGUEZ ANDREA	<b>TUTOR:</b>	ING. OSCAR PAREDES
<b>PUENTE:</b>	Quebrada Rondán	<b>FECHA:</b>	02/04/2016
<b>UBICACIÓN:</b>	CARRETERA GUAMOTE – SOCAVÓN KILÓMETRO 7 + 000, DEL CANTÓN GUAMOTE, PROVINCIA DE CHIMBORAZO		
<b>ELEMENTO:</b>	VIGA (1)		
<b>DAÑO:</b>	GRIETAS (Extremos de las vigas y en mensuras de apoyo)	<b>SEVERIDAD:</b>	<b>2</b>

GRADO DE DAÑO	DESCRIPCIÓN	
5	No hay evidencia de daño.	
4	Grietas verticales u horizontales menores a 1 mm y de longitud menor a 20 cm	
3	Grietas entre 1 mm y 5 mm de espesor y longitud mayor a 20 cm	
2	Grietas con espesores mayores a 5 mm y largos mayores a 1 m. Zonas generalizadas de agrietamientos	X
1	Grietas gruesas e inclinadas que cruzan la sección transversal del elemento, pérdida parcial de material.

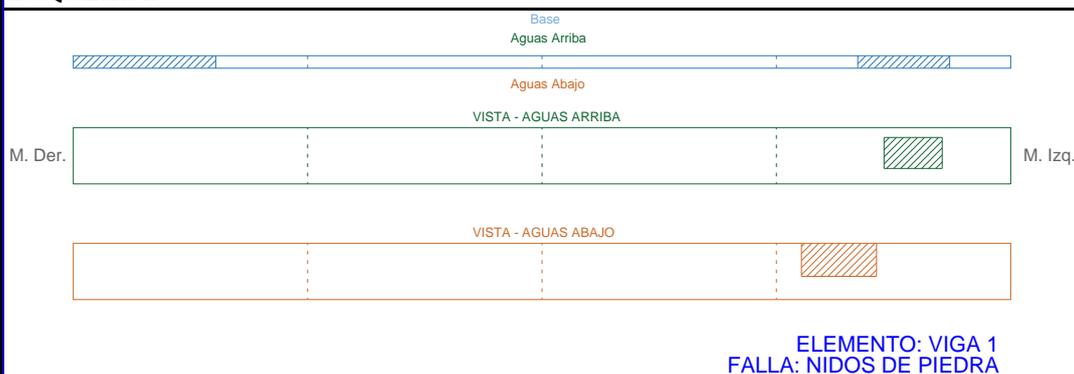
<b>AUTORES:</b>	GUSQUI CATERINE RODRÍGUEZ ANDREA	<b>TUTOR:</b>	ING. OSCAR PAREDES
<b>PUENTE:</b>	Quebrada Rondán	<b>FECHA:</b>	02/04/2016
<b>UBICACIÓN:</b>	CARRETERA GUAMOTE – SOCAVÓN KILÓMETRO 7 + 000, DEL CANTÓN GUAMOTE, PROVINCIA DE CHIMBORAZO		
<b>ELEMENTO:</b>	VIGA (1)		
<b>DAÑO:</b>	NIDOS DE PIEDRA Y CAVIDADES	<b>SEVERIDAD:</b>	<b>2</b>

GRADO DE DAÑO	DESCRIPCIÓN	
5	No se observaron nidos de piedra	
4	Se observaron nidos de piedra en algunos sitios.	
3	Se observan más de diez nidos de piedra.	
2	Se observan nidos de piedra en muchos sitios	X
1	No aplica

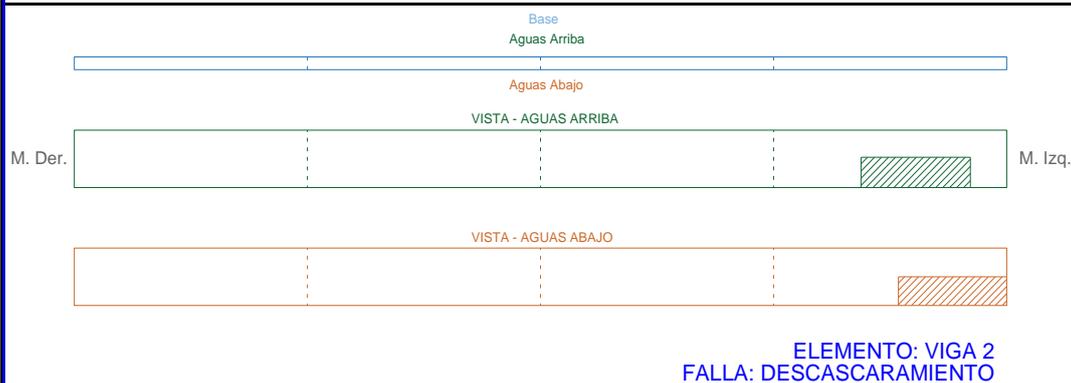
<b>AUTORES:</b>	GUSQUI CATERINE RODRÍGUEZ ANDREA	<b>TUTOR:</b>	ING. OSCAR PAREDES
<b>PUENTE:</b>	Quebrada Rondán	<b>FECHA:</b>	02/04/2016
<b>UBICACIÓN:</b>	CARRETERA GUAMOTE – SOCAVÓN KILÓMETRO 7 + 000, DEL CANTÓN GUAMOTE, PROVINCIA DE CHIMBORAZO		
<b>ELEMENTO:</b>	VIGA (2)		
<b>DAÑO:</b>	DESCASCARAMIENTO	<b>SEVERIDAD:</b>	<b>3</b>

GRADO DE DAÑO	DESCRIPCIÓN	
5	No se observa descascaramiento en la superficie de la estructura.	
4	Se observa el principio del descascaramiento	
3	Ha crecido el descascaramiento en algunas partes de la superficie de la estructura.	X
2	Se observa un considerable descascaramiento.	
1	Se observa un considerable descascaramiento y oxidación.

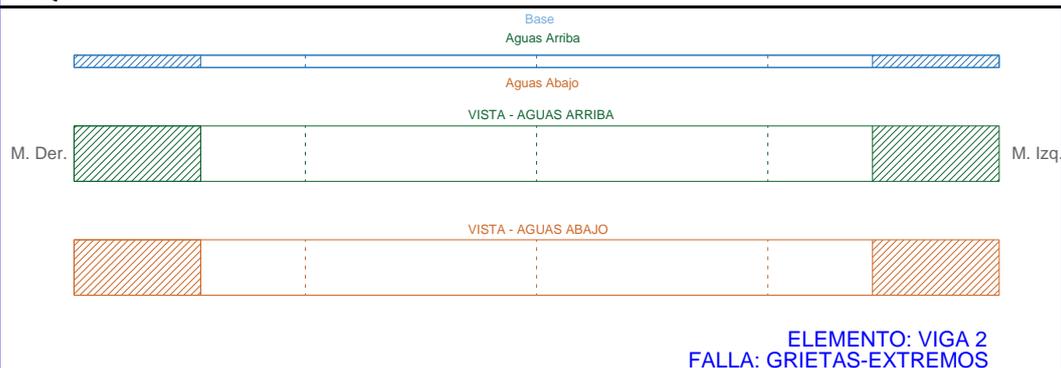
<b>AUTORES:</b>	GUSQUI CATERINE RODRÍGUEZ ANDREA	<b>TUTOR:</b>	ING. OSCAR PAREDES
<b>PUENTE:</b>	Quebrada Rondán	<b>FECHA:</b>	02/04/2016
<b>UBICACIÓN:</b>	CARRETERA GUAMOTE – SOCAVÓN KILÓMETRO 7 + 000, DEL CANTÓN GUAMOTE, PROVINCIA DE CHIMBORAZO		
<b>ELEMENTO:</b>	VIGA (2)		
<b>DAÑO:</b>	GRIETAS (Extremos de las vigas y en mensuras de apoyo)	<b>SEVERIDAD:</b>	<b>3</b>

GRADO DE DAÑO	DESCRIPCIÓN	
5	No hay evidencia de daño.	
4	Grietas verticales u horizontales menores a 1 mm y de longitud menor a 20 cm	
3	Grietas entre 1 mm y 5 mm de espesor y longitud mayor a 20 cm	X
2	Grietas con espesores mayores a 5 mm y largos mayores a 1 m. Zonas generalizadas de agrietamientos	
1	Grietas gruesas e inclinadas que cruzan la sección transversal del elemento, pérdida parcial de material.

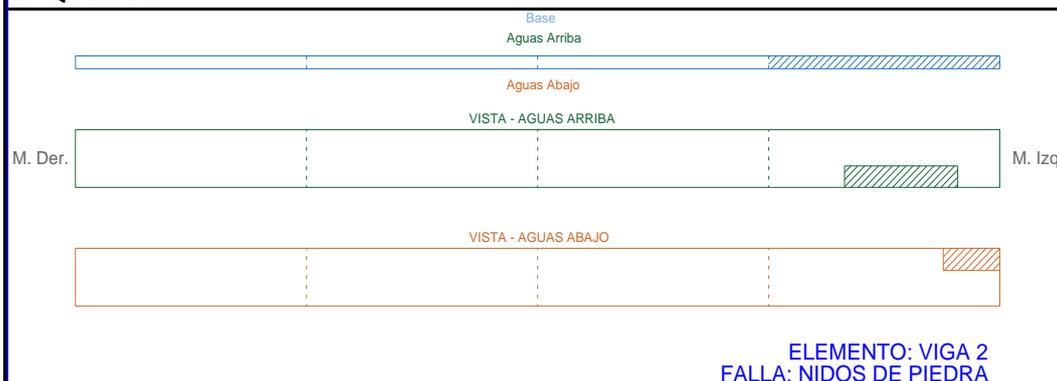
<b>AUTORES:</b>	GUSQUI CATERINE RODRÍGUEZ ANDREA	<b>TUTOR:</b>	ING. OSCAR PAREDES
<b>PUENTE:</b>	Quebrada Rondán	<b>FECHA:</b>	02/04/2016
<b>UBICACIÓN:</b>	CARRETERA GUAMOTE – SOCAVÓN KILÓMETRO 7 + 000, DEL CANTÓN GUAMOTE, PROVINCIA DE CHIMBORAZO		
<b>ELEMENTO:</b>	VIGA (2)		
<b>DAÑO:</b>	NIDOS DE PIEDRA Y CAVIDADES	<b>SEVERIDAD:</b>	<b>2</b>

GRADO DE DAÑO	DESCRIPCIÓN	
5	No se observaron nidos de piedra	
4	Se observaron nidos de piedra en algunos sitios.	
3	Se observan más de diez nidos de piedra.	
2	Se observan nidos de piedra en muchos sitios	X
1	No aplica

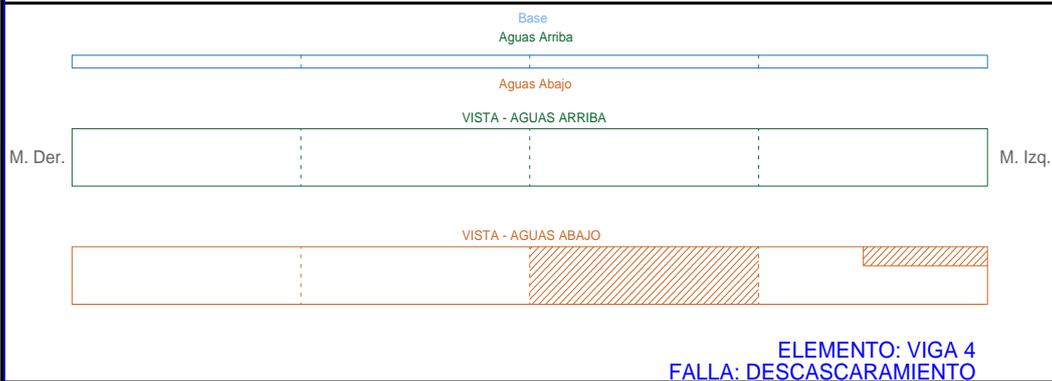
Tabla 95 Ficha de Registro de Fallas N°23

<b>AUTORES:</b>	GUSQUI CATERINE RODRÍGUEZ ANDREA	<b>TUTOR:</b>	ING. OSCAR PAREDES
<b>PUENTE:</b>	Quebrada Rondán	<b>FECHA:</b>	02/04/2016
<b>UBICACIÓN:</b>	CARRETERA GUAMOTE – SOCAVÓN KILÓMETRO 7 + 000, DEL CANTÓN GUAMOTE, PROVINCIA DE CHIMBORAZO		
<b>ELEMENTO:</b>	VIGA (4)		
<b>DAÑO:</b>	DESCASCARAMIENTO	<b>SEVERIDAD:</b>	<b>3</b>

GRADO DE DAÑO	DESCRIPCIÓN	
5	No se observa descascaramiento en la superficie de la estructura.	
4	Se observa el principio del descascaramiento	
3	Ha crecido el descascaramiento en algunas partes de la superficie de la estructura.	X
2	Se observa un considerable descascaramiento.	
1	Se observa un considerable descascaramiento y oxidación.

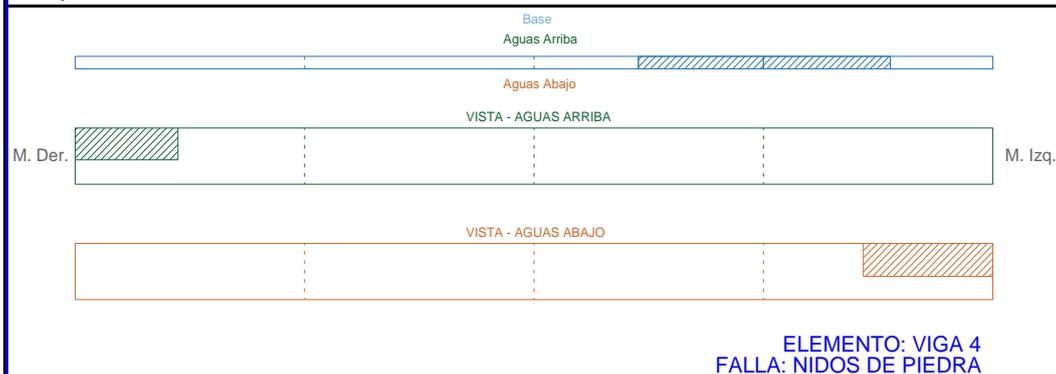
Tabla 98 Ficha de Registro de Fallas N°26

<b>AUTORES:</b>	GUSQUI CATERINE RODRÍGUEZ ANDREA	<b>TUTOR:</b>	ING. OSCAR PAREDES
<b>PUENTE:</b>	Quebrada Rondán	<b>FECHA:</b>	02/04/2016
<b>UBICACIÓN:</b>	CARRETERA GUAMOTE – SOCAVÓN KILÓMETRO 7 + 000, DEL CANTÓN GUAMOTE, PROVINCIA DE CHIMBORAZO		
<b>ELEMENTO:</b>	VIGA (4)		
<b>DAÑO:</b>	NIDOS DE PIEDRA Y CAVIDADES	<b>SEVERIDAD:</b>	<b>2</b>

GRADO DE DAÑO	DESCRIPCIÓN	
5	No se observaron nidos de piedra	
4	Se observaron nidos de piedra en algunos sitios.	
3	Se observan más de diez nidos de piedra.	
2	Se observan nidos de piedra en muchos sitios	X
1	No aplica

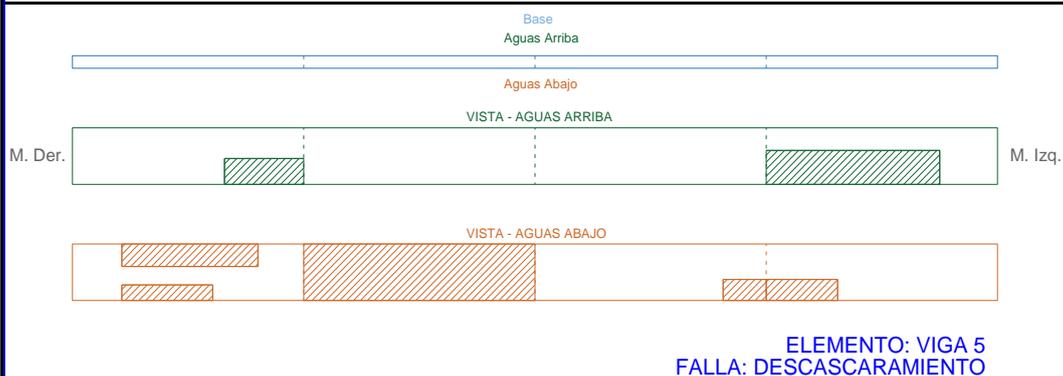
Tabla 100 Ficha de Registro de Fallas Nº28

<b>AUTORES:</b>	GUSQUI CATERINE RODRÍGUEZ ANDREA	<b>TUTOR:</b>	ING. OSCAR PAREDES
<b>PUENTE:</b>	Quebrada Rondán	<b>FECHA:</b>	02/04/2016
<b>UBICACIÓN:</b>	CARRETERA GUAMOTE – SOCAVÓN KILÓMETRO 7 + 000, DEL CANTÓN GUAMOTE, PROVINCIA DE CHIMBORAZO		
<b>ELEMENTO:</b>	VIGA (5)		
<b>DAÑO:</b>	DESCASCARAMIENTO	<b>SEVERIDAD:</b>	<b>2</b>

GRADO DE DAÑO	DESCRIPCIÓN	
5	No se observa descascaramiento en la superficie de la estructura.	
4	Se observa el principio del descascaramiento	
3	Ha crecido el descascaramiento en algunas partes de la superficie de la estructura.	
2	Se observa un considerable descascaramiento.	X
1	Se observa un considerable descascaramiento y oxidación.

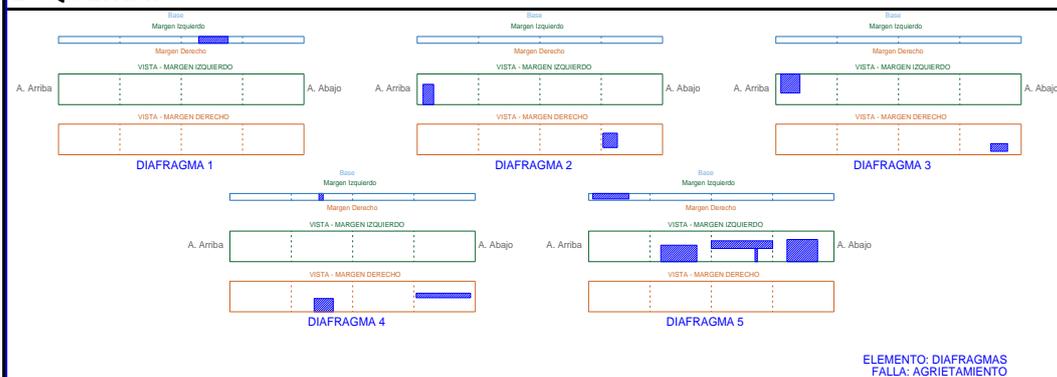
Tabla 106 Ficha de Registro de Fallas Nº34

<b>AUTORES:</b>	GUSQUI CATERINE RODRÍGUEZ ANDREA	<b>TUTOR:</b>	ING. OSCAR PAREDES
<b>PUENTE:</b>	Quebrada Rondán	<b>FECHA:</b>	02/04/2016
<b>UBICACIÓN:</b>	CARRETERA GUAMOTE – SOCAVÓN KILÓMETRO 7 + 000, DEL CANTÓN GUAMOTE, PROVINCIA DE CHIMBORAZO		
<b>ELEMENTO:</b>	DIAFRAGMAS		
<b>DAÑO:</b>	AGRIETAMIENTO	<b>SEVERIDAD:</b>	<b>4</b>

GRADO DE DAÑO	DESCRIPCIÓN	
5	No hay grietas	
4	Se observan algunas grietas	X
3	El espesor de la grieta es menor a 0.3mm con intervalos de 50cm	
2	El espesor de la grieta es mayor a 0.3mm con intervalos de 50cm	
1	Se observan grietas con espesores de varios mm

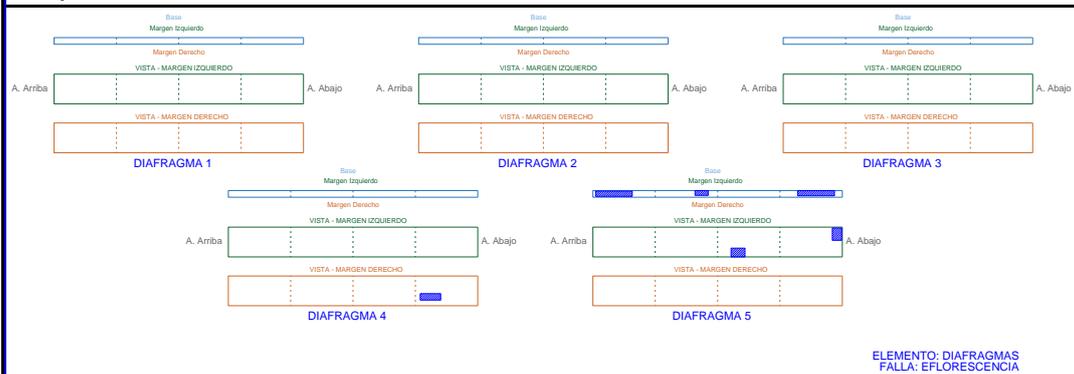
Tabla 107 Ficha de Registro de Fallas Nº35

<b>AUTORES:</b>	GUSQUI CATERINE RODRÍGUEZ ANDREA	<b>TUTOR:</b>	ING. OSCAR PAREDES
<b>PUENTE:</b>	Quebrada Rondán	<b>FECHA:</b>	02/04/2016
<b>UBICACIÓN:</b>	CARRETERA GUAMOTE – SOCAVÓN KILÓMETRO 7 + 000, DEL CANTÓN GUAMOTE, PROVINCIA DE CHIMBORAZO		
<b>ELEMENTO:</b>	DIAFRAGMAS		
<b>DAÑO:</b>	EFLORESCENCIA	<b>SEVERIDAD:</b>	<b>3</b>

GRADO DE DAÑO	DESCRIPCIÓN	
5	No se observó eflorescencia	
4	Se observaron pequeñas manchas blancas en la superficie de concreto	
3	Se observó eflorescencia en menos de la mitad del área del elemento	X
2	Se observó eflorescencia en más de la mitad del área del elemento	
1	Se observaron estalactitas en muchos lugares causadas por el cloruro de calcio

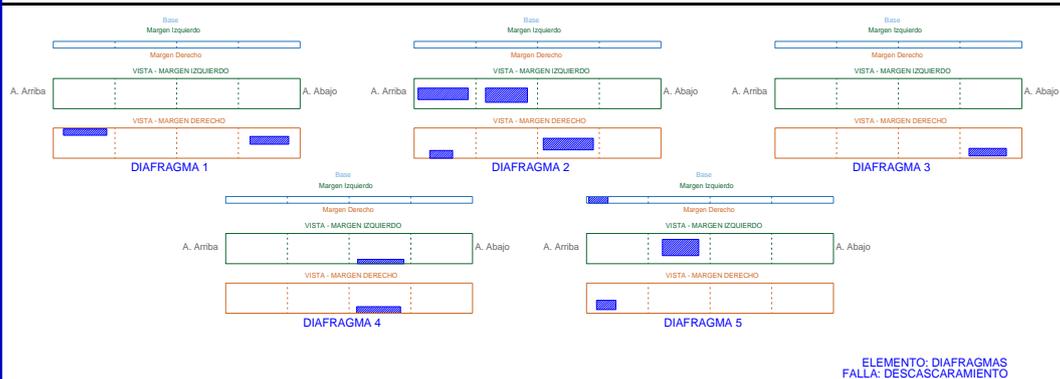
Tabla 108 Ficha de Registro de Fallas Nº36

<b>AUTORES:</b>	GUSQUI CATERINE RODRÍGUEZ ANDREA	<b>TUTOR:</b>	ING. OSCAR PAREDES
<b>PUENTE:</b>	Quebrada Rondán	<b>FECHA:</b>	02/04/2016
<b>UBICACIÓN:</b>	CARRETERA GUAMOTE – SOCAVÓN KILÓMETRO 7 + 000, DEL CANTÓN GUAMOTE, PROVINCIA DE CHIMBORAZO		
<b>ELEMENTO:</b>	DIAFRAGMAS		
<b>DAÑO:</b>	DESCASCARAMIENTO	<b>SEVERIDAD:</b>	<b>3</b>

GRADO DE DAÑO	DESCRIPCIÓN	
5	No se observa descascaramiento en la superficie de la estructura.	
4	Se observa el principio del descascaramiento	
3	Ha crecido el descascaramiento en algunas partes de la superficie de la estructura.	X
2	Se observa un considerable descascaramiento.	
1	Se observa un considerable descascaramiento y oxidación.

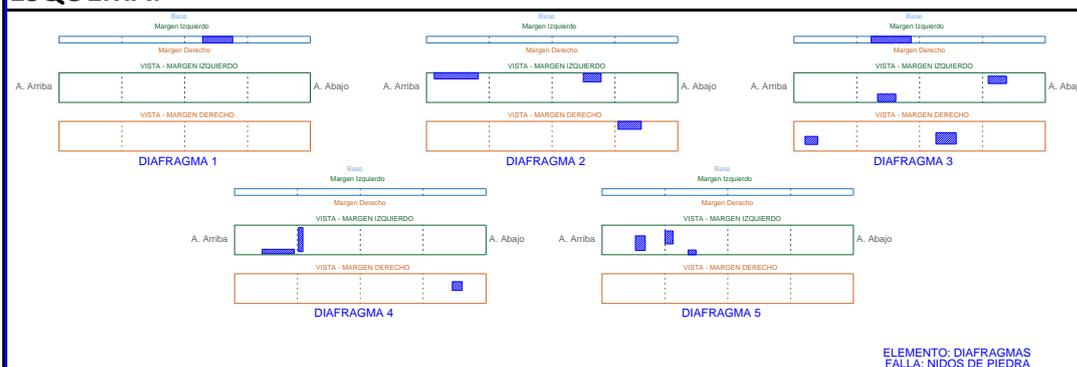
Tabla 109 Ficha de Registro de Fallas Nº37

<b>AUTORES:</b>	GUSQUI CATERINE RODRÍGUEZ ANDREA	<b>TUTOR:</b>	ING. OSCAR PAREDES
<b>PUENTE:</b>	Quebrada Rondán	<b>FECHA:</b>	02/04/2016
<b>UBICACIÓN:</b>	CARRETERA GUAMOTE – SOCAVÓN KILÓMETRO 7 + 000, DEL CANTÓN GUAMOTE, PROVINCIA DE CHIMBORAZO		
<b>ELEMENTO:</b>	DIAFRAGMAS		
<b>DAÑO:</b>	NIDOS DE PIEDRA Y CAVIDADES	<b>SEVERIDAD:</b>	<b>2</b>

GRADO DE DAÑO	DESCRIPCIÓN	
5	No se observaron nidos de piedra	
4	Se observaron nidos de piedra en algunos sitios.	
3	Se observan más de diez nidos de piedra.	
2	Se observan nidos de piedra en muchos sitios	X
1	No aplica

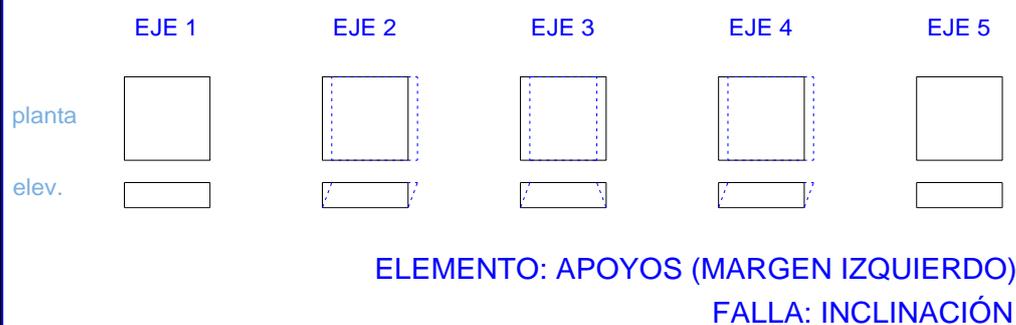
Tabla 111 Ficha de Registro de Fallas N°39

<b>AUTORES:</b>	GUSQUI CATERINE RODRÍGUEZ ANDREA	<b>TUTOR:</b>	ING. OSCAR PAREDES
<b>PUENTE:</b>	Quebrada Rondán	<b>FECHA:</b>	02/04/2016
<b>UBICACIÓN:</b>	CARRETERA GUAMOTE – SOCAVÓN KILÓMETRO 7 + 000, DEL CANTÓN GUAMOTE, PROVINCIA DE CHIMBORAZO		
<b>ELEMENTO:</b>	APOYOS DE NEOPRENO (MARGEN IZQ.)		
<b>DAÑO:</b>	INCLINACIÓN	<b>SEVERIDAD:</b>	<b>3</b>

GRADO DE DAÑO	DESCRIPCIÓN	
5	No se observa ninguna inclinación	
4	No aplica	
3	Ligeramente inclinado	X
2	No aplica	
1	Está considerablemente inclinado y no tiene función como apoyo

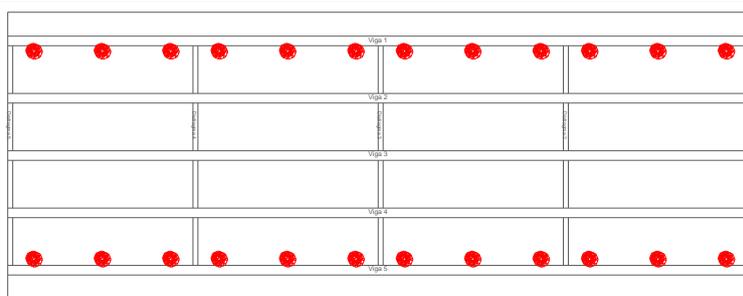
<b>AUTORES:</b>	GUSQUI CATERINE RODRÍGUEZ ANDREA	<b>TUTOR:</b>	ING. OSCAR PAREDES
<b>PUENTE:</b>	Quebrada Rondán	<b>FECHA:</b>	02/04/2016
<b>UBICACIÓN:</b>	CARRETERA GUAMOTE – SOCAVÓN KILÓMETRO 7 + 000, DEL CANTÓN GUAMOTE, PROVINCIA DE CHIMBORAZO		
<b>ELEMENTO:</b>	DRENES		
<b>DAÑO:</b>	MALA UBICACIÓN DE DRENAJES	<b>SEVERIDAD:</b>	<b>1</b>

ELEMENTO: DRENAJE  
FALLA: MALA UBICACIÓN

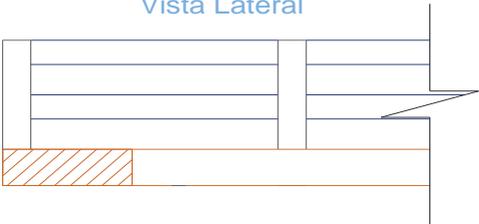
Tabla 120 Ficha de Registro de Fallas Nº48

EVALUACIÓN FUNCIONAL Y ESTRUCTURAL DEL PUENTE VEHICULAR QUEBRADA RONDÁN			
<b>FICHA Nº 48</b>			
<b>AUTORES:</b>	GUSQUI CATERINE RODRÍGUEZ ANDREA	<b>TUTOR:</b>	ING. OSCAR PAREDES
<b>PUENTE:</b>	Quebrada Rondán	<b>FECHA:</b>	02/04/2016
<b>UBICACIÓN:</b>	CARRETERA GUAMOTE – SOCAVÓN KILÓMETRO 7 + 000, DEL CANTÓN GUAMOTE, PROVINCIA DE CHIMBORAZO		
<b>ELEMENTO:</b>	ACERA		
<b>DAÑO:</b>	AGRIETAMIENTO	<b>SEVERIDAD:</b>	<b>4</b>
<b>ESQUEMA:</b>			
Vista Superior		Vista Lateral

<b>ELEMENTO: ACERA (AGUAS ABAJO)</b> <b>FALLA: AGRIETAMIENTO</b>			
GRADO DE DAÑO	DESCRIPCIÓN		
5	No hay grietas		
4	Se observan algunas grietas		X
3	El espesor de la grieta es menor a 0.3mm con intervalos de 50cm		
2	El espesor de la grieta es mayor a 0.3mm con intervalos de 50cm		
1	Se observan grietas con espesores de varios mm		
<b>OBSERVACIONES:</b>

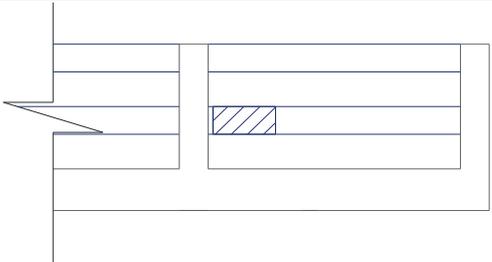
Tabla 121 Ficha de Registro de Fallas N°49

EVALUACIÓN FUNCIONAL Y ESTRUCTURAL DEL PUENTE VEHICULAR QUEBRADA RONDÁN			
<b>FICHA N° 49</b>			
<b>AUTORES:</b>	GUSQUI CATERINE RODRÍGUEZ ANDREA	<b>TUTOR:</b>	ING. OSCAR PAREDES
<b>PUENTE:</b>	Quebrada Rondán	<b>FECHA:</b>	02/04/2016
<b>UBICACIÓN:</b>	CARRETERA GUAMOTE – SOCAVÓN KILÓMETRO 7 + 000, DEL CANTÓN GUAMOTE, PROVINCIA DE CHIMBORAZO		
<b>ELEMENTO:</b>	BARANDA		
<b>DAÑO:</b>	DAÑO POR COLISION	<b>SEVERIDAD:</b>	5
<b>ESQUEMA:</b>

<p>ELEMENTO: BARANDA (AGUAS ABAJO)</p> <p>FALLA: DAÑOS POR COLISIÓN</p>			
GRADO DE DAÑO	DESCRIPCIÓN		
5	No se observan daños de deformación en el elemento.		X
4	Deformación menor a 5.0cm		
3	Deformación entre 5.0 y 10.0 cm con respecto al original		
2	Deformación entre 10.0 y 20.0cm con respecto al original		
1	Deformación mayor a 20cm con respecto al original		
<b>OBSERVACIONES:</b>

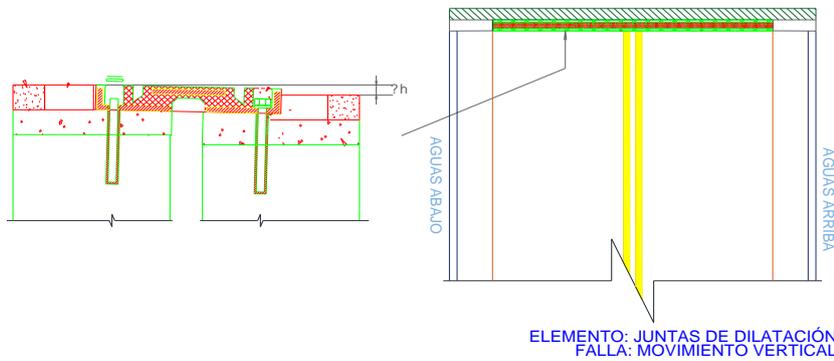
<b>AUTORES:</b>	GUSQUI CATERINE RODRÍGUEZ ANDREA	<b>TUTOR:</b>	ING. OSCAR PAREDES
<b>PUENTE:</b>	Quebrada Rondán	<b>FECHA:</b>	02/04/2016
<b>UBICACIÓN:</b>	CARRETERA GUAMOTE – SOCAVÓN KILÓMETRO 7 + 000, DEL CANTÓN GUAMOTE, PROVINCIA DE CHIMBORAZO		
<b>ELEMENTO:</b>	JUNTAS DE DILATACION		
<b>DAÑO:</b>	MOVIMIENTO VERTICAL	<b>SEVERIDAD:</b>	<b>3</b>

GRADO DE DAÑO	DESCRIPCIÓN	
5	No se observan movimientos	
4	Se observan pequeños movimientos	
3	Algunas partes se mueven verticalmente y se detectaron sonidos	X
2	Algunas partes se mueven considerablemente o se detectaron	
1	La velocidad del vehículo debe reducirse antes de la junta de

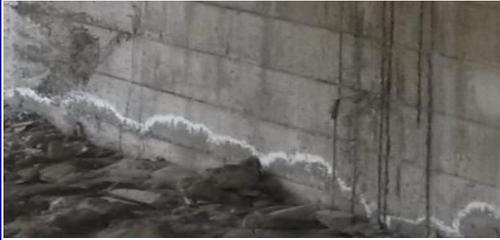
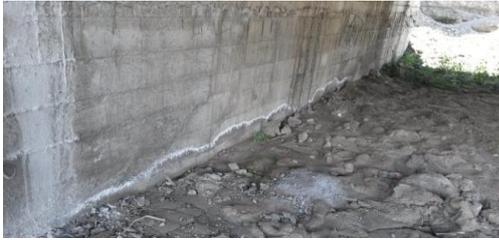
PANEL FOTOGRÁFICO DE FALLAS											
NOMBRE DEL PUENTE:		QUEBRADA RONDAN									
Nº DE FICHA:	01	DIA	MES	AÑO	Nº DE FICHA:	01	DIA	MES	AÑO		
		02	04	2016			02	04	2016		
ELEMENTO:		ESTRIBO MARGEN DERECHO			ELEMENTO:		ESTRIBO MARGEN DERECHO				
FALLA:		EFLORESCENCIA			FALLA:		EFLORESCENCIA

OBSERVACIÓN:				SEVERIDAD:		OBSERVACIÓN:				SEVERIDAD:	
DETALLE				4		GENERAL				4	
Nº DE FICHA:	02	DIA	MES	AÑO	Nº DE FICHA:	02	DIA	MES	AÑO		
		02	04	2016			02	04	2016		
ELEMENTO:		ESTRIBO MARGEN DERECHO			ELEMENTO:		ESTRIBO MARGEN DERECHO				
FALLA:		NIDOS DE PIEDRA Y CAVIDADES			FALLA:		NIDOS DE PIEDRA Y CAVIDADES

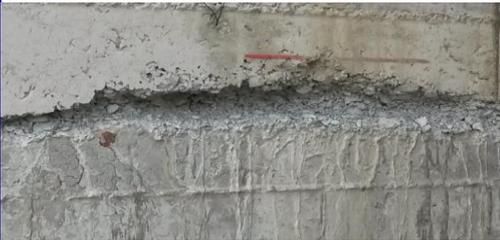
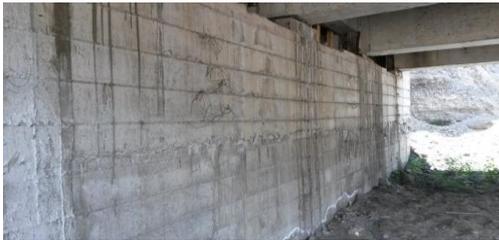
OBSERVACIÓN:				SEVERIDAD:		OBSERVACIÓN:				SEVERIDAD:	
DETALLE				4		GENERAL				4	
Nº DE FICHA:	03	DIA	MES	AÑO	Nº DE FICHA:	03	DIA	MES	AÑO		
		02	04	2016			02	04	2016		
ELEMENTO:		ESTRIBO MARGEN IZQUIERDO			ELEMENTO:		ESTRIBO MARGEN IZQUIERDO				
FALLA:		ACERO DE REFUERZO EXPUESTO			FALLA:		ACERO DE REFUERZO EXPUESTO

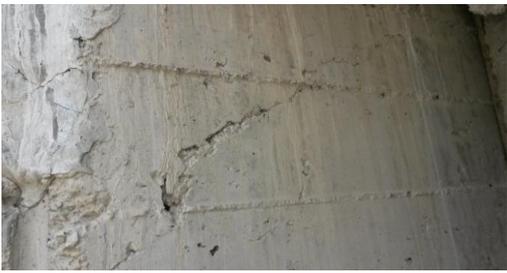
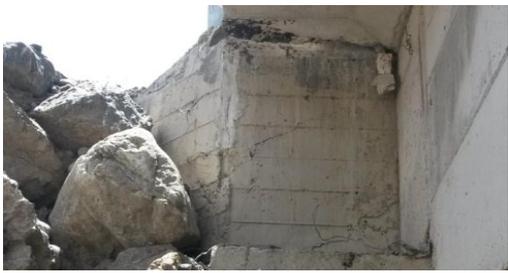
Nº DE FICHA:	04	DIA	MES	AÑO	Nº DE FICHA:	04	DIA	MES	AÑO
		02	04	2016			02	04	2016
ELEMENTO:	ESTRIBO MARGEN IZQUIERDO				ELEMENTO:	ESTRIBO MARGEN IZQUIERDO			
FALLA:	AGRIETAMIENTO				FALLA:	AGRIETAMIENTO

OBSERVACIÓN:				SEVERIDAD:	OBSERVACIÓN:				SEVERIDAD:
DETALLE				4	GENERAL				4
Nº DE FICHA:	05	DIA	MES	AÑO	Nº DE FICHA:	05	DIA	MES	AÑO
		02	04	2016			02	04	2016
ELEMENTO:	ESTRIBO MARGEN IZQUIERDO				ELEMENTO:	ESTRIBO MARGEN IZQUIERDO			
FALLA:	EFLORESCENCIA				FALLA:	EFLORESCENCIA

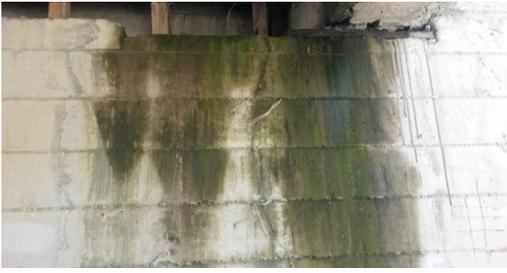
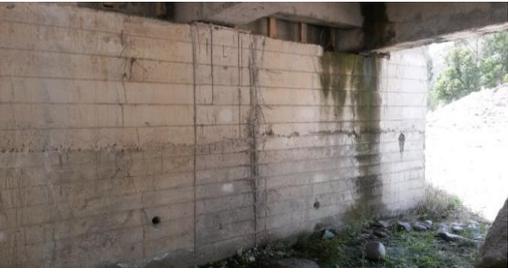
OBSERVACIÓN:				SEVERIDAD:	OBSERVACIÓN:				SEVERIDAD:
DETALLE				3	GENERAL				3
Nº DE FICHA:	06	DIA	MES	AÑO	Nº DE FICHA:	06	DIA	MES	AÑO
		02	04	2016			02	04	2016
ELEMENTO:	ESTRIBO MARGEN IZQUIERDO				ELEMENTO:	ESTRIBO MARGEN IZQUIERDO			
FALLA:	NIDOS DE PIEDRA Y CAVIDADES				FALLA:	NIDOS DE PIEDRA Y CAVIDADES

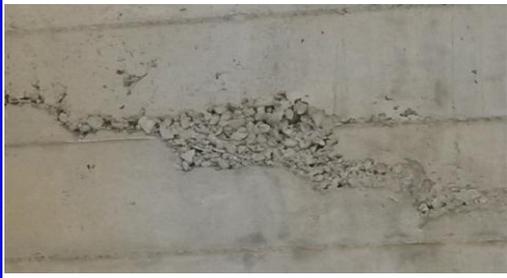
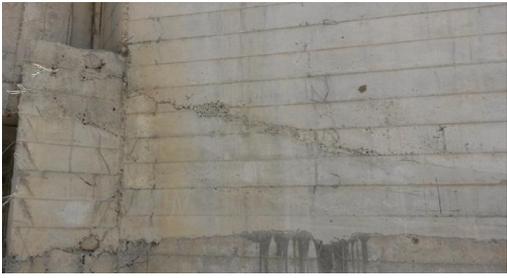
Nº DE FICHA:	07	DIA	MES	AÑO	Nº DE FICHA:	07	DIA	MES	AÑO
		02	04	2016			02	04	2016
ELEMENTO:	MURO DE ALA (ESTRIBO IZQUIERDO)				ELEMENTO:	MURO DE ALA (ESTRIBO IZQUIERDO)			
FALLA:	NIDOS DE PIEDRA Y CAVIDADES				FALLA:	NIDOS DE PIEDRA Y CAVIDADES

OBSERVACIÓN:				SEVERIDAD:	OBSERVACIÓN:				SEVERIDAD:
DETALLE				4	GENERAL				4
Nº DE FICHA:	08	DIA	MES	AÑO	Nº DE FICHA:	08	DIA	MES	AÑO
		02	04	2016			02	04	2016
ELEMENTO:	VIGA (1)				ELEMENTO:	VIGA (1)			
FALLA:	ACERO DE REFUERZO EXPUESTO				FALLA:	ACERO DE REFUERZO EXPUESTO

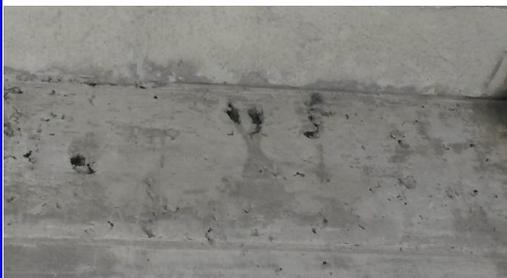
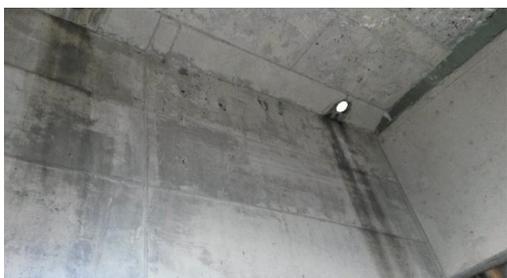
OBSERVACIÓN:				SEVERIDAD:	OBSERVACIÓN:				SEVERIDAD:
DETALLE				2	GENERAL				2
Nº DE FICHA:	09	DIA	MES	AÑO	Nº DE FICHA:	09	DIA	MES	AÑO
		02	04	2016			02	04	2016
ELEMENTO:	VIGA (1)				ELEMENTO:	VIGA (1)			
FALLA:	DESCASCAMIENTO				FALLA:	DESCASCAMIENTO

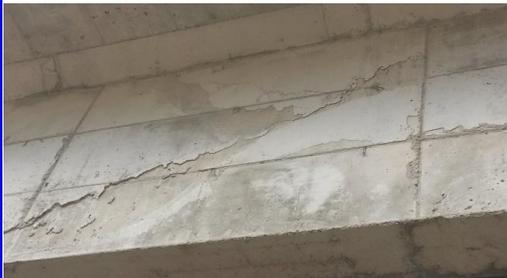
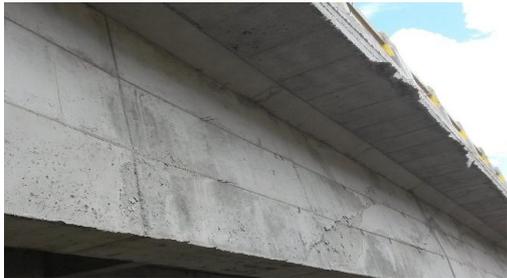
OBSERVACIÓN:				SEVERIDAD:	OBSERVACIÓN:				SEVERIDAD:
DETALLE				2	GENERAL				2

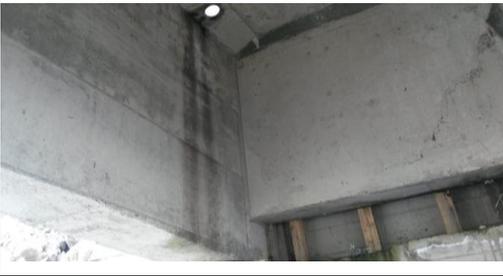
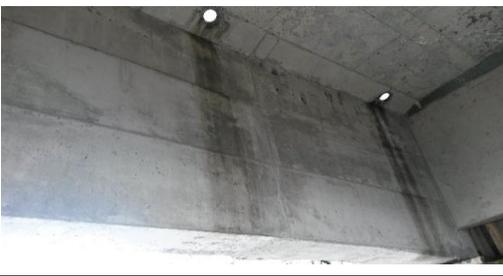
Nº DE FICHA:	10	DIA	MES	AÑO	Nº DE FICHA:	10	DIA	MES	AÑO
		02	04	2016			02	04	2016
ELEMENTO:	VIGA (1)				ELEMENTO:	VIGA (1)			
FALLA:	EFLORESCENCIA				FALLA:	EFLORESCENCIA

OBSERVACIÓN:			SEVERIDAD:		OBSERVACIÓN:			SEVERIDAD:	
DETALLE			3		GENERAL			3	
FUENTE:					TESISTAS				
Nº DE FICHA:	11	DIA	MES	AÑO	Nº DE FICHA:	11	DIA	MES	AÑO
		02	04	2016			02	04	2016
ELEMENTO:	VIGA (1)				ELEMENTO:	VIGA (1)			
FALLA:	GRIETAS (Centro de la luz de las vigas)				FALLA:	GRIETAS (Centro de la luz de las vigas)

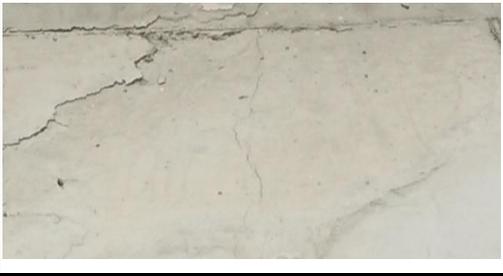
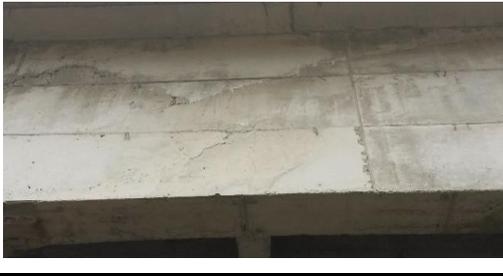
OBSERVACIÓN:			SEVERIDAD:		OBSERVACIÓN:			SEVERIDAD:	
DETALLE			2		GENERAL			2	
Nº DE FICHA:	12	DIA	MES	AÑO	Nº DE FICHA:	12	DIA	MES	AÑO
		02	04	2016			02	04	2016
ELEMENTO:	VIGA (1)				ELEMENTO:	VIGA (1)			
FALLA:	GRIETAS (Extremos de las vigas y en mensuras de apoyo)				FALLA:	GRIETAS (Extremos de las vigas y en mensuras de apoyo)

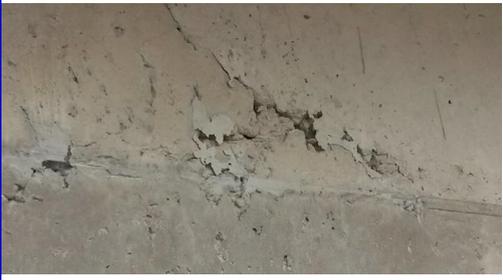
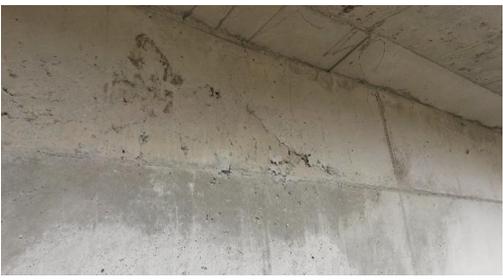
Nº DE FICHA:	13	DIA	MES	AÑO	Nº DE FICHA:	13	DIA	MES	AÑO
		02	04	2016			02	04	2016
ELEMENTO:	VIGA (1)				ELEMENTO:	VIGA (1)			
FALLA:	NIDOS DE PIEDRA Y CAVIDADES				FALLA:	NIDOS DE PIEDRA Y CAVIDADES

OBSERVACIÓN:				SEVERIDAD:	OBSERVACIÓN:				SEVERIDAD:
DETALLE				2	GENERAL				2
Nº DE FICHA:	14	DIA	MES	AÑO	Nº DE FICHA:	14	DIA	MES	AÑO
		02	04	2016			02	04	2016
ELEMENTO:	VIGA (2)				ELEMENTO:	VIGA (2)			
FALLA:	ACERO DE REFUERZO EXPUESTO				FALLA:	ACERO DE REFUERZO EXPUESTO

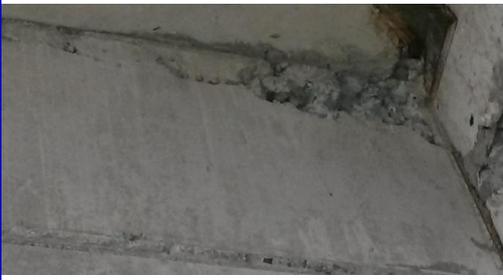
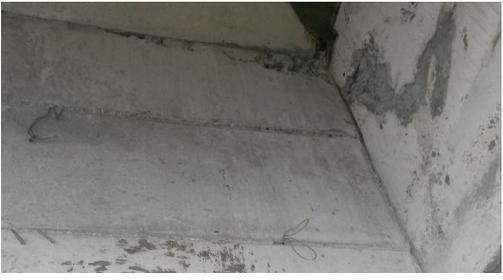
OBSERVACIÓN:				SEVERIDAD:	OBSERVACIÓN:				SEVERIDAD:
DETALLE				3	GENERAL				3
Nº DE FICHA:	15	DIA	MES	AÑO	Nº DE FICHA:	15	DIA	MES	AÑO
		02	04	2016			02	04	2016
ELEMENTO:	VIGA (2)				ELEMENTO:	VIGA (2)			
FALLA:	DESCASCARAMIENTO				FALLA:	DESCASCARAMIENTO

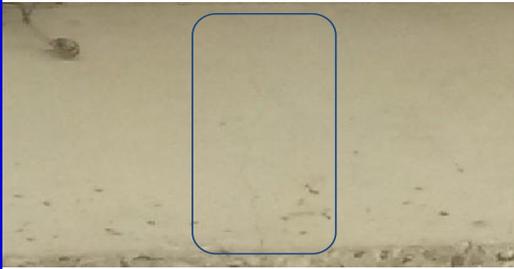
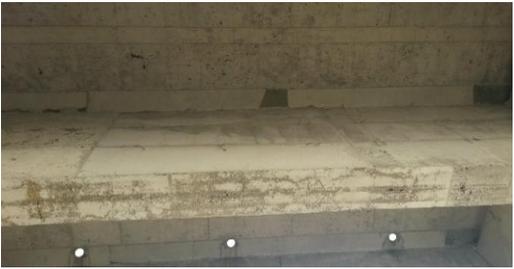
Nº DE FICHA:	16	DIA	MES	AÑO	Nº DE FICHA:	16	DIA	MES	AÑO
		02	04	2016			02	04	2016
ELEMENTO:	VIGA (2)				ELEMENTO:	VIGA (2)			
FALLA:	GRIETAS (Centro de la luz de las vigas)				FALLA:	GRIETAS (Centro de la luz de las vigas)

OBSERVACIÓN:				SEVERIDAD:	OBSERVACIÓN:				SEVERIDAD:
DETALLE				3	GENERAL				3
Nº DE FICHA:	17	DIA	MES	AÑO	Nº DE FICHA:	17	DIA	MES	AÑO
		02	04	2016			02	04	2016
ELEMENTO:	VIGA (2)				ELEMENTO:	VIGA (2)			
FALLA:	GRIETAS (Extremos de las vigas y en mensuras de apoyo)				FALLA:	GRIETAS (Extremos de las vigas y en mensuras de apoyo)

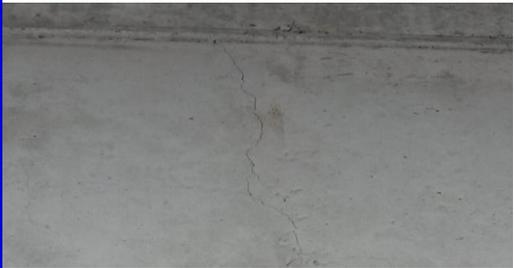
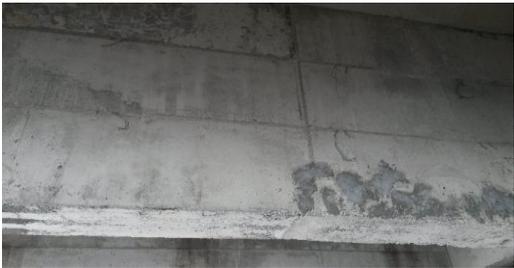
OBSERVACIÓN:				SEVERIDAD:	OBSERVACIÓN:				SEVERIDAD:
DETALLE				3	GENERAL				3
Nº DE FICHA:	18	DIA	MES	AÑO	Nº DE FICHA:	18	DIA	MES	AÑO
		02	04	2016			02	04	2016
ELEMENTO:	VIGA (2)				ELEMENTO:	VIGA (2)			
FALLA:	NIDOS DE PIEDRA Y CAVIDADES				FALLA:	NIDOS DE PIEDRA Y CAVIDADES

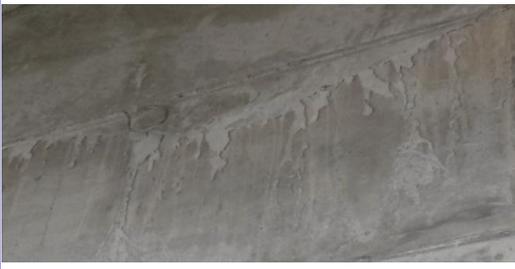
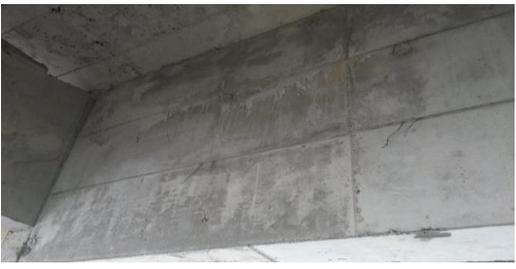
Nº DE FICHA:	19	DIA	MES	AÑO	Nº DE FICHA:	19	DIA	MES	AÑO
		02	04	2016			02	04	2016
ELEMENTO:	VIGA (3)				ELEMENTO:	VIGA (3)			
FALLA:	DESCASCARAMIENTO				FALLA:	DESCASCARAMIENTO

OBSERVACIÓN:			SEVERIDAD:		OBSERVACIÓN:			SEVERIDAD:	
DETALLE			4		GENERAL			4	
Nº DE FICHA:	20	DIA	MES	AÑO	Nº DE FICHA:	20	DIA	MES	AÑO
		02	04	2016			02	04	2016
ELEMENTO:	VIGA (3)				ELEMENTO:	VIGA (3)			
FALLA:	GRIETAS (Centro de la luz de las vigas)				FALLA:	GRIETAS (Centro de la luz de las vigas)

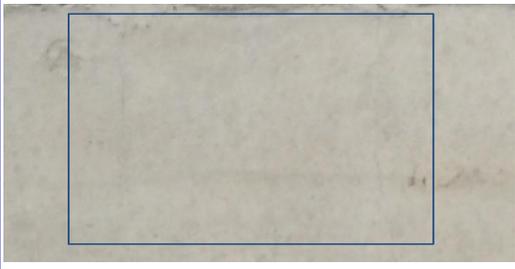
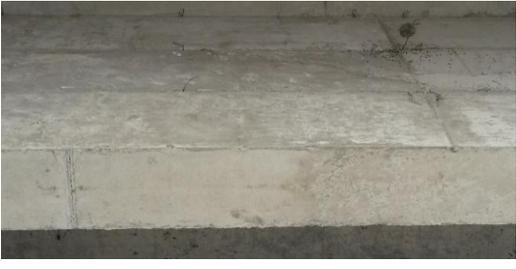
OBSERVACIÓN:			SEVERIDAD:		OBSERVACIÓN:			SEVERIDAD:	
DETALLE			3		GENERAL			3	
Nº DE FICHA:	21	DIA	MES	AÑO	Nº DE FICHA:	21	DIA	MES	AÑO
		02	04	2016			02	04	2016
ELEMENTO:	VIGA (3)				ELEMENTO:	VIGA (3)			
FALLA:	GRIETAS (Extremos de las vigas y en mensuras de apoyo)				FALLA:	GRIETAS (Extremos de las vigas y en mensuras de apoyo)

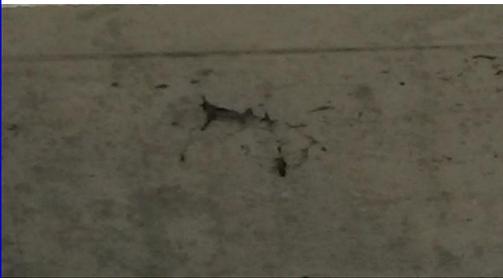
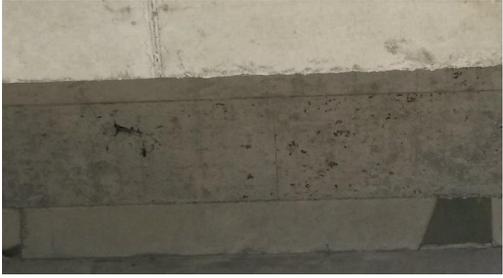
Nº DE FICHA:	22	DIA	MES	AÑO	Nº DE FICHA:	22	DIA	MES	AÑO
		02	04	2016			02	04	2016
ELEMENTO:	VIGA (3)				ELEMENTO:	VIGA (3)			
FALLA:	NIDOS DE PIEDRA Y CAVIDADES				FALLA:	NIDOS DE PIEDRA Y CAVIDADES

OBSERVACIÓN:				SEVERIDAD:	OBSERVACIÓN:				SEVERIDAD:
DETALLE				2	GENERAL				2
Nº DE FICHA:	23	DIA	MES	AÑO	Nº DE FICHA:	23	DIA	MES	AÑO
		02	04	2016			02	04	2016
ELEMENTO:	VIGA (4)				ELEMENTO:	VIGA (4)			
FALLA:	DESCASCARAMIENTO				FALLA:	DESCASCARAMIENTO

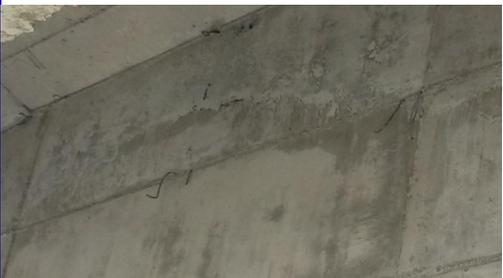
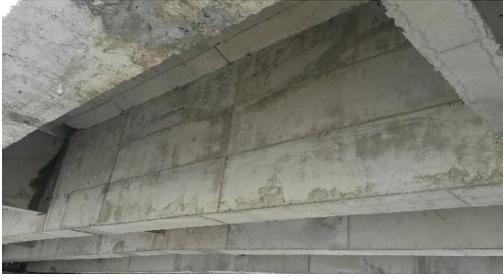
OBSERVACIÓN:				SEVERIDAD:	OBSERVACIÓN:				SEVERIDAD:
DETALLE				3	GENERAL				3
Nº DE FICHA:	24	DIA	MES	AÑO	Nº DE FICHA:	24	DIA	MES	AÑO
		02	04	2016			02	04	2016
ELEMENTO:	VIGA (4)				ELEMENTO:	VIGA (4)			
FALLA:	GRIETAS (Centro de la luz de las vigas)				FALLA:	GRIETAS (Centro de la luz de las vigas)

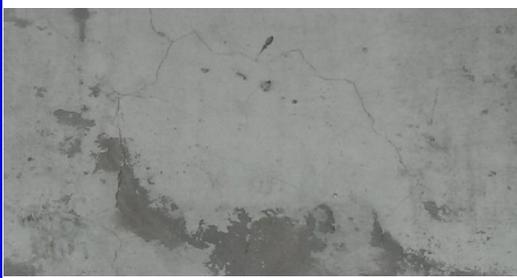
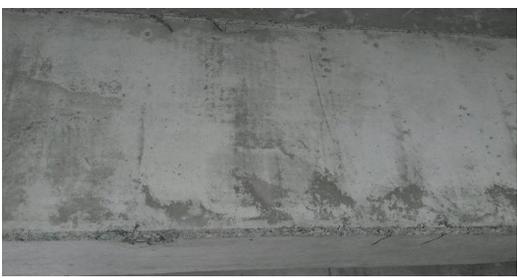
Nº DE FICHA:	25	DIA	MES	AÑO	Nº DE FICHA:	25	DIA	MES	AÑO
		02	04	2016			02	04	2016
ELEMENTO:	VIGA (4)				ELEMENTO:	VIGA (4)			
FALLA:	GRIETAS (Extremos de las vigas y en mensuras de apoyo)				FALLA:	GRIETAS (Extremos de las vigas y en mensuras de apoyo)

OBSERVACIÓN:				SEVERIDAD:	OBSERVACIÓN:				SEVERIDAD:
DETALLE				3	GENERAL				3
Nº DE FICHA:	26	DIA	MES	AÑO	Nº DE FICHA:	26	DIA	MES	AÑO
		02	04	2016			02	04	2016
ELEMENTO:	VIGA (4)				ELEMENTO:	VIGA (4)			
FALLA:	NIDOS DE PIEDRA Y CAVIDADES				FALLA:	NIDOS DE PIEDRA Y CAVIDADES

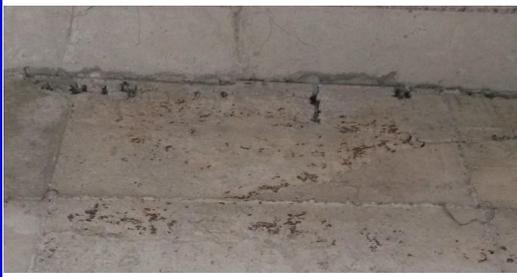
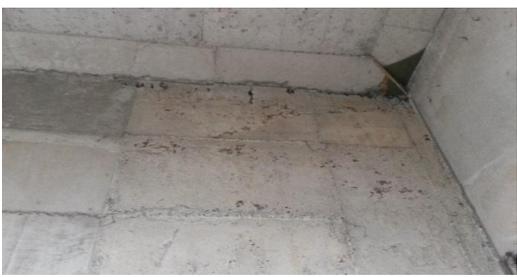
OBSERVACIÓN:				SEVERIDAD:	OBSERVACIÓN:				SEVERIDAD:
DETALLE				2	GENERAL				2
Nº DE FICHA:	27	DIA	MES	AÑO	Nº DE FICHA:	27	DIA	MES	AÑO
		02	04	2016			02	04	2016
ELEMENTO:	VIGA (5)				ELEMENTO:	VIGA (5)			
FALLA:	ACERO DE REFUERZO EXPUESTO				FALLA:	ACERO DE REFUERZO EXPUESTO

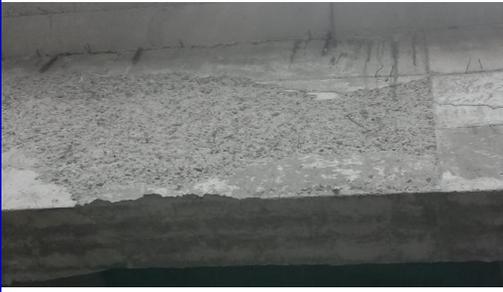
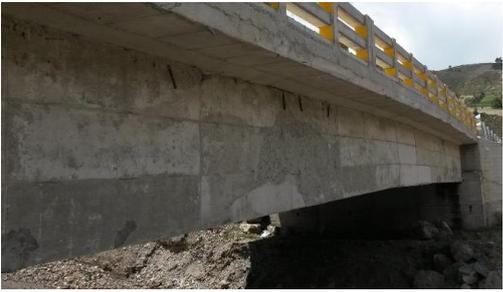
Nº DE FICHA:	28	DIA	MES	AÑO	Nº DE FICHA:	28	DIA	MES	AÑO
		02	04	2016			02	04	2016
ELEMENTO:	VIGA (5)				ELEMENTO:	VIGA (5)			
FALLA:	DESCASCARAMIENTO				FALLA:	DESCASCARAMIENTO

OBSERVACIÓN:				SEVERIDAD:	OBSERVACIÓN:				SEVERIDAD:
DETALLE				2	GENERAL				2
Nº DE FICHA:	29	DIA	MES	AÑO	Nº DE FICHA:	29	DIA	MES	AÑO
		02	04	2016			02	04	2016
ELEMENTO:	VIGA (5)				ELEMENTO:	VIGA (5)			
FALLA:	EFLORESCENCIA				FALLA:	EFLORESCENCIA
