**UNIVERSIDAD NACIONAL DE CHIMBORAZO**

**“Trabajo de grado previo a la obtención del Título de INGENIERO  
CIVIL”**

**“EVALUACIÓN FUNCIONAL Y ESTRUCTURAL DEL PUENTE  
VEHICULAR QUEBRADA RONDÁN, UBICADO EN LA CARRETERA  
GUAMOTE – SOCAVÓN KILÓMETRO 7 + 000, DEL CANTÓN  
GUAMOTE, PROVINCIA DE CHIMBORAZO, Y ANÁLISIS DE DOS  
ALTERNATIVAS DE DISEÑO”**

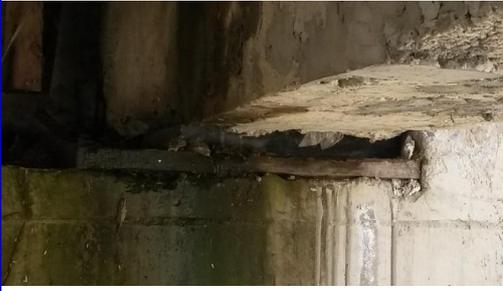
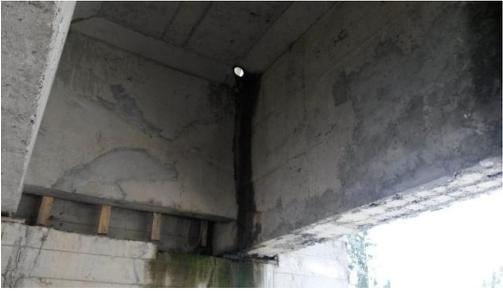
OBSERVACIÓN:				SEVERIDAD:	OBSERVACIÓN:				SEVERIDAD:
DETALLE				2	GENERAL				2
Nº DE FICHA:	29	DIA	MES	AÑO	Nº DE FICHA:	29	DIA	MES	AÑO
		02	04	2016			02	04	2016
ELEMENTO:	VIGA (5)				ELEMENTO:	VIGA (5)			
FALLA:	EFLORESCENCIA				FALLA:	EFLORESCENCIA

OBSERVACIÓN:				SEVERIDAD:	OBSERVACIÓN:				SEVERIDAD:
DETALLE				3	GENERAL				3
Nº DE FICHA:	30	DIA	MES	AÑO	Nº DE FICHA:	30	DIA	MES	AÑO
		02	04	2016			02	04	2016
ELEMENTO:	VIGA (5)				ELEMENTO:	VIGA (5)			
FALLA:	GRIETAS (Centro de la luz de las vigas)				FALLA:	GRIETAS (Centro de la luz de las vigas)

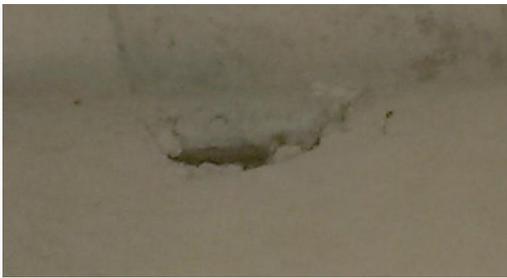
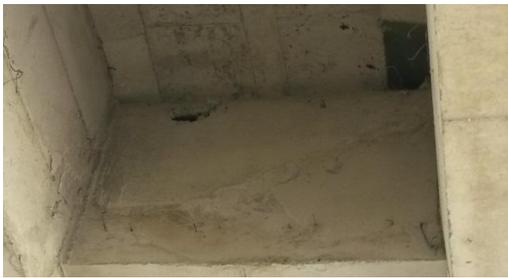
Nº DE FICHA:	33	DIA	MES	AÑO	Nº DE FICHA:	33	DIA	MES	AÑO
		02	04	2016			02	04	2016
ELEMENTO:	DIAFRAGMAS				ELEMENTO:	DIAFRAGMAS			
FALLA:	ACERO DE REFUERZO EXPUESTO				FALLA:	ACERO DE REFUERZO EXPUESTO

OBSERVACIÓN:				SEVERIDAD:	OBSERVACIÓN:				SEVERIDAD:
DETALLE				2	GENERAL				2
Nº DE FICHA:	34	DIA	MES	AÑO	Nº DE FICHA:	34	DIA	MES	AÑO
		02	04	2016			02	04	2016
ELEMENTO:	DIAFRAGMAS				ELEMENTO:	DIAFRAGMAS			
FALLA:	AGRIETAMIENTO				FALLA:	AGRIETAMIENTO

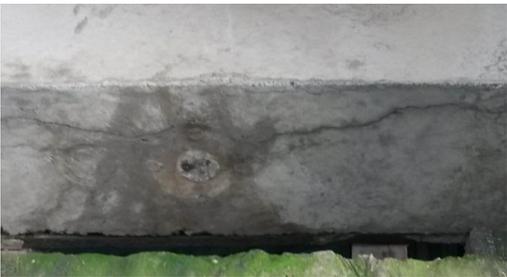
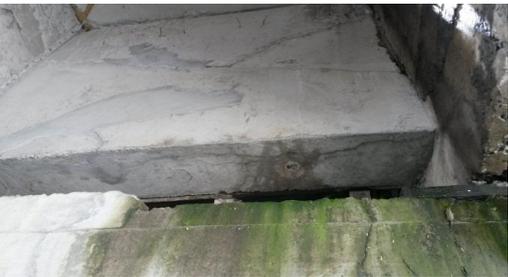
OBSERVACIÓN:				SEVERIDAD:	OBSERVACIÓN:				SEVERIDAD:
DETALLE				4	GENERAL				4
Nº DE FICHA:	35	DIA	MES	AÑO	Nº DE FICHA:	35	DIA	MES	AÑO
		02	04	2016			02	04	2016
ELEMENTO:	DIAFRAGMAS				ELEMENTO:	DIAFRAGMAS			
FALLA:	EFLORESCENCIA				FALLA:	EFLORESCENCIA

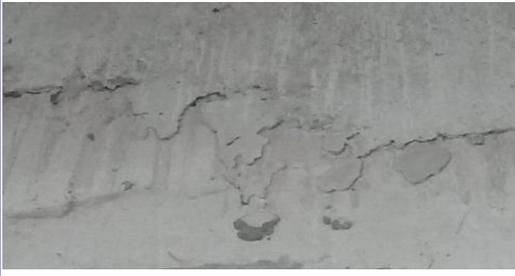
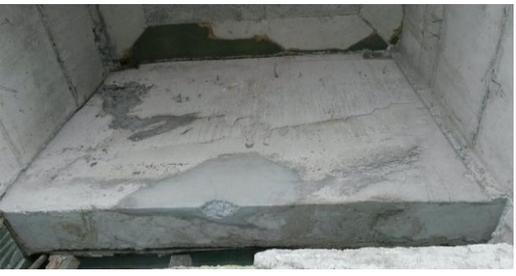
Nº DE FICHA:	36	DIA	MES	AÑO	Nº DE FICHA:	36	DIA	MES	AÑO
		02	04	2016			02	04	2016
ELEMENTO:	DIAFRAGMAS				ELEMENTO:	DIAFRAGMAS			
FALLA:	DESCASCARAMIENTO				FALLA:	DESCASCARAMIENTO

OBSERVACIÓN:				SEVERIDAD:	OBSERVACIÓN:				SEVERIDAD:
DETALLE				3	GENERAL				3
Nº DE FICHA:	37	DIA	MES	AÑO	Nº DE FICHA:	37	DIA	MES	AÑO
		02	04	2016			02	04	2016
ELEMENTO:	DIAFRAGMAS				ELEMENTO:	DIAFRAGMAS			
FALLA:	NIDOS DE PIEDRA Y CAVIDADES				FALLA:	NIDOS DE PIEDRA Y CAVIDADES

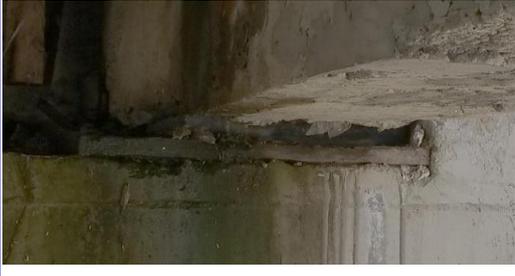
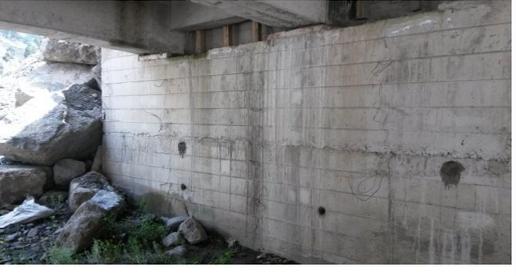
OBSERVACIÓN:				SEVERIDAD:	OBSERVACIÓN:				SEVERIDAD:
DETALLE				2	GENERAL				2
Nº DE FICHA:	38	DIA	MES	AÑO	Nº DE FICHA:	38	DIA	MES	AÑO
		02	04	2016			02	04	2016
ELEMENTO:	APOYOS DE NEOPRENO (MARGEN IZQ.)				ELEMENTO:	APOYOS DE NEOPRENO (MARGEN IZQ.)			
FALLA:	DEFORMACIÓN				FALLA:	DEFORMACIÓN

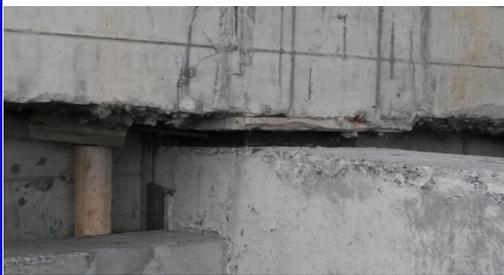
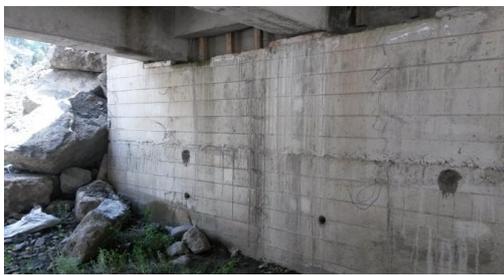
Nº DE FICHA:	39	DIA	MES	AÑO	Nº DE FICHA:	39	DIA	MES	AÑO
		02	04	2016			02	04	2016
ELEMENTO:	APOYOS DE NEOPRENO (MARGEN IZQ.)				ELEMENTO:	APOYOS DE NEOPRENO (MARGEN IZQ.)			
FALLA:	INCLINACIÓN				FALLA:	INCLINACIÓN

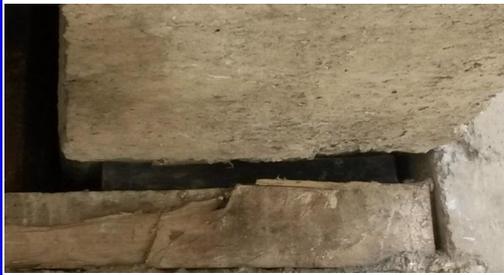
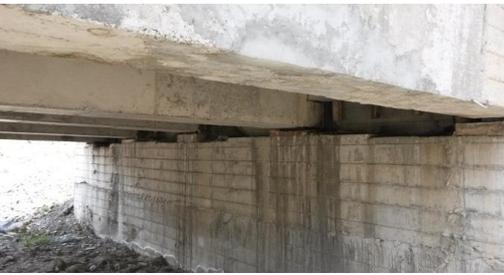
OBSERVACIÓN:				SEVERIDAD:	OBSERVACIÓN:				SEVERIDAD:
DETALLE				3	GENERAL				3
Nº DE FICHA:	40	DIA	MES	AÑO	Nº DE FICHA:	40	DIA	MES	AÑO
		02	04	2016			02	04	2016
ELEMENTO:	APOYOS DE NEOPRENO (MARGEN DER.)				ELEMENTO:	APOYOS DE NEOPRENO (MARGEN DER.)			
FALLA:	DEFORMACIÓN				FALLA:	DEFORMACIÓN

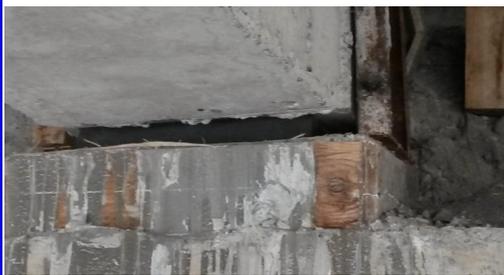
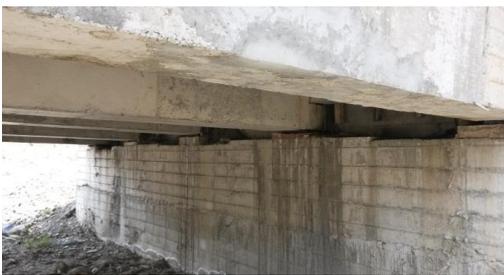
OBSERVACIÓN:				SEVERIDAD:	OBSERVACIÓN:				SEVERIDAD:
DETALLE				3	GENERAL				3
Nº DE FICHA:	41	DIA	MES	AÑO	Nº DE FICHA:	41	DIA	MES	AÑO
		02	04	2016			02	04	2016
ELEMENTO:	APOYOS DE NEOPRENO (MARGEN DER.)				ELEMENTO:	APOYOS DE NEOPRENO (MARGEN DER.)			
FALLA:	INCLINACIÓN				FALLA:	INCLINACIÓN

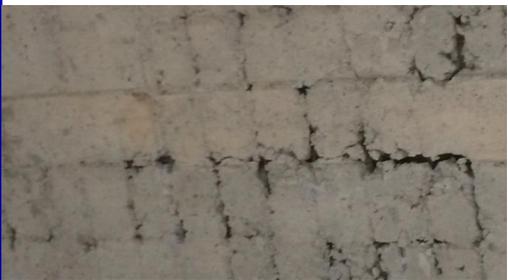
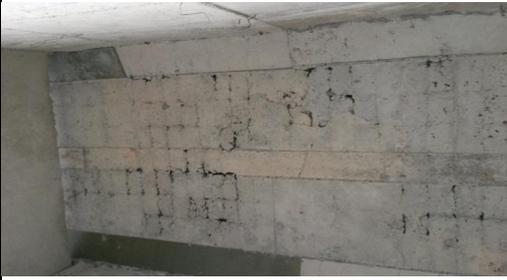
Nº DE FICHA:	42	DIA	MES	AÑO	Nº DE FICHA:	42	DIA	MES	AÑO
		02	04	2016			02	04	2016
ELEMENTO:	TABLERO				ELEMENTO:	TABLERO			
FALLA:	ACERO DE REFUERZO EXPUESTO				FALLA:	ACERO DE REFUERZO EXPUESTO

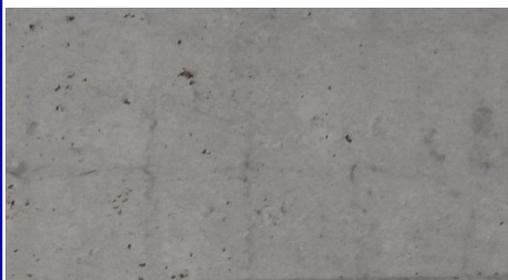
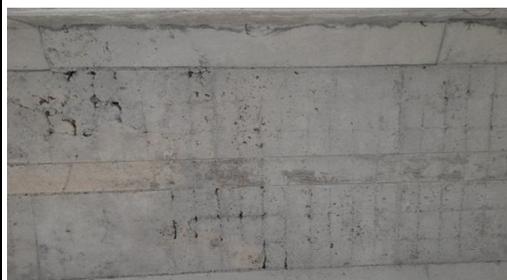
OBSERVACIÓN:				SEVERIDAD:	OBSERVACIÓN:				SEVERIDAD:
DETALLE				2	GENERAL				2
Nº DE FICHA:	43	DIA	MES	AÑO	Nº DE FICHA:	43	DIA	MES	AÑO
		02	04	2016			02	04	2016
ELEMENTO:	TABLERO				ELEMENTO:	TABLERO			
FALLA:	AGRIETAMIENTO				FALLA:	AGRIETAMIENTO

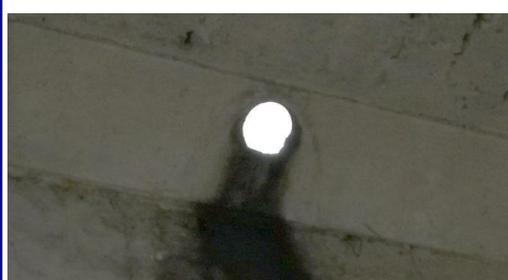
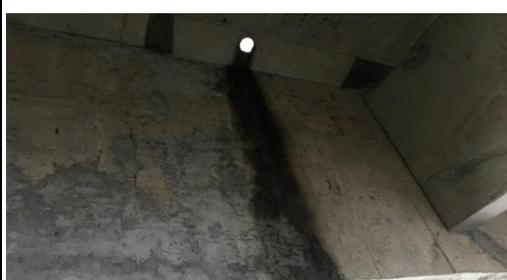
OBSERVACIÓN:				SEVERIDAD:	OBSERVACIÓN:				SEVERIDAD:
DETALLE				3	GENERAL				3
Nº DE FICHA:	44	DIA	MES	AÑO	Nº DE FICHA:	44	DIA	MES	AÑO
		02	04	2016			02	04	2016
ELEMENTO:	TABLERO				ELEMENTO:	TABLERO			
FALLA:	EFLORESCENCIA				FALLA:	EFLORESCENCIA

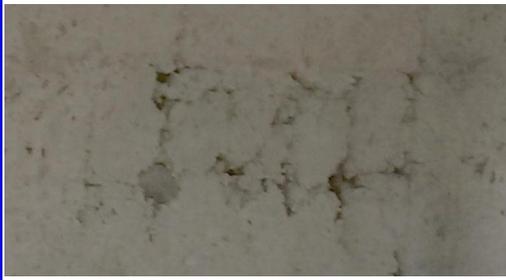
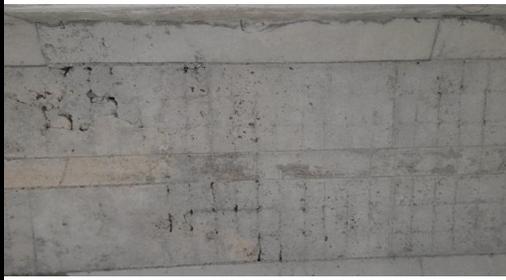
Nº DE FICHA:	45	DIA	MES	AÑO	Nº DE FICHA:	45	DIA	MES	AÑO
		02	04	2016			02	04	2016
ELEMENTO:	TABLERO				ELEMENTO:	TABLERO			
FALLA:	NIDOS DE PIEDRA Y CAVIDADES				FALLA:	NIDOS DE PIEDRA Y CAVIDADES

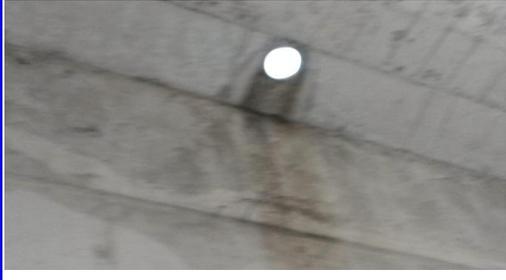
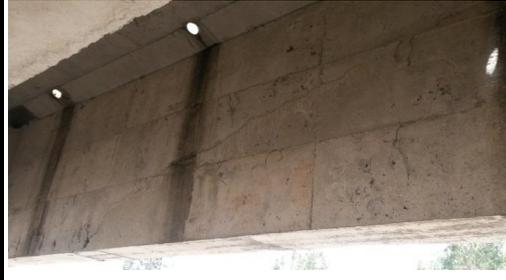
OBSERVACIÓN:				SEVERIDAD:	OBSERVACIÓN:				SEVERIDAD:
DETALLE				2	GENERAL				2
Nº DE FICHA:	46	DIA	MES	AÑO	Nº DE FICHA:	46	DIA	MES	AÑO
		02	04	2016			02	04	2016
ELEMENTO:	DRENES				ELEMENTO:	DRENES			
FALLA:	LONGITUD O SECCIÓN INSUFICIENTE				FALLA:	LONGITUD O SECCIÓN INSUFICIENTE

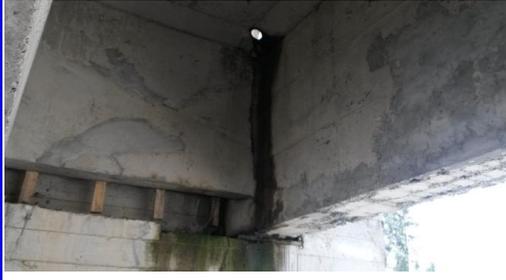
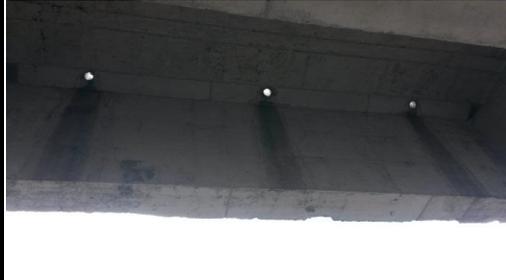
OBSERVACIÓN:				SEVERIDAD:	OBSERVACIÓN:				SEVERIDAD:
DETALLE				1	GENERAL				1
Nº DE FICHA:	47	DIA	MES	AÑO	Nº DE FICHA:	47	DIA	MES	AÑO
		02	04	2016			02	04	2016
ELEMENTO:	DRENES				ELEMENTO:	DRENES			
FALLA:	MALA UBICACIÓN DE DRENAJES				FALLA:	MALA UBICACIÓN DE DRENAJES

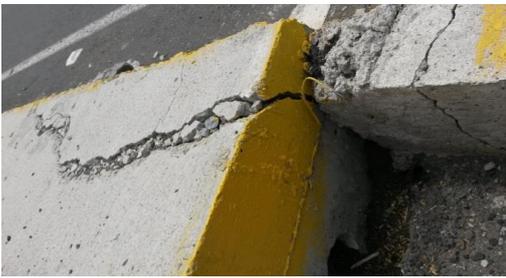
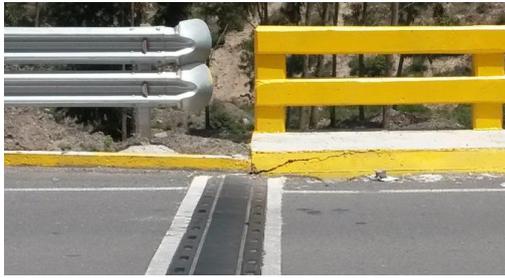
Nº DE FICHA:	48	DIA	MES	AÑO	Nº DE FICHA:	48	DIA	MES	AÑO
		02	04	2016			02	04	2016
ELEMENTO:	ACERA				ELEMENTO:	ACERA			
FALLA:	AGRIETAMIENTO				FALLA:	AGRIETAMIENTO

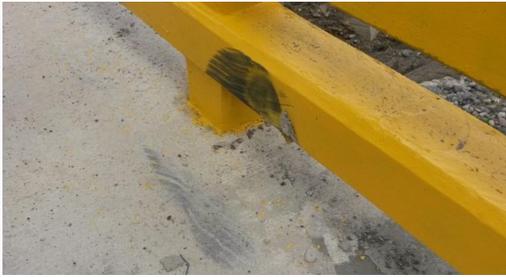
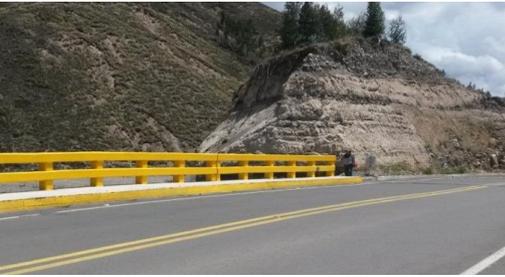
OBSERVACIÓN:				SEVERIDAD:	OBSERVACIÓN:				SEVERIDAD:
DETALLE				4	GENERAL				4
Nº DE FICHA:	49	DIA	MES	AÑO	Nº DE FICHA:	49	DIA	MES	AÑO
		02	04	2016			02	04	2016
ELEMENTO:	BARANDA				ELEMENTO:	BARANDA			
FALLA:	DAÑO POR COLISION				FALLA:	DAÑO POR COLISION

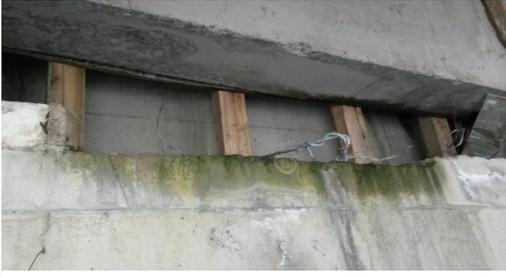
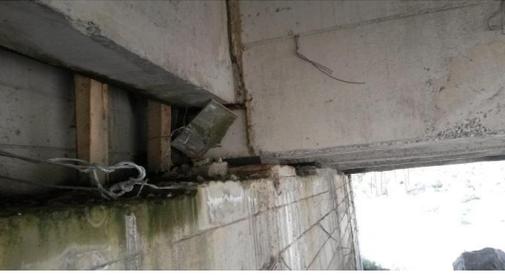
OBSERVACIÓN:				SEVERIDAD:	OBSERVACIÓN:				SEVERIDAD:
DETALLE				5	GENERAL				5
Nº DE FICHA:	50	DIA	MES	AÑO	Nº DE FICHA:	50	DIA	MES	AÑO
		02	04	2016			02	04	2016
ELEMENTO:	JUNTAS DE DILATACION				ELEMENTO:	JUNTAS DE DILATACION			
FALLA:	FILTRACIONES DE AGUA				FALLA:	FILTRACIONES DE AGUA

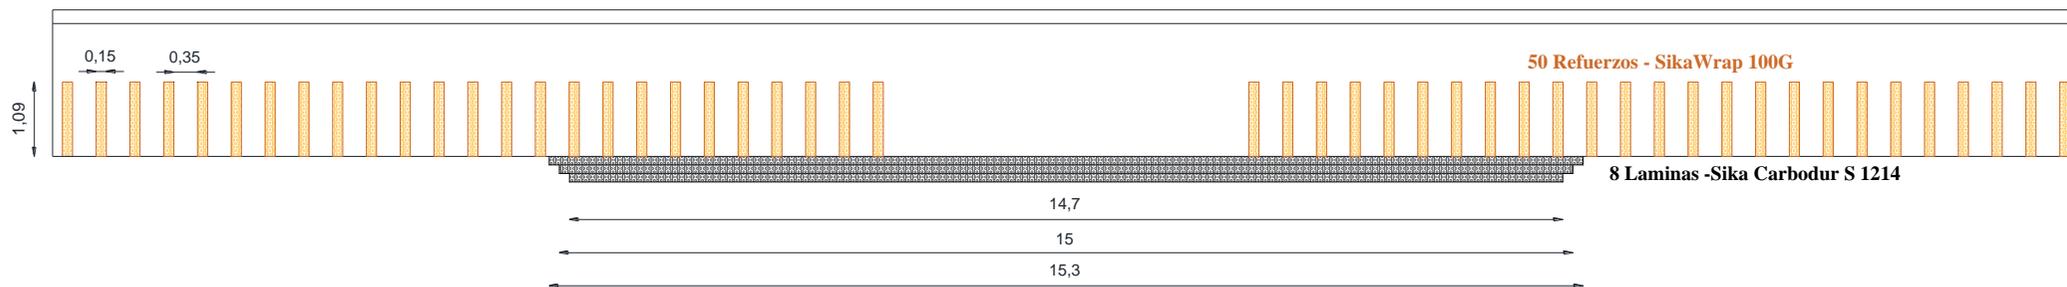
Ilustración 84 Detalle de reforzamiento de viga exterior (Primera alternativa de diseño)

El reforzamiento estructural tiene como finalidad incrementar la capacidad de carga y servicialidad de las vigas que presentan problemas de carácter estructural (vigas exteriores), dicho reforzamiento se realizará mediante la adición de fibras de carbono, lo cual resulta conveniente en este tipo de casos, puesto que los métodos de reforzamiento convencionales no brindan la seguridad y funcionalidad necesaria para este tipo de estructuras.

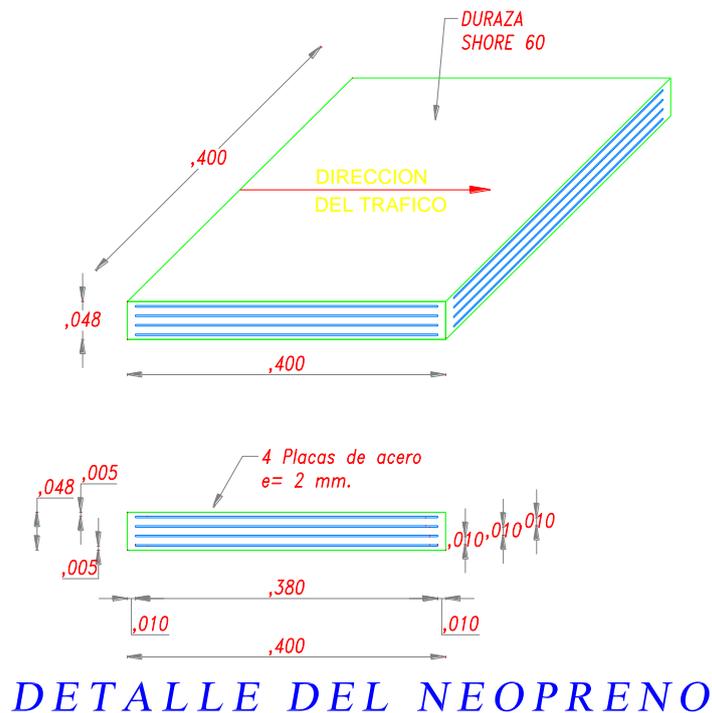
Ilustración 87 Detalle del diseño de los apoyos de neopreno reforzado

Se usarán 4 placas de acero ( $F_y=2531 \text{ kg/cm}^2$ ) de 2mm de espesor. El espesor total del apoyo será:  $40\text{mm} + (4*2\text{mm}) = 48\text{mm}$

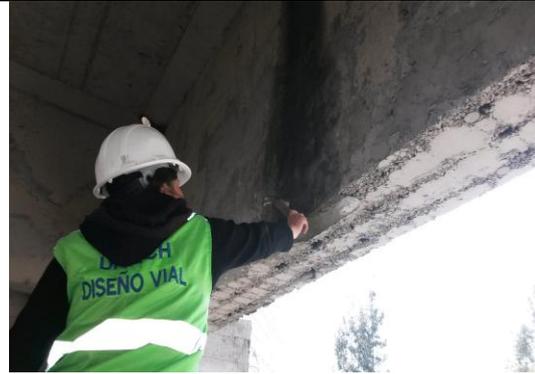
**Ilustración 89** Determinación de áreas huecas en vigas del Puente Quebrada Rondán

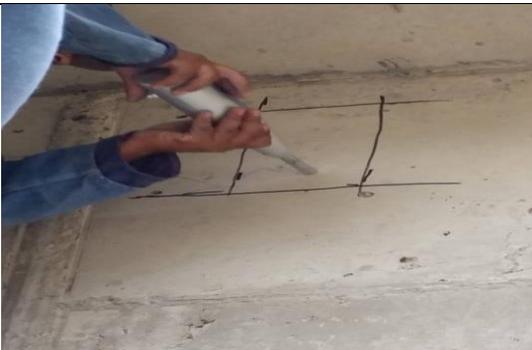
**Ilustración 90** Realización del Ensay. de Esclerómetro en estribos del Puente Quebrada Rondán

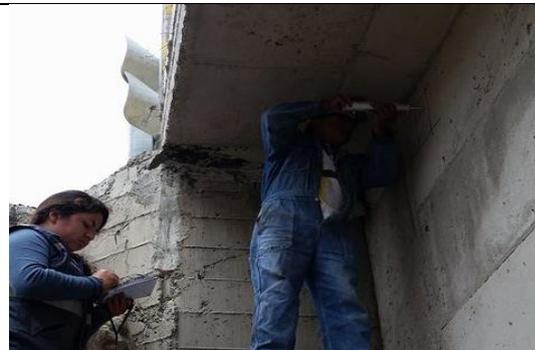
**Ilustración 91** Realización del ensayo de Esclerómetro en viga exterior del Puente Quebrada Rondán

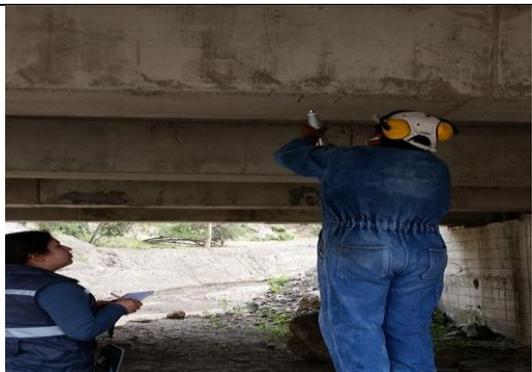
**Ilustración 92** Realización del ensay. de Esclerómetro en viga interior del Puente Quebrada Rondán

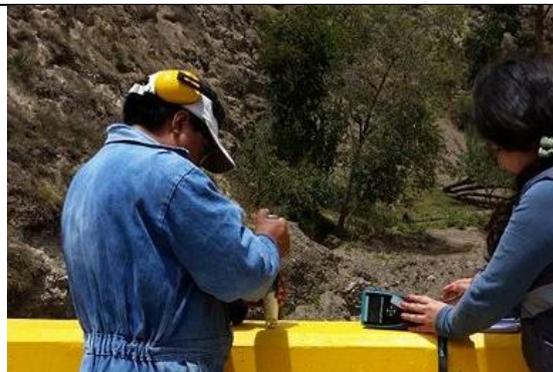
**Ilustración 93** Realización del ensayo de Esclerómetro en barandas del Puente Quebrada Rondán

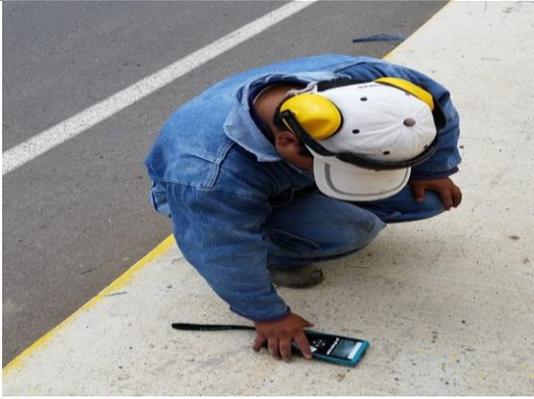
**Ilustración 94** Detección de armadura en aceras para la realización del ensayo de Esclerómetro
