**UNIVERSIDAD NACIONAL DE  
CHIMBORAZO  
FACULTAD DE INGENIERÍA  
CARRERA DE INGENIERÍA CIVIL**

**“Trabajo de grado previo a la obtención del Título de Ingeniero Civil”**

ANÁLISIS FUNCIONAL DEL ESTADO ACTUAL DEL PAVIMENTO FLEXIBLE DE LA VÍA RIOBAMBA-PENIPE, LONGITUD 20 KM, EN LA PROVINCIA DE CHIMBORAZO.

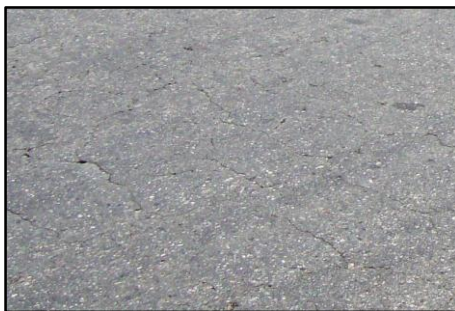
*Ilustración 6. Fisuras en bloque.*

*Fuente: Nataly F. Chinchí A, vía Riobamba-Penipe, 2016.*

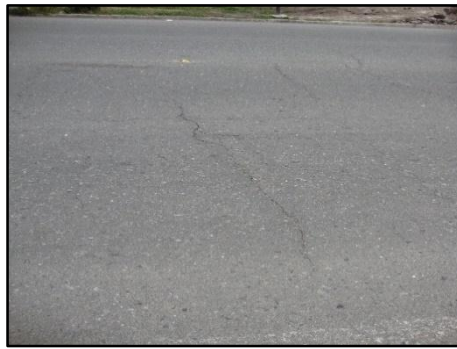
*Ilustración 13. Fisuramiento Transversal.*

*Fuente: Nataly F. Chinchí A, vía Riobamba-Penipe, 2016*

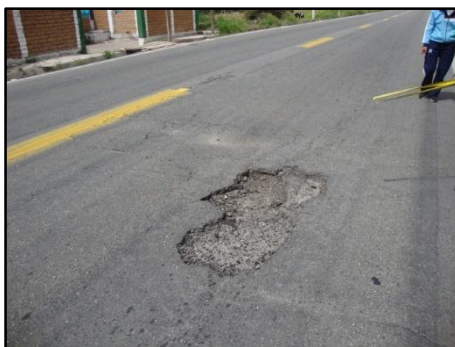
*Ilustración 16. Bache en la vía.*

*Fuente: Nataly F. Chinchí A, vía Riobamba-Penipe, 2016*

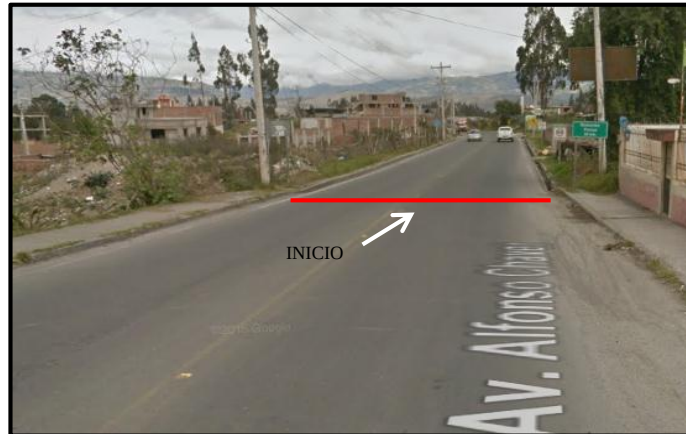
Ilustración 32. Inicio vía Riobamba-Penipe, Sector de San Vicente de Lacas (abscisa 0+000).  
Fuente: Nataly F. Chinchí A. Vía Riobamba-Penipe, 2016.

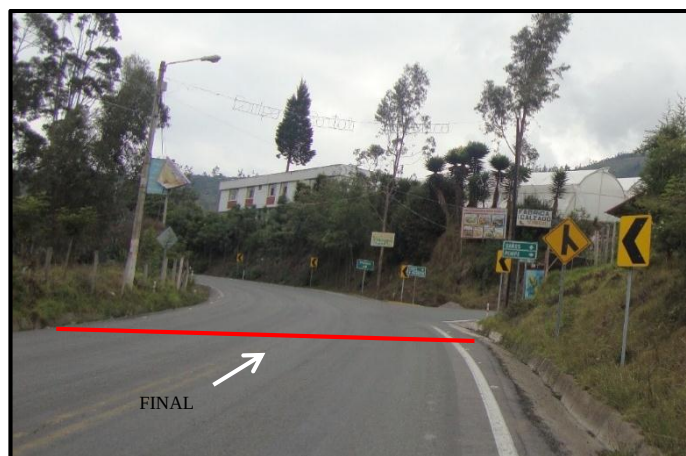
Ilustración 33. Final vía Riobamba-Penipe, (abscisa 20+000).  
Fuente: Nataly F. Chinchí A. Vía Riobamba-Penipe, 2016.

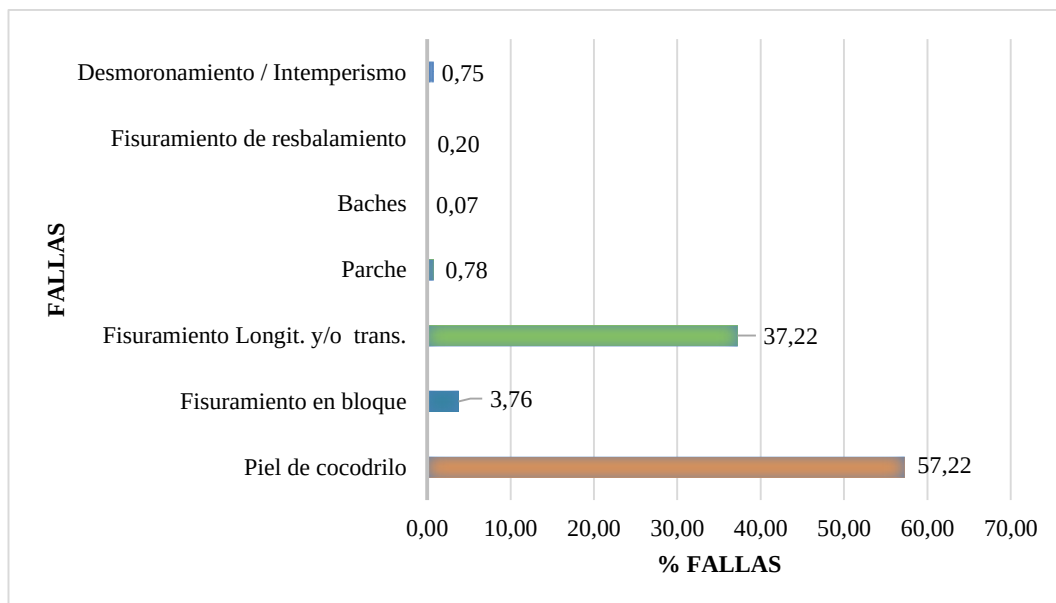
Las 15 muestras escogidas aleatoriamente presentan un valor promedio de PCIr de 51.29, con calificación de Regular, las fallas y el porcentaje en que se encuentran se muestran en la siguiente ilustración:

*Ilustración 39. Porcentaje de fallas - muestras aleatorias.  
Elaborado por: Nataly F. Chinchí A.*

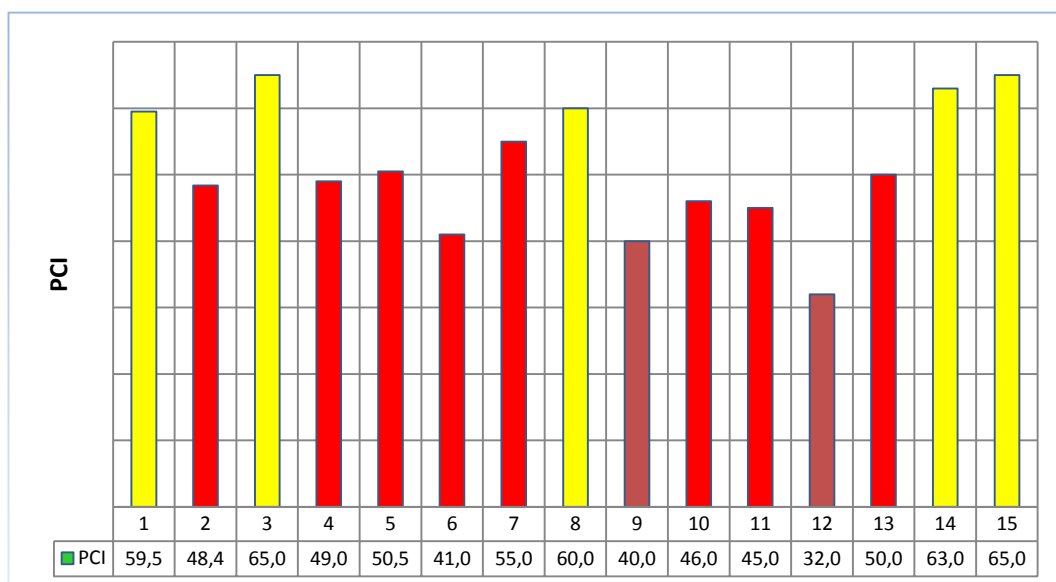
*Ilustración 40. Tramo vs PCI, Vía Riobamba-Penipe.  
Elaborado por: Nataly F. Chinchí A.*

De acuerdo a la inspección realizada en la vía se observa en la ilustración 40, que el tramo 12 es el que presenta más grado de deterioro, se encuentra entre las abscisas (15+129 - 16+407).

A pesar de que el tramo 12 es el más deteriorado, se identificaron 9 muestras adicionales, que poseen un PCI bajo a diferencia de la muestra que fue seleccionada aleatoriamente dentro del tramo a ser analizado.

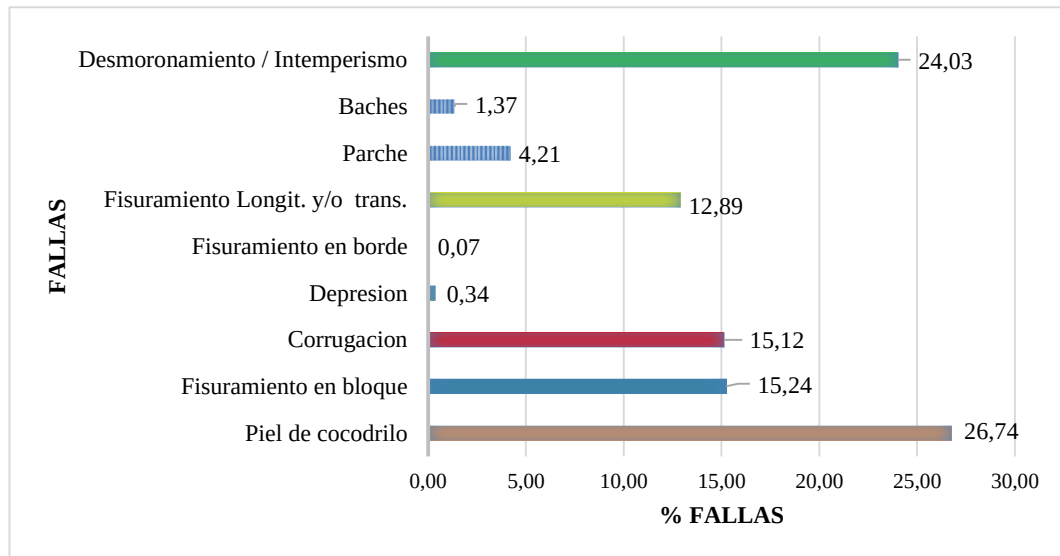
Las 9 muestras adicionales presentan un valor promedio de PCIa de 25.22, con calificación de “Malo”, las fallas y el porcentaje en que se encuentran se muestran en la siguiente ilustración:

*Ilustración 41. Porcentaje de fallas - muestras adicionales.*

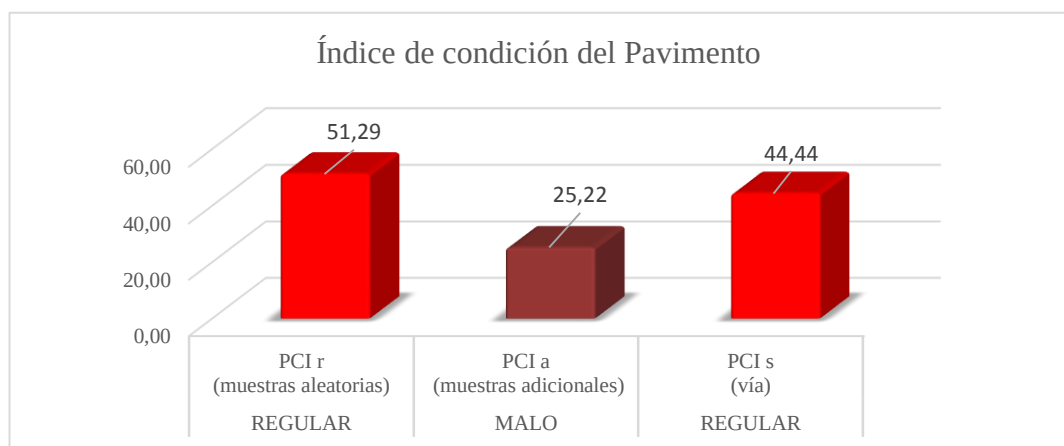
Al tener los resultados de cada uno de los tramos analizados y de las muestras adicionales, el PCI de la vía Riobamba-Penipe es de 44.44, calificando a la vía como Regular.

*Ilustración 42. Índice de condición del pavimento. Vía Riobamba-Penipe.*

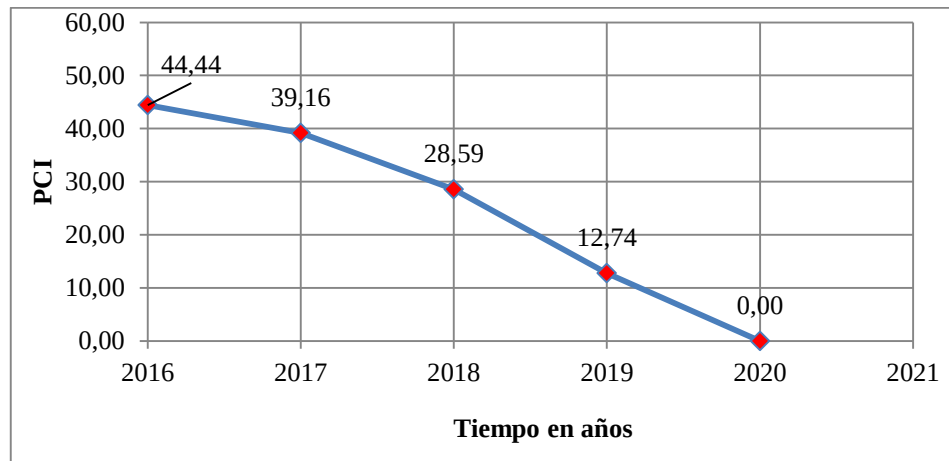
De acuerdo a la comparación entre el PCI de noviembre del 2015 con el PCI de febrero del 2016 existió una diferencia de 1.52, y de 5.28 con proyección para un año. En la siguiente ilustración se muestra el deterioro proyectado si no se interviene con actividades de mantenimiento.

Ilustración 43. Curva de deterioro. Tiempo en años Vs PCI proyectado. Vía Riobamba-Penipe.  
Elaborado por: Nataly F. Chinchí A.

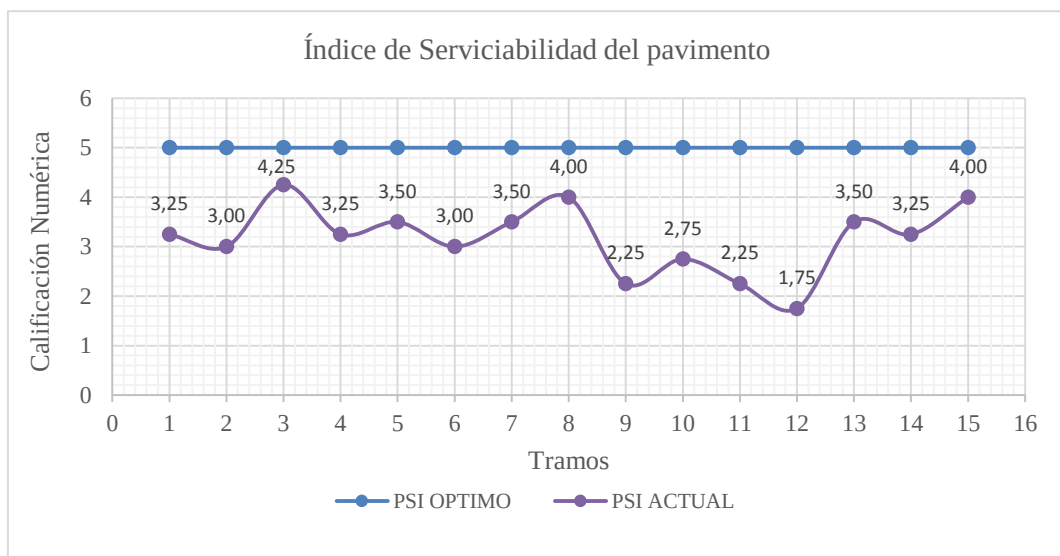
En la siguiente ilustración se resume el PSI actual de cada uno de los tramos, teniendo un promedio del PSI es de 3.17 encontrándose en las vías de estado bueno pero al encontrarse dentro de los límites inferiores tiene tendencia a encontrarse en el grupo de estado regular.

Ilustración 44. Tramos Vs. PSI, vía Riobamba-Penipe.  
Elaborado por: Nataly F. Chinchí A.

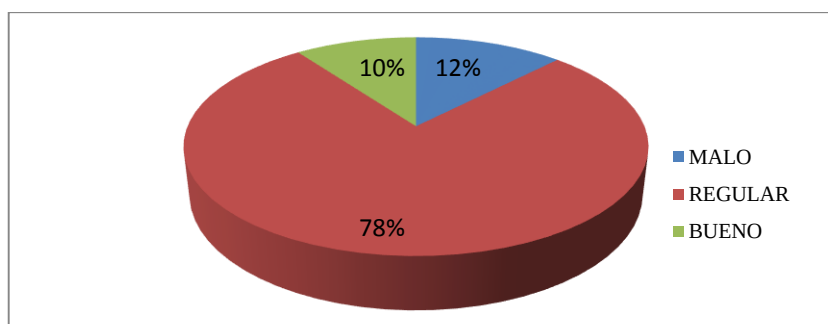
Ilustración 45. Porcentaje del estado actual de las alcantarillas, vía Riobamba-Penipe.

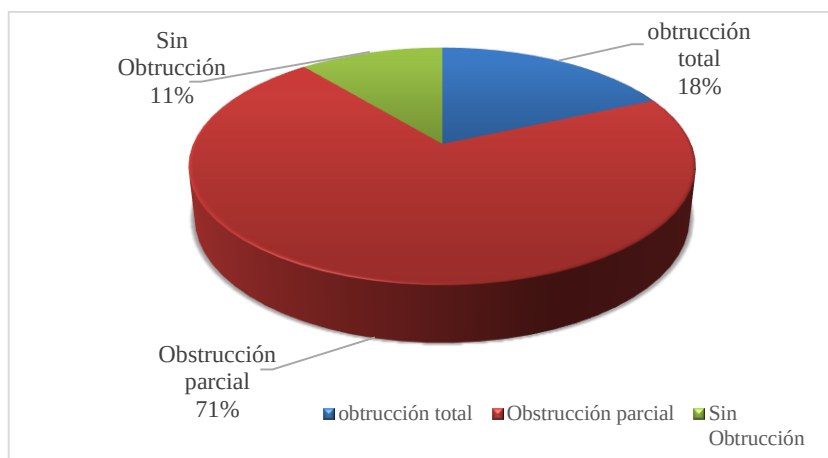
Ilustración 46. Porcentaje de obstrucción en las cunetas de la vía Riobamba-Penipe.

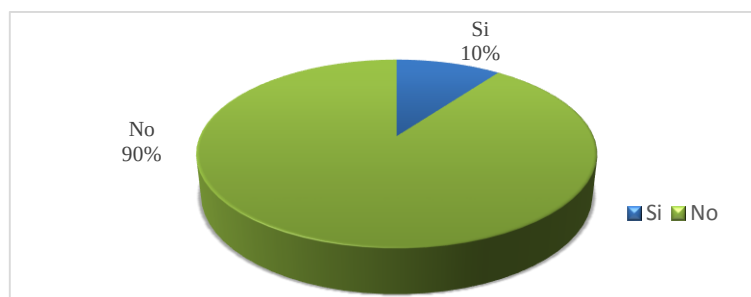
*Ilustración 47. Existencia de fallas en la estructura de cunetas, vía Riobamba-Penipe.  
Elaborado por: Nataly F. Chinchí A.*

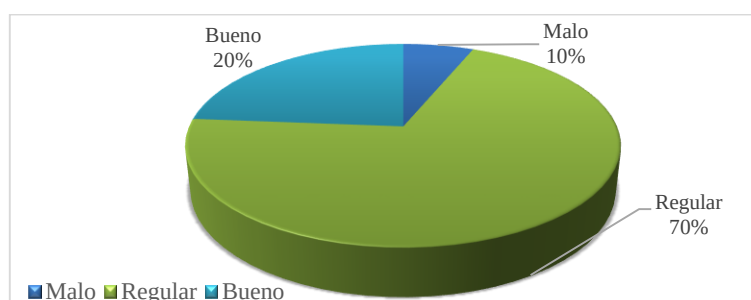
*Ilustración 48. Estado actual de las cunetas, vía Riobamba-Penipe.  
Elaborado por: Nataly F. Chinchí A.*

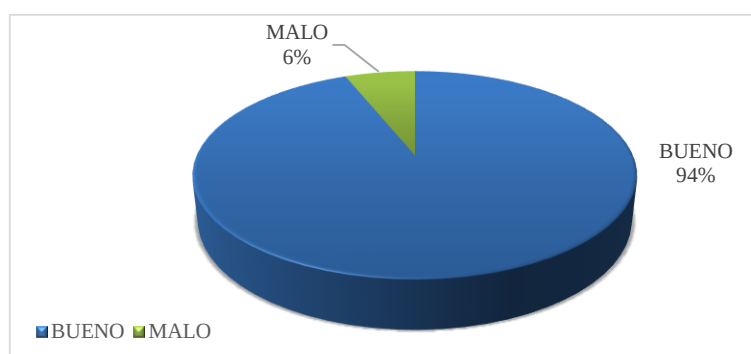
*Ilustración 49. Porcentaje de conservación de señalización vertical, vía Riobamba-Penipe.  
Elaborado por: Nataly F. Chinchí A.*

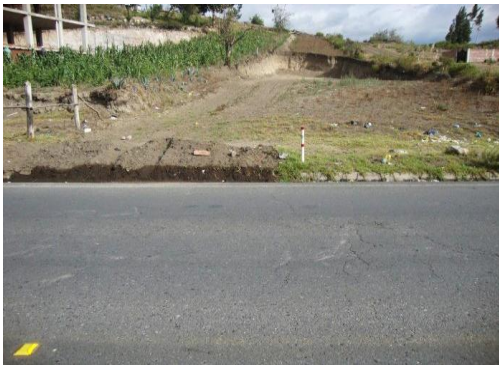
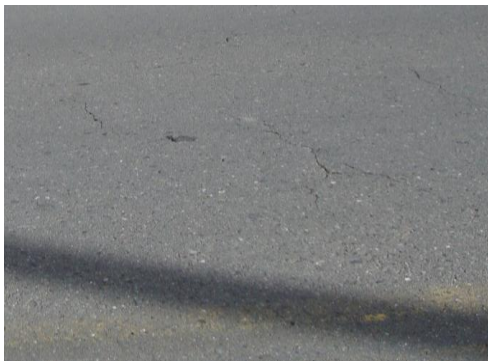
| Tramo N° 1 | ABSCISAS: | INICIAL | 1 + 071.00 |

| Tramo N° 1 | ABSCISAS: | INICIAL | 1 + 071.00 |
|---|---|---|---|
| | | Piel de cocodrilo-Severidad Media | |

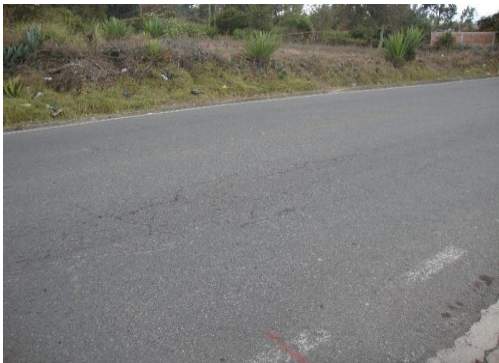
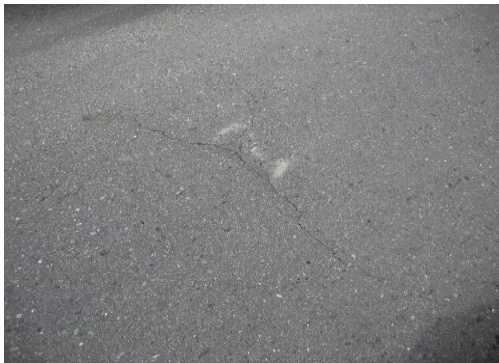
| Tramo N° 1 | ABSCISAS: | INICIAL | 1 + 071.00 |
|---|---|---|---|
| Tramo N° 2 | ABSCISAS: | INICIAL | 2 + 349.00 |

| Tramo N° 1 | ABSCISAS: | INICIAL | 1 + 071.00 |
|---|---|---|---|
| | | Piel de cocodrilo-Severidad Media | |

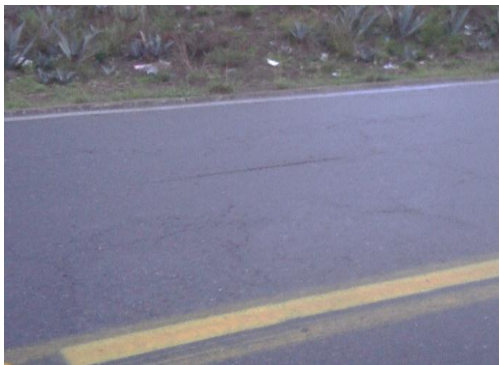
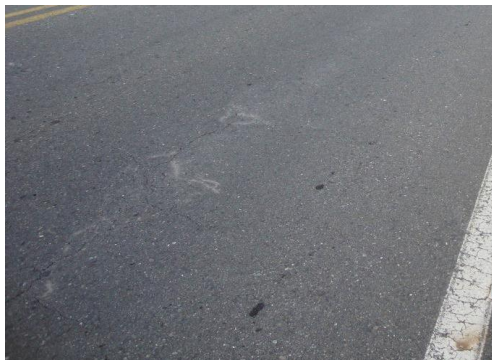
| Tramo N° 1 | ABSCISAS: | INICIAL | 1 + 071.00 |
|---|---|---|---|
| Tramo N° 3 | ABSCISAS: | INICIAL | 3 + 627.00 |

| Tramo N° 1 | ABSCISAS: | INICIAL | 1 + 071.00 |
|---|---|---|---|
| | | Fisuramiento Longit. y/o trans.-Severidad Media | |

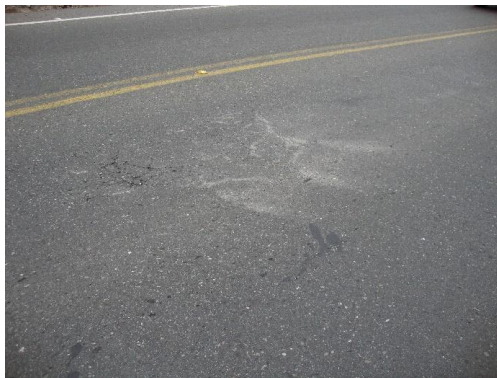
| Tramo N° 4 | ABSCISAS: | INICIAL | 4 + 905.00 |

| Fisuramiento Longit. y/o trans.-Severidad Media | | Piel de cocodrilo-Severidad Media | |

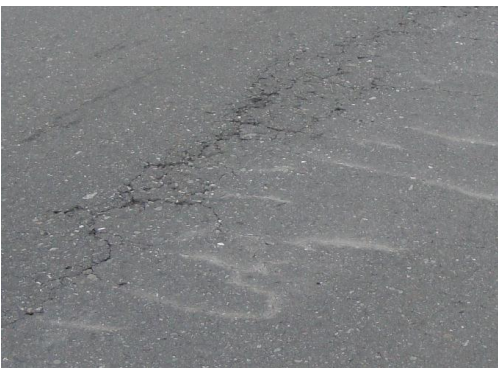
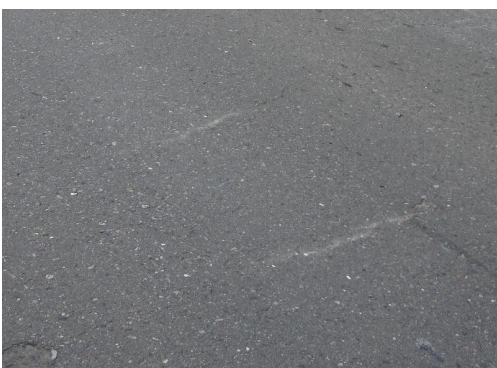
| Tramo N° 5 | ABSCISAS: | INICIAL | 6 + 183.00 |

| Piel de cocodrilo-Severidad Alta | | Fisuramiento Longit. y/o trans.-Severidad leve | |

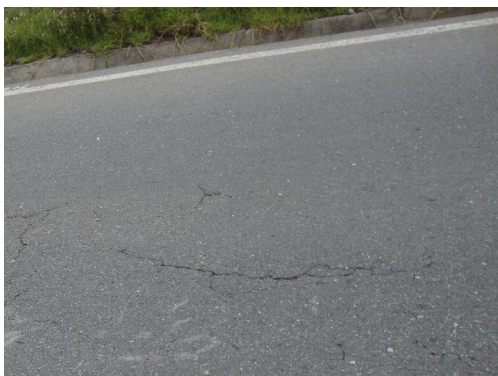
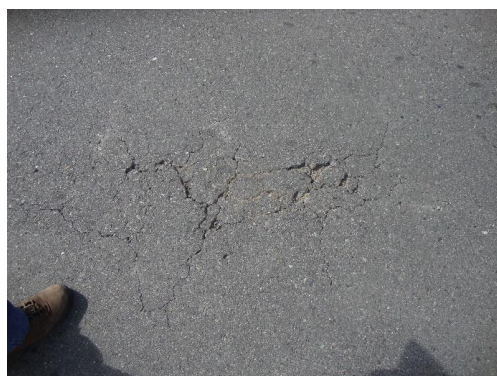
| Tramo N° 6 | ABSCISAS: | INICIAL | 7 + 461.00 |

| Fisuramiento Longit. y/o trans.-Severidad Media | | Piel de cocodrilo-Severidad Media | |

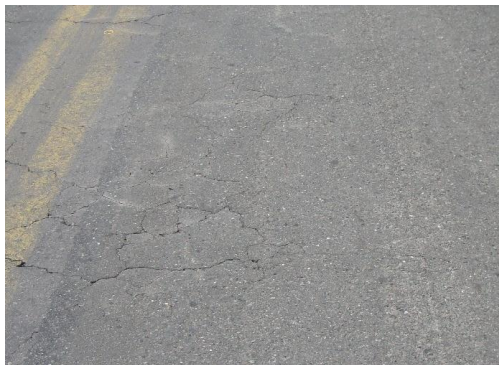
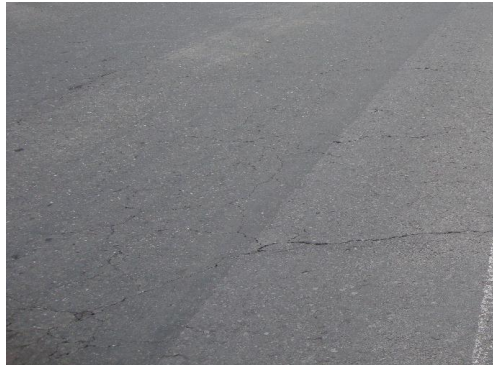
| Tramo N° 10 | ABSCISAS: | INICIAL | 12 + 573.00 |

| Piel de cocodrilo-Severidad Leve | | Fisuramiento Longit. y/o trans.-Severidad Leve | |

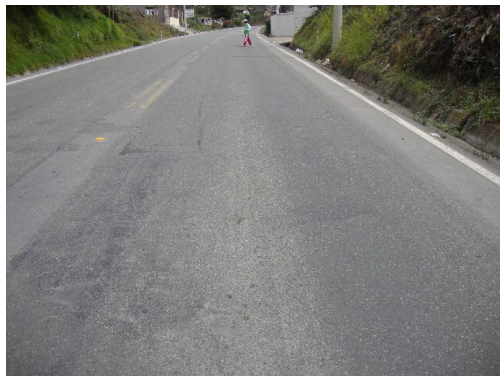
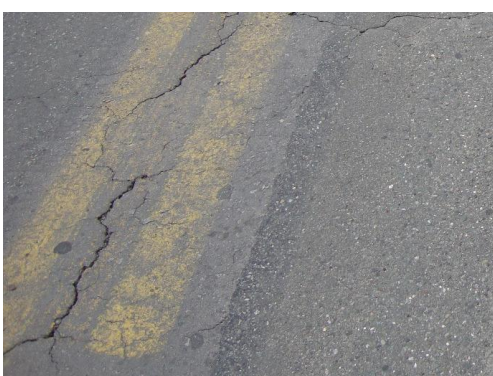
| Tramo N° 11 | ABSCISAS: | INICIAL | 13 + 851.00 |

| Piel de cocodrilo-Severidad Media | | Fisuramiento Longit. y/o trans.-Severidad Alta | |

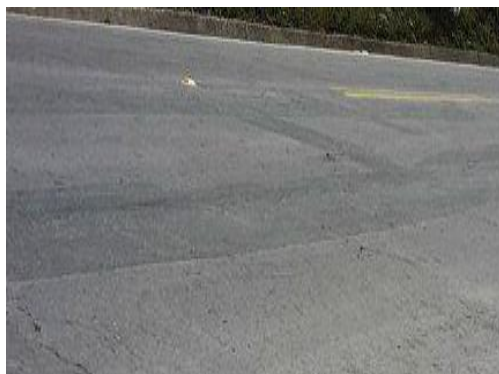
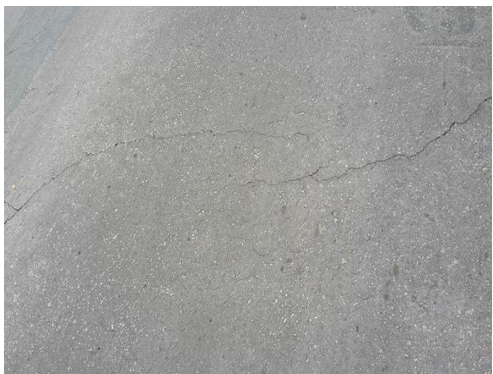
| Tramo N° 12 | ABSCISAS: | INICIAL | 15 + 129.00 |

| Parche-Severidad Media | | Fisuramiento Longit. y/o trans.-Severidad Leve | |

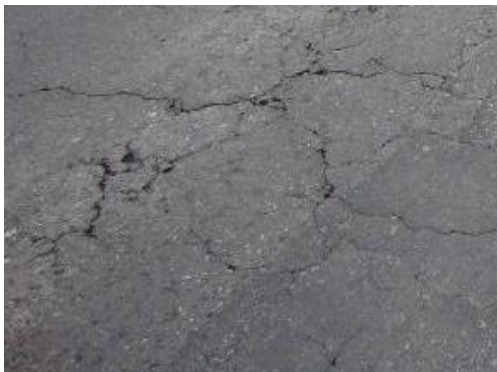
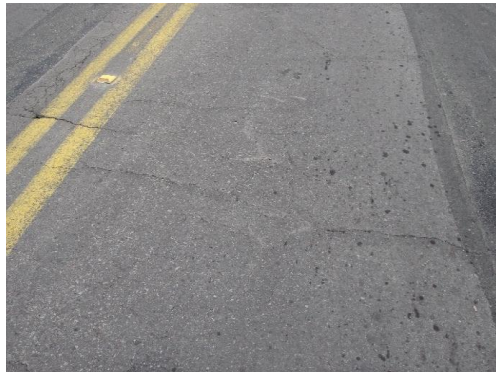
| Tramo N° 13 | ABSCISAS: | INICIAL | 16 + 407.00 |

| Piel de cocodrilo-Severidad Alta | | Fisuramiento Longit. y/o trans.-Severidad Media | |

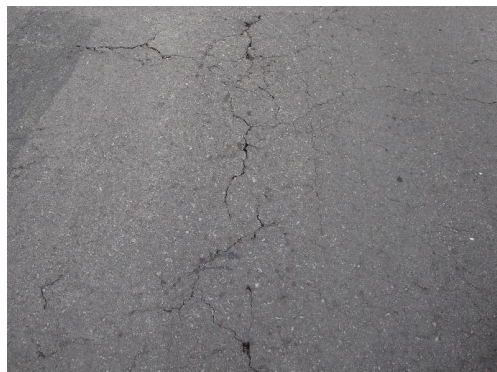
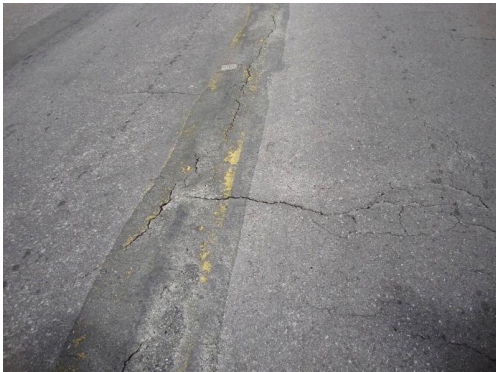
| Tramo N° 14 | ABSCISAS: | INICIAL | 17 + 685.00 |

| Piel de cocodrilo-Severidad Media | | Fisuramiento Longit. y/o trans.-Severidad Media | |

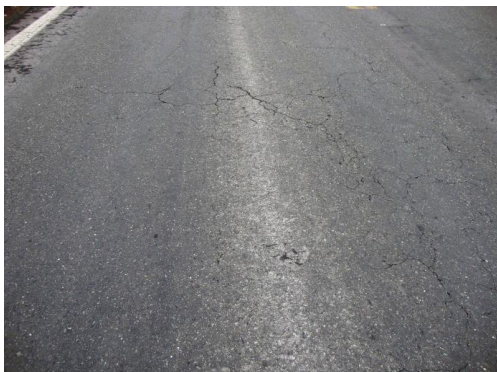
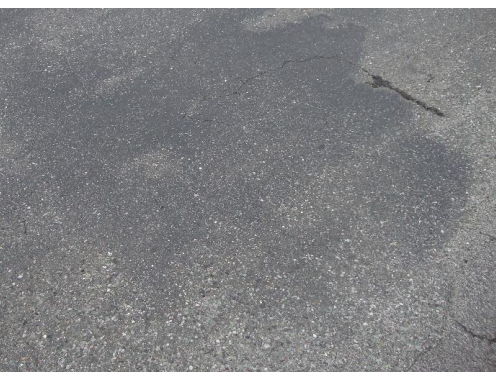
| Tramo N° 15 | ABSCISAS: | INICIAL | 18 + 963.00 |

| Piel de cocodrilo-Severidad Media | | Fisuramiento Longit. y/o trans.-Severidad Media | |

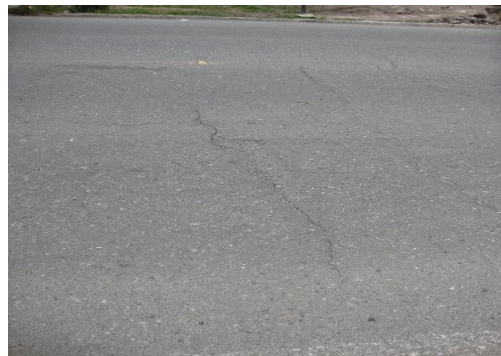
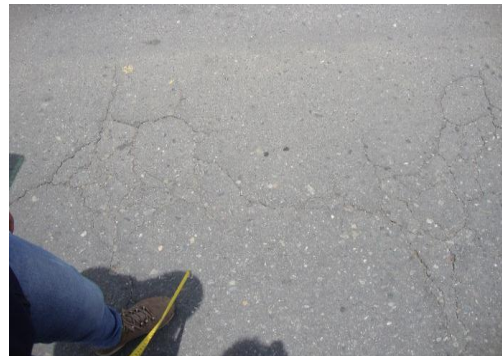
| Fisuramiento Longit. y/o trans.-Severidad Media | | | Piel de cocodrilo-Severidad Media | | |

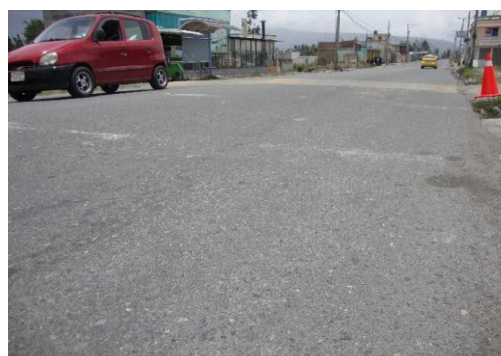
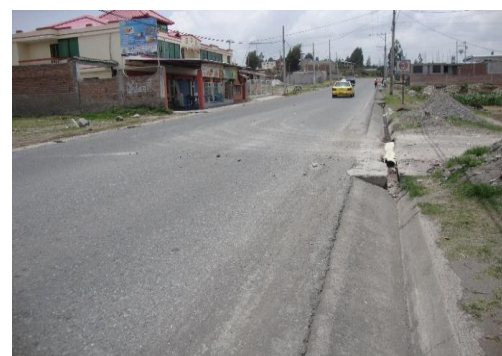
Nota: La muestra adicional N° 2 entra en el grupo de intervención 1 debido a que este tramo presenta fallas de corrugación provocando un nivel de servicio bajo y donde la solución de corrección es realizar la reconstrucción del área afectada.

| Corrugación - Severidad Media | | | Desprendimiento de agregados - Severidad leve | | |

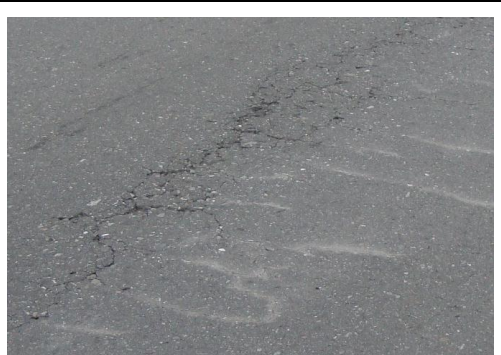
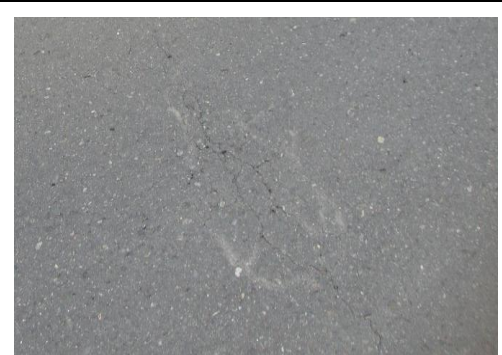
| Piel de cocodrilo-Severidad Alta | | | Piel de cocodrilo-Severidad Media | | |

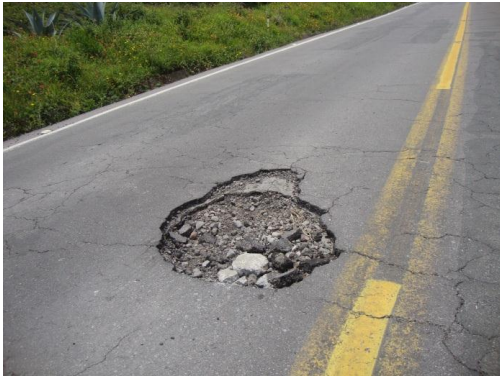
| Tramo N° 12 | MADICIONAL 7 | ABSCISAS: | INICIAL | 15 + 982.00 |

| Bache-Severidad alta | | | Fisuramiento en bloque -Severidad Media | |

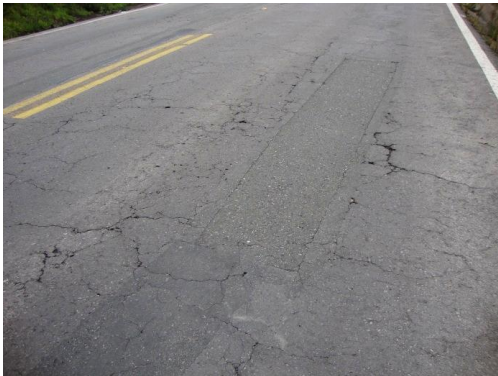
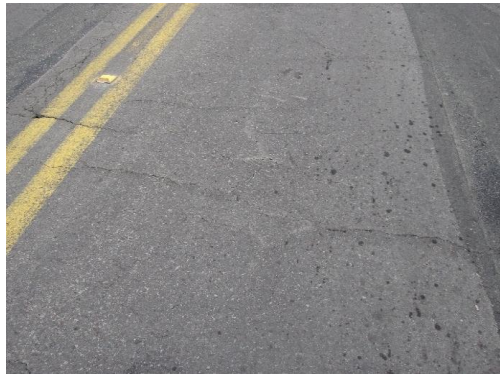
| Tramo N° 13 | MADICIONAL 8 | ABSCISAS: | INICIAL | 17 + 854.75 |

| Piel de cocodrilo-Severidad Media | | | Fisuramiento Longit. y/o trans.-Severidad Media | |

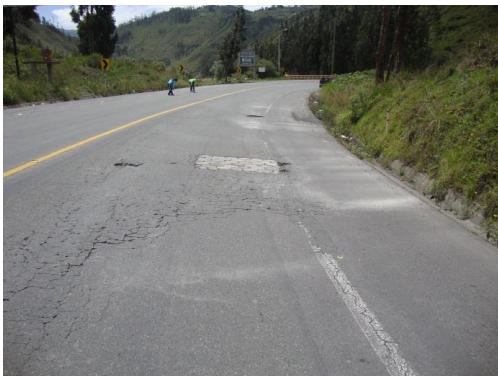
| Tramo N° 14 | MADICIONAL 9 | ABSCISAS: | INICIAL | 18 + 774.10 |

| Baches -Severidad Media/ Parches-Severidad Alta | | | Piel de cocodrilo-Severidad Media | |

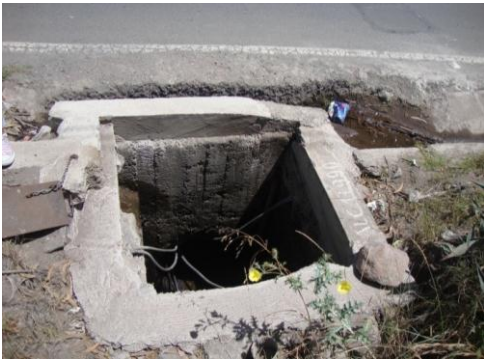
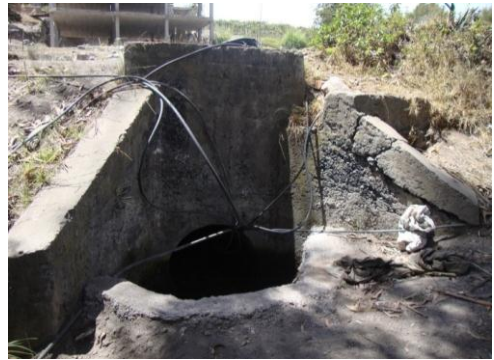
| N° | 1 | ABSCISA: | 1+900 |

| N° | 1 | ABSCISA: | 1+900 |
|---|---|---|---|
| Entrada semi-obstruida, leve desprendimiento de agregados en la estructura. | | Libre de obstrucciones, la estructura presenta fisuramiento y desprendimiento de hormigón en las alas. | |

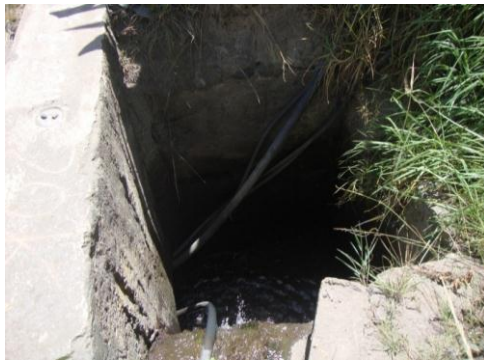
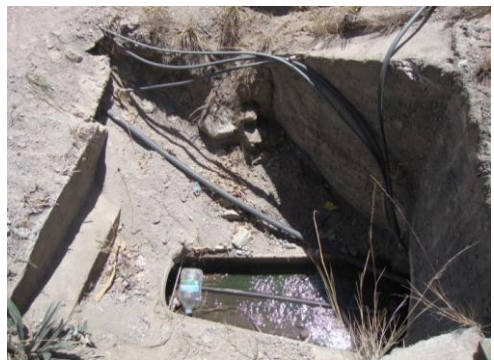
| N° | 1 | ABSCISA: | 1+900 |
|---|---|---|---|
| N° | 2 | ABSCISA: | 2+230 |

| N° | 1 | ABSCISA: | 1+900 |
|---|---|---|---|
| Libre de obstrucciones, la estructura presenta un leve desprendimiento de hormigón. | | Libre de obstrucciones, la estructura presenta un leve desprendimiento de hormigón. | |

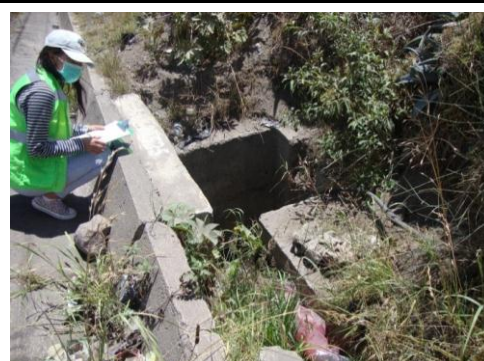
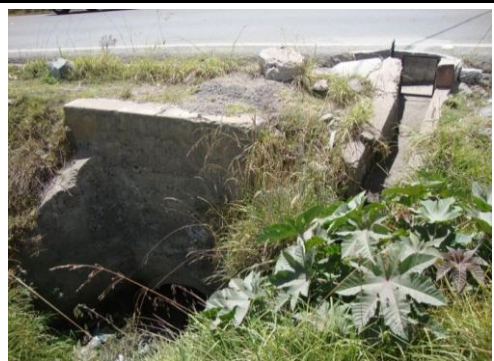
| N° | 1 | ABSCISA: | 1+900 |
|---|---|---|---|
| N° | 3 | ABSCISA: | 2+535 |

| N° | 1 | ABSCISA: | 1+900 |
|---|---|---|---|
| Semi-obstruida, la estructura presenta un leve desprendimiento de hormigón. | | Semi-obstruida, la estructura presenta un leve desprendimiento de hormigón. | |

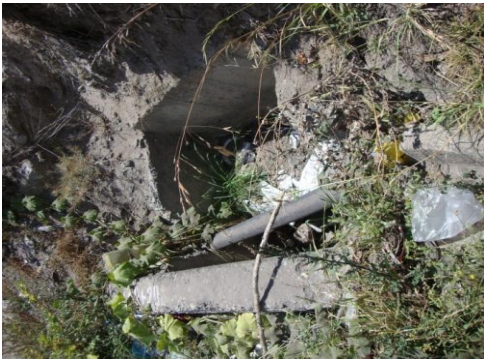
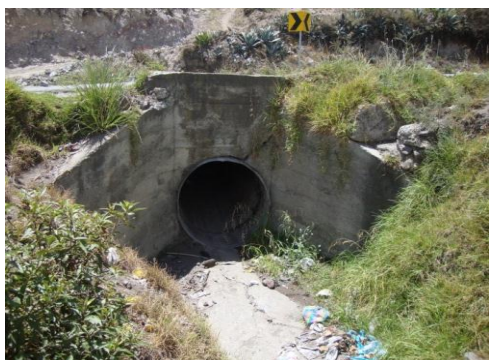
| <p>Obstruída, la estructura presenta desprendimiento de hormigón.</p> | | <p>Libre de obstrucciones, la estructura presenta desprendimiento de hormigón.</p> | |

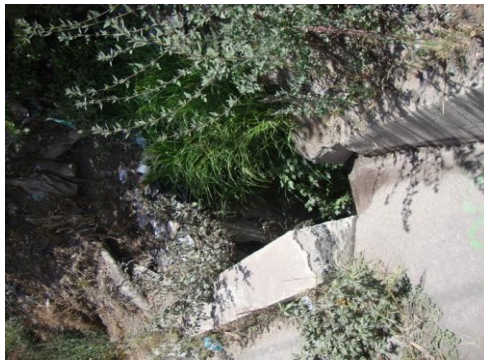
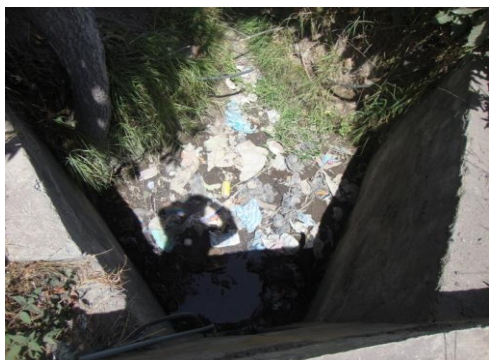
| <p>Obstruída, la estructura presenta desprendimiento de hormigón.</p> | | <p>Libre de obstrucciones, la estructura presenta desprendimiento de hormigón.</p> | |

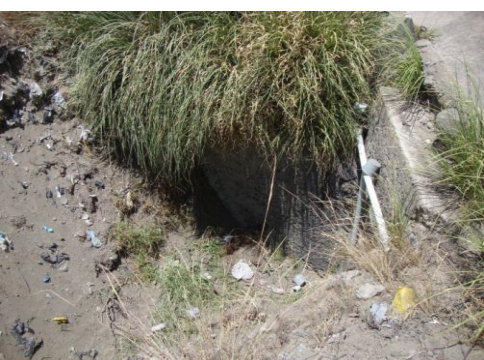
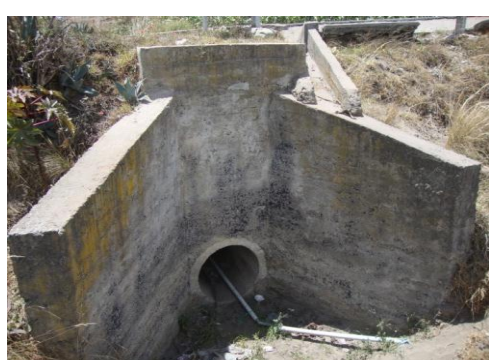
| <p>Obstruída, la estructura presenta desprendimiento de hormigón.</p> | | <p>Libre de obstrucciones, la estructura presenta desprendimiento de hormigón.</p> | |

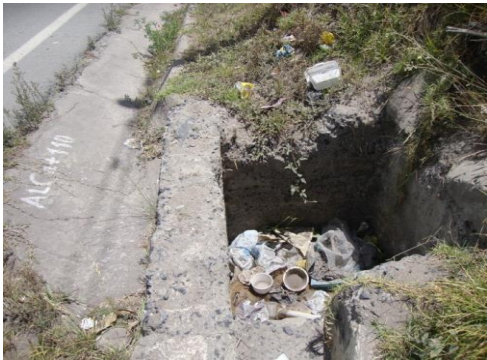
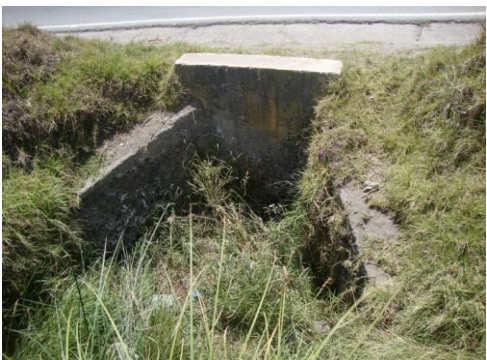
| <p>Obstruída, la estructura presenta alto desprendimiento de hormigón.</p> | | <p>Obstruída, la estructura presenta alto desprendimiento de hormigón y aflorencia.</p> | |

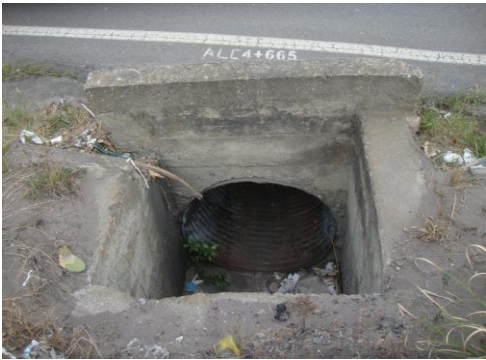
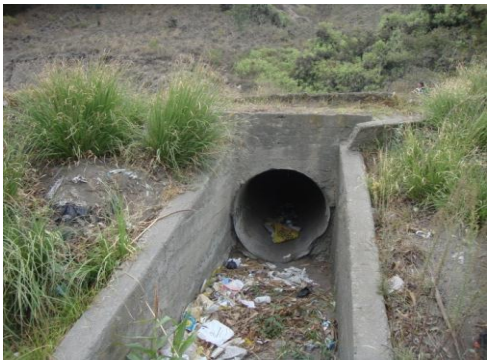
| <p>Precencia parcial de basura, leve desprendimiento de hormigón.</p> | | <p>Precencia parcial de basura, leve desprendimiento de hormigón.</p> | |

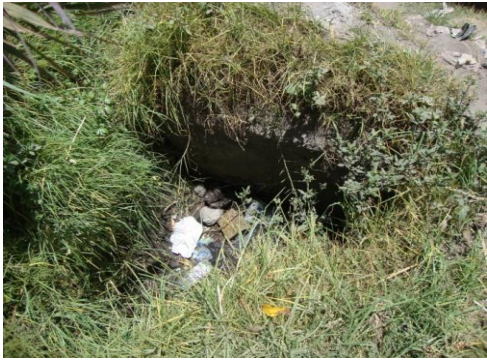
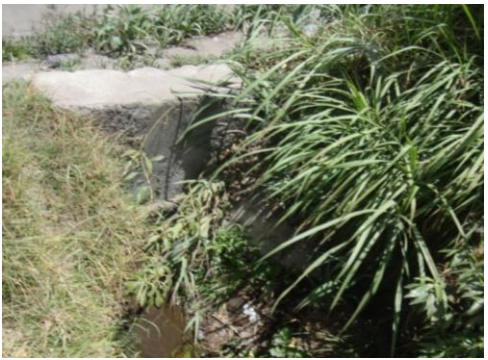
| <p>Obstruída totalmente, la estructura presenta alto desprendimiento de hormigón.</p> | | <p>Obstruída totalmente, la estructura presenta alto desprendimiento de hormigón.</p> | |

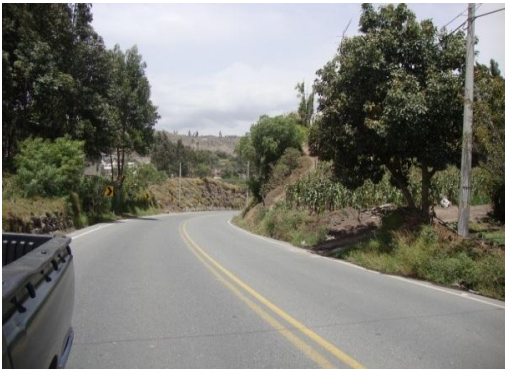
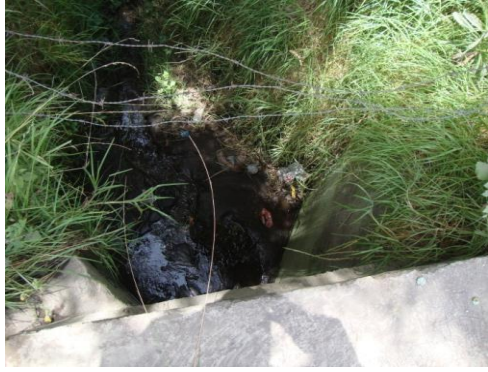
| N° | 10 | ABSCISA: | 6+545 |

| No se visualiza la entrada de la alcantarilla. | | Semi-obstruída, la estructura presenta un leve afloramiento en las alas y pantalla de la estructura. | |

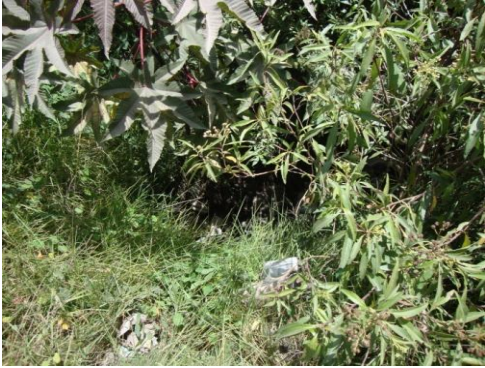
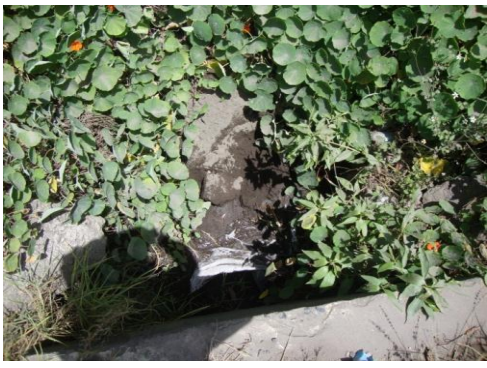
| N° | 11 | ABSCISA: | 7+520 |

| Obstruída totalmente, la estructura presenta desprendimiento de hormigón. | | Obstruída totalmente, la estructura presenta desprendimiento de hormigón. | |

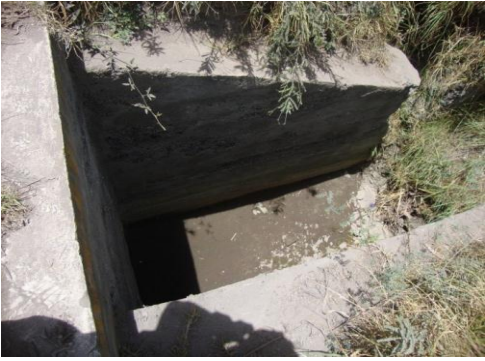
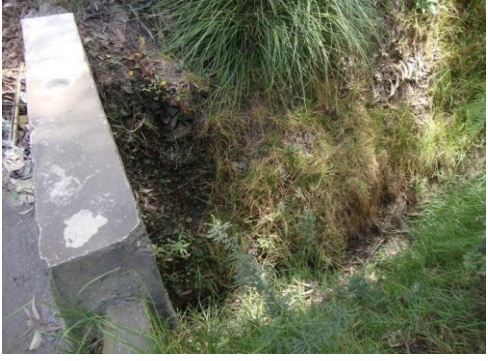
| N° | 12 | ABSCISA: | 7+784 |

| Azolvamiento de la tubería, la estructura presenta leve desprendimiento de hormigón. | | Obstruída parcialmente, la estructura presenta leve desprendimiento de hormigón. | |

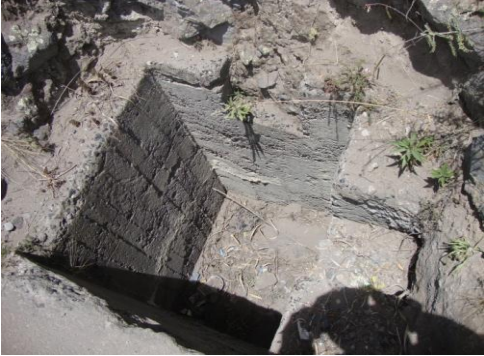
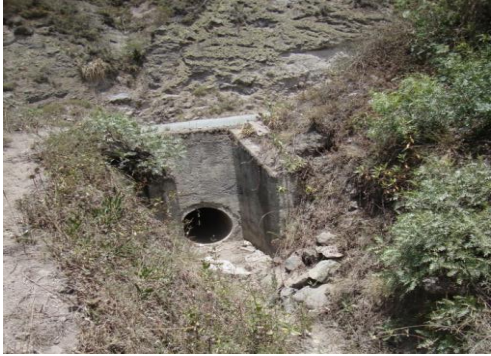
| <p>Obstruída parcialmente, la estructura presenta desprendimiento de hormigón.</p> | | <p>Libre de obstrucciones, la estructura presenta desprendimiento de hormigón.</p> | |

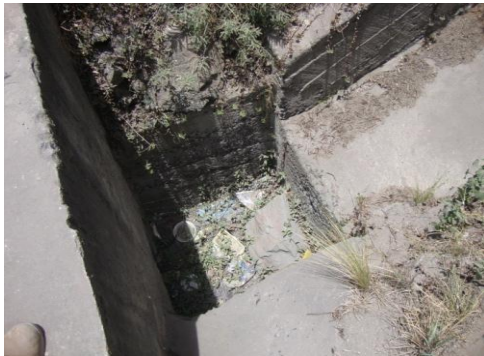
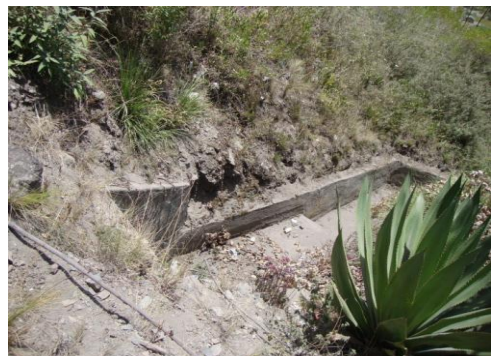
| <p>Azolvamiento de la tubería, la estructura presenta leve desprendimiento de hormigón.</p> | | <p>Obstruída parcialmente, la estructura presenta desprendimiento de hormigón.</p> | |

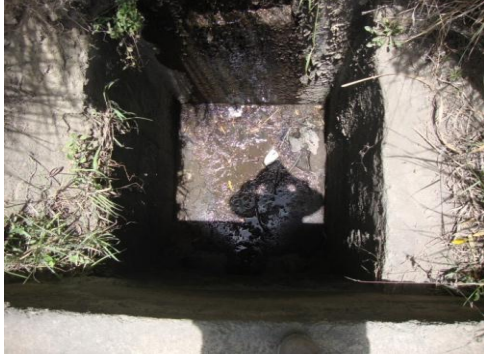
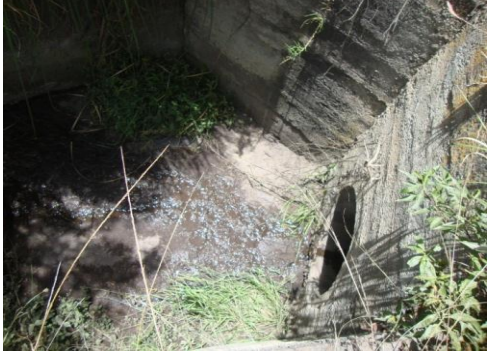
| <p>Libre de obstrucciones, la estructura presenta leve desprendimiento de hormigón.</p> | | <p>Libre de obstrucciones, la estructura presenta desprendimiento de hormigón.</p> | |

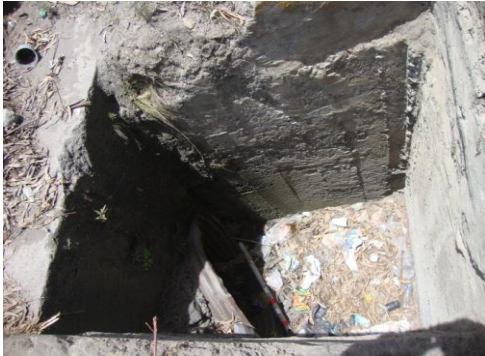
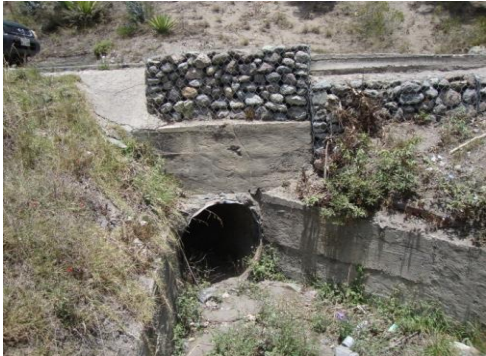
| N° | 16 | ABSCISA: | 9+155 |

| Obstruída parcialmente, la estructura presenta desprendimiento de hormigón. | | Obstruída parcialmente, la estructura presenta desprendimiento de hormigón. | |

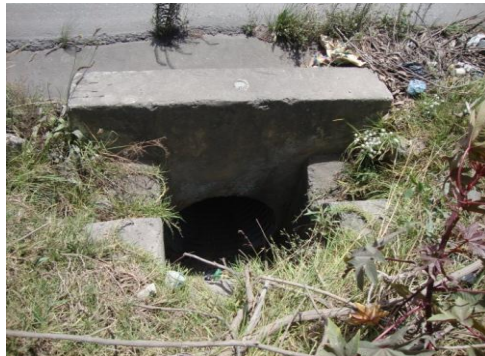
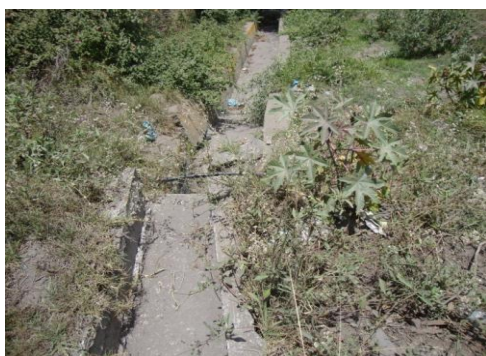
| N° | 17 | ABSCISA: | 9+830 |

| Obstruída parcialmente, la estructura presenta desprendimiento de hormigón. | | Libre de obstrucciones, la estructura presenta desprendimiento de hormigón. | |

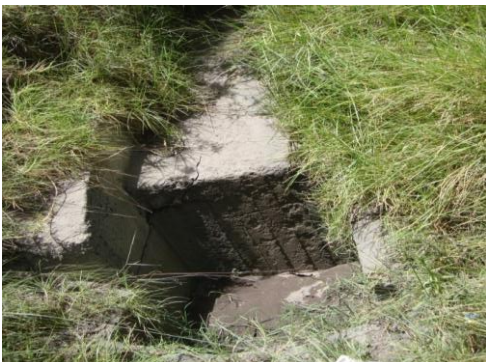
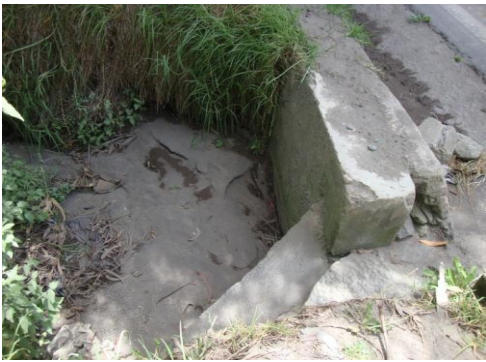
| N° | 18 | ABSCISA: | 10+075 |

| Azolvamiento de la tubería, la estructura presenta desprendimiento de hormigón. | | Azolvamiento de la tubería, la estructura presenta leve desprendimiento de hormigón. | |

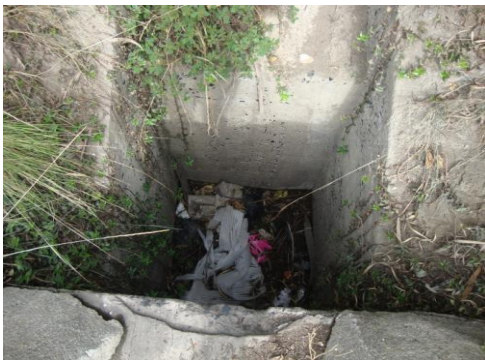
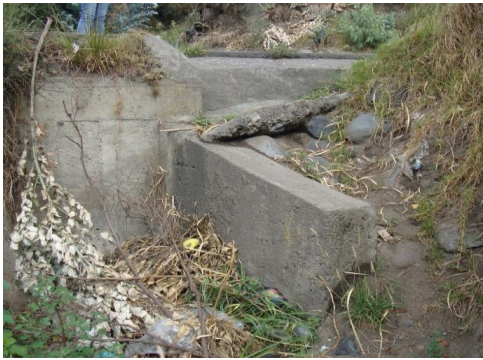
| <p>Obstruída parcialmente, la estructura presenta desprendimiento de hormigón.</p> | | <p>Obstruída parcialmente, la estructura presenta desprendimiento de hormigón.</p> | |

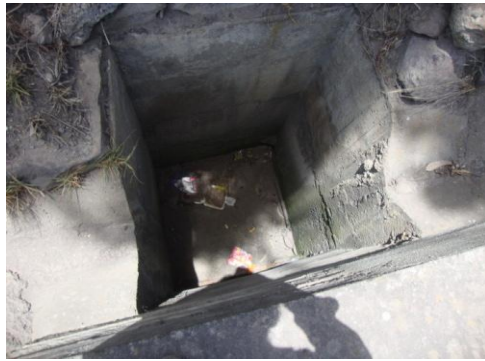
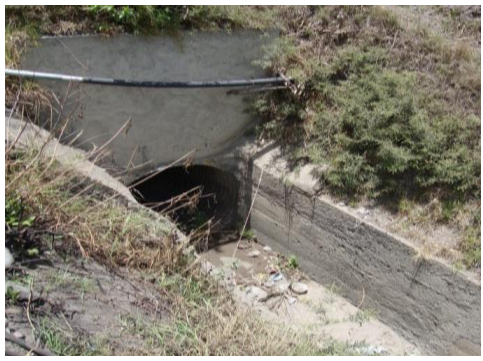
| <p>Obstruída parcialmente, la estructura presenta desprendimiento de hormigón.</p> | | <p>Libre de obstrucciones, la estructura presenta desprendimiento de hormigón.</p> | |

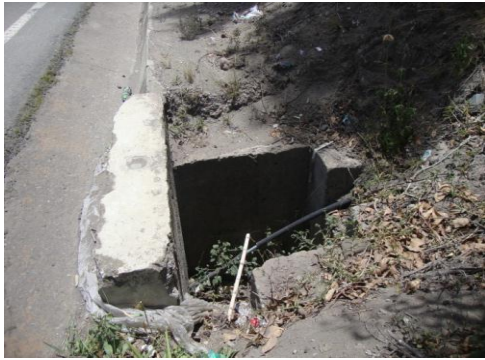
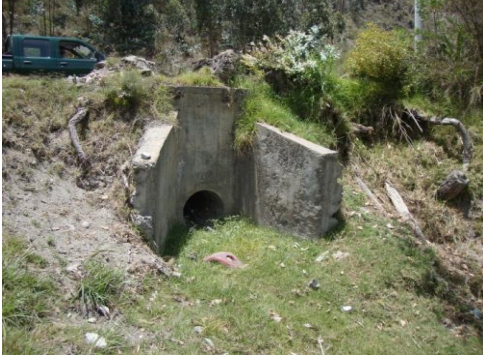
| <p>Obstruída parcialmente, la estructura presenta desprendimiento de hormigón.</p> | | <p>Libre de obstrucciones, la estructura presenta alto desprendimiento de hormigón.</p> | |

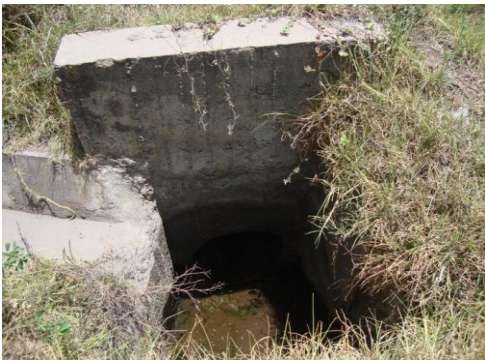
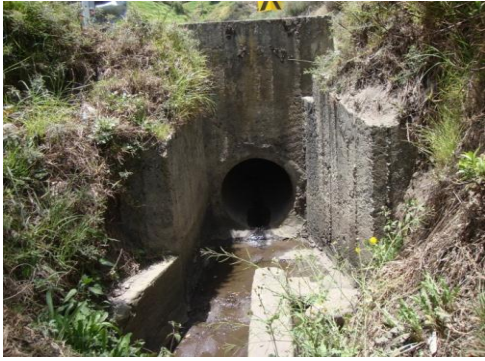
| <p>Libre de obstrucciones, la estructura presenta desprendimiento de hormigón.</p> | | <p>Libre de obstrucciones, la estructura presenta desprendimiento de hormigón.</p> | |

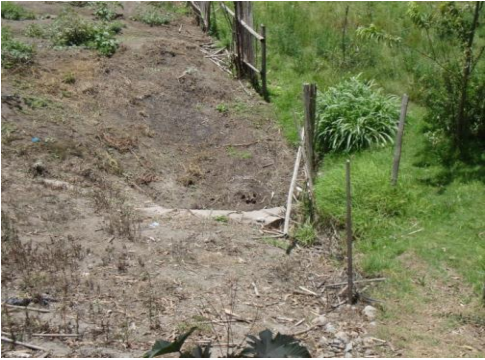
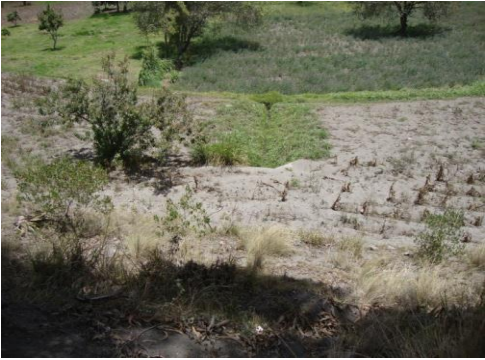
| <p>Fuera de uso</p> | | <p>Fuera de uso</p> | |
