**UNIVERSIDAD NACIONAL DE  
CHIMBORAZO  
FACULTAD DE INGENIERÍA  
CARRERA DE INGENIERÍA CIVIL**

**“Trabajo de grado previo a la obtención del Título de Ingeniero Civil”**

ANÁLISIS FUNCIONAL DEL ESTADO ACTUAL DEL PAVIMENTO FLEXIBLE DE LA VÍA RIOBAMBA-PENIPE, LONGITUD 20 KM, EN LA PROVINCIA DE CHIMBORAZO.

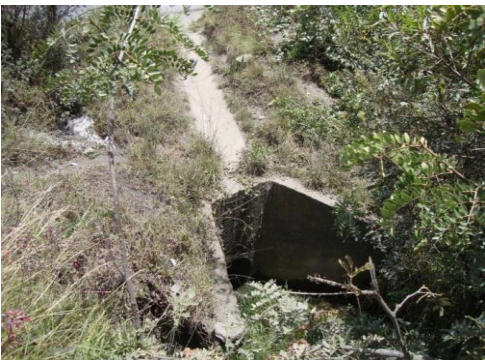
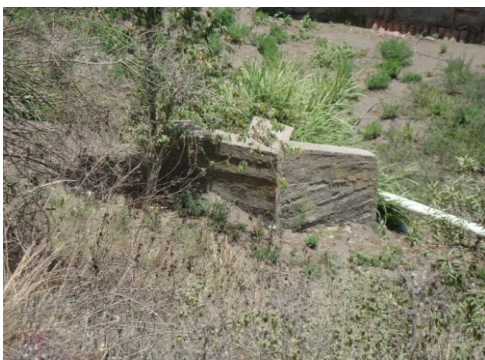
| <p>Libre de obstrucciones, la estructura presenta desprendimiento de hormigón.</p> | | <p>Libre de obstrucciones, la estructura presenta desprendimiento de hormigón.</p> | |

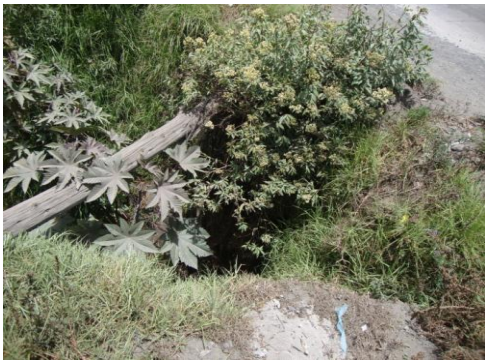
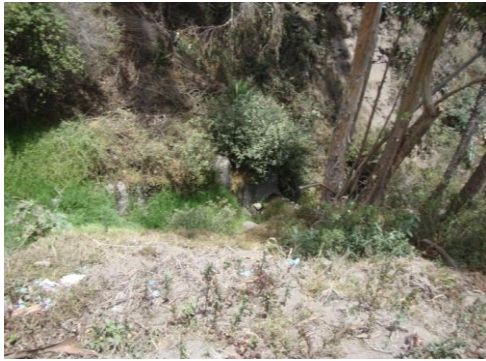
| N° | 25 | ABSCISA: | 14+735 |

| Obstruída totalmente. | | Obstruída totalmente. | |

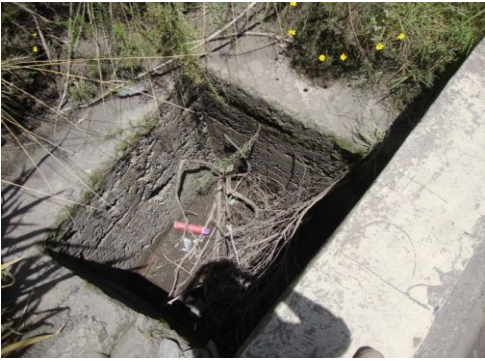
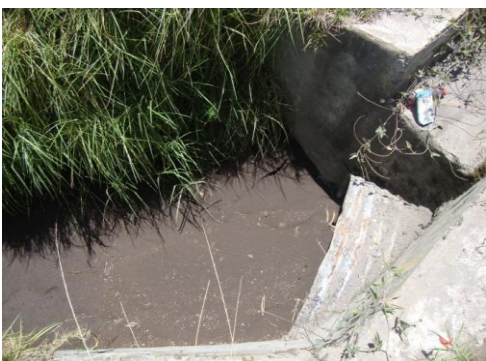
| N° | 26 | ABSCISA: | 16+450 |

| Obstruída parcialmente, la estructura presenta desprendimiento de hormigón. | | Obstruída parcialmente, la estructura presenta desprendimiento de hormigón. | |

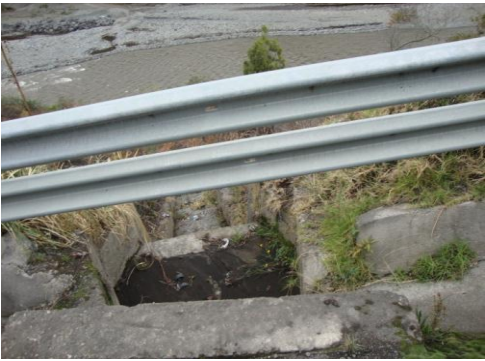
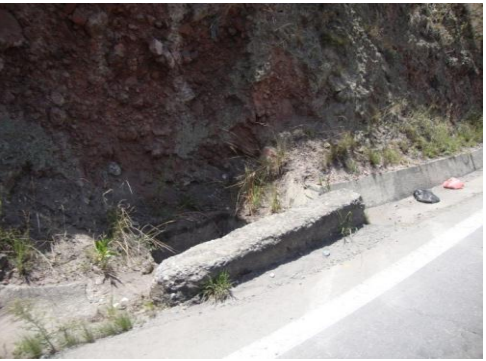
| N° | 27 | ABSCISA: | 17+775 |

| Libre de obstrucciones, la estructura presenta desprendimiento de hormigón. | | Libre de obstrucciones, la estructura presenta desprendimiento de hormigón. | |

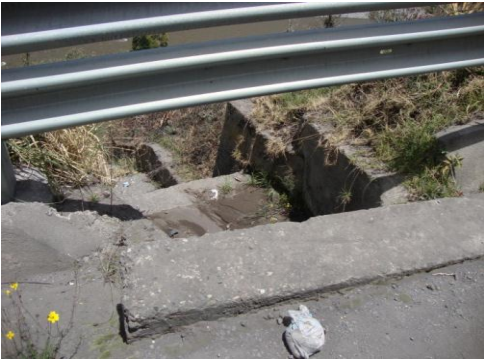
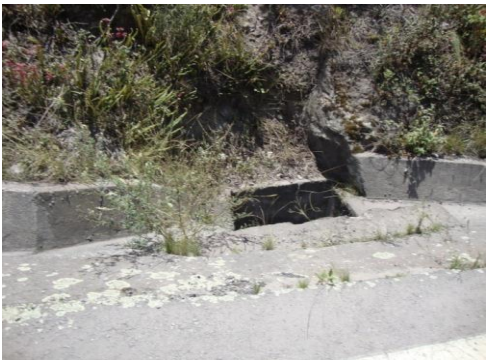
| <p>Libre de obstrucciones, la estructura presenta desprendimiento de hormigón.</p> | | <p>Libre de obstrucciones, la estructura presenta desprendimiento de hormigón.</p> | |

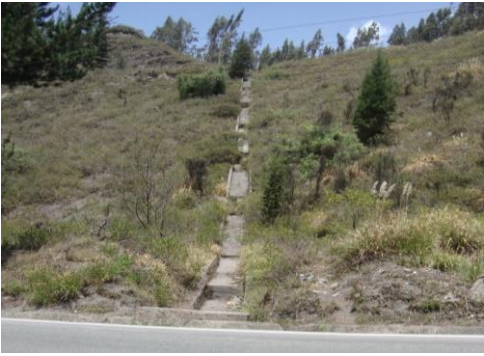
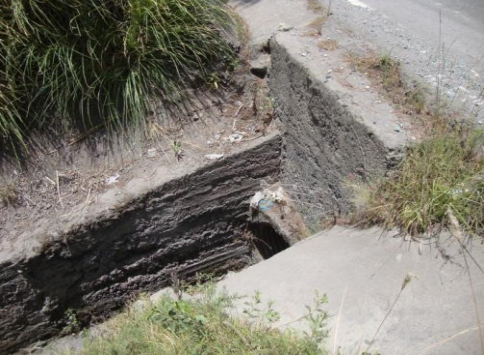
| <p>Libre de obstrucciones, la estructura presenta desprendimiento de hormigón.</p> | | <p>Libre de obstrucciones, la estructura presenta desprendimiento de hormigón.</p> | |
