UNIVERSIDAD NACIONAL DE CHIMBORAZO
FACULTAD DE INGENIERÍA
CARRERA DE INGENIERÍA CIVIL

TRABAJO DE GRADUACIÓN

**EVALUACIÓN FUNCIONAL Y ESTRUCTURAL DEL PUENTE SOBRE EL
RÍO CHIBUNGA, UBICADO EN LA VÍA CALPI-GATAZO GRANDE,
PARROQUIA CAJABAMBA, CANTÓN COLTA, PROVINCIA
CHIMBORAZO**

2017

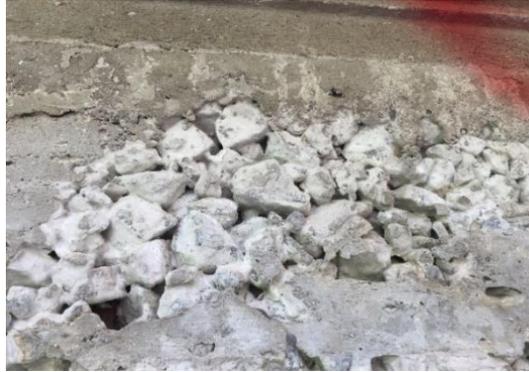
- Nidos de piedra y cavidades son causados por la vibración inapropiada durante el colado del concreto lo que produce segregación de los agregados gruesos, de los agregados finos y la pasta de cemento.

Ilustración 17. Nidos de piedra en vigas principales

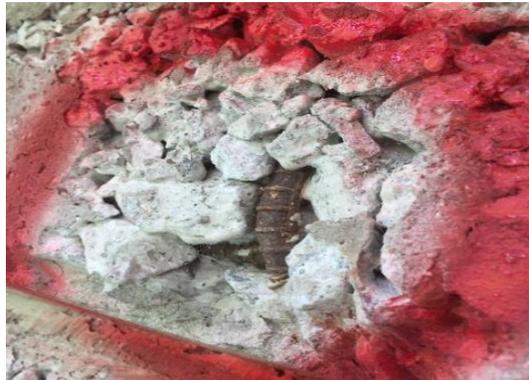
- Acero de refuerzo expuesto se refiere a la exposición del acero de refuerzo que debe estar embebido en el concreto.

Ilustración 18. Acero de refuerzo expuesto en viga principal

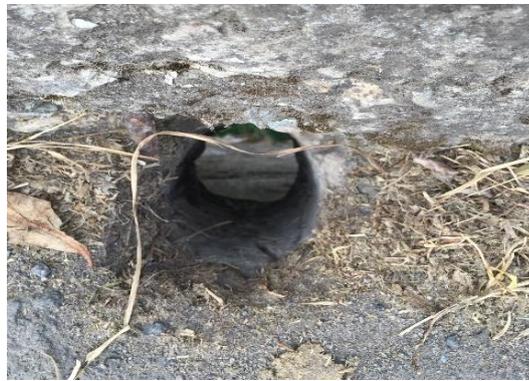
Ilustración 36. Obstrucción de drenaje

- **Obstrucción de drenajes:** se considera si el drenaje que se encuentra colocado en la vía esta obstruido con tierra, maleza o basura el cual al encontrarse así no permitirá el desfogue del agua lluvia ocasionado daños a la carpeta de rodadura.

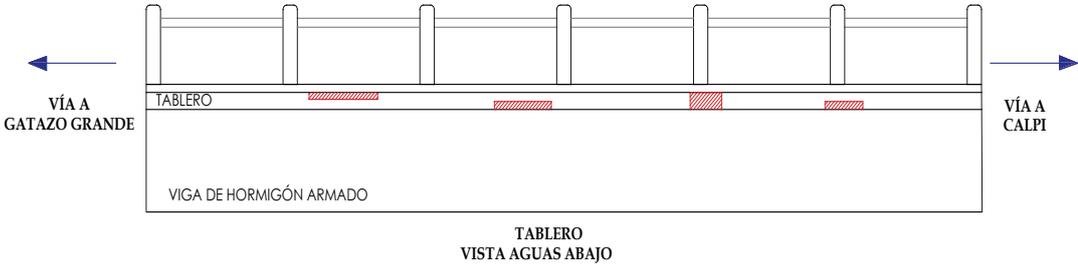
NOMBRE DEL PUENTE:	PUENTE SOBRE EL RÍO CHIBUNGA	LUZ TOTAL (m):	19,50
TIPO PUENTE:	Losa sobre vigas	ANCHO CALZADA (m):	3,65
AÑO CONSTRUCCIÓN:	1990	RESPONSABLE INSPECCIÓN:	Sofía Aguayo
PROVINCIA:	Chimborazo		
CANTÓN:	Colta	FECHA INSPECCIÓN:	23/7/2016
PARROQUIA:	Cajabamba		
FICHA DE EVALUACIÓN		N°	01
ELEMENTO:		TABLERO	
DAÑO:	Nidos de piedra y cavidades	GRADO:	4
DESCRIPCIÓN DEL DAÑO			
Presencia de nidos de piedra en gran parte de la cara visible del tablero debido a malos procesos constructivos y la falta de vibrado al momento de fundición.			
LOCALIZACIÓN

<p align="center">TABLERO VISTA AGUAS ABAJO</p>			
GRADO		DESCRIPCIÓN	
	1	No se observaron nidos de piedra	
	2	Se observaron nidos de piedra en algunos sitios	
	3	Se observaron más de diez nidos de piedra	
X	4	Se observan nidos de piedra en muchos sitios	
	5	No aplica

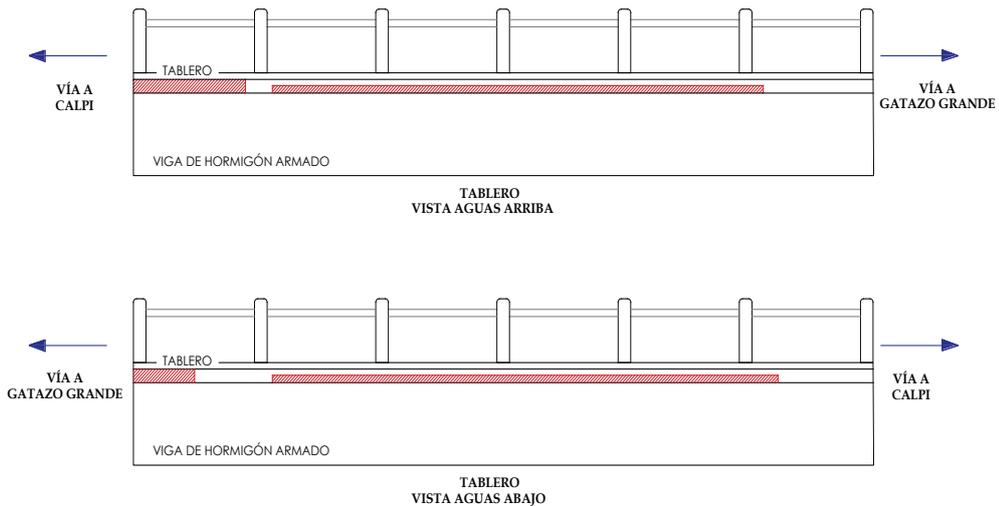
LOCALIZACIÓN

Los pobres procesos constructivos han evidenciado la presencia de desprendimientos de capas de hormigón en la zona superficial del mismo.

<i>GRADO</i>		<i>DESCRIPCIÓN</i>
	1	No se observó descascaramiento en la superficie de la estructura
	2	Se observó el principio del descascaramiento
	3	Ha crecido el descascaramiento en algunas partes de la superficie de la estructura
	4	Se observó un considerable descascaramiento
X	5	Se observó un considerable descascaramiento y oxidación

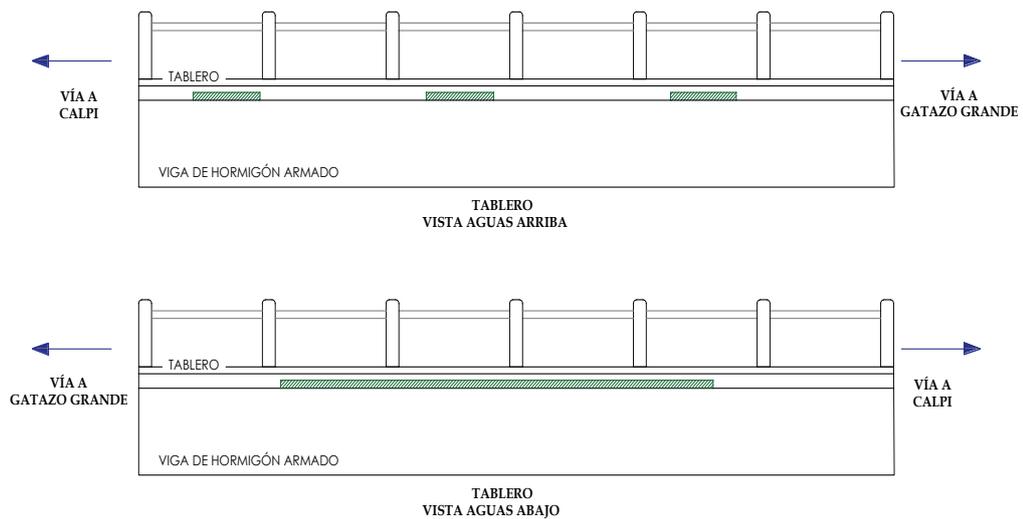
LOCALIZACIÓN

Eflorescencia principalmente bajo la desembocadura de los huecos para drenajes

<i>GRADO</i>		<i>DESCRIPCIÓN</i>
	1	No se observó eflorescencia
	2	Se observaron pequeñas manchas blancas en la superficie del concreto
	3	Se observó eflorescencia en menos de la mitad del área del elemento
X	4	Se observó eflorescencia en más de la mitad del área del elemento
	5	Se observó estalactitas en muchos lugares causados por el cloruro de calcio

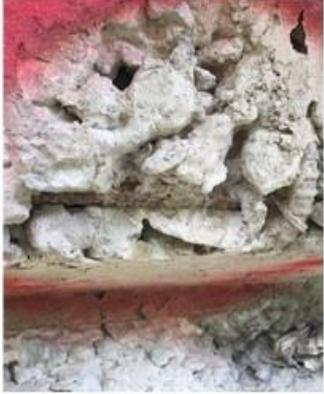
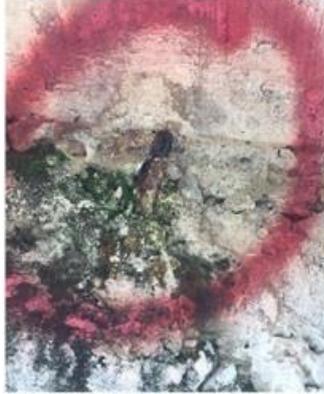
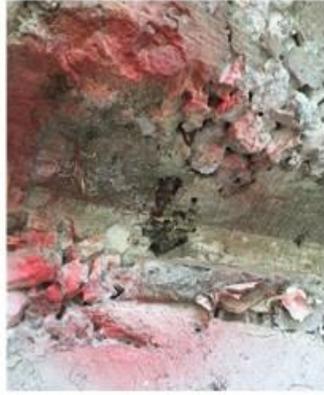
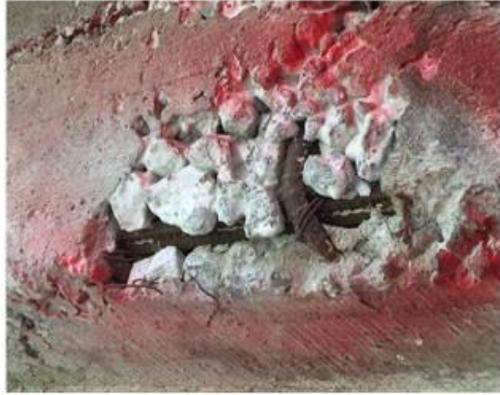
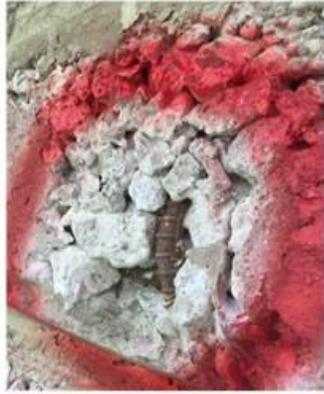
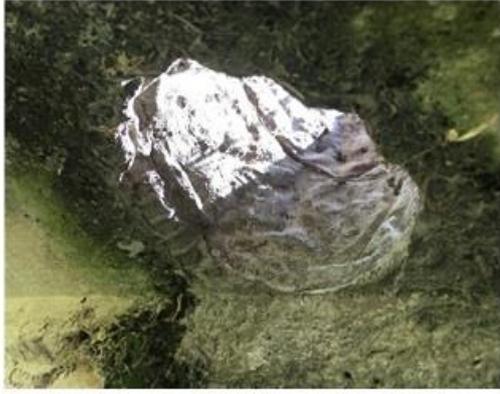
FICHA DE EVALUACIÓN		Nº	04
ELEMENTO:		TABLERO	
DAÑO:	Acero de refuerzo expuesto	GRADO:	5

Debido a la gran cantidad de nidos de piedra el acero de refuerzo esta expuesto y corroído en muchas zonas del filo inferior del tablero y la unión con la viga principal y aceras

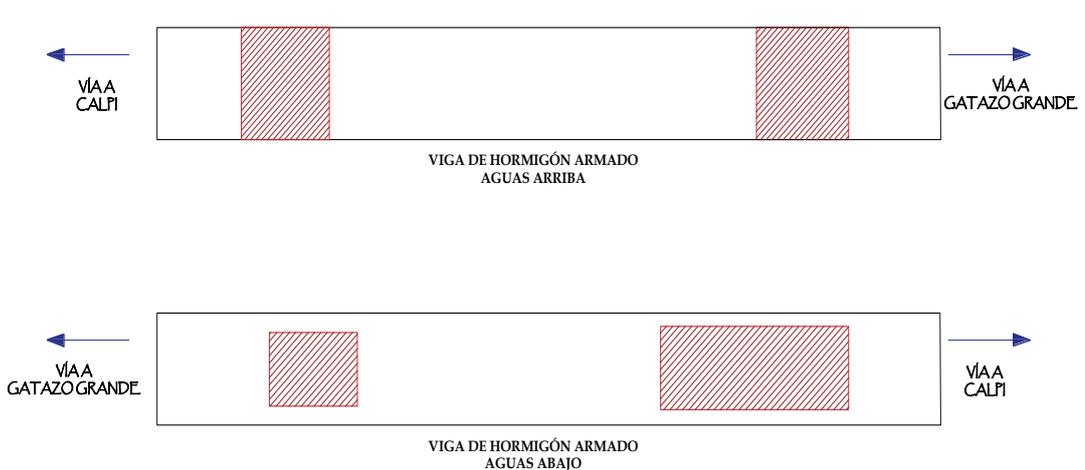
4	El espesor de la grieta es mayor a 0,30 mm con intervalos de 50 cm	
X	5	Se observa grietas con espesores de varios mm

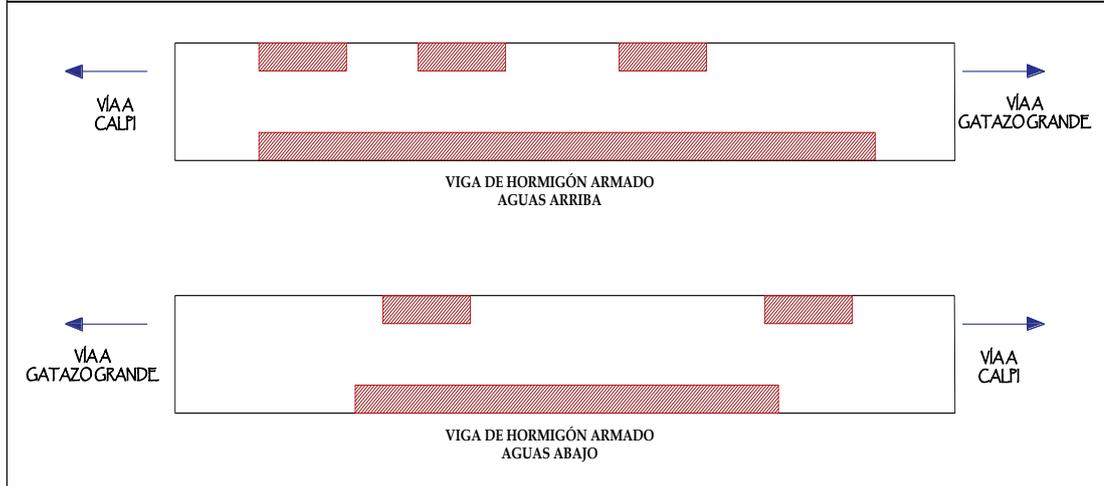
Presencia de nidos de piedra mayoritariamente en la parte inferior y superior de la cara visible de la viga debido a malos procesos constructivos y la falta de vibrado al momento de fundición.

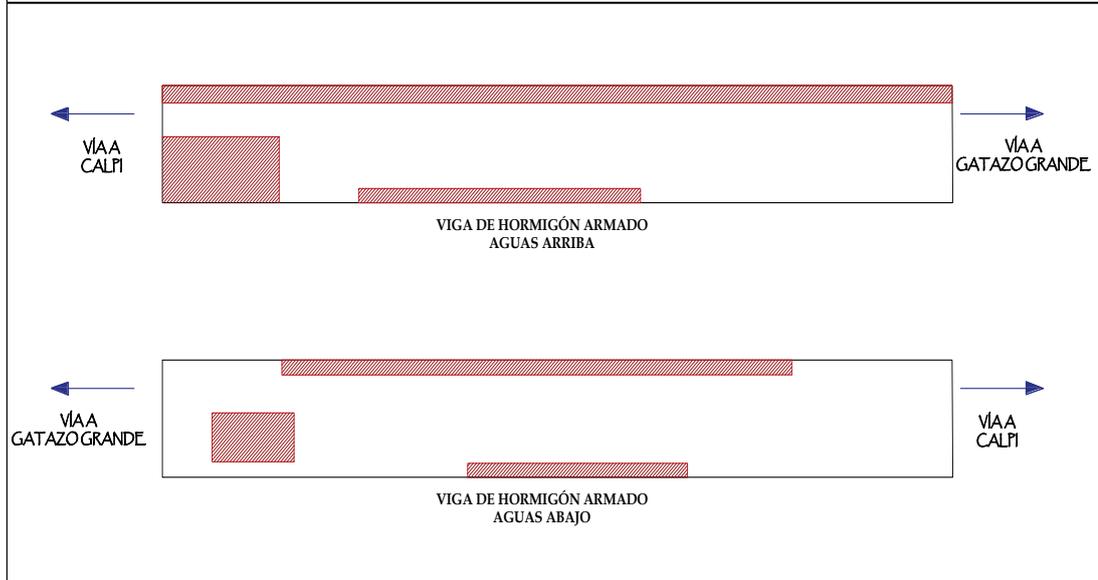
Los pobres procesos constructivos han evidenciado la presencia de desprendimientos de capas de hormigón en la zona superficial del mismo principalmente en la union viga-tablero lo cual se evidencia en grandes densidades.

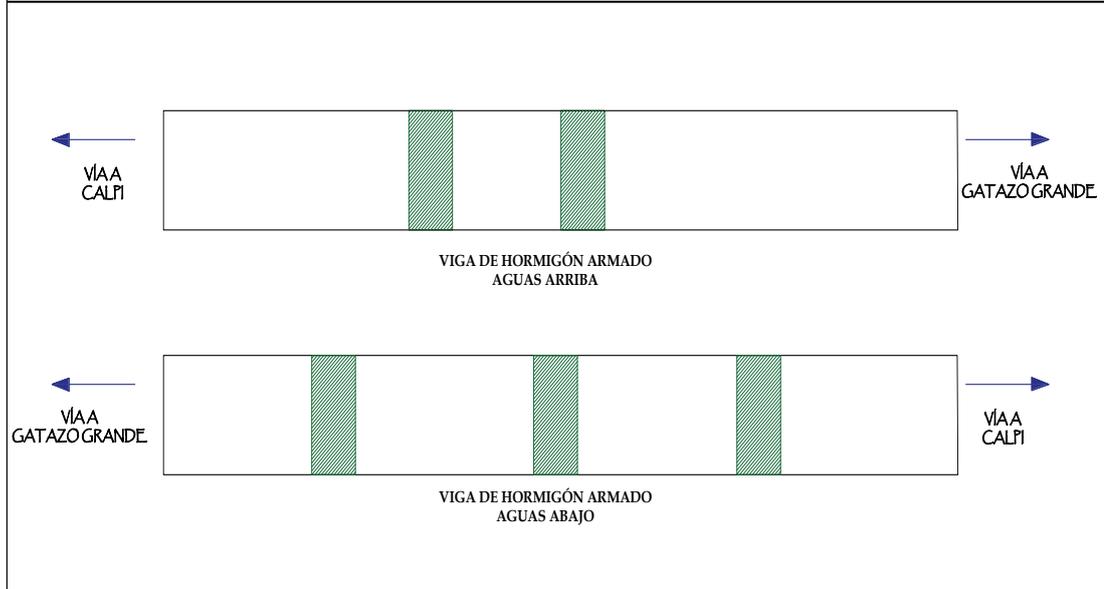
Eflorescencia principalmente bajo la desembocadura de los huecos para drenajes

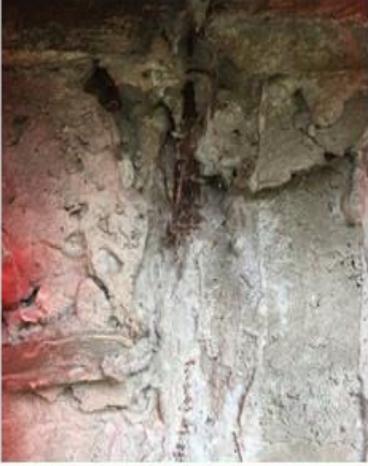
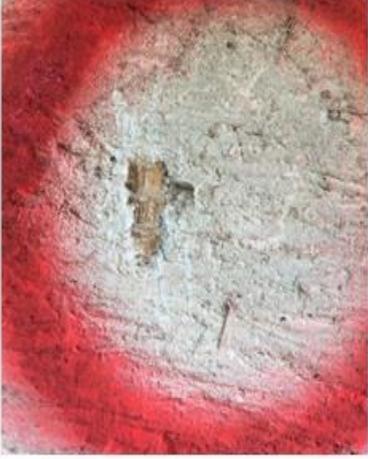
FICHA DE EVALUACIÓN		Nº	09
ELEMENTO:		VIGAS	
DAÑO:	Acero de refuerzo expuesto	GRADO:	4

Debido a la gran cantidad de nidos de piedra el acero de refuerzo esta expuesto y corroído tanto en la zona superior como inferior de la viga.

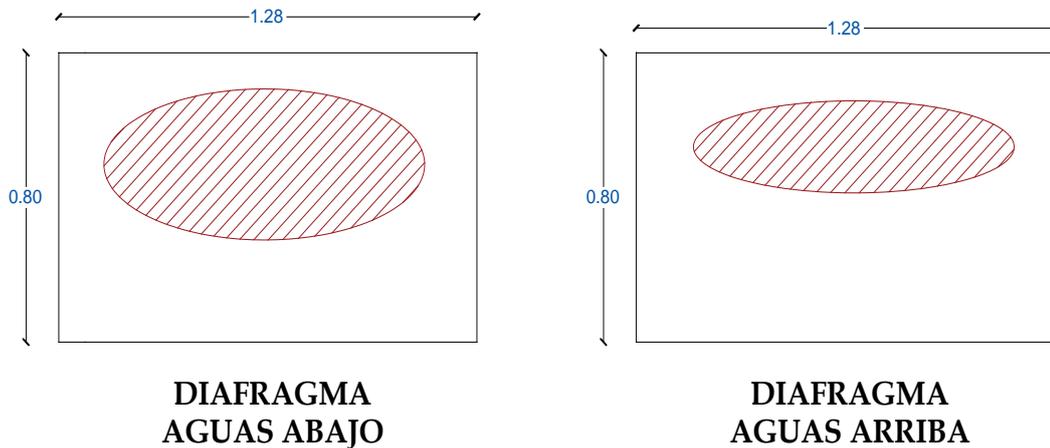
Los malos procesos constructivos han ocasionado el desprendimiento de capas superficiales de hormigon en las caras de los diafragmas principalmente en la parte superior del mismo.

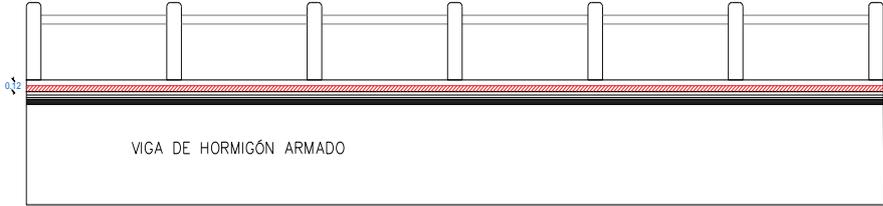
<p align="center">ACERA AGUAS ARRIBA</p>

NOMBRE DEL PUENTE:	PUENTE SOBRE EL RÍO CHIBUNGA	LUZ TOTAL (m):	19,50
TIPO PUENTE:	Losa sobre vigas	ANCHO CALZADA (m):	3,65
AÑO CONSTRUCCIÓN:	1990	RESPONSABLE INSPECCIÓN:	Sofía Aguayo
PROVINCIA:	Chimborazo		
CANTÓN:	Colta	FECHA INSPECCIÓN:	23/7/2016
PARROQUIA:	Cajabamba		
FICHA DE EVALUACIÓN		Nº	12
ELEMENTO:		ACERAS	
DAÑO:	Nidos de piedra y cavidades	GRADO:	4
DESCRIPCIÓN DEL DAÑO			
Se observaron nidos de piedra en la mayor parte de la longitud total de la acera especialmente en filos y parte baja de la misma.			
LOCALIZACIÓN

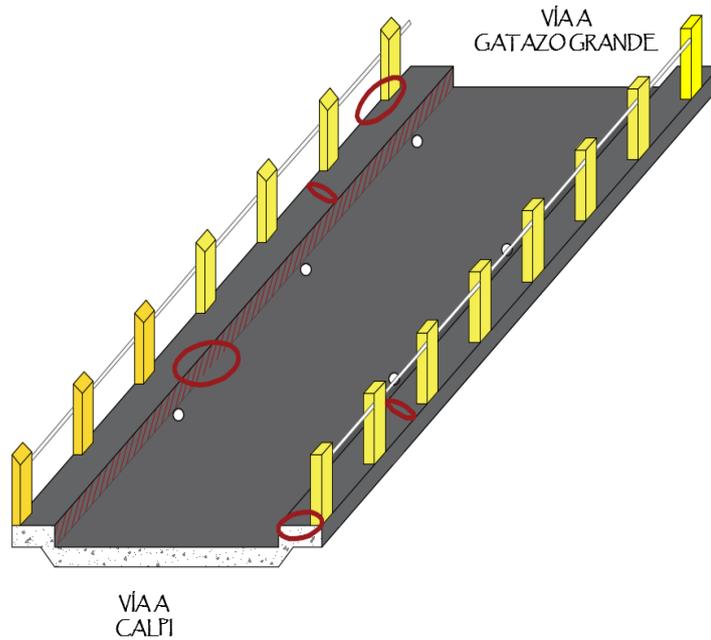
NOMBRE DEL PUENTE:	PUENTE SOBRE EL RÍO CHIBUNGA	LUZ TOTAL (m):	19,50
TIPO PUENTE:	Losa sobre vigas	ANCHO CALZADA (m):	3,65
AÑO CONSTRUCCIÓN:	1990	RESPONSABLE INSPECCIÓN:	Sofía Aguayo
PROVINCIA:	Chimborazo	FECHA INSPECCIÓN:	23/7/2016
CANTÓN:	Colta		
PARROQUIA:	Cajabamba		
FICHA DE EVALUACIÓN		N°	13
ELEMENTO:		ACERAS	
DAÑO:	Descascaramiento	GRADO:	3

Se observo descascaramiento en el filo interno al tablero, tambien en la zona superior de la acera tanto aguas arriba como aguas abajo, desprendimientos de zonas de hormigón cercanas a los postes de los extremos del puente.

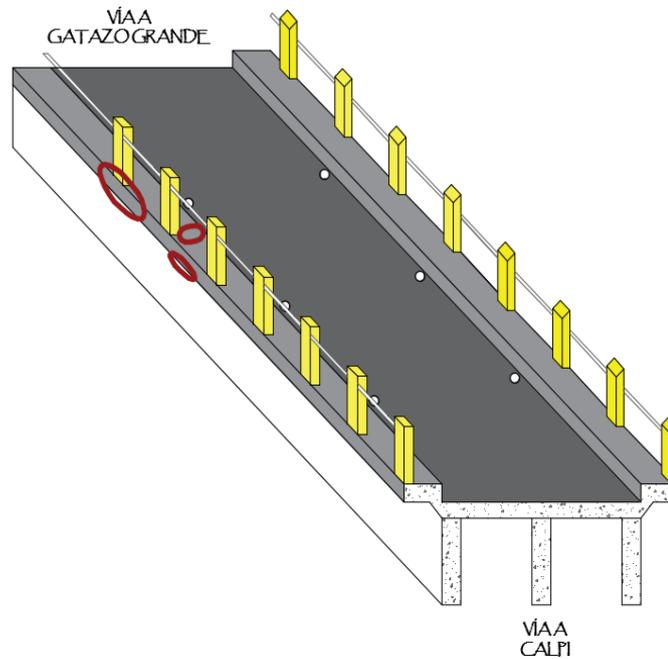
NOMBRE DEL PUENTE:	PUENTE SOBRE EL RÍO CHIBUNGA	LUZ TOTAL (m):	19,50
TIPO PUENTE:	Losa sobre vigas	ANCHO CALZADA (m):	3,65
AÑO CONSTRUCCIÓN:	1990	RESPONSABLE INSPECCIÓN:	Sofía Aguayo
PROVINCIA:	Chimborazo		
CANTÓN:	Colta	FECHA INSPECCIÓN:	23/7/2016
PARROQUIA:	Cajabamba		
FICHA DE EVALUACIÓN		N°	14
ELEMENTO:		ACERAS	
DAÑO:	Acero de refuerzo expuesto	GRADO:	3

La construcción de las aceras se las ha realizado tipo volado por lo que se pudo observar claramente acero de refuerzo expuesto mayoritariamente en la zona inferior de las aceras tanto aguas arriba como aguas abajo, debido al poco recubrimiento de las mismas.

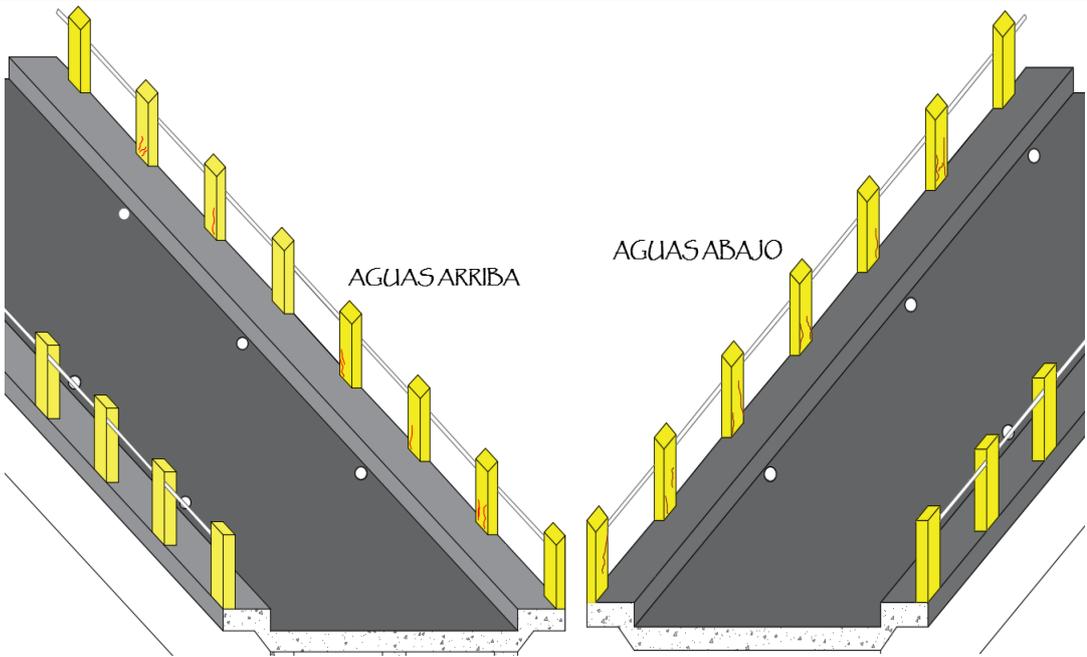
NOMBRE DEL PUENTE:	PUENTE SOBRE EL RÍO CHIBUNGA	LUZ TOTAL (m):	19,50
TIPO PUENTE:	Losa sobre vigas	ANCHO CALZADA (m):	3,65
AÑO CONSTRUCCIÓN:	1990	RESPONSABLE INSPECCIÓN:	Sofía Aguayo
PROVINCIA:	Chimborazo	FECHA INSPECCIÓN:	23/7/2016
CANTÓN:	Colta		
PARROQUIA:	Cajabamba		
FICHA DE EVALUACIÓN		N°	15
ELEMENTO:		BARANDAS	
DAÑO:	Agrietamiento	GRADO:	5
DESCRIPCIÓN DEL DAÑO			
El 90% de las barandas tienen agrietamientos o fisuras de diversos tamaños lo que ha causado desprendimientos de pedazos de hormigon dejando de tal forma expuesto al acero de refuerzo.			
LOCALIZACIÓN

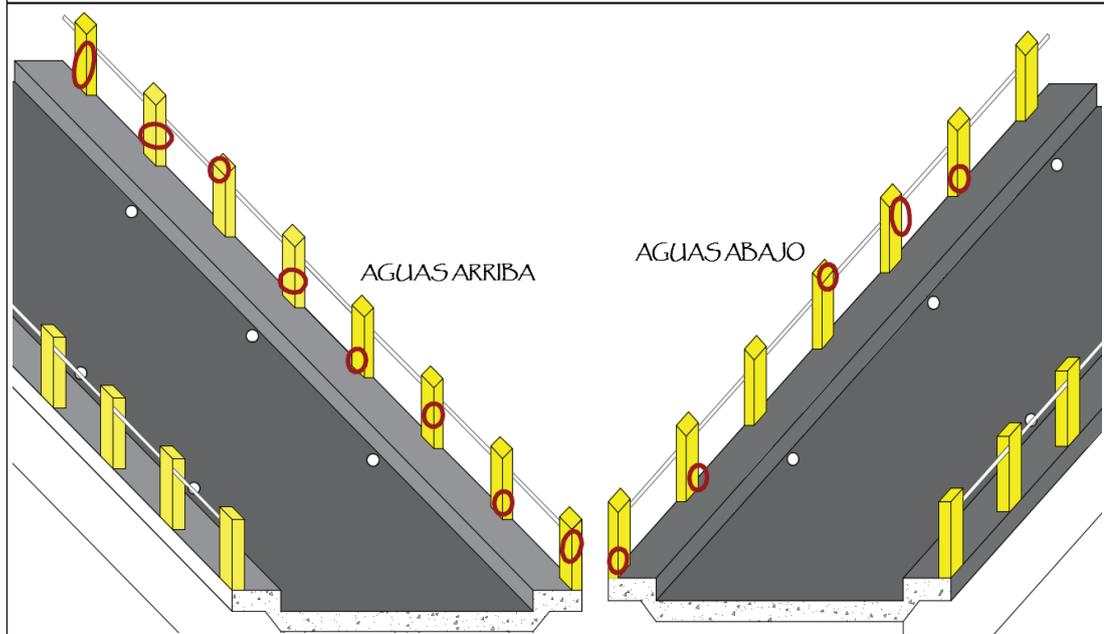
NOMBRE DEL PUENTE:	PUENTE SOBRE EL RÍO CHIBUNGA	LUZ TOTAL (m):	19,50
TIPO PUENTE:	Losa sobre vigas	ANCHO CALZADA (m):	3,65
AÑO CONSTRUCCIÓN:	1990	RESPONSABLE INSPECCIÓN:	Sofía Aguayo
PROVINCIA:	Chimborazo		
CANTÓN:	Colta	FECHA INSPECCIÓN:	23/7/2016
PARROQUIA:	Cajabamba		
FICHA DE EVALUACIÓN		N°	16
ELEMENTO:		BARANDAS	
DAÑO:	Descascaramiento	GRADO:	4

Descascaramiento en la mayor parte de las caras del poste lo que ha provocado el desprendimiento de grandes partes de hormigón dejando totalmente expuesto al acero de refuerzo.

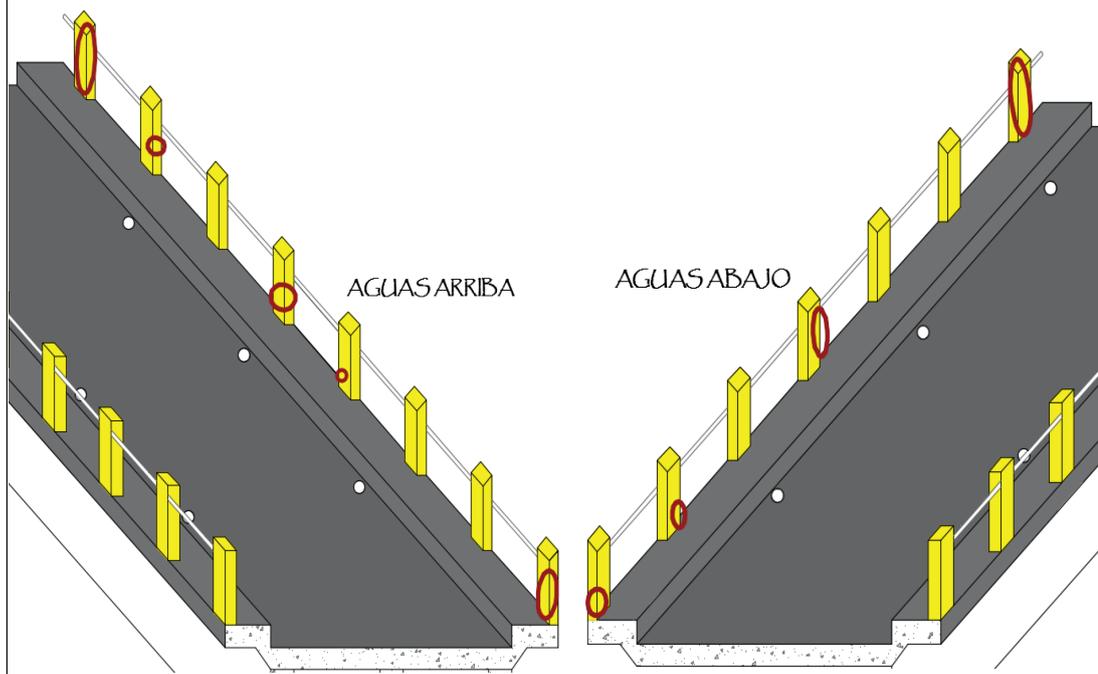
NOMBRE DEL PUENTE:	PUENTE SOBRE EL RÍO CHIBUNGA	LUZ TOTAL (m):	19,50
TIPO PUENTE:	Losa sobre vigas	ANCHO CALZADA (m):	3,65
AÑO CONSTRUCCIÓN:	1990	RESPONSABLE INSPECCIÓN:	Sofía Aguayo
PROVINCIA:	Chimborazo	FECHA INSPECCIÓN:	23/7/2016
CANTÓN:	Colta		
PARROQUIA:	Cajabamba		
FICHA DE EVALUACIÓN		Nº	17
ELEMENTO:		BARANDAS	
DAÑO:	Acero de refuerzo expuesto	GRADO:	5

Un 40% de los postes de barandas estan totalmente con su acero expuesto especialmente los postes esquineros de los accesos al puente.

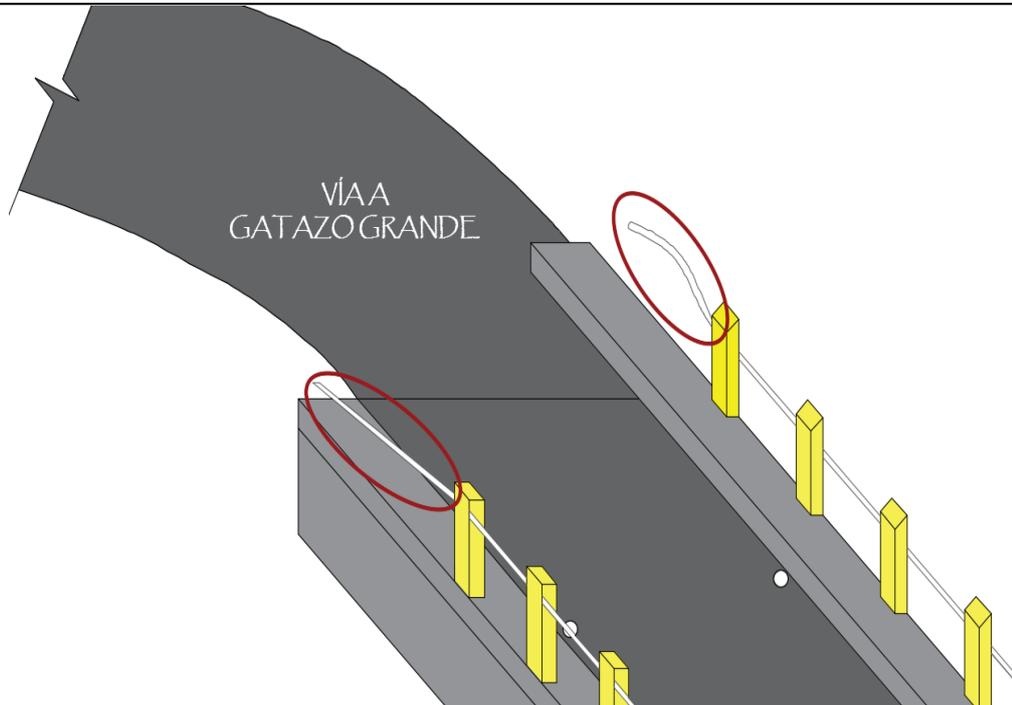
NOMBRE DEL PUENTE:	PUENTE SOBRE EL RÍO CHIBUNGA	LUZ TOTAL (m):	19,50
TIPO PUENTE:	Losa sobre vigas	ANCHO CALZADA (m):	3,65
AÑO CONSTRUCCIÓN:	1990	RESPONSABLE INSPECCIÓN:	Sofía Aguayo
PROVINCIA:	Chimborazo	FECHA INSPECCIÓN:	23/7/2016
CANTÓN:	Colta		
PARROQUIA:	Cajabamba		
FICHA DE EVALUACIÓN		N°	18
ELEMENTO:		BARANDAS	
DAÑO:	Deformación	GRADO:	4

Los tubos de hierro galvanizado unicamente el último tramo entre el postel final y la distancia restante de la luz del puente en el acceso a gatazo se encuentran totalmente deformados.

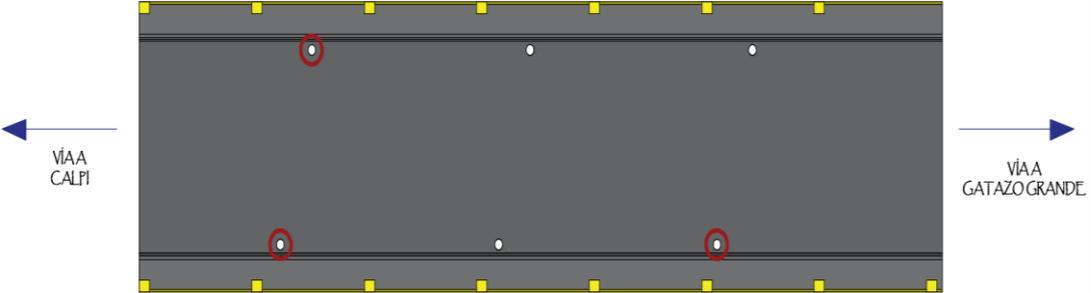
NOMBRE DEL PUENTE:	PUENTE SOBRE EL RÍO CHIBUNGA	LUZ TOTAL (m):	19,50
TIPO PUENTE:	Losa sobre vigas	ANCHO CALZADA (m):	3,65
AÑO CONSTRUCCIÓN:	1990	RESPONSABLE INSPECCIÓN:	Sofía Aguayo
PROVINCIA:	Chimborazo		
CANTÓN:	Colta	FECHA INSPECCIÓN:	23/7/2016
PARROQUIA:	Cajabamba		
FICHA DE EVALUACIÓN		N°	19
ELEMENTO:		DRENAJE	
DAÑO:	Obstrucción de drenajes	GRADO:	3
DESCRIPCIÓN DEL DAÑO			
Los huecos para drenaje se encuentran obstruidos con piedras y paja.			
LOCALIZACIÓN

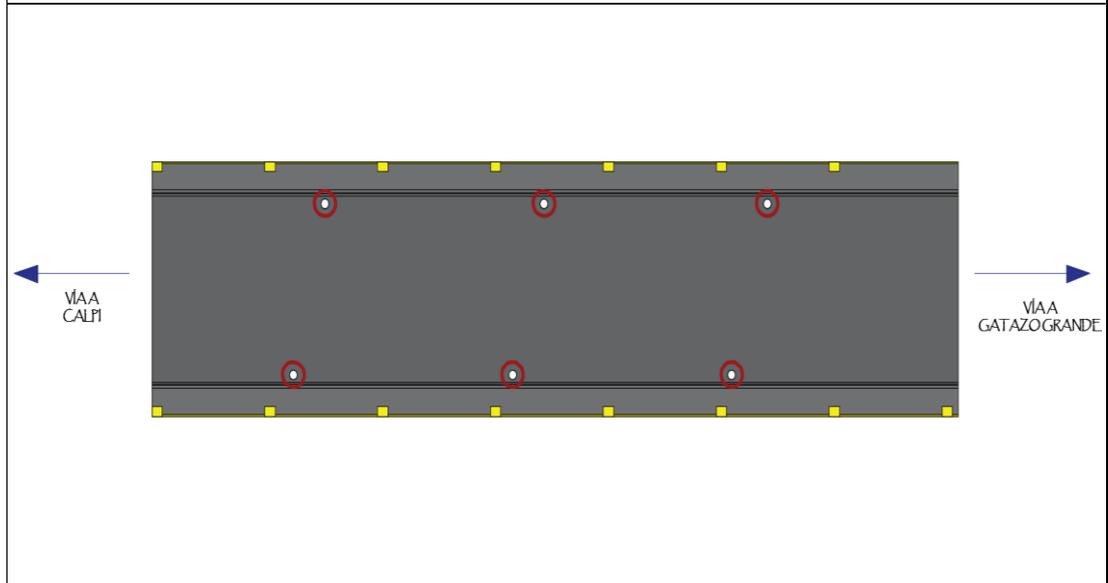
NOMBRE DEL PUENTE:	PUENTE SOBRE EL RÍO CHIBUNGA	LUZ TOTAL (m):	19,50
TIPO PUENTE:	Losa sobre vigas	ANCHO CALZADA (m):	3,65
AÑO CONSTRUCCIÓN:	1990	RESPONSABLE INSPECCIÓN:	Sofía Aguayo
PROVINCIA:	Chimborazo		
CANTÓN:	Colta	FECHA INSPECCIÓN:	23/7/2016
PARROQUIA:	Cajabamba		
FICHA DE EVALUACIÓN		N°	20
ELEMENTO:		DRENAJE	
DAÑO:	Longitud o sección insuficiente	GRADO:	5

Los drenajes son huecos hechos en el tablero de aproximadamente 10 centímetros los cuales desembocan directamente sobre las vigas causando eflorescencia en el hormigón.

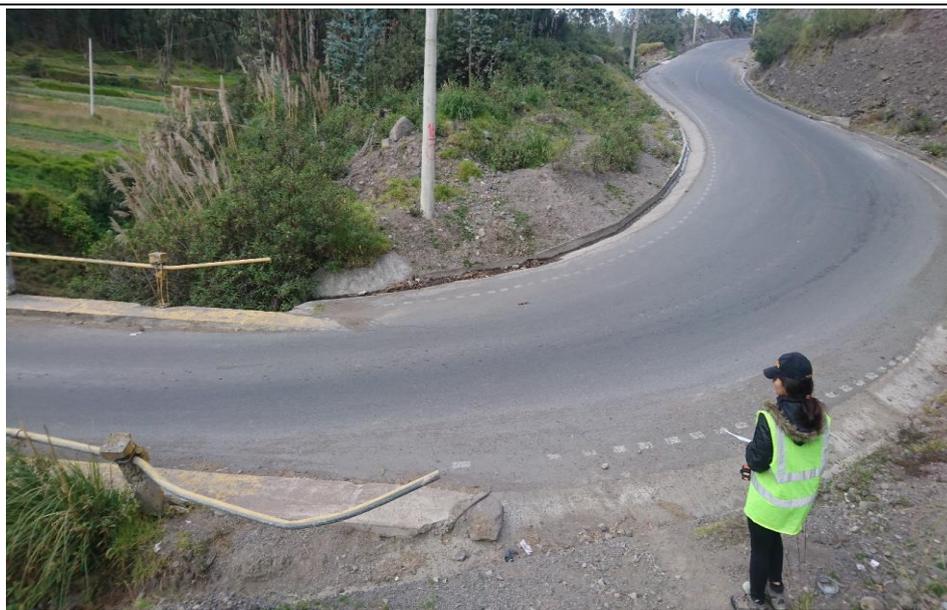
NOMBRE DEL PUENTE:	PUENTE SOBRE EL RÍO CHIBUNGA	LUZ TOTAL (m):	19,50
TIPO PUENTE:	Losa sobre vigas	ANCHO CALZADA (m):	3,65
AÑO CONSTRUCCIÓN:	1990	RESPONSABLE INSPECCIÓN:	Sofía Aguayo
PROVINCIA:	Chimborazo		
CANTÓN:	Colta	FECHA INSPECCIÓN:	23/7/2016
PARROQUIA:	Cajabamba		
FICHA DE EVALUACIÓN		N°	22
ELEMENTO:			
DAÑO:	Ausencia de señalética	GRADO:	5

Por el acceso desde Gatazo Grande no existe señalética de advertencia de la aproximación del puente ni de velocidad a la cual sea recomendable transitar.

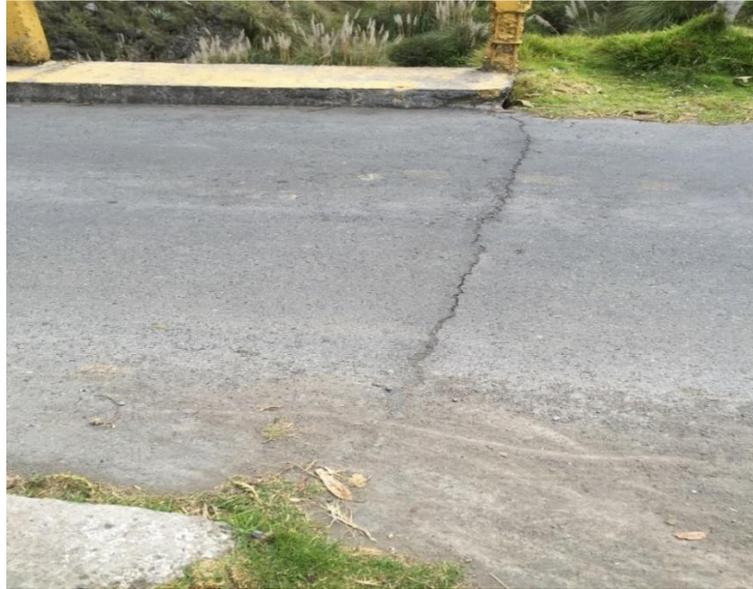
Ilustración 46. Acceso Vía Calpi a Gatazo Grande

En la inspección no se apreció la existencia de juntas de dilatación tanto al inicio como al final del puente.

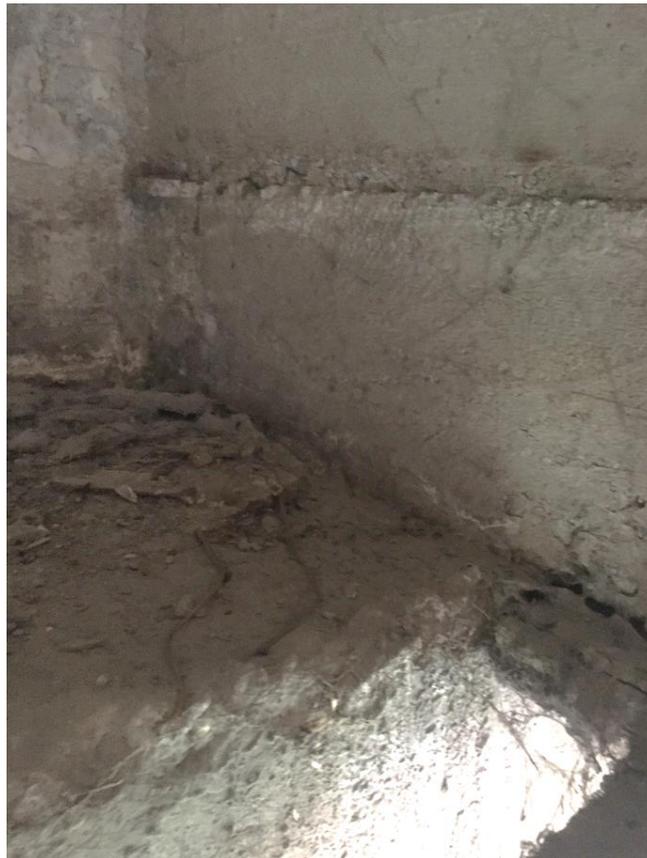
Ilustración 48. Unión viga-cabezal estribo

No existen apoyos de ningún tipo, las vigas se encuentran apoyadas directamente sobre el cabezal del estribo por lo que no existe una adecuada transferencia de cargas desde la superestructura hacia la infraestructura.

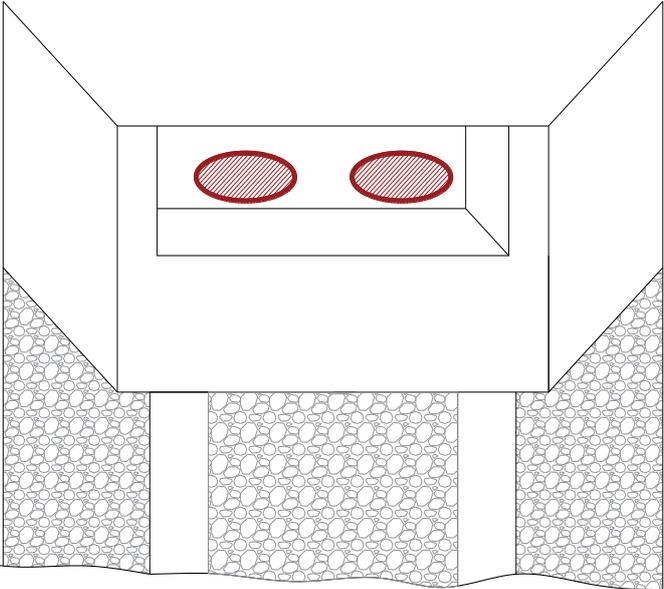
NOMBRE DEL PUENTE:	PUENTE SOBRE EL RÍO CHIBUNGA	LUZ TOTAL (m):	19,50
TIPO PUENTE:	Losa sobre vigas	ANCHO CALZADA (m):	3,65
AÑO CONSTRUCCIÓN:	1990	RESPONSABLE INSPECCIÓN:	Sofía Aguayo
PROVINCIA:	Chimborazo		
CANTÓN:	Colta	FECHA INSPECCIÓN:	23/7/2016
PARROQUIA:	Cajabamba		
FICHA DE EVALUACIÓN		N°	23
ELEMENTO:		ESTRIBO MARGEN IZQUIERDO	
DAÑO:	Agrietamiento	GRADO:	5
DESCRIPCIÓN DEL DAÑO			
El agrietamiento se presencia en el cabezal del estribo, con grietas de diversos tamaños y principalmente en posición horizontal.			
LOCALIZACIÓN

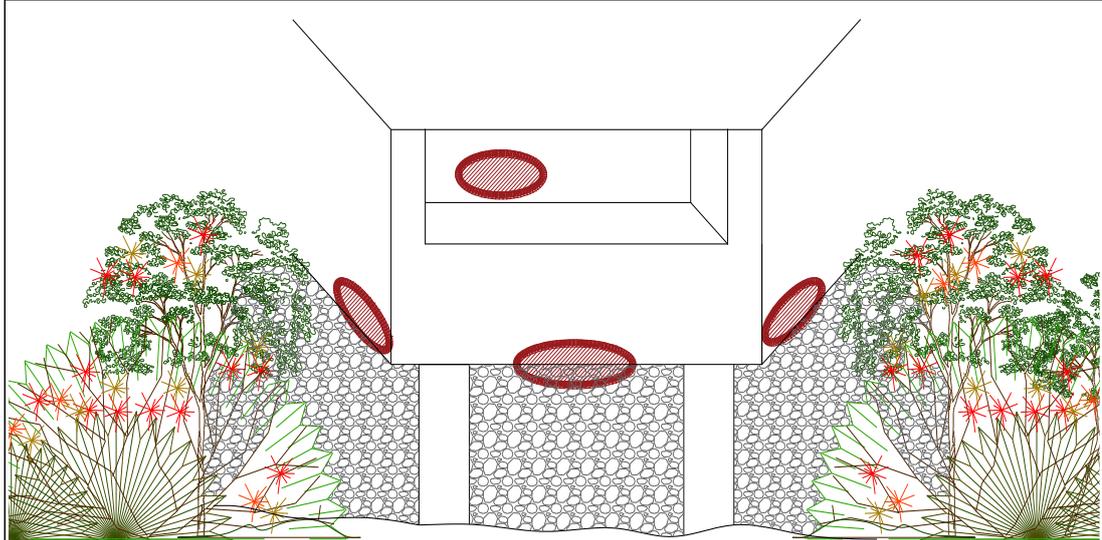
NOMBRE DEL PUENTE:	PUENTE SOBRE EL RÍO CHIBUNGA	LUZ TOTAL (m):	19,50
TIPO PUENTE:	Losa sobre vigas	ANCHO CALZADA (m):	3,65
AÑO CONSTRUCCIÓN:	1990	RESPONSABLE INSPECCIÓN:	Sofía Aguayo
PROVINCIA:	Chimborazo	FECHA INSPECCIÓN:	23/7/2016
CANTÓN:	Colta		
PARROQUIA:	Cajabamba		
FICHA DE EVALUACIÓN		N°	24
ELEMENTO:		ESTRIBO MARGEN IZQUIERDO	
DAÑO:	Nidos de piedra y cavidades	GRADO:	4

Presencia de nidos de piedra en la parte inferior del cabezal del estribo y alas laterales del mismo esto debido a malos procesos constructivos y la falta de vibrado al momento de fundición.

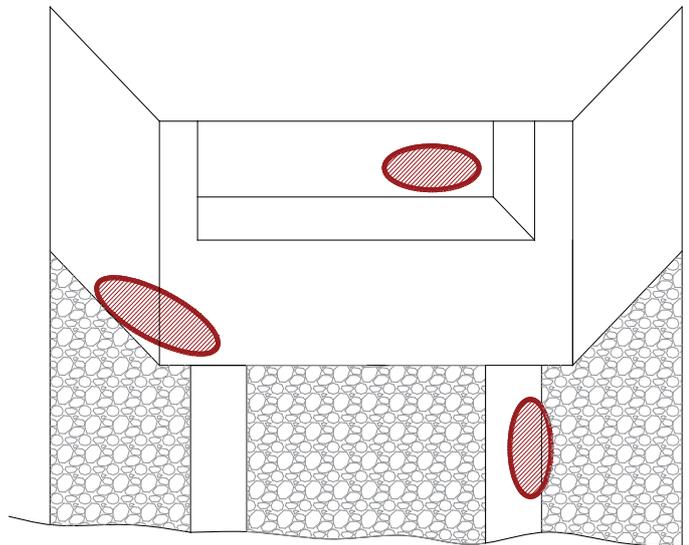
NOMBRE DEL PUENTE:	PUENTE SOBRE EL RÍO CHIBUNGA	LUZ TOTAL (m):	19,50
TIPO PUENTE:	Losa sobre vigas	ANCHO CALZADA (m):	3,65
AÑO CONSTRUCCIÓN:	1990	RESPONSABLE INSPECCIÓN:	Sofía Aguayo
PROVINCIA:	Chimborazo		
CANTÓN:	Colta	FECHA INSPECCIÓN:	23/7/2016
PARROQUIA:	Cajabamba		
FICHA DE EVALUACIÓN		N°	25
ELEMENTO:		ESTRIBO MARGEN IZQUIERDO	
DAÑO:	Descascaramiento	GRADO:	4

Los pobres procesos constructivos han evidenciado la presencia de desprendimientos de capas de hormigón en la zona superficial del mismo principalmente en el cabezal y pilares del estribo.

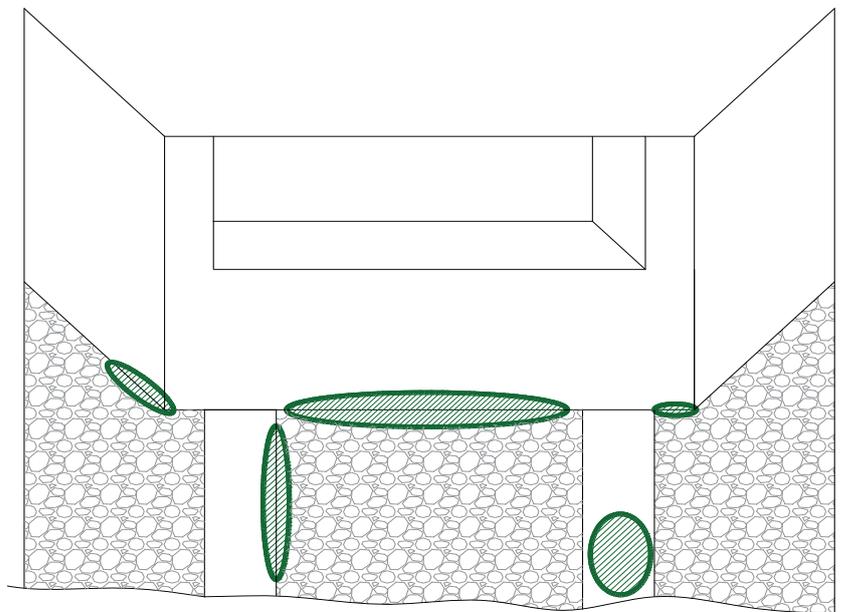
NOMBRE DEL PUENTE:	PUENTE SOBRE EL RÍO CHIBUNGA	LUZ TOTAL (m):	19,50
TIPO PUENTE:	Losa sobre vigas	ANCHO CALZADA (m):	3,65
AÑO CONSTRUCCIÓN:	1990	RESPONSABLE INSPECCIÓN:	Sofía Aguayo
PROVINCIA:	Chimborazo		
CANTÓN:	Colta	FECHA INSPECCIÓN:	23/7/2016
PARROQUIA:	Cajabamba		
FICHA DE EVALUACIÓN		N°	26
ELEMENTO:		ESTRIBO MARGEN IZQUIERDO	
DAÑO:	Eflorescencia	GRADO:	4

Eflorescencia en gran parte del cuerpo del estribo, esto se debe al contacto permanente que tiene este elemento con la humedad ya que se encuentra rodeado de plantas que en el caso de sus alas laterales están se encuentran cubiertas alrededor de un 75%.

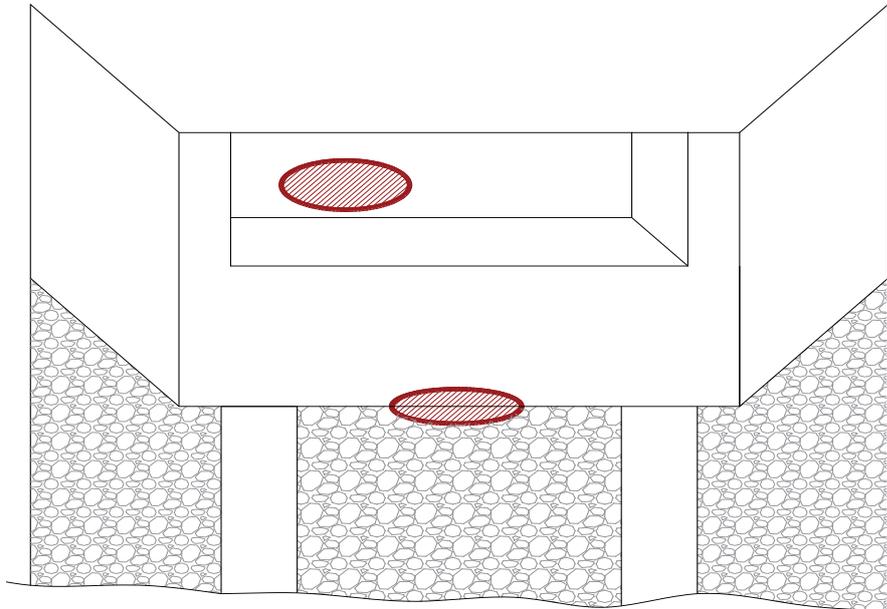
FICHA DE EVALUACIÓN		Nº	27
ELEMENTO:		ESTRIBO MARGEN IZQUIERDO	
DAÑO:	Acero de refuerzo expuesto	GRADO:	4

NOMBRE DEL PUENTE:	PUENTE SOBRE EL RÍO CHIBUNGA	LUZ TOTAL (m):	19,50
TIPO PUENTE:	Losa sobre vigas	ANCHO CALZADA (m):	3,65
AÑO CONSTRUCCIÓN:	1990	RESPONSABLE INSPECCIÓN:	Sofía Aguayo
PROVINCIA:	Chimborazo	FECHA INSPECCIÓN:	23/7/2016
CANTÓN:	Colta		
PARROQUIA:	Cajabamba		
FICHA DE EVALUACIÓN		N°	27
ELEMENTO:		ESTRIBO MARGEN IZQUIERDO	
DAÑO:	Acero de refuerzo expuesto	GRADO:	4

Los malos procesos de fundición y el poco recubrimiento que le han dado al acero lo ha dejado a este expuesto principalmente en la zona inferior del cabezal y en el tramo superior entre vigas.

<i>GRADO</i>		<i>DESCRIPCIÓN</i>
	1	Descascaramiento en la superficie del concreto
	2	Se observó cascaras a lo largo del refuerzo principal
	3	El refuerzo está expuesto en pequeñas partes
X	4	Se observa el refuerzo principal expuesto y oxidado
	5	Se observa el acero principal expuesto con reducción de sección

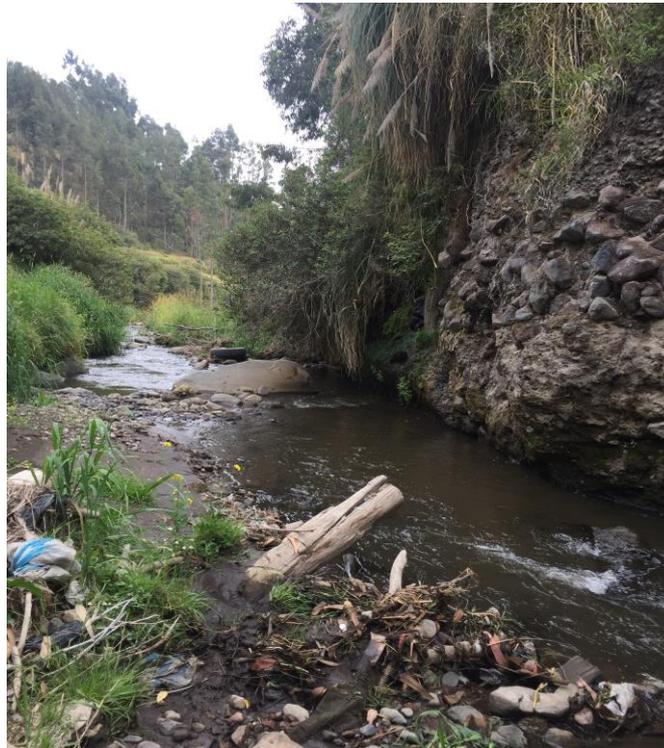
NOMBRE DEL PUENTE:	PUENTE SOBRE EL RÍO CHIBUNGA	LUZ TOTAL (m):	19,50
TIPO PUENTE:	Losa sobre vigas	ANCHO CALZADA (m):	3,65
AÑO CONSTRUCCIÓN:	1990	RESPONSABLE INSPECCIÓN:	Sofía Aguayo
PROVINCIA:	Chimborazo		
CANTÓN:	Colta	FECHA INSPECCIÓN:	23/7/2016
PARROQUIA:	Cajabamba		
FICHA DE EVALUACIÓN		N°	29
ELEMENTO:		CAUCE	
DAÑO:	Sedimentación de material transportado por la corriente	GRADO:	3

Leve presencia de sedimentos en las orillas del río.

<i>GRADO</i>		<i>DESCRIPCIÓN</i>
	1	No se observa sedimentación por material transportado por la corriente
	2	No aplica
X	3	Leve sedimentación de material transportado por la corriente aguas abajo
	4	No aplica
	5	Considerable sedimentación de material transportado por la corriente aguas abajo
