UNIVERSIDAD NACIONAL DE CHIMBORAZO
FACULTAD DE INGENIERÍA
ESCUELA DE INGENIERÍA CIVIL

“Trabajo de grado previo a la obtención del Título de Ingeniero Civil”

“EVALUACIÓN DE LOS CAMINOS VECINALES DEL CANTÓN COLTA
SEGÚN EL PROGRAMA DEL BID, PIRT, MOP 2000-2005”

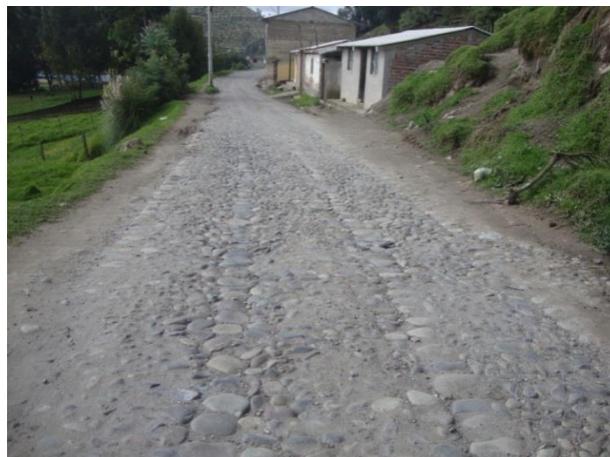
Las vías de acceso a las comunidades en estudio son empedradas las cuales se encuentran en mal estado, por tal razón el tiempo que se demoran los habitantes de las comunidades en promedio en trasladarse es de 30 minutos en transporte y 60 minutos a pie.

Fotografía 4: Vías de Acceso en Estudio

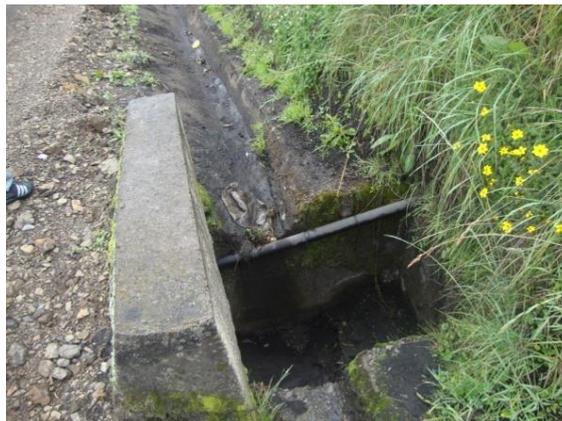
- **Lirio-Pichiloma-Yavirac:** Las alcantarillas se encuentran a lo largo del camino son del tipo cajón, encontramos 42 drenajes existentes, 40 alcantarillas se encuentran en buen estado y 2 se encuentran tapadas, debemos recalcar que las protecciones en la entrada y salida en 12 alcantarillas se encuentran revestidas; todas las alcantarillas cumplen con la norma de la alcantarilla típica “de mínima secciones” (tipo cajón 1x1m).

Fotografía 14: Alcantarilla revestida Lirio – Pichiloma - Yavirac

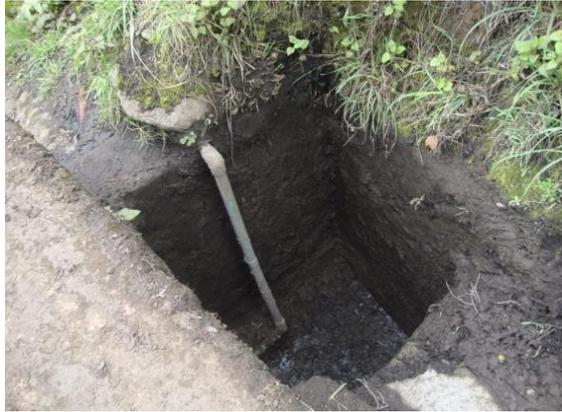
Fotografía 15: Alcantarilla Tipo Cuadrada Columbe San Guissel.

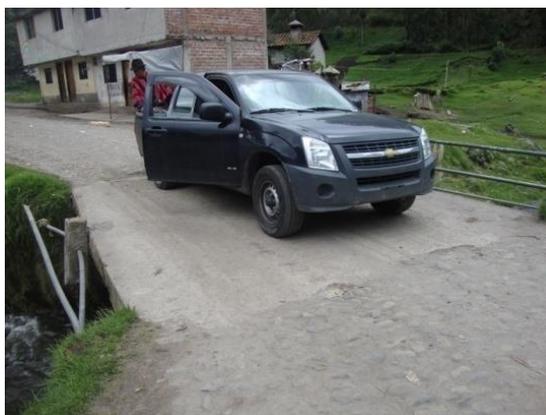
- **Columbe-San Guissel:** El puente sobre el río Sasapud se encuentra en buenas condiciones, el trabajo a realizarse será la limpieza de la vegetación existente, colocación de protecciones al lado lateral. Se encuentra en la abscisa 2+780 en las coordenadas N9794970-E 749177 con una altitud de 3255 m.s.n.m. El puente sobre la quebrada Gulo deberá tener una remodelación por cuanto la parte lateral se encuentra dañada. Se encuentra en la abscisa 8+470 en las coordenadas N9791570 – E 753003 con una altitud de 3185 m.s.n.m El mantenimiento se deberá realizar de la misma manera como se menciona en el manual de mantenimiento de caminos vecinales del MOP2000.

Fotografía 16: Puente sobre el Rio Sasapud. Marzo 2010 Columbe San Guissel

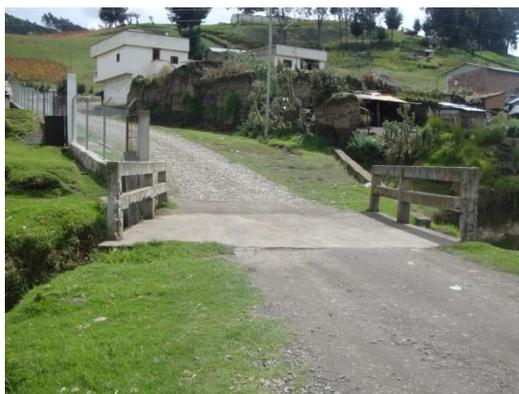
- **Castug Tungurahuilla-Chacabamba:** Los puentes encontrados en este camino son tres y se encuentran en buenas condiciones, el único trabajo a realizarse será la limpieza de la vegetación existente, las protecciones se encuentran en buen estado. Los puentes se encuentran en las abscisa 3+140 en las coordenadas N9800456 - E753075 con una altitud de 3269 m.s.n.m., en la abscisa 3+750 en las coordenadas N9800332 - E752670 con una altitud de 3254 m.s.n.m. y en la abscisa 5+030 en las coordenadas N9799898 - E751903 con una altitud de 3241 m.s.n.m. El mantenimiento se deberá realizar de la misma manera como se menciona en el manual de mantenimiento de caminos vecinales del MOP2000.

Fotografía 17: Puente en buen estado. Junio 2010 Castug Tungurahuilla Chacabamba

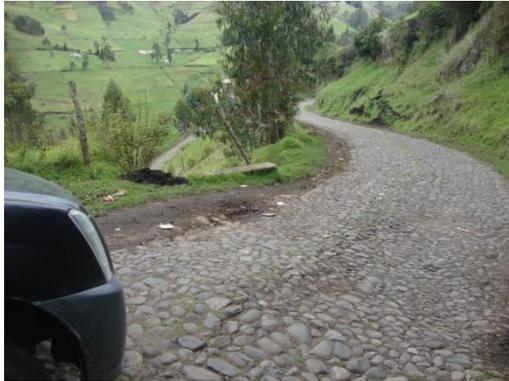
- **Columbe-San Guissel:** El suelo de la calzada y el mejoramiento son de buena calidad. El ancho promedio del camino es de 5.70 m y la capa de rodadura es empedrado, el mismo que por la falta de drenaje tiene grandes baches en diferentes partes del camino, existen baches en las abscisas 0+115, 0+475, 0+830, 0+923, 1+050, 1+523, 1+800, 2+100, 2+584, 4+927, 4+030, 5+335, 6+715, 6+927, 7+003, 7+945, 8+119, 9+025; el ancho promedio del bache es de 1.20 m teniendo un área total de 13224 m², considerada como el 25% del área total del camino . En las abscisas

Fotografía 18: Baches en la calzada. Febrero 2010 Columbe San Guissel

2+000, 2+930, 6+800, al lado derecho e izquierdo se ha producido un deslizamiento de la mesa del camino, se tendrá que construir una protección (muro de contención) para proteger la vía.

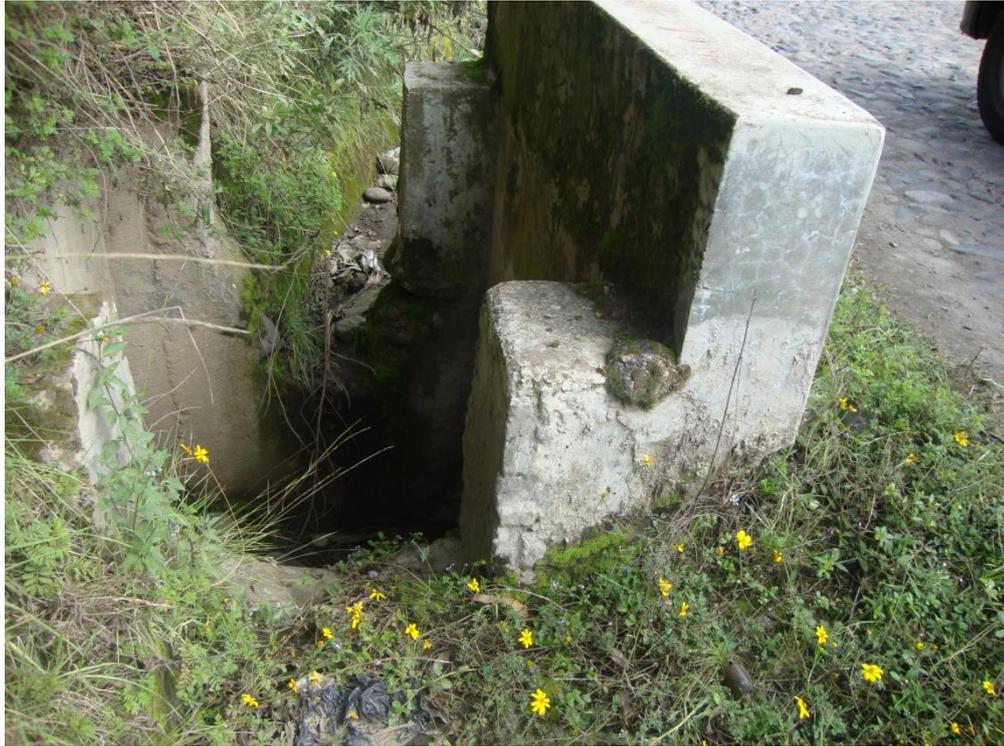
ALCANTARILLA ABSCISA 1+440 ENTRADA TAPADA

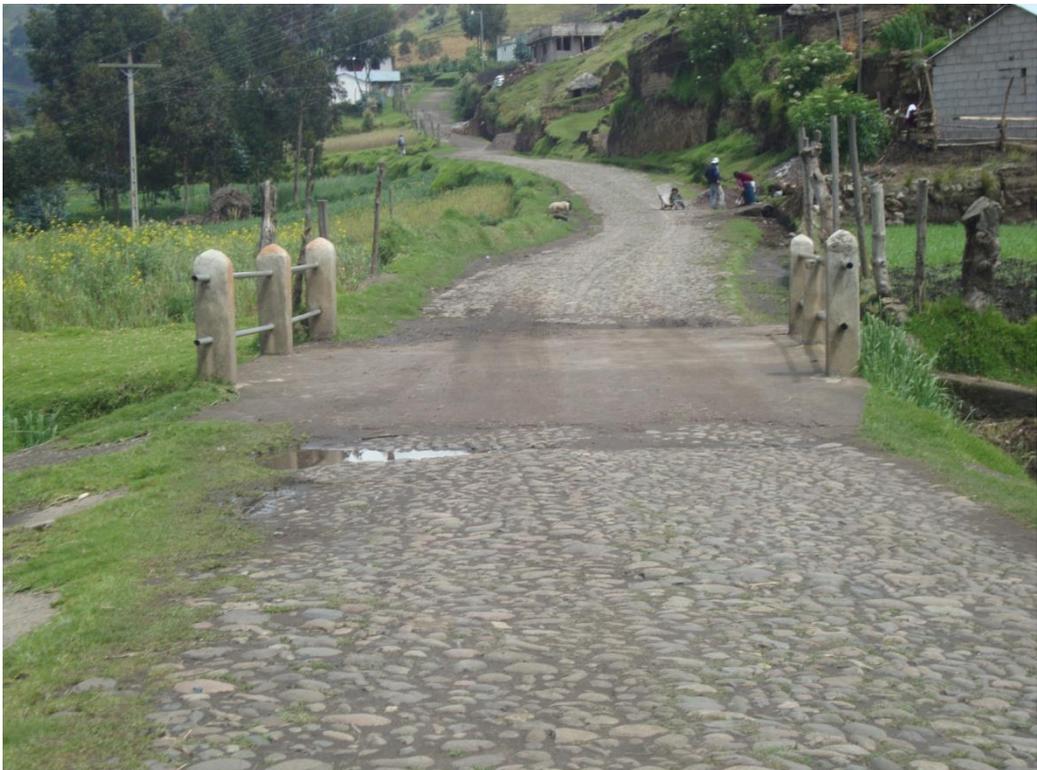
SITUACIÓN ACTUAL DEL CAMINO ABSCISA 4+400

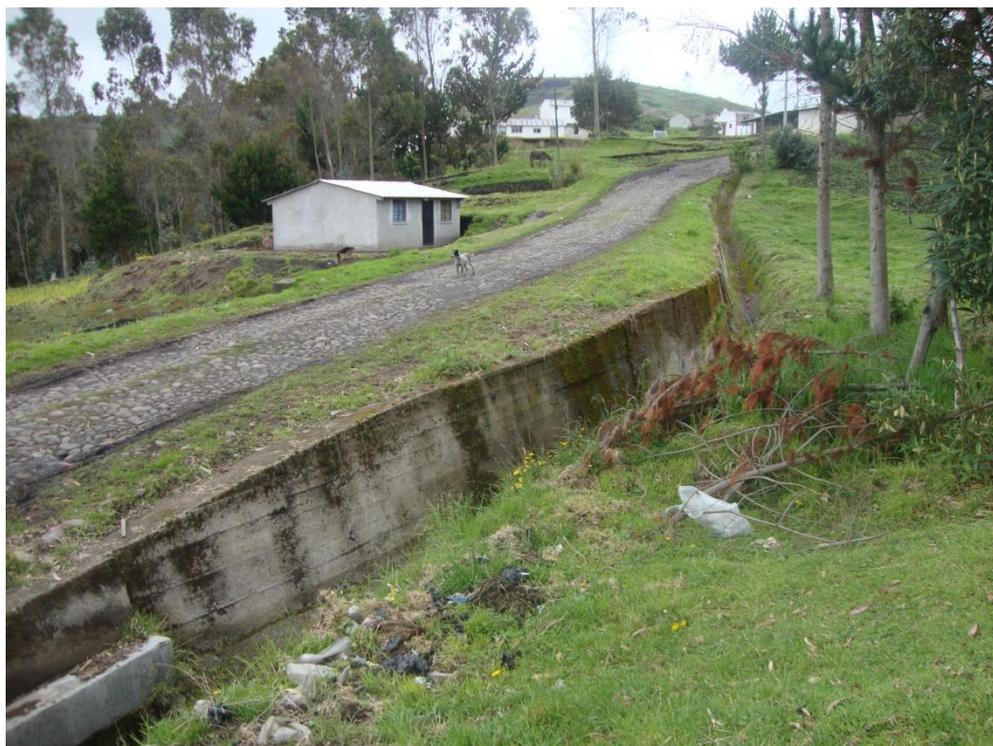
DESLIZAMIENTO A LA MESA DEL CAMINO ABSCISA 5+870
