**UNIVERSIDAD NACIONAL DE CHIMBORAZO**

“Trabajo de grado previo a la obtención del Título de Ingeniero Civil”

**“DETERMINACIÓN DEL ÍNDICE DE VULNERABILIDAD SÍSMICA DE LAS  
VIVIENDAS EXISTENTES EN LOS BARRIOS LA VICTORIA Y  
MIRAFLORES DE LA CIUDAD DE RIOBAMBA”**

**2014**

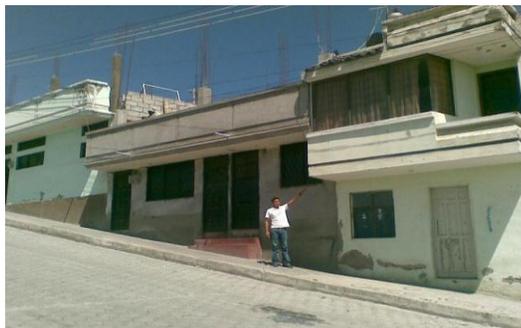
Las edificaciones más vulnerables a colapsos son las que son construidas sobre una pendiente, y comprenden casas cuya fachada frontal se muestra en el Gráfico 2; Donde, se nota que el entrepiso de cada casa de arriba está alineado verticalmente con la media altura del muro compartido de la casa de abajo, esto presenta la posibilidad de un mecanismo frágil.

**Gráfico 2.** Fachada frontal de una vivienda del barrio 11 de Noviembre

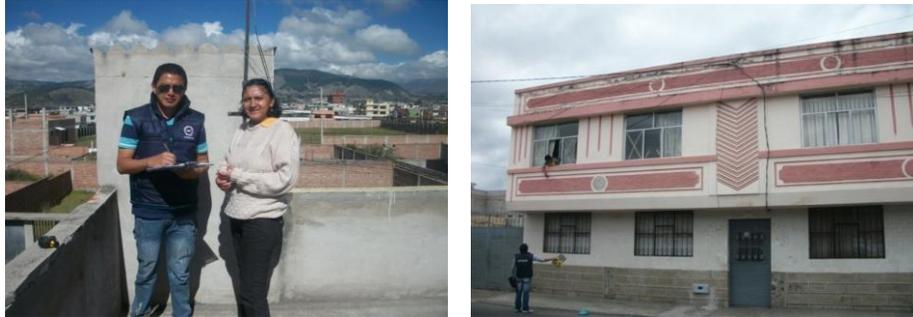
Se realizó un análisis visual y fotográfico para establecer el estado de conservación de la vivienda, sistema estructural, tipo de material en paredes y cubierta, sistema de entrepisos, número de pisos, características del suelo, topografía, forma de construcción y confinamiento del hormigón.

**Gráfico 17.** Estado de Conservación

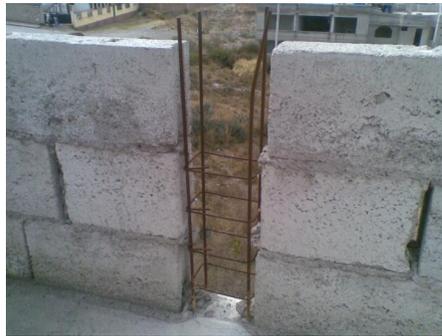
Se ubicará, contabilizará e identificará el diámetro del acero de refuerzo empleado en los elementos estructurales, además se verificará las condiciones físicas que se encuentre.

**Gráfico 20.** Acero Liso y Oxidado

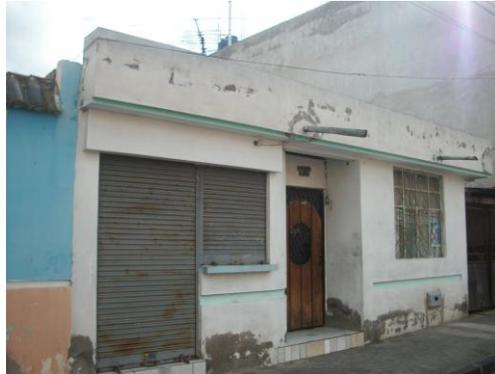
**Gráfico 30.** Vivienda B\_11\_1P

La calificación en este parámetro para la vivienda es **0** porque la tipología estructural es Hormigón Armado.

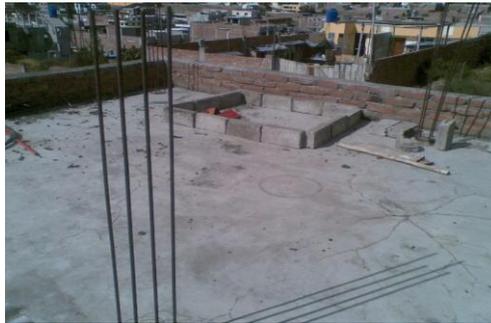
La calificación en este parámetro para la vivienda es 0, porque el tipo de material utilizado como sistema de cubierta de la edificación es Losa de Hormigón Armado.

**Gráfico 31.** Tipo de Cubierta - Losa de Hormigón Armado

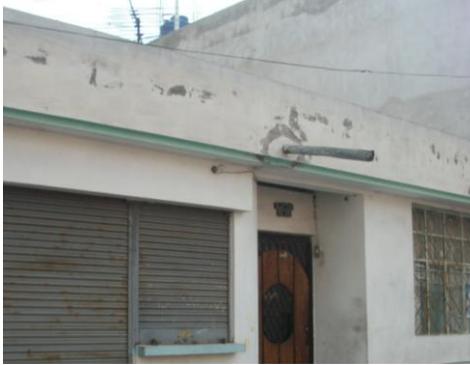
**Gráfico 32.** Sistema de pisos - Losa de Hormigón Armado

La calificación en este parámetro para la vivienda es 0, porque el tipo de material utilizado para el sistema de pisos es Losa de Hormigón Armado.

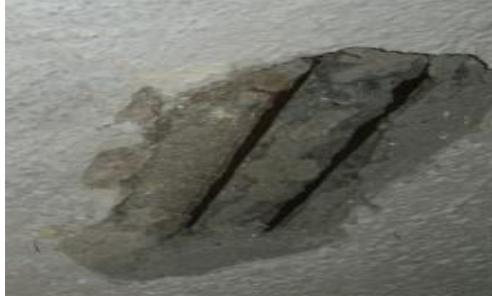
**Gráfico 34.** Características del acero de la vivienda B\_11\_1P

ii. Acero visible y oxidado.

Se confirma que el acero esta visible, oxidado y también es liso, por lo tanto aplica.

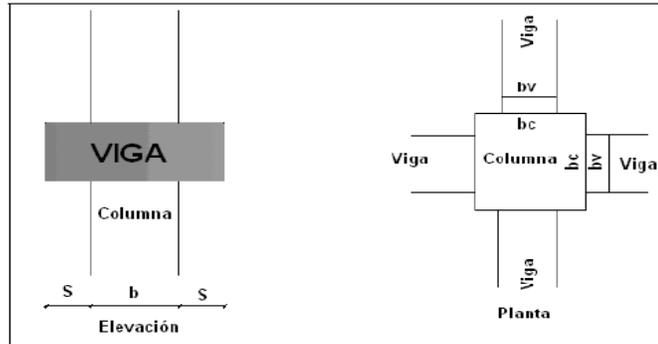
Relación viga - columna

En este parámetro las secciones de columnas (25cm \*25cm) y vigas no cumplen con secciones mínimas recomendadas por normativas (30cm \* 30cm), por lo tanto aplica como clase B.

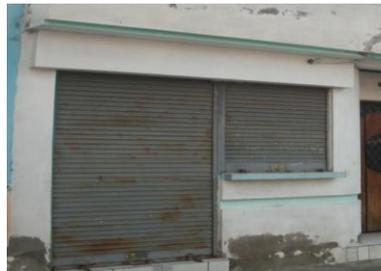
**Gráfico 35.** Elementos con baja ductilidad

La vivienda B\_11\_1P en este parámetro es clase C, con calificación 6.

El acero en la losa se puede ver a simple vista, además de ello que es una construcción antigua y no está diseñada con materiales de buena calidad, esto puede causar daño a los ocupantes de la edificación, por lo tanto aplica como clase C.
