UNIVERSIDAD NACIONAL DE CHIMBORAZO
FACULTAD DE INGENIERÍA
ESCUELA DE INGENIERÍA CIVIL

**“ANÁLISIS COMPARATIVO DE LOS MÉTODOS DE EVALUACIÓN FUNCIONAL
DE PAVIMENTOS FLEXIBLES EN LAS VÍAS GARCÍA MORENO Y
PANAMERICANA SUR DEL CANTÓN COLTA – PROVINCIA DE CHIMBORAZO”.**

Marzo 2015

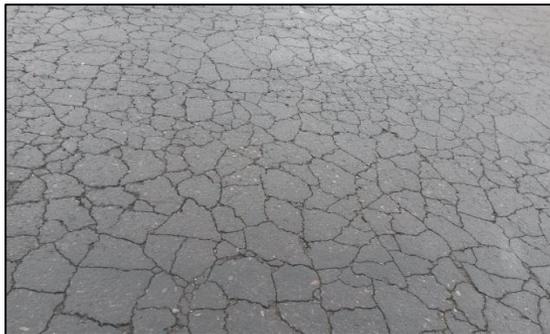
*Fotografía 1. Falla Piel de Cocodrilo
Fuente; Autoras del Proyecto 2015, Calle Garcia Moreno, Cajabamba*

Las grietas de fatiga o piel de cocodrilo son una serie de grietas interconectadas cuyo origen es la falla por fatiga de la capa de rodadura asfáltica bajo acción repetida de las cargas de tránsito. El agrietamiento se inicia en el fondo de la capa asfáltica (o base estabilizada) donde los esfuerzos y deformaciones unitarias de tensión son mayores bajo la carga de una rueda. Inicialmente, las grietas se propagan a la superficie como una serie de grietas longitudinales paralelas. Después de repetidas cargas de tránsito, las grietas se conectan formando polígonos con ángulos agudos que desarrollan un patrón que se asemeja a una malla de gallinero o a la piel de cocodrilo. Generalmente, el lado más grande de las piezas no supera los 0.60 m.

H: Parcheo parcial o Full Depth. Sobrecarpeta. Reconstrucción.

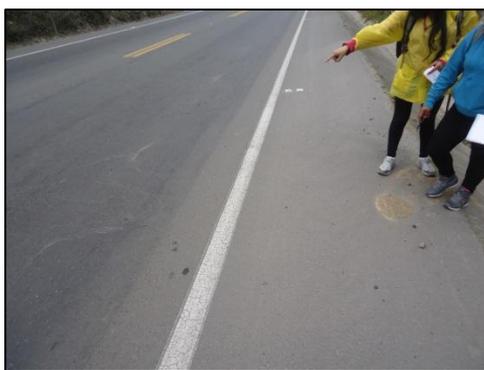
Fotografía 2. Falla Exudación

Fuente; Autoras del Proyecto 2015, Panamerica Sur, Cajabamba

H: Se aplica arena / agregados y cilindrado (precalentando si fuera necesario).

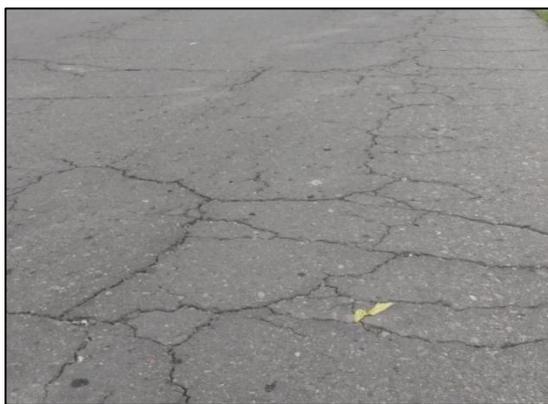
Fotografía 3. Falla fisura en Bloque

Fuente; Autoras del Proyecto 2015, Panamericana Sur, Cajabamba

H: Sellado de grietas, reciclado superficial. Escarificado en caliente y sobrecarpeta.

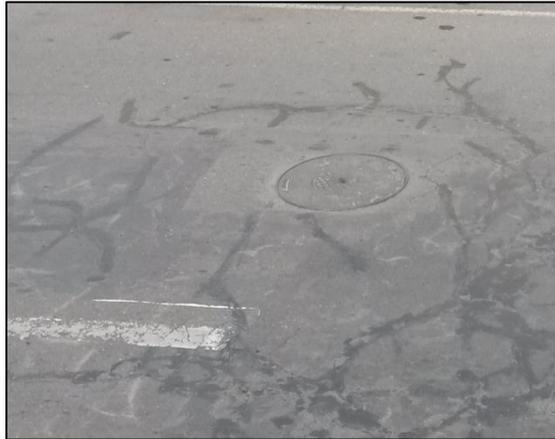
*Fotografía 4.Falla Deniveles Localizados
Fuente; Autoras del Proyecto 2015, Panamericana Sur, Cajabamba*

Los abultamientos son pequeños desplazamientos hacia arriba localizados en la superficie del pavimento. Se diferencian de los desplazamientos, pues estos últimos son causados por pavimentos inestables. Los abultamientos, por otra parte, pueden ser causados por varios factores, que incluyen:

H: Reciclado (fresado) en frío. Parcheo profundo o parcial. Sobrecarpeta.

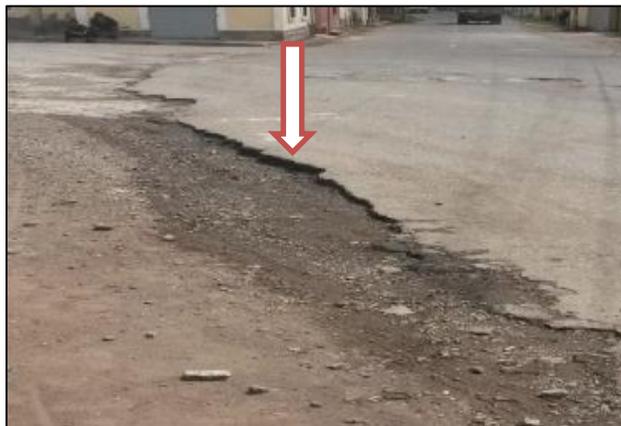
*Fotografía 7. Falla Grieta de Borde
Fuente; Autoras del Proyecto 2015, Calle García Moreno, Cajabamba*

Las grietas de borde son paralelas y, generalmente, están a una distancia entre 0.30 y 0.60m del borde exterior del pavimento. Este daño se acelera por las cargas de tránsito y puede originarse por debilitamiento, debido a condiciones climáticas, de la base o de la subrasante próximas al borde del pavimento. El área entre la grieta y el borde del pavimento se clasifica de acuerdo con la forma como se agrieta (a veces tanto que los pedazos pueden removerse).

H: Parcheo parcial – profundo.

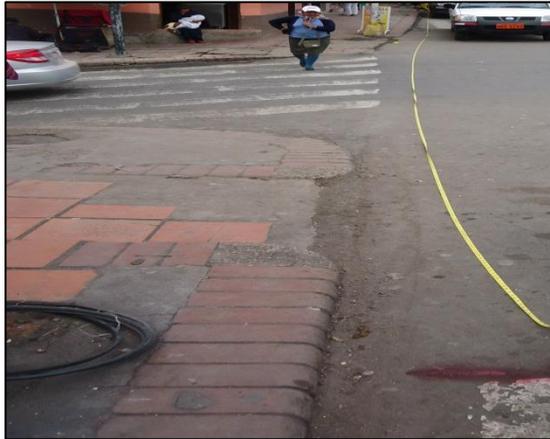
Fotografía 9. Falla Desnivel Carril/Berma
Fuente; Autoras del Proyecto 2015, Panamericana Sur, Cajabamba

El desnivel carril / berma es una diferencia de niveles entre el borde del pavimento y la berma. Este daño se debe a la erosión de la berma, el asentamiento berma o la colocación de sobrecarpetas en la calzada sin ajustar el nivel de la berma.

L, M, H: Re nivelación de las bermas para ajustar al nivel del carril.

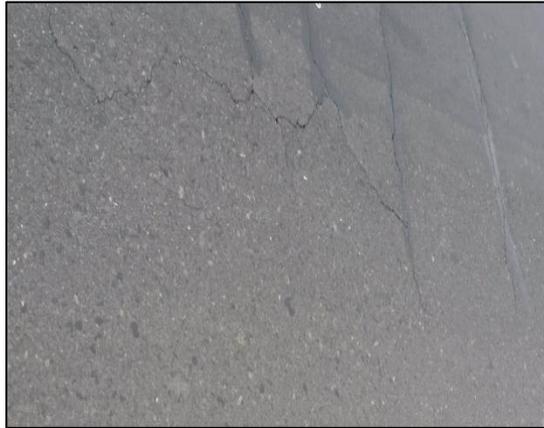
*Fotografía 10. Falla Grieta Longitudinal y Transversal
Fuente; Autoras del Proyecto 2015, Panamericana Sur, Cajabamba*

Las grietas longitudinales son paralelas al eje del pavimento o a la dirección de construcción y pueden ser causadas por:

H: Sellado de grietas. Parcheo parcial.

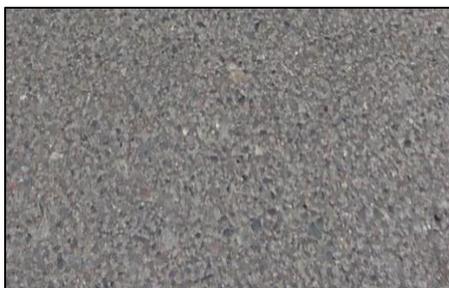
*Fotografía 12. Falla Pulimento de Agregado
Fuente: Autoras del Proyecto 2015, Calle García Moreno, Cajabamba*

Este daño es causado por la repetición de cargas de tránsito. Cuando el agregado en la superficie se vuelve suave al tacto, la adherencia con las llantas del vehículo se reduce considerablemente. Cuando la porción de agregado que está sobre la superficie es pequeña, la textura del pavimento no contribuye de manera significativa a reducir la velocidad del vehículo. El pulimento de agregados debe contarse cuando un examen revela que el agregado que se extiende sobre la superficie es degradable y que la superficie del mismo es suave al tacto. Este tipo de daño se indica cuando el valor de un ensayo de resistencia al deslizamiento es bajo o ha caído significativamente desde una evaluación previa.

L, M, H: No se hace nada. Tratamiento superficial. Sobrecarpeta. Fresado y sobrecarpeta.

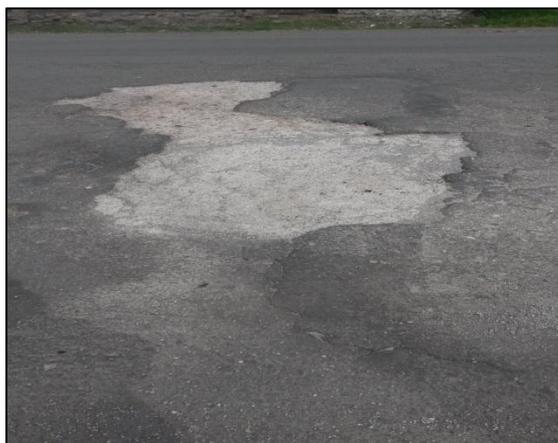
*Fotografía 13. Falla Bache
Fuente; Autoras del Proyecto 2015, Calle García Moren, Cajabamba*

Descripción: Los huecos son depresiones pequeñas en la superficie del pavimento, usualmente con diámetros menores que 0.90 m y con forma de tazón. Por lo general presentan bordes aguzados y lados verticales en cercanías de la zona superior. El crecimiento de los huecos se acelera por la acumulación de agua dentro del mismo. Los huecos se producen cuando el tráfico arranca pequeños pedazos de la superficie del pavimento. La desintegración del pavimento progresa debido a mezclas pobres en la superficie, puntos débiles de la base o la subrasante, o porque se ha alcanzado una condición de piel de cocodrilo de severidad alta.

H: Parcheo profundo.

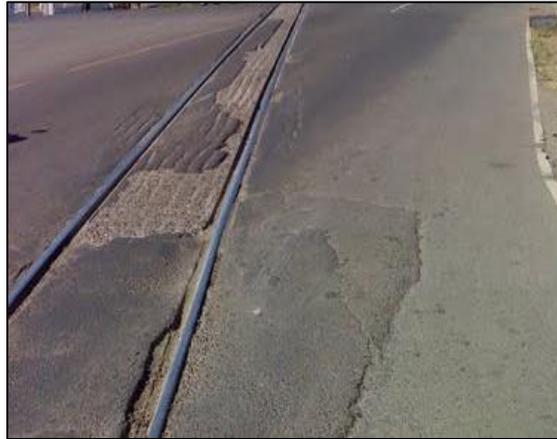
Fotografía 14. Falla Cruce de Línea Férrea
Fuente; Autoras del Proyecto 2015, Panamericana Sur junto a la Cemento Chimborazo

Los defectos asociados al cruce de vía férrea son depresiones o abultamientos alrededor o entre los rieles.

H: Parcheo superficial o parcial de la aproximación. Reconstrucción del cruce.

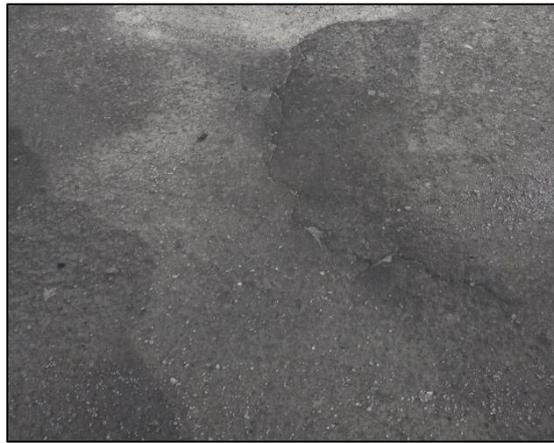
Fotografía 18. Falla Hinchamiento

Fuente; Autoras del proyecto 2015, Calle García Moreno de Cajabamba

H: Reconstrucción.

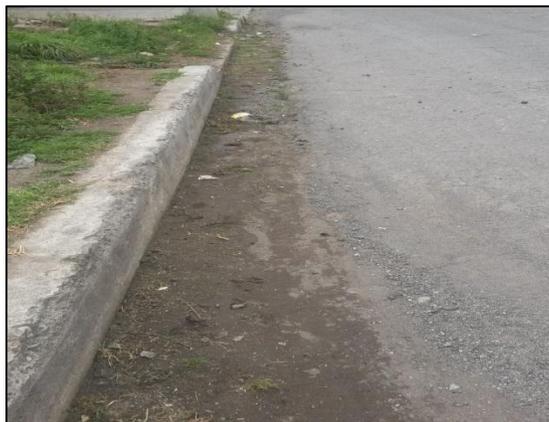
*Fotografía 19. Fisura de Interperismo/ Desprendimiento
Fuente; Autoras del proyecto 2015, Calle García Moreno de Cajabamba*

La interperismo y el desprendimiento son la pérdida de la superficie del pavimento debida a la pérdida del ligante asfáltico y de las partículas sueltas de agregado. Este daño indica que, o bien el ligante asfáltico se ha endurecido de forma apreciable, o que la mezcla presente es de pobre calidad.

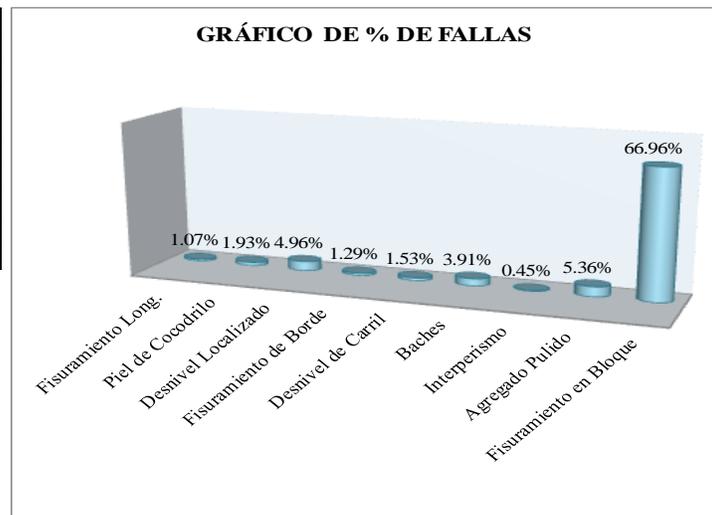
FALLA	%	Area (m ²)
Fisuramiento Long.	1.07%	3.00
Piel de Cocodrilo	1.93%	5.40
Desnivel Localizado	4.96%	13.90
Fisuramiento de Borde	1.29%	3.60
Desnivel de Carril	1.53%	4.29
Baches	3.91%	10.94
Interperismo	0.45%	1.25
Agregado Pulido	5.36%	15.00
Fisuramiento en Bloque	66.96%	187.50

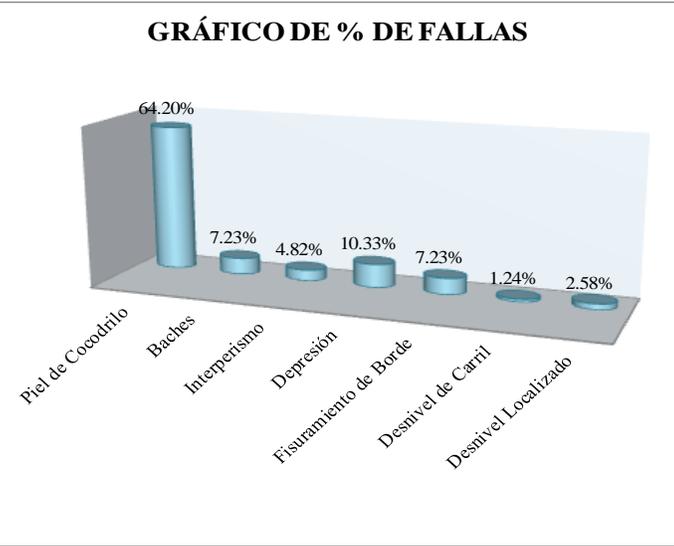
FALLA	Largo (m)	Ancho (m)	Severidad	Área	Unidad	DENSIDAD	VALOR DEDUCIDO (VD)
1	35.00	8.00	H	186.50	m2	64.20	88.00
13	7.00	3.00	M	21.00	Unidad	7.23	100.00
19	35.00	0.40	H	14.00	m2	4.82	29.00
6	20.00	1.50	H	30.00	m2	10.33	50.00
7	35.00	0.30	H	21.00	m2	7.23	26.00
4	3.00	2.50	H	7.50	m2	2.58	69.00
9	35.00	0.30	H	10.50	m2	3.61	14.00
CALCULO DL PCI							
Suma Valor de deducido							376.00
Número de deducidos > 5 (q):							1
Valor de deducción corregido (CDV):							100.00
CDV=							100
PCI							0
GRAFICA							
FALLA	%	Area (m2)					
Piel de Cocodrilo	64.20%	186.50					
Baches	7.23%	21.00					
Interperismo	4.82%	14.00					
Depresión	10.33%	30.00					
Fisuramiento de Borde	7.23%	21.00					
Desnivel de Carril	1.24%	3.61					
Desnivel Localizado	2.58%	7.50

Falla	%
Piel de Cocodrilo	64.20%
Baches	7.23%
Interperismo	4.82%
Depresión	10.33%
Fisuramiento de Borde	7.23%
Desnivel de Carril	1.24%
Desnivel Localizado	2.58%

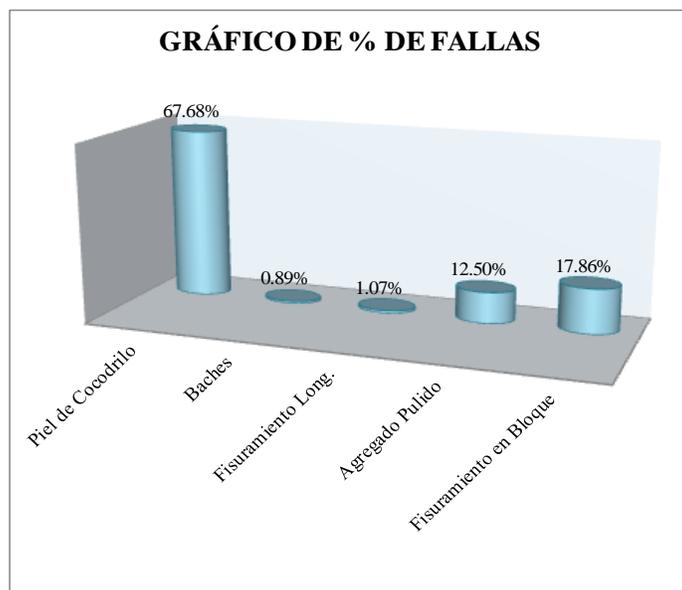
FALLA	%	Area (m ²)
Piel de Cocodrilo	67.68%	189.50
Baches	0.89%	2.50
Fisuramiento Long.	1.07%	3.00
Agregado Pulido	12.50%	35.00
Fisuramiento en Bloque	17.86%	50.00

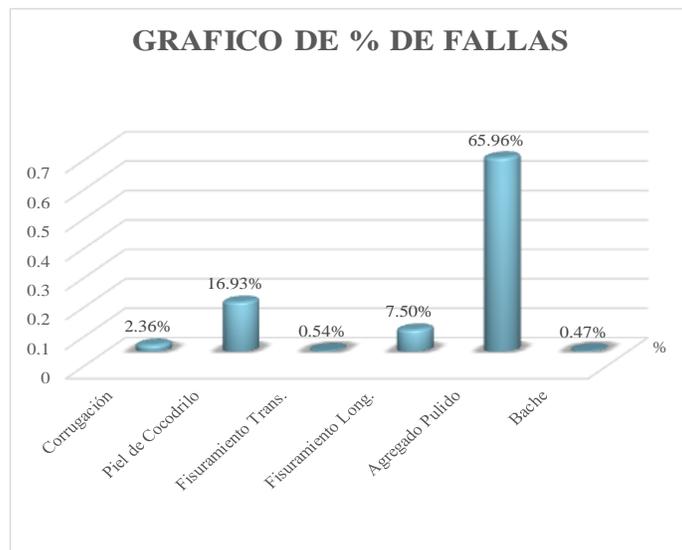
FALLA	%	Area (m ²)
Corrugación	2.36%	6.60
Piel de Cocodrilo	16.93%	47.40
Fisuramiento Trans.	0.54%	1.50
Fisuramiento Long.	7.50%	21.00
Agregado Pulido	65.96%	184.68
Bache	0.47%	1.32

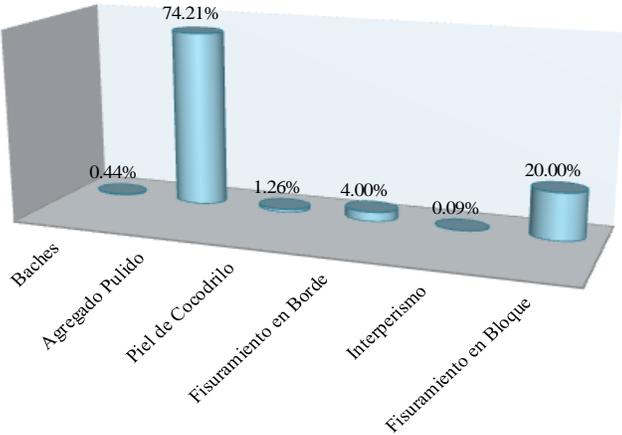
GRAFICO DE % DE FALLAS

FALLA	Largo (m)	Ancho (m)	Severidad	Área	Unidad	DENSIDAD	VALOR DEDUCIDO (VD)
13	2.30	0.50	M	1.15	Unidad	0.44	88.00
12	35.00	6.00		194.81	m ²	74.21	16.00
1	1.50	2.20	H	3.30	m ²	1.26	33.00
7	35.00	0.30	H	10.50	m ²	4.00	27.00
19	0.70	0.35	M	0.25	m ²	0.09	4.00
3	15.00	3.50	H	52.50	m ²	20.00	41.00
CALCULO DL PCI							
Suma Valor de deducido						209.00	
Número de deducidos > 5 (q):						2	
Valor de deducción corregido (CDV):						129.00	
CDV=						96	
PCI						4	
GRAFICA							
FALLA	%	Area (m ²)					
Baches	0.44%	1.15					
Agregado Pulido	74.21%	194.81					
Piel de Cocodrilo	1.26%	3.30					
Fisuramiento en Borde	4.00%	10.50					
Interperismo	0.09%	0.25					
Fisuramiento en Bloque	20.00%	52.50

Falla	%
Baches	0.44%
Agregado Pulido	74.21%
Piel de Cocodrilo	1.26%
Fisuramiento en Borde	4.00%
Interperismo	0.09%
Fisuramiento en Bloque	20.00%

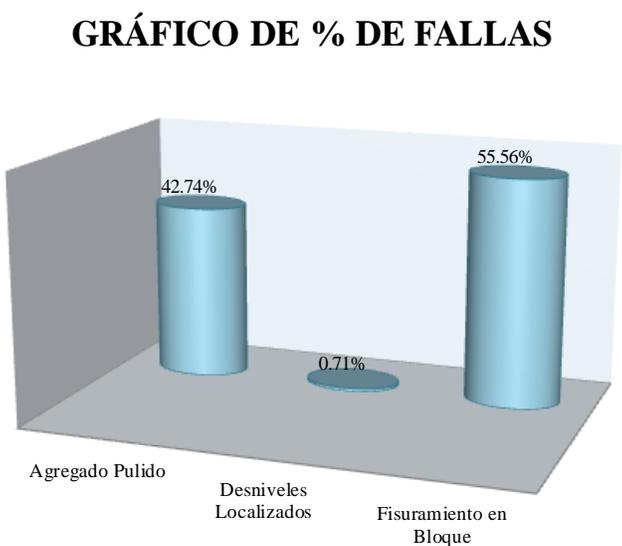
FALLAS EXISTENTES							
FALLA	Largo(m)	Ancho(m)	Severidad	Área	Unidad	DENSIDAD	VALOR DEDUCIDO (VD)
12	24.00	5.00		120.00	m2	42.74	10.00
4	1.00	1.00	L	2.00	m2	0.71	1.00
3	24.00	6.50	H	156.00	m2	55.56	60.00
CALCULO DL PCI							
Suma Valor de deducido						71.00	
Número de deducidos > 5 (q):						1	
Valor de deducción corregido (CDV):						60.00	
CDV=						60	
PCI						40	
GRAFICA							
FALLA	%	Area (m2)					
Agregado Pulido	42.74%	120.00					
Desniveles Localizado	0.71%	2.00					
Fisuramiento en Bloque	55.56%	156.00

<p>GRÁFICO DE % DE FALLAS</p> <p>Agregado Pulido: 42.74%</p> <p>Desniveles Localizados: 0.71%</p> <p>Fisuramiento en Bloque: 55.56%</p>

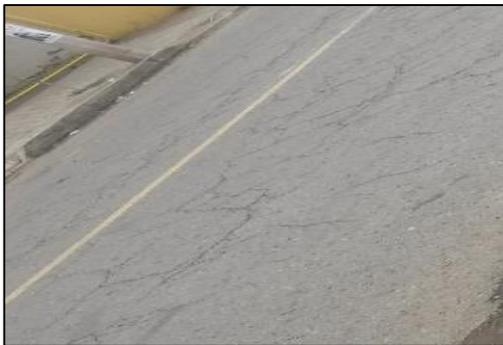
❖ TRAMO 1: AB 0+000 – AB 0+035

*Fotografía 22. Fisura de bloque, Severidad Alta.
Fuente: Autoras del proyecto, Febrero2015*

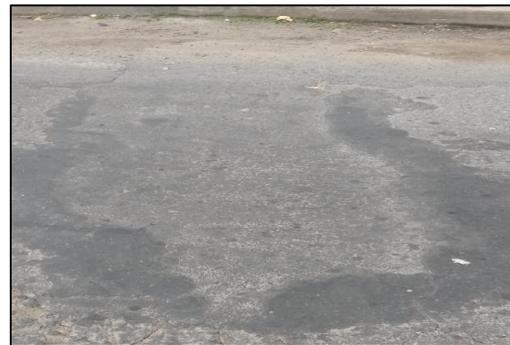
*Fotografía 23. Bache, Severidad Media
Fuente: Autoras del proyecto, Febrero2015*

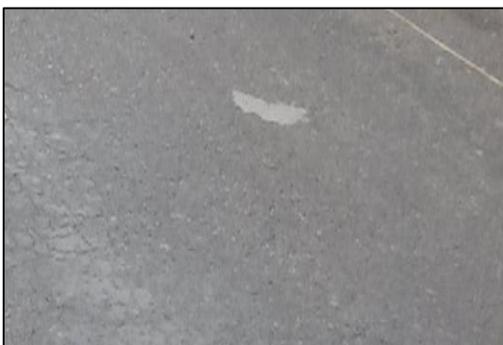
❖ TRAMO 5: AB 0+140 – AB 0+175

*Fotografía 24. Agregado Pulido
Fuente: Autoras del proyecto, Febrero2015.*

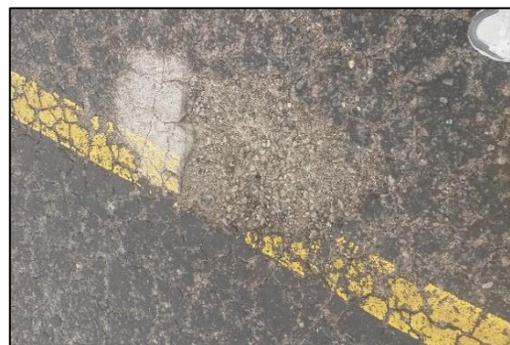
*Fotografía 25. Bache, Severidad Alta
Fuente: Autoras del proyecto, Febrero2015.*

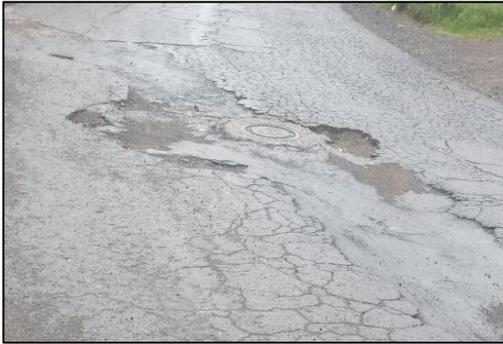
❖ **TRAMO 7: AB 0+210 – AB 0+245 (Tramo Especial)**

*Fotografía 26. Desnivel Localizado, Severidad Alta
Fuente: Autoras del proyecto, Febrero2015*

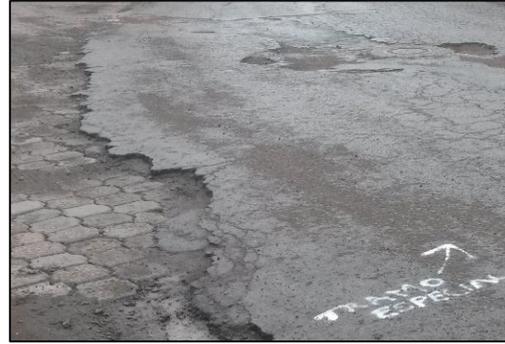
*Fotografía 27. Desnivel del Carril, Severidad Alta
Fuente: Autoras del proyecto, Febrero2015.*

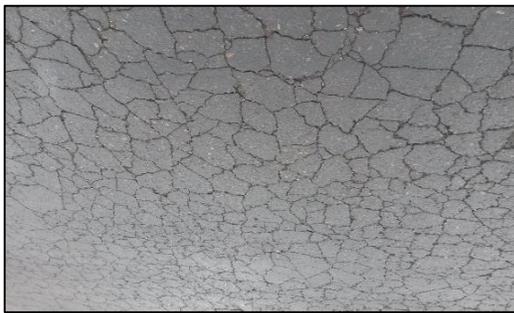
❖ **TRAMO 9: AB 0+280 – AB 0+315**

*Fotografía 28. Piel de Cocodrilo, Severidad Alta
Fuente: Autoras del proyecto, Febrero2015.*

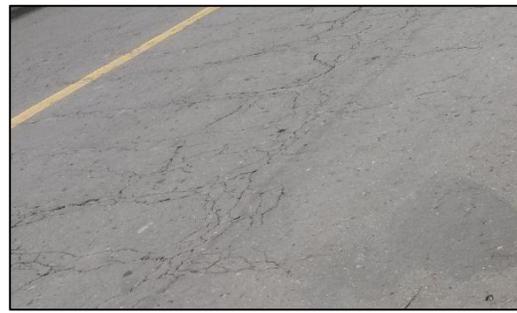
*Fotografía 29. Piel de Cocodrilo, Severidad Alta
Fuente: Autoras del proyecto, Febrero2015*

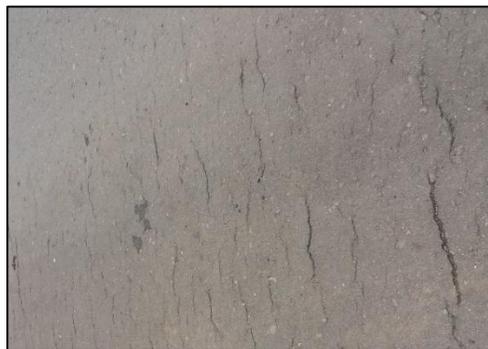
❖ **TRAMO 13: AB 0+420 – AB 0+455**

*Fotografía 30. Fisura Transversal, Severidad Media
Fuente: Autoras del proyecto, Febrero2015.*

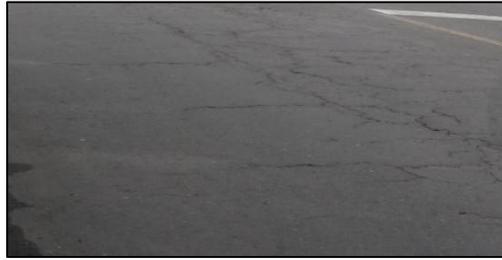
❖ **TRAMO 17: AB 0+560 – AB 0+595**

*Fotografía 31. Fisura en Bloque, Severidad Media
Fuente: Autoras del proyecto, Febrero 2015.*

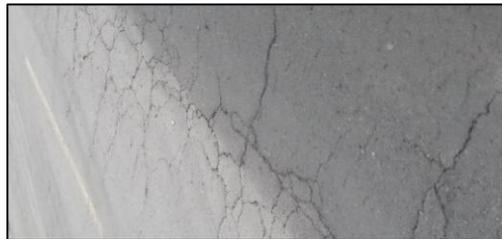
❖ **TRAMO 21: AB 0+840 – AB 0+875**

*Fotografía 32. Fisura en Bloque, Severidad Alta
Fuente: Autoras del proyecto, Febrero 2015.*

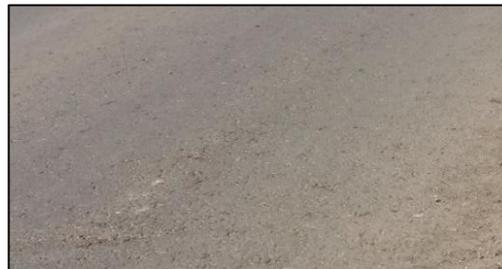
❖ **TRAMO 25: AB 0+980 – AB 1+015**

*Fotografía 33. Agregado Pulido
Fuente: Autoras del proyecto, Febrero 2015.*

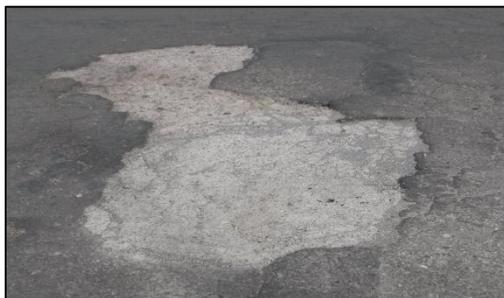
❖ **TRAMO 29: AB 1+260 – AB 1+295**

*Fotografía 34. Bache, severidad alta
Fuente: Autoras del proyecto, Febrero 2015.*

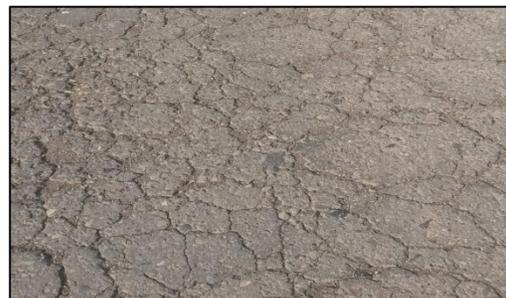
*Fotografía 35. Piel de cocodrilo Severidad Alta
Fuente: Autoras del proyecto, Febrero 2015.*

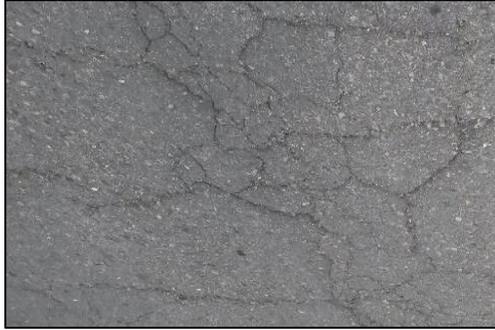
❖ **TRAMO 33: AB 1+400 – AB 1+435**

*Fotografía 36. Fisura en bloque, Severidad Alta
Fuente: Autoras del proyecto, Febrero 2015.*

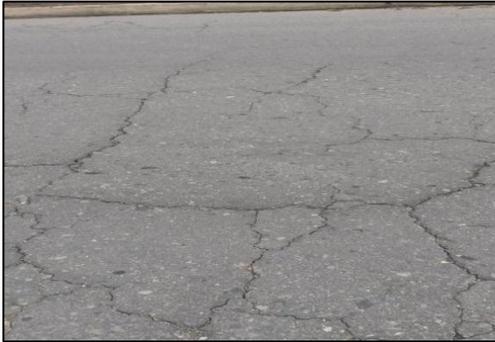
❖ **TRAMO 41: AB 1+540 – AB 1+575**

*Fotografía 37. Fisura de Bloque, Severidad Alta
Fuente: Autoras del proyecto, Febrero 2015.*

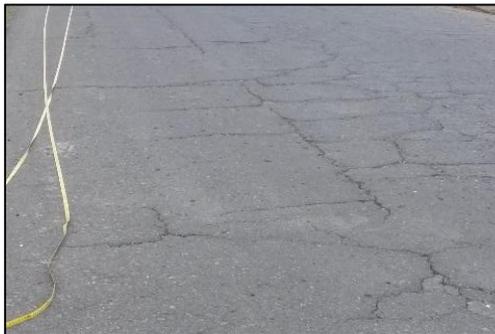
❖ **TRAMO 45: AB 1+680 – AB 1+715**

*Fotografía 38. Fisura de Bloque, Severidad Alta
Fuente: Autoras del proyecto, Febrero 2015.*

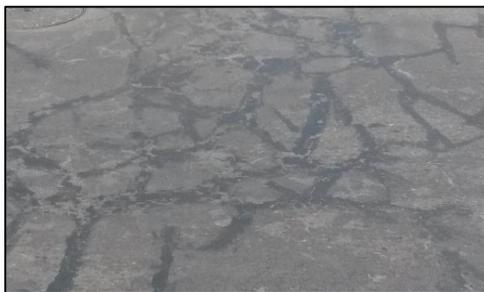
❖ TRAMO 1: AB 0+000 – AB 0+029

*Fotografía 39. Fisura de Bloque, Severidad Media
Fuente: Autoras del proyecto, Febrero2015.*

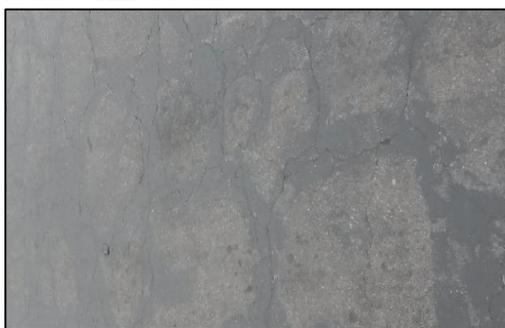
❖ TRAMO 3: AB 0+058 – AB 0+087

*Fotografía 40. Fisura de Bloque, Severidad Media
Fuente: Autoras del proyecto, Febrero2015.*

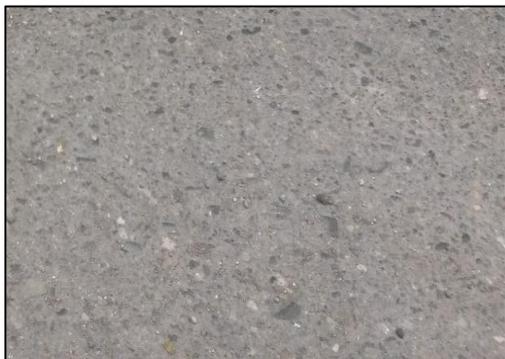
❖ TRAMO 5: AB 0+116 – AB 0+145

*Fotografía 41. Agregado Pulido
Fuente: Autoras del proyecto, Febrero2015.*

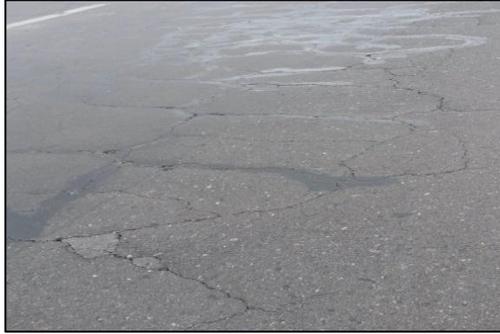
❖ **TRAMO 7: AB 0+174 – AB 0+203**

*Fotografía 42. Fisura de Bloque, Severidad Media
Fuente: Autoras del proyecto, Febrero 2015.*

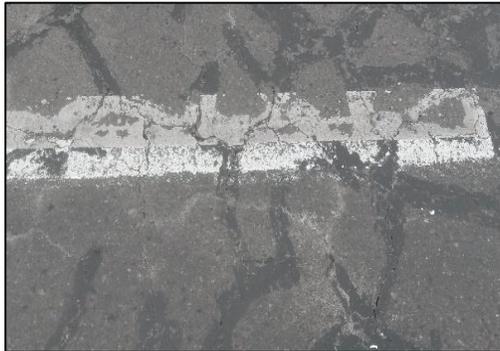
❖ **TRAMO 9: AB 0+232 – AB 0+261**

*Fotografía 43. Fisura de Bloque, Severidad Media
Fuente: Autoras del proyecto, Febrero 2015.*

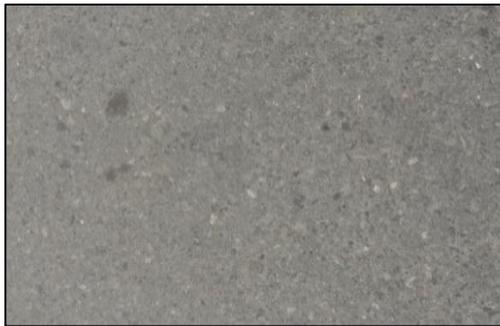
❖ **TRAMO 11: AB 0+290 – AB 0+319**

*Fotografía 44. Agregado Pulido
Fuente: Autoras del proyecto, Febrero 2015.*

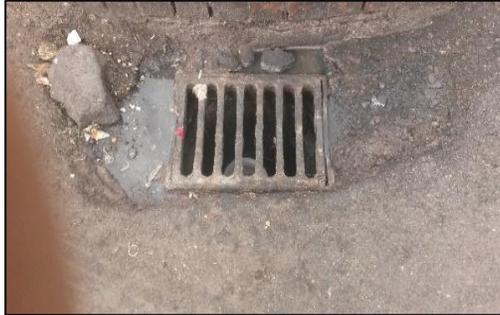
❖ **TRAMO 13: AB 0+348 – AB 0+377**

*Fotografía 45.Desnivel Localizado, Severidad Alta
Fuente: Autoras del proyecto, Febrero2015.*

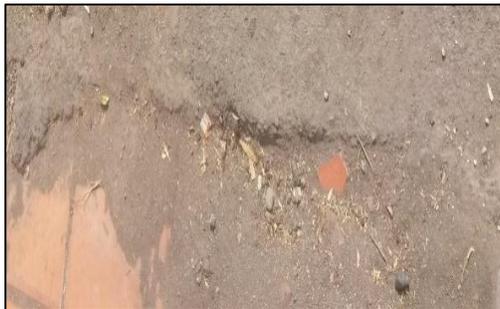
❖ **TRAMO 15: AB 0+406 – AB 0+435**

*Fotografía 46.interperismo, Severidad Leve
Fuente: Autoras del proyecto, Febrero2015*

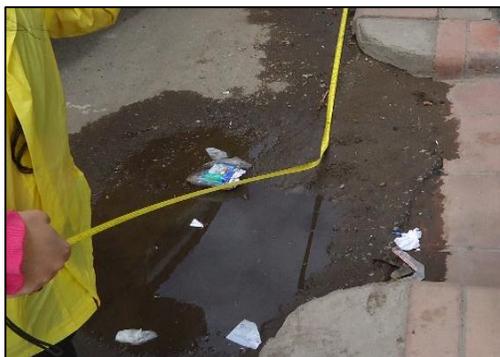
❖ **TRAMO 1: AB 0+000 – AB 0+029**

*Fotografía 47.Desmoronamiento , Severidad Medio
Fuente: Autoras del proyecto, Febrero2015.*

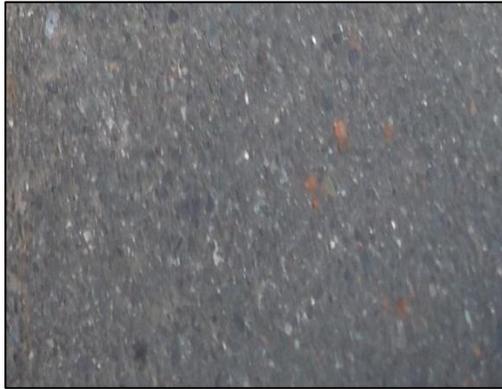
❖ **TRAMO 6: AB 0+145 – AB 0+174**

*Fotografía 48. Agregado Pulido
Fuente: Autoras del proyecto, Febrero 2015.*

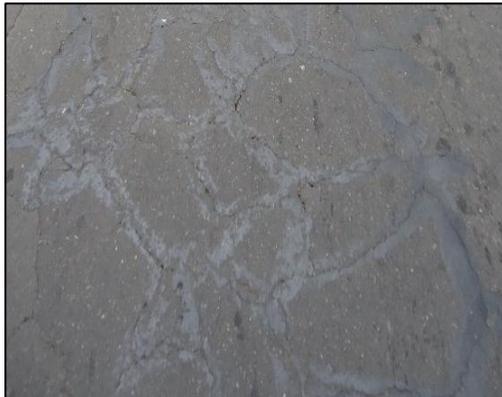
❖ **TRAMO 11: AB 0+290 – AB 0+319**

*Fotografía 49. Piel de cocodrilo, Severidad Media
Fuente: Autoras del proyecto, Febrero 2015.*

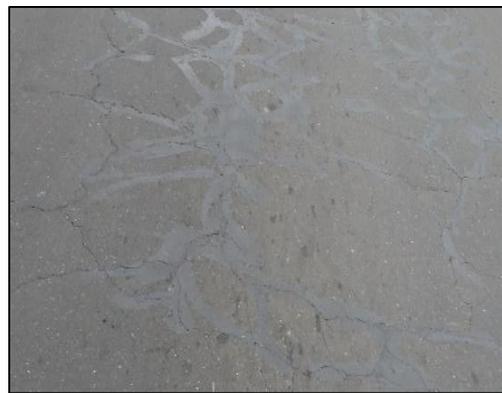
❖ **TRAMO 16: AB 0+435 – AB 0+464**

*Fotografía 50. Fisura de Bloque, Severidad Alta
Fuente: Autoras del proyecto, Febrero 2015.*

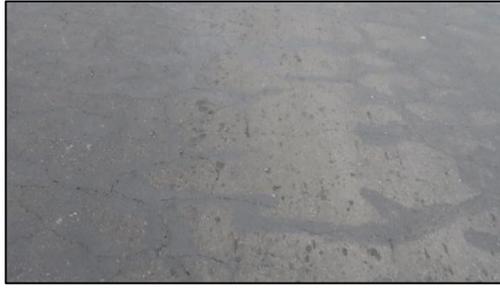
❖ **TRAMO 21: AB 0+580 – AB 0+609**

*Fotografía 51. Fisura de Bloque, Severidad Media
Fuente: Autoras del proyecto, Febrero 2015.*

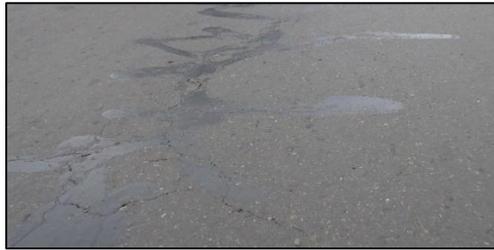
❖ **TRAMO 26: AB 0+725 – AB 0+754**

*Fotografía 52. Fisura Longitudinal, Severidad Media
Fuente: Autoras del proyecto, Febrero 2015.*

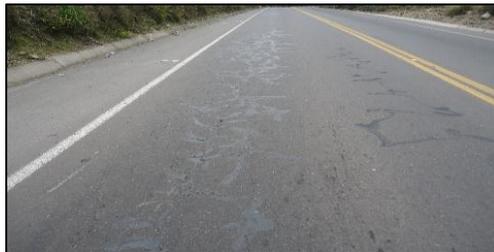
❖ **TRAMO 31: AB 0+870 – AB 0+899**

*Fotografía 53. Fisura Longitudinal, Severidad Media
Fuente: Autoras del proyecto, Febrero 2015.*

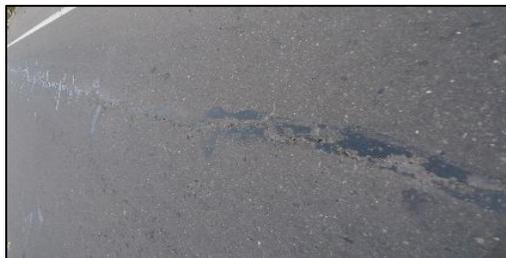
❖ **TRAMO 36: AB 1+015 – AB 1+044**

*Fotografía 54. Fisura Longitudinal y transversal, Severidad Media
Fuente: Autoras del proyecto, Febrero 2015.*

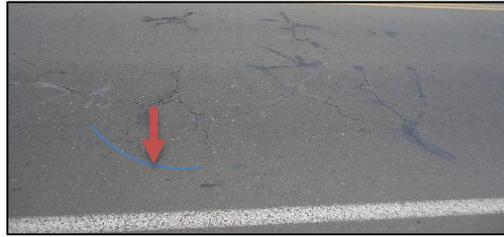
❖ **TRAMO 41: AB 1+160 – AB 1+189**

*Fotografía 55. Depresión, Severidad Media
Fuente: Autoras del proyecto, Febrero 2015.*

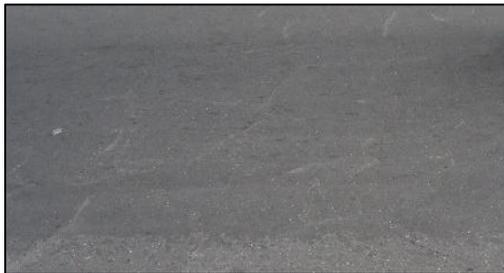
❖ **TRAMO 46: AB 1+305 – AB 1+334**

*Fotografía 56. Piel de cocodrilo, Severidad Media
Fuente: Autoras del proyecto, Febrero 2015.*

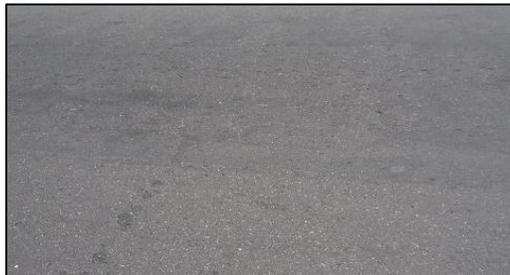
❖ **TRAMO 51: AB 1+450 – AB 1+479**

*Fotografía 57. Exudación, Severidad Media
Fuente: Autoras del proyecto, Febrero 2015.*

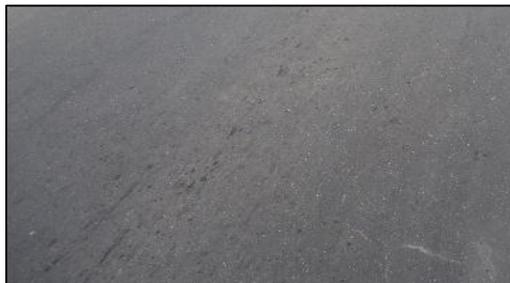
❖ **TRAMO 56: AB 1+595 – AB 1+624**

*Fotografía 58. Exudación, Severidad Leve
Fuente: Autoras del proyecto, Febrero 2015.*

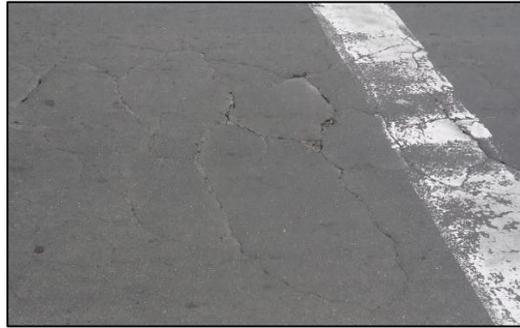
❖ **TRAMO 61: AB 1+740 – AB 1+769**

*Fotografía 59. Piel de Cocodrilo, Severidad Media
Fuente: Autoras del proyecto, Febrero 2015.*

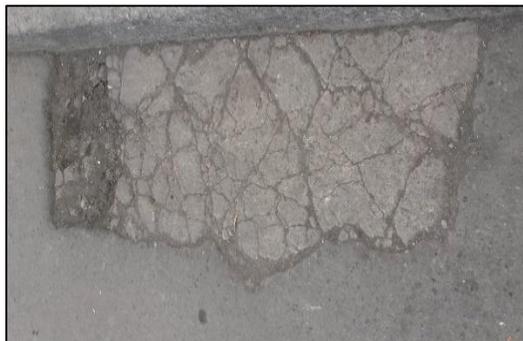
❖ **TRAMO 1: AB 0+000 – AB 0+024**

*Fotografía 60. Bache, Severidad Alta
Fuente: Autoras del proyecto, Febrero 2015.*

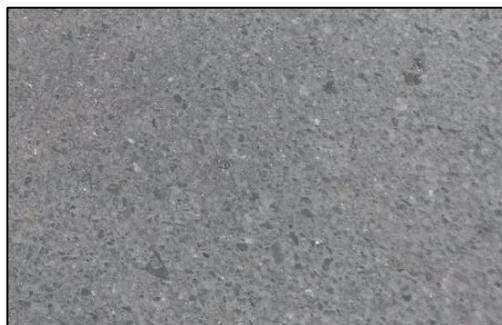
❖ **TRAMO 3: AB 0+048 – AB 0+078**

*Fotografía 61. Agregado Pulido
Fuente: Autoras del proyecto, Febrero 2015.*

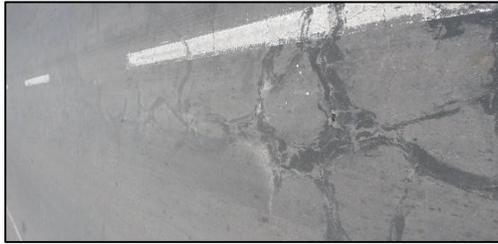
❖ **TRAMO 5: AB 0+096 – AB 0+120**

*Fotografía 62. Fisura de Bloque, Severidad Media
Fuente: Autoras del proyecto, Febrero 2015.*

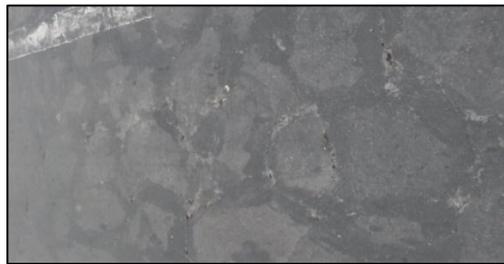
❖ **TRAMO 7: AB 0+144 – AB 0+168**

*Fotografía 63. Fisura de Bloque, Severidad Alta
Fuente: Autoras del proyecto, Febrero 2015.*

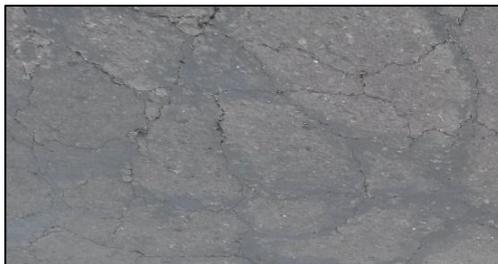
❖ **TRAMO 9: AB 0+192 – AB 0+216**

*Fotografía 64. Fisura de Bloque, Severidad Alta
Fuente: Autoras del proyecto, Febrero 2015.*

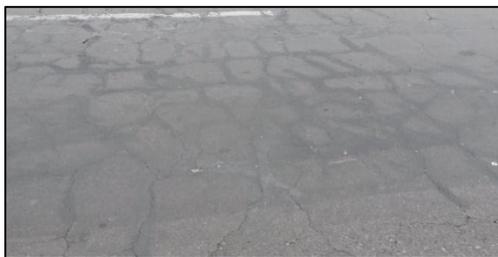
❖ **TRAMO 11: AB 0+240 – AB 0+264**

*Fotografía 65. Piel de cocodrilo, Severidad Media
Fuente: Autoras del proyecto, Febrero 2015.*

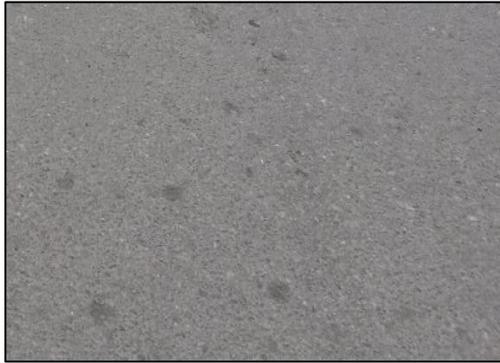
❖ **TRAMO 13: AB 0+288 – AB 0+312**

*Fotografía 66. Agregado Pulido
Fuente: Autoras del proyecto, Febrero 2015.*

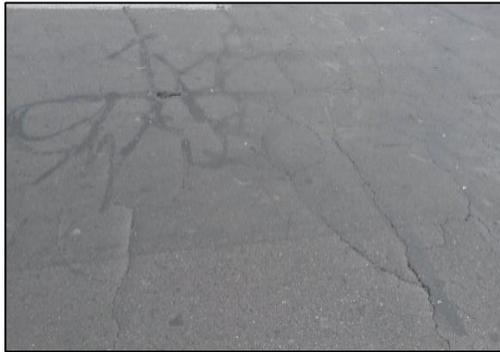
❖ **TRAMO 15: AB 0+336 – AB 0+360**

*Fotografía 67. Fisura de Bloque, Severidad Media
Fuente: Autoras del proyecto, Febrero 2015.*

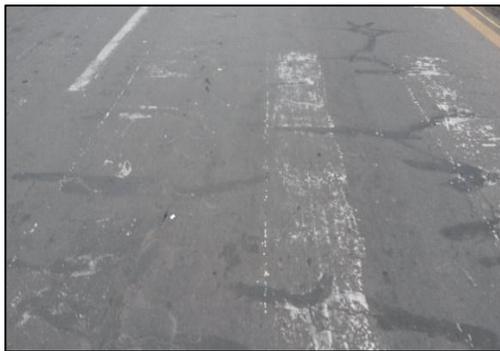
❖ **TRAMO 17: AB 0+384 – AB 0+408**

*Fotografía 68. Fisura de Bloque, Severidad Leve
Fuente: Autoras del proyecto, Febrero 2015.*

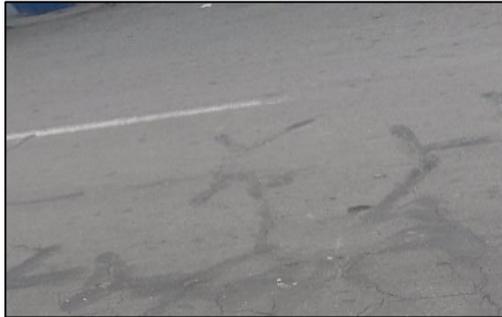
❖ **TRAMO19: AB 0+432 – AB 0+456**

*Fotografía 69. Fisura de Bloque, Severidad Media
Fuente: Autoras del proyecto, Febrero2015.*

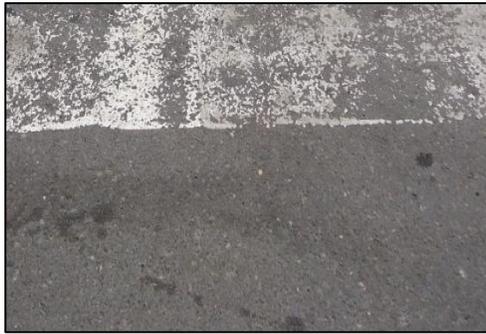
❖ **TRAMO 1: AB 0+000 – AB 0+029**

*Fotografía 70. Agregado Pulido
Fuente: Autoras del proyecto, Febrero2015.*

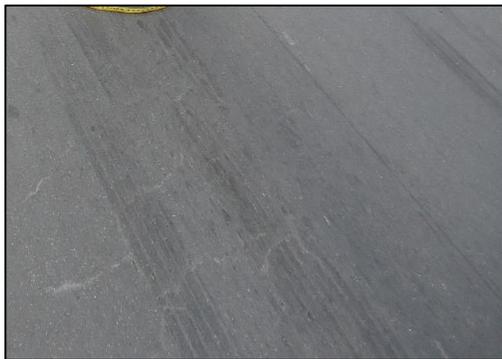
❖ **TRAMO6: AB 0+145 – AB 0+174**

*Fotografía 71. Exudación, Severidad Media
Fuente: Autoras del proyecto, Febrero2015.*

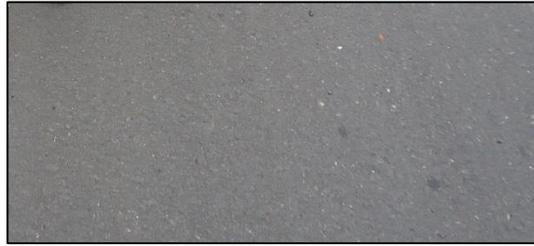
❖ **TRAMO 11: AB 0+290 – AB 0+319**

*Fotografía 72. Agregado Pulido
Fuente: Autoras del proyecto, Febrero 2015.*

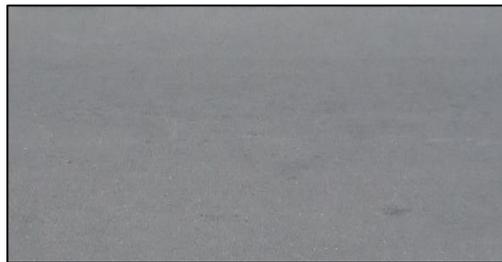
❖ **TRAMO 16: AB 0+435 – AB 0+464**

*Fotografía 73. Agregado pilido
Fuente: Autoras del proyecto, Febrero 2015.*

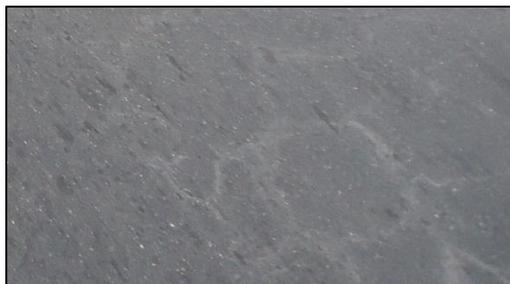
❖ **TRAMO 21: AB 0+580 – AB 0+609**

*Fotografía 74. Fisura de Bloque, Severidad Media
Fuente: Autoras del proyecto, Febrero 2015.*

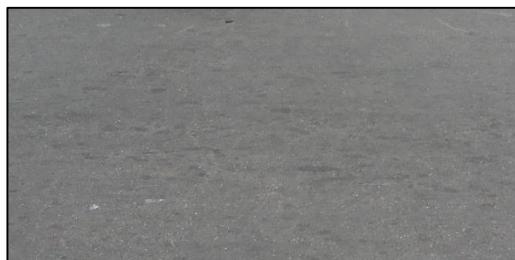
❖ **TRAMO 26: AB 0+725 – AB 0+754**

*Fotografía 75. Exudación, Severidad Media
Fuente: Autoras del proyecto, Febrero 2015.*

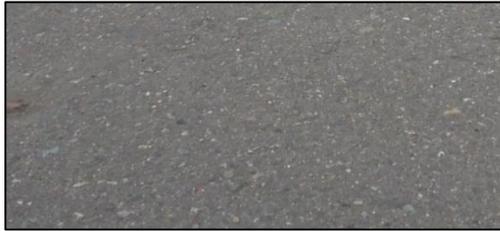
❖ **TRAMO 31: AB 0+870 – AB 0+899**

*Fotografía 76. Agregado Pulido
Fuente: Autoras del proyecto, Febrero 2015.*

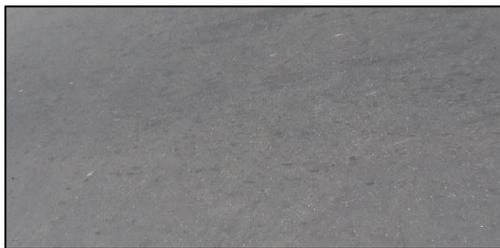
❖ **TRAMO 36: AB 1+015 – AB 1+044**

*Fotografía 77. Exudación, Severidad Leve
Fuente: Autoras del proyecto, Febrero 2015.*

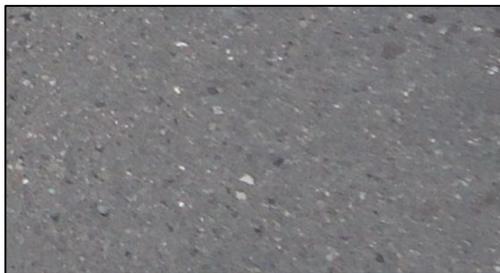
❖ **TRAMO 41: AB 1+160 – AB 1+189**

*Fotografía 78. Agregado Pulido
Fuente: Autoras del proyecto, Febrero 2015.*

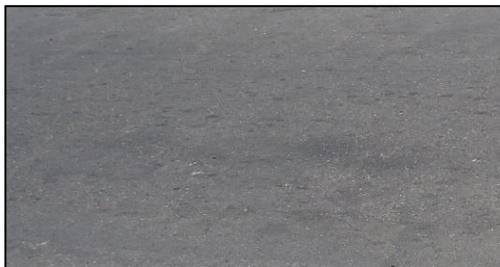
❖ **TRAMO 46: AB 1+305 – AB 1+334**

*Fotografía 79. Exudación, Severidad Media
Fuente: Autoras del proyecto, Febrero 2015.*

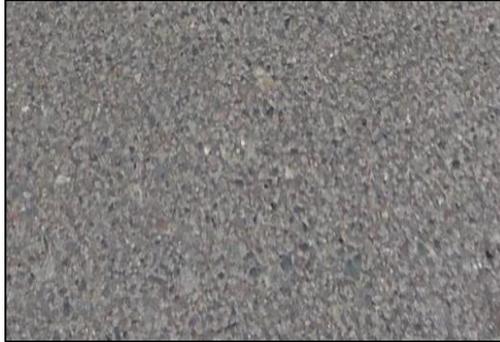
❖ **TRAMO 51: AB 1+450 – AB 1+479**

*Fotografía 80. Agregado Pulido
Fuente: Autoras del proyecto, Febrero 2015.*

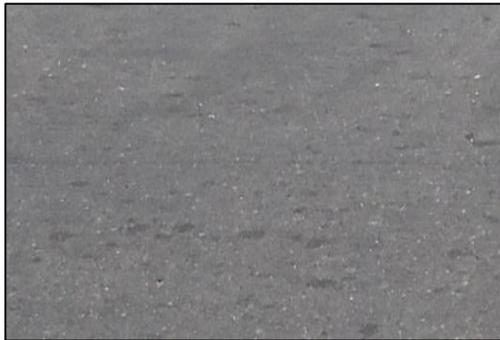
❖ **TRAMO 56: AB 1+595 – AB 1+624**

*Fotografía 81. Agregado Pulido
Fuente: Autoras del proyecto, Febrero 2015.*

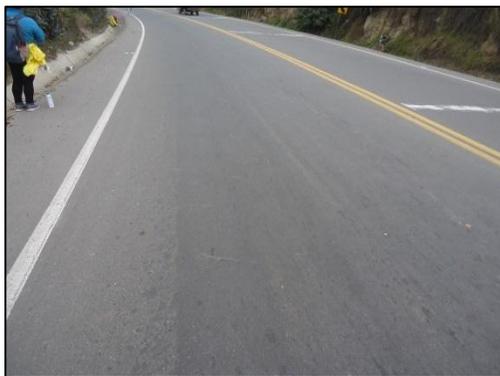
❖ **TRAMO 61: AB 1+740 – AB 1+769**

*Fotografía 82. Exudación, Severidad Leve
Fuente: Autoras del proyecto, Febrero 2015.*

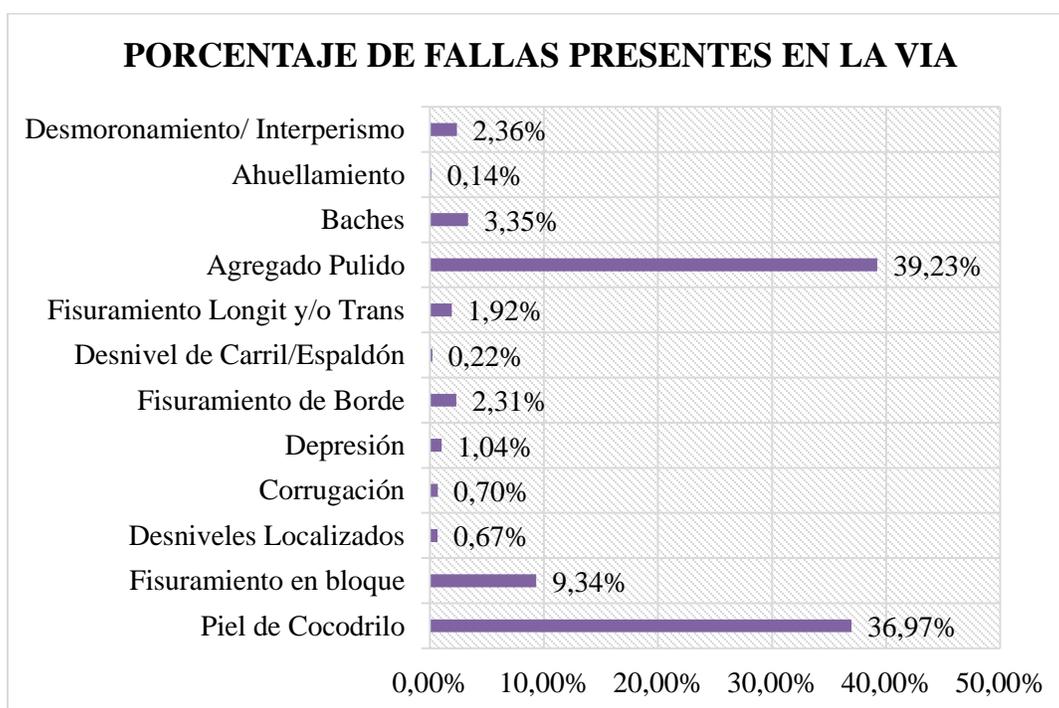
Mediante los resultados del método de evaluación visual se tiene como deducción que la “**CALLE: García Moreno – Parroquia Cajabamba.**” Tiene valores de PCI (Índice De Condición Del Pavimento) de 6.27 (en un rango de 0 – 10) lo que califica a esta vía como Deteriorada, siendo su falla más representativa la piel de cocodrilo con una severidad alta. Se encuentra presente la falla de agregado pulido con un porcentaje de 39.23%.

*Ilustración 38. Porcentaje de fallas presente PCI en la Calle García Moreno.
Fuente: Tesistas Del Proyecto, 2015.*

En la calle García Moreno debido a su deficiente PCI, realizar una intervención de reconstrucción total de la estructura de pavimento retirando la capa asfáltica totalmente.

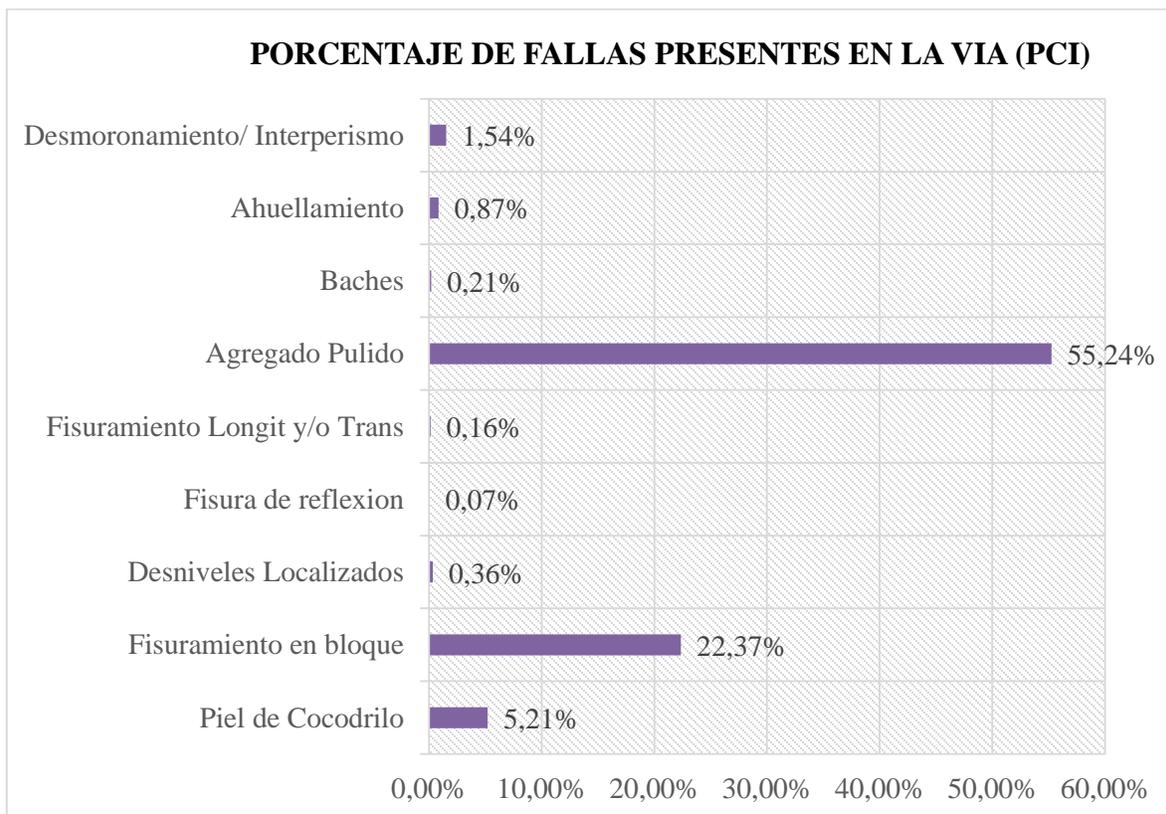
La falla de bloque se encuentra presente en el tramo sector del Acceso Principal de la parroquia de Cajabamba, con un porcentaje de 22.37% y la Falla Piel De Cocodrilo con un porcentaje de 5.21%.

*Ilustración 39. Porcentaje De Fallas Presentes En La Vía PCI - TRAMO: Sector Del Acceso Principal De La Parroquia Cajabamba.
Fuente: Tesistas Del Proyecto, 2015.*

Rehabilitar en la vía Panamericana Sur –Acceso Principal a la Parroquia Cajabamba – Carril Izquierdo mediante la reparación de la fisura en bloque retirando el área fallada reemplazándolo con material pétreo garantizando el confort y seguridad;

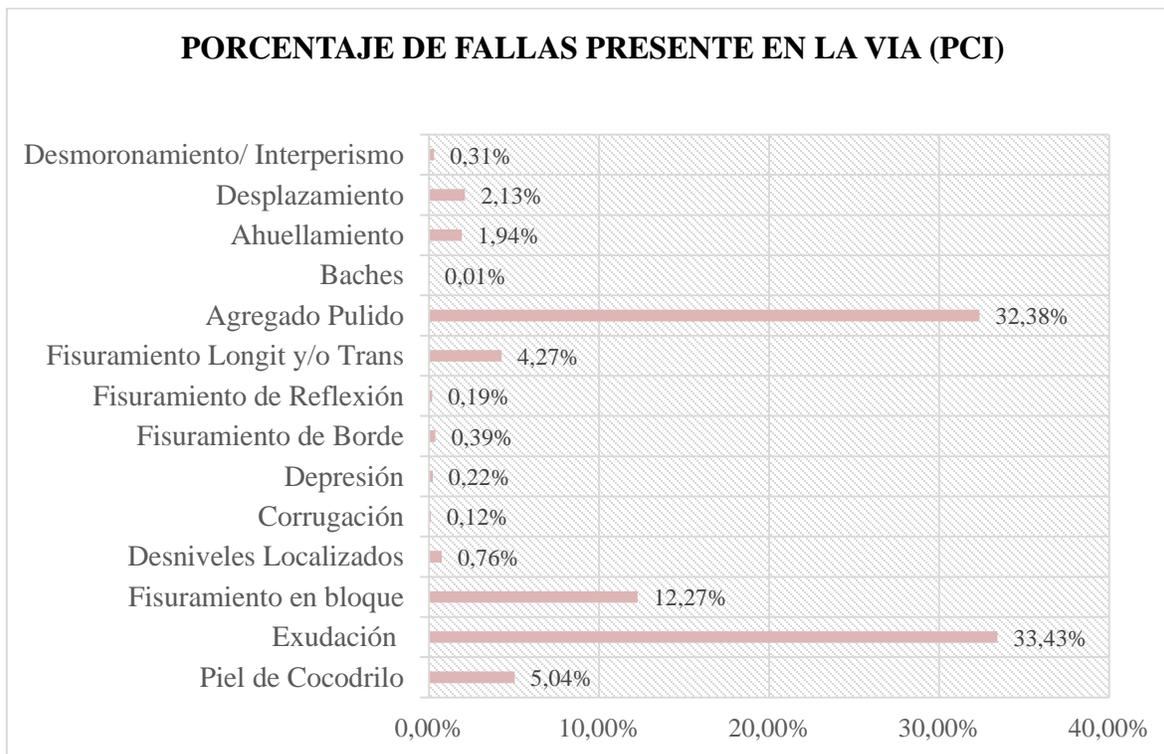
Una vez analizados los resultados del método de evaluación visual se tiene como deducción que la **“VIA: Panamericana Sur – CARRIL IZQUIERDO.”** Tiene un valor de PCI (Índice De Condición Del Pavimento) promedio de 58 lo que califica a esta vía como Buena, en este carril se encuentran fallas, como exudación en severidad media y leve, fisuras en bloque severidad media y leve así como piel de cocodrilo, y con su falla más representativa Agregado Pulido.

La falla de Exudación se encuentra presente en el carril izquierdo de la Panamericana Sur con un porcentaje de 33.43%, la Falla de bloque con un porcentaje de 12.27%.

*Ilustración 40. Porcentaje De Fallas Presentes En La Vía PCI, Panamericana Sur- Carril Izquierdo.
Fuente: Tesistas Del Proyecto, 2015.*

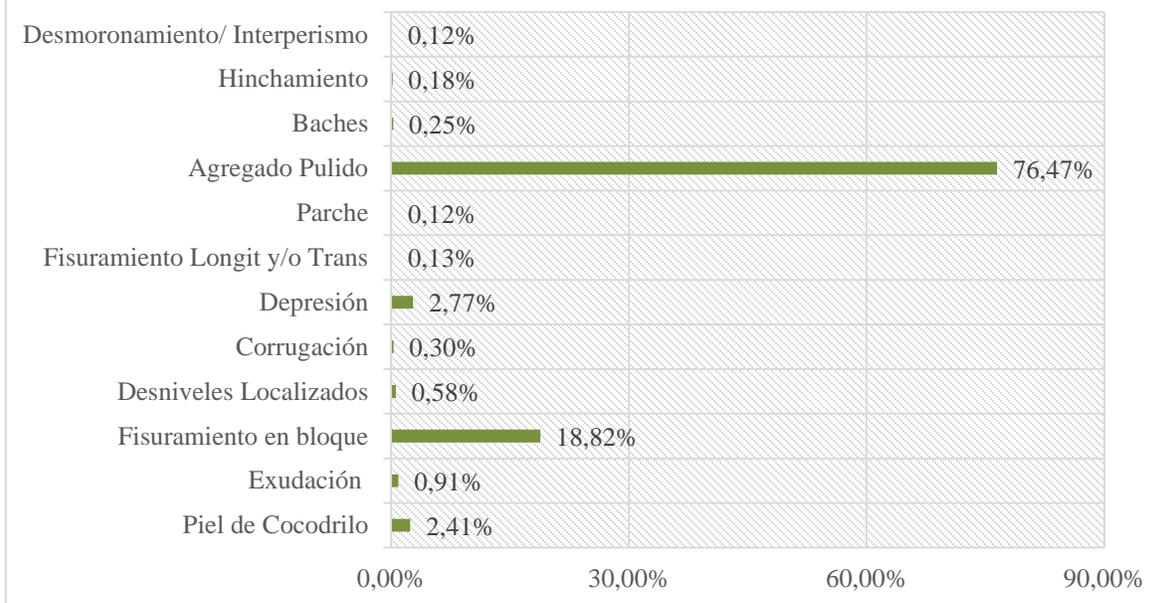
La falla de Agregado Pulido se encuentra presente en el tramo sector del Acceso Principal de la parroquia de Cajabamba, con un porcentaje de 76.47% y la falla de bloque con un porcentaje de 18.82%.

Ilustración 41. Porcentaje De Fallas Presentes En La Vía PCI, TRAMO: Sector Del Acceso Principal De La Parroquia Cajabamba.
