UNIVERSIDAD NACIONAL DE CHIMBORAZO
FACULTAD DE INGENIERÍA
ESCUELA DE INGENIERÍA CIVIL

**“ANÁLISIS COMPARATIVO DE LOS MÉTODOS DE EVALUACIÓN FUNCIONAL
DE PAVIMENTOS FLEXIBLES EN LAS VÍAS GARCÍA MORENO Y
PANAMERICANA SUR DEL CANTÓN COLTA – PROVINCIA DE CHIMBORAZO”.**

Marzo 2015

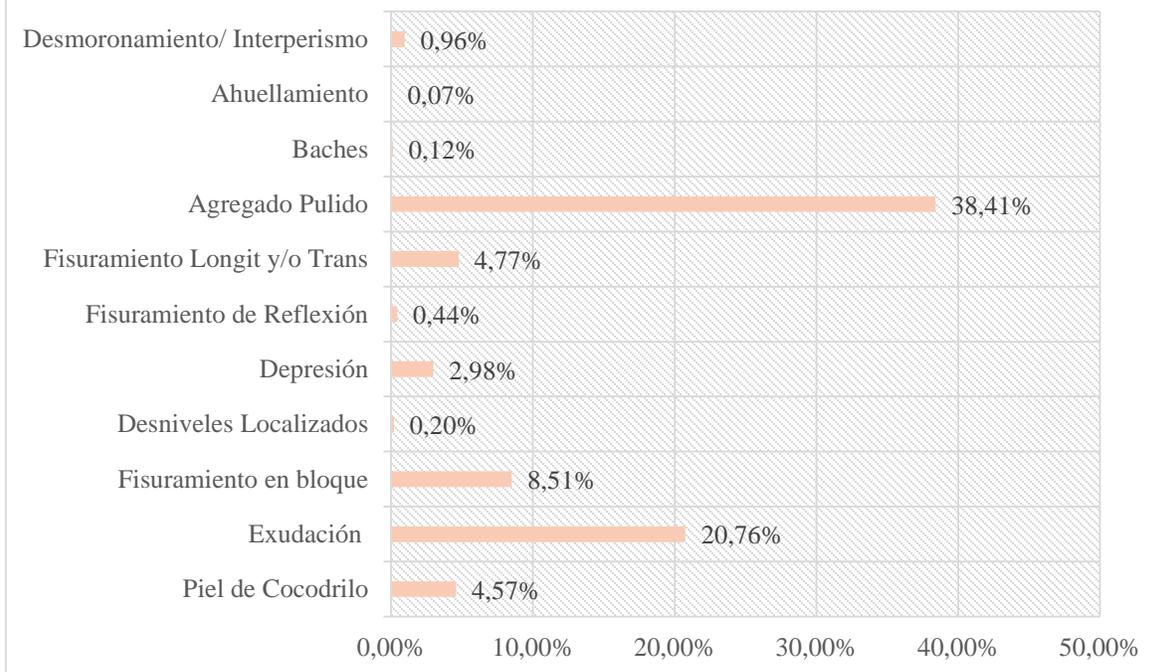
Según el análisis de resultados obtenidos por el método de evaluación visual se deduce que la **“VIA: Panamericana Sur – CARRIL DERECHO.”** Tiene un valor de PCI (Índice De Condición Del Pavimento) promedio de 53 lo que califica a esta vía como Regular, mostrando fallas muy puntuales como fisuras de bloque con severidad media , piel de cocodrilo severidad media y leve , exudación media; en el sector del Acceso Principal de la Parroquia Cajabamba. Tiene un valor de PCI promedio de 45 con fallas representativas como piel de cocodrilo severidad media y fisura de bloque severidad media.

La falla de Exudación se encuentra presente en el carril derecho de la Panamericana Sur con un porcentaje de 20.76%, y Agregado Pulido con un porcentaje de 38.41%.

Ilustración 42. Porcentaje De Fallas Presentes En La Vía PCI, Panamericana Sur- Carril Derecho.

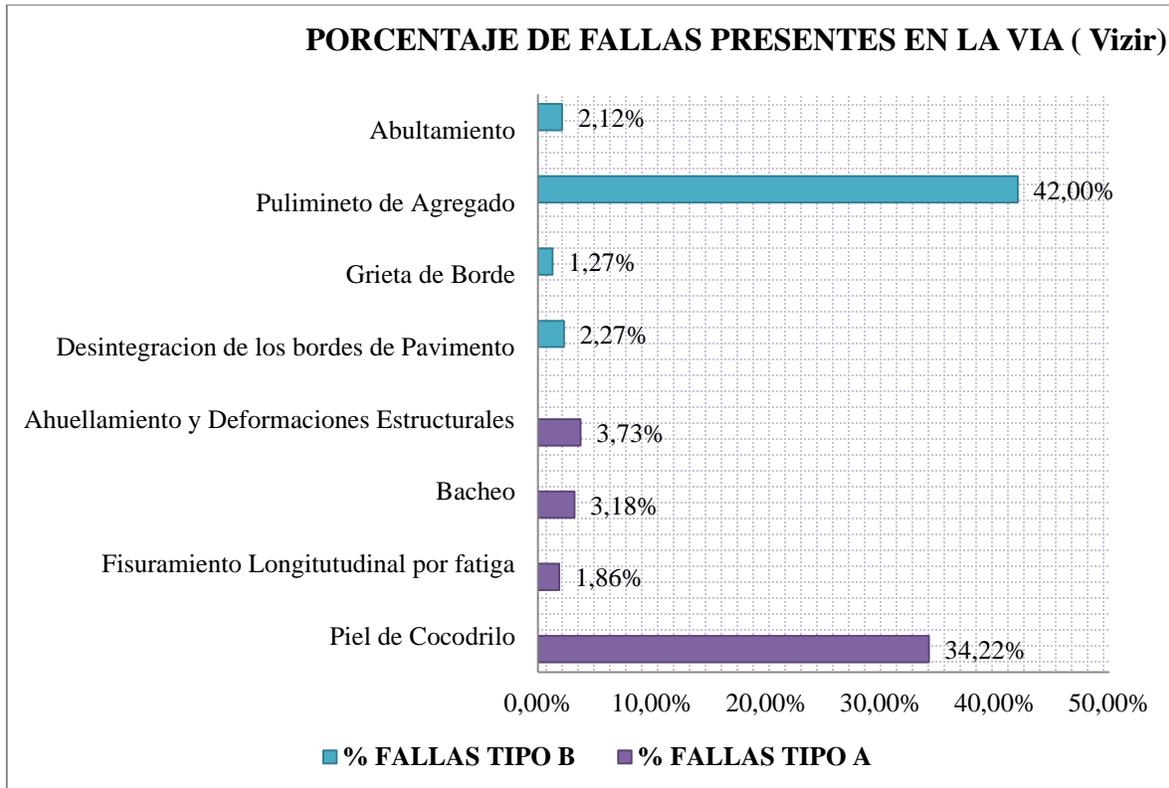
Se tiene como resultado final que la “**CALLE: García Moreno – Parroquia Cajabamba.**” Tiene un valor de Is (Índice Superficial) de 5.00 lo que califica a esta vía como Deficiente, sus fallas más representativas son: Falla Piel De Cocodrilo con un porcentaje de 34.22% su nivel de severidad 3 (deficiente); Pulimiento de Agregado con un porcentaje de 42%.

Falla Tipo B más representativa es el pulimiento de agregado mientras que la falla Tipo A más representativa es la falla piel de cocodrilo.

*Ilustración 43. Porcentaje de fallas presentes en la vía (Vizir) -Calle: García Moreno.
Fuente: Tesistas Del Proyecto, 2015.*

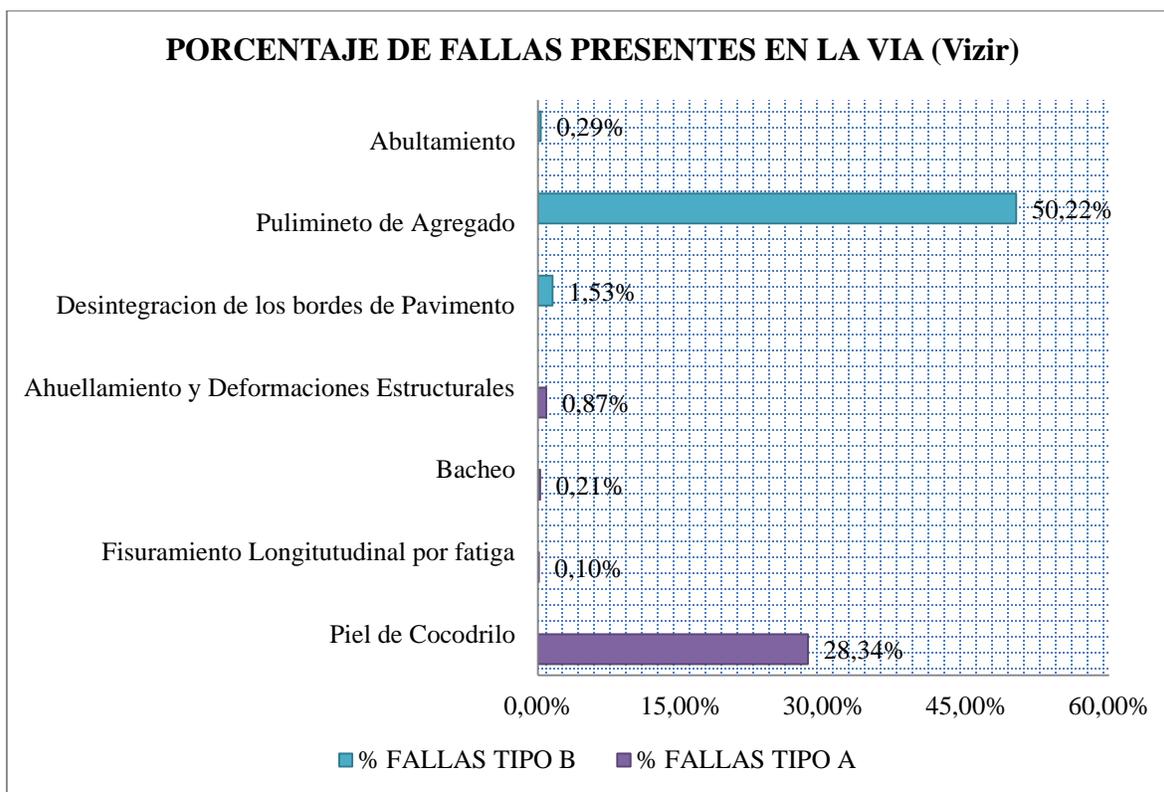
Falla piel de cocodrilo con un porcentaje de 28.34% su nivel de gravedad es igual a 3 (alta).

Ilustración 44. Porcentaje De Fallas Presentes En La Vía (Vizir), TRAMO: Sector Del Acceso Principal De La Parroquia Cajabamba.

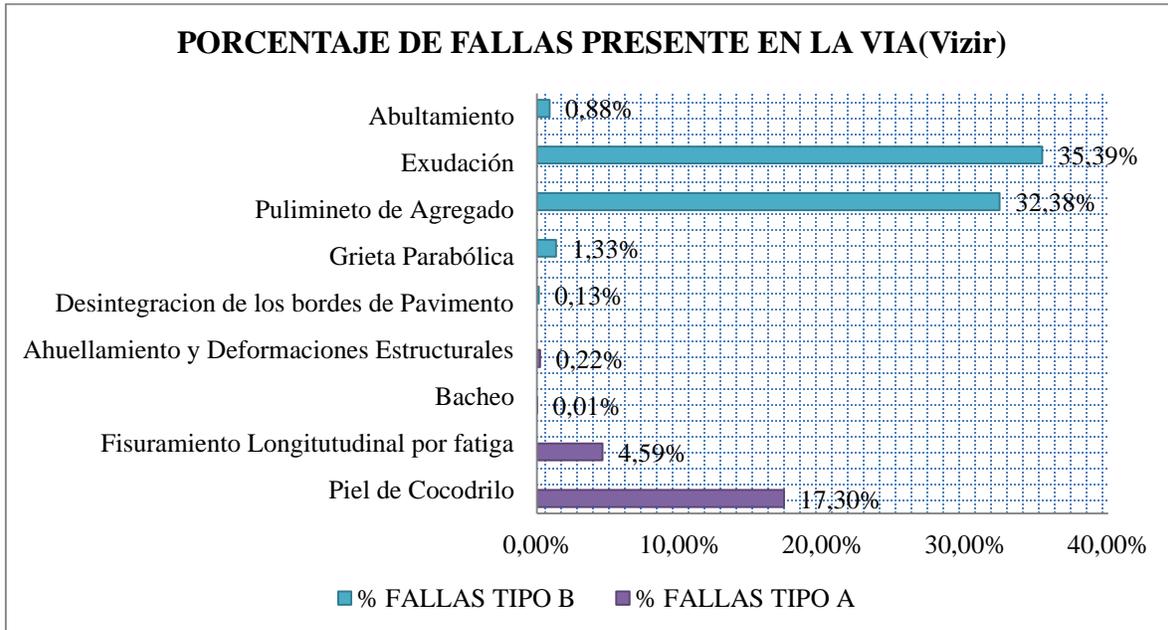
Piel de cocodrilo con un porcentaje de 17.30% su nivel de gravedad es igual a 2

*Ilustración 45. Porcentaje De Fallas Presentes En La Vía PCI, Panamericana Sur- Carril Izquierdo.
Fuente: Tesistas Del Proyecto, 2015.*

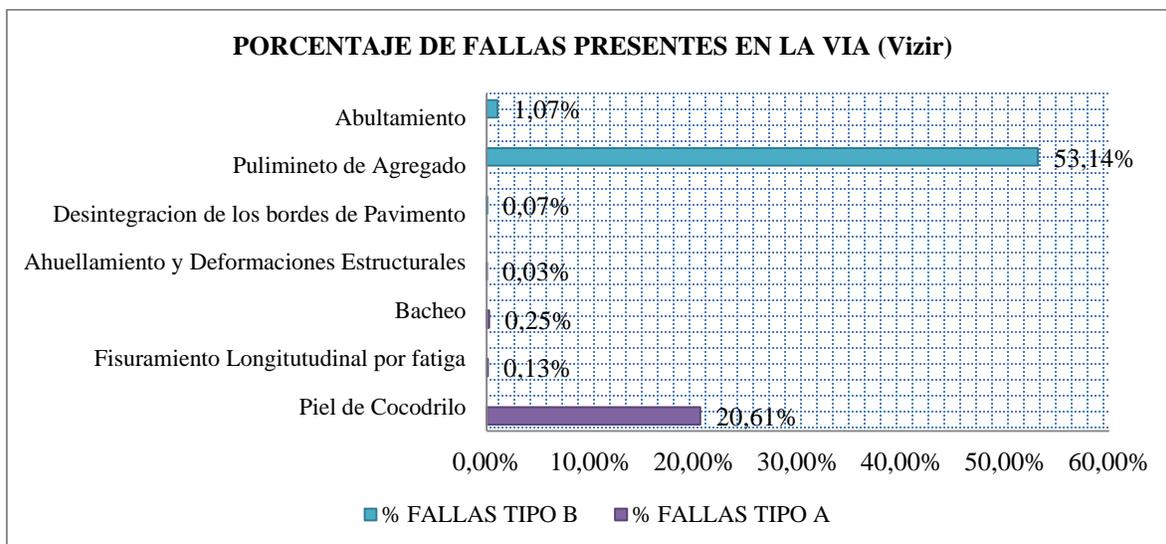
Falla Piel De Cocodrilo con un porcentaje de 20.61% su nivel de gravedad es igual a 3 (alta);

Ilustración 46. Porcentaje De Fallas Presentes En La Vía (Vizir), TRAMO: Sector Del Acceso Principal De La Parroquia Cajabamba.

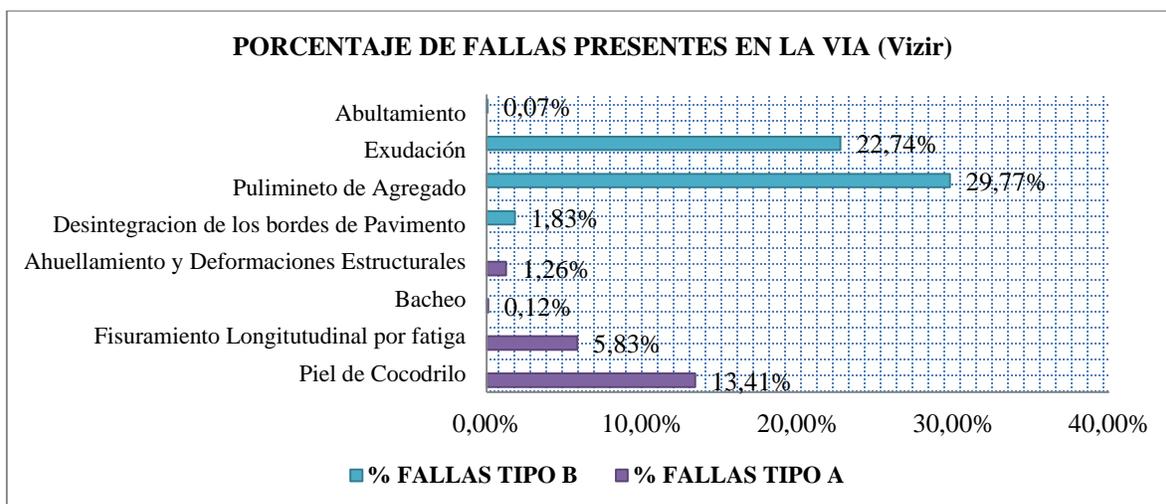
Falla Piel De Cocodrilo con un porcentaje de 20.61% su nivel de gravedad es igual a 3;

Ilustración 47. Porcentaje De Fallas Presentes En La Vía PCI, Panamericana Sur- Carril Derecho

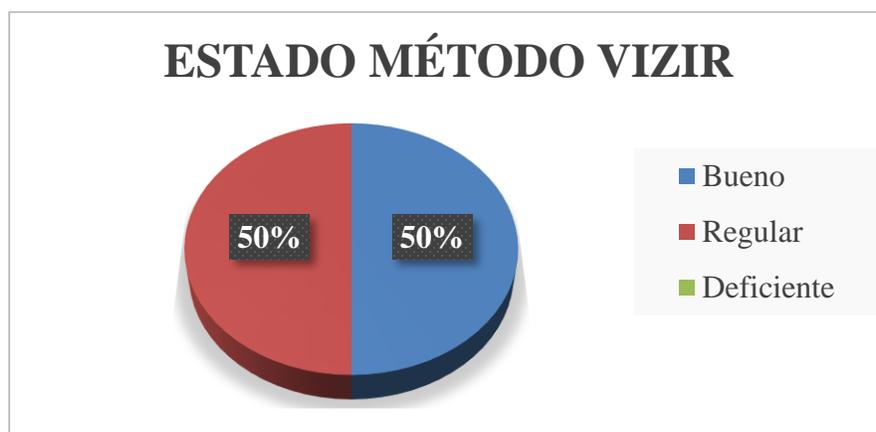
En esta zona se encuentra en igual porcentaje la condición de bueno y regular que equivale a un 100% de las muestras en análisis, no presenta sectores en estado deficiente.

Ilustración 54. Estado de las unidades de muestreo (porcentajes) -Panamericana Sur, acceso principal Cajabamba.

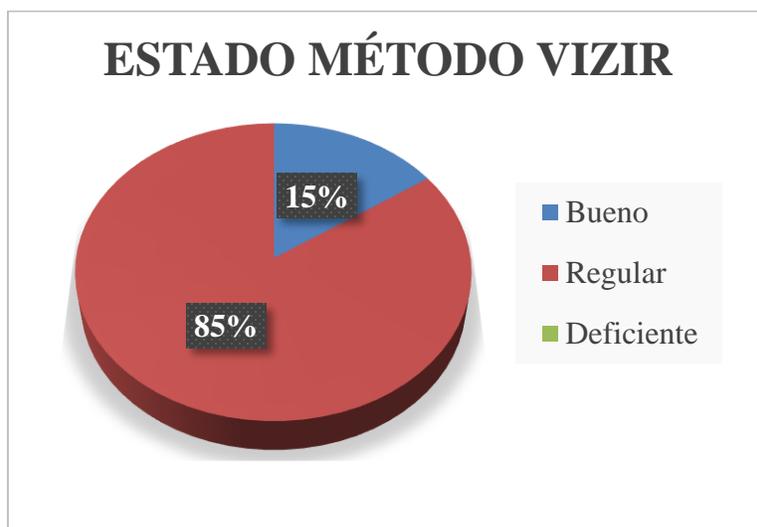
En este tramo predomina la condición de regular en un porcentaje de 85% de las muestras en análisis, no presenta sectores en estado deficiente.

Ilustración 55. Estado de las unidades de muestreo (porcentajes) Panamericana Sur - carril derecho.
Fuente: Autoras del proyecto, Febrero2015.

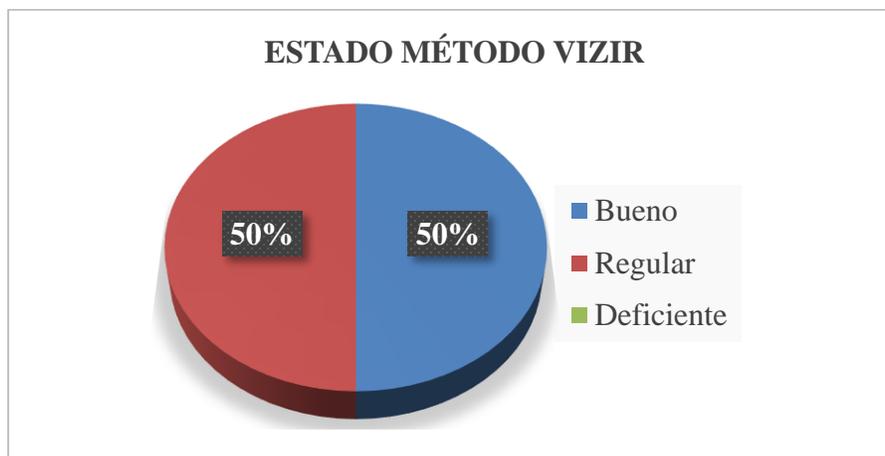
En esta zona se encuentra en igual porcentaje la condición de bueno y regular que equivale a un 100% de las muestras en análisis, no presenta sectores en estado deficiente

*Ilustración 56. Estado de las unidades de muestreo (porcentajes) Panamericana Sur CARRIL IZQUIERDO
Fuente: Autoras del proyecto, Febrero2015.*

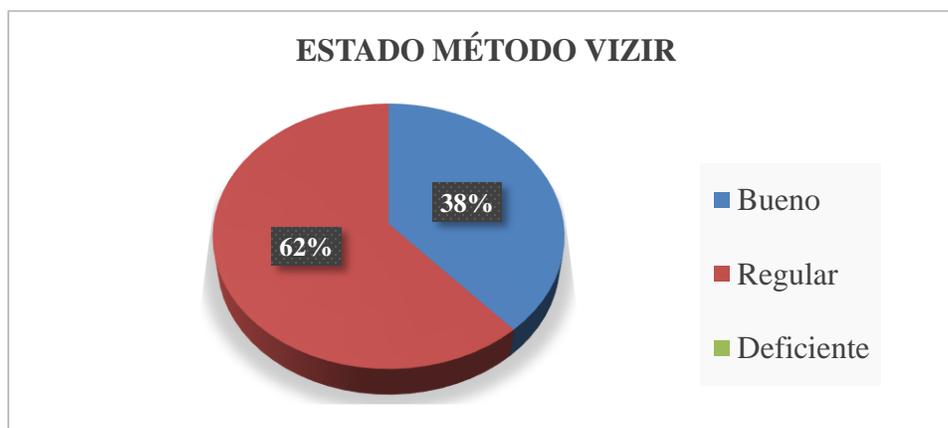
En este tramo predomina la condición de regular en un porcentaje de 62% de las muestras en análisis, no presenta sectores en estado deficiente.

*Ilustración 57. Estado de las unidades de muestreo (porcentajes) Panamericana Sur CARRIL IZQUIERDO
Fuente: Autoras del proyecto, Febrero2015.*

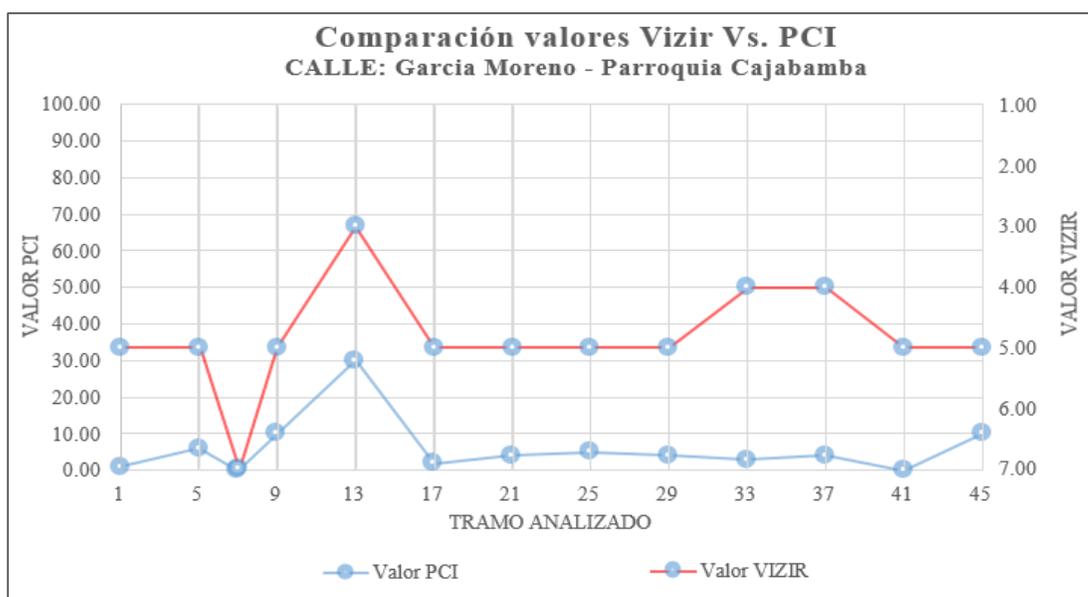
Haciendo la comparación de las dos metodologías se obtuvo un promedio igual en cuanto al estado de las unidades, y es un estado DEFICIENTE, aunque los porcentajes de estas calificaciones no son iguales, son suficientes para que mediante las dos calificaciones se haya obtenido la misma calificación.

Gráfico 9. Comparación valores Vizir Vs PCI - CALLE: García Moreno - Parroquia Cajabamba.
 Fuente: Autoras del proyecto, Febrero 2015.

- ❖ La intervención que debe darse a la Calle García Moreno es una reconstrucción vial total, ya que la seguridad y confort de sus usuarios se ve afectada en altas velocidades de circulación, considerando que el fluido tránsito se incrementa por ser una vía conectora entre las zonas urbanas, la intervención que debe darse a la Vía Panamericana Sur es una rehabilitación vial para brindar una circulación vehicular aceptable aunque este mostrando evidencias puntuales de deterioro superficial en el pavimento flexible.

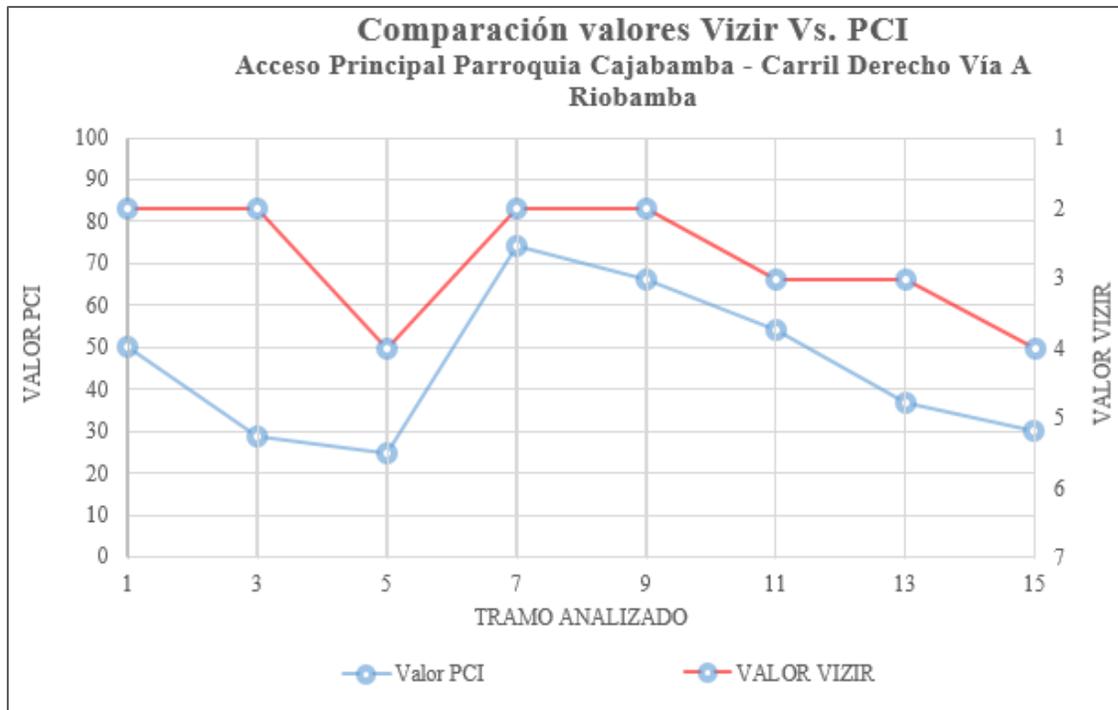
Gráfico 10. Comparación valores Vizir Vs PCI .Panamericana Sur – Acceso Principal Parroquia Cajabamba - Carril Derecho Vía A Riobamba
 Fuente: Autoras del proyecto, Febrero2015.

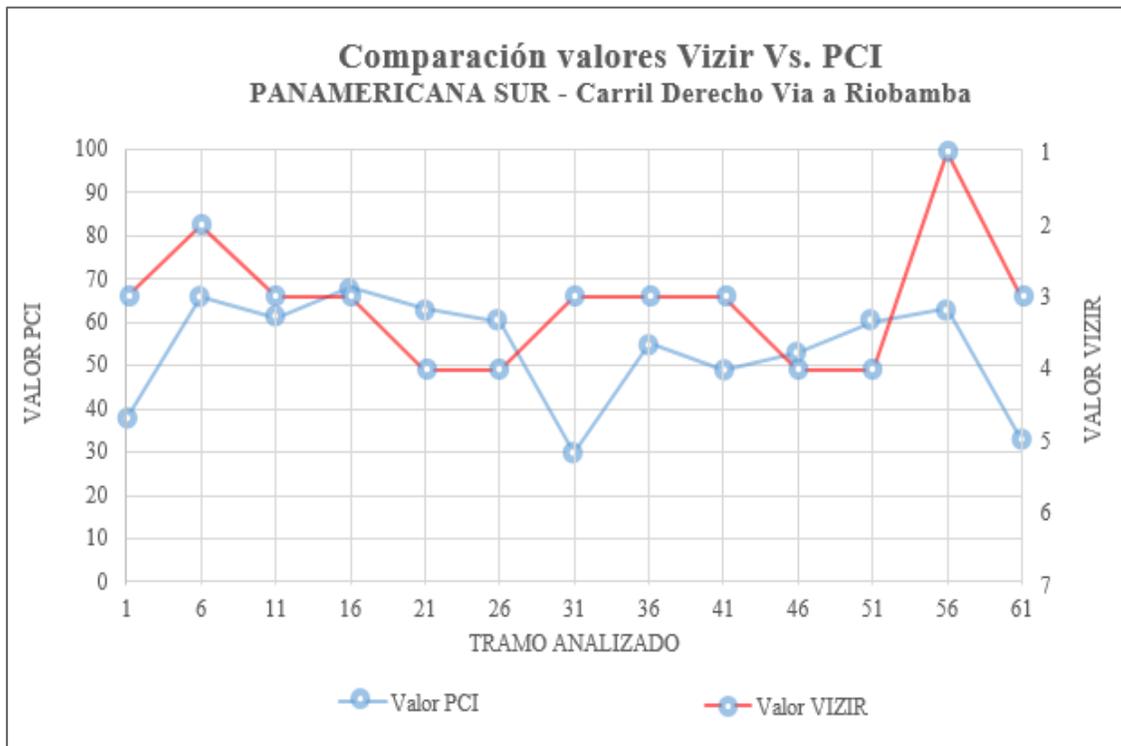
Gráfico 11. Comparación valores Vizir Vs PCI. Panamericana Sur - Carril Derecho Vía A Riobamba
 Fuente: Autoras del proyecto, Febrero2015.

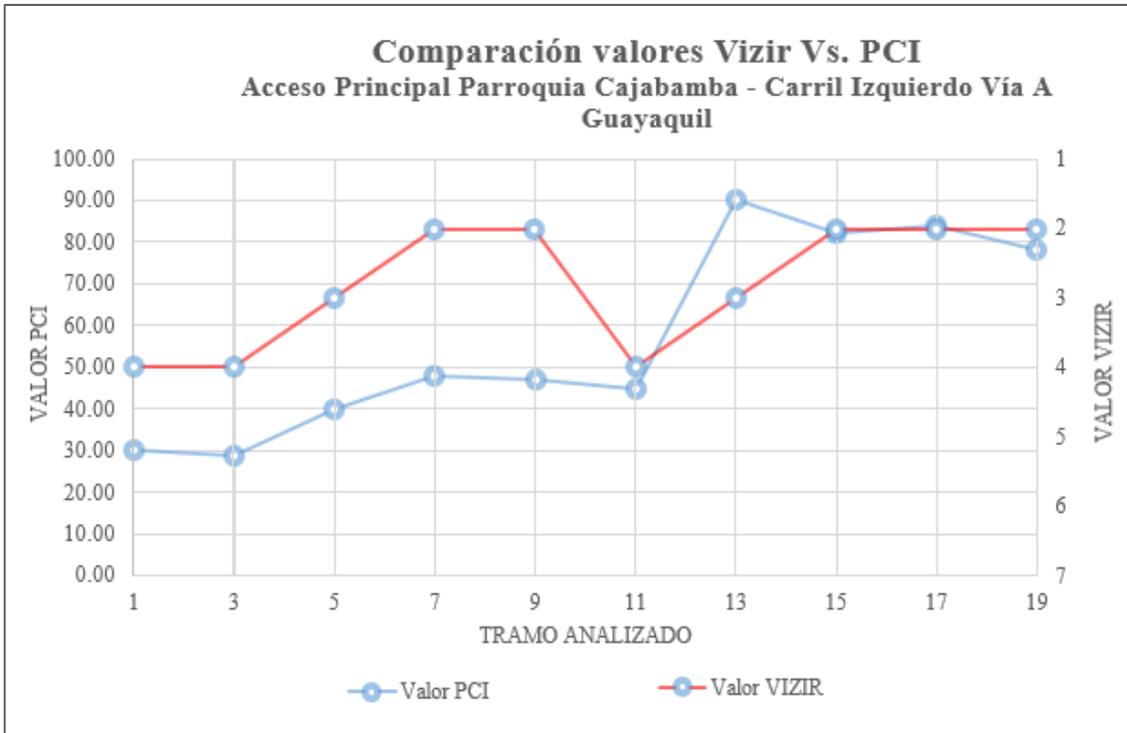
Gráfico 12. Comparación valores Vizir Vs PCI Panamericana Sur - Acceso Principal Parroquia Cajabamba - Carril Izquierdo Vía A Guayaquil.
Fuente: Autoras del proyecto, Febrero2015.

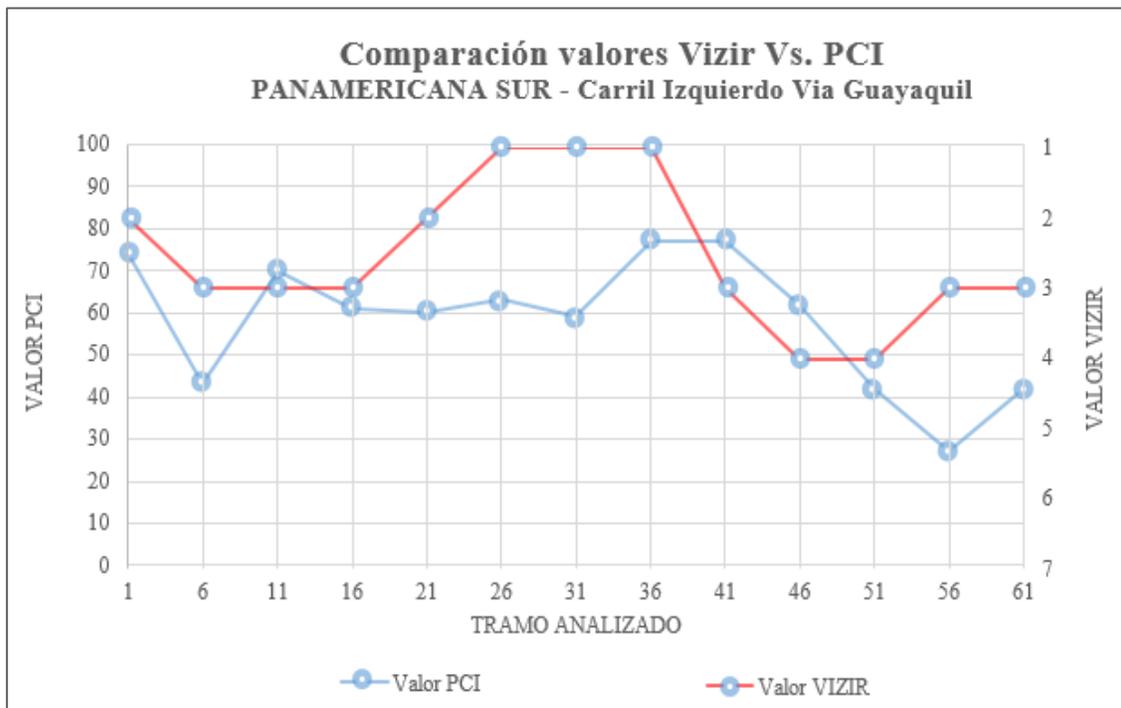
Gráfico 13. Comparación valores Vizir Vs PCI Panamericana Sur - Carril Izquierdo Vía A Guayaquil
Fuente: Autoras del proyecto, Febrero2015

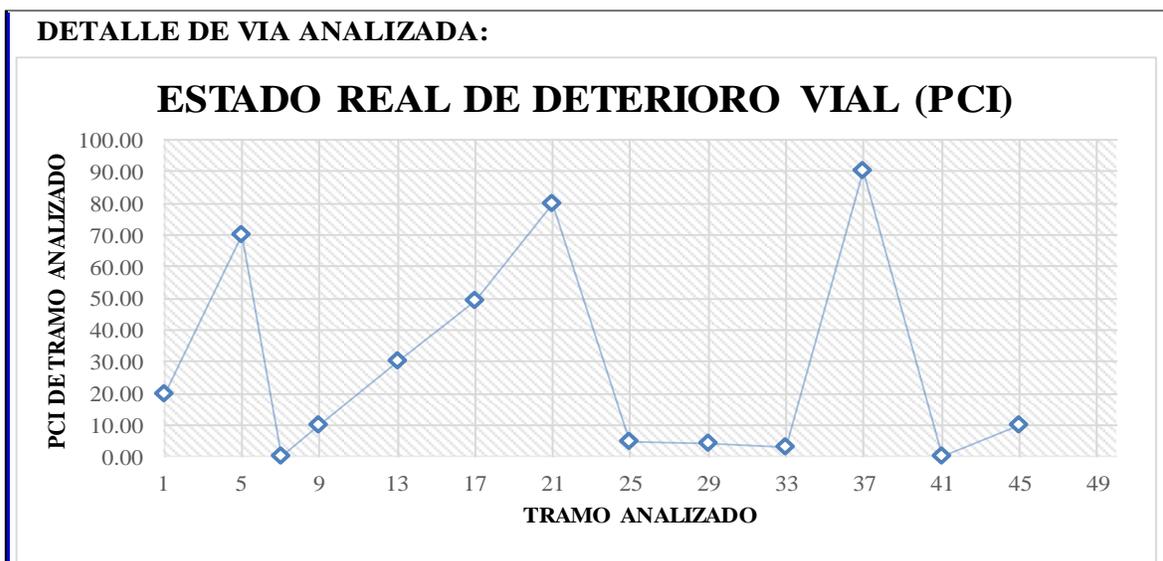
Con los datos anteriores, el programa grafica automáticamente la tendencia del estado de PCI de la vía.

Finalmente obtenemos el PCI promedio de la vía y el tipo intervención que se debe realizar de acuerdo a su PCI FINAL, para garantizar el confort y seguridad a los usuarios al momento de la circulación vehicular.

PCI PROMEDIO ENCONTRADO =	32.82	PCI MALO
INTERVENCION RECOMENDADA=	Rehabilitación

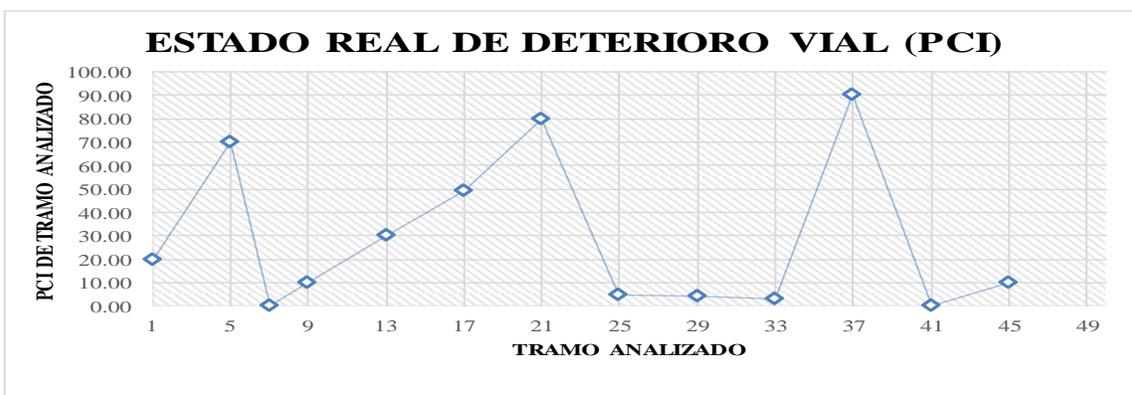
DETALLE DE VIA ANALIZADA:

TRAMO	N. MUESTRA	PCI	DESCRIPCION
1	1	20.00	PCI MUY MALO
5	2	70.00	PCI BUENO
7	ESPECIAL	0.00	PCI DETERIORADO
9	3	10.00	PCI DETERIORADO
13	4	30.00	PCI MALO
17	5	49.00	PCI REGULAR
21	7	80.00	PCI MUY BUENO
25	8	5.00	PCI DETERIORADO
29	9	4.00	PCI DETERIORADO
33	10	3.00	PCI DETERIORADO
37	11	90.00	PCI EXCELENTE
41	12	0.00	PCI DETERIORADO
45	13	10.00	PCI DETERIORADO

PCI PROMEDIO ENCONTRADO =	32.82	PCI MALO
INTERVENCION RECOMENDADA=	Rehabilitación

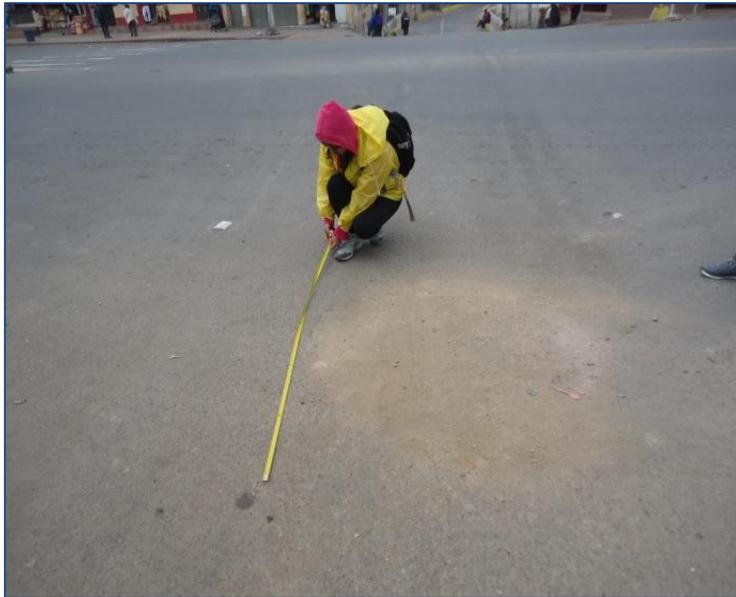
Dimensiones de la fallas encontradas

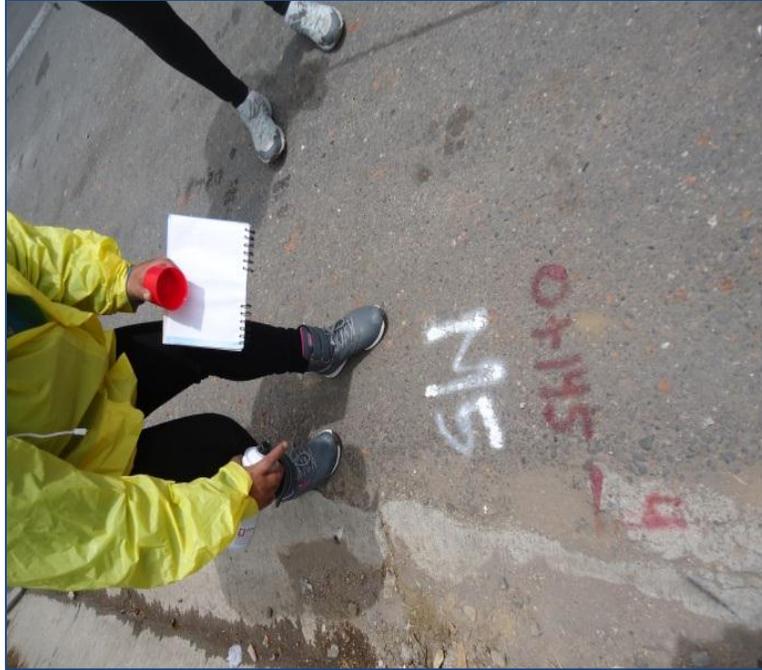
Señalizar la abscisa inicial y la final, además del número de muestra analizada en la vía.
