UNIVERSIDAD NACIONAL DE CHIMBORAZO

TRABAJO DE GRADO

**EVALUACIÓN DE PAVIMENTOS FLEXIBLES Y PROPUESTA DE
MANTENIMIENTO VIAL INTEGRAL DE LOS ACCESOS VIALES DEL
CANTÓN GUANO, PROVINCIA DE CHIMBORAZO**

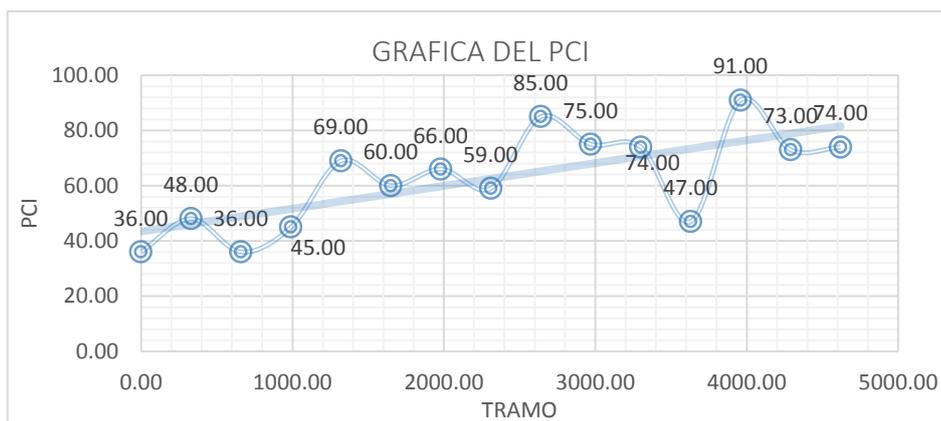
Figura. 17. Valores del PCI analizado por tramos de la Vía Riobamba-Guano

DATOS GENERALES			
		EVALUACION DEL ÍNDICE DE CONDICIÓN DEL PAVIMENTO (PCI)			
Nombre de la VIA:		VIA GUANO- RIOBAMBA			
Evaluado por:		PABLO ANDRADE - EDISON CORONEL			
Fecha:		26/04/2015			
Longitud de vía		5200 m			
Ancho de vía		9,86 m			
NUM MUESTRA	NUM TRAMO	Abscisa inicial:	Abscisa final:	PCI	CLASIFICACION
1	1,00	0,00	30,00	36,00	MALO
2	12,00	330,00	360,00	48,00	REGULAR
3	23,00	660,00	690,00	36,00	MALO
4	34,00	990,00	1020,00	45,00	REGULAR
5	45,00	1320,00	1350,00	69,00	BUENO
6	56,00	1650,00	1680,00	60,00	BUENO
7	67,00	1980,00	2010,00	66,00	BUENO
8	78,00	2310,00	2340,00	59,00	BUENO
9	89,00	2640,00	2670,00	85,00	MUY BUENO
10	100,00	2970,00	3000,00	75,00	MUY BUENO
11	111,00	3300,00	3330,00	74,00	MUY BUENO
12	122,00	3630,00	3660,00	47,00	REGULAR
13	133,00	3960,00	3990,00	91,00	EXCELENTE
14	144,00	4290,00	4320,00	73,00	MUY BUENO
15	155,00	4620,00	4650,00	74,00	MUY BUENO
			PROMEDIO	62,53	BUENO

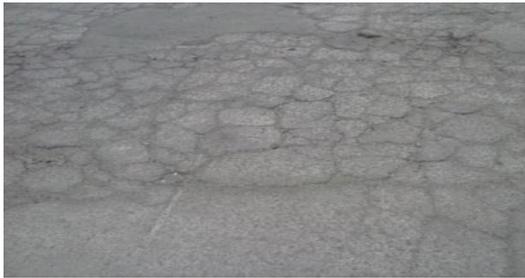
<p>Piel de Cocodrilo, Carril Entrada y Salida – Abscisa 0+400 – 0+430</p>	<p>Piel de Cocodrilo, Carril Entrada y Salida – Abscisa 0+700 – 0+730</p>

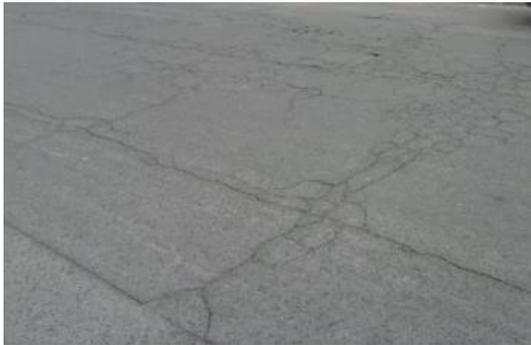
<p>Piel de Cocodrilo, Carril Entrada y Salida – Abscisa 1+000 – 1+030</p>	<p>Fisuramiento longitudinal, Carril Entrada – Abscisa 1+000 – 1+030</p>

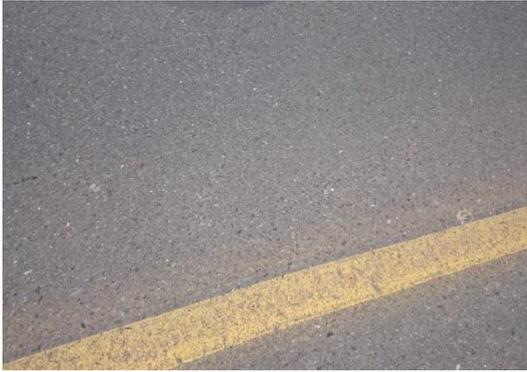
<p>Agregado Pulido, Carril Salida – Abscisa 1+300 – 1+330</p>	<p>Piel de Cocodrilo, Carril Entrada – Abscisa 1+300 – 1+330</p>

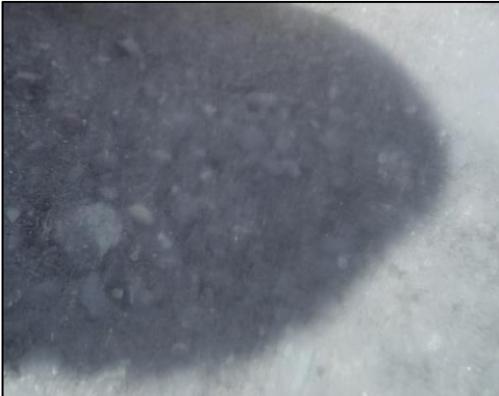
<p>Fisura Longitudinal, Carril Salida – Abscisa 1+600 – 1+630</p>	<p>Agregado Pulido, Carril Entrada– Abscisa 1+900 – 1+930</p>

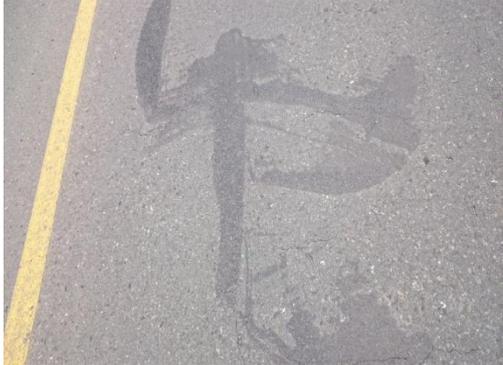
<p>Piel de Cocodrilo, Carril Entrada – Abscisa 2+200 – 2+230</p>	<p>Agregado Pulido, Carril Salida – Abscisa 2+800 – 2+830</p>

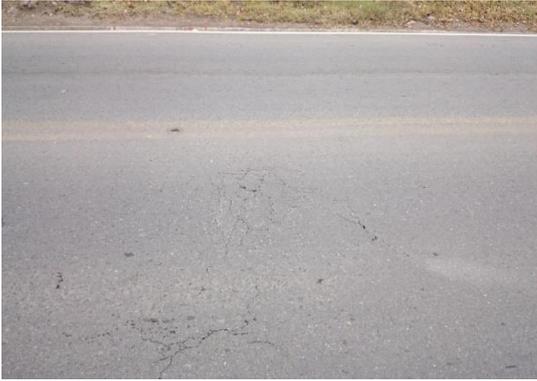
<p>Piel de Cocodrilo, Carril Entrada – Abscisa 2+800 – 2+830</p>	<p>Piel de Cocodrilo, Carril Salida – Abscisa 3+100 – 3+130</p>

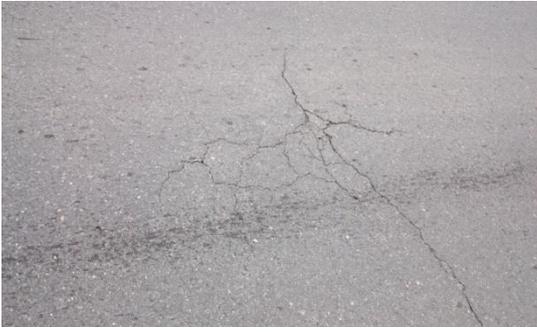
<p>Piel de Cocodrilo, Carril Entrada y Salida – Abscisa 3+400 – 3+430</p>	<p>Agregado Pulido Carril Entrada y Salida – Abscisa 3+700 – 3+730</p>

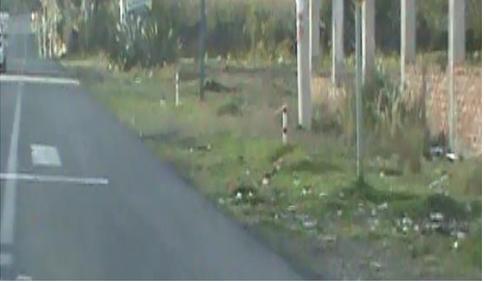
<p>Inexistencia de cuneta Carril Izquierdo Abscisa 1+100 – 1+130</p>	<p>Sección Cuneta Tipo I Carril Derecho Abscisa 1+700 – 1+800</p>

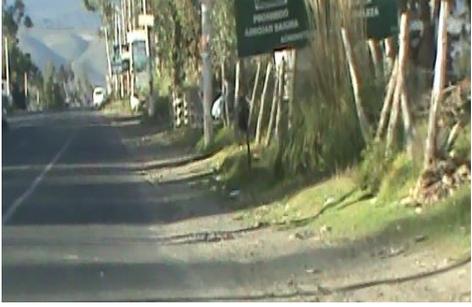
<p>Inexistencia de cuneta Carril Izquierdo Abscisa 4+100 – 4+130</p>	<p>Sección Cuneta Tipo I con vegetación Abscisa 3+200 – 3+300</p>

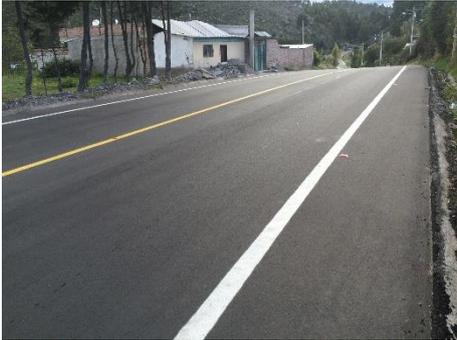
<p>Agregado pulido , Carril Entrada y Salida – Abscisa 0+660 – 0+690</p>	<p>Agregado pulido , Carril Entrada y Salida – Abscisa 0+990 – 1+020</p>

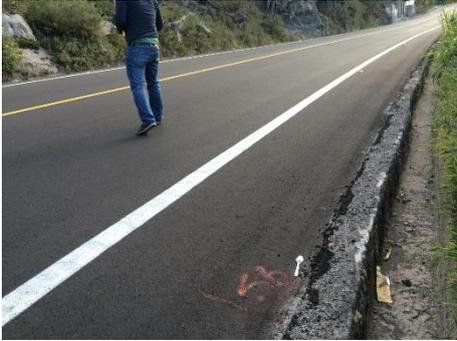
<p>Agregado pulido , Carril Entrada y Salida – Abscisa 1+320 – 1+350</p>	<p>Agregado pulido, Carril Entrada – Abscisa 1+650 – 1+680</p>

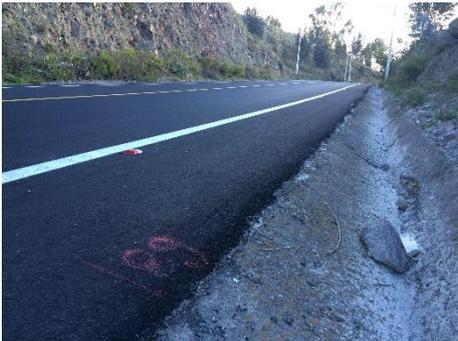
<p>Agregado Pulido, Carril Entrada y Salida Abscisa 1+980 – 2+010</p>	<p>Agregado pulido , Carril Entrada – Abscisa 2+310 – 2+340</p>

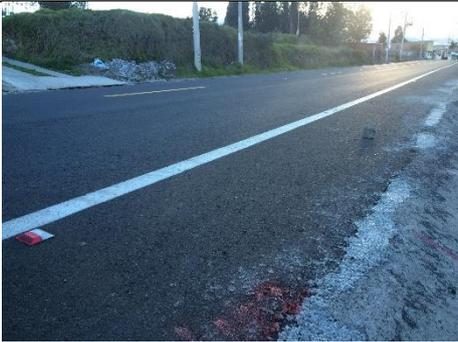
<p>Fisura Longitudinal, Carril Salida – Abscisa 2+640 – 2+670</p>	<p>Agregado Pulido, Carril Entrada– Abscisa 2+970 – 3+000</p>

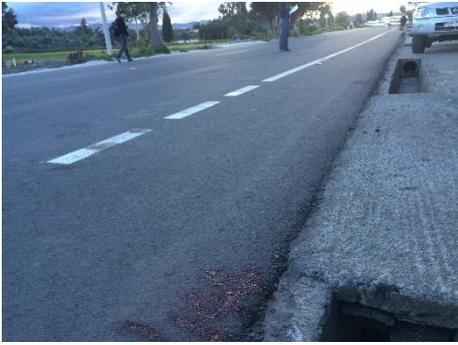
<p>Agregado pulido , Carril Entrada – Abscisa 3+300 – 3+330</p>	<p>Agregado Pulido, Carril Salida – Abscisa 3+630 – 3+660</p>

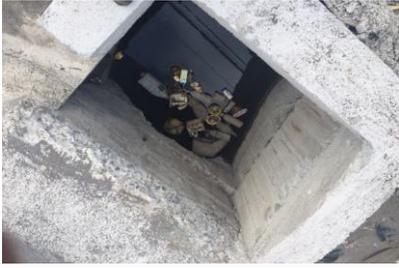
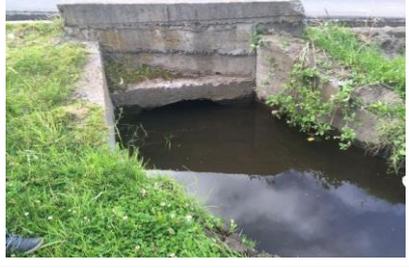
TUBERIAS							
DIAMETRO	0,6	1,2	OTROS	MATERIAL	METÁLICA	HORMIGÓN	OTROS
		X			X		
FUNCIONALIDAD	FUNCIONA	FUNCIONA PARCIALMENTE	NO FUNCIONA	OBSERVACIONES: No existe estructuras de encausamiento lo que ocasiona que haya la acumulacion de agua dentro del terreno			
			X

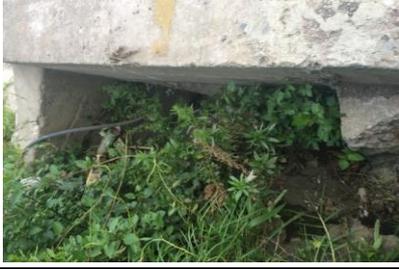
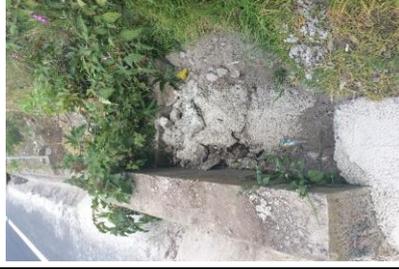
TUBERIAS							
DIAMETRO	0,6	1,2	OTROS	MATERIAL	METÁLICA	HORMIGÓN	OTROS
FUNCIONALIDAD	FUNCIONA	FUNCIONA PARCIALMENTE	NO FUNCIONA	OBSERVACIONES: Totalmente cubierta de sedimentos.			
			X

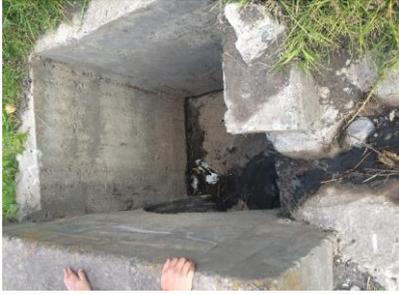
PROYECTO: EVALUACION DE ALCANTARILLAS EN LA VIA SAN ANDRES- GUANO
 RESPONSABLES: PABLO ANDRADE Y EDISON CORONEL
 FECHA: 12/02/2015
 ABSCISA: 01+720

TUBERIAS							
DIAMETRO	0,6	1,2	OTROS	MATERIAL	METÁLICA	HORMIGÓN	OTROS
			x				x
FUNCIONALIDAD	FUNCIONA	FUNCIONA PARCIALMENTE	NO FUNCIONA	OBSERVACIONES: Presencia de sedimento a la salida			
	x

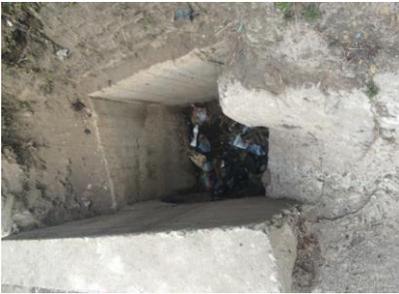
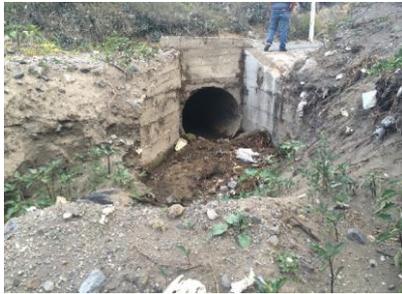
PROYECTO: EVALUACION DE ALCANTARILLAS EN LA VIA SAN ANDRES- GUANO
 RESPONSABLES: PABLO ANDRADE Y EDISON CORONEL
 FECHA: 12/02/2015
 ABSCISA: 02+370

TUBERIAS							
DIAMETRO	0,6	1,2	OTROS	MATERIAL	METÁLICA	HORMIGÓN	OTROS
			x				
FUNCIONALIDAD	FUNCIONA	FUNCIONA PARCIALMENTE	NO FUNCIONA	OBSERVACIONES: Presencia de sedimento a la salida			
	x

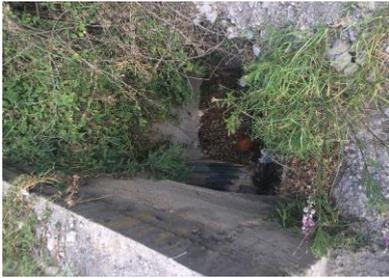
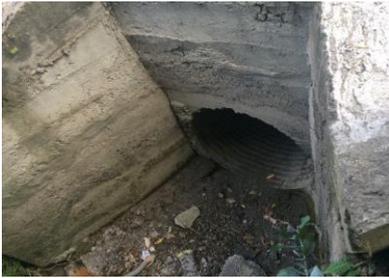
ABSCISA: 02+600

DIAMETRO	0,6	1,2	OTROS	MATERIAL	METÁLICA	HORMIGÓN	OTROS
			X				X
FUNCIONALIDAD	FUNCIONA	FUNCIONA PARCIALMENTE	NO FUNCIONA	OBSERVACIONES: Entrada con presencia de vegetacion y salida con sedimento.			
	X

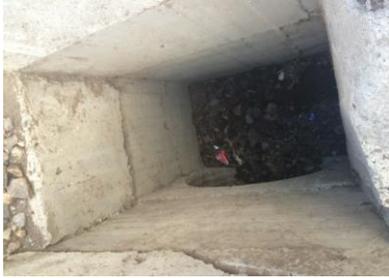
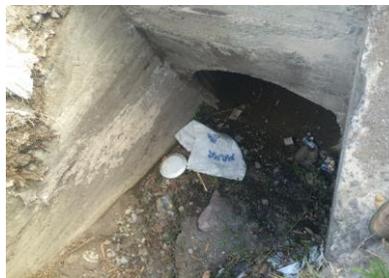
ABSCISA: 02+900

DIAMETRO	0,6	1,2	OTROS	MATERIAL	METÁLICA	HORMIGÓN	OTROS
			X				X
FUNCIONALIDAD	FUNCIONA	FUNCIONA PARCIALMENTE	NO FUNCIONA	OBSERVACIONES: Presencia de basura en la entrada y salida de la alcantarilla			
	X

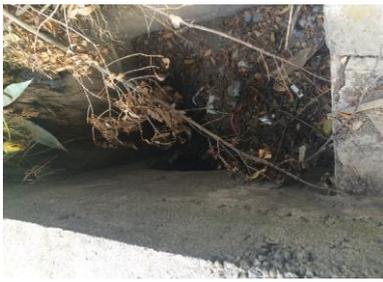
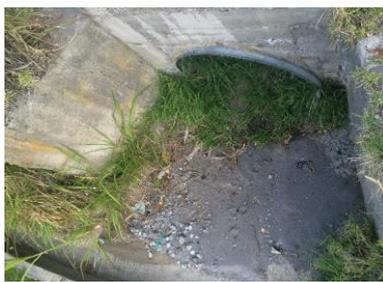
ABSCISA: 03+260

DIAMETRO	0,6	1,2	OTROS	MATERIAL	METÁLICA	HORMIGÓN	OTROS
			X			X	
FUNCIONALIDAD	FUNCIONA	FUNCIONA PARCIALMENTE	NO FUNCIONA	OBSERVACIONES: Entrada tapada en un &0% con encausamiento hacia un canal de riego.			
		X

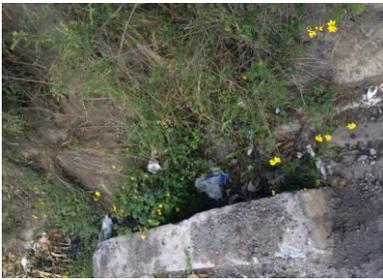
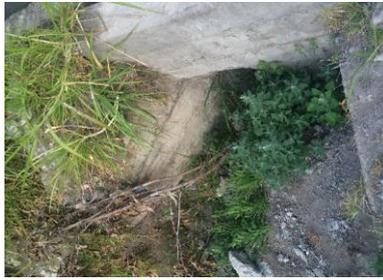
ABSCISA: 03+480

DIAMETRO	0,6	1,2	OTROS	MATERIAL	METÁLICA	HORMIGÓN	OTROS
FUNCIONALIDAD	FUNCIONA	FUNCIONA PARCIALMENTE	NO FUNCIONA	OBSERVACIONES: No funciona se encuentra tapada tanto a la entrada como a la salida			
			X

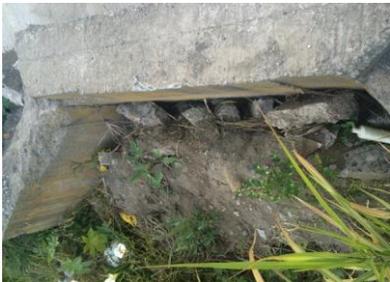
ABSCISA: 04+300

DIAMETRO	0,6	1,2	OTROS	MATERIAL	METÁLICA	HORMIGÓN	OTROS
FUNCIONALIDAD	FUNCIONA	FUNCIONA PARCIALMENTE	NO FUNCIONA	OBSERVACIONES: Totalmente tapada de sediemnto tanto la entrada como la salida.			
			x

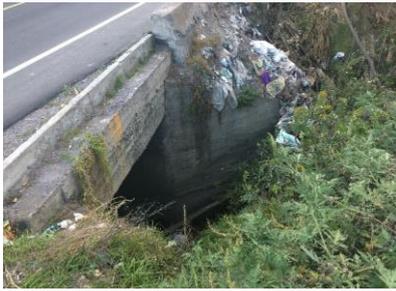
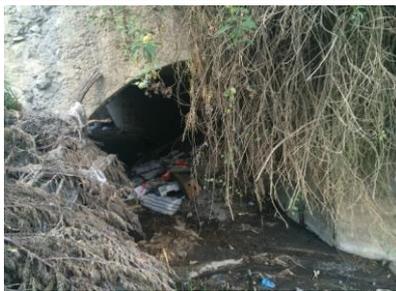
ABSCISA: 05+040

DIAMETRO	0,6	1,2	OTROS	MATERIAL	METÁLICA	HORMIGÓN	OTROS
					x		
FUNCIONALIDAD	FUNCIONA	FUNCIONA PARCIALMENTE	NO FUNCIONA	OBSERVACIONES: Alcantarilla Tipo Cajón de 2.20 metros de altura y alto, con presencia de basura			
	x

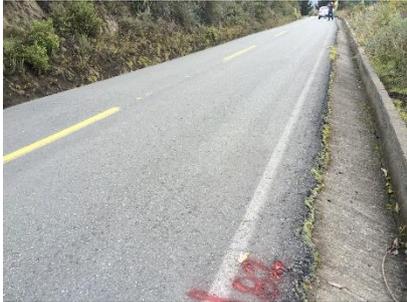
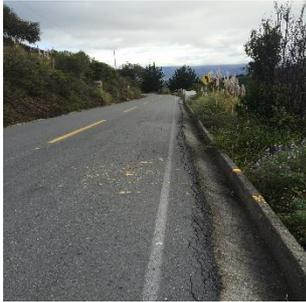
<p>Fisura miento en borde , Carril Entrada y Salida – Abscisa 1+660 – 1+650</p>	<p>Fisura miento en borde, Carril Entrada y Salida – Abscisa 2+400 – 2+450</p>

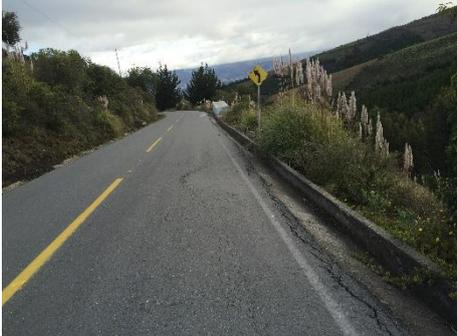
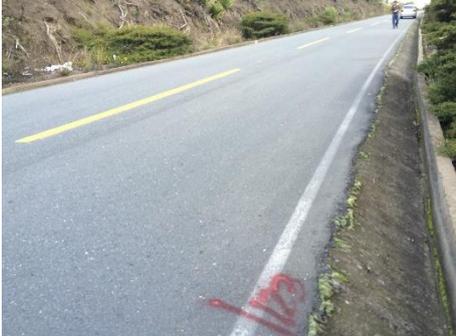
<p>Ahuellamiento , Carril Entrada y Salida – Abscisa 3+200 – 3+250</p>	<p>Agregado pulido, Carril Entrada – Abscisa 4+000 – 4+050</p>

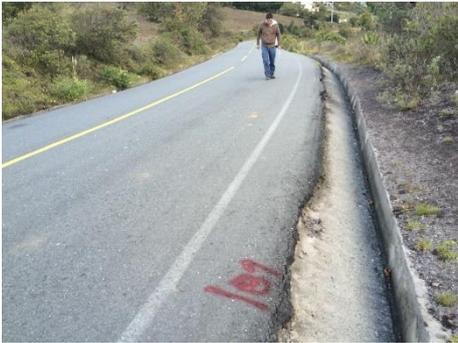
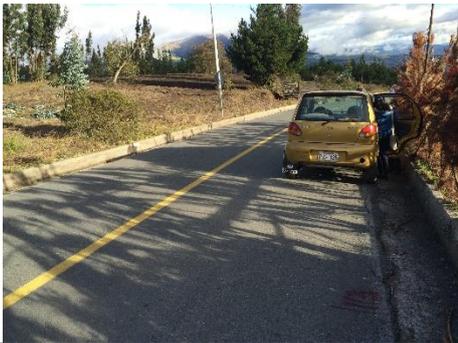
<p>Fisura miento en borde, Carril Entrada y Salida Abscisa 4+800 – 4+850</p>	<p>Agregado pulido , Carril Entrada – Abscisa 5+600 – 5+650</p>

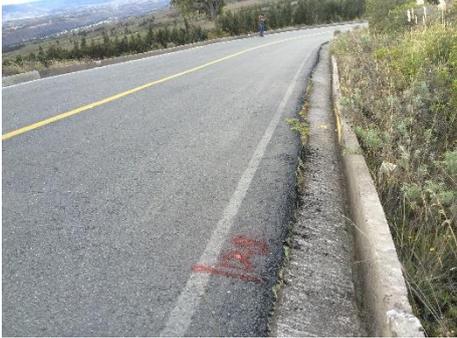
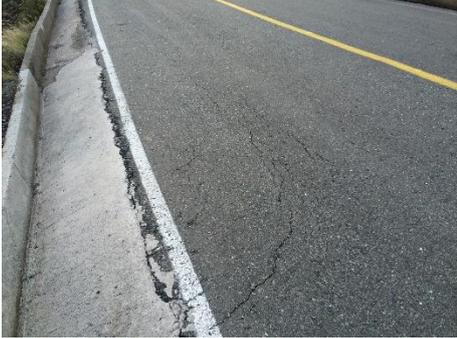
<p>Fisura en borde, Carril Salida y Entrada – Abscisa 6+400 – 6+450</p>	<p>Ahuellamiento, Carril Entrada– Abscisa 7+200 – 7+250</p>

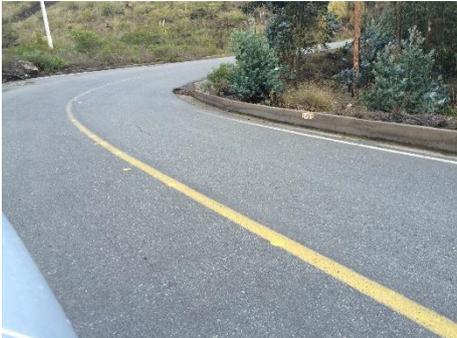
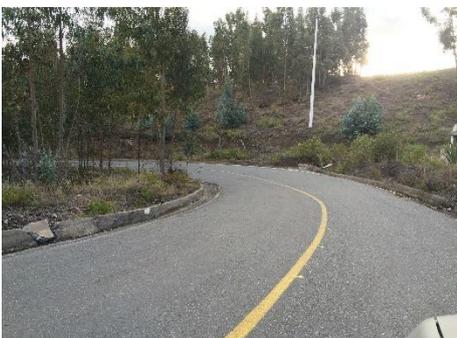
<p>Agregado pulido , Carril Entrada – Abscisa 8+000 – 8+050</p>	<p>Agregado Pulido, Carril Salida – Abscisa 8+800 – 8+850</p>

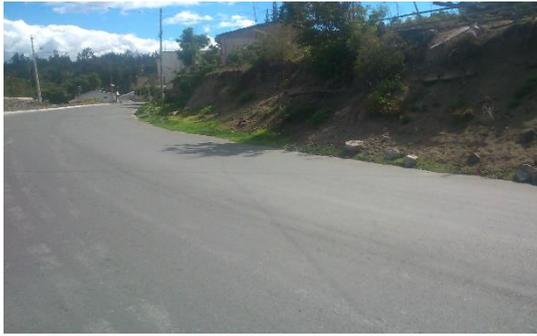
<p>Cuneta tapada Carril Izquierdo Abscisa 4+100 – 4+130</p>	<p>Cuneta totalmente tapada Carril Derecho Abscisa 1+700 – 1+800</p>

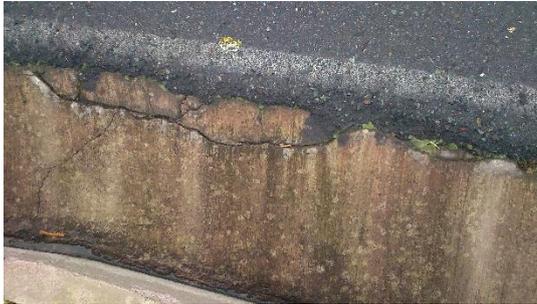
<p>Cuneta tipo I Carril Izquierdo Abscisa 8+100 – 8+130</p>	<p>Sección Cuneta Tipo I Perdida de revestimiento Abscisa 11+200 – 11+300</p>

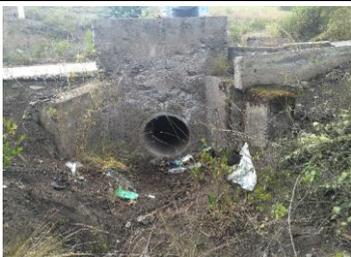
ABSCISA: 5+600

DIAMETRO	0.6	1.2	OTROS	MATERIAL	METÁLICA	HORMIGÓN	OTROS
	x						X
FUNCIONALIDAD	FUNCIONA	FUNCIONA PARCIALMENTE	NO FUNCIONA	OBSERVACIONES: No funciona se encuentra tapada con bordillo de hormigón tanto a la entrada como en la salida			
			x

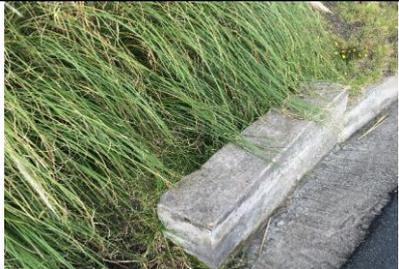
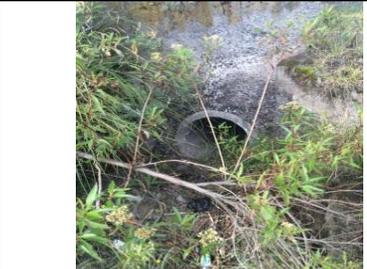
ABSCISA: 8+000

DIAMETRO	0.6	1.2	OTROS	MATERIAL	METÁLICA	HORMIGÓN	OTROS
		x					X
FUNCIONALIDAD	FUNCIONA	FUNCIONA PARCIALMENTE	NO FUNCIONA	OBSERVACIONES: La entrada se encuentra cubierta con vegetacion, la salida con sedimentos			
		x

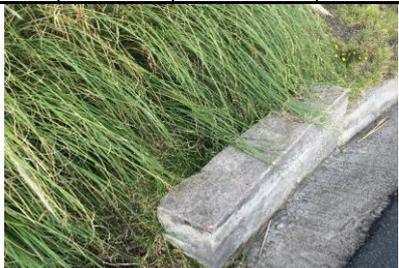
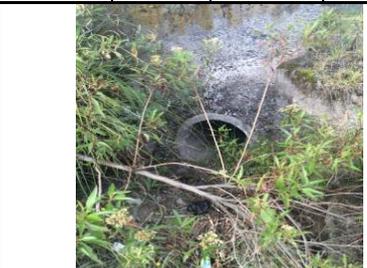
ABSCISA: 8+700

DIAMETRO	0.6	1.2	OTROS	MATERIAL	METÁLICA	HORMIGÓN	OTROS
		x					X
FUNCIONALIDAD	FUNCIONA	FUNCIONA PARCIALMENTE	NO FUNCIONA	OBSERVACIONES: La entrada se encuentra cubierta con vegetacion, la salida con sedimentos existe problemas de socavación			
		x

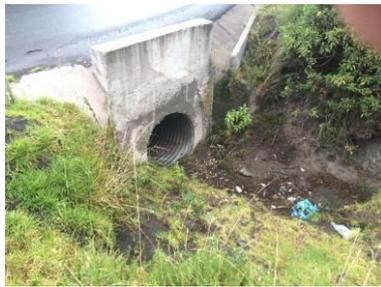
ABSCISA: 11+600

DIAMETRO	0.6	1.2	OTROS	MATERIAL	METÁLICA	HORMIGÓN	OTROS
			x			x	
FUNCIONALIDAD	FUNCIONA	FUNCIONA PARCIALMENTE	NO FUNCIONA	OBSERVACIONES: La salida presenta socavacion en el encausamiento de salida.			
		x

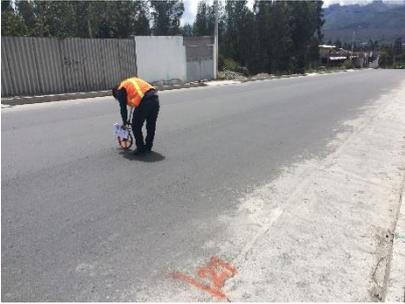
<p>Fisura miento en borde , Carril Entrada y Salida – Abscisa 1+140 – 1+170</p>	<p>Fisura miento en borde, Carril Entrada y Salida – Abscisa 2+400 – 2+450</p>

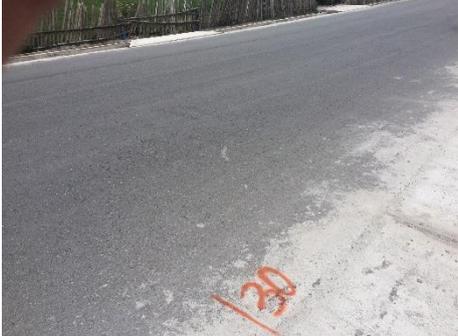
<p>Agregado Pulido, Carril Entrada y Salida – Abscisa 2+600 – 2+630</p>	<p>Agregado pulido, Carril Entrada – Abscisa 2+870 – 2+000</p>

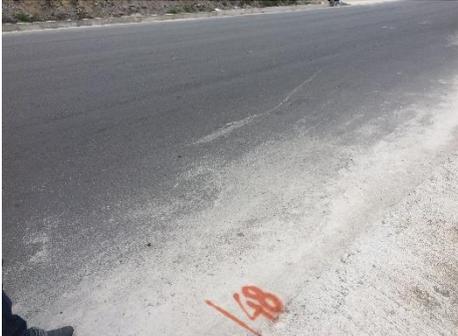
<p>Fisura miento en borde, Carril Entrada y Salida Abscisa 3+140 – 3+170</p>	<p>Agregado pulido , Carril Entrada – Abscisa 3+410 – 3+440</p>

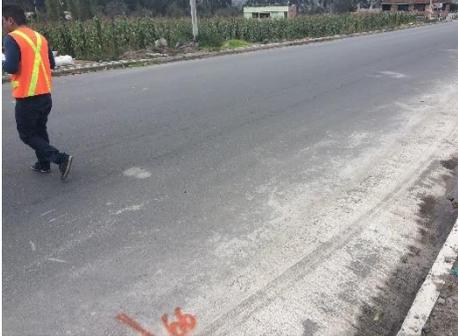
<p>Fisura en borde, Carril Salida y Entrada – Abscisa 3+680 – 3+710</p>	<p>Agregado pulido , Carril Entrada– Abscisa 3+950 – 3+980</p>

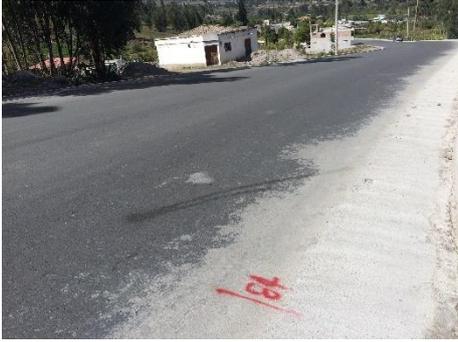
<p>Agregado pulido , Carril Entrada – Abscisa 8+000 – 8+050</p>	<p>Agregado Pulido, Carril Salida – Abscisa 8+800 – 8+850</p>

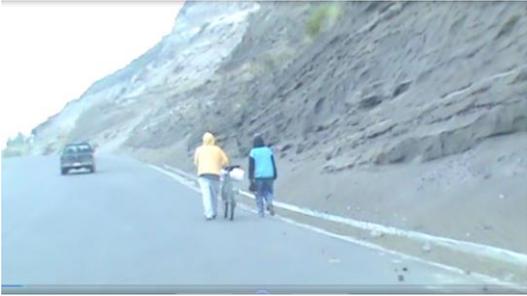
<p>Cuneta tipo I tapada por derrumbes del talud Abscisa 3+100 – 3+130</p>	<p>Sección Cuneta Tipo I Abscisa 3-200 – 3+300</p>

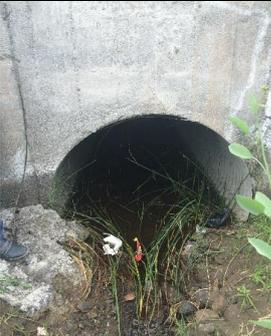
TUBERIAS							
DIAMETRO	0,6	1,2	OTROS	MATERIAL	METÁLICA	HORMIGÓN	OTROS
			1,4		X		
FUNCIONALIDAD	FUNCIONA	FUNCIONA PARCIALMENTE	NO FUNCIONA	OBSERVACIONES: Necesita mantenimiento se encuentra sedimentos y se denota la presencia de vegetación			
		X

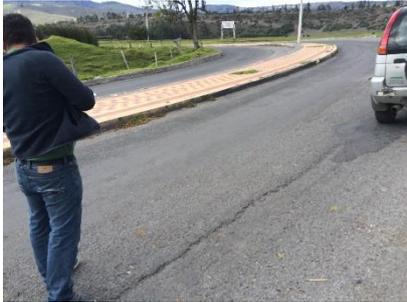
<p>Bache , Carril Entrada y Salida – Abscisa 0+400 – 0+450</p>	<p>Hinchamiento, Carril Entrada y Salida – Abscisa 0+650 – 0+700</p>

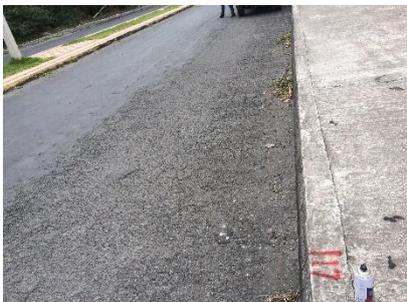
<p>Agregado Pulido, Carril Entrada y Salida – Abscisa 0+800 – 0+850</p>	<p>Piel de cocodrilo, Carril Entrada – Abscisa 1+000 – 1+050</p>
