TEMA: VALORACIÓN PATRIMONIAL DE ARQUITECTURA RELIGIOSA
DEL CANTÓN COLTA CASOS DE ESTUDIO IGLESIAS DE BALBANERA Y SAN
LORENZO DE SICALPA

Titulación: MAGISTER EN RESTAURACIÓN Y CONSERVACIÓN DE BIENES
CULTURALES CON MENCIÓN EN PATRIMONIO EDIFICADO.

AUTOR: ARQ. HÉCTOR MANUEL CEPEDA GODOY

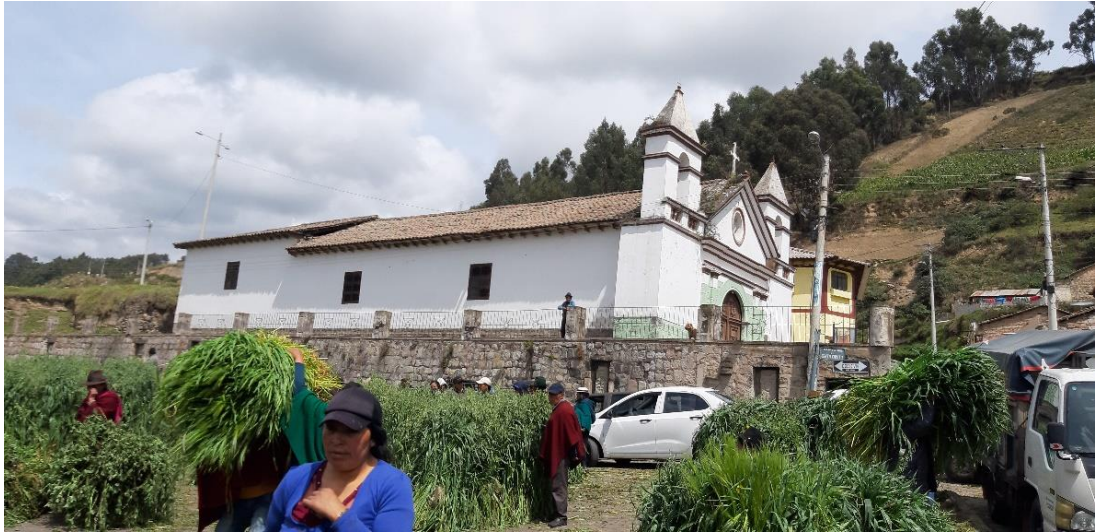
Figura 8.
Iglesia Católica de Santo Cristo de Sicalpa

La forma de su fachada frontal es simétrica con un acceso central con dos puertas paneleadas de madera enmarcada con piedra en un arco de medio punto y su remate es un frontis triangular central acompañados de dos torres campanario a los laterales de forma piramidal.

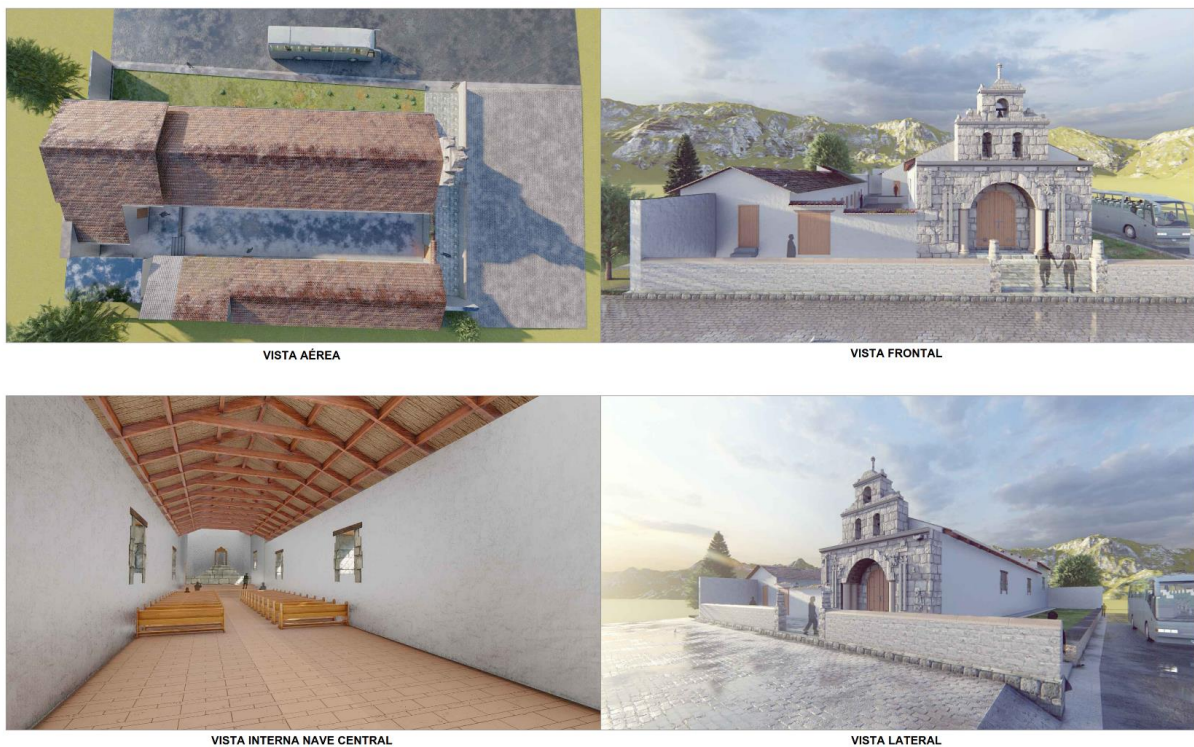
Figura 16
Vistas exterior de la Iglesia de Balbanera

Se realizó un levantamiento actual en sitio para luego realizar la digitalización con la herramienta AutoCad y luego un modelado 3d(ren-des) con el paquete graficador Revit de Autodesk, de vistas volumétricas considerando la forma, materialidad y texturas que tiene el templo; se realizaron vistas actuales; aéreas, exteriores e interiores de la iglesia.

Nota: Vistas exteriores a través de paquete graficador Revit de Autodesk, Cepeda, (2023)

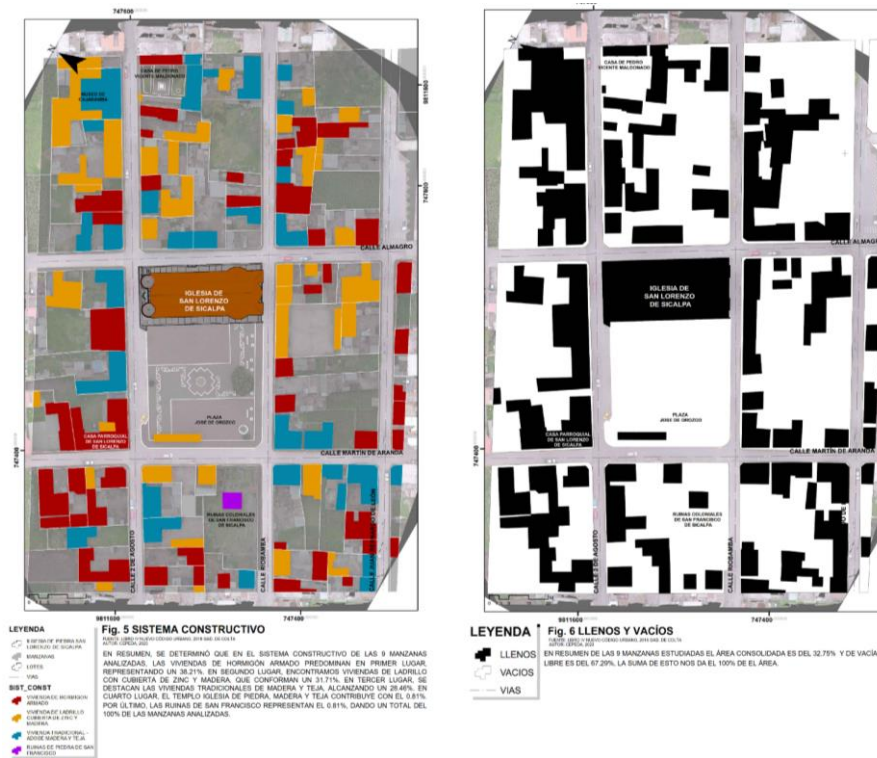
Análisis Urbano Sistema constructivo, Llenos y vacíos de la Iglesia de San Lorenzo

Nota: Lamina N3 de análisis Urbano de la Iglesia de San Lorenzo de Sicalpa, Cepeda, (2023)

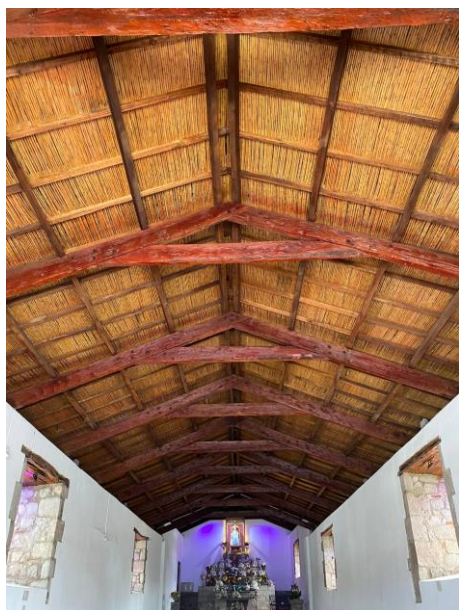
Figura 21
Nave central Iglesia de Balbanera

Nota: Fotografía tomada el 2023 de la estructura de su cubierta en la nave central, Cepeda, (2023)

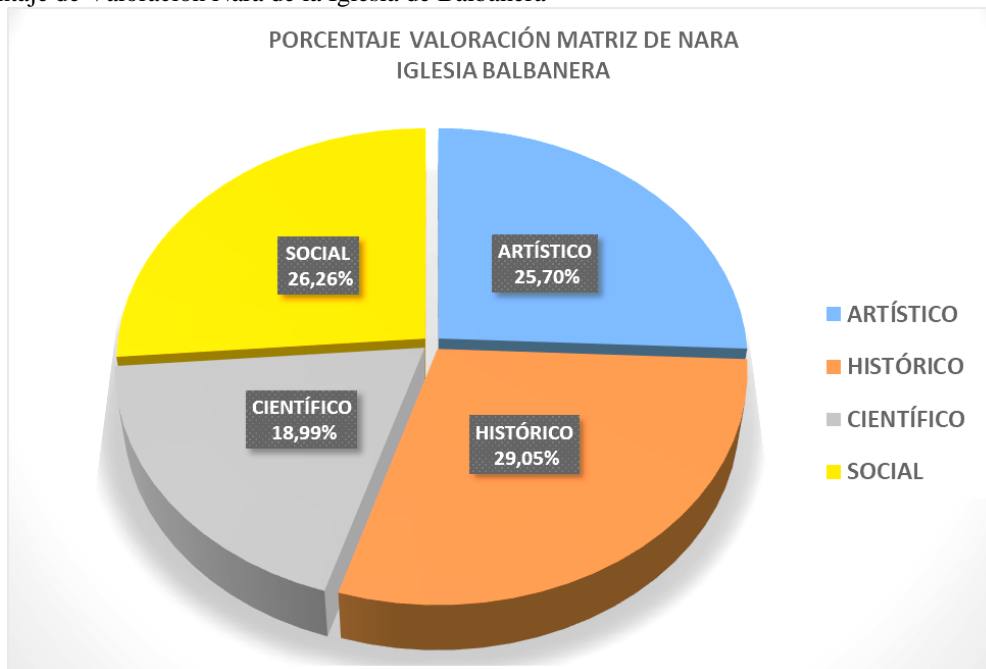
Figura 25
Porcentaje de Valoración Nara de la Iglesia de Balbanera

- "Según esta matriz de NARA la **IMPORTANCIA SEGÚN LA INTENSIDAD** de 7 y nuestro total es **7.46** tiene una **IMPORTANCIA MUY FUERTE**"
- "En importancia de Jerarquía el **VALOR HISTÓRICO** alcanza un **8.67** con una **IMPORTANCIA FUERTE A EXTREMADAMENTE FUERTE** seguido del **VALOR SOCIAL** con un 7.83 a **IMPORTANCIA MUY FUERTE**"

Nota: Resultados de porcentaje de Valoración Nara de la Iglesia de Balbanera, Cepeda, (2023)

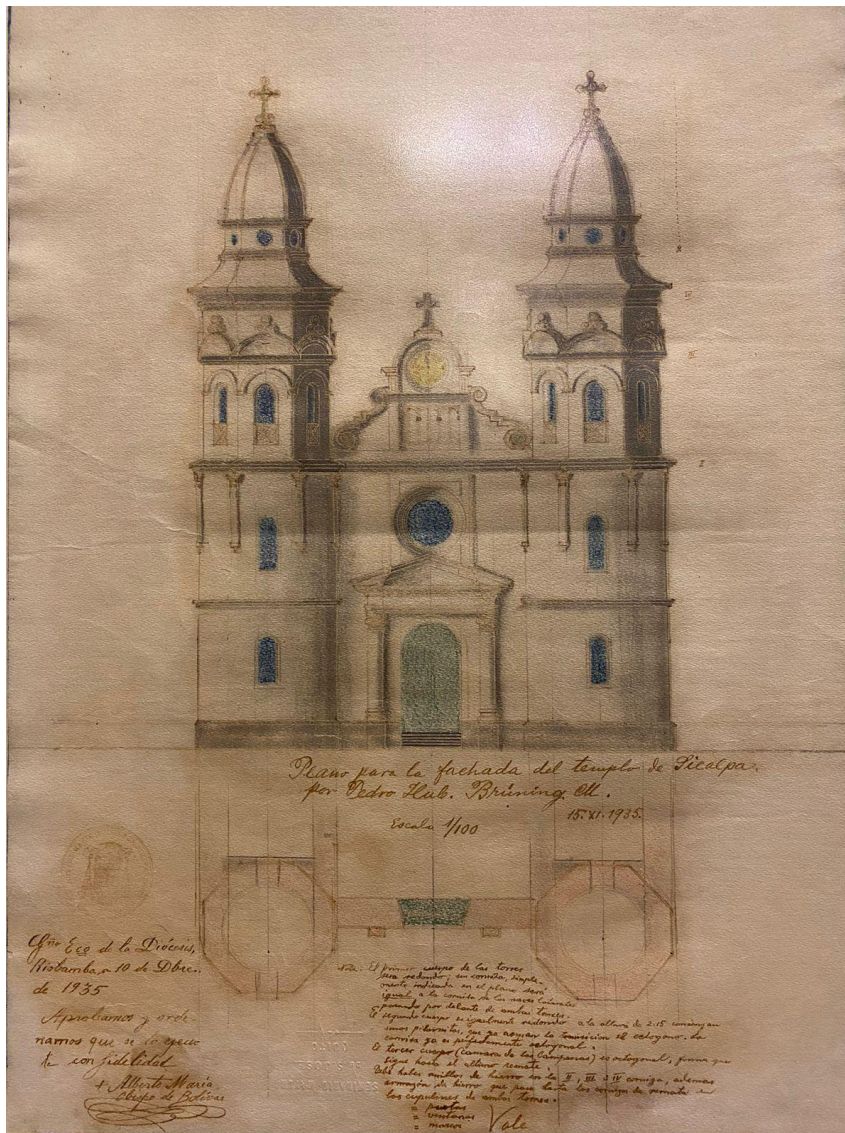
Fachada y planta arquitectónica de las torres de la fachada frontal de la propuesta por el Padre Pedro Brunning en el año 1935

Nota: Iglesia de Balbanera, Cepeda, (2023)

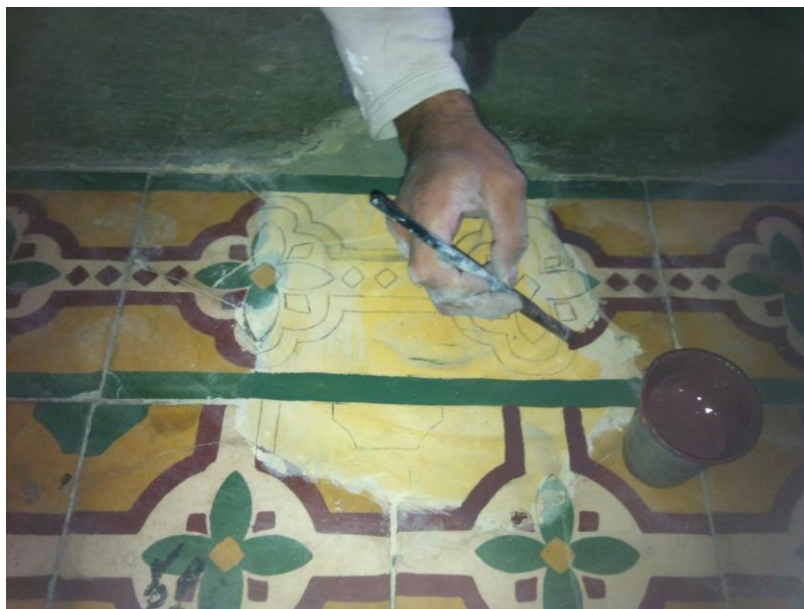
Restauración de Piso de la iglesia de San Lorenzo de Sicalpa - Colta

Nota: Restauración del piso de la Iglesia de San Lorenzo, Arq. Paul Carrión, (2012)

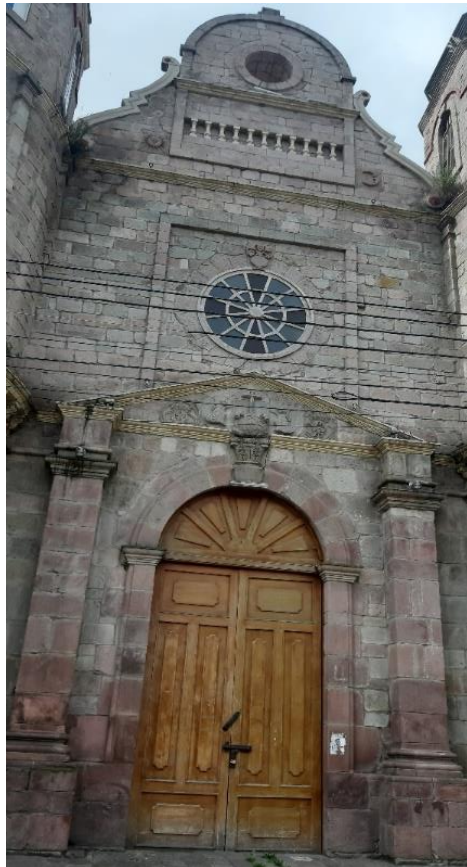
Figura 34
Iglesia de San Lorenzo de Sicalpa 2023

En su análisis estético formal se puede decir que los elementos decorativos son una mezcla de motivos religiosos como la cruz, ángeles, hojas de acanto y un sol al lado izquierdo de la fachada principal y la luna del lado derecho, creándose una mezcla de un estilo barroco mestizo. Mezcla de la cultura española con la nativa Puruhá.

Nota: Fotografía Frontal de la Iglesia de San Lorenzo de Sicalpa 2023, Cepeda, (2023)

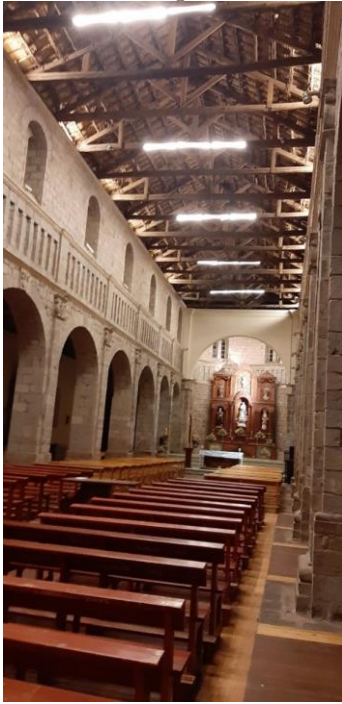
Figura 37
Fotografía interna de la nave central Iglesia de San Lorenzo de Sicalpa 2023

Nota: Fotografía Nave Central – Piso de Madera Iglesia de San Lorenzo de Sicalpa 2023, Cepeda, (2023)

Su contrapiso es de hormigón paletado y sobre este se colocaron alfajías de madera de eucalipto terminando con un piso de duelas de madera de mascarey (color vino) y madera de eucalipto (color marfil) con un diseño tipo enmarque en el interior del templo, la parte pública del templo es de madera a un solo nivel en la parte del público N+0.72m y con 2 gradas ascendentes a la zona del presbiterio N+1.08m con un piso de baldosa de cemento con pigmentos decorativos, subimos tres escalones a la parte más alta que es el altar con un piso de baldosa de hidráulica pigmentada a un nivel N+1.62m.

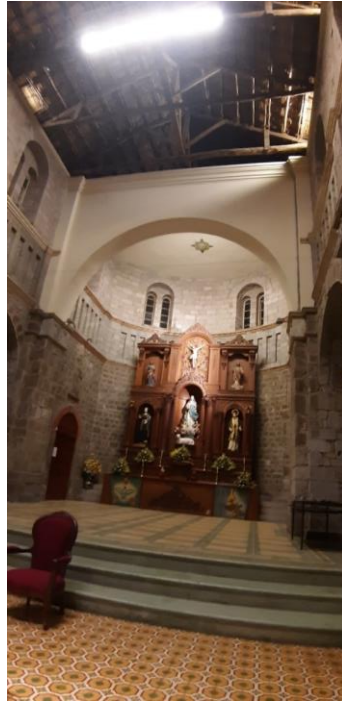
Figura 38
Fotografía interna del Altar mayor y su piso decorativo Iglesia de San Lorenzo de Sicalpa 2023

Nota: Fotografía Piso de Baldosan de Cemento Iglesia de San Lorenzo de Sicalpa 2023, Cepeda, (2023)

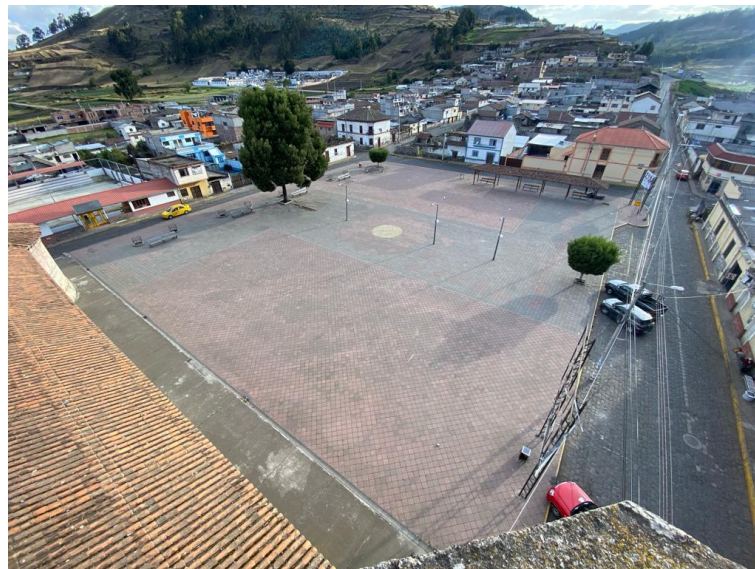
Figura 40

Cubierta de Iglesia San Lorenzo plaza Orozco entorno construido de inmuebles

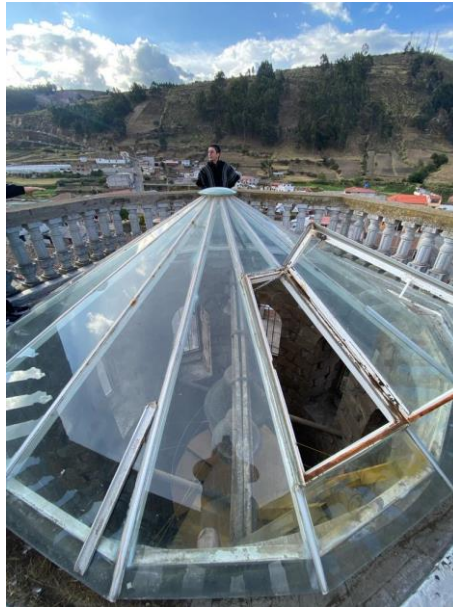
Figura 41

Cubierta de cristal Torre N 2 Campanario

Nota: Fotografía del Cubierta de cristal Torre N 2 Campanario, colocada hace 15 años, Cepeda, (2023)

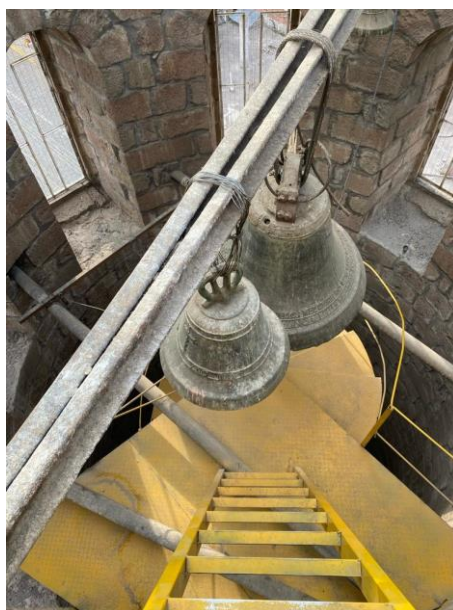
Figura 42

Las torres son los puntos más altos del templo a una de las cuales se puede subir, a través de una escalera metálica de caracol por la torre derecha en donde se tienen 2 campanas del antiguo Riobamba la grande data de 1774 y la pequeña de 1895 , subimos al punto más alto de esta torre que remata con una pirámide de 16 lados de tubo cuadrado y vidrio, al salir por una escotilla de vidrio divisamos la cabecera cantonal urbana construida y sus paisajes montañosos como el cerro del Cullca de frente al acceso principal de la iglesia.

Nota: Fotografía Torre N 2 Campanario campanas del antiguo Riobamba, Cepeda, (2023)

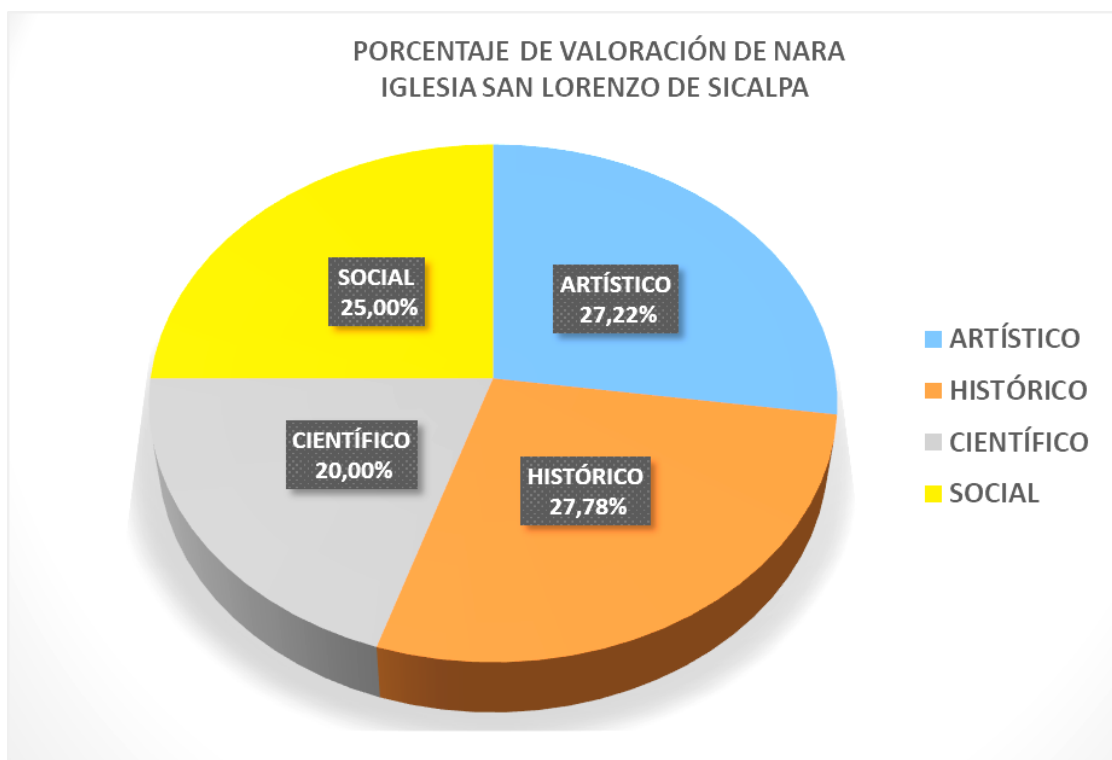
Figura 43

Porcentaje de valoración de Nara Iglesia San Lorenzo de Sicalpa

Nota: Resultados de porcentaje de Valoración Nara de la Iglesia de Balbanera, Cepeda, (2023)
