**UNIVERSIDAD NACIONAL DE CHIMBORAZO
FACULTAD DE INGENIERÍA
CARRERA DE ARQUITECTURA**

**Puesta en valor del patrimonio edificado, caso de estudio los molinos de agua
en el cantón Guano.**

Proyecto de Investigación previo a la obtención del título de Arquitecto

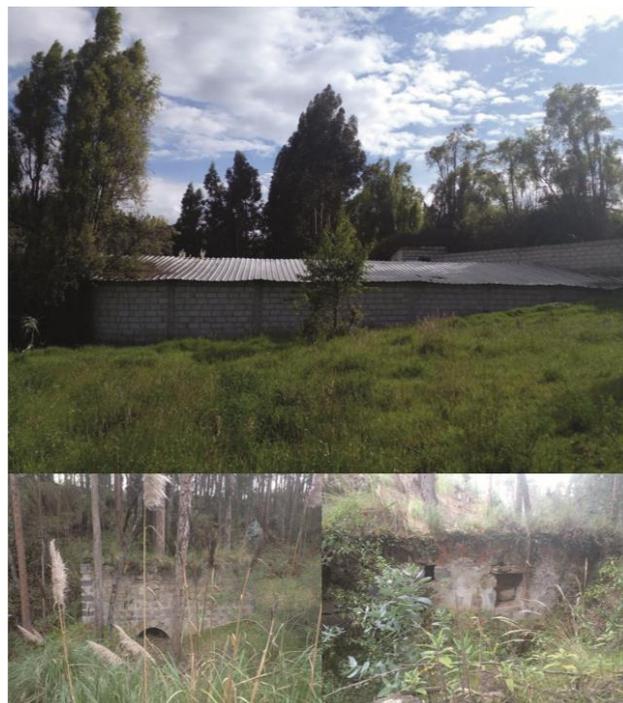
Figura 2. Edificaciones de molinos privatizadas. Fuente: (Trujillo, Molino Batzacón, 2023)

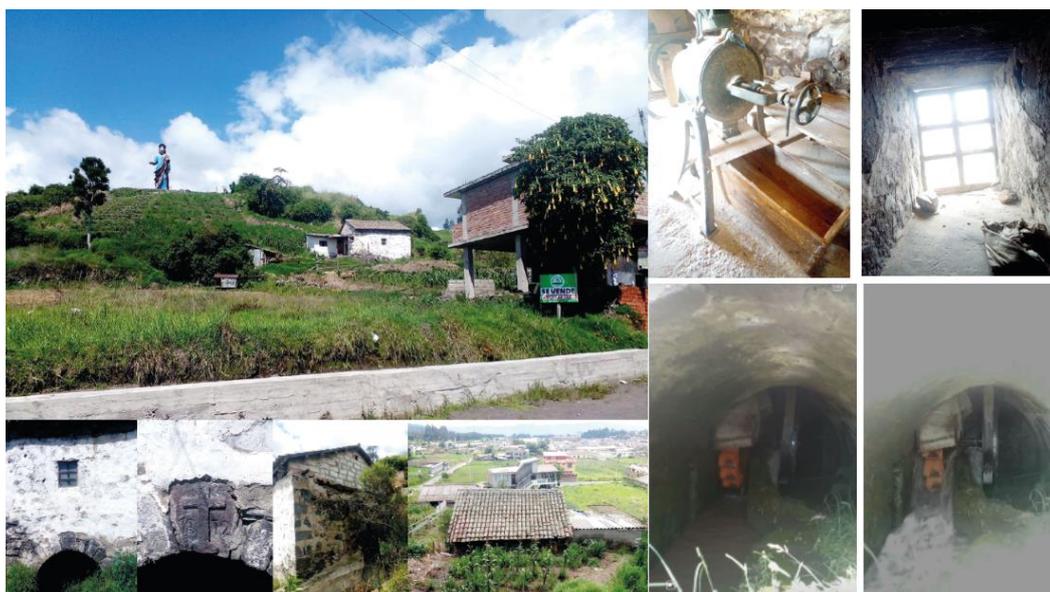
Figura 25. Fotografías del molino San Andrés interior/ Exterior. Fuente: Tesista.

El presente molino se encuentra situado en la parroquia de San Andrés, a 500m de la iglesia de la parroquia. Según la propietaria la edificación fue construida en el año 1957 aproximadamente. El molino permanece en pleno funcionamiento, el molino es impulsado por la fuerza mecánica del agua, estas fuerzas al caer de manera tangencial sobre una rueda proporcionan un movimiento en las bandas las cuales giran las piedras de la molienda, las mismas que trituran y muelen los cereales.

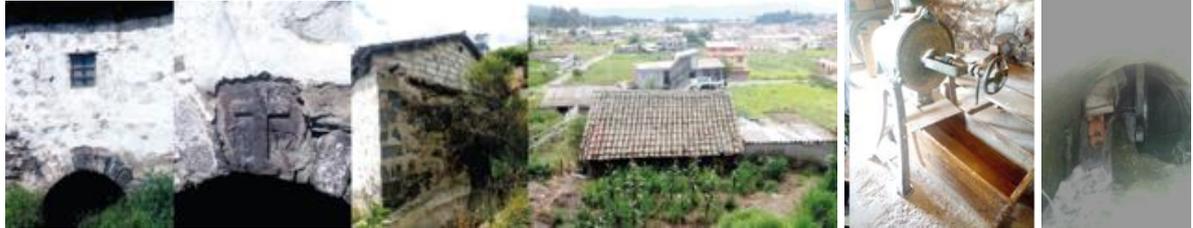
16. Fotografías complementarias

15. Intervenciones anteriores						
Elementos constructivos		Tipo de intervención	Alteraciones			
Entrepiso		Sustitución parcial	Técnico constructivas			
Muros		Sustitución parcial	Técnico constructivas			
<p>Descripción: Inmueble en estado deteriorado, parte de su entrepiso y muros han sido reemplazados por materiales actuales como bloque, ladrillo y mortero de cemento.</p>

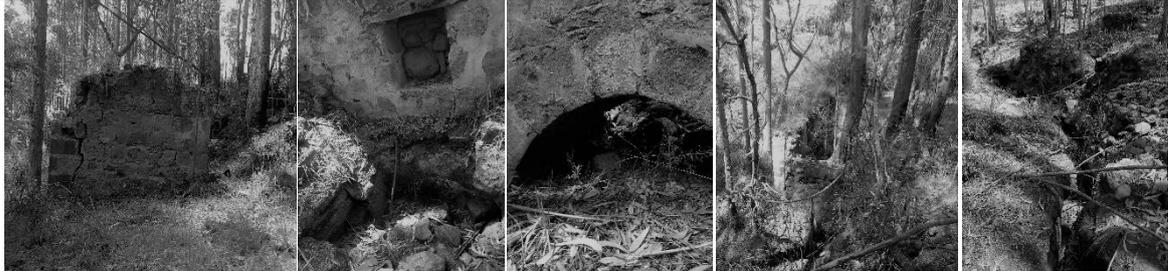
16. Fotografías complementarias

Se observa que con el del tiempo y con el olvido que ha sufrido esta pequeña industria, la espesa y brusca vegetación se ha posesionado en casi la totalidad de la edificación, transformándole en ruinas y en muros que transmiten abandono y soledad.

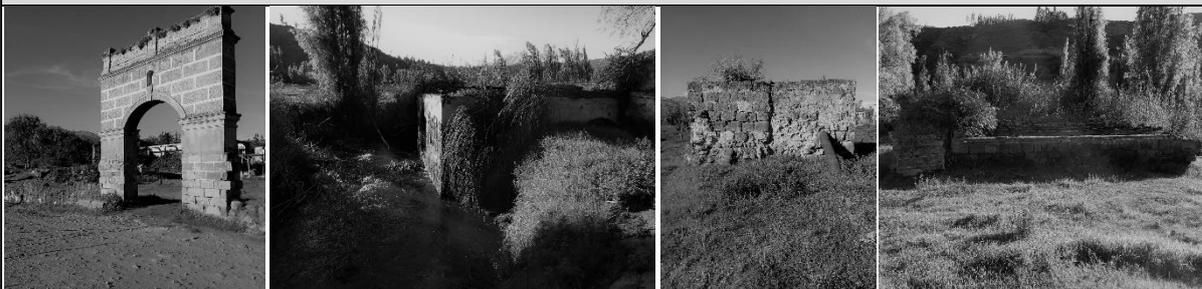
16. Fotografías complementarias

La zona donde se ubicó el molino es de mucha riqueza hídrica, motivo por el cual, y sumado al abandono en el cual se encuentra la edificación, está a punto de ser enterrada completamente y de no intervenir la elevación que colinda con el río guano se desprendería por la fuerza del agua debido a que está en contacto directo con mencionado río.

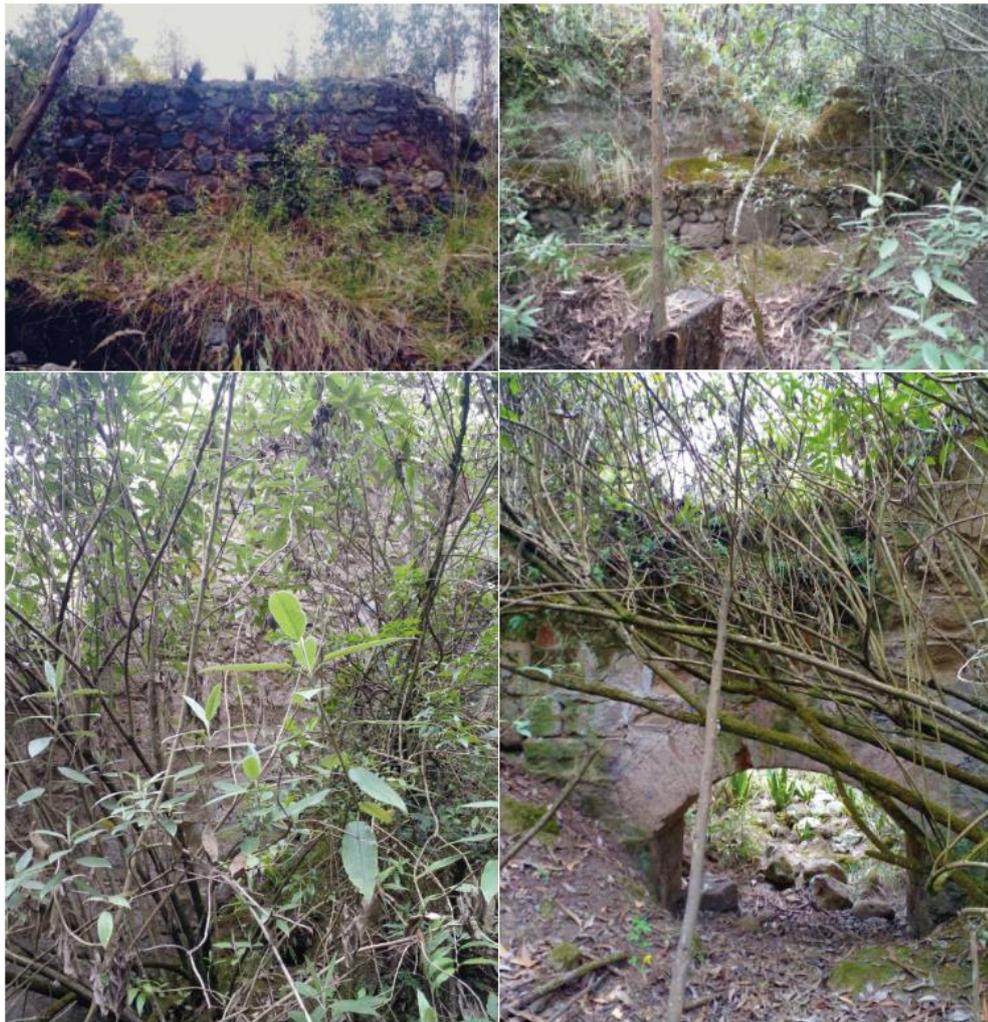
Figura 26. Fotografías de ruinas del Molino Batzacón. Fuente: Tesista.

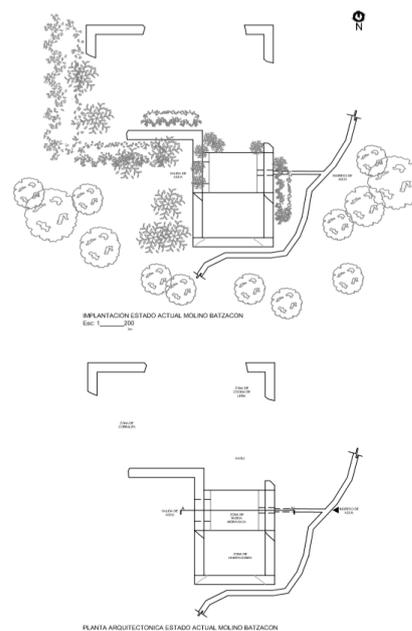
Figura 27. Implantación y planta arquitectónica del estado actual del Molino Batzacón / Elaboración propia. Fuente: (Trujillo, Levantamiento estado actual molino Batzacón, 2023)

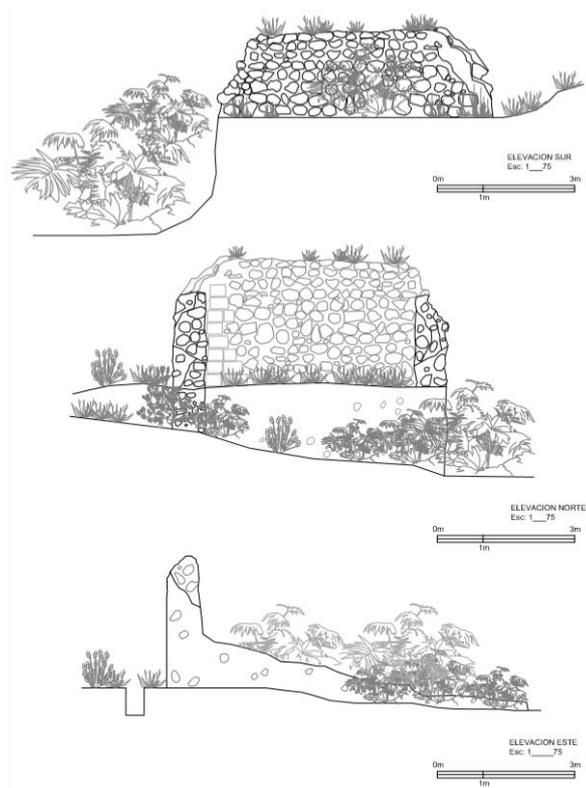
Figura 28. Elevaciones norte, sur, este del estado actual del Molino Batzacón / Elaboración propia. Fuente: (Trujillo, Levantamiento estado actual molino Batzacón, 2023)

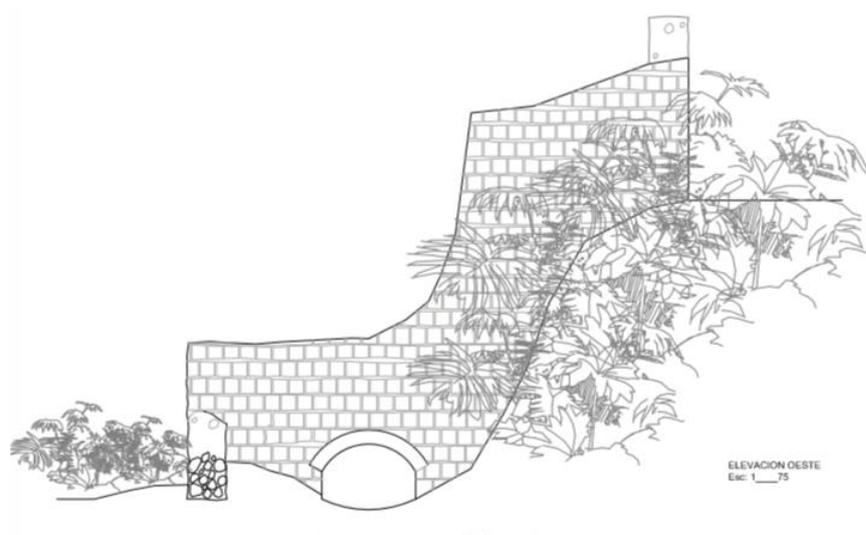
Figura 29. Elevación oeste del estado actual del Molino Batzacón / Elaboración propia. Fuente: (Trujillo, Levantamiento estado actual molino Batzacón, 2023)

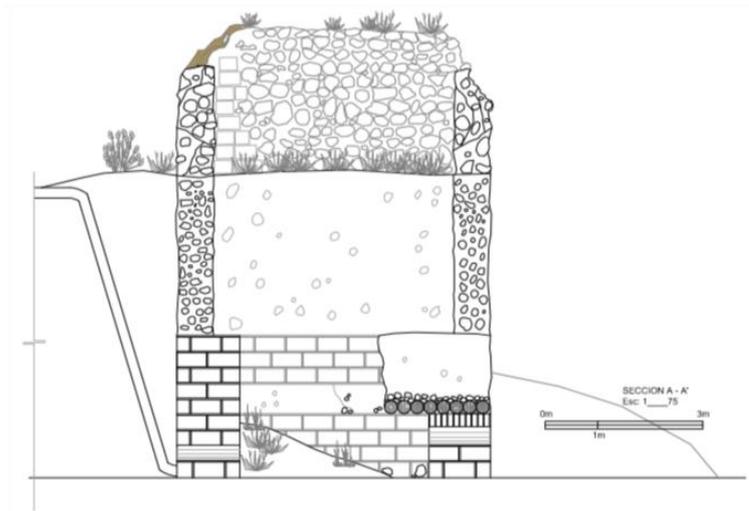
Figura 30. Sección A-A del estado actual del Molino Batzacón / Elaboración propia. Fuente: (Trujillo, Levantamiento estado actual molino Batzacón, 2023)

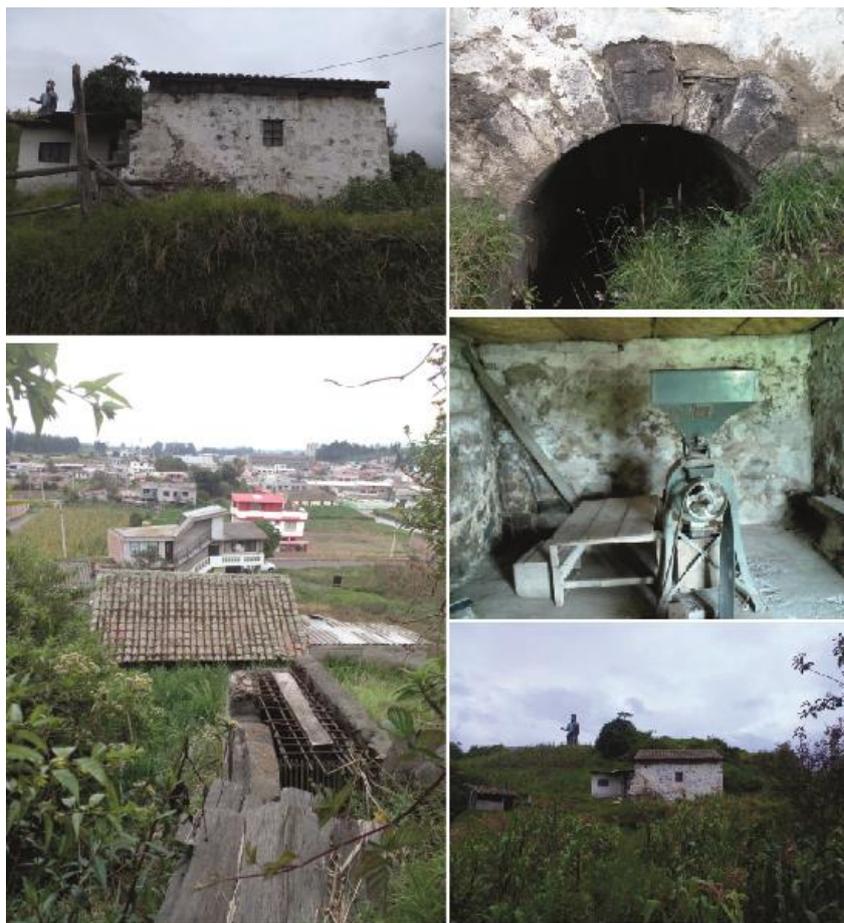
Figura 31. Fotografías del Molino San Andrés. Fuente: (Trujillo, Levantamiento fotográfico del molino San Andrés, 2023)

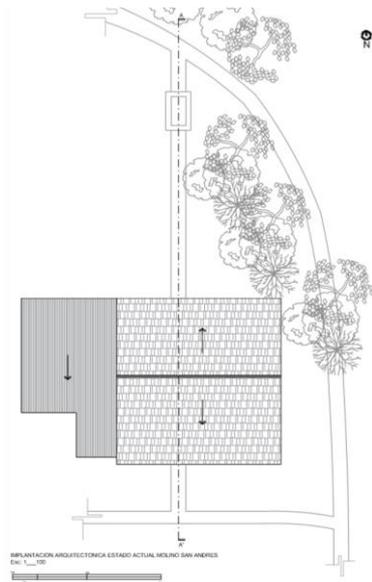
Figura 32. Implantación arquitectónica del molino San Andrés / Elaboración propia. Fuente: (Trujillo, Levantamiento estado actual molino San Andres, 2023)

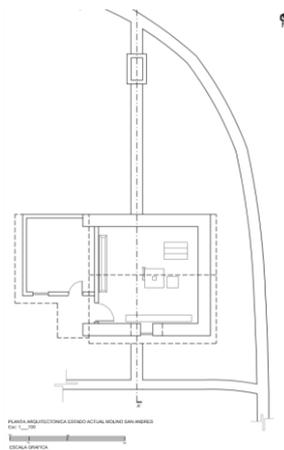
Figura 33. Planta arquitectónica del molino San Andrés / Elaboración propia. Fuente: (Trujillo, Levantamiento estado actual molino San Andres, 2023)

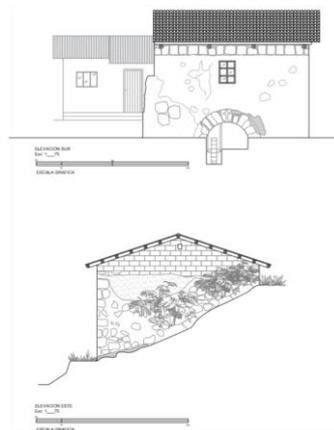
Figura 34. Elevaciones sur y este del molino San Andrés / Elaboración propia. Fuente: (Trujillo, Levantamiento estado actual molino San Andres, 2023)

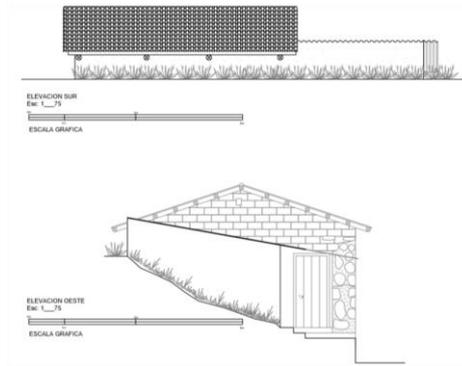
Figura 35. Elevaciones norte y oeste del molino San Andrés / Elaboración propia. Fuente: (Trujillo, Levantamiento fotográfico del molino San Andrés, 2023)

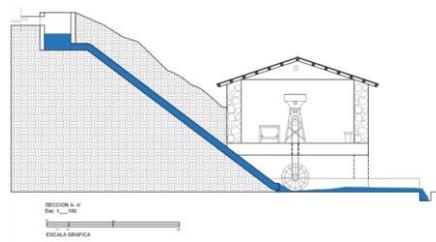
Figura 36. Sección A-A del molino San Andrés / Elaboración propia. Fuente: (Trujillo, Levantamiento estado actual molino San Andres, 2023)

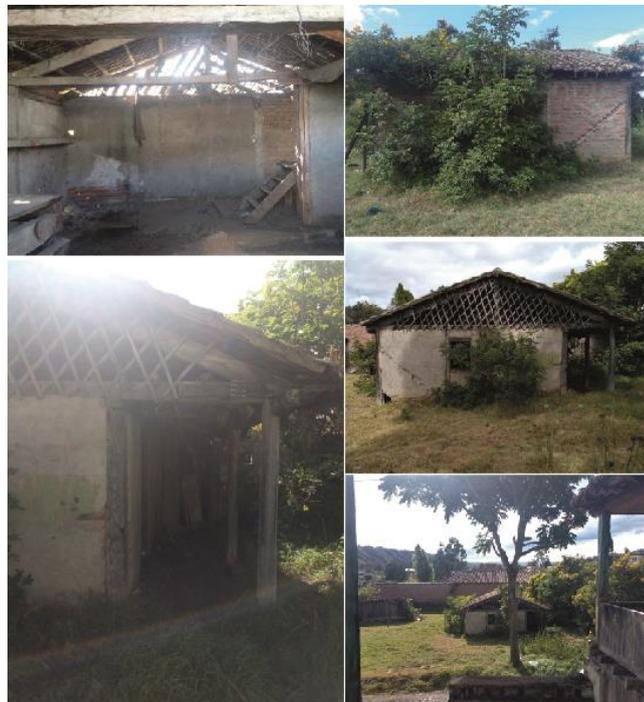
Figura 37. Fotografías del Molino Dolorosa. Fuente: (Jairo, Levantamiento fotográfico del molino La Dolorosa, 2023)

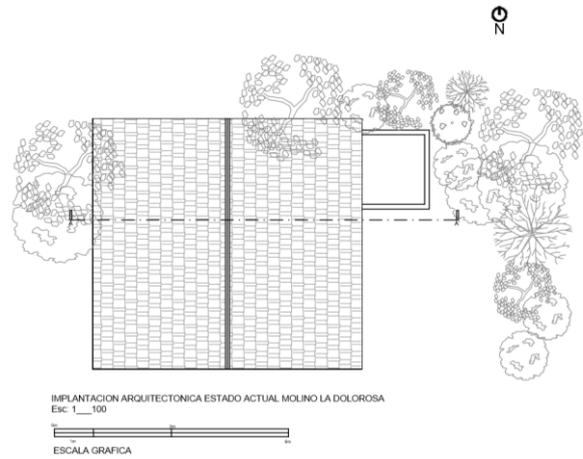
Figura 38. Implantación arquitectónica del molino Dolorosa / Elaboración propia. Fuente: Tesista

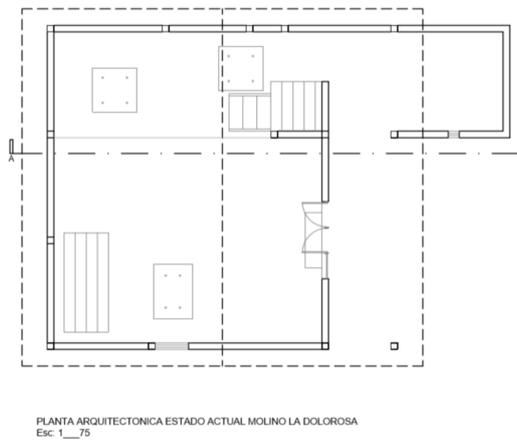
Figura 39. Planta arquitectónica del molino Dolorosa / Elaboración propia. Fuente: (Jairo, Levantamiento estado actual del molino La Dolorosa, 2023)

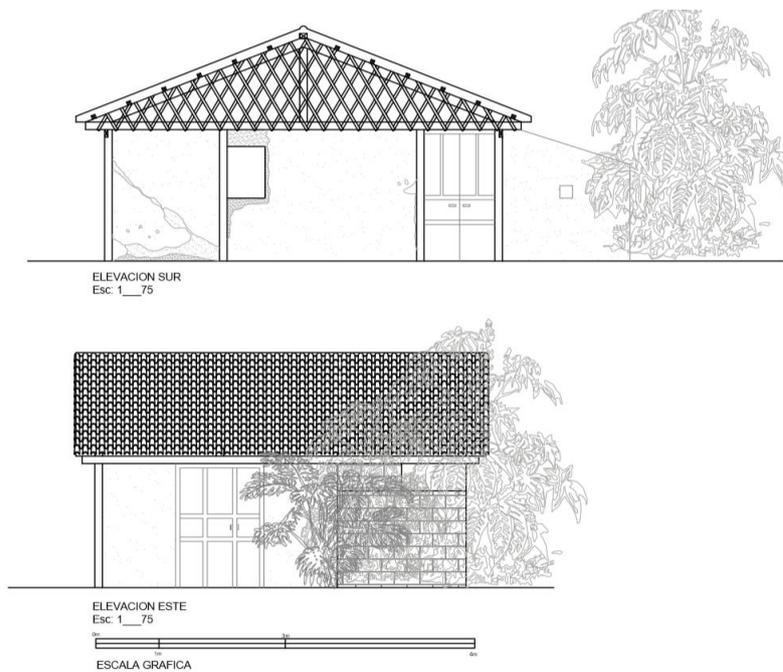
Figura 40. Elevación sur y este del molino Dolorosa / Elaboración propia. Fuente: (Jairo, Levantamiento estado actual del molino La Dolorosa, 2023)

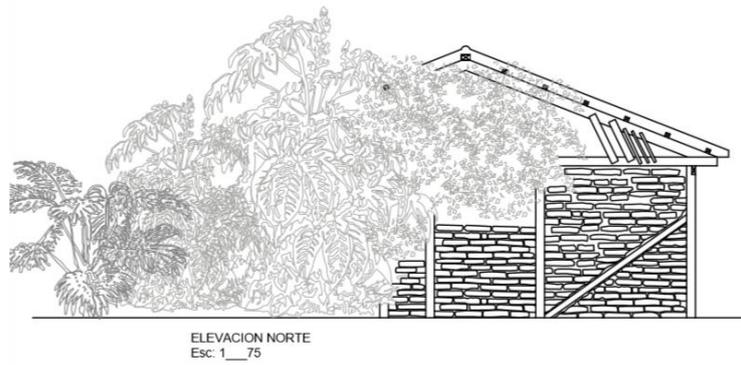
Figura 41 Elevación norte del molino Dolorosa / Elaboración propia. Fuente: (Jairo, Levantamiento estado actual del molino La Dolorosa, 2023)

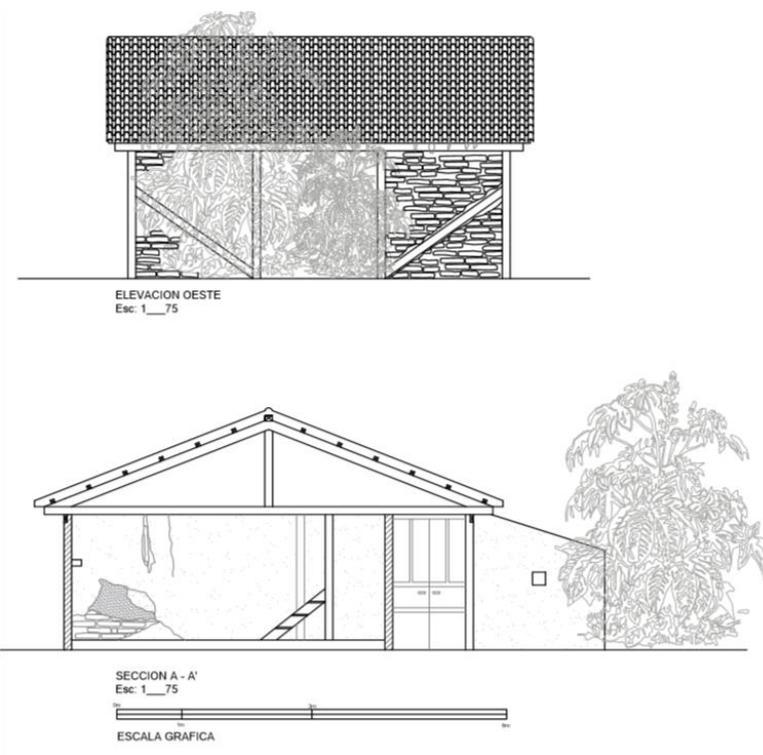
Figura 42. Elevación oeste y sección A-A del molino Dolorosa / Elaboración propia. Fuente: (Jairo, Levantamiento estado actual del molino La Dolorosa, 2023)

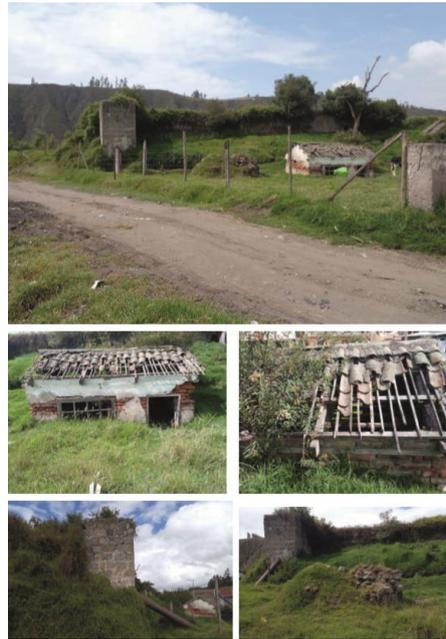
Figura 43. Fotografías del Molino Santa Teresita. Fuente: (Jairo, Molino Santa Teresita , 2023)

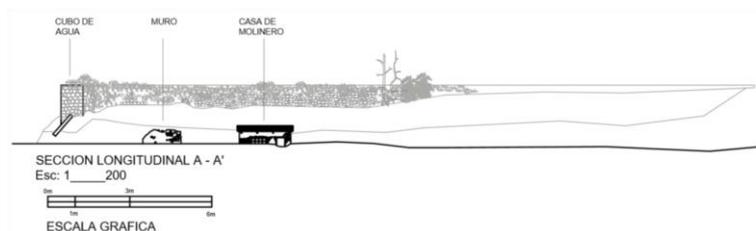
Figura 45. Sección longitudinal del molino Santa Teresita / Elaboración propia. Fuente: (Jairo, Estado actual molino Santa Teresita, 2023)

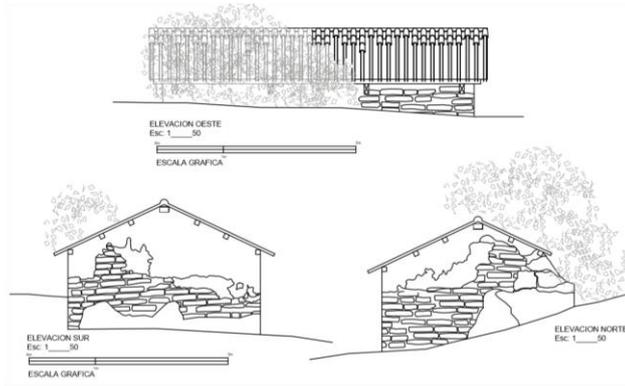
Figura 47. Elevaciones Oeste, Sur y Norte norte del molino Santa Teresita / Elaboración propia. Fuente: (Jairo, Estado actual molino Santa Teresita, 2023)

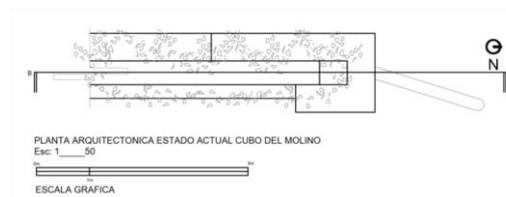
Figura 48. Planta arquitectónica estado actual cubo de molino Santa Teresita / Elaboración propia. Fuente: (Jairo, Estado actual molino Santa Teresita, 2023)

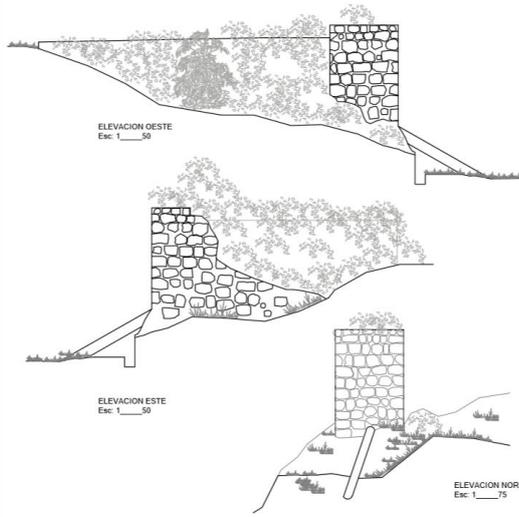
Figura 49. Elevaciones Oeste, Este y Norte del cubo de molino Santa Teresita / Elaboración propia. Fuente: (Jairo, Estado actual molino Santa Teresita, 2023)

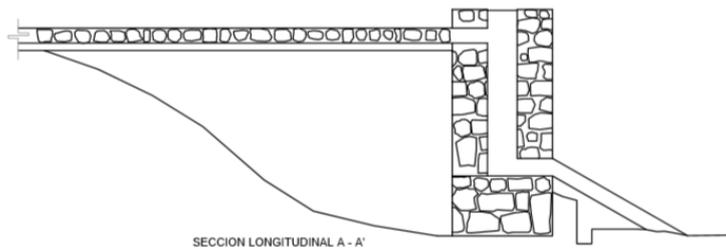
Figura 50. Sección longitudinal del cubo de molino Santa Teresita / Elaboración propia. Fuente: (Jairo, Estado actual molino Santa Teresita, 2023)

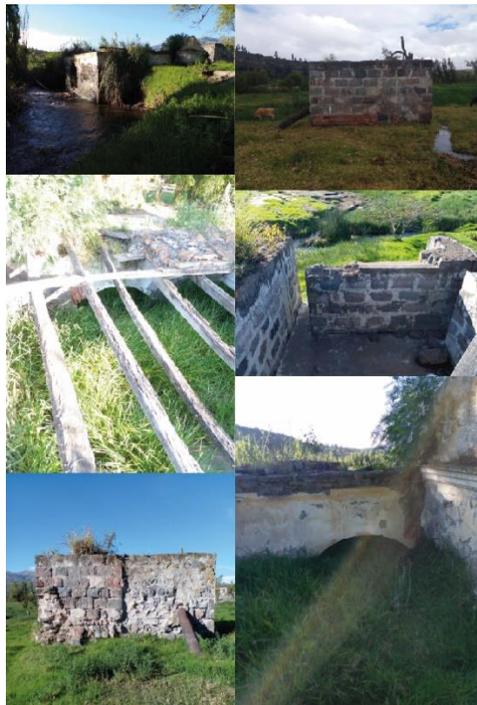
Figura 52. Fotografías del Molino El Batán. Fuente: (Jairo, Molino San José de Batán , 2023)

12. Descripción del inmueble					
<p>El molino perteneció a la Hacienda el Batan la misma que se construyó en los años 1940 el cual se ubica a la altura de Los Elenes, e implantado junto al Río Guano, en la actualidad este inmueble está deteriorado y de pie, aunque ciertos tipos de elementos constructivos han desaparecido por las constantes inundaciones que ha sufrido la edificación. Por mencionar del entrepiso solamente quedan las vigas de madera en estado ruinoso, parte de la circulación vertical (gradas) completamente desaparecido la segunda planta. Por su ubicación el molino está en constante peligro de inundación es así que la elevación norte y este se encuentran prácticamente tapadas por el lodo que queda tras cada inundación. El cubo del molino cuya función principal es almacenar agua se encuentra alejado 8m en una mejor ubicación motivo por el cual no ha sufrido ningún tipo de daño y se encuentra en buen estado y manteniendo su forma y materialidad original.</p>

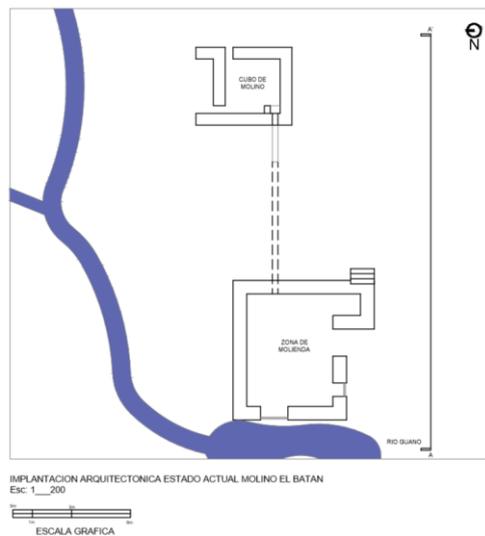
Figura 53. Implantación arquitectónica, estado actual de molino El Batán / Elaboración propia. Fuente: (Jairo, Estado actual San José del Batán, 2023)

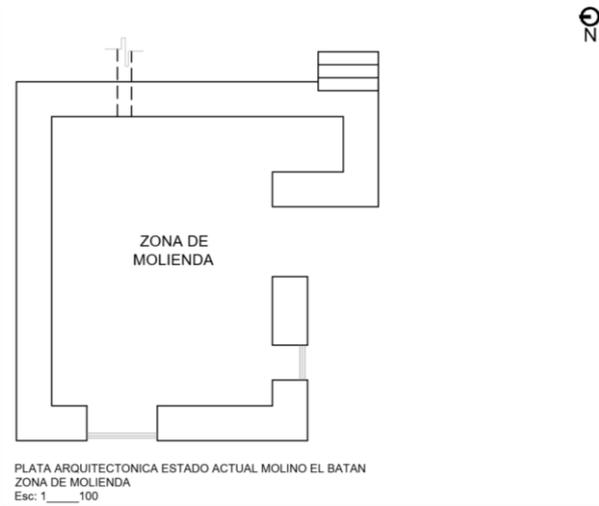
Figura 54. Planta arquitectónica, estado actual de molino El Batán / Elaboración propia. Fuente: (Jairo, Estado actual San José del Batán, 2023)

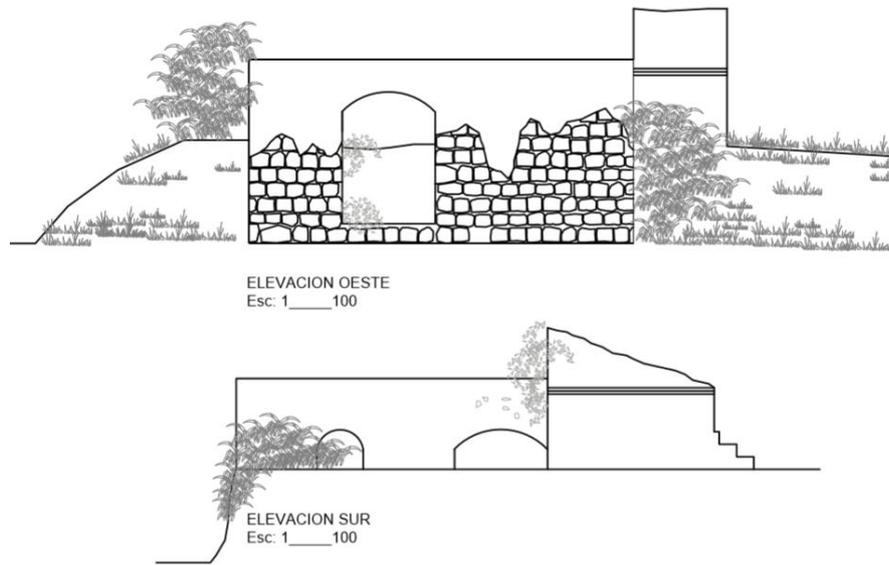
Figura 55. Elevación Oeste y Sur, estado actual de molino El Batán / Elaboración propia. Fuente: (Jairo, Estado actual San José del Batán, 2023)

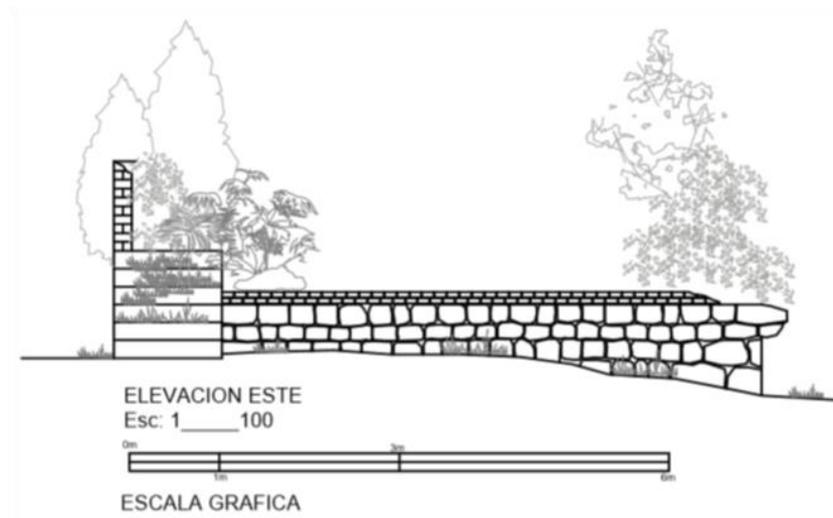
Figura 56. Elevación Este, estado actual de molino El Batán / Elaboración propia. Fuente: (Jairo, Estado actual San José del Batán, 2023)

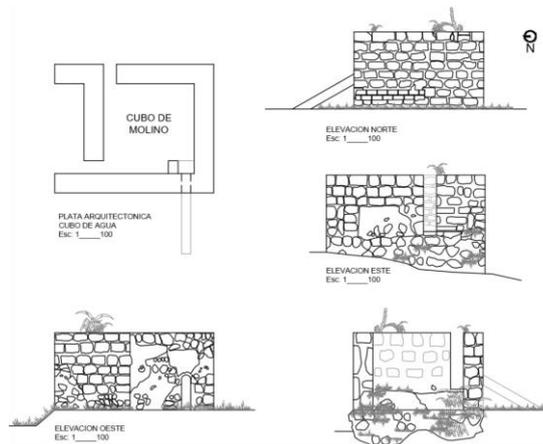
Figura 57. Planta de cubo y elevaciones norte, sur, este, oeste, estado actual / Elaboración propia. Fuente: (Jairo, Estado actual San José del Batán, 2023)

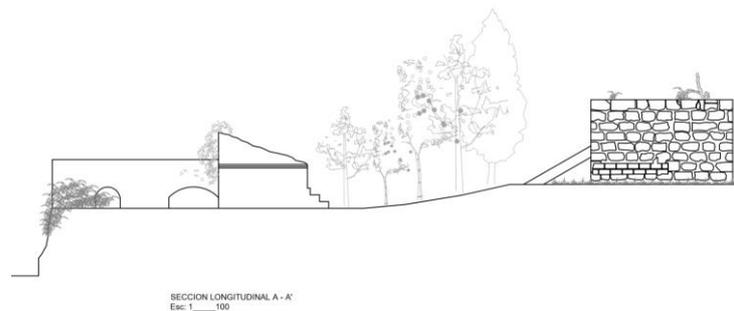
Figura 58. Sección Longitudinal A-A estado actual Molino El Batán / Elaboración propia. Fuente: (Jairo, Estado actual San José del Batán, 2023)

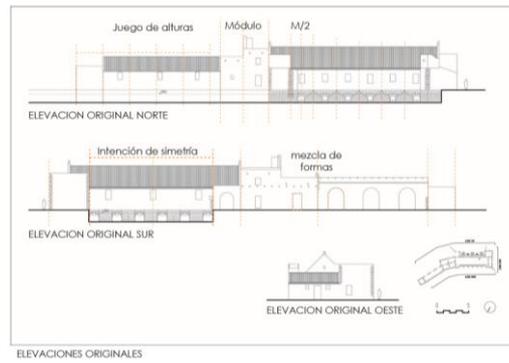
Figura 61. Forma original del molino mareal / Elaboración propia. Fuente: archdaily.

Su forma se da en la dualidad de paisaje urbano y paisaje rural, utilizando líneas rectas y puras en la elevación que se integra a la ciudad. Y por otra parte utiliza líneas inclinadas en la elevación que se integra a la zona rural. (Demográfico)

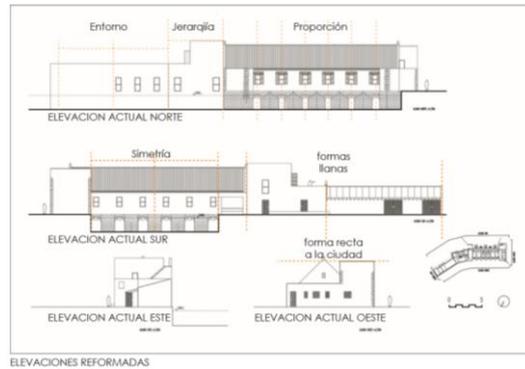
Figura 62. Forma reformada del molino mareal / Elaboración propia. Fuente: archdaily

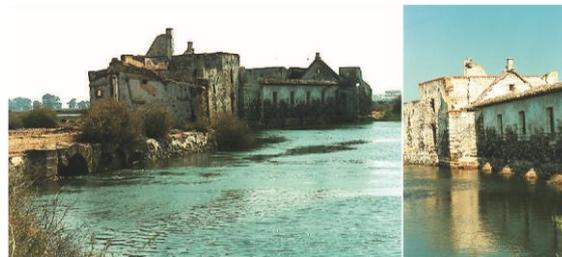
Figura 63. Estado antes de intervención del molino mareal. Fuente: (Archdaily, 2007)

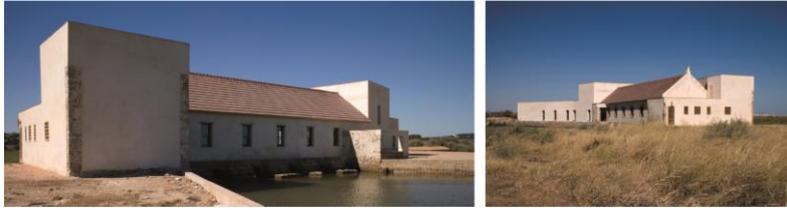
Figura 65. Estado posterior de intervención del molino mareal. Fuente: (Archdaily, 2007)

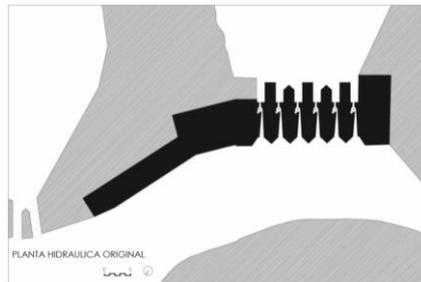
Figura 66. Planta hidráulica original del molino mareal. Fuente: (Archdaily, 2007)

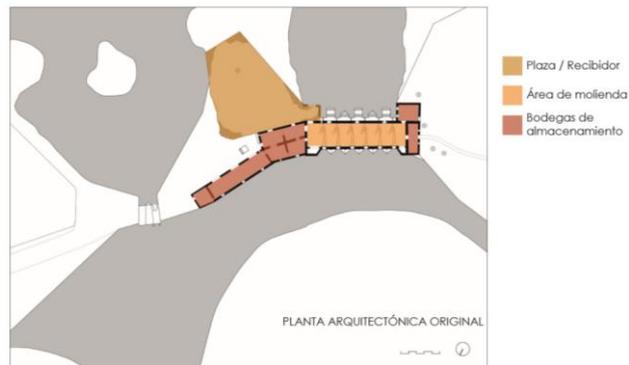
Figura 67. Zonificación de función original del molino mareal / Elaboración propia. Fuente: (Archdaily, 2007)

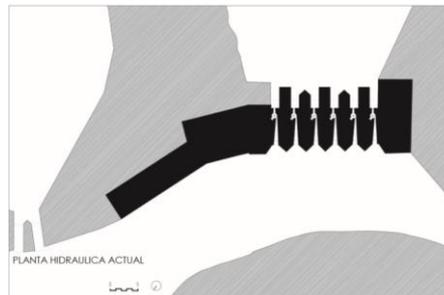
Figura 68. Planta hidráulica original del molino mareal. Fuente: (Archdaily, 2007)

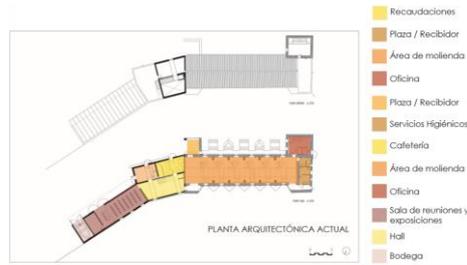
Figura 69. Zonificación de función intervenida del molino mareal / Elaboración propia. Fuente: (Archdaily, 2007)

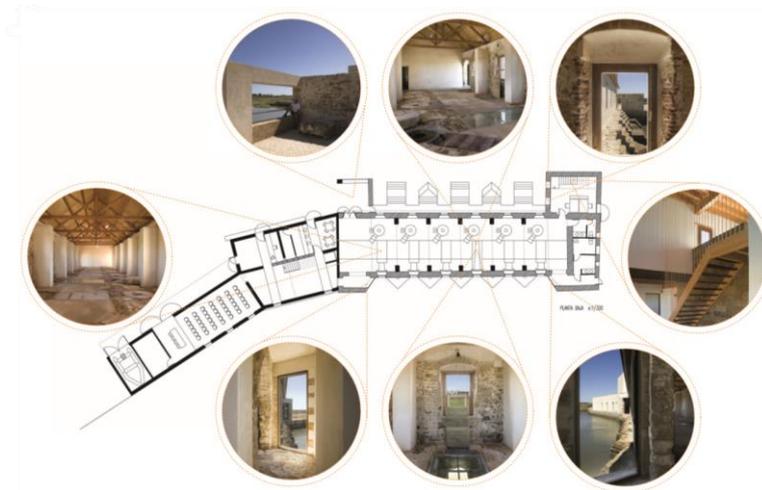
Figura 70. Espacios obtenidos posterior a la intervención del molino mareal / Elaboración propia Fuente: (Archdaily, 2007)

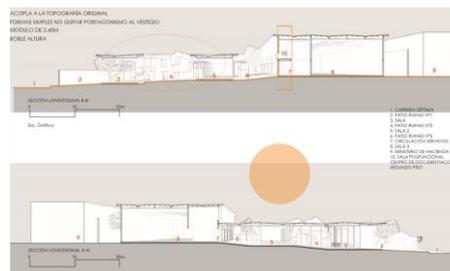
Figura 73. Secciones de intervención en Fragmentos. Fuente: (Archiday, Fragmentos – Contra monumento , 2018)

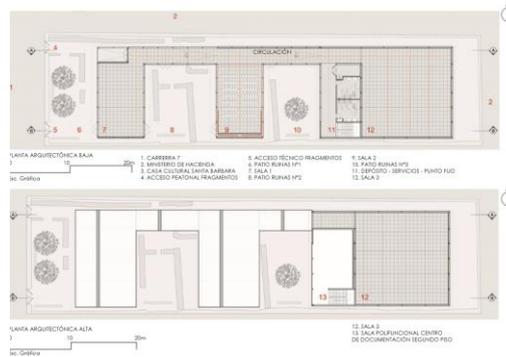
Figura 74. Organización espacial de Fragmentos /Elaboración propia. Fuente: (Archiday, Fragmentos – Contra monumento , 2018)

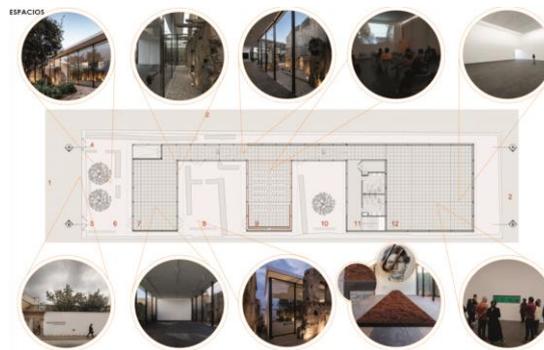
Figura 75. Espacios obtenidos tras intervención en Fragmentos /Elaboración propia. Fuente: (Archiday, Fragmentos – Contra monumento , 2018)

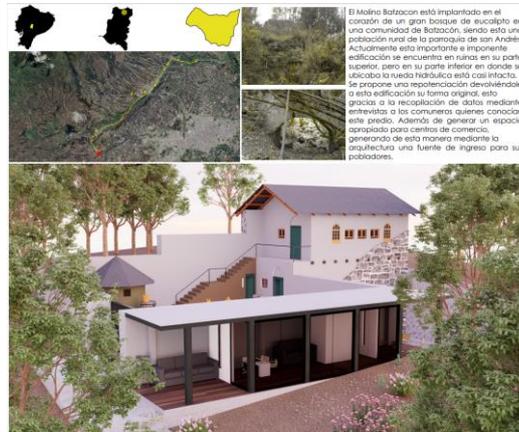
Figura 77. Memoria descriptiva Molino Batzacón. Fuente: (Trujillo, Molino Batzacón, 2023)

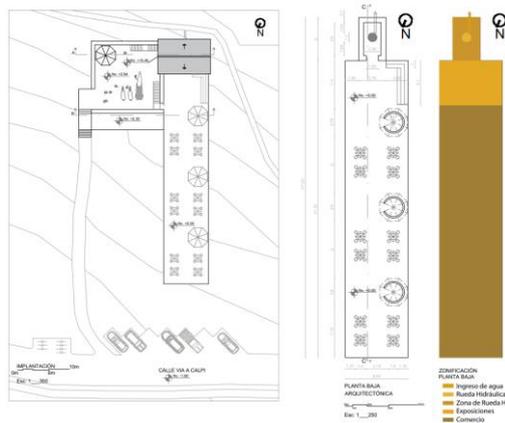
Figura 78. Implantación Molino Batzacón. Fuente: (Trujillo, Molino Batzacón, 2023)

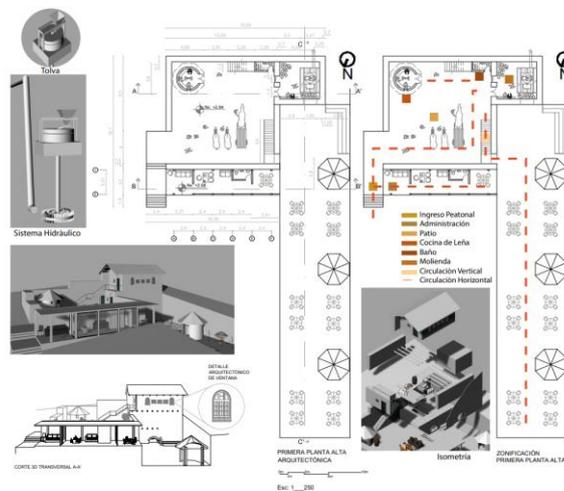
Figura 79. Planta Arquitectónica baja Molino Fuente: (Trujillo, Molino Batzacón, 2023)

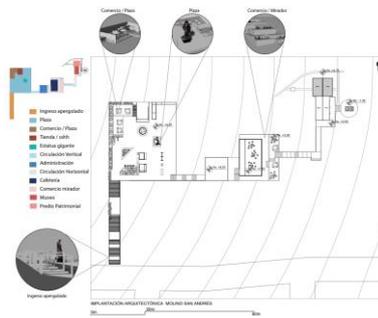
Figura 84. Implantación Molino San Andrés Fuente: (Jairo, Molino San Andrés, 2023)

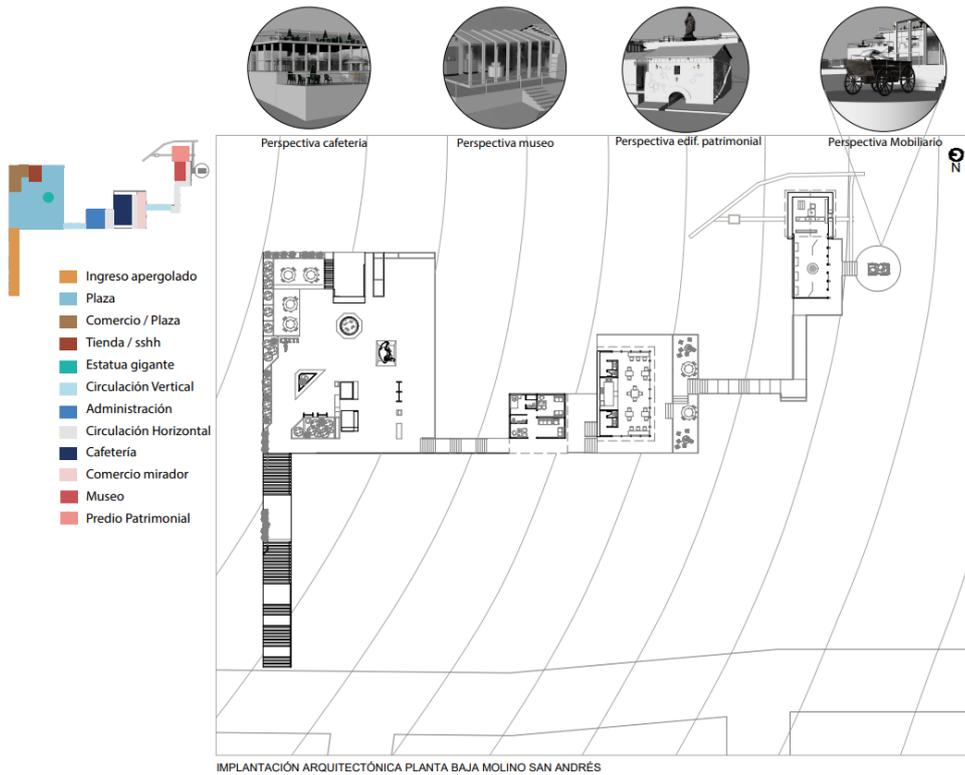
Figura 85. Implantación planta baja Molino San Andrés Fuente: (Jairo, Molino San Andrés, 2023)

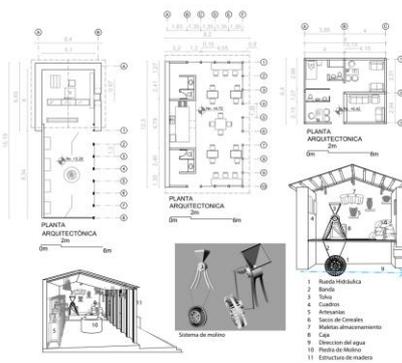
Figura 86. Plantas arquitectónicas Molino San Andrés Fuente: (Jairo, Molino San Andrés, 2023)

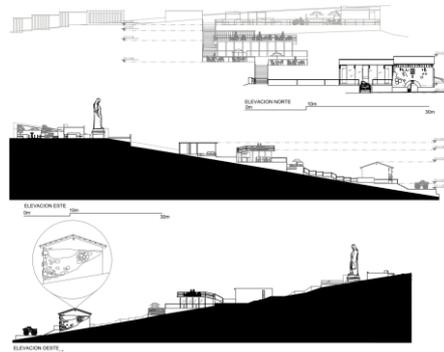
Figura 87. Elevaciones Molino San Andrés Fuente: (Jairo, Molino San Andrés, 2023)

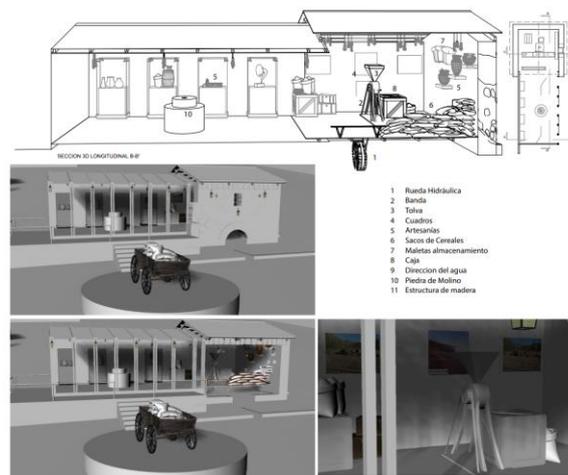
Figura 88. Isometrías Molino San Andrés Fuente: (Jairo, Molino San Andrés, 2023)

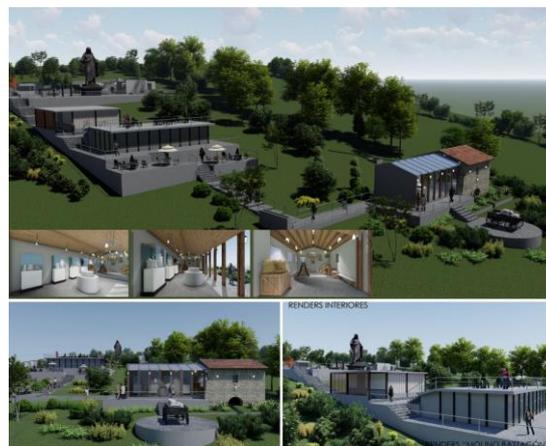
Figura 89. Renders Molino San Andrés Fuente: (Jairo, Molino San Andrés, 2023)

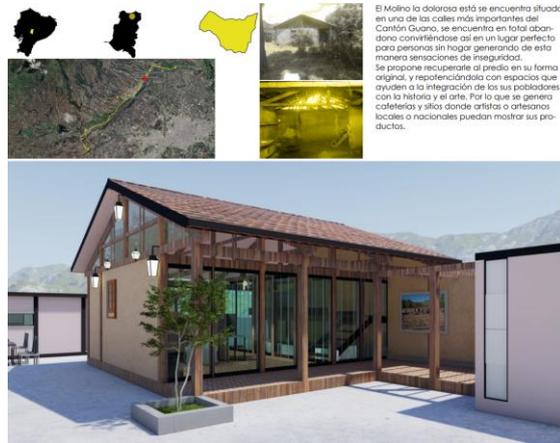
Figura 90. Memoria descriptiva Molino La Dolorosa. Fuente: (Jairo, Molino La Dolorosa, 2023)

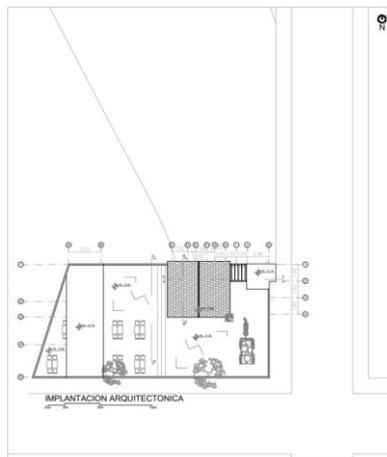
Figura 91. Implantación Molino La Dolorosa Fuente: (Jairo, Molino La Dolorosa, 2023)

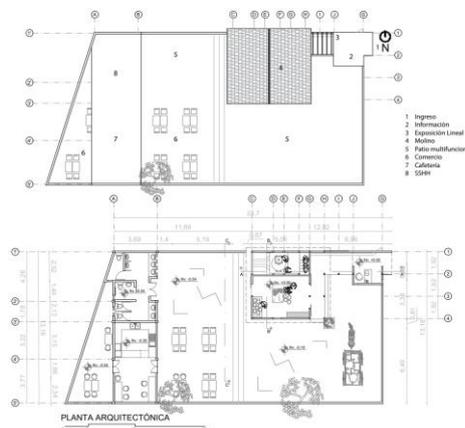
Figura 92 72. Planta Arquitectónica Molino La Dolorosa Fuente: (Jairo, Molino La Dolorosa, 2023)

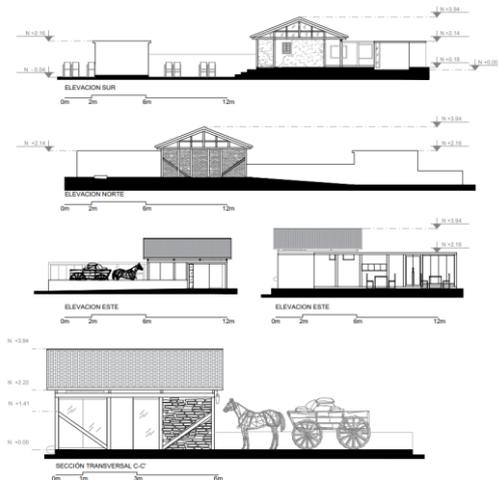
Figura 93. Elevaciones y cortes Molino La Dolorosa Fuente: (Jairo, Molino La Dolorosa, 2023)

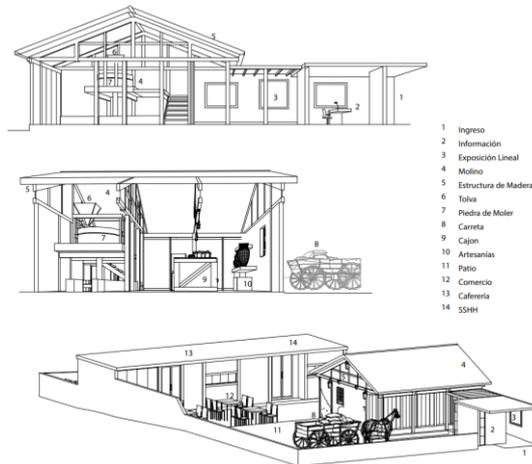
Figura 94. Elevaciones y cortes Molino La Dolorosa Fuente: (Jairo, Molino La Dolorosa, 2023)

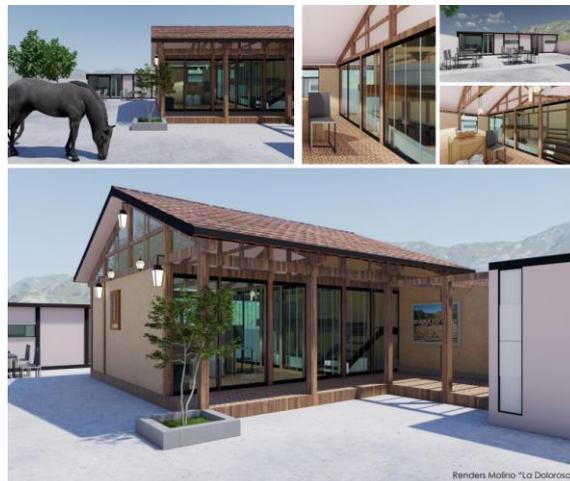
Figura 95. Renders Molino La Dolorosa Fuente: (Jairo, Molino La Dolorosa, 2023)

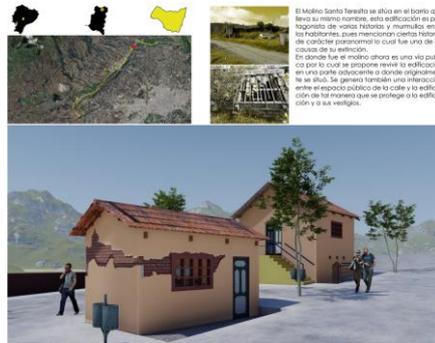
Figura 96. Memoria descriptiva Molino Santa Teresita. Fuente: (Jairo, Molino Santa Teresita, 2023)

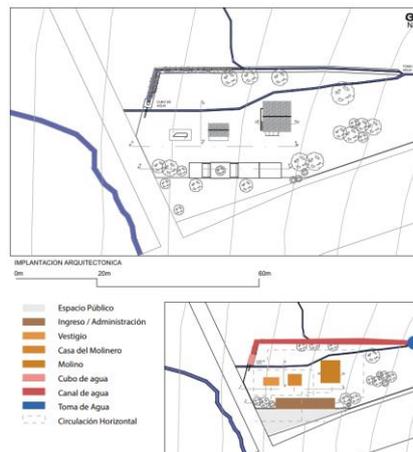
Figura 97. Implantación Molino Santa Teresita. Fuente: (Jairo, Molino Santa Teresita, 2023)

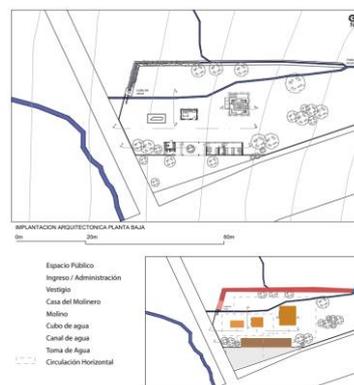
Figura 98. Implantación planta baja Molino Santa Teresita. Fuente: (Jairo, Molino Santa Teresita, 2023)

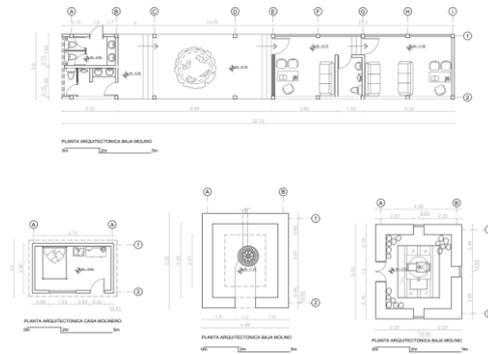
Figura 99. Plantas Arquitectónicas Molino Santa Teresita. Fuente: (Jairo, Molino Santa Teresita, 2023)

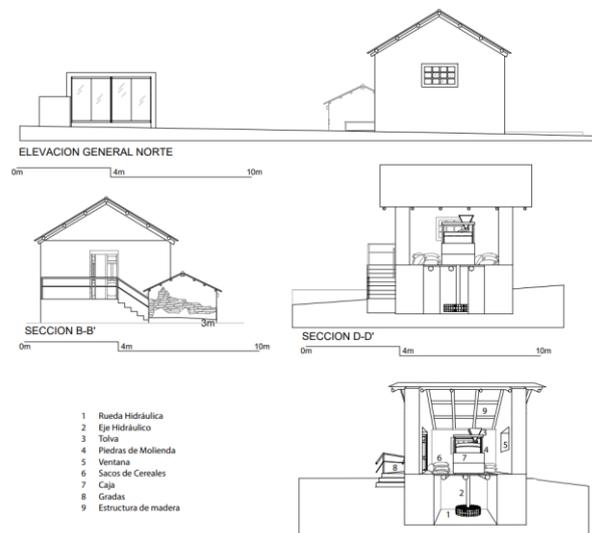
Figura 100. Elevaciones y secciones Molino Santa Teresita. Fuente: (Jairo, Molino Santa Teresita, 2023)

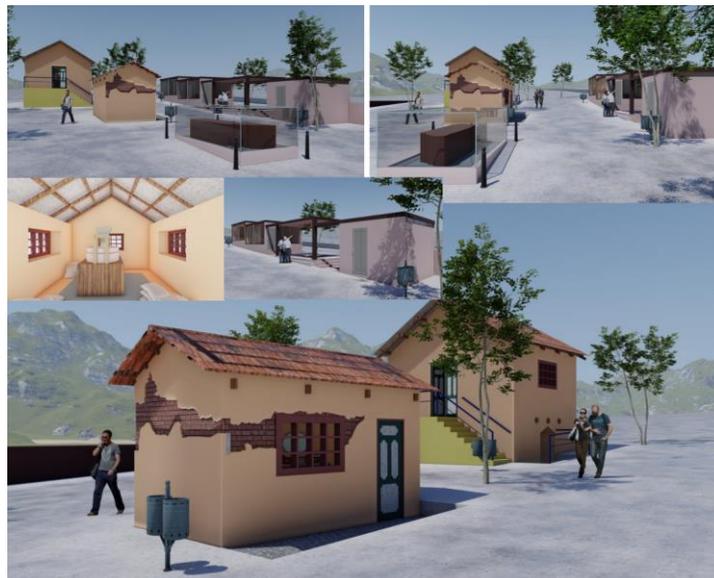
Figura 101 73. Renders Molino Santa Teresita. Fuente: (Jairo, Molino Santa Teresita, 2023)

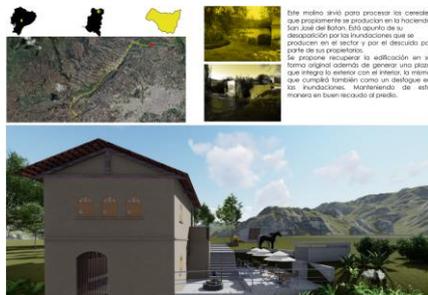
Figura 102. Memoria descriptiva Molino El Batan. Fuente: (Jairo, Molino San José del Batan, 2023)

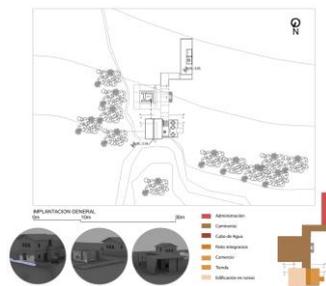
Figura 103. Implantación General Molino El Batan. Fuente: (Jairo, Molino San José del Batan, 2023)

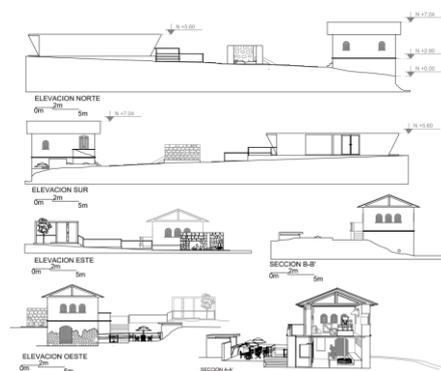
Figura 106. Plantas Arquitectónicas El Batán. Fuente: (Jairo, Molino San José del Batán, 2023)

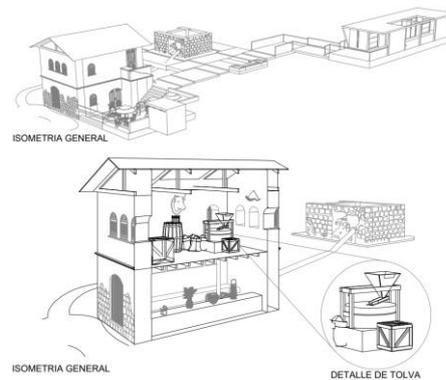
Figura 107. Isometrías Molino El Batán. Fuente: (Jairo, Molino San José del Batán, 2023)
