**UNIVERSIDAD NACIONAL DE CHIMBORAZO
FACULTAD DE INGENIERÍA
CARRERA DE ARQUITECTURA**

**Puesta en valor del patrimonio edificado, caso de estudio los molinos de agua
en el cantón Guano.**

Proyecto de Investigación previo a la obtención del título de Arquitecto

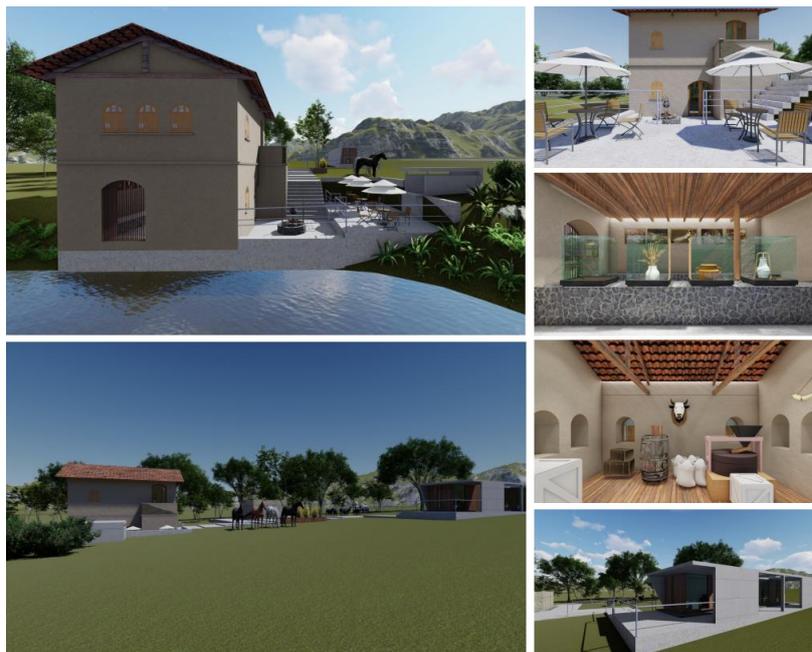
Figura 108. Isometrías Molino El Batán. Fuente: (Jairo, Molino San José del Batán, 2023)
