**UNIVERSIDAD NACIONAL DE CHIMBORAZO**

**CARRERA DE INGENIERÍA CIVIL**

Análisis comparativo del deterioro entre intersecciones y tramos en vías urbanas con  
pavimento asfáltico del Cantón Riobamba.

Proyecto de Investigación previo a la obtención del título de Ingeniero Civil

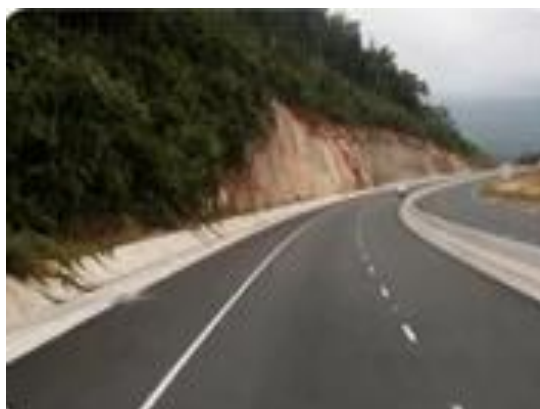
#### Figura 1

**2.1.1.1 Pavimento Flexible.** Se caracterizan por tener en su capa superior una carpeta asfáltica hecha con concreto asfáltico compuesto por agregado pétreo y asfalto. A grandes rasgos se puede decir que es más deformable que el pavimento rígido, como se observa en la Figura 1:

*Pavimento Flexible*

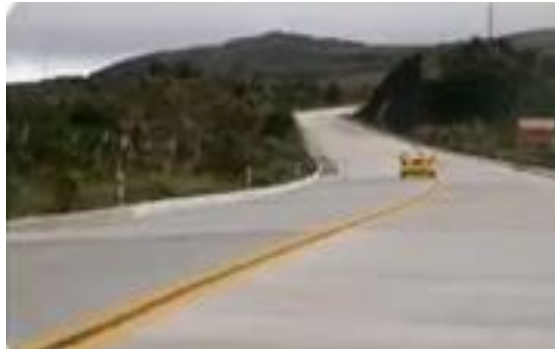
## Figura 2

**2.1.1.2 Pavimento Rígido.** Se caracteriza por la superficie de rodadura está hecha por una losa de concreto hidráulico, como se observa en la Figura 2.

### *Pavimento Rígido*

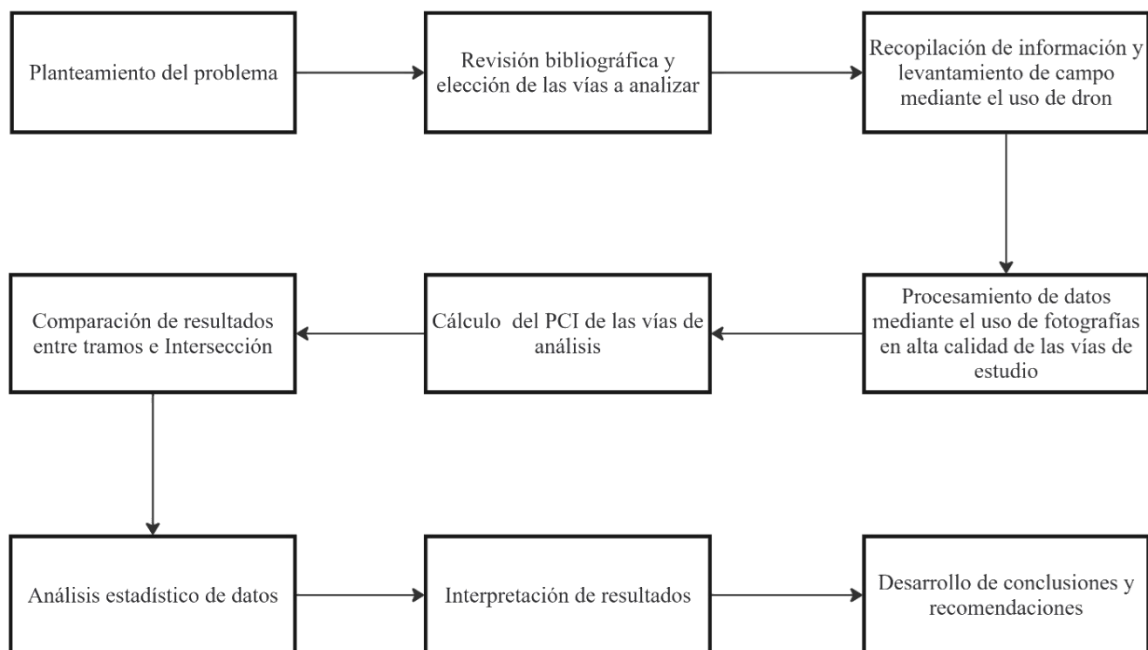
### Figura 5

*Metodología del proyecto de investigación*

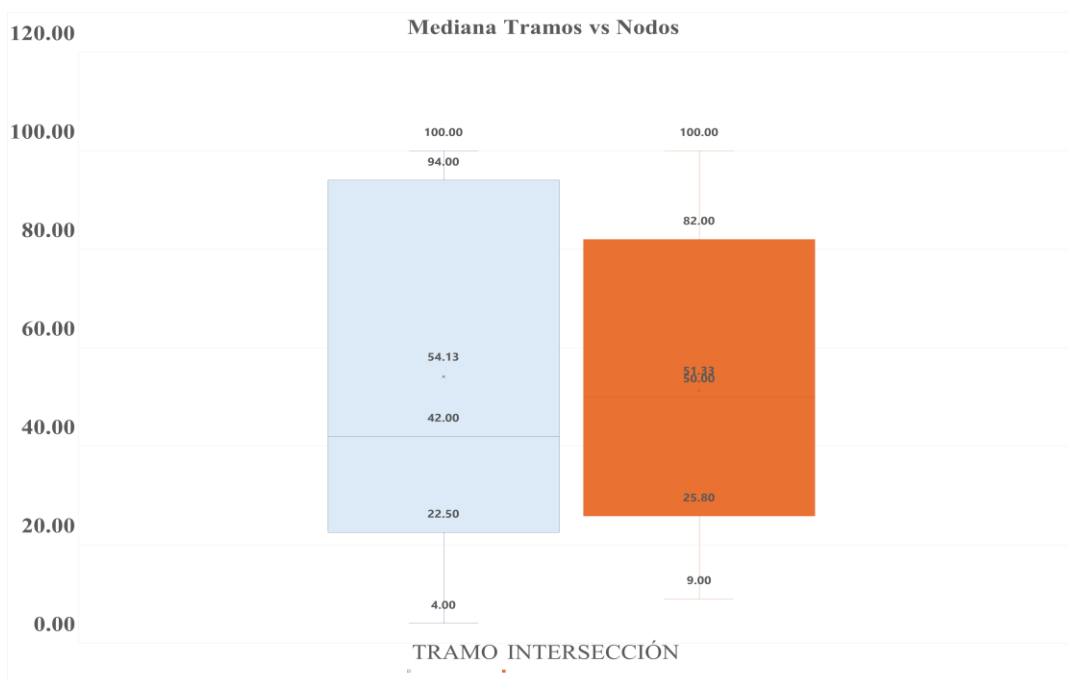
**Figura 10**

Los resultados indican que los tramos se encuentran en mejor estado que las intersecciones, ya que pueden estar menos expuestos a condiciones extremas de tráfico en comparación con las intersecciones, que a menudo experimentan congestión y estrés adicional debido a los giros y cambios de dirección. Esto puede llevar a un mejor rendimiento de los tramos en términos de PCI, como se observa en la Figura 10.

Diagrama de cajas y bigotes, Mediana Tramos vs Intersección (39 vías)

En la Figura 10, la mediana de los tramos es 54.13 y la de las intersecciones es 51.33, lo que sugiere que, los tramos están en mejor estado que las intersecciones. Este resultado es inusual, ya que se espera que las intersecciones se deterioren más rápido debido a las mayores cargas y esfuerzos.

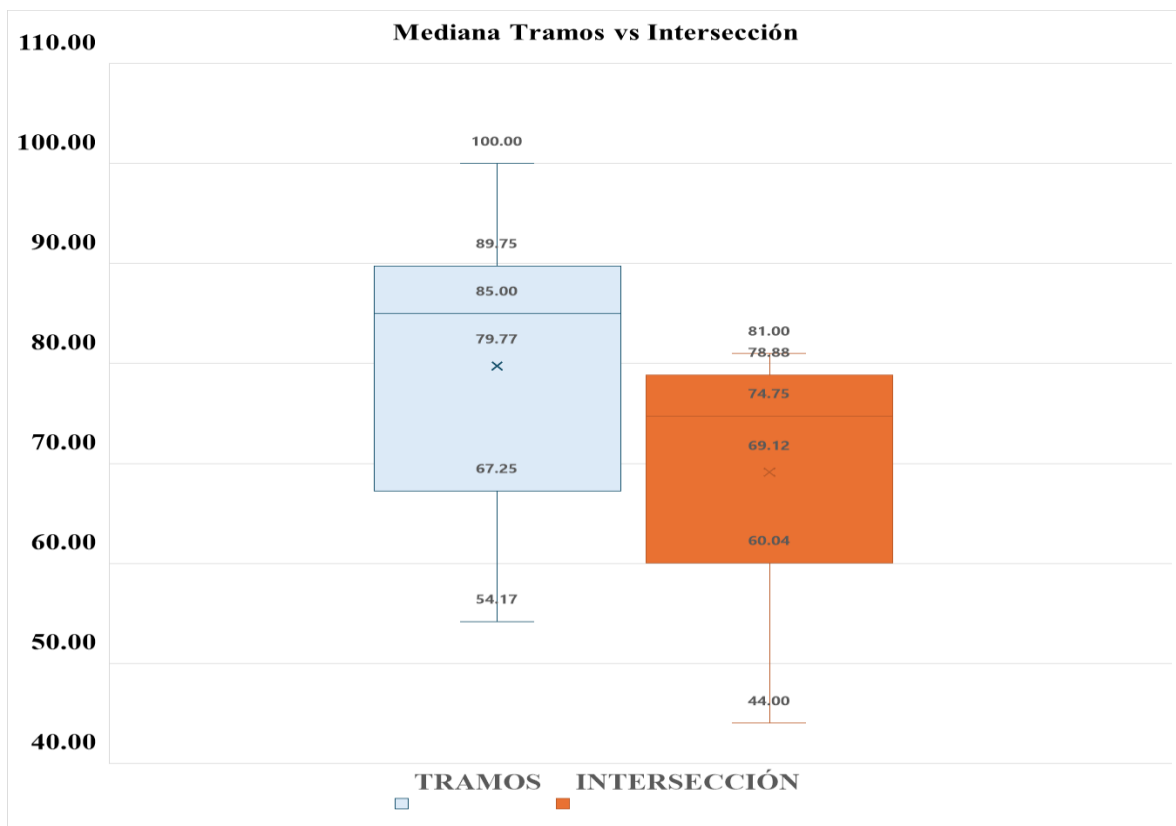
**Figura 11**

Diagrama de cajas y bigotes, Mediana Tramos vs Intersección (10 vías)

En contraste, la Figura 11 muestra una discrepancia mucho más pronunciada en el PCI entre los tramos y las intersecciones. Para vías con el mismo año de intervención, los tramos tienen una mediana más alta (85%) en comparación con las intersecciones (74.75%), sugiriendo que los tramos están en mejor estado. Además, el rango Inter cuartil de los tramos (67.25% a 88.75%) es más amplio que el de las intersecciones (60.04% a 78.88%), lo que muestra una mayor variabilidad en el estado de los tramos.
