**UNIVERSIDAD NACIONAL DE CHIMBORAZO FACULTAD DE  
INGENIERÍA  
CARRERA INGENIERÍA INDUSTRIAL**

Análisis de la productividad en el área de bombeo para la Estación de  
Servicio “La Giralda”

Trabajo de Titulación para optar al título de Ingeniera Industrial

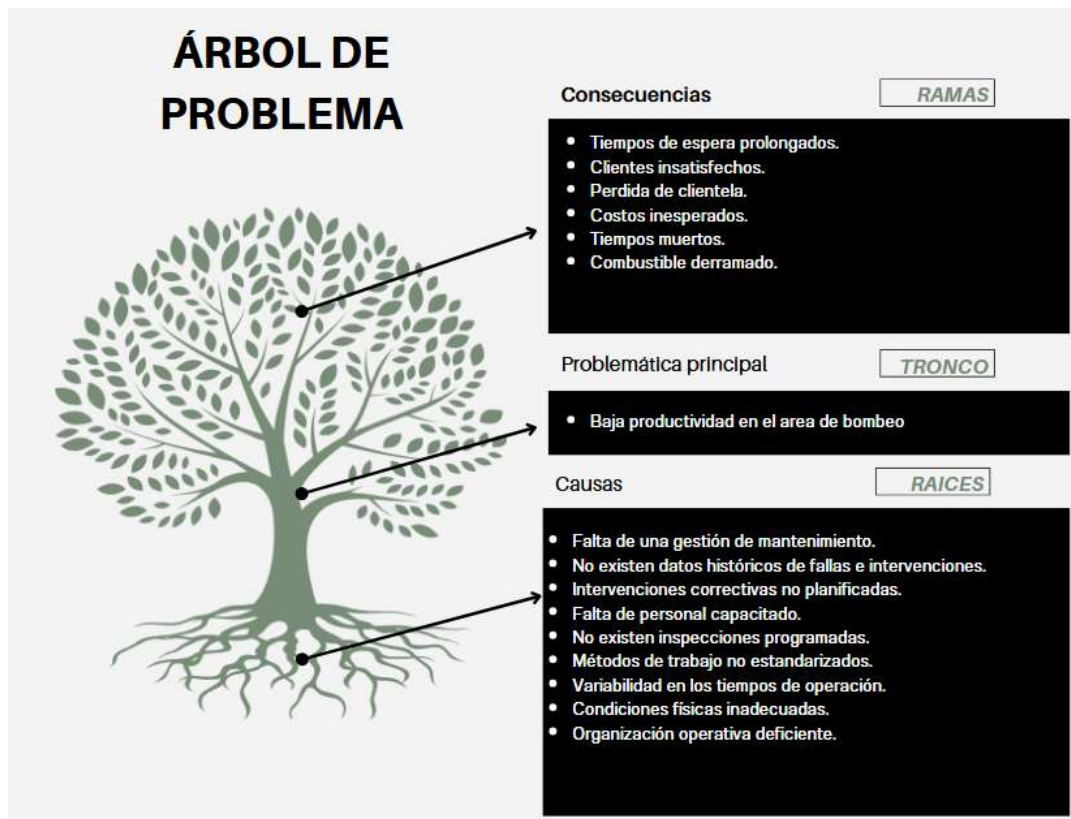
*Ilustración 1 Árbol de problemas del área de bombeo realizada en canva*

Para la resolución del primer objetivo se aplicó un árbol de problemas, el cual ayudó a la identificación y organización de las relaciones causa efecto que se encuentran asociadas a la productividad en el área de bombeo.

En base a los resultados del árbol de problemas se pudo observar los efectos negativos que puede llegar a surgir debido a una baja productividad, algunos de estos efectos podrían ser, baja calidad del servicio, aumentos de tiempos muertos y esperas, costos elevados debido fallos inesperados y la pérdida de clientela.

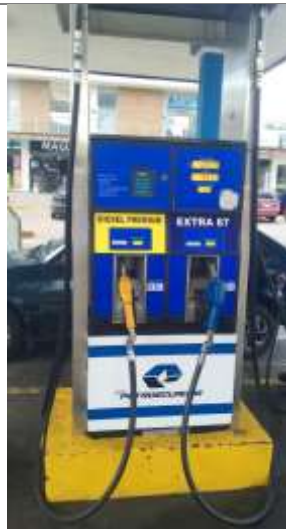
*Tabla 5 Ficha técnica del Activo - Surtidor GILBARCO*

**Función** La función del surtidor Gilbarco es: medir, controlar y suministrar combustible desde el sistema de almacenamiento hasta la pistola de despacho, permitiendo entregar un volumen exacto mediante un sistema de bombeo, medición volumétrica y control electrónico.

**Función general** Es un equipo diseñado para el despacho de combustible líquido en estaciones de servicio, que integra sistemas de bombeo y medición. El surtidor permite regular el caudal del combustible, además de medir con exactitud los litros suministrados y el valor a pagar.

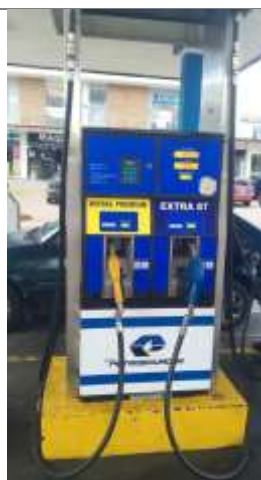
*Tabla 6 Ficha de la función requerida del activo - Surtidor GILBARCO*

**Función Requerida** “Suministrar el combustible de manera continua desde el área de almacenamiento hasta la pistola de despacho, garantizando exactitud volumétrica y un caudal promedio de 100 litros por minuto”

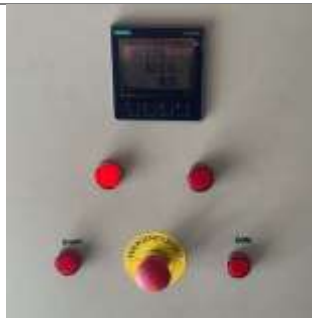
*Tabla 7 Ficha técnica de seguridad - Surtidor GILBARCO*

**Función Requerida** “Interrumpir el suministro eléctrico de los surtidores, en caso de que exista alguna eventualidad que genere daños al activo”  
**Verbo:** Interrumpir  
**Objeto:** Suministro eléctrico  
**Norma de rendimiento:** Desde el pulsador de emergencia ubicado en el cuarto de máquinas, hasta el sistema eléctrico de control de los surtidores  
**Valor de seguridad:** Si se detecta una condición de riesgo como: derrame de combustible  
**Rendimiento estándar:** Detener la operación de los surtidores en un tiempo menor o igual a 1 segundo a través de la activación del pulsador de emergencia.

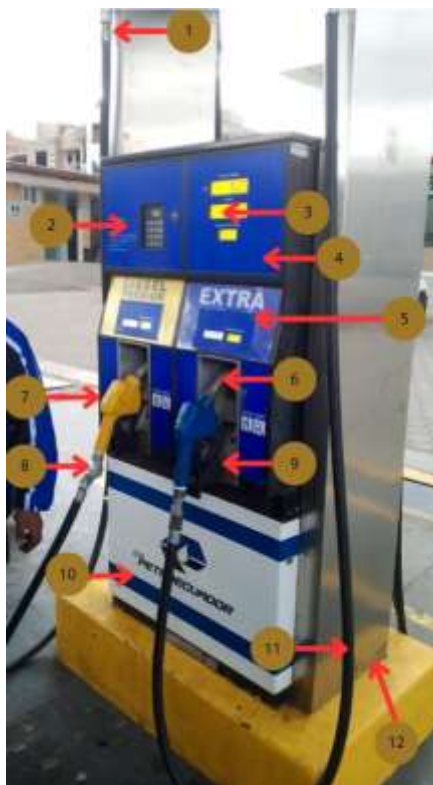
*Tabla 10 Ficha técnica de las partes del activo - Surtidor GILBARCO*

N	Nombre	Cantidad
1	Breakaway 1'' y 3/4''	10
2	Teclado numérico	6
3	Display electrónico	16
4	Panel frontal superior	6
5	Panel frontal inferior	4
6	Boquilla 1'' y 3/4''	10
7	Pistola OPW	10
8	Swivel OPW	10
9	Soporte de pistola	10
10	Gabinete metálico principal	6
11	Manguera de combustible 1'' y 3/4''	10
12	Base del surtidor	3

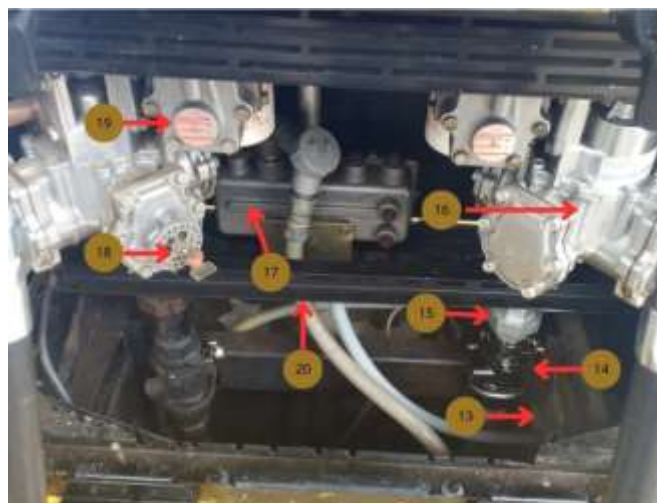
N	Nombre	Cantidad
13	Flexible de 1 1/2	6
14	Válvula de impacto	6
15	Universal	6
16	Unidad de medida	6
17	Caja de conexión eléctrica y sistema de facturación	3
18	Sello de seguridad	6
19	Solenoide	6
20	Bastidor metálico interno	3

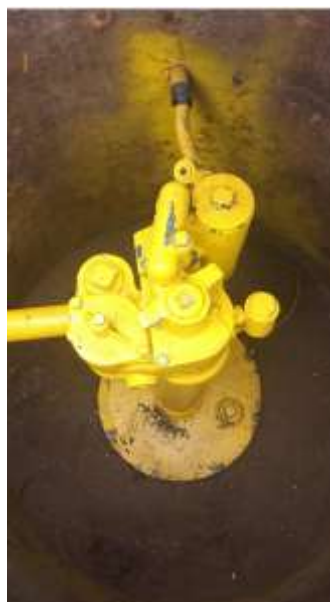
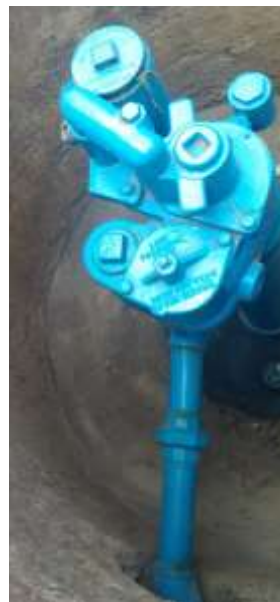
<b>Función</b>	La bomba sumergible tiene como función impulsar el combustible desde el tanque de almacenamiento hacia el surtidor, garantizando un suministro adecuado para el despacho.
<b>Función general</b>	Es un equipo diseñado para operar dentro de tanques de almacenamiento de combustible, con la finalidad de transferir el producto mediante una presión constante hacia los surtidores. Utilizando un motor eléctrico sellado eleva el combustible desde niveles inferiores hasta los surtidores, con un flujo estable y seguro.

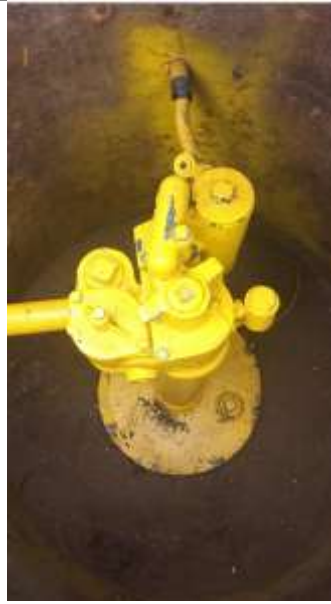
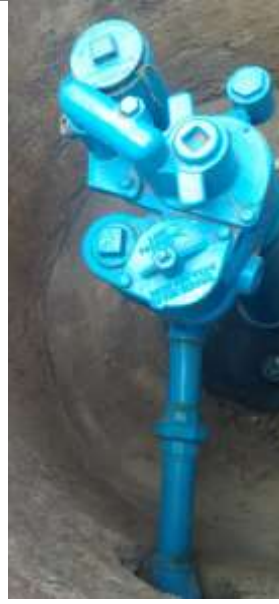
Función Requerida “Impulsa combustible desde el interior del tanque de almacenamiento hasta la entrada del surtidor, con un caudal de 80 a 120 litros por minuto ”

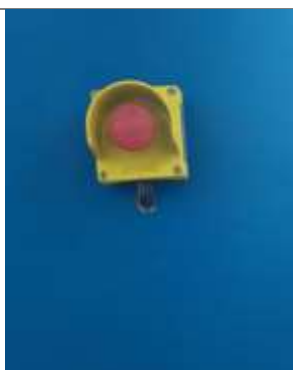
*Tabla 14 Ficha técnica de seguridad - Bomba Sumergible*

**Función Requerida** “Bloquear de manera inmediata el suministro eléctrico y de combustible en la Estación de Servicio cuando se active la parada de emergencia, en un tiempo menor o igual a 1 segundo”

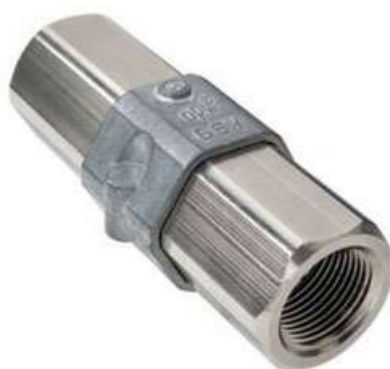
## Anexo 2 - Ficha del activo N°1- Breakaway 1'' y 3/4''

Ficha Técnica de Partes del Activo – Breakaway 1'' y 3/4''			
<b>Marca</b>	OPW	<b>Ubicación</b>	Guamote
<b>Modelo</b>	66V-0300C	<b>Fecha</b>	
<b>Procedencia</b>	Estados Unidos	<b>Año de adquisición</b>	2020
<b>Empresa:</b> Estación de Servicios la Giralda

**Función Requerida** “Separar la conexión de la manguera y el surtidor para evitar rebasar la fuerza de tracción permitida, alcanzando un fuerza de tracción de 136 a 180 kg”

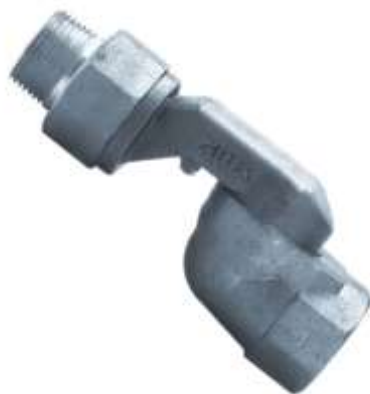
Ficha Técnica de Partes del Activo – Swivel			
<b>Marca</b>	OPW	<b>Ubicación</b>	Guamote
<b>Modelo</b>	TPS-241	<b>Fecha</b>	
<b>Procedencia</b>	Estados Unidos	<b>Año de adquisición</b>	2020
<b>Empresa:</b> Estación de Servicios la Giralda

**Función Requerida** “Permitir un giro libre y continuo de la pistola respecto a la manguera durante el despacho de combustible, permitiendo una rotación de 360° ”

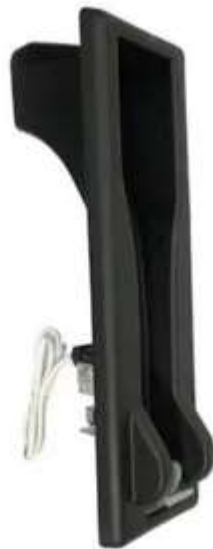
Ficha Técnica de Partes del Activo – Soporte de pistola			
<b>Marca</b>	Gilbarco	<b>Ubicación</b>	Guamote
<b>Modelo</b>	500S7A005-A007	<b>Fecha</b>	
<b>Procedencia</b>	Estados Unidos	<b>Año de adquisición</b>	2020
<b>Empresa:</b> Estación de Servicios la Giralda

**Función Requerida** “Retener la pistola de combustible en el surtidor cuando no está en operación, activando o desactivando el sistema de despacho mediante su mecanismo de detección ”

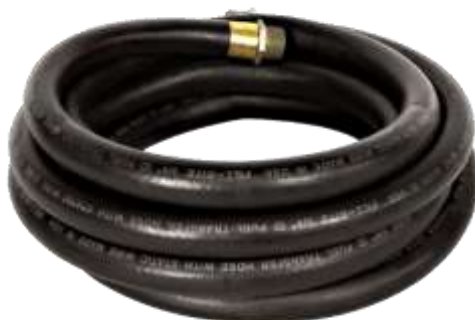
**Fotografía**

**Función Requerida** “Conducir combustible de manera continua desde la salida del surtidor hasta la pistola de despacho, soportando un presión de trabajo de hasta 18 bar”

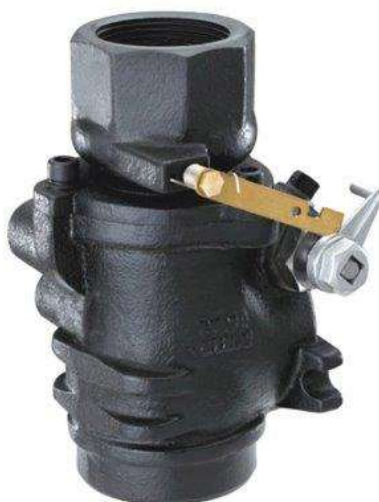
### Fotografía

Ficha Técnica de Partes del Activo – Válvula de impacto			
<b>Marca</b>	OPW	<b>Ubicación</b>	Guamote
<b>Modelo</b>	66V-0300	<b>Fecha</b>	
<b>Procedencia</b>	Estados Unidos	<b>Año de adquisición</b>	2020
<b>Empresa:</b> Estación de Servicios la Giralda

**Función Requerida** “Bloquear el paso de combustible cuando el surtidor sufre un impacto o desplazamiento anormal, sellando la línea de combustible en menos de 1 segundo ”

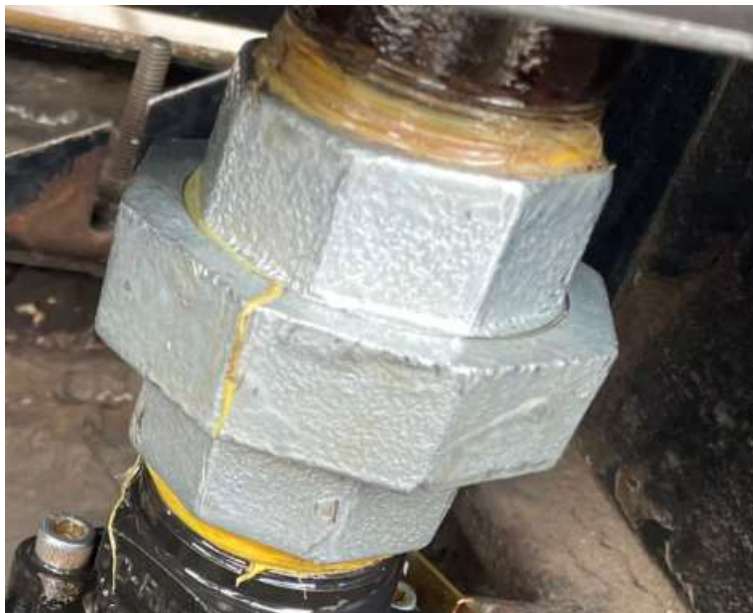
#### Fotografía

**Función Requerida** “Controlar el paso de combustible al sistema de medición del surtidor durante el proceso de despacho, permitiendo un flujo continuo sin pérdida de presión”

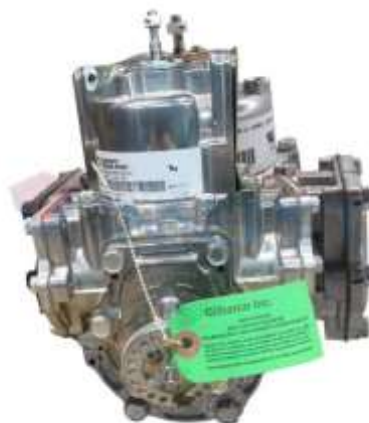
#### Fotografía

**Función Requerida** “Medir el volumen de combustible que circula por el surtidor durante cada operación, con una precisión de  $\pm 0,3\%$  operando de manera continua”

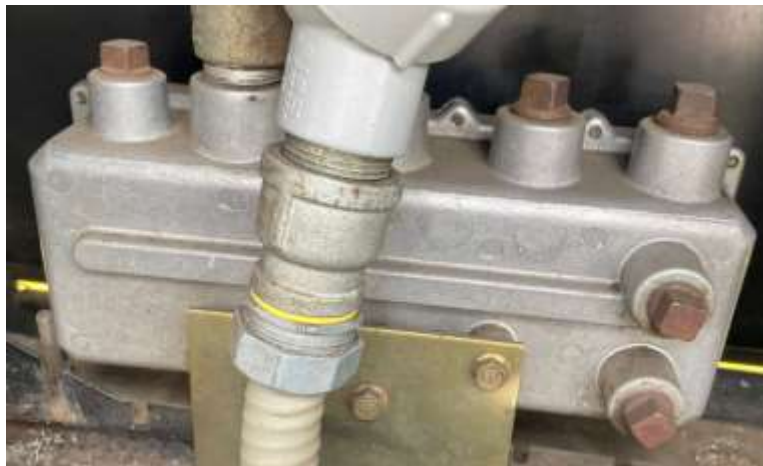
### **Fotografía**

**Función Requerida** “Distribuir energía eléctrica a los componentes del surtidor y procesar los datos de medición para transmitir la información de facturación”

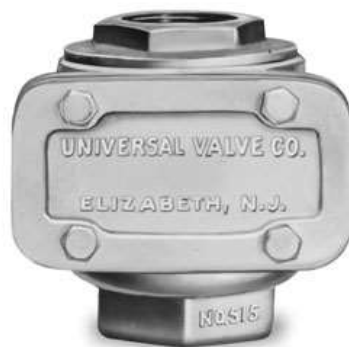
#### **Fotografía**

**Función Requerida** “Proteger el mecanismo interno de la válvula de retención, asegurando que el combustible no retorne hacia el tanque soportando presiones de trabajo de 12 a 15 bar”

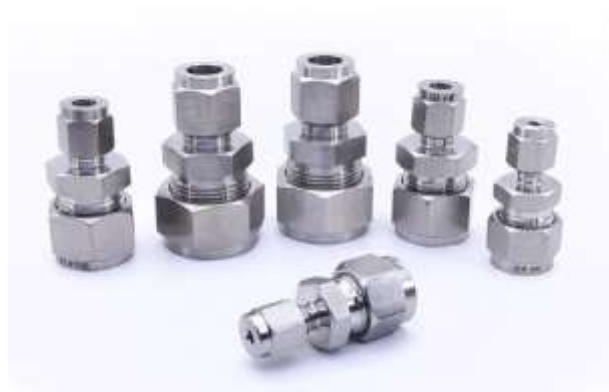
#### Fotografía

**Función Requerida** “Medir de presión y las pruebas de estanqueidad del sistema de combustible, soportando una presión operativa del sistema de 30 a 50 psi”

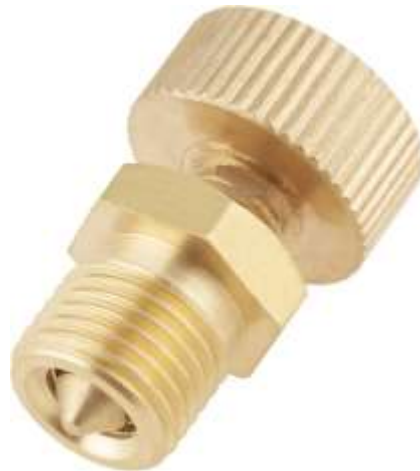
#### **Fotografía**

**Función Requerida** “Liberar el aire atrapado en la cámara hidráulica y en la línea de descarga de la bomba, permitiendo el cebado completo del

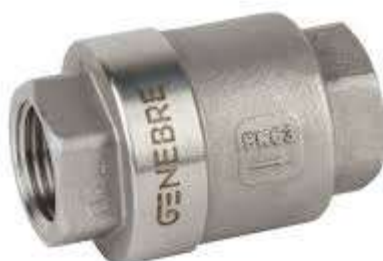
### **Fotografía**

Función Requerida “Regular el cierre dentro de la válvula, permitiendo la apertura controlada para el paso de combustible bajo presión de operación y garantizando un sellado hermético”

**Rendimiento estándar:** Responder de manera inmediata a la variación de presión, manteniendo un sellado hermético sin fugas

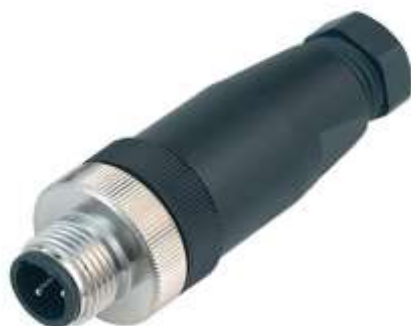
### Fotografía

**Función Requerida** “Transmitir energía eléctrica desde el sistema de alimentación hacia el módulo interno de la bomba mediante un acople que garantice una continuidad eléctrica”

**Rendimiento estándar:** Garantizar contacto eléctrico estable sin pérdidas, soportando vibraciones y resistencia a la corrosión

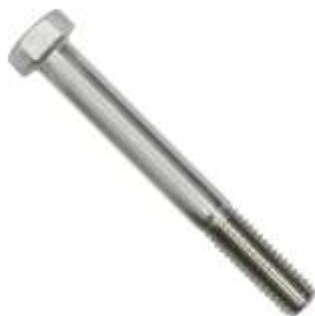
**Fotografía**

**Función Requerida** “Fijar los componentes del conjunto de la bomba mediante una unión roscada resistente, manteniendo una sujeción estable sin aflojamiento y un torque de 43 N.m”

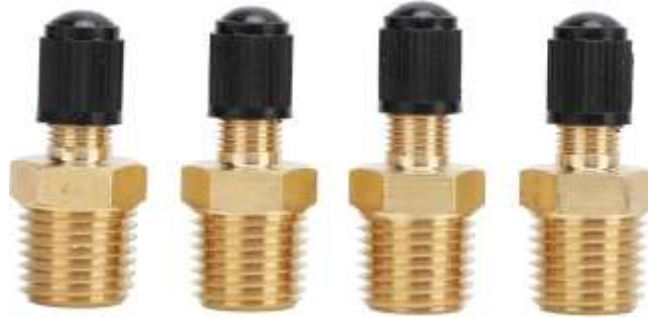
**Fotografía**

<b>Función Requerida</b>	<p>“Permitir la conexión de dispositivos de medición en el tanque para la evaluación de las condiciones internas del sistema de combustible”</p> <p><b>Verbo:</b> Permitir</p> <p><b>Objeto:</b> Condiciones internas del tanque</p> <p><b>Norma de rendimiento:</b> Ubicada en el tanque asociado a la bomba como un punto de inspección técnica</p> <p><b>Rendimiento estándar:</b> Soportar presiones internas del sistema sin fugas y un sellado hermético</p>
<b>Realizado por:</b>	<b>Revisado por:</b>
Jorge Orbe y Adrian Santillan	Ing. Luis López
<b>Fuente:</b> Jorge Orbe, Adrian Santillan

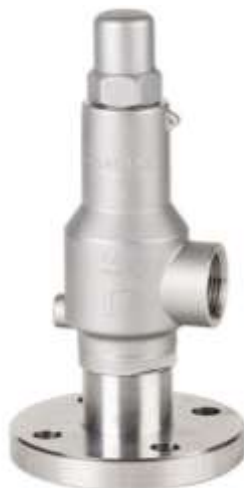
#### **Fotografía**

**Anexo 27 - Ficha del activo N°14 – Conjunto del disco de alta presión – válvula de retención / alivio**

**Función Requerida** “Regular el flujo de combustible en condiciones de sobrepresión, ayudando a la liberación controlado de presión excesiva en el sistema”

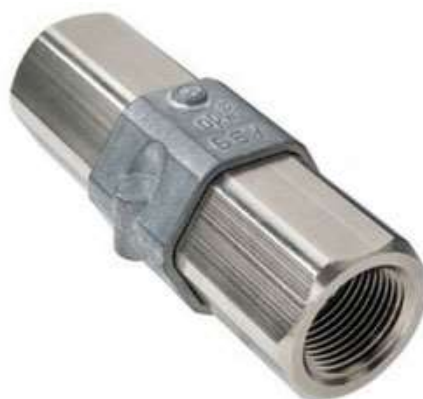
### Fotografía

<b>Marca:</b>	Gilbarco	<b>Ubicación:</b>	Guamote
<b>Modelo:</b>	B43	<b>Fecha:</b>	
<b>Procedencia:</b>	Estados Unidos	<b>Año de adquisición:</b>	1996
<b>Empresa:</b> Estación de Servicios la Giralda			
<b>Tarea:</b>	Reemplazo del Breakaway		
<b>Pieza:</b>	Breakaway		
<b>Falla #1</b>	Desfogue por desgaste interno

<b>Pasos</b>	<b>1</b>	Aislar el surtidor
	<b>2</b>	Desmontar la manguera
	<b>3</b>	Retirar el Breakaway dañado
	<b>4</b>	Instalar el nuevo Breakaway
	<b>5</b>	Reinstalar la manguera

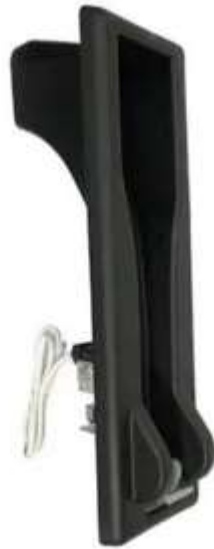
**Fotografía**

<b>Marca:</b>	Gilbarco	<b>Ubicación:</b>	Guamote
<b>Modelo:</b>	B43	<b>Fecha:</b>	
<b>Procedencia:</b>	Estados Unidos	<b>Año de adquisición:</b>	1996
<b>Empresa:</b> Estación de Servicios la Giralda			
<b>Tarea:</b>	Reparación o sustitución		
<b>Pieza:</b>	Soporte de pistola		
<b>Falla #5</b>	Sujeción floja del soporte

<b>Pasos</b>	<b>1</b>	Retirar soporte del frente
	<b>2</b>	Ajustar o reemplazar
	<b>3</b>	Verificar funcionabilidad
	<b>4</b>	
	<b>5</b>

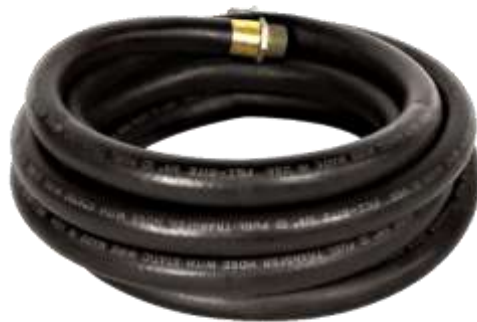
### Fotografía

<b>Procedencia:</b>	Estados Unidos	<b>Año de adquisición:</b>	1996
<b>Empresa:</b> Estación de Servicios la Giralda			
<b>Tarea:</b>	Sustituir la manguera		
<b>Pieza:</b>	Manguera de combustible		
<b>Falla #6</b>	Agrietamiento

<b>Pasos</b>	<b>1</b>	Cortar el suministro de gasolina
	<b>2</b>	Desconectar el Breakaway/Swivel
	<b>3</b>	Retirar manguera
	<b>4</b>	Instalar manguera nueva
	<b>5</b>	Ajustar conexiones

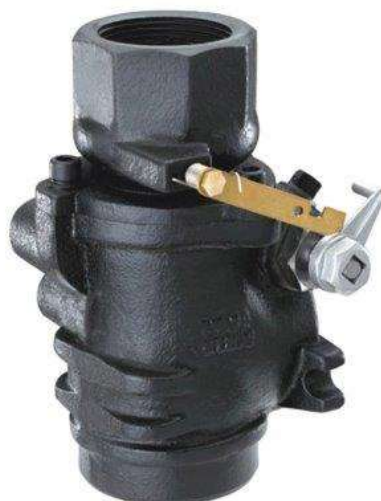
**Fotografía**

<b>Marca:</b>	Gilbarco	<b>Ubicación:</b>	Guamote
<b>Modelo:</b>	B43	<b>Fecha:</b>	
<b>Procedencia:</b>	Estados Unidos	<b>Año de adquisición:</b>	1996
<b>Empresa:</b> Estación de Servicios la Giralda			
<b>Tarea:</b>	Sustituir la válvula de impacto		
<b>Pieza:</b>	Válvula de impacto		
<b>Falla #8</b>	Activación por golpe o desgaste

<b>Pasos</b>	<b>1</b>	Cortar suministro
	<b>2</b>	Ubicar válvula
	<b>3</b>	Desmontar
	<b>4</b>	Instalar nueva válvula

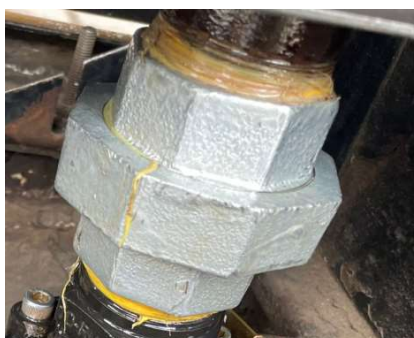
**Fotografía**

<b>Marca:</b>	Gilbarco	<b>Ubicación:</b>	Guamote
<b>Modelo:</b>	B43	<b>Fecha:</b>	
<b>Procedencia:</b>	Estados Unidos	<b>Año de adquisición:</b>	1996
<b>Empresa:</b> Estación de Servicios la Giralda			
<b>Tarea:</b>	Sustituir		
<b>Pieza:</b>	Universal		
<b>Falla #9</b>	Desalineación o desgaste

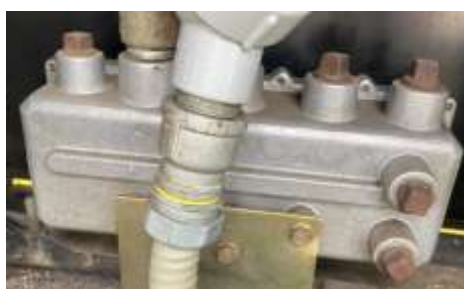
#### Fotografía

<b>Marca:</b>	Gilbarco	<b>Ubicación:</b>	Guamote
<b>Modelo:</b>	B43	<b>Fecha:</b>	
<b>Procedencia:</b>	Estados Unidos	<b>Año de adquisición:</b>	1996
<b>Empresa:</b> Estación de Servicios la Giralda			
<b>Tarea:</b>	Reacondicionar, limpiar y sellar		
<b>Pieza:</b>	Caja de conexiones eléctricas y sistemas de facturación		
<b>Falla #11</b>	Cortocircuitos o fallos en la lectura

<b>Pasos</b>	<b>1</b>	Desenergizar
	<b>2</b>	Abrir caja y limpiar
	<b>3</b>	Ajustar bornes
	<b>4</b>	Sellar entradas
	<b>5</b>	Verificar funcionalidad

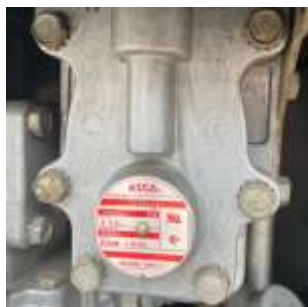
**Fotografía**

<b>Marca:</b>	Gilbarco	<b>Ubicación:</b>	Guamote
<b>Modelo:</b>	B43	<b>Fecha:</b>	
<b>Procedencia:</b>	Estados Unidos	<b>Año de adquisición:</b>	1996
<b>Empresa:</b> Estación de Servicios la Giralda			
<b>Tarea:</b>	Reemplazar el solenoide		
<b>Pieza:</b>	Solenoide		
<b>Falla #12</b>	Cierre defectuoso

<b>Pasos</b>	<b>1</b>	Desenergizar
	<b>2</b>	Abrir caja y limpiar
	<b>3</b>	Ajustar bornes
	<b>4</b>	Sellar entradas
	<b>5</b>	Verificar funcionalidad

sistema de facturación					
<b>12</b>	Solenoides	Cierre defectuoso	Reemplazar solenoide	el 2901	27

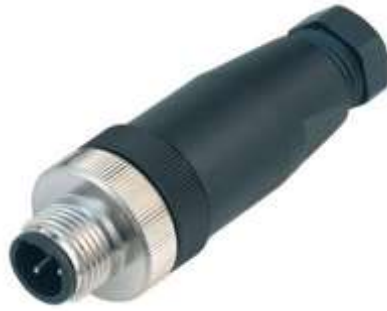
**Fotografía**

<b>Marca:</b>	Red Jacket	<b>Ubicación:</b>	Guamote
<b>Modelo:</b>	5770013-830	<b>Fecha:</b>	
<b>Procedencia:</b>	Estados Unidos	<b>Año de adquisición:</b>	1996
<b>Empresa:</b> Estación de Servicios la Giralda			
<b>Tarea:</b>	Ajustar o reemplazar el conector		
<b>Pieza:</b>	Conector macho en la carcasa extraíble		
<b>Falla #15</b>	Fuga por deterioro o desgaste de la rosca

<b>Pasos</b>	<b>1</b>	Verificar holgura o fugas
	<b>2</b>	Retirar
	<b>3</b>	Reemplazar
	<b>4</b>	Sellar
	<b>5</b>	Verificar

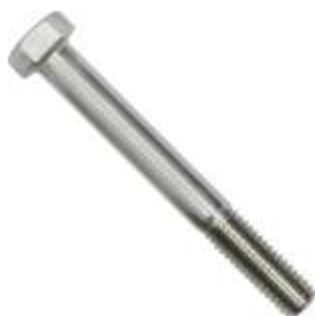
### Fotografía

<b>Marca:</b>	Red Jacket	<b>Ubicación:</b>	Guamote
<b>Modelo:</b>	5770013-830	<b>Fecha:</b>	
<b>Procedencia:</b>	Estados Unidos	<b>Año de adquisición:</b>	1996
<b>Empresa:</b> Estación de Servicios la Giralda			
<b>Tarea:</b>	Ajustar o sustituir		
<b>Pieza:</b>	Tornillo de fijación hexagonal		
<b>Falla #17</b>	Corrosión o aflojamiento por vibración y humedad

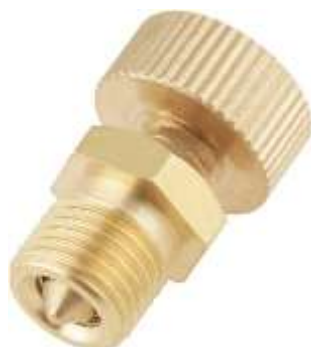
**Fotografía**

**Falla #19** Obstrucción por daño o suciedad

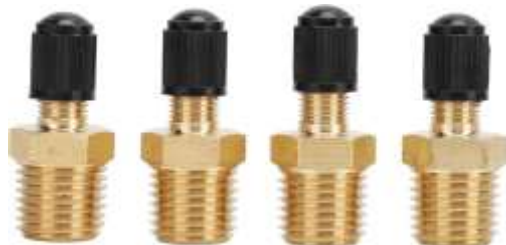
**Fotografía**

<b>Tarea:</b>	Limpiar o sustituir
<b>Pieza:</b>	Boca de prueba del tanque NPT
<b>Falla #24</b>	Taponamiento o fuga por suciedad o daño en la rosca

<b>Pasos</b>	<b>1</b>	Desmontar tapón
	<b>2</b>	Limpiar rosca
	<b>3</b>	Sustituir si hay daño
	<b>4</b>	Reinstalar
	<b>5</b>	Sellar

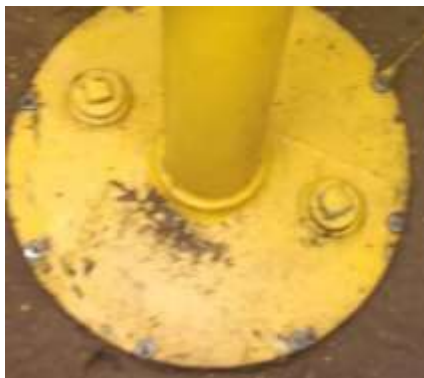
**Fotografía**

<b>Tarea:</b>	Ajustar y verificar estabilidad
<b>Pieza:</b>	Anclaje
<b>Falla #25</b>	Aflojamiento por vibración constante

<b>Pasos</b>	<b>1</b>	Verificar firmeza del anclaje
	<b>2</b>	Ajustar pernos de fijación
	<b>3</b>	Comprobar ajuste
	<b>4</b>	
	<b>5</b>

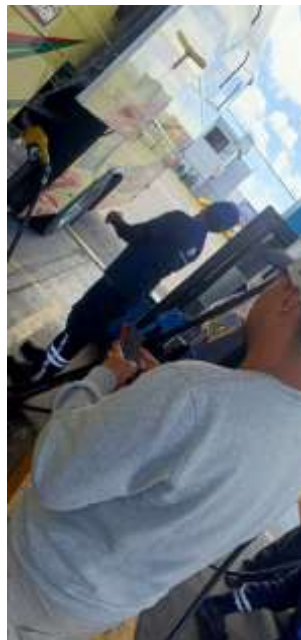
### **Anexo 55 – Toma de tiempos del proceso de despacho**

*Ilustración 7 Toma de tiempos del proceso de despacho*

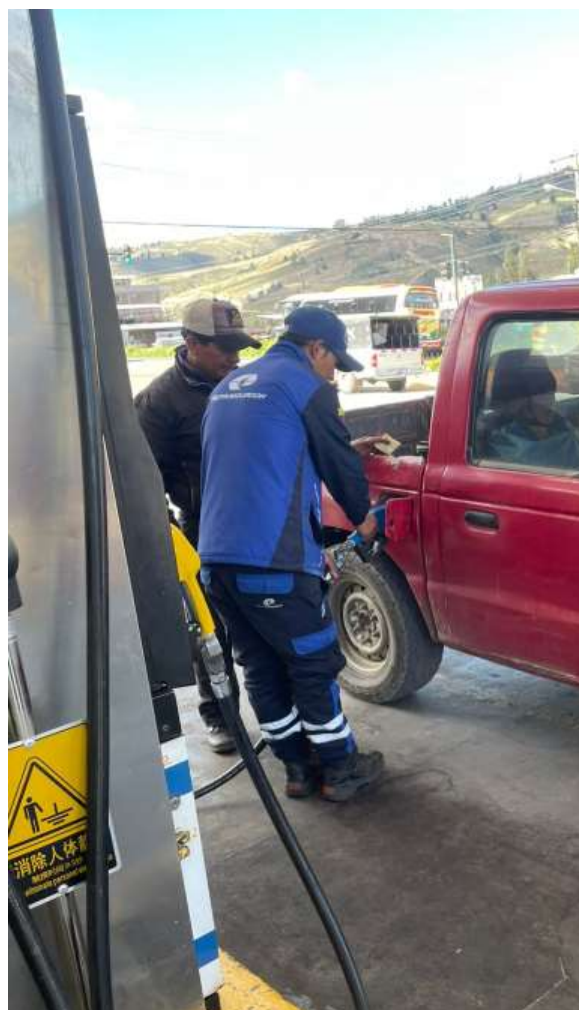
## Anexo 58 – Proceso de despacho

*Ilustración 10 Proceso de despacho*
