**UNIVERSIDAD NACIONAL DE CHIMBORAZO**

**CARRERA DE ARQUITECTURA**

**Propuesta de intervención arquitectónica de edificaciones con valores culturales en la parroquia Yaruquíes para la salvaguarda del patrimonio inmueble**

**Trabajo de Titulación para optar al título de Arquitecto**

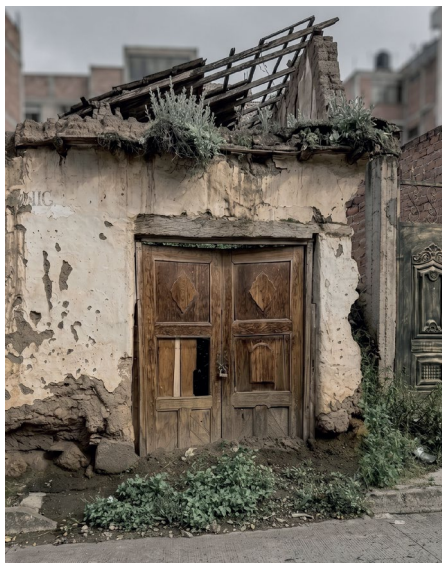
**Figura 3.** *Deterioro de las viviendas en Yaruquies*

**Nota:** La figura muestra el deterioro que sufren las viviendas en la parroquia de Yaruquies

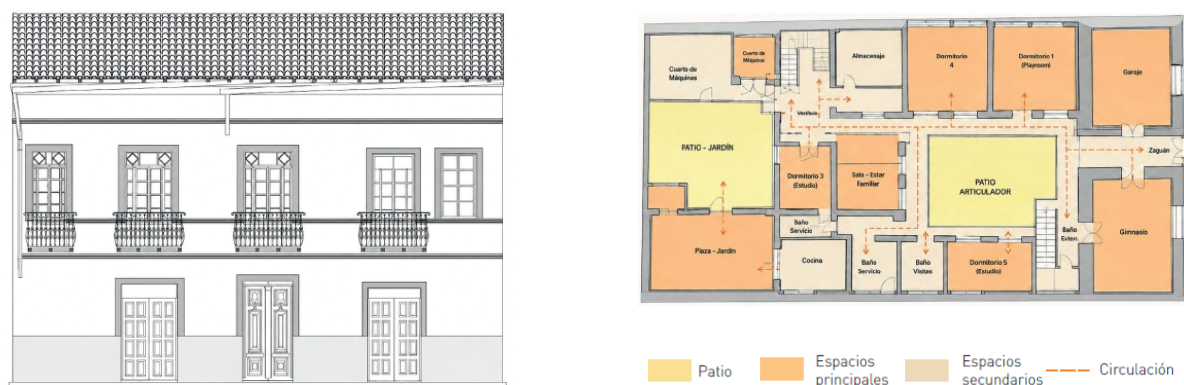
**Figura 7.** *Análisis espacial de fachada y planta arquitectónica*

**Nota:** Estado actual y propuesta de la fachada y zonificación de espacios en planta del referente.  
**Fuente:** Fotografía tomada de Archivo BAQ por Arquitectura Panamericana

La propuesta contempla acciones de conservación, restauración, sustitución, liberación y nueva construcción, mediante estrategias orientadas a preservar los elementos con valor patrimonial, recuperar la lectura tipológica original del inmueble, reemplazar los componentes deteriorados y retirar los añadidos que alteran su configuración arquitectónica, mientras que la incorporación controlada de obra nueva permite responder a necesidades actuales sin comprometer la autenticidad ni el valor histórico del bien.

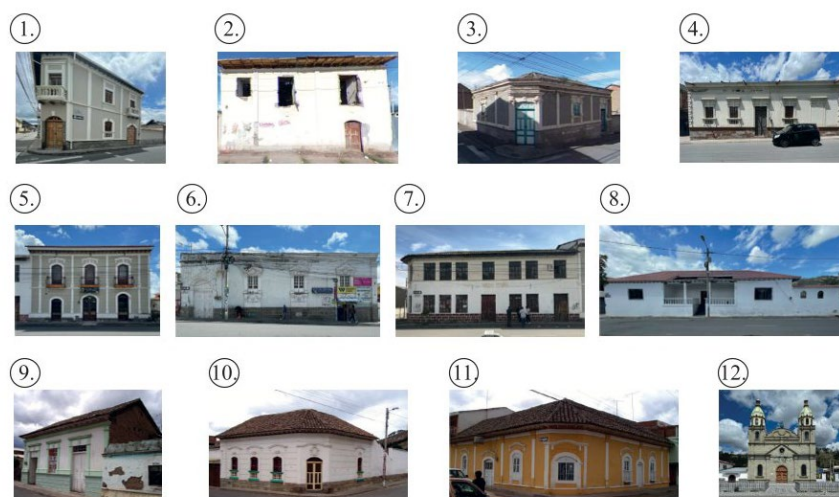
**Figura 24.** Localización y visualización de bienes inmuebles inventariados

Con base en el diagnóstico realizado en la parroquia, se identificaron varios inmuebles con características patrimoniales. Inicialmente, se consideraron 12 bienes inmuebles previamente inventariados y registrados por el INPC. Dentro de este grupo de estudio se evidenciaron distintos niveles de deterioro en todos los casos; algunos inmuebles han sido afectados por el abandono, mientras que otros han recibido intervenciones que van desde reparaciones menores hasta modificaciones significativas realizadas sin una adecuada planificación, afectando así la integridad y autenticidad del patrimonio. Además, se identificaron problemas estructurales y deficiencias en su conservación.

**Nota:** La figura muestra la compilación de imágenes del patrimonio existente

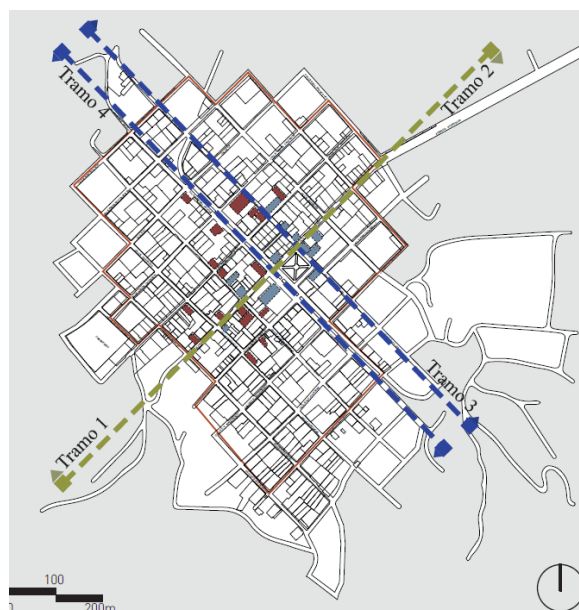
**Figura 27.** *Tramos principales de la parroquia Yaruquíes según el análisis de fachadas*

**Nota:** La figura muestra las tramas tomadas para el análisis de imagen urbano dentro de la parroquia.

Una vez expuestas las características de los bienes con características patrimoniales, resulta indispensable analizar el perfil urbano de los tramos principales de la parroquia, analizando la materialidad de sus fachadas. Este análisis continuo permite ubicar el patrimonio dentro de la parroquia y definir la imagen urbana actual y los sistemas constructivos predominantes del entorno, variables fundamentales para comprender la autenticidad del conjunto previo a su evaluación con la matriz de Nara.

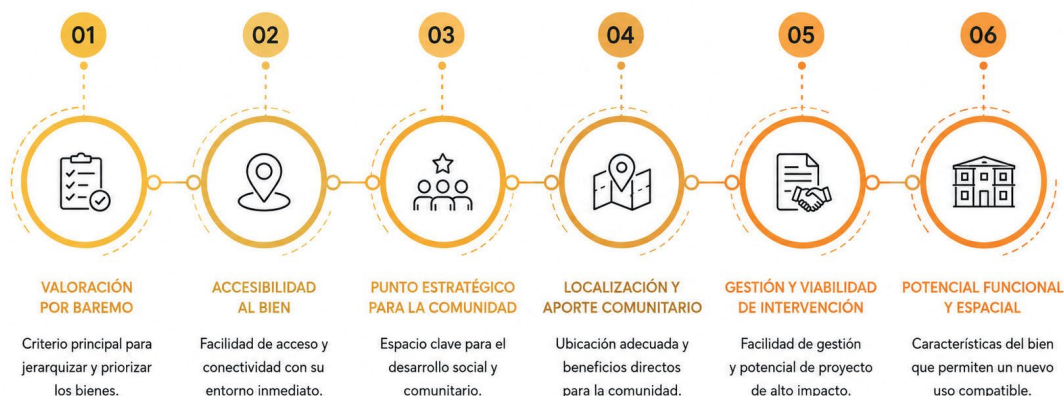
**Figura 32.** Esquema de estrategias para la selección del inmueble

**Nota:** La figura indica las estrategias de selección para determinar un bien inmueble para la intervención.

Como resultado de este análisis se seleccionó una edificación de época republicana construida en 1952, reconocida como el inmueble más adecuado para desarrollar la propuesta, debido a que reúne valor patrimonial, necesidad de conservación, viabilidad de gestión, accesibilidad, ubicación estratégica y potencial de uso, criterios que justifican su intervención como una acción dirigida a recuperar sus condiciones físicas e integrarlo como un equipamiento capaz de aportar a la dinámica urbana, social y cultural de Yaruquies.

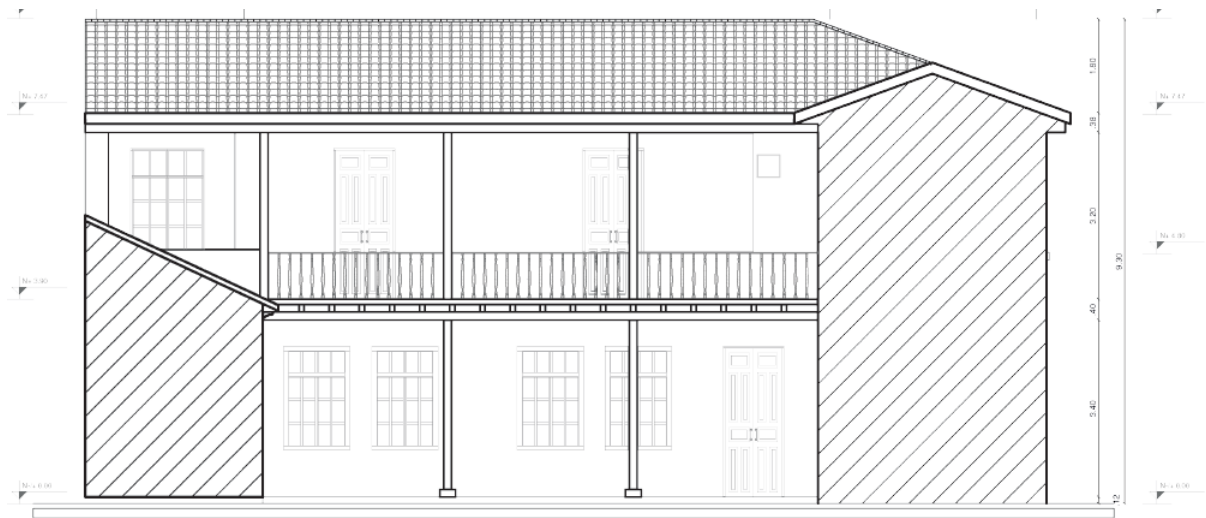
**Figura 39.** *Elevación posterior, estado actual*

FACHADA POSTERIOR  
LEVANTAMIENTO ESTADO ACTUAL  
Esc\_1:75

**Nota:** La figura muestra la elevación posterior del estado actual.

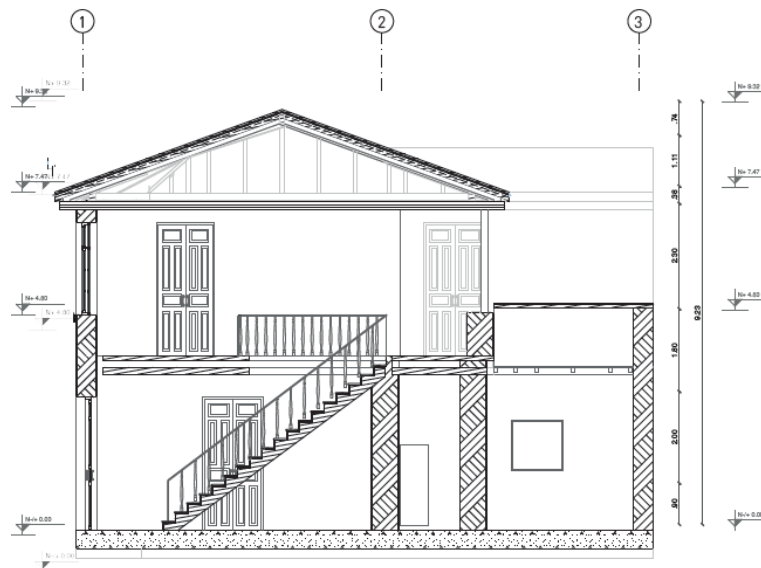
**Figura 40.** *Sección transversal A.A, estado actual*

SECCIÓN TRANSVERSAL A.A  
LEVANTAMIENTO ESTADO ACTUAL  
Esc\_1:75

**Nota:** La figura muestra la sección A.A del estado actual.

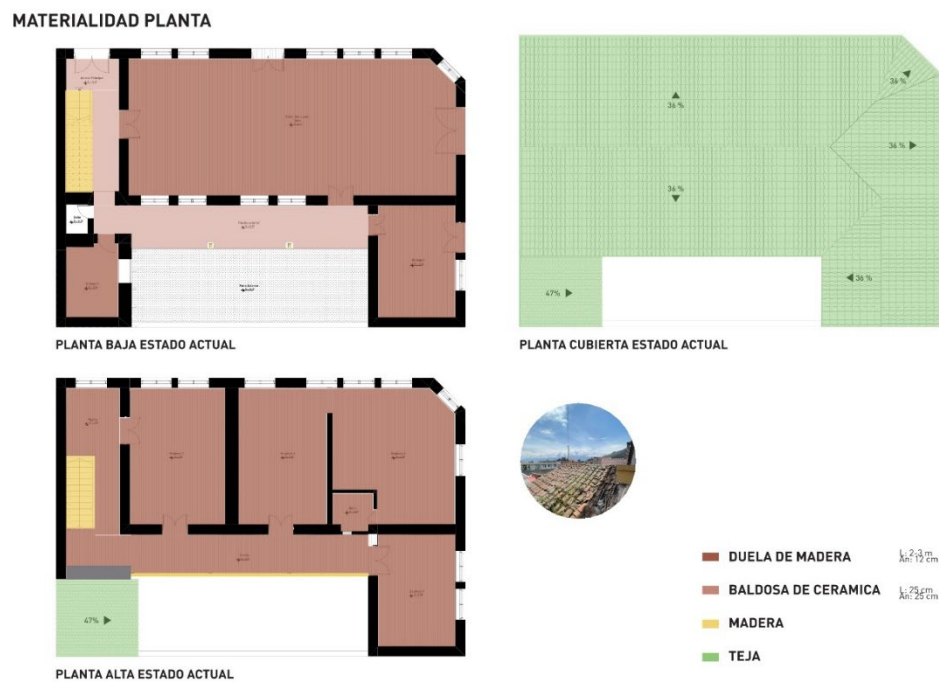
Figura 43. Materialidad en planta, estado actual

**Nota:** La figura muestra la materialidad en suelos del estado actual..

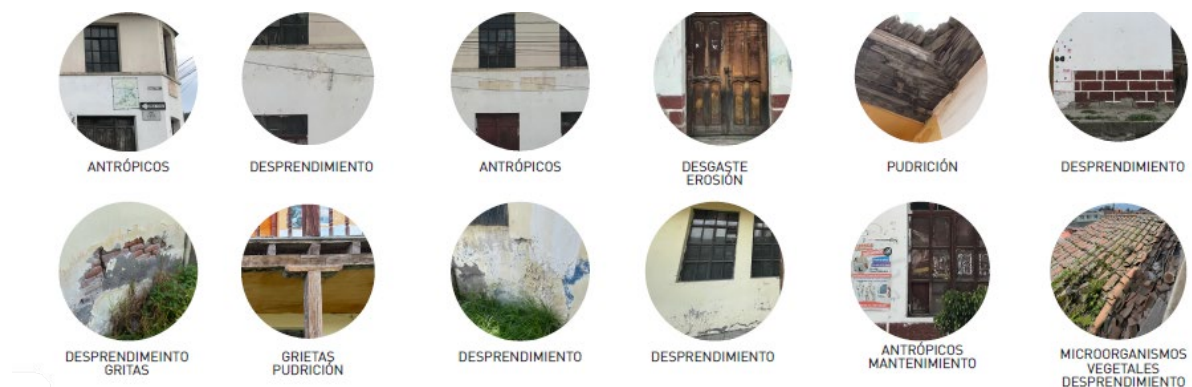
**Figura 45.** *Recopilación de lesiones en fachadas y cubierta*

El deterioro observado en las fachadas exteriores responde a su exposición a los agentes climáticos, la ausencia de mantenimiento y el uso recurrente de sus paramentos como soporte para publicidad. En la cubierta, la proliferación de microorganismos vegetales ha acelerado el desgaste de los materiales, comprometiendo su capacidad de protección y favoreciendo la aparición de filtraciones hacia los espacios interiores.

En la envolvente exterior del inmueble se evidencia un estado deficiente de conservación asociado a la falta de mantenimiento. Esta situación resulta especialmente crítica en las carpinterías de madera, donde se identifican procesos avanzados de pudrición y corrosión que afectan directamente la integridad y permanencia del material.

**Nota:** La figura muestra una compilación de imágenes de las lesiones en fachadas y cubierta

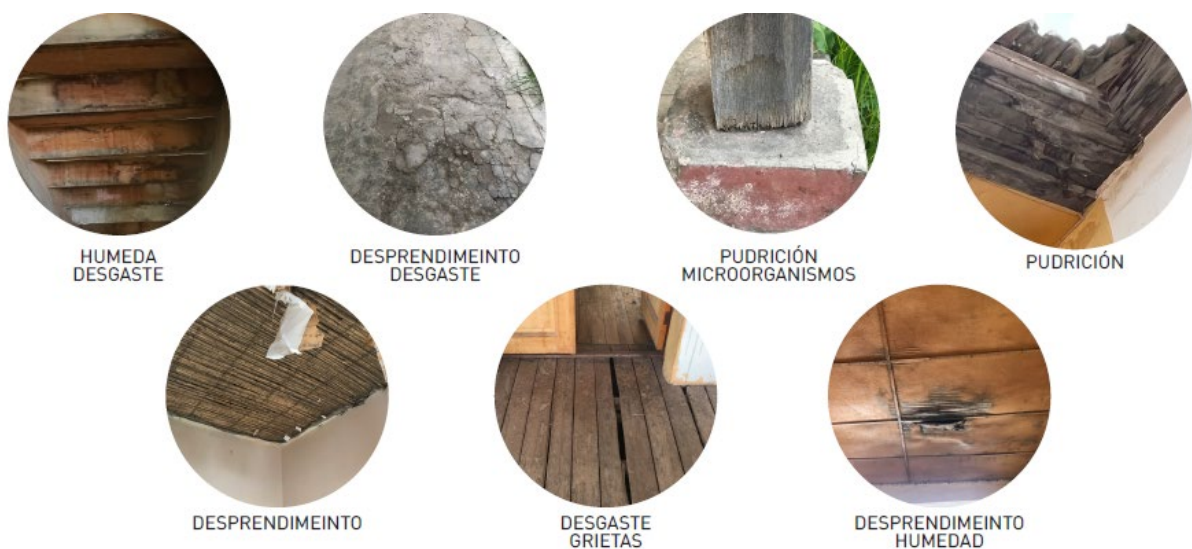
**Figura 47.** *Recopilación de lesiones por áreas*

Se evidencia afectaciones más severas en la planta alta, donde el avanzado deterioro de la cubierta ha provocado el desprendimiento progresivo de varias áreas del cielo raso. Esta situación está directamente relacionada con las constantes filtraciones y problemas de humedad, las cuales han comprometido los elementos estructurales de madera, generando procesos de pudrición y pérdida de capacidad resistente.

La cubierta no se limita únicamente a este nivel, sino que también comienzan a manifestarse en la planta baja. Durante los períodos de lluvia se registra el ingreso de agua a través de la edificación, afectando los distintos niveles y acelerando el deterioro del entepiso. La continuidad de este proceso representa una amenaza para la conservación integral del inmueble, ya que las lesiones se propagan desde la cubierta hacia los elementos constructivos inferiores.

**Nota:** La figura muestra una compilación de imágenes de las lesiones por áreas

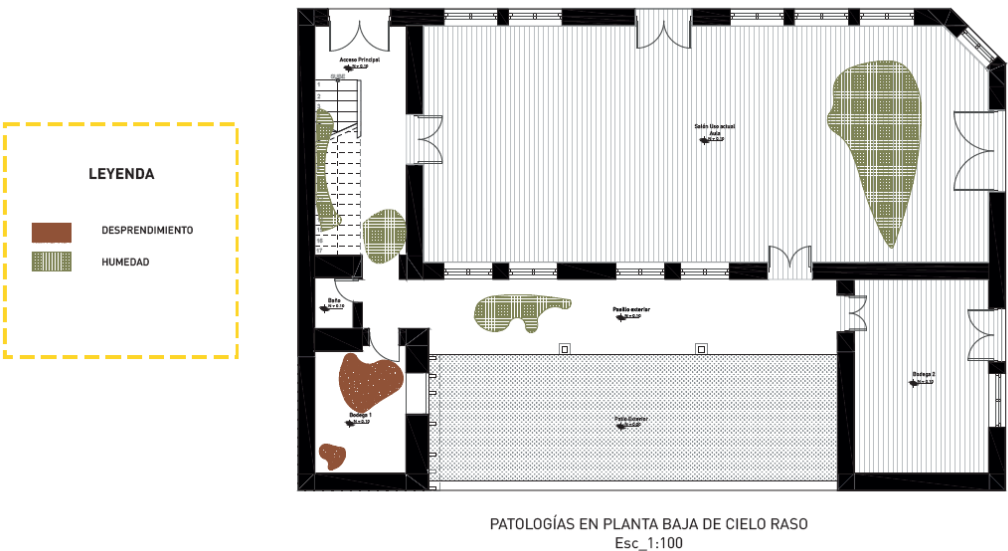
**Figura 49.** Levantamiento de patologías en planta baja de cielo raso

**Nota:** La figura muestra la identificación de lesiones patológicas en planta baja de cielo raso

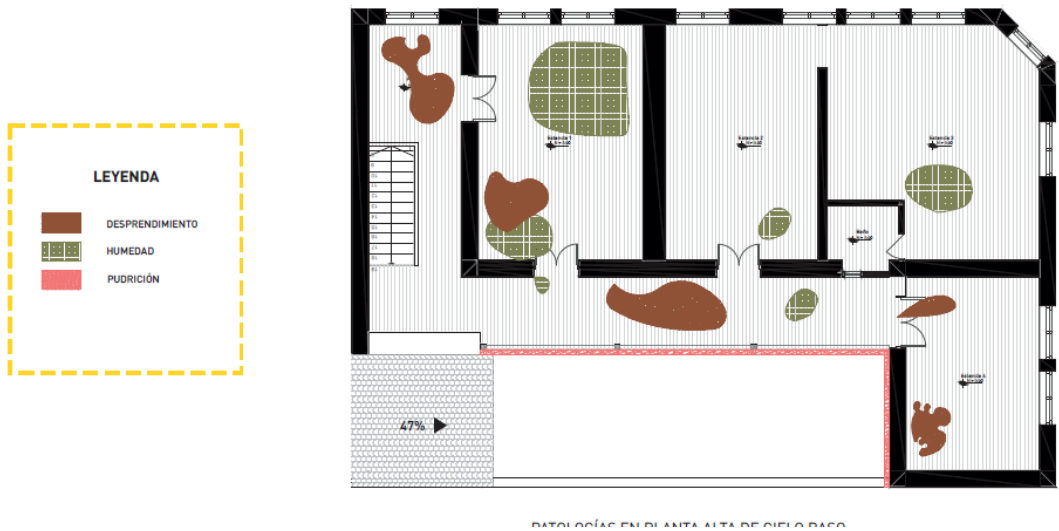
**Figura 50.** Levantamiento de patologías en planta alta de cielo raso

**Nota:** La figura muestra la identificación de lesiones patológicas en planta alta de cielo raso

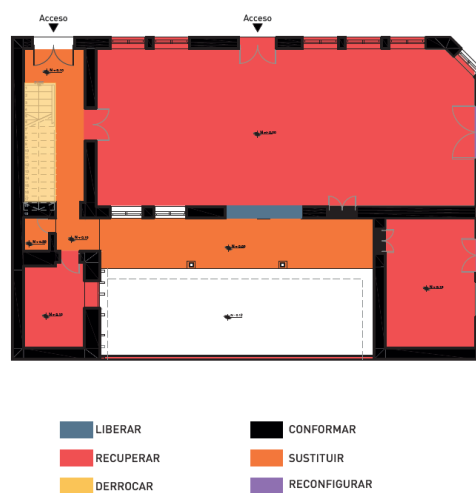
**Figura 52.** *Intervención tipología del inmueble, planta baja*

**Derrocar:** La escalera existente debido a su estado de deterioro, sus limitadas condiciones de accesibilidad y su ubicación poco favorable dentro de la planta baja.

**Sustituir:** El piso cerámico deteriorado de las áreas exteriores, debido a su mal estado y a la presencia de piezas rotas, se realiza un reemplazo con un material compatible con el carácter de la intervención.

**Reconfigurar:** Ciertos vanos existentes para que respondan a las nuevas necesidades funcionales del proyecto.

**Nota:** La figura muestra que intervenciones se van a realizar en planta baja del inmueble.

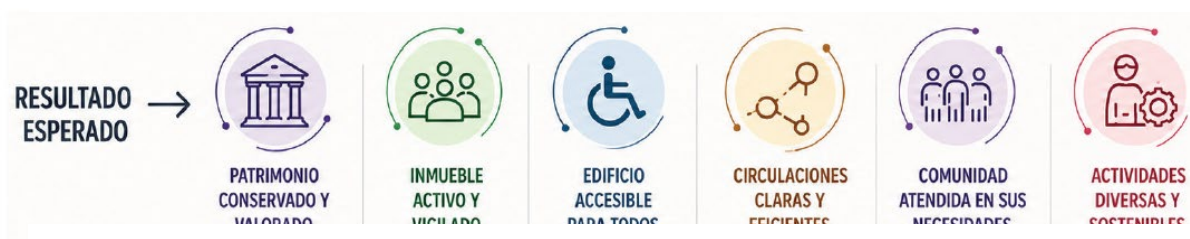
**Figura 56.** Esquema de estrategias de intervención

La propuesta busca que el inmueble albergue una variedad de funciones compatibles entre sí, capaces de mantener el edificio activo durante distintos momentos del día. Esta diversidad funcional no solo favorece un mejor aprovechamiento espacial, sino que también fortalece la sostenibilidad del proyecto al permitir un uso continuo, flexible y adaptado a las dinámicas locales. De esta manera, el edificio recuperado puede consolidarse como un equipamiento útil, vigente y con proyección a futuro.

**Nota:** La figura indica las estrategias de intervención arquitectónicas para determinar la propuesta de intervención.

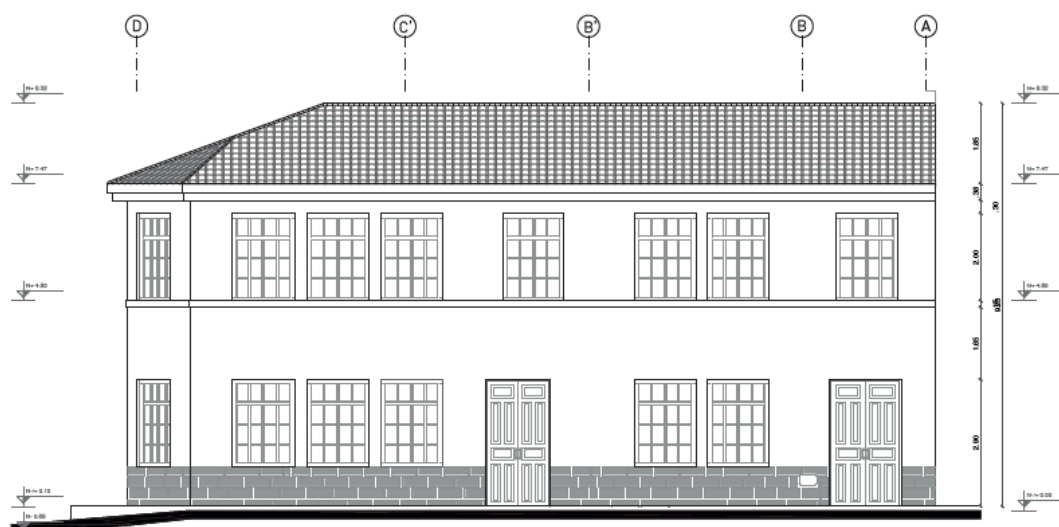
**Figura 61.** *Fachada frontal calle Eloy Alfaro propuesta de intervención*

FACHADA FRONTAL CALLE ELOY ALFARO PROPUESTA DE INTERVENCIÓN  
Esc\_1:75

**Nota:** La figura indica el plano de elevación del inmueble en su estado de propuesta

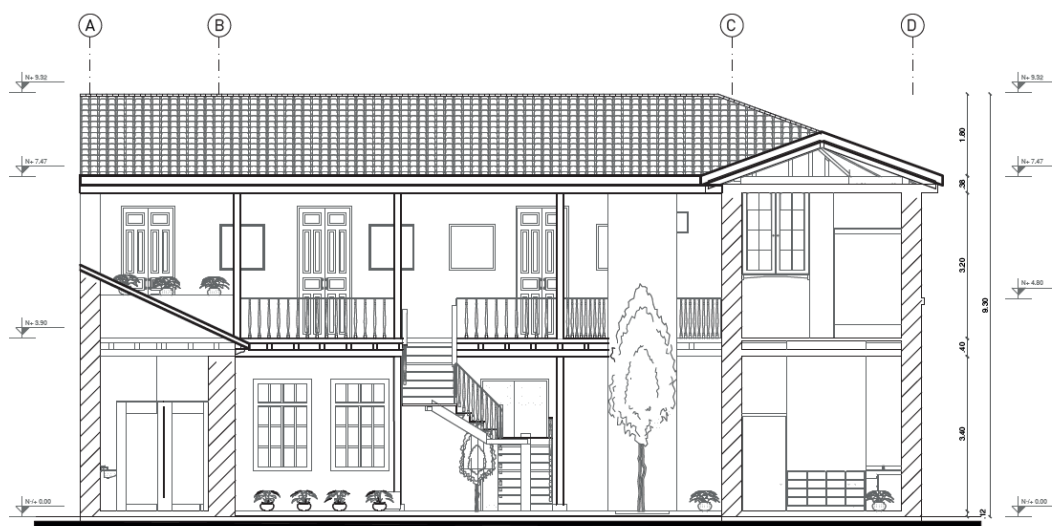
**Figura 60.** *Fachada posterior adosada propuesta de intervención*

FACHADA POSTERIOR ADOSADA PROPUESTA DE INTERVENCIÓN  
Esc\_1:75

**Nota:** La figura indica el plano de elevación del inmueble en su estado de propuesta

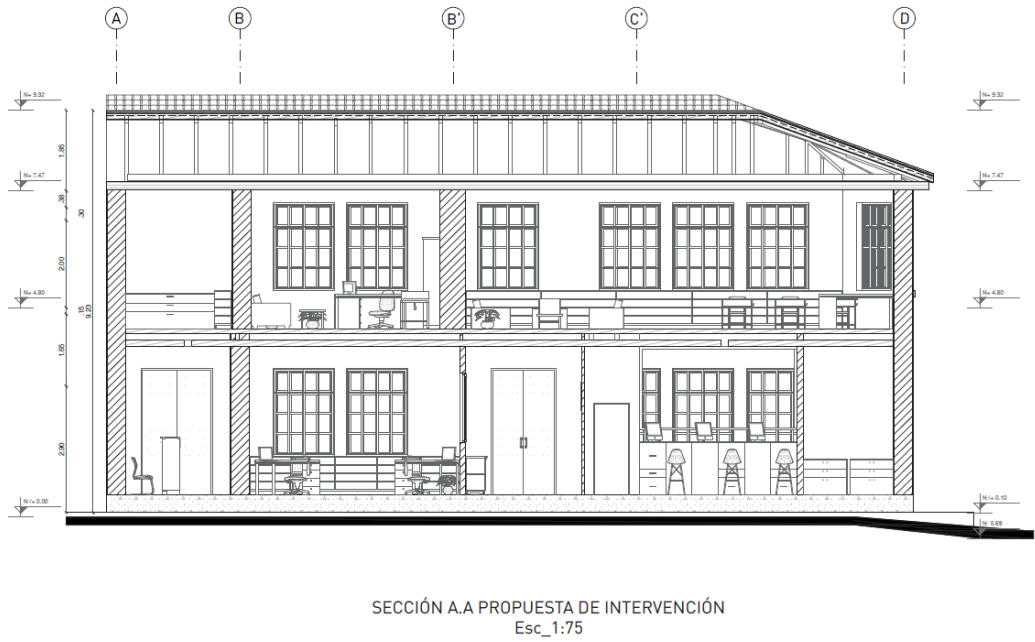
**Figura 63.** Sección A.A propuesta de intervención

**Nota:** La figura indica el plano de sección del inmueble en su estado de propuesta

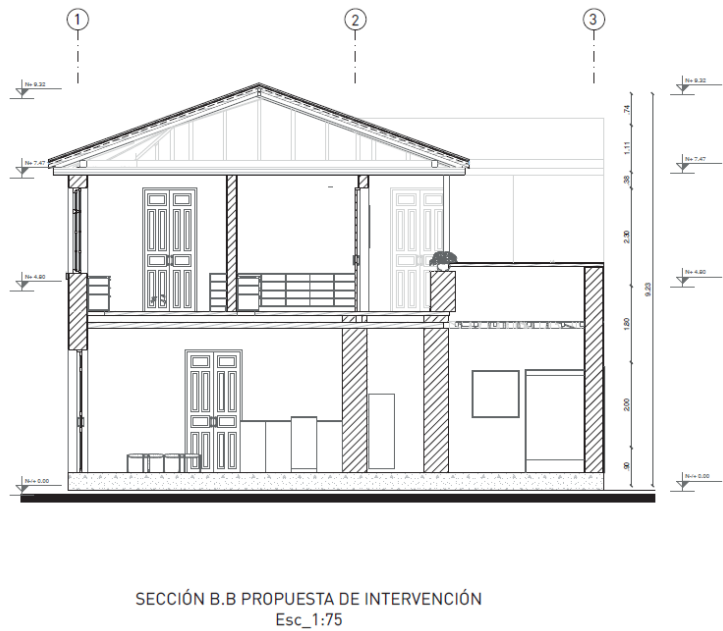
**Figura 62.** Sección B.B propuesta de intervención

**Nota:** La figura indica el plano de sección del inmueble en su estado de propuesta
