**UNIVERSIDAD NACIONAL DE CHIMBORAZO**

“Trabajo de grado previo a la obtención del Título de INGENIERO  
CIVIL”

“GUÍA DE INSPECCIÓN FUNCIONAL Y ESTRUCTURAL DE  
PUENTES DE CONCRETO REFORZADO TIPO LOSA Y LOSA  
SOBRE VIGAS”

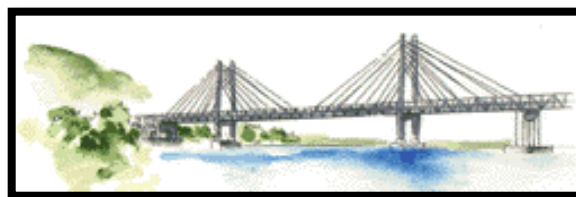
Los tirantes radiales o divergentes funcionan mejor que los paralelos, porque el atirantamiento es más eficaz y las flexiones en la torre menores. Los paralelos se han utilizado con frecuencia cuando la compensación del tablero se divide en vanos pequeños, de forma que los tirantes del haz de compensación se anclan directamente sobre pilas o muy cerca de ellas. De esta forma el atirantamiento es más rígido y las flexiones en la torre y en el vano principal disminuyen.

**Figura 2.** Puente Atirantado.

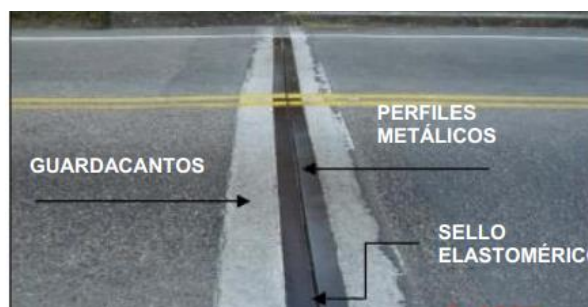
De los elementos característicos en las juntas para puentes se destacan los guardacantos, ángulos o platinas en perfiles metálicos y los sellos. Los guardacantos son las secciones terminales reforzadas encargadas de proteger los bordes de las juntas y el pavimento.

**Figura 19.** Elementos típicos de una junta de expansión.  
Fuente: Manual para la Inspección visual de puentes y pontones de Colombia.

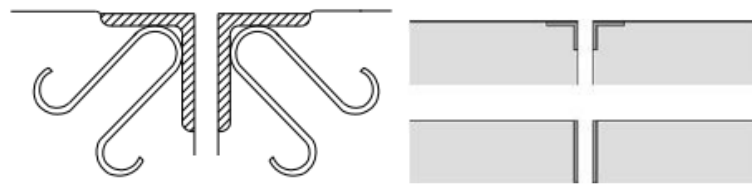
- Juntas abiertas.- tienen una abertura libre inferior a 12.7mm (1/2" pulgada) entre losas de concreto de tramos adyacentes, pueden ser entre losa-losa, losa-estribo, losa-losa de aproximación, típicamente cuenta con angulares o perfiles de acero para prevenir el desprendimiento del concreto en los bordes externos.

**Figura 20.** Juntas abiertas- con perfiles verticales.

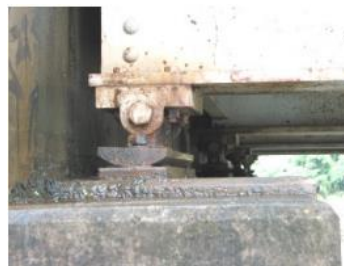
**Figura 26.** Apoyo expansivo tipo patín.  
Fuente: Manual de Inspección de Puentes de Costa Rica.

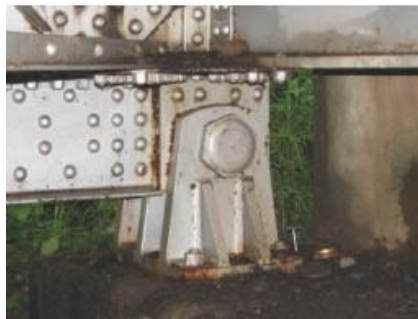
**Figura 29.** Apoyo fijo de acero.

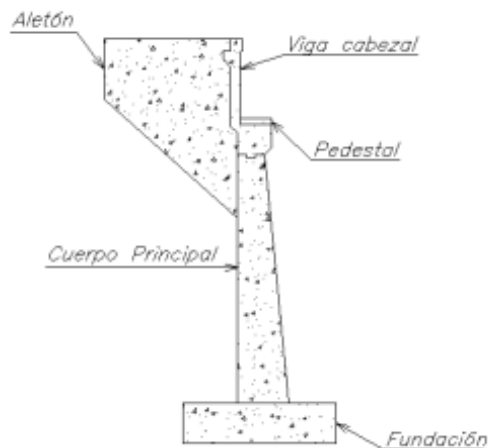
**Figura 31.** Partes del estribo.

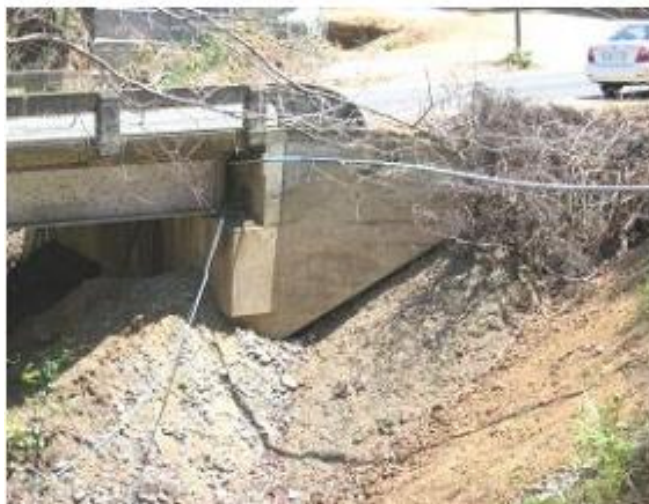
El problema principal de los aletones no es la deficiencia estructural de éstos, sino más bien el colapso del relleno de aproximación cerca de los aletones como se muestra en la figura 44. El inspector debe inspeccionar cuidadosamente el colapso del relleno de aproximación cerca del aletón para identificar correctamente el daño que provoca el talud.

**Figura 44.** Relleno de aproximación.

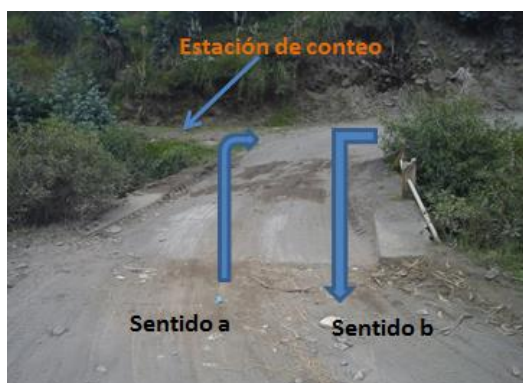
Sentido a: San Andrés- La Josefina.

Sentido b: La Josefina- San Andrés.

**Figura 46.** Sentidos de circulación vehicular.  
Elaborado por: Adriana Ortiz y Luis Sánchez.

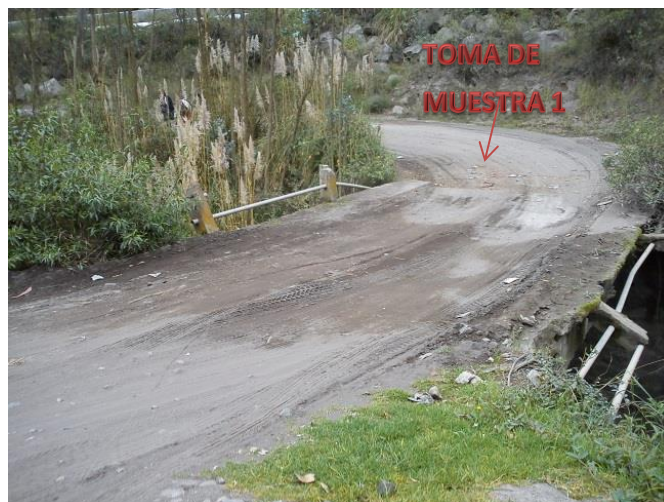
**Figura 47.** Toma de muestra 1, estribo margen derecho.  
Elaborado por: Adriana Ortiz y Luis Sánchez.

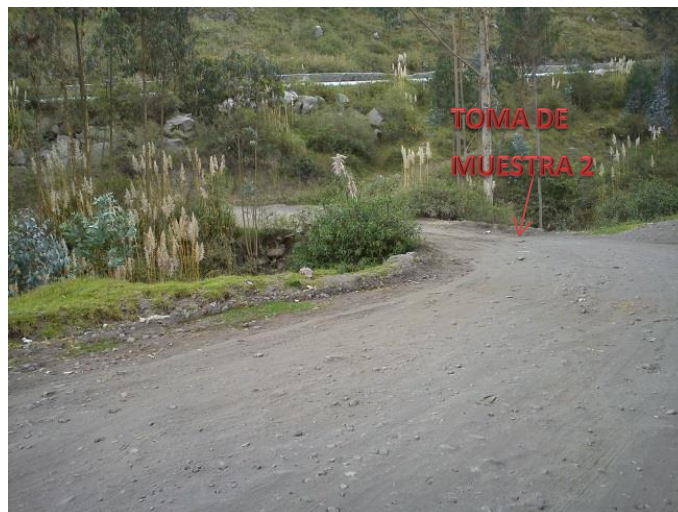
**Figura 48.** Toma de muestra 2, estribo izquierdo.  
Elaborado por: Adriana Ortiz y Luis Sánchez.

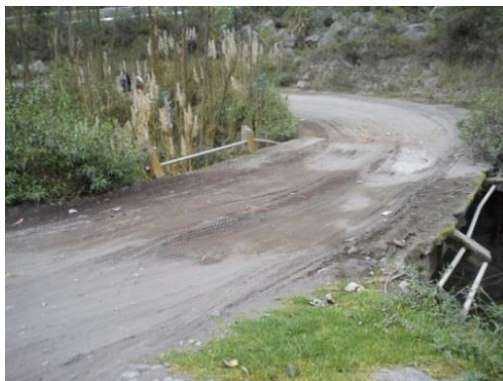
Puente La Josefina.

- De acuerdo a las inspecciones realizadas a los puentes del cantón Guano, se ha determinado que el puente La Josefina presenta el mayor grado de daño; en los elementos primarios 114 y en los elementos secundarios 62; cuyas causas se deben a un mal diseño, construcción, funcionamiento, falta de mantenimiento y sobre todo que el puente ya cumplió su vida útil.
- Considerando el grado de daño del puente La Josefina se determinó que el puente necesita un nuevo diseño para lo cual se debe considerar las normas vigentes y se debe realizar un estudio con todos los parámetros necesarios para el diseño de puentes.

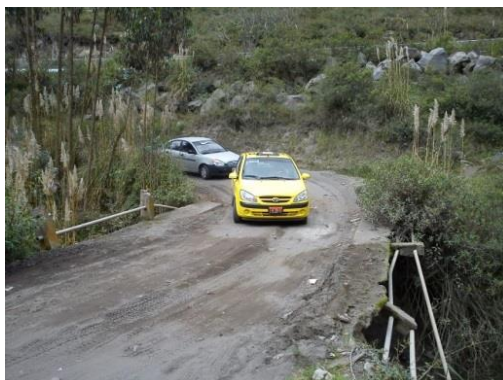
Conteo vehicular, autos.

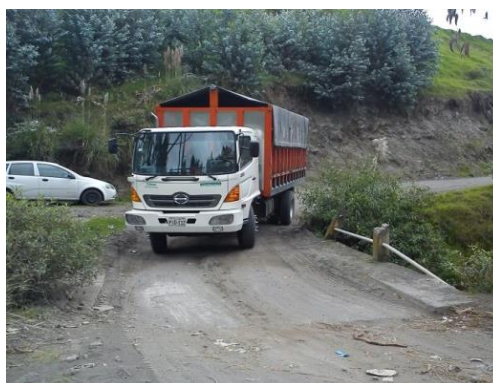
Conteo vehicular, camiones.

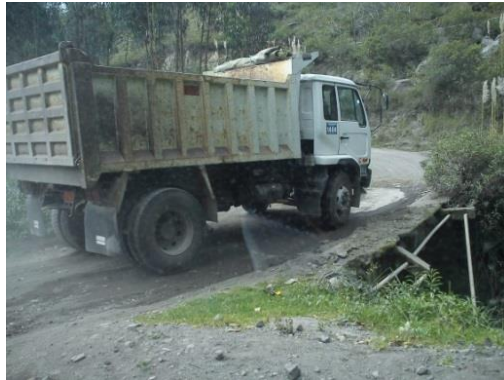
Conteo vehicular, pesados.

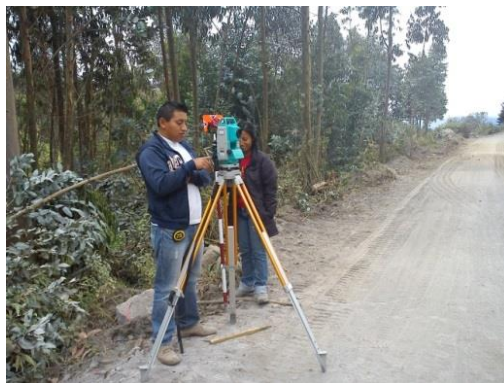
Punto de referencia inicial.

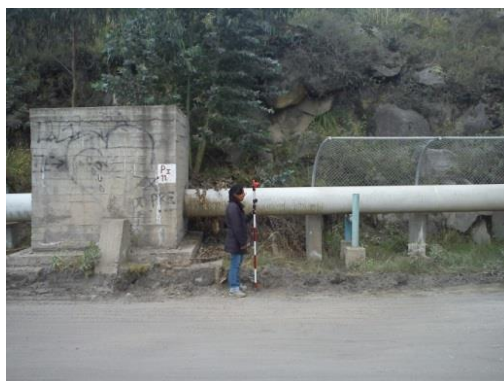
Levantamiento de puntos.

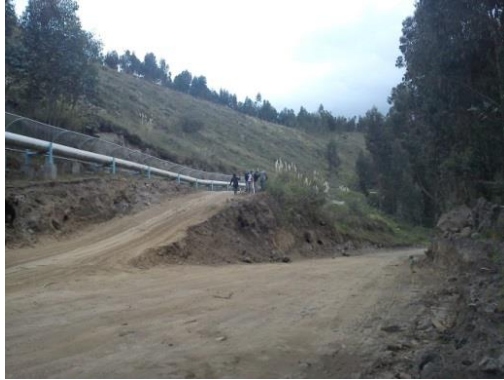
Cambio de estación 1.

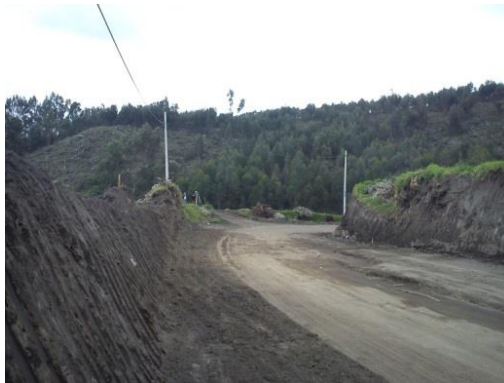
Cambio de estación 2.

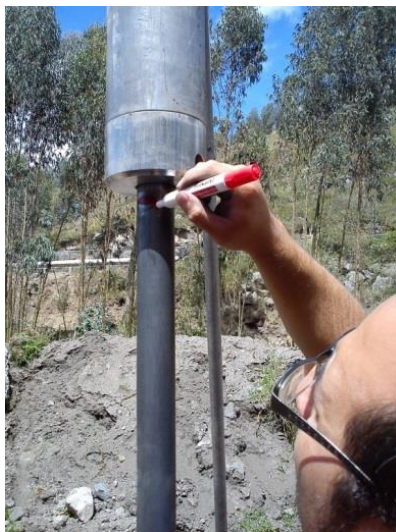
Marcas a las distancias que debe entrar el martillo

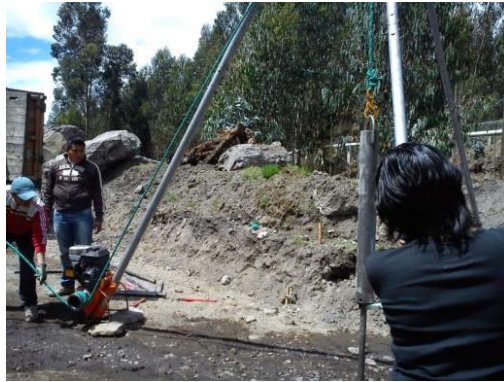
Obtención de la muestra 1, en la abscisa 1+340

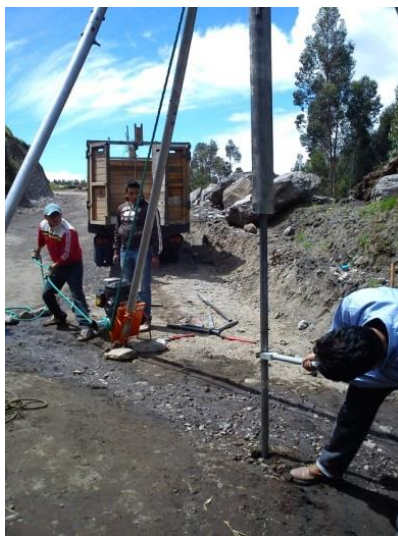
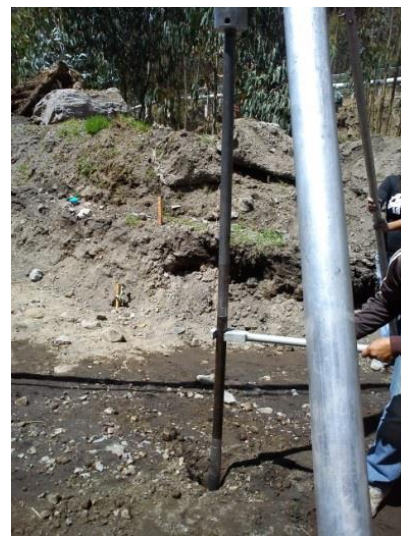
La barra debe penetrar en el suelo verticalmente ( $90^\circ$ ).

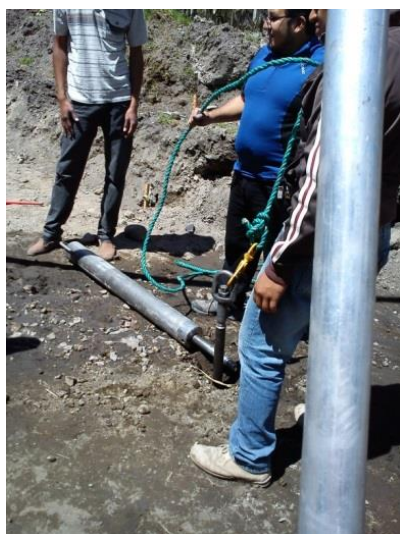
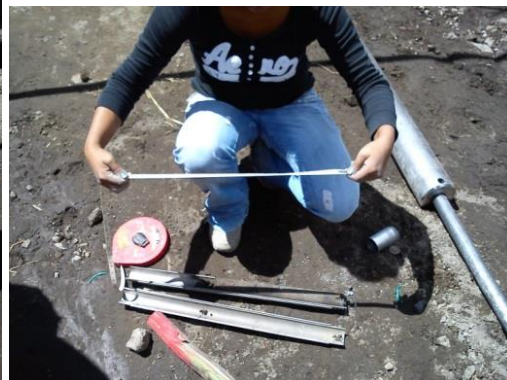
Muestra 1

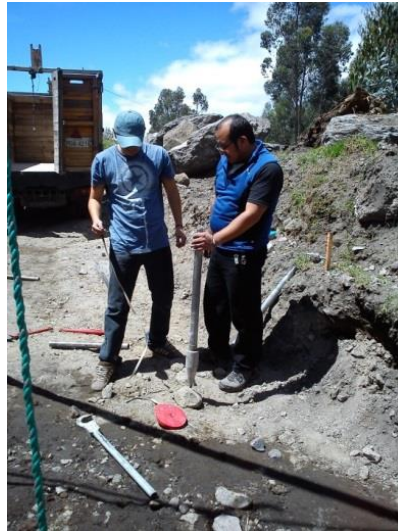
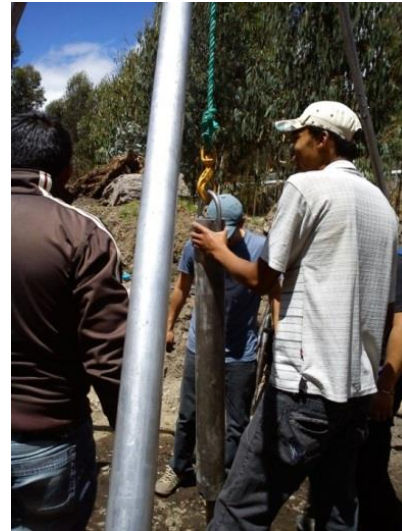
Perforación a una profundidad de -2.40 m

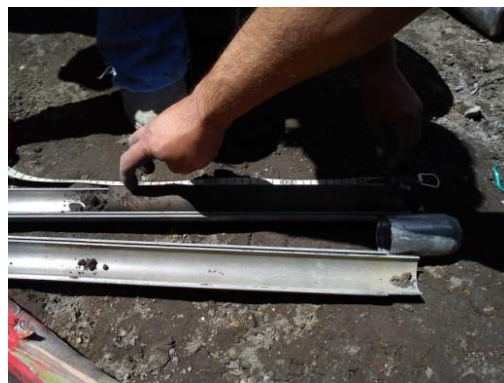
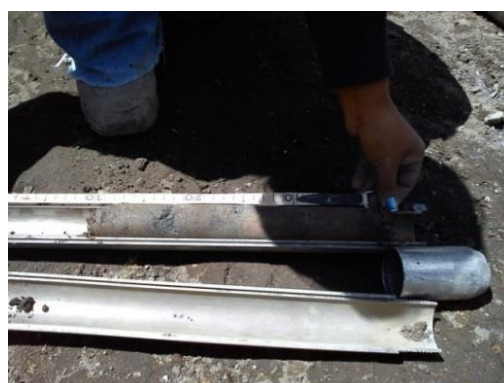
Muestra 2.

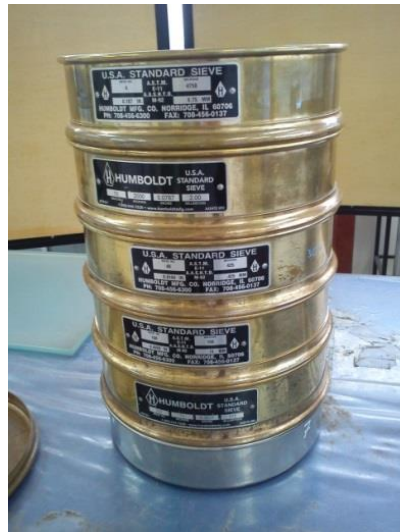
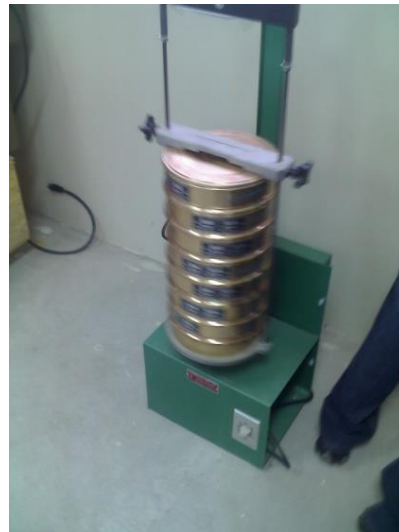
Tamizado de las muestras.

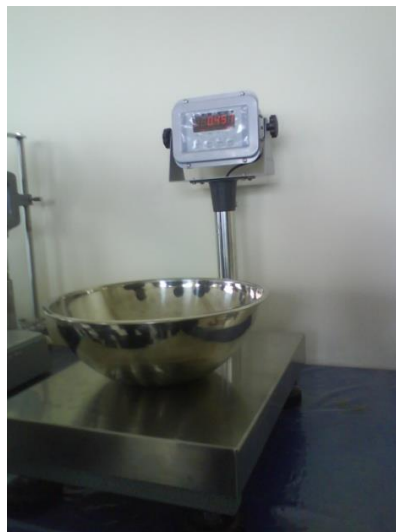
Pesar la muestra retenida en cada tamiz.

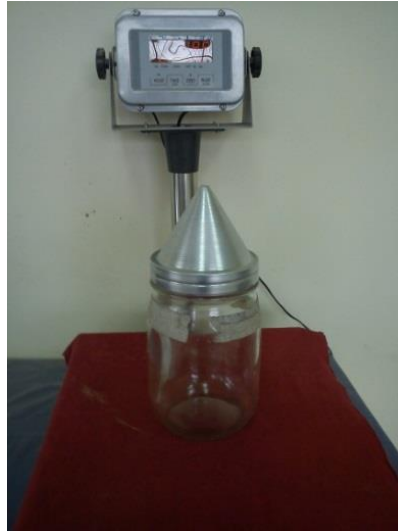
Pesar el picnómetro vacío.

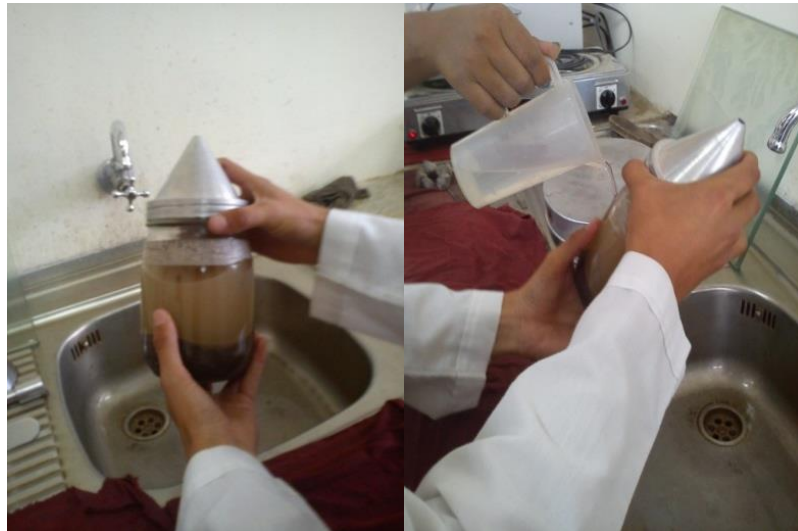
Picnómetro+ muestra+ agua destilada (23°)

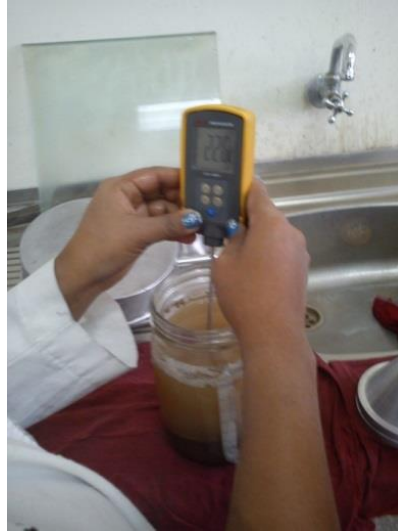
Comprobación de la temperatura.

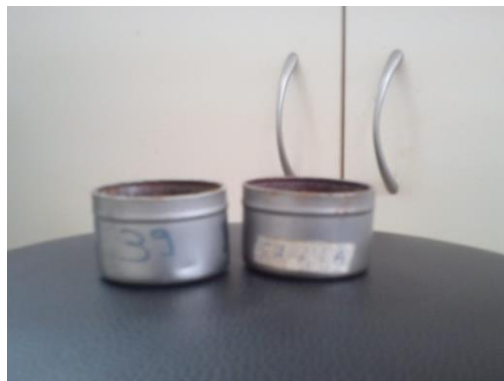
Muestras a ser ensayadas.
