**UNIVERSIDAD NACIONAL DE CHIMBORAZO
FACULTAD DE INGENIERIA
CARRERA DE INGENIERIA CIVIL**

**APLICACIÓN DEL MÉTODO PSI Y MODELO SERVQUAL PARA
LA VALORACIÓN TÉCNICA DE LAS VÍAS DE SEGUNDO
ORDEN DEL CANTÓN GUANO**

**Trabajo de Titulación para optar al título de
Ingeniero Civil**

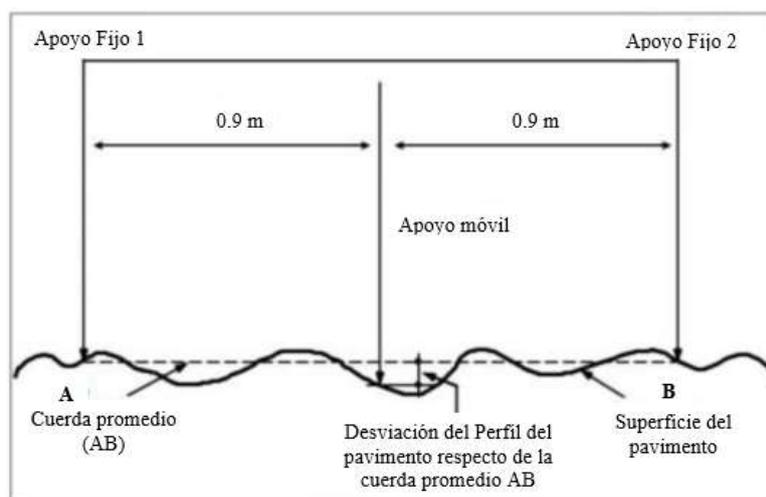
Figura 1

Desviación respecto a la cuerda promedio.

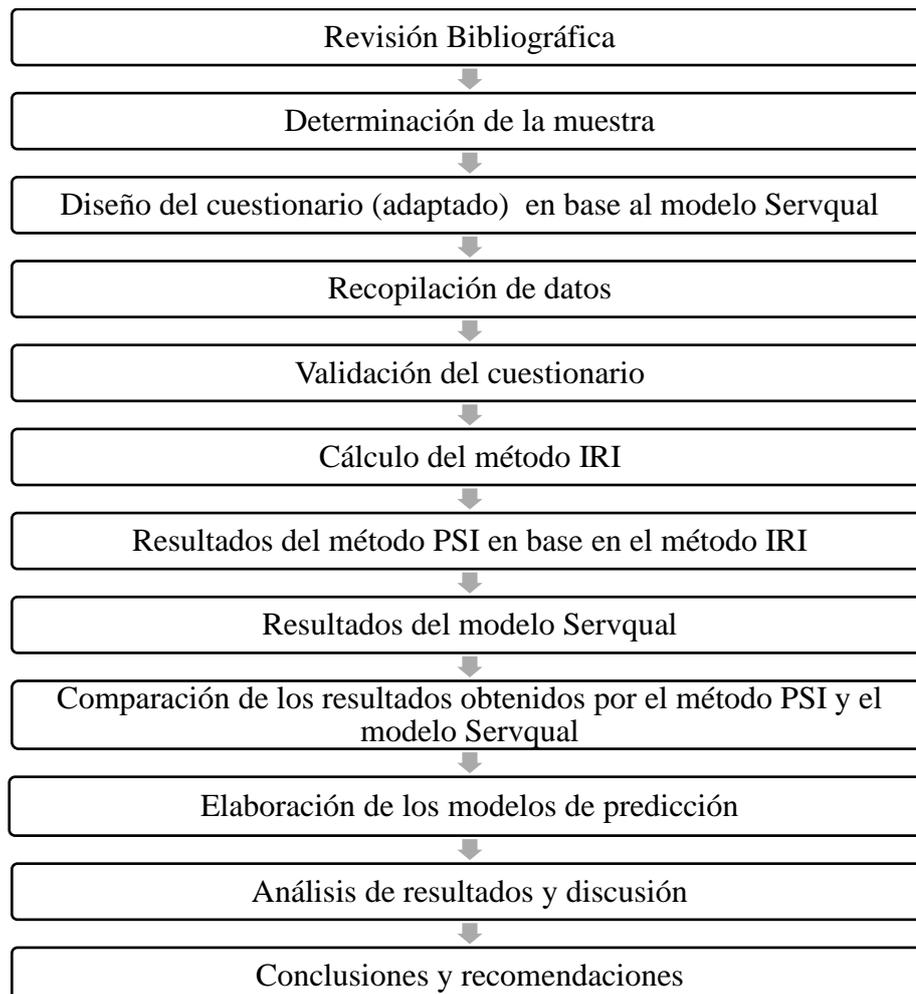
Figura 2

Diagrama del proceso metodológico.

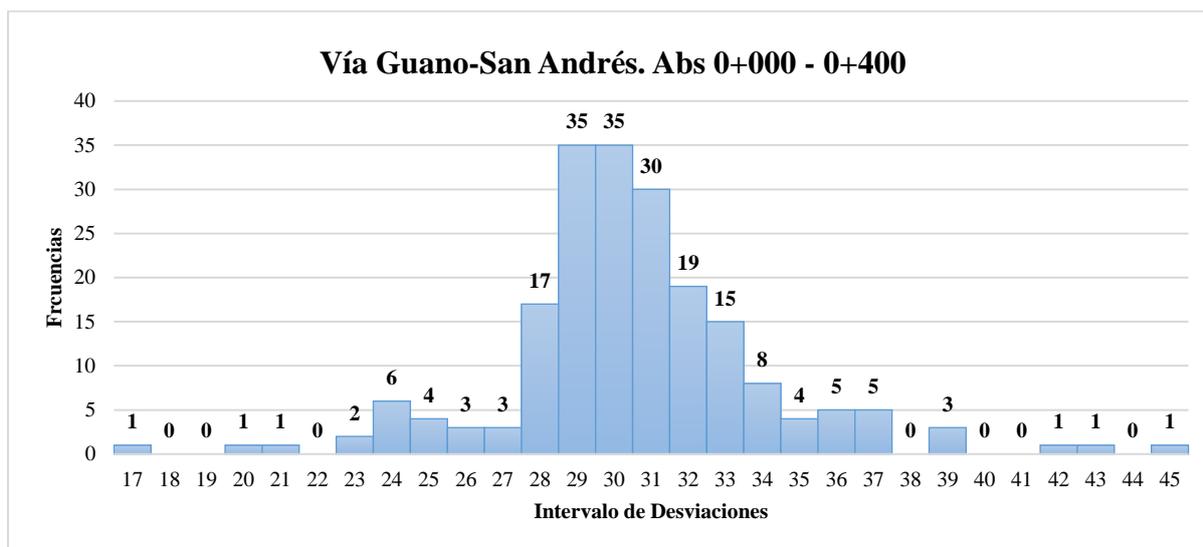
Figura 3

Histograma de frecuencias de datos obtenidos en el ensayo de Merlín de la vía Guano-San Andrés.

Al tabular los datos recolectados se puede observar una distribución en forma de campana de Gauss, la cual indica que los datos recolectados son correctos y a continuación serán procesados mediante el método citado en manual de rugosímetro (Aguila, 1993).

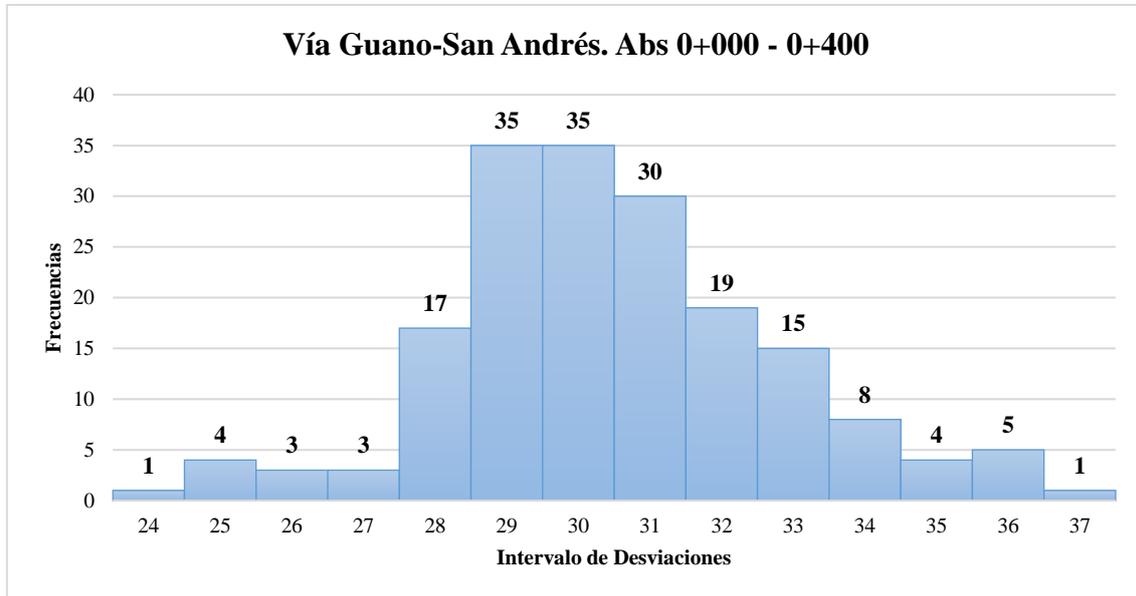
Figura 4

Histograma de frecuencias eliminado el 5% de datos (datos poco representativos o erráticos) de la vía Guano-San Andrés.

Al descartar ciertos valores que se encontraban dispersos se puede ver que los valores en el rugosímetro varían entre 24-37, se puede recalcar se presenta una variedad de datos de 30 hacia en adelante lo que nos da a conocer que en la toma de datos de la vía se encuentra en subida.

En la figura 4, se eliminan los datos en los extremos de la campaña correspondiente al 5% de todos los datos (10 datos) de cada lado correspondientes a valores que se alejan más allá de la desviación estándar.

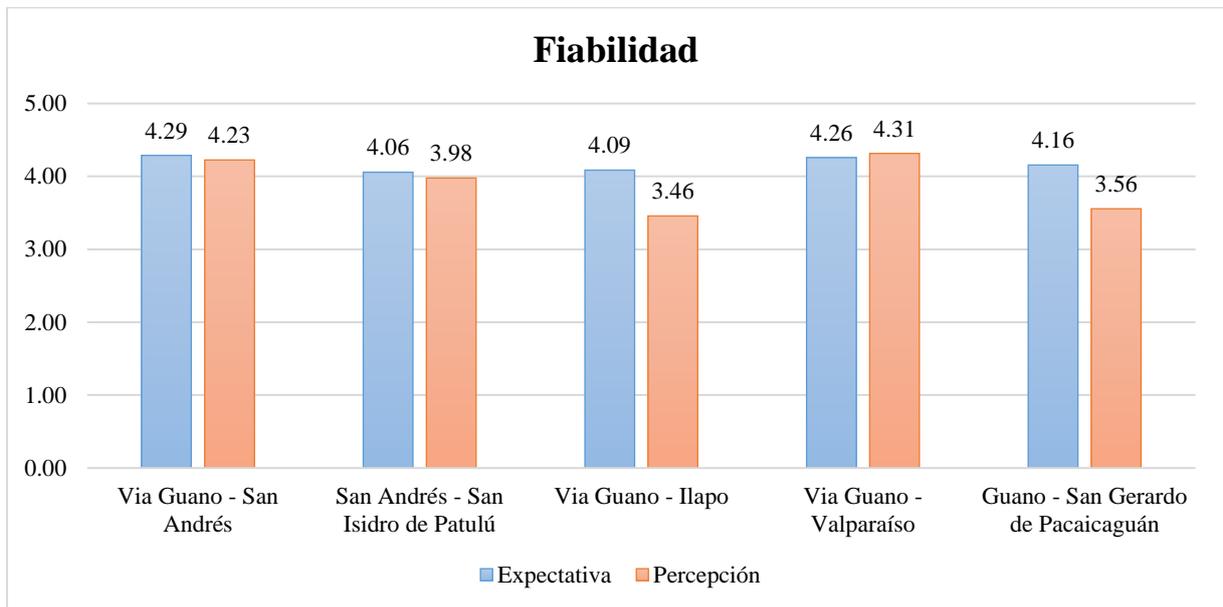
Figura 5

Resultados de la dimensión de Fiabilidad.

En la figura 3, se puede apreciar que las expectativas son mayores a las percepciones en las diferentes vías lo que significa que no cumplen con la dimensión de fiabilidad que esperan los usuarios; sin embargo, en la vía Guano – Valparaíso se cumple los tiempos establecidos para realizar cualquier tipo de mantenimiento y limpieza de la infraestructura vial.

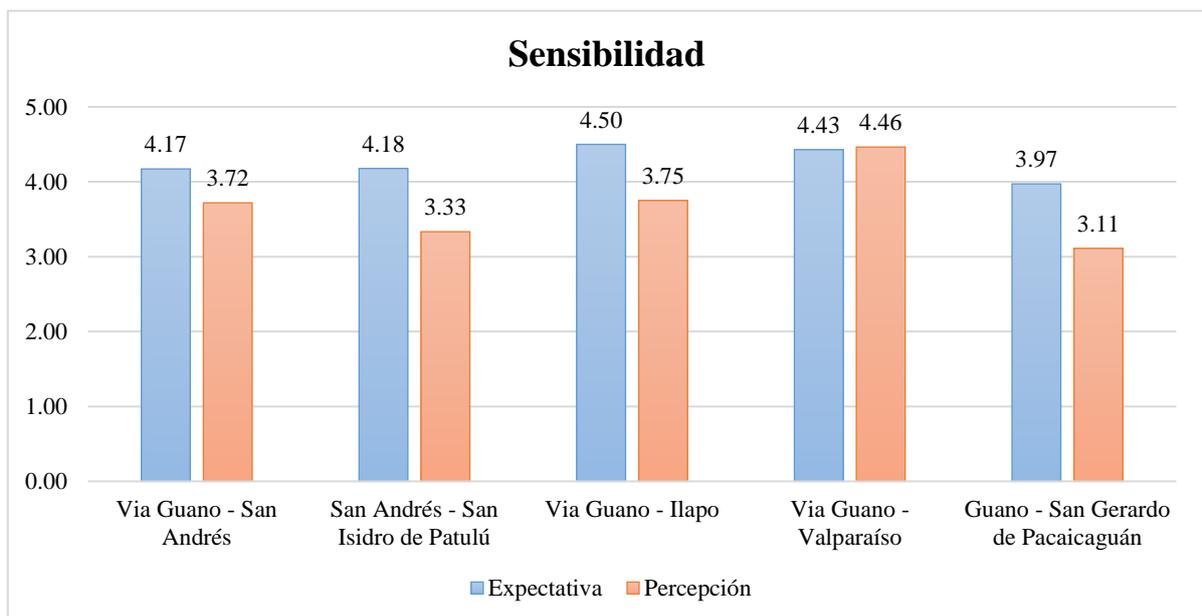
Figura 6

Resultados de la dimensión de Sensibilidad.

Se puede observar que la vía Guano – Valparaíso es la única que supera las expectativas que se tuvo en esta vía lo que significa que los problemas y requerimientos de esta vía son solucionados de forma rápido cuando se solicita, en la dimensión sensibilidad para las demás vías no superan el 3,75 y no supera a las expectativas lo cual representa que no se está brindando un buen servicio de calidad.

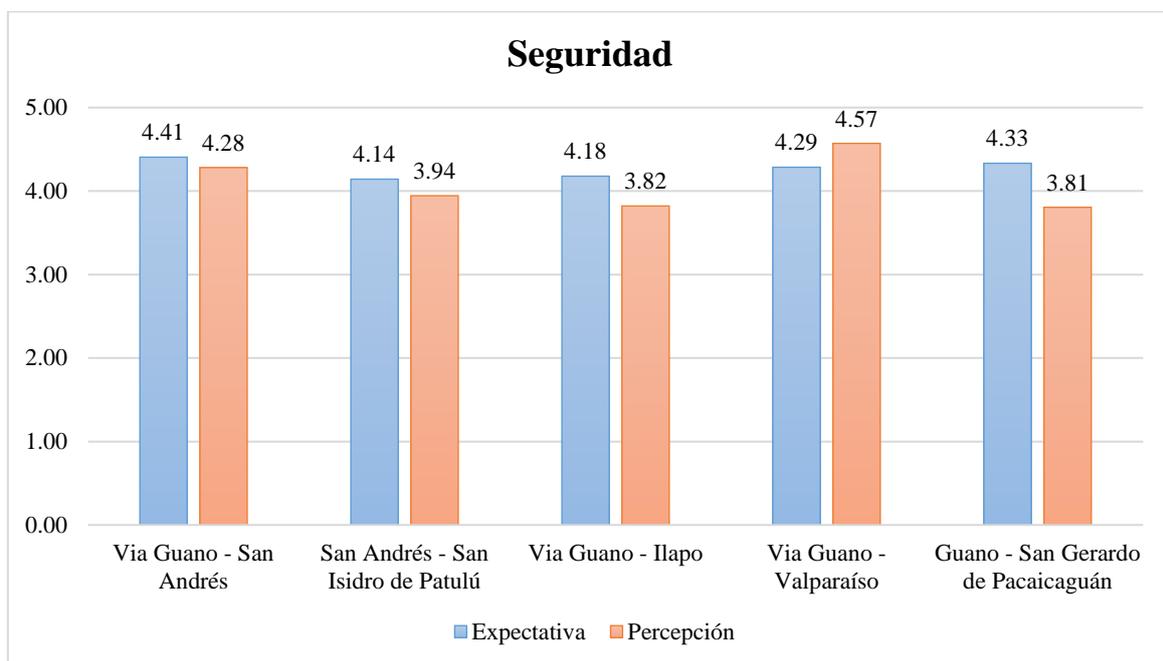
Figura 7

Resultados de la dimensión de Seguridad.

En la dimensión de seguridad se recomienda que su calificación sea muy alta, cabe recalcar que se refiere a la integridad de las personas que transitan por las vías, los usuarios deberían tener mayor exigencia en este apartado sin embargo en las encuestas infravaloran las expectativas de seguridad en las vías también las percepciones de los usuarios son bajas debido a que existe señaléticas horizontales borradas, curvas muy cerradas, etc.

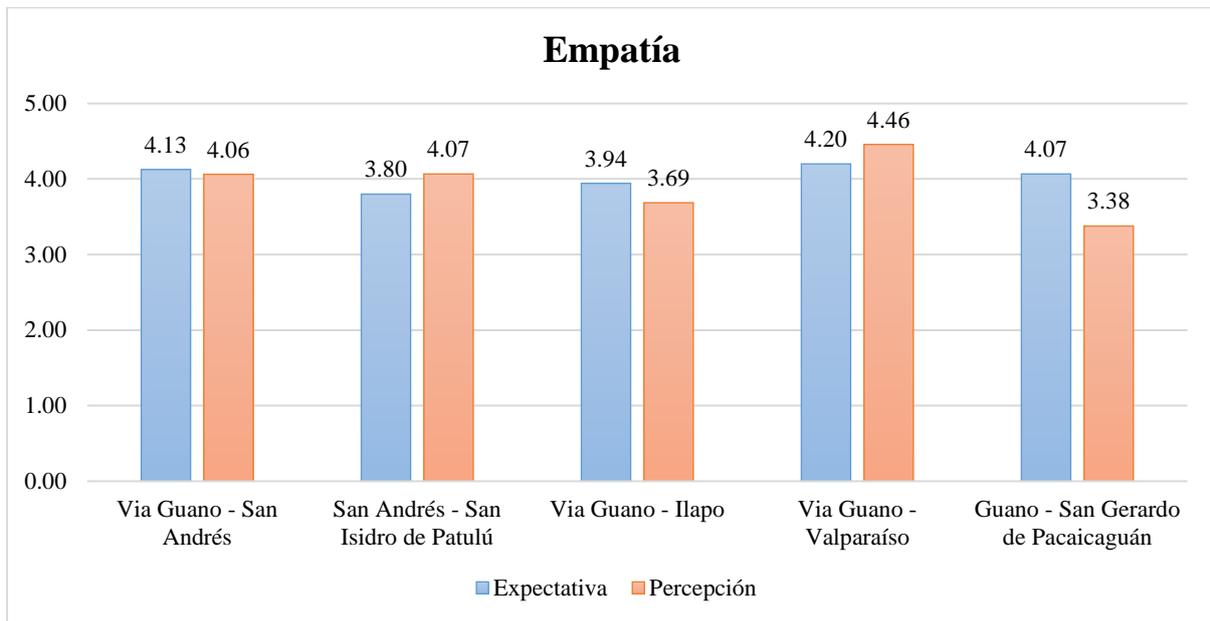
Figura 8

Resultados de la dimensión de Empatía.

En las vías San Andrés – San Isidro de Patulú y Guano – Valparaíso la calificación de percepciones supera a las expectativas de los usuarios, donde se satisface la variable de movilidad de las parroquias. Se observa que la percepción de los usuarios de la vía Guano – San Gerardo de Pacaicaguán no es muy baja en esta dimensión.

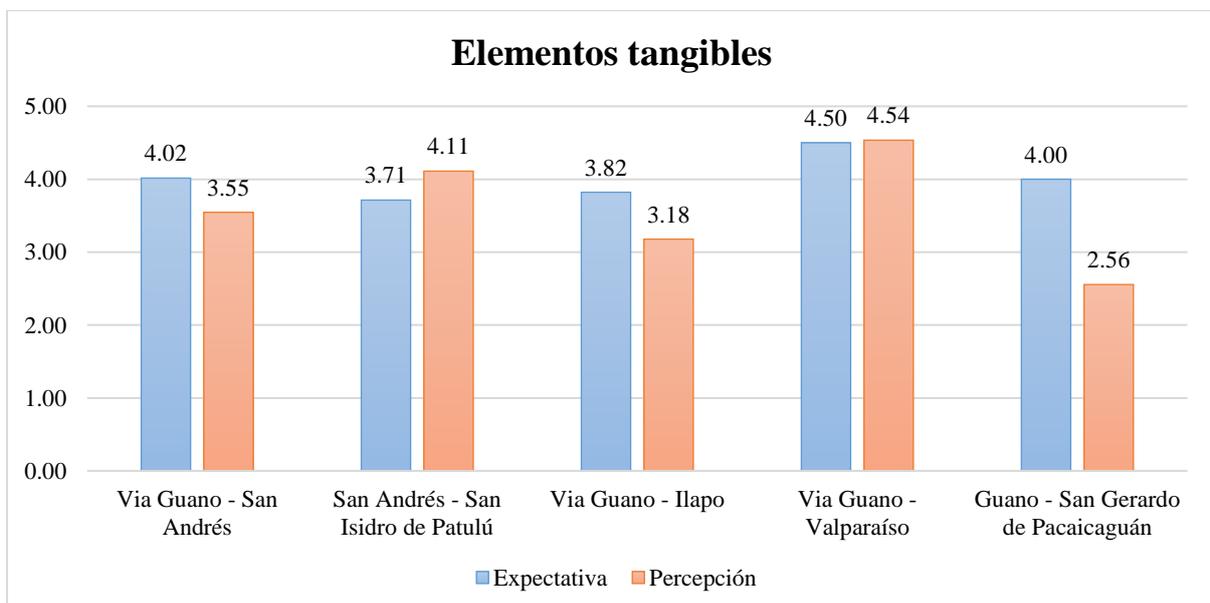
Figura 9

Resultados de la dimensión de Elementos tangibles.

La calificación de las percepciones de vía Guano – San Gerardo de Pacaicaguán es baja debido a que no cuenta con suficiente señalética, cunetas, barreras laterales entre otros, estos elementos son fácilmente notados al recorrer por la vía; estos elementos de infraestructura vial deben ser dotados desde que la vía fue construida.

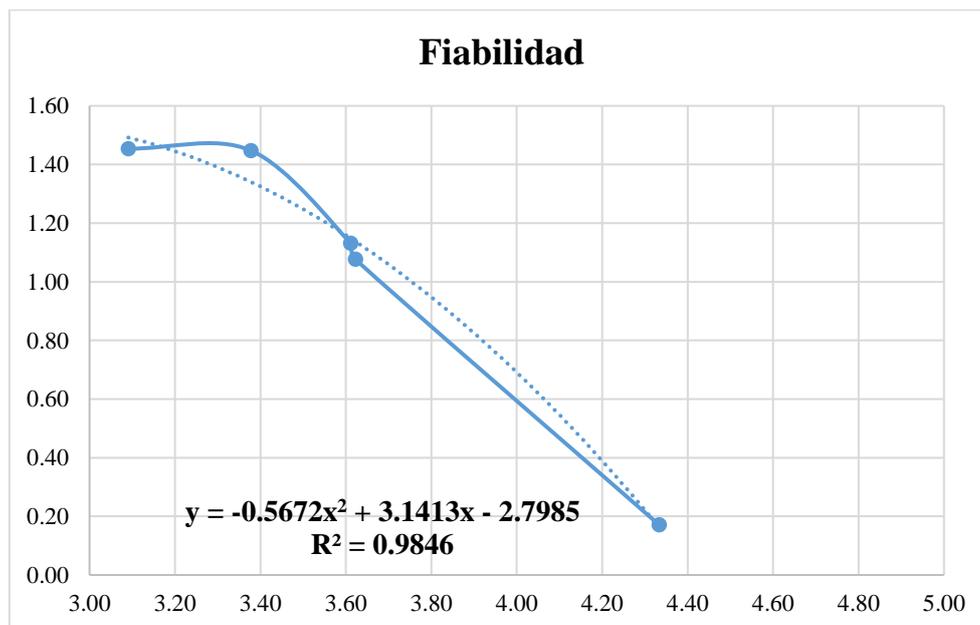
Figura 10 Método IRI - Percepciones de la dimensión de fiabilidad y ecuación de la curva.

Método IRI - Percepciones de la dimensión de fiabilidad y ecuación de la curva.

En la figura 10 se puede observar que existe una relación con una ecuación polinómica de segundo orden donde se indica que pasado de 1,4 del IRI, los valores del modelo Servqual decaen más rápido debido a la fórmula de la ecuación. El rango de valores del modelo Servqual que puede ser utilizado son (2,7691; 4,4227) debido a que solo se hallaron muestras de este rango y fuera de estos límites el comportamiento no es claro.

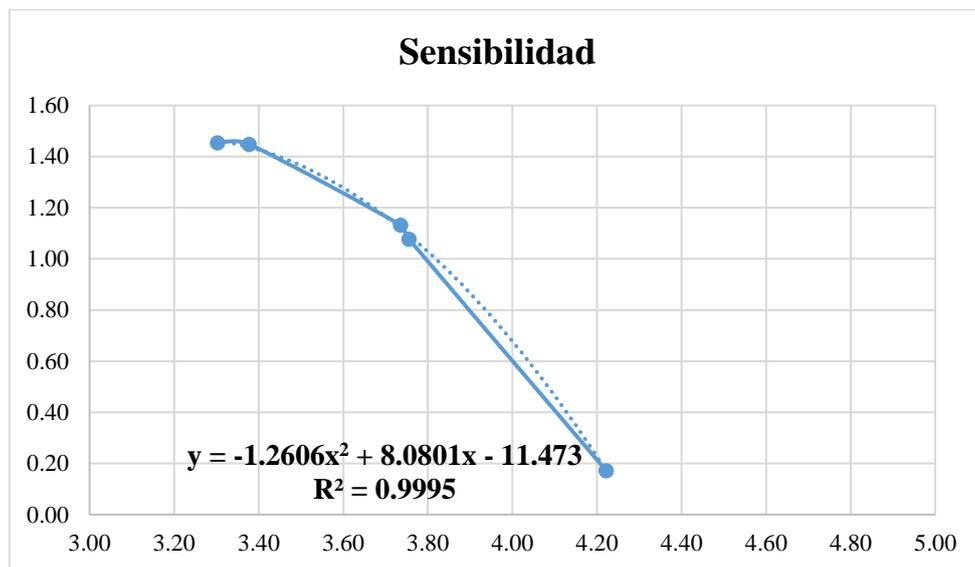
Figura 11

Método IRI - Percepciones de la dimensión de sensibilidad y ecuación de la curva.

En la gráfica de la dimensión de sensibilidad se tomó en cuenta las siguientes preguntas:

Pregunta 6, pregunta 7 y pregunta 8 (ver anexo 9).

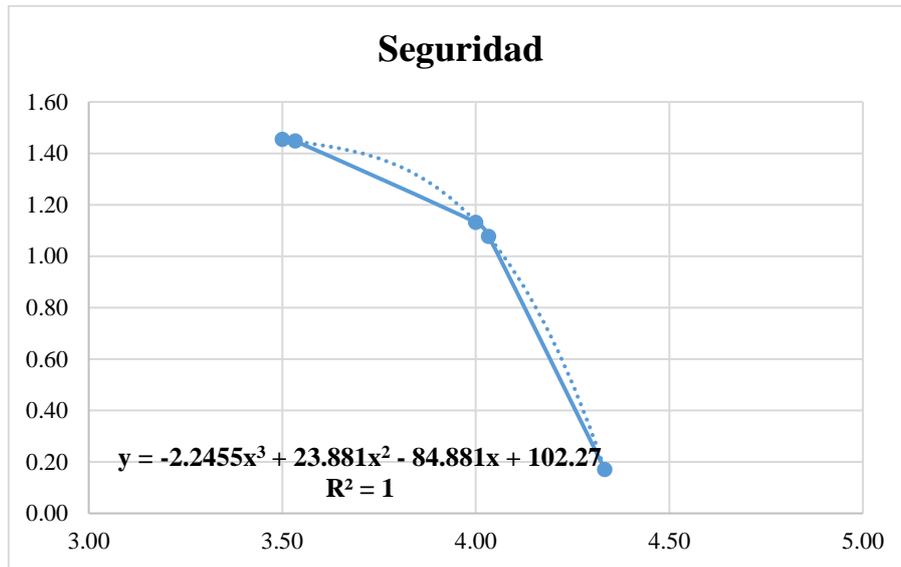
Figura 12 Método IRI - Percepciones de la dimensión de seguridad y ecuación de la curva.

Método IRI - Percepciones de la dimensión de seguridad y ecuación de la curva.

En la gráfica de seguridad se tomó en cuenta la Pregunta 10 y pregunta 13 (ver anexo 9). Dicha gráfica representa una ecuación de tercer orden debido a que se adapta mejor a lo que los datos y describe de forma perfecta los datos tomados debido a que $R^2 = 1$, indicando una perfecta coincidencia entre la línea de tendencia y los datos; los límites de valores son de (3,5450; 4,3697) al igual que las demás gráficas debido a los motivos expuestos anteriormente.

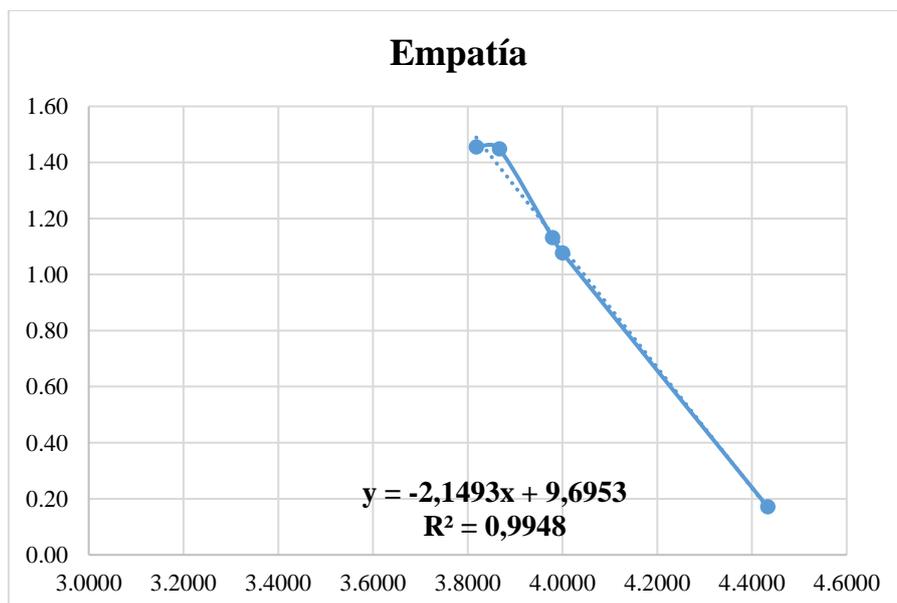
Figura 13 Método IRI - Percepciones de la dimensión de empatía y ecuación de la curva.

Método IRI - Percepciones de la dimensión de empatía y ecuación de la curva.

En la dimensión de empatía se tomó en cuenta la pregunta 15 y la pregunta 18 (ver anexo 9), para esta gráfica se tomó una línea de tendencia recta sin embargo es importante marcar límites porque no se sabe con exactitud la forma de la gráfica fuera de (3,8182; 4,4333). Pero al mirar el comportamiento de las gráficas anteriores podríamos sospechar un parecido en su forma parabólica con un grado de curvatura muy suave.

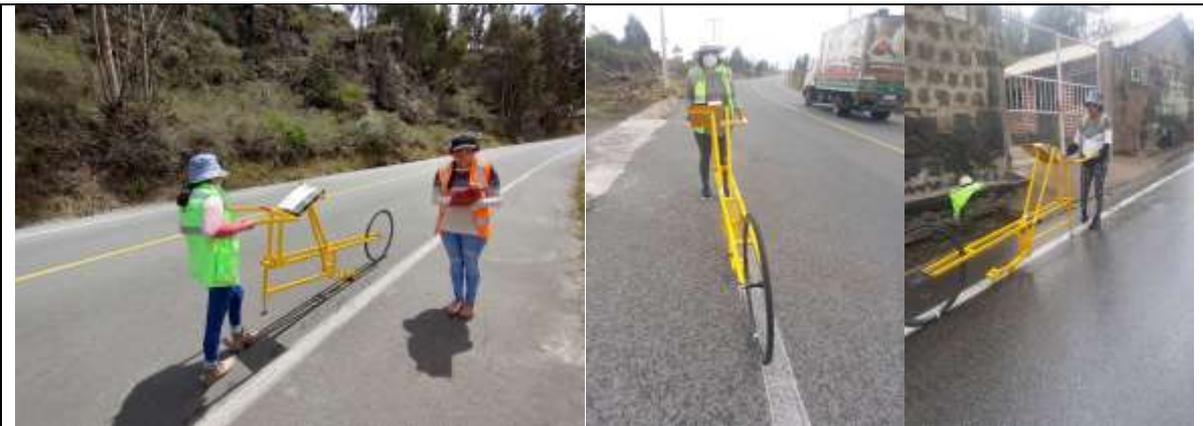
Foto 1 Ensayo de rugosidad en la vía Guano-San Andrés.

Anexo 2 Evidencia fotográfica del ensayo mediante el rugosímetro de Merlín.

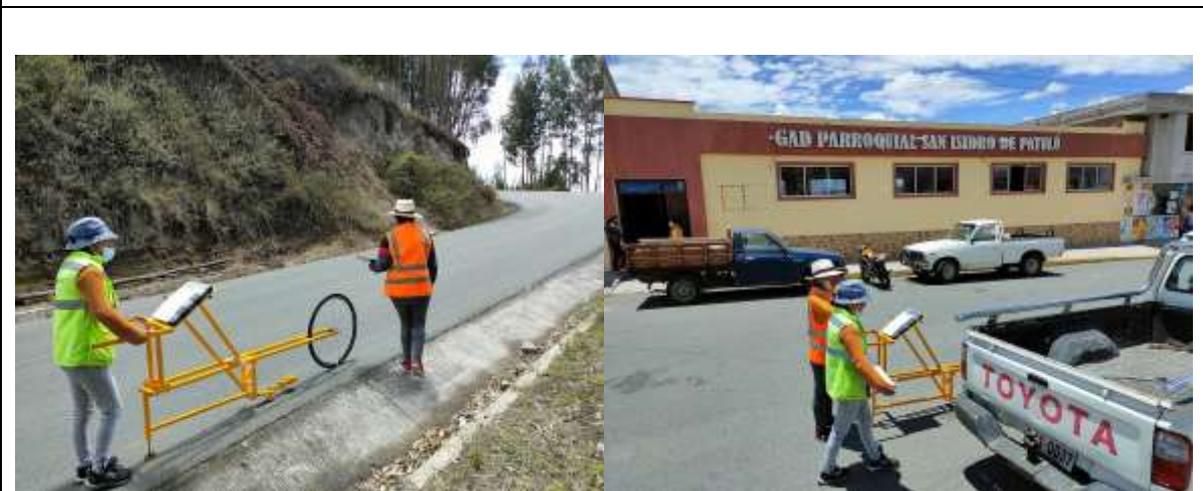
Foto 2 Ensayo de rugosidad en la vía San Andrés - San Isidro de Patulú

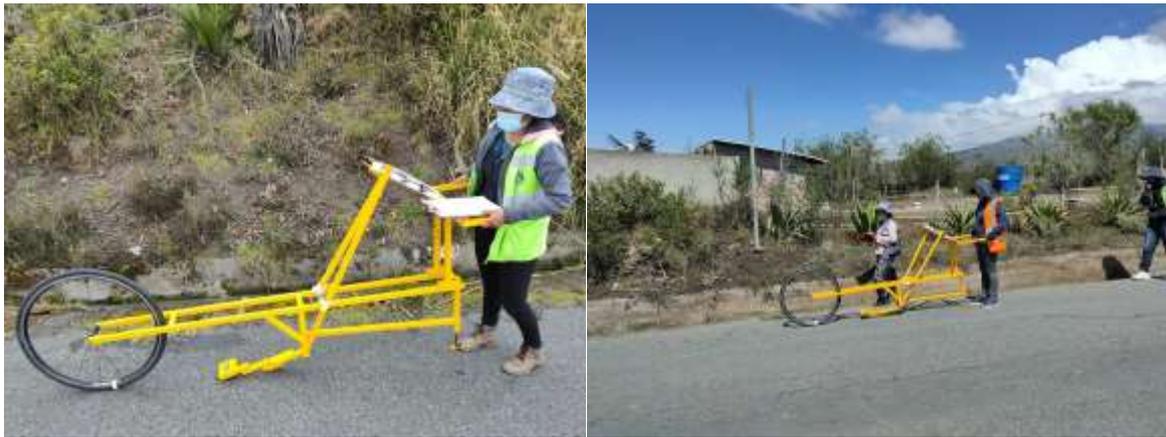
Foto 3 Ensayo de rugosidad en la vía Guano-Ilapo

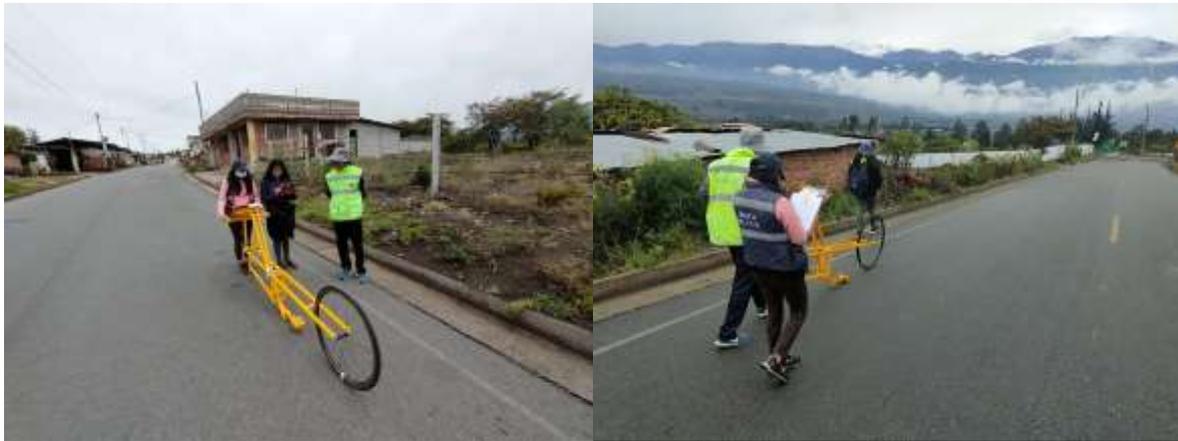
Foto 4 Ensayo de rugosidad en la vía Guano-Valparaíso

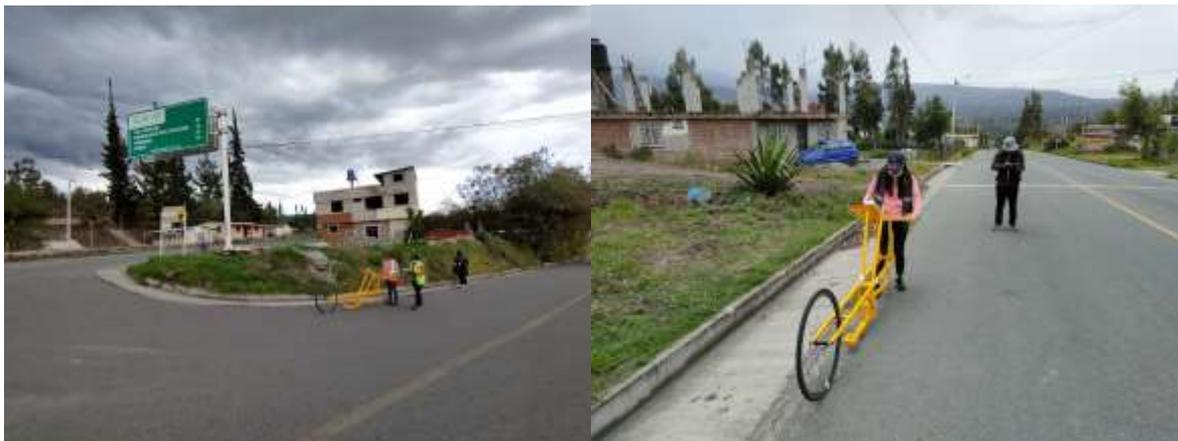
Foto 5 Ensayo de rugosidad en la vía Guano-San Gerardo de Pacaicaguán
