**UNIVERSIDAD NACIONAL DE CHIMBORAZO  
FACULTAD DE INGENIERÍA  
CARRERA INGENIERÍA CIVIL**

**NIVEL DE SERVICIO DE LAS VÍAS DE SEGUNDO ORDEN DE  
LOS CANTONES RIOBAMBA, GUANO Y CHAMBO POR EL  
MÉTODO IRI**

**Trabajo de Titulación para optar al título de Ingeniero Civil**

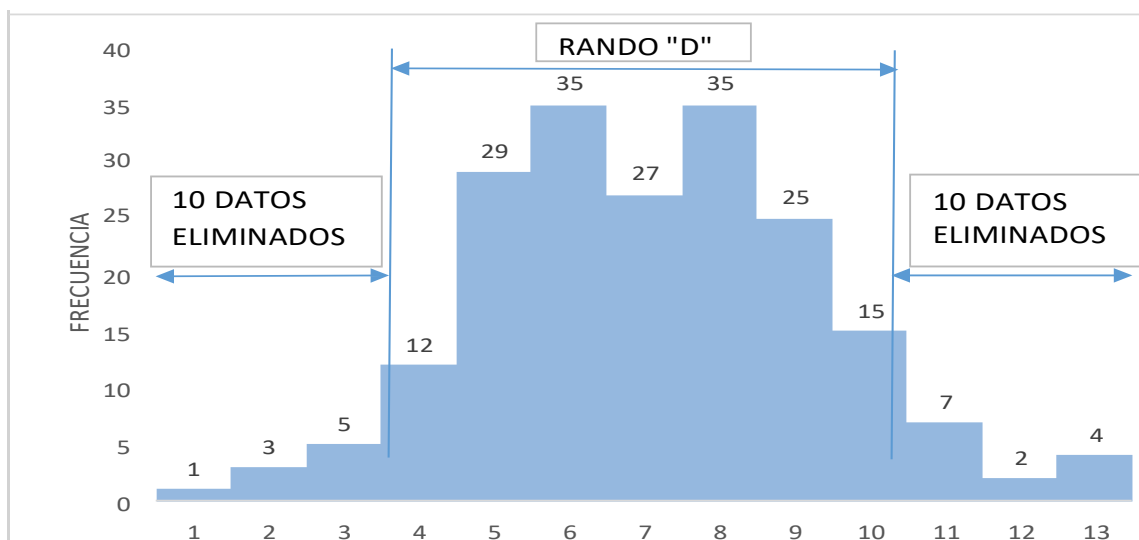
**Figura 3** Histograma de distribución de frecuencias

La dispersión de los datos obtenidos con el MERLIN se analiza calculando la distribución de frecuencias de las lecturas o posiciones adoptadas por el puntero, la cual puede expresarse, para fines didácticos, en forma de histograma (Figura N° 3). Posteriormente se establece el Rango de los valores agrupados en intervalos de frecuencia (D), luego de descartarse el 10% de datos que correspondan a posiciones del puntero poco representativas o erráticas. En la práctica se elimina 5% (10 datos) del extremo inferior del histograma y 5% (10 datos) del extremo superior (Rodríguez, 1999)

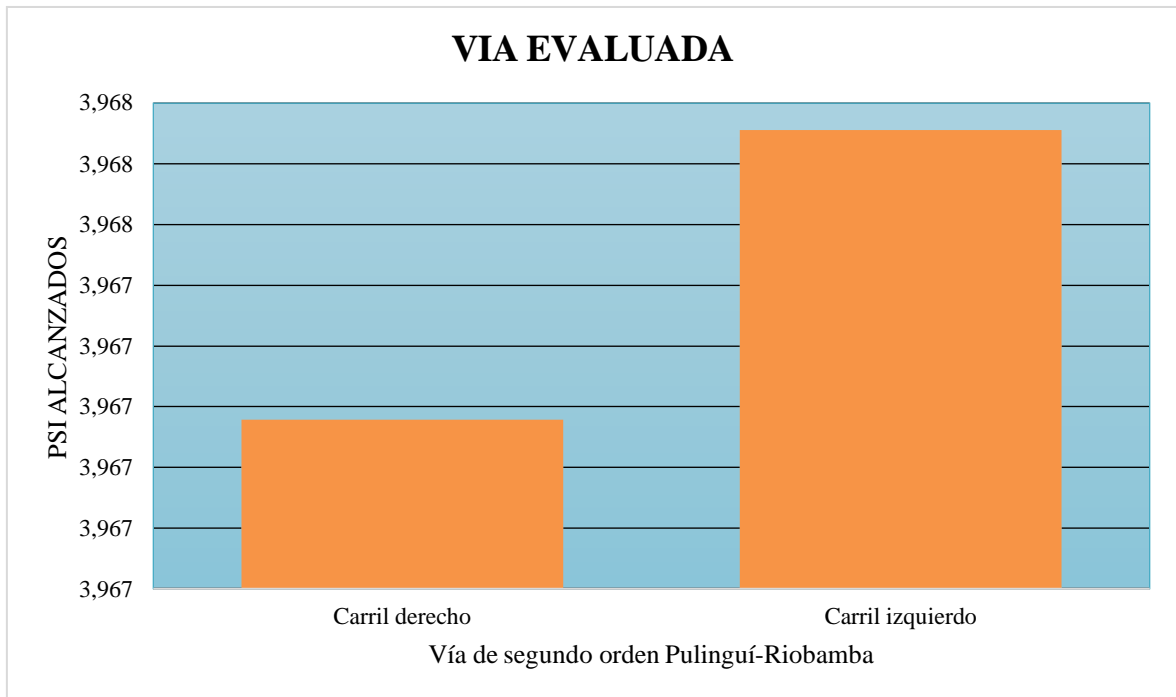
**Figura 6** PSI alcanzados del carril derecho e izquierdo

Luego de un análisis se opta por el promedio entre la fórmula propuesta por Sayers ya que representa los valores de serviciabilidad que se encuentran más acorde con lo observado en el campo, y la fórmula propuesta por Dujisin y Arroyo al saber que la rugosidad es el factor que más afecta a la serviciabilidad, obteniéndose un nivel de servicio muy bueno en este caso. Este procedimiento se encuentra replicado en todos los tramos siguientes de la presente vía y las demás vías correspondientes.

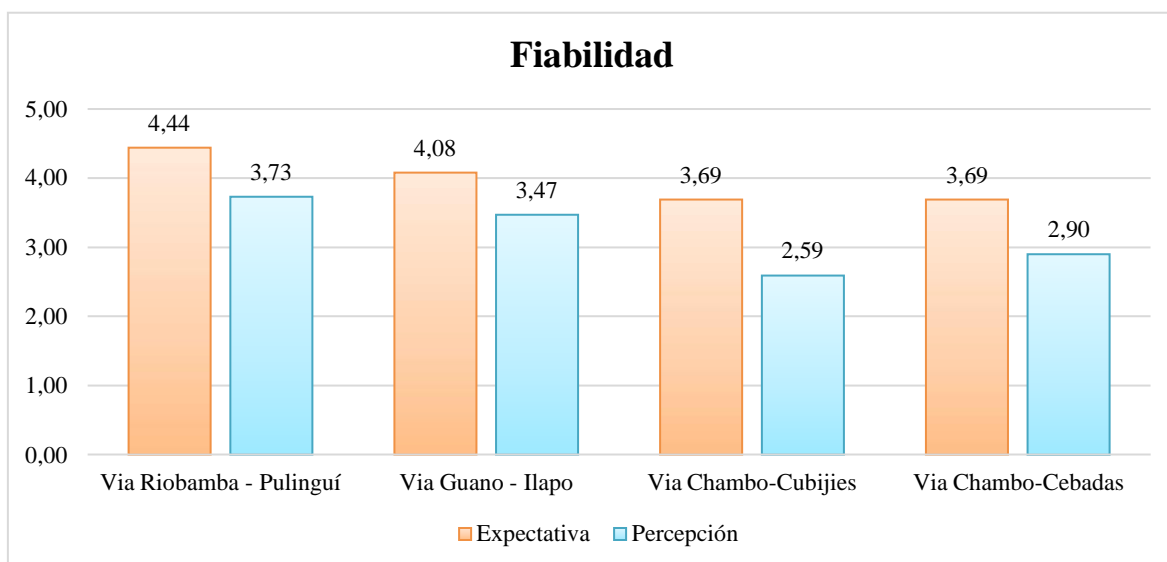
**Figura 7** Resultados de la dimensión de Fiabilidad.

De acuerdo a la presente figura se puede divisar que las expectativas son mayores a las percepciones en las 4 vías lo que denota un incumplimiento con la dimensión de fiabilidad que los usuarios esperan debido a que no se cumplen a plenitud los tiempos establecidos para realizar un tipo de mantenimiento y la limpieza de la infraestructura vial no se lo realiza constantemente.

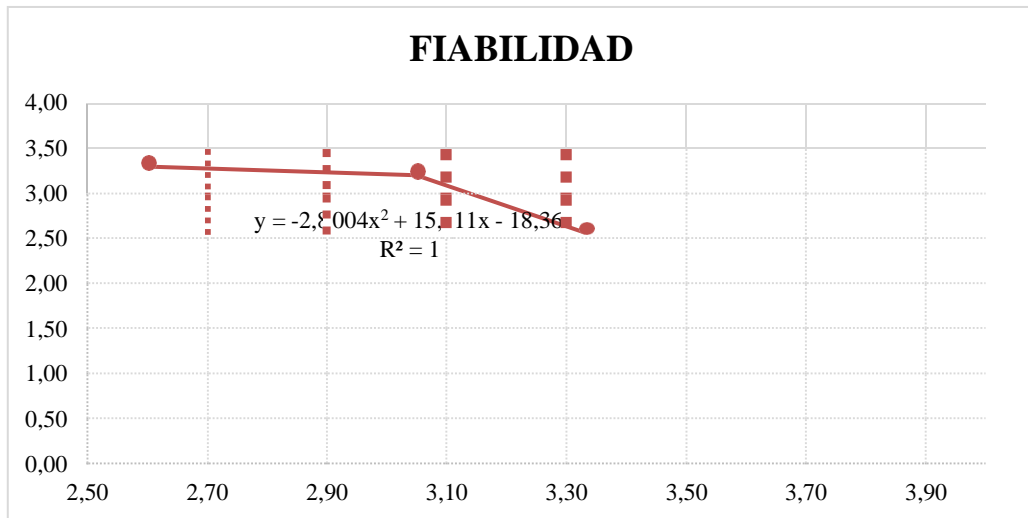
**Figura 11** Método IRI – Relacion existente de la dimensión de fiabilidad y ecuación de la curva.

En la dimensión correspondiente a la Fiabilidad se tomaron en cuenta las preguntas 1, 2 y 3 (ver anexo 6)

Se puede observar la relación existente con una ecuación tipo polinómica de segundo orden, la cual indica que pasado el valor de 3,5 del IRI, los valores del modelo Servqual empiezan a decaer con mayor rapidez por la fórmula de la ecuación. Se descartó el valor de la vía Chambo – Cebadas debido a una contradicción existente por parte de los usuarios quienes fueron encuestados. El rango de valores que se puede utilizar son (2,60; 3,33) ya que solo se encontraron muestras en este rango y fuera del mismo el comportamiento no se denota muy claramente.

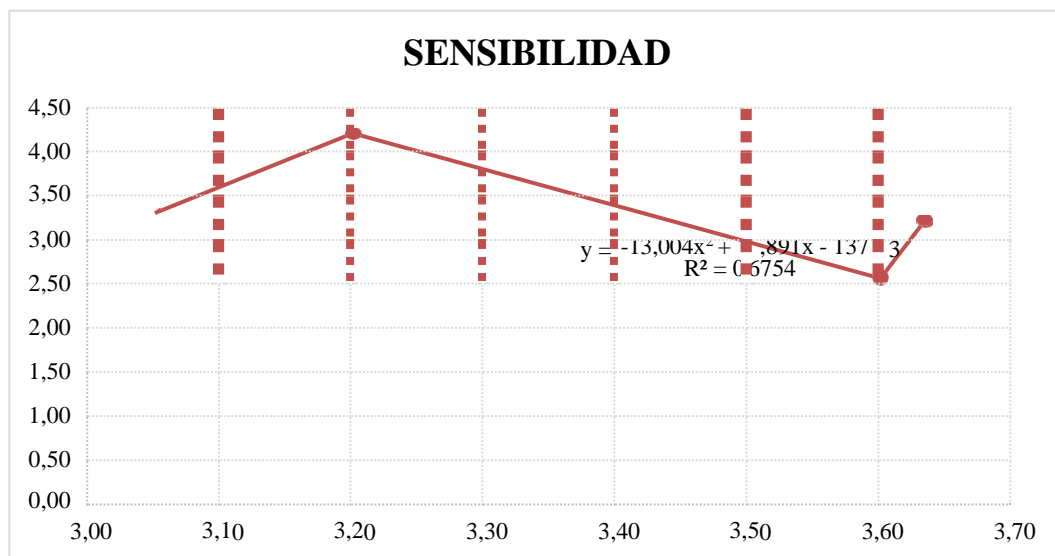
**Figura 12** Método IRI – Relacion existente de la dimensión de fiabilidad y ecuación de la curva.

Para la dimensión de sensibilidad se tomaron en cuenta las preguntas 6, 7 y 8 (ver anexo 6)

La gráfica observada posee un rango de valores de (3,05; 3,63). Se observa un comportamiento poco común cuando el IRI toma un valor de 3,62 correspondiente a la vía Guano – Ilapo debido a que en el aspecto de la Sensibilidad las personas son mucho más exigentes que en otras vías por lo que altera de cierto modo la tendencia de la gráfica.

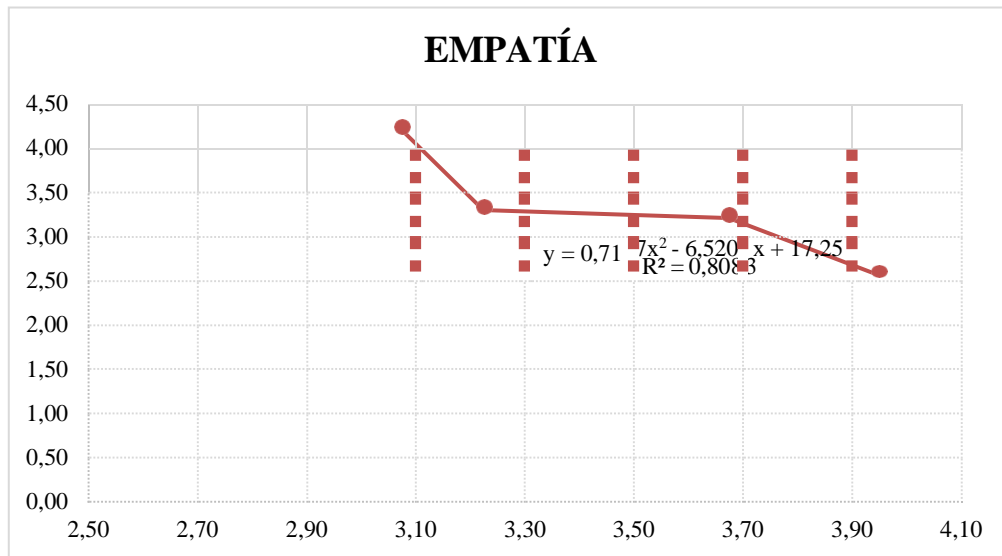
**Figura 14** Método IRI – Relación existente de la dimensión de empatía y ecuación de la curva.

En cuanto a la empatía se tomaron en cuenta las preguntas 15 y 18 (ver anexo 6), para la presente gráfica se tomó una línea de tendencia de segundo orden, al igual que en las demás dimensiones teniendo en cuenta el rango de valores (3,08; 3,95). Se puede apreciar que en el valor de 4,17 de IRI correspondiente a la vía Chambo – Cebadas las personas son más exigentes con esta dimensión.

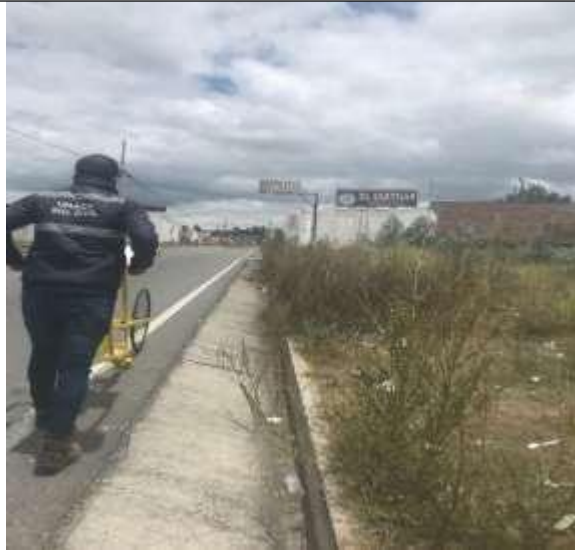
Foto 1 Ensayo mediante el rugosímetro Merlín en la vía Riobamba – Pulinguí.

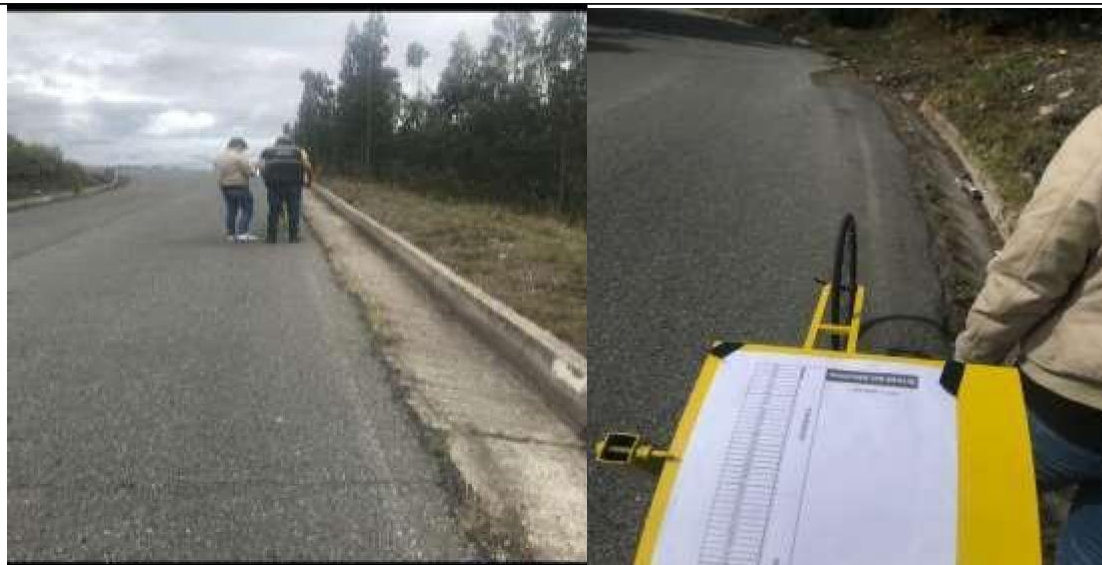
**Foto 2** Ensayo mediante el rugosímetro Merlín en la vía Guano – Ilapo.

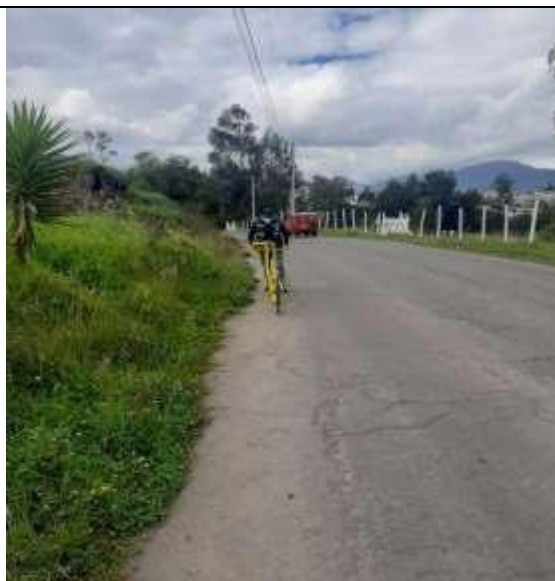
**Foto 3** Ensayo mediante el rugosímetro Merlín en la vía Chambo – Cubijés.

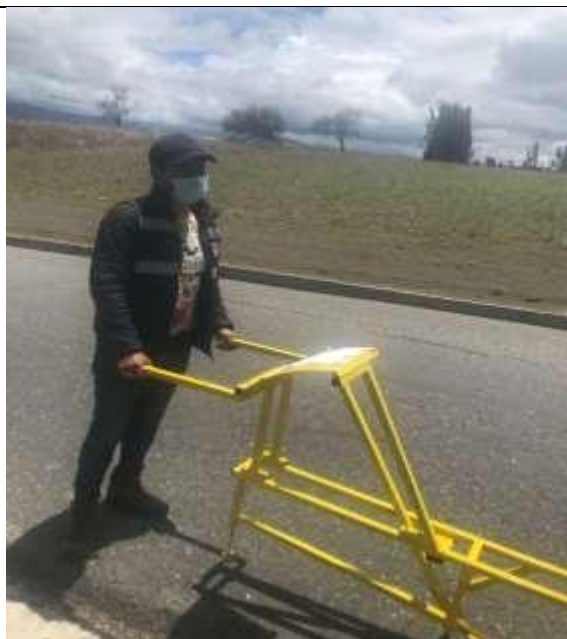
**Foto 4** Ensayo mediante el rugosímetro Merlín en la vía Chambo – Cebadas.
