UNIVERSIDAD NACIONAL DE CHIMBORAZO

CARRERA DE ARQUITECTURA

Proyecto de Investigación previo a la obtención del título de ARQUITECTO

“PROPUESTA DE INTERVENCIÓN URBANO ARQUITECTÓNICA EN LA CABECERA PARROQUIAL DE SAN LUIS, EJE DE LA CALLE INDEPENDENCIA”

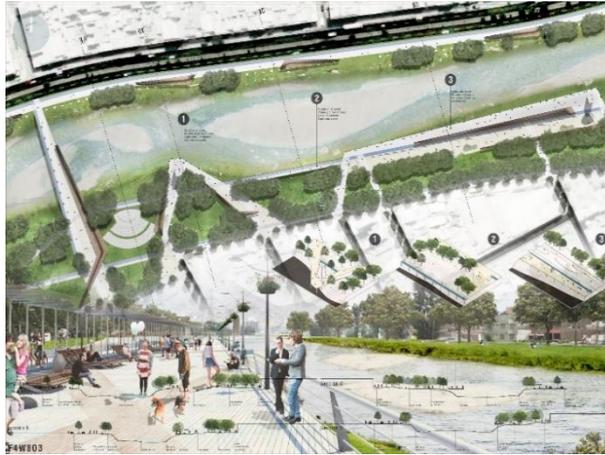
Figura 1.- Master Plan - Fuente: (Flores, 2010)

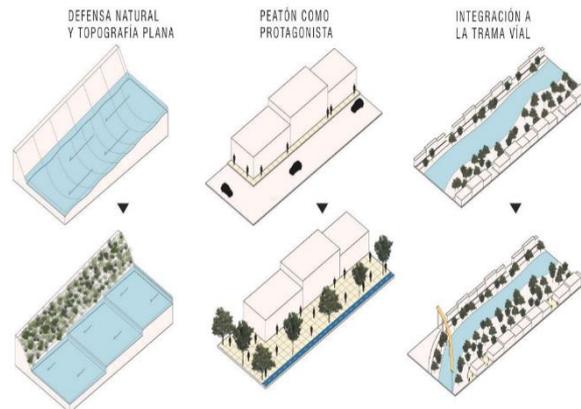
Figura 2.- Estrategias de relación del río con la ciudad - Fuente: (Flores, 2010)

Primero, se elimina la defensa ribereña compacta construida de manera artificial, para ser reemplazada por una defensa natural hecha de vegetación, rocas y arena, con el objetivo de amortiguar futuras crecidas como "el niño costero", sumado a ello se realiza un nivelamiento en el fondo del lecho, aproximadamente cada 100m haciendo reducir la velocidad del agua.

Segundo, se crea caminerías, ciclovías y ciclopaseos que envuelven las manzanas adyacentes al parque, haciendo que el protagonista de estos espacios sea el peatón; sirviendo como ejemplo de cómo la ciudad puede ser parte de estos espacio de encuentro, eliminando límites y barreras espaciales.

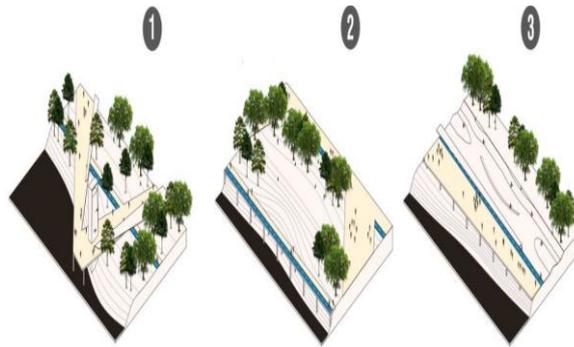
Figura 3.- Estrategias de espacio público - Fuente: (Flores, 2010)

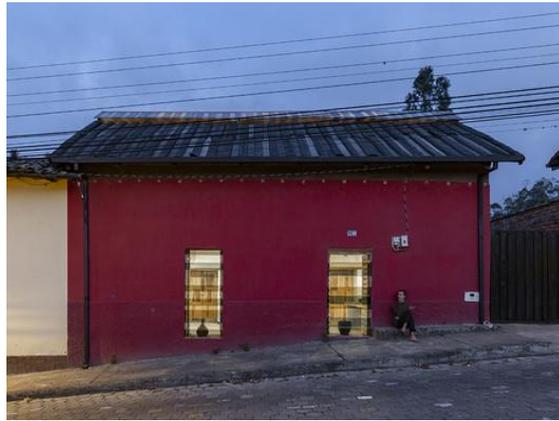
Figura 4.- Producto final casa de las camas al aire - Fuente: (BORDE, 2019)

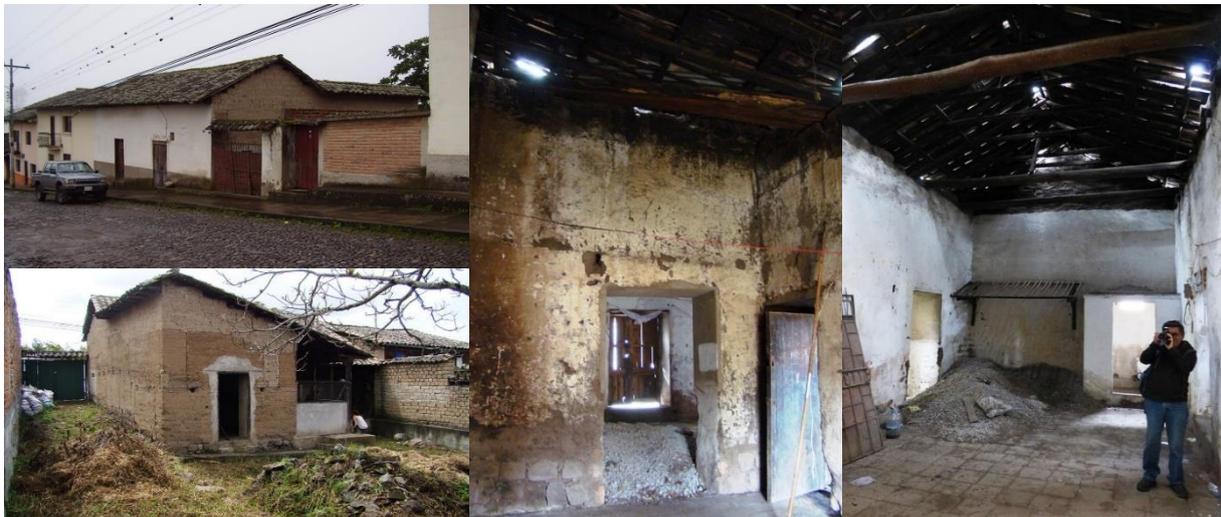
Esta construcción edificada a finales de los mil ochocientos está ubicada en Imbabura, Ecuador. Fue intervenida debido a su avanzado estado de destrucción, “el piso de tejuelo roto, ochenta metros cuadrados oscuros y fríos, y una cubierta de madera podrida” (BORDE, 2019) en donde se rescató los muros portantes de tierra.

Figura 5.- Estado inicial - Fuente: (BORDE, 2019)

“Las operaciones de rehabilitación son muy pocas y muy estratégicas: se refuerza estructuralmente los muros de tierra, se cura las paredes, se cambia las puertas y ventanas que estaban en mal estado y el piso se iguala con cemento”. (BORDE, 2019).

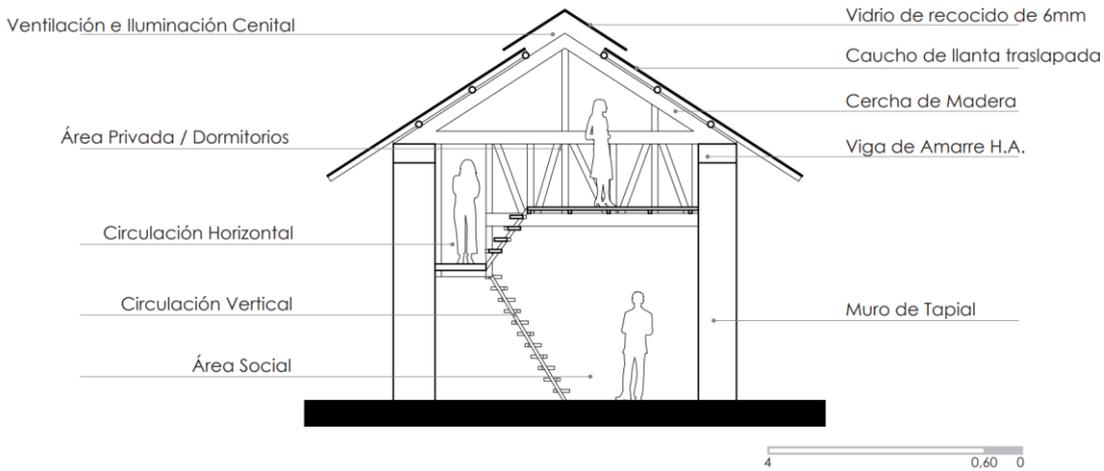
El proyecto debe albergar un monoespacio, en el cual las áreas privadas se limiten a las camas de los ocupantes, para ello las cerchas de la nueva cubierta se convierten en habitables.

Figura 6.- Corte transversal / Elaboración propia - Fuente: (BORDE, 2019)

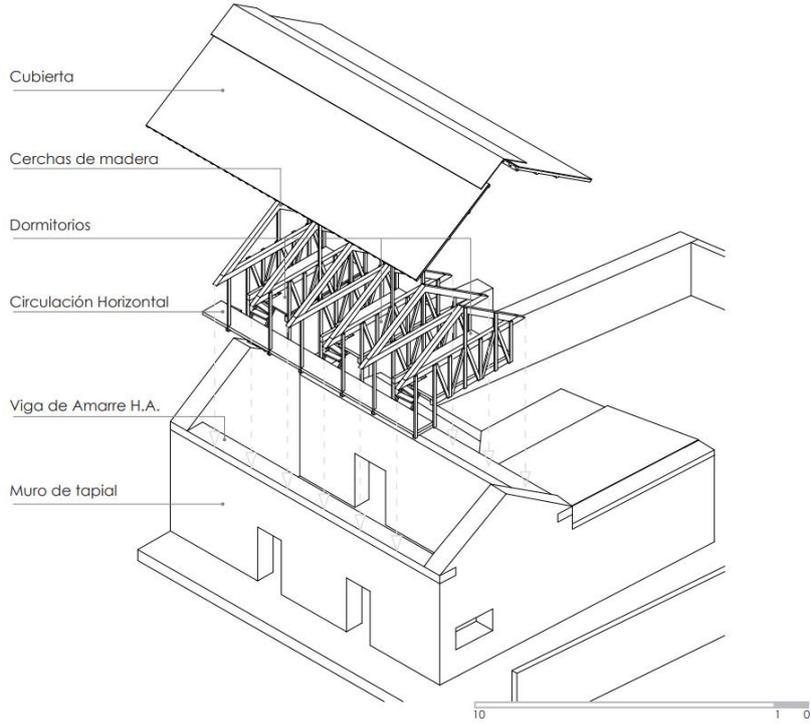
Figura 7.- Isometría explotada / Elaboración propia - Fuente: (BORDE, 2019)

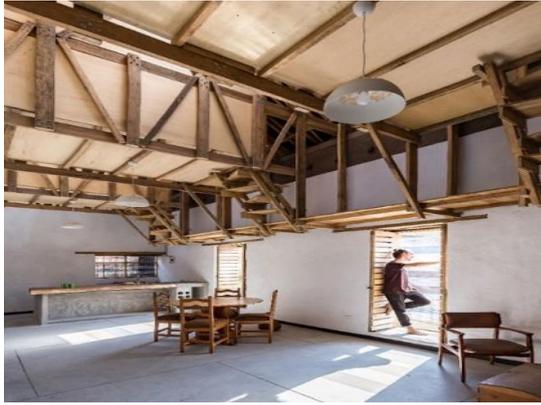
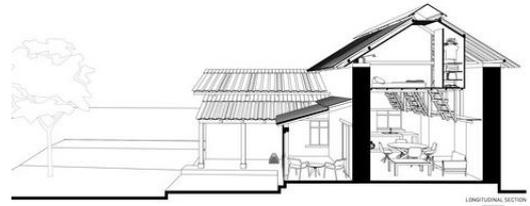
Figura 8.- Mono espacio y cortes - Fuente: (BORDE, 2019)

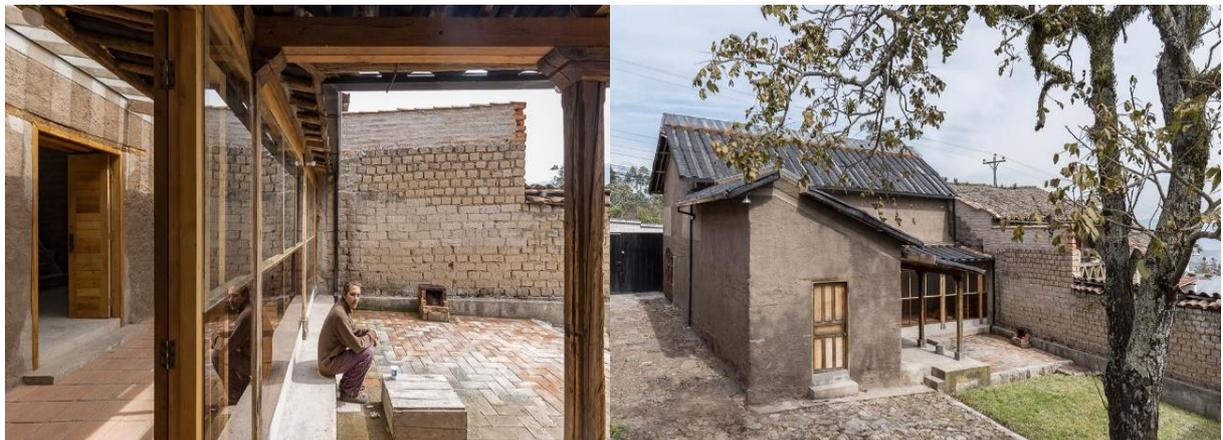
Además se interviene en el patio posterior, en él se genera una terraza que sirve como transición entre el espacio interior y el exterior, permitiendo la conexión con el área verde.

Figura 9.- Terraza y patio posterior intervenidas - Fuente: (BORDE, 2019)

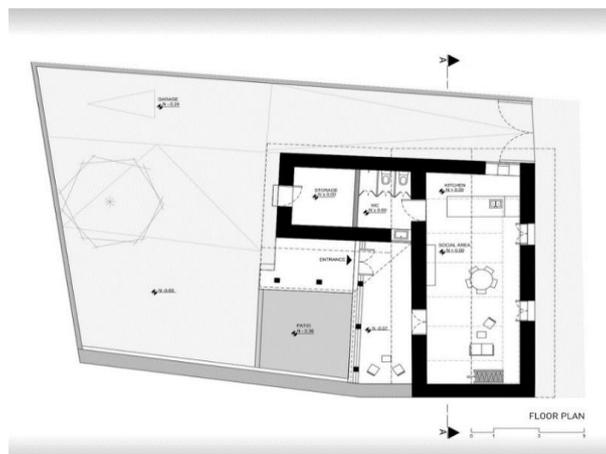
Figura 10.- Planta con muros originales - Fuente: (BORDE, 2019)

En cuanto a los acabados en la obra terminada, las tejas originales, debido a su mal estado, se usaron como relleno del patio, mientras que en la cubierta

se instalaron neumáticos viejos como teja, y en el cumbrero un vidrio reciclado fue la solución para calentar e iluminar todo el nuevo espacio.

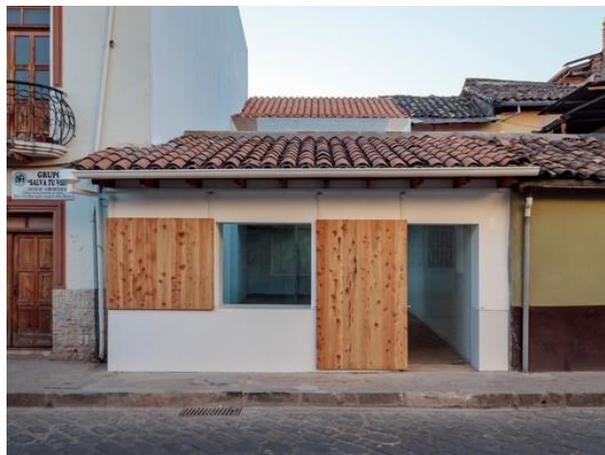
Figura 11.- Restaurante del centro - Fuente: (Quizhpe, 2019)

El proyecto de intervención se lo realiza en una pequeña estructura de interés patrimonial ubicada en el centro histórico de la ciudad de Cuenca, en una zona caracterizada por la presencia de panaderías.

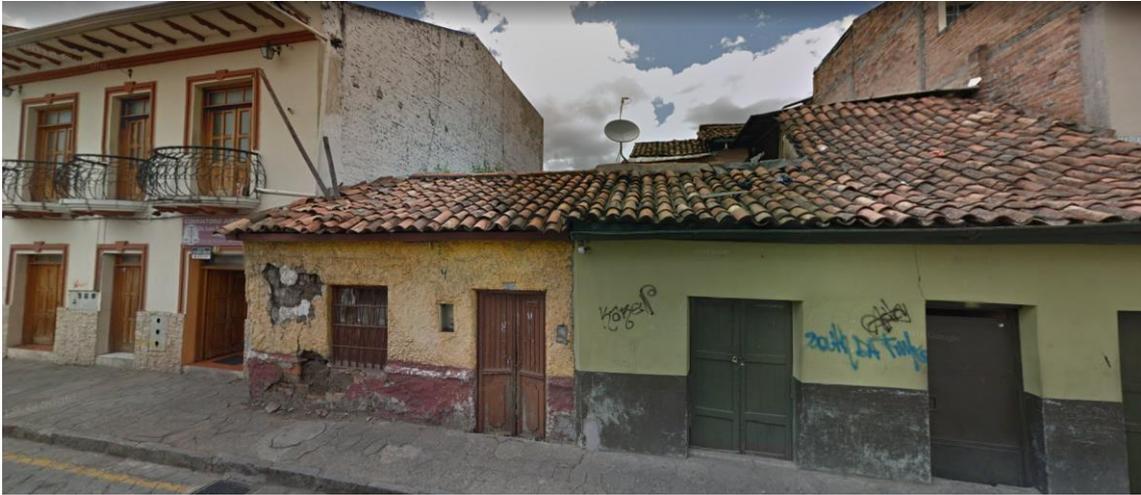
“La preexistencia estaba definida por una cubierta de teja a dos aguas que descansaba sobre tres muros de adobe: el de la fachada y los laterales” (Quizhpe, 2019).

Figura 12.- Estado inicial - Fuente: (Google maps 2019)

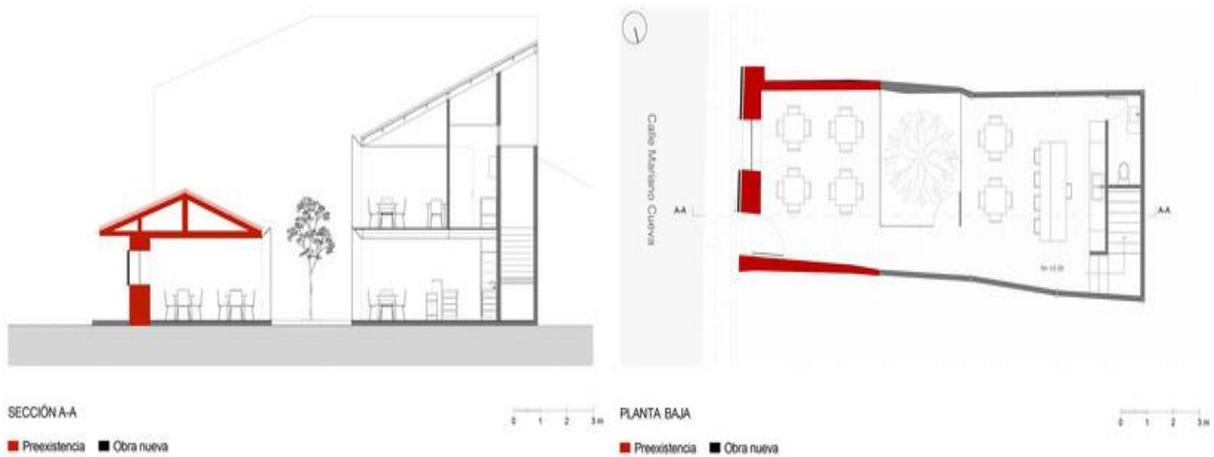
Figura 13.- Preexistencia y obra nueva - Fuente: (Quizhpe, 2019)

La intervención comprende un patio interno alrededor del cual se ubican, iluminan y ventilan los espacios que corresponden a un uso comercial relacionado al barrio en el que se desarrolla el proyecto; sin dejar de lado la rehabilitación, mediante técnicas constructivas tradicionales, de los muros y la cubierta.

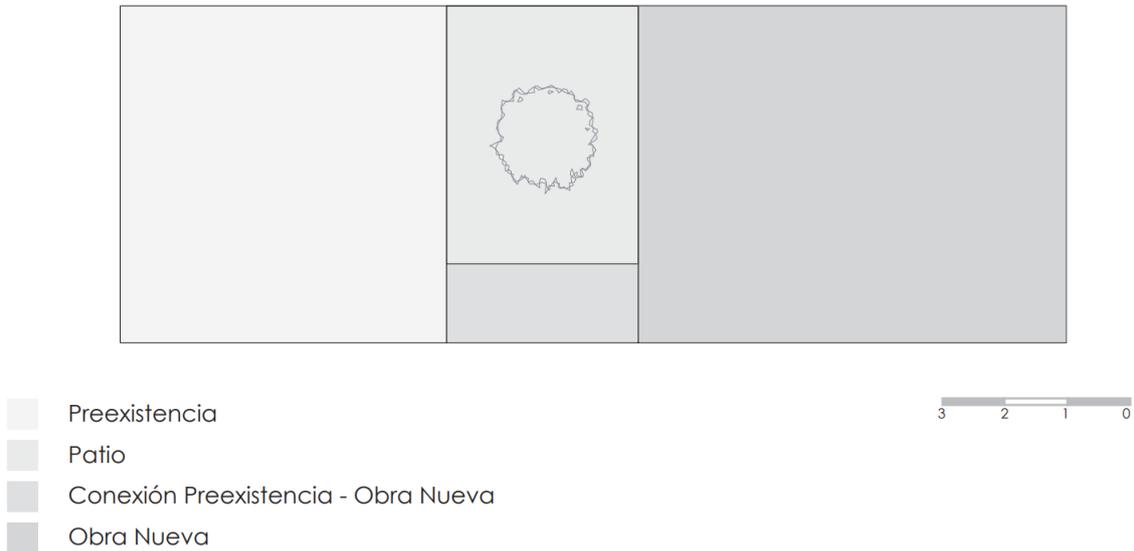
Figura 14.- Zonificación en planta / Elaboración propia - Fuente: (Quizhpe, 2019)

La propuesta incorpora un nuevo bloque en el que se utiliza estructura metálica como sistema constructivo, además “el uso del ladrillo y el carrizo proporcionan calidez y carácter local al espacio, mientras que el vidrio y el blanco de los muros multiplican la luz y amplían la percepción espacial” (Quizhpe, 2019).

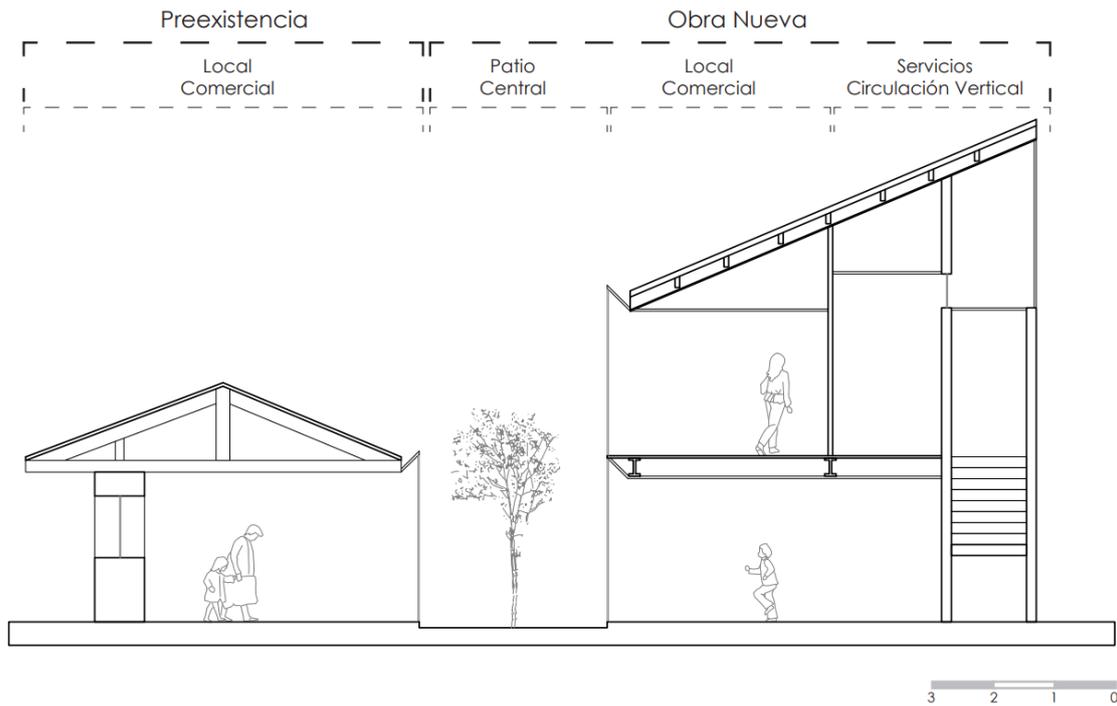
Figura 15.- Corte longitudinal / Elaboración propia - Fuente: (Quizhpe, 2019)

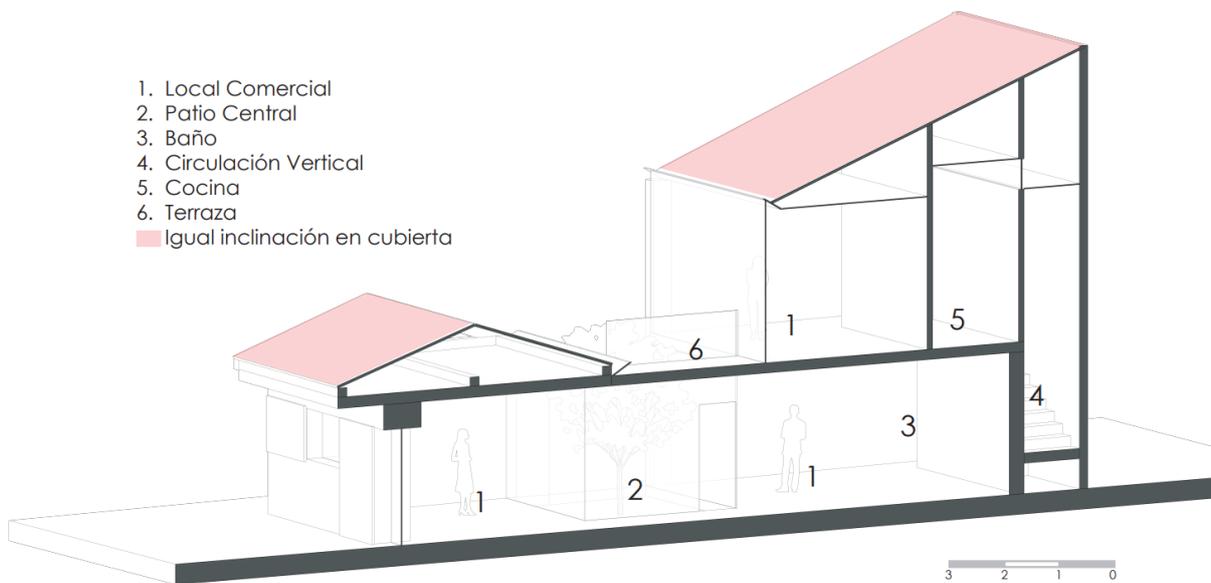
Figura 16.- Corte isométrico longitudinal / Elaboración propia - Fuente: (Quizhpe, 2019)

Cabe destacar el respeto hacia el entorno inmediato, al mantener las alturas, inclinaciones y materialidad de la cubierta colindante en la nueva construcción.

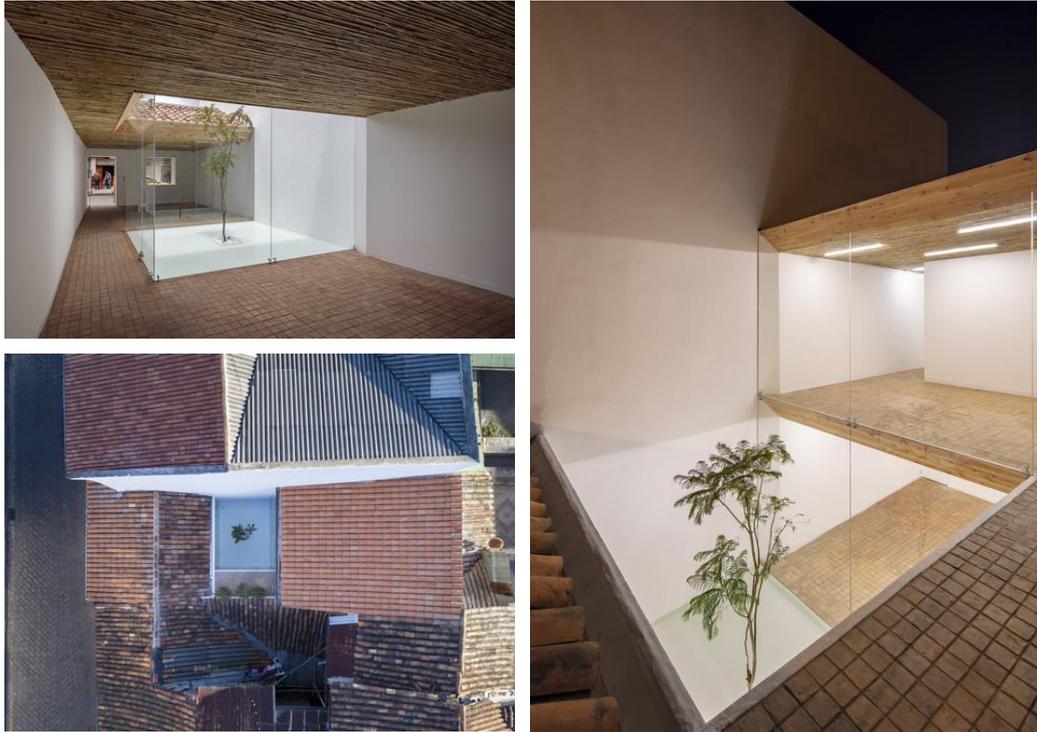
Figura 17.- Patio central y materialidad - Fuente: (Quizhpe, 2019)

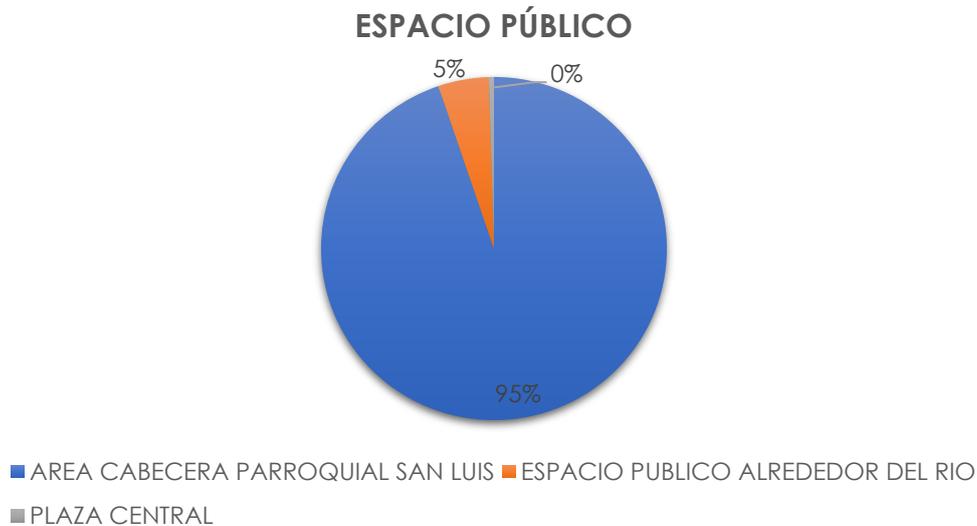
Figura 19.- Porcentaje de espacio público - Fuente: (Chávez & Vilaña, 2022)

Como se muestra en el gráfico, el espacio público en el sector es escaso; alrededor del río Chibunga representa un 5% con un área de 29320.73 m² y la Plaza Central representa el 0.50% con un área de 2937.96 m².

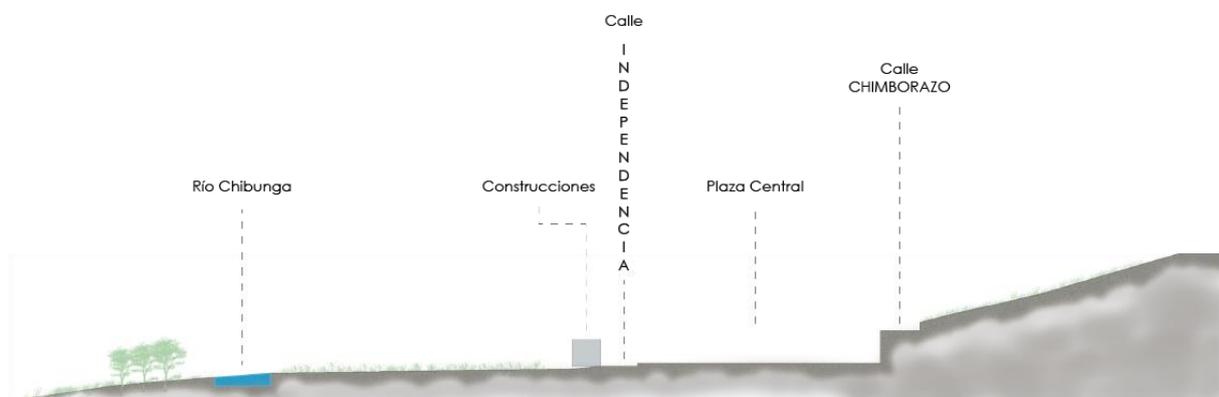
San Luis se constituye como una microcuenca del río Chibunga definido topográficamente por un terreno muy accidentado, pues limita por todos sus lados con accidentes geográficos bien marcados, es decir por la parte oriental encontramos cerros con una topografía irregular y por la parte occidental encontramos el río Chibunga, el mismo que atraviesa en sentido noroeste a suroeste. (Ref. anexo 5)

Figura 20.- Corte topográfico - Fuente: (Chávez & Vilaña, 2022)

El asentamiento de la Cabecera Parroquial de San Luis se produce debido a su topografía, puesto que en las orillas del río Chibunga esta es poco accidentada. A medida que se avanza en el recorrido se observa que la topografía se vuelve accidentada, formando una especie de valle en la zona poblada de dicho sector.

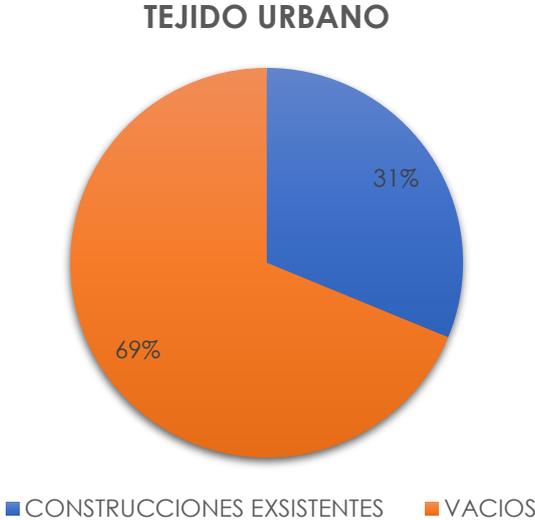
Figura 21.- Porcentaje tejido urbano - Fuente: (Chávez & Vilaña, 2022)

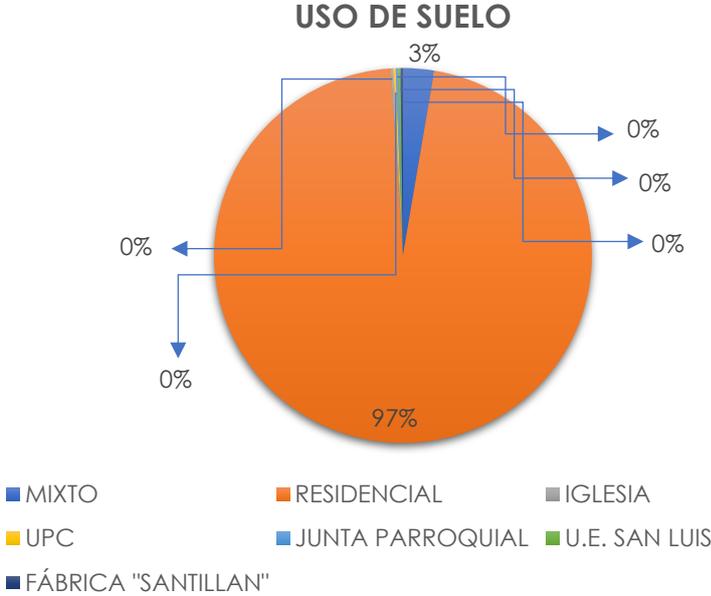
En el caso del eje de la calle Independencia, el uso de suelo en su mayoría es residencial, seguido de un mínimo porcentaje de uso de suelo mixto. (Ref. anexo 7). En la ilustración 22, se observa lo indicado.

Figura 22.- Porcentaje de uso de suelo - Fuente: (Chávez & Vilaña, 2022)

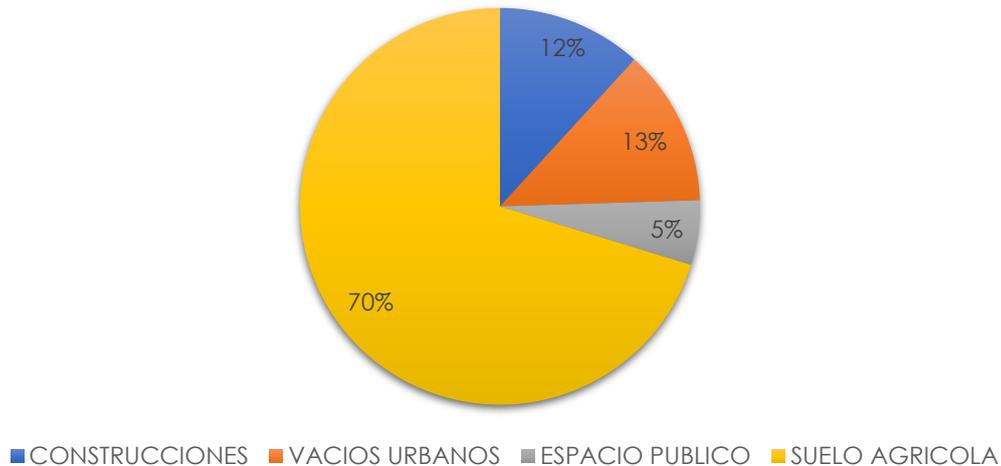
VACÍOS URBANOS - CABERA PARROQUIAL DE SAN LUIS

Figura 23.- Porcentaje de vacíos urbanos - Fuente: (Chávez & Vilaña, 2022)

Las diferentes áreas dentro de la Cabecera Parroquial de San Luis, se han desarrollado de la siguiente manera: el área de construcciones es 68.853,85 m² correspondiente al 12%, el área de los vacíos urbanos es 74.843,62 m² correspondiente al 13%, el área de espacio público es 30.827,33 m² correspondiente al 5% y el área de suelo agrícola es 411.847,39 m² correspondiente al 70%.

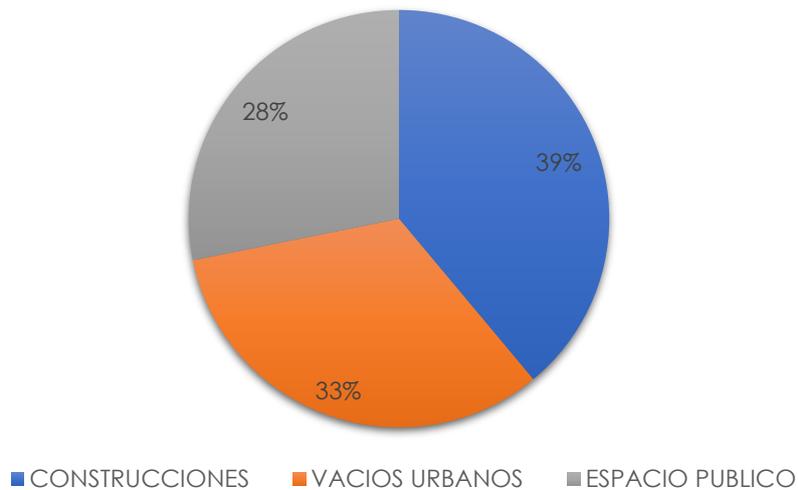
VACÍOS URBANOS - EJE CALLE INDEPENDENCIA

El eje de la calle Independencia cuenta con un área de construcción de 42.611,74 m² correspondiente al 44%, mientras que los vacíos urbanos poseen un área de 35.886,45 m² correspondiente al 39% y espacio público con un área de 16.874,56 m² correspondiente al 17%. (Ref. anexo 8)

Figura 24.- Porcentaje de vacíos urbanos - Fuente: (Chávez & Vilaña, 2022)

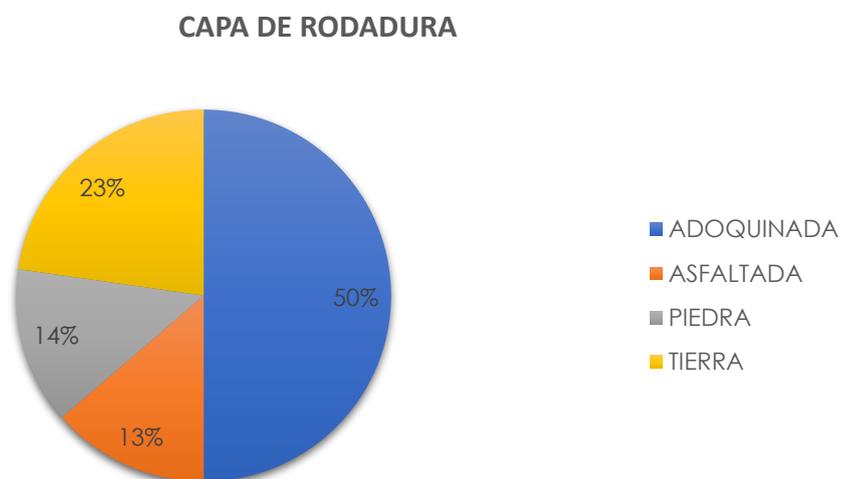
La Cabecera Parroquial de San Luis cuentan con calles adoquinadas, piedra y tierra. Las calles que poseen su capa de rodadura de piedra son las calles C1; C2 y un tramo de la calle Chimborazo comprendida entre las dos calles antes mencionadas.

Las calles que poseen una capa de rodadura de tierra son las calles transversales que dirigen al río Chibunga, y las demás calles cuentan con una capa de rodadura de adoquín.

Figura 25.- Porcentaje de capas de rodaduras - Fuente: (Chávez & Vilaña, 2022)

En conclusión, las capas de rodadura de la cabecera parroquial porcentualmente se encuentran un 13% con asfalto, 50% de adoquín, 14% de piedra y 23% de tierra.

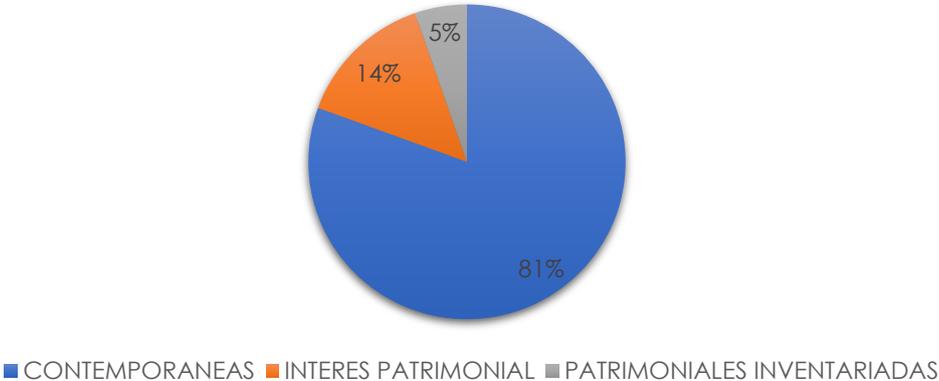
TOTAL DE EDIFICACIONES

Los inmuebles inventariados y de interés patrimonial en la cabecera parroquial de San Luis son 95, lo que corresponde al 19.43% del total de 489 construcciones existentes en el área consolidada; 26 edificaciones patrimoniales están inventariadas por parte del INPC, mientras que 69 son de interés patrimonial, es decir; no están inventariadas, pero por sus características arquitectónicas y constructivas se les ha otorgado esta categoría. (Ref. anexo 13)

Figura 26.- Porcentaje de edificaciones de la Cabecera Parroquial de San Luis - Fuente: (Chávez & Vilaña, 2022)

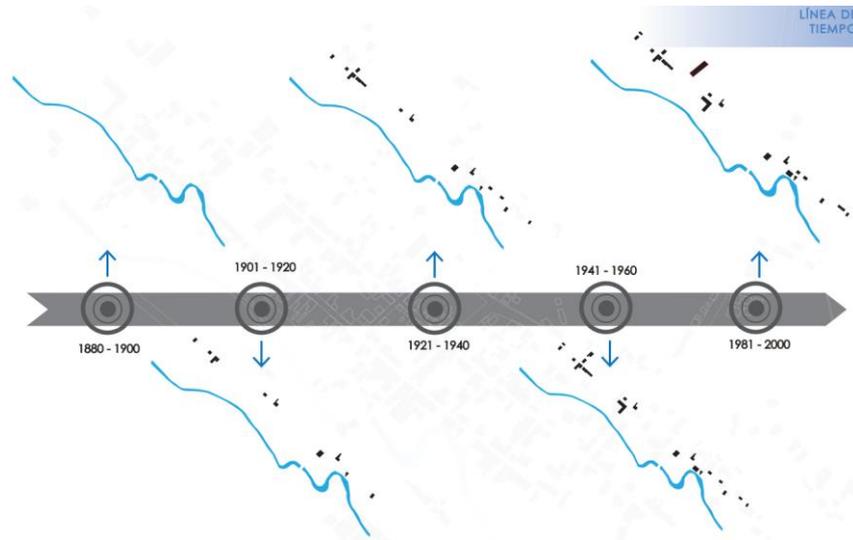
Figura 27.- Cronología de las construcciones - Fuente: (Chávez & Vilaña, 2022)

A partir del año 1880 se construyen las primeras viviendas, caracterizadas por el uso de materiales vernáculos y el respeto por el entorno construido. Estas se edificaron en función de la actividad productiva predominante de la zona.

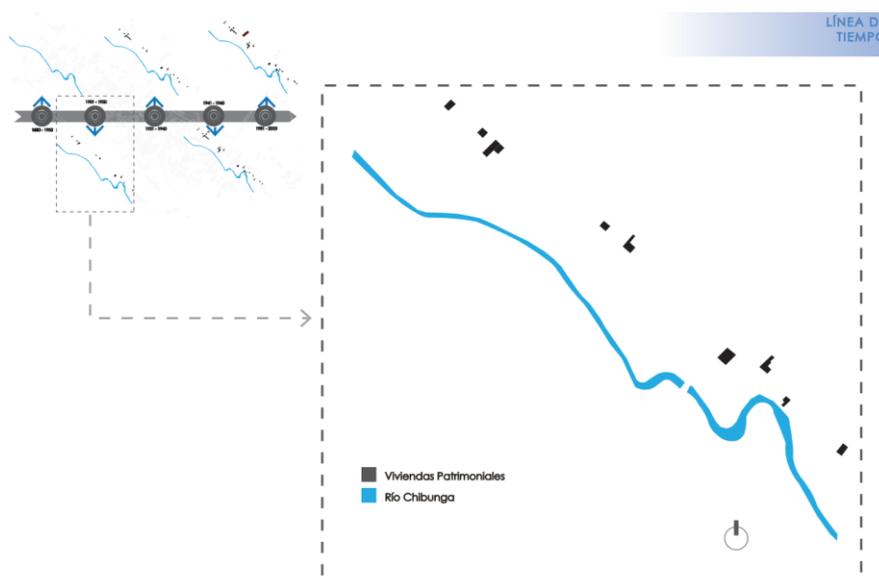
Figura 28.- Cronología de las construcciones, años 1920 - 1940 - Fuente: (Chávez & Vilaña, 2022)

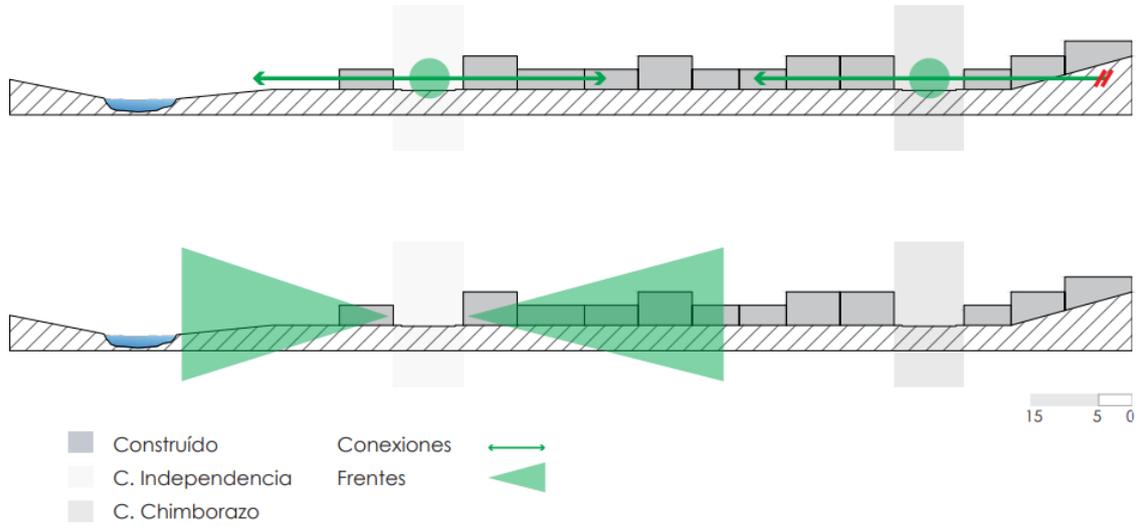
- a) Mayor cantidad de edificaciones patrimoniales o de interés patrimonial.
- b) Posee dos frentes, un frente hacia el área construida y el otro hacia el río Chibunga.
- c) Ubicación de equipamientos (Iglesia, Unidad Educativa)

Figura 29.- Potencialidades del eje de la calle Independencia - Fuente: (Chávez & Vilaña, 2022)

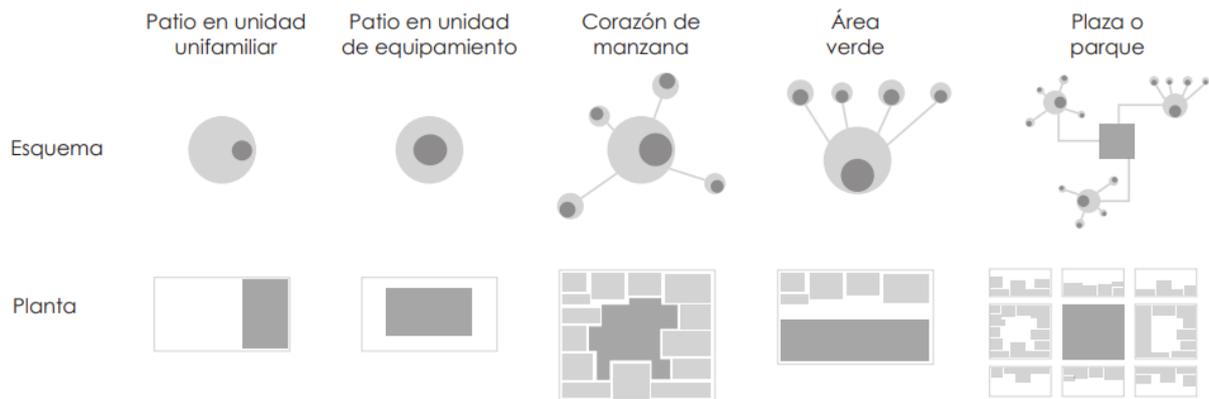
de patios como centro de convivencia. Estos no siempre se los encuentra con características propias de un patio, sin embargo; existe un espacio que mantiene la relación entre el exterior e interior de la manzana, por otra parte; esta misma relación se encuentra en diferentes escalas que se muestran definidas desde plazas o parques como centro para la convivencia hacia patios de menor escala como unidades unifamiliares.

Figura 31.- Relación patio/ plazas/ parques - Fuente: Elaboración (Chávez & Vilaña, 2022) a partir del análisis de vacíos en la trama urbana de Cuenca Red, 2016, GAD Municipal de Cuenca

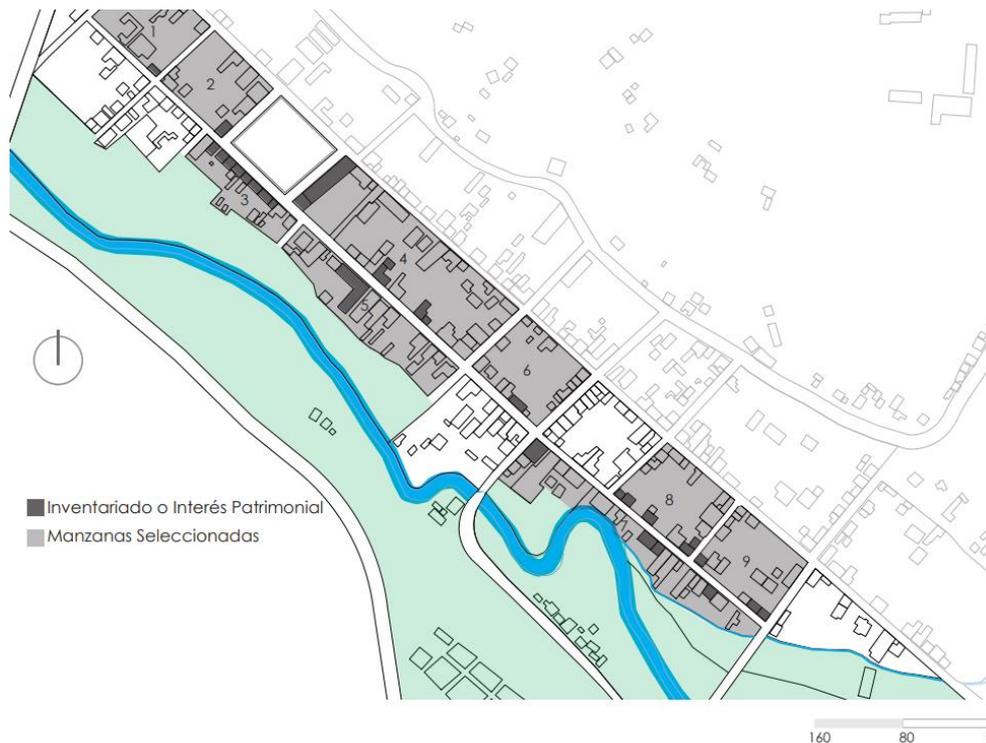
La forma de habitar que se da es a partir de un patio donde se desarrollan actividades de convivencia y a su vez se relacionan con su entorno natural, es por ello que se eligen las manzanas que se encuentran ubicadas a orillas del río Chibunga ya que la relación de patios (puntos de convivencia) con su entorno natural realzan estos puntos de encuentro, sin necesidad de aislarse en sus viviendas.

Figura 32.- Manzanas con viviendas patrimoniales - Fuente: (Chávez & Vilaña, 2022)

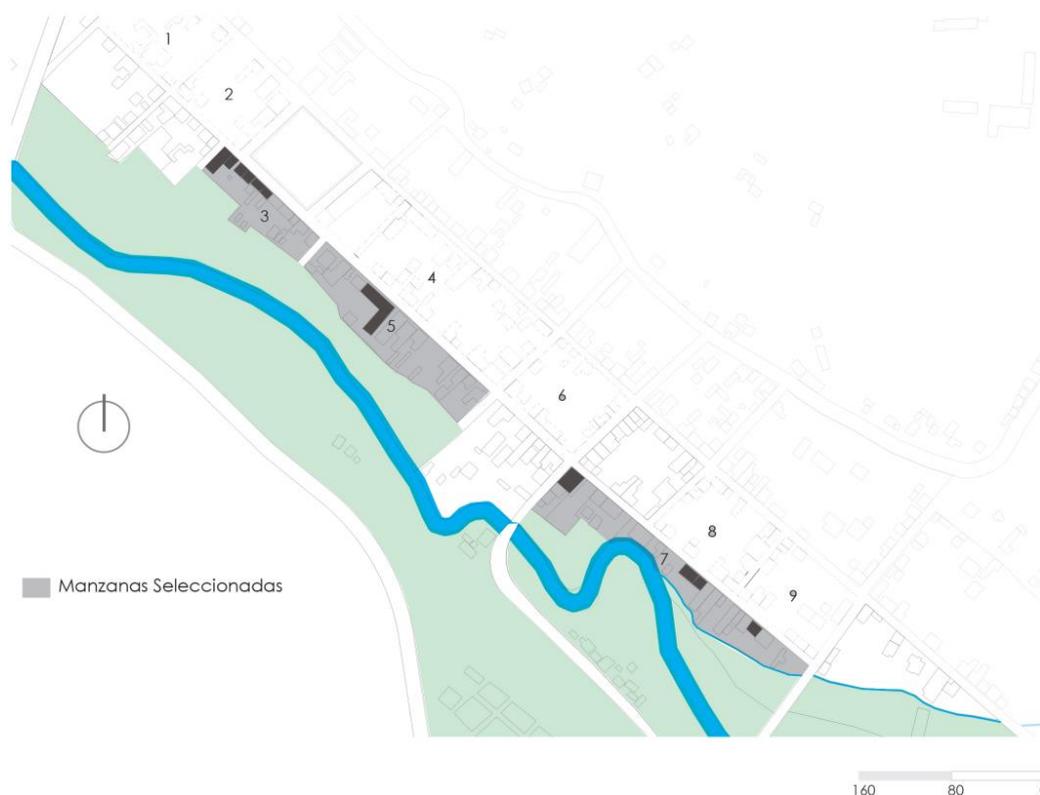
En el eje seleccionado, existen 3 manzanas que se encuentran frente al río y poseen edificaciones patrimoniales o de interés patrimonial, dentro de las cuales sobresale la manzana #3 que posee 6 viviendas inventariadas como patrimoniales. Donde se destacan características arquitectónicas, constructivas e históricas que tributan a mantener la identidad de la parroquia.

Figura 33.- Manzanas a orillas del río Chibunga - Fuente: (Chávez & Vilaña, 2022)

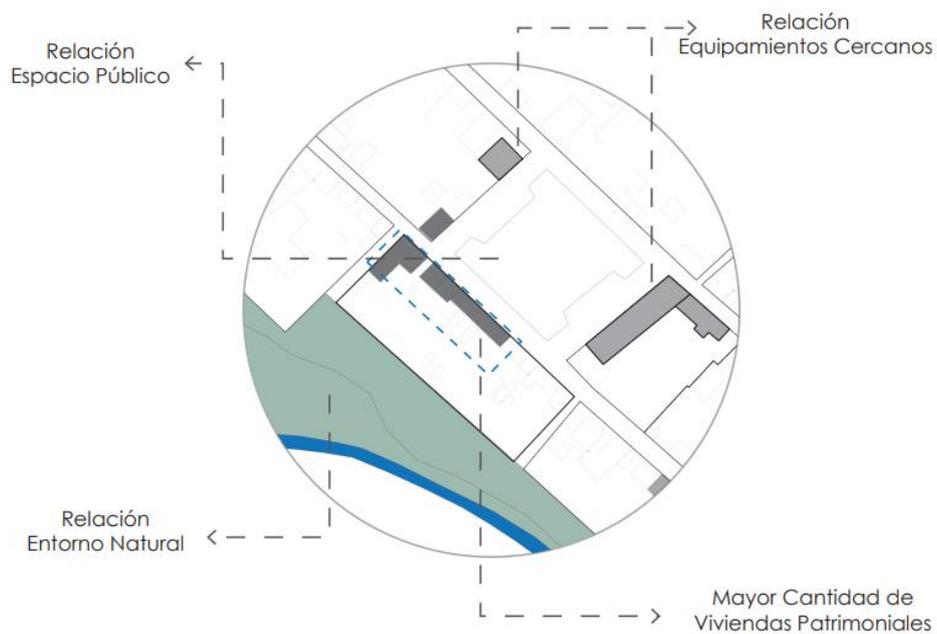
La manzana No. 3 se encuentra ubicada: al norte la calle C1, al sur la calle C2, al este la calle Independencia y al oeste el río Chibunga. Presenta las siguientes características:

1. Relación con Equipamientos y espacio público existente
2. Cuenta con 6 viviendas patrimoniales
3. Relación directa con el río Chibunga.

Figura 34.- Potencialidades de la manzana 3 - Fuente: (Chávez & Vilaña, 2022)

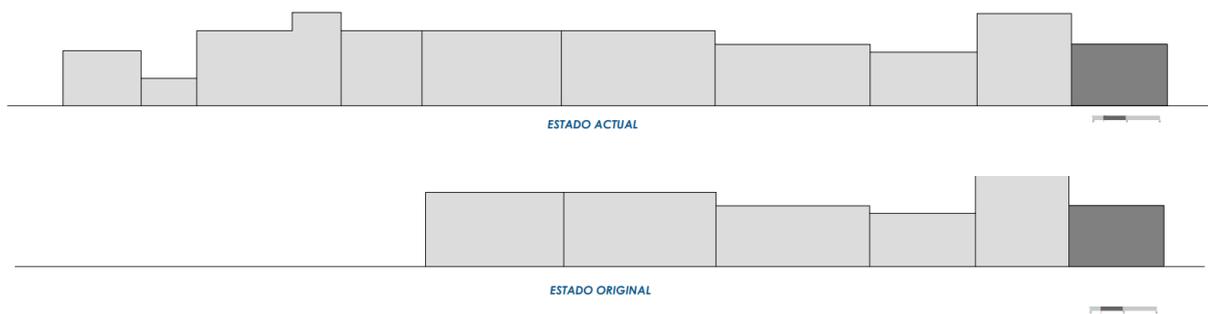
Mediante las características morfológicas que se analizan en el perfil urbano del área de estudio, se facilita encontrar puntos sensibles que caracterizan a la manzana, así como una definición más clara de su estado original y la previa elección de las viviendas. La construcción esquinera es la primera del tramo de la calle Independencia registrada en el inventario del INPC, por lo que tiene un gran potencial como punto de partida para una intervención.

Figura 35.- Perfil urbano, calle Independencia, manzana 3, casa de estudio 1 - Fuente: (Chávez & Vilaña, 2022)

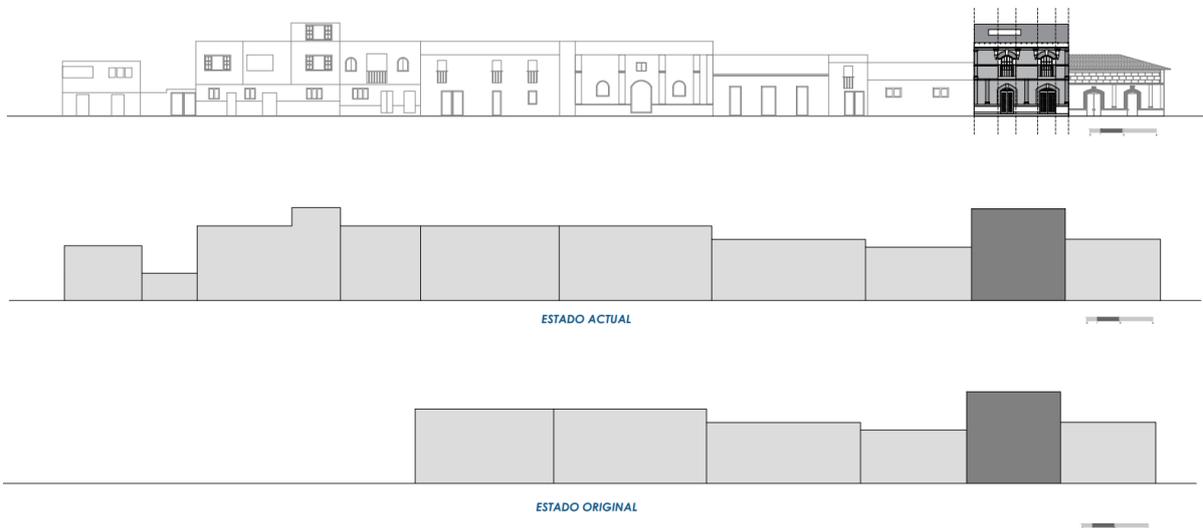
A continuación, se encuentra la segunda vivienda inventariada ubicada a la izquierda de la casa anterior; que será considerada como segundo caso de estudio para la intervención.

Figura 36.- Perfil urbano, calle Independencia, manzana 3, casa de estudio 2 - Fuente: (Chávez & Vilaña, 2022)

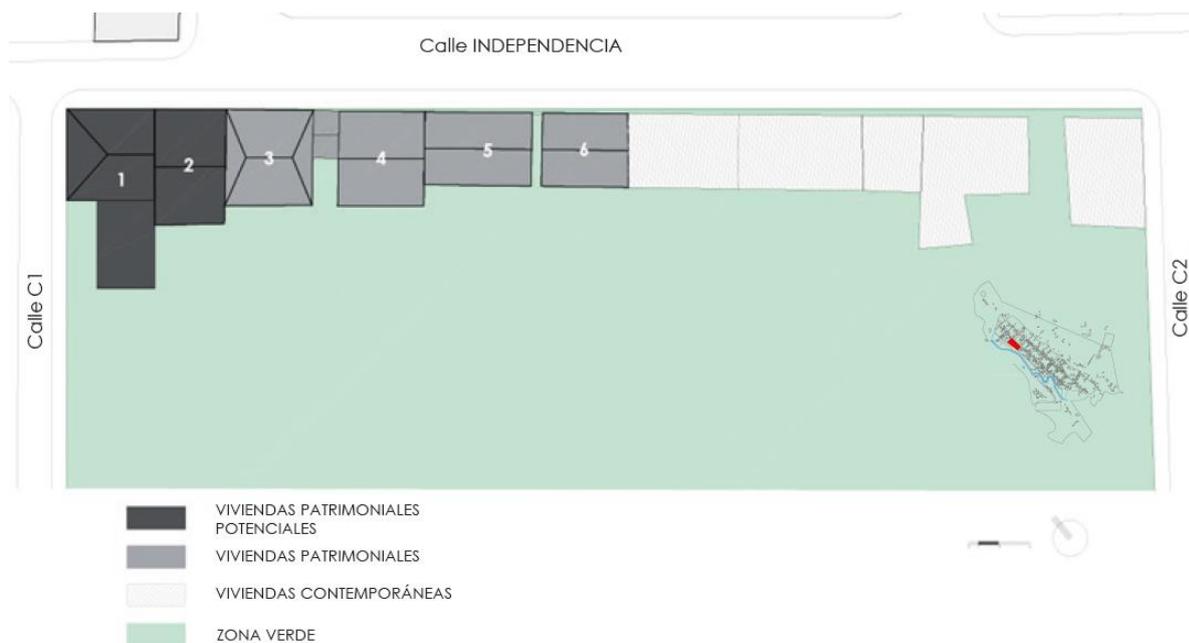
A partir del análisis de la manzana seleccionada nos encontramos con 6 bienes patrimoniales, entre los que se encuentran dos viviendas inventariadas que podrían cumplir los criterios necesarios para la selección, se identifican también restos de viviendas destruidas con sus patios internos vacíos y viviendas contemporáneas.

Figura 37.- Ubicación de viviendas patrimoniales en manzana 3 - Fuente: (Chávez & Vilaña, 2022)

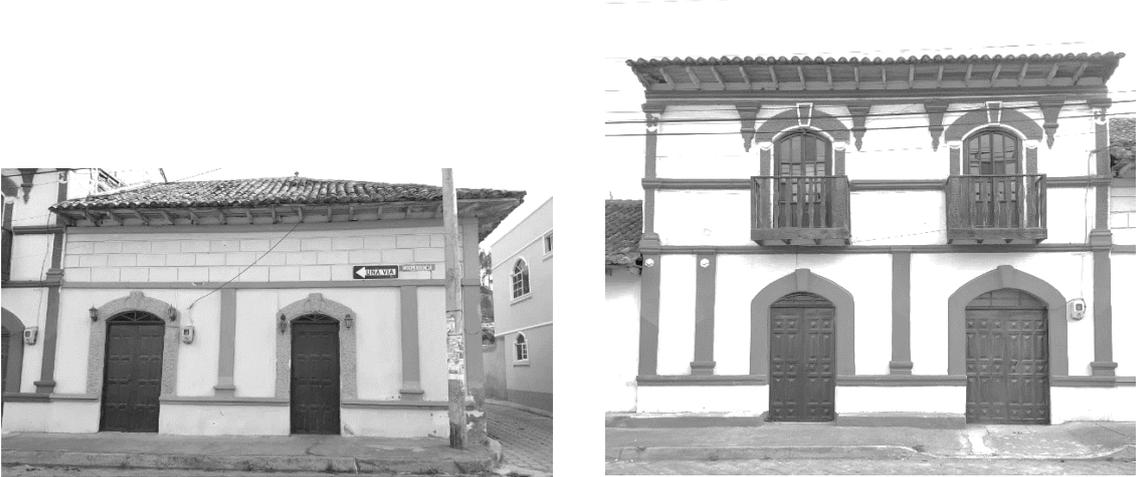
En base a los criterios se selecciona la vivienda número 1, del señor Luis Trujillo y la vivienda número 2 de la señora Mónica Ayala, edificaciones inventariadas en el registro del INPC, que conservan sus características constructivas originales, así como sus traspattios, las mismas que fueron construidas en el año de 1920.

Figura 38.- Viviendas seleccionadas - Fuente: (Chávez & Vilaña, 2022)

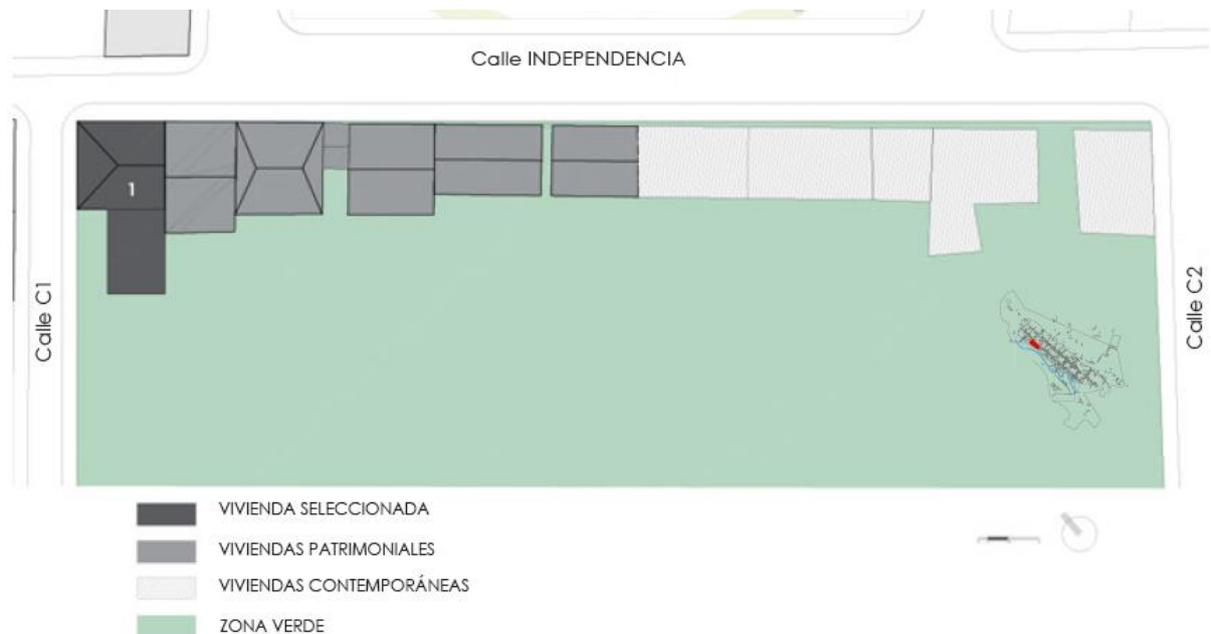
La vivienda se ubica en la calle Independencia, entre las calles C1 y C2, su predio tiene una superficie total de 259 m² con una construcción de 73 m² como consta en la ficha de inventario del INPC (2010).

Figura 40.- Ubicación Casa Trujillo - Fuente: (Chávez & Vilaña, 2022)
