UNIVERSIDAD NACIONAL DE CHIMBORAZO

CARRERA DE ARQUITECTURA

Proyecto de Investigación previo a la obtención del título de ARQUITECTO

“PROPUESTA DE INTERVENCIÓN URBANO ARQUITECTÓNICA EN LA CABECERA PARROQUIAL DE SAN LUIS, EJE DE LA CALLE INDEPENDENCIA”

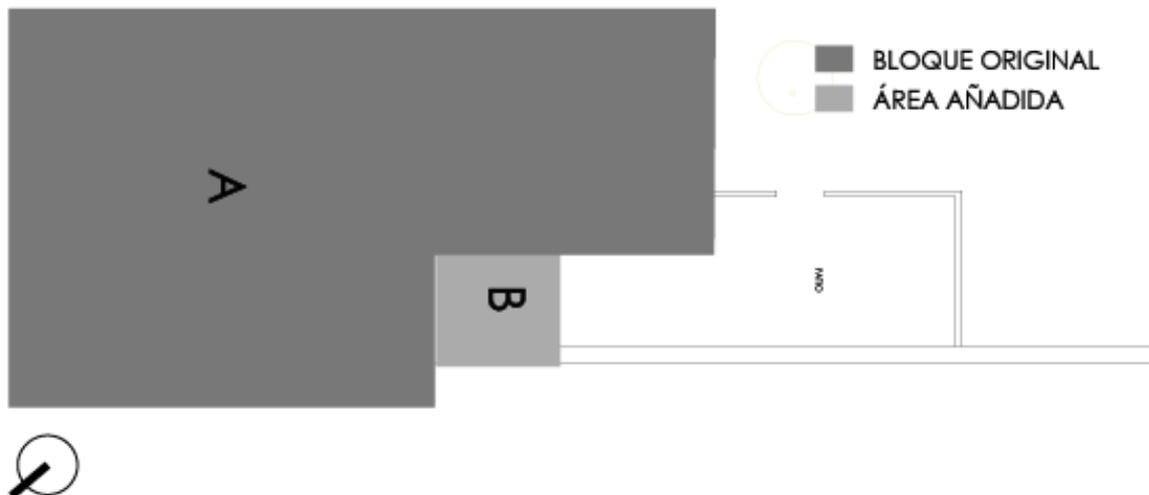
Actualmente en la vivienda existen dos bloques que fueron construidos en diferentes años, el primero en ser levantado está ubicado en la parte posterior del predio, su fecha de construcción se desconoce sin embargo se evidencia que fue después del año 1920, ya que el bloque frontal del predio, que se mantiene a línea de fabrica fue construido en dicho año según su ficha técnica.

Figura 42.- Bloque original y añadido - Fuente: (Chávez & Vilaña, 2022)

El bloque más antiguo (bloque A), tuvo cambios cuando se construyó el bloque posterior (bloque B), modificaciones que dieron lugar a nuevos flujos entre los dos bloques, fines de conexión que se dieron entre las zonas de servicio.

Entonces, el bloque B, construido en la parte posterior intenta integrarse a lo existente, es decir se da una adición de un elemento arquitectónico en el cual funcionen servicios como baño y bodega.

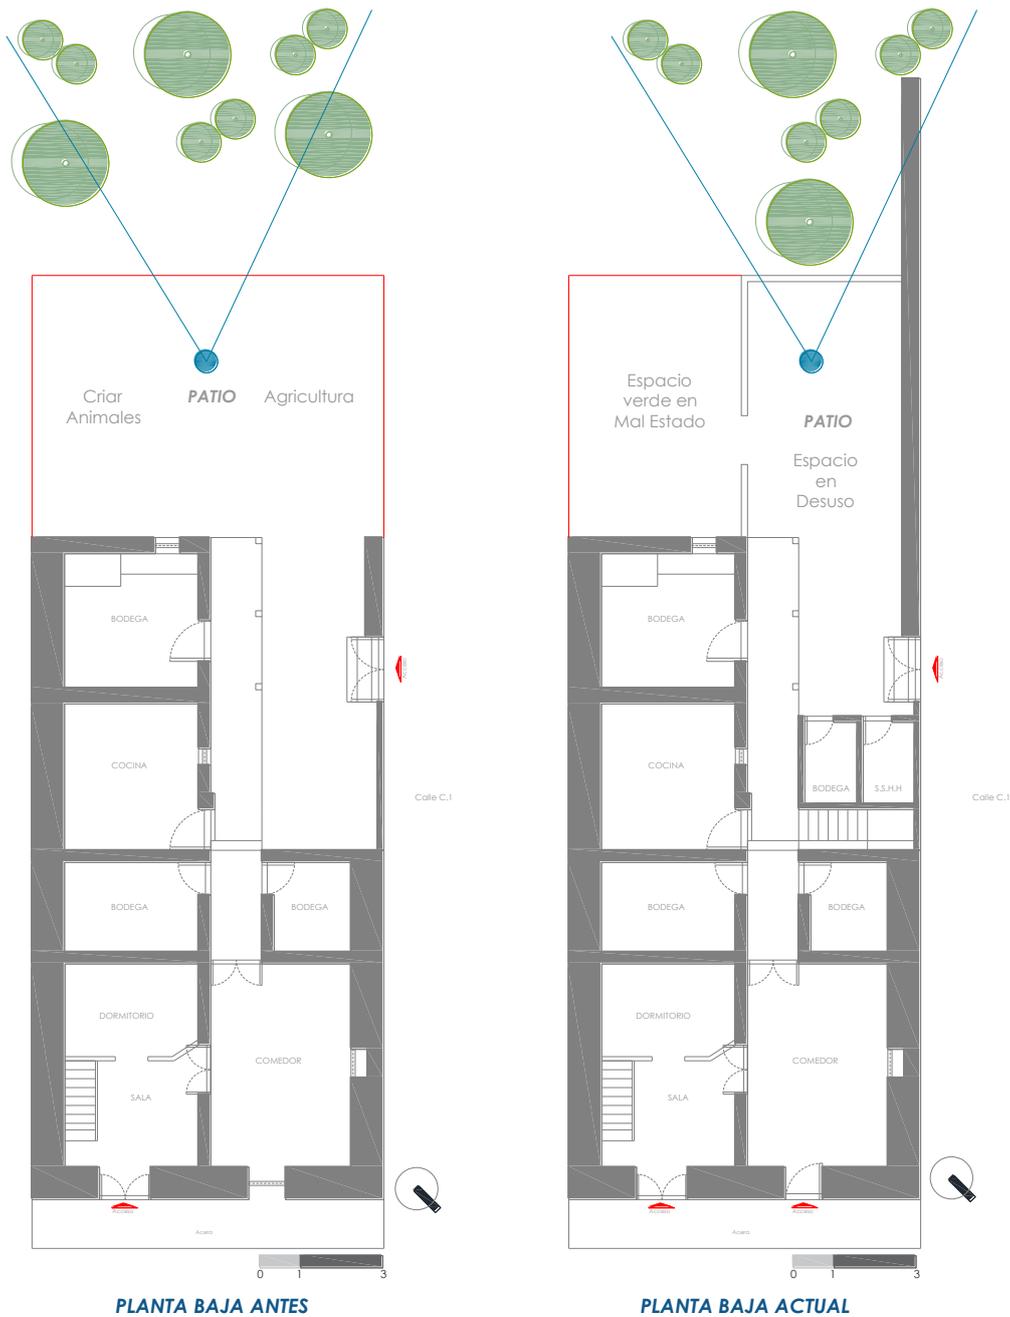
La vivienda se proyecta en una forma ortogonal dejando un gran patio posterior, esto con la finalidad de que estos espacios permitan desarrollar diferentes actividades crianza de animales, agricultura, entre otras, y que en la actualidad estos patios sirven como puntos de convivencia y forma de relacionarse con el entorno natural y construido.

Figura 43.- Relación con su entorno antes / actual - Fuente: (Chávez & Vilaña, 2022)

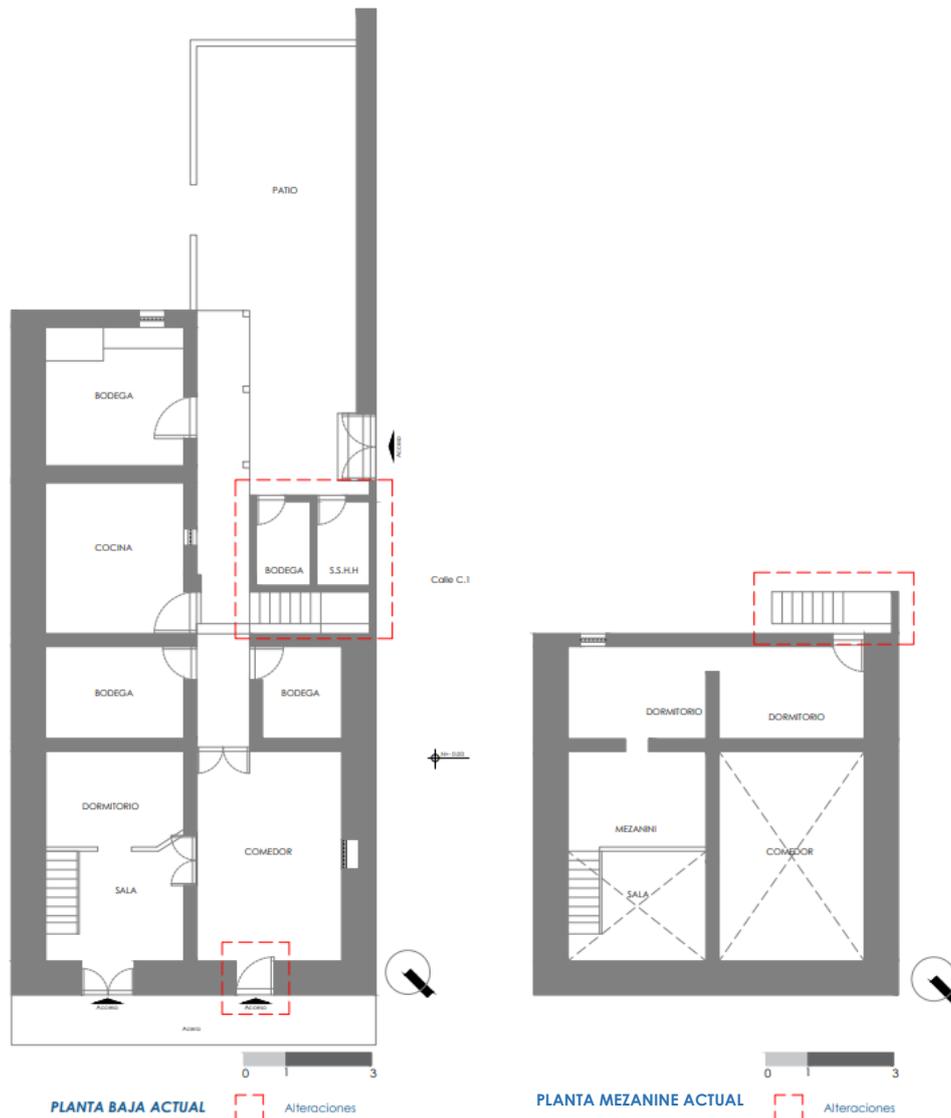
La planta arquitectónica se desarrolla en planta baja y mezanine, que ha consecuencia de las dificultades en los permisos y costos de intervención, ha sufrido alteraciones para no quedar en abandono totalmente, es así que en la actualidad funcionan únicamente dos espacios para servir como restaurante. (anexo)

Figura 44.- Plantas arquitectónicas actuales - Fuente: (Chávez & Vilaña, 2022)

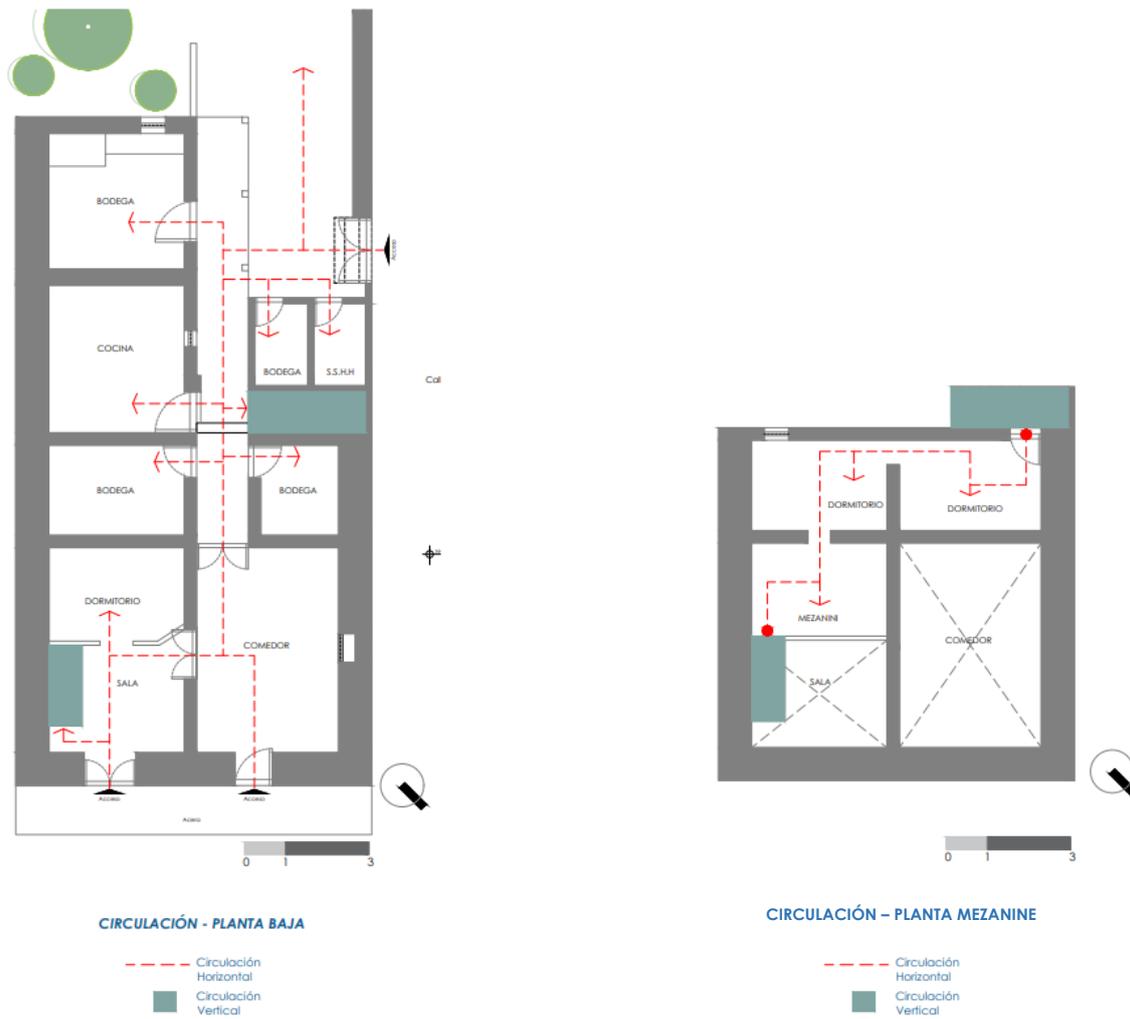
La tipología de implantación de la vivienda en planta baja es accesible directamente desde su acera, a ingresar por la parte derecha nos comunica directamente con el área del restaurante, seguido de ello se conecta con el área de servicios como son la cocina y baño.

Al momento de ingresar por la parte izquierda se accede a un espacio en desuso (sala de estar), ya al momento de ingresar tenemos circulación vertical que nos comunica con la planta de mezzanine, la misma que igualmente se encuentra en desuso.

Figura 45.- Accesos y flujos - Fuente: (Chávez & Vilaña, 2022)

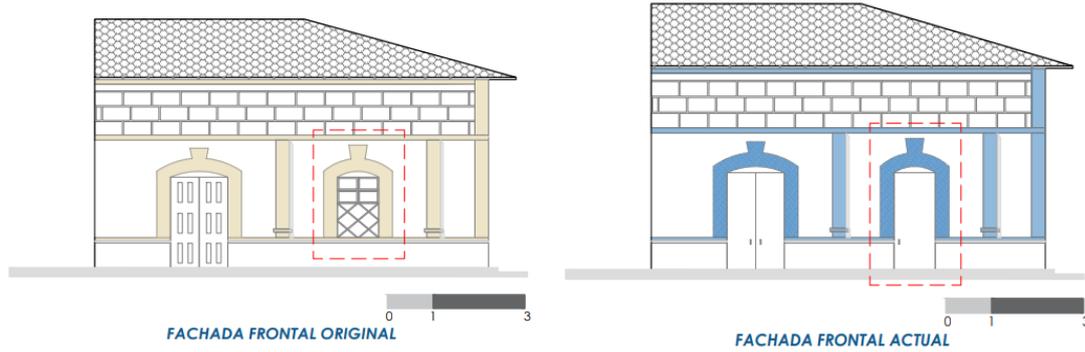
Actualmente la edificación, bloque original no mantiene su programa original, fue planificado para una vivienda unifamiliar, que a partir de su análisis se evidencian alteraciones en su configuración espacial de la planta baja y mezanine, los cambios comienzan desde su fachada con variaciones en los vanos de ingreso a la vivienda para priorizar el uso comercial (restaurante).

Las alteraciones en fachada se evidencian con fotografías obtenidas.

Figura 46.- Alteraciones en fachada frontal - Fuente: (Chávez & Vilaña, 2022)

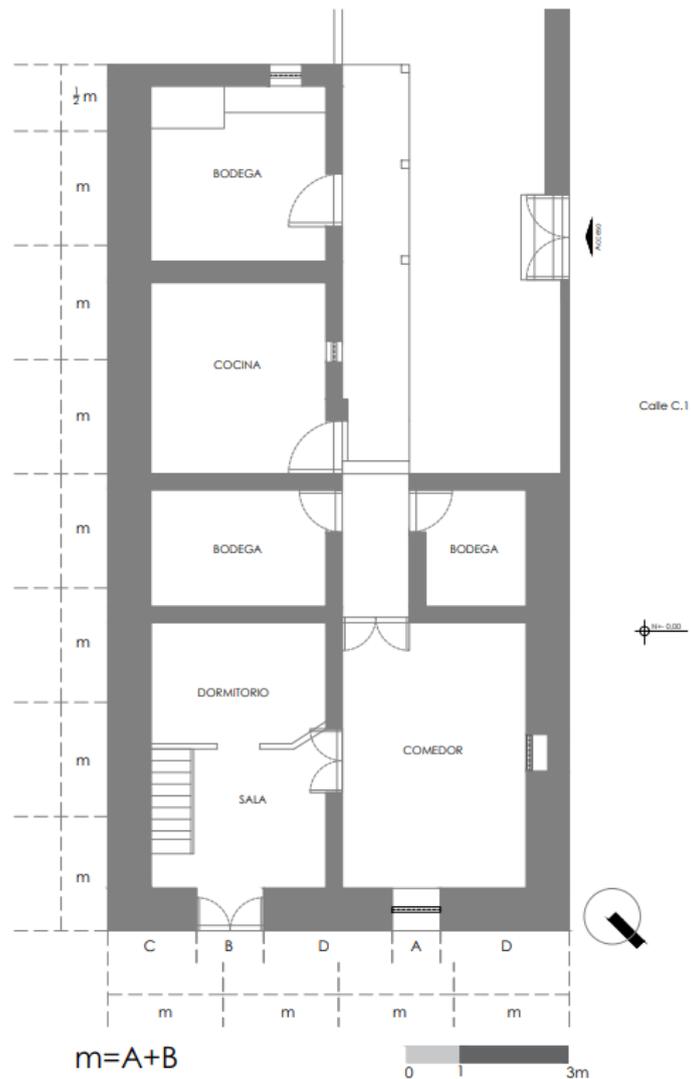
organizada de manera simétrica y planificada en base a un módulo (m), denotando situaciones en cuento a la distribución de sus vanos. (Dy C: lleno y A y B: vano)

El módulo resulta de la sumatoria de sus 2 vanos frontales, los mismos que configuran así: $m = A + B$, obteniendo proporción en cuento su frente y fondo.

Figura 48.- Modulaci3n en planta - Fuente: (Ch3vez & Vilaña, 2022)

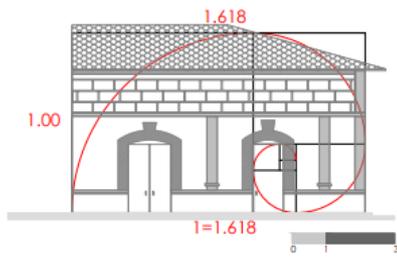
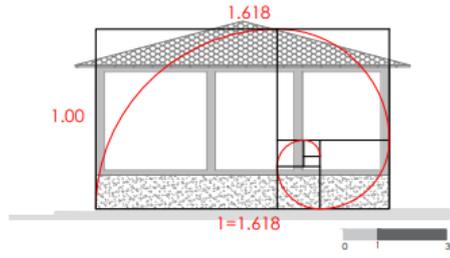
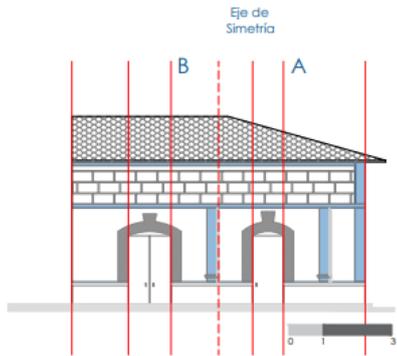
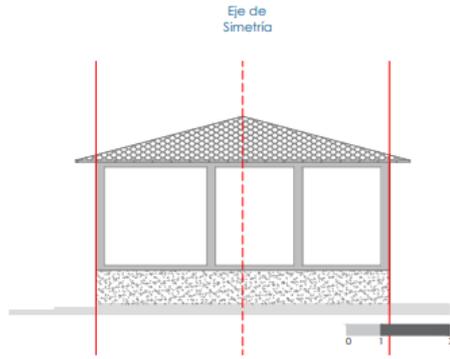
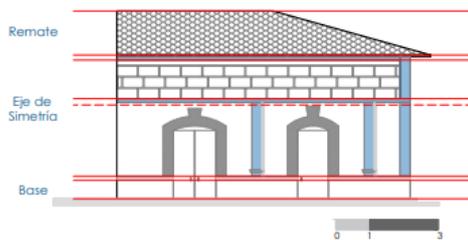
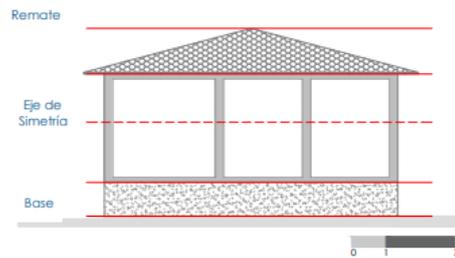
PROPORCIÓN AUREA

PROPORCIÓN VERTICAL

PROPORCIÓN HORIZONTAL

Figura 49.- Modulación en fachadas - Fuente: (Chávez & Vilaña, 2022)

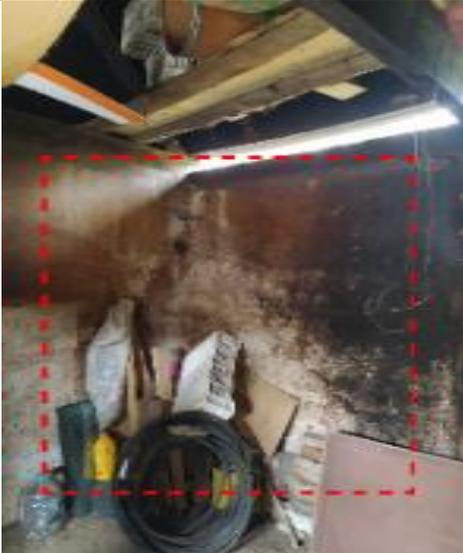
Tipo	Patología	Evidencia
Biológica	Humedad

A photograph showing a wall in a cluttered room. The wall is covered in a thick, brownish mold. A red dashed rectangle highlights the moldy area. The room contains various items like bags, a roll of material, and other debris.
Mecánica	Grietas

El estado de la casa es aceptable, ya que en la edificación el elemento que posee más anomalías es la cubierta que por el pasar del tiempo y falta de mantenimiento se ha deteriorado en gran porcentaje.

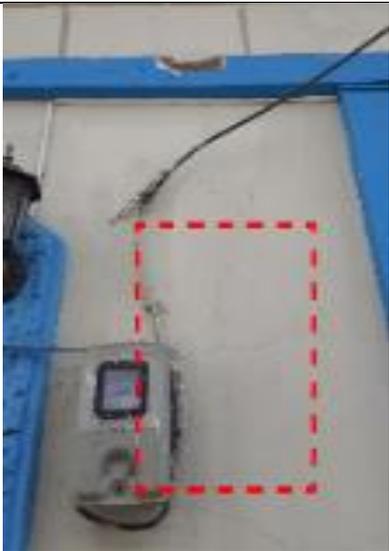
A photograph of a wall with a blue frame. A red dashed rectangle highlights a crack in the wall. The crack is a dark line running across the light-colored wall.

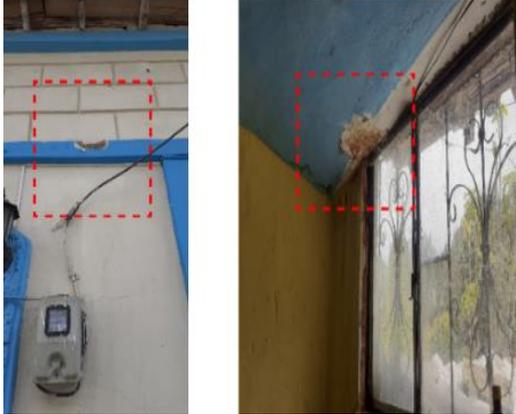
<p>Biológica</p>	<p>desprendimiento</p>

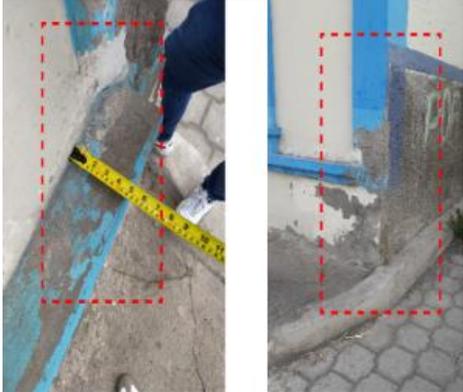
<p>Física</p>	<p>Erosión</p>

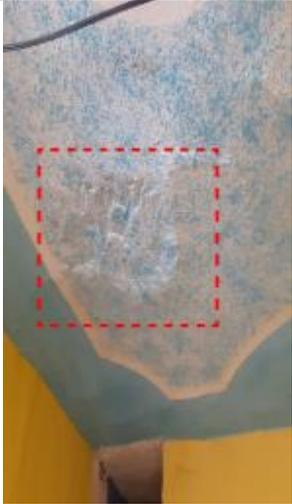
<p>Mecánica</p>	<p>Deformación</p>

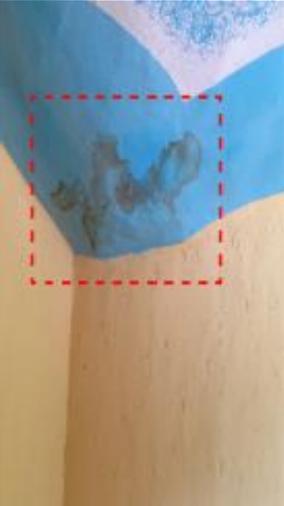
Antrópica	Ensuciamiento

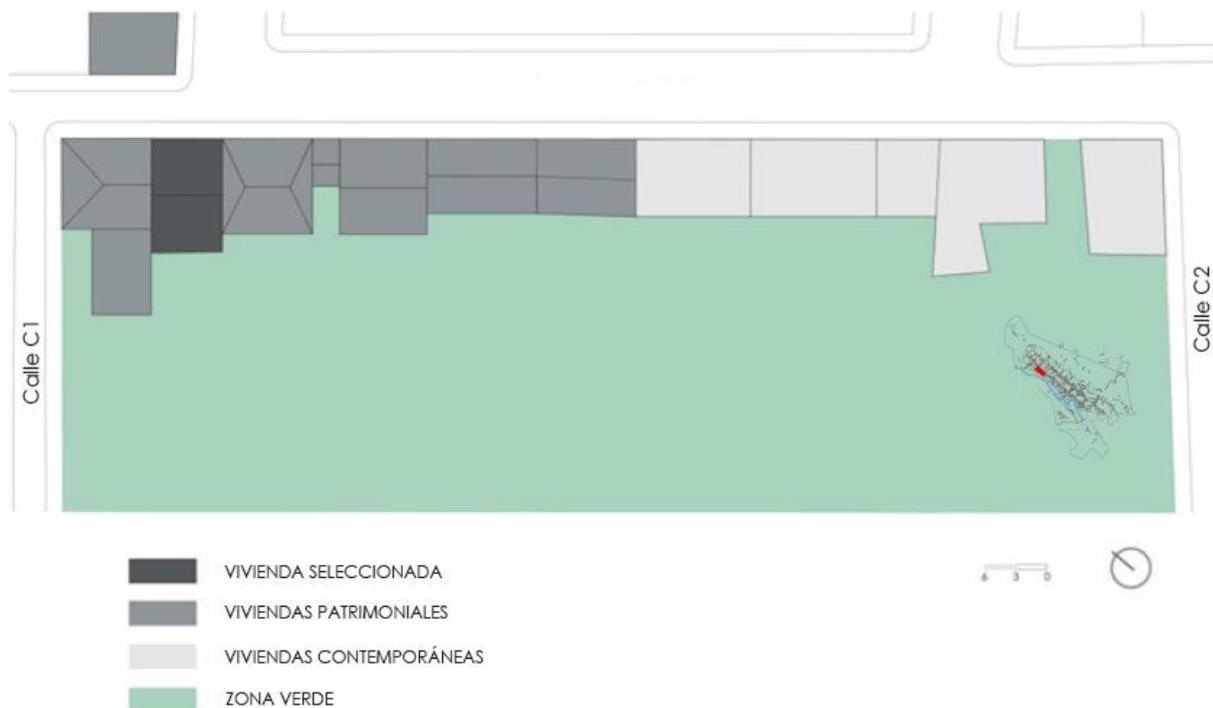
La vivienda de la familia Ayala está ubicada en la cabecera parroquial de San Luis perteneciente a la ciudad de Riobamba, en la calle Independencia frente al parque central, 10 de agosto.

Figura 52.- Ubicación Casa Ayala - Fuente: (Chávez & Vilaña, 2022)

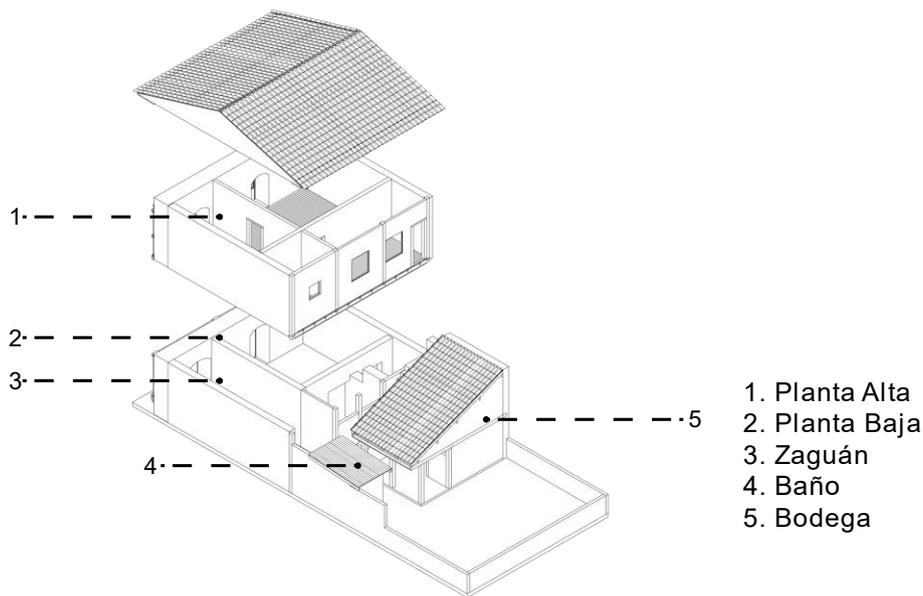
Volumétricamente la vivienda está dispuesta como un gran volumen dispuesto sobre la línea de fábrica y adosado lateralmente por sus dos lados, dejando de esta manera un gran patio posterior que permite una relación directa con el Río Chibunga.

Sin embargo, en planta baja se observa un retiro lateral, generando un zaguán techado que permite el acceso hacia el patio posterior antes mencionado.

Figura 53.- Disposición volumétricas - Fuente: (Chávez & Vilaña, 2022)

Además, detrás del gran volumen se ubican dos pequeños bloques, el uno correspondiente a una bodega y el otro a un baño.

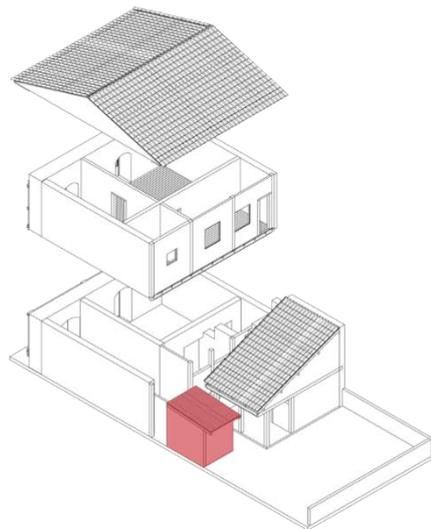
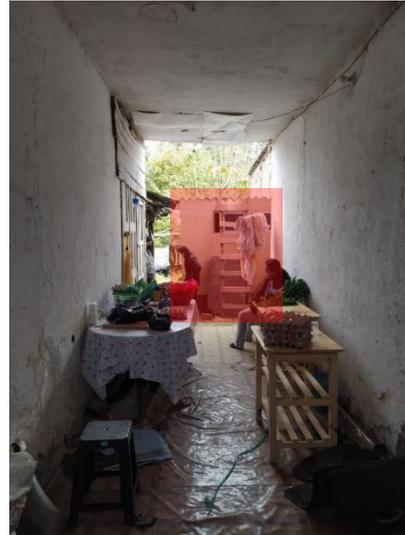
Se construyó un bloque pequeño para suplir la necesidad de baño, sin embargo, éste se colocó como remate del zaguán, por lo que se pierde la riqueza visual hacia el contexto natural.

Elementos Añadidos

Figura 54.- Elementos añadidos - Fuente: (Chávez & Vilaña, 2022)

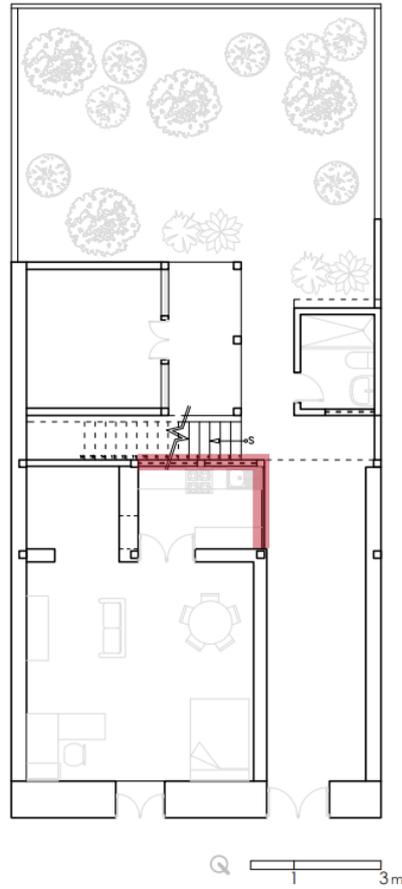
Figura 55.- Modificaciones en planta baja - Fuente: (Chávez & Vilaña, 2022)

De esta manera, en planta baja, se ha delimitado con tablones de madera, por un lado, y ladrillo por otro, una cocina, que a su vez impide el paso desde el zaguán hacia el interior de la vivienda, ocasionando en primera instancia que las dos plantas existentes sean espacios totalmente independientes y también que la planta baja sea un espacio que no goza de ventilación ni iluminación.

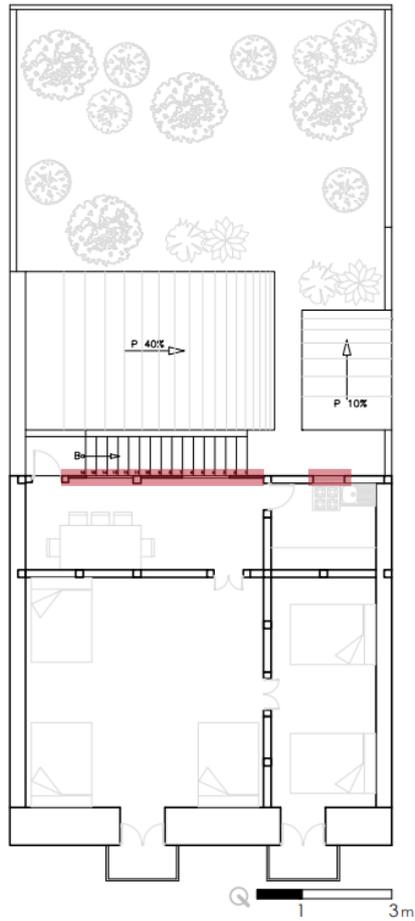
Figura 56.- Modificaciones en planta alta - Fuente: (Chávez & Vilaña, 2022)

Por otra parte, en planta alta también se ha adecuado una cocina en un espacio cerrado, por lo que se ha abierto un pequeño vano atentando incluso constructivamente la pared de bahareque. Junto a esto está adecuado un comedor, para lo cual nuevamente tablonés de madera han delimitado el espacio.

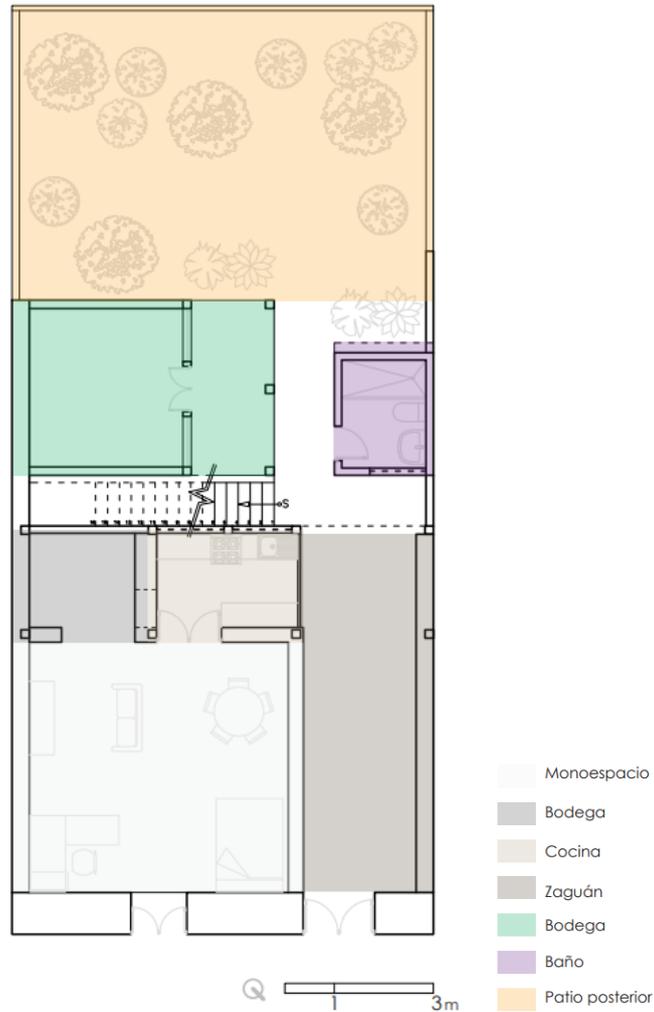
Figura 57.- Función en planta baja - Fuente: (Chávez & Vilaña, 2022)

En planta baja un gran monoespacio funciona como dormitorio, cuarto de estudio, sala y comedor, dejando en la parte posterior dos pequeños espacios que se constituyen como bodega y cocina respectivamente.

En la parte posterior del terreno, pero totalmente independientes están una bodega, un baño y el patio al que se accede mediante el zaguán.

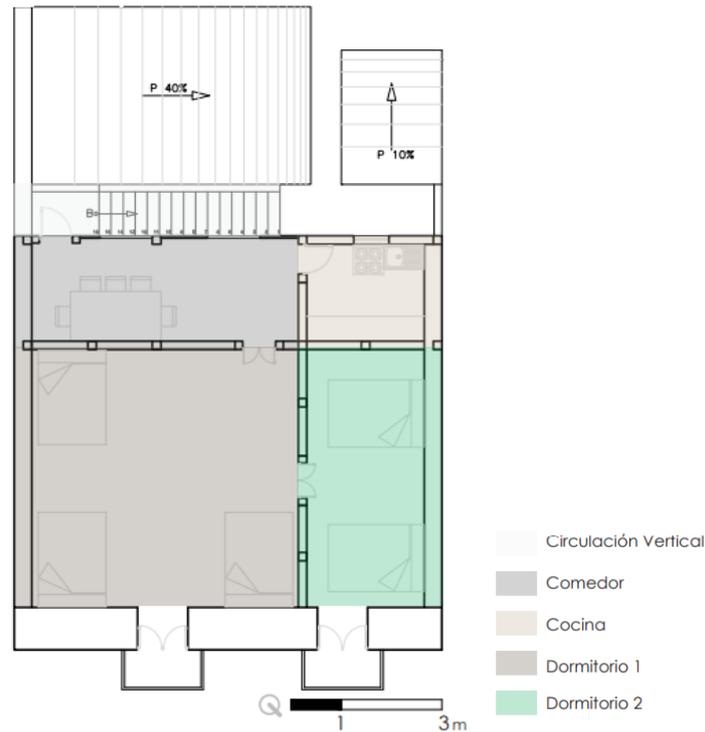
Figura 58.- Función en planta alta - Fuente: (Chávez & Vilaña, 2022)

La circulación vertical se desarrolla en el espacio entre el bloque de vivienda y el bloque de bodega situado en la parte posterior.

En planta alta se encuentran cuatro espacios, los dos pequeños destinados a comedor y cocina y dos grandes que funcionan como grandes dormitorios.

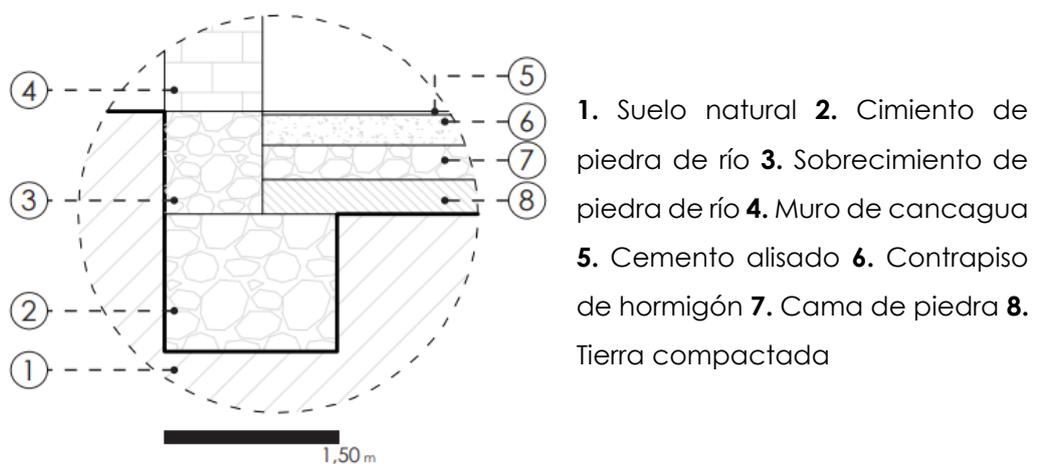
Figura 59.- Detalle de cimentación - Fuente: (Chávez & Vilaña, 2022)

El sistema constructivo es mixto, observando en la estructura el uso de canchagua y pilares de madera en planta baja, mientras que en planta alta bahareque y también pilares. Además, el uso de vigas, viguetas y correas en entrepiso y cubierta.

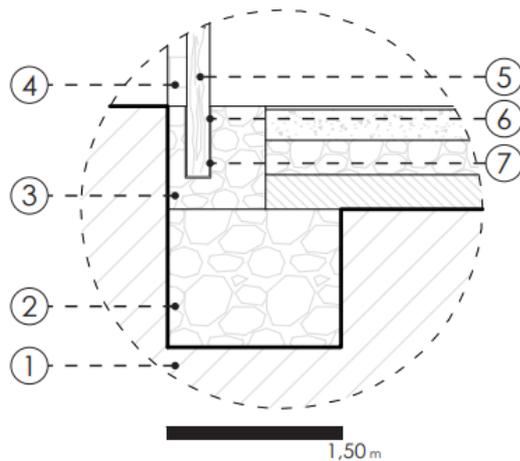
Figura 60.- Detalle de cimentación - Fuente: (Chávez & Vilaña, 2022)

1. Suelo natural
2. Cimiento de piedra de río
3. Sobrecimiento de piedra de río
4. Muro de cancagua
5. Pilar de madera
6. Orificio en sobrecimiento
7. Aislante de humedad

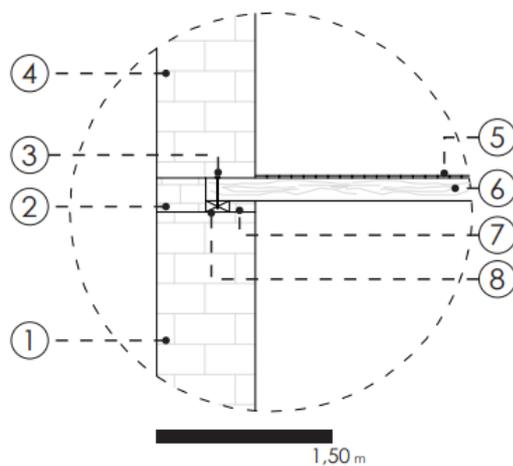
Figura 61.- Detalle de muro - Fuente: (Chávez & Vilaña, 2022)

1. Muro carguero de cancagua
2. Muro de embone
3. Clavo de unión de acero 4 1/2''
4. Muro de cancagua
5. Duela de madera
6. Viga carguera madera de eucalipto 10x20 cm
7. Muro de embone
8. Viga coronaria de madera de eucalipto 10x20 cm

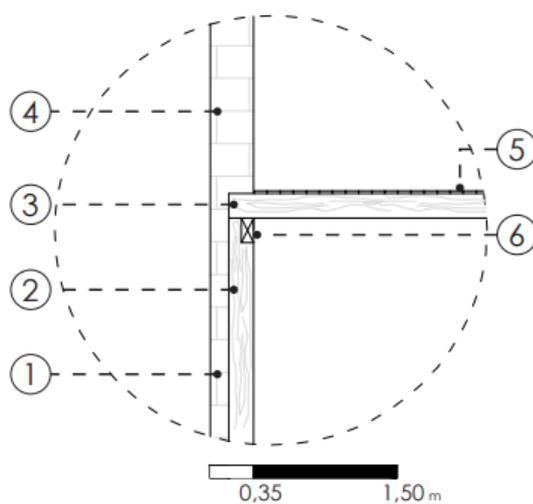
Figura 62.- Detalle de muro más poste de madera - Fuente: (Chávez & Vilaña, 2022)

1. Muro carguero de cancagua
2. Pilar de madera de eucalipto 20x20 cm
3. Viga carguera madera de eucalipto 10x20 cm
4. Muro de cancagua
5. Duela de madera
6. Viga de amarre de madera de eucalipto de 10x20 cm

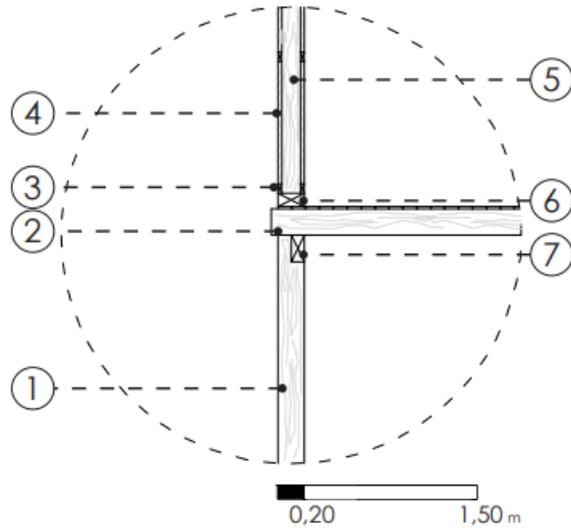
Figura 63.- Detalle poste de madera - Fuente: (Chávez & Vilaña, 2022)

1. Pilar de madera de eucalipto 20x20 cm
2. Viga carguera madera de eucalipto 10x20 cm
3. Tirante de madera de 3x7 cm
4. Aislante en muros
5. Poste de madera de 17x17 cm
6. Solera de amarre inferior de 10x20 cm
7. Viga de amarre de madera de eucalipto de 10x20 cm

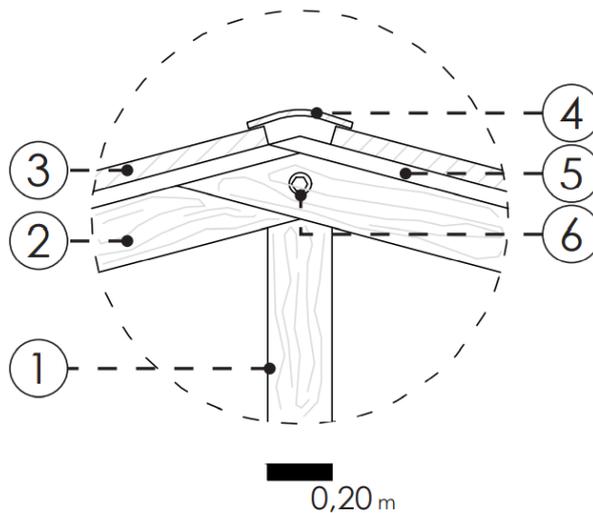
Figura 65.- Detalle A - Fuente: (Chávez & Vilaña, 2022)

1. Pendolón de eucalipto 20x10 cm
2. Cordón superior de madera de eucalipto 20x10 cm
3. Teja de barro artesanal
4. Cumbretero de teja
5. Tirante de madera 3x7 cm
6. Perno + Tuerca de acero 4 1/2"

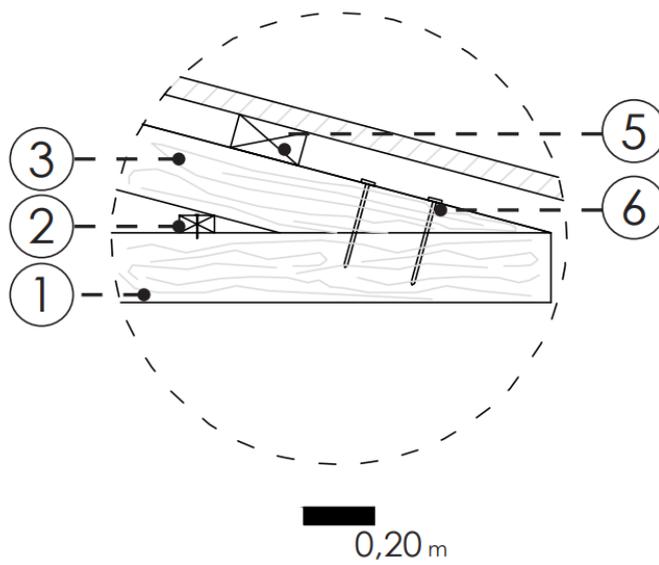
Figura 66.- Detalle B - Fuente: (Chávez & Vilaña, 2022)

1. Cordón inferior de madera de eucalipto 20x10 cm
2. Tirante de madera 3x7 cm
3. Cordón superior de madera de eucalipto 20x10 cm
5. Correa de madera de 20x10 cm
6. Clavo común de acero 4 ½"

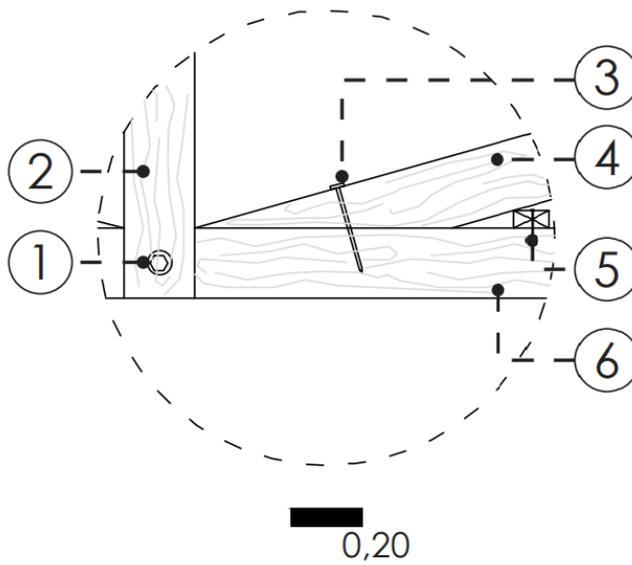
Figura 67.- Detalle C - Fuente: (Chávez & Vilaña, 2022)

1. Perno + Tuerca de acero 4 ½"
2. Pendolón de eucalipto 20x10 cm
3. Clavo común de acero 4 ½"
4. Diagonal de madera de 20x10 cm
5. Clavo común de acero 2 ½"
6. Cordón inferior de madera de eucalipto 20x10 cm

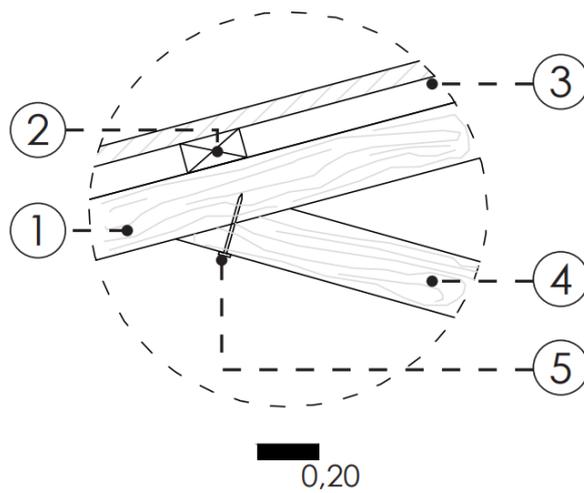
Figura 68.- Detalle D - Fuente: (Chávez & Vilaña, 2022)

1. Cordón superior de madera de eucalipto 20x10 cm
2. Correa de madera de 20x10 cm
3. Teja de barro artesanal
4. Diagonal de madera de 20x10 cm
5. Clavo común de acero 4 ½"

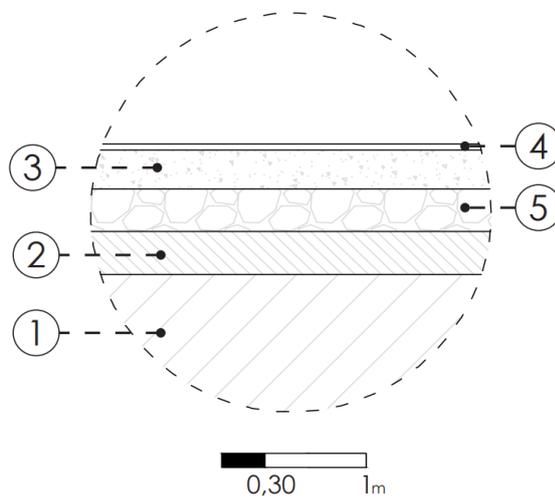
Figura 69.- Detalle de piso - Fuente: (Chávez & Vilaña, 2022)

1. Suelo natural
2. Tierra compactada
3. Contrapiso de Hormigón
4. Cemento alisado
5. Cama de piedra

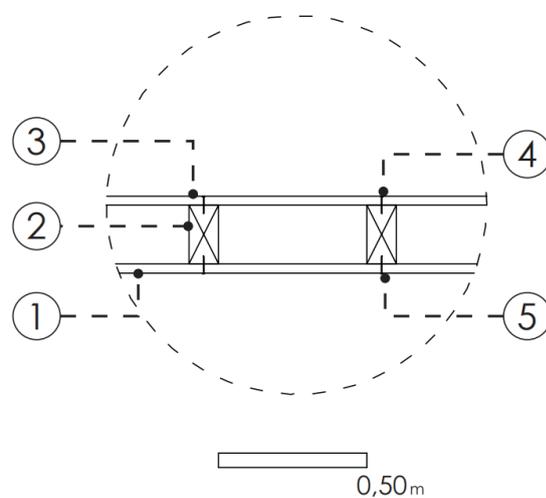
Figura 70.- Detalle de entrepiso - Fuente: (Chávez & Vilaña, 2022)

1. Plancha de plywood
2. Vigas cargueras de madera de eucalipto de 10x20 cm
3. Duela de madera
4. Clavo común de acero 2 ½"
5. Clavo común de acero 2 ½"

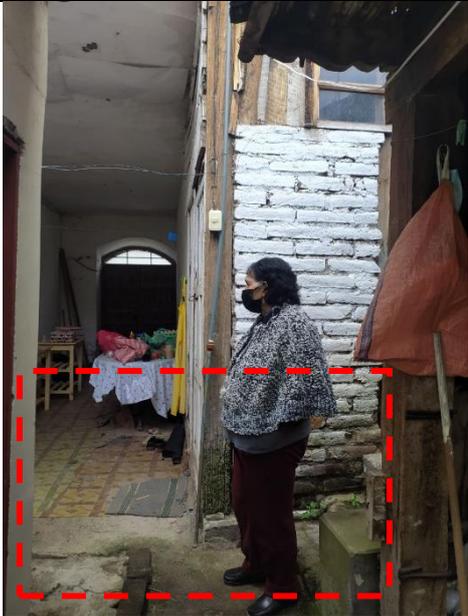
Tipo	Patología	Evidencia
Física	Humedad

A photograph showing a woman standing in a narrow hallway. The wall behind her is made of white bricks and shows signs of moisture damage, including discoloration and peeling. The floor is tiled and appears damp. The hallway leads to a room with a table covered in a white cloth.
Mecánica	Grietas

Mediante el análisis patológico es posible conocer las afectaciones que ha sufrido la construcción, ya sea por intervenciones sin el conocimiento ni el proceso técnico adecuados; por abandono o por el desgaste de los materiales provocados por las condiciones naturales a lo largo de los años. Para ello es importante un levantamiento fotográfico para identificar las patologías presentes en la Casa Ayala, teniendo así:

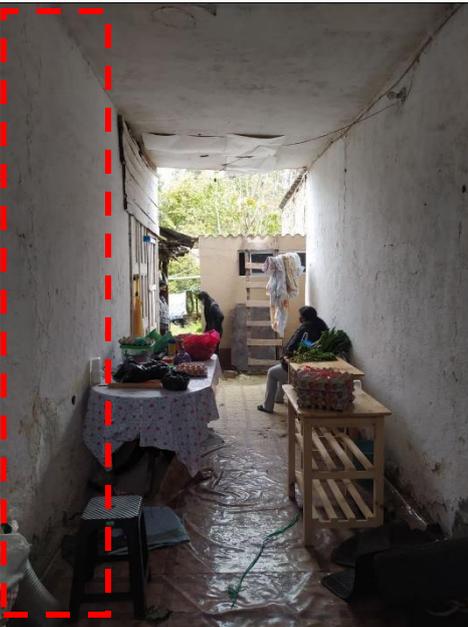
A photograph of a narrow hallway with a table and chairs. The walls and ceiling show significant cracking and damage, particularly along the top edge of the walls. The floor is tiled and appears worn. The hallway leads to an outdoor area with a table and chairs.

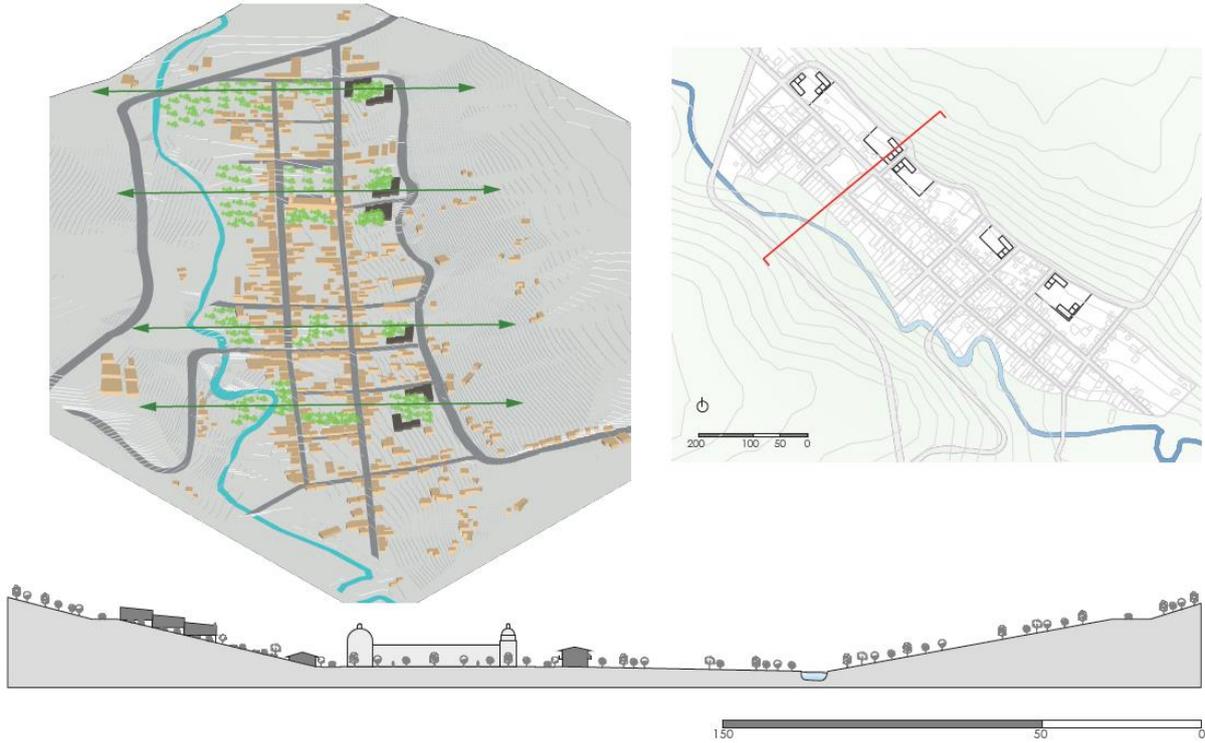
Figura 71.- Esquema de ocupación de suelo - Fuente: (Chávez & Vilaña, 2022)

- a) Crecimiento en altura
- b) Generación de centros de manzanas
- c) Implementación de huertos urbanos

Unidades multifamiliares, crecimiento hacia la montaña

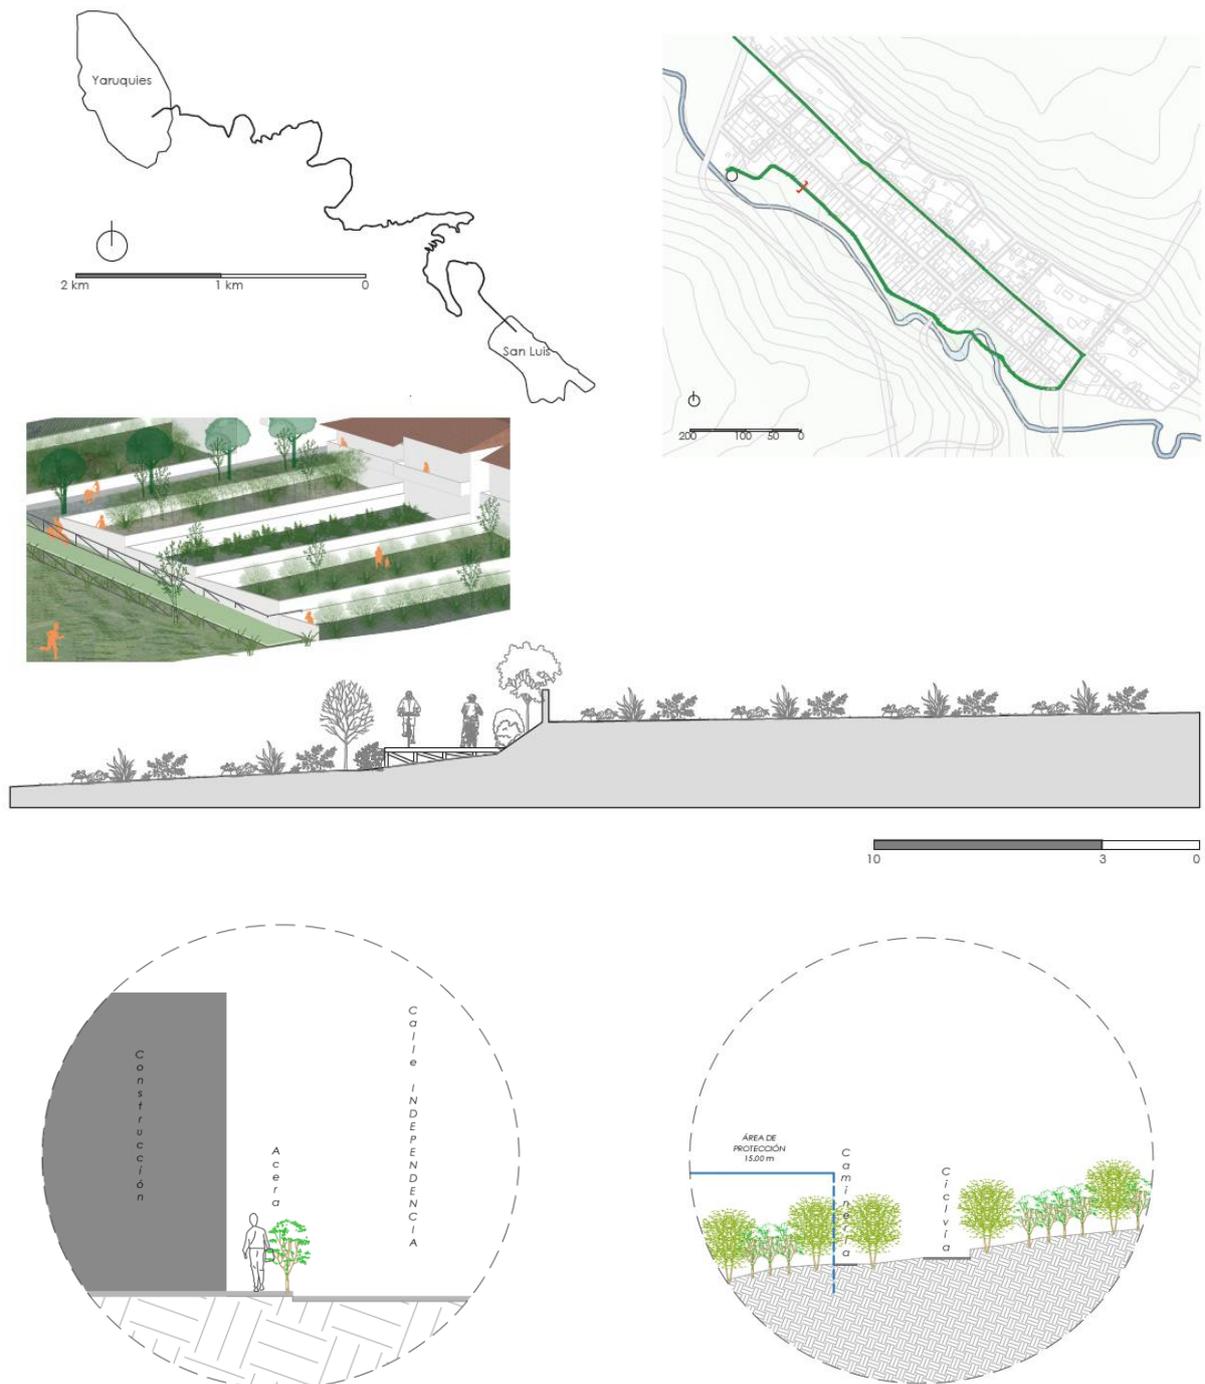
Figura 72.- Esquema de ciclovía - Fuente: (Chávez & Vilaña, 2022)

- Ampliación de aceras y colocación de vegetación baja
- Intervención en vías transversales que dirigen hacia el río Chibunga
- Creación de ciclo paseo

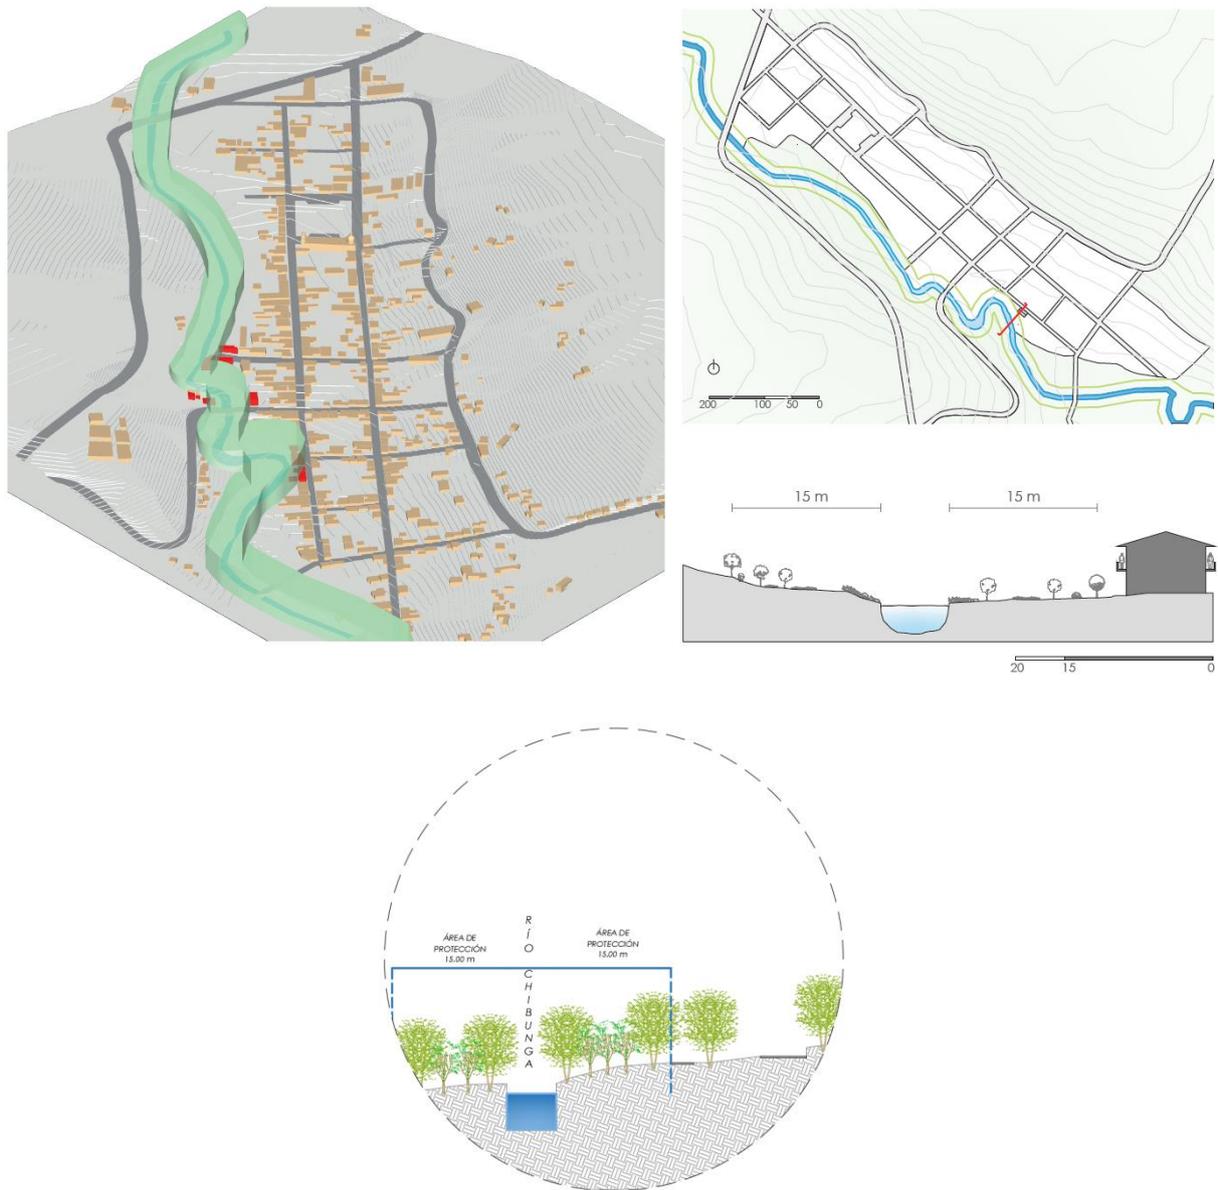
Figura 73.- Esquema de intervención en el río Chibunga - Fuente: (Chávez & Vilaña, 2022)

- Recuperación del río Chibunga
- Creación de zonas para recreación pasiva
- Área de Protección (15m)
