UNIVERSIDAD NACIONAL DE CHIMBORAZO

CARRERA DE ARQUITECTURA

Proyecto de Investigación previo a la obtención del título de ARQUITECTO

“PROPUESTA DE INTERVENCIÓN URBANO ARQUITECTÓNICA EN LA CABECERA PARROQUIAL DE SAN LUIS, EJE DE LA CALLE INDEPENDENCIA”

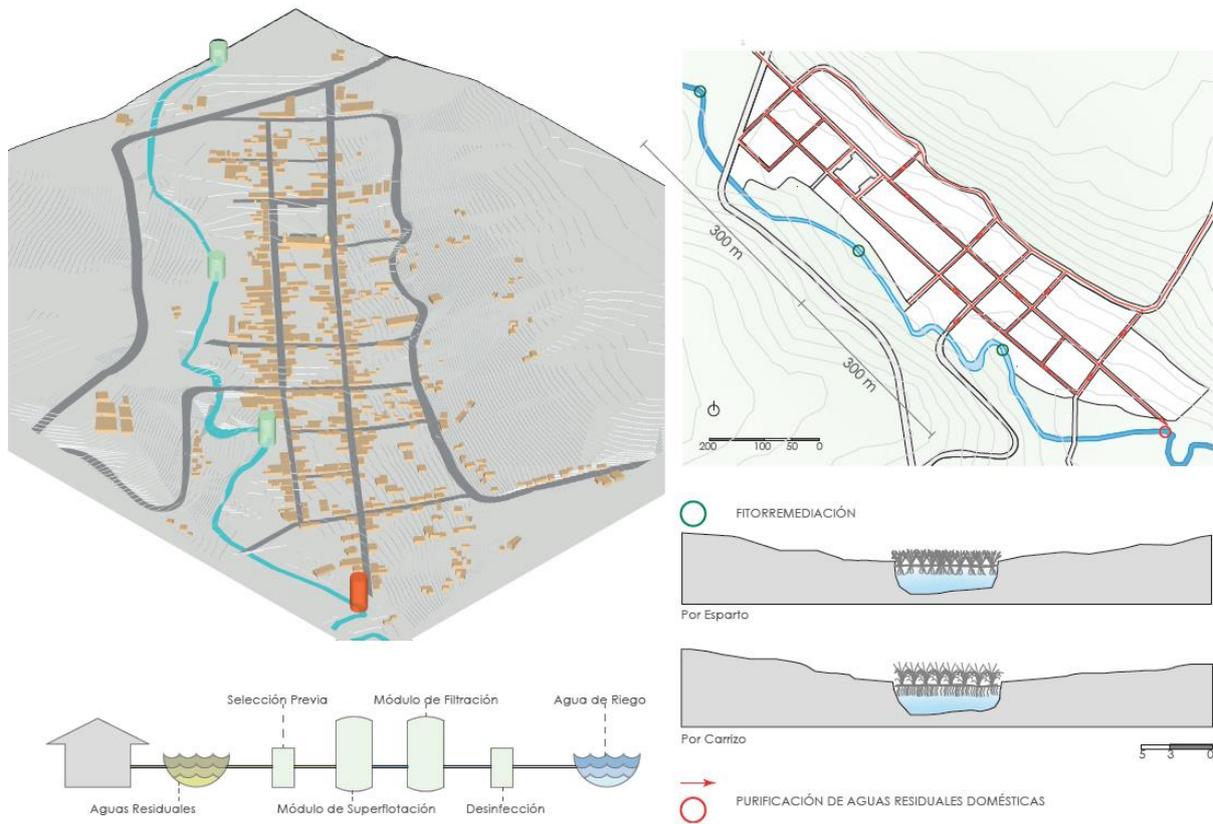
Figura 74.- Esquema de tratamiento de aguas del río Chibunga - Fuente: (Chávez & Vilaña, 2022)

Recuperación y Tratamiento del Agua de Río

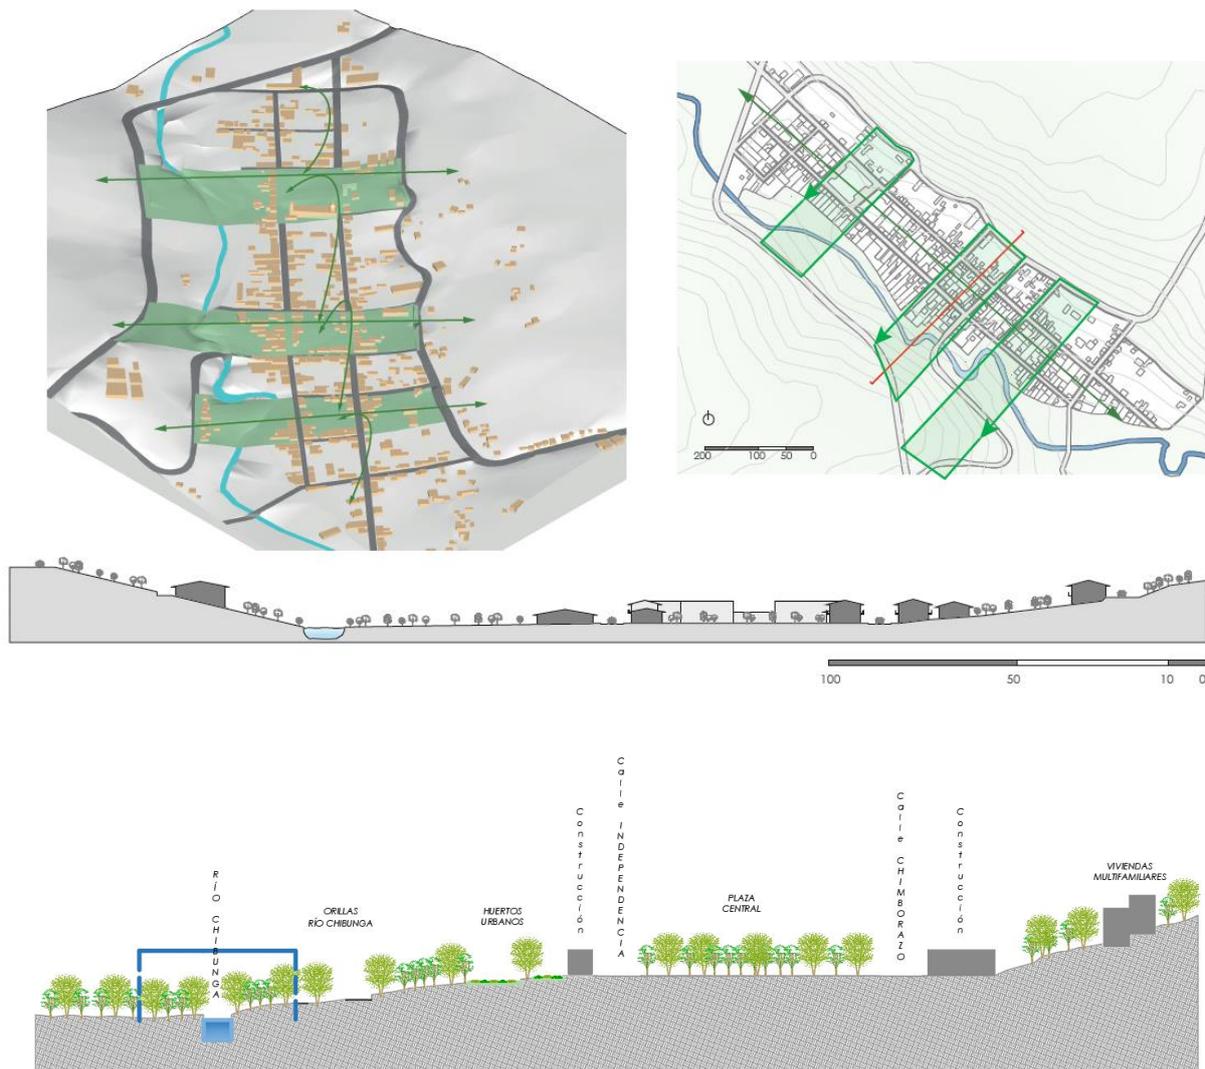
Figura 75.- Esquema de conexiones mediante franjas verdes - Fuente: (Chávez & Vilaña, 2022)

- Conexión mediante franjas verdes
- Recuperar las orillas del río Chibunga

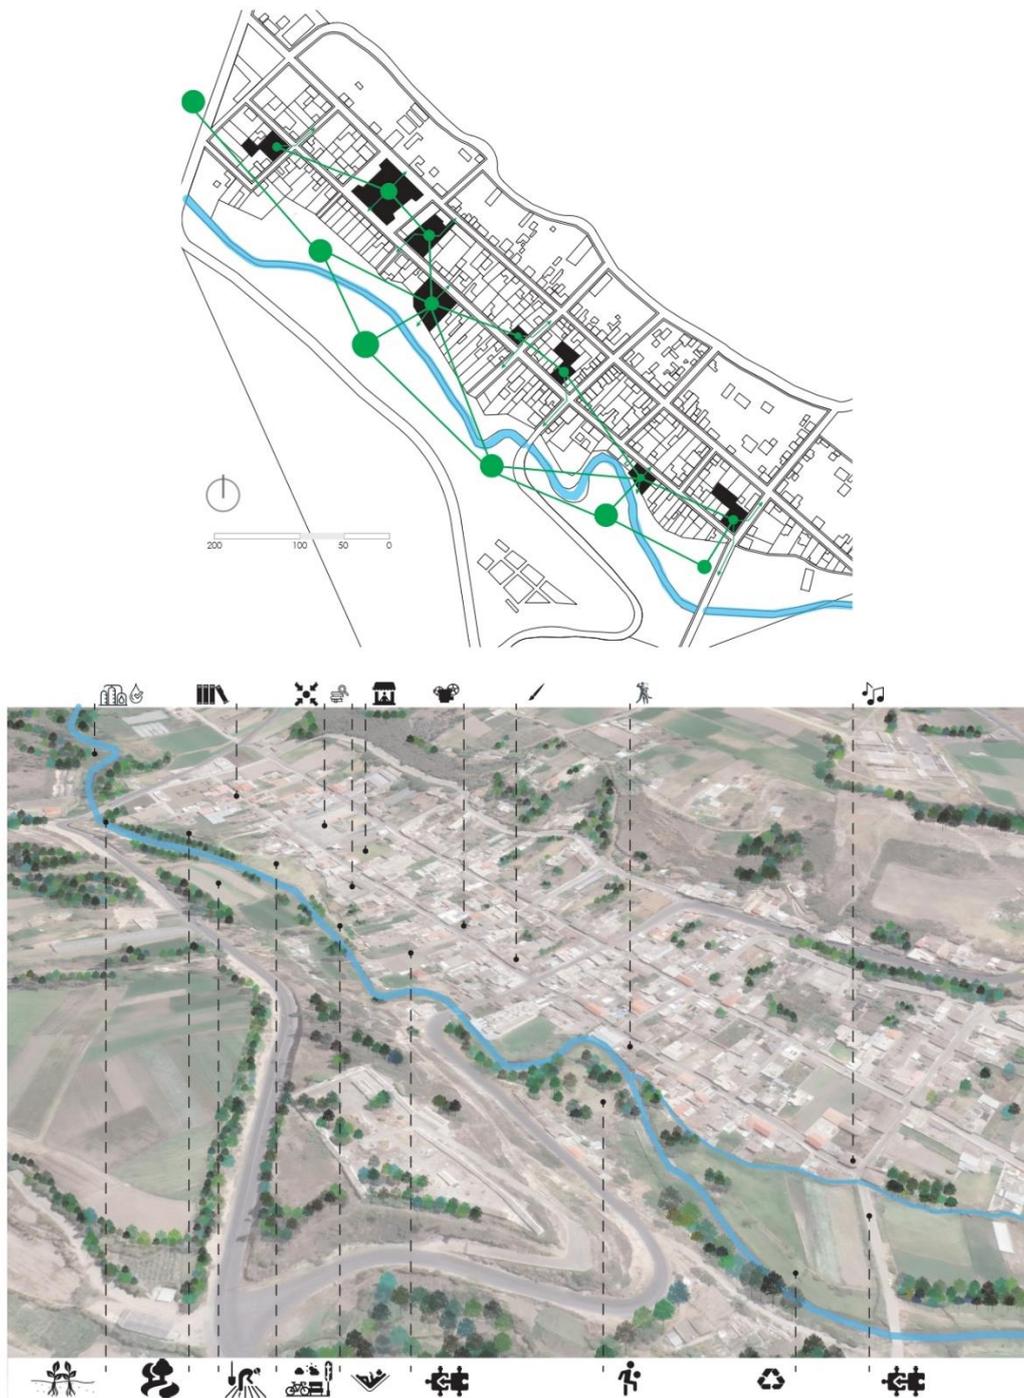
Figura 77.- Master Plan - Fuente: (Chávez & Vilaña, 2022)

La parroquia de San Luis cuenta con las potencialidades suficientes para generar espacios urbanos de calidad para sus visitantes y especialmente sus habitantes, la importancia de la topografía como contenedora del territorio y el Río Chibunga como configurador de su entorno natural inmediato, brinda posibilidades de espacios destinados al descanso, recreación, producción y aprendizaje.

La propuesta de master plan pretende enfocarse en tres grandes ejes; el primero el eje habitacional, en el cual se mejora la calidad de vida de sus habitantes, mejorando la calidad del espacio público destinado a reuniones, puntos de encuentro, el esparcimiento; además proponer la recuperación de las vivienda patrimoniales y de interes patrimonial, esto ayudará a la

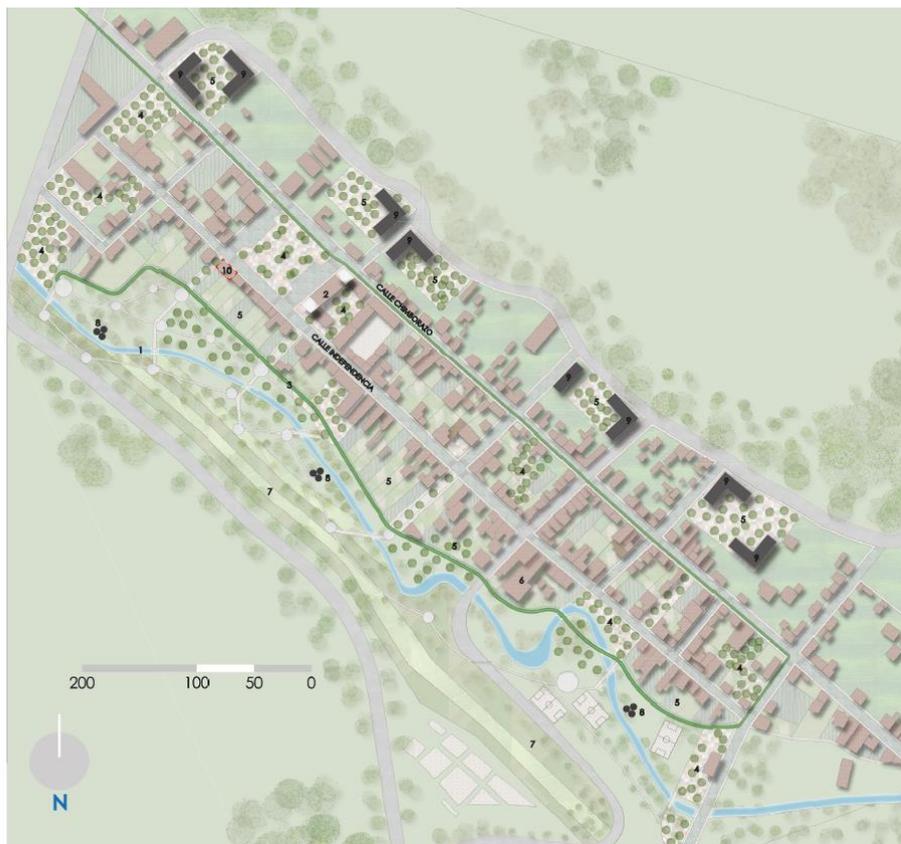
Figura 78.- Master Plan Cabecera Parroquial de San Luis - Fuente: (Chávez & Vilaña, 2022)

- 1 RÍO CHIBUNGA
- 2 IGLESIA DE LAS NIEVES
- 3 CICLOVÍA
- 4 PLAZAS DE RECREACIÓN PASIVA
- 5 CENTROS DE MANZANAS / HUERTOS URBANOS
- 6 FÁBRICA DE LÁCTEOS SANTILLÁN
- 7 PARQUE LINEAL
- 8 PLANTAS DE TRATAMIENTO DEL RÍO CHIBUNGA
- 9 EDIFICIOS DE VIVIENDAS MULTIFAMILIARES
- 10 VIVIENDAS INTERVENIDAS

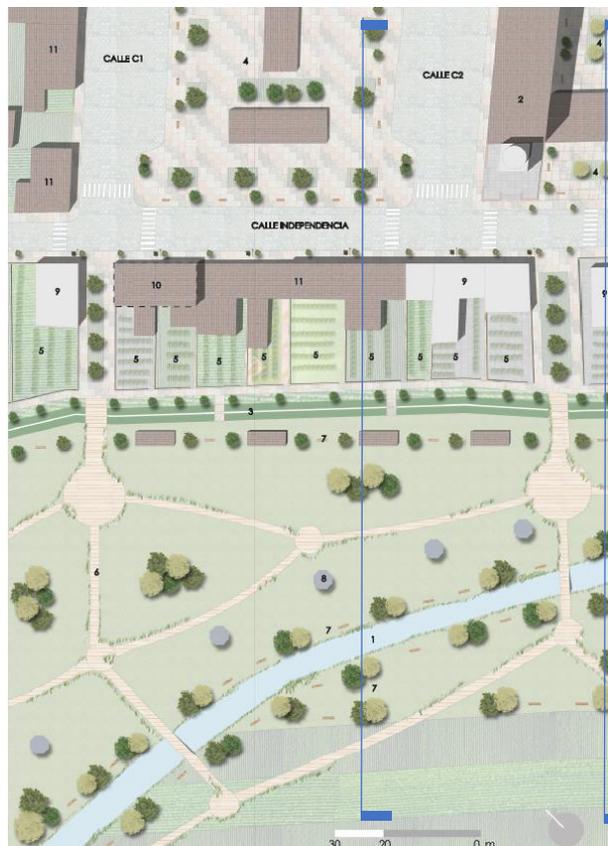
Figura 79.- Master Plan de Manzana a Intervenir - Fuente: (Chávez & Vilaña, 2022)

- 1 RÍO CHIBUNGA
- 2 IGLESIA DE LAS NIEVES
- 3 CICLOVÍA
- 4 PLAZAS DE RECREACIÓN PASIVA
- 5 CENTROS DE MANZANAS / HUERTOS URBANOS
- 6 CAMINERIAS
- 7 ÁREAS DE RECREACIÓN PASIVA
- 8 ÁREA DE COMERCIO
- 9 EDIFICIOS DE VIVIENDAS MULTIFAMILIARES
- 10 VIVIENDAS INTERVENIDAS
- 11 VIVIENDAS PATRIMONIALES

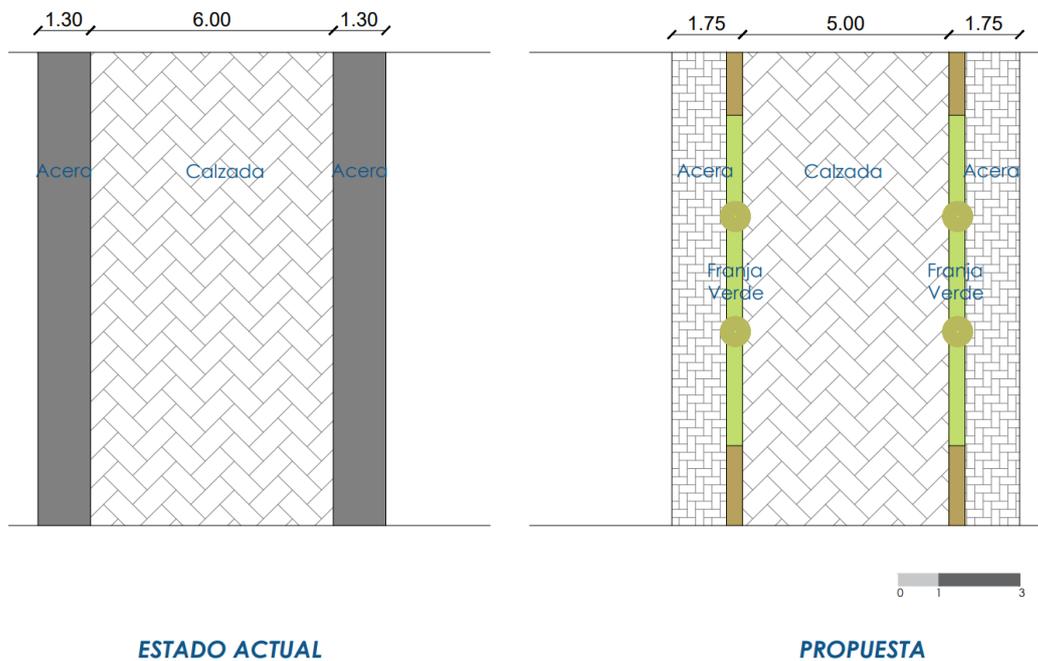
Figura 81.- Vista de planta de estado actual y propuesta - Fuente: (Chávez & Vilaña, 2022)

Se propone que el sistema de movilidad sea priorizado al peatón, es por ello que se amplía las aceras, se mantiene el tránsito del transporte urbano por el eje donde existe en la actualidad. Para las calles transversales que dirigen hacia el río Chibunga se propone el uso exclusivo para el peatón, considerando que estas dirigen y llegan a un gran espacio verde y público.

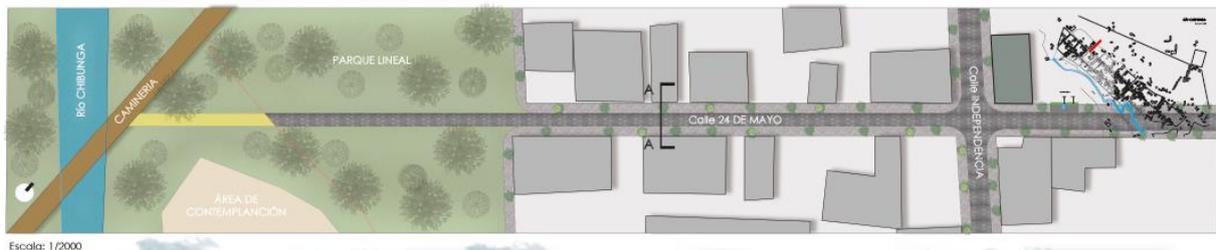
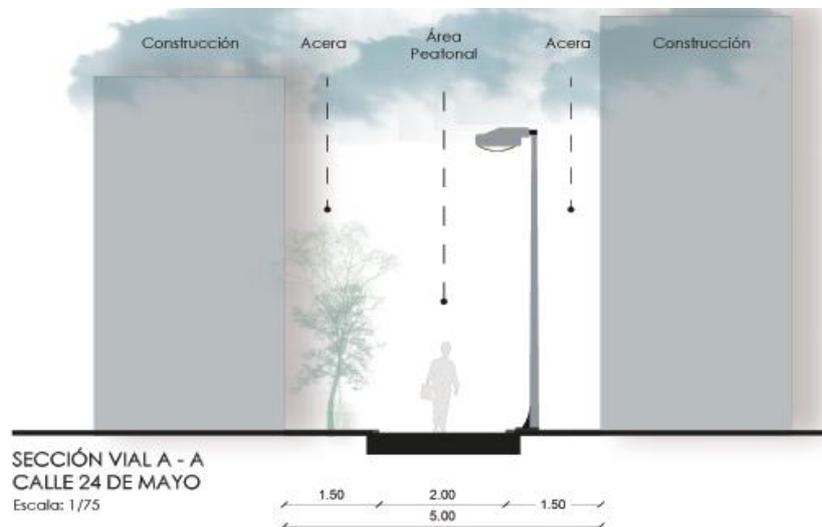
Figura 83.- Implantación y corte de calle 24 de mayo - Fuente: (Chávez & Vilaña, 2022)

Las calles transversales que dirigen hacia el río Chibunga, se proponen intervenciones en su capa de rodadura, la cual será de adoquín de hormigón, las aceras serán de adoquines de colores de hormigón, además estas tendrán mobiliario urbano como bancas, basureros, luminarias, vegetación baja, entre otros elementos urbanos.

Las aceras propuestas servirán como espacio para la colocación de elementos urbanos antes mencionados, y el espacio que restante será netamente peatonal, esto para priorizar el uso del peatón y que el mismo se adueñe de este espacio público.

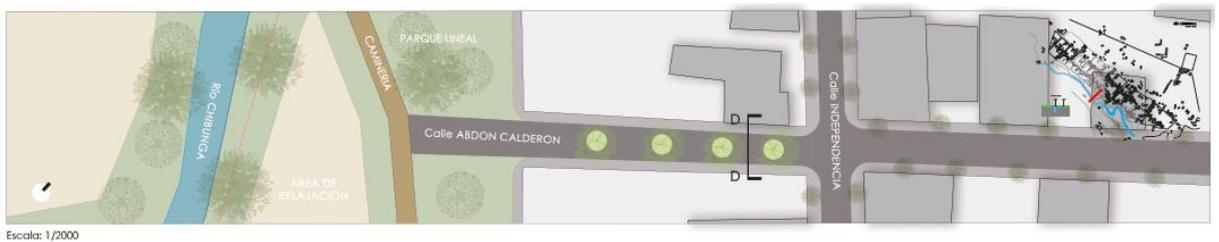
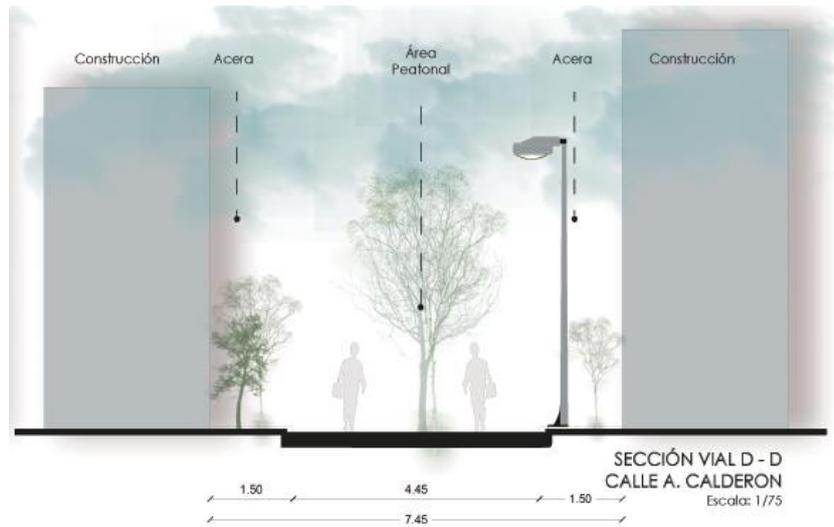
Figura 85.- Implantación y corte de calle C2 - Fuente: (Chávez & Vilaña, 2022)

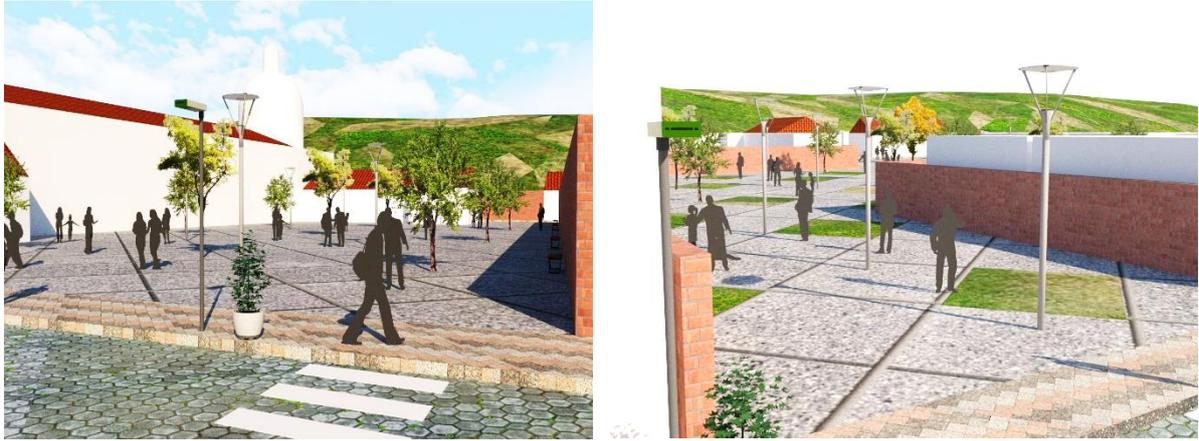
Las plazas se configuran como elementos del espacio público para generar un circuito en todo el tramo de la calle Independencia, es así que se proponen estas plazas que ayudan a generar puntos de encuentros de tal manera que el trayecto de inicio a fin por toda la calle antes mencionada se vuelva dinámica.

Figura 91.- Plazas propuestas - Fuente: (Chávez & Vilaña, 2022)

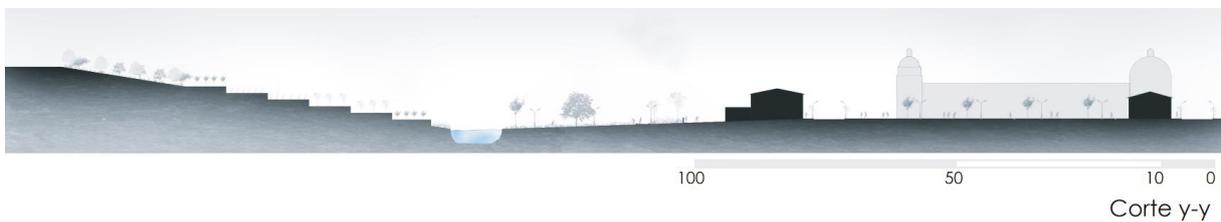
Se propone la ampliación de aceras, dando prioridad al peatón, esto para mejorar la accesibilidad peatonal para que puedan recorrer el eje con tranquilidad y seguridad en todo momento.

Figura 92.- Corte transversal, espacio público - Fuente: (Chávez & Vilaña, 2022)

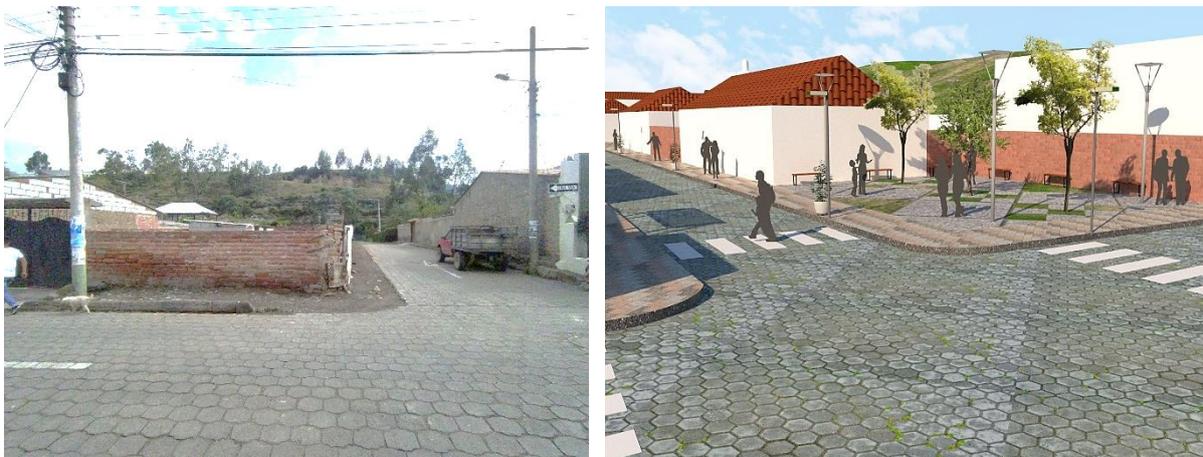
Para poder otorgar luz eléctrica a los espacios públicos y a las viviendas se propone el soterramiento de todo el cableado que dotara de este servicio a toda la cabecera parroquial de San Luis, este método de soterrar los cables se propone para limpiar la imagen del sector y que el resalte sean todas las fachadas de las viviendas, ya sean estas patrimoniales o contemporáneas.

Figura 93.- Postes de luz y cableado, antes y después - Fuente: (Chávez & Vilaña, 2022)

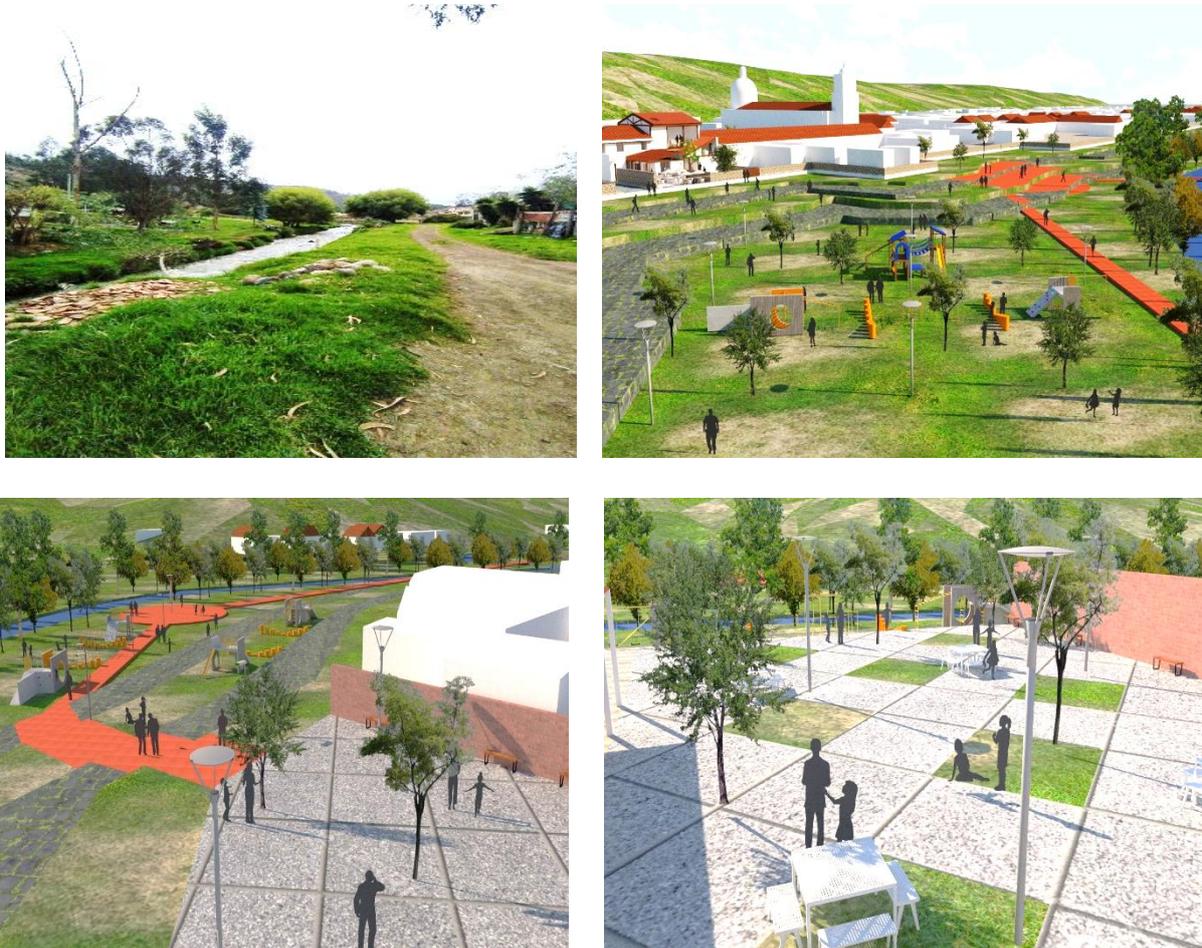
A demás de ello se propone la intervención en el río Chibunga, lo cual se basa en la recuperación del río Chibunga, seguido de ello la creación de un parque lineal que sirva como conector entre el entorno construido y natural, esto ayuda al aumento de áreas verdes para el sector. MAPA

Figura 94.- Parque lineal, antes y después - Fuente: (Chávez & Vilaña, 2022)

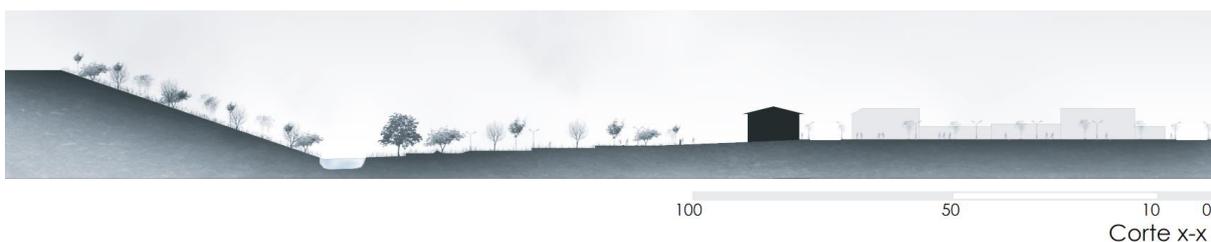
Una de las intervenciones en el verde urbano, es por ello que se implementan áreas verdes en los espacios de recreación pasiva que se proponen. Se implementan franjas verdes en aceras ampliadas.

Figura 95.- Corte de relación de área verde y lo construido - Fuente: (Chávez & Vilaña, 2022)

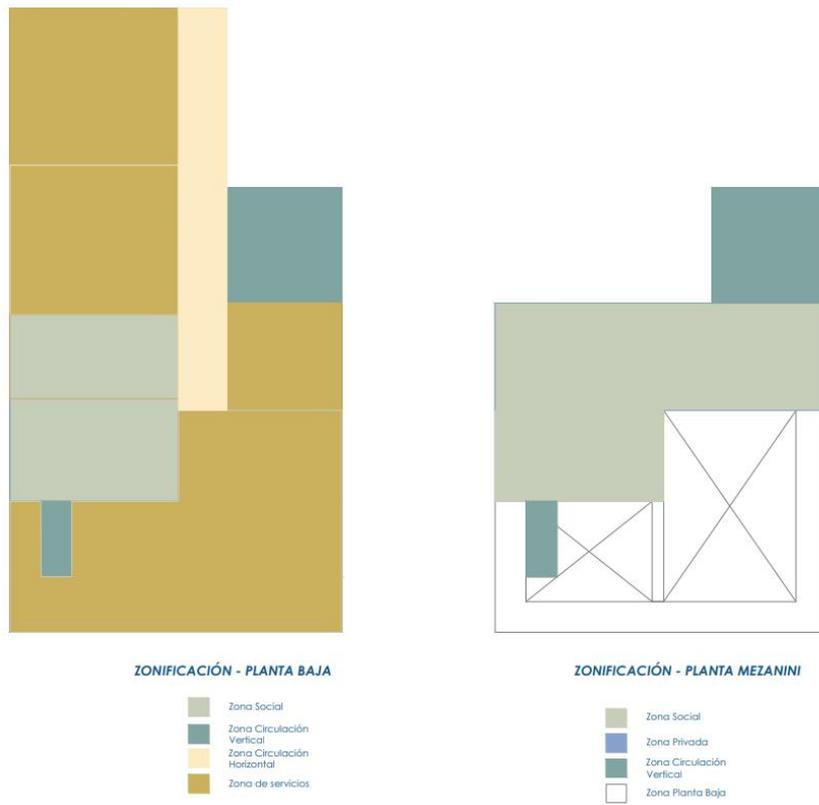
La zonificación busca relaciones entre cada espacio proyectado o rehabilitado, es así que se compone de zona social, privada, circulación vertical y guardado.

Figura 96.- Zonificación - Fuente: (Chávez & Vilaña, 2022)

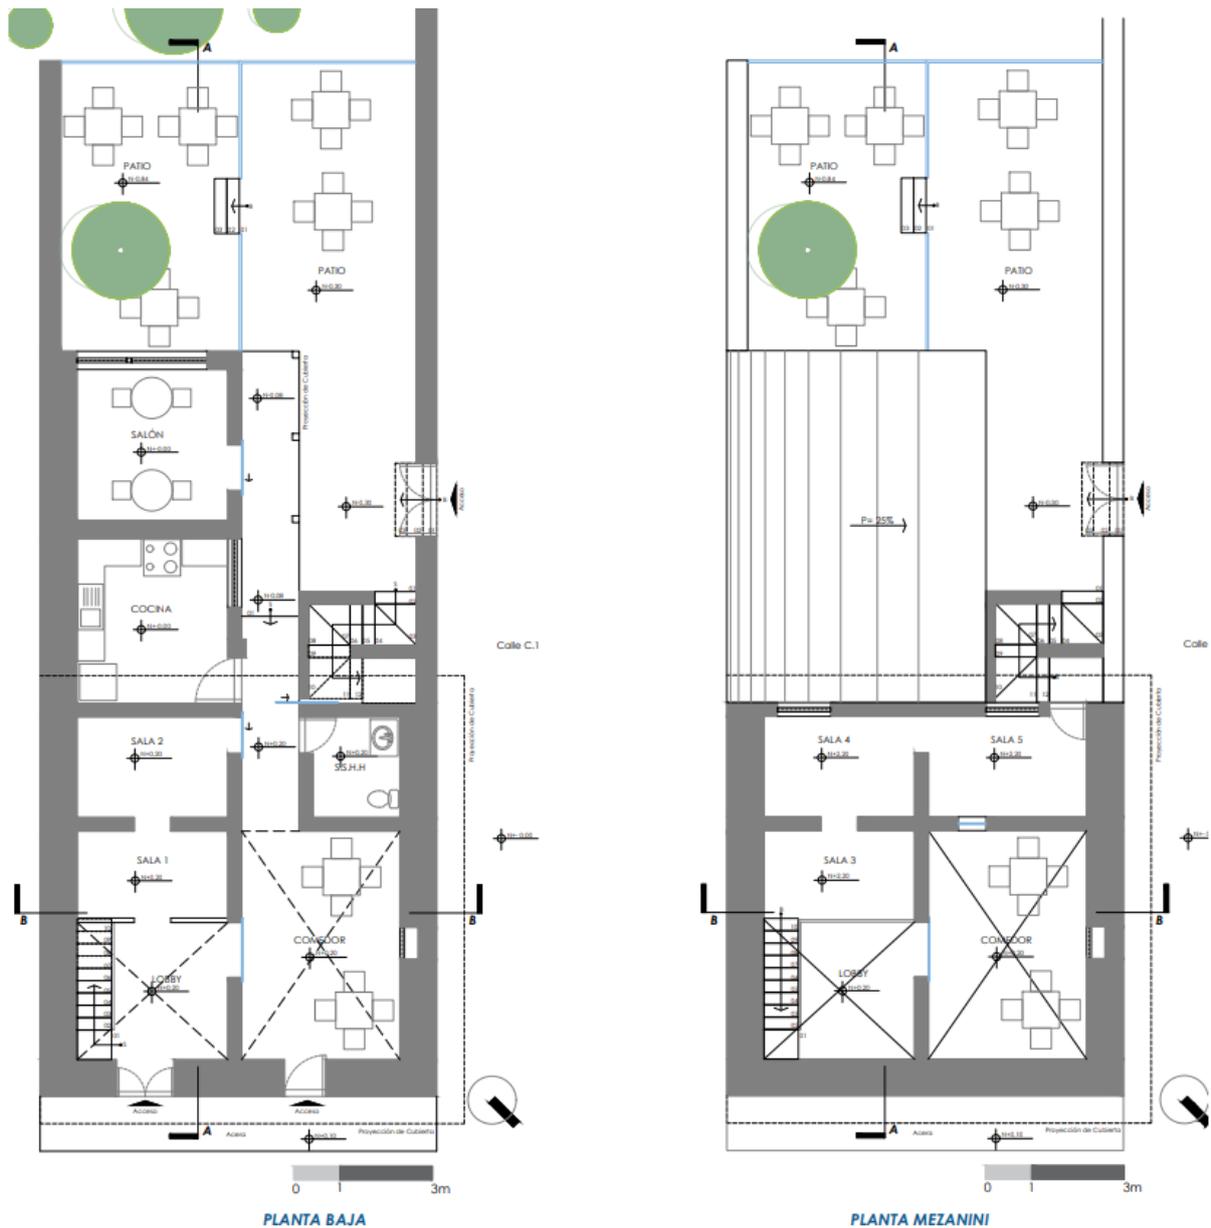
Figura 97.- Plantas arquitectónicas - Fuente: (Chávez & Vilaña, 2022)

La propuesta en planta baja es tener zonas comerciales, donde se mantiene el restaurante en los espacios ya utilizados actualmente, se habilita los espacios que se encontraban en deshabilitados, en estos espacios se propone espacios de galerías para mostrar el arte.

En planta de mezanine se proyectan aulas taller, que pueden ser utilizados por todos los moradores que deseen, así poder fomentar el arte.

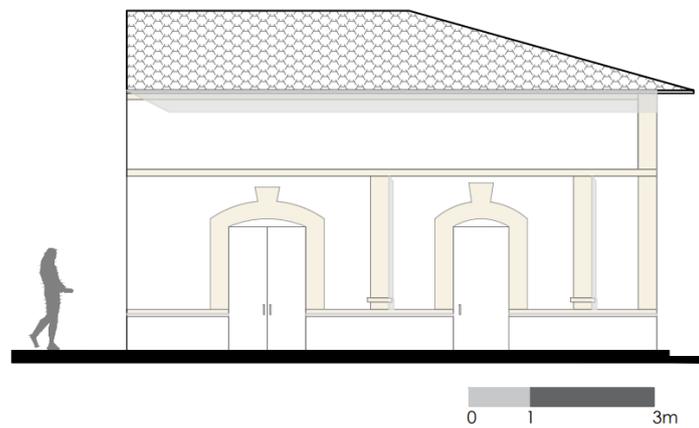
FACHADA CALLE INDEPENDENCIA

Figura 98.- Fachada frontal - Fuente: (Chávez & Vilaña, 2022)

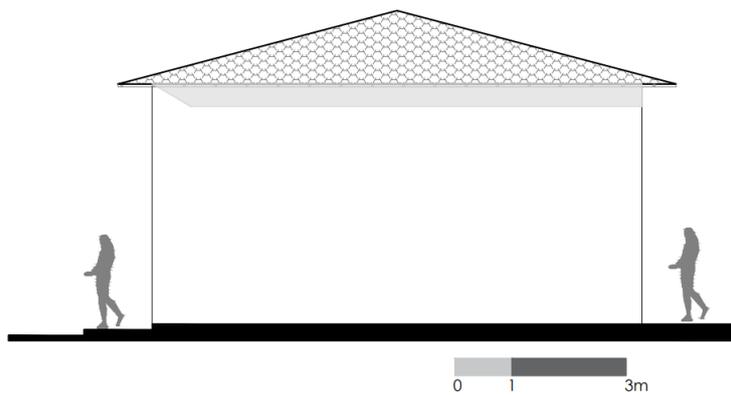
FACHADA CALLE C.1

Figura 99.- Fachada calle C1 - Fuente: (Chávez & Vilaña, 2022)

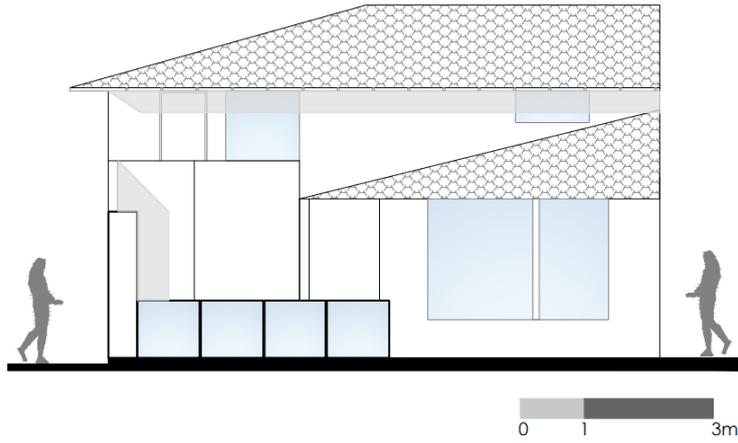
FACHADA POSTERIOR

Figura 100.- Fachada posterior - Fuente: (Chávez & Vilaña, 2022)

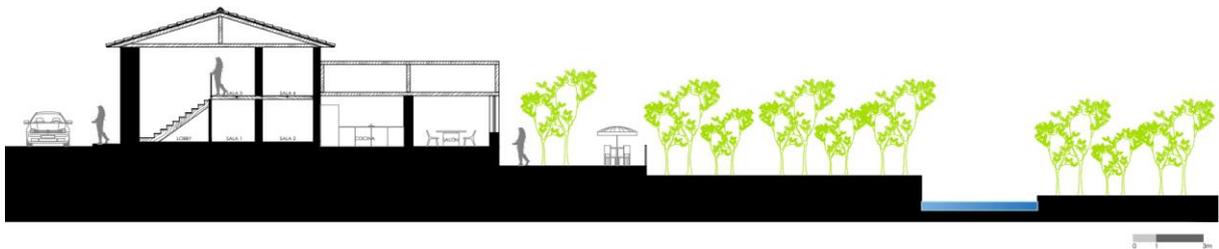
Figura 101.- Corte A-A - Fuente: (Chávez & Vilaña, 2022)

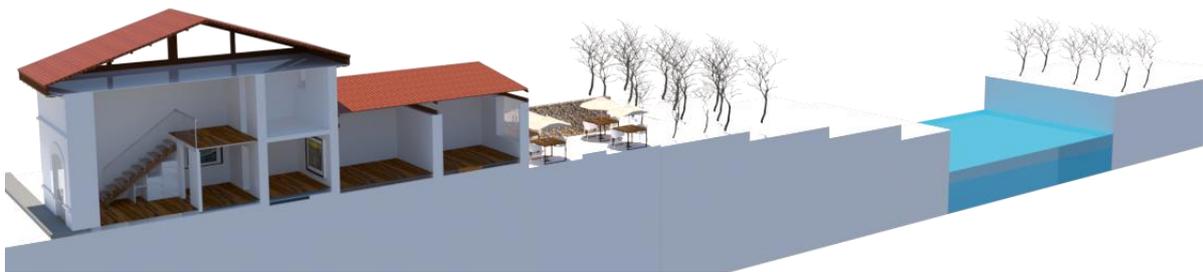
Figura 102.- Corte A-A 3D - Fuente: (Chávez & Vilaña, 2022)

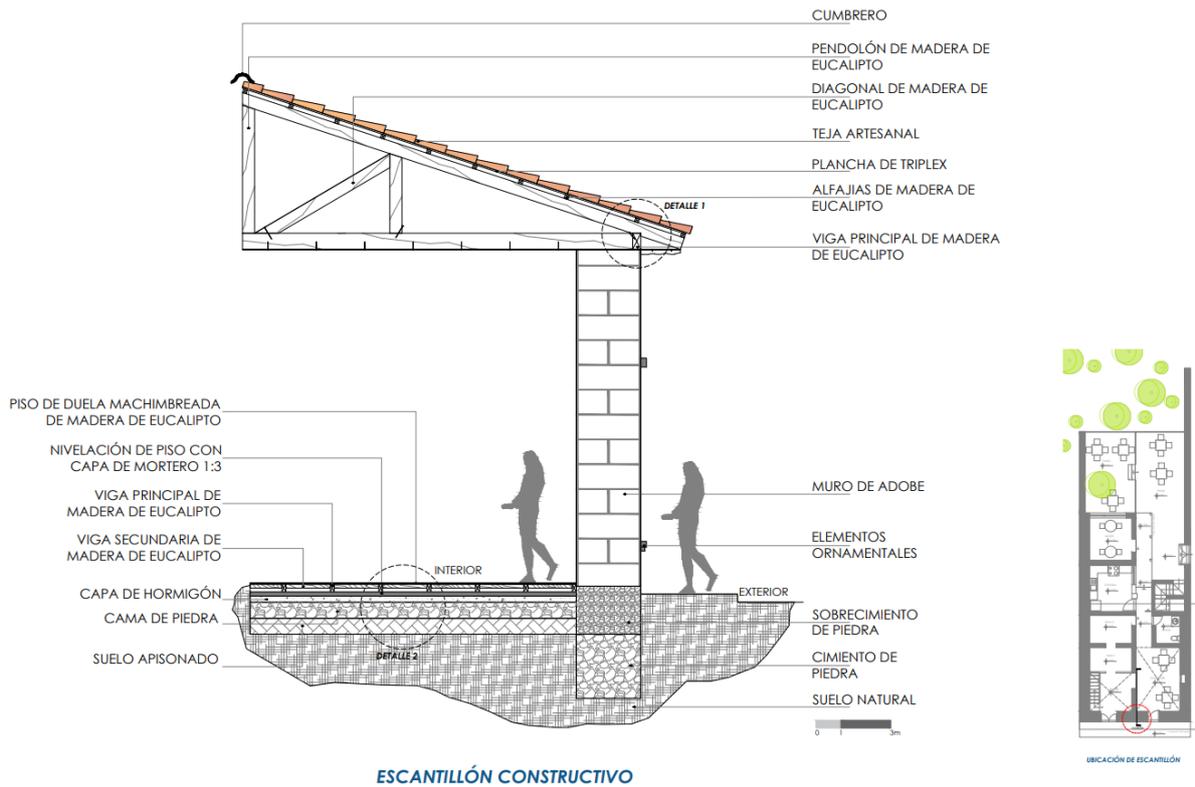
Figura 103.- Escantillón - Fuente: (Chávez & Vilaña, 2022)

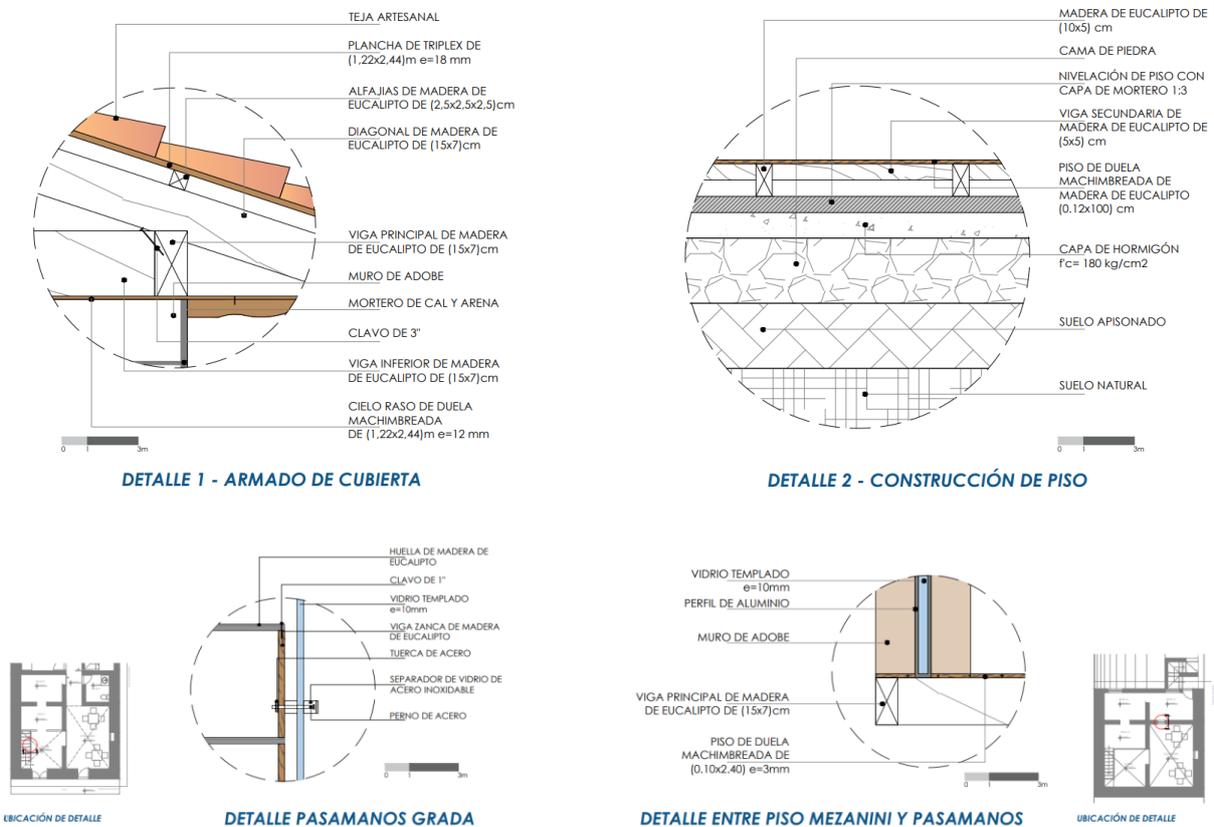
Figura 104.- Detalles constructivos - Fuente: (Chávez & Vilaña, 2022)

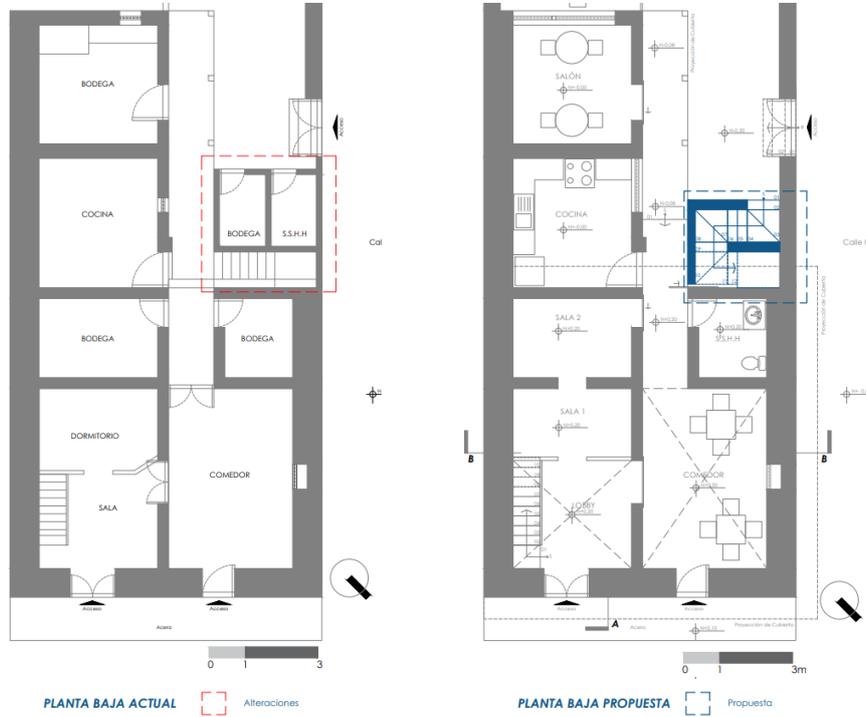
Se plantea eliminar la volumetría construida que sirve actualmente como baño y bodega. En ese espacio se proyecta una escalera que sirve de conexión del patio posterior con la planta de mezanine y viceversa.

Figura 105.- Eliminación de elementos añadidos - Fuente: (Chávez & Vilaña, 2022)

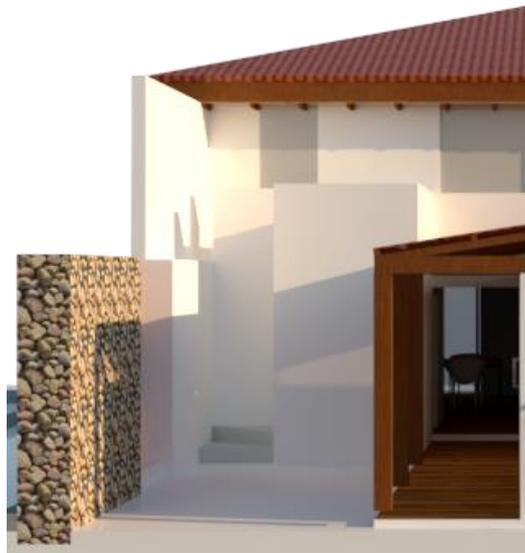
Figura 106.- Renders de la escalera - Fuente: (Chávez & Vilaña, 2022)

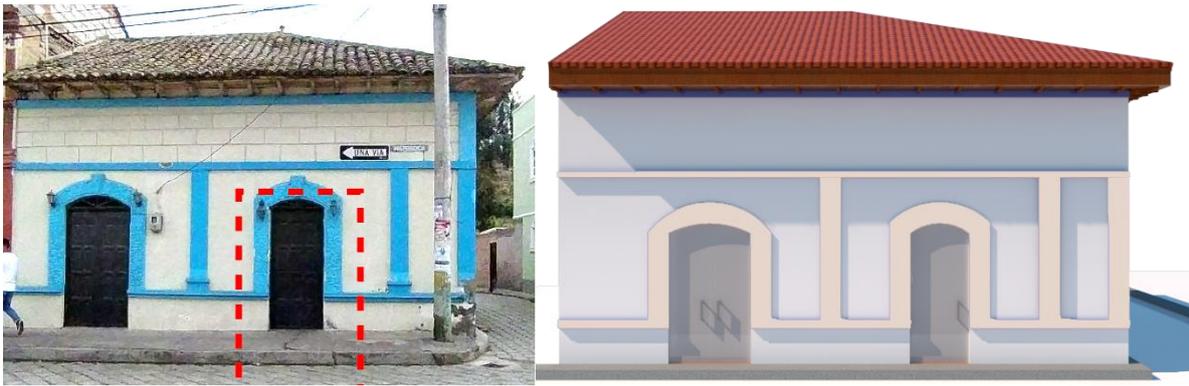
Las fachadas de la casa Trujillo se encuentran en estado regular, es así que en el análisis se ha encontrado pequeños desprendimientos en los muros, fisuras pequeñas y desprendimiento de la capa de pintura. Es así que se subsana las fisuras y se recubre los pequeños desprendimientos en muros. Después se recubre con pintura de color blanco los muros y de color crema los elementos ornamentales.

Figura 107.- Mantenimiento de fachadas - Fuente: (Chávez & Vilaña, 2022)

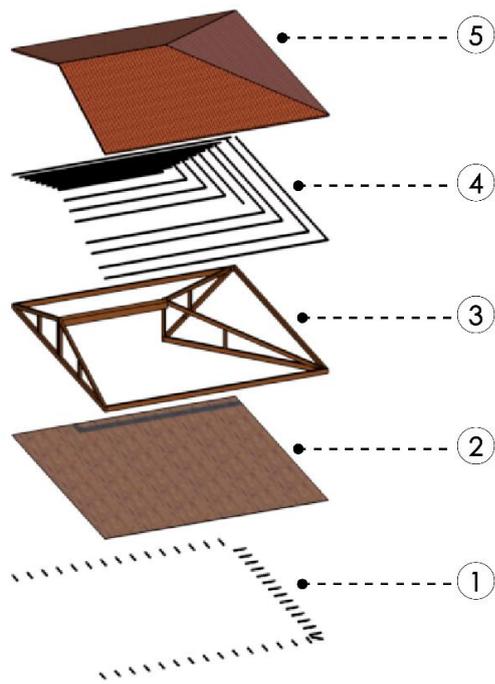
La cubierta es la zona más afectada, es por ello que se renovara toda la estructura como la teja. Es así que se construye una nueva estructura de madera de eucalipto y se recubre con impermeabilizante que la protege de la polilla y otros factores, además de esto se coloca nuevas tejas.

- 1.- Elementos ornamentales
- 2.- Cielo raso de duelas de madera de eucalipto
- 3.- Estructura de madera de eucalipto
- 4.- Alfajías de madera de eucalipto
- 5.- Teja artesanal

Figura 108.- Estructura de cubierta - Fuente: (Chávez & Vilaña, 2022)

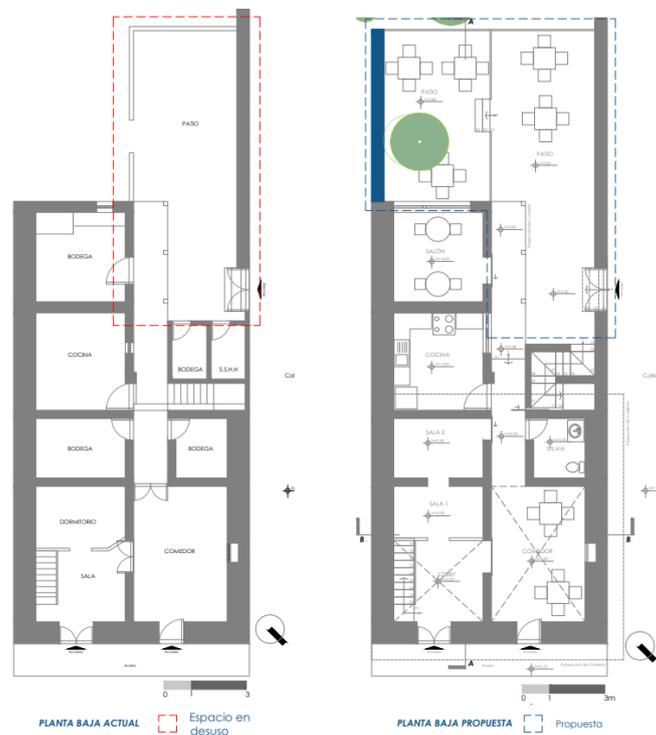
Se habilitará este espacio para el restaurante, además de ello se convertirá en un espacio flexible donde se pueden desarrollar diferentes actividades vinculadas al arte, cultura y comercio.

Figura 109.- Recuperación de patio posterior - Fuente: (Chávez & Vilaña, 2022)

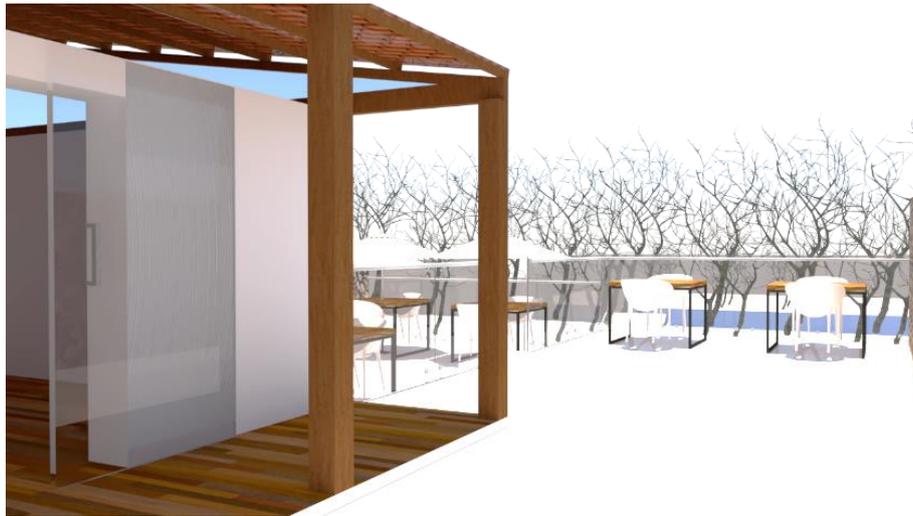
Figura 110.- Recuperación de patio posterior - Fuente: (Chávez & Vilaña, 2022)

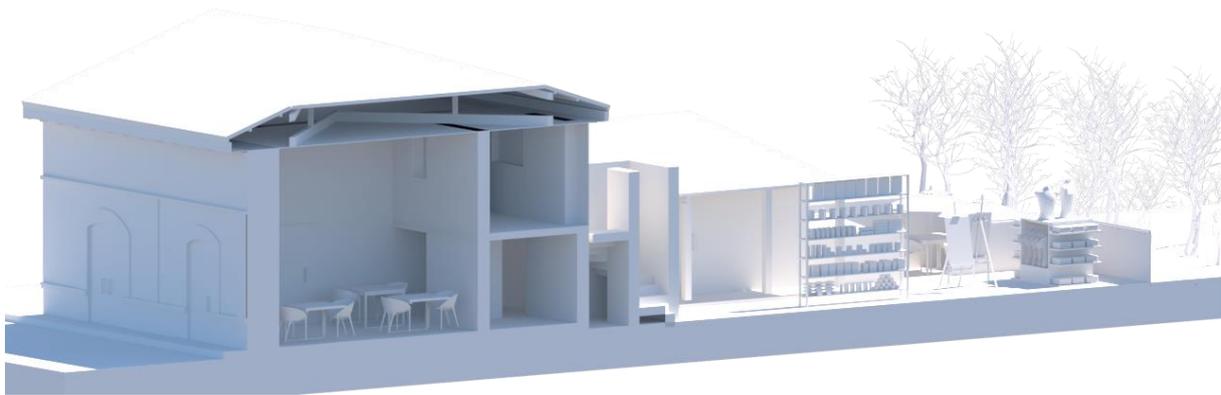
Figura 111.- Patio posterior como espacio flexible - Fuente: (Chávez & Vilaña, 2022)

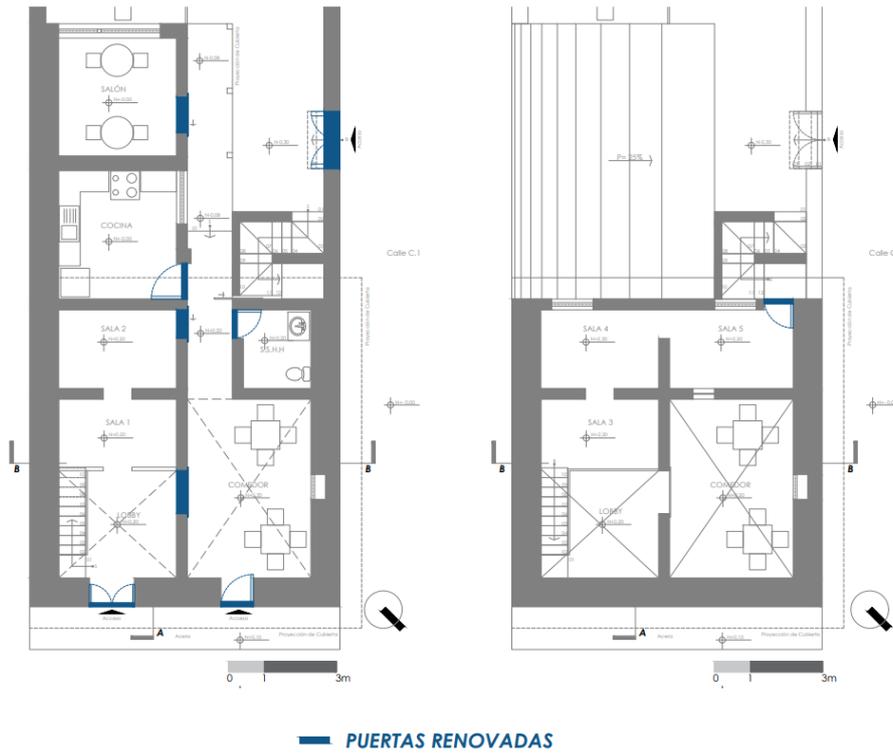
Se renuevan todas las puertas ya que cumplieron con su vida útil, las puertas serán de madera de eucalipto y se les impermeabilizarán para que resista a los factores externos.

Figura 112.- Ubicación de puertas renovadas - Fuente: (Chávez & Vilaña, 2022)

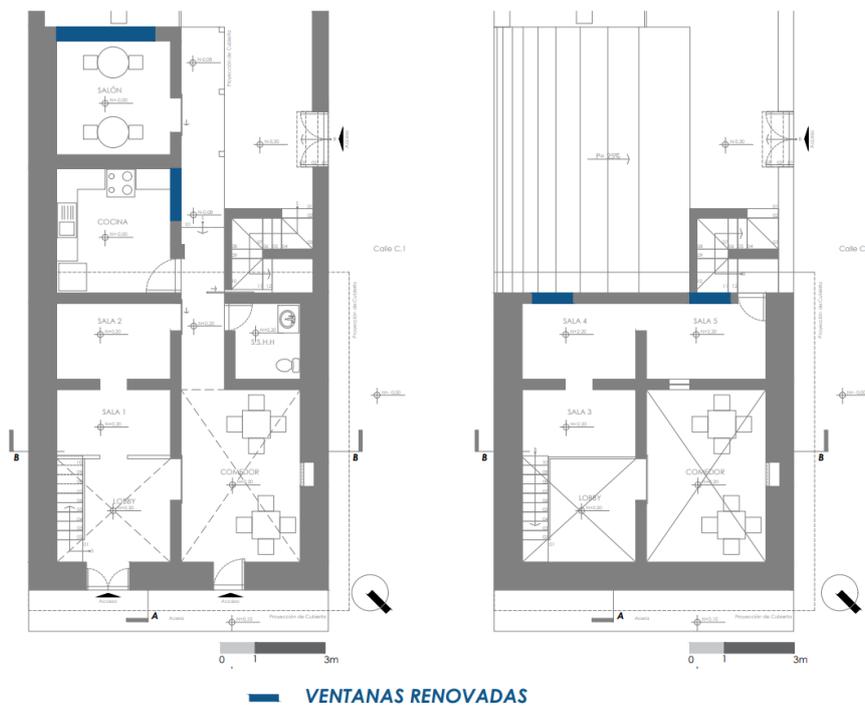
Se reemplazará por ventanas nuevas de vidrio templado con marcos de madera de eucalipto.

Figura 113.- Ubicación de ventanas renovadas - Fuente: (Chávez & Vilaña, 2022)
