UNIVERSIDAD NACIONAL DE CHIMBORAZO

CARRERA DE ARQUITECTURA

Proyecto de Investigación previo a la obtención del título de ARQUITECTO

“PROPUESTA DE INTERVENCIÓN URBANO ARQUITECTÓNICA EN LA CABECERA PARROQUIAL DE SAN LUIS, EJE DE LA CALLE INDEPENDENCIA”

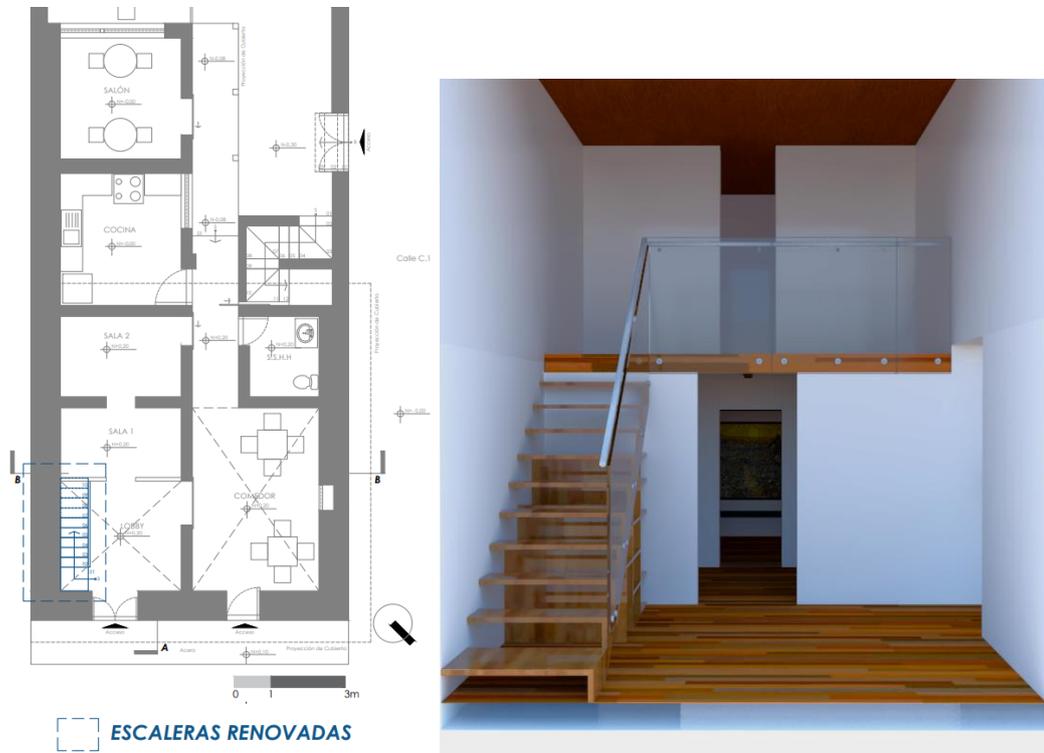
Se cambia toda la estructura por una de madera de eucalipto, ya que la actual se encuentra en mal estado causando peligro.

Figura 114.- Escaleras renovadas - Fuente: (Chávez & Vilaña, 2022)

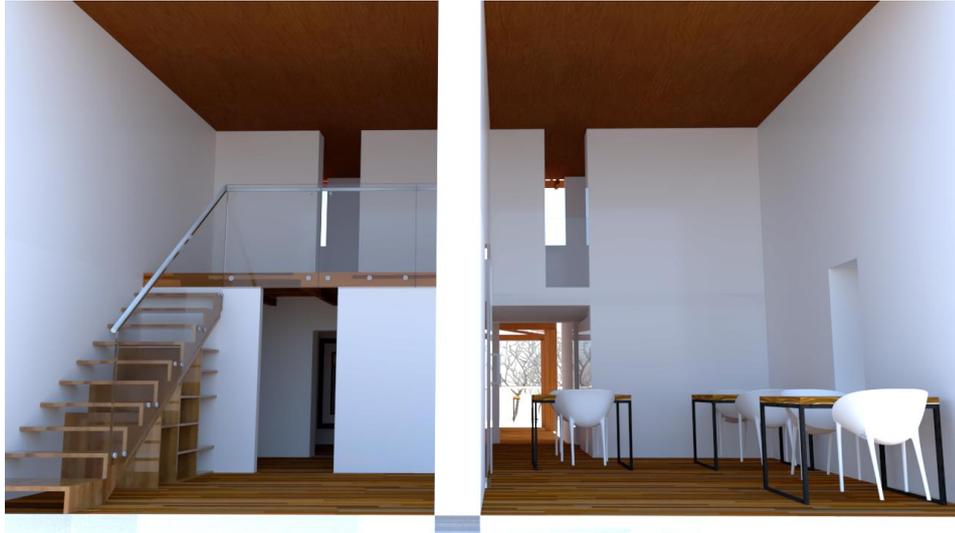
Los pisos se cambiarán en su totalidad, en zonas húmedas se colocará un porcelanato de 60x60, mientras que en los pisos de zonas sociales se colocará duela de madera de eucalipto de 10x240 y e=2.5mm, y los pisos externos serán de hormigón simple.

Figura 115.- Pisos renovados - Fuente: (Chávez & Vilaña, 2022)

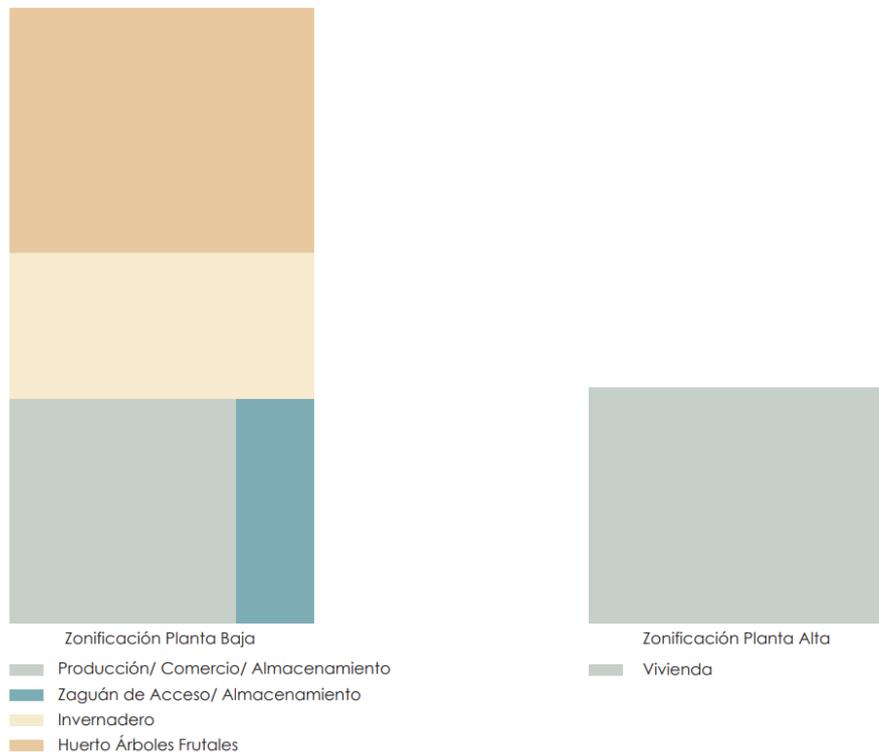
La propuesta busca proyectar una nueva forma de habitar, teniendo como base la vivienda rural y la forma de habitar que ello implica.

Figura 116.- Zonificación - Fuente: (Chávez & Vilaña, 2022)

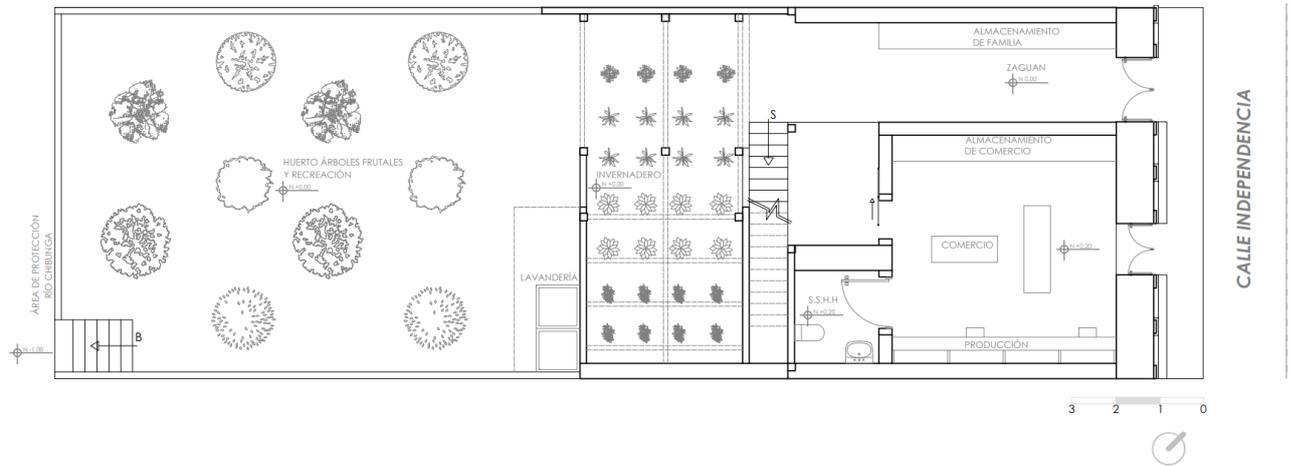
Figura 117.- Planta baja - Fuente: (Chávez & Vilaña, 2022)

La propuesta en planta baja es tener una zona destinada a la producción y el comercio, añadiendo un servicio higiénico y eliminando los muros que actualmente están presentes en el área de la cocina, para liberar el espacio y lograr una conexión entre éste, el zaguán de acceso, y el huerto.

En el volumen de la parte posterior, debido al deterioro de la estructura de la cubierta, se propone reemplazar dicho elemento, para dar paso a un invernadero, conservando solamente las paredes originales.

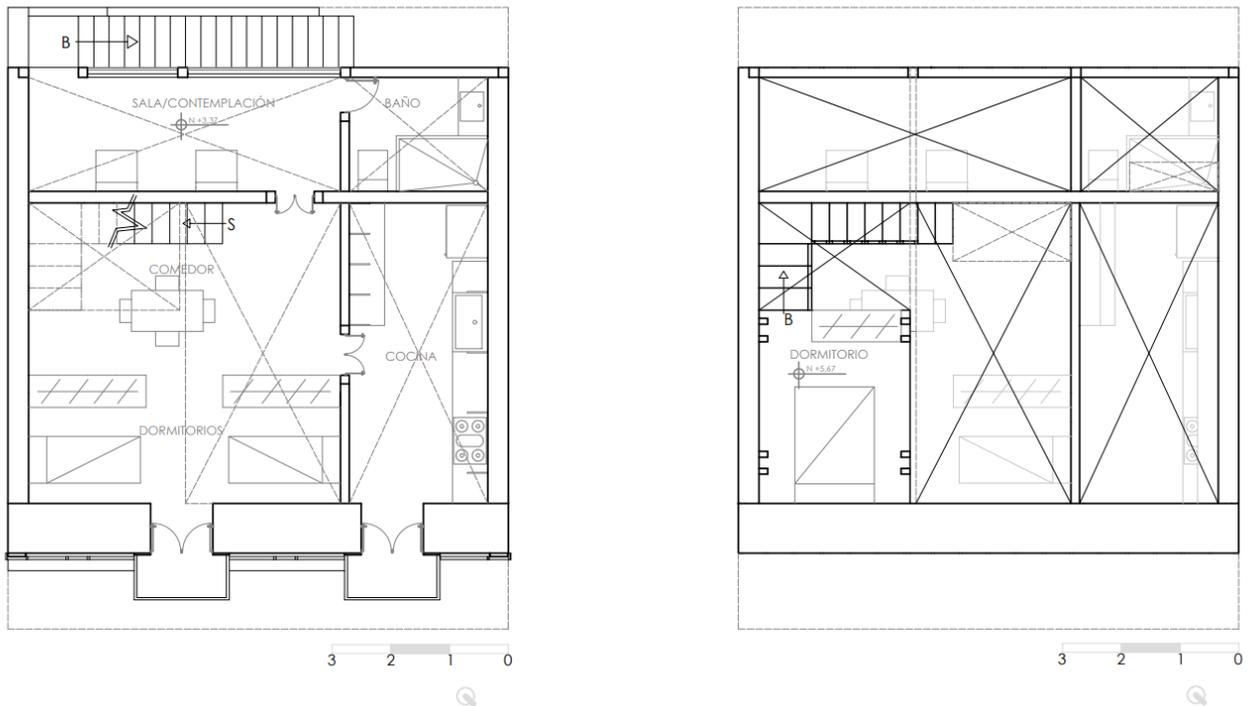
Figura 118.- Planta alta y Mezanine - Fuente: (Chávez & Vilaña, 2022)

Por otra parte, en plata alta, se propone una vivienda con espacios de sala/recibidor, baño completo, comedor, cocina y dormitorios. En la parte correspondiente al mezanine se plantea un espacio de usos flexibles, de acuerdo con las necesidades, pudiendo constituirse como dormitorio, estudio, sala de estar, entre otros.

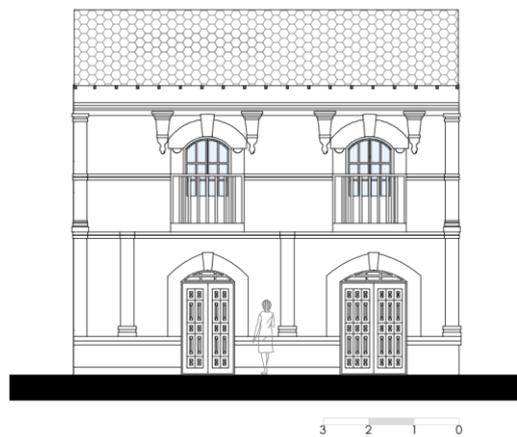
Figura 119.- Fachada frontal, calle Independencia - Fuente: (Chávez & Vilaña, 2022)

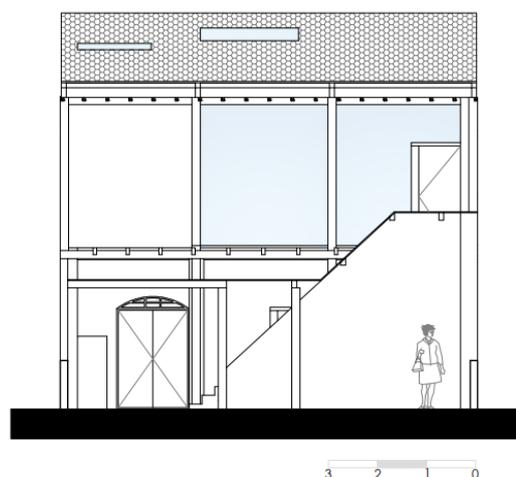
Figura 120.- Fachada posterior - Fuente: (Chávez & Vilaña, 2022)

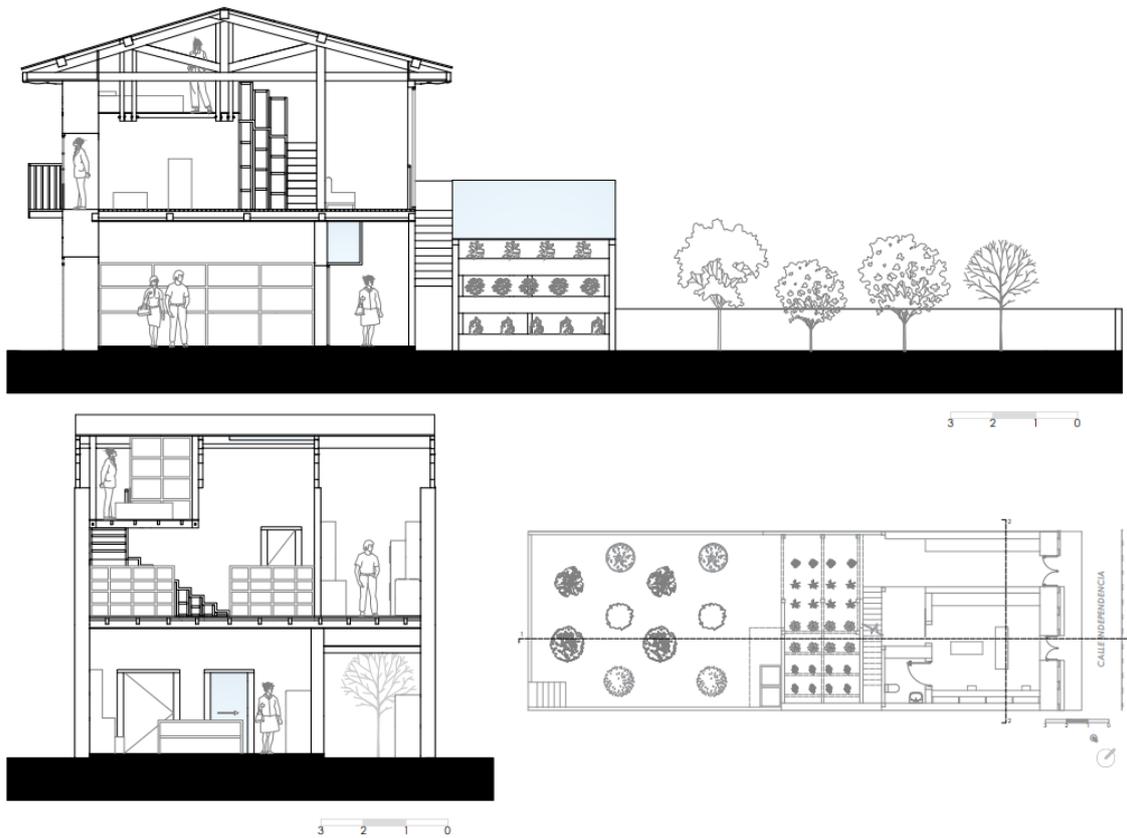
5.5.2.4.- Secciones

Figura 121.- Cortes - Fuente: (Chávez & Vilaña, 2022)

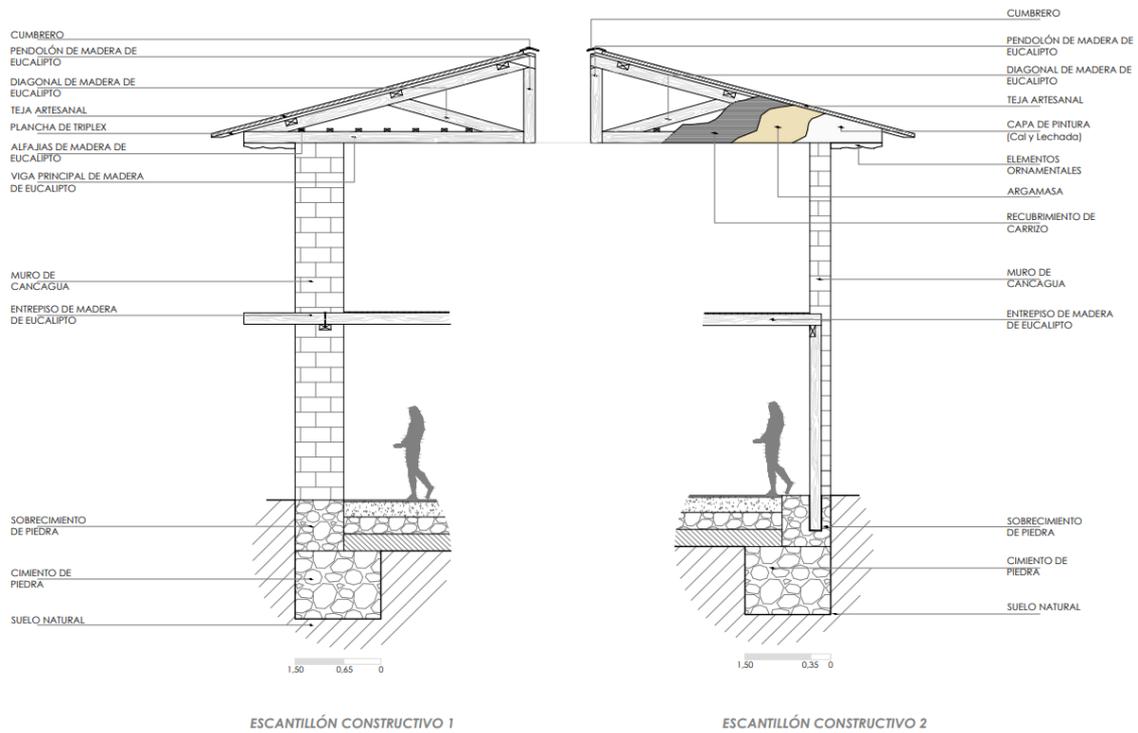
5.5.2.5.- Detalles Constructivos

Figura 122.- Detalles constructivos - Fuente: (Chávez & Vilaña, 2022)

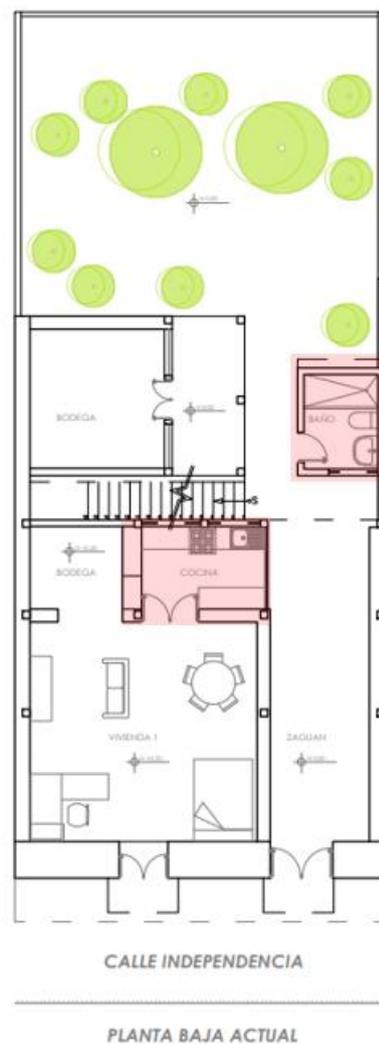
Se propone eliminar la volumetría construida que sirve actualmente como baño de la vivienda, se lo hace con el fin de recuperar la conexión visual hacia el Río Chibunga.

Además, la eliminación de muros divisorios que fragmentan la edificación e imposibilitan la unificación total de la misma.

Figura 123.- Eliminación de elementos añadidos en planta baja - Fuente: (Chávez & Vilaña, 2022)

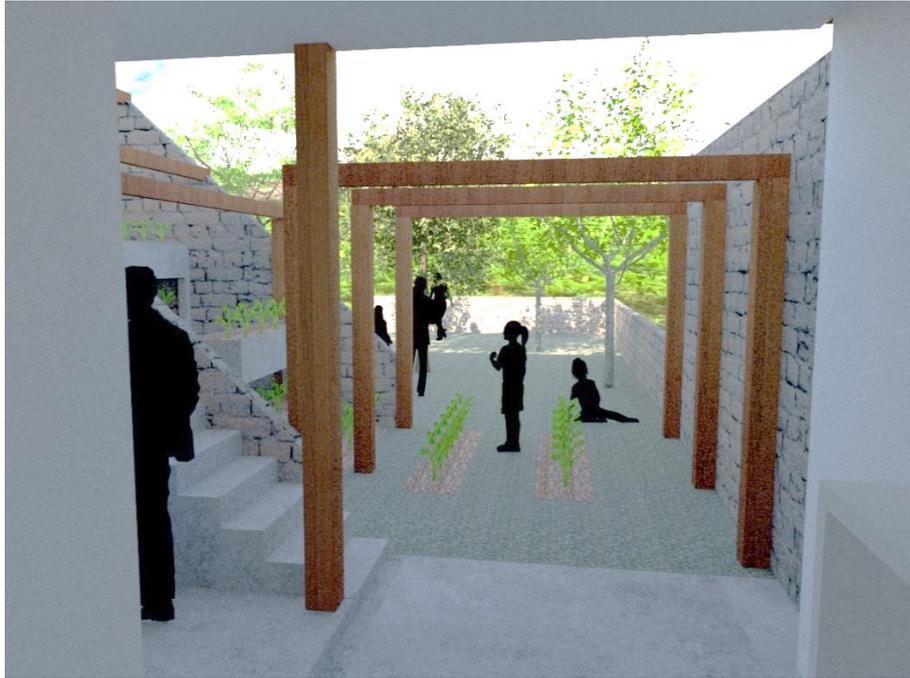
Figura 124.- Renders después de eliminar volúmenes añadidos - Fuente: (Chávez & Vilaña, 2022)

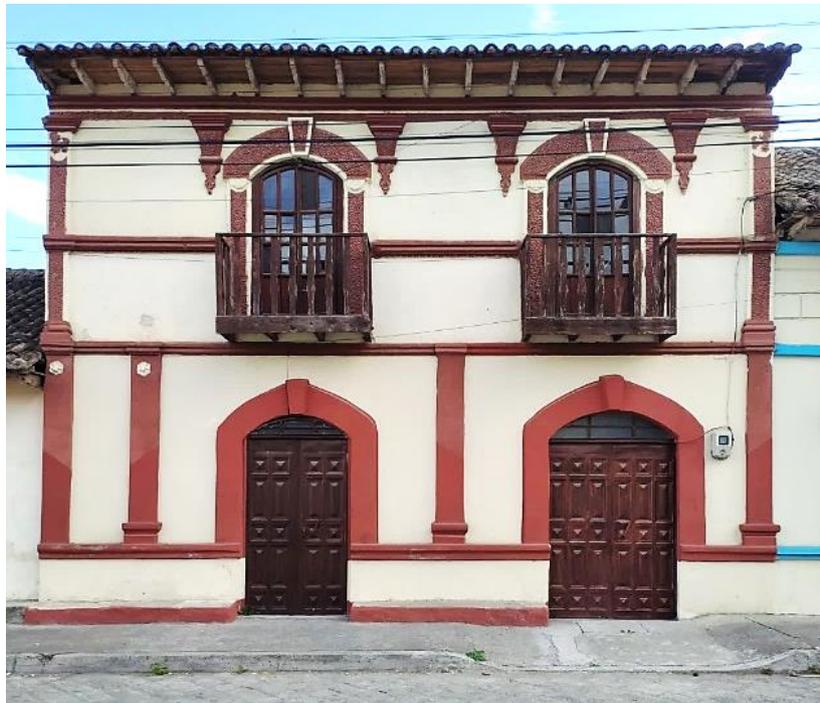
La fachada frontal de la casa Ayala se encuentran en buen estado, por lo que se subsana ciertas fisuras y se recubre con pintura del mismo color los muros y los elementos ornamentales.

Figura 125.- Fachada actual - Fuente: (Chávez & Vilaña, 2022)

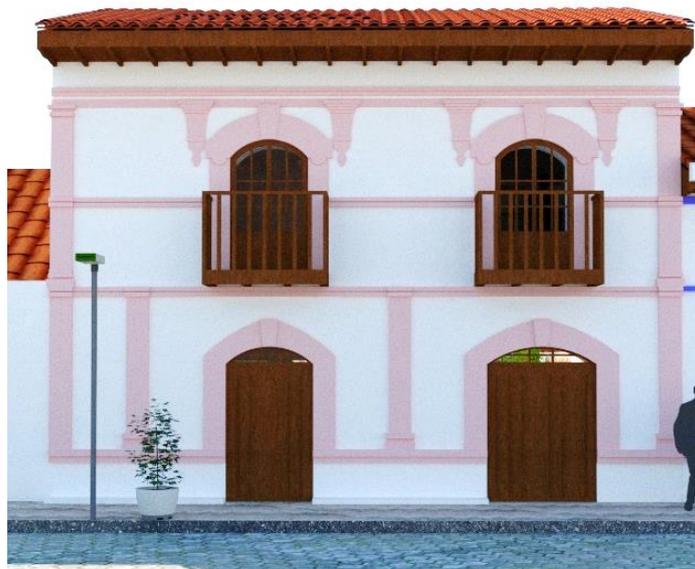
Figura 126.- Propuesta de mantenimiento de fachada frontal - Fuente: (Chávez & Vilaña, 2022)

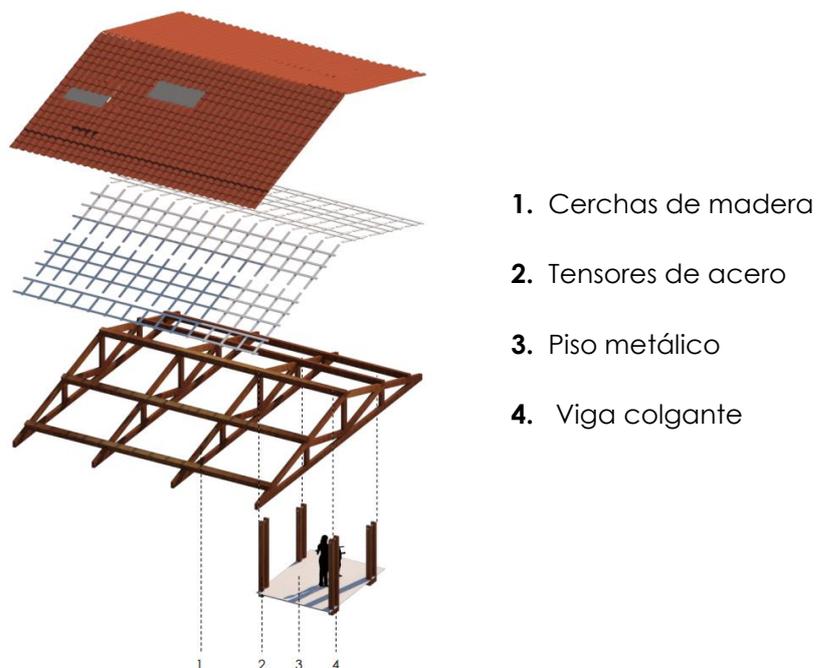
La cubierta tiene varias afectaciones, por lo cual es necesario renovar elementos estructurales y de recubrimiento, desde vigas, hasta tejas. Al tener que realizar lo antes mencionado, se aprovecha la nueva estructura, para que de ella cuelgue el dormitorio propuesto.

Figura 127.- Renovación de estructura de cubierta - Fuente: (Chávez & Vilaña, 2022)

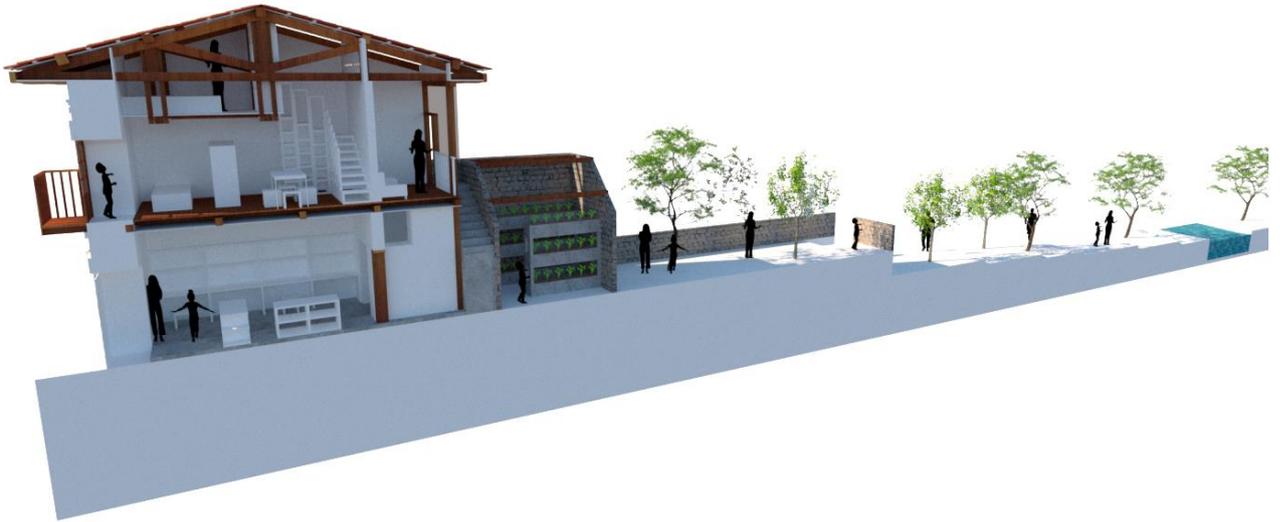
Se propone la habilitación de un nuevo espacio a manera de una vivienda de dimensiones mínimas, y que se relacione con el entorno natural existente.

Figura 128.- Relación de patio posterior con su entorno natural - Fuente: (Chávez & Vilaña, 2022)
