UNIVERSIDAD NACIONAL DE CHIMBORAZO
FACULTAD INGENIERIA
CARRERA DE INGENIERIA CIVIL

Actividades de mantenimiento vial y su huella de CO₂ en las vías de
pavimento asfáltico en el cantón Riobamba

Trabajo de Titulación para optar al título de Ingeniera Civil

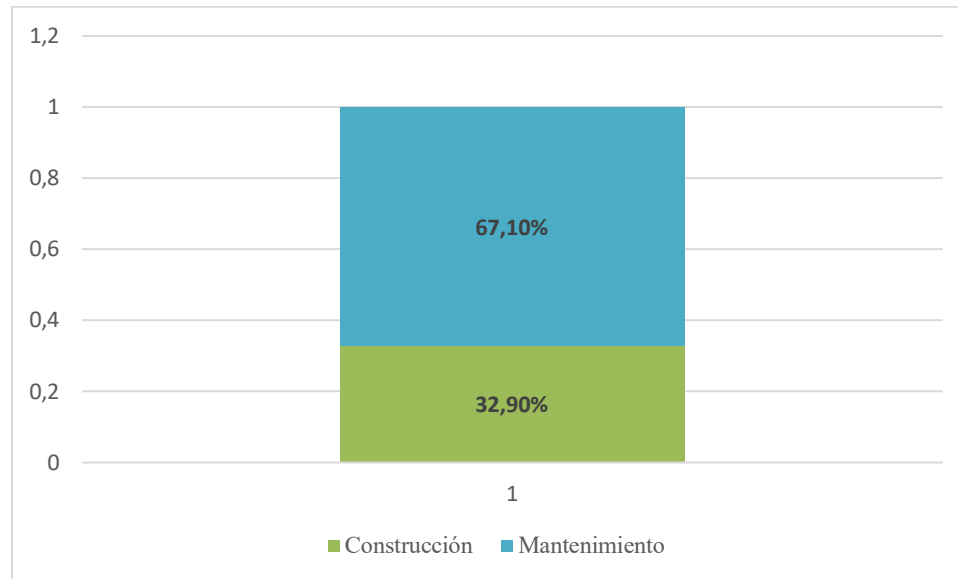
Figura 1. Cambio climático que se genera en las actividades de mantenimiento y la construcción
Fuente: Adaptado de [6]

En la figura 1 se puede observar que la etapa de mantenimiento genera mayor impacto ambiental, tanto así que el cambio climático representa un 67.1% de contaminación y un 32,9% en la etapa de construcción, esto debido a que para conservar la estructura de calzada se planifica intervenciones de manera periódica, ocasionando gases de efecto invernadero que incrementan la temperatura de la tierra.

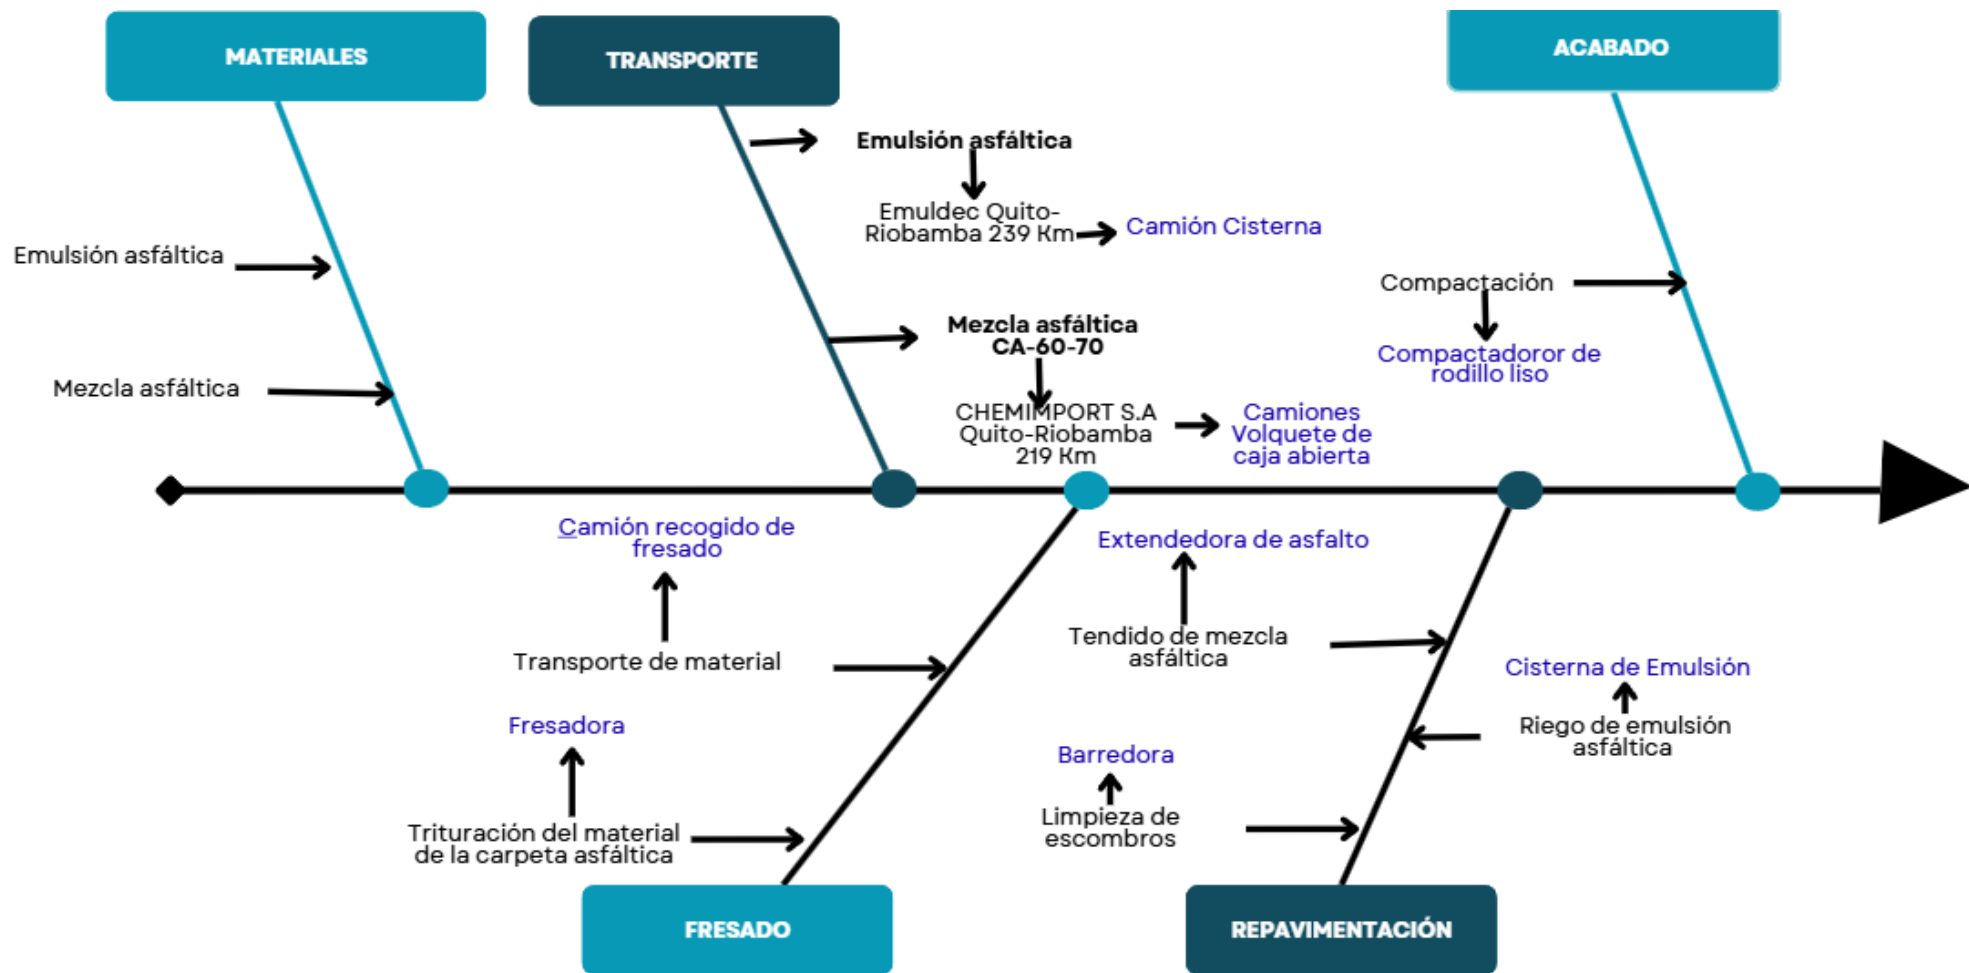
1. Colocar señaléticas y dispositivos de seguridad
2. El personal debe contar con todos los implementos de seguridad como son los cascos, chalecos, guantes y uniforme.
3. Identificar donde esta la falla y señalarla con yeso u otro material que sea perceptible a la vista.
4. Fresado: Trituración del material de la carpeta asfáltica que de ahí pasa a una banda transportadora para el camion recogido de fresado, para ser llevado a reciclaje.

5. Procesamiento y limpieza: Se realiza una limpieza superficial con la barredora, para evitar interrupción en la adherencia en la nueva capa.
6. Se realiza la imprimación de la emulsión asfáltica en las áreas fresadas y colocación de la nueva capa asfáltica, la misma debe de ser del grosor de la carpeta original, se debe extender de manera uniforme en toda el área y asegurarse que la mezcla asfáltica no quede sobre puesta fuera de la carpeta asfáltica original. En caso que requiera de le da acabados manuales.
7. Se realiza a compactación con un compactador de rodillo liso, para que la nueva carpeta quede firme.
8. Realizar una limpieza del lugar, en caso de sobrantes deben ser trasladados a la bodega.
9. Al terminar el trabajo se retiran las señaléticas y se da paso al tráfico.

Figura 2. Actividad de mantenimiento: Parcheo parcial

Las (figura. 2, figura. 3 y figura. 4), corresponden a un esquema donde se detalla los procesos de mantenimiento de la superficie de pavimentos flexibles ya identificados anteriormente como los más relevantes en esta presente investigación, en los cuales se describen las principales actividades, materiales y equipos requeridos para la intervención vial. Estas figuras permiten ver de manera general las diferentes etapas del proceso desde la obtención de los materiales, transporte de los mismos, preparación, reparación y apertura al tráfico vehicular. La información obtenida fue recopilada a partir de revisión bibliográfica y especificaciones técnicas relacionados a mantenimiento vial, las cuales fueron adaptadas y organizadas utilizando un diagrama secuencial del proceso con el fin de facilitar el cálculo de la huella de CO₂.

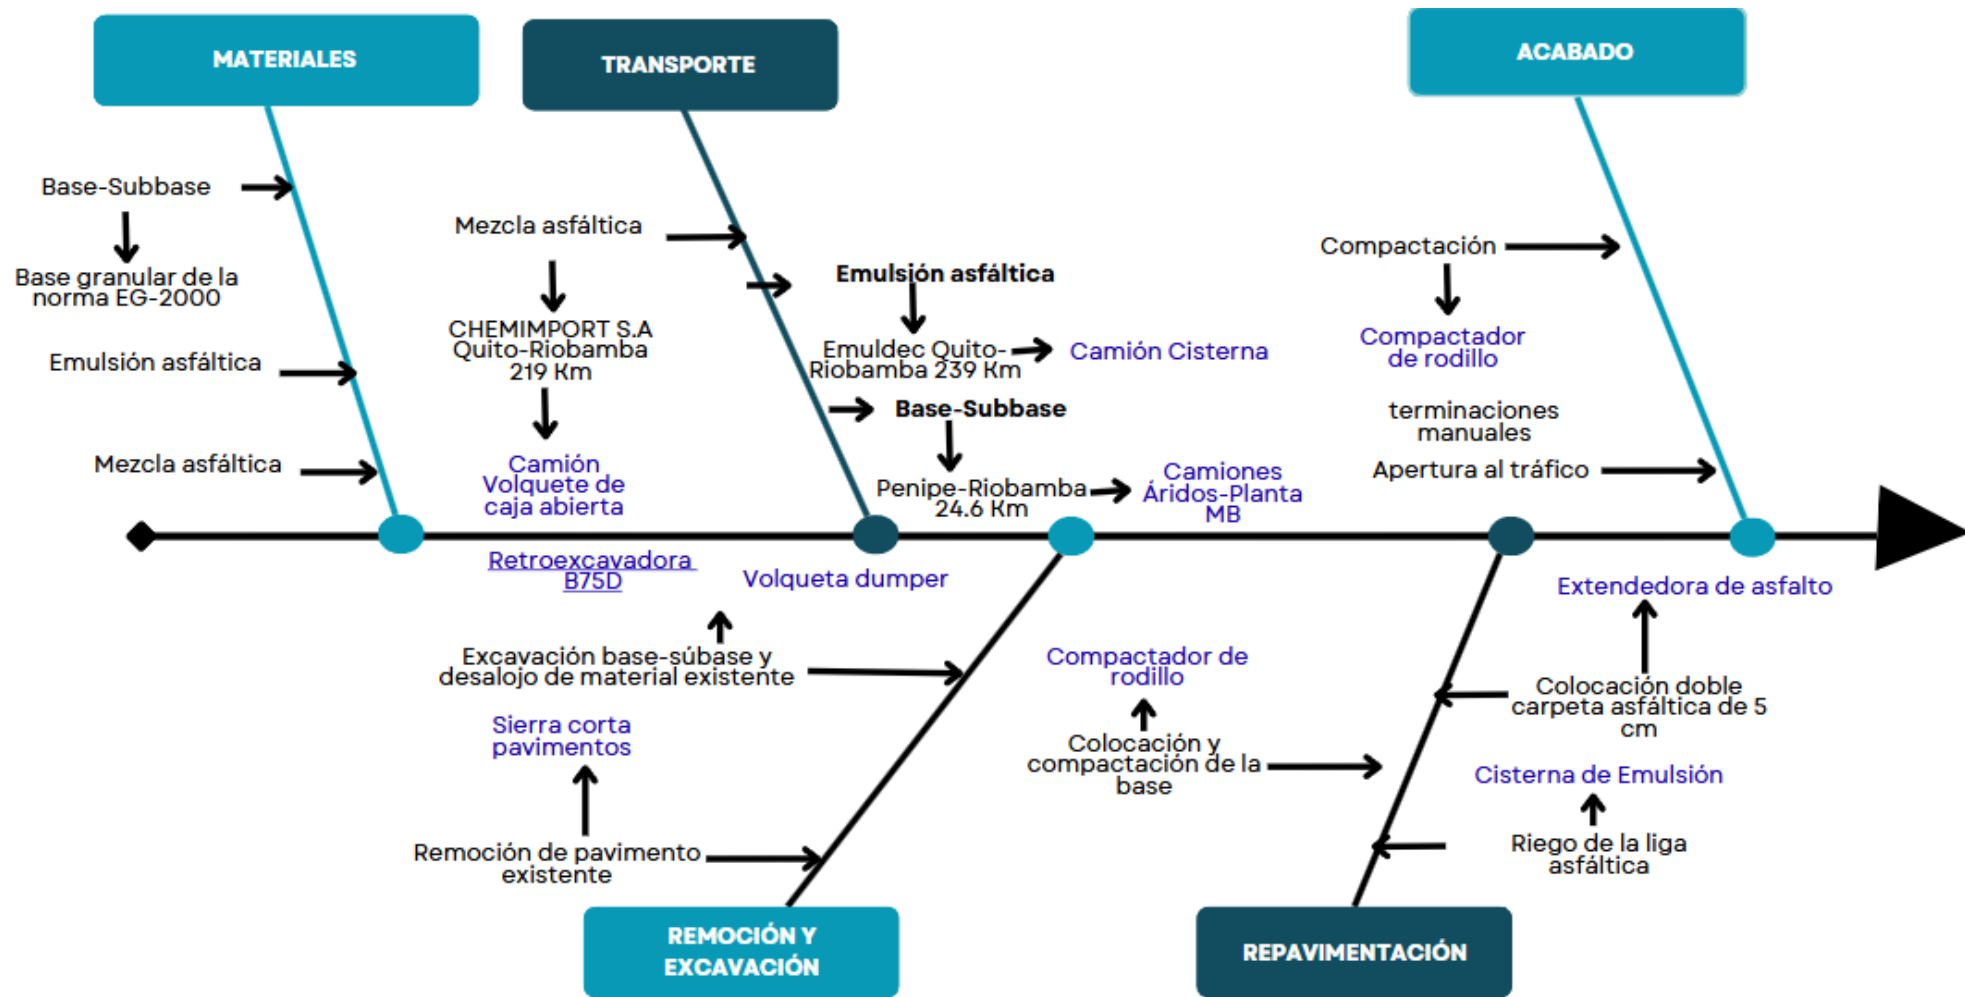
1. Colocar señaléticas y dispositivos de seguridad
2. El personal debe contar con todos los implementos de seguridad como son los cascos, chalecos, guantes y uniforme.
3. Identificar donde esta la falla y señalarla con yeso u otro material que sea perceptible a la vista.
4. Excavación y remoción del pavimento como de la base y la sub-base. Todo el material retirado con una retroexcavadora y debe ser desalojado en un camión volquete.
5. Colocación y compactación de la base de remplazo
6. Riego de la emulsión asfáltica
7. Transporte y preparación de la mezcla asfáltica (concreto asfáltico en caliente), luego se realiza la colocación de doble capa de 5 cm y su compactación con un compactador de rodillo.
8. Realizar una limpieza del lugar, en caso de sobrantes deben ser trasladados a la bodega.
9. Al terminar el trabajo se retiran las señaléticas y se da paso al tráfico.

Figura 3. Actividad: Parcheo total

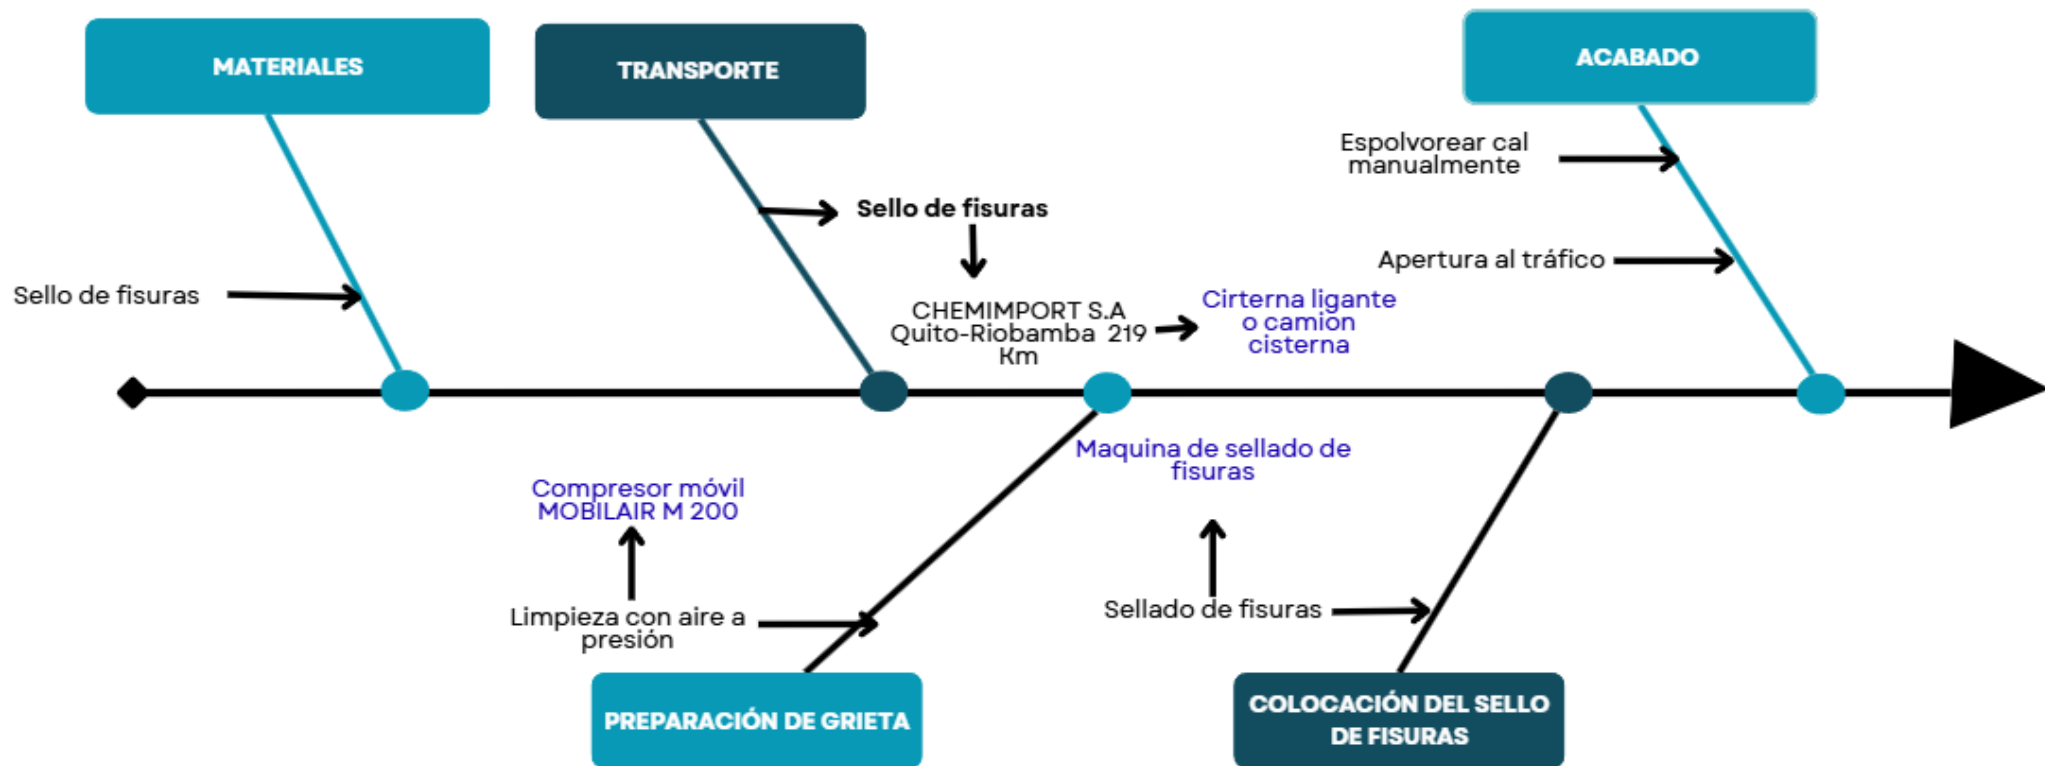
6. Se procede el vertido del producto en la fisura o grieta, esta actividad se debe realizar inmediatamente después de la preparación y calentamiento de la superficie.

7. Realizar una limpieza del lugar, en caso de sobrantes deben ser trasladados a la bodega.
8. Al terminar el trabajo se retiran las señaléticas y se da paso al tráfico.

Figura 4. Actividad: Sellado de fisura (sellado con masillas asfáltica en caliente)

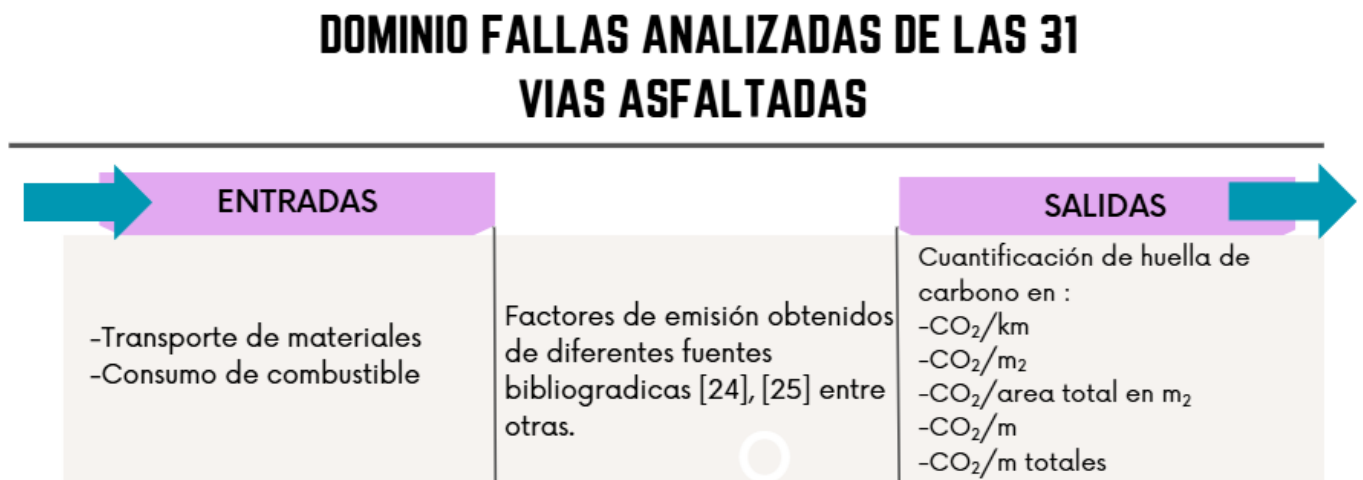
En la figura 5 se presenta cuales son las entradas y salidas para tener un mejor entendimiento de como se va a realizar el calculo de la huella de CO₂.

Figura 5. Proceso de cálculo

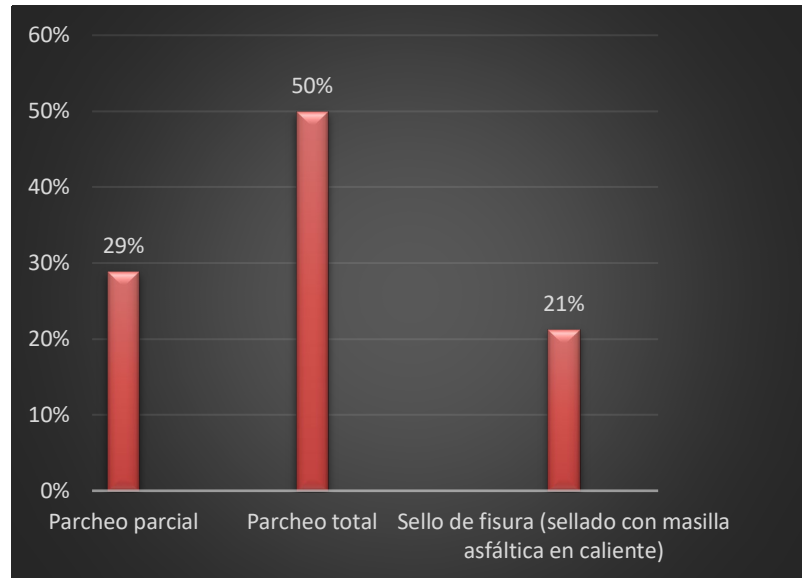
A continuación, en el figura 5, se puede apreciar de mejor manera los resultados mostrados, corroborando así que la actividad de parcheo profundo genera mayor cantidad de emisiones de gas de efecto invernadero, generadas en los kilómetros analizados con un valor del 50%, seguido con parcheo parcial con un 29% y por último, la actividad que menos contaminación genera es la se sellado de fisuras con tan solo un 21%, en los mismos ya se consideró los kilómetros recorridos para cada actividad, las cuales son las medidas de mantenimiento que se ha tomado para las diferentes fallas que lo requieren, cabe mencionar que se está analizando solo de ida, sabiendo que de vuelta se recorren los mismos kilómetros.

Figura 6. Resultado total por actividad para transporte en porcentajes

Como se puede ver en la tabla 5, la actividad de mantenimiento que más emisiones de CO₂ debido al transporte genera es el parcheo total, con una cantidad de emisión de 807,25 kgCO₂/km y la actividad que menos huella de carbono genera es sellado con masilla asfáltica en caliente con un 342,83 kgCO₂/km y la actividad de parcheo parcial con un valor de 466,347 kgCO₂/km siendo el valor intermedio.

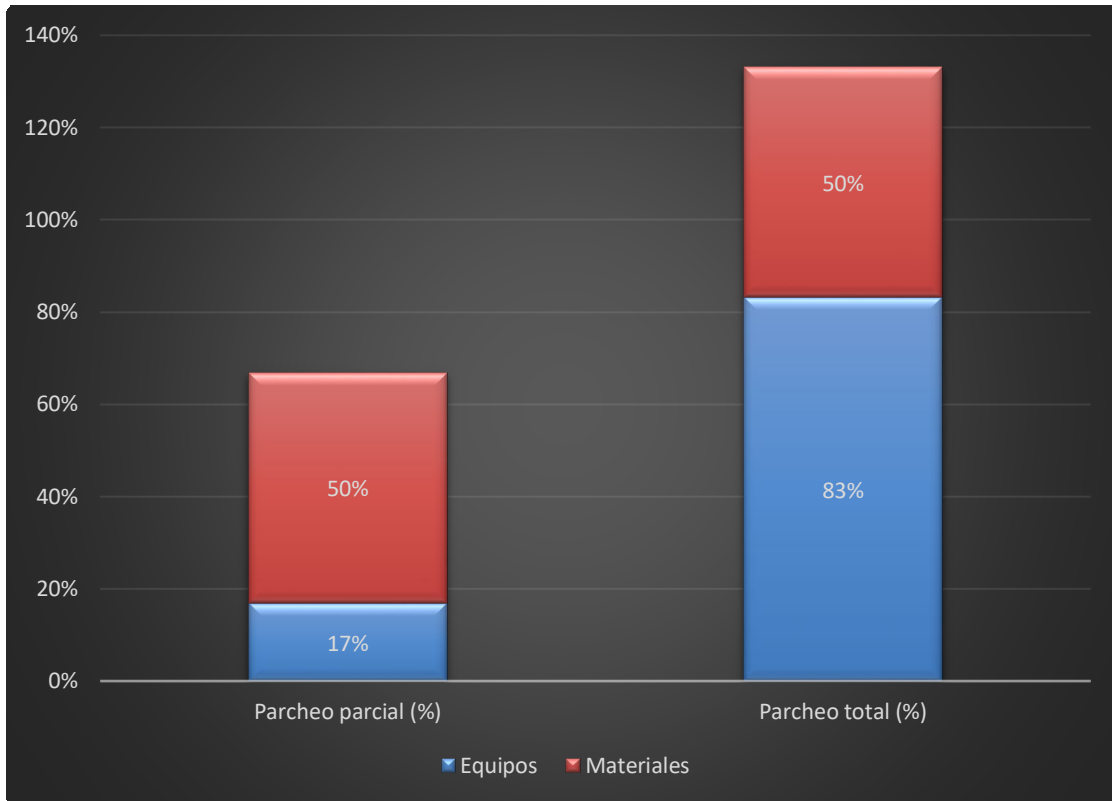
La tabla 6 muestra que la actividad de parqueo total es la que genera más contaminación por unidad de medida en equipos con un valor de 1,79 kgCO₂/m² con respecto a parqueo parcial con un 0,363 kgCO₂/m² y para materiales tienen un mismo valor con 1,992 kgCO₂/m², lo que nos quiere decir es que se tiene que actuar cuando está en parqueo parcial la falla, es decir evitar que se vuelva una falla que requiera una actividad de mantenimiento de parqueo total, impidiendo que genere más contaminación que la actividad que requería en el corte, es decir a lo que se tenía al momento que se levantó a información. En la figura 6 se ve los mismos resultados, adicionalmente se observa que si se suman los valores tanto en materiales y equipos en cada actividad se puede llegar a los resultados de que la actividad que genera mayor contaminación es parqueo total con la suma de 3,782 kgCO₂/m² y de parqueo parcial como consecuencia tiene un resultado de 2,355 kgCO₂/m².

Figura 7. Resultado por unitario para las actividades de parcho parcial y parcheo total en porcentaje
