**UNIVERSIDAD NACIONAL DE CHIMBORAZO**  
**FACULTAD DE INGENIERÍA**  
**ESCUELA DE INGENIERÍA CIVIL**

**“EVALUACIÓN DEL PAVIMENTO FLEXIBLE DE LA VÍA CALPI - SAN  
JUAN DE CHIMBORAZO, CANTÓN RIOBAMBA, PROVINCIA DE  
CHIMBORAZO”.**

**Enero 2016**

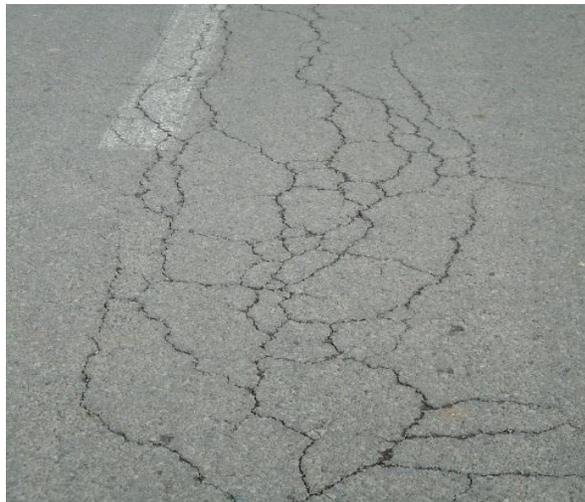
Descripción. Las grietas de fatiga o piel de cocodrilo son una serie de grietas interconectadas cuyo origen es la falla por fatiga de la capa de rodamiento bajo acción repetida de las cargas de tránsito. El agrietamiento se inicia en el fondo de la capa asfáltica (o base estabilizada) donde los esfuerzos y deformaciones unitarias de tensión son mayores

bajo la carga de una rueda. La piel de cocodrilo se considera como un daño estructural importante y usualmente se presenta acompañado por ahuellamiento. Inicialmente, las grietas se propagan a la superficie como una serie de grietas longitudinales paralelas. Después de repetidas cargas de tránsito, las grietas se conectan formando polígonos con ángulos agudos que desarrollan un patrón que se asemeja a una malla de gallinero o a la piel de cocodrilo. Generalmente, el lado más grande de las piezas no supera los 0.60 m. El agrietamiento de piel de cocodrilo ocurre únicamente en áreas sujetas a cargas repetidas de tránsito tales como las huellas de las ruedas. Por lo tanto, no podría producirse sobre la totalidad de un área a menos que esté sujeta a cargas de tránsito en toda su extensión.

*Ilustración 2. Piel de Cocodrilo.*

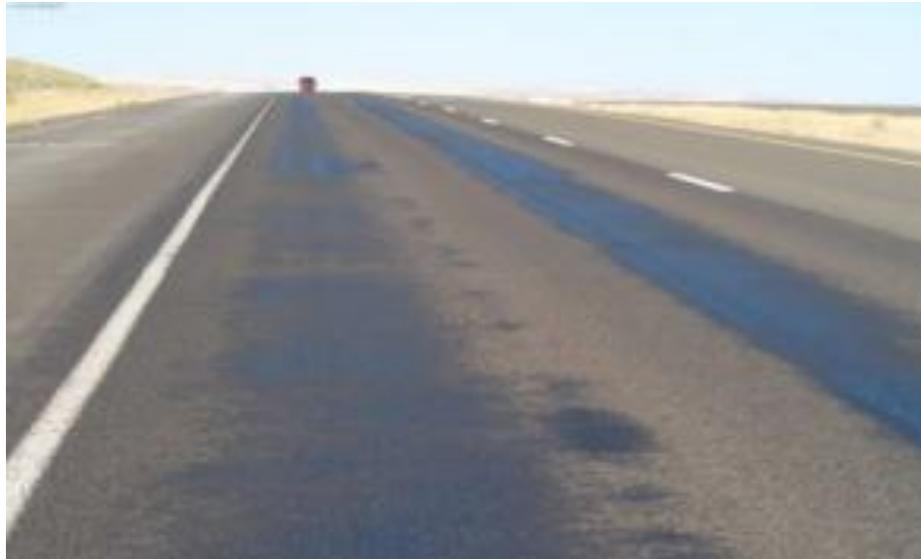
**Descripción.** La exudación es una película de material bituminoso en la superficie del pavimento, la cual forma una superficie brillante y reflectora que usualmente llega a ser pegajosa. La exudación puede ser originada por exceso de asfalto en la mezcla, exceso de aplicación de un sello asfáltico, bajo contenido de vacíos de aire en la mezcla.

La exudación ocurre cuando el asfalto llena los vacíos de la mezcla en medio de altas temperaturas ambientales, emerge y entonces se expande en la superficie del pavimento.

*Ilustración 3. Exudación.*

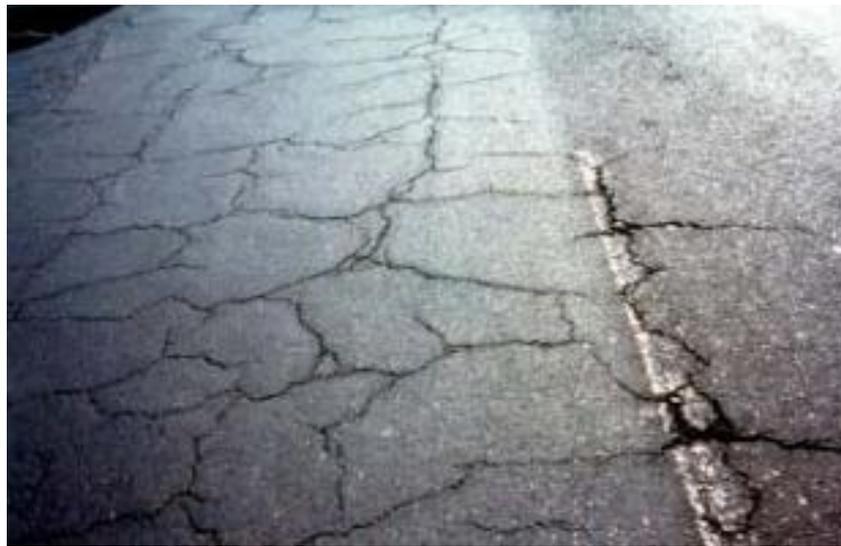
**Descripción.** Las grietas en bloque son grietas interconectadas que dividen el pavimento en pedazos aproximadamente rectangulares. Los bloques pueden variar en tamaño de 0.30 m x 0.30 m a 3.0 m x 3.0 m. Las grietas en bloque se originan principalmente por la contracción del concreto asfáltico y los ciclos de temperatura diarios. Las grietas en bloque no están asociadas a cargas e indican que el asfalto se ha endurecido significativamente. Normalmente ocurre sobre una gran porción del pavimento, pero algunos casos pueden aparecer en áreas sin tránsito. Este tipo de daño difiere de la piel de cocodrilo en que este último forma pedazos más pequeños, de muchos lados y con ángulos agudos. También, a diferencia de los bloques, la piel de cocodrilo es originada por cargas repetidas de tránsito y, por lo tanto, se encuentra únicamente en áreas sometidas a cargas vehiculares (por lo menos en su primera etapa).

*Ilustración 4. Grietas de Contracción.*

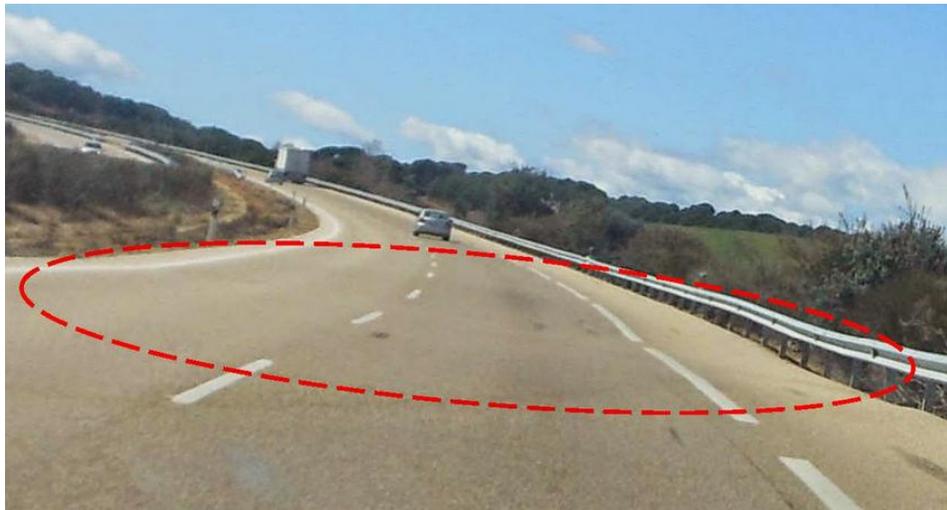
Los hundimientos son desplazamientos hacia abajo, pequeños y abruptos, de la superficie del pavimento. Las distorsiones y desplazamientos que ocurren sobre grandes áreas del pavimento causando extensas o largas depresiones en el mismo, se llaman “ondulaciones” (hinchamiento: swelling). Si aparecen en un patrón perpendicular al flujo del tránsito y están espaciadas a menos de 3.0 m, el daño se llama corrugación (Falla 5).

*Ilustración 5. Hundimientos.*

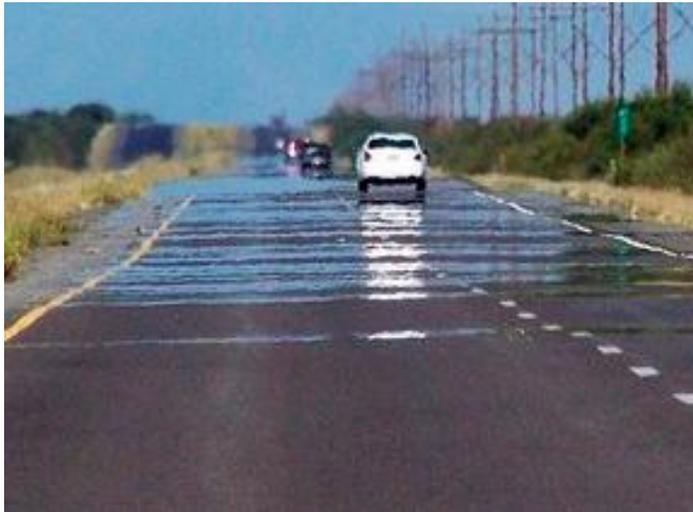
Descripción: La corrugación (también llamada “sartenejas”) es una serie de cimas y depresiones muy próximas que ocurren a intervalos bastante regulares, usualmente a menos de 3.0 m. Las cimas son perpendiculares a la dirección del tránsito. Este tipo de daño es usualmente causado por la acción del tránsito combinado con una carpeta o una base inestable.

*Ilustración 6. Corrugaciones.*

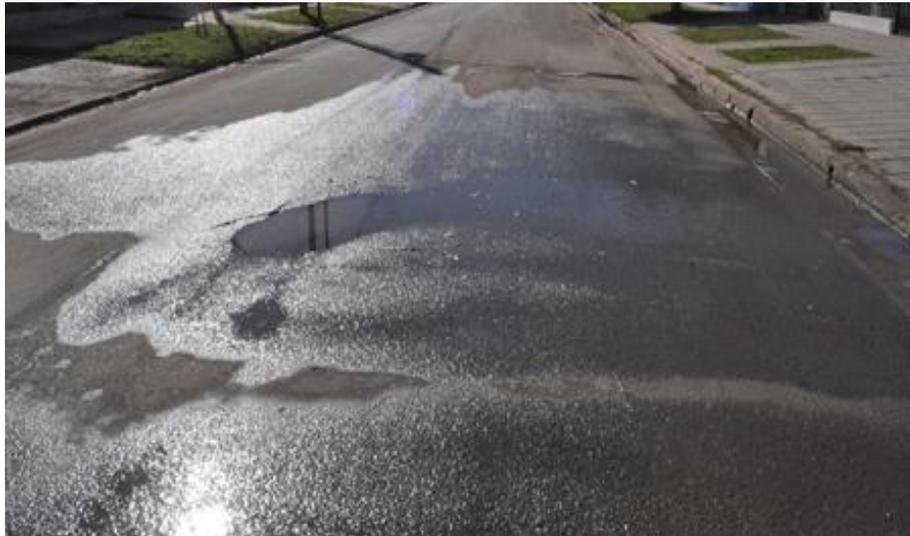
**Descripción.** Son áreas localizadas de la superficie del pavimento con niveles ligeramente más bajos que el pavimento a su alrededor. En múltiples ocasiones, las depresiones suaves sólo son visibles después de la lluvia, cuando el agua almacenada forma empozamientos.

En el pavimento seco las depresiones pueden ubicarse gracias a las manchas causadas por el agua almacenada. Las depresiones son formadas por el asentamiento de la sub- rasante o por una construcción incorrecta. Originan alguna rugosidad y cuando son suficientemente profundas o están llenas de agua pueden causar hidroplaneo.

*Ilustración 7. Depresiones.*

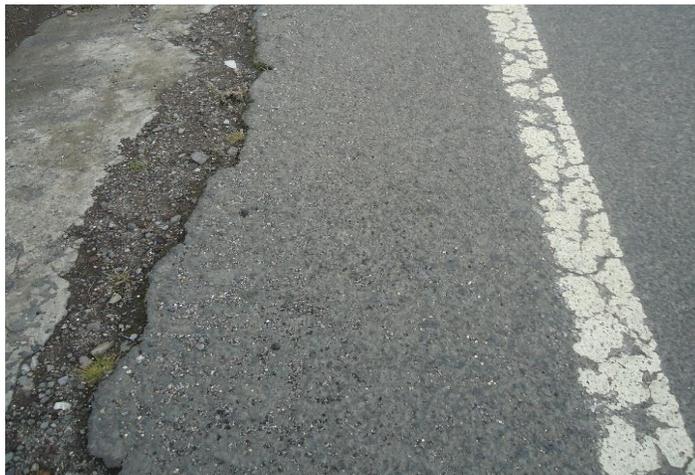
**Descripción.** Las grietas de borde son paralelas y generalmente están a una distancia entre 0.30 y 0.60 m. del borde exterior del pavimento. Éste daño puede originarse por debilitamiento debido a condiciones climáticas de la base o de la sub- rasante en sectores próximos al borde del pavimento, por falta de soporte lateral o por terraplenes construidos con materiales expansivos. El deterioro de la falla de borde se acelera por el efecto de las cargas de tránsito. En algunos casos se puede llegar a producir pérdida del material por disgregación.

*Ilustración 8. Separación en borde.*

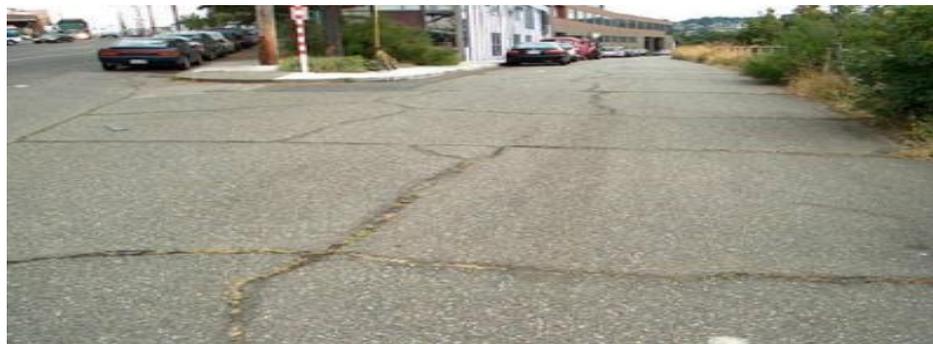
**Descripción.** Daño ocurrido solamente en pavimentos asfálticos construidos sobre una losa de concreto de cemento tipo Portland. No incluye las grietas de reflexión de otros tipos de base (por ejemplo, estabilizadas con cemento o cal). Estas grietas son causadas principalmente por el movimiento de la losa de concreto de cemento tipo Portland, inducido por temperatura o humedad. Éste daño no está relacionado con las cargas, sin embargo, las cargas del tránsito pueden causar la rotura del concreto asfáltico cerca de la grieta. Si el pavimento está fragmentado a lo largo de la grieta, se dice que aquella está “descascarada”.

*Ilustración 9. Grietas de reflexión de juntas de losa de concreto.*

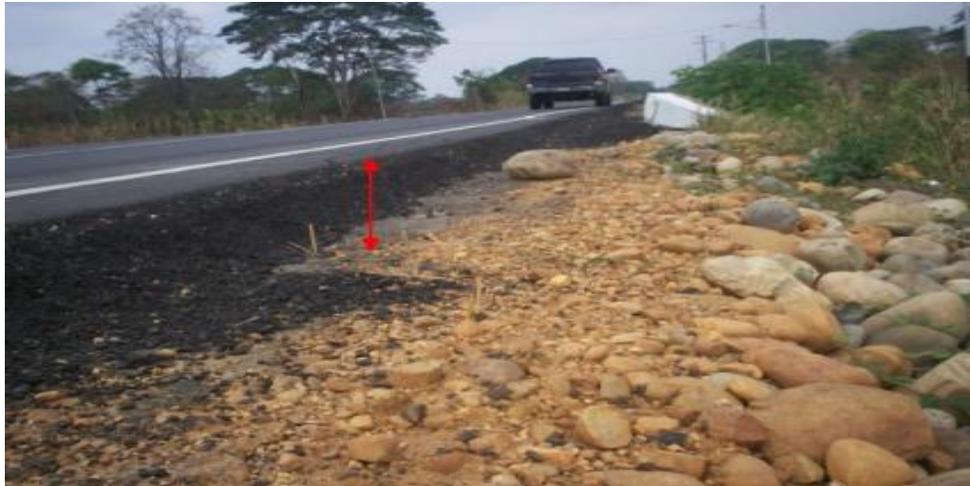
**Descripción.** El desnivel calzada-hombrillo es una diferencia de niveles entre el borde del pavimento y el hombrillo. Éste daño se debe a la erosión o asentamiento del hombrillo o a la colocación de sobre carpetas en la calzada sin elevar el nivel del hombrillo.

*Ilustración 10. Desnivel calzada- hombrillo.*

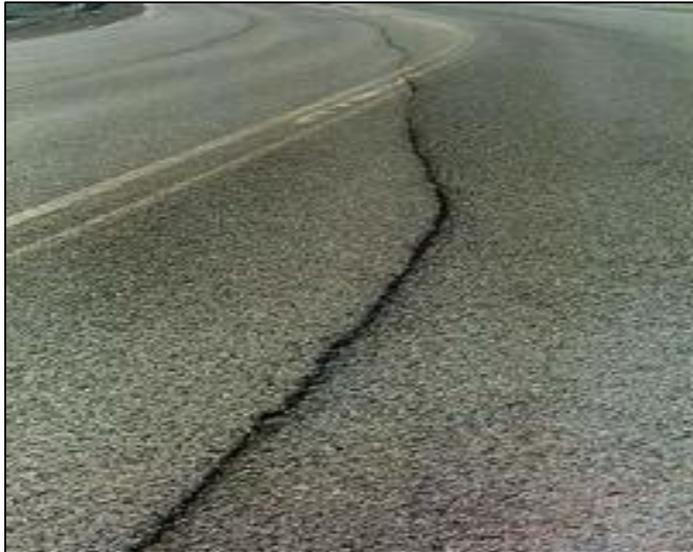
- Contracción de la superficie de concreto asfáltico debido a bajas temperaturas o al envejecimiento del asfalto.
- Una grieta de reflexión causada por el agrietamiento bajo la capa de base, incluidas las grietas en losas de concreto de cemento Portland, pero no las juntas de pavimento de concreto.

Las grietas transversales se extienden a través del pavimento en ángulos aproximadamente rectos al eje del mismo. Usualmente, este tipo de grietas no está asociado con carga.

*Ilustración 11. Grietas longitudinales y transversales.*

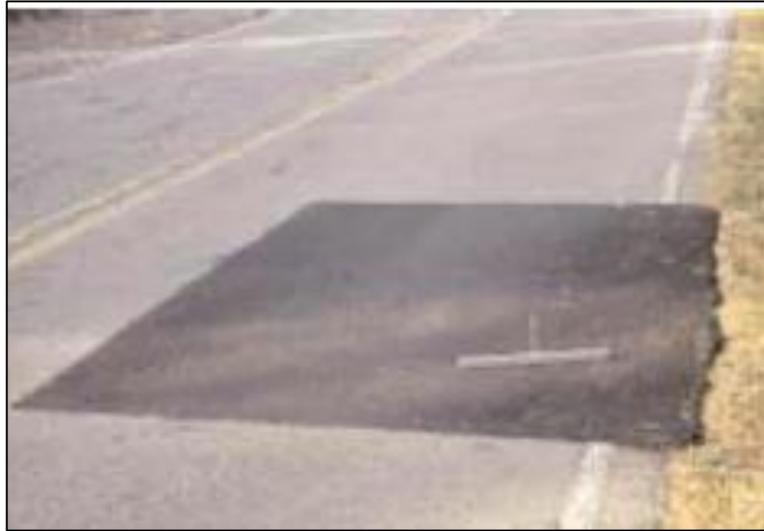
- Bajo (B). El bache está en buena condición y es satisfactorio. El efecto sobre la calidad del tránsito se califica como de baja severidad o mejor.

- Medio (M). El bache está moderadamente deteriorado o el efecto sobre la calidad del tránsito se califica como de severidad media.
- Alto (A). El bache está muy deteriorado o la calidad del tránsito se califica como de alta severidad. Requiere pronta sustitución.

*Ilustración 12. Parche de servicio.*

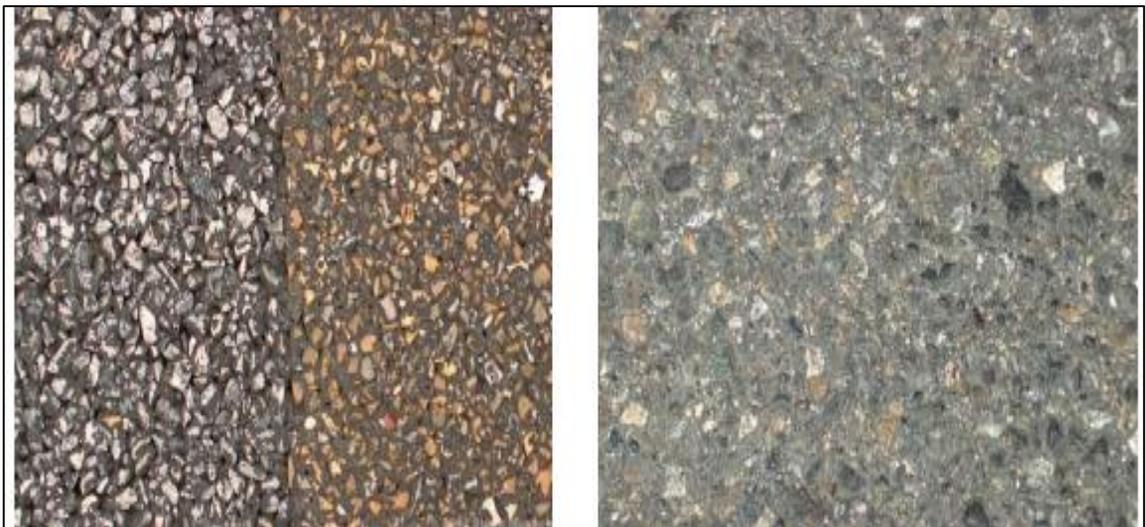
**Descripción.** Este daño es causado por la repetición de cargas de tránsito. Cuando el agregado en la superficie se vuelve suave al tacto, la adherencia con las llantas del vehículo se reduce considerablemente. Este tipo de daño se registra cuando el valor de un ensayo de resistencia al deslizamiento es bajo o ha caído significativamente desde una evaluación previa.

*Ilustración 13. Agregado Pulido.*

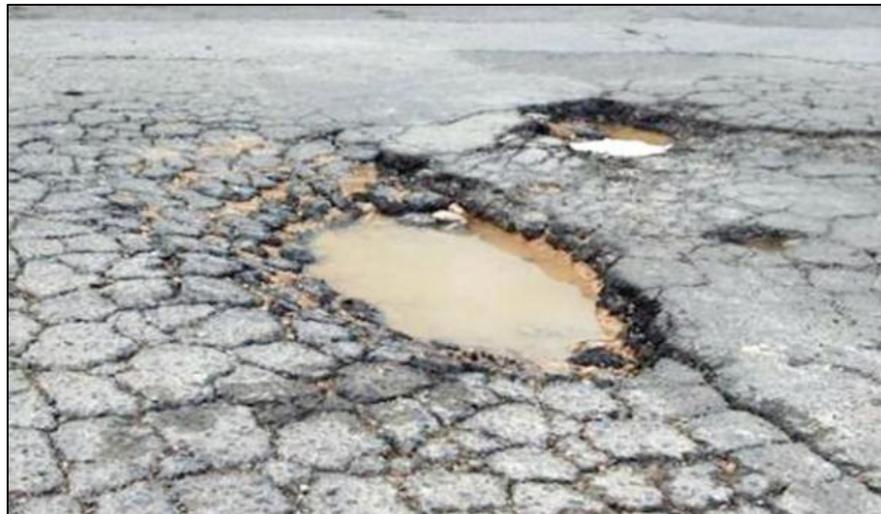
Descripción. Los huecos son depresiones pequeñas en la superficie del pavimento, usualmente con diámetros menores que 0,90 m. Por lo general presentan bordes aguzados y lados verticales en cercanías de la zona superior. El crecimiento de los huecos se acelera por la acumulación de agua de lluvia dentro del mismo. Los huecos se producen cuando el tráfico arranca pequeños pedazos de la superficie del pavimento. Con frecuencia los huecos son daños asociados a la condición de la estructura y no deben confundirse con desprendimiento. Cuando los huecos son producidos por piel de cocodrilo de alta severidad deben registrarse como huecos.

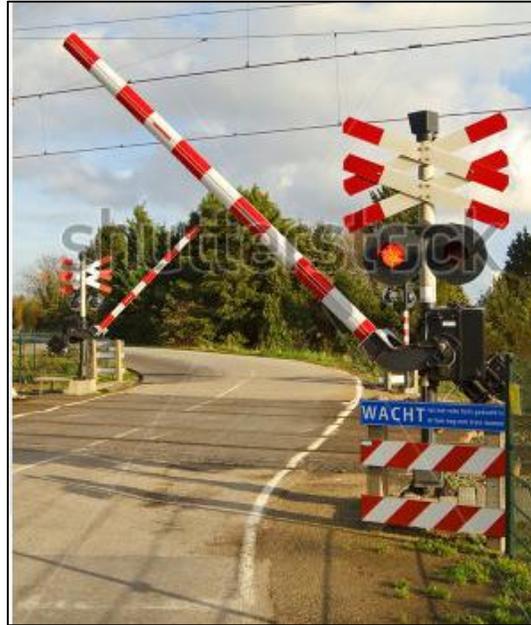
- Bajo (B). No tienen una consecuencia importante en la calidad de rodaje.
- Medio (M). Producen un efecto medio en la calidad de rodaje.
- Alto (A). Producen un efecto negativo muy marcado en la calidad de rodaje.

**Medición.** Metros cuadrados (m<sup>2</sup>) de área afectada. Si el acceso no afecta la calidad de tránsito, entonces no debe registrarse.

*Ilustración 15. Cruce de Rieles.*

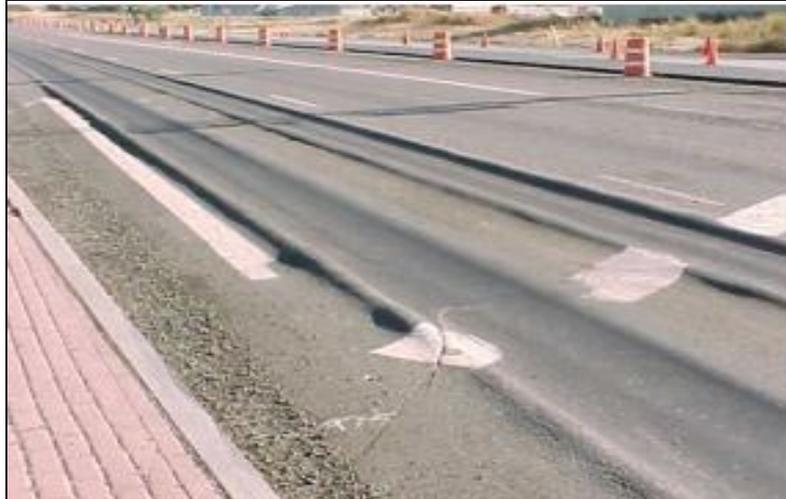
El ahuellamiento es una depresión en la superficie de las huellas de las ruedas. Puede presentarse el levantamiento del pavimento a lo largo de los lados del ahuellamiento, pero, en muchos casos, éste sólo es visible después de la lluvia cuando las huellas están llenas de agua. El ahuellamiento se deriva de una deformación permanente en cualquiera de las capas del pavimento o la sub- rasante, usualmente producida por consolidación o movimiento lateral de los materiales debido a la carga del tránsito. Un ahuellamiento importante puede conducir a una falla estructural considerable del pavimento.

*Ilustración 16. Ahuellamiento.*

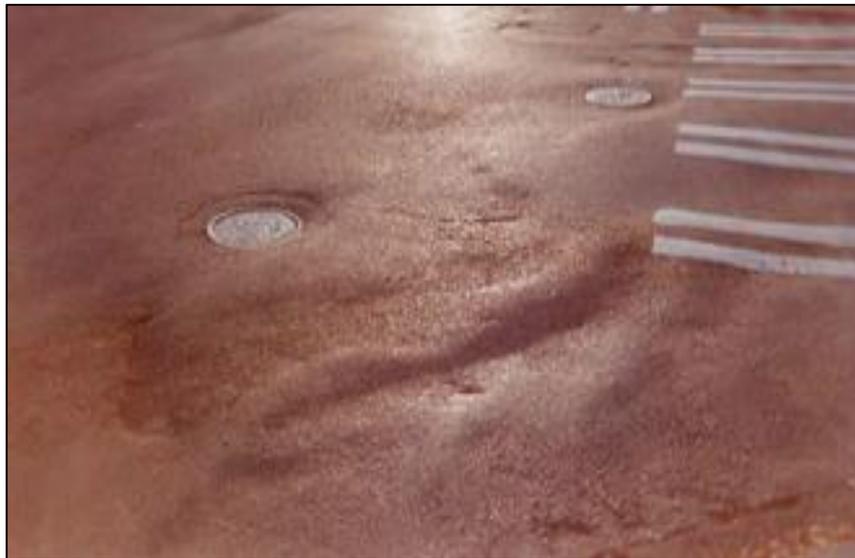
**Descripción.** El desplazamiento es un corrimiento permanente de un área localizada de la superficie del pavimento producido por las cargas del tránsito. Cuando el tránsito empuja contra el pavimento, produce una onda corta y abrupta en la superficie. Normalmente, este daño sólo ocurre en pavimentos con mezclas de asfalto líquido inestables (cutback o emulsión). Los desplazamientos también ocurren cuando pavimentos de concreto asfáltico confinan pavimentos de concreto de cemento tipo Portland. Los defectos asociados a las deformaciones por empuje están asociados con el grado de afectación de la calidad de rodaje.

*Ilustración 17. Deformaciones.*

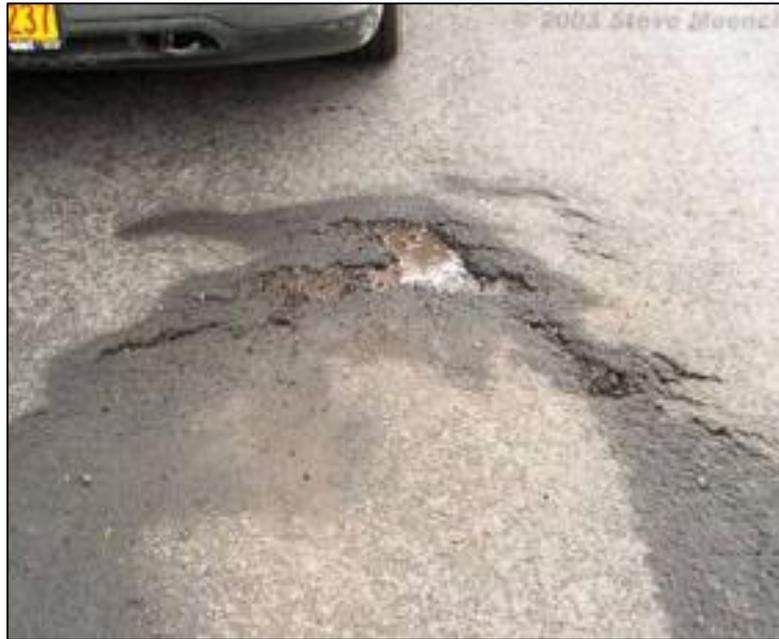
**Descripción.** Las grietas parabólicas por deslizamiento son grietas en forma de media luna creciente, con sus puntas hacia el sentido del tránsito. Usualmente, este daño ocurre en presencia de una mezcla asfáltica -entre la superficie y la capa siguiente en la estructura de pavimento de baja resistencia, o de un riego de adherencia excesivo, y en algunas oportunidades pobre. Este daño no tiene relación alguna con procesos de inestabilidad geotécnica de la calzada.

*Ilustración 18. Grietas de desplazamiento.*

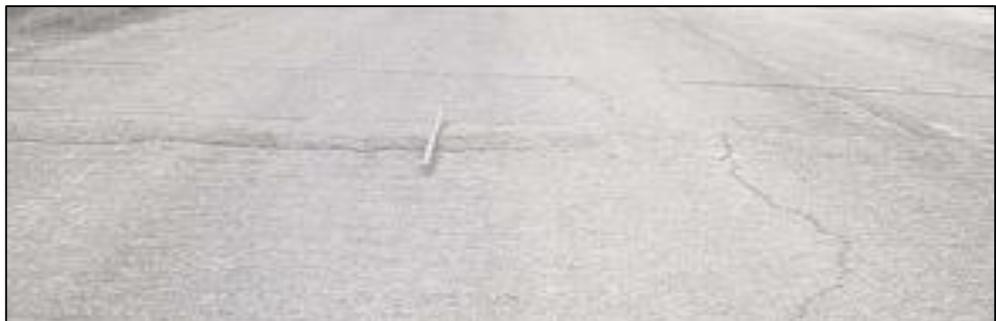
El hinchamiento se caracteriza por un pandeo hacia arriba de la superficie del pavimento con una onda larga y gradual de longitud mayor de 3,0 m. El hinchamiento puede estar acompañado de agrietamiento superficial. Usualmente, este daño es causado por suelos potencialmente expansivos.

*Ilustración 19. Hinchamiento.*

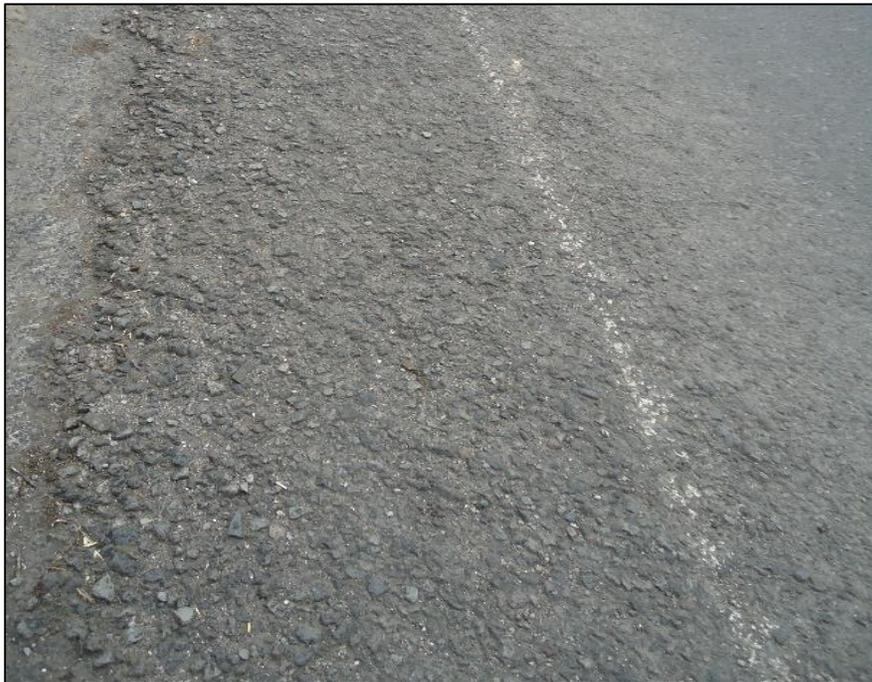
- Bajo (B). Han comenzado a perderse los agregados o el ligante. En algunas áreas la superficie ha comenzado a deprimirse. En el caso de derramamiento de aceite, puede verse la mancha del mismo, pero la superficie es dura y no puede penetrarse con una moneda.

- Medio (M). Se han perdido los agregados o el ligante. La textura superficial es moderadamente rugosa y “ahuecada”. En el caso de derramamiento de aceite, la superficie es suave y puede penetrarse con una moneda.
- Alto (A). Se han perdido de forma considerable los agregados o el ligante. La textura superficial es muy rugosa y severamente “ahuecada”. Las áreas ahuecadas tienen diámetros menores que 10,0 mm y profundidades menores que 13,0 mm. Áreas ahuecadas mayores se consideran huecos. En el caso de derramamiento de aceite, el ligante asfáltico ha perdido su efecto ligante y el agregado está suelto.

*Ilustración 20. Disgregación, intemperismo.*

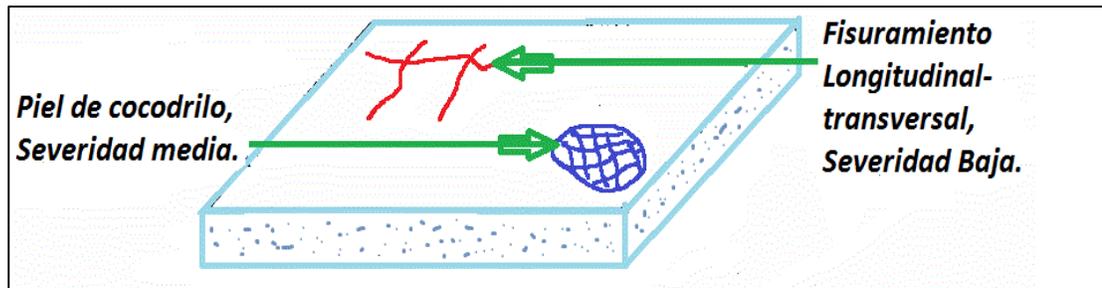
Se inspecciona cada muestra en el campo, se definen las fallas y su intensidad y las cantidades correspondientes diseñadas para ello.

Ilustración 21. Identificación de fallas del pavimento.

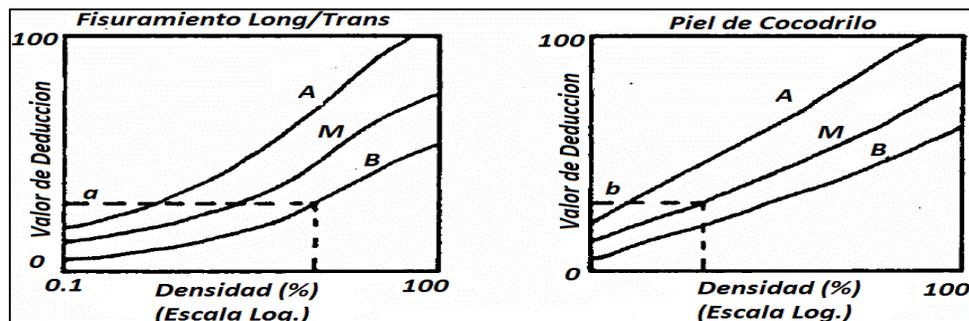
Se determinan los valores de Deducción (DV) para cada tipo de falla según su severidad y densidad.

Ilustración 22. Ábacos de fallas.

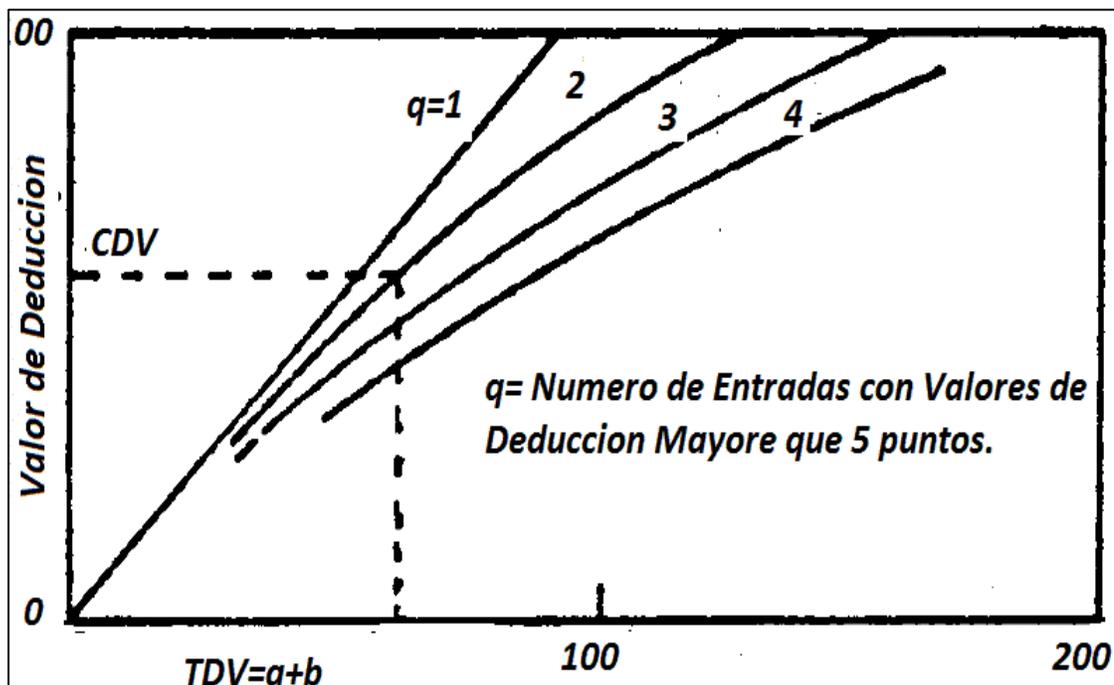
Se determina el Valor de Deducción Corregido (VDV) usando las curvas de corrección las cuales toman en cuenta el factor “q” que es la cantidad de fallas que producen un impacto más considerable en el pavimento. Si uno de los valores de deducción individuales es mayor que el total corregido (CDV), se asigna a CDV el mayor valor de deducción individual. Por ejemplo si se encontraron 2 fallas en un pavimento asfáltico, una con un valor de deducción de 50 y la otra con un valor de deducción de 10, la curva de corrección da un valor corregido de CDV = 44. Como 44 es menor de 50, se asigna a CDV el valor de 50.

Ilustración 23. Abaco VDC.

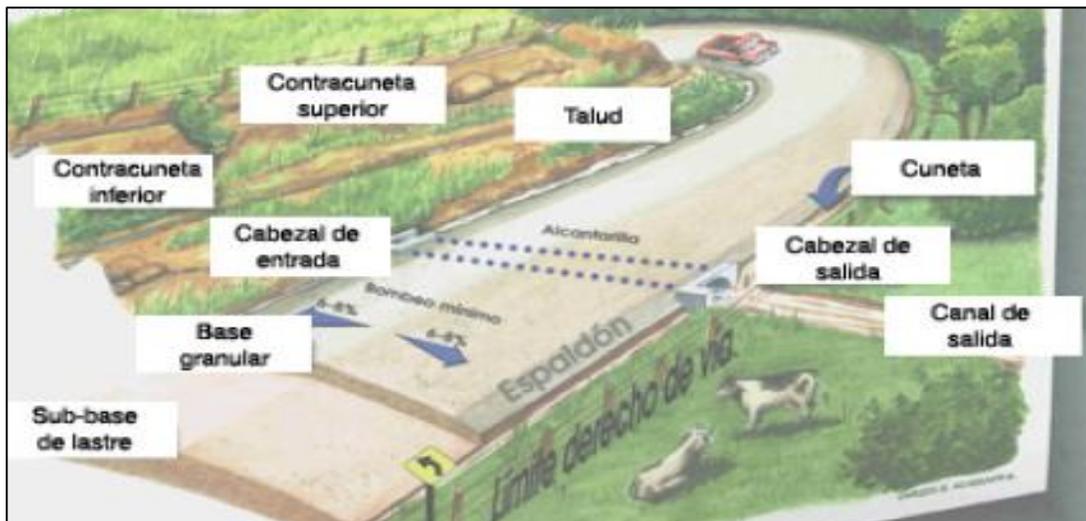
*Ilustración 24. Elementos del drenaje de la vía.*

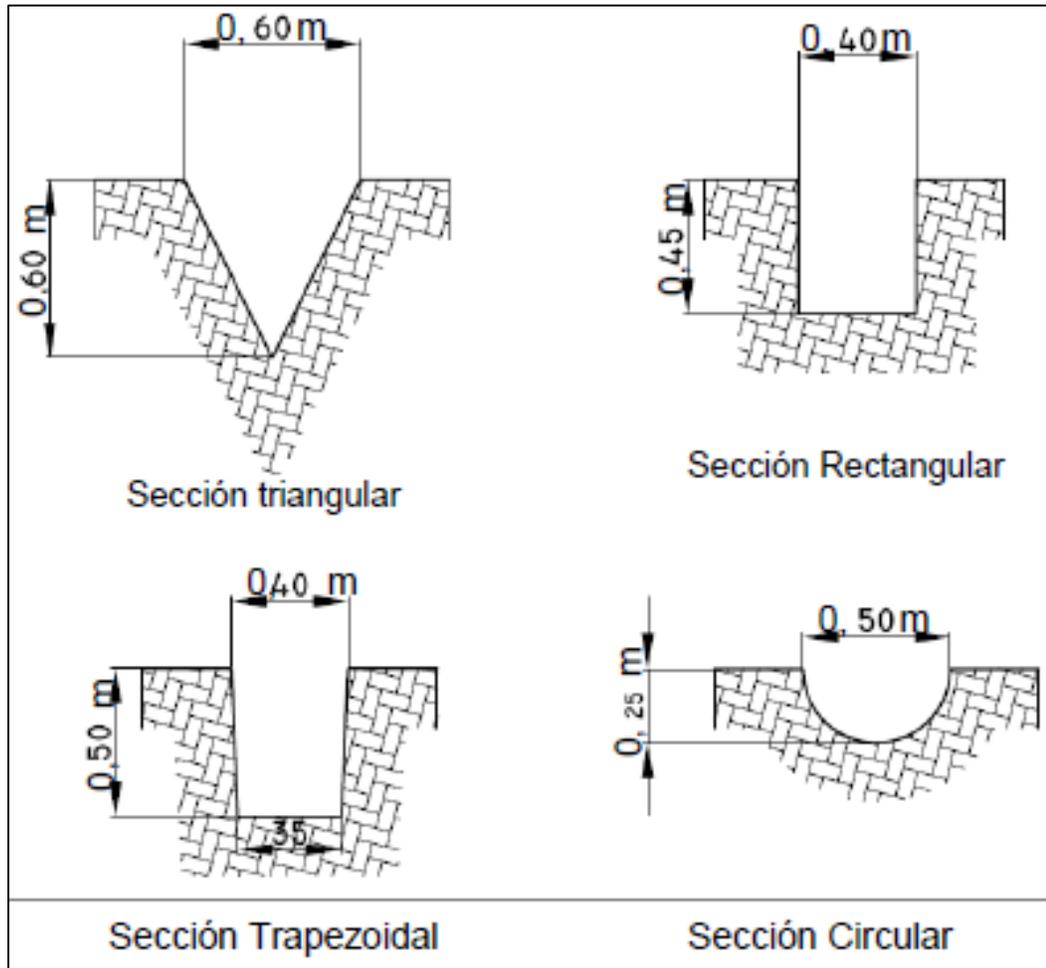
Su sección transversal es variable según lo determine el diseño, siendo común la de forma triangular, porque facilita su limpieza por medios mecánicos, aunque también se pueden construir de forma trapezoidal y cuadrada.

*Ilustración 25. Formas de cunetas.*

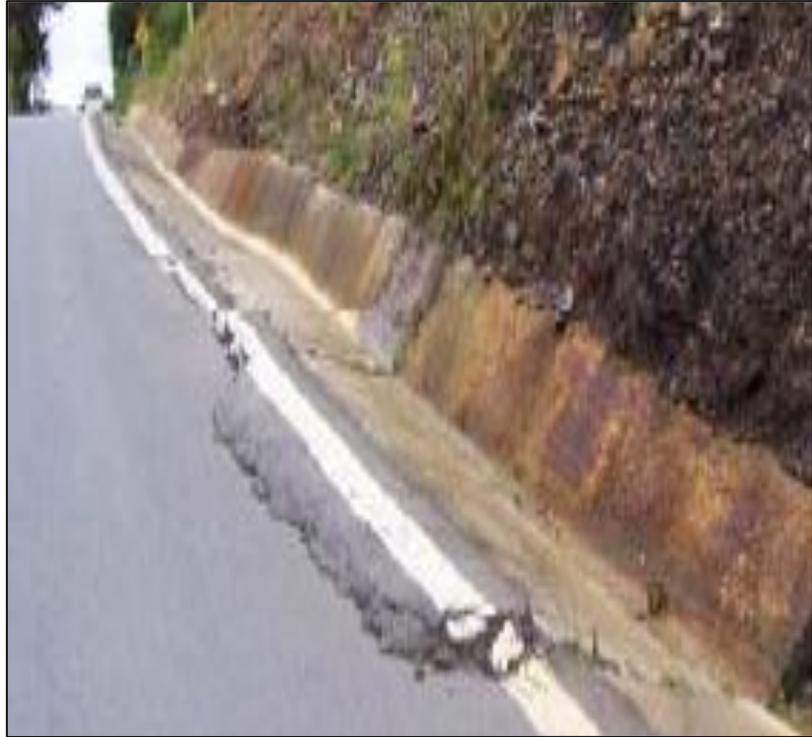
#### 4.2.2.1.1.1 Escalonamiento.

*Ilustración 26. Escalonamiento en cunetas.*

Deberá registrarse junto con la severidad, la longitud de cuneta afectada en metros.

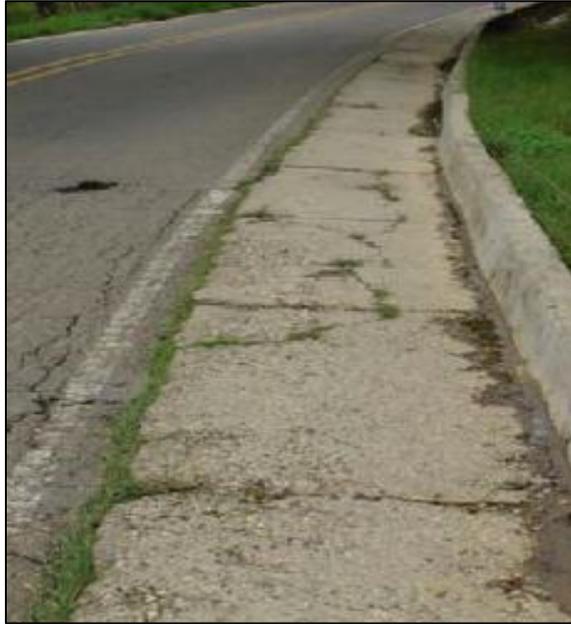
*Ilustración 27. Grietas en cunetas.*

Son el resultado de esfuerzos que actúan sobre el concreto. Pueden estar relacionadas con problemas intrínsecos del concreto incluyendo los defectos constructivos y en muchos casos tienen su origen en las cargas de tránsito aplicadas de manera rápida o lenta.

- Baja:  $g < 3,0$  mm o fisuras selladas que no permitan infiltración de agua fácilmente.
- Media:  $3,0 < g < 10,0$  mm. Se puede observar la presencia de material granular tipo arena y alguna presencia de vegetación.
- Alta:  $g > 10,0$  mm en donde se observa un potencial de infiltración importante con material granular y presencia o no de vegetación.

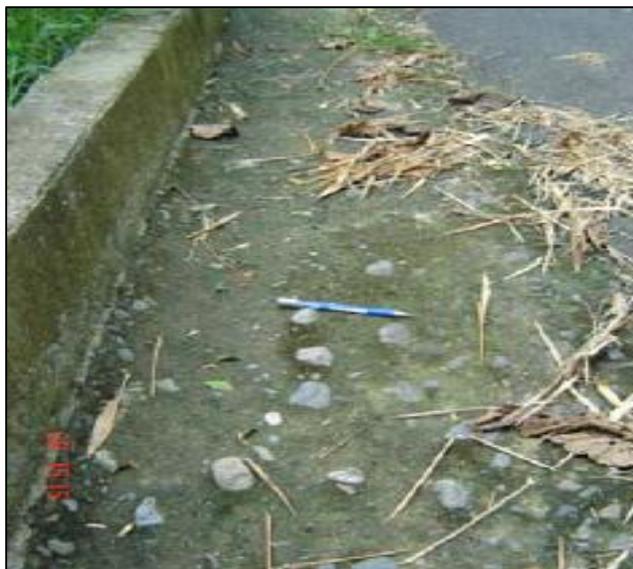
*Ilustración 28. Desgaste en cunetas.*

Corresponde al deterioro de la superficie de la cuneta y está relacionada con altas velocidades de flujo, mala calidad de los materiales, y la acción del tránsito así como otros agentes abrasivos o erosivos. Esta patología se evidencia por la pérdida del material de recubrimiento y presencia de agregados con una cara plana en la superficie, en algunos

- Baja: Se ha perdido recubrimiento del agregado que ha comenzado a desgastarse, pero no de manera significativa.
- Media: La superficie del concreto es moderadamente rugosa y hay pérdida leve de partículas, sin embargo, no se observa socavación significativa.
- Alta: La superficie está muy rugosa y presenta pérdida de partículas, puede presentarse socavación que genera un canal más pequeño por donde pasa el flujo.

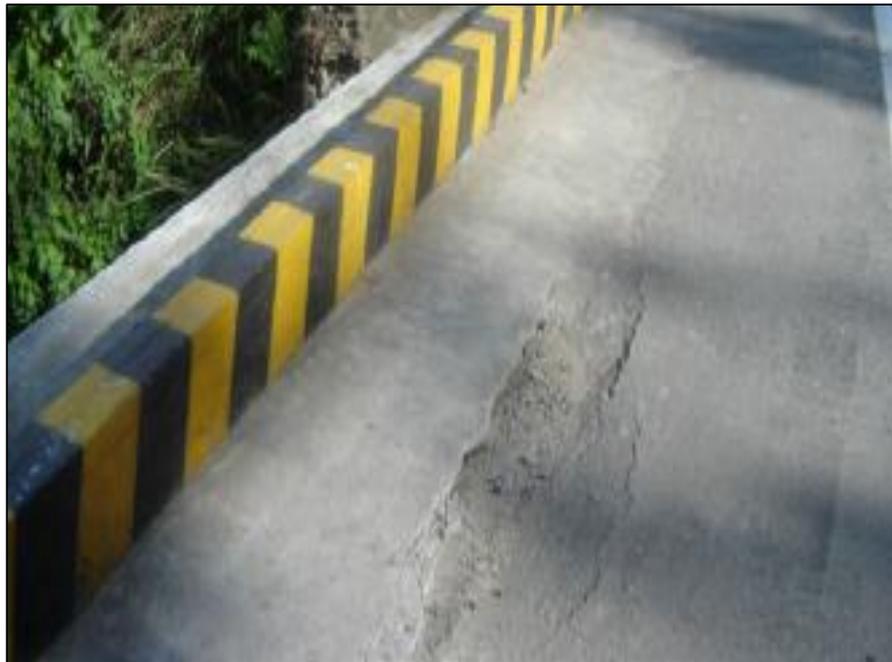
*Ilustración 29. Desportillamiento de cunetas.*

Consiste en la desintegración de las aristas o del borde de una junta, longitudinal o transversal o una grieta, con pérdida de trozos y que puede afectar hasta unos 5 cm dentro de la cuneta.

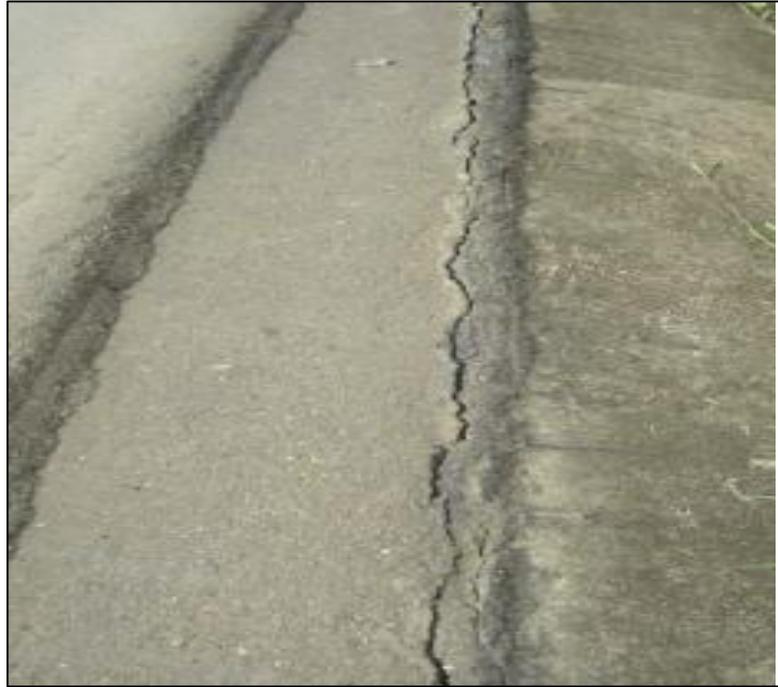
*Ilustración 30. Separación de cuneta.*

- Baja:  $SC < 3,0$  mm
- Media:  $3,0 < SC < 10,0$  mm
- Alta:  $SC > 10,0$  mm.

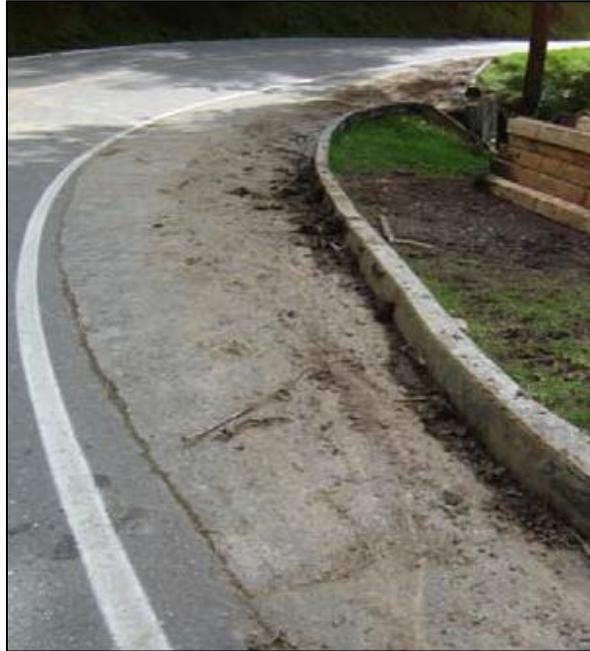
*Ilustración 31. Obstrucción de cunetas.*

- Baja: menos del 1% de la sección se encuentra con material tanto transportado como del que se acumula.
- Media: la cuneta se encuentra obstruida en un 30% de su sección transversal.
- Alta: la cuneta presenta obstrucción en más del 30% de su sección transversal.

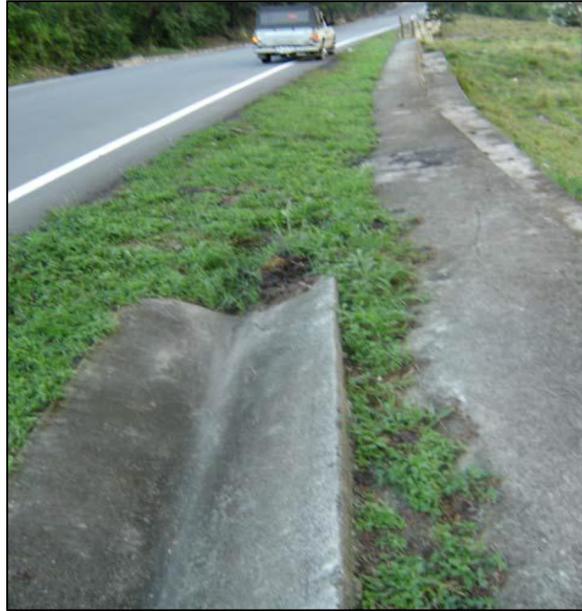
*Ilustración 32. Cuneta que no entrega.*

Debe realizarse una descripción de la forma en la que la cuneta está entregando las aguas, si existe estructura de entrega, si deposita en un canal natural o artificial o si se encuentran daños ocasionados por terceros.

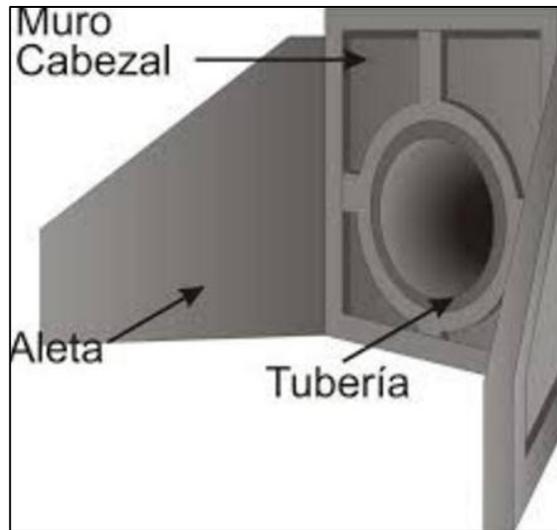
- **Estructura de salida.** Se refiere a todas las obras construidas con el fin de entregar el flujo hacia el descole o sitio de vertimiento de las aguas y de estabilizar las zonas aledañas. Se debe garantizar una estructura adecuada de tal forma que no se presente socavación del terreno donde se encuentre cimentada la alcantarilla. Generalmente está constituida por los mismos elementos de la estructura de entrada.

*Ilustración 33. Estructura de entrada o salida de la alcantarilla.  
 Fuente; Ministerio de Transporte, República de Colombia. 2010. Manual para la  
 Inspección visual de Estructuras de drenaje. Bogotá.*

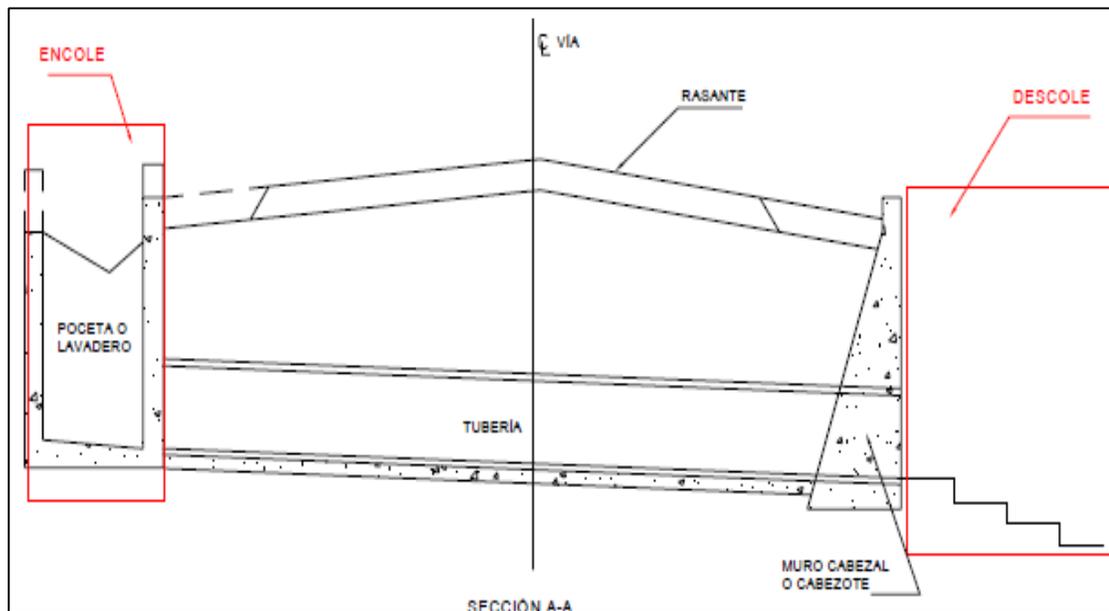
*Ilustración 34. Sección transversal de una alcantarilla.  
 Fuente; Ministerio de Transporte, República de Colombia. 2010. Manual para la  
 Inspección visual de Estructuras de drenaje. Bogotá.*

Las alcantarillas pueden ser sencillas, dobles o múltiples (tres o más tubos), esto dependiendo del número de ductos que la componen.

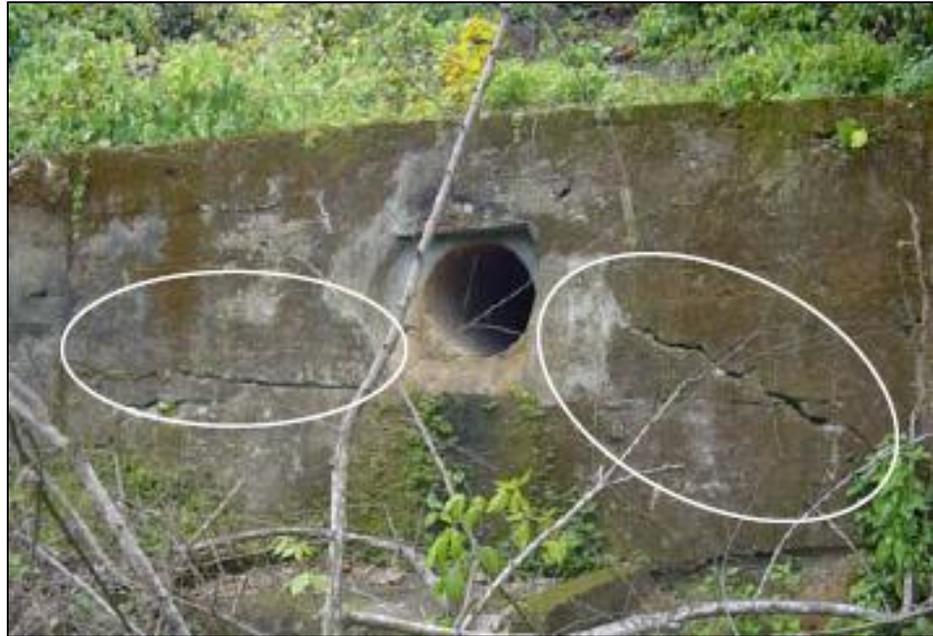
*Ilustración 35. Fisuras del muro de una alcantarilla.*

Este tipo de daños afectan tanto la estabilidad como la funcionalidad de la estructura. Durante la inspección deberá registrarse la longitud y el ancho en metros y la profundidad de la grieta en metros o en milímetros.

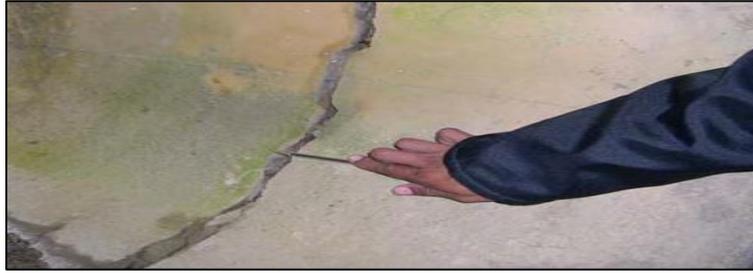
*Ilustración 36. Grietas en la tubería de la alcantarilla.*

Este tipo de daños es común en las alcantarillas. En caso de que sean tubos aislados deberá registrarse la longitud, el espesor y la profundidad de la grieta en metros. Si el criterio del ingeniero que está realizando la inspección determina que la grieta es de tal gravedad que para su reparación es necesario el reemplazo total del tubo, deberá registrarlo de esta manera, indicando el diámetro y la longitud de tubería en metros que debe ser reparada.

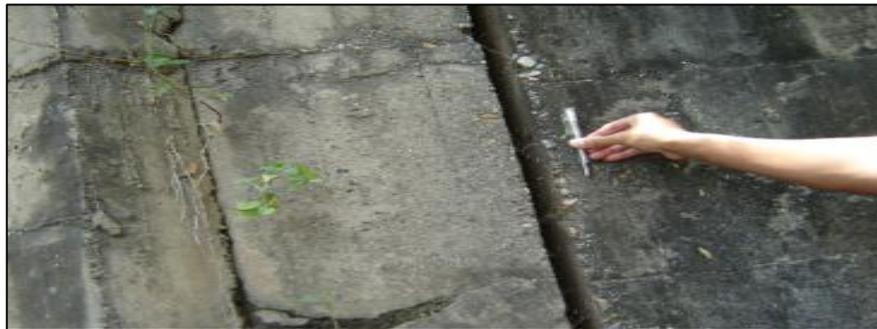
*Ilustración 37. Grietas verticales en la unión de los muros el cabezal.*

Este tipo de daños afectan tanto la estabilidad como la funcionalidad de la estructura. Durante la inspección deberá registrarse la longitud y el ancho en metros y la profundidad de la grieta en metros o en milímetros.

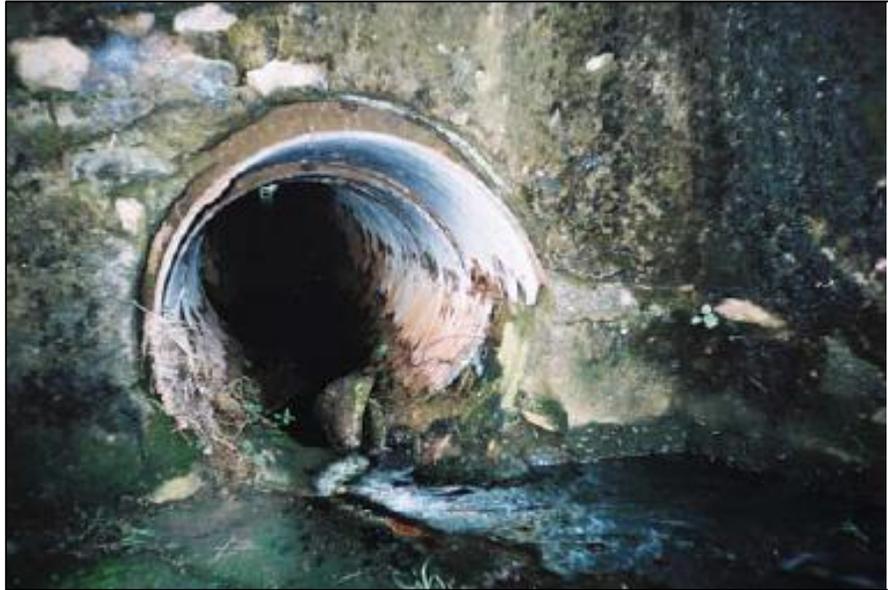
*Ilustración 38. Fractura de la tubería.*

Este tipo de daño afecta la estabilidad y funcionalidad de la estructura y de la vía en general, ya que permite infiltraciones de agua al terreno. Para efectos de la inspección, en el formato deberá registrarse el número y la longitud en metros de los tubos afectados.

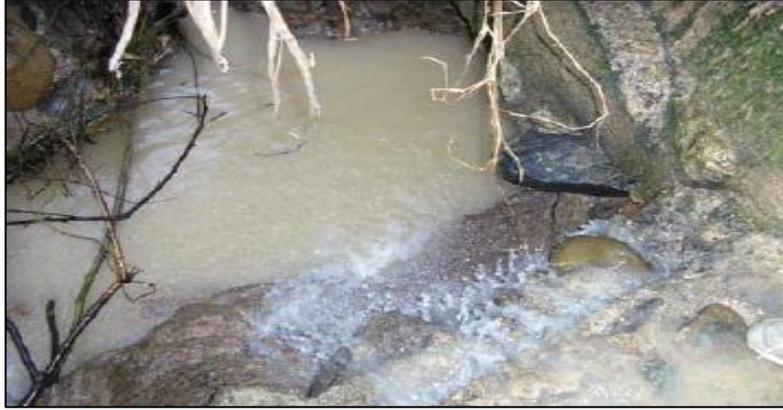
Este daño deberá registrarse indicando el área afectada en metros cuadrados, en caso de daño parcial o total de la estructura; se deberá hacer la aclaración de que porcentaje de

la estructura está involucrada. En caso de presentarse grietas o fracturamientos muy pequeños (afectando menos de 0,10 m de longitud) se registrará además de la longitud, el ancho y la profundidad de la misma en metros.

*Ilustración 39. Fracturamientos de los canales de encole o descole.  
Fuente; Ministerio de Transporte, República de Colombia. 2010. Manual para la  
Inspección visual de Estructuras de drenaje. Bogotá.*

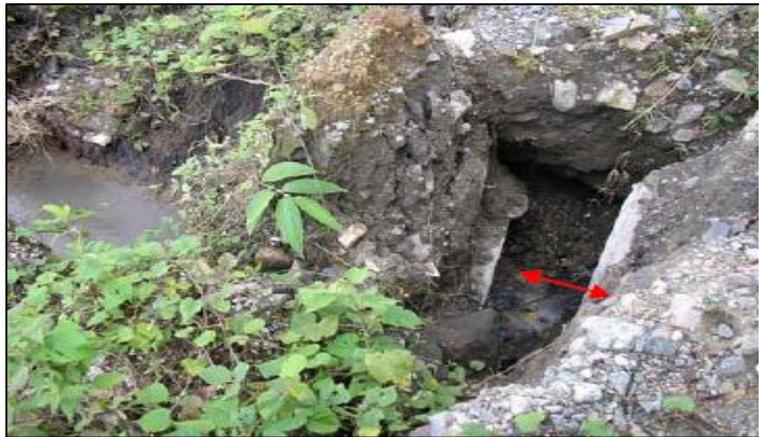
*Ilustración 40. Separación de secciones de tubería.  
Fuente; Ministerio de Transporte, República de Colombia. 2010. Manual para la  
Inspección visual de Estructuras de drenaje. Bogotá.*

Este daño deberá registrarse indicando el número de tubos que se encuentran separados y la distancia promedio de separación entre los mismos en metros. Deberán hacerse anotaciones con respecto a procesos de inestabilidad que estén afectando el terreno y especialmente si están afectando la banca de la vía, en cuyo caso deberá registrarse de forma aproximada el área afectada.
