**UNIVERSIDAD NACIONAL DE CHIMBORAZO**  
**FACULTAD DE INGENIERÍA**  
**ESCUELA DE INGENIERÍA CIVIL**

**“EVALUACIÓN DEL PAVIMENTO FLEXIBLE DE LA VÍA CALPI - SAN  
JUAN DE CHIMBORAZO, CANTÓN RIOBAMBA, PROVINCIA DE  
CHIMBORAZO”.**

**Enero 2016**

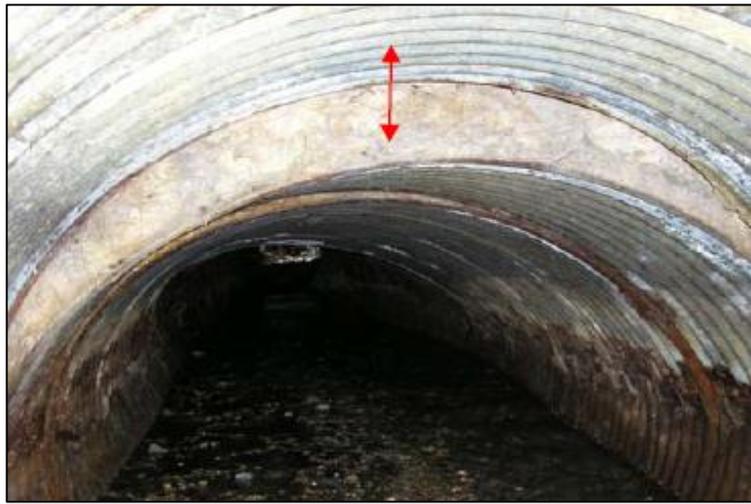
*Ilustración 41. Hundimiento de tubería.*

Este daño generalmente está asociado a asentamientos y hundimientos de la rasante o superficie del terreno. En el formato deberá registrarse el número de tubos afectados, y si es posible el desplazamiento vertical promedio de los mismos en metros.

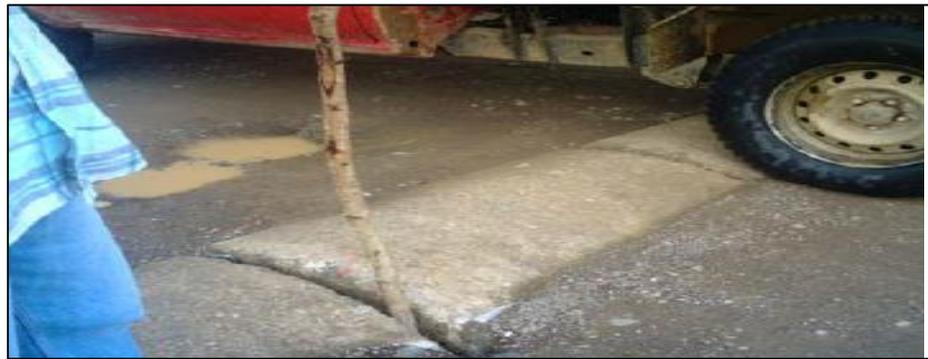
espesores deficientes del material de relleno sobre las tuberías, en algunos casos se puede encontrar con separación de las secciones tubería. Para efectos de la inspección deberá registrarse en el formato el número de tubos involucrados así como el área expuesta a la acción del tráfico en metros cuadrados, y si es el caso, la longitud de calzada afectada en metros. Si el mortero de pega de las tuberías no existe o ha sido removido parcialmente deberá hacerse la observación respectiva.

*Ilustración 42. Exposición de tubería al tráfico.*

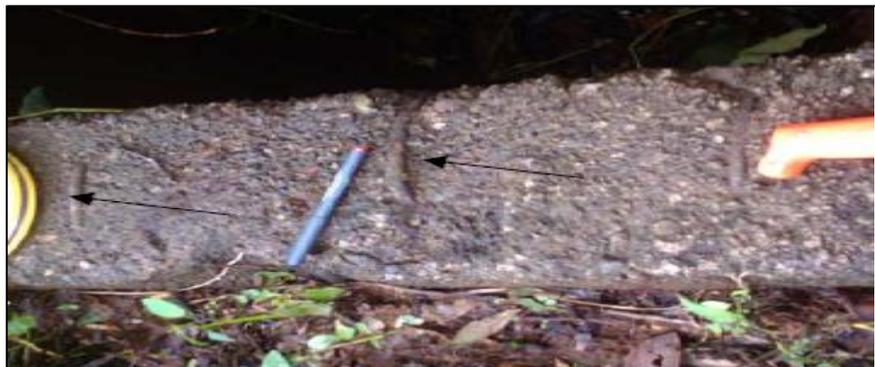
*Ilustración 43. Exposición de acero de los muros.*

La exposición del acero de refuerzo genera corrosión que reduce la vida útil de la estructura, hasta llegar a generar colapso de la misma. Deberá registrarse en el formato el elemento donde se presenta la exposición y el área afectada en metros cuadrados.

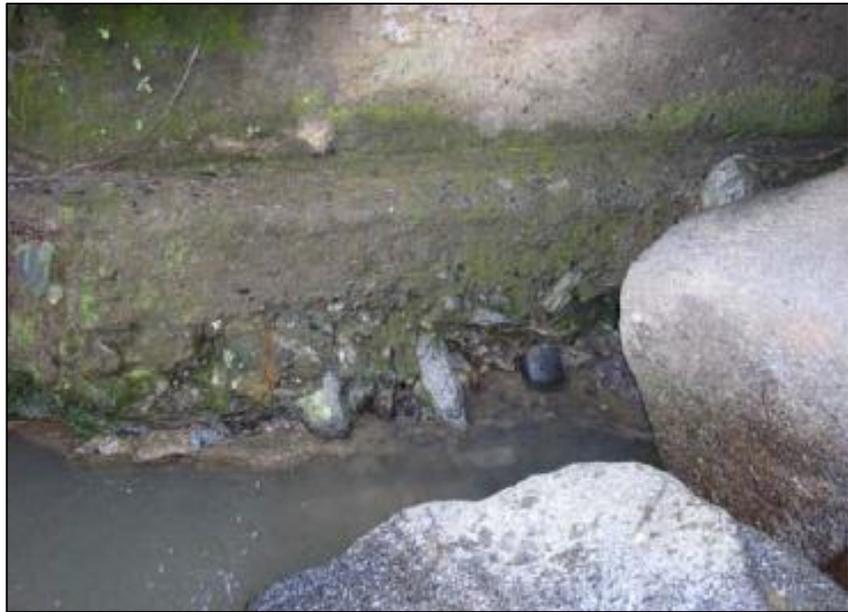
*Ilustración 44. Socavación de concreto de las estructura de la alcantarilla.  
Fuente; Ministerio de Transporte, República de Colombia. 2010. Manual para la  
Inspección visual de Estructuras de drenaje. Bogotá.*

Los efectos de la socavación sobre las estructuras son bien conocidos, provocando en la mayoría de los casos el colapso. En el formato deberá registrarse el elemento de la alcantarilla que presenta la socavación así como el área aproximada de afectación en metros cuadrados.

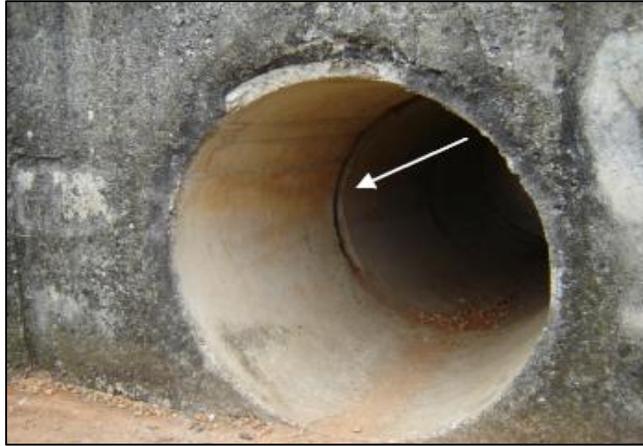
*Ilustración 45. Pérdida de pega en las uniones de la tubería.*

Deberá registrarse el número de uniones que presentan pérdida del mortero de pega, así como la longitud total en metros que deberá ser reparada a fin de que no exista ningún tipo de infiltración de agua o de cualquier material.

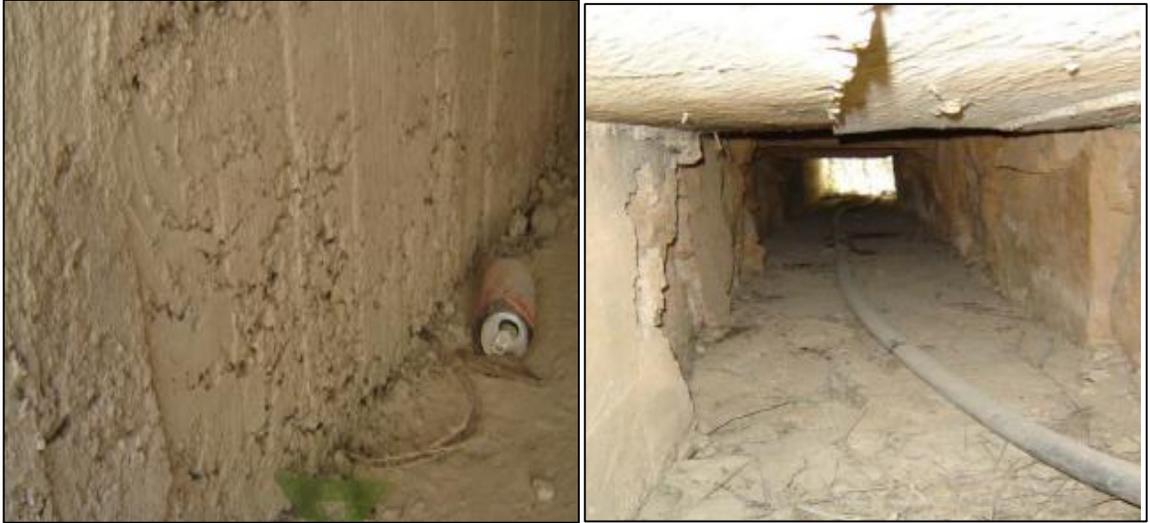
Deberán registrarse todos los defectos constructivos tales como pendiente inversa o insuficiente para lograr un adecuado movimiento del agua a través de la estructura. Los defectos en los acabados pueden generar problemas futuros y dan mal aspecto a la obra. Se pueden considerar como defectos los hormigueros generados por la mala vibración del concreto, el desprendimiento del pañete de las paredes, etc. Estos defectos deberán registrarse indicando en área afectada en metros cuadrados o en su defecto la longitud en metros.

*Ilustración 46. Hormigueros.*

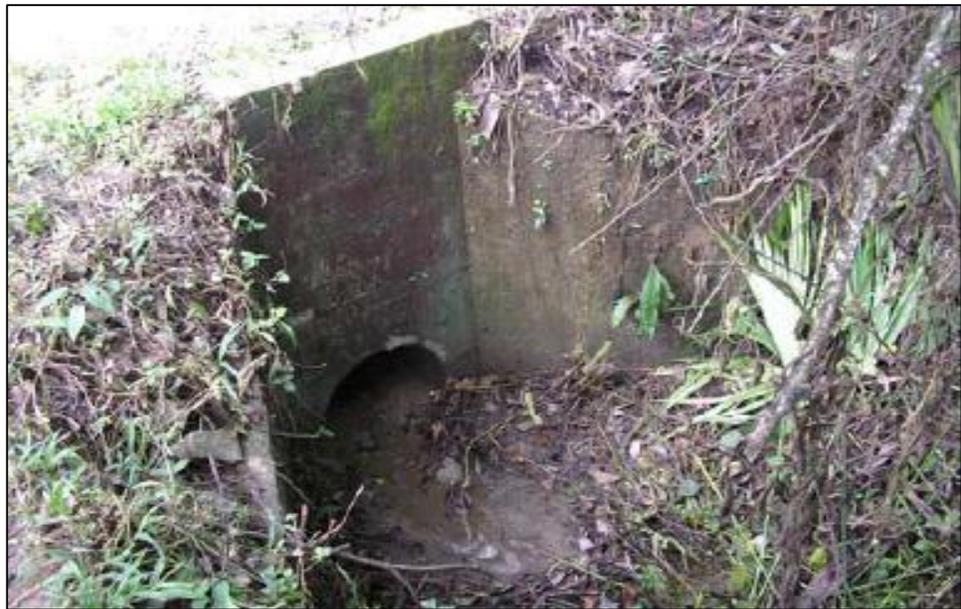
*Ilustración 47. Alcantarilla sin mantenimiento.*

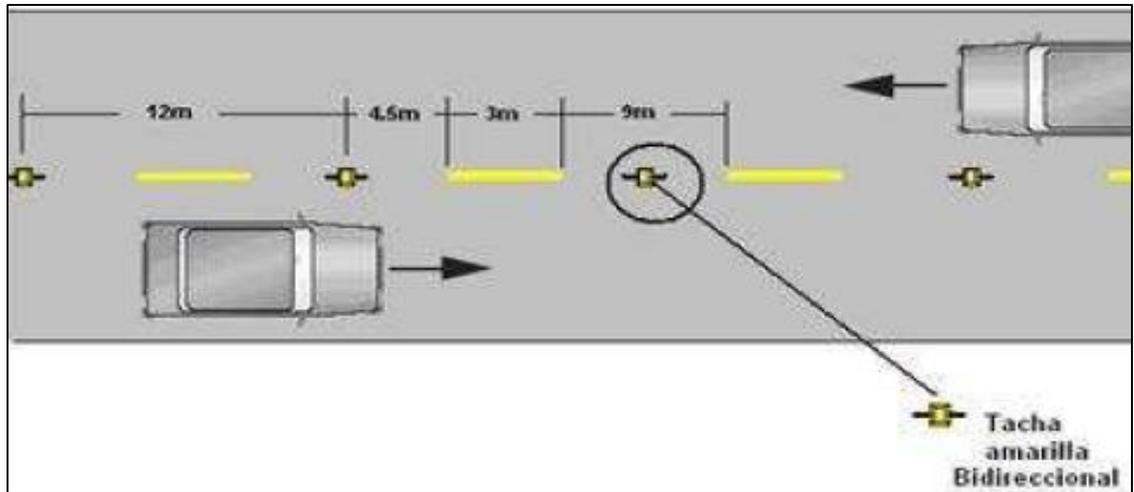
<b>Velocidad máxima de la vía (km /h)</b>	<b>Ancho de la línea (mm)</b>	<b>Patrón (m)</b>	<b>Relación señalización brecha</b>
Menor o igual a 50	100	12,00	3 - 9
Mayor a 50	150	12,00	3 - 9

*Ilustración 48. Señalización Horizontal.*

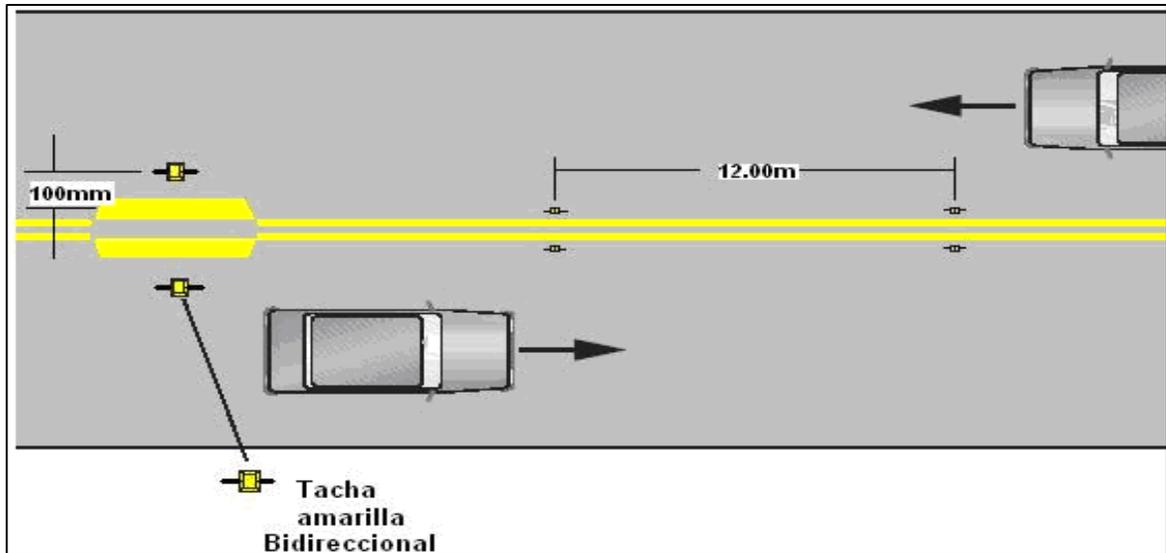
Las líneas de separación de carriles de circulación opuesta continuas dobles consisten en dos líneas amarillas paralelas, de un ancho de 100 a 150 mm con tachas a los costados, separadas por un espacio de 100 mm. Se emplean en calzadas con doble sentido de tránsito, en donde la visibilidad en la vía se ve reducida por curvas, pendientes u otros, impidiendo efectuar rebasamientos o virajes a la izquierda en forma segura. En vías de 3 carriles donde: dos de ellos son en un sentido de circulación y el otro en el sentido contrario, la división de circulación opuesta debe estar siempre señalada con doble línea amarilla continua.

La señalización complementaria debe ser de color amarillo bidireccional e instalarse a los costados de líneas continuas manteniendo una distancia uniforme entre ellas

*Ilustración 49. Doble línea continua.*

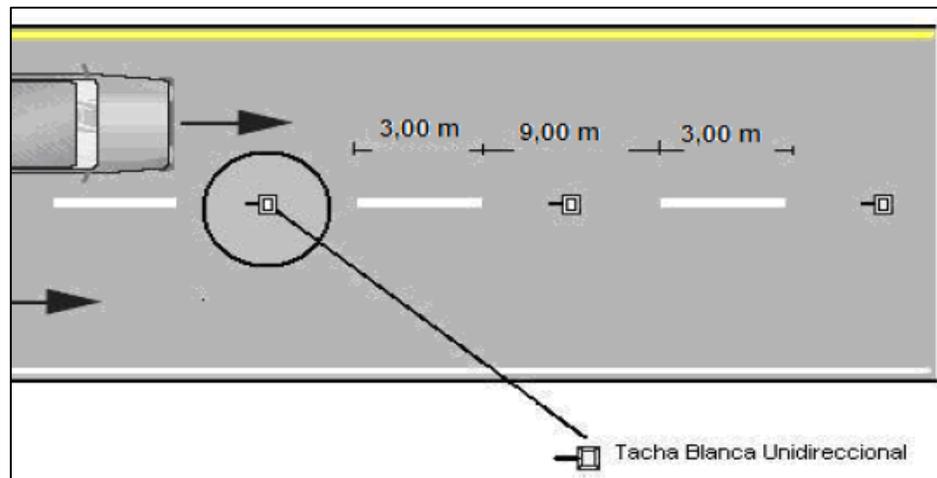
Velocidad máxima de la Vía (km/h)	Ancho de la línea (mm)	Longitud de línea pintada (m)	Espaciamiento de línea (m)
Menor o igual a 50	100	3,00	9,00
Mayor a 50	150 min.	3,00	9,00

*Ilustración 51. Línea segmentada.*

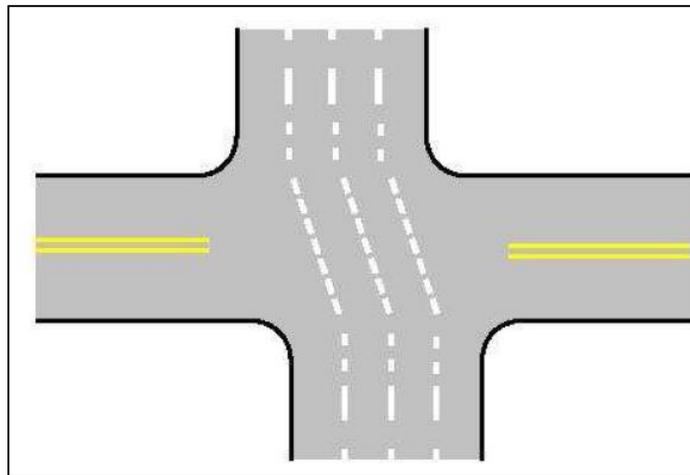
Existen vías en zonas urbanas y rurales, que en ciertas intersecciones presentan situaciones complejas, como desfases entre la entrada y salida del cruce. En estos casos se pueden extender las líneas divisorias de carril de la vía, atravesando la intersección, con líneas segmentadas, lo que permite guiar apropiadamente al usuario facilitando un flujo más ordenado y seguro.

Dichas líneas divisorias de carril deben ser, dentro de la intersección, de 1,00 m señalizado seguido de 1,00 m sin señalizar; manteniendo el mismo ancho de la línea de carril prolongada.

*Ilustración 52. Señalización en intersecciones.*

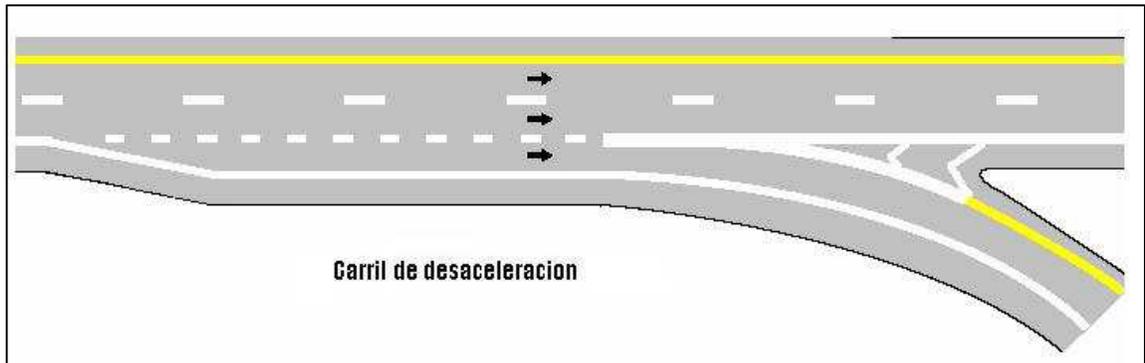
Se usan para indicar el borde de la porción de vía asignada al tráfico que circula recto y donde la línea segmentada puede ser cruzada por tráfico que vira en una intersección o que ingresa o sale de un carril auxiliar. Estas líneas son segmentadas tienen un ancho de 150 mm a 200 mm, con líneas pintadas de 1,00 m y espaciamiento de 3,00 m

La longitud de la línea segmentada entre carriles de circulación recta y de viraje en aproximaciones a intersecciones con semáforos desde la línea de pare normalmente es de 25,00 m. Esta longitud puede ser extendida o acortada donde sea necesario por seguridad.

*Ilustración 53. Líneas de continuidad.*

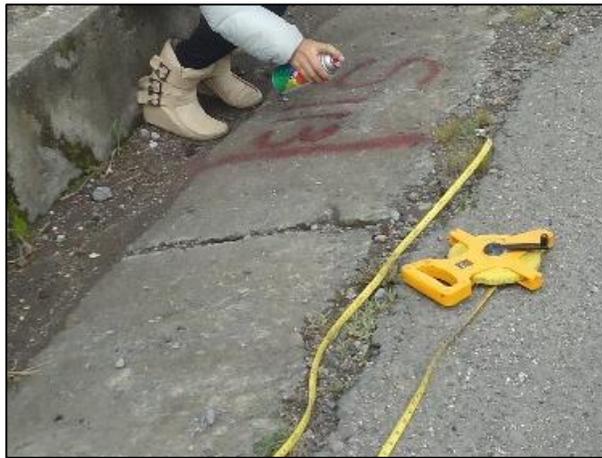
La abscisa 0+000 inicia en la intersección de la vía Calpi- San Juan de Chimborazo con la Panamericana, desde ese punto con ayuda de una cinta de 50 m, iremos tomando medidas iguales a la longitud de tramo y escribiendo con pintura sobre el pavimento su respectivo número de sección.

*Ilustración 54. Señalización de tramos.*

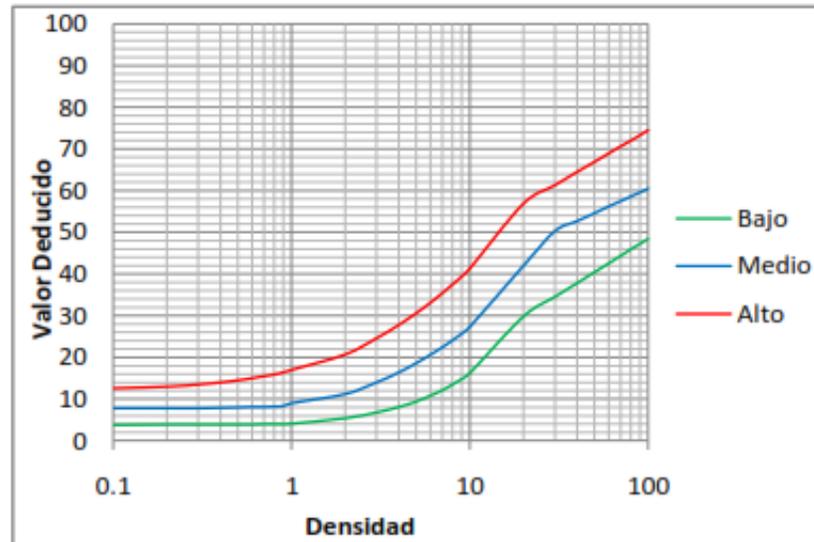
- Con el valor de la densidad se debe obtener el valor de deducción de cada falla según su severidad, haciendo uso de los ábacos.

*Ilustración 55. Ábacos de valores de deducción.*

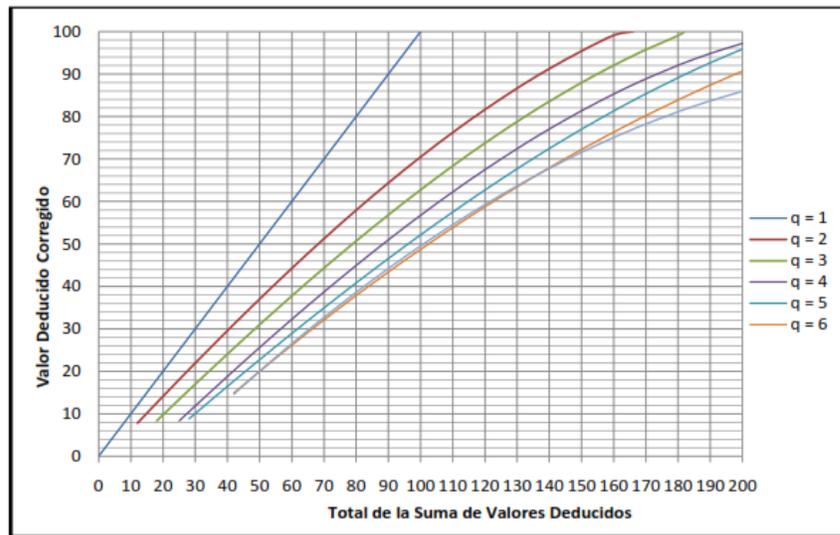
- Se deben sumar todos los valores de deducción.
- El evaluador considera la cantidad de fallas más representativas que existe en el pavimento, este es el valor “q”.
- Con el valor de deducción total y el valor “q”, se identifica el valor de deducción corregido haciendo uso de ábacos.

*Ilustración 56. Ábaco valor de Deducción corregido.*

- Se hace una comparación entre el valor de deducción corregido del ábaco y el valor de deducción mayor de todas las fallas y se elige el mayor, este será el verdadero valor de deducción corregido.
- Finalmente se calcula el PCI, en base a la siguiente fórmula:

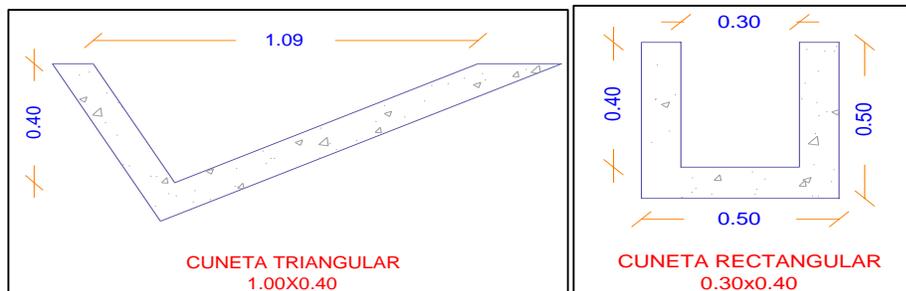
*Gráfico 1. Tipos de cunetas encontradas en la vía.*

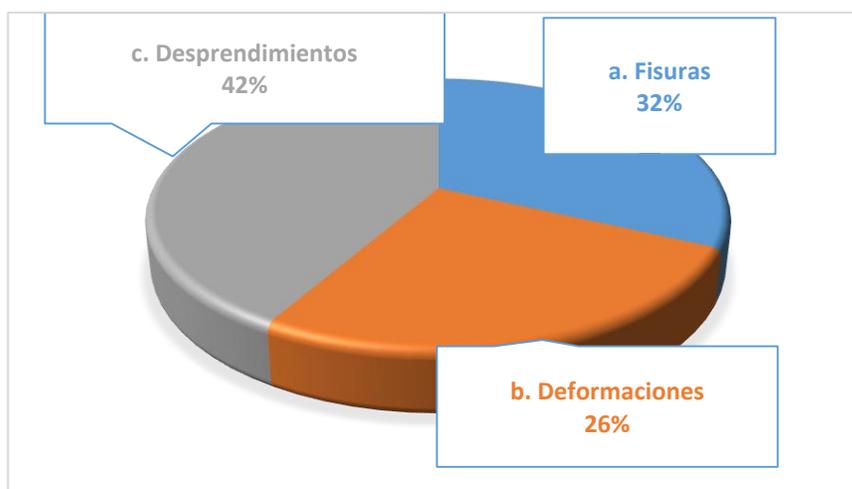
El 31.94% de personas que respondieron a esta pregunta dice que, es fácil apreciar las fisuras en todo el trayecto del pavimento, el 26.39% expone que existen deformaciones como ondulaciones y el 41.67% explican que existen muchas zonas con desprendimientos como baches.

*Ilustración 59. Daños en el pavimento.*

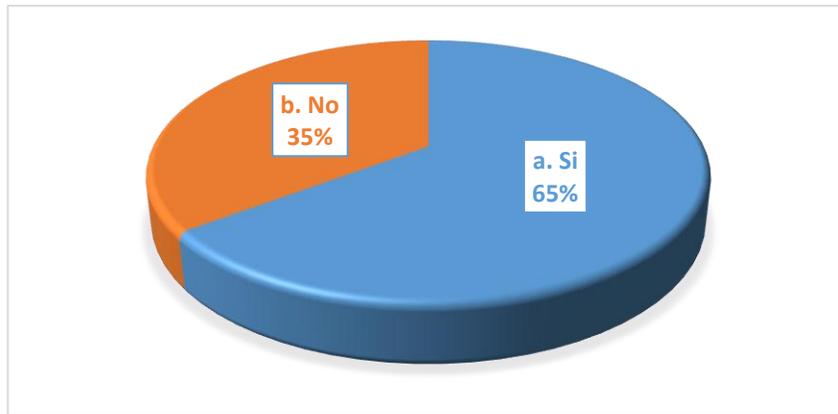
La población expresa que el agua se acumula en la calzada especialmente en la Avenida de la Parroquia San Juan, debido a que en ese sector no existen drenajes y que además existen canales abiertos para transportar agua de regadío que se llenan fácilmente y el exceso de agua se desborda hasta la calzada de la vía. El agua también se acumula en el pavimento cuando poseen parches de servicio en mal estado o cuando las cunetas están llenas de material y el agua no tiene por donde escurrir.

*Ilustración 60. Acumulación de agua en la calzada.*

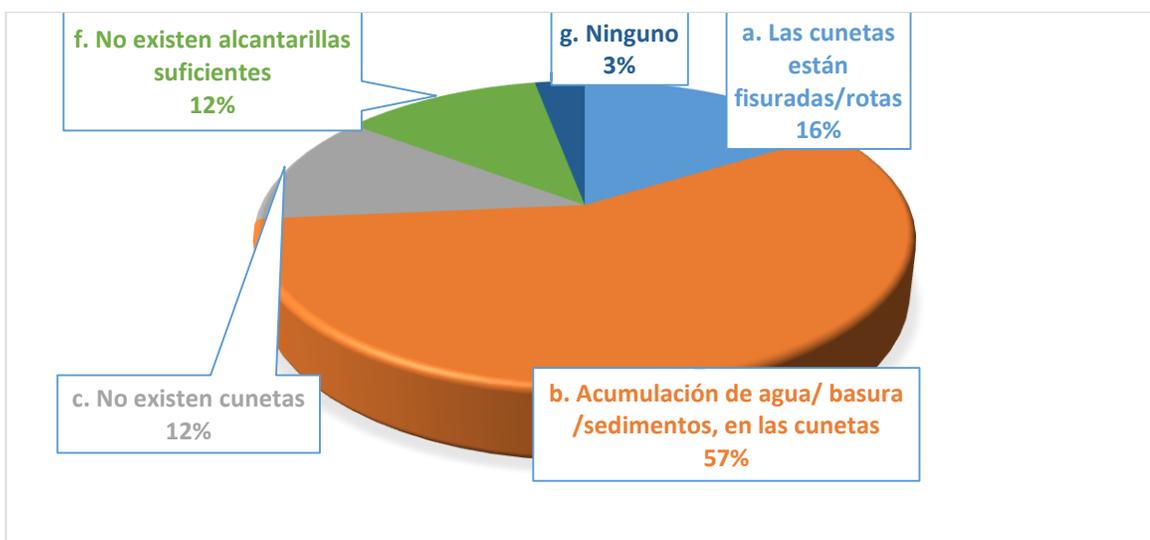
Generalmente las cunetas y alcantarillas tienen sedimentos debido a que en los extremos de la vía existen terrenos o taludes y cuando llueve o con las corrientes de viento las partículas de suelo son transportadas hacia los drenajes. En algunos lugares las cunetas están destruidas y el agua ingresa al suelo de cimentación de la vía. En la avenida de la parroquia San Juan no existen drenajes para el escurrimiento del agua y se observa que el pavimento está muy deteriorado.

*Ilustración 64. Problemas del drenaje de la vía.*

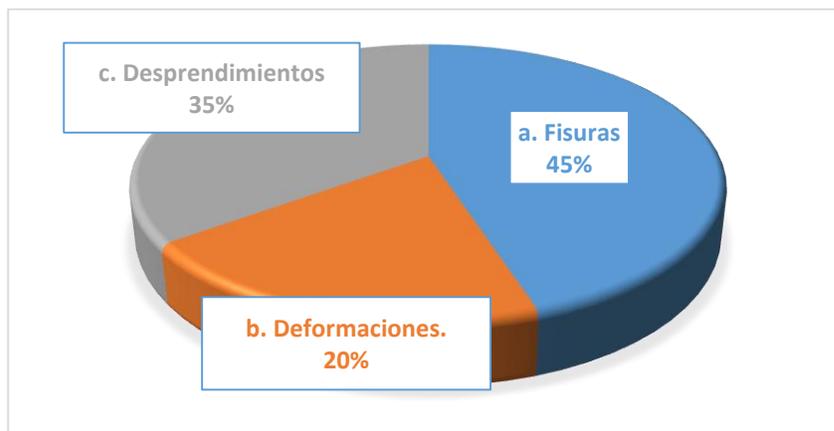
El 45% afirmó haber observado en el pavimento fisuras, el 20% deformaciones y el 35% desprendimientos.

*Ilustración 73. Daños del Pavimento.*

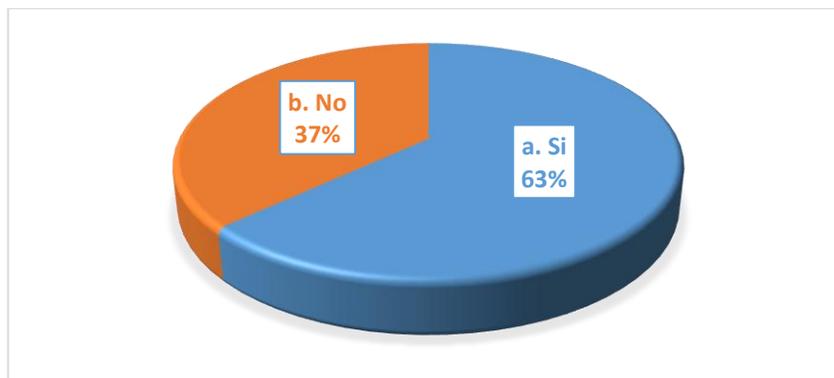
El 63.04% ha observado que el agua se acumula especialmente en las zonas en donde existen fallas bruscas y repetitivas como baches y parches de servicio. El 36.96% afirma no haber presenciado la acumulación de agua.

*Ilustración 74. Acumulación de agua en el pavimento.*

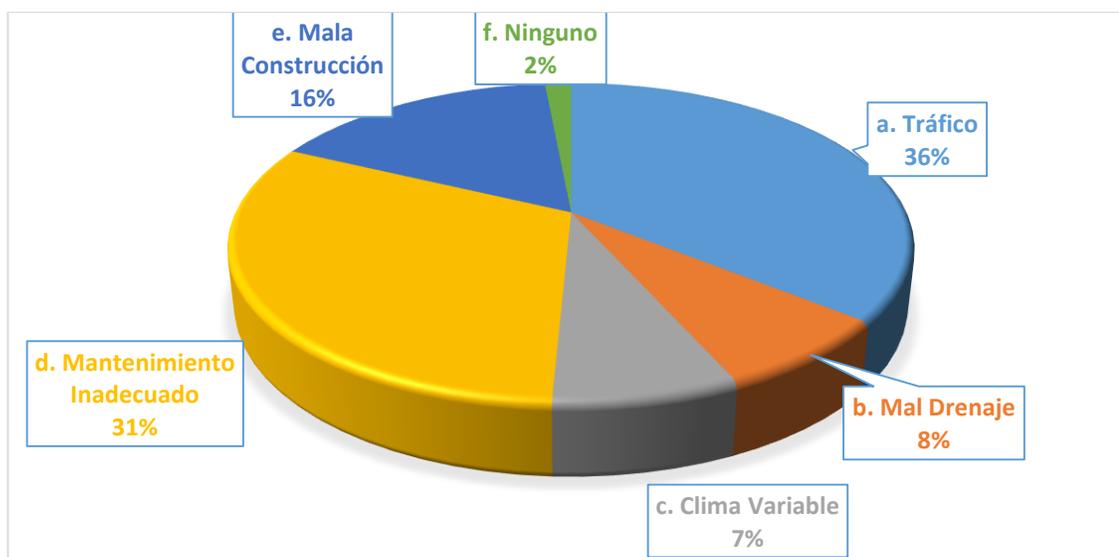
El 35.82% piensan que el tráfico ocasiona los daños en el pavimento, el 31.34% opina que el mantenimiento que se da a la vía no es adecuado para sus necesidades. El 16.42% dice que la construcción inicial no contempló el tráfico que poseía la carretera, el 14.92% delibera que el drenaje y el clima del sector también afecta a su destrucción.

*Ilustración 75. Causas que provocan los daños en la carretera.*

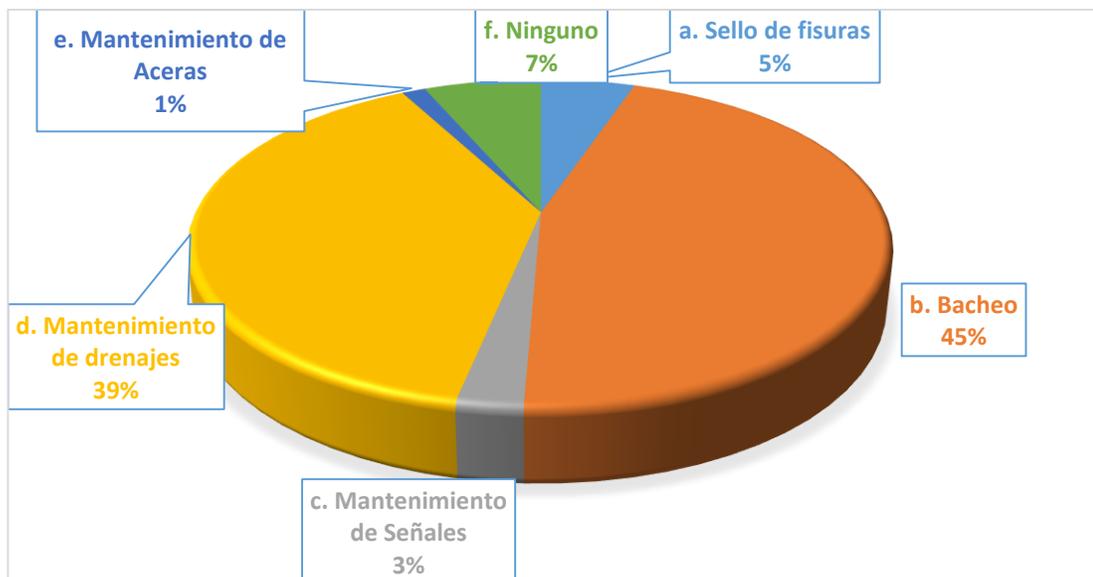
El 45.45% ha observado que se bachea el pavimento, el 38.96% dice que se hacen concurrentemente la limpieza de drenajes, el 5.19% afirma que se realizó un sellado de fisuras, el 2.6% expresa que suelen dar mantenimiento a las señales de tránsito, el 1.3% dice que alguna vez se repararon las aceras.

*Ilustración 76. Mantenimiento de la vía.*

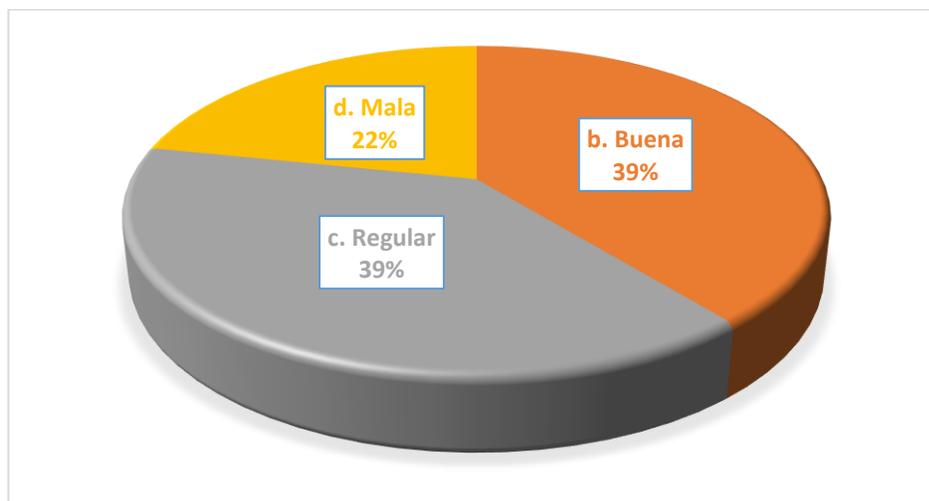
El 39.13% piensa que el drenaje es bueno, el 39.13% dice que es regular, el 21.74% opina que el estado del drenaje es malo.

*Ilustración 77. Estado del Drenaje.*

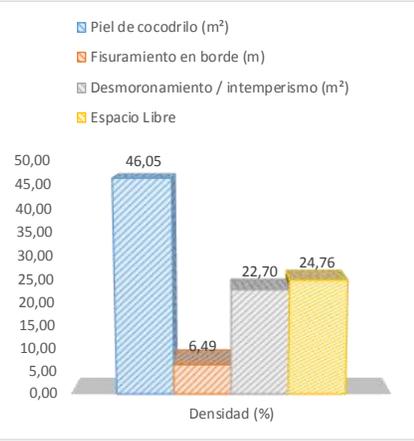
Tabla 20. Evaluación del pavimento muestra Nro. 17. Dirección de flujo Calpi - San Juan de Chimborazo.

**Gráfico:**

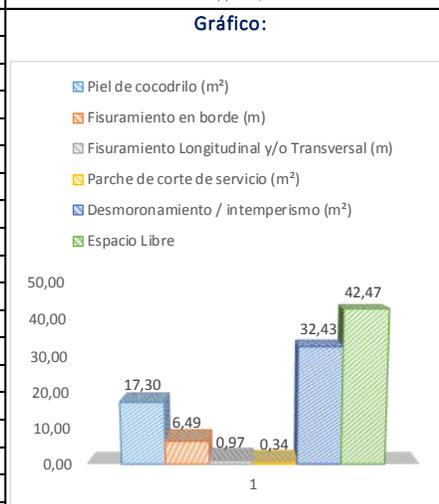
Tabla 23. Evaluación del pavimento muestra Nro. 29. Dirección de flujo San Juan de Chimborazo - Calpi

<b>Total VD=</b>									<b>82,44</b>
<b>q=</b>									<b>3</b>
<b>Valor de Deducción Mayor=</b>									<b>52,46</b>
<b>CDV(ábaco)=</b>									<b>58,00</b>
<b>CDV=</b>									<b>58,00</b>
<b>PCI=</b>									<b>42,00</b>
<b>Clasificación de la vía=</b>									<b>Regular</b>

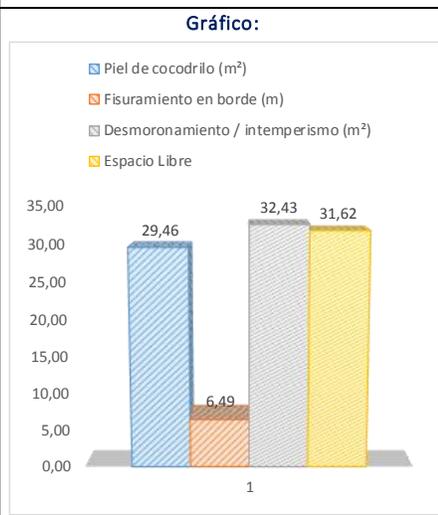
Tabla 29. Evaluación del pavimento muestra Nro. 65. Dirección de flujo San Juan de Chimborazo - Calpi.

Evaluado por:	Ibeth García	Nro. Muestra (s):	65,00	u					
Fecha:	22/07/2015	Ancho de calzada:	4,63	m					
Abscisa Inicial:	2+48	Longitud de unidad de muestro :	32,00	m					
Abscisa final:	2+80	Área muestra:	148,00	m <sup>2</sup>					
<b>TIPOS DE FALLA</b>									
1	Piel de cocodrilo (m <sup>2</sup> )								
2	Exudación (m <sup>2</sup> )								
3	Fisuramiento en Bloque (m <sup>2</sup> )								
4	Desniveles Localizados (m)								
5	Corrugación (m <sup>2</sup> )								
6	Depresión (m <sup>2</sup> )								
7	Fisuramiento en borde (m)								
8	Fisuramiento d Reflexión de losas (m)								
9	Desnivel de carril / espaldón (m)

10	Fisuramiento Longitudinal y/o Transversal (m)								
11	Parche de corte de servicio (m <sup>2</sup> )								
12	Agregado pulido (m <sup>2</sup> )								
13	Baches (u)								
14	Cruce de Ferrocarril (m <sup>2</sup> )								
15	Surco de huella (m <sup>2</sup> )								
16	Desplazamientos (m <sup>2</sup> )								
17	Fisuramiento de resbalamiento (m <sup>2</sup> )								
18	Hinchariento (m <sup>2</sup> )								
19	Desmoronamiento / intemperismo (m <sup>2</sup> )								
<b>FALLA EXISTENTES</b>									
Nro. Falla	Largo (m)	Ancho (m)	Unidad(u)	Severidad	Área (m <sup>2</sup> )	Total	Severidad	Densidad %	Valor Deducido
1	32,00	1,00		B	32	43,60	B	29,46	45,39
1	2,00	0,40		B	0,8				
1	2,00	0,40		B	0,8				
1	20,00	0,50		B	10				
7	32,00			A	32	32	A	6,49	17,60
19	32,00	1,50		B	48	48	B	32,43	10,28
Total VD=									73,27
q=									1
Valor de Deducción Mayor=									45,39
CDV(ábaco)=									51,00
CDV=									51,00

PCI=									49,00
Clasificación de la VÍA=									Regular

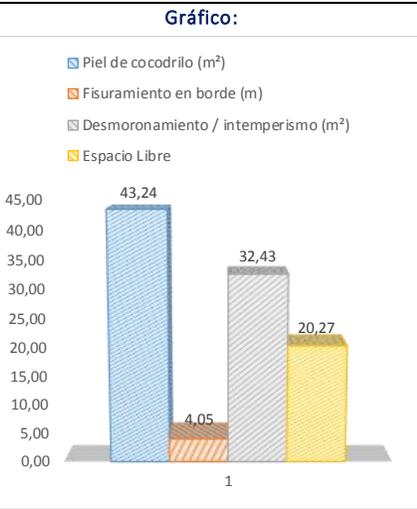
Tabla 30. Evaluación del pavimento muestra Nro. 77. Dirección de flujo Calpi -San Juan de Chimborazo.

10	Fisuramiento Longitudinal y/o Transversal (m)									
11	Parche de corte de servicio (m <sup>2</sup> )									
12	Agregado pulido (m <sup>2</sup> )									
13	Baches (u)									
14	Cruce de Ferrocarril (m <sup>2</sup> )									
15	Surco de huella (m <sup>2</sup> )									
16	Desplazamientos (m <sup>2</sup> )									
17	Fisuramiento de resbalamiento (m <sup>2</sup> )									
18	Hincharamiento (m <sup>2</sup> )									
19	Desmoronamiento / intemperismo (m <sup>2</sup> )									
<b>FALLA EXISTENTES</b>										
Nro. Falla	Largo (m)	Ancho (m)	Unidad(u)	Severidad	Área (m <sup>2</sup> )	Total	Severidad	Densidad %	Valor Deducido	
1	32,00	2,00		B	64	64	B	43,24	50,37	
7	20,00			A	20	20	A	4,05	14,70	
19	32,00	1,50		M	48	48	M	32,43	30,54	
								<b>Total VD=</b>	<b>95,61</b>	
								<b>q=</b>	<b>2</b>	
								<b>Valor de Deducción</b>	<b>50,37</b>	
								<b>CDV(ábaco)=</b>	<b>64,00</b>	
								<b>CDV=</b>	<b>64,00</b>

<b>PCI=</b>	<b>36,00</b>	
								<b>Clasificación de la VÍA=</b>	<b>Mala</b>

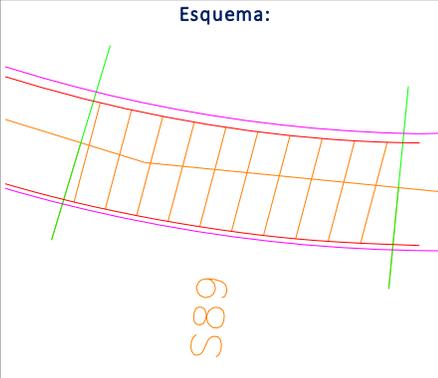
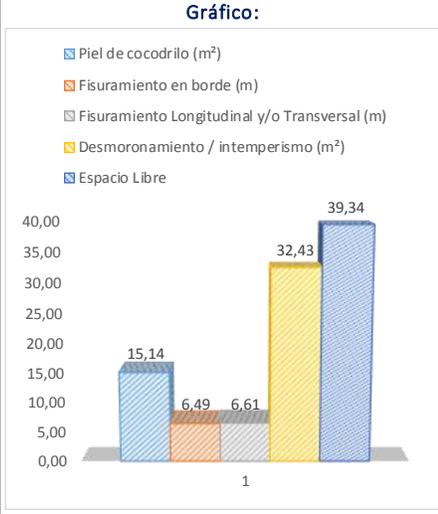
Tabla 33. Evaluación del pavimento muestra Nro. 89. Dirección de flujo San Juan de Chimborazo - Calpi.

UNIVERSIDAD NACIONAL DE CHIMBORAZO									
FACULTAD DE INGENIERÍA									
ESCUELA DE INGENIERÍA CIVIL									
EVALUACIÓN DEL PAVIMENTO FLEXIBLE DE LA VÍA CALPI- SAN JUAN DE CHIMBORAZO									
Nombre de la vía:	Calpi-San Juan	Tramo:	1	Calpi- San Juan de Chimborazo					
Evaluado por:	Ibeth García	Nro. Muestra (s):	89,00	u					
Fecha:	22/07/2015	Ancho de calzada:	4,63	m					
Abscisa Inicial:	2+816	Longitud de unidad de muestro :	32,00	m					
Abscisa final:	2+848	Área muestra:	148,00	m <sup>2</sup>					
<b>TIPOS DE FALLA</b>									
1	Piel de cocodrilo (m <sup>2</sup> )								
2	Exudación (m <sup>2</sup> )								
3	Fisuramiento en Bloque (m <sup>2</sup> )								
4	Desniveles Localizados (m)								
5	Corrugación (m <sup>2</sup> )								
6	Depresión (m <sup>2</sup> )								
7	Fisuramiento en borde (m)								
8	Fisuramiento d Reflexión de losas (m)								
9	Desnivel de carril / espaldón (m)								
10	Fisuramiento Longitudinal y/o Transversal (m)

11	Parche de corte de servicio (m <sup>2</sup> )								
12	Agregado pulido (m <sup>2</sup> )								
13	Baches (u)								
14	Cruce de Ferrocarril (m <sup>2</sup> )								
15	Surco de huella (m <sup>2</sup> )								
16	Desplazamientos (m <sup>2</sup> )								
17	Fisuramiento de resbalamiento (m <sup>2</sup> )								
18	Hinchamiento (m <sup>2</sup> )								
19	Desmoronamiento / intemperismo (m <sup>2</sup> )								
<b>FALLA EXISTENTES</b>									
Nro. Falla	Largo (m)	Ancho (m)	Unidad(u)	Severidad	Área (m <sup>2</sup> )	Total	Severidad	Densidad %	Valor Deducido
1	32,00	0,70		M	22,40	22,40	M	15,14	49,52
7	32,00			A		32,00	A	6,49	17,60
10	32,00			M		32,60	M	6,61	13,00
10	0,60			M					
19	32,00	1,50		B	48,00	48,00	B	32,43	10,28
Total VD=									90,40
q=									4
Valor de Deducción Mayor=									49,52
CDV(ábaco)=									64,00
CDV=									64,00
PCI=									36,00
Clasificación de la VÍA=									Mala

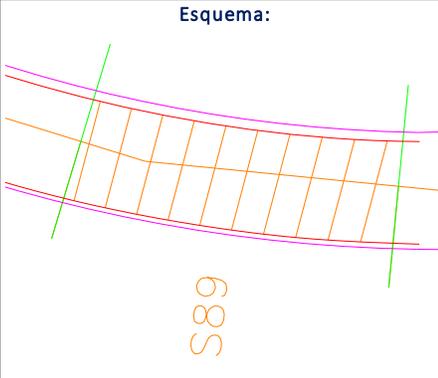
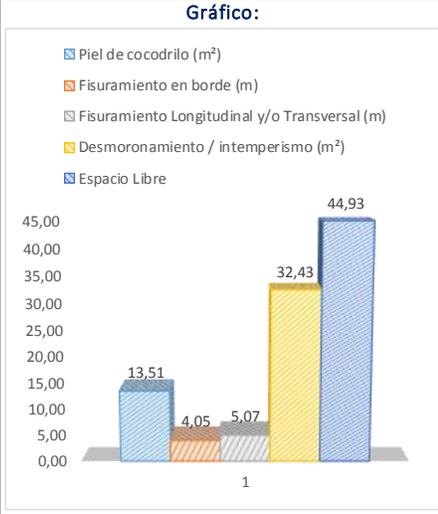
Tabla 34. Evaluación del pavimento muestra Nro. 101. Dirección de flujo Calpi -San Juan de Chimborazo.

10	Fisuramiento Longitudinal y/o Transversal (m)								
11	Parche de corte de servicio (m <sup>2</sup> )								
12	Agregado pulido (m <sup>2</sup> )								
13	Baches (u)								
14	Cruce de Ferrocarril (m <sup>2</sup> )								
15	Surco de huella (m <sup>2</sup> )								
16	Desplazamientos (m <sup>2</sup> )								
17	Fisuramiento de resbalamiento (m <sup>2</sup> )								
18	Hinchariento (m <sup>2</sup> )								
19	Desmoronamiento / intemperismo (m <sup>2</sup> )								
<b>FALLA EXISTENTES</b>									
Nro. Falla	Largo (m)	Ancho (m)	Unidad(u)	Severidad	Área (m <sup>2</sup> )	Total	Severidad	Densidad %	Valor Deducido
1	15,00	0,80		B	12,00	20,00	B	13,51	35,34
1	10,00	0,80		B	8,00				
7	20,00			A		20,00	A	4,05	14,70
10	25,00			M		25,00	M	5,07	11,50
19	32,00	1,50		M	48,00	48,00	M	32,43	30,54
<b>Total VD=</b>									<b>92,08</b>
<b>q=</b>									<b>2</b>
<b>Valor de Deducción</b>									<b>35,34</b>
<b>CDV(ábaco)=</b>									<b>71,00</b>

<b>CDV=</b>									<b>71,00</b>
<b>PCI=</b>									<b>29,00</b>
<b>Clasificación de la VÍA=</b>									<b>Mala</b>

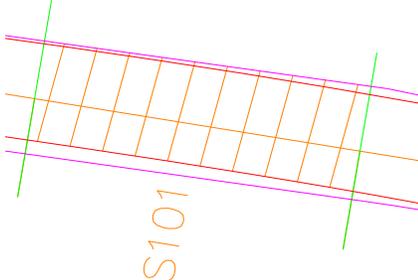
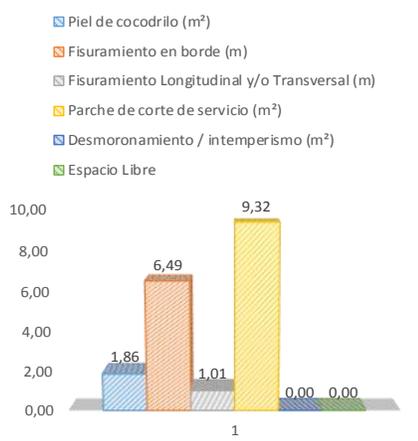
<b>Evaluado por:</b>	Ibeth García	<b>Nro. Muestra (s):</b>	101,00	u					
<b>Fecha:</b>	22/07/2015	<b>Ancho de calzada:</b>	4,63	m					
<b>Abscisa Inicial:</b>	3+200	<b>Longitud de unidad de muestro :</b>	32,00	m					
<b>Abscisa final:</b>	3+232	<b>Área muestra:</b>	148,00	m <sup>2</sup>					
<b>TIPOS DE FALLA</b>					<b>Gráfico:</b>

8	Fisuramiento d Reflexión de losas (m)								
9	Desnivel de carril / espaldón (m)								
10	Fisuramiento Longitudinal y/o Transversal (m)								
11	Parche de corte de servicio (m <sup>2</sup> )								
12	Agregado pulido (m <sup>2</sup> )								
13	Baches (u)								
14	Cruce de Ferrocarril (m <sup>2</sup> )								
15	Surco de huella (m <sup>2</sup> )								
16	Desplazamientos (m <sup>2</sup> )								
17	Fisuramiento de resbalamiento (m <sup>2</sup> )								
18	Hinchamiento (m <sup>2</sup> )								
19	Desmoronamiento / intemperismo (m <sup>2</sup> )								
<b>FALLA EXISTENTES</b>									
Nro. Falla	Largo (m)	Ancho (m)	Unidad(u)	Severidad	Área (m <sup>2</sup> )	Total	Severidad	Densidad %	Valor Deducido
1	2,00	0,30		A	0,60	0,60	A	0,41	20,60
1	1,50	0,90		B	1,35	2,16	B	1,46	9,10
1	0,90	0,90		B	0,81				
7	32,00			M		32,00	M	6,49	11,20
10	5,00			M		5,00	M	1,01	2,40
11	4,60	3,00		A	13,80	13,80	A	9,32	48,90

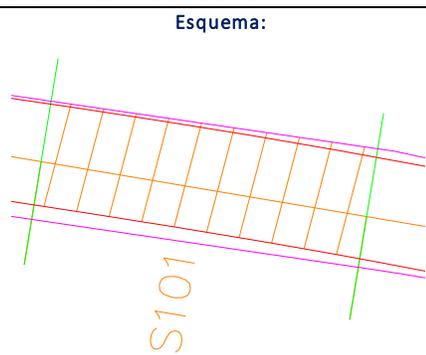
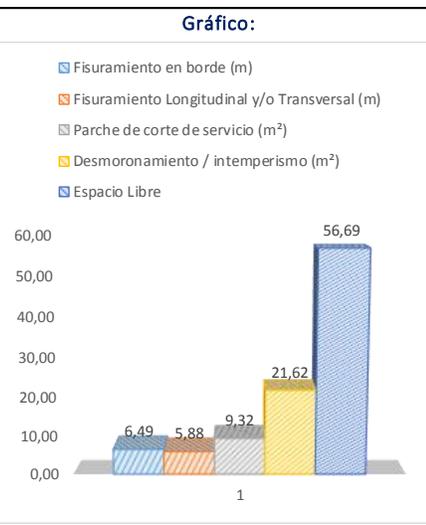
Tabla 36. Evaluación del pavimento muestra Nro. 113. Dirección de flujo Calpi -San Juan de Chimborazo.

10	Fisuramiento Longitudinal y/o Transversal (m)								
11	Parche de corte de servicio (m <sup>2</sup> )								
12	Agregado pulido (m <sup>2</sup> )								
13	Baches (u)								
14	Cruce de Ferrocarril (m <sup>2</sup> )								
15	Surco de huella (m <sup>2</sup> )								
16	Desplazamientos (m <sup>2</sup> )								
17	Fisuramiento de resbalamiento (m <sup>2</sup> )								
18	Hincharamiento (m <sup>2</sup> )								
19	Desmoronamiento / intemperismo (m <sup>2</sup> )								
<b>FALLA EXISTENTES</b>									
Nro. Falla	Largo (m)	Ancho (m)	Unidad(u)	Severidad	Área (m <sup>2</sup> )	Total	Severidad	Densidad %	Valor Deducido
7	32,00			A		32,00	A	6,49	17,60
10	10,00			B		29,00	B	5,88	4,30
10	11,00			B					
10	8,00			B					
11	4,60	3,00		A	13,80	13,80	A	9,32	48,90
19	32,00	1,00		B	32,00	32,00	B	21,62	8,20
Total VD=									79,00
q=									2
Valor de Dedución									48,90
CDV(abaco)=									25,40
CDV=									48,90

PCI=									51,10
Clasificación de la VÍA=									Regular

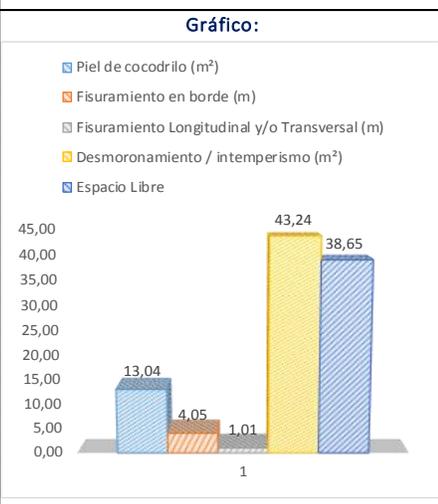
Tabla 39. Evaluación del pavimento muestra Nro. 125. Dirección de flujo San Juan de Chimborazo - Calpi.

FACULTAD DE INGENIERÍA									
ESCUELA DE INGENIERÍA CIVIL									
EVALUACIÓN DEL PAVIMENTO FLEXIBLE DE LA VÍA CALPI- SAN JUAN DE CHIMBORAZO									
Nombre de la vía:	Calpi-San Juan	Tramo:	1	Calpi- San Juan de Chimborazo					
Evaluado por:	Ibeth García	Nro. Muestra (s):	125,00	u					
Fecha:	22/07/2015	Ancho de calzada:	4,63	m					
Abscisa Inicial:	3+968	Longitud de unidad de muestro :	32,00	m					
Abscisa final:	4+0	Área muestra:	148,00	m <sup>2</sup>					
TIPOS DE FALLA									
1	Piel de cocodrilo (m <sup>2</sup> )								
2	Exudación (m <sup>2</sup> )								
3	Fisuramiento en Bloque (m <sup>2</sup> )								
4	Desniveles Localizados (m)								
5	Corrugación (m <sup>2</sup> )								
6	Depresión (m <sup>2</sup> )								
7	Fisuramiento en borde (m)								
8	Fisuramiento d Reflexión de losas (m)								
9	Desnivel de carril / espaldón (m)

10	Fisuramiento Longitudinal y/o Transversal (m)								
11	Parche de corte de servicio (m <sup>2</sup> )								
12	Agregado pulido (m <sup>2</sup> )								
13	Baches (u)								
14	Cruce de Ferrocarril (m <sup>2</sup> )								
15	Surco de huella (m <sup>2</sup> )								
16	Desplazamientos (m <sup>2</sup> )								
17	Fisuramiento de resbalamiento (m <sup>2</sup> )								
18	Hinchamiento (m <sup>2</sup> )								
19	Desmoronamiento / intemperismo (m <sup>2</sup> )								
FALLA EXISTENTES									
Nro. Falla	Largo (m)	Ancho (m)	Unidad(u)	Severidad	Área (m <sup>2</sup> )	Total	Severidad	Densidad %	Valor Deducido
1	1,50	1,50		B	2,25	19,30	B	13,04	34,56
1	32,00	0,50		B	16,00				
1	1,50	0,70		B	1,05				
7	20,00			A		20,00	A	4,05	14,70
10	1,50			B		1,50	B	1,01	0,00
19	32,00	1,00		B	32,00	64,00	B	43,24	34,10
19	32,00	1,00		B	32,00				
Total VD=									83,36
q=									2
Valor de Dedución Mayor=									34,56
CDV(ábaco)=									58,00

CDV=									58,00
PCI=									42,00
Clasificación de la VÍA=									Regular

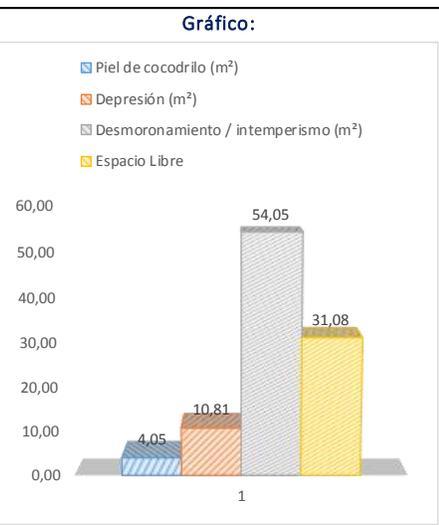
Tabla 43. Evaluación del pavimento muestra Nro. 149. Dirección de flujo San Juan de Chimborazo - Calpi.

Evaluado por:	Ibeth García	Nro. Muestra (s):	149,00	u					
Fecha:	22/07/2015	Ancho de calzada:	4,63	m					
Abscisa Inicial:	4+736	Longitud de unidad de muestro :	32,00	m					
Abscisa final:	4+768	Área muestra:	148,00	m <sup>2</sup>					
<b>TIPOS DE FALLA</b>									
1	Piel de cocodrilo (m <sup>2</sup> )								
2	Exudación (m <sup>2</sup> )								
3	Fisuramiento en Bloque (m <sup>2</sup> )								
4	Desniveles Localizados (m)								
5	Corrugación (m <sup>2</sup> )								
6	Depresión (m <sup>2</sup> )								
7	Fisuramiento en borde (m)								
8	Fisuramiento d Reflexión de losas (m)								
9	Desnivel de carril / espaldón (m)

10	Fisuramiento Longitudinal y/o Transversal (m)								
11	Parche de corte de servicio (m <sup>2</sup> )								
12	Agregado pulido (m <sup>2</sup> )								
13	Baches (u)								
14	Cruce de Ferrocarril (m <sup>2</sup> )								
15	Surco de huella (m <sup>2</sup> )								
16	Desplazamientos (m <sup>2</sup> )								
17	Fisuramiento de resbalamiento (m <sup>2</sup> )								
18	Hinchariento (m <sup>2</sup> )								
19	Desmoronamiento / intemperismo (m <sup>2</sup> )								
<b>FALLA EXISTENTES</b>									
Nro. Falla	Largo (m)	Ancho (m)	Unidad(u)	Severidad	Área (m <sup>2</sup> )	Total	Severidad	Densidad %	Valor Deducido
1	15,00	0,40		B	6,00	6,00	B	4,05	23,60
6	8,00	2,00		M	16,00	16,00	M	10,81	27,45
19	2,50	32,00		B	80,00	80,00	B	54,05	12,86
Total VD=									<b>63,91</b>
q=									<b>2</b>
Valor de Dedución Mayor=									<b>27,45</b>
CDV(ábaco)=									<b>44,00</b>
CDV=									<b>44,00</b>
PCI=									<b>56,00</b>

Clasificación de la VÍA=									<b>Buena</b>

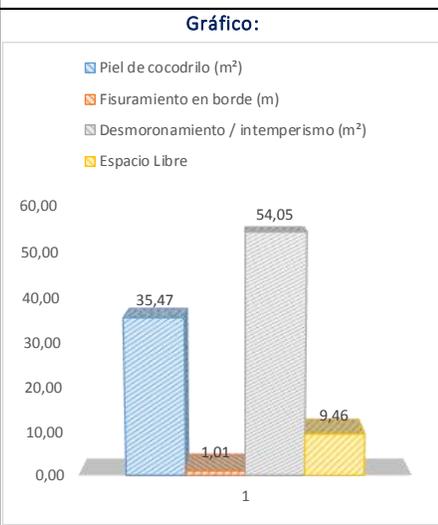
Tabla 44. Evaluación del pavimento muestra Nro. 161. Dirección de flujo Calpi -San Juan de Chimborazo.

Evaluado por:	Ibeth García	Nro. Muestra (s):	149,00	u					
Fecha:	22/07/2015	Ancho de calzada:	4,63	m					
Abscisa Inicial:	4+736	Longitud de unidad de muestro :	32,00	m					
Abscisa final:	4+768	Área muestra:	148,00	m <sup>2</sup>					
<b>TIPOS DE FALLA</b>									
1	Piel de cocodrilo (m <sup>2</sup> )								
2	Exudación (m <sup>2</sup> )								
3	Fisuramiento en Bloque (m <sup>2</sup> )								
4	Desniveles Localizados (m)								
5	Corrugación (m <sup>2</sup> )								
6	Depresión (m <sup>2</sup> )								
7	Fisuramiento en borde (m)								
8	Fisuramiento d Reflexión de losas (m)								
9	Desnivel de carril / espaldón (m)

10	Fisuramiento Longitudinal y/o Transversal (m)								
11	Parche de corte de servicio (m <sup>2</sup> )								
12	Agregado pulido (m <sup>2</sup> )								
13	Baches (u)								
14	Cruce de Ferrocarril (m <sup>2</sup> )								
15	Surco de huella (m <sup>2</sup> )								
16	Desplazamientos (m <sup>2</sup> )								
17	Fisuramiento de resbalamiento (m <sup>2</sup> )								
18	Hincharamiento (m <sup>2</sup> )								
19	Desmoronamiento / intemperismo (m <sup>2</sup> )								
<b>FALLA EXISTENTES</b>									
Nro. Falla	Largo (m)	Ancho (m)	Unidad(u)	Severidad	Área (m <sup>2</sup> )	Total	Severidad	Densidad %	Valor Deducido
1	32,00	1,50		B	48,00	52,50	B	35,47	47,70
1	1,50	3,00		B	4,50				
7	5,00			A		5,00	A	1,01	9,20
19	2,50	32,00		B	80,00	80,00	B	54,05	12,86
<b>Total VD=</b>									<b>69,76</b>
<b>q=</b>									<b>1</b>
<b>Valor de Deducción</b>									<b>47,70</b>
<b>CDV(ábaco)=</b>									<b>70,00</b>

<b>CDV=</b>									<b>70,00</b>
<b>PCI=</b>									<b>30,00</b>
<b>Clasificación de la VÍA=</b>									<b>Mala</b>

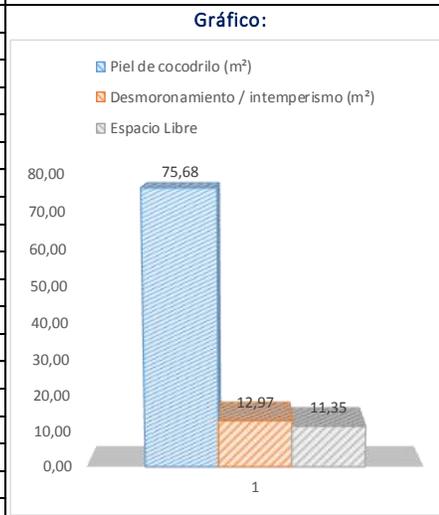
Tabla 45. Evaluación del pavimento muestra Nro. 161. Dirección de flujo San Juan de Chimborazo - Calpi.

UNIVERSIDAD NACIONAL DE CHIMBORAZO									
FACULTAD DE INGENIERÍA									
ESCUELA DE INGENIERÍA CIVIL									
EVALUACIÓN DEL PAVIMENTO FLEXIBLE DE LA VÍA CALPI- SAN JUAN DE CHIMBORAZO									
Nombre de la vía:	Calpi-San Juan	Tramo:	1	Calpi- San Juan de Chimborazo	<p>Esquema:</p>				
Evaluado por:	Ibeth García	Nro. Muestra (s):	161,00	u					
Fecha:	22/07/2015	Ancho de calzada:	4,63	m					
Abscisa Inicial:	5+120	Longitud de unidad de muestro :	32,00	m					
Abscisa final:	5+152	Área muestra:	148,00	m <sup>2</sup>					
TIPOS DE FALLA									
1	Piel de cocodrilo (m <sup>2</sup> )								
2	Exudación (m <sup>2</sup> )								
3	Fisuramiento en Bloque (m <sup>2</sup> )								
4	Desniveles Localizados (m)								
5	Corrugación (m <sup>2</sup> )								
6	Depresión (m <sup>2</sup> )								
7	Fisuramiento en borde (m)								
8	Fisuramiento d Reflexión de losas (m)								
9	Desnivel de carril / espaldón (m)

10	Fisuramiento Longitudinal y/o Transversal (m)								
11	Parche de corte de servicio (m <sup>2</sup> )								
12	Agregado pulido (m <sup>2</sup> )								
13	Baches (u)								
14	Cruce de Ferrocarril (m <sup>2</sup> )								
15	Surco de huella (m <sup>2</sup> )								
16	Desplazamientos (m <sup>2</sup> )								
17	Fisuramiento de resbalamiento (m <sup>2</sup> )								
18	Hinchamiento (m <sup>2</sup> )								
19	Desmoronamiento / intemperismo (m <sup>2</sup> )								
FALLA EXISTENTES									
Nro. Falla	Largo (m)	Ancho (m)	Unidad(u)	Severidad	Área (m <sup>2</sup> )	Total	Severidad	Densidad %	Valor Deducido
1	32,00	3,50		B	112,00	112,00	B	75,68	57,45
19	32,00	0,60		A	19,20	19,20	A	12,97	44,50
								<b>Total VD=</b>	<b>101,95</b>
								<b>q=</b>	<b>2</b>
								<b>Valor de Deducción Mayor=</b>	<b>57,45</b>
								<b>CDV(ábaco)=</b>	<b>71,00</b>
								<b>CDV=</b>	<b>71,00</b>
								<b>PCI=</b>	<b>29,00</b>

<b>Clasificación de la VÍA=</b>	<b>Mala</b>

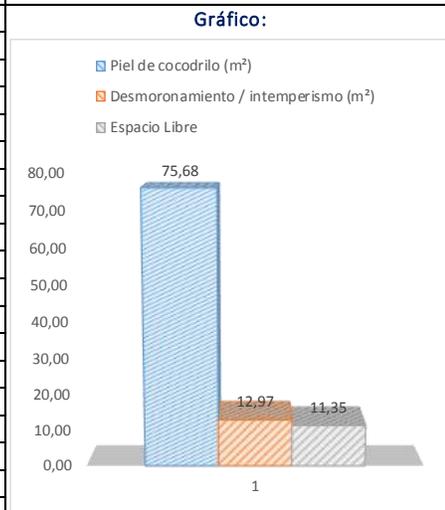
Tabla 46. Evaluación del pavimento muestra Nro. 173. Dirección de flujo Calpi -San Juan de Chimborazo.

Evaluado por:	Ibeth García	Nro. Muestra (s):	161,00	u					
Fecha:	22/07/2015	Ancho de calzada:	4,63	m					
Abscisa Inicial:	5+120	Longitud de unidad de muestro :	32,00	m					
Abscisa final:	5+152	Área muestra:	148,00	m <sup>2</sup>					
<b>TIPOS DE FALLA</b>									
1	Piel de cocodrilo (m <sup>2</sup> )								
2	Exudación (m <sup>2</sup> )								
3	Fisuramiento en Bloque (m <sup>2</sup> )								
4	Desniveles Localizados (m)								
5	Corrugación (m <sup>2</sup> )								
6	Depresión (m <sup>2</sup> )								
7	Fisuramiento en borde (m)								
8	Fisuramiento d Reflexión de losas (m)								
9	Desnivel de carril / espaldón (m)

10	Fisuramiento Longitudinal y/o Transversal (m)								
11	Parche de corte de servicio (m <sup>2</sup> )								
12	Agregado pulido (m <sup>2</sup> )								
13	Baches (u)								
14	Cruce de Ferrocarril (m <sup>2</sup> )								
15	Surco de huella (m <sup>2</sup> )								
16	Desplazamientos (m <sup>2</sup> )								
17	Fisuramiento de resbalamiento (m <sup>2</sup> )								
18	Hinchamiento (m <sup>2</sup> )								
19	Desmoronamiento / intemperismo (m <sup>2</sup> )								
<b>FALLA EXISTENTES</b>									
Nro. Falla	Largo (m)	Ancho (m)	Unidad(u)	Severidad	Área (m <sup>2</sup> )	Total	Severidad	Densidad %	Valor Deducido
1	32,00	3,50		B	112,00	112,00	B	75,68	57,45
19	32,00	0,60		A	19,20	19,20	A	12,97	44,50
Total VD=									101,95
q=									2
0									57,45
CDV(ábaco)=									71,00
CDV=									71,00
PCI=									29,00
Clasificación de la VÍA=									Mala
