**UNIVERSIDAD NACIONAL DE CHIMBORAZO**  
**FACULTAD DE INGENIERÍA**  
**ESCUELA DE INGENIERÍA CIVIL**

**“EVALUACIÓN DEL PAVIMENTO FLEXIBLE DE LA VÍA CALPI - SAN  
JUAN DE CHIMBORAZO, CANTÓN RIOBAMBA, PROVINCIA DE  
CHIMBORAZO”.**

**Enero 2016**

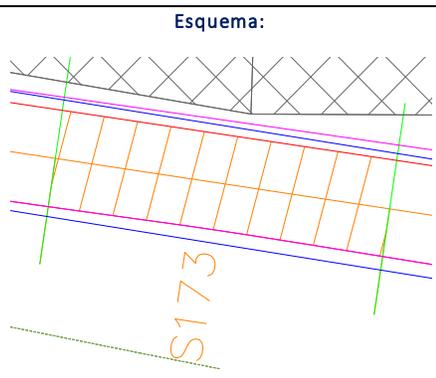
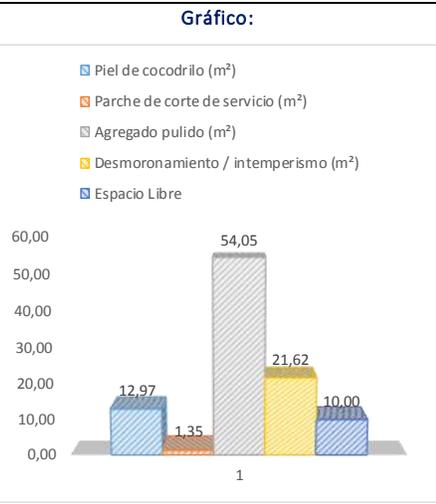
Tabla 47. Evaluación del pavimento muestra Nro. 173. Dirección de flujo San Juan de Chimborazo - Calpi.

<b>UNIVERSIDAD NACIONAL DE CHIMBORAZO</b> <b>FACULTAD DE INGENIERÍA</b> <b>ESCUELA DE INGENIERÍA CIVIL</b> <b>EVALUACIÓN DEL PAVIMENTO FLEXIBLE DE LA VÍA CALPI- SAN JUAN DE CHIMBORAZO</b>									
<b>Nombre de la vía:</b>	Calpi-San Juan	<b>Tramo:</b>	1	Calpi- San Juan de Chimborazo					
<b>Evaluado por:</b>	Ibeth García	<b>Nro. Muestra (s):</b>	173,00	u					
<b>Fecha:</b>	22/07/2015	<b>Ancho de calzada:</b>	4,63	m					
<b>Abscisa Inicial:</b>	5+504	<b>Longitud de unidad de muestro :</b>	32,00	m					
<b>Abscisa final:</b>	5+536	<b>Área muestra:</b>	148,00	m <sup>2</sup>					
<b>TIPOS DE FALLA</b>									
1	Piel de cocodrilo (m <sup>2</sup> )								
2	Exudación (m <sup>2</sup> )								
3	Fisuramiento en Bloque (m <sup>2</sup> )								
4	Desniveles Localizados (m)								
5	Corrugación (m <sup>2</sup> )								
6	Depresión (m <sup>2</sup> )								
7	Fisuramiento en borde (m)								
8	Fisuramiento d Reflexión de losas (m)

9	Desnivel de carril / espaldón (m)								
10	Fisuramiento Longitudinal y/o Transversal (m)								
11	Parche de corte de servicio (m <sup>2</sup> )								
12	Agregado pulido (m <sup>2</sup> )								
13	Baches (u)								
14	Cruce de Ferrocarril (m <sup>2</sup> )								
15	Surco de huella (m <sup>2</sup> )								
16	Desplazamientos (m <sup>2</sup> )								
17	Fisuramiento de resbalamiento (m <sup>2</sup> )								
18	Hinchamiento (m <sup>2</sup> )								
19	Desmoronamiento / intemperismo (m <sup>2</sup> )								
<b>FALLA EXISTENTES</b>									
Nro. Falla	Largo (m)	Ancho (m)	Unidad(u)	Severidad	Área (m <sup>2</sup> )	Total	Severidad	Densidad %	Valor Deducido
1	32,00	0,60		B	19,20	19,20	B	12,97	34,56
11	2,00	1,00		B	2,00	2,00	B	1,35	2,30
12	32,00	2,50		B	80,00	80,00	B	54,05	12,52
19	32,00	1,00		M	32,00	32,00	M	21,62	25,76
<b>Total VD=</b>									<b>75,14</b>
<b>q=</b>									<b>3</b>
<b>Valor de Deducción Mayor=</b>									<b>34,56</b>

<b>CDV(ábaco)=</b>									<b>44,50</b>
<b>CDV=</b>									<b>44,50</b>
<b>PCI=</b>									<b>55,50</b>
<b>Clasificación de la VÍA=</b>									<b>Regular</b>

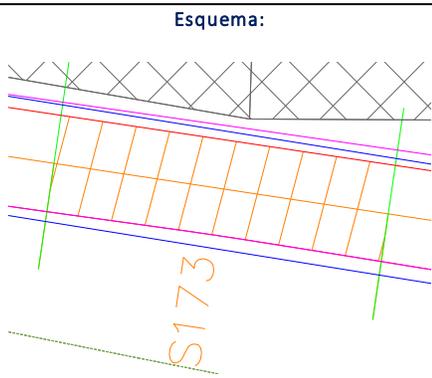
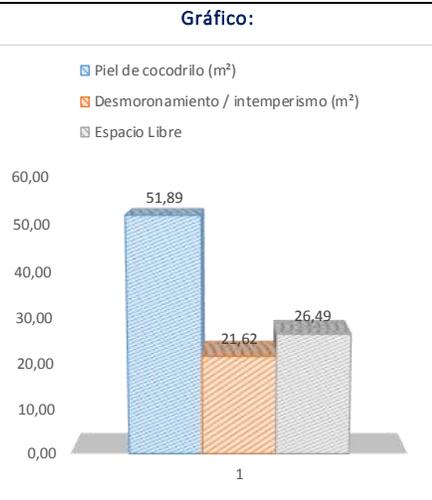
Tabla 48. Evaluación del pavimento muestra Nro. 185. Dirección de flujo Calpi -San Juan de Chimborazo.

UNIVERSIDAD NACIONAL DE CHIMBORAZO									
FACULTAD DE INGENIERÍA									
ESCUELA DE INGENIERÍA CIVIL									
EVALUACIÓN DEL PAVIMENTO FLEXIBLE DE LA VÍA CALPI- SAN JUAN DE CHIMBORAZO									
Nombre de la vía:	Calpi-San Juan	Tramo:	1	San Juan de Chimborazo-Calpi					
Evaluado por:	Ibeth García	Nro. Muestra (s):	173,00	u					
Fecha:	22/07/2015	Ancho de calzada:	4,63	m					
Abscisa Inicial:	5+504	Longitud de unidad de muestro :	32,00	m					
Abscisa final:	5+536	Área muestra:	148,00	m <sup>2</sup>					
TIPOS DE FALLA									
1	Piel de cocodrilo (m <sup>2</sup> )								
2	Exudación (m <sup>2</sup> )								
3	Fisuramiento en Bloque (m <sup>2</sup> )								
4	Desniveles Localizados (m)								
5	Corrugación (m <sup>2</sup> )								
6	Depresión (m <sup>2</sup> )								
7	Fisuramiento en borde (m)								
8	Fisuramiento d Reflexión de losas (m)								
9	Desnivel de carril / espaldón (m)								
10	Fisuramiento Longitudinal y/o Transversal (m)

11	Parche de corte de servicio (m <sup>2</sup> )								
12	Agregado pulido (m <sup>2</sup> )								
13	Baches (u)								
14	Cruce de Ferrocarril (m <sup>2</sup> )								
15	Surco de huella (m <sup>2</sup> )								
16	Desplazamientos (m <sup>2</sup> )								
17	Fisuramiento de resbalamiento (m <sup>2</sup> )								
18	Hinchamiento (m <sup>2</sup> )								
19	Desmoronamiento / intemperismo (m <sup>2</sup> )								
FALLA EXISTENTES									
Nro. Falla	Largo (m)	Ancho (m)	Unidad(u)	Severidad	Área (m <sup>2</sup> )	Total	Severidad	Densidad %	Valor Deducido
1	32,00	2,00		B	64,00	76,80	B	51,89	52,63
1	32,00	0,40		B	12,80				25,76
19	32,00	1,00		M	32,00				25,76
Total VD=									78,39
q=									2
Valor de Dedución									52,63
CDV(ábaco)=									44,50
CDV=									52,63
PCI=									47,37
Clasificación de la VÍA=									Regular

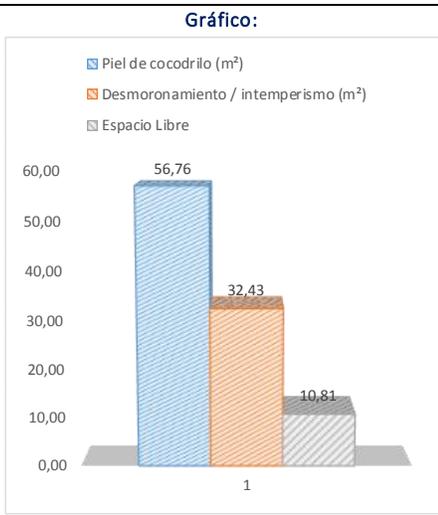
Tabla 49. Evaluación del pavimento muestra Nro. 185. Dirección de flujo San Juan de Chimborazo - Calpi.

Evaluado por:	Ibeth García	Nro. Muestra (s):	185,00	u					
Fecha:	22/07/2015	Ancho de calzada:	4,63	m					
Abscisa Inicial:	5+888	Longitud de unidad de muestro :	32,00	m					
Abscisa final:	5+920	Área muestra:	148,00	m <sup>2</sup>					
<b>TIPOS DE FALLA</b>									
1	Piel de cocodrilo (m <sup>2</sup> )								
2	Exudación (m <sup>2</sup> )								
3	Fisuramiento en Bloque (m <sup>2</sup> )								
4	Desniveles Localizados (m)								
5	Corrugación (m <sup>2</sup> )								
6	Depresión (m <sup>2</sup> )								
7	Fisuramiento en borde (m)								
8	Fisuramiento d Reflexión de losas (m)								
9	Desnivel de carril / espaldón (m)

10	Fisuramiento Longitudinal y/o Transversal (m)								
11	Parche de corte de servicio (m <sup>2</sup> )								
12	Agregado pulido (m <sup>2</sup> )								
13	Baches (u)								
14	Cruce de Ferrocarril (m <sup>2</sup> )								
15	Surco de huella (m <sup>2</sup> )								
16	Desplazamientos (m <sup>2</sup> )								
17	Fisuramiento de resbalamiento (m <sup>2</sup> )								
18	Hinchamiento (m <sup>2</sup> )								
19	Desmoronamiento / intemperismo (m <sup>2</sup> )								
<b>FALLA EXISTENTES</b>									
Nro. Falla	Largo (m)	Ancho (m)	Unidad(u)	Severidad	Área (m <sup>2</sup> )	Total	Severidad	Densidad %	Valor Deducido
1	10,00	2,00		B	20,00	84,00	B	56,76	53,78
1	32,00	1,50		B	48,00				
1	32,00	0,50		B	16,00				
19	32,00	1,50		M	48,00	48,00	M	32,43	30,54
<b>Total VD=</b>									<b>84,32</b>
<b>q=</b>									<b>2</b>
<b>Valor de Dedución Mayor=</b>									<b>53,78</b>
<b>CDV(ábaco)=</b>									<b>58,00</b>

<b>CDV=</b>									<b>58,00</b>
<b>PCI=</b>									<b>42,00</b>
<b>Clasificación de la VÍA=</b>									<b>Regular</b>

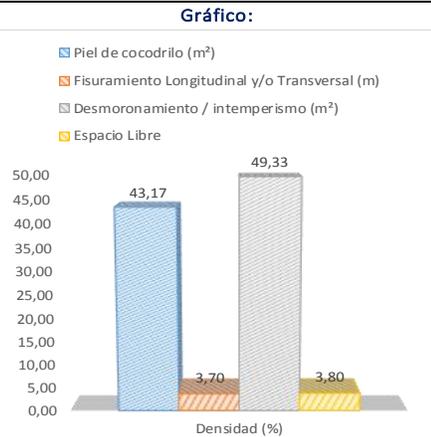
Tabla 52. Evaluación del pavimento muestra Nro. 5. Dirección de flujo San Juan de Chimborazo - Calpi.

UNIVERSIDAD NACIONAL DE CHIMBORAZO									
FACULTAD DE INGENIERÍA									
ESCUELA DE INGENIERÍA CIVIL									
EVALUACIÓN DEL PAVIMENTO FLEXIBLE DE LA VÍA CALPI- SAN JUAN DE CHIMBORAZO									
Nombre de la vía:	Calpi-San Juan	Tramo:	2	Calpi- San Juan de Chimborazo	<b>Esquema:</b> 				
Evaluado por:	Ibeth García	Nro. Muestra (s):	5	u					
Fecha:	23/07/2015	Ancho de calzada:	8,1	m					
Abscisa Inicial:	6+148	Longitud de unidad de muestreo :	37	m					
Abscisa final:	6+185	Área muestra:	300	m <sup>2</sup>					
TIPOS DE FALLA									
1	Piel de cocodrilo (m <sup>2</sup> )								
2	Exudación (m <sup>2</sup> )								
3	Fisuramiento en Bloque (m <sup>2</sup> )								
4	Desniveles Localizados (m)								
5	Corrugación (m <sup>2</sup> )								
6	Depresión (m <sup>2</sup> )								
7	Fisuramiento en borde (m)								
8	Fisuramiento d Reflexión de losas (m)								
9	Desnivel de carril / espaldón (m)								
10	Fisuramiento Longitudinal y/o Transversal (m)

11	Parche de corte de servicio (m <sup>2</sup> )								
12	Agregado pulido (m <sup>2</sup> )								
13	Baches (u)								
14	Cruce de Ferrocarril (m <sup>2</sup> )								
15	Surco de huella (m <sup>2</sup> )								
16	Desplazamientos (m <sup>2</sup> )								
17	Fisuramiento de resbalamiento (m <sup>2</sup> )								
18	Hinchamiento (m <sup>2</sup> )								
19	Desmoronamiento / intemperismo (m <sup>2</sup> )								
FALLA EXISTENTES									
Nro. Falla	Largo (m)	Ancho (m)	Unidad(u)	Severidad	Área (m <sup>2</sup> )	Total	Severidad	Densidad %	Valor Deducido
1	37	3,5		M	129,50	129,50	M	43,17	65,7
10	37			M		37	M	3,70	4,6
19	37	2,5		M	92,50	148	M	49,33	35,35
19	37	1,5		M	55,50				
<b>Total VD=</b>								<b>105,65</b>	
<b>q=</b>								<b>2</b>	
<b>Valor de Deducción Mayor=</b>								<b>35,35</b>	
<b>CDV(ábaco)=</b>								<b>71</b>	
<b>CDV=</b>								<b>71</b>	
<b>PCI=</b>								<b>29</b>	
<b>Clasificación de la VÍA=</b>								<b>Mala</b>

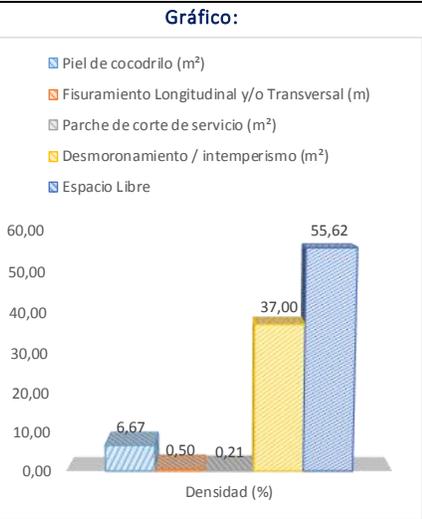
Tabla 54. Evaluación del pavimento muestra Nro. 8. Dirección de flujo San Juan de Chimborazo - Calpi.

Evaluado por:	Ibeth García	Nro. Muestra (s):	8	u					
Fecha:	23/07/2015	Ancho de calzada:	8,1	m					
Abscisa Inicial:	6+259	Longitud de unidad de muestreo :	37	m					
Abscisa final:	6+296	Área muestra:	300	m <sup>2</sup>					
<b>TIPOS DE FALLA</b>									
1	Piel de cocodrilo (m <sup>2</sup> )								
2	Exudación (m <sup>2</sup> )								
3	Fisuramiento en Bloque (m <sup>2</sup> )								
4	Desniveles Localizados (m)								
5	Corrugación (m <sup>2</sup> )								
6	Depresión (m <sup>2</sup> )								
7	Fisuramiento en borde (m)								
8	Fisuramiento d Reflexión de losas (m)								
9	Desnivel de carril / espaldón (m)

10	Fisuramiento Longitudinal y/o Transversal (m)								
11	Parche de corte de servicio (m <sup>2</sup> )								
12	Agregado pulido (m <sup>2</sup> )								
13	Baches (u)								
14	Cruce de Ferrocarril (m <sup>2</sup> )								
15	Surco de huella (m <sup>2</sup> )								
16	Desplazamientos (m <sup>2</sup> )								
17	Fisuramiento de resbalamiento (m <sup>2</sup> )								
18	Hinchariento (m <sup>2</sup> )								
19	Desmoronamiento / intemperismo (m <sup>2</sup> )								
<b>FALLA EXISTENTES</b>									
Nro. Falla	Largo (m)	Ancho (m)	Unidad(u)	Severidad	Área (m <sup>2</sup> )	Total	Severidad	Densidad %	Valor Deducido
1	5	2,8		M	14,00	14,00	M	4,67	35,60
1	3	2		B	6,00	6,00	B	2,00	9,90
10	5			B		5,00	B	0,50	0,00
11	0,9	0,7		M	0,63	0,63	M	0,21	4,50
19	37	1		M	37,00	37,00	M	12,33	20,26
19	37	2		B	74,00	74,00	B	24,67	8,80
								<b>Total VD=</b>	<b>79,06</b>
								<b>q=</b>	<b>2</b>
								<b>Valor de Deducción Mayor=</b>	<b>35,60</b>

<b>CDV(ábaco)=</b>	<b>44,5</b>
								<b>CDV=</b>	<b>44,5</b>
								<b>PCI=</b>	<b>55,5</b>
								<b>Clasificación de la VÍA=</b>	<b>Regular</b>

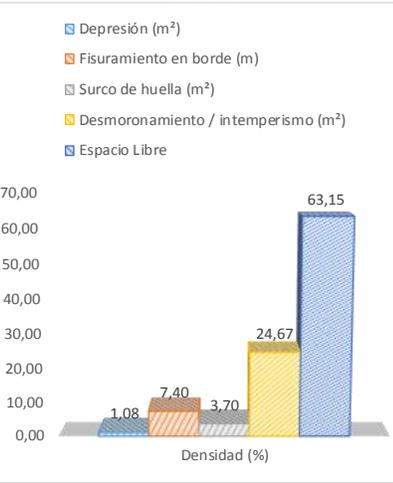
Evaluado por:	Ibeth García	Nro. Muestra (s):	8	u					
Fecha:	23/07/2015	Ancho de calzada:	8,1	m					
Abscisa Inicial:	6+259	Longitud de unidad de muestreo :	37	m					
Abscisa final:	6+296	Área muestra:	300	m <sup>2</sup>					
TIPOS DE FALLA									
1	Piel de cocodrilo (m <sup>2</sup> )								
2	Exudación (m <sup>2</sup> )								
3	Fisuramiento en Bloque (m <sup>2</sup> )								
4	Desniveles Localizados (m)								
5	Corrugación (m <sup>2</sup> )								
6	Depresión (m <sup>2</sup> )								
7	Fisuramiento en borde (m)								
8	Fisuramiento d Reflexión de losas (m)								
9	Desnivel de carril / espaldón (m)

FALLA EXISTENTES									
Nro. Falla	Largo (m)	Ancho (m)	Unidad(u)	Severidad	Área (m <sup>2</sup> )	Total	Severidad	Densidad %	Valor Deducido
6	8,1	0,4		A	3,24	3,24	A	1,08	17
7	37			A		74	A	7,40	18,9
7	37			A					
15	37	0,1		B	3,7	11,1	B	3,70	17,1
15	37	0,2		B	7,4				
19	37	2		B	74	74	B	24,67	8,8
19	37	2		B	74				
Total VD=									61,80
q=									3
Valor de Deducción									18,9
CDV(abaco)=									38
CDV=									38

PCI=									62
Clasificación de la VÍA=									Buena

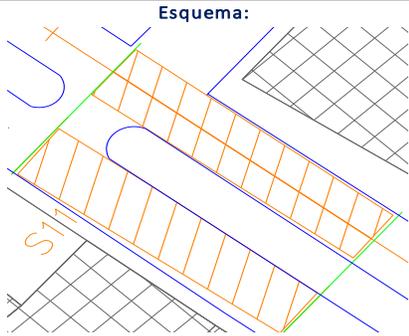
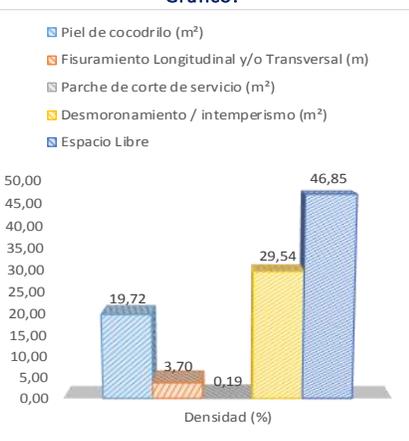
<b>Evaluado por:</b>	Ibeth García	<b>Nro. Muestra (s):</b>	11	u					
<b>Fecha:</b>	23/07/2015	<b>Ancho de calzada:</b>	8,1	m					
<b>Abscisa Inicial:</b>	6+370	<b>Longitud de unidad de muestreo :</b>	37	m					
<b>Abscisa final:</b>	6+407	<b>Área muestra:</b>	300	m <sup>2</sup>					
<b>TIPOS DE FALLA</b>					<b>Gráfico:</b>

8	Fisuramiento d Reflexión de losas (m)								
9	Desnivel de carril / espaldón (m)								
10	Fisuramiento Longitudinal y/o Transversal (m)								
11	Parche de corte de servicio (m <sup>2</sup> )								
12	Agregado pulido (m <sup>2</sup> )								
13	Baches (u)								
14	Cruce de Ferrocarril (m <sup>2</sup> )								
15	Surco de huella (m <sup>2</sup> )								
16	Desplazamientos (m <sup>2</sup> )								
17	Fisuramiento de resbalamiento (m <sup>2</sup> )								
18	Hinchariento (m <sup>2</sup> )								
19	Desmoronamiento / intemperismo (m <sup>2</sup> )								
<b>FALLA EXISTENTES</b>									
Nro. Falla	Largo (m)	Ancho (m)	Unidad(u)	Severidad	Área (m <sup>2</sup> )	Total	Severidad	Densidad %	Valor Deducido
1	11	2		M	22,00	59,17	M	19,72	54,42
1	4	1,9		M	7,60				
1	10,8	2,1		M	22,68				
1	4,05	1,7		M	6,89				
10	37			M	37,00	37,00	M	3,70	6,90
11	0,5	0,45		B	0,23	0,58	B	0,19	0,00
11	0,7	0,5		B	0,35				
19	37	1,2		M	44,40	81,40	M	27,13	28,52

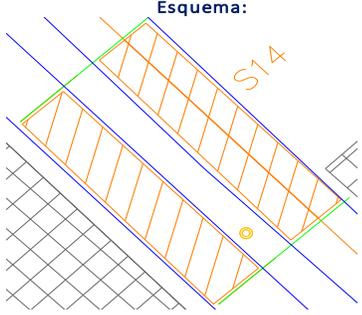
Evaluado por:	Ibeth García	Nro. Muestra (s):	14	u					
Fecha:	23/07/2015	Ancho de calzada:	8,1	m					
Abscisa Inicial:	6+481	Longitud de unidad de muestreo :	37	m					
Abscisa final:	6+518	Área muestra:	300	m <sup>2</sup>					
<b>TIPOS DE FALLA</b>									
1	Piel de cocodrilo (m <sup>2</sup> )								
2	Exudación (m <sup>2</sup> )								
3	Fisuramiento en Bloque (m <sup>2</sup> )								
4	Desniveles Localizados (m)								
5	Corrugación (m <sup>2</sup> )								
6	Depresión (m <sup>2</sup> )								
7	Fisuramiento en borde (m)								
8	Fisuramiento d Reflexión de losas (m)								
9	Desnivel de carril / espaldón (m)

10	Fisuramiento Longitudinal y/o Transversal (m)								
11	Parche de corte de servicio (m <sup>2</sup> )								
12	Agregado pulido (m <sup>2</sup> )								
13	Baches (u)								
14	Cruce de Ferrocarril (m <sup>2</sup> )								
15	Surco de huella (m <sup>2</sup> )								
16	Desplazamientos (m <sup>2</sup> )								
17	Fisuramiento de resbalamiento (m <sup>2</sup> )								
18	Hinchamiento (m <sup>2</sup> )								
19	Desmoronamiento / intemperismo (m <sup>2</sup> )								
<b>FALLA EXISTENTES</b>									
Nro. Falla	Largo (m)	Ancho (m)	Unidad(u)	Severidad	Área (m <sup>2</sup> )	Total	Severidad	Densidad %	Valor Deducido
1	14,00	2,00		M	28,00	60,66	M	20,22	55,40
1	6,00	2,00		M	12,00				
1	4,00	1,50		M	6,00				
1	6,20	1,80		M	11,16				
1	3,50	1,00		M	3,50				
10	1,00			M		2,00	M	0,20	0,00
10	1,00			M					
11	1,00	0,70		M	0,70	1,51	M	0,50	6,70
11	0,90	0,90		M	0,81				
19	10,00	2,50		A	25,00	25,00	A	8,33	37,70

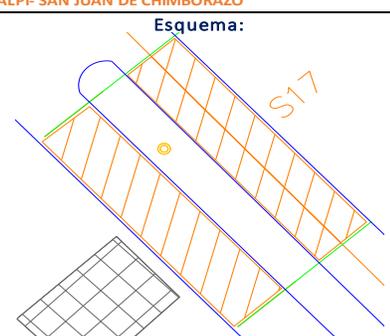
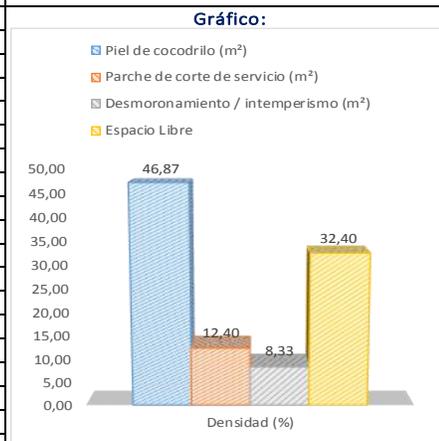
Tabla 60. Evaluación del pavimento muestra Nro. 17. Dirección de flujo San Juan de Chimborazo - Calpi.

11	7	1,7		M	11,90				
11	1,5	1,5		M	2,25				
11	0,6	0,6		M	0,36				
19	10	2,5		M	25,00	25,00	M	8,33	16,80
<b>Total VD=</b>									<b>167,99</b>
<b>q=</b>									<b>3</b>
<b>Valor de Deducción Mayor=</b>									<b>56,50</b>
<b>CDV(ábaco)=</b>									<b>94,8</b>
<b>CDV=</b>									<b>94,8</b>
<b>PCI=</b>									<b>5,2</b>
<b>Clasificación de la VÍA=</b>									<b>Deteriorada</b>

Tipo de Falla	Densidad (%)
Piel de cocodrilo (m <sup>2</sup> )	46,87
Parche de corte de servicio (m <sup>2</sup> )	12,40
Desmoronamiento / intemperismo (m <sup>2</sup> )	8,33
Espacio Libre	32,40

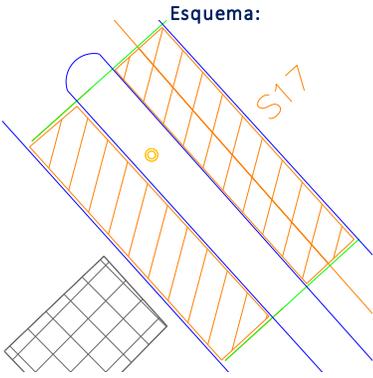
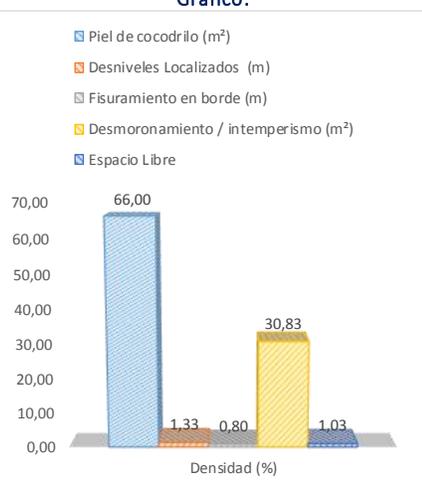
<b>Evaluado por:</b>	Ibeth García	<b>Nro. Muestra (s):</b>	17	u					
<b>Fecha:</b>	23/07/2015	<b>Ancho de calzada:</b>	8,1	m					
<b>Abscisa Inicial:</b>	6+592	<b>Longitud de unidad de muestreo :</b>	37	m					
<b>Abscisa final:</b>	6+629	<b>Área muestra:</b>	300	m <sup>2</sup>					
<b>TIPOS DE FALLA</b>									
1	Piel de cocodrilo (m <sup>2</sup> )				<b>Gráfico:</b>

8	Fisuramiento d Reflexión de losas (m)								
9	Desnivel de carril / espaldón (m)								
10	Fisuramiento Longitudinal y/o Transversal (m)								
11	Parche de corte de servicio (m <sup>2</sup> )								
12	Agregado pulido (m <sup>2</sup> )								
13	Baches (u)								
14	Cruce de Ferrocarril (m <sup>2</sup> )								
15	Surco de huella (m <sup>2</sup> )								
16	Desplazamientos (m <sup>2</sup> )								
17	Fisuramiento de resbalamiento (m <sup>2</sup> )								
18	Hinchamiento (m <sup>2</sup> )								
19	Desmoronamiento / intemperismo (m <sup>2</sup> )								
<b>FALLA EXISTENTES</b>									
Nro. Falla	Largo (m)	Ancho (m)	Unidad(u)	Severidad	Área (m <sup>2</sup> )	Total	Severidad	Densidad %	Valor Deducido
1	37,00	5,00		M	185,00	185,00	M	61,67	70,41
1	13,00	1,00		B	13,00	13,00	B	4,33	23,60
4	8,00	0,50		A	4,00	4,00	A	1,33	33,70
7	8,00			A	8,00	8,00	A	0,80	8,80
19	37,00	2,50		M	92,50	92,50	M	30,83	29,90

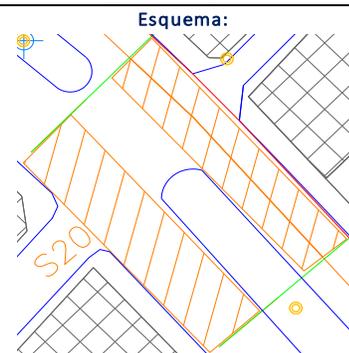
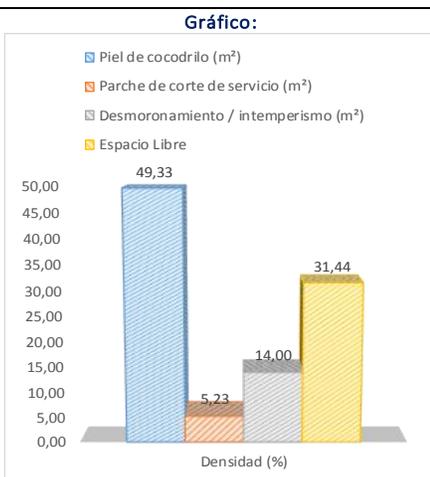
Tabla 62. Evaluación del pavimento muestra Nro. 20. Dirección de flujo San Juan de Chimborazo - Calpi.

11	Parche de corte de servicio (m <sup>2</sup> )								
12	Agregado pulido (m <sup>2</sup> )								
13	Baches (u)								
14	Cruce de Ferrocarril (m <sup>2</sup> )								
15	Surco de huella (m <sup>2</sup> )								
16	Desplazamientos (m <sup>2</sup> )								
17	Fisuramiento de resbalamiento (m <sup>2</sup> )								
18	Hinchamiento (m <sup>2</sup> )								
19	Desmoronamiento / intemperismo (m <sup>2</sup> )								
<b>FALLA EXISTENTES</b>									
Nro. Falla	Largo (m)	Ancho (m)	Unidad(u)	Severidad	Área (m <sup>2</sup> )	Total	Severidad	Densidad %	Valor Deducido
1	37	4		M	148,00	148,00	M	49,33	67,50
11	2	1,5		A	3,00	8,50	A	2,83	26,00
11	1,5	1,5		A	2,25				
11	0,6	0,7		A	0,42				
11	1	1		A	1,00				
11	0,75	0,7		A	0,53				
11	1	1		A	1,00				
11	0,6	0,5		A	0,30				
11	18	0,4		M	7,20	7,20	M	2,40	14,30
19	10	0,5		A	5,00	42,00	A	14,00	45,75
19	37	1		A	37,00				
<b>Total VD=</b>									<b>153,55</b>
<b>q=</b>									<b>3</b>

<b>Valor de Deducción</b>									<b>67,50</b>
<b>CDV(ábaco)=</b>									<b>88</b>
<b>CDV=</b>									<b>88</b>
<b>PCI=</b>									<b>12</b>
<b>Clasificación de la VÍA=</b>									<b>Muy Mala</b>

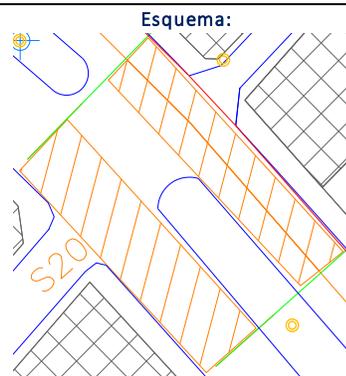
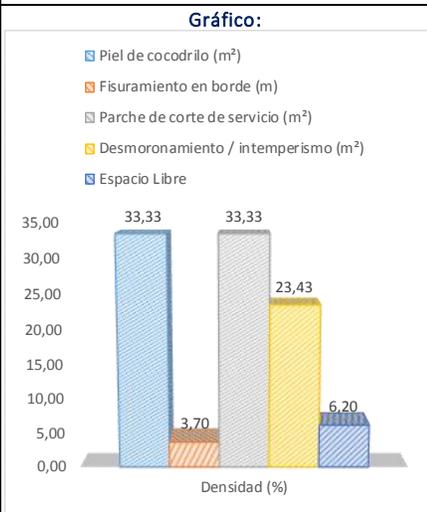
Tabla 63. Evaluación del pavimento muestra Nro. 23. Dirección de flujo Calpi - San Juan de Chimborazo.

9	Desnivel de carril / espaldón (m)								
10	Fisuramiento Longitudinal y/o Transversal (m)								
11	Parche de corte de servicio (m <sup>2</sup> )								
12	Agregado pulido (m <sup>2</sup> )								
13	Baches (u)								
14	Cruce de Ferrocarril (m <sup>2</sup> )								
15	Surco de huella (m <sup>2</sup> )								
16	Desplazamientos (m <sup>2</sup> )								
17	Fisuramiento de resbalamiento (m <sup>2</sup> )								
18	Hinchamiento (m <sup>2</sup> )								
19	Desmoronamiento / intemperismo (m <sup>2</sup> )								
<b>FALLA EXISTENTES</b>									
<b>Nro. Falla</b>	<b>Largo (m)</b>	<b>Ancho (m)</b>	<b>Unidad(u)</b>	<b>Severidad</b>	<b>Área (m<sup>2</sup>)</b>	<b>Total</b>	<b>Severidad</b>	<b>Densidad %</b>	<b>Valor Deducido</b>
1	25,00	4,00		M	100,00	100,00	M	33,33	62,07
7	37,00			A		37,00	A	3,70	12,90
11	1,00	0,90		M	0,90	1,71	M	33,33	49,55
11	0,90	0,90		M	0,81				
19	37,00	0,90		B	33,30	70,30	B	23,43	8,60

19	37,00	1,00		B	37,00				
<b>Total VD=</b>									<b>133,12</b>
<b>q=</b>									<b>2</b>
<b>Valor de Dedución</b>									<b>62,07</b>
<b>CDV(abaco)=</b>									<b>86</b>
<b>CDV=</b>									<b>86</b>
<b>PCI=</b>									<b>14</b>
<b>Clasificación de la VÍA=</b>									<b>Muy Mala</b>

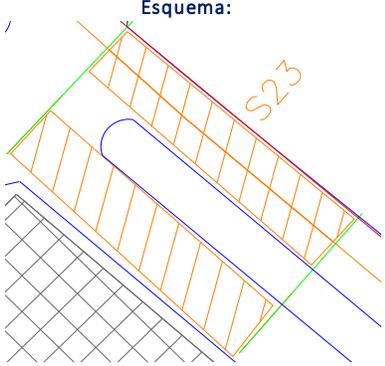
Evaluado por:	Ibeth García	Nro. Muestra (s):	23	u					
Fecha:	23/07/2015	Ancho de calzada:	8,1	m					
Abscisa Inicial:	6+814	Longitud de unidad de muestreo :	37	m					
Abscisa final:	6+851	Área muestra:	300	m <sup>2</sup>					
<b>TIPOS DE FALLA</b>									
1	Piel de cocodrilo (m <sup>2</sup> )								
2	Exudación (m <sup>2</sup> )								
3	Fisuramiento en Bloque (m <sup>2</sup> )								
4	Desniveles Localizados (m)								
5	Corrugación (m <sup>2</sup> )								
6	Depresión (m <sup>2</sup> )								
7	Fisuramiento en borde (m)								
8	Fisuramiento d Reflexión de losas (m)								
9	Desnivel de carril / espaldón (m)

10	Fisuramiento Longitudinal y/o Transversal (m)								
11	Parche de corte de servicio (m <sup>2</sup> )								
12	Agregado pulido (m <sup>2</sup> )								
13	Baches (u)								
14	Cruce de Ferrocarril (m <sup>2</sup> )								
15	Surco de huella (m <sup>2</sup> )								
16	Desplazamientos (m <sup>2</sup> )								
17	Fisuramiento de resbalamiento (m <sup>2</sup> )								
18	Hinchamiento (m <sup>2</sup> )								
19	Desmoronamiento / intemperismo (m <sup>2</sup> )								
<b>FALLA EXISTENTES</b>									
Nro. Falla	Largo (m)	Ancho (m)	Unidad(u)	Severidad	Área (m <sup>2</sup> )	Total	Severidad	Densidad %	Valor Deducido
1	37	2,2		M	81,40	129,50	M	43,17	65,70
1	37	1,3		M	48,10				
19	37	4		M	148,00				
Total VD=									101,05
q=									2
Valor de Dedución									65,70
CDV(abaco)=									71
CDV=									71
PCI=									29
Clasificación de la VÍA=									Mala

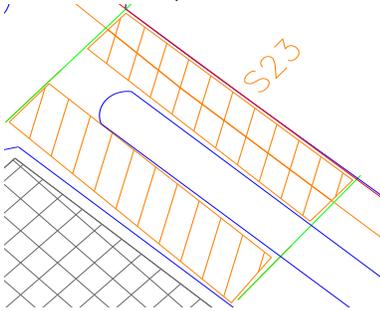
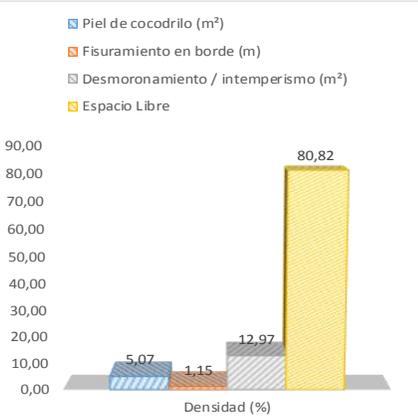
Evaluated por:	Ibeth García	Nro. Muestra (s):	23	u					
Fecha:	23/07/2015	Ancho de calzada:	8,1	m					
Abscisa Inicial:	6+814	Longitud de unidad de muestreo :	37	m					
Abscisa final:	6+851	Área muestra:	300	m <sup>2</sup>					
<b>TIPOS DE FALLA</b>					<b>Gráfico:</b>

10	Fisuramiento Longitudinal y/o Transversal (m)								
11	Parche de corte de servicio (m <sup>2</sup> )								
12	Agregado pulido (m <sup>2</sup> )								
13	Baches (u)								
14	Cruce de Ferrocarril (m <sup>2</sup> )								
15	Surco de huella (m <sup>2</sup> )								
16	Desplazamientos (m <sup>2</sup> )								
17	Fisuramiento de resbalamiento (m <sup>2</sup> )								
18	Hinchariento (m <sup>2</sup> )								
19	Desmoronamiento / intemperismo (m <sup>2</sup> )								
<b>FALLA EXISTENTES</b>									
Nro. Falla	Largo (m)	Ancho (m)	Unidad(u)	Severidad	Área (m <sup>2</sup> )	Total	Severidad	Densidad %	Valor Deducido
1	7,00	0,80		B	5,60	15,20	B	5,07	25,80
1	1,50	0,40		B	0,60				
1	3,00	0,60		B	1,80				
1	2,00	0,50		B	1,00				
1	1,00	0,80		B	0,80				
1	6,00	0,90		B	5,40	11,50	A	1,15	9,20
7	3,50			A					
7	5,00			A					
7	2,00			A					
7	1,00			A		38,90	M	12,97	20,26
19	37,00	0,90		M	33,30				
19	7,00	0,80		M	5,60

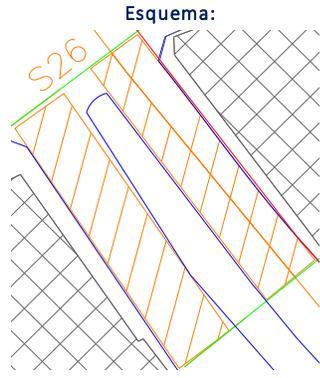
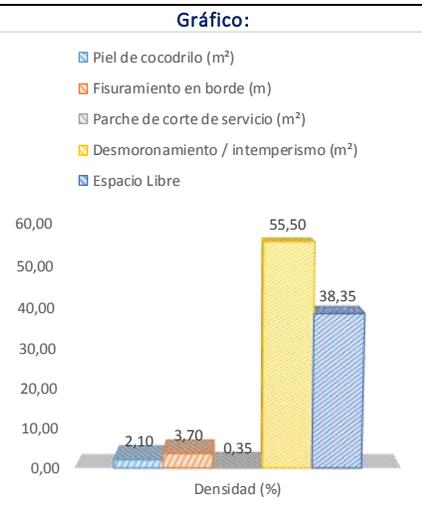
Tabla 66. Evaluación del pavimento muestra Nro. 26. Dirección de flujo San Juan de Chimborazo - Calpi.

Evaluado por:	Ibeth García	Nro. Muestra (s):	26	u					
Fecha:	23/07/2015	Ancho de calzada:	8,1	m					
Abscisa Inicial:	6+925	Longitud de unidad de muestreo :	37	m					
Abscisa final:	6+962	Área muestra:	300	m <sup>2</sup>					
<b>TIPOS DE FALLA</b>									
1	Piel de cocodrilo (m <sup>2</sup> )								
2	Exudación (m <sup>2</sup> )								
3	Fisuramiento en Bloque (m <sup>2</sup> )								
4	Desniveles Localizados (m)								
5	Corrugación (m <sup>2</sup> )								
6	Depresión (m <sup>2</sup> )								
7	Fisuramiento en borde (m)								
8	Fisuramiento d Reflexión de losas (m)								
9	Desnivel de carril / espaldón (m)

10	Fisuramiento Longitudinal y/o Transversal (m)								
11	Parche de corte de servicio (m <sup>2</sup> )								
12	Agregado pulido (m <sup>2</sup> )								
13	Baches (u)								
14	Cruce de Ferrocarril (m <sup>2</sup> )								
15	Surco de huella (m <sup>2</sup> )								
16	Desplazamientos (m <sup>2</sup> )								
17	Fisuramiento de resbalamiento (m <sup>2</sup> )								
18	Hincharamiento (m <sup>2</sup> )								
19	Desmoronamiento / intemperismo (m <sup>2</sup> )								
<b>FALLA EXISTENTES</b>									
Nro. Falla	Largo (m)	Ancho (m)	Unidad(u)	Severidad	Área (m <sup>2</sup> )	Total	Severidad	Densidad %	Valor Deducido
1	4	0,7		B	2,80	6,30	B	2,10	16,70
1	3,5	1		B	3,50				
7	37			A	37,00	37,00	A	3,70	12,90
11	1,5	0,7		A	1,05	1,05	A	0,35	11,20
19	37	1,5		B	55,50	111,00	B	37,00	10,98
19	37	1,5		B	55,50				
19	37	1,5		A	55,50				
Total VD=									103,78
q=									2
Valor de Deducción									52,00
CDV(ábaco)=									71

CDV=									71
PCI=									29
Clasificación de la VÍA=									Mala

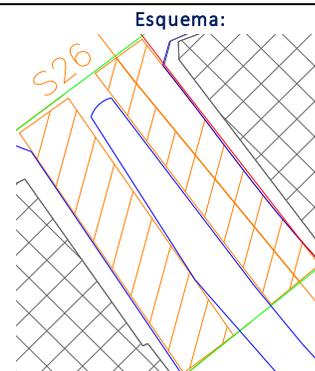
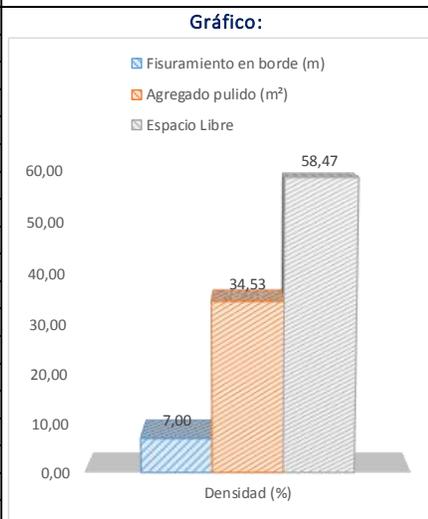
9	Desnivel de carril / espaldón (m)								
10	Fisuramiento Longitudinal y/o Transversal (m)								
11	Parche de corte de servicio (m <sup>2</sup> )								
12	Agregado pulido (m <sup>2</sup> )								
13	Baches (u)								
14	Cruce de Ferrocarril (m <sup>2</sup> )								
15	Surco de huella (m <sup>2</sup> )								
16	Desplazamientos (m <sup>2</sup> )								
17	Fisuramiento de resbalamiento (m <sup>2</sup> )								
18	Hinchamiento (m <sup>2</sup> )								
19	Desmoronamiento / intemperismo (m <sup>2</sup> )								
<b>FALLA EXISTENTES</b>									
Nro. Falla	Largo (m)	Ancho (m)	Unidad(u)	Severidad	Área (m <sup>2</sup> )	Total	Severidad	Densidad %	Valor Deducido
7	10,00			A		21,00	A	7,00	18,90
7	11,00			A					
12	37,00	1,30		M	48,10	103,60	M	34,53	9,02
12	37,00	1,50		M	55,50				
<b>Total VD=</b>									<b>27,92</b>
<b>q=</b>									<b>2</b>
<b>Valor de Deducción</b>									<b>18,90</b>
<b>CDV(abaco)=</b>									<b>13,5</b>

<b>CDV=</b>									<b>18,9</b>
<b>PCI=</b>									<b>81,1</b>
<b>Clasificación de la VÍA=</b>									<b>Muy Buena</b>

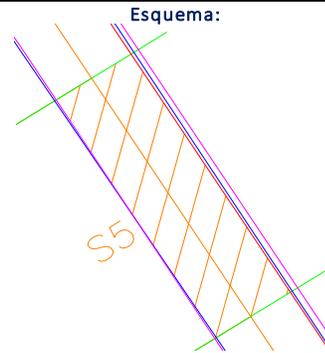
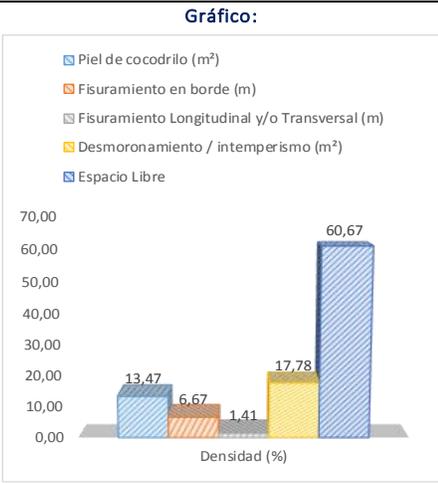
Tabla 69. Evaluación del pavimento muestra Nro. 5. Dirección de flujo San Juan de Chimborazo - Calpi.

11	Parche de corte de servicio (m <sup>2</sup> )								
12	Agregado pulido (m <sup>2</sup> )								
13	Baches (u)								
14	Cruce de Ferrocarril (m <sup>2</sup> )								
15	Surco de huella (m <sup>2</sup> )								
16	Desplazamientos (m <sup>2</sup> )								
17	Fisuramiento de resbalamiento (m <sup>2</sup> )								
18	Hinchamiento (m <sup>2</sup> )								
19	Desmoronamiento / intemperismo (m <sup>2</sup> )								
<b>FALLA EXISTENTES</b>									
Nro. Falla	Largo (m)	Ancho (m)	Unidad(u)	Severidad	Área (m <sup>2</sup> )	Total	Severidad	Densidad %	Valor Deducido
1	10,00	2,00		B	20,00	20,00	B	13,47	35,34
7	33,00			A		33,00	A	6,67	17,60
10	3,00			B		7,00	B	1,41	0,00
10	4,00			B					
19	33,00	0,80		B	26,40	26,40	B	17,78	6,98
								<b>Total VD=</b>	<b>59,92</b>
								<b>q=</b>	<b>2</b>
								<b>Valor de Deducción Mayor=</b>	<b>35,34</b>
								<b>CDV(abaco)=</b>	<b>37</b>
								<b>CDV=</b>	<b>37</b>

<b>PCI=</b>	<b>63</b>
								<b>Clasificación de la VÍA=</b>	<b>Buena</b>

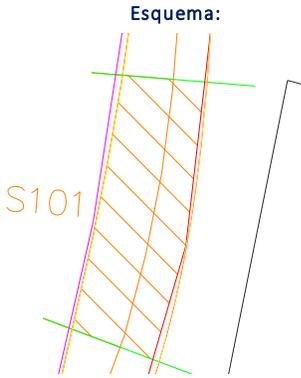
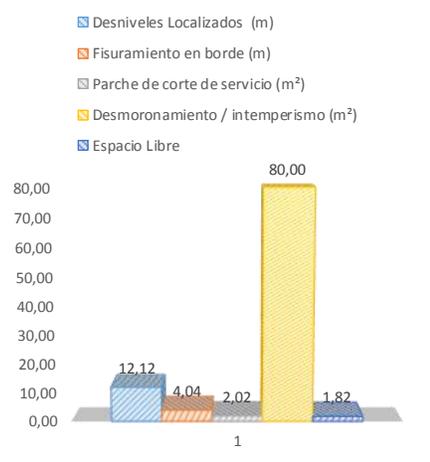
Nombre de la vía:	Calpi-San Juan	Tramo:	3	San Juan de Chimborazo - Calpi	<p>Esquema:</p>

Evaluado por:	Ibeth García	Nro. Muestra (s):	101	u					
Fecha:	24/07/2015	Ancho de calzada:	4,5	m					
Abscisa Inicial:	10+300	Longitud de unidad de muestro :	0	m					
Abscisa final:	10+333	Área muestra:	0	m <sup>2</sup>					
<b>TIPOS DE FALLA</b>									
1	Piel de cocodrilo (m <sup>2</sup> )				<p>Gráfico:</p>

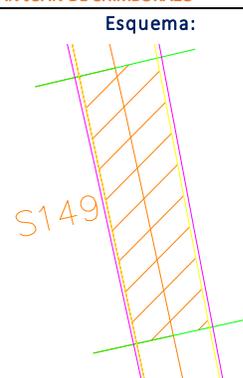
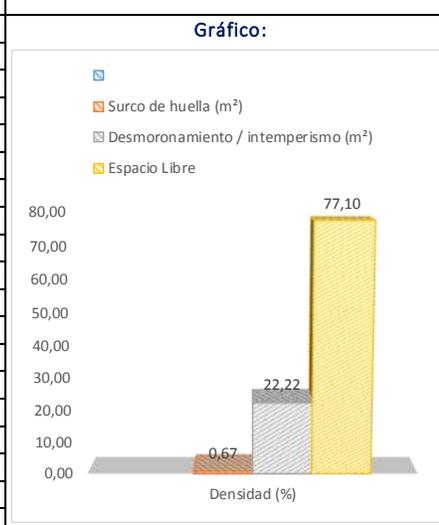
<b>Nombre de la vía:</b>	Calpi-San Juan	<b>Tramo:</b>	3	Calpi- San Juan de Chimborazo				
	<b>Evaluado por:</b>	Ibeth García	<b>Nro. Muestra (s):</b>	149	u				
	<b>Fecha:</b>	24/07/2015	<b>Ancho de calzada:</b>	4,5	m				
	<b>Abscisa Inicial:</b>	11+884	<b>Longitud de unidad de muestro :</b>	33	m				
	<b>Abscisa final:</b>	11+917	<b>Área muestra:</b>	148,5	m <sup>2</sup>				
<b>TIPOS DE FALLA</b>									
1	Piel de cocodrilo (m <sup>2</sup> )								
2	Exudación (m <sup>2</sup> )								
3	Fisuramiento en Bloque (m <sup>2</sup> )								
4	Desniveles Localizados (m)								
5	Corrugación (m <sup>2</sup> )								
6	Depresión (m <sup>2</sup> )								
7	Fisuramiento en borde (m)								
8	Fisuramiento d Reflexión de losas (m)

Tipo de Falla	Densidad (%)
Surco de huella (m <sup>2</sup> )	0,67
Desmoronamiento / intemperismo (m <sup>2</sup> )	22,22
Espacio Libre	77,10

Tabla 87. Evaluación del pavimento muestra Nro. 149. Dirección de flujo San Juan de Chimborazo - Calpi.

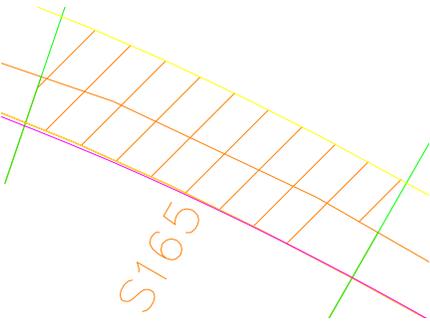
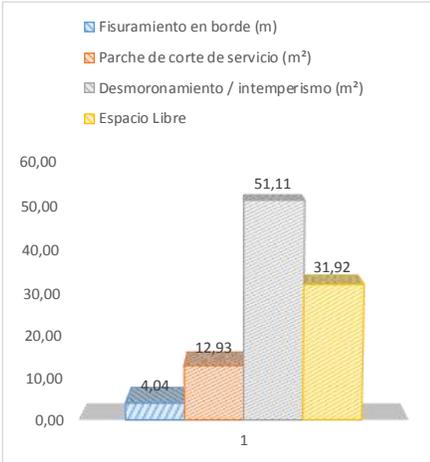
Evaluado por:	Ibeth García	Nro. Muestra (s):	165	u					
Fecha:	24/07/2015	Ancho de calzada:	4,5	m					
Abscisa Inicial:	12+412	Longitud de unidad de muestro :	33	m					
Abscisa final:	12+445	Área muestra:	148,5	m <sup>2</sup>					
<b>TIPOS DE FALLA</b>									
1	Piel de cocodrilo (m <sup>2</sup> )				<b>Gráfico:</b>

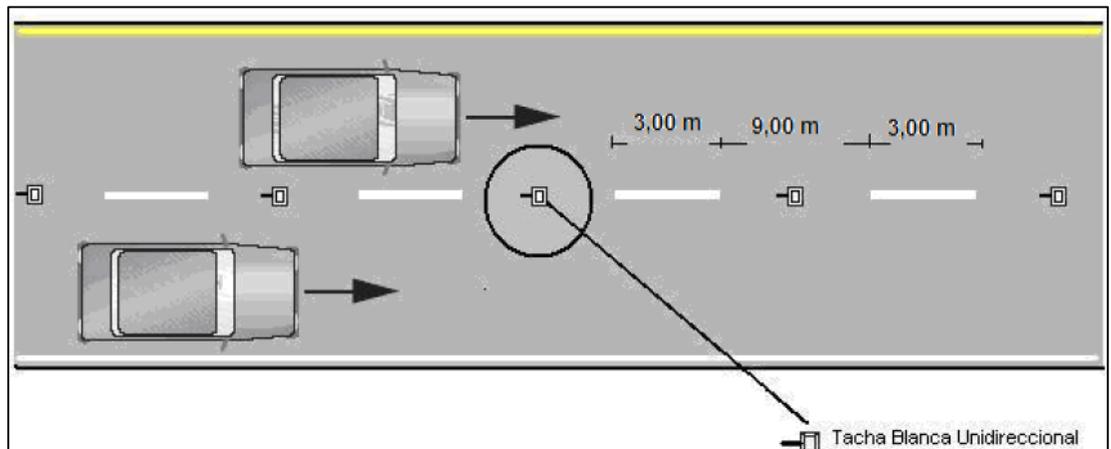
##### ***4.2.2.2.1.1 Líneas longitudinales.***

**Mensaje.** Además de separar y delinear calzadas o carriles, las líneas longitudinales, dependiendo de su forma y color, señalan los sectores donde se permite o prohíbe adelantar, virar a la izquierda, virar en "U" o donde se prohíbe estacionar.

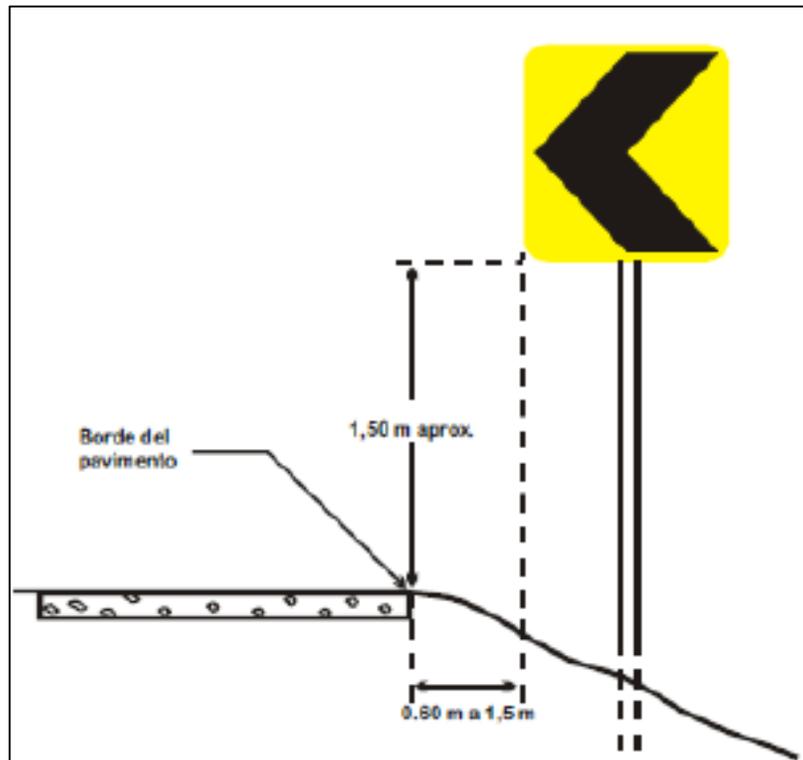
- Alineaciones horizontales o chevrones, 106 u. Esta señal se utiliza para indicar el cambio de rasante en el sentido de circulación que debe seguir el conductor en radios de curvas abiertas a ambos lados de la vía en dos caras a 1 m de distancia de del borde del pavimento. El espaciamiento entre rótulos varía de acuerdo al radio de curvatura de la vía.

*Ilustración 103. Ubicación de Alineaciones Horizontales.*

<b>Colocación de Alineamientos.</b>				
<b>Nro. De Curva</b>	<b>Radios de Curvas</b>	<b>Espaciamiento de curvas</b>	<b>Longitud de arco</b>	<b>Numero de Alineamientos</b>
1	170	22	170	16
2	290	27	122	10
3	156	20	251	26
4	275	27	137	10
5	51	10	49	10
6	240	24	50	4
7	198	22	73	6
8	58	10	60	12
9	130	20	128	12
			<b>Total=</b>	<b>106</b>

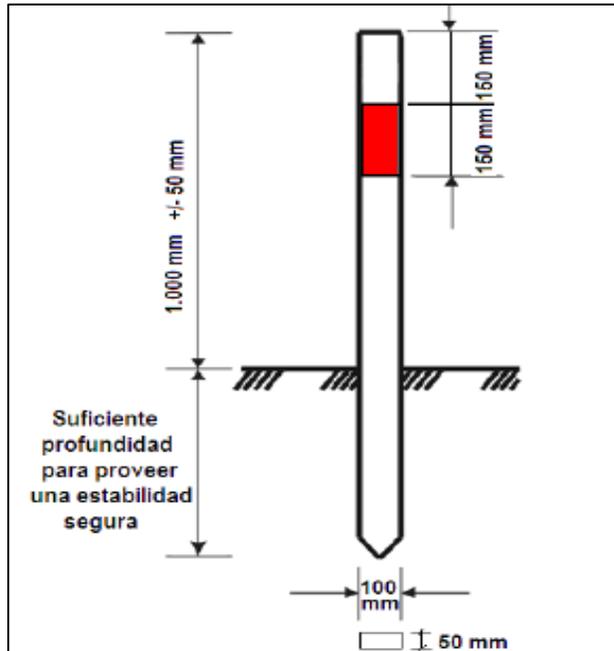
- Postes delineadores, 100 u. Son dispositivos refractivos que delimitan y marcan los bordes de la vía para indicar los límites laterales del uso seguro de la calzada e indican el alineamiento que tiene la vía más adelante, especialmente en las curvas horizontales y verticales. Son de plástico, de color blanco y rojo y medirán 1.5 m de altura y 5 cm de ancho. Estarán ubicarlos en las abscisas: desde 3+100 hasta 4+600 y desde 7+160 hasta 10+000, considerando que desde la abscisa 0+200 hasta 3+000 si existen, en la parroquia San Juan existen construcciones al margen de la vía, mientras que desde la abscisa 10+000 hasta 15+000 existen cerramientos de madera acompañados de árboles que cumplen la misma función de delimitar los bordes de la vía. De tal forma se dotara de postes delineadores a 7740 m de la carretera a ambos lados, con espaciamento de 150 m.

*Ilustración 104. Poste delineador.*

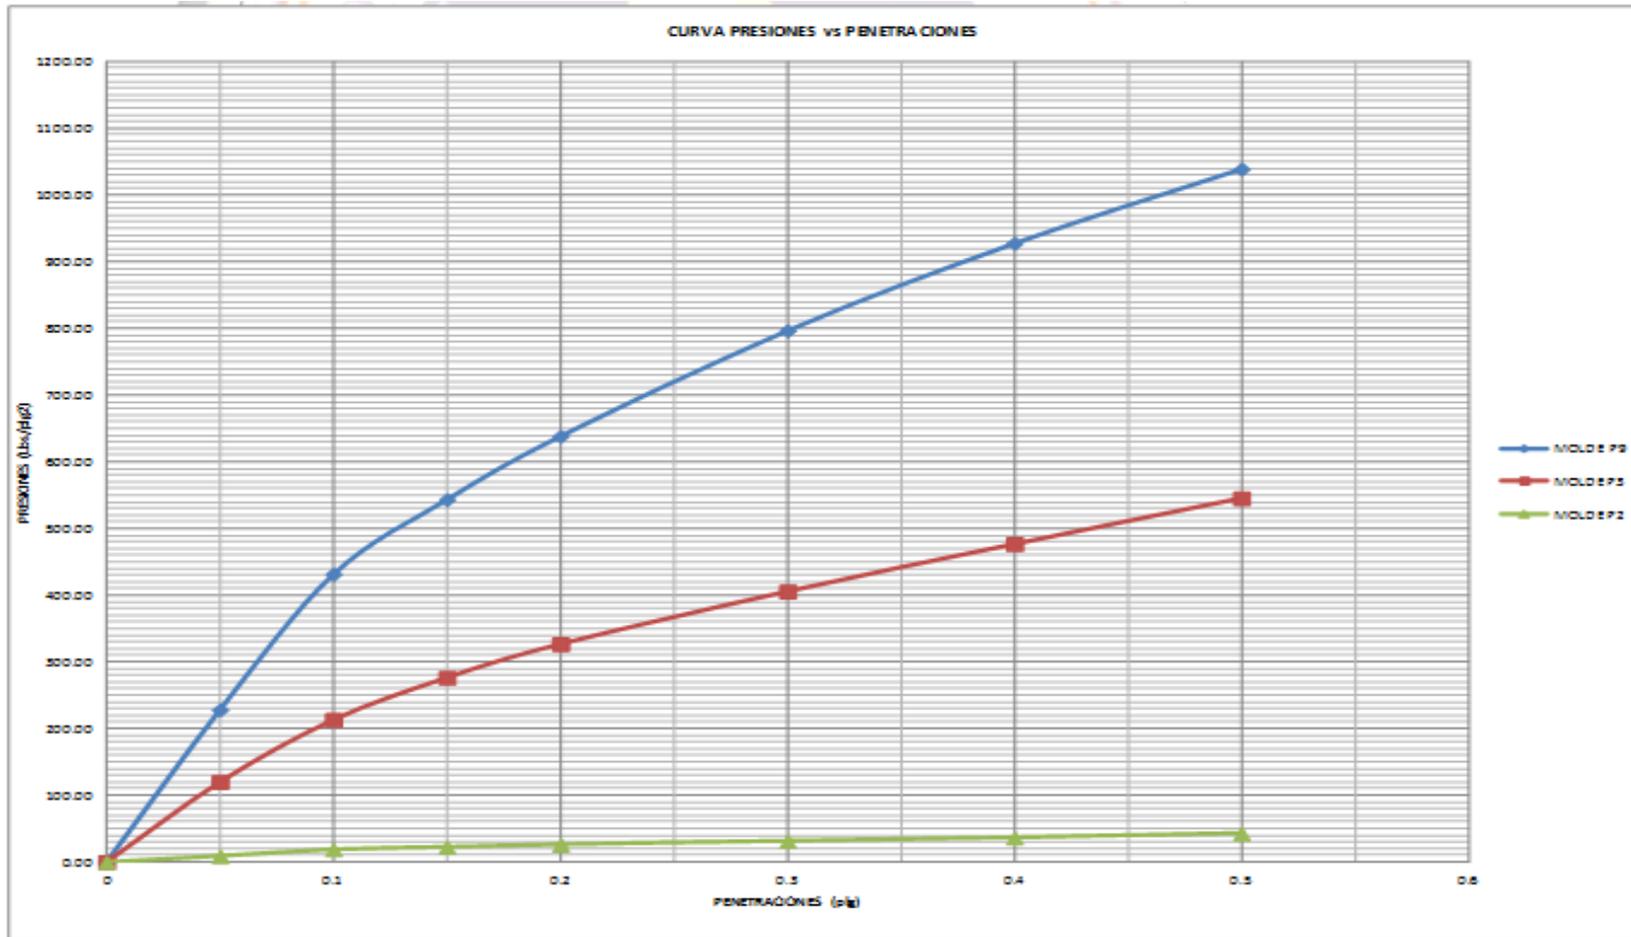
*Ilustración 106. Presiones vs. Penetraciones.  
Fuente: Ministerio de Transporte y Obras Públicas. 2015.*

5.08	0.20	1915	638.33	1500	43	980	326.67	1500	22	78	26.00	1500	2
7.62	0.30	2390	796.67	1900	42	1217	405.67	1900	21	94	31.33	1900	2
10.16	0.40	2783	927.67	2300	40	1430	476.67	2300	21	109	36.33	2300	2

12.70	0.50	3117	1039.00	2600	40	1636	545.33	2600	21	128	42.67	2600	2

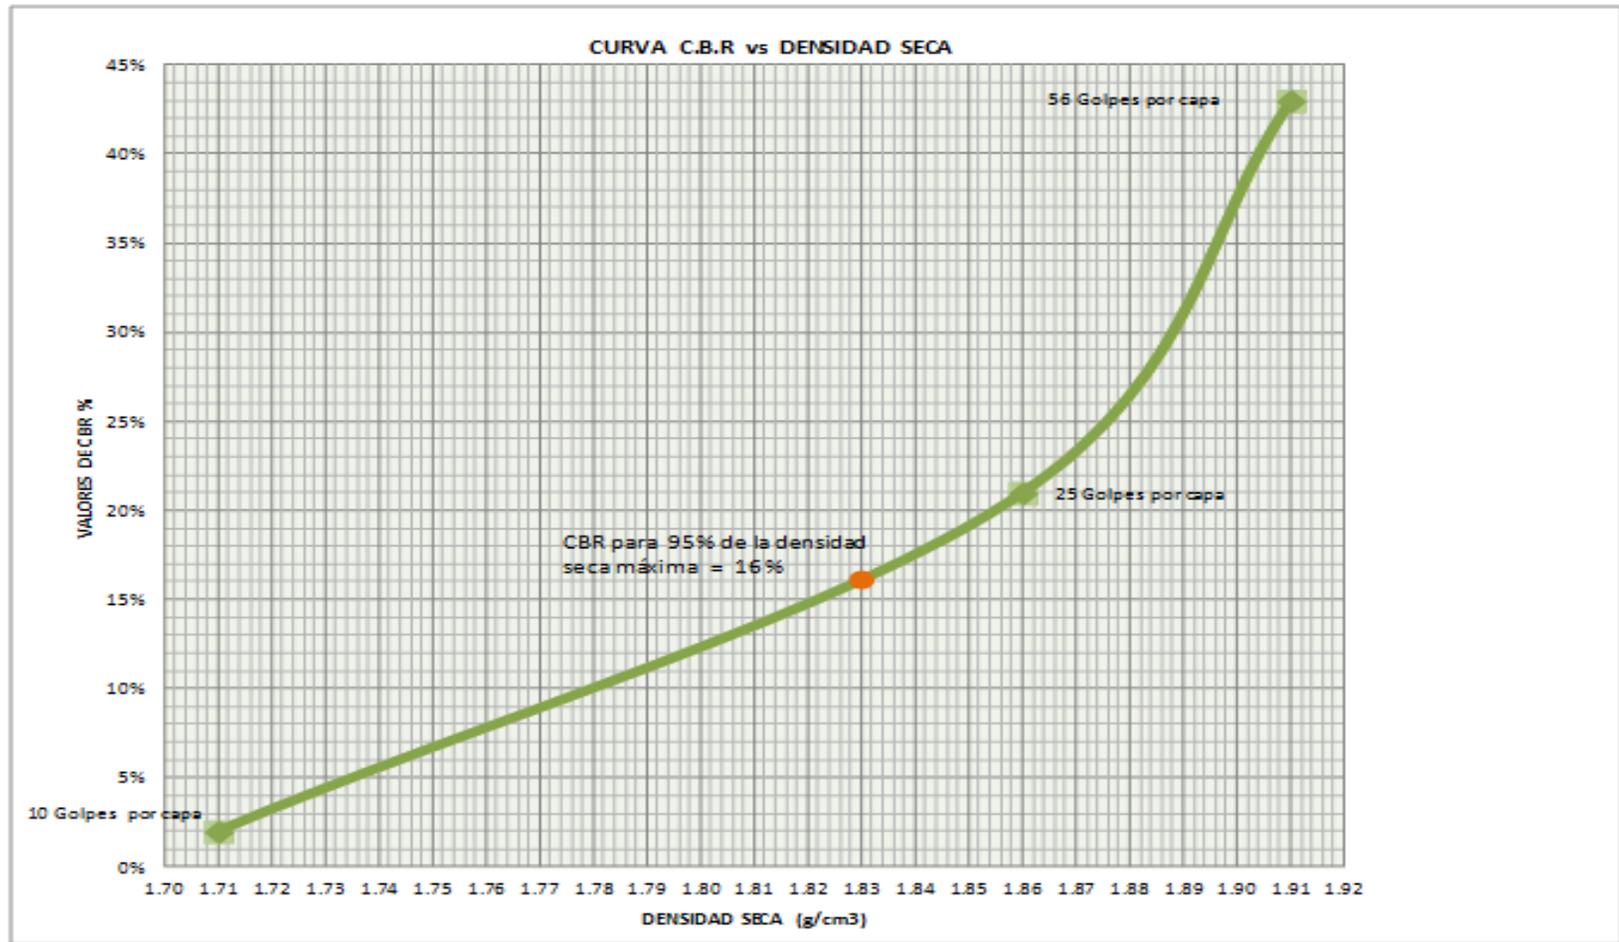
*Ilustración 107. Curva vs. Densidad seca.*  
*Fuente: Ministerio de Transporte y Obras Públicas. 2015.*

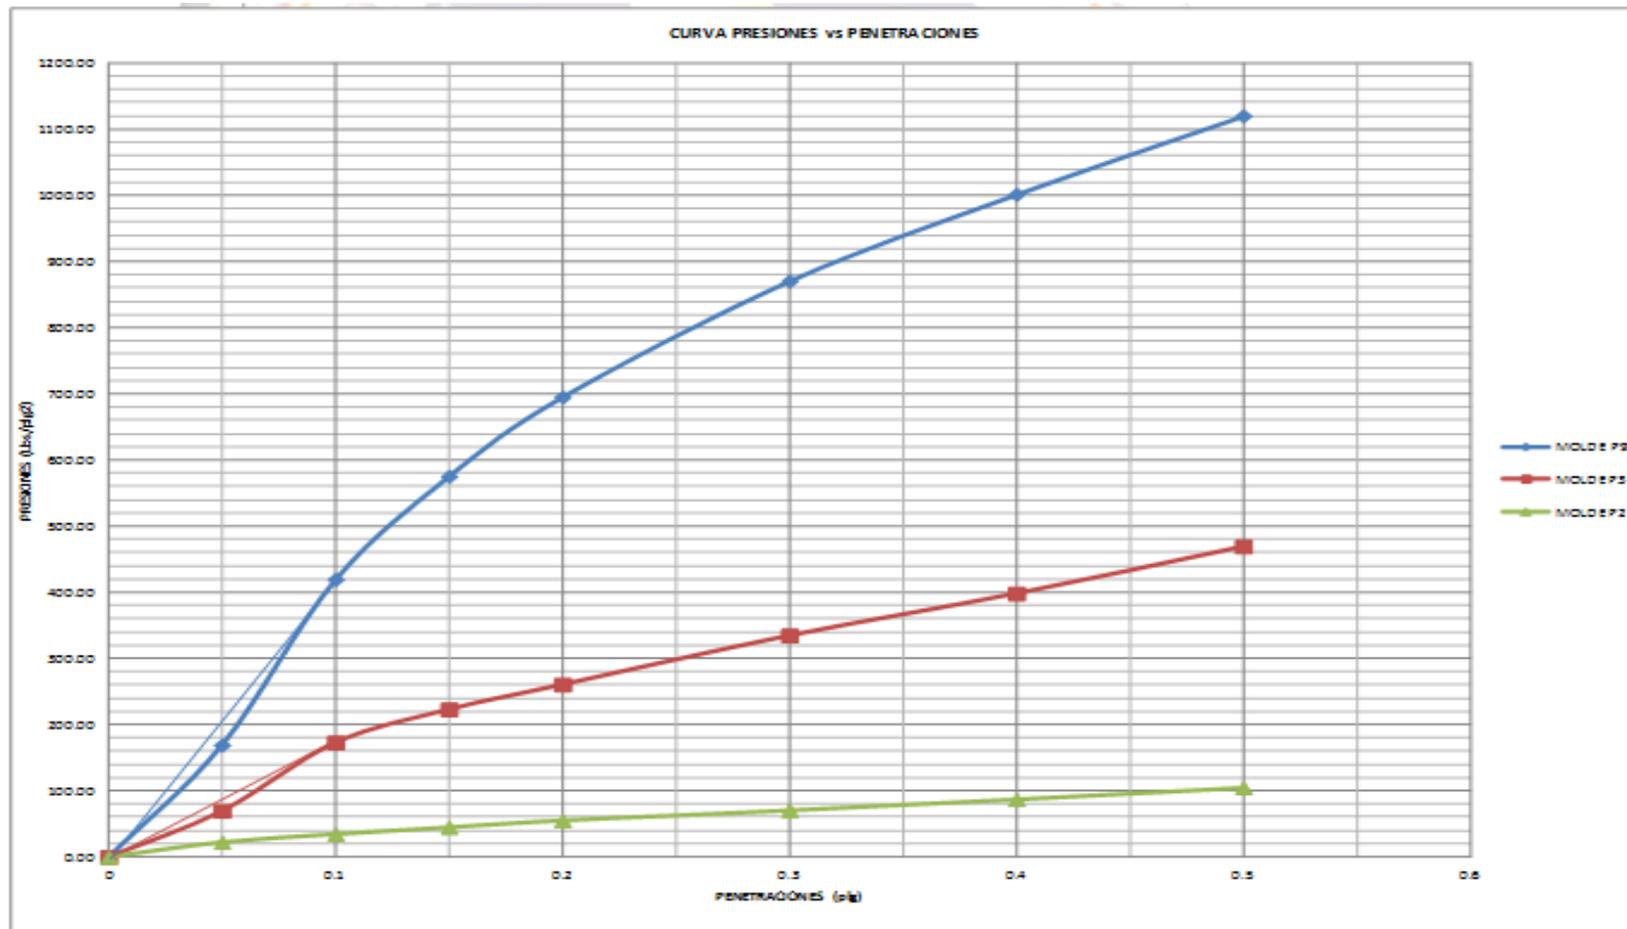
*Ilustración 108. Curva Presiones vs. Presiones.  
Fuente: Ministerio de Transporte y Obras Públicas. 2015.*

Penetración		Molde N° P9				Molde N°P3				MOLDE N°P2			
		CARGA (lb)	Presiones Corregidas (lb/plg2)	Presiones estándar (lb/plg2)	Valores de CBR (%)	CARGA (lb)	Presiones Corregidas (lb/plg2)	Presiones estándar (lb/plg2)	Valores de CBR (%)	CARGA (lb)	Presiones Corregidas (lb/plg2)	Presiones estándar (lb/plg2)	Valores de CBR (%)
mm	plg												
0	0	0	0.00	400	0	0	0.00	400	0	0	0.00	400	0
1.27	0.05	508	169.33	712.5	24	209	69.67	712.5	10	67	22.33	712.5	3
2.54	0.10	1259	419.67	1000	42	519	173.00	1000	17	104	34.67	1000	3
3.81	0.15	1726	575.33	1262.5	46	669	223.00	1262.5	18	135	45.00	1262.5	4
5.08	0.20	2086	695.33	1500	46	782	260.67	1500	17	166	55.33	1500	4
7.62	0.30	2612	870.67	1900	46	1004	334.67	1900	18	212	70.67	1900	4
10.16	0.40	3005	1001.67	2300	44	1195	398.33	2300	17	262	87.33	2300	4
12.70	0.50	3361	1120.33	2600	43	1408	469.33	2600	18	315	105.00	2600	4

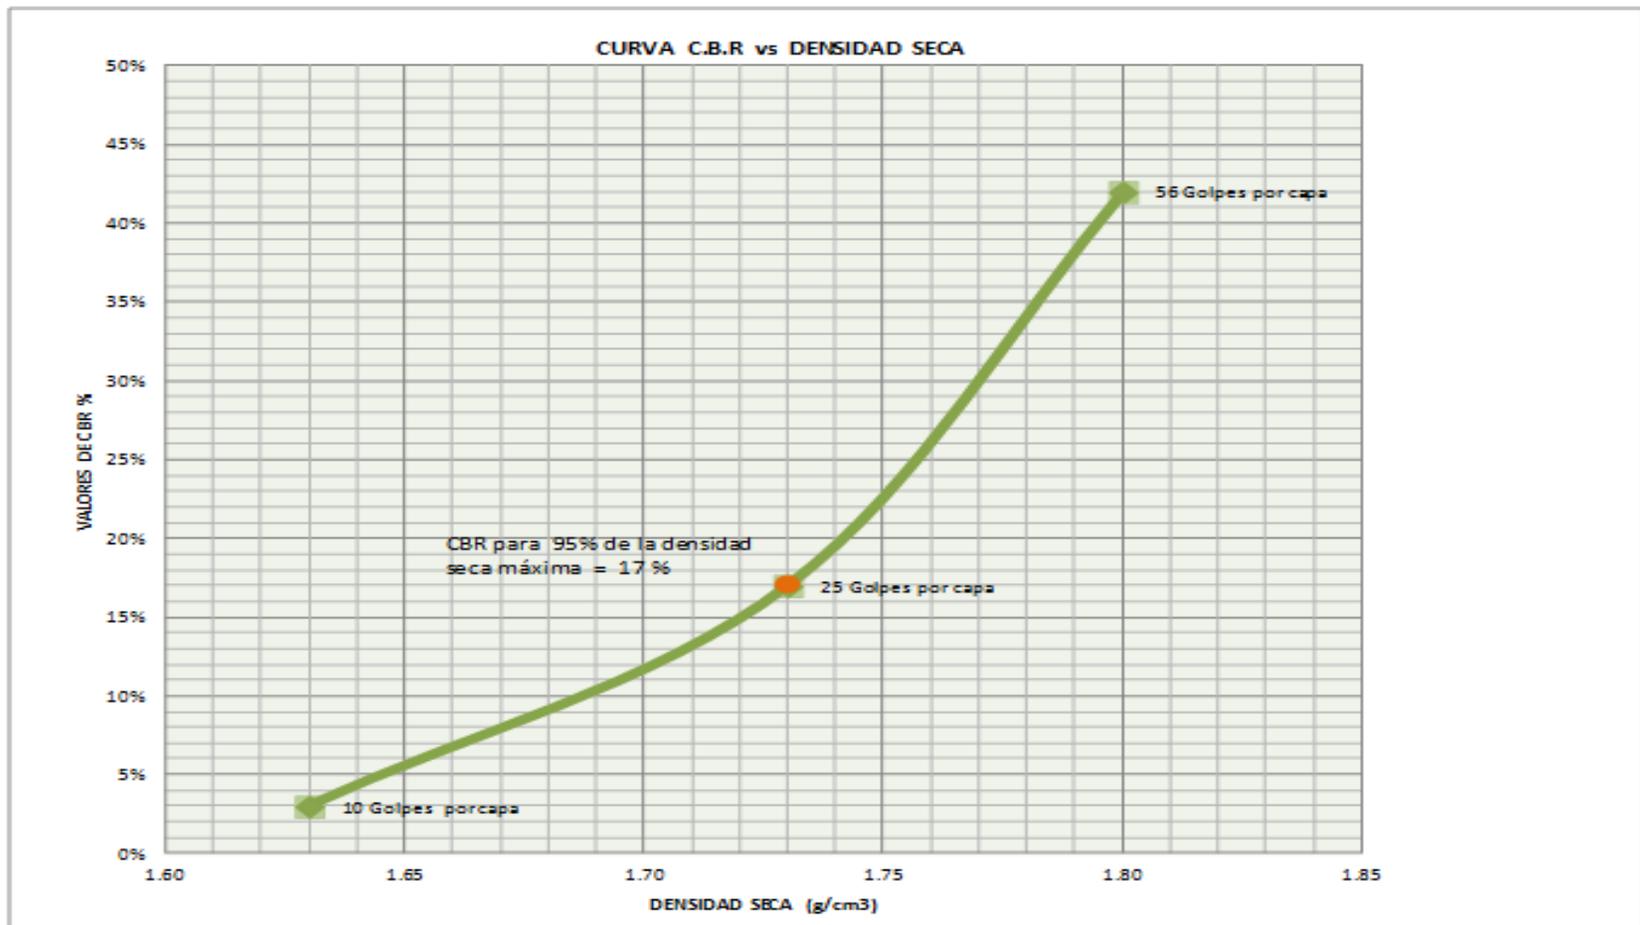
*Ilustración 109. Curva Presiones vs. Presiones.  
Fuente: Ministerio de Transporte y Obras Públicas. 2015.*
