**UNIVERSIDAD NACIONAL DE CHIMBORAZO**  
**FACULTAD DE INGENIERÍA**  
**ESCUELA DE INGENIERÍA CIVIL**

**“EVALUACIÓN DEL PAVIMENTO FLEXIBLE DE LA VÍA CALPI - SAN  
JUAN DE CHIMBORAZO, CANTÓN RIOBAMBA, PROVINCIA DE  
CHIMBORAZO”.**

**Enero 2016**

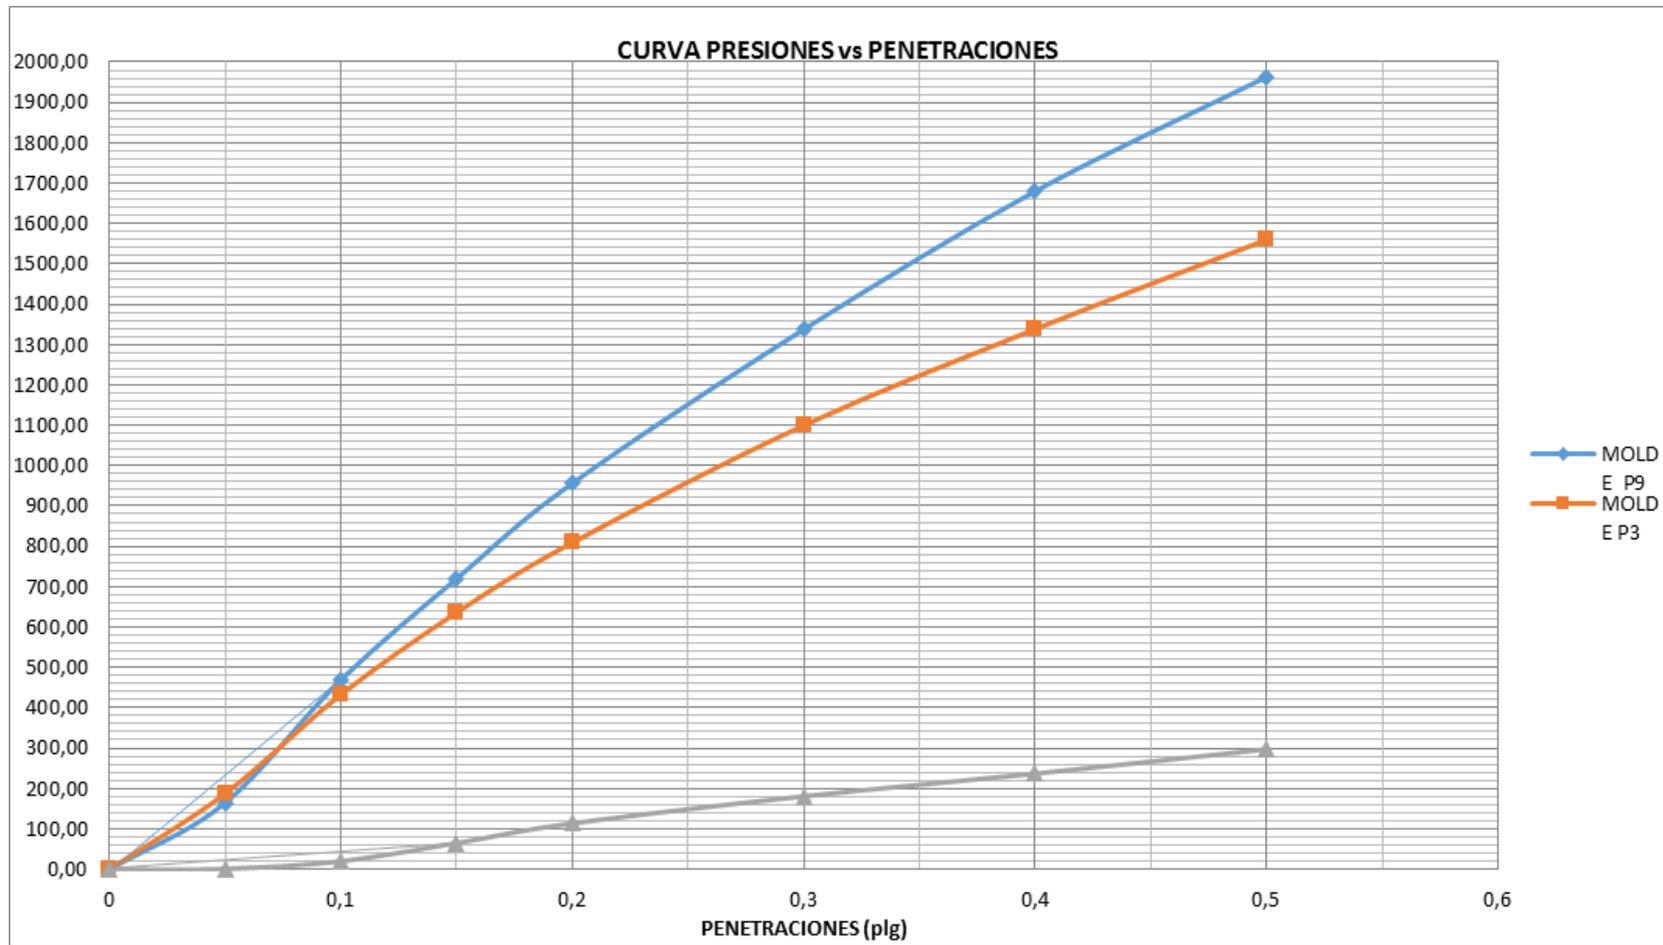
*Ilustración 110. Curva Presiones vs. Penetraciones.  
Fuente: Ministerio de Transporte y Obras Públicas. 2015.*

Penetración		Molde N° P9				Molde N°P3				MOLDE N°P2			
		CARGA	Presiones Corregidas	Presiones estándar	Valores de CBR	CARGA	Presiones Corregidas	Presiones estándar	Valores de CBR	CARGA	Presiones Corregidas	Presiones estándar(lb/plg2)	Valores de CBR
mm	plg	(lb)	(lb/plg2)	(lb/plg2)	(%)	(lb)	(lb/plg2)	(lb/plg2)	(%)	(lb)	(lb/plg2)	(lb/plg2)	(%)
0	0	0	0.00	400	0	0	0.00	400	0	0	0.00	400	0
1.27	0.05	493	164.33	712.5	23	562	187.33	712.5	26	2	0.67	712.5	0
2.54	0.10	1408	469.33	1000	47	1298	432.67	1000	43	59	19.67	1000	2
3.81	0.15	2159	719.67	1262.5	57	1907	635.67	1262.5	50	195	65.00	1262.5	5
5.08	0.20	2869	956.33	1500	64	2427	809.00	1500	54	341	113.67	1500	8
7.62	0.30	4013	1337.67	1900	70	3299	1099.67	1900	58	542	180.67	1900	10
10.16	0.40	5040	1680.00	2300	73	4015	1338.33	2300	58	711	237.00	2300	10
12.70	0.50	5890	1963.33	2600	76	4680	1560.00	2600	60	892	297.33	2600	11

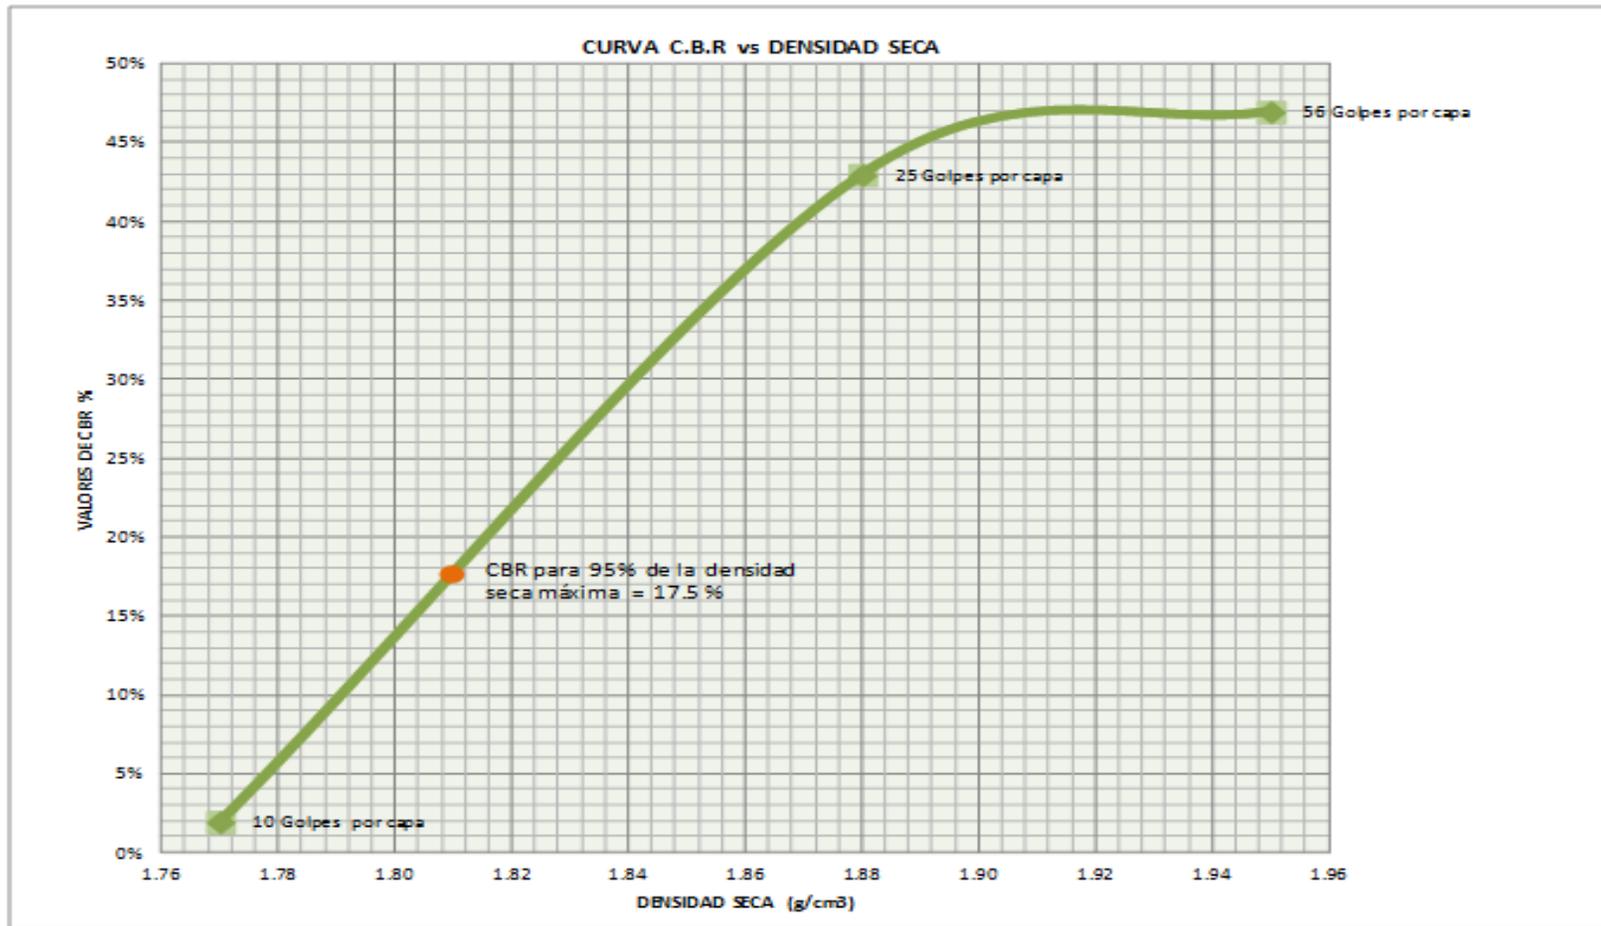
*Ilustración 111. Curva CBR vs. Densidad seca.  
Fuente: Ministerio de Transporte y Obras Públicas. 2015.*

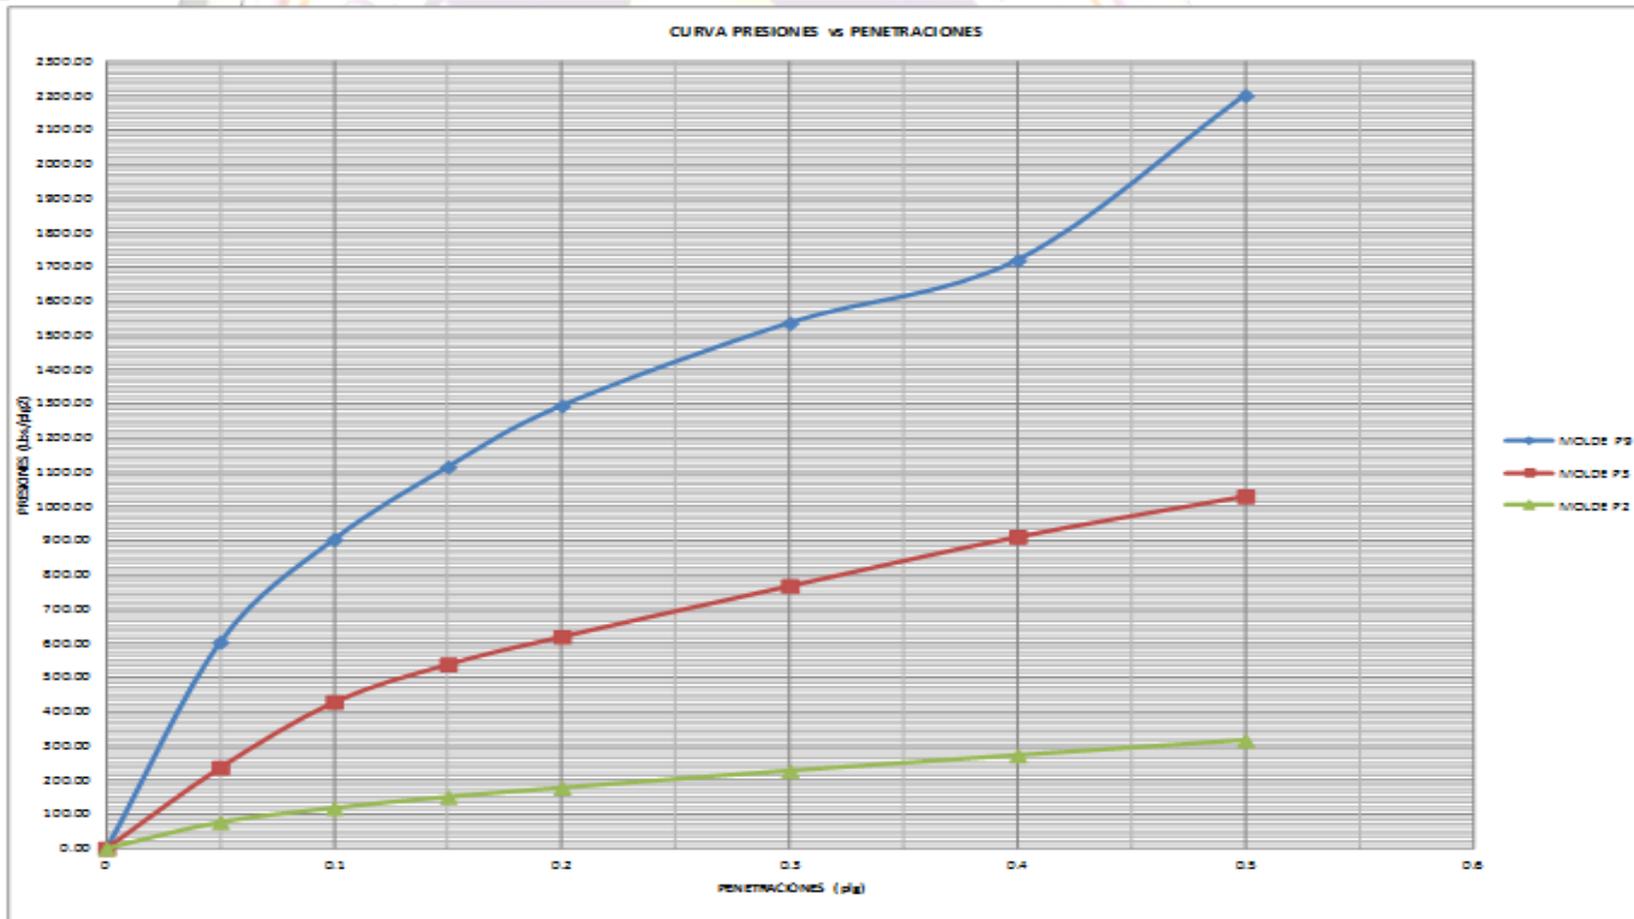
*Ilustración 112. Curva Presiones vs. Penetraciones.  
Fuente: Ministerio de Transporte y Obras Públicas. 2015.*

Penetración		Molde N° P9				Molde N°P3				MOLDE N°P2			
		CARGA (lb)	Presiones Corregidas (lb/plg2)	Presiones estándar (lb/plg2)	Valores de CBR (%)	CARGA (lb)	Presiones Corregidas (lb/plg2)	Presiones estándar (lb/plg2)	Valores de CBR (%)	CARGA (lb)	Presiones Corregidas (lb/plg2)	Presiones estándar (lb/plg2)	Valores de CBR (%)
mm	plg												
0	0	0	0.00	400	0	0	0.00	400	0	0	0.00	400	0
1.27	0.05	1808	602.67	712.5	85	708	236.00	712.5	33	229	76.33	712.5	11
2.54	0.10	2708	902.67	1000	90	1283	427.67	1000	43	354	118.00	1000	12
3.81	0.15	3343	1114.33	1262.5	88	1613	537.67	1262.5	43	450	150.00	1262.5	12
5.08	0.20	3879	1293.00	1500	86	1856	618.67	1500	41	530	176.67	1500	12
7.62	0.30	4604	1534.67	1900	81	2301	767.00	1900	40	679	226.33	1900	12
10.16	0.40	5154	1718.00	2300	75	2732	910.67	2300	40	815	271.67	2300	12
12.70	0.50	6601	2200.33	2600	85	3088	1029.33	2600	40	946	315.33	2600	12

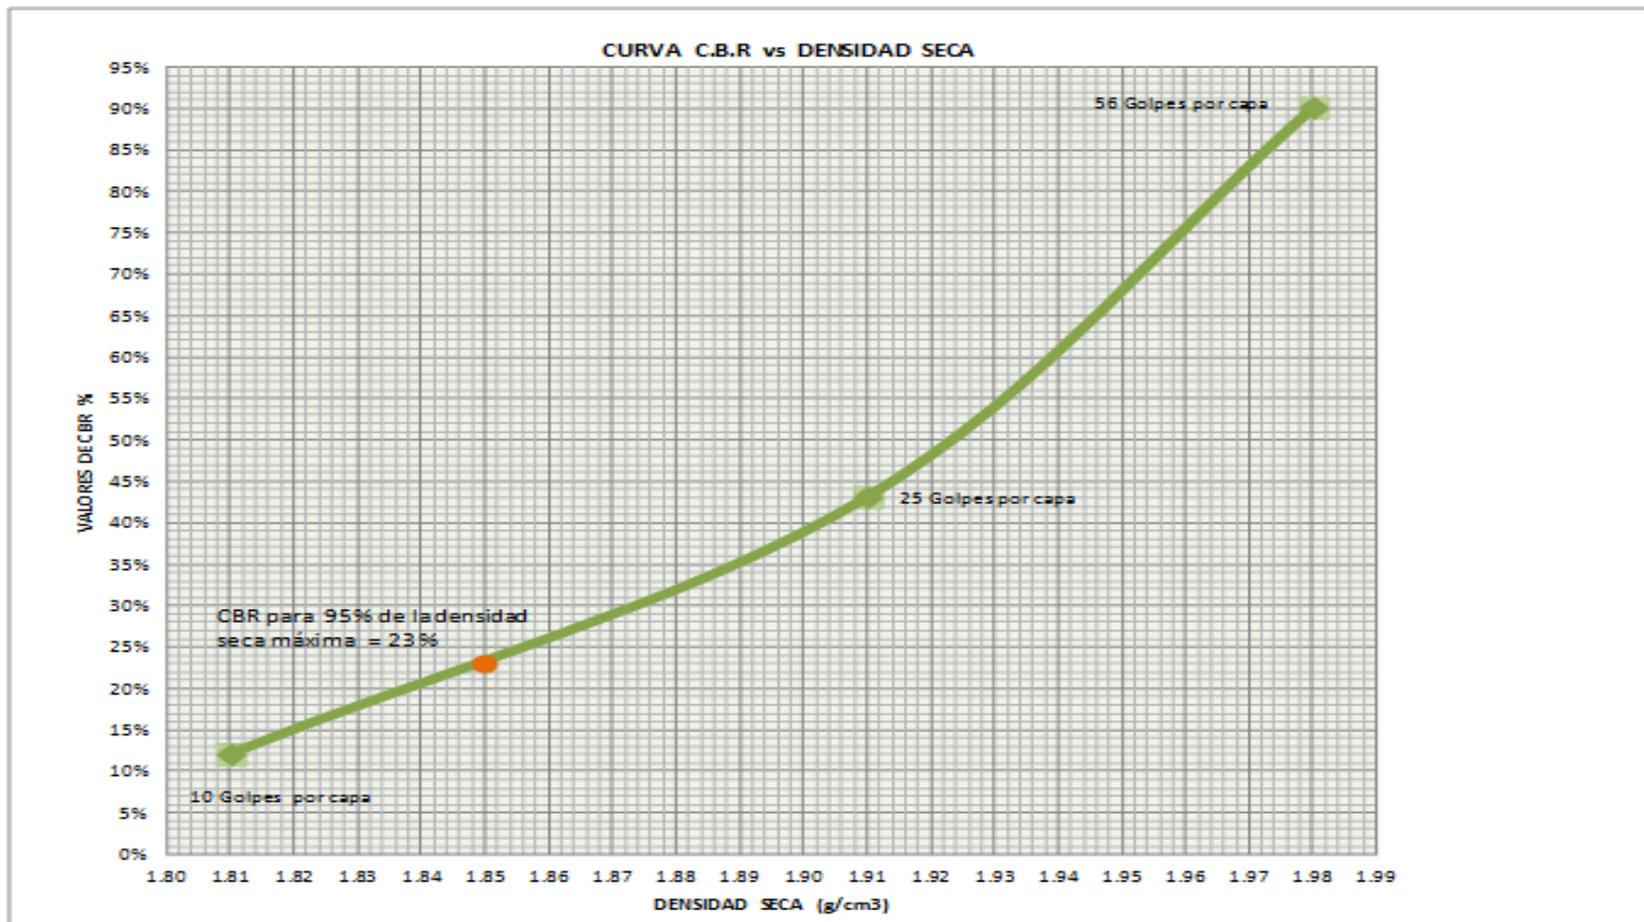
*Ilustración 113. Curva CBR vs. Densidad Seca.  
Fuente: Ministerio de Transporte y Obras Públicas. 2015.*

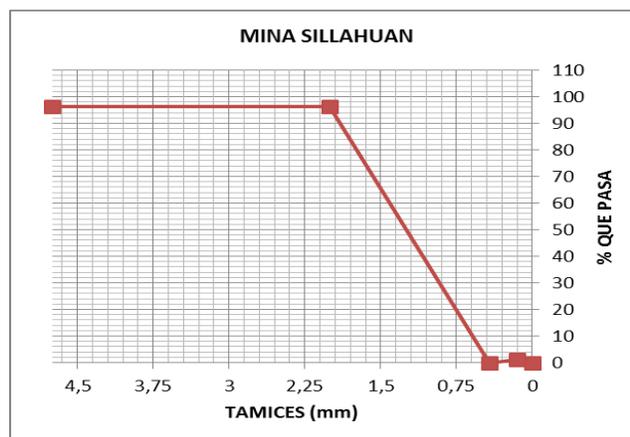
GRAVA	67
ARENA	33
FINOS	0

Ilustración 114. Curva Granulométrica de la mina Sillahuan.

<b>Proyecto:</b>	Granulometría de la Mina Sillahuan			
<b>Localización:</b>	Vía Riobamba- Calpi			
<b>Fecha:</b>	12/10/2015			
TAMIZ N°	PESO RETENIDO PARCIAL g.	PESO RETENIDO ACUMULADO g.	%RETENIDO ACUMULADO	% PASA
3"	1671	1671	4	96
2 1/2"	0	1671	4	96
2"	3204	4875	11	89
1 1/2"	3904	8779	19	81
1"	4460	13239	29	71
3/4"	5010	18249	40	60
1/2"	5352	23601	51	49
3/8"	7226	30827	67	33
Nº 4	8264	39091	85	15
<Nº 4	6140	45231	98	2
Nº 8	0	45231	98	2
Nº 10	77	45308	98	2
Nº 40	224	45532	99	1
Nº 50	0	45532	99	1
Nº 100	0	45532	99	1
Nº 200	374	45906	100	0
Bandeja	96	46002	100	0
<b>Peso Muestra</b>	46002

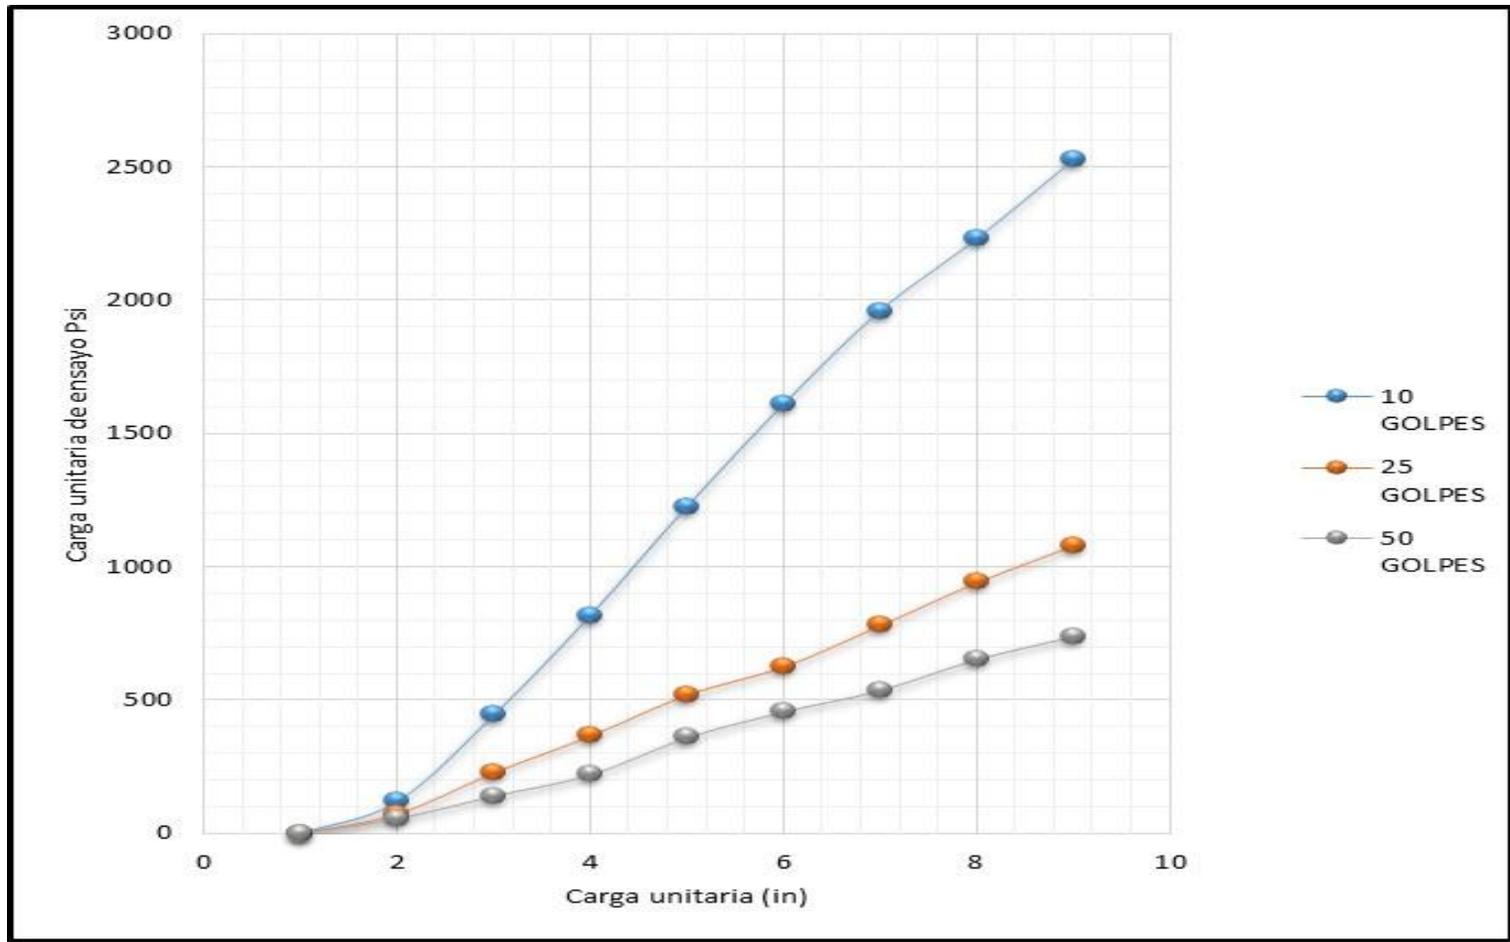
*Ilustración 116. Curva de Presiones vs. Penetraciones.  
Fuente: Ministerio de Transporte y Obras Públicas. 2015.*

ENSAYE DE CARGA DEL CBR													
Penetración		Molde N° P9				Molde N° P3				MOLDE N° P2			
		CARGA	Presiones Corregidas	Presiones estándar (lb/plg <sup>2</sup> )	valores de CBR (%)	CARGA	Presiones Corregidas	Presiones estándar	valores de CBR (%)	CARGA	Presiones Corregidas	Presiones estándar (lb/plg <sup>2</sup> )	valores de CBR (%)
mm	plg	(lb)				(lb)				(lb)			
0,00	0	0	0	0	0	0	0	400	0	0	0	400	0
0,64	0,025	34	120	120	12	20	73		7,3	15	56		5,6
1,27	0,05	130	444	444	44,4	66	228	712,5	22,8	40	141	712,5	14,1
2,54	0,075	241	818	818	81,8	107	366	1000	36,6	64	221	1000	22,1
3,81	0,1	325	1226	1226	122,6	135	520	1262,5	52	99	360	1262,5	36
5,08	0,2	476	1610	1610	161	184	626	1500	62,6	134	457	1500	45,7
7,62	0,3	580	1960	1960	196	230	781	1900	78,1	158	538	1900	53,8
10,16	0,4	660	2230	2230	223	278	942	2300	94,2	194	654	2300	65,4
12,70	0,50	748	2526	2526	252,6	319	1081	2600	108,1	218	740	2600	74

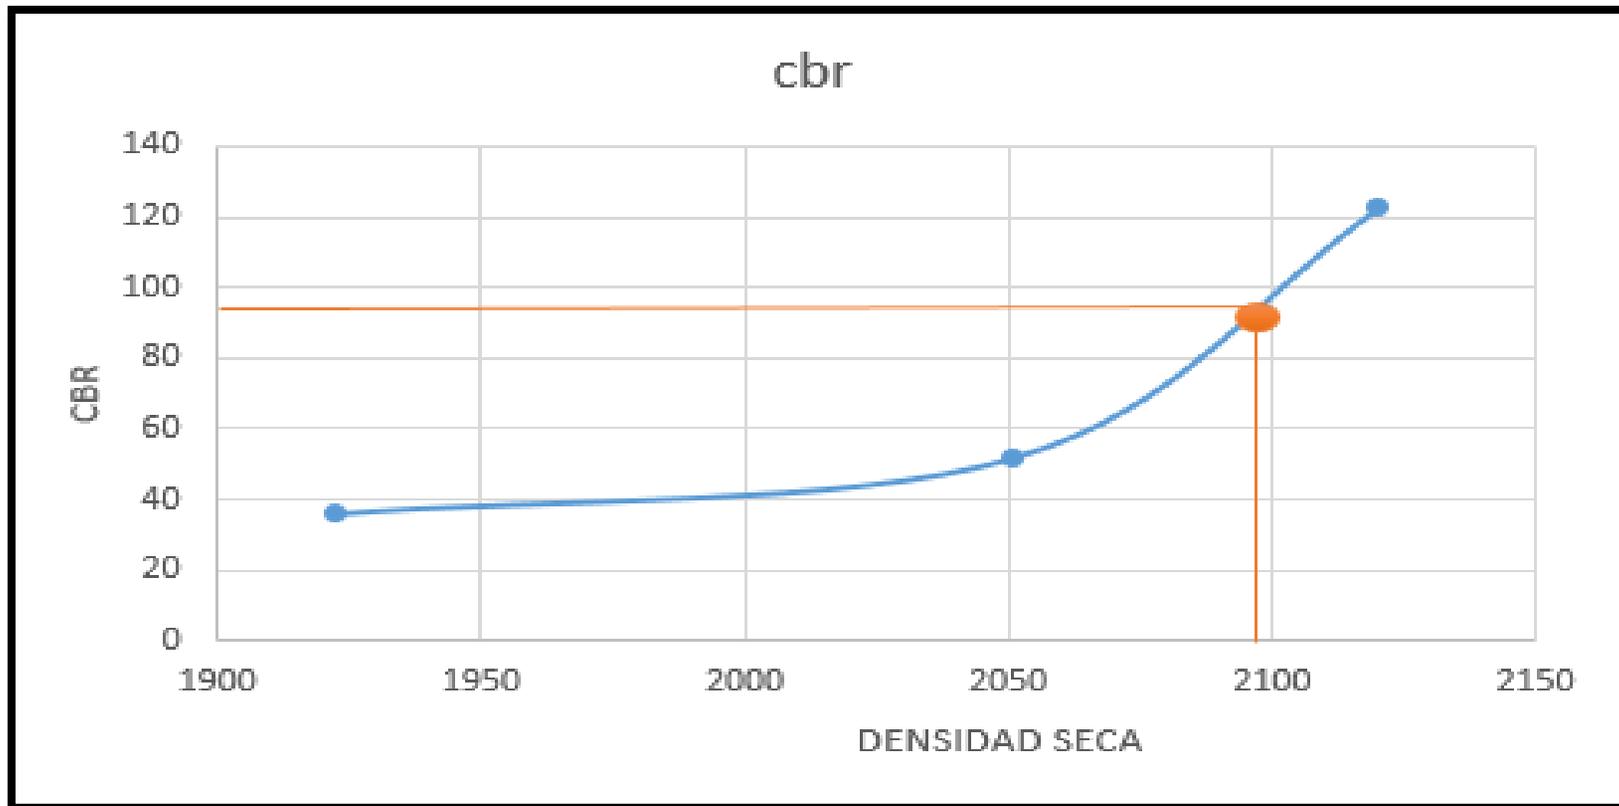
El CBR al 95% de la densidad máxima es de 96%.

*Ilustración 117. Curva de CBR vs. Densidad seca.*
