UNIVERSIDAD NACIONAL DE CHIMBORAZO

**CAUSAS DEL DETERIORO DEL ADOQUINADO EXISTENTES EN EL
CENTRO HISTÓRICO DE RIOBAMBA**

Trabajo de Titulación para optar al título de Ingeniero Civil

Riobamba, Ecuador.2023

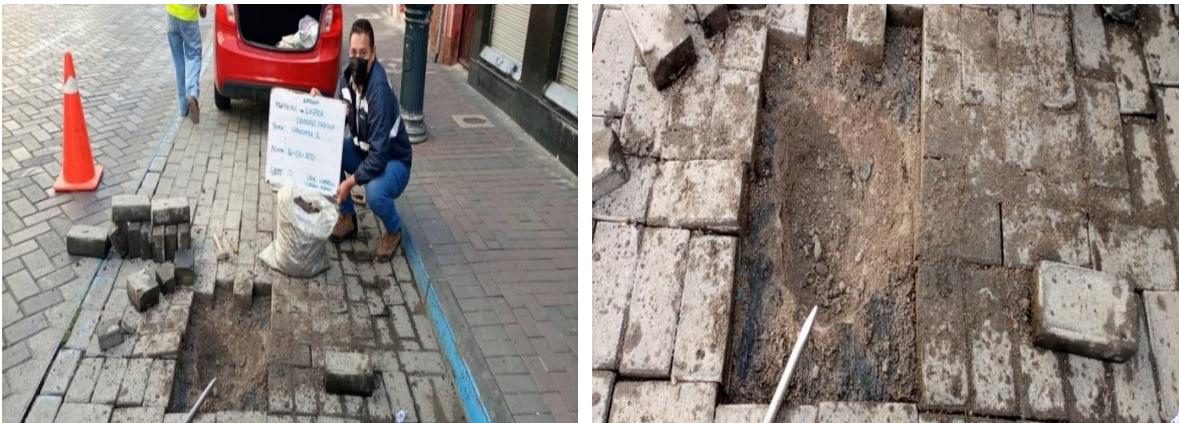
Figura 8 Excavación manual para la obtención de muestras - Obtención de la calicata 1.

Para la obtención de muestras , una vez identificado el punto, se procedió a la excavación manual de la calicata, retirando los adoquines existentes, llegando a la profundidad de 0.50 m se realiza la extracción de la primera muestra, una cantidad aproximada de 30 kg almacenada en sacos de hule a fin de que se conserve la humedad in situ, la cual será sometida a ensayos de laboratorio para determinar su contenido de humedad natural, ensayos de clasificación para determinar el tipo de suelo, Proctor Estándar y C.B.R.

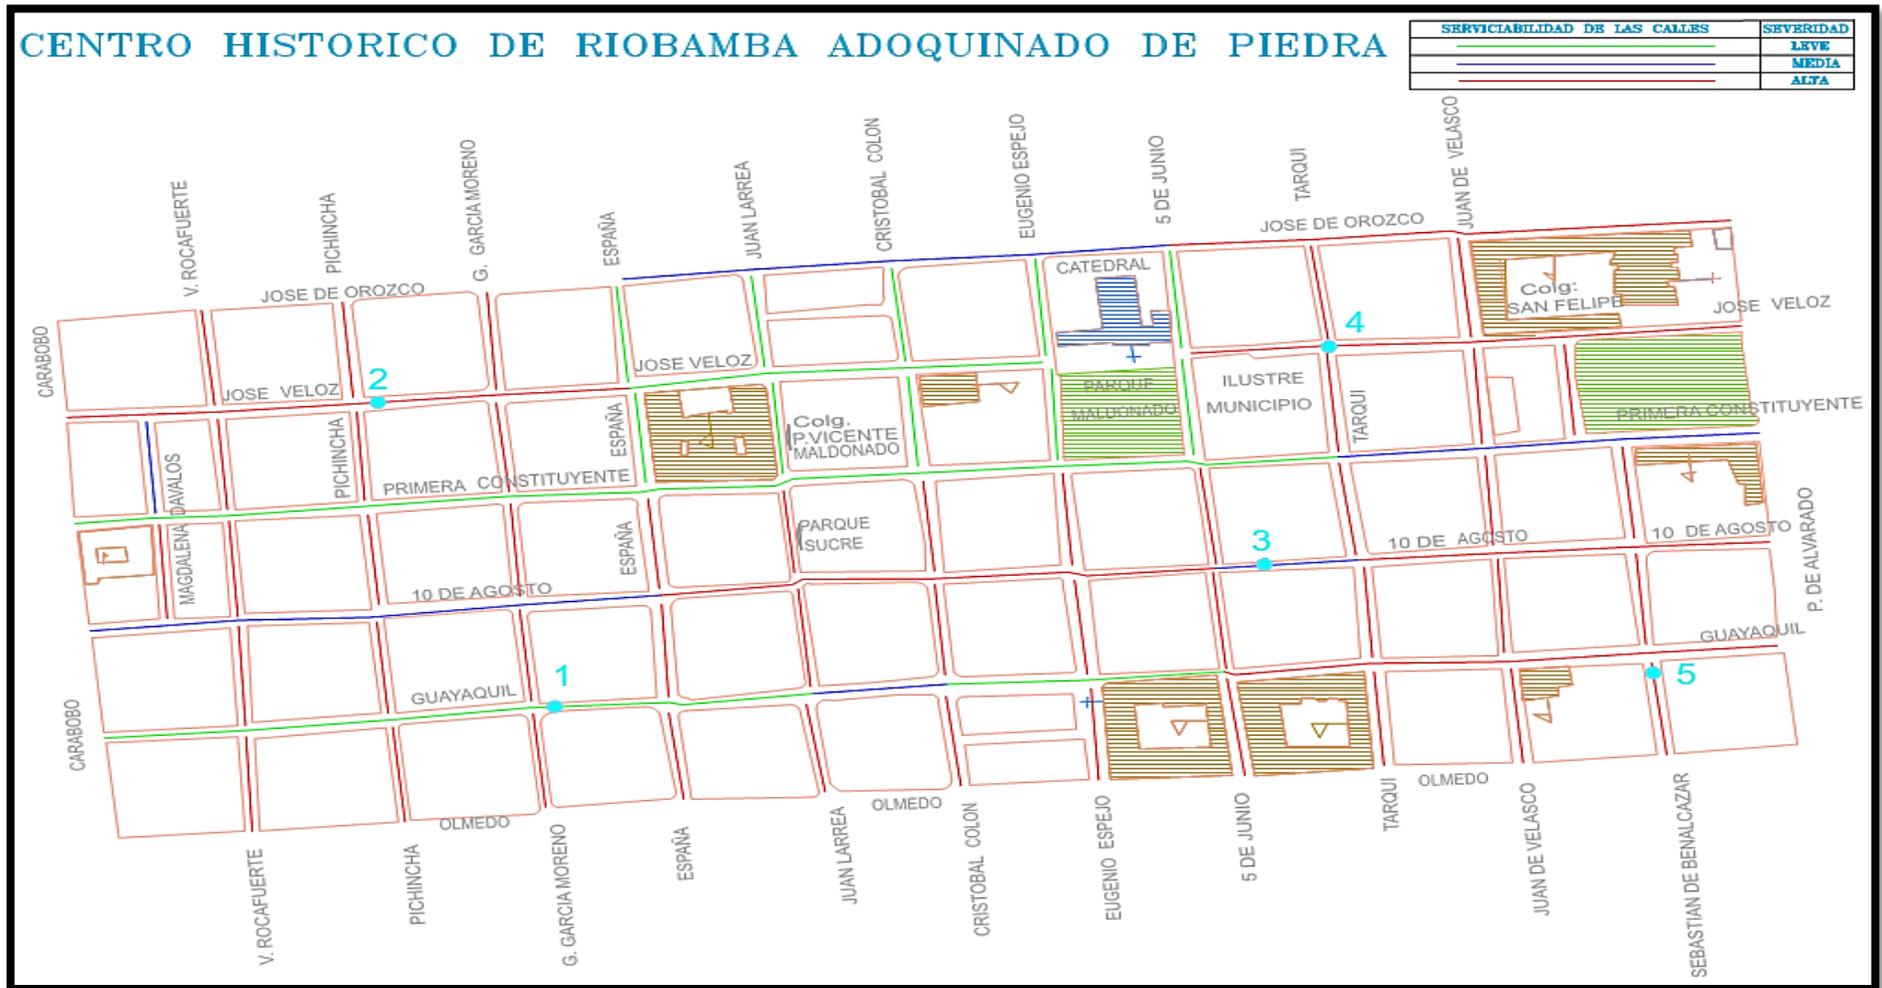
Figura 17 Serviciabilidad de las calles Longitudinales y Transversales del Centro Histórico de Riobamba.

Se realizó para todas las calles longitudinales y transversales que conforman el centro histórico, para tener una prospectiva de la serviciabilidad de las calles utilizando una escala de colores según la severidad de cada calle en este caso la severidad alta color rojo, severidad media color azul y severidad leve color verde (Figura 21).

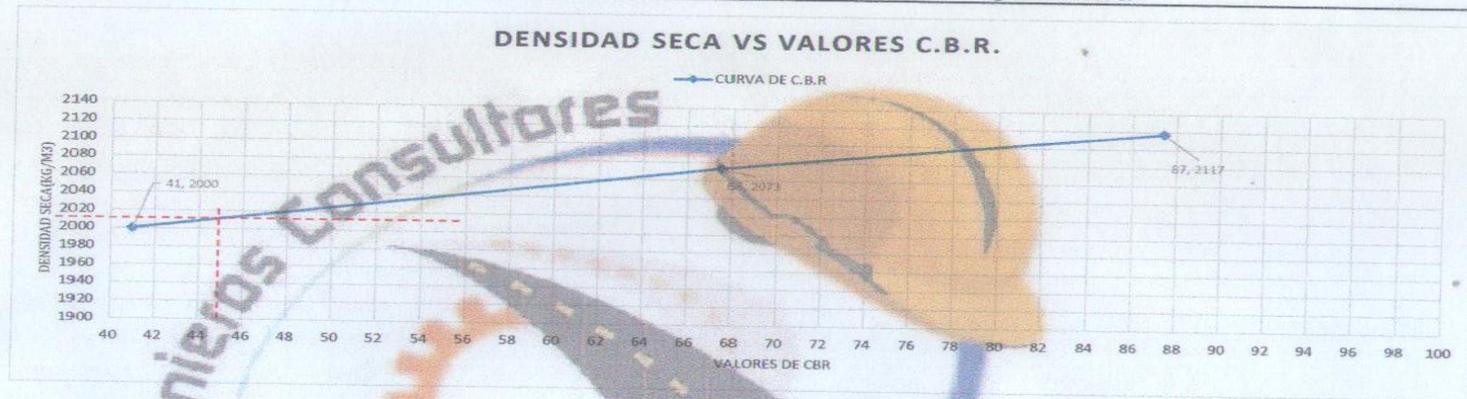
PROYECTO: CAUSAS DEL DETERIORO DEL ADOQUINADO EXISTENTES EN EL CENTRO HISTORICO DE RIOBAMBA
 ORIGEN DEL MATERIAL: MATERIAL DE SITIO. MUESTRA 1 (DERECHA)
 MUESTRA DE: CALLE GUAYAQUIL Y GARCIA MORENO
 SOLICITADO POR: SEÑOR CRISTOPHER PADILLA

CBR(%)	DENSIDAD SECA(Kg/m3)
87	2117
68	2073
41	2000

VALOR C.B.R. AL 95 % DE SU MAXIMA DENSIDAD = 44.40 %

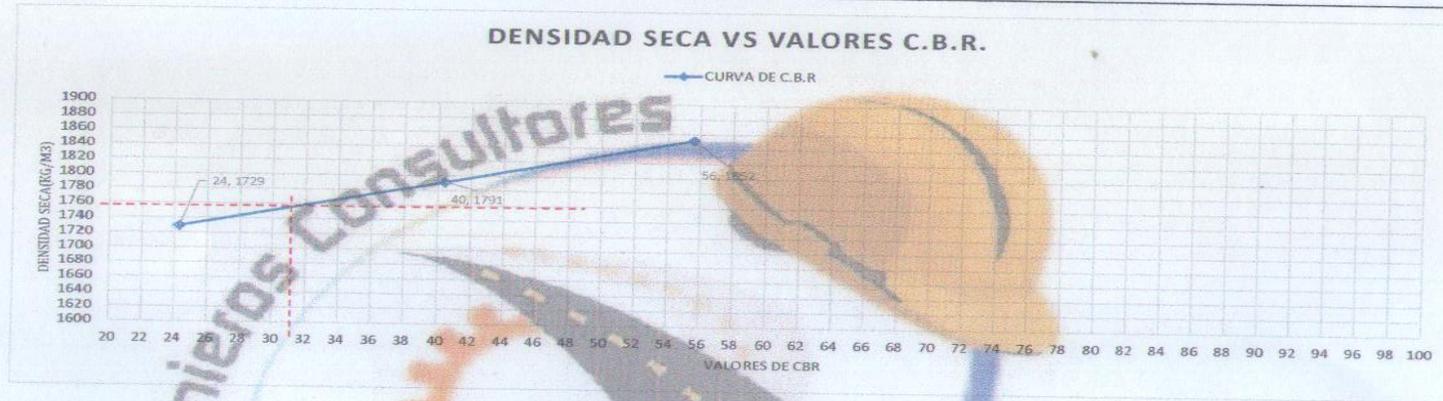
CBR(%)	DENSIDAD SECA(Kg/m3)
56	1852
40	1791
24	1729

VALOR C.B.R. AL 95 % DE SU MAXIMA DENSIDAD = 30.90 %

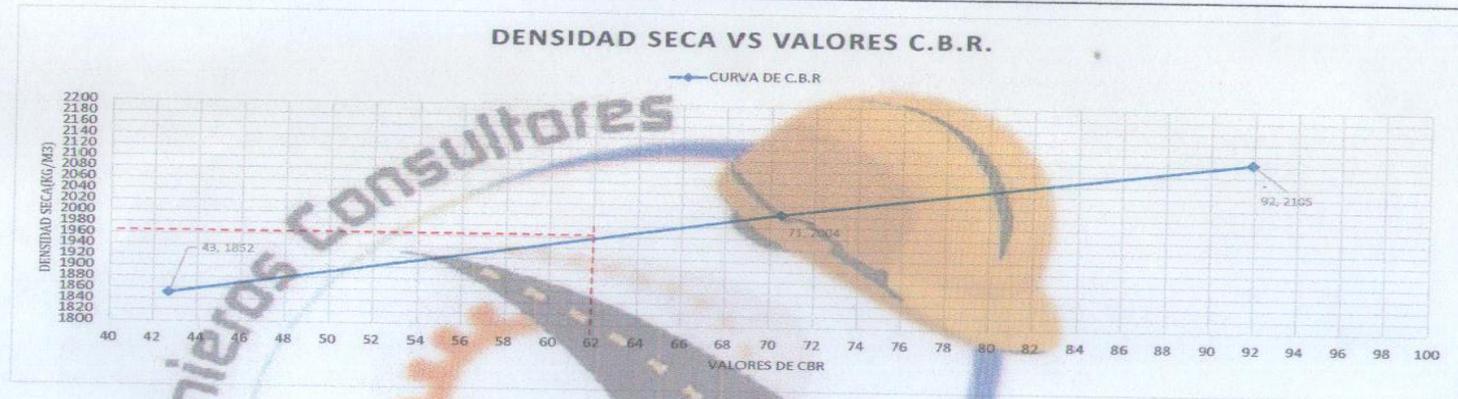
PROYECTO: CAUSAS DEL DETERIORO DEL ADOQUINADO EXISTENTES EN EL CENTRO HISTORICO DE RIOBAMBA
ORIGEN DEL MATERIAL: MATERIAL DE SITIO. MUESTRA 3 (DERECHA)
MUESTRA DE: CALLE 10 DE AGOSTO Y 5 DE JUNIO
SOLICITADO POR: SEÑOR CRISTOPHER PADILLA

CBR(%)	DENSIDAD SECA(Kg/m3)
92	2105
71	2004
43	1852

VALOR C.B.R. AL 95 % DE SU MAXIMA DENSIDAD = 61.8%

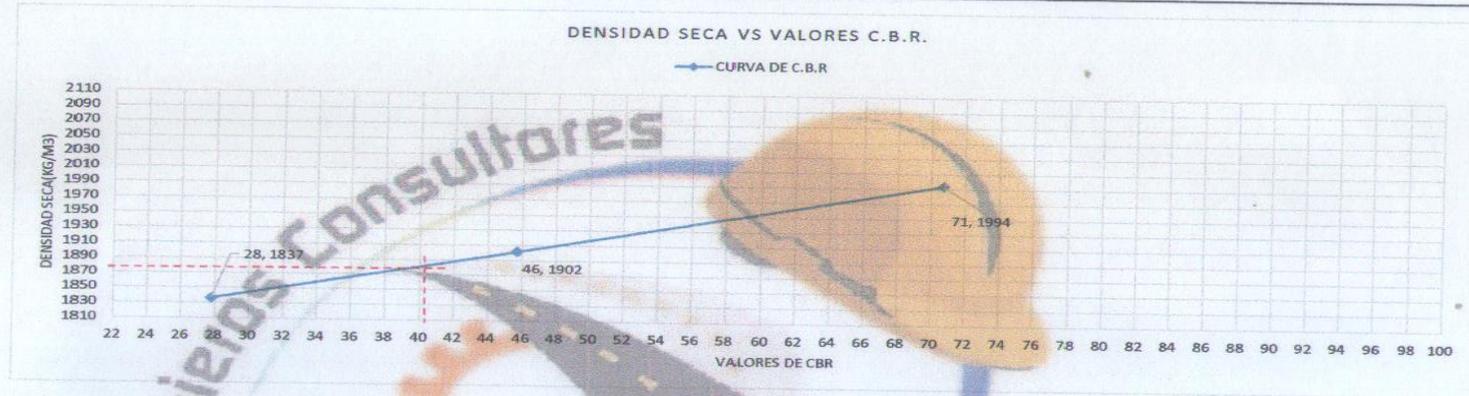
PROYECTO: CAUSAS DEL DETERIORO DEL ADOQUINADO EXISTENTES EN EL CENTRO HISTORICO DE RIOBAMBA
 ORIGEN DEL MATERIAL: MATERIAL DE SITIO, MUESTRA 4 (DERECHA)
 MUESTRA DE: CALLE VELOZ Y TARQUI
 SOLICITADO POR: SR. CHISTOPHER PADILLA

CBR(%)	DENSIDAD SECA(Kg/m ³)
71	1994
46	1902
28	1837

VALOR C.B.R. AL 95 % DE SU MAXIMA DENSIDAD = 40.2 %

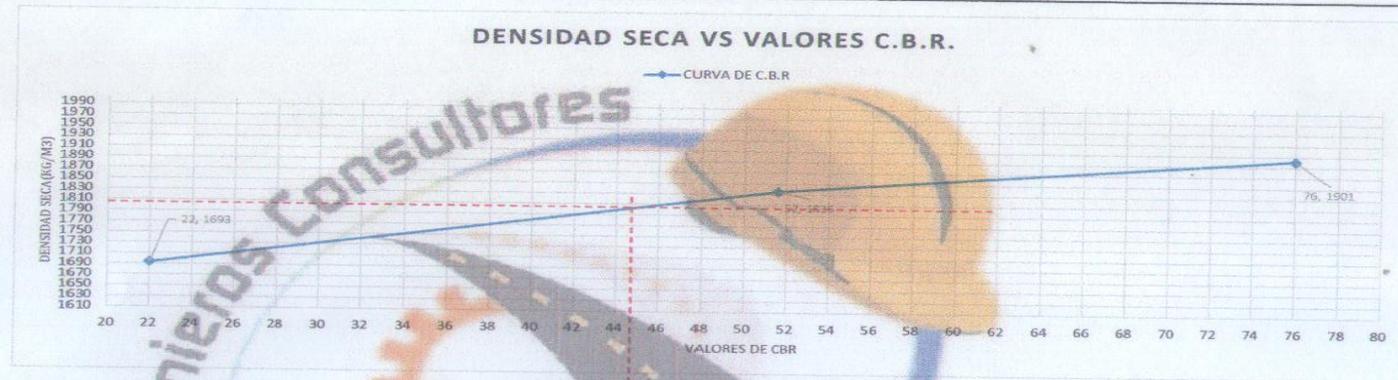
PROYECTO: CAUSAS DEL DETERIORO DEL ADOQUINADO EXISTENTES EN EL CENTRO HISTORICO DE RIOBAMBA
 ORIGEN DEL MATERIAL: MATERIAL DE SITIO. MUESTRA 5 (DERECHA)
 MUESTRA DE: CALLE SEBASTIAN BENALCAZAR Y GUAYAQUIL
 SOLICITADO POR: SEÑOR CRISTOPHER PADILLA

CBR(%)	DENSIDAD SECA(Kg/m ³)
76	1901
52	1836
22	1693

VALOR C.B.R. AL 95 % DE SU MAXIMA DENSIDAD = 44.50 %
