**UNIVERSIDAD NACIONAL DE CHIMBORAZO**

**TRABAJO DE GRADUACIÓN**

PROPUESTA DE REHABILITACIÓN DE LA IGLESIA PARROQUIAL DE  
GUASUNTOS, CANTÓN ALAUSÍ, PROVINCIA DE CHIMBORAZO.

2017

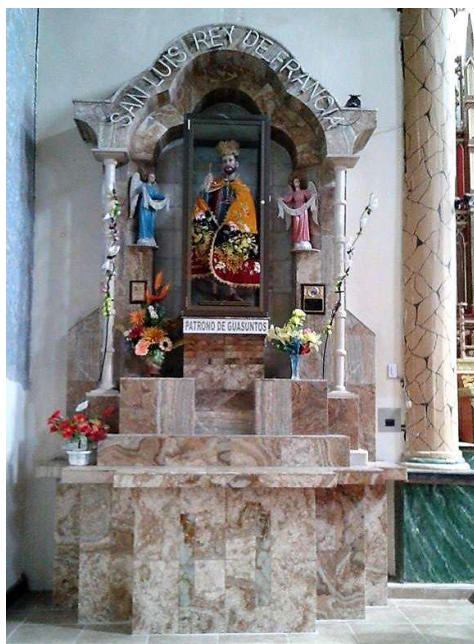
Fotografía 14. Altar a "San Luis" Fuente: El Autor

En los 90's se contrata al Arq. Fernando Quito quien construye el altar de mármol dedicado a "San Luis" en la nave lateral derecha, pese a que se había dispuesto por la diócesis de Riobamba su ubicación en otro sitio, debido al poco espacio con el que se contaba decidieron retirar un pilar que "estorbaba" a los feligreses aduciendo que *"se requiere retirarle el fuste de uno de los pilares de la iglesia sin causar desequilibrio alguno en la estructura de la Iglesia... de ningún modo afecta el patrimonio del templo, ni la estructura del mismo, sino que lo mejora"*. Posterior a esto se dieron una serie de inconvenientes legales en torno a este asunto incluso afectaciones directas a la estructura reflejadas en el muro de la nave lateral ya que sufrió deformaciones y fisuramientos que se pueden observar hasta el día de hoy.

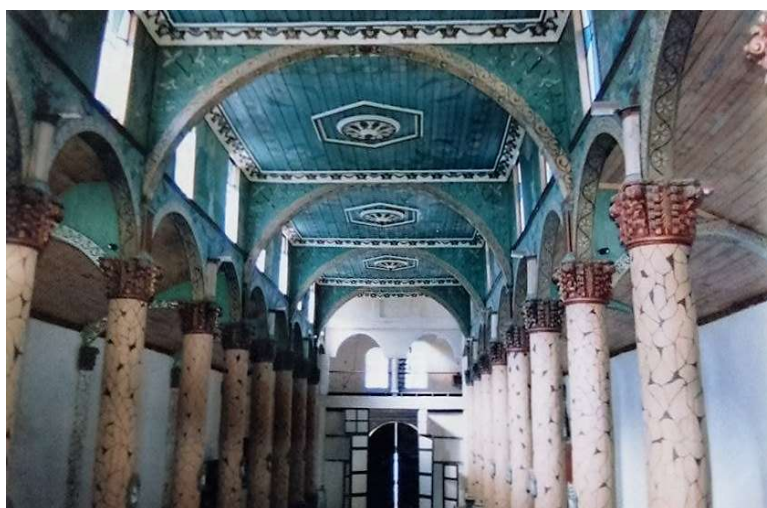
Fotografía 15. Intervención 1993. Fuente: Marco Campaña

El 25 de septiembre 1993 concluye una importante intervención realizada por el Arq. Daniel Villacres denominada como "Restauración total de la Iglesia de la parroquia Guasuntos" en la que se coloca un muro de hormigón en la nave derecha debido a los daños que este

presentaba, se cambia el cielo raso de madera de las naves laterales, los pisos y cielo raso del presbiterio e intervenciones en la cubierta.

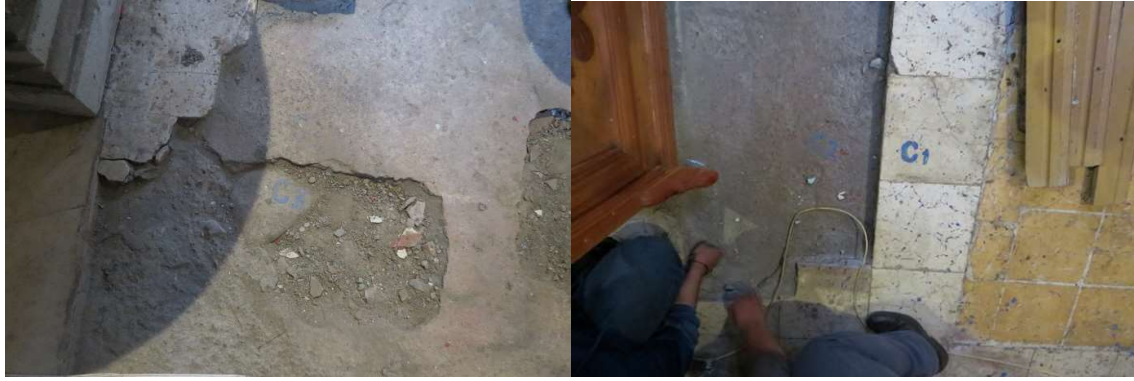
Fotografía 26. Intervención en pisos. Fuente: El Autor

La fotografía 26 corresponde a los trabajos realizados previos al cambio de pisos debido a que se estaba desprendiendo la baldosa hidráulica principalmente en las naves laterales se puede observar las diferentes capas que existían como sustento del piso la primera capa es la cerámica (C1), después una capa de mortero (C2) que se desintegraba con facilidad en algunos espacios no alcanzaba ni 1cm de espesor, finalmente solo en ciertos lugares había piedra o ladrillo (C3) de lo contrario el mortero se encontraba en contacto con el suelo sin ningún tipo de aislamiento.

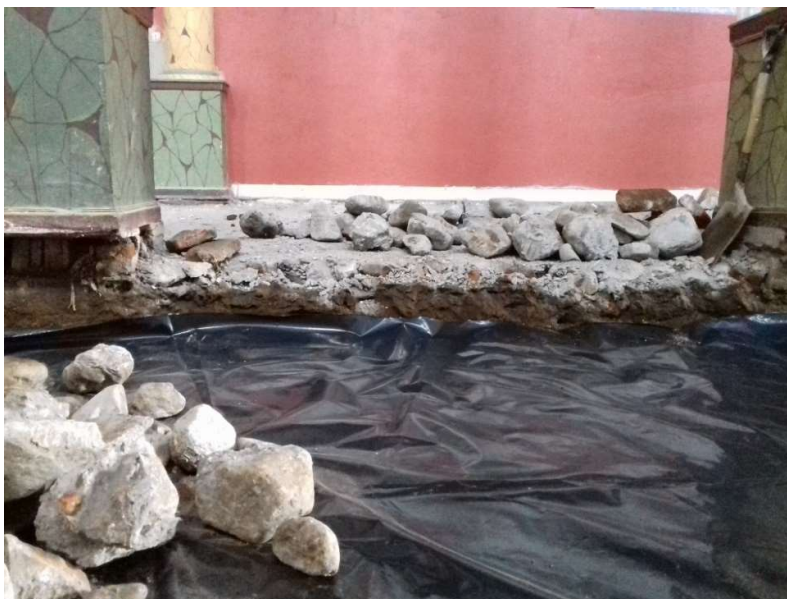
Fotografía 29. Sistema de contrapiso Fuente: El Autor

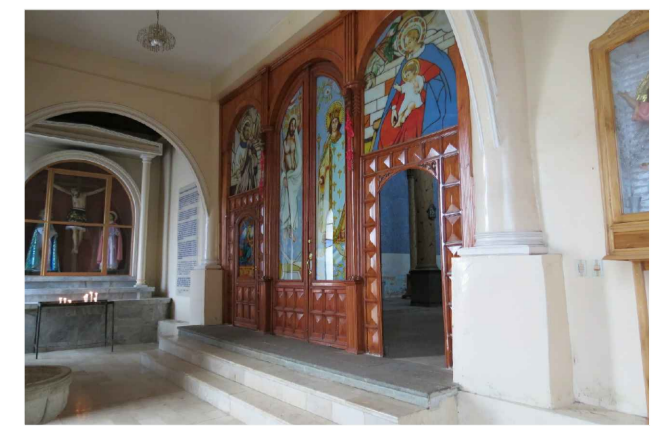
8.- Nártex construido en 1970 (hormigón armado)

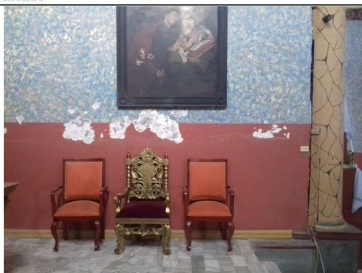
**Ficha: D - 3/7**

Desprendimiento de pintura en muros laterales

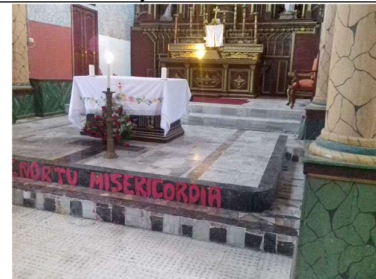
Desprendimiento de pintura en la parte inferior de los muros

Piso de marmol con pequeñas fisuras y desprendimientos

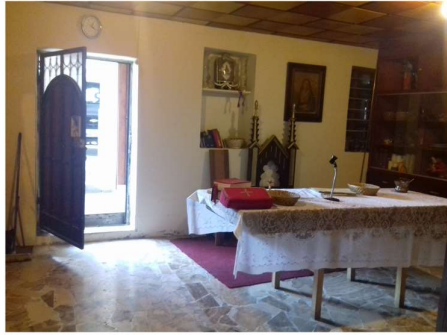
**Ficha: D - 4/7**

Humedad en paredes y suciedad en el cielo raso

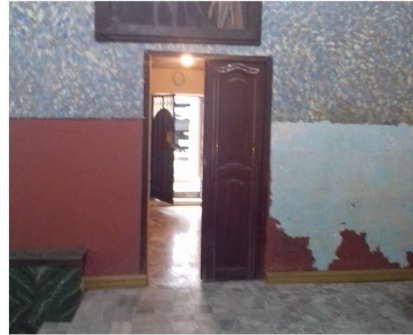
Afectación en las puertas de madera y en las partes metálicas

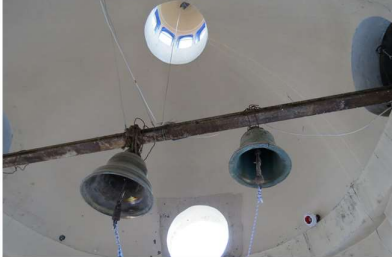
Interior de la cúpula y base de campanas en mal estado

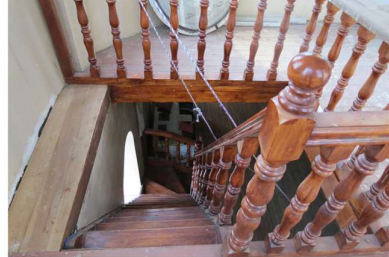
Falta de mantenimiento en los elementos del campanario

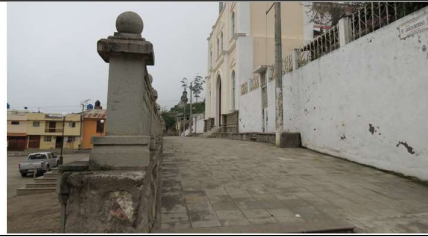
**Ficha: D - 777**

Moho en los módulos del pretil

Falta de mantenimiento a nivel de piso y pretil

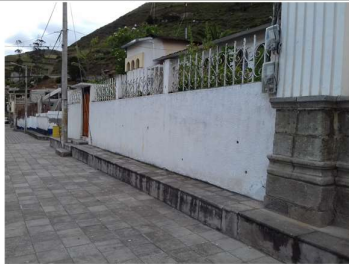
Organismos que se desarrollan por las condiciones atmosféricas

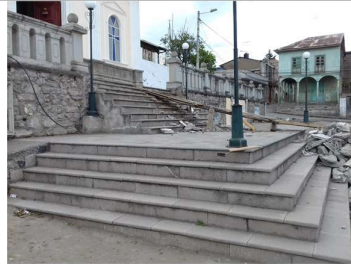
Diversidad de material, organismos en la superficie, pequeños desprendimientos
