TESIS PREVIA A LA OBTENCIÓN DEL GRADO DE:
MAGÍSTER EN RESTAURACIÓN Y CONSERVACIÓN DE BIENES CULTURALES CON MENCIÓN EN
PATRIMONIO EDIFICADO

“REHABILITACIÓN DE LA CASA HACIENDA DE GUAYLLABAMBA”

Arq. Luis Germán Segovia Romero

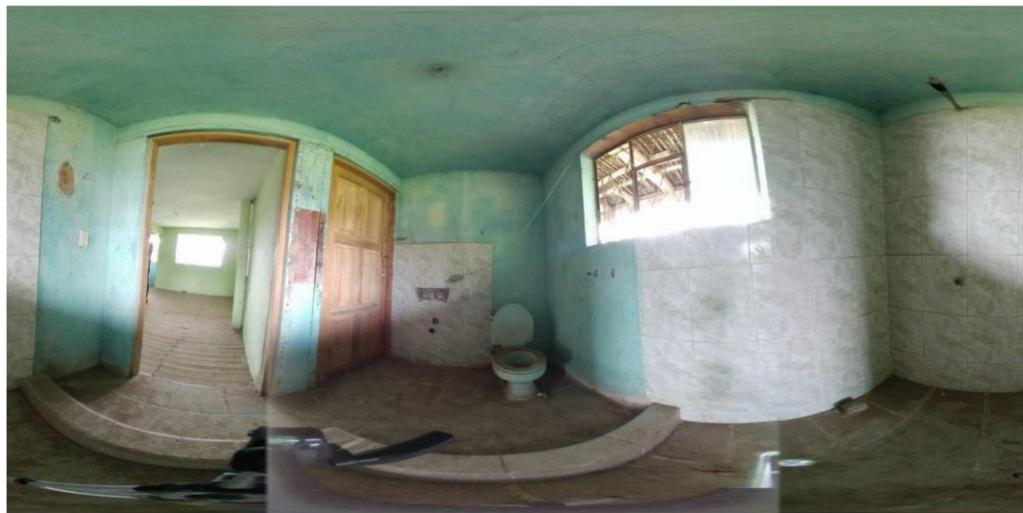
Figura 20. Baño añadido Fuente Luis Segovia 2023

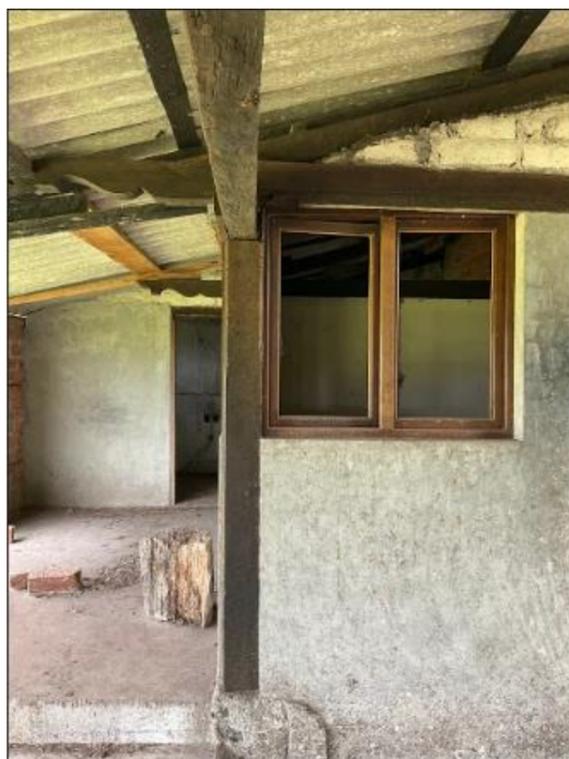
Figura 26. Construcción de paredes de ladrillo bloque 6 Fuente Luis Segovia 2023

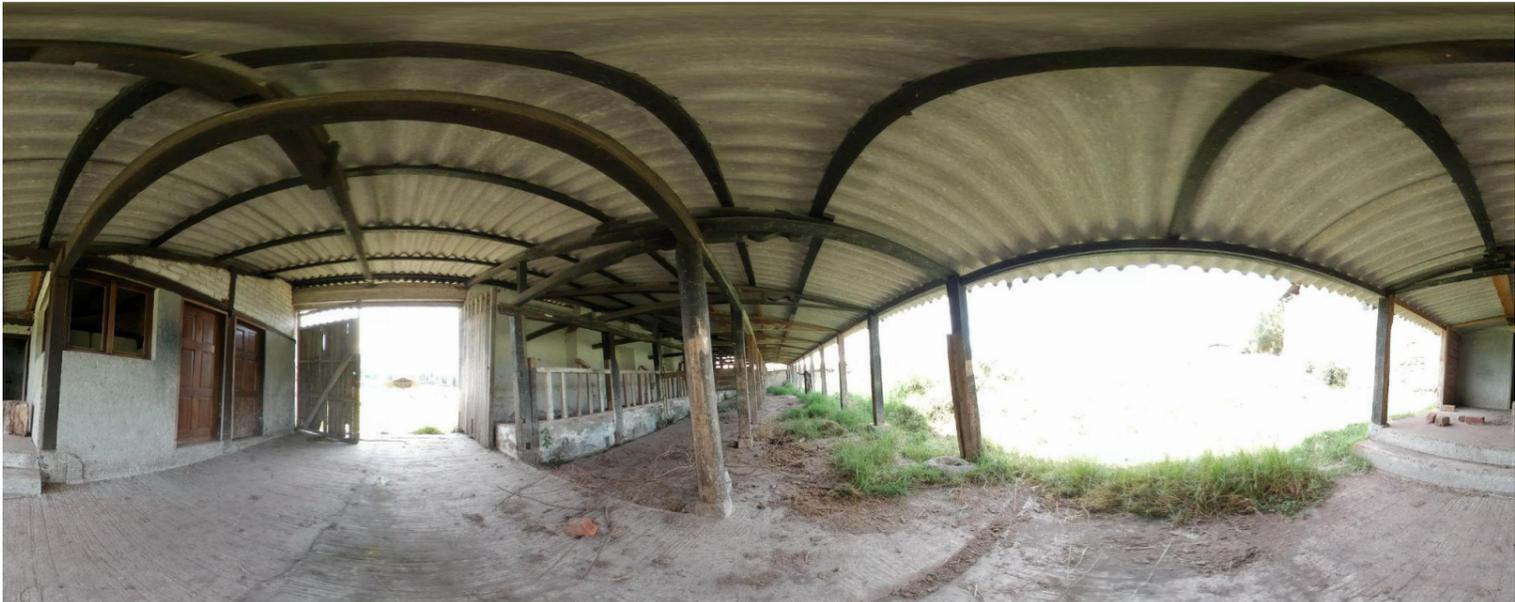
Figura 27. Piso de cemento, estructura de madera, cubierta de Eternit bloque 6 Fuente Luis Segovia 2023

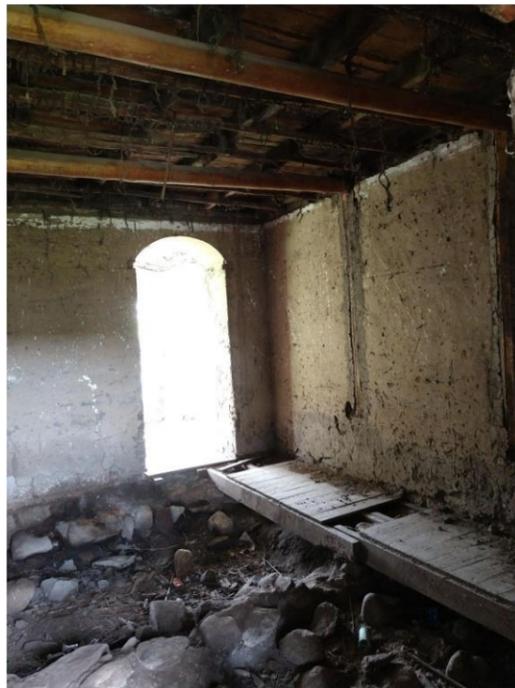
Figura 34. Retiro de piso de madera subsuelo bloque 1. Fuente Luis Segovia 2023

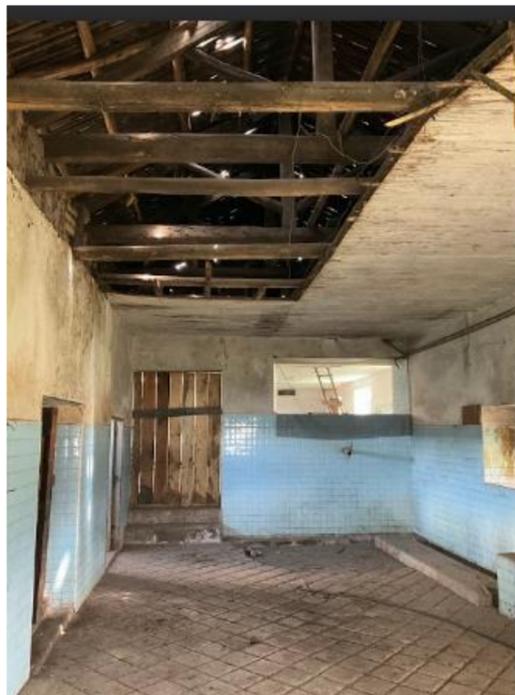
Figura 35. Colocación de baldosa en paredes bloque 5. Fuente Luis Segovia 2023

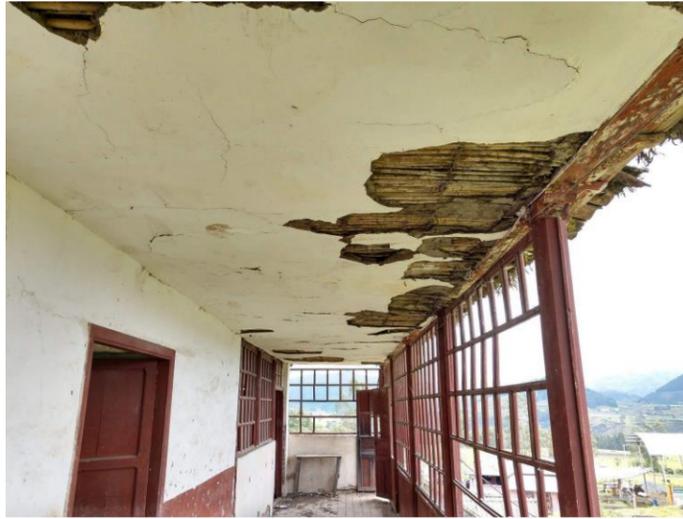
Figura 36. Desprendimiento de empañetado de cielo raso bloque 1. Fuente Luis Segovia 2023

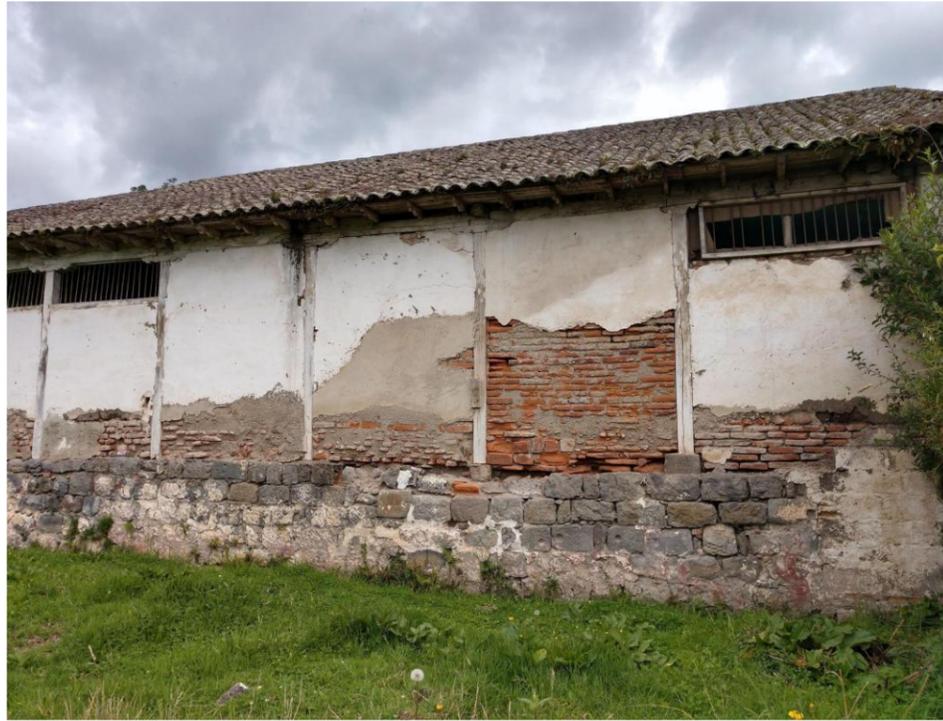
Figura 41. Cimientos, estructura, mampostería y cubierta. Fuente Luis Segovia 2023

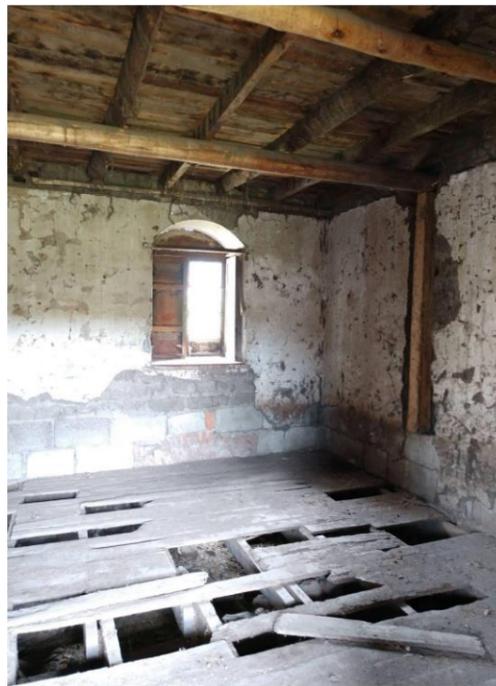
Figura 42. Pisos de madera Subsuelo. Fuente Luis Segovia 2023

ORIGEN:
	<p>El abandono y falta de mantenimiento son las causas del deterioro de los pisos de madera, en las áreas que han sido reemplazados los pisos por cemento se encuentran en un estado solido, pero en áreas que el piso es el suelo natural se observa la erosión del mismo por el viento y la lluvia al estar expuestos a la interperie</p>
	CAUSA:
	<p>LESIÓN FÍSICA: Humedad</p>
	<p>LESIÓN MECÁNICA: Desprendimiento</p>
	<p>LESIÓN QUÍMICA: Eflorescencias Hongos, xilófagos</p>
	<p>TRATAMIENTO: Limpieza del área afectada. Aplicar preservantes que permita que la madera soporte el ataque se hongos por la humedad y xilofagos, ademas colocar cera organica para hidratar la madera y evitar que se deteriore, en las areas faltantes colocar piezas de la misma especie.</p>

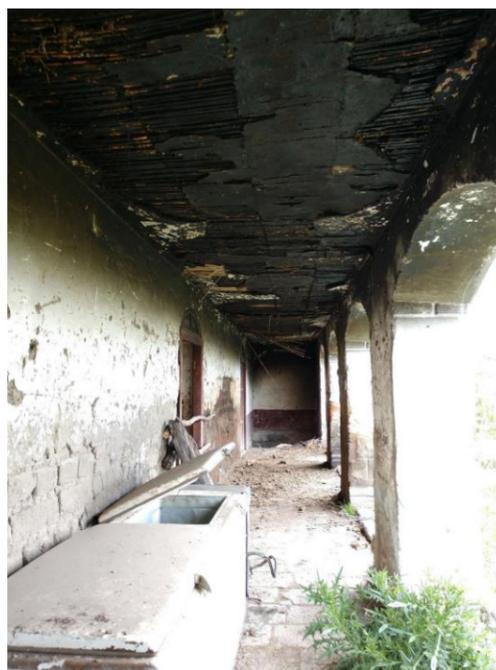
Figura 43. Cielo raso afectado por fuego. Fuente Luis Segovia 2023

ORIGEN:
	<p>El desplazamiento y rotura de las tejas de barro cocido han ocasionado la aparición de goteras, lo que se ve afectado en el cielo raso que ha disgregado el recubrimiento que es de barro, este colocado sobre una capa de madera, plingos de madera específicamente en el edificio identificado con el numero 1, en los espacios 4 y 5 se han cubierto con tabla triplex porq se han desprendido de la estructura que los soportaba.</p>
	CAUSA:
	<p>LESIÓN FÍSICA: Humedad</p>
	<p>LESIÓN MECÁNICA: Desprendimiento, deformaciones</p>
	<p>LESIÓN QUÍMICA: Eflorescencias</p>
	<p>LESIÓN QUÍMICA: Hongos</p>
	TRATAMIENTO:
	<p>Limpieza de la estructura de madera conformado por pinglos de madera, sobre ese se aplicara una capa de preservante, dejando vista la estructura de la cubierta.</p>

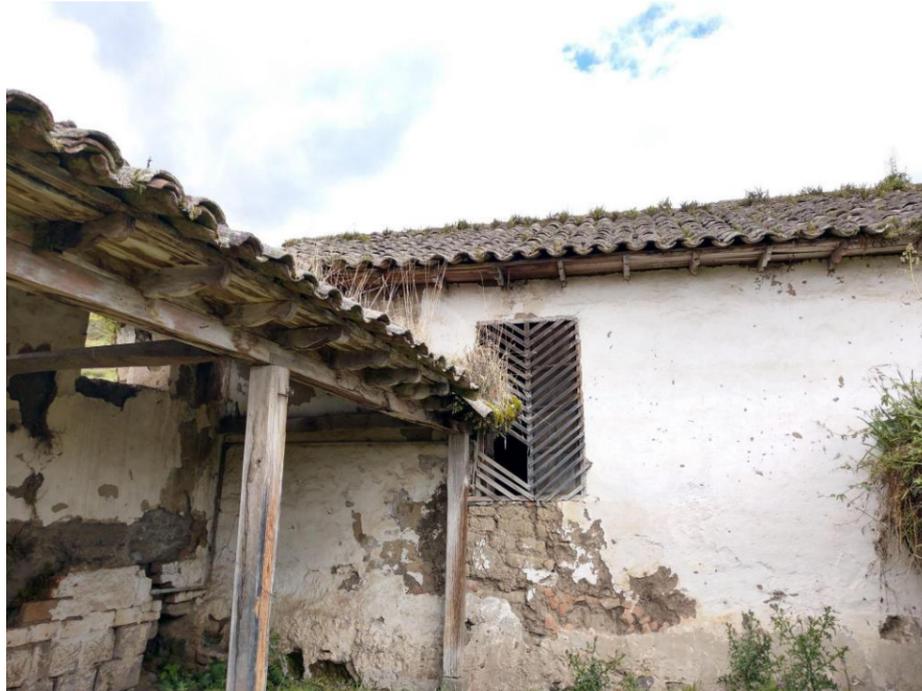
Figura 44. Estructura de cubierta de teja. Fuente Luis Segovia 2023

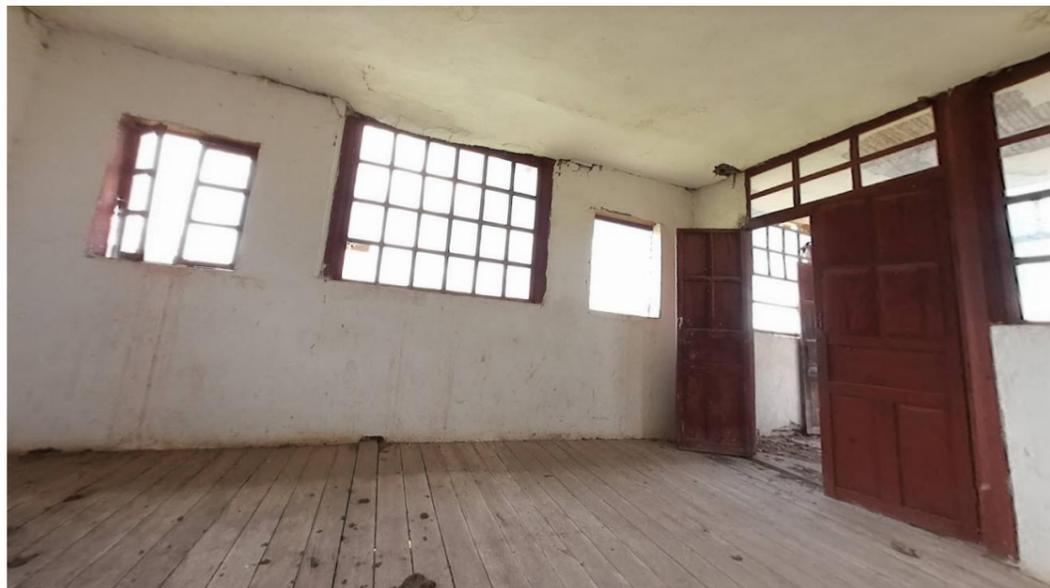
Figura 85. Ventanas y puertas de madera existentes. Fuente Luis Segovia 2023

En cuanto a las columnas de madera, una vez que se determinó mediante calas que no existe evidencia de pintura original, se procede al igual que a las ventanas, puertas y demás elementos de madera realizar un mantenimiento, los cuales serán lijados y se aplicará una capa de protección contra la humedad y los rayos UV, las ventanas y puertas metálicas serán sustituidas por unas de madera muy parecidas a las originales, pero una tonalidad diferente que se note la diferencia de las que fueron restauradas.
