# **UNIVERSIDAD NACIONAL DE CHIMBORAZO**

### **CARRERA DE ARQUITECTURA**

#### **TRABAJO DE TITULACIÓN**

**“ANÁLISIS TÉCNICO DE ACCESIBILIDAD UNIVERSAL E INCLUSIVOS EN  
ESPACIOS ABIERTOS CASO DE ESTUDIO CAMPUS EDISON RIERA DE LA  
UNIVERSIDAD NACIONAL DE CHIMBORAZO”**

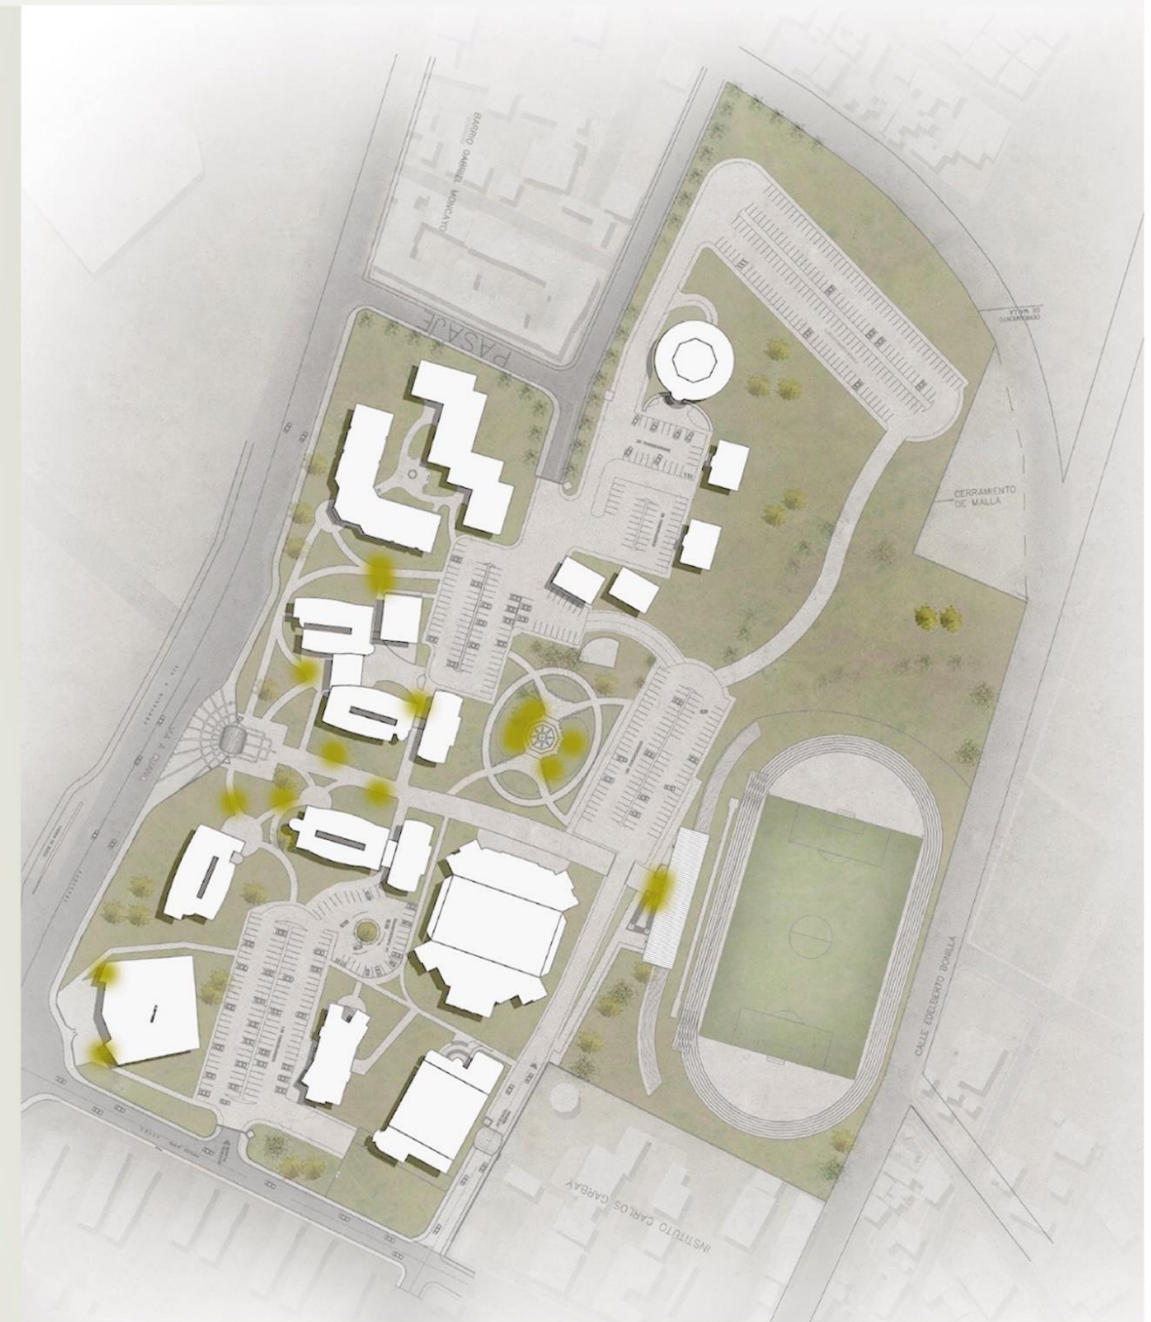
FALTA DE MOBILIRARIO INCLUSIVO ●

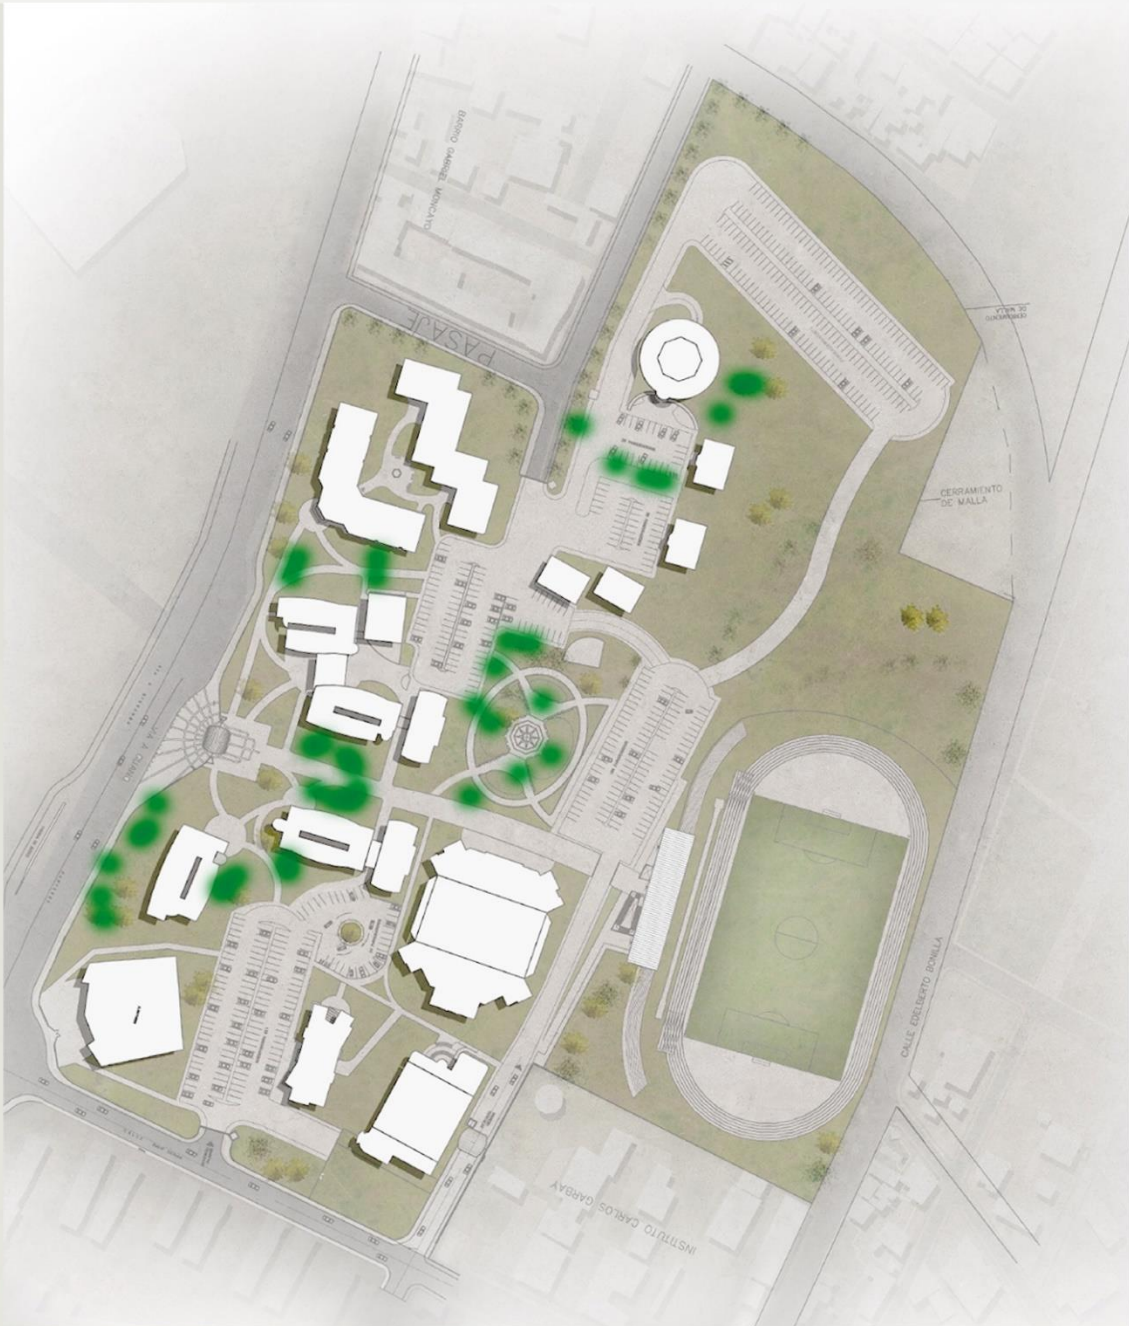
FALTA DE SOMBRA FUNCIONAL ●
